Vornantie, Lieksa ja Joensuu

Museotien hoito- ja ylläpitosuunnitelma

RAPORTTEJA 66 | 2017

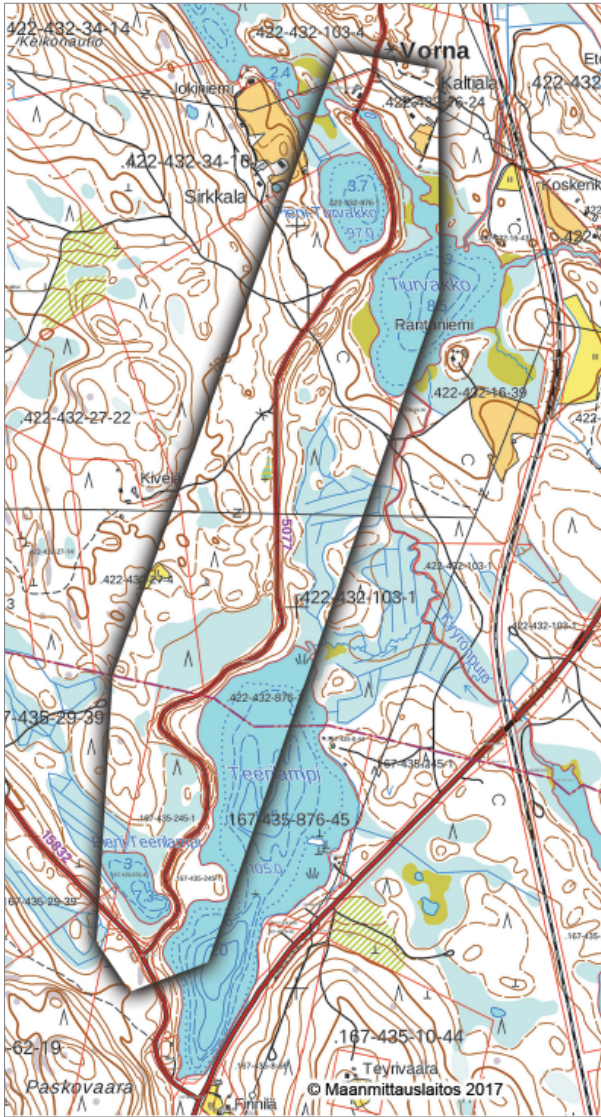
Museotien rajaus.

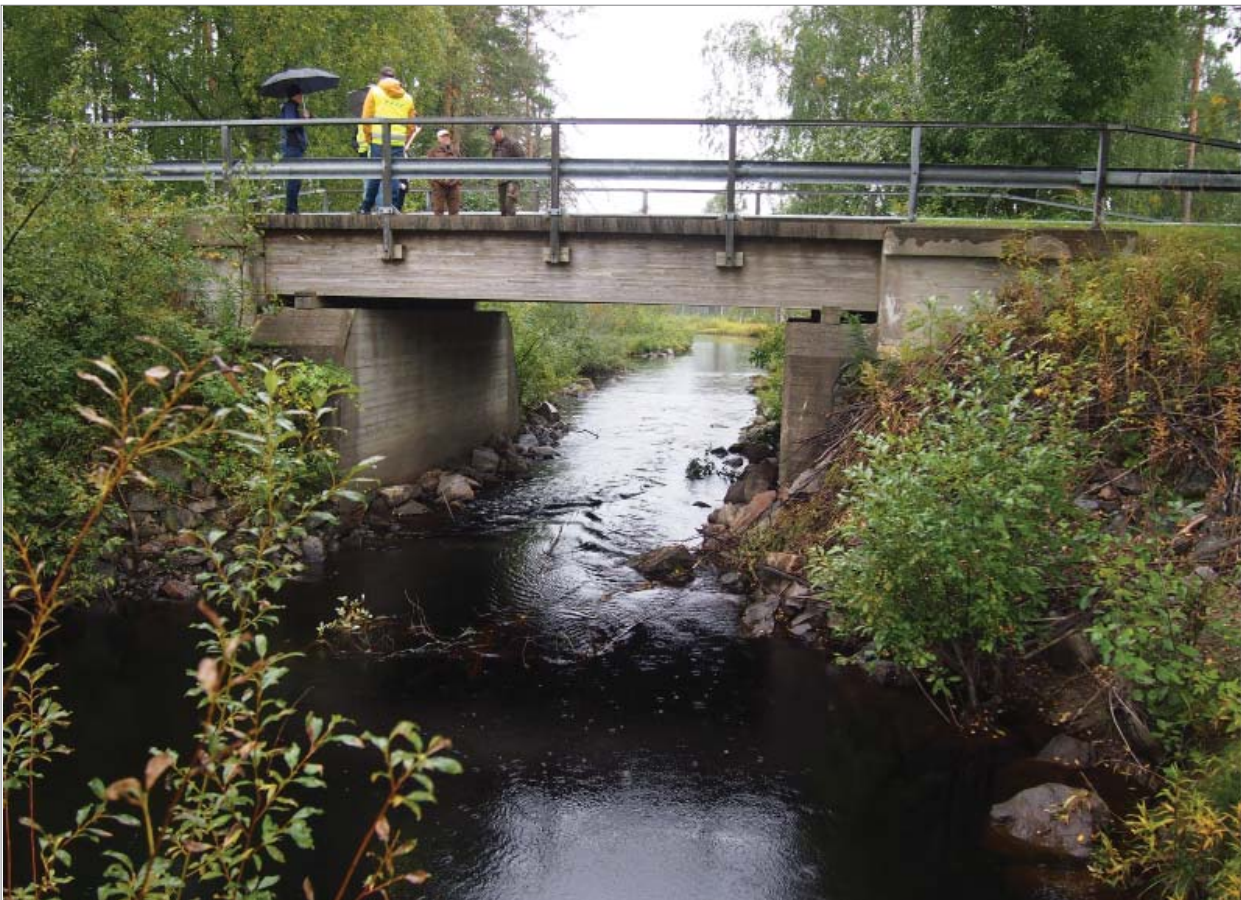
Vornantiellä on yksi silta. Se ylittää kapean Ihantojoen Turvakkojärven ja Kelvänjärven välillä. Silta on ensimmäisen kerran rakennettu ilmeisesti tien rakentamisen yhteydessä 1700-luvulla. Tiedetään varmasti, että suomalaiset talonpoikaisjoukot tuhosivat sillan vuonna 1808 ennen Vornan taistelua. Vuonna 1820 se on rakennettu uudestaan. Siltaa on korjattu noin kymmenen vuoden välein. Vuonna 1961 paikalle valmistui puukantinen teräspalkkisilta betonituneiden vanhojen kivimaatukien varaan. Vuonna 1979 päällysrakenne uusittiin puukantiseksi liimapuupalkkisillaksi. Sillan kunto on todettu viimeisessä kuntotarkastuksessa hyväksi. Kuvassa siltaa tutkitaan maastokatselmuksessa 7.9.2017. Kuva Martti Piltz.

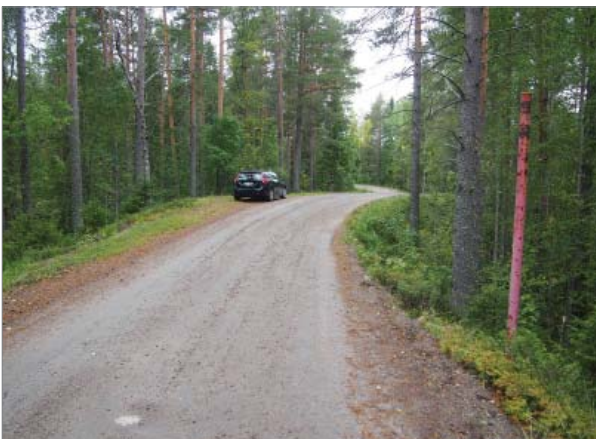
Vornan museotie on mutkainen ja mäkinen. Tie on hyvässä kunnossa. Lähiseudun asukkaat kiittelivät hyvää tienhoitoa. Kuvassa näkyvät Vornantien ja yleensäkin soratien vähäisen käytön jäljet. Tie on äskettäin lanattu. Ruoho, sammal ja maannos muodostavat tielle reunapalteen, jätkänpolun, joka estää veden valumista pois tieltä. Liikenteen ajolinjat pyrkii oikaisemaan mutkia, josta seuraa, että tie siirtyy sisäkarteeseen puolelle. Seurauksena on jyrkkä pengeri sisäkarteeseen ja vastaavasti ulkokaarteeseen jää vähintään auton levyinen nurmikaista. Paikoitellen, kuten tässä sisäkarteeseen siirtyminen voi olla liikenneturvallisuudelle vaarallinen. Kuva Martti Piltz.

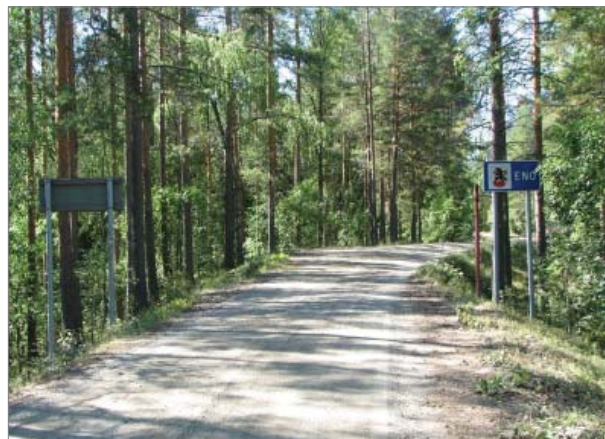
Vuonna 2006 tien pinta on jokseenkin "ojasta ojaan". Edellisen kuvaan vertaamalla näkyy muutos tiellä vuosikymmenen aikana. Punaisen pylvään jälkeinen mutka on pyöreämpi kuin nykyisin ja vasemmalle ulkokaarteeseen jäänyt levennys ei ole vielä nurmettu. Kuva Heidi Pekkala.

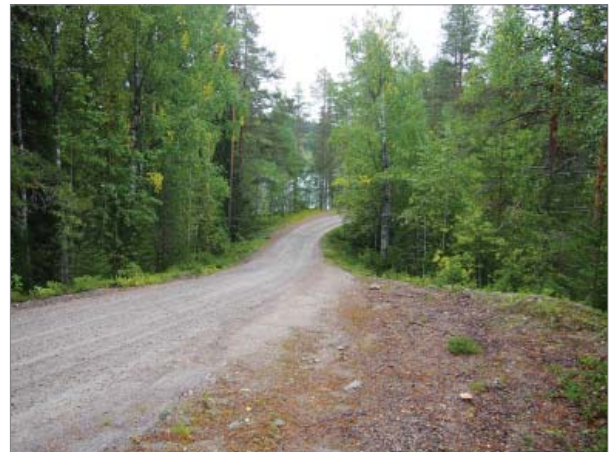
Vornantie on kauttaaltaan pinnaltaan hyvässä kunnossa. Ku- vassa näkyy ilmeisesti pääosaltaan vuoden 1982 jälkeisellä ajalla syntynyt tien ”epämuodostuma”. Mutkien oikenemisen seurauksena ulkokaarteiden tiepinnalle jää tilaa, joka tässä Teerilampien välisellä kannaksella on epämääräinen soravalli. Kuva Martti Piltz.

Vornantie mutkittelee museotiejakson alku- ja lop- pupäässä voimakkaasti. Silloin tien keskivaiheilla ole- va noin puolen kilometrin pituinen suora näyttää omi- tuiselta. Selitys on kuitenkin yksinkertainen. Suoran kohdalla tie on kaartanut harjun laella olevan pienen lammen ympäri. Lammen kiertävä ”vanha linjaus” on jo kokonaan metsäluonnon valtaama lukuun ottamat- ta aivan sen pohjoispäätä. Oikaisu on ilmeisesti tehty 1950-luvulla päätellen metsän kasvusta. Se on mer- kittävä osa tien kerrostuneisuutta, mitä muuten on vai- kea erottaa, koska tien muutokset 1700-luvulta alkaen ovat melko vähäiset.

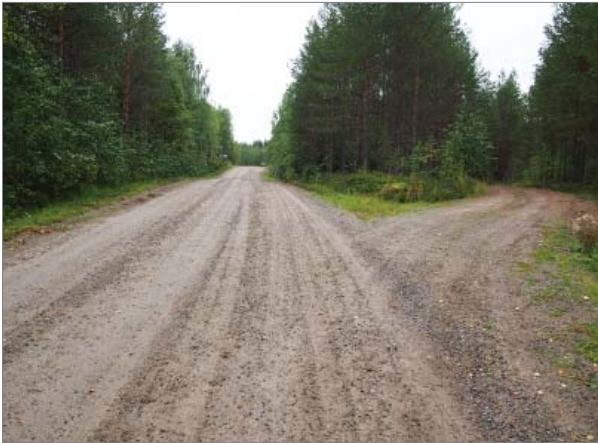
Kuva on Turvakkajärvien kannakselta kohti etelää. Kuvassa erottuu selvästi tien kaventuminen vesakon ja tien reunan nurmettumisen takia, vaikka lanausjäljet ovatkin selvät. Tässä alkuperäinen linjaus on voinut kaartaa oikealle ja palata nykyiselle linjaukselle tienäkemän yläreunassa. Kuva Martti Piltz.

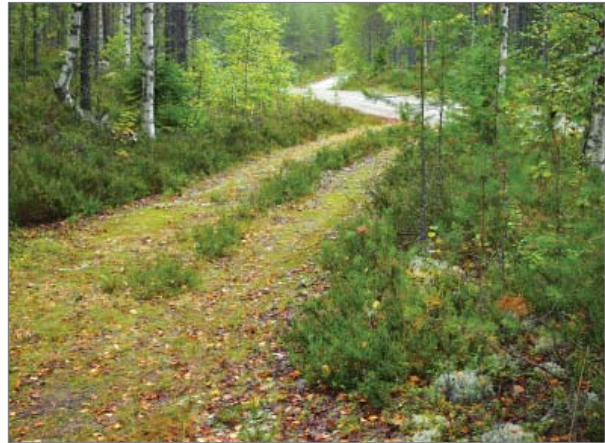
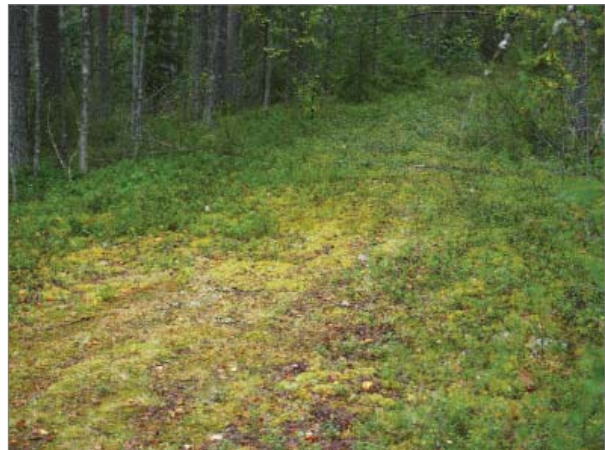
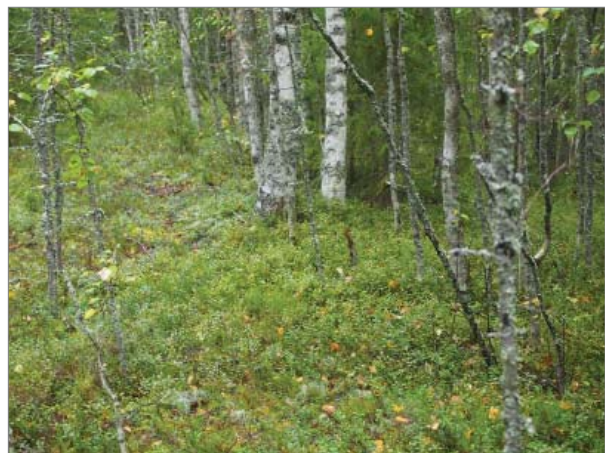
Kuvat yllä osoittavat vanhan tielinjauksen vähittäistä maastoutumista sen käytön vähäisyyden vuoksi. Tieraunion merkitsemistä, ehkä jopa avaamista poluksi ja opastauluun merkitsemistä kannattaa harkita. Tieraunion merkitseminen avaisi tulkittavaksi historiallisen kerrostuman, missä 1950-luvun alussa vanhoja tielinjauksia uudistettiin autoliikenteelle. Kuvat Martti Piltz.

Tie sijaitsee edullisissa olosuhteissa sora- ja hiekkaharjanteen päällä, missä harjun reunat muodostavat tielle luonnollisen ojituksen monin paikoin, eikä tien rakennekerroksia erotu. Tien leveys on määräysten mukaan ollut kustavilaisella ajalla suunnilleen sama, hieman alle kuusi metriä, mikä on Vornan museotien tierekisterissä mainittu leveys. Hyvin todennäköisesti Vornan museotie on ulkonäöltään hyvin lähellä kustavilaisen kauden aikana saamaansa muotoa. Vornan siltaa on uusittu useita kertoja 1700-luvun jälkeen, mutta nykyinen silta vastaa ulkonäöltään, rakenteeltaan ja mittasuhteiltaan melko hyvin vanhaa (alkuperäistä) puusiltaa. Tien valintaan museokohteeksi vaikutti ratkaisevasti sen luonnonkauneus. Kokoelmapolitiikassa se ei ole arvioinnin kriteeri, mutta voidaan pitää sitä lisäarvona kohteelle, jossa rakenteelliset seikat ovat hyvin säilyneet.

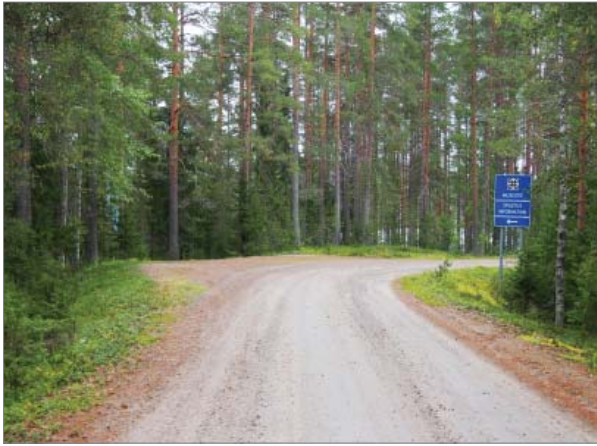
Vornan museotien opastaulu on tien puolivälissä. Pysäköintipaikka on riittävän tilava useammallekin autolle. Opastaulu, kuten myös museotien liikennemerkit, ovat sinipohjaiset. Niiden vaihtaminen määräysten mukaisiksi ruskeapohjaisiksi tulisi toteuttaa mahdollisimman pian huolimatta siitä, että varsinkin opastaulu on erittäin hyvässä kunnossa. Myös opastaulun teksti on hyvä. Opastaulun ympäristössä kuusi valtaa alaa harjun harvalta männiköltä. Opastaulun luona kuusia on jo häiritsevän paljon. Kuva Martti Piltz.

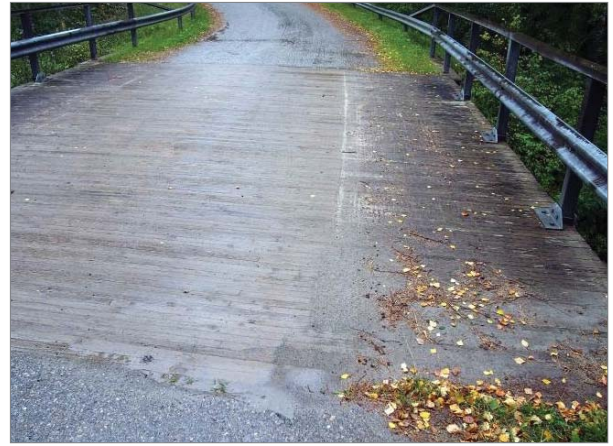
Vornan sillan (aikaisemmin Turvakon silta) on hyvässä kunnossa ja istuu tiemaisemaan hyvin. Sillan puukansi on jokseenkin uuden veroinen. Sillan ja sen eteläpuoleisen tien kaiteet ovat ulkonäöltään museotielle silmiinpistävän tökeröt. Ilmeisesti tiellä kaiteen korkeus ei vastaa myöskään nykyajan turvallisuusvaatimuksia. Kun kaiteita korjataan, voisi harkintaan ottaa samantyyppiset puuteräskakaiteet, joita on käytetty esimerkiksi Punkaharjun vanhalla tiellä. Kuva Martti Piltz.

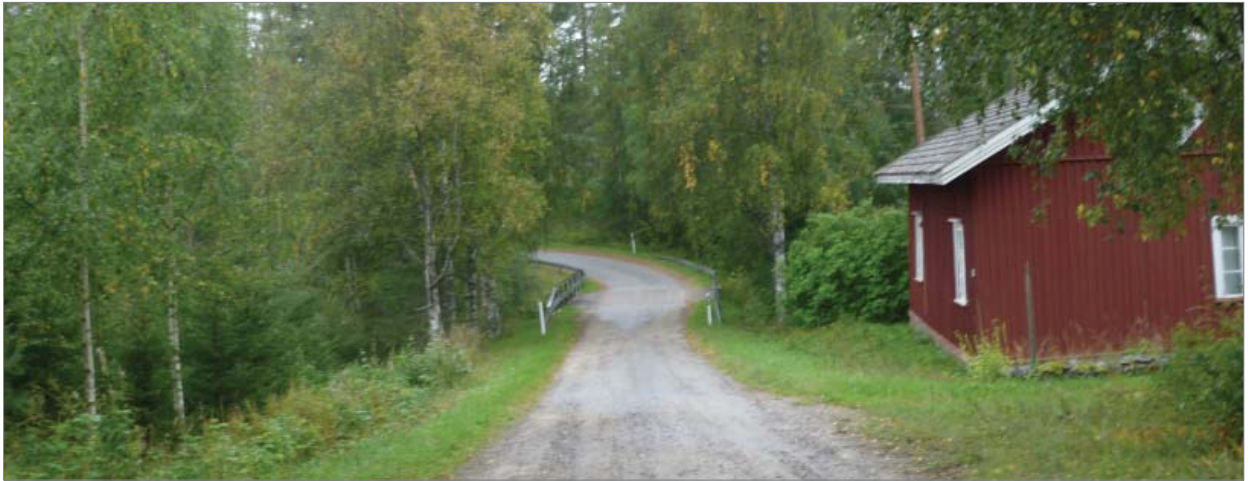
Vornan silta (P-K-136) ja Lampelan talo tien vieressä Vornan kylässä. Kuva Laura Soosalu.

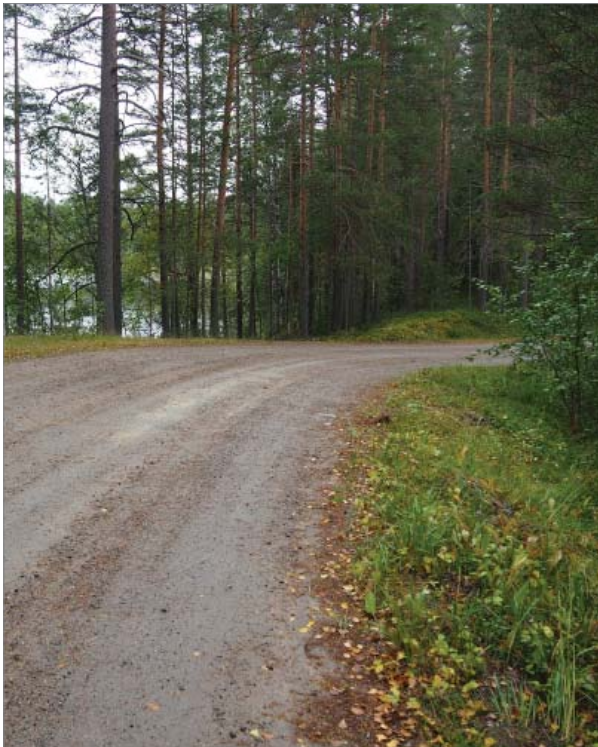
Tielinjan mutkat oikenevat pikkuhiljaa käytön myötä. Oikaisun kohdalla luiskat ovat muovautuneet selvästi alkuperäistä jyrkemmiksi. Kuva Martti Piltz.

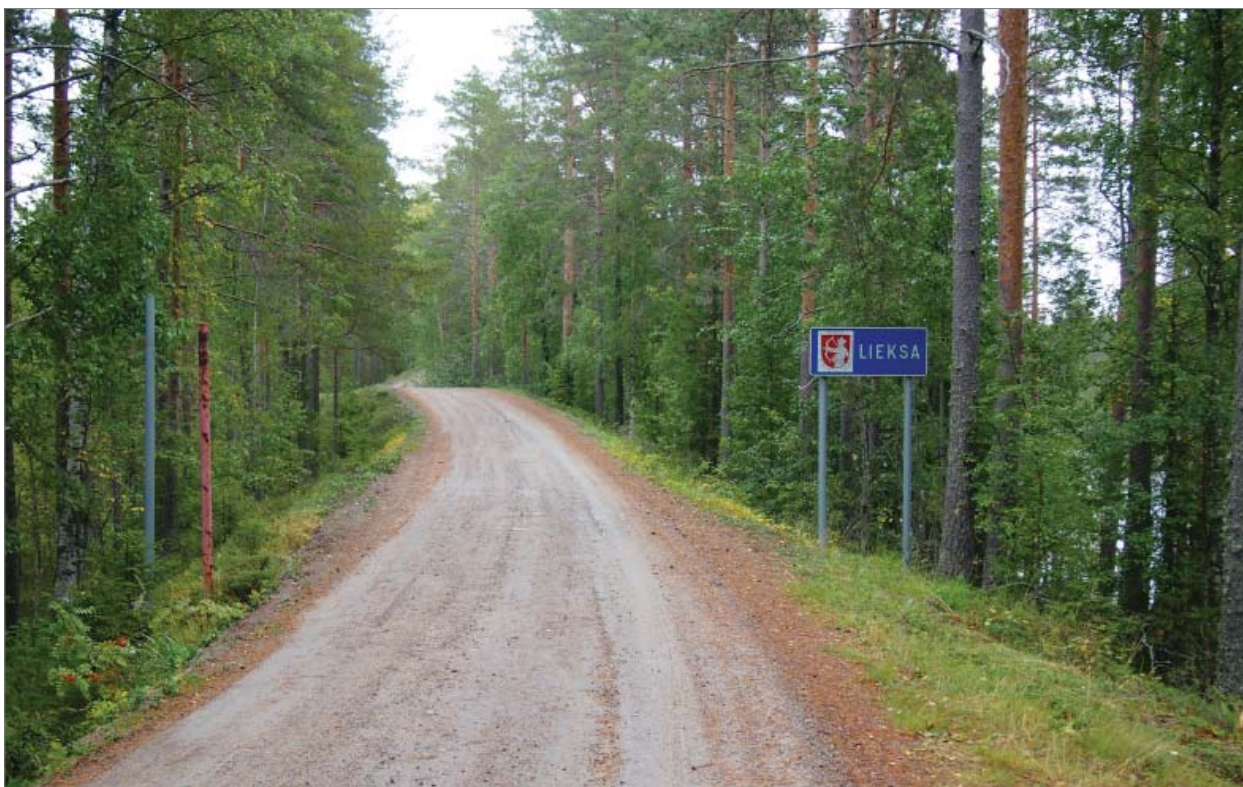
Harjun lakialue on paikoin hyvin kapea ja tasaista maastoa ei juuri jää tien reunalle. Näkymä Joensuun ja Lieksan kuntarajan kohdalta pohjoisen suuntaan. Kuva Martti Piltz.

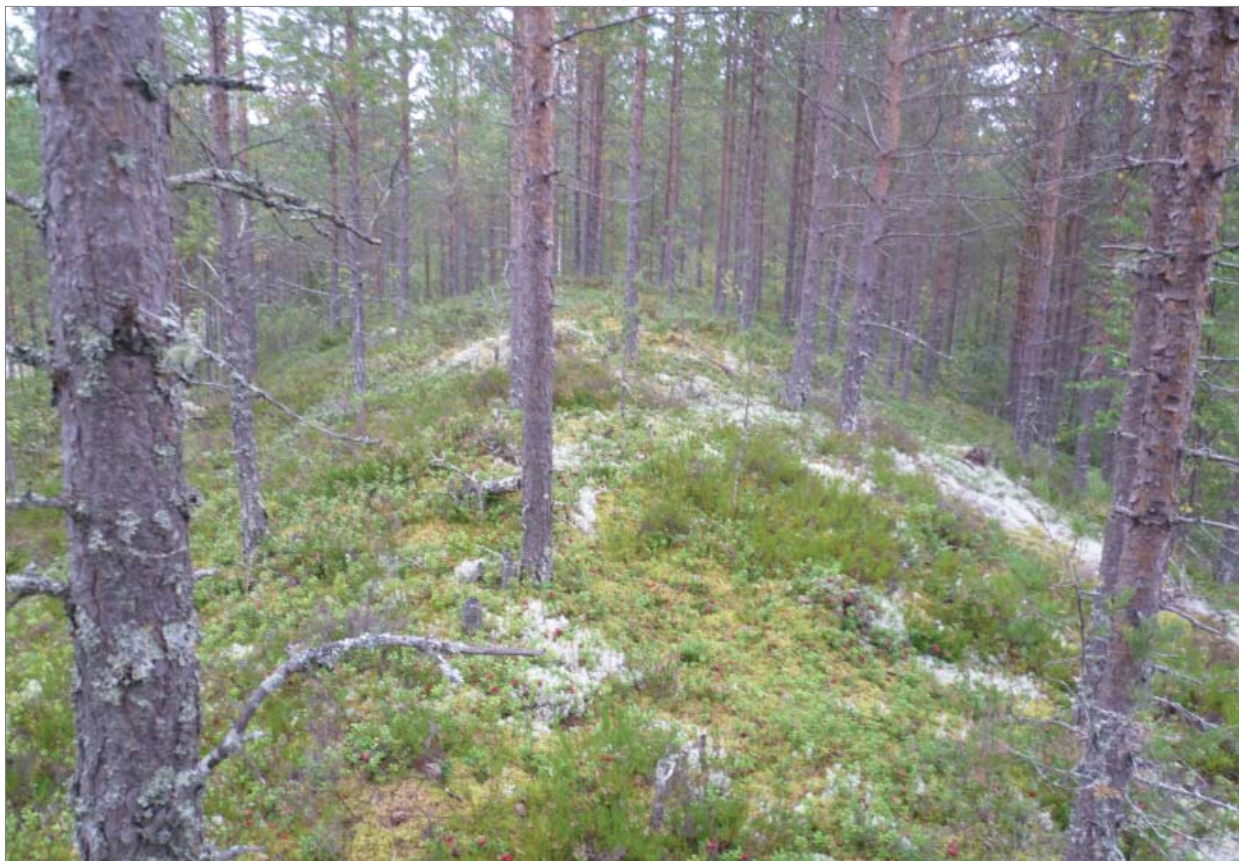
Jyrkkä harjun selkä nousee paikoin vielä tietäkin korkeammalle. Kuva Laura Soosalu.

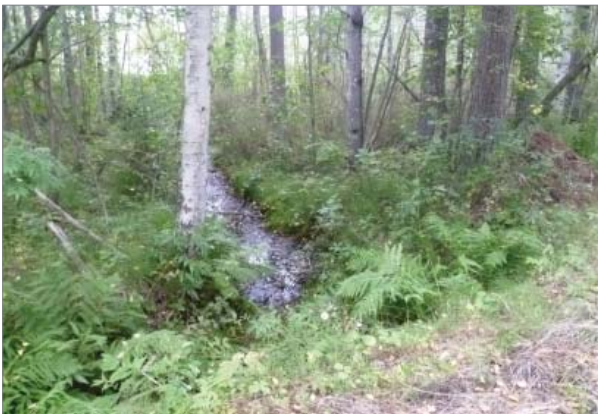
Tien varressa on myös rehevääkasvuisia painanteita. Kuvassa oja Pienen Turvakon ja Turvakon lampien välisessä notkossa. Kuva Laura Soosalu.

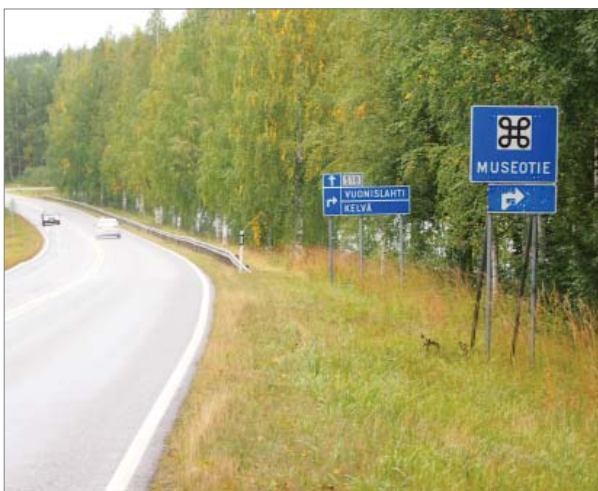
Rikkinäinen ja ”vanhan aikainen” opaste antaa väärän kuvan museotien arvosta ja hoidosta. Museotiet esittelevät parhaimpia esimerkkejä suomalaisen tienpidon perinteestä. Museotien opastaminen vain sen eteläpäästä on hyvin perusteltua liikenneturvallisuuden näkökulmasta, mutta myös saavutettavuuden kannalta, mikä johtuu tieverkon rakenteesta. Kuva Martti Piltz.

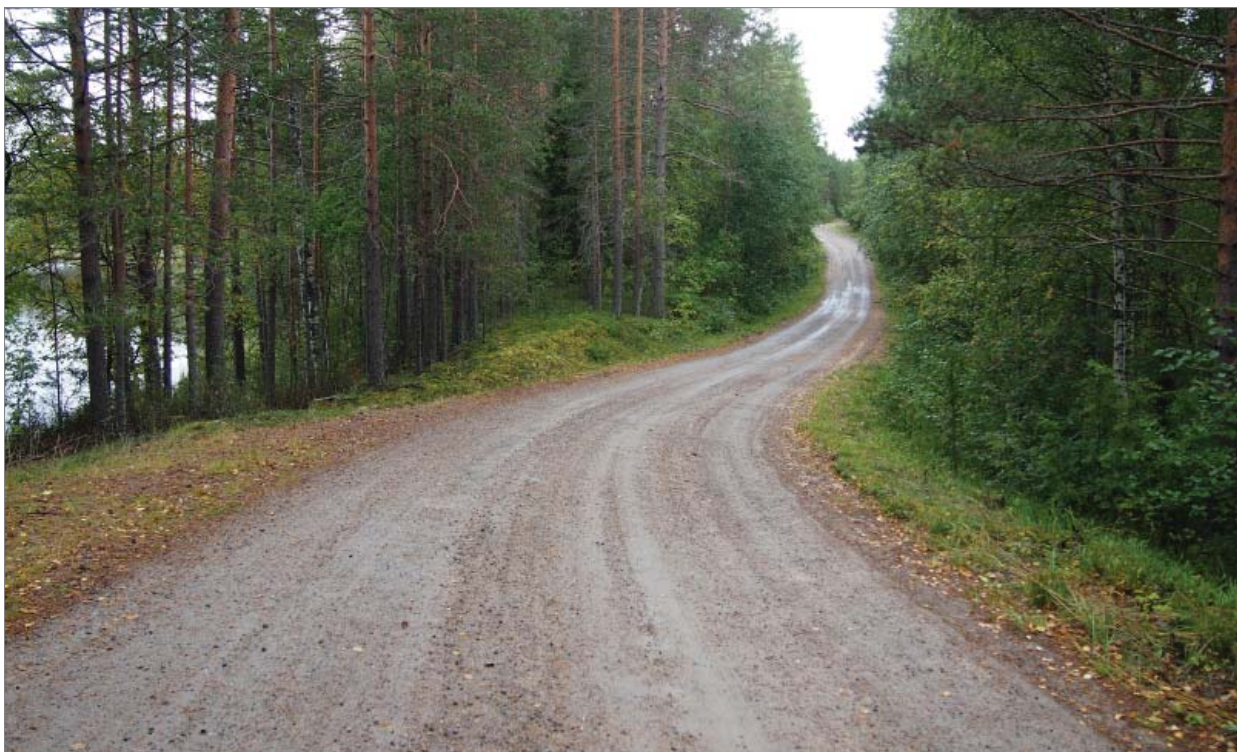
Vornan kapealla harjulla tien linjaus on säilynyt osittain varmasti sen vuoksi, ettei paremmille linjauksille ole tilaa harjun laella ilman suuria massansiirtoja. 1700-luvulta 1950-luvun alkuun liikenne on selvinnyt samalla linjauksella ja suunnilleen samalla tasauksella. Metsän reunan vesaikotuminen tiealueelle tukkii maisemat ja kaventaa tienäkemää. Kuva Martti Piiltz.

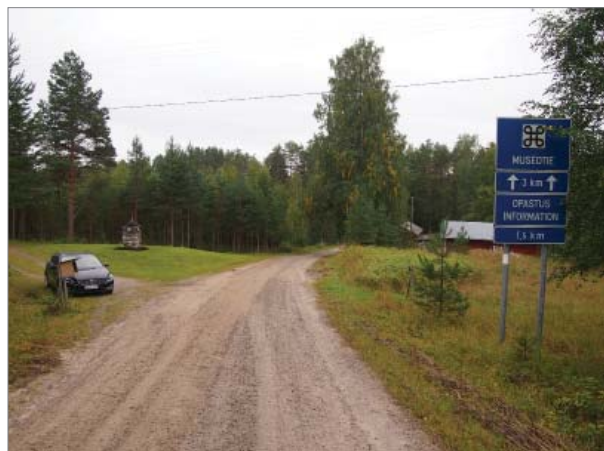
Vornan sillan ja taistelumuistomerkin luona Turvakkoon viettävä rinne on ollut peltoa vielä tien museointiajankohdankin. Näkemä olisi avoimena huomattavasti kiinnostavampi ja esteettisempi kuin ”mäntypelto”. Toisaalta sekä peltomaiseman että nykyisen metsityksen voi tulkita tien historiallisiksi kerrostumiksi. Kuva Martti Piltz.

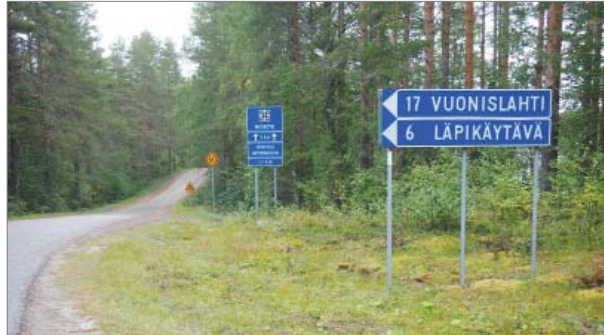
Museotien alkua uusia opastaulu. Kuva Martti Piltz.

Museotien opasteet uusitaan maantiellä 518 (Ahvenisentie) ja maantiellä 5777 (Lehtolantie) sekä maantiellä 5777 museotien alkupäässä.

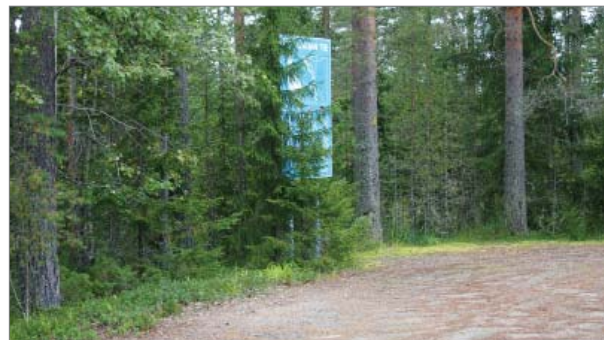
Uusi taulu asetetaan hieman lähemmäksi tien reunaa. Kuva Martti Piltz.

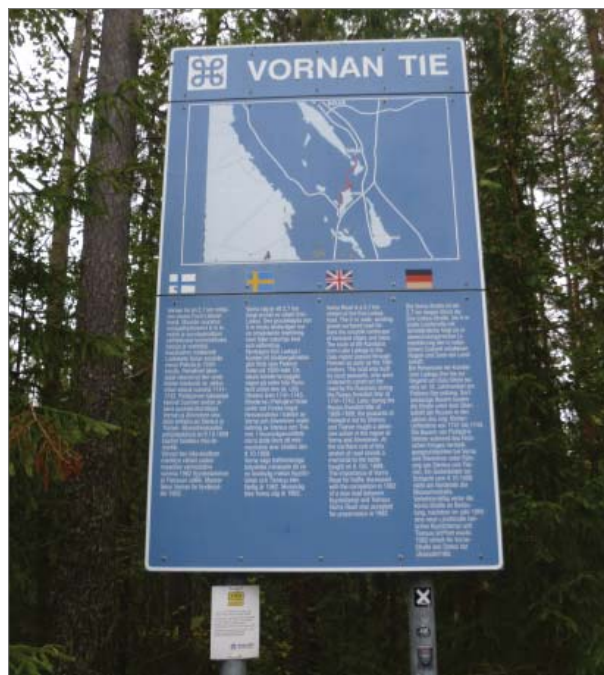
Nykyisessä taulussa on myös kartta, joka esitetään myös uudessa taulussa. Tieraunion lisääminen karttaan ja tekstiin voisi olla perusteltua. Taulun kieliversioiksi riittävät suomi ja englanti. Kuva Laura Soosalu.

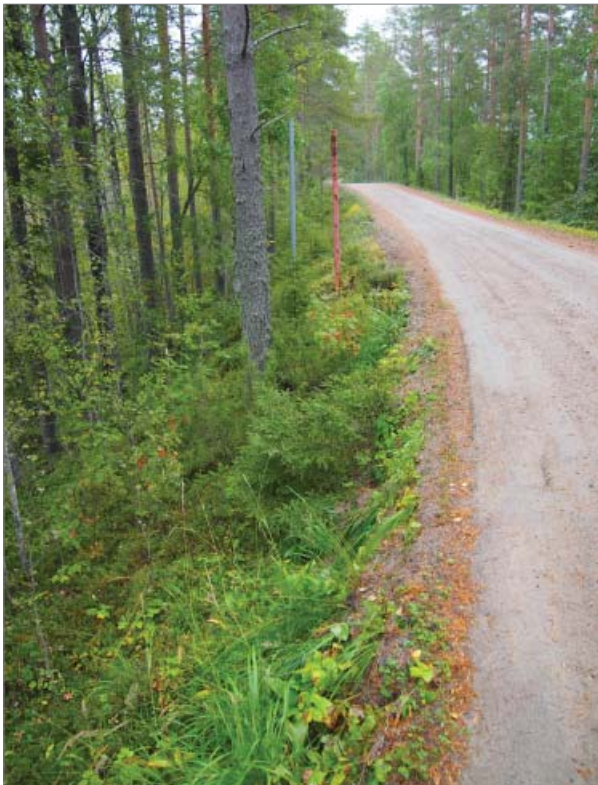
Esimerkki jyrkästä sisäluiskasta, joka voi vaarantaa liikenneturvallisuutta. Tavoite on, ettei museotielle asenneta tiekaiteita, vaan mieluummin luiskaa loivennetaan ja ajolinjoja muutetaan. Kuva Martti Piltz.

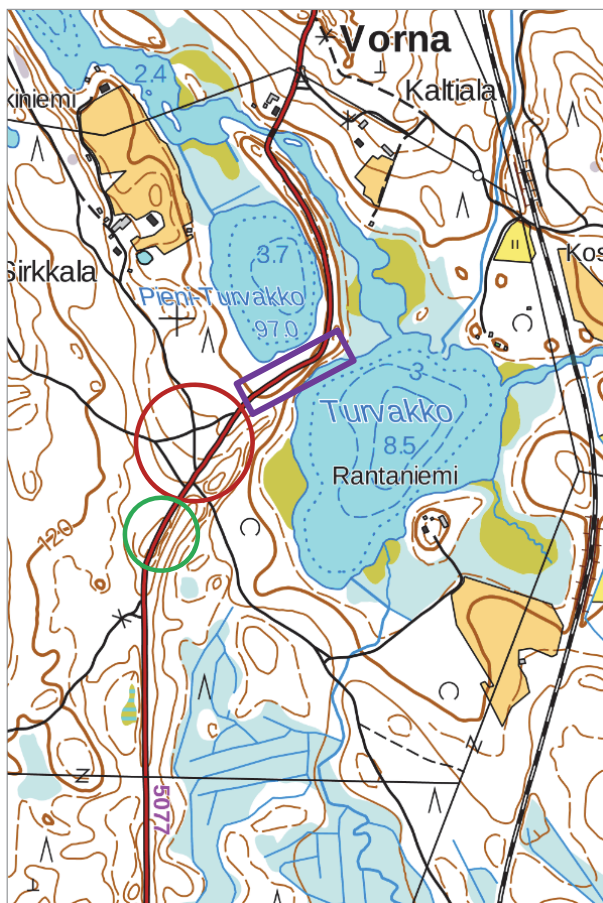
Vornan tiejakso

Opastusalueen pohjoispuolelta alkavalle Vornan tiejaksole sijoittuvat Pieni-Turvakko ja Turvako -lammet. Tiejakso päättyy Vornan kylään ja muistomerkillle.

Tiejaksolle sijoittuu myös laaja liittymäalue ja maaineksen ottopaikka, joka on merkitty karttaan punaisella ympyrällä. Vanha tielinjaus, jota on tarkemmin kuvattu kappaleessa 1.3.5. Vornantien nykytila, on merkitty vihreällä ympyrällä.

Violetin värisellä suorakaiteen muotoisella kuviolla on merkitty alue, jossa on tarvetta tien kuivatuksen kunnostukseen.

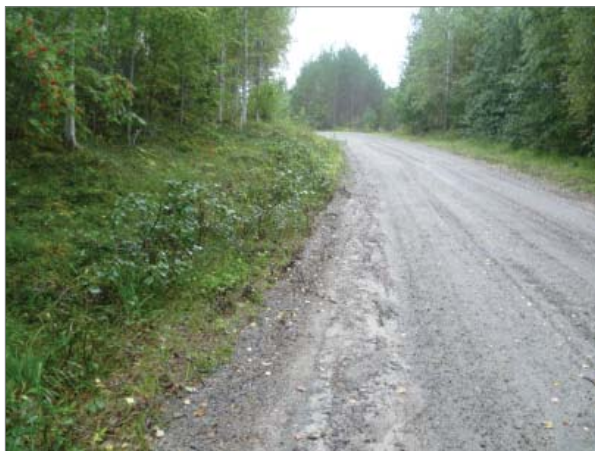
Museotien oikaistulla tieosuudella ovat valumavedet kuljettaneet hiekkaa tien reunalle ja ojaan ja heikentäneet tien kuivatuksen toimivuutta. Myös muutamat rummut notkelmassa ovat huonokuntoisia. Kuva Laura Soosalu.

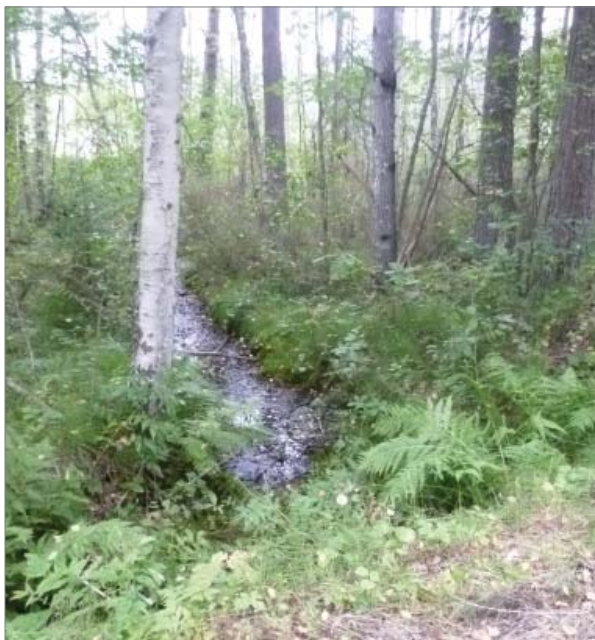
Notkelmassa on reheväkasvuinen ojapainanne. Kuva Laura Soosalu.

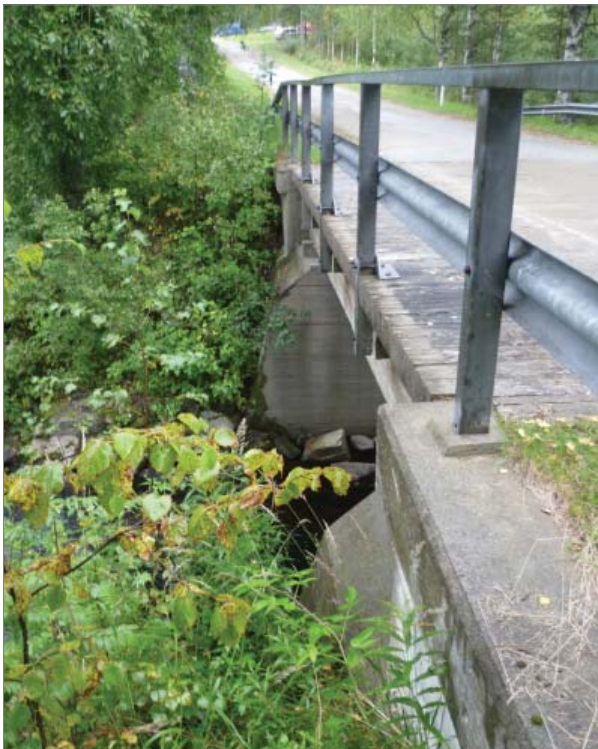
Vornantien sillan ympäristö on rehevääkasvuista ja vesakko peittää nopeasti näkymiä. Raivausta on tarpeen tehdä hieman useammin kuin muualla museotien ympäristössä. Kuva Laura Soosalu.

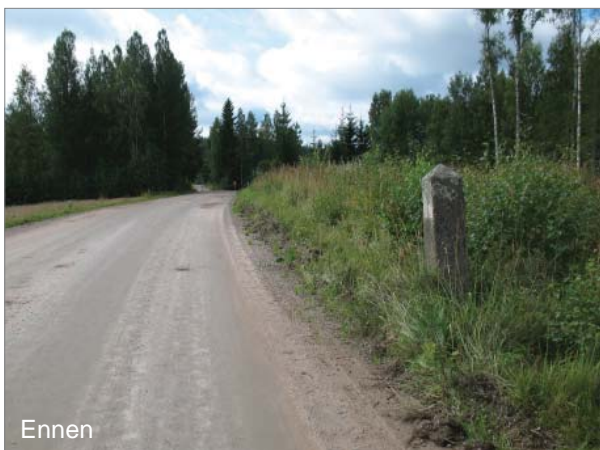
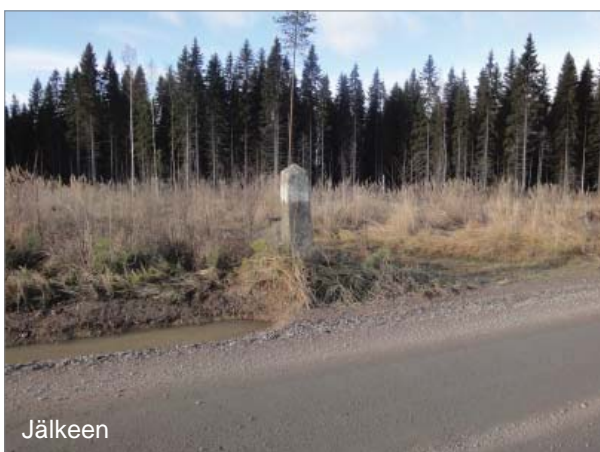
Tien länsipäässä kilometripylvään kohdalla näkyy kunnostustyö selvästi. Muutos on pelkästään positiivinen. Kilometripylväskin erottuu vesakoituneesta tiepenkasta aikaisempaa paremmin. Kilometripylväs saattaa olla arvotettavissa muinaismuistoksi. Sen ympärille on jätetty ohjeiden mukaisesti parin metrin säteellä koskemattomaa maata. Kuva ennen toimenpiteitä Tapio Mård ja toimenpiteiden jälkeen Matti Piltz

Koiviston museotien kunnostus valmistui 30.9.2013. Ojitus tehtiin 5900 juoksumetriä. Rumpuja korjattiin päätien alle kaksi kappaletta. Liittymiin rakennettiin uudestaan neljä sivuojarumpua. Mursketta, raekoko 0-16 mm, levitettiin 1700 tonnia, josta tuli noin 5 senttimetrin kerros (ohjeiden mukaan kulutuskerroksen optimipaksuus on noin 50 mm).

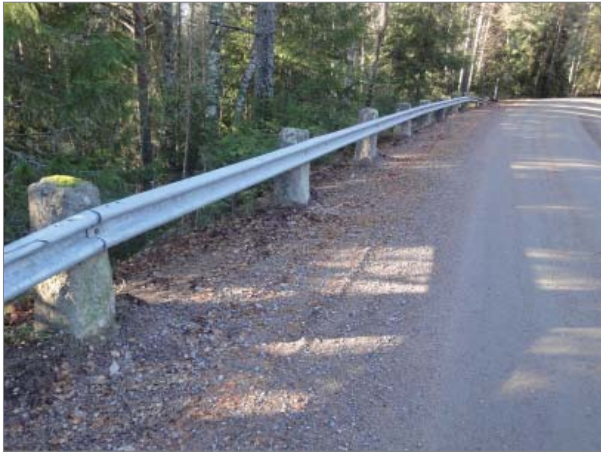
Työ on tehty huolellisesti. Tiepalle, "jätkänpolku", on poistettu kaitteen kohdalta. Kuva Martti Piltz

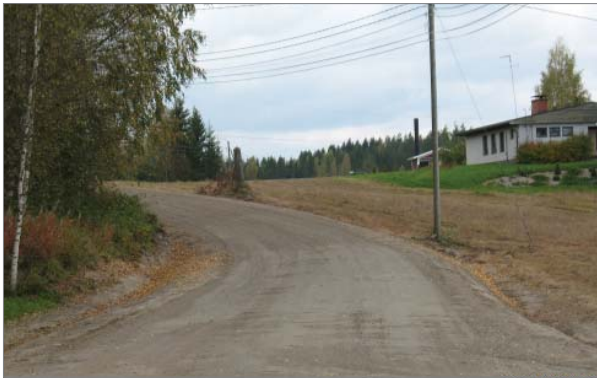
Seuratalosta hieman itään päin oleva kilometripylväs näyttää omituisen korkealta korkean maakumpareen päällä. Ojien loivat reunat sopivat tiemaisemaan, eivätkä valu ojan pohjalle kovin nopeasti. Tie säilyttäne nykyisen asunsa monta vuotta. Kuva Tapio Mård

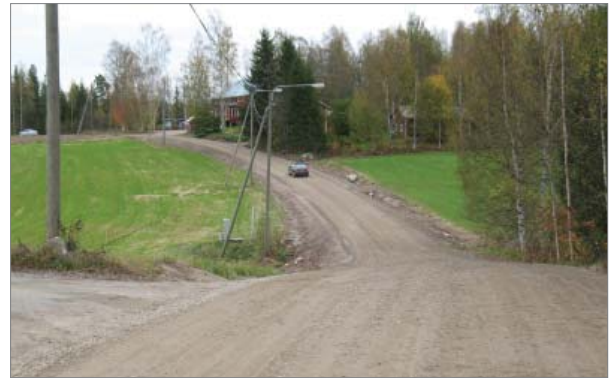
Lännestä kohti Seurataloa tien varret näkyvät siisteinä. Oikealla vastarinteessä on uusittu sivuohjarrumpu. Rummun vanhat sementtiputket ovat vielä tienpenkalla. Muovi katoaa näkyvistä heti, kun maan nurmettuu tulevana kesänä. Kuva Tapio Mård
