Kyrönjoen vesistötyöt

Velvoitetarkkailu vuonna 2018

RAPORTTEJA 3 | 2019
Kyrönjoen vesistötyöt
Velvoitetarkkailu vuonna 2018

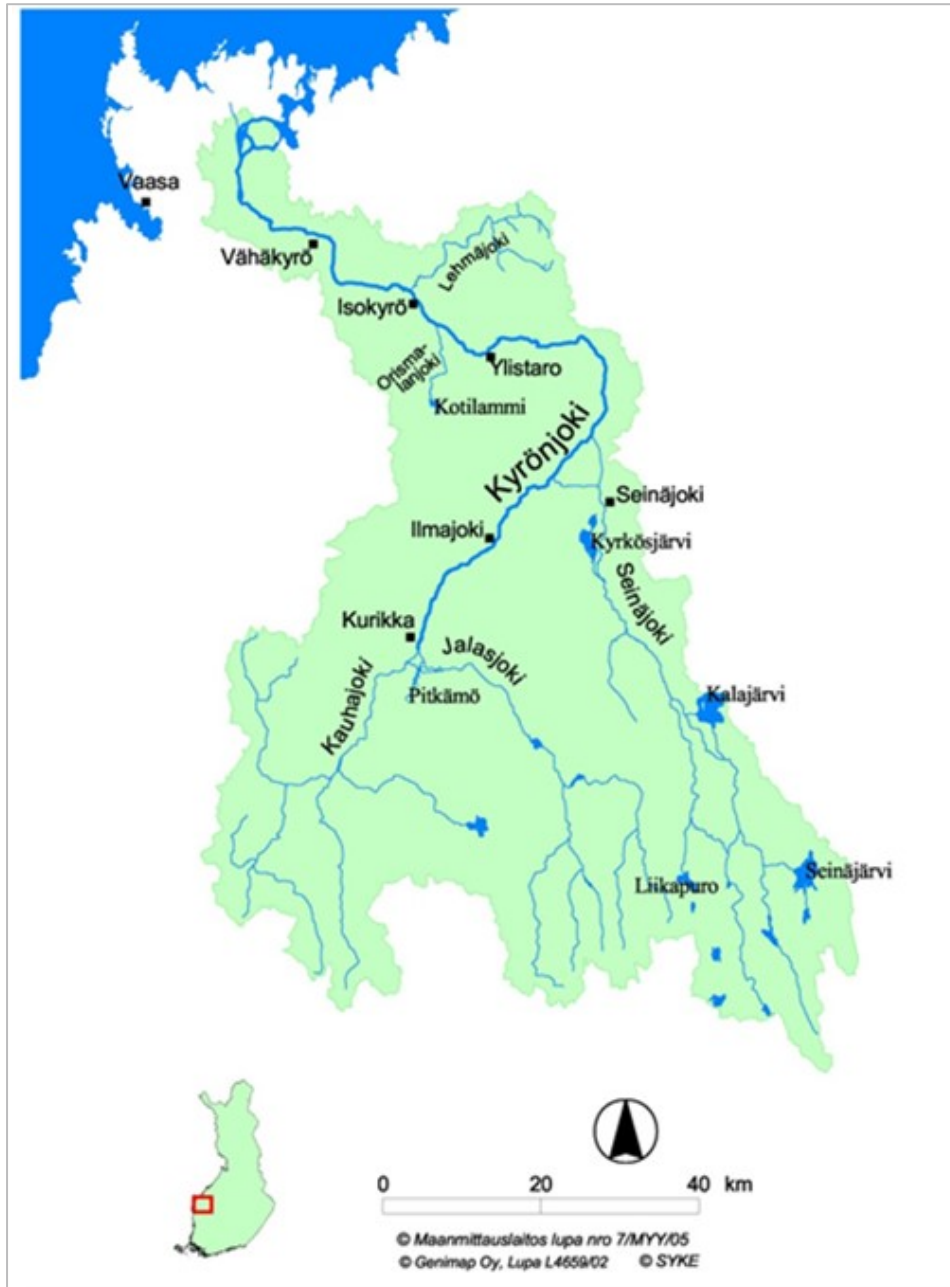
Kuva 2. Kyrönjoen valuma-alue.

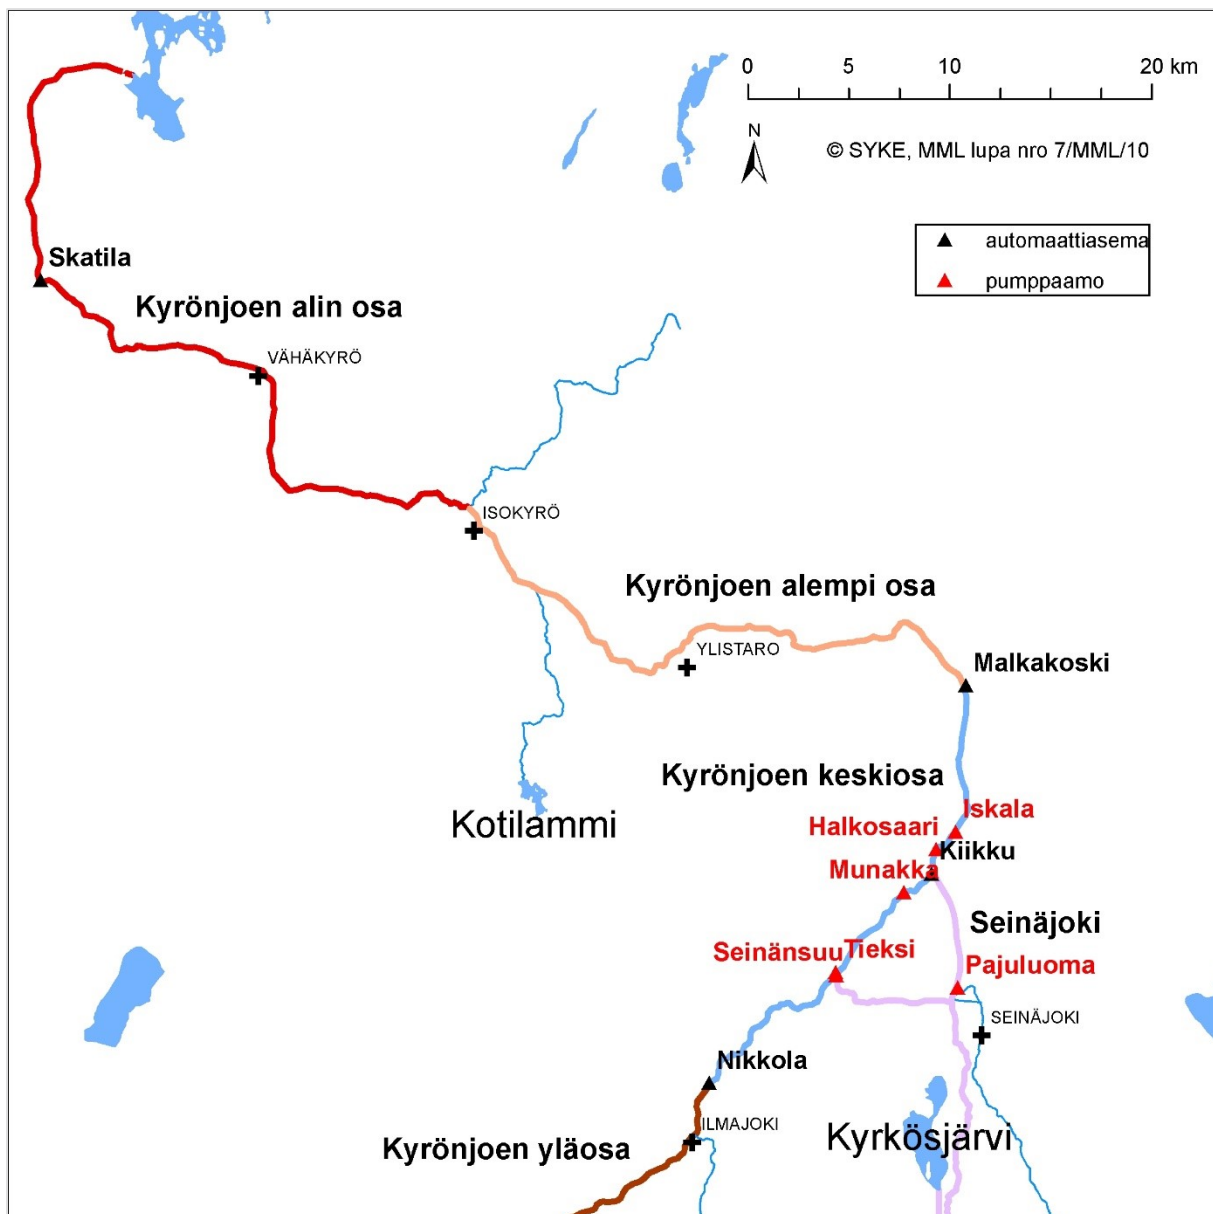
Kuva 5. Kyrönjoen tulvasuojeluhankkeeseen liittyvien pumppaamojen ja automaattiasemien sijainti sekä Kyrönjoen vesimuodostumat.

Kyrönjoen tulvasuojeluhankkeen kuuden suurimman pengerryspumppaamon eli Seinänsuun, Tiekasin, Pajuluoman, Munakan, Halkosaaren ja Iskanan (kuva 5, liite 1) kautta tulevia kuivatusvesiä tarkkailtiin vuonna 2016 automaattisella mittausjärjestelmällä virtaaman, pH:n ja lämpötilan osalta. Tarkkailua täydennettiin ottamalla näytteitä (pH, sähkönjohtavuus, sameus) ja määrittämällä ne laboratorioissa. Seinänsuulta, Tiekasista ja Pajuluomasta näytteet otettiin kerran kuukaudessa (12 kertaa) ja muilta pumppaamoilta kerran kuukaudessa toukokuusta lokakuuhun (6 kertaa). Lisäksi kaikilta pumppaamoilta otettiin metalli- ja ravinnenäytteet kerran toukokuussa ja Seinänsuulta happinäyte kerran kuukaudessa. Poikkeuksellisesti ravinnenäytteet otettiin vuonna 2018 kaikilta pumppaamoilta myös kesä-, heinä-, elo-, syys- ja lokakuussa.

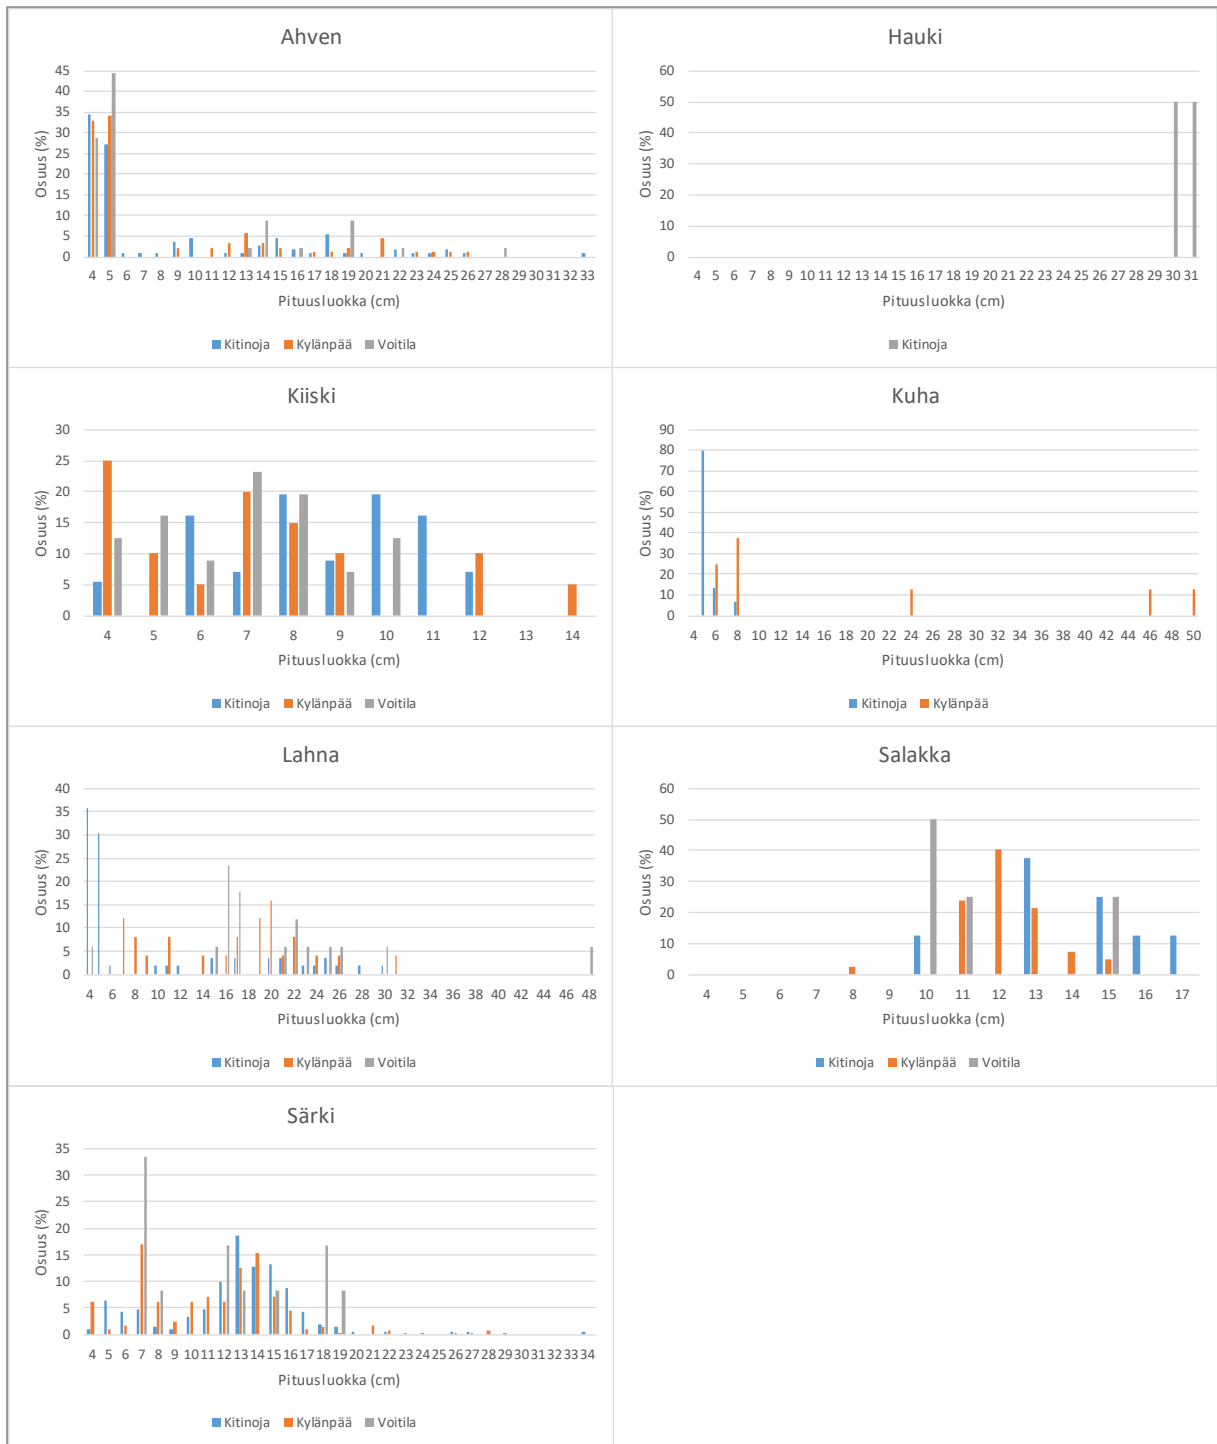
Kuva 29. Kalojen pituusjakaumat koeverkkoosaaliissa vuonna 2018.

Vuonna 2018 ahvensaalistista valtaosa oli alle 6 cm pituisia (Kitinoja 62 %, Kylänpää 67 %, Voitila 73 %) (kuva 29). Kitinojalla kaikki kuhat (15 kpl) olivat 5–8 cm pituisia. Kitinojalla lahnoista 66 % oli alle 6 cm pituisia. 4–5 cm ahvenet, 5–8 cm kuhat, 4–5 cm lahnat ja 4–5 cm särjet ovat saattaneet olla pyyntivuonna kuoriutuneita, sillä tavanomaista lämpimämpi sää on ilmeisesti nopeuttanut niiden kasvua. Kylminä kesinä ensikesäiset kalat eivät kasva riittävän nopeasti jäädäkseen koeverkkoihin. Ensikesäisten yksilöiden jääminen verkkoihin oli merkittävää, sillä niiden osuus yksikkösaaliista oli suuri.
