Långgrundsvikenin ja Gropenin ruoppaus Kristiinankaupungissa

Velvoitetarkkailuraportti

RAPORTTEJA 24 | 2019

Etelä-Pohjanmaan elinkeino-, liikenne- ja ympäristökeskus

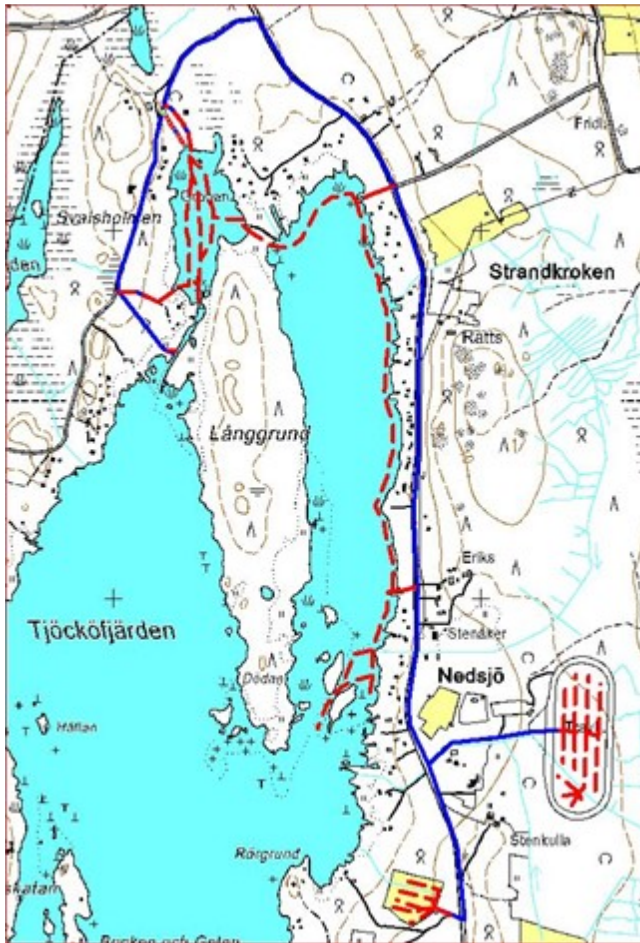
Kuva 2. Harjoitusraviradan ja metsittyvän pellon (Riäkern) läjitysalueet ja kaivettujen massojen kuljetusreitit. © Maanmittauslaitos 2005 VASU/145/2005. Aineiston kopiointi ilman Maanmittauslaitoksen lupaa on kielletty.

Työt aloitettiin 10.1.2017 ruoppaamalla Gropeniin johtavia kanavia Gropen norra ja Gropen södra. Massat ajettiin harjoitusraviradan keskialueelle, jonne ne läjitettiin (kuva 2). Ensimmäisen talven työt lopetettiin 10.3.2017. Työtä jatkettiin 22.1.2018 Långgrundsvikenin pohjoisosan ruoppauksilla. Raviradan läjitysalueelle ajettiin massoja 22 710 m³ (traktorikuormista laskettuna) 15.2.2018 asti. Tämän jälkeen massat (4000 m³) ajettiin Riäkernin läjitysalueelle. Ruoppaukset päättyivät 18.3.2018. Läjitysalueet tasattiin ja kalkittiin lokakuussa 2018.

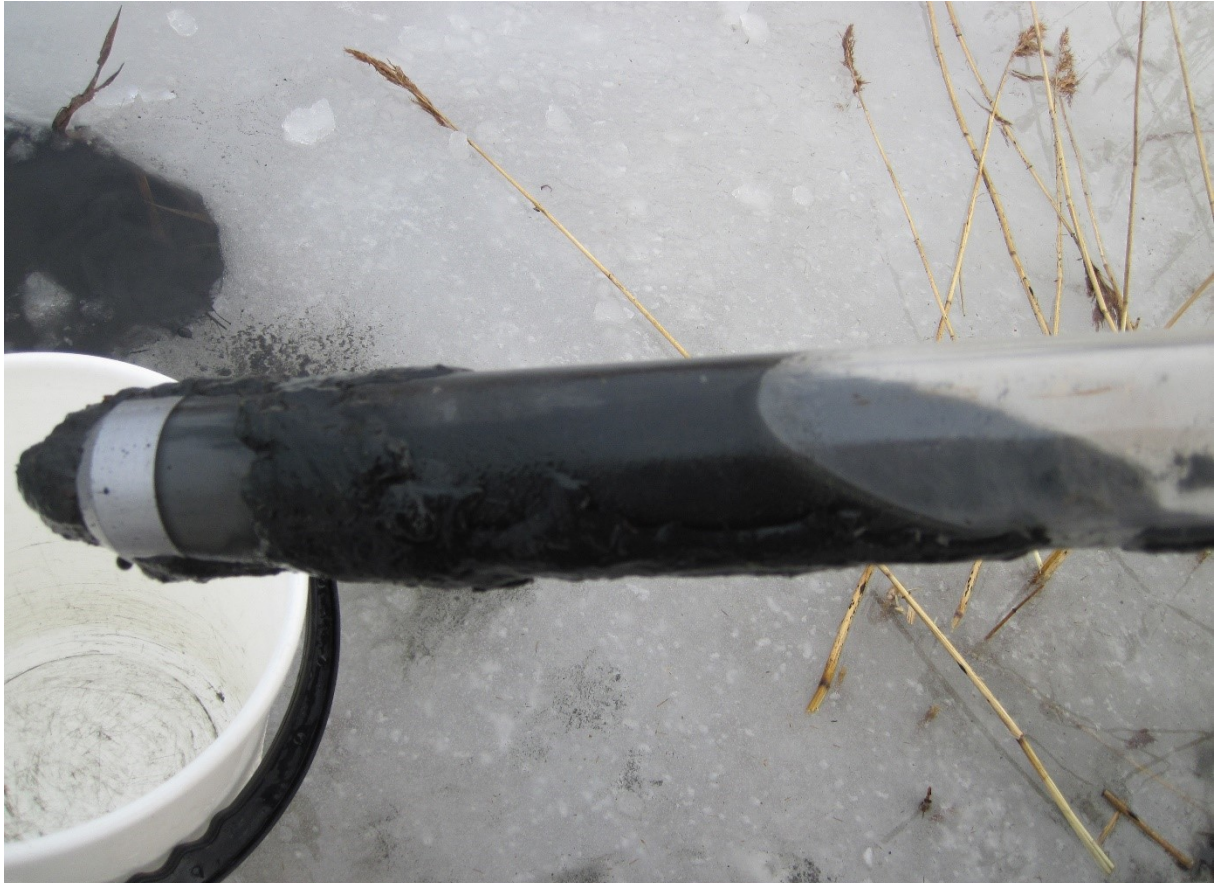
Gropenilta ja Gropen norra -nimiseltä väylältä otetuissa näytteissä sedimentti oli mutaliejua, joka oli koostumukseltaan kuohkeaa ja haisi voimakkaasti rikkivedylle (kuva 4). Gropen södra -nimiseltä väylältä otetussa näytteessä oli savea ja hiekkaa. Kaikkien muiden paikkojen näytteissä oli mutaa, hiekkaa ja savea ja lisäksi paikalla Långgrundsviken 2 oli kiveä. Rikkivedyn hajua havaittiin muualla paitsi paikoilla Långgrundsviken 2, Långgrundsviken söder ja Gropen södra.

Kuva 4. Väylältä Gropen norra otettu sedimentinäyte 30.1.2017 näytteenottimessa ja ämpärissä.

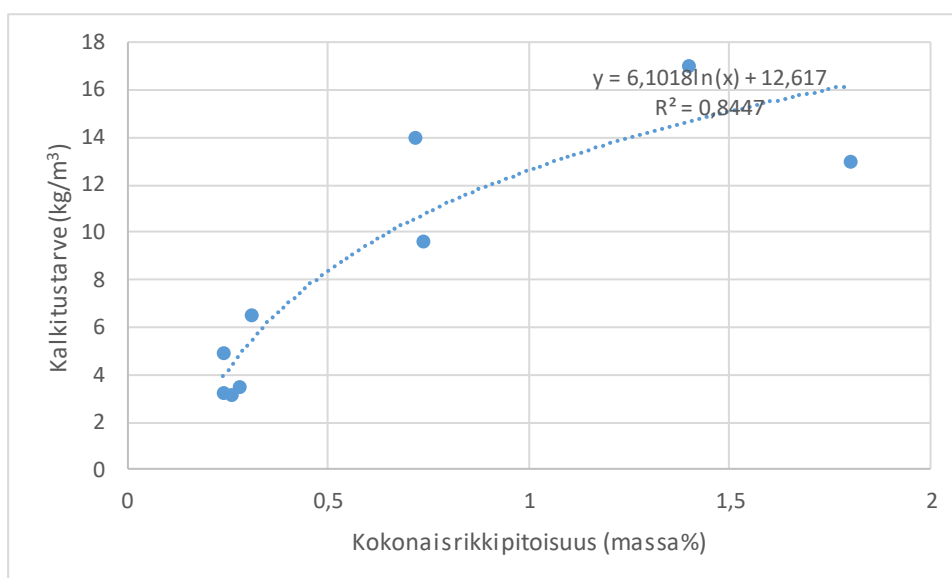
Sedimentin kalkitustarve oli noin 10–17 kg/m³ Gropenin näytteissä ja lähistön paikoilla Långgrundsviken 1 ja Gropen norra. Muissa näytteissä kalkitustarve oli noin 3–7 kg/m³. Kalkitustarve kasvoi yleensä rikkipitoisuuden kasvaessa (kuva 5).

Kuva 5. Sedimentinäytteiden kokonaisrikkipitoisuus ja kalkitustarve. Kuvassa näkyy aineistoon sovitettu logaritminen trendiviiva ja sen selitysaste ($R^2=0,8447$).

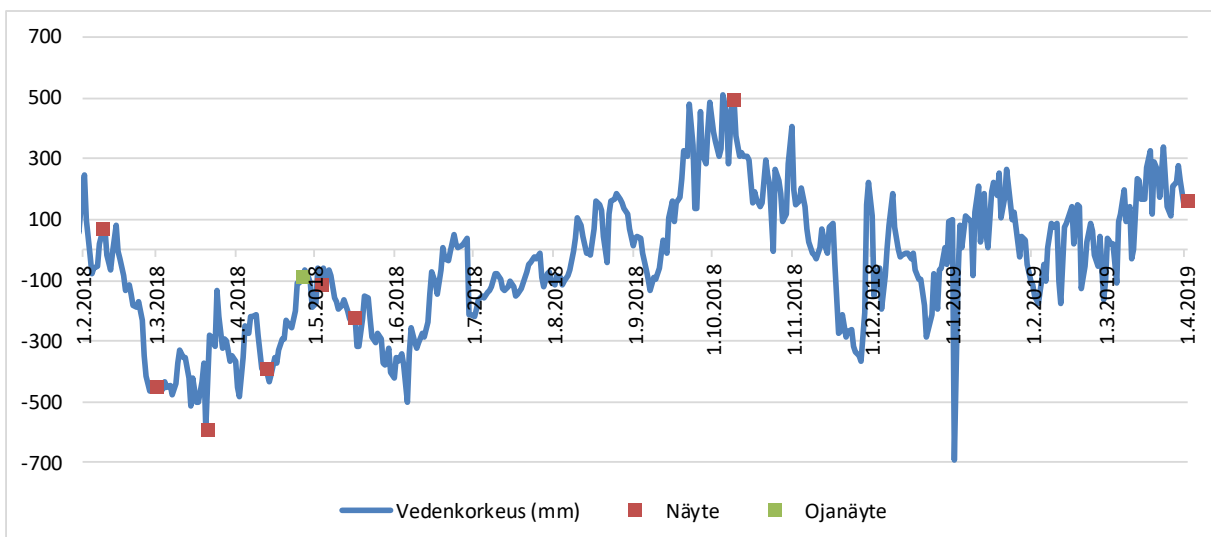
Merivedenkorkeustiedot vesinäytteenottopäivinä saatiin Ilmatieteenlaitoksen verkkopalvelusta. Havaintoasemaksi valittiin Kaskisten Ådskär. Tunnittaisista merivedenkorkeuksista laskettiin vuorokausikeskiarvot. Helmikuussa 2018 otettujen vesinäytteiden aikaan merivesi oli noin 7 cm teoreettista keskivettä korkeammalla (kuva 7). Maaliskuussa ja huhtikuussa 2018 merivesinäytteet otettiin matalan veden aikana. Kevään 2018 merivesinäytteitä otettaessa vesi oli korkeimmillaan toukokuun alussa, mutta silloinkin pinta oli teoreettista keskivettä alempana. Lokakuussa 2018 merivedenpinta oli noin 50 cm ja huhtikuussa 2019 16 cm teoreettista keskivettä korkeammalla.

Kuva 7. Merivedenkorkeuden vuorokausittaiset keskiarvot teoreettiseen keskiveteen nähden Kaskisten Ådskärissä. Graafista näkyvät vesinäytteenotuspäivät.

Toukokuussa Gropenilta saatiin ensimmäiset ruoppauksen jälkeiset vesinäytteet. Toukokuun alussa Gropenin vesi oli hyvin sameaa ja kiintoaine- ja fosforipitoisuudet olivat koko tarkkailun suurimmat. Vesi oli 3.5.2018 silmin nähden sameaa kaikilla näytepaikoilla, ja samean ja kirkkaan veden raja näkyi uloimman näytteenottoaikan eteläpuolella. Toukokuun alussa veden kiintoaine- ja fosforipitoisuudet olivat suuremmat kuin muulloin kaikilla muilla näytepaikoilla paitsi ojissa. Toukokuun alussa happipitoisuudet olivat suuria kaikilla paikoilla, mihin oli ilmeisesti vaikuttanut merivedenpinnan nousu noin puolella metrillä talven alimmasta tasosta (kuva 7).
