# Kyrönjoen vesistötyöt

Velvoitetarkkailu vuonna 2019

RAPORTEJA 43 | 2020  
Kyrönjoen vesistötyöt  
Velvoitetarkkailu vuonna 2019

Etelä-Pohjanmaan elinkeino-, liikenne- ja ympäristökeskus

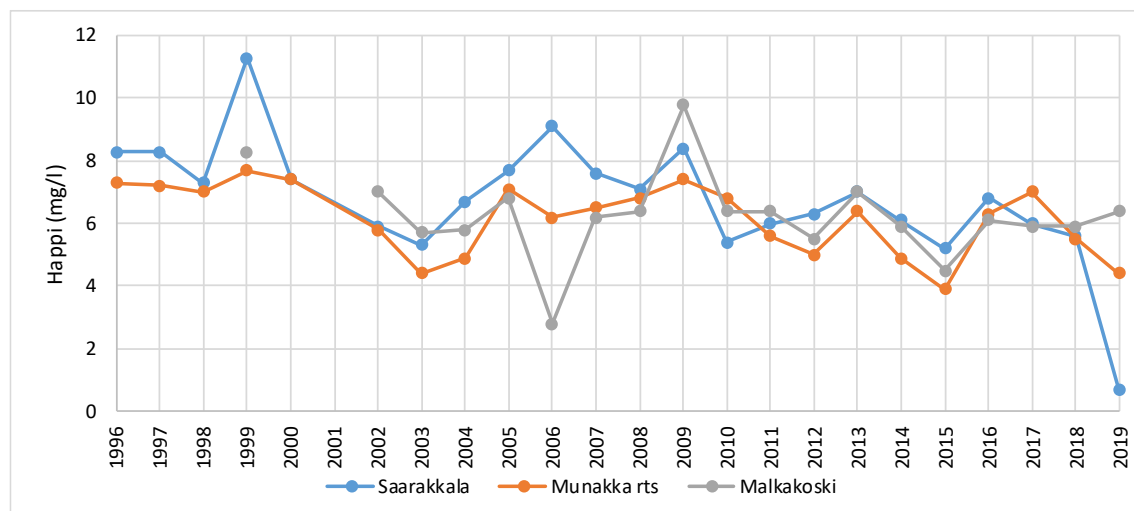
Kuva 19. Veden happipitoisuuden vähimmäisarvot vuosina 1996–2019 Malkakosken yläpuolisessa jokisuvannossa.
