Kyrönjoen vesistötyöt

Velvoitetarkkailu vuonna 2020

RAPORTTEJA 14 | 2021
Kyrönjoen vesistötyöt
Velvoitetarkkailu vuonna 2020

Etelä-Pohjanmaan elinkeino-, liikenne- ja ympäristökeskus

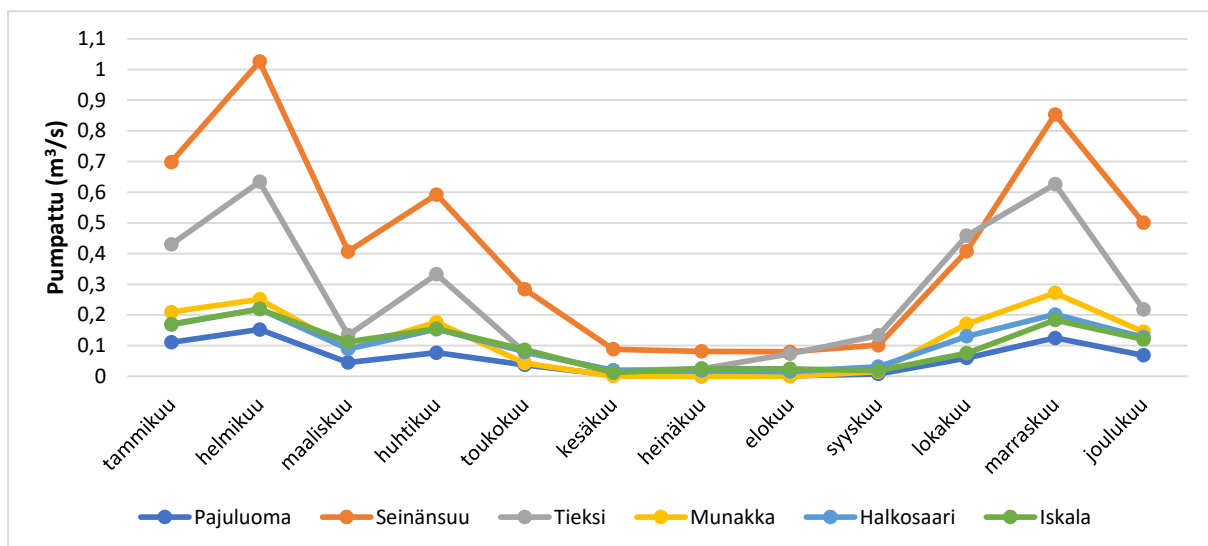
Kuva 7. Kyrönjokeen pumpatut vesimäärät vuonna 2020 kuukausittaisina keskiarvoina (m³/s). Tiekasin pumppausmäärät elo-, syys- ja lokakuussa ovat graafissa ilmeisesti todellista suuremmat, sillä tuloksiin on vaikuttanut taajuusmuuttajakokeilu.

Kuivatusvesiä pumpattiin paljon jo tammikuussa 2020, mutta helmikuussa pumpattiin vielä enemmän (kuva 7). Vuodenaikaan nähden helmikuun pumppausmäärät olivat hyvin suuria, kun talvi oli poikkeuksellisen lämmin ja vesisateinen. Huhtikuussa pumpattiin vuodenaikaan nähden vähän, sillä esimerkiksi huhtikuussa 2018 Seinänsuulla pumpattiin tulvan aikana noin 2,3 m³/s. Kesällä ja alkusyksyllä oli hyvin kuivaa, minkä vuoksi pumppausmäärät olivat pieniä. Munakassa ei pumpattu lainkaan heinäkuussa, sillä jokiveden ollessa riittävän alhaalla pengerrysalueelta tuleva vesi virtaa Munakan pumppujen läpi painovoimaisesti toisin kuin muilla tarkastelluilla pumppaamoilla. Loppuvuonna eniten pumpattiin marraskuussa. Tiekasin pumppausmäärät elo-, syys- ja lokakuussa ovat kuvassa 7 ilmeisesti todellista suuremmat, sillä tuloksiin on vaikuttanut taajuusmuuttajakokeilu.

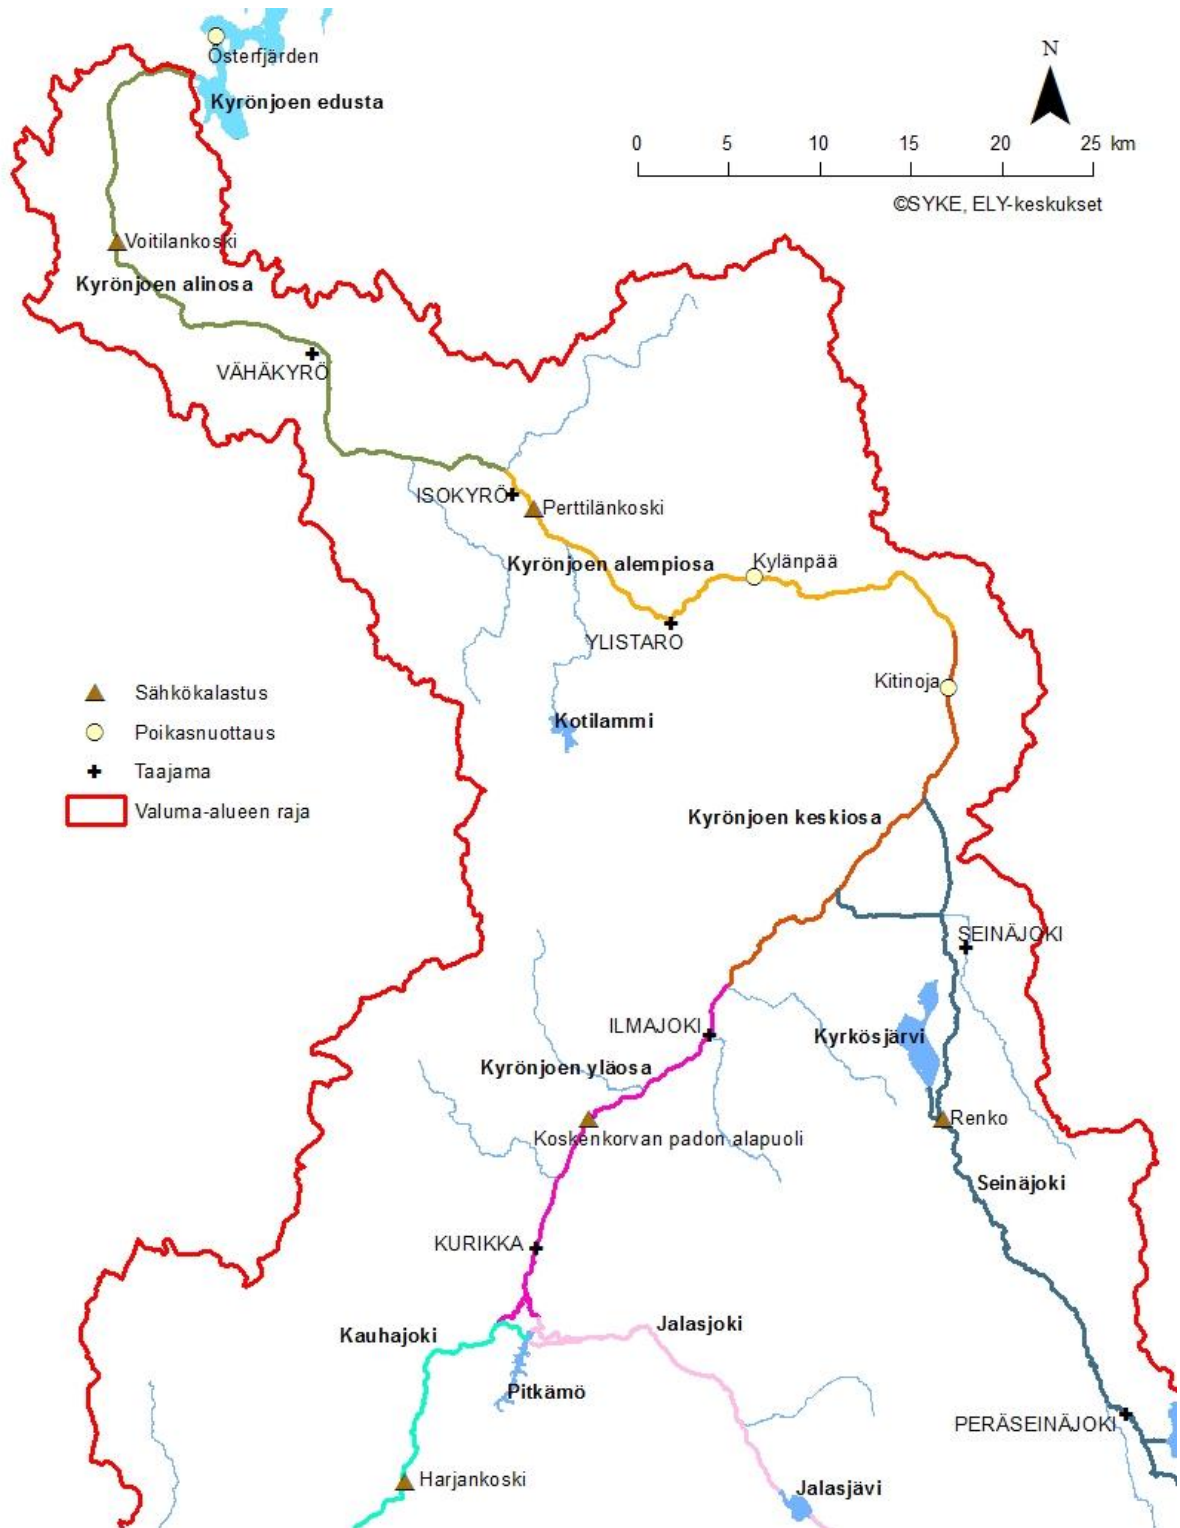
Kuva 16. Sähkökalastus- ja poikasnuottauspaikkojen sijainti. Kartassa näkyvät myös Kyrönjoen, merialueen ja Seinäjoen vesimuodostumien nimet ja rajat.

Sähkökalastettavat kosket olivat Kyrönjoessa ja Seinäjoessa (kuva 16, taulukko 8). Kosket kalastettiin elokuun lopulla ja syyskuun alussa. Pyyntien aikaan virtaama oli Kyrönjoen Skatilassa 5,9–6,0 m³/s. Tavoitteena oli, että jokaisesta koskesta kalastetaan vähintään 300 m². Pyynnissä ja saaliin käsittelyssä noudatettiin Riista- ja kalatalouden tutkimuslaitoksen antamia ohjeita (Olin ym. 2014). Koealat pyydettiin yhden kerran. Sähkökalastus tehtiin kahlaamalla ylävirtaan päin ilman sulkuverkkoja. Saaliiksi saadut kalat mitattiin millimetrin tarkkuudella ja punnittiin yksilökohtaisesti vähintään 10 kp/laji satunnaisotoksesta. Jos jotain lajia saatiin kappalemääräisesti suuri määrä, otokseen kuulumattomien yksilöiden lukumäärä laskettiin ja yhteismassa punnittiin lajeittain. Kalastuksissa käytettiin kannettavaa Hans Grassl IG 200 -sähkökalastuslaitteistoa, jonka tuottaman sähkövirran jännitteeksi oli säädetty 400–600 V ja taajuudeksi 40–60 Hz. Koskien kalatiheyksien ja -biomassojen vähimmäisarviot laskettiin aaria kohti. Koekalastuksien tulokset tallennettiin valtakunnalliseen koekalastusrekisteriin.

Poikasnuottauspaikat ovat Kyrönjoen Peurala, Kitinoja, Kylänpää ja Voitila sekä Kyrönjoen edustan merialueella Österfjärden (kuva 16, taulukko 9). Kitinojalla nuotataan joka vuosi, Kylänpäässä ja Voitilassa parillisina vuosina ja Peuralassa ja Österfjärdenillä parittomina vuosina. Vuonna 2020 nuotattiin siis Kitinojalla, Kylänpäässä ja Voitilassa. Jokaiselta paikalta vedettiin 10 nuotanvetoa. Nuottaukset tehtiin heinäkuun puolenvälin jälkeen. Poikasnuotta levitettiin paikalle, jossa oli mahdollisimman paljon vesikasvillisuutta. Poikasnuotan reisien pituus oli 5 m, perän pituus 4 m, nuotan korkeus 1,8 m, reisien silmäkoko 5 mm ja perän 2,2 mm. Saaliista poistettiin vanhemmat kuin 1-kesäiset kalat. Saalis säilöttiin etanoliin laboratoriokäsittelyä varten. Näytteiden laboratoriokäsittelyssä poimittiin ensiksi 1-kesäiset kuhat ja hauet erilleen ja niiden pituus mitattiin millimetrin tarkkuudella. Kuhien ja haukien poiston jälkeen jäljelle jäävistä tilavuudeltaan yli 2 dl näytteistä yksilöiden lukumäärät laskettiin lajeittain 2 dl:n otoksesta. Enintään 2 dl näytteistä laskettiin kaikkien yksilöiden lukumäärät. Näytteen tilavuus kirjattiin, kun se oli yli 2 dl. Ositetun näytteen kokonaisyksilömäärät laskettiin lajeittain kertomalla otoksessa olleet yksilömäärät näytteen kokonaistilavuuden ja otoksen tilavuuden osamäärällä. Muiden lajien kuin kuhan ja hauen yksilöiden pituudet mitattiin millimetrin tarkkuudella lajeittain 20 satunnaiselta yksilöltä jokaisesta näytteestä.
