Väyläviraston julkaisuja
46/2021

Kävely- ja pyöräilyväylien liukkaudentunnistus

Mikko Malmivuo: Detecting slipperiness on pedestrian and bicycle routes. Finnish Transport Infrastructure Agency Helsinki 2021. Publications of the FTIA 46/2021. 45 pages. ISSN 2490-0745, ISBN 978-952-317-885-4.

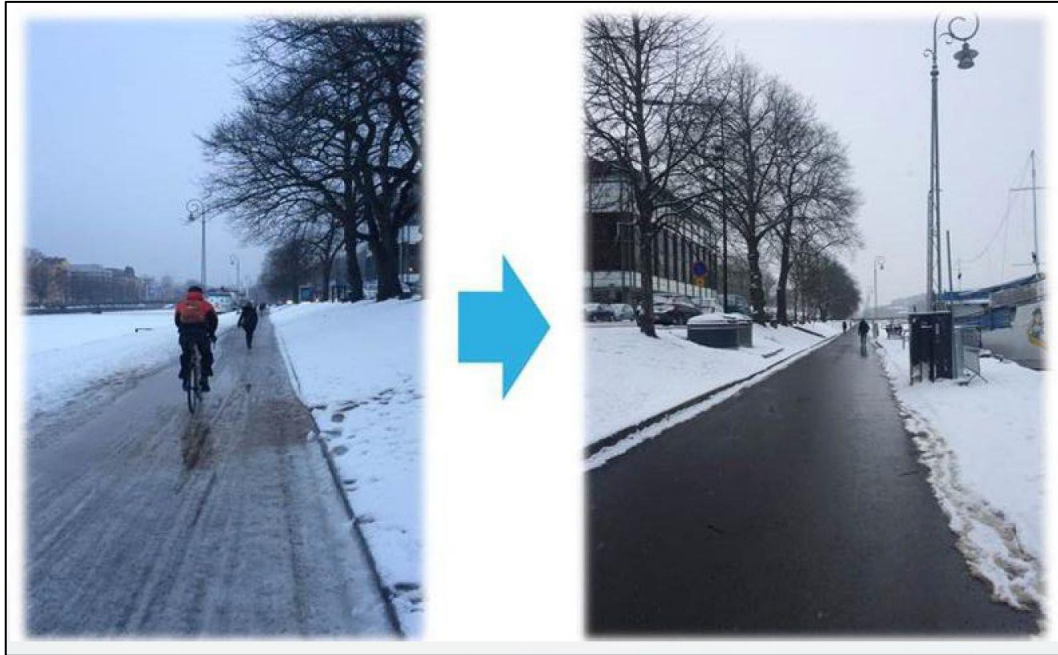
Kuva 2. Tilanne Itäiseltä Rantakadulta talvelta 2016–17 (vasemmanpuoleinen kuva) ja talvelta 2017–18 (oikeanpuoleinen kuva). Kuvapari tuo esille menetelmän selkeimmän vahvuuden eli polanteesta eroon pääsemisen (Karhula et al 2018).

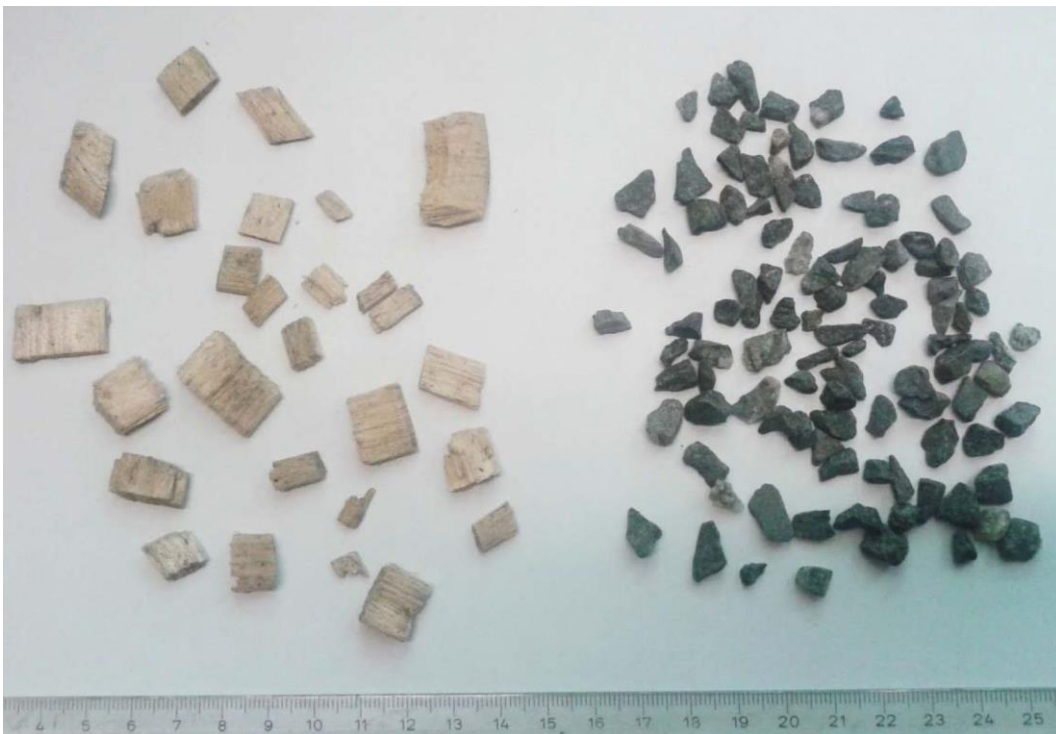
Kuva 3. Sveitsiläinen Stop Gliss Bio puulastuihin perustuva liukkaudentorjuntamateriaali verrattuna perinteiseen sepeliin.

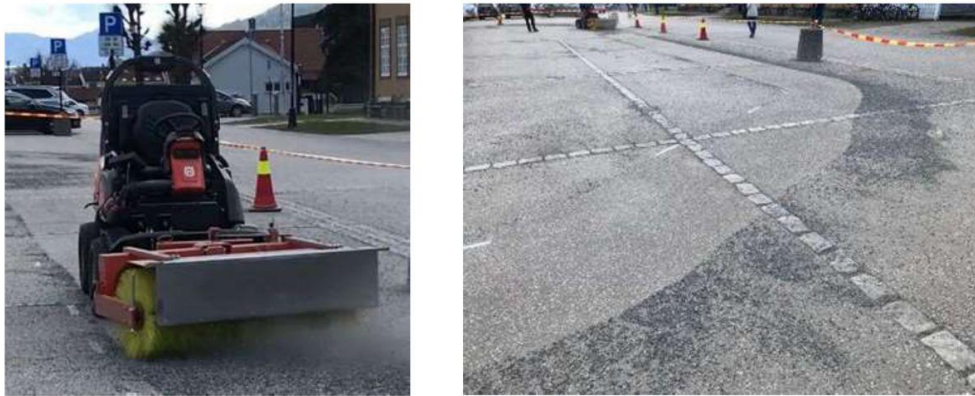
Kuva 4. Autonomisen harjakoneen demonstraatio (Karlsson et al 2020).

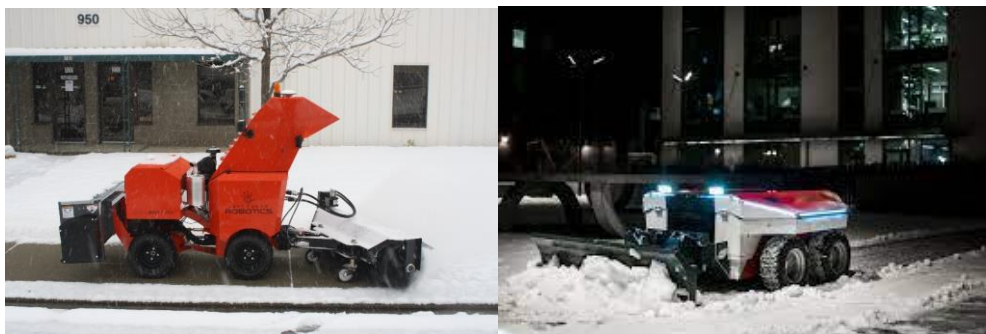
Kuva 5. Autonomista lumenpoistoa. Vasemmalla GPS-ohjattu amerikkalainen Power Broom, oikealla virolainen Lumebot. (Karlsson et al 2020).

Norjassa on meneillään jalankulkua ja pyöräilyä koskeva tutkimusohjelma "Begevelse", joka jatkuu vuodet 2017-2021. Kaksi ohjelman raporttia käsittelee autonomista talvihoitoa. Erilaiset automaattiset siivous- ja lakaisukoneet ovat tuttuja suurten toimistojen ja virastotalojen käytäviltä ja pihoilta, mutta nyt automaatiota ollaan viemässä myös ulos jalankulku- ja pyöräilyväylille. Esimerkiksi automaattiset harjakoneet voisivat tulevaisuudessa laskea harjasuolauksen kustannuksia merkittävästikin (kuva 4). Myös lumenpoistoa on mahdollista tehdä autonomisesti (kuva 5).

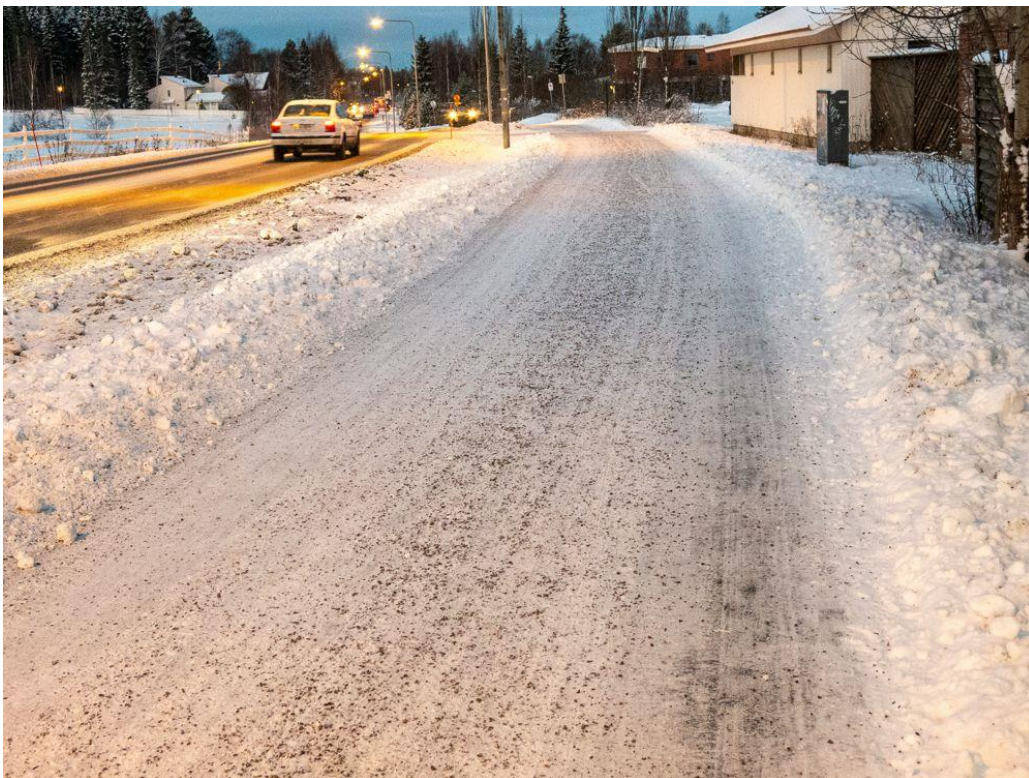
Kuva 6. Tilanne missä hiekoitusmateriaali on painunut väylän reunoilla polanteeseen todennäköisesti pyöräilijöiden vaikutuksesta. Rauno Kuuselan kuva.

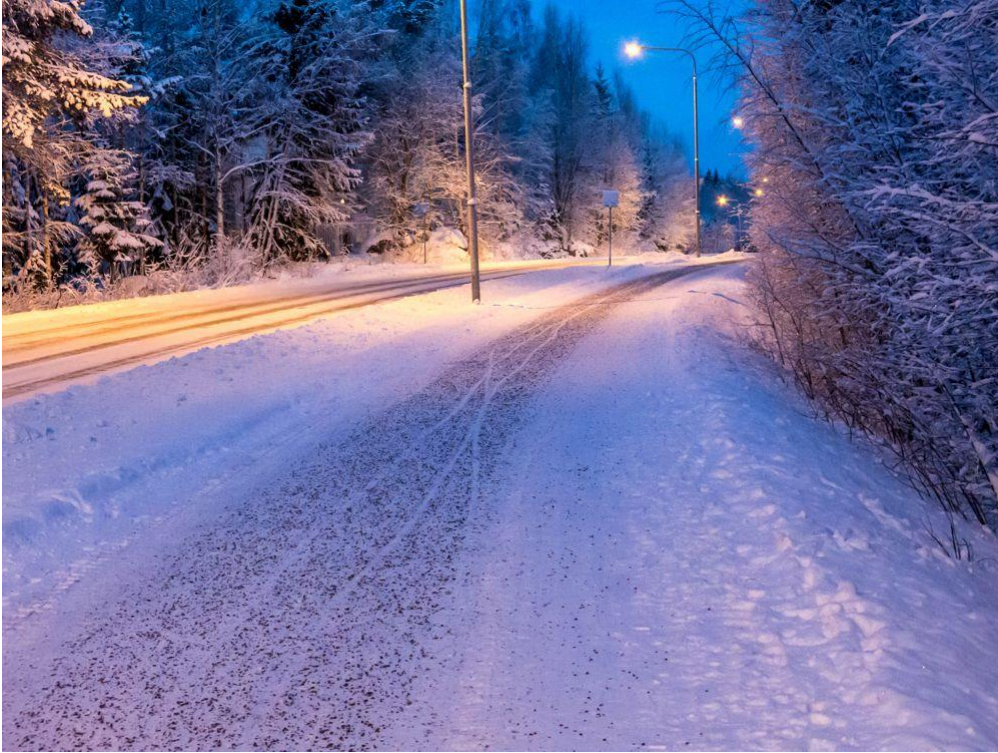
Kuva 7. Tilanne missä hiekoitusta ei ole tehty koko väylän leveydeltä. Rauno Kuuselan kuva.

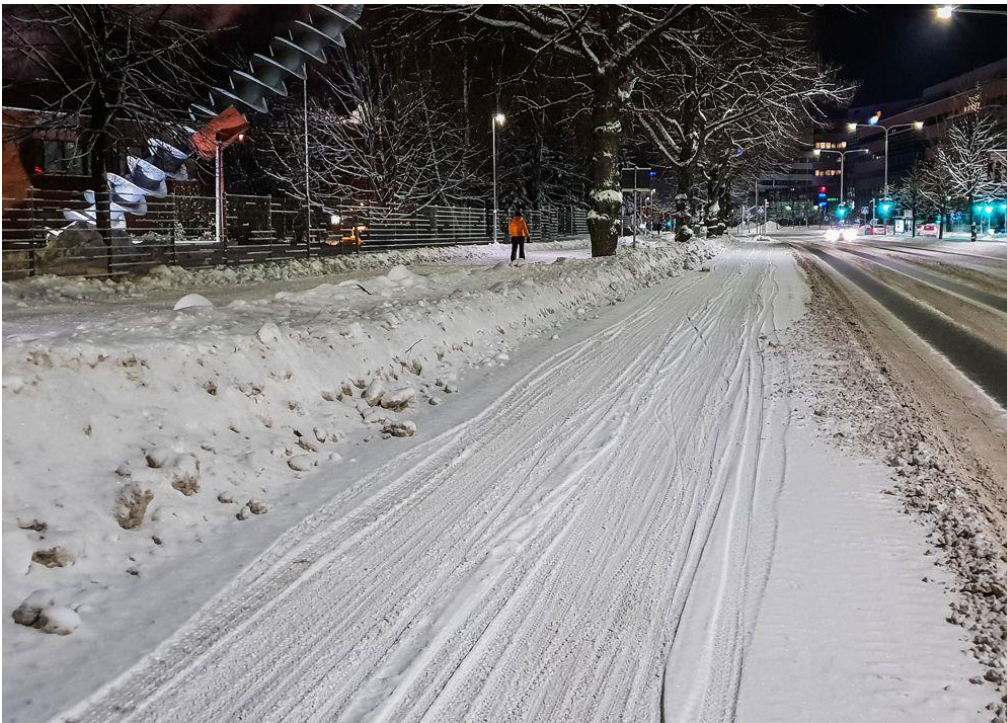
Kuva 8. Lumisateen jälkeen auraamattomalta pinnalta löytyy niin tallaantuneita kuin koskemattomia pintoja, joiden kitka voi olla erilainen. Rauno Kuuselan kuva.

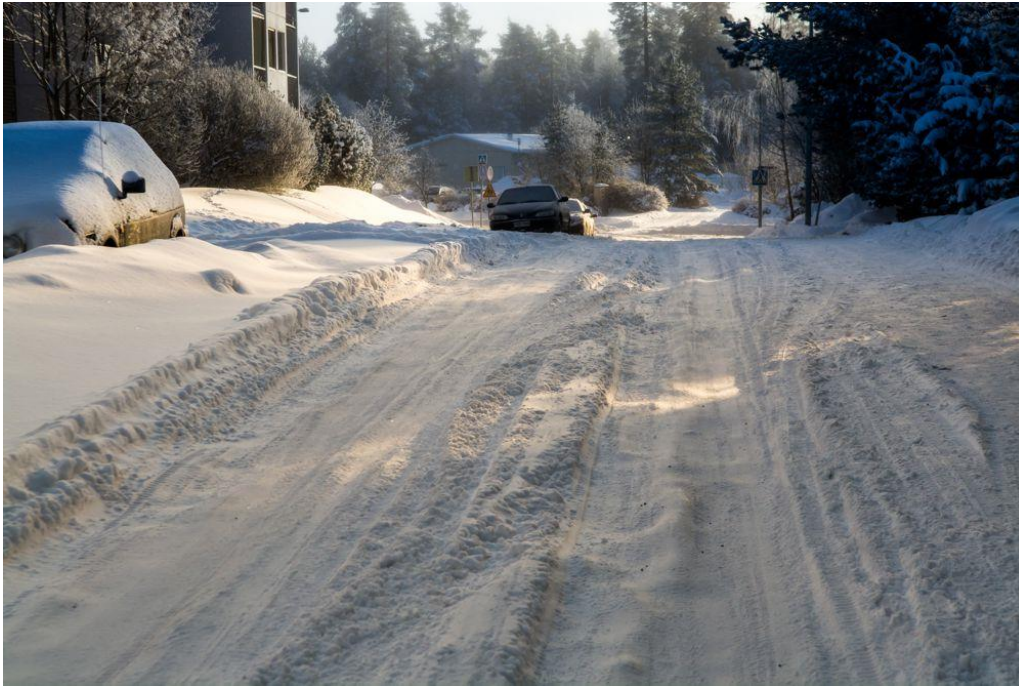
Kuva 9. Epätasainen väylä, missä kitkan mittaaminen voi olla haasteellista. Rauno Kuuselan kuva.

Toinen merkittävä kävely- ja pyöräilyväylien mittauksen ongelma liittyy mittauskohtaan. Maantiellä on vuosikymmeniä pidetty itsestään selvänä, että kitkamittaus tapahtuu ajourista. Maantiellä suoritettavan jarrutuskitkanmittauksen aikana auton on oltava ajourien kohdalla ja optiset mittarit kohdistetaan ajouraan. Kävely- ja pyöräilyväyliltä ei löydy vastaavaa selkeää mittauspaikkaa. Lisäksi kävely- ja pyöräilyväylien kitkan poikittaissuuntainen vaihtelu voi olla suurta. Rauno Kuuselan mukaan lumipintainen hiekoitettu väylä voi kulua käytössä niin, että reunoilla pyöräilijät painavat hiekoitushiekan syvemmälle lumipeitteeseen, kun taas keskeltä löytyy pitävin kohta (kuva 6) (Kuusela et al 2021). Lisäksi hiekan levitys on voitu tehdä alun perin niin, ettei se kata koko väylän leveyttä (kuva 7). Jos kitkaa mitataan lumisateen jälkeen ennen auringon nousua, saattaa tallaantuneen pinnan kitka poiketa merkittävästikin koskemattomasta pinnasta (kuva 8). Tietyillä keleillä väylien epätasaisuus saattaa haitata tai jopa estää kitkan mittaamisen (kuva 9).

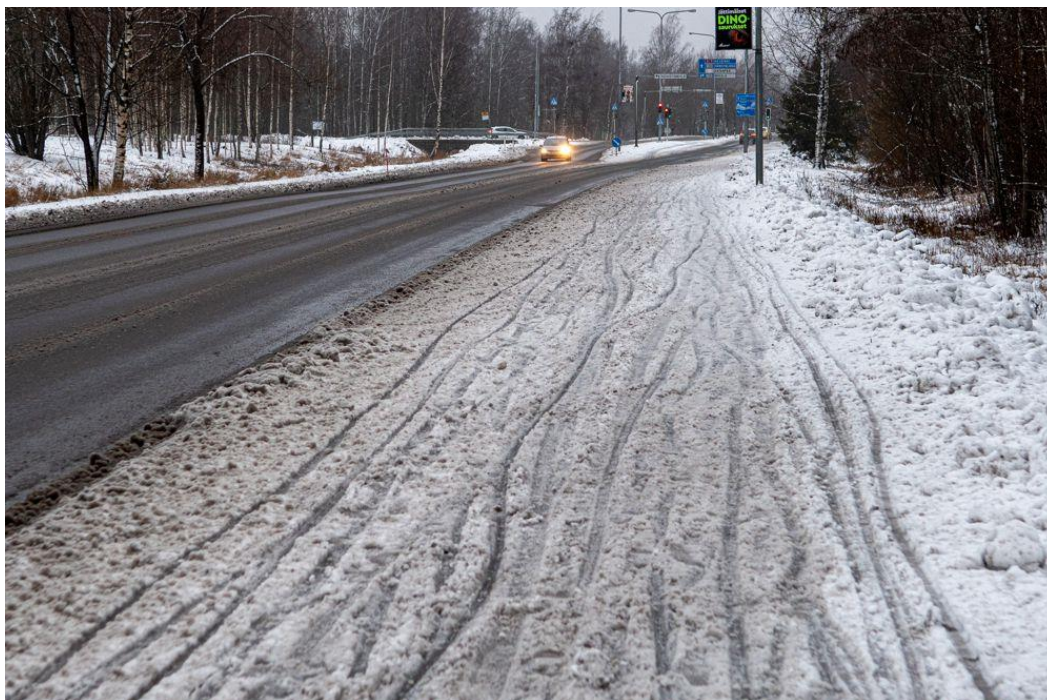
Kuva 10. Loskainen olosuhde, mikä todennäköisesti sisältää erilaista lumen ja loskan kovuutta, jolloin pyöräilijän rengas heittelee niin sivusuunnassa kuin korkeussuunnassa. Rauno Kuuselan kuva.

Asiantuntijahaastattelussa tuotiin myös esille, että tietyt loskakelit ovat pyöräilijöille huomattavan haastavia (kuva 10). Kitkan ohella irtomateriaalin määrä jalankulku- ja pyöräilyväylillä on erittäin tärkeä tieto.

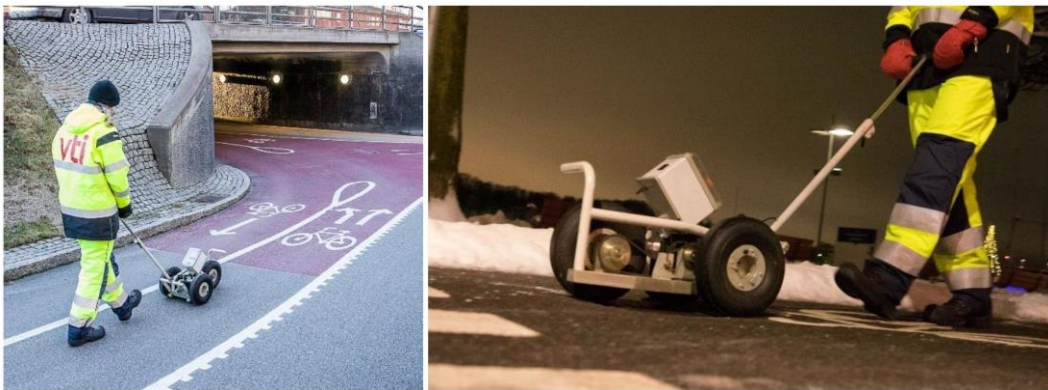
Kuva 11. VTI:n kehittämä Portable Friction Tester PFT.

VTI:llä kehitetty PFT (Portable Friction Tester) on kolmipyöräinen jalkaisin työnnettävä kitkamittari (kuva 11). Edessä keskellä sijaitseva rengas on mittausrengas, jota jarrutetaan siten, että rengas luistaa noin 15% takarenkaisiin nähden. Mittauspyörään vaikuttavien voimien perusteella lasketaan kitkakerroin. Laitteessa voidaan valita, kuinka pitkän matkan kitkaa laitteen tuottama keskiarvokitka edustaa.

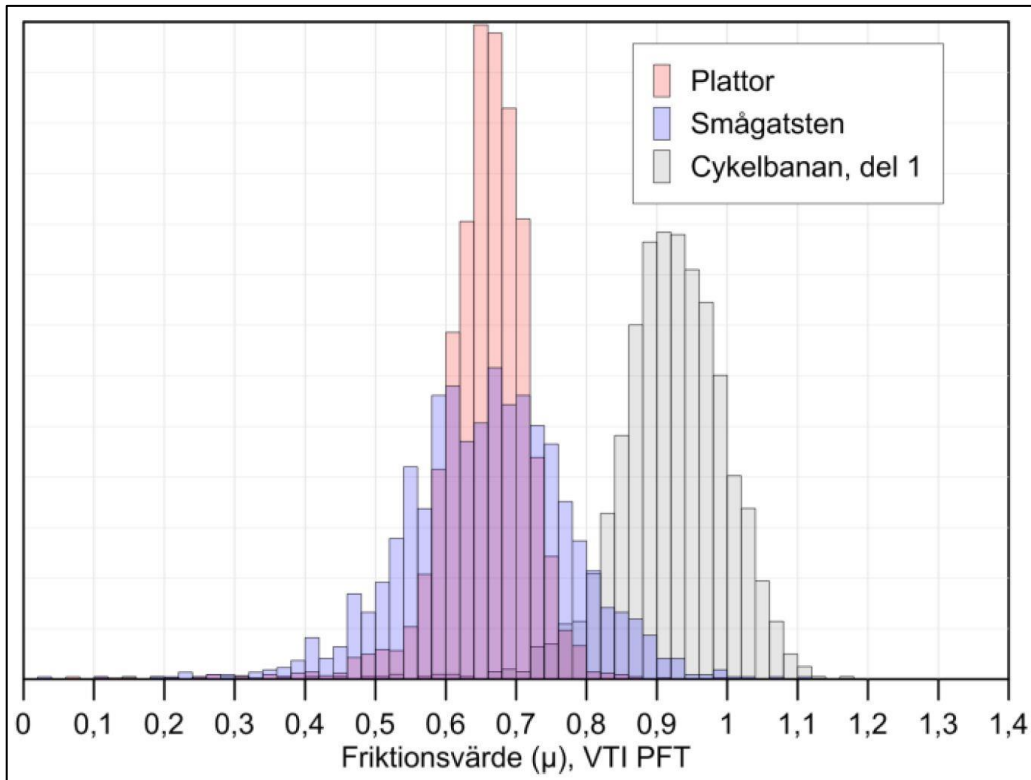
Kuva 13. PFT:llä mitatun kitkan jakauma eri materiaaleilla päällystetyillä pyöräilyväylillä. Vertailun materiaaleja olivat betonilaatat (Plattor), pienet katukivet (luonnonkiveä, "Smågatsten") ja asfalttipäällysteinen pyöräilyväylä (Cykelbanan). Kuvan mittaukset tehti paljaalla märällä pinnalla tielämpötilan ollessa noin $+1^{\circ}\text{C}$ ja ilma lämpötilan $+2,5^{\circ}\text{C}$.

PFT:llä tehdyissä katu- ja tieverkon mittauksissa havaittiin, että päällystemateriaalilla on suuri vaikutus mitattuun kitkatasoon. Katujen luonnonkivet ja betonikivet vaikuttivat selvästi liukkaammilta kuin asfalttipäällysteiset pyöräilyväylät (kuva 13).

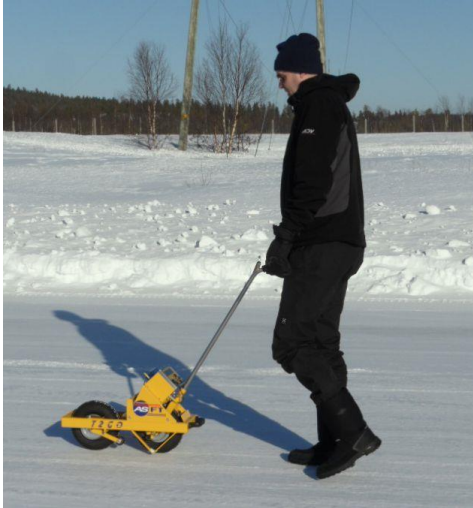
Kuva 14. T2GO vuoden 2011 kitkamittareiden vertailututkimuksessa

Vuoden 2011 testissä T2GO:ta testattiin ainoastaan koerataolosuhteissa. Näissä olosuhteissa laite antoi pääosin oikeasuuntaisia arvoja, joskin mittaustulosten hajonta oli ajoittain varsin suurta. Laitteen mittaustulokset vaikuttivat reagoivan herkästi mittausrenkaiden lämpötilaan ja tuntuivat vakiintuvan paremmin tietyllä tasolle vasta sen jälkeen, kun laite oli ensin ollut jonkin aikaa ulkoilman lämpötilassa. Laite reagoi myös varsin herkästi mitattavan pinnan kiinteyteen. Irtolumella laite antoi jarrutuskitkamittareihin ja jalankulkijan kengänpohjatuntumaan nähden huomattavan alhaisia kitkalukemia. Kiinteämmillä pinnoilla kuten jäällä ja kovalla lumipolanteella laite käyttäytyi luotettavammin.

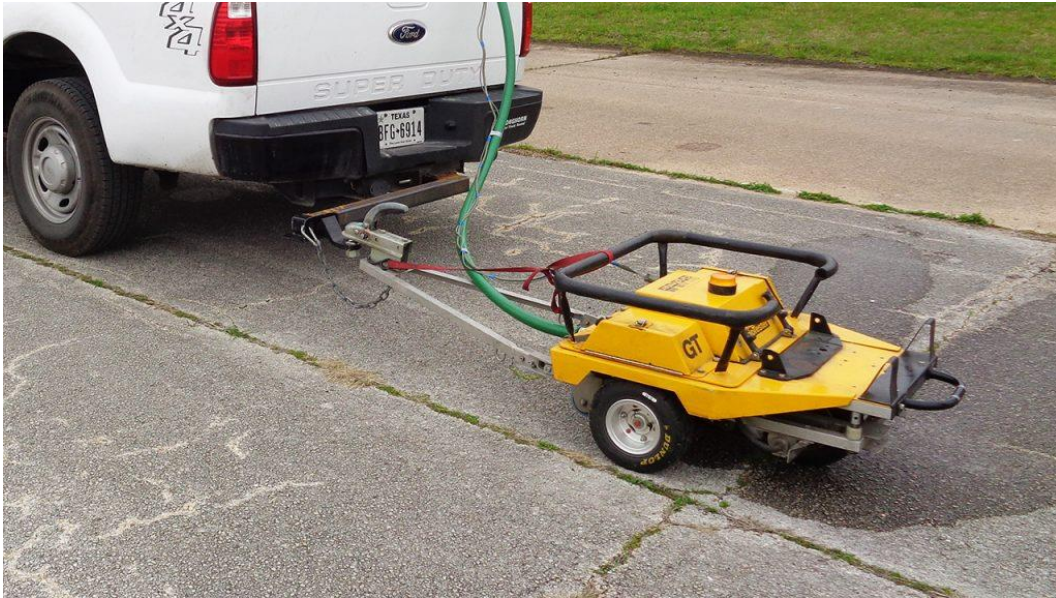
Kuva 15. Pienikokoinen mekaaninen GripTester kitkamittari ajoneuvoon kytkettynä (Transtec Group)

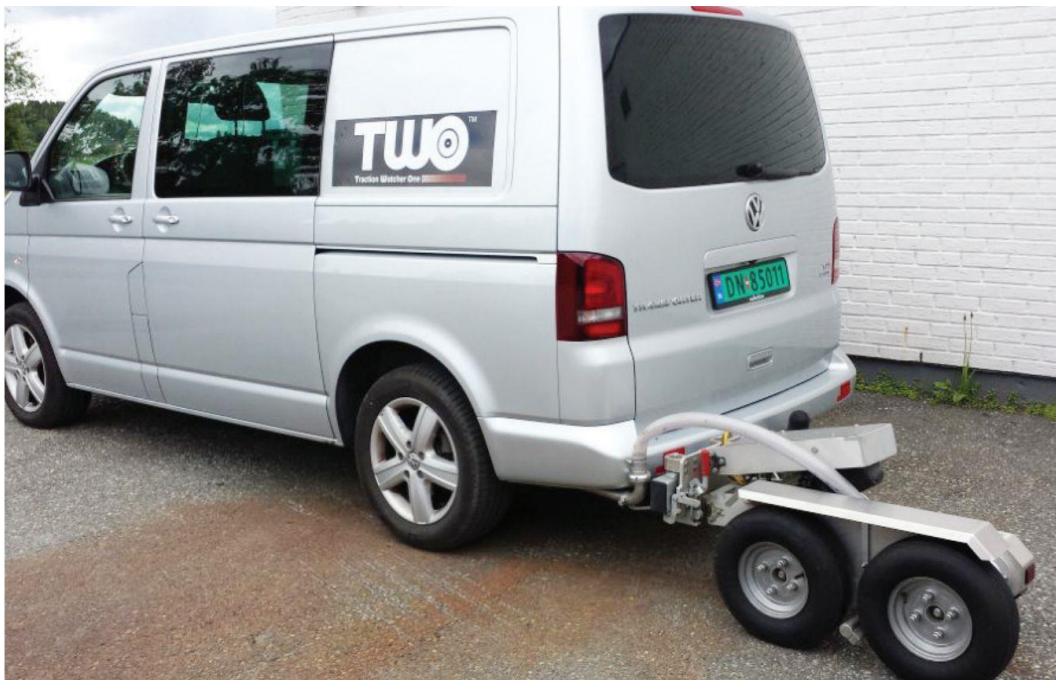
Kuva 16. Norjalaisen TWO:n kitkamittari. (TWO)

Myös norjalainen TWO:n kitkamittari on varsin pienikokoinen (kuva 16). TWO:n sivuilla kerrotaan, että mittari toimii nopeuksissa 2–110 km/h ja soveltuu siten hyvin myös kävely- ja pyöräteiden kitkamittauksiin (TWO).

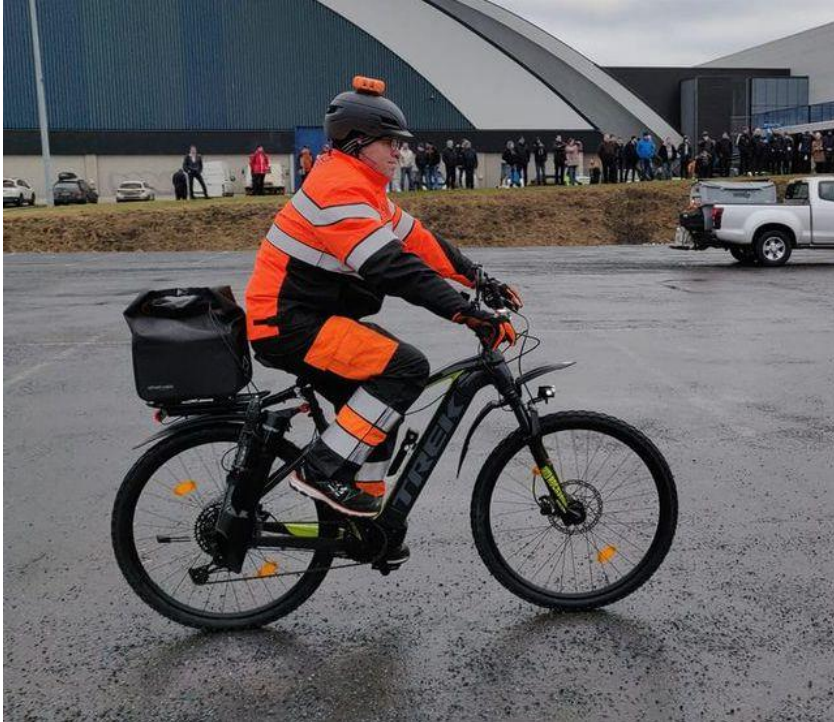
Kuva 17. Juha-Matti Vainion esittelemässä polkupyörään kiinnitettyä optista kitkamittausjärjestelmää (West Coast Road Masters 2020)

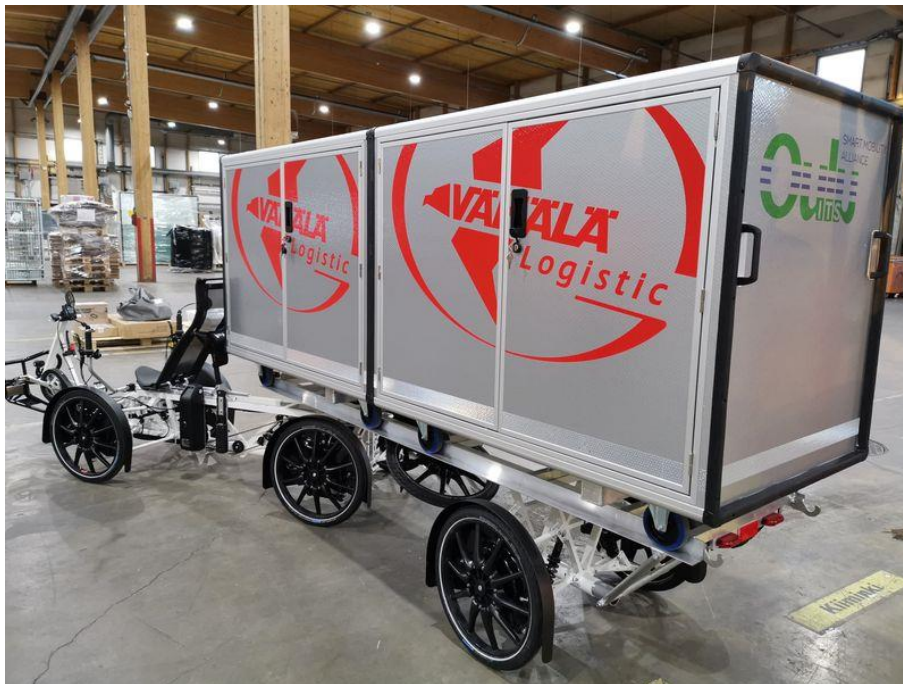
Kuva 18. Vähälän kuljetusyhtiön operoima tavarankuljetuspolkupyörä.

Vähälän tuotantopäällikkö Pekka Sipilä kertoi, että yhtiö operoi Oulun kaupungin hankkimaa tavarapolkupyörää toukokuusta joulukuuhun vuonna 2019. Pyörä oli hankittu etupäässä Oulun kävelykatualueita varten, missä ajoneuvojen käyttö päivällä klo 11 jälkeen on kielletty. Sipilä kertoi, että alun perin tavoitteena oli vuokrata varasto lähempää kävelykatualueita, mutta lopulta todettiin, ettei matkaa terminaaliin ole kuin 5 km, joten pyörällä kuljettiin koko matka jalankulku- ja pyöräteitä pitkin. Pyörällä tehtiin lenkki muutaman kerran viikossa. Käytöstä jäi positiivinen kuva. Sohjoisimpina päivinä kulku kävely- ja pyöräilyväylillä oli hidasta ja vaati täyttä sähköavustusta. Jatkossa kaupungin pyörää operoi toinen kuljetusliike. Schenkerillä on käytössä vastaavia pyöriä Helsingissä ja Turussa (Sipilä 2021).

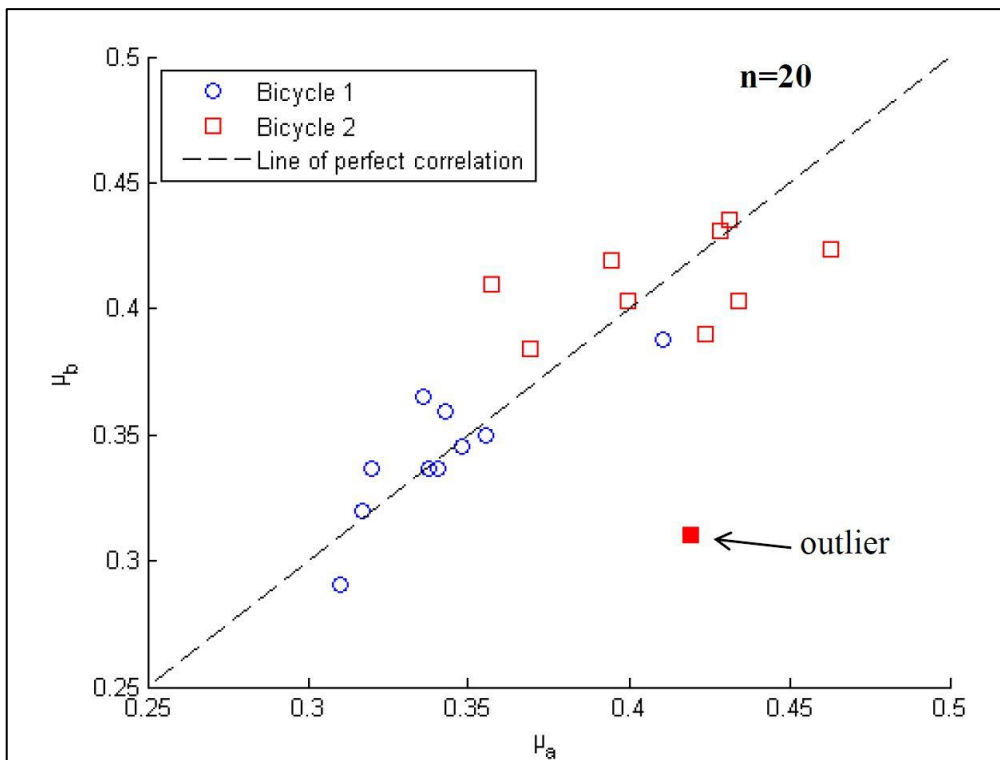
Kuva 19. Polkupyörän jarrutusmatkamittauksen μ_b ja kiihtyvyyssanturin perusteella lasketun kitkakertoimen vertailua. Pyörässä 1 oli kolme kautta käytetyt hybridinastarenkaat. Pyörässä 2 uudet maastonastarenkaat (Rekilä 2015).

Polkupyörän kiihtyvyyssanturimittauksella ja jarrutusmatkamittauksella päästiin hyvin samankaltaiseen kitkakertoimeen (kuva 19). Rekilä katsoi, että kiihtyvyyssanturi antoi todennäköisesti tarkemman tuloksen, sillä jarrutusmatkamittaukseen liittyi epätarkkuutta.

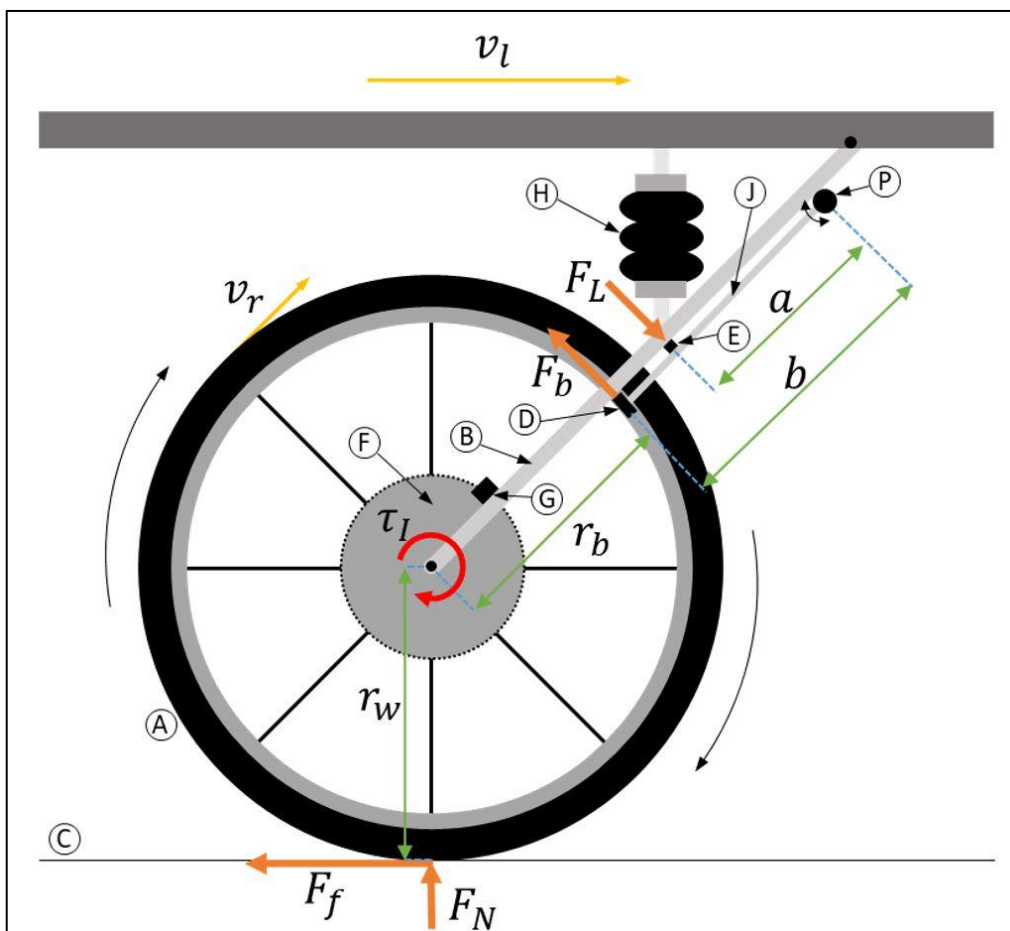
Kuva 21. Koeasetelma.

Laboratoriossa polkupyörän pyörä oli kiinnitetty kelkkaan, jota vedettiin koeradan päällä (kuva 1). Pyörää jarrutettiin perinteisellä vannejarrulla. Pyörää painettiin koerataa vasten vakiovoiman tarjoavalla sylinterillä H. Pyörän keskiöön oli asennettu hammaspyörä F ja takometrin G avulla mitattiin optisesti kulmanopeus.

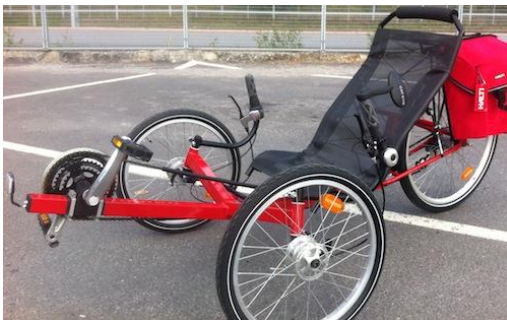
Kuva 22. Kolmipyöräinen suomalainen nojapyörä "Härmäpyörä" (Härmäpyörä) sekä norjalainen katettu nelipyöräinen nojapyörä eli velomobiili "Podbike" (Podbike). Härmäpyörä maksaa sähköavustettuna noin 4600 € ja Podbike varustelusta riippuen noin 5000–6000 €. Härmäpyörässä on rumpujarrut etupyörissä.

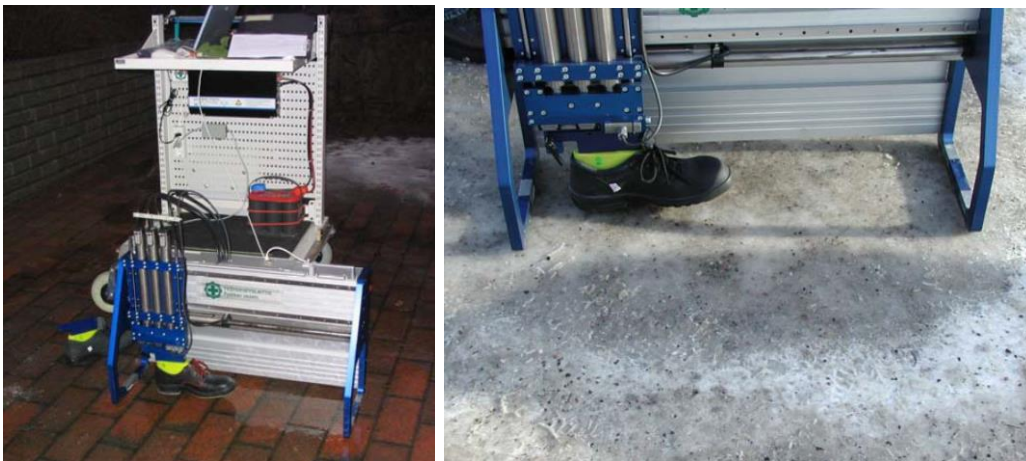
Kuva 23. Työterveyslaitoksen jalankulkijan liukastumista simuloiva kitkamittari (Aschan et al. 2003)

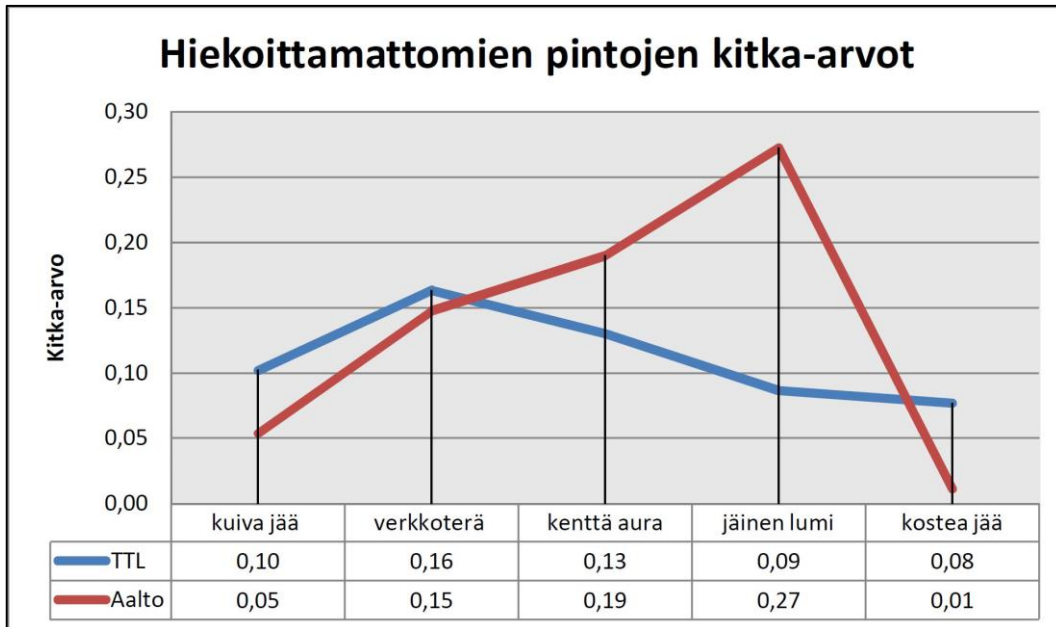
Kuva 24. Työterveyslaitoksen (TTL) kitkamittarin ja T2GO (Aalto) kitkamittarin vertailua (Elers 2010).

Vuoden 2010 tutkimuksessa (Elers 2010) työterveyslaitoksen mittaria verrattiin jalkaisin työnnettävään mekaaniseen T2GO-kitkamittariin. Tulosten mukaan mittarit tuottivat samansuuntaisia tuloksia kiinteillä alustoilla (kuva 23). Hiekoitetulla pinnalla todettiin, että jo muutama sepelirae mittauskengän kannan alla tuottaa varsin vaihtelevia tuloksia. Toisaalta työterveyslaitoksen mittarin katsottiin osoittaneen, että hiekoitus 150 g/m² asti kasvattaa kitkaa, ja sitä suuremmat määrät eivät enää kitkaa nosta. Tutkimuksessa laitteen siirtämisen todettiin olleen hidasta sen heikon liikuteltavuuden takia.

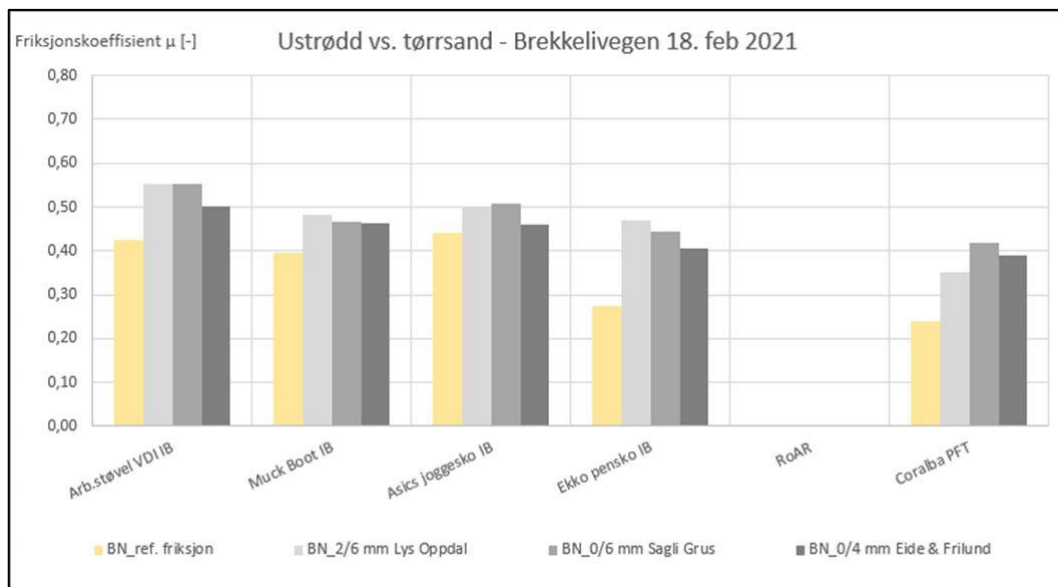
Kuva 25. Kengänpohjakitkan vertailua PFT:hen (Nonstad 2021).

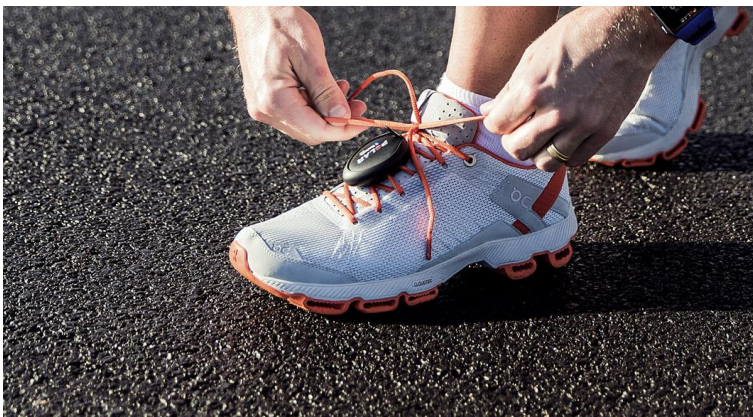
Kuva 26. Suomalaisen Polar Electron kehittämä kenkäanturi (Polar).

Suurimpien urheilukellojen valmistajien valikoimissa on erityisesti juoksun harrastajien tarpeeseen valmistettuja kenkäantureita (kuva 26). Nämä kengännauhoihin kiinnitettävät lisälaitteet on varustettu yleensä kiihtyvyyssanturilla ja ne mittaavat askelnopeutta, askelpituutta ja juoksuvahtia. Laitteet lähettävät mittaustiedon langattomasti urheilukelloon ja tiedot ovat kellosta edelleen siirrettävissä esim. matkapuhelimeen. Tällä kiihtyvyyssanturiteknologialla olisi todennäköisesti helppoa havaita myös liukastumiset. Mikäli tietyllä alueella olisi runsaasti kenkäantureita käyttäviä jalankulkijoita, voitaisiin periaatteessa liukastumistietoa kerätä joukkoistetusti. Laadunvalvonnan apuvälineeksi menetelmä ei kuitenkaan sovi. Menetelmä saattaisi myös osoittautua melko kalliiksi hyötyihin nähden.

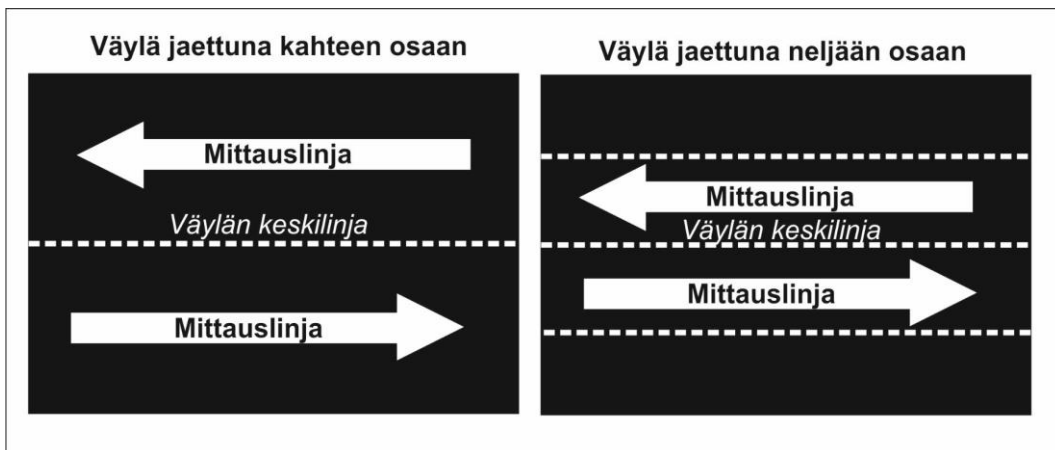
Kuva 27. Ehdotuksia mittauslinjan valinnaksi

Uusi tieliikennelaki lähtee siitä oletuksesta, että jalankulku- ja pyöräilyväylät ovat kaksisuuntaisia. Erikoistapauksissa, eli baanoilla mittaus voitaisiin suorittaa jopa kolmesta kohtaa.

Mikäli mittaus suoritetaan jarrutuskitkamittauksella sellaisella useampipyöräisellä polkupyörällä, jossa on vierekkäin kaksi tai kolme jarruttavaa pyörää, mittausulos on jo automaattisesti eräänlainen keskiarvo väylän kahdesta tai kolmesta kohdasta.
