Liikenneympäristön, sään, kelin ja kunnossapidon vaikutukset jalankulun ja pyöräliikenteen olosuhteisiin

Case st 110 välillä Turku–Kaarina

RAPORTEJA 24 | 2021

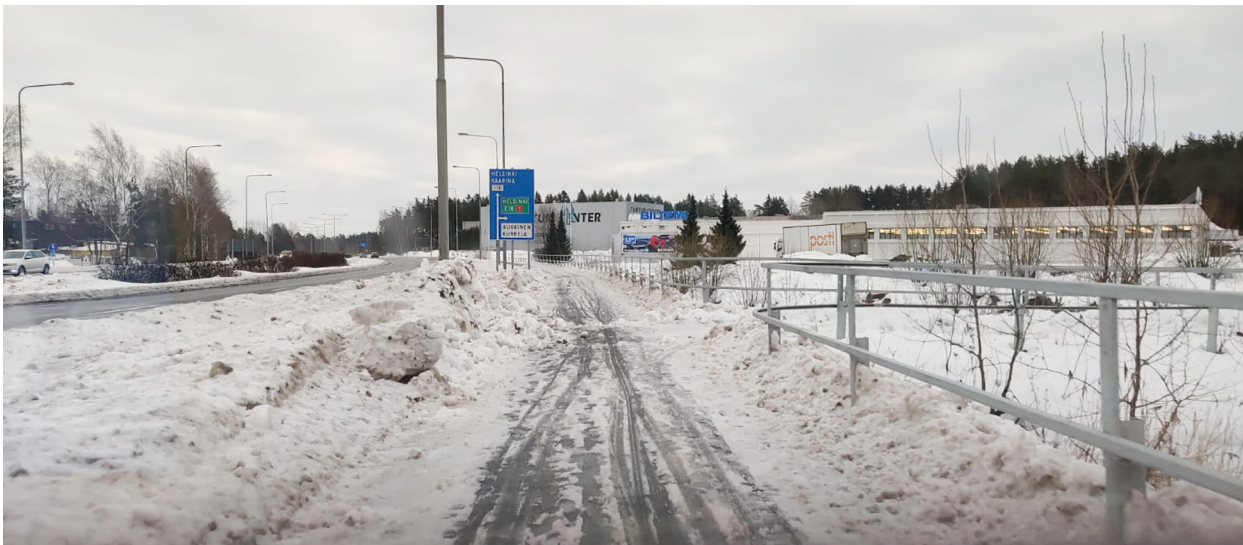
Kuva 8. Valokuva eteläiseltä väylältä Piispanristin kohdalla 26.1.2021 (EVH-Elektroteknikka Oy, 2021).

Ensimmäinen liikkuva mittausajokerta MARWIS-laitteella ajettiin tiistaina 26.1.2021. Lämpötila oli ollut plussalla ja laskemassa pakkasen puolelle. Kuvissa 8 ja 9 näkyy eri kuntoluokituksen (Kuva 10) olosuhteet maastossa.

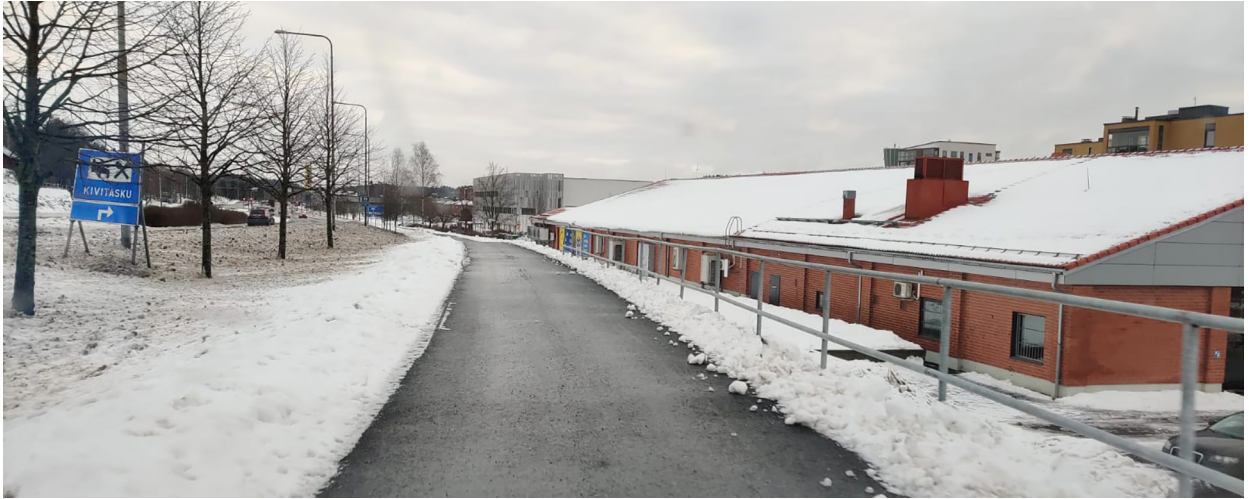
Kuva 9. Valokuva eteläiseltä väylältä Hovirinnantien itäpuolelta 26.1.2021 (EVH-Elektroteknikka Oy, 2021).

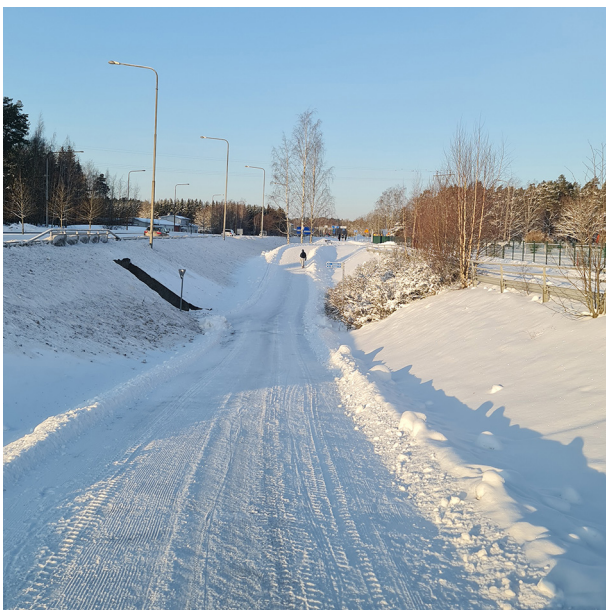
Kuva 12. Valokuva pohjoiselta väylältä Kaarinan keskusliikuntapuiston alikulun kohdalta 3.2.2021 (EVH-Elektroteknikka Oy, 2021).

Toinen mittausajokerta suoritettiin pakkaskelillä keskiviikkona 3.2.2021 aamupäivällä, jolloin väylä oli aurattu lumisateen jälkeen (Kuva 11). Valokuvissa (Kuva 12 ja 13) näkyy mittausajankohdan olosuhteita maastossa.

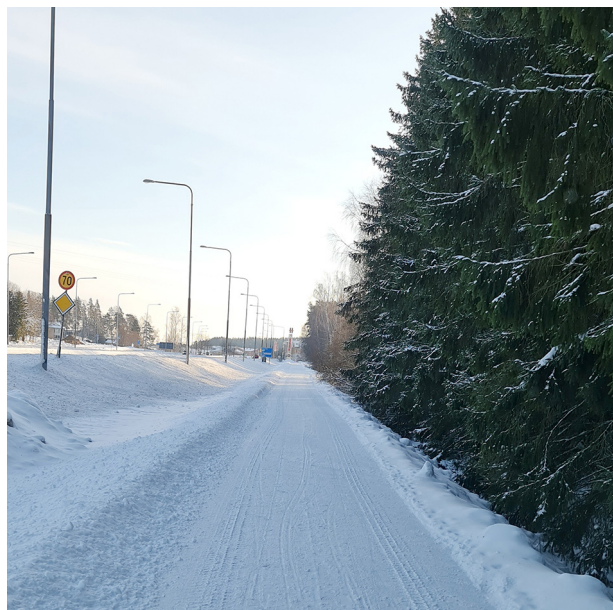
Kuva 13. Valokuva eteläiseltä väylältä Koristontien itäpuolelta 3.2.2021 (EVH-Elektroteknikka Oy, 2021).

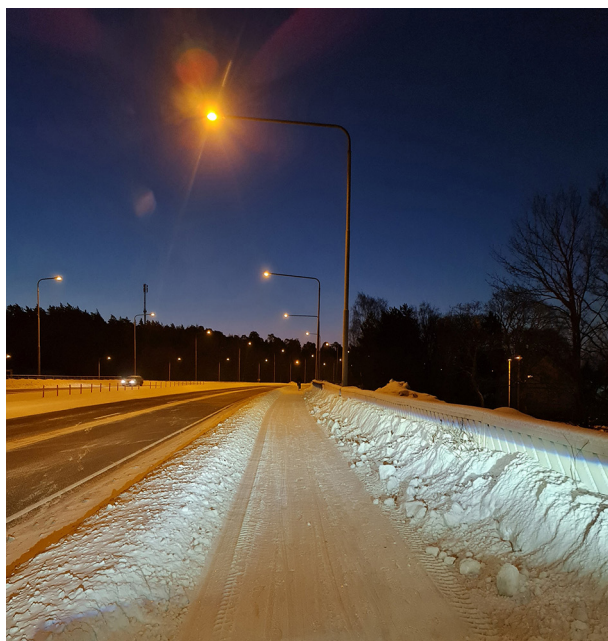
Kuva 15. Valokuva eteläiseltä väylältä Eteläkaaren kohdan risteysillä 5.2.2021 (EVH-Elektroteknikka Oy, 2021).

Mittausajokerta suoritettiin vakaalla pakkaskelillä perjantaiamuna 5.2.2021 (Kuva 14). Kuvissa 15 ja 16 näkyy mittausajankohdan olosuhteita maastossa. Kuvassa 16 näkyy myös onnistunut risteysalueen lumenpoiston lopputulos. Kuvassa 17 on esitetty alikulun talvikunnossapidon toteutumista.

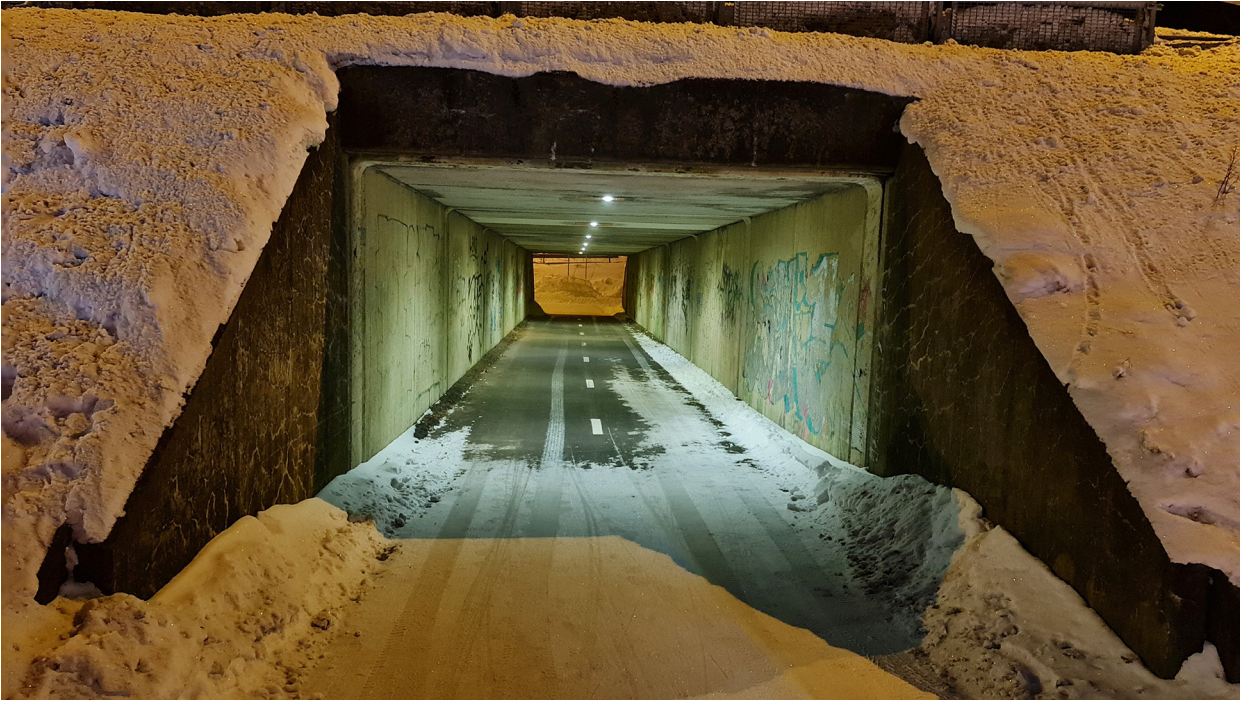
Kuva 17. Valokuva alikulusta 5.2.2021 (EVH-Elektrotekniikka Oy, 2021).

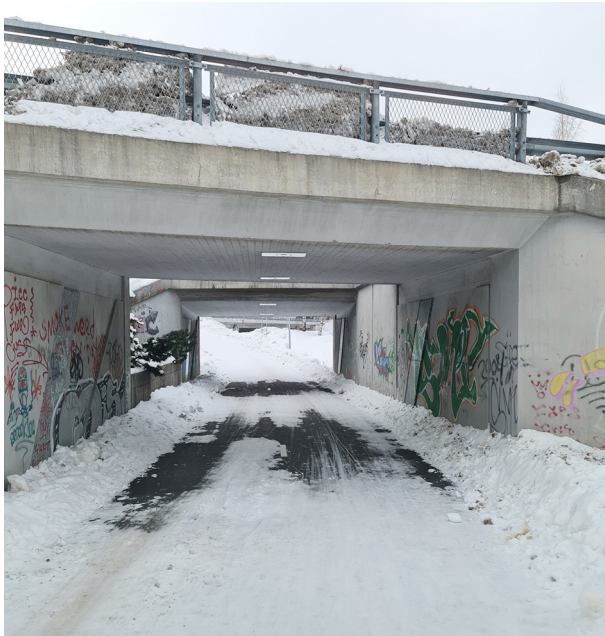
Kuva 20. Valokuva pohjoiselta väylältä Kurkelantien risteyssillan kohdalta 16.2.2021 (EVH-Elektroteknikka Oy, 2021).

Mittausajokerta tiistaina 16.2.2021 ajoitettiin ennusteiden perusteella lauhtuvaan sähään (Kuvat 18 ja 19). Kuvissa 20 ja 21 näkyvät lauhtuneet olosuhteet maastossa. Kuvassa 20 erottuu etenkin alikulkujen kohdan aurausjäljen tasaisuuden haasteellisuus. Kuva 21 havainnollistaa aurauslumien säilytyksen haasteita ahtaissa kohdissa.

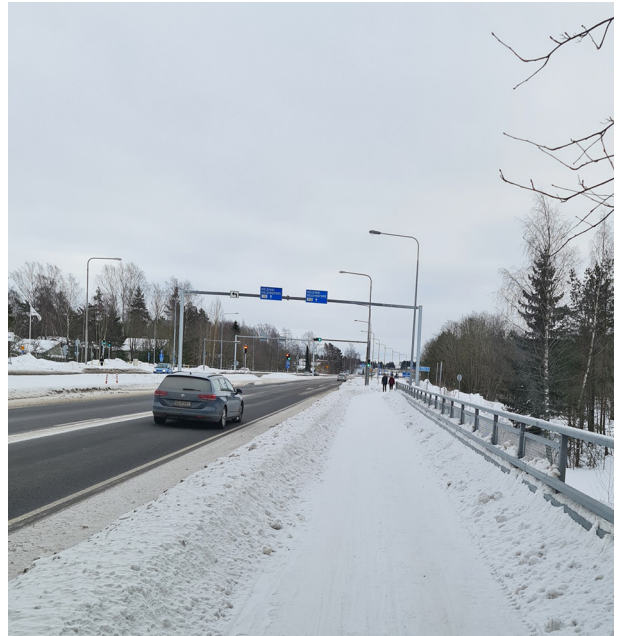
Kuva 21. Valokuva eteläiseltä väylältä Nurkkalankadun risteyskohdalta 16.2.2021 (EVH-Elektroteknikka Oy, 2021).

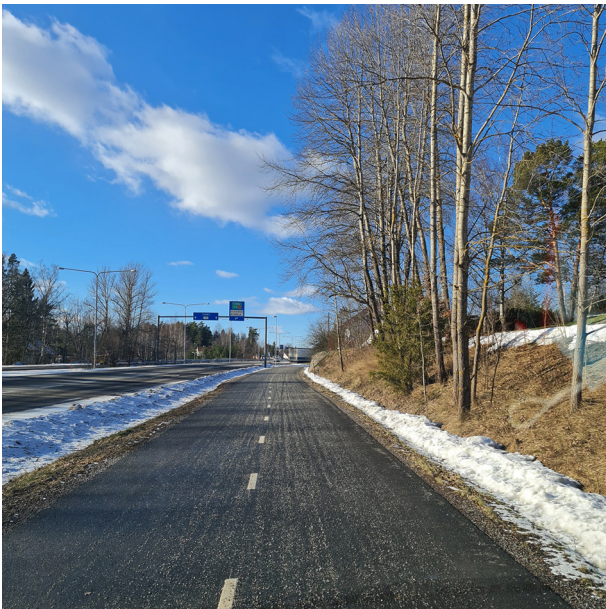
Kuva 27. Valokuva pohjoiselta väylältä Kurkelantien itäpuolelta 5.3.2021 (EVH-Elektroteknikka Oy, 2021).

Viimeinen mittausajo perjantaina 5.3.2021 tehtiin sään oltua jo jonkin aikaa plussan puolella. Väylän lumi- ja jääpeite oli ehtinyt sulaa jo ainakin osittain (Kuvat 24–26). Kuvissa 27 ja 28 näkyy lämpötilan nousun vaikutus väylän pintaan. Kuvassa 29 (s. 21) korostuu erityisesti varjostavan puuston vaikutus väylän pintaan.

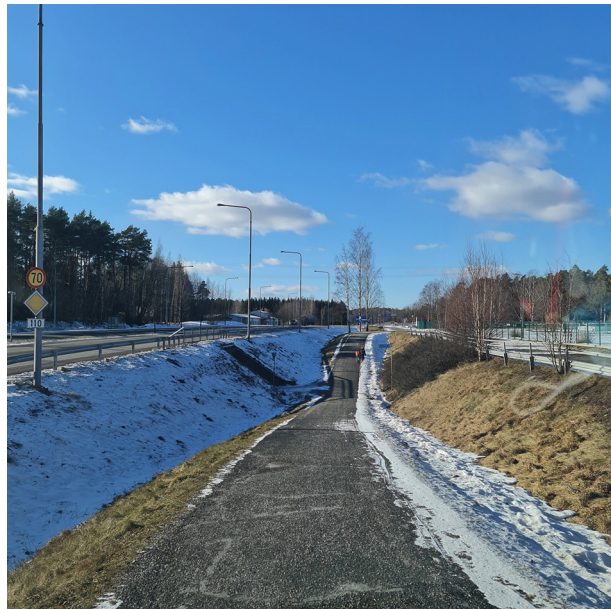
Kuva 28. Valokuva pohjoiselta väylältä Kaarinan keskusliikuntapuiston alikulun kohdalta 5.3.2021 (EVH-Elektroteknikka Oy, 2021).

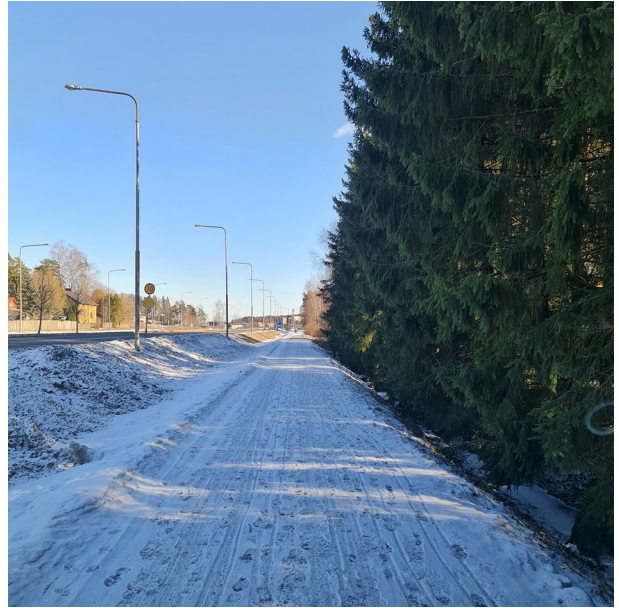
Kuva 29. Valokuva eteläiseltä väylältä Koristontien itäpuolelta 5.3.2021 (EVH-Elektroteknikka Oy, 2021).

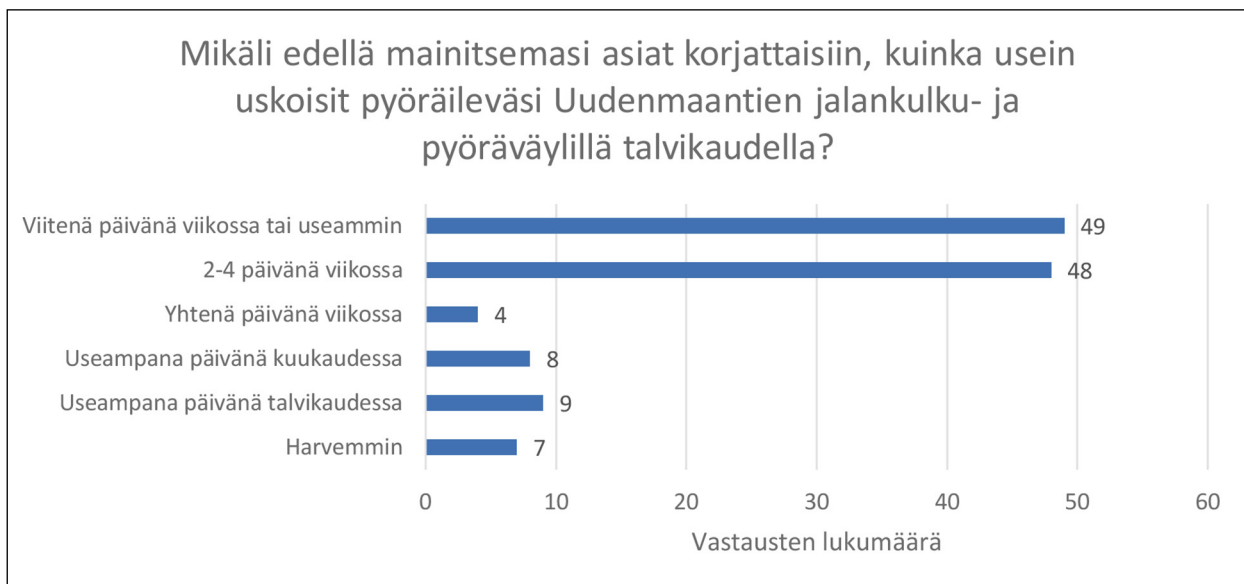
Kuvassa 41 on esitetty polkupyöräilijöiden arviot pyörällä tehtyjen matkojen määrästä edellä mainittujen ongelmakohtien parantamisen jälkeen.

Kuva 41. Polkupyöräilijöiden arvio pyöräillen tehtyjen matkojen määrästä nykyisten ongelmakohtien kehittämisen jälkeen.
