# Raatteentie

## Museotien kunnossapitosuunnitelma

**RAPORTEJA 22 | 2021**

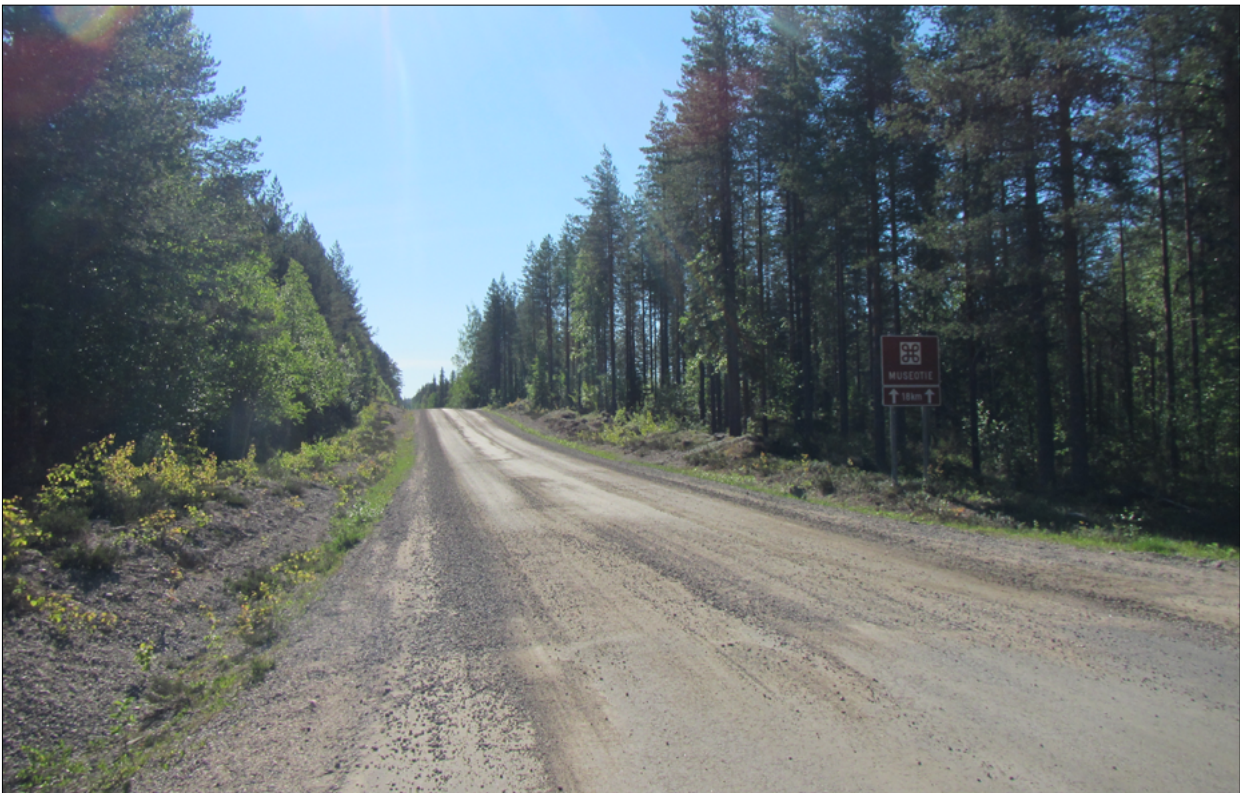
Kuva 1. Raatteentien länsipää kuvattuna Raatteen Portilta. Sorapintaista tietä reunustaa karu, mäntyvaltainen metsä.

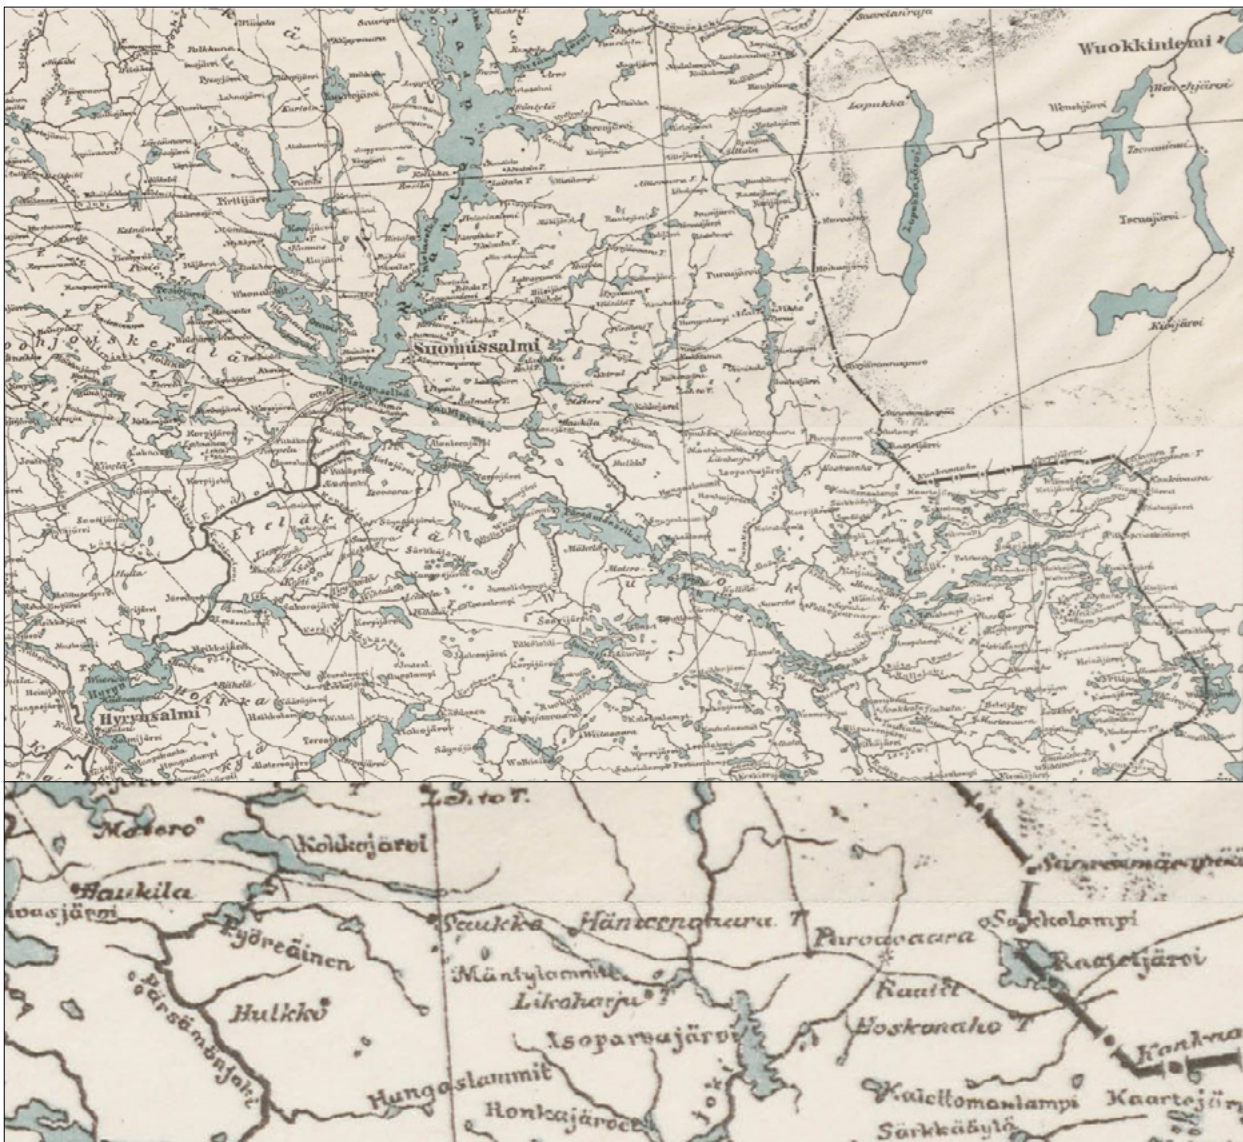
Kuva 4. Suomen suuriruhtinaskunnan kartassa vuodelta 1898 maanteiksi on merkitty vain Oilolasta Puolangan suuntaan johtava maantie sekä Pappilan ja kirkon välinen tie. Kartalle on kuitenkin piirretty myös suuri joukko polkuja ja muita pienempiä yhteyksiä, joiden kaltaisia ei eteläisen Suomen kartoilla näy. (Kansallisarkisto).

edelsi nimittäin runsaasti käytetty polku, jota pitkin lopulta pääsi Vuokkiniemen kirkolle Venäjän Karjalaan. 1898 piirretyn kartan (kuva 4) perusteella polku kulki Haukilasta Kokkojärven eteläpuolitse Kuomajoen yli, Saukon ja Hämeenvaaran talojen kautta Parvavaaraan, Raateeseen ja Raatejärven eteläpuolitse Venäjän puolelle. Venäjän puolella kartoitus ei ollut suomalaisella tasolla, mutta kartasta näkyy, että polku johti siellä Kivijärven kylään ja Tsenajärven kautta pohjoiseen Vuokkiniemeen. Tämä reitti oli vuosisatoja ollut Vuokkiniemen ja Uhtuan alueen kauppiaitten tie Suomeen. Kauppatavaransa nämä ”laukkuryssät” hankkivat pääasiassa Oulusta ja Kajaanista ja myivät niitä edelleen maaseudulla. Kauppa-alueista oli sovittu etukäteen ja monet karjalaissuvut omistivat samoja alueita vuosikymmenestä toiseen, jolloin säännölliset vierrat tulivat asiakkaille tutuiksi.

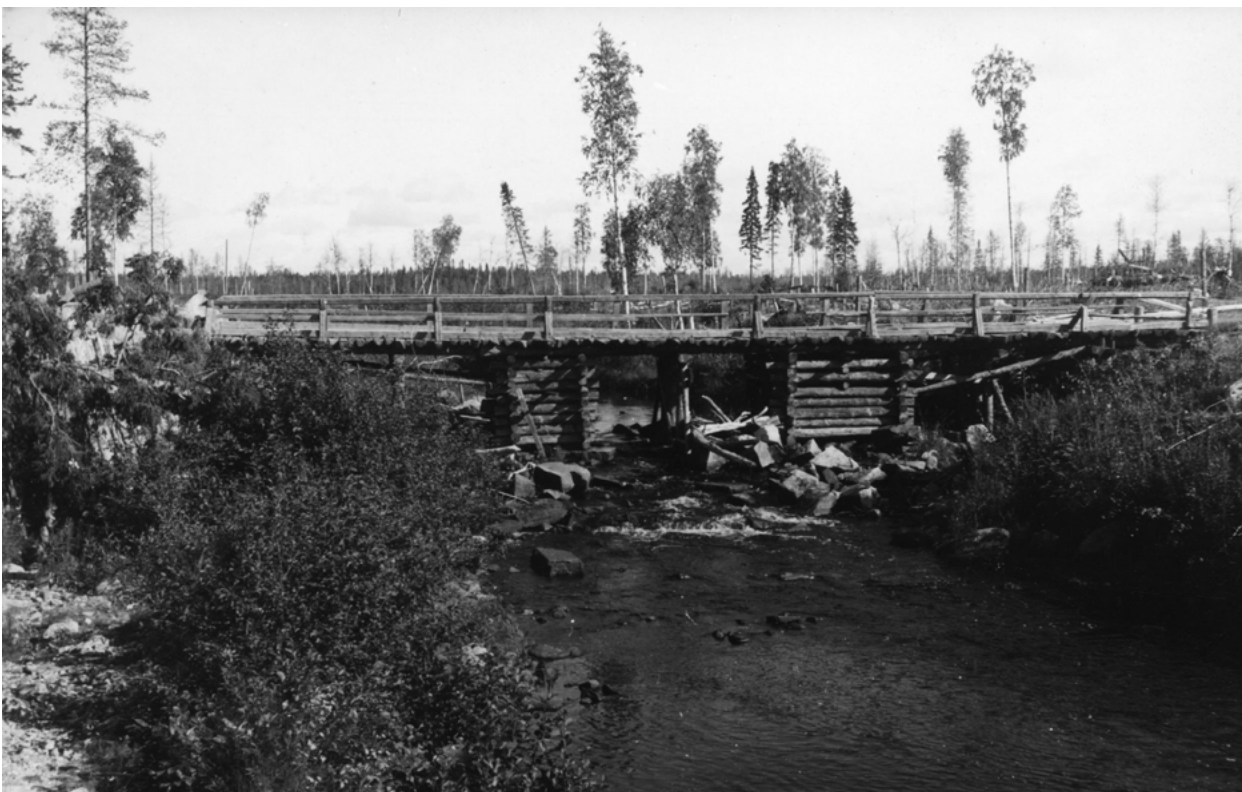
Kuva 9. Neuvostoliittolaiset pioneerit rakensivat Kattilakosken sillan hirrestä syyskuussa 1944 edettyään Raatteentietä miehittämään Suomussalmea. Suomalaiset puolestaan uusivat tämän sillan keväällä 1945. Sotaa edeltäneen sillan kivirakenteiden jäänteet näkyvät Purasjoessa. (J. E. Roimu / Väylävirasto / Mobilia).

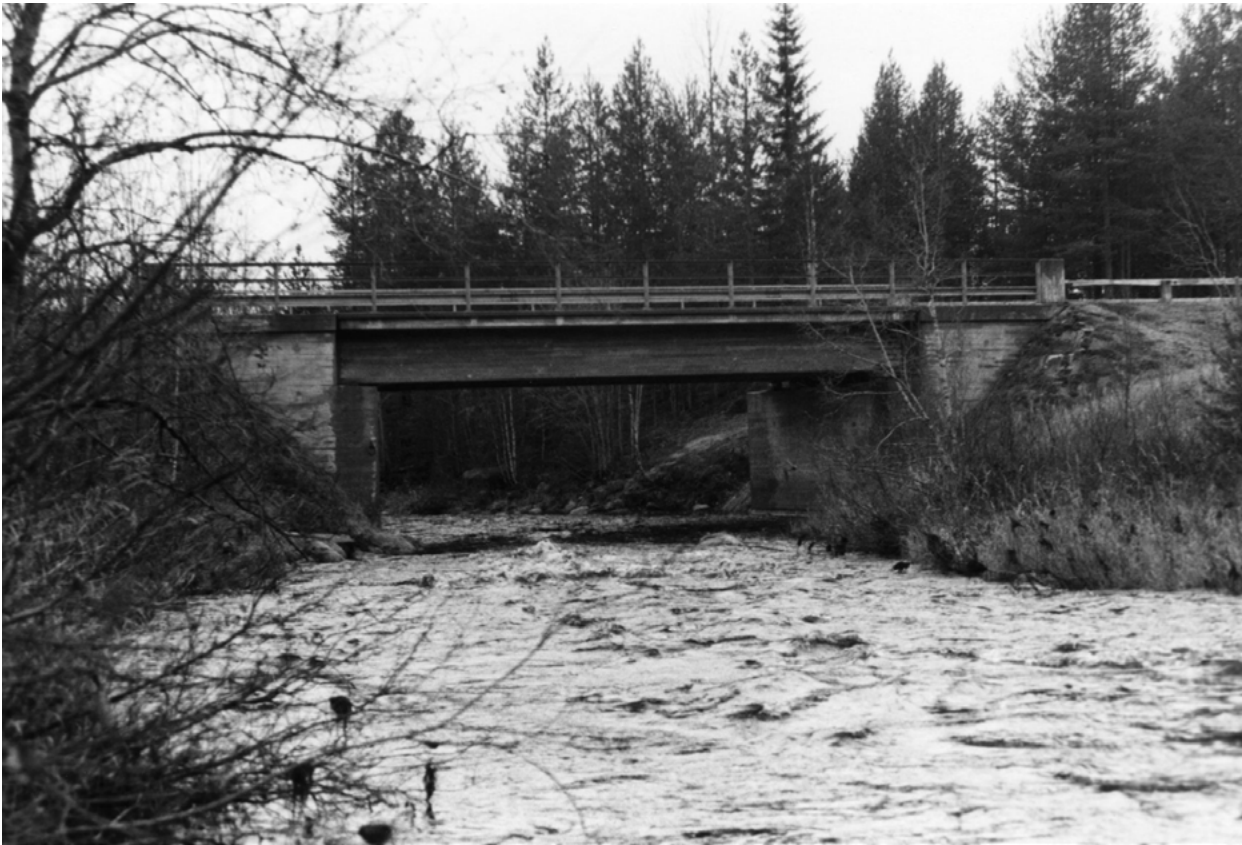
Kuva 10. 1966 valmistunut Kattilakosken nykyinen maantiesilta on tyypillinen teräsbetonista rakennettu palkkisilta. (Väylävirasto / Mobilia).

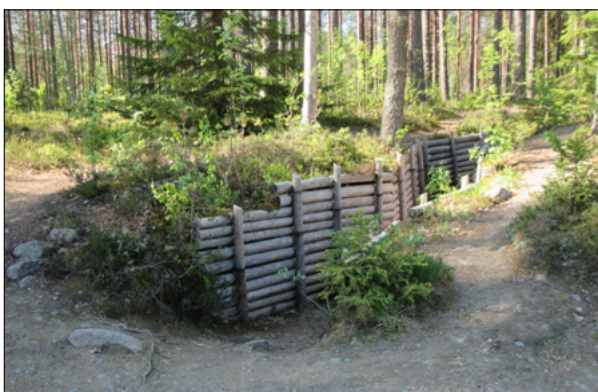
Kuva 14. Pudasjoen puolustusaseman rakenteita.

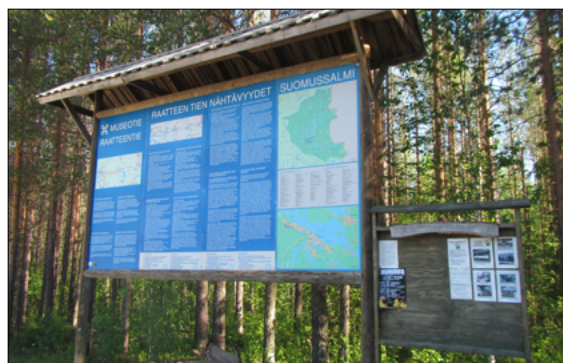
Kuva 23. Museotien nykyinen opastaulu Raatteenportin pysäköintialueen reunalla.

Porttialueelle sijoittuu nykyinen museotien opastustaulu (kuva 23). Molemmin puolin tietä on pysäköintialue (kuva 22), joiden käyttöaste on ajoittain suuri. Tien eteläpuolella, Kokkolammen ja tien välissä on

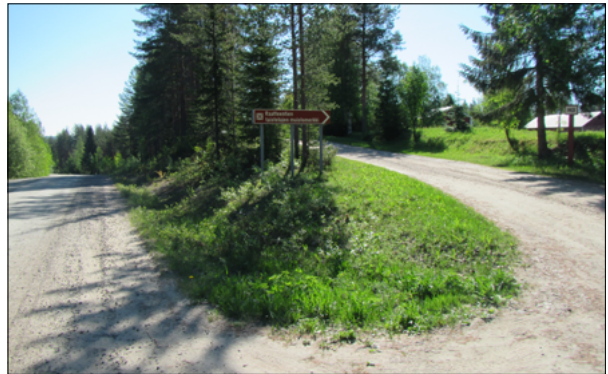
Kuva 26. Vanha tielinja erkanee nykyisestä museotien linjauksesta Harjulan kohdalla.

Harjulan kohdalla on näkyvissä vanha tielinja ennen oikaisua (kuva 26). Vanhan tielinjan varteen sijoittuu myös Raatteen tien taistelujen muistomerkki.

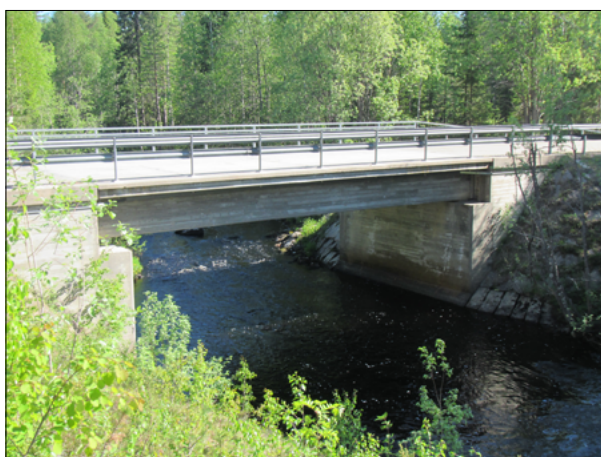
Kuva 29. Purasjoen ylittävä Kattilakosken silta, joka on teräs-betoninen palkkisilta.

Purasjoen ylittävälle Kattilakosken sillalle (O-2406) on tehty yleistarkastus 1.8.2019. Sillan ja päällysrakenteen yleiskunto on tuolloin arvioitu hyväksi. Raportin mukaan sillan rakenteissa on jonkin verran lieviä tai merkittäviä vaurioita, joiden korjaus tulisi pääosin sisältyä seuraavaan sillan peruskorjaukseen. Rakennusajankohdalleen tyypillinen silta on mahdollisten korjaustöiden yhteydessä syytä säilyttää ulkoasultaan nykyisen kaltaisena, eikä sitä pidä tarpeettomasti muuttaa.

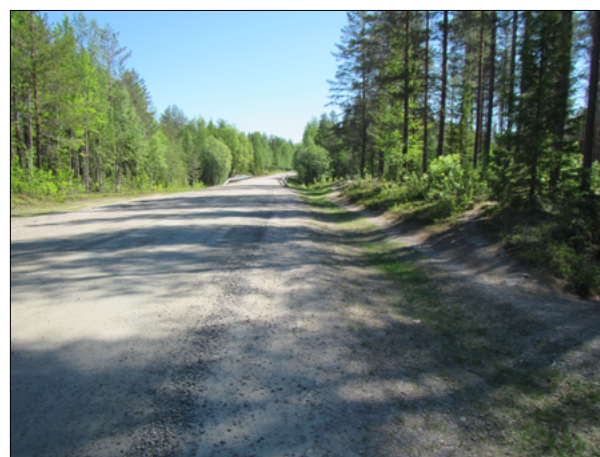
Kuva 30. Tien reunoja käytetään pysäköintipaikkoina Purasjoen kohdalla erillisestä pysäköintialueesta huolimatta. Tien vasemmalla reunalla näkyy alkuperäisen tielinjan liittyminen nykyiseen tiehen.

Alueen vilkkaasta käytöstä johtuva kasvillisuuden kuluminen on nähtävissä maastossa. Autot pysäköivät tienvarteen, ja metsän reunalla kuljetaan polkuja pitkin (kuva 30).

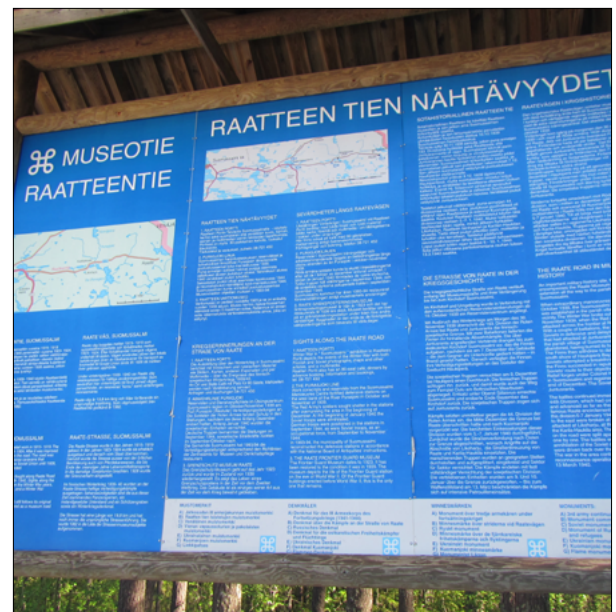
Kuva 53. Museotien nykyisen opastaulun sisältö. Kieliversiot ovat suomi, ruotsi, englanti ja saksa.

Museotien pituudesta kertova opaste on museotien alussa. Museotien pituudeksi on opasteessa mainittu 18 km (kuva 53).

Museotien opastaulun sijainti pysäköintialueen reunassa on hyvä. Nykyisessä opastaulussa on kieliversiot suomi, ruotsi, englanti ja saksa (kuva 53).

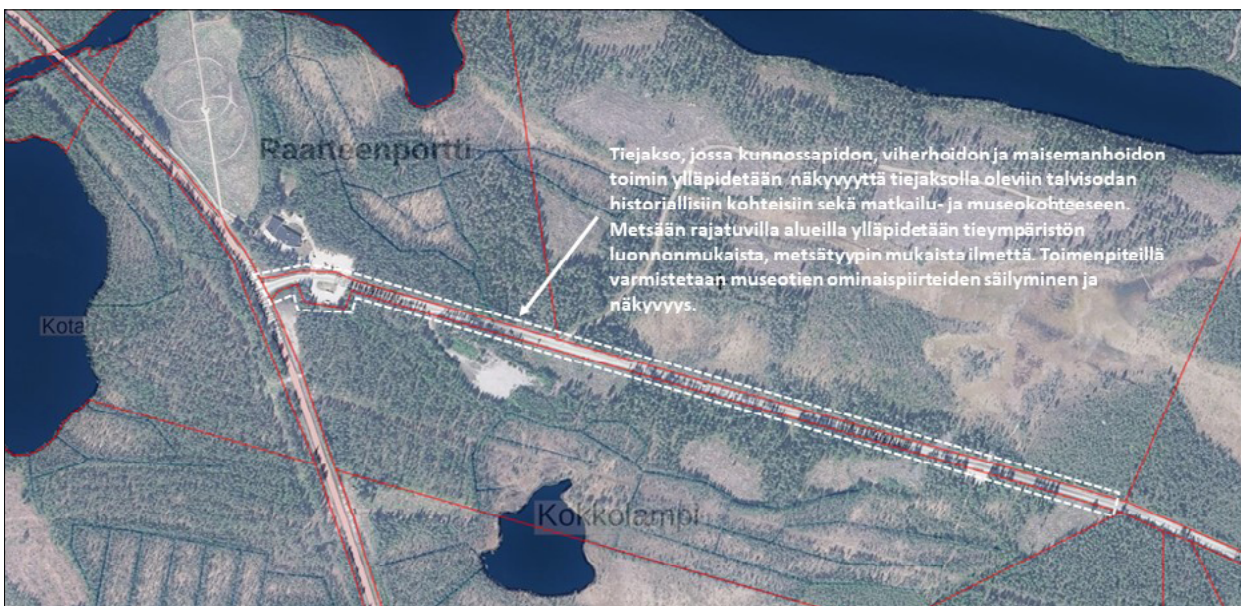
Kuva 54. Museotien länsipään, Raatteenportin ympäristön maisemanhoidon ja kunnossapidon tavoitteet.

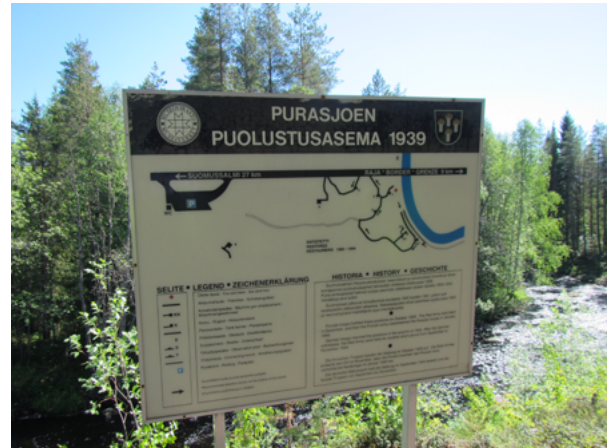
Kuva 56. Suomussalmen kunta vastaa Purasjoen puolustusaseman rakenteiden ja opastuksen kunnostamisesta.

Raattentien museotie ja Purasjoen puolustusasema 1939 sisältyvät Museoviraston valtakunnallisesti merkittävien kulttuuriympäristöjen (RKY 2009) luetteloon. Museotien valtakunnallinen arvo velvoittaa tien omistajaa ja haltijaa sen arvon säilyttämiseen. Opastaulun uusiminen on osa kohteen arvon esille tuomista. Tiemaiseman arvon säilymisen kannalta ovat merkittäviä Raatteen portin ympäristö, muistomerkit (kuva 55), alkuperäisen tielinjan säilyminen kohdissa, joissa tietä on oikaistu, kylien kohdat ja Vartiomuseon alueen ympäristö (kuva 59). Purasjoen puolustusasema ja sen pysäköintialue liittyy myös keskeisesti museotiehen. Puolustusaseman rakenteiden ja opasteiden kunnostuksen vastuu on Suomussalman kunnalla (kuva 56).

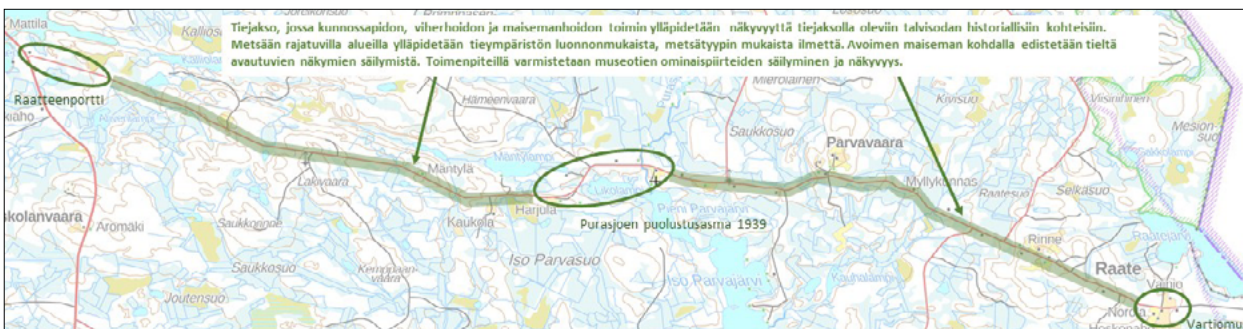
Kuva 60. Museotien metsä- ja kyläjaksojen maisemanhoidon ja kunnossapidon tavoitteet.

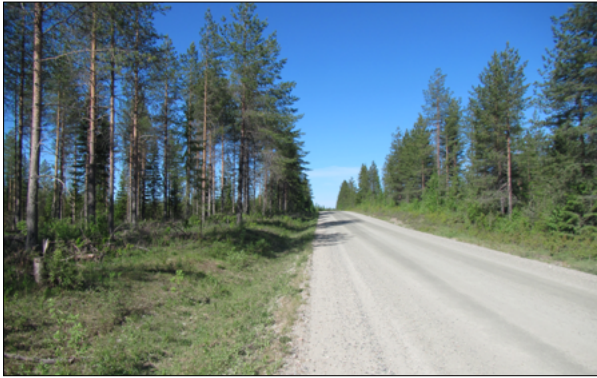
Kuva 61. Tieympäristön metsäkasvillisuus on vaihtelevaa, kuivalla mäntykankaalla niitto- ja vesakointitarve on vähäinen.

Tien viherhoito on käytännössä pääosin niittoa ja tarvittaessa vesakointia (kuva 61). Maisemallisesti on merkitystä yksittäisillä puilla tai puuryhmillä erityisesti kylien ja pihapiirien kohdilla. Mahdolliset huonokuntoiset puut poistetaan ja asutuksen kohdalla niistä sovitaan tarittaessa yhdessä maanomistajan kanssa.

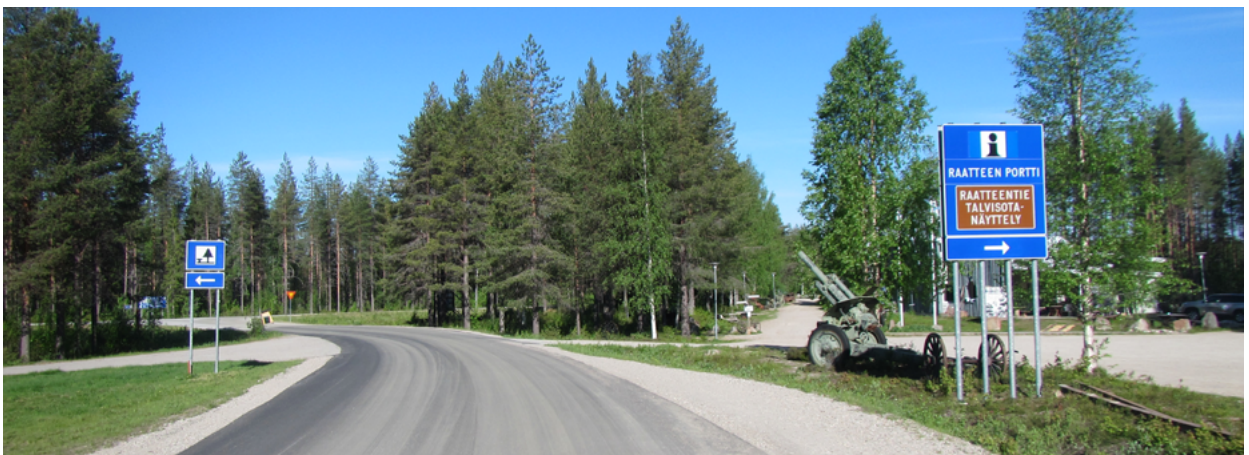
Kuva 63. Raatteen tien liittymäalue ja pysäköintialueet. Jalankulkijoiden tulee pystyä ylittämään tie turvallisesti myös silloin, kun pysäköivää ajoneuvoliikennettä on runsaasti.

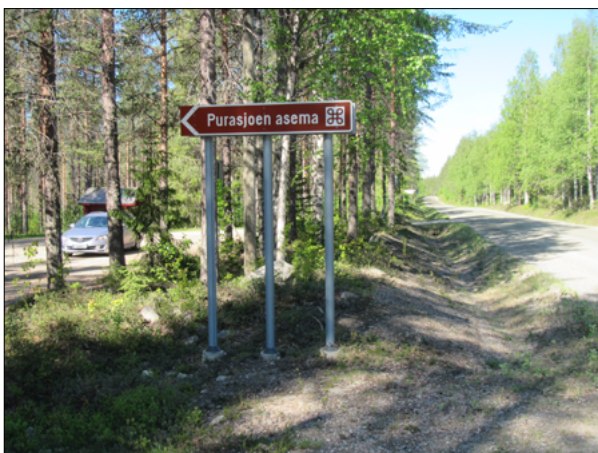
Kuva 64. Purasjoen aseman pysäköinti- ja levähdysalue ja WC.

Purasjoen puolustusaseman kohdalla on pysäköintialue (kuva 64), mutta autot pysäköivät myös museotien varteen, joka näkyy luiskan kulumisena. Tien varteen on muodostunut lisäksi polkuyhteys. Purasjoen kohdalla on tapahtunut yksi poliisin tietoon tullut, loukkaantumiseen johtanut ajoneuvo-onnettomuus vuonna 2020. Liikkumisen turvallisuuden tulee kiinnittää huomiota varsinkin, kun alueella on jalankulkijoita.

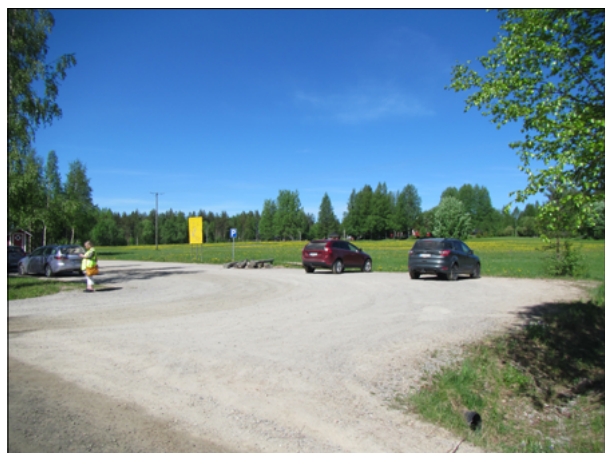
Kuva 66. Vartioaseman pysäköintialue museotien itäpäässä.

Vartiomuseon pysäköintialuetta (kuva 66) käyttävät myös linja-autot ja kääntyminen on todettu ajoittain vaikeaksi. Liittymiä tulee tarvittaessa laajentaa sen verran, että kääntyminen onnistuu. Henkilöautojen ja linja-autojen pysäköinti ehdotetaan ohjeis-

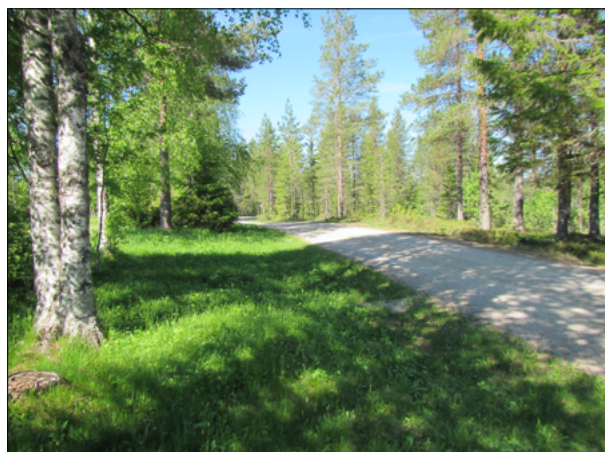
Kuva 67. Hetkellinen pysäköinti on mahdollista museotien vanhan tielinjan reunalla.

Autot pysäköivät satunnaisesti myös Raatteen tien muistomerkin kohdalla (kuva 65), jossa on säilynyt osa vanhaa tielinjaa. Muistomerkki on yksityisen maanomistajan pihapiirin tuntumassa, joten alueelle ei esitetä rakennettavaksi pysäköintipaikkoja. Yksittäisen auton pysäköinti on mahdollista tien reunassa (kuva 67).

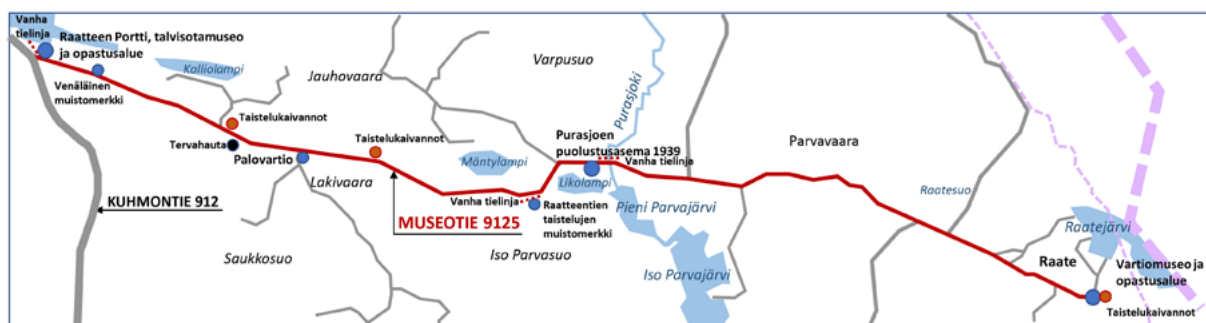
Kuva 68. Ehdotus opastaulun kartaksi.

Opastaulun karttaa ja tekstisisältö päivitetään vastaamaan voimassa olevia ohjeita (kuva 68). Esitys opastaulun kartaksi on sisällöltään seuraava. Karttaan merkitään tärkeimmät paikannimet, tiet ja vesistöt.

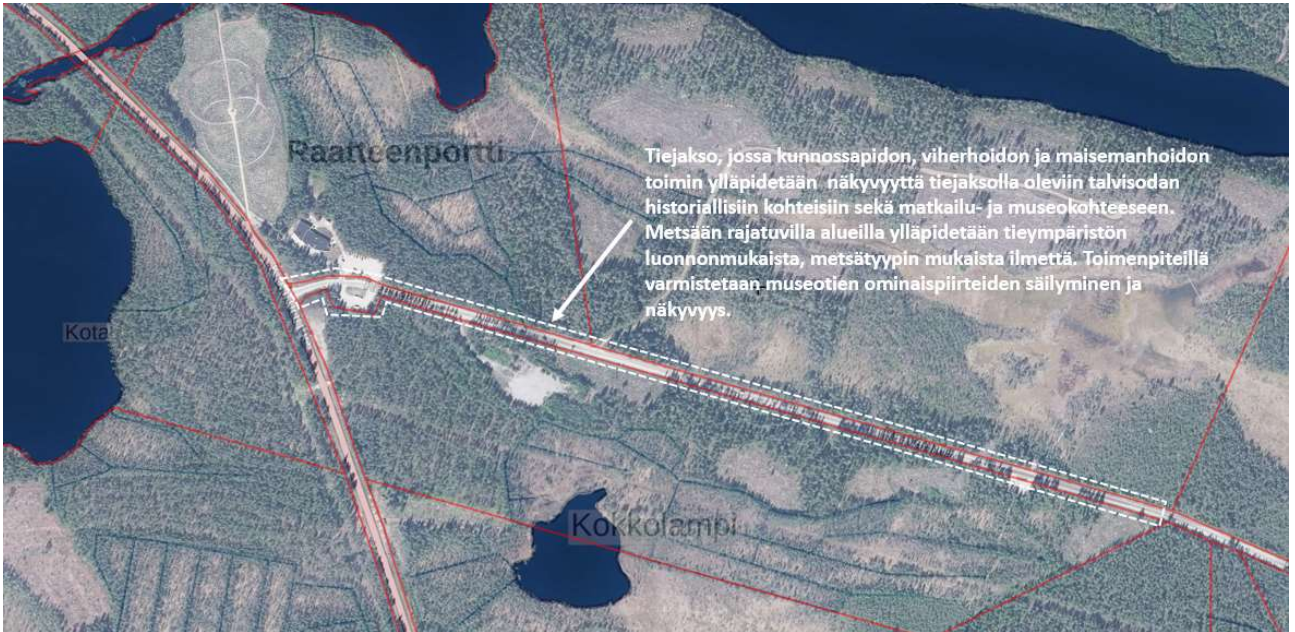
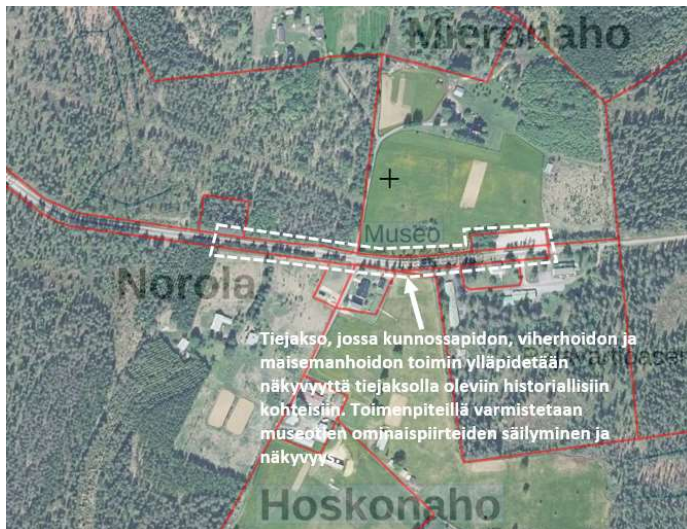
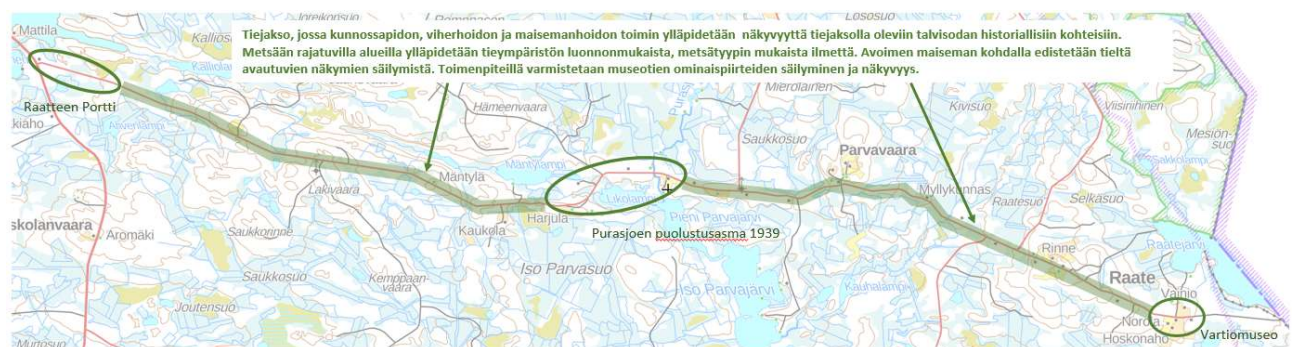
Kuva: Museotien maisemanhoidon ja kunnossapidon aluerajaus ja hoidon tavoitteet, kartat 1 (Raateenportin ympäristö), 2 (Purasjoen puolustusaseman ympäristö, 3 (Vartiomuseon ympäristö) ja 4 (näiden väliset pääosin metsäiset jaksot).

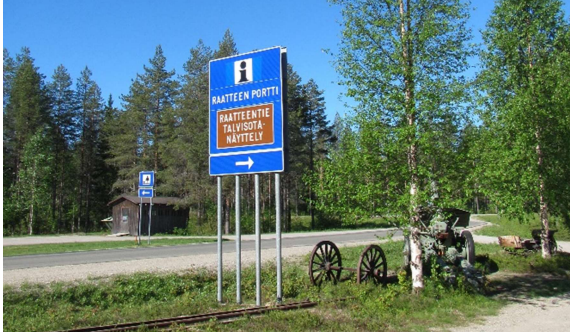
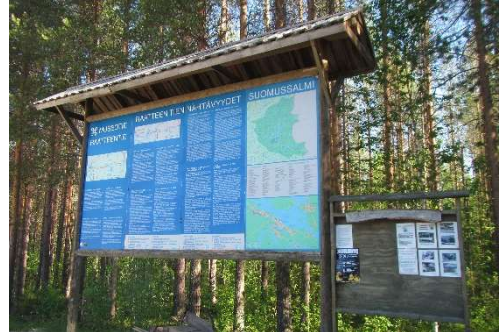
Kuvat: Uusittava museotien opastusalueen kohdeviitoitus ja opastaulu, Raateenportti.

Uusi opastaulu ja opasteet ja liikennemerkit puhdistetaan vuosittain 31.5. mennessä. Liikennemerkkien ja opasteiden kunto tarkastetaan urakan 1. ja 3. vuotena 31.8. mennessä. Löystyneet kiinnitykset kiristetään ja tolpat oikaistaan tarvittaessa. Toimenpiteet raportoidaan urakoitsijan tarkoitusta varten laatimalla lomakkeella sisältäen valokuvan. Muina urakkavuosina tehdään silmämääräinen tarkastus, jonka tulokset raportoidaan ja vauriot korjataan 31.9. mennessä.

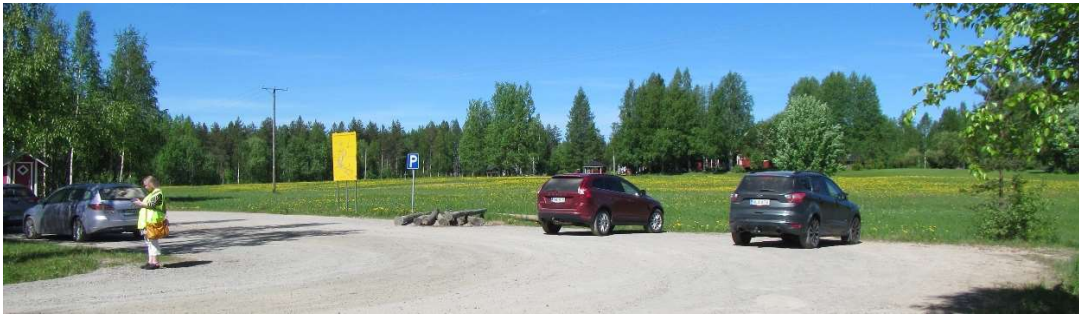
Kuva: Uuden opastaulun paikka, vartiomuseon pysäköintialueen reuna.

Taulujen sijoitus maastossa tarkennetaan tarpeen mukaan huomioon ottaen maaston korkeusvaihtelu ja pientareen muoto tiealueella. Kasvillisuutta raivataan tarpeen mukaan niin, että taulut näkyvät esteettä.

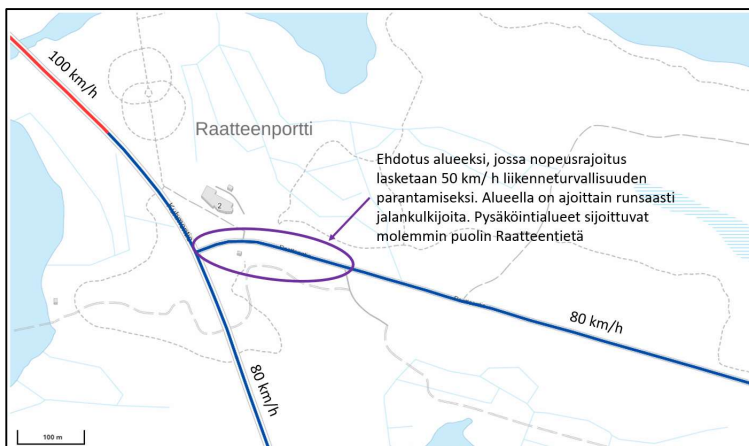
*Kuva: Uusi nopeusrajoitusmerkintä.*

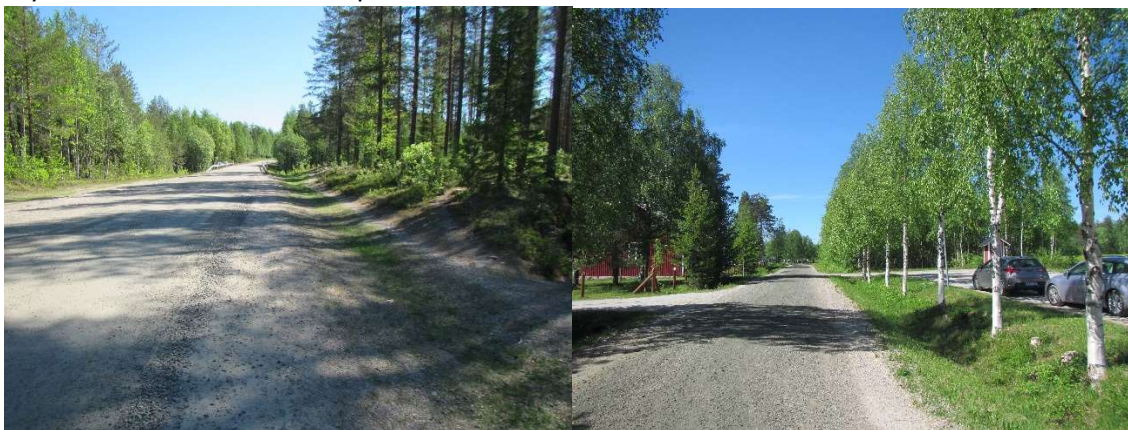
Kuvat: Purasjoen puolustusaseman tieympäristöä ja Vartioaseman tieympäristöä.

Puolustusaseman länsipuolella on pysäköintialue, joka ei sijoitu tialueelle. Pysäköintialueen ja puolustusaseman väliin on muodostunut polku ja tien reunaa käytetään pysäköintiin. Mikäli maaston kuluminen aiheuttaa kuivatusongelmia tai tien reunan sortumista ja kasvillisuus vaurioituu (runkopuut ja metsänpohja), esitetään pysäköintiä ohjattavaksi tien varresta pysäköintialueelle liikennemerkillä. Myöskään tietä lähellä olevia puolustusvarustuksia ei saa vaurioittaa.

Vartioaseman kohdalla kasvaa museotien reunoilla komea koivukuja. Mikäli koivuja joudutaan poistamaan, korvataan ne uusilla istutettavilla koivuilla niin, että alueen yleisilme säilyy nykyistä vastaavana. Tavoitteena on museoalueen siisti ja hoidettu tieympäristö.

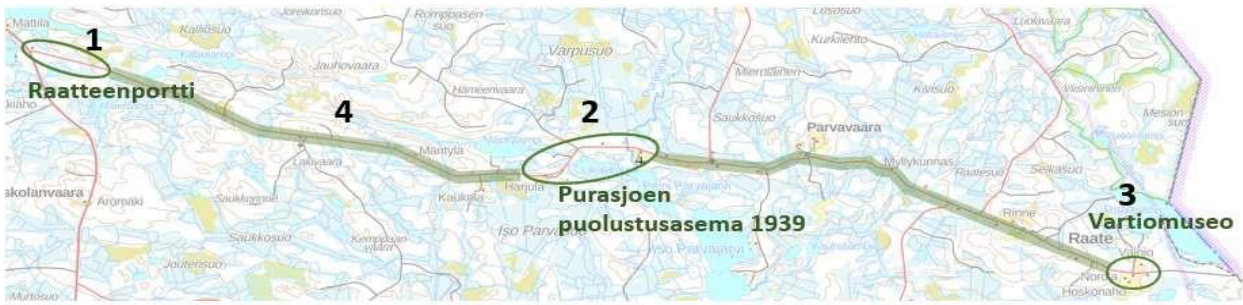
Museotien maisemajaksot Raateenportin ympäristö (1), Purasjoen puolustusaseman ympäristö (2), Vartiomuseon ympäristö (3) ja niiden väliset metsäiset ja asutusjaksot (kuva kohdasta 4).
