Väyläviraston julkaisu
24/2023

Suojattomat tienkäyttäjät

Taustaselvitys

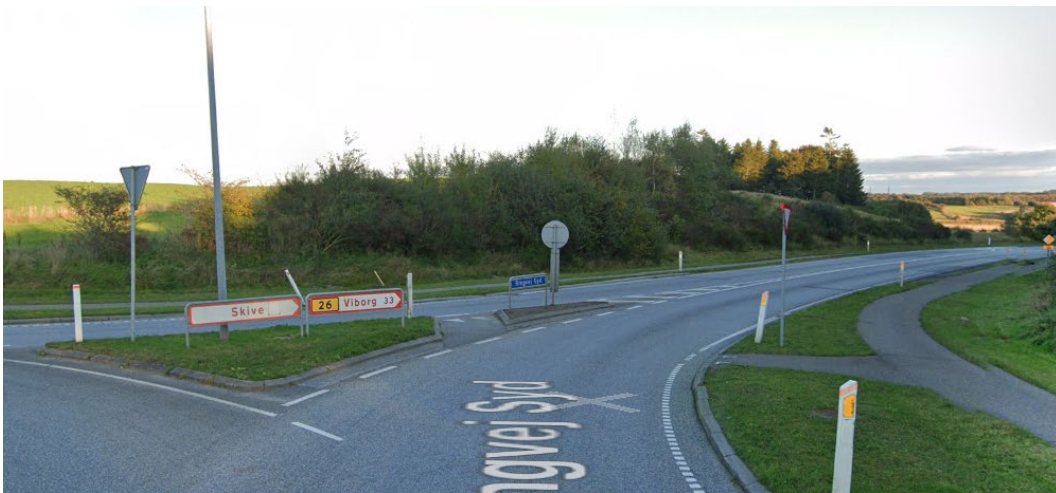
Kuva 2. Tanskalainen malli pyöräilijöiden ylitysjärjestelystä haja-asutusalueella liikenneympyrässä /7/.

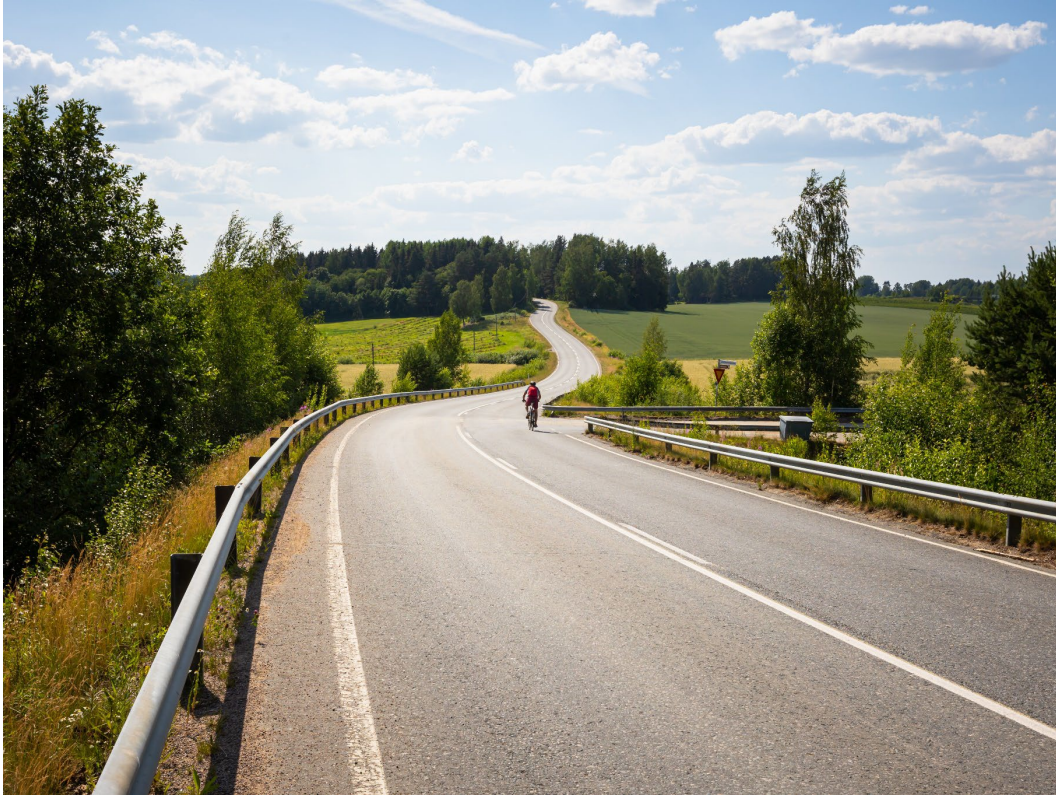
Kuva 3. Alamäessä pyöräilijän nopeus yleensä kasvaa (Väylävirasto).

OTI:n laatimassa pyöräilyraportissa /6/ on nostettu esille **tien mäkisyyden aiheuttama riski** (kuva 3). Yleensä riski johtuu pyöräilijän suuresta tilannenopeudesta, jolloin pyörän hallinta on vaikeampaa yllättävän tilanteen sattuessa.

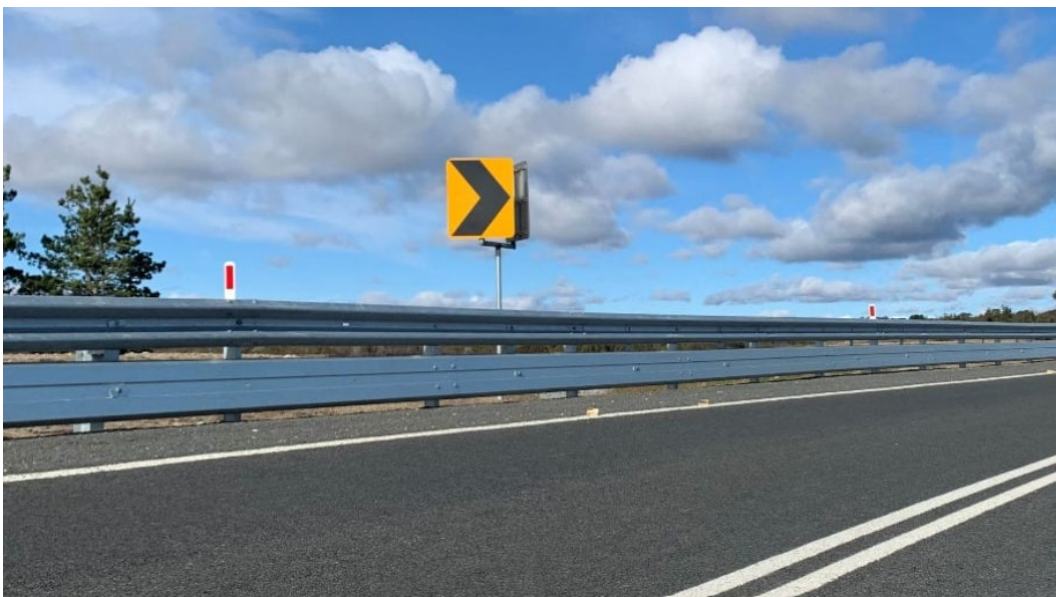
Kuva 4. MPS järjestelmä (Safe Directions crash barrier solutions).

Muita maailmalla käytettyjä toimenpiteitä ovat olleet pyöreät putkipylväät /22/, /23/. Näiden vaikutuksesta moottoripyöräilijän turvallisuuteen ei ole kuitenkaan tietoa.

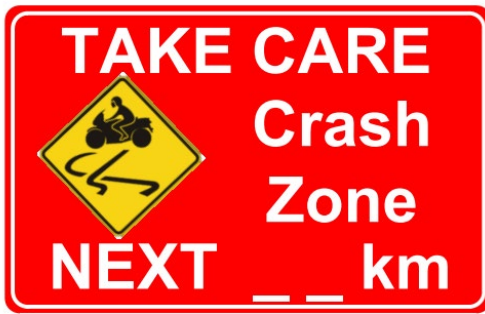
Kuva 5. Kaarteista etukäteen varoittaminen /23/.

ja reunaympäristön turvallisuuden varmistamisen lisäksi vaarallisista kaarteista voidaan varoittaa eri keinoilla. Suomessa mutkista varoitetaan merkeillä A1 ja A2. Ulkomailta on löydettävissä esimerkkejä varoitustauluista (kuva 5). Turvallista ajamista kaarteissa saattavat edistää myös maalaukset, joilla esitetään turvallinen ajolinja kaarteeseen kohdalla. Yhtenä keinona nähdään myös kaarteeseen optisen ohjauksen parantaminen esimerkiksi reunapaaluilla tai kaarteeseen suuntamerkeillä. Näiden käytössä täytyy kuitenkin huomioida, että kaarteiden kohdalla ne voivat olla itsessään riskitekijöitä suistuttaessa niitä päin /20/, /21/, /23/, /25/.

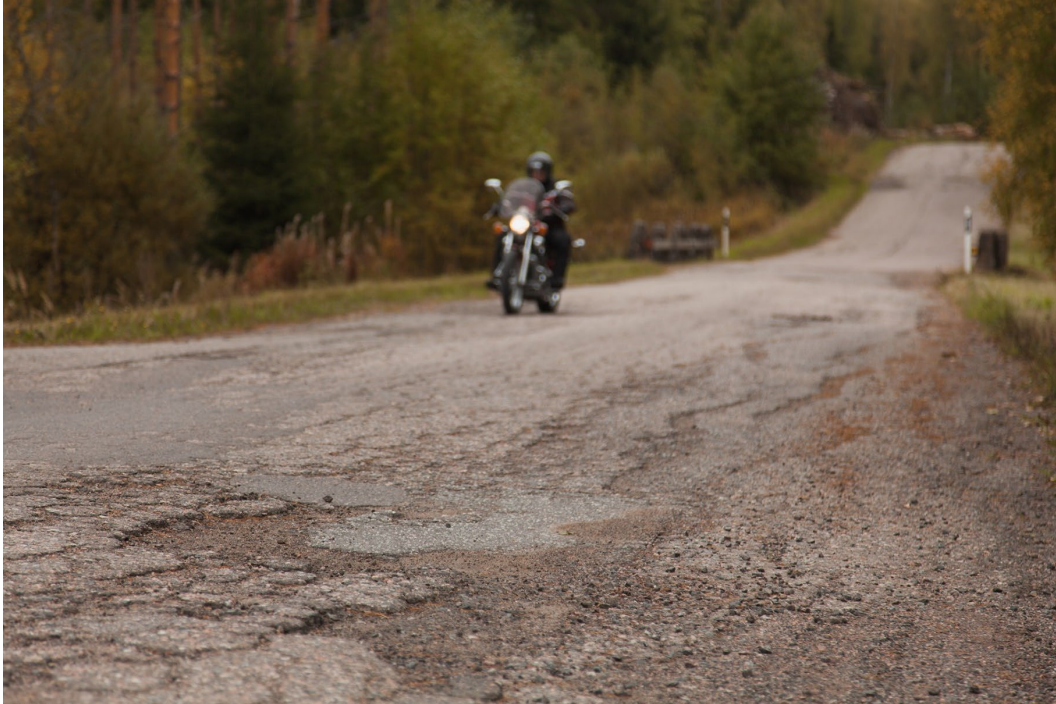
Kuva 6. Päällysteen heikko kunto on turvallisuusriski moottoripyöräilijöille (Väylävirasto).

Tien kunnan ja pinnan merkitys nousee esille tehdyissä selvityksissä ja haastattelussa. **Päällysteen reunan halkeamat kuten pitkittäisrailet ja kuopat ovat erittäin vaarallisia** (kuva 6). Myös muut pienemmät laatuongelmat päällysteessä aiheuttavat riskin moottoripyöräilijöille. Esiin nousi myös **ongelmat pinnan liukkaudessa**. Esimerkiksi uusi asfaltti saattaa olla erittäin liukas. Liukkauden kanssa voi olla ongelmia myös maalauksien kohdalla /20/. Maanteiden kunnossapidon merkitys on nostettu esille useammassa selvityksessä. Teiden kunnolla ja laadulla on suuri merkitys moottoripyöräilyn turvallisuudelle. Käytettävien aineiden ja materi-

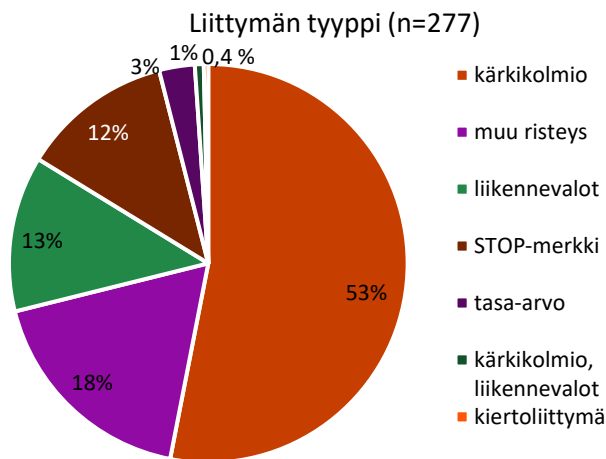
Kuva 20. Liittymän tyyppi liittymissä tapahtuneissa moottoripyöräonnettomuuksissa.

Onnettomuuksista 71 % tapahtui linjaosuuksilla ja 29 % liittymissä. Liittymäonnettomuuksista yli puolet (53 %) tapahtui kärkikolmiolla varustetuissa liittymissä (kuva 20).
