# Kyrönjoen vesistötyöt

Velvoitetarkkailu vuonna 2022

RAPORTTEJA 27 | 2023

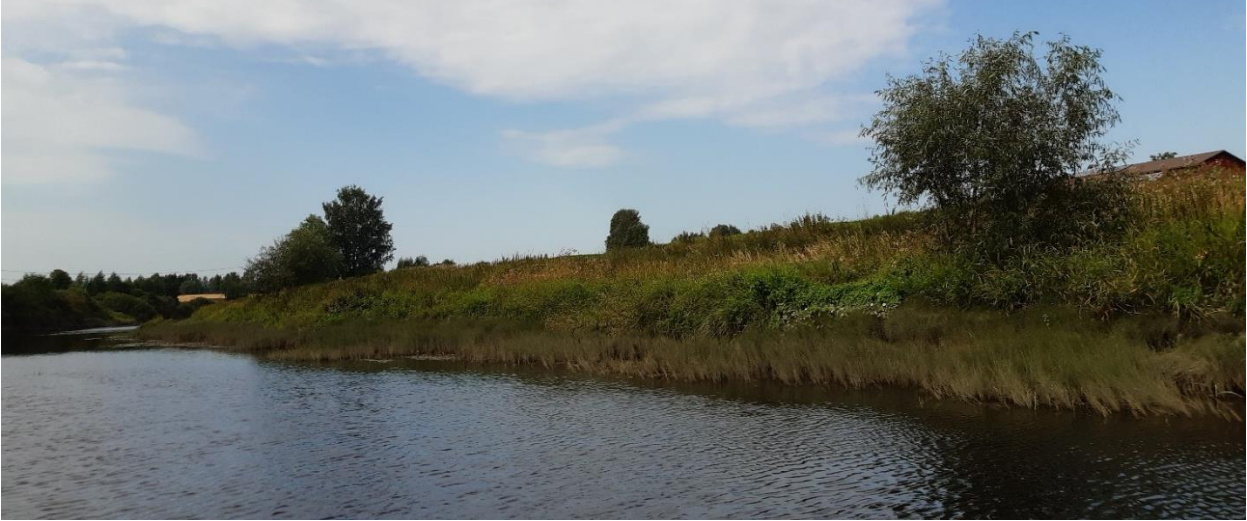
Kuva 22. Koealalle 1 tyypillistä rannanviereistä järvikortteikkoa.

Järvikortteen, uistinvidan, ulpukan ja rantapalpakon kumulatiivinen yleisyys koealalla 1 oli suurempi kuin muilla lajeilla vuonna 2022 (kuvat 19 ja 22). Kumulatiivinen yleisyys on laskettu summaamalla lajin jokaisella 20 m osalla havaittu yleisyys koealalla. Vuonna 2022 koealalla 2 suurin kumulatiivinen yleisyys oli vesisaralla ja koealalla 3 uistinvidalla ja leveäosmankäämillä (kuvat 20 ja 21). Jokaisen lajin kumulatiivinen yleisyys oli pientä koealalla 2 eli kasvustot olivat vähälukuisia ja pieniä (kuva 23). Koealalla 1 järvikortteen ja uistinvidan kumulatiivinen yleisyys oli paljon suurempi kuin muilla koealoilla. Koealalla 1 järvikortteen ja uistinvidan kasvustot olivat siis runsaita ja laajoja (kuva 24).

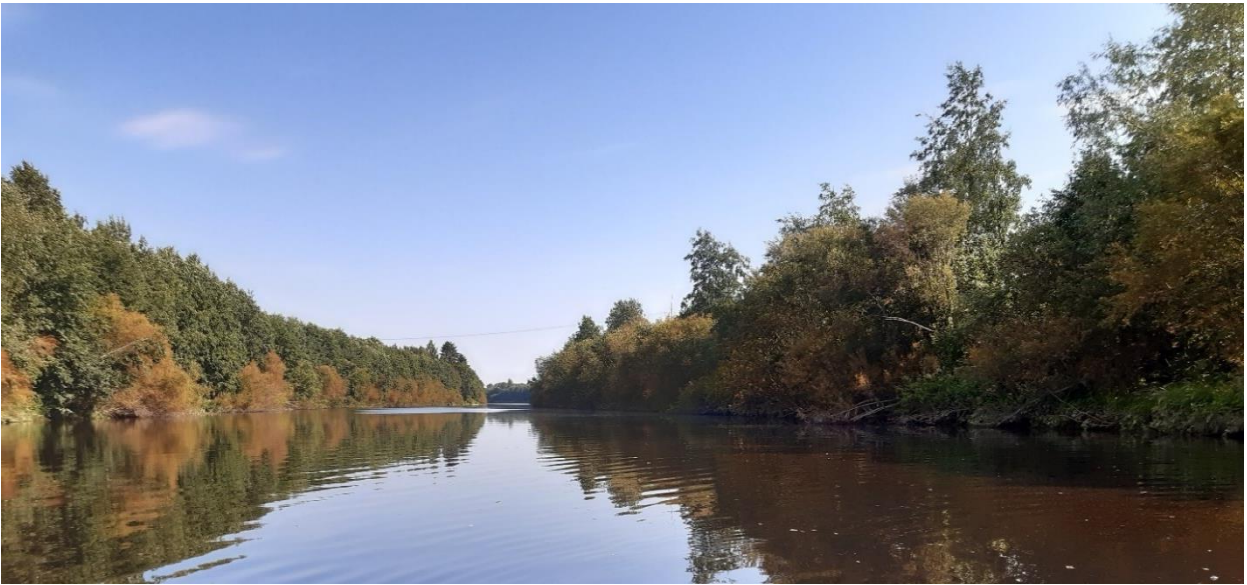
Kuva 23. Koealalla 2 oli niukasti vesikasvillisuutta.

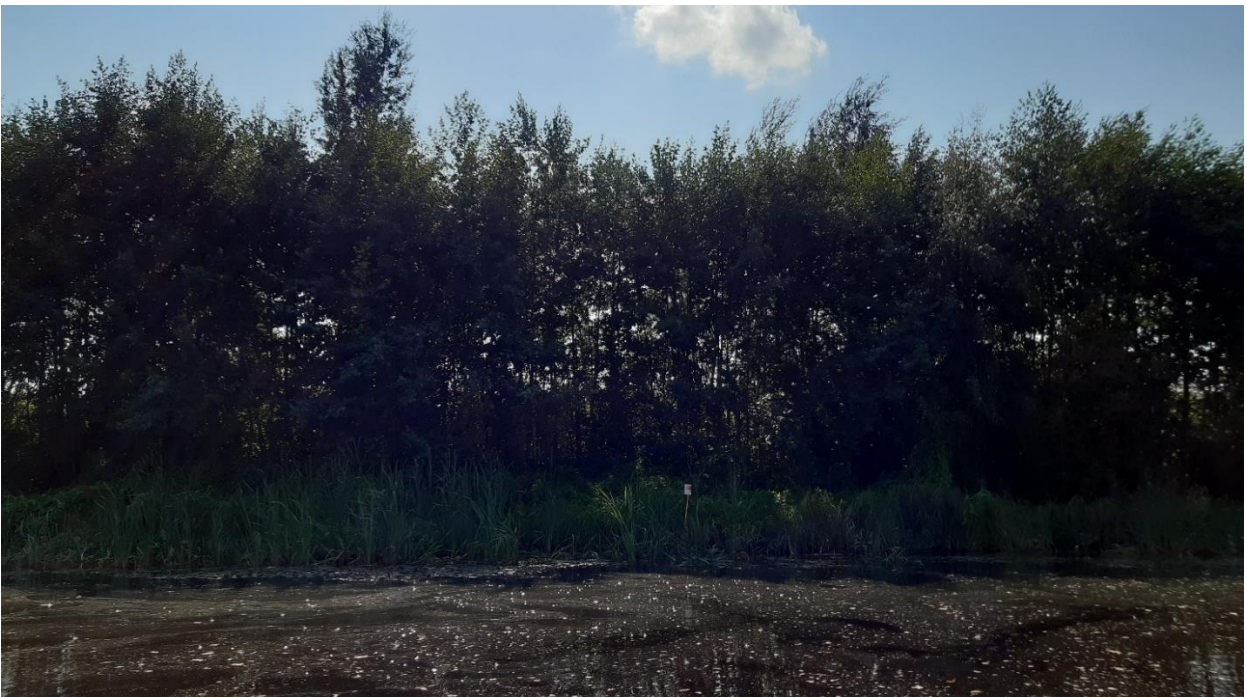
Kuva 24. Koealalla 3 oli runsaasti leveäosmankäämiä ja uistinvitaa rantavedessä.

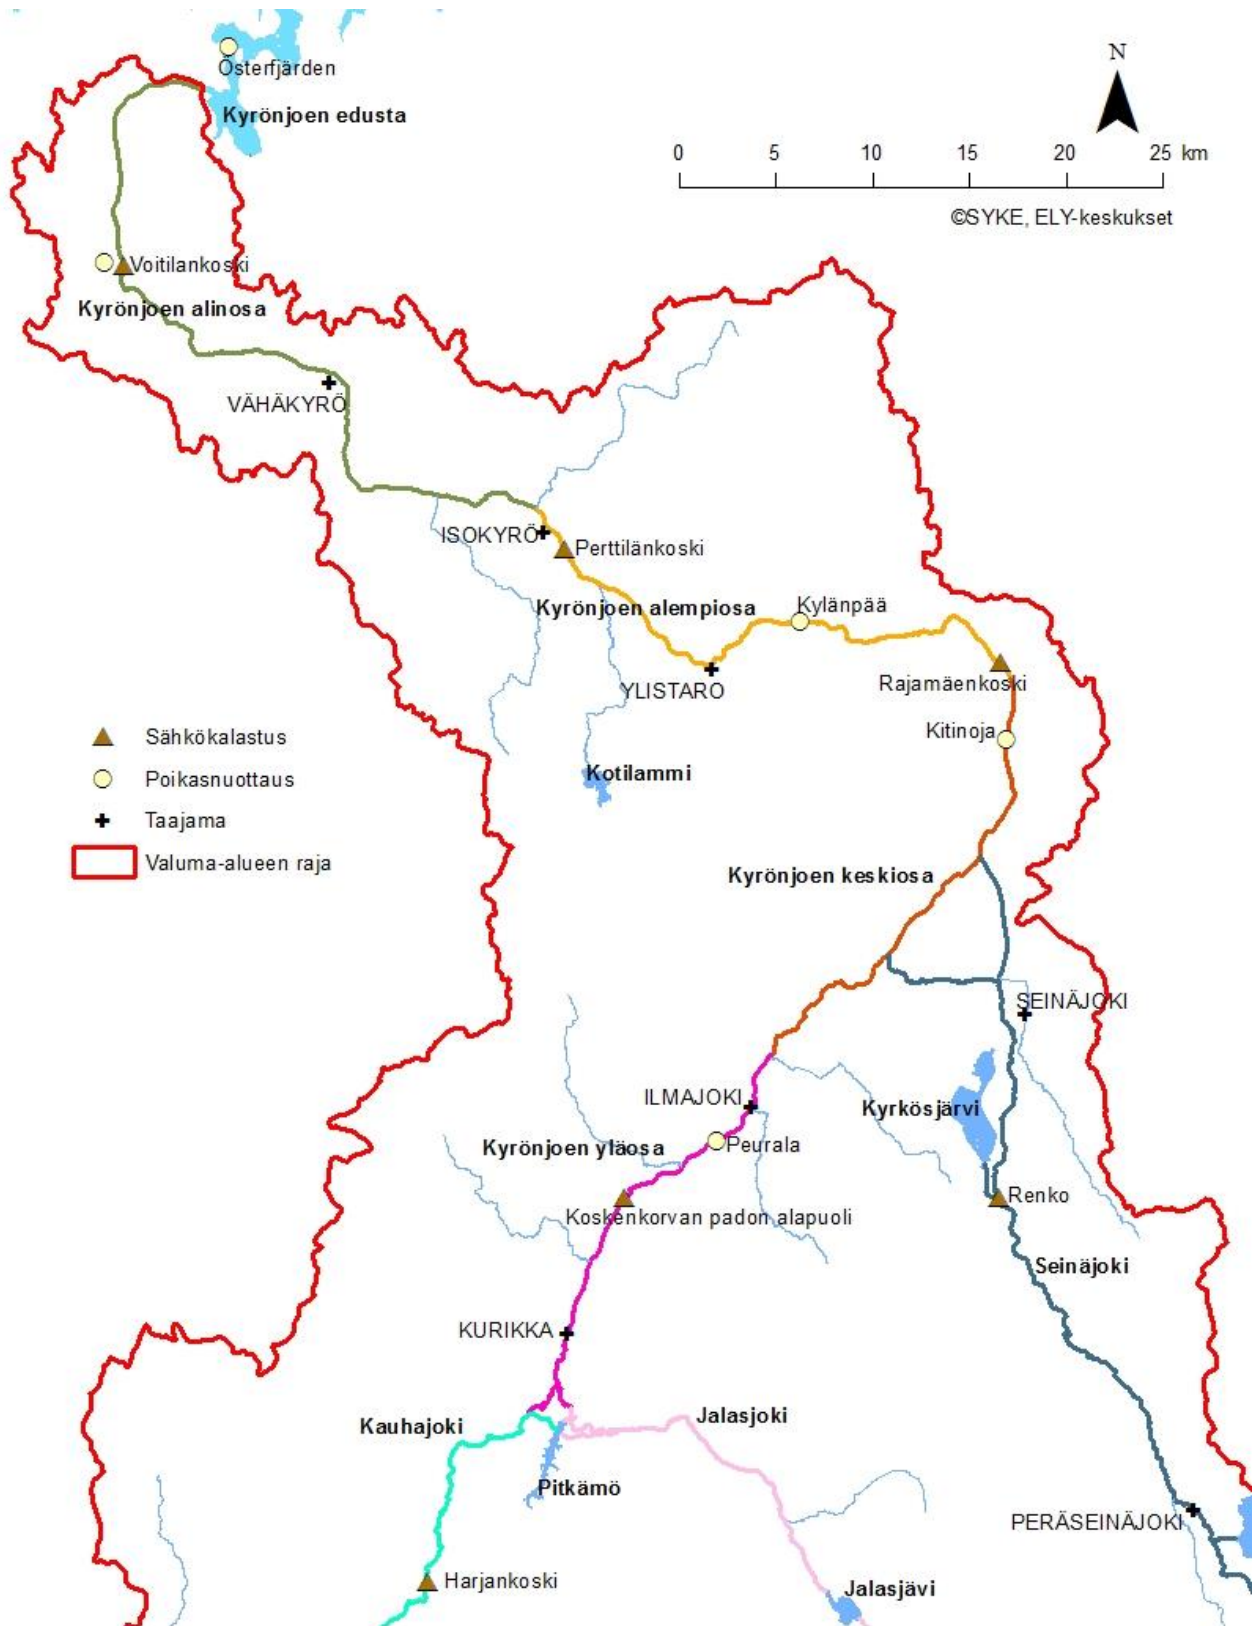
Kuva 26. Sähkökalastus- ja poikasnuottauspaikkojen sijainti. Kartassa näkyvät myös Kyrönjoen, merialueen ja Seinäjoen vesimuodostumien nimet ja rajat.

Sähkökalastettavat kosket olivat Kyrönjoessa ja Seinäjoessa (kuva 26, taulukko 18). Kosket kalastettiin syys- ja lokakuussa. Pyyntien aikaan virtaama oli Kyrönjoen Skatilassa 13,4–37,8 m<sup>3</sup>/s. Tavoitteena oli, että jokaisesta koskesta kalastetaan vähintään 300 m<sup>2</sup>. Pyyntissä ja saaliin käsittelyssä noudatettiin Riista- ja kalatalouden tutkimuslaitoksen antamia ohjeita (Olin ym. 2014). Koealat pyydettiin yhden kerran. Sähkökalastus tehtiin kahlaamalla ylävirtaan päin ilman sulkuverkkoja. Saaliiksi saadut kalat mitattiin millimetrin tarkkuudella ja punnittiin yksilökohtaisesti vähintään 10 kpl/laji satunnaisotoksesta. Jos jotain lajia saatiin kappalemääräisesti suuri määrä, otokseen kuulumattomien yksilöiden lukumäärä laskettiin ja yhteismassa punnittiin lajeittain. Kalastuksissa käytettiin kannettavaa Hans Grassl IG 200 -sähkökalastuslaitteistoa, jonka tuottaman sähkövirran jännitteeksi oli säädetty 400–600 V ja taajuudeksi 40–60 Hz. Koskien kalatiheyksien ja -biomassojen vähimmäisarviot laskettiin aaria kohti. Koekalastuksien tulokset tallennettiin valtakunnalliseen koekalastusrekisteriin.

Poikasnuottauspaikat ovat Kyrönjoen Peurala, Kitinoja, Kylänpää ja Voitila sekä Kyrönjoen edustan merialueella Österfjärden (kuva 26, taulukko 19). Kitinojalla nuotataan joka vuosi, Kylänpäässä ja Voitilassa parillisina vuosina ja Peuralassa ja Österfjärdenillä parittomina vuosina. Vuonna 2022 nuotattiin siis Kitinojalla, Kylänpäässä ja Voitilassa. Jokaiselta paikalta vedettiin 10 nuotanvetoa. Nuottaukset tehtiin elokuun puolenvälin jälkeen. Poikasnuotta levitettiin paikalle, jossa oli mahdollisimman paljon vesikasvillisuutta. Poikasnuotan reisien pituus oli 5 m, perän pituus 4 m, nuotan korkeus 1,8 m, reisien silmäkoko 5 mm ja perän 2,2 mm. Saaliista poistettiin vanhemmat kuin 1-kesäiset kalat. Saalis säilöttiin etanoliini laboratorioskäsitelyä varten. Näytteiden laboratorioskäsitelyssä poimittiin ensiksi 1-kesäiset kuhat ja hauet erilleen ja niiden pituus mitattiin millimetrin tarkkuudella. Kuhien ja haukien poiston jälkeen jäljelle jäävistä tilavuudeltaan yli 2 dl näytteistä yksilöiden lukumäärät laskettiin lajeittain 2 dl:n otoksesta. Enintään 2 dl näytteistä laskettiin kaikkien yksilöiden lukumäärät. Näytteen tilavuus kirjattiin, kun se oli yli 2 dl. Ositetun näytteen kokonaisuusilömäärät laskettiin lajeittain kertomalla otoksessa olleet yksilömäärät näytteen kokonaistilavuuden ja otoksen tilavuuden osamäärällä. Muiden lajien kuin kuhan ja hauen yksilöiden pituudet mitattiin millimetrin tarkkuudella lajeittain 20 satunnaiselta yksilöltä jokaisesta näytteestä.
