Väyläviraston julkaisu  
46/2023

## Vaihteiden kehitystyö

**Avainsanat:** vaihteet, suurnopeusvaihteet, radan jäykkyys, perusteeton aukiajo, pohjain, kiskoprofiilit

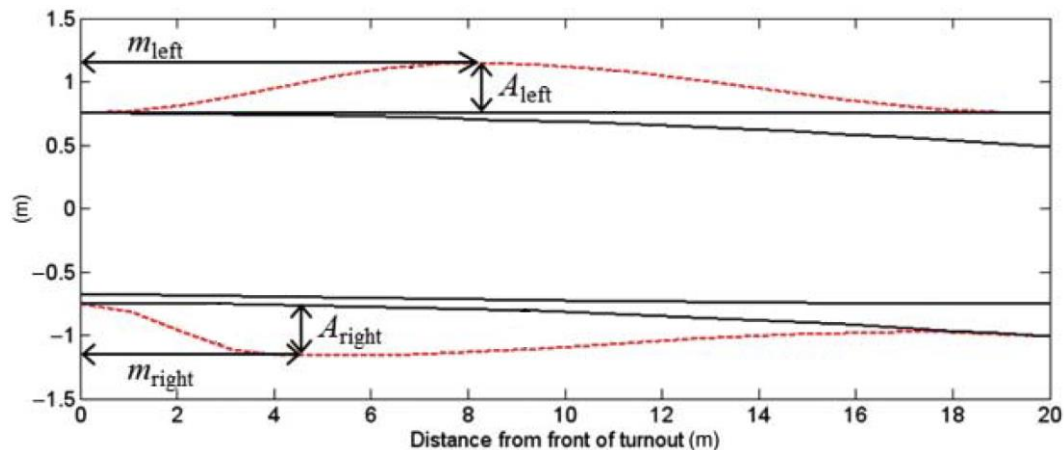
Kuva 3. Periaatekuva raideleveyden levityksestä suurnopeusvaihteiden kielisovitusalueella. Havainnollisuuden vuoksi levityksen amplitudit  $A_{left}$  ja  $A_{right}$  ovat kuvassa liioiteltuja.

raideleveyden, kiskon kallistuksen ja kitkakertoimen vaikutusta kulumiseen. Tutkimuksen mukaan raideleveyden hetkellinen leventäminen kielisovitusalueella kuvan 3 esimerkin mukaisesti pienentää kulumista melko lineaarisesti aina standardileveydestä +9 mm levitykseen asti. Kulumismuoto pysyy kuta kuinkin samana näillä kaikilla vaihtoehdoilla, mutta kulumismäärässä on noin 16 % ero. Kiskon kallistuksen kasvattaminen kasvattaa myös kulumista, joten pienet 1/40 tai 1/50 kallistukset ovat kulumisen kannalta optimaalisimmat vaihtoehdot. Kitkakertoimen vähentäminen 0,5:stä alaspäin pienentää kulumista, mutta vasta 0,3:n jälkeen vaikutus on merkityksellinen. Kulumisen vähentämiseksi kitkakerroin pitäisi siis aina pitää alle 0,3:n, johon on käytännössä hyvin vaikeaa päästä normaalissa pyörän ja kiskon välisessä kuivassa metalli-metalli -kosketuksessa.

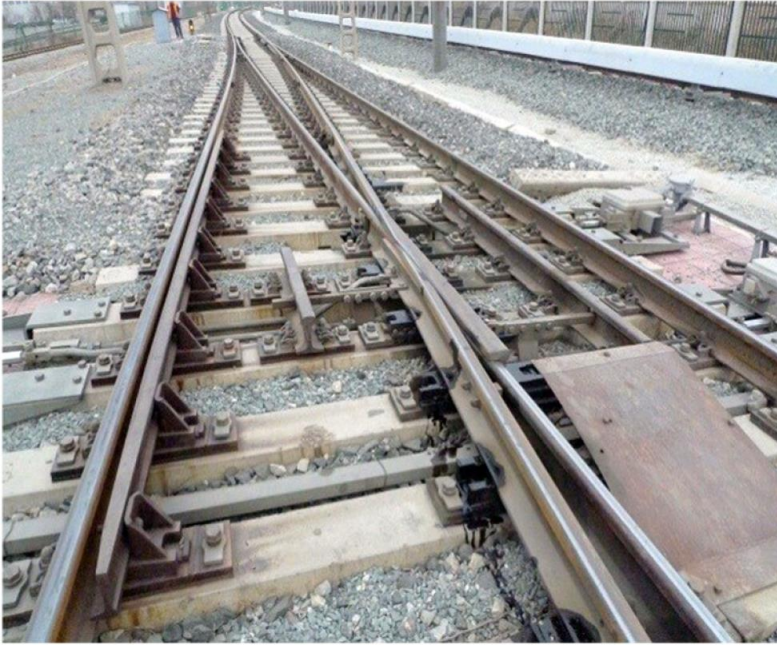
*Kuva 4. Poikkeavan raiteen risteysalueen liikkuva ja korotettu siipikisko ja kielirakenne (movable grade-separated crossing). (Wang 2015)*

Risteysrakennetta voidaan muuttaa jatkuvaksi useallakin eri tavalla. Näistä yksi on rakenne, jossa suoran reitin tukikiskot tehdään täysin normaalisti jatkuvasta kiskosta ja poikkeavalle reitille rakennetaan normaalia kiskoa korkeammista siipikiskosta ja kielestä kääntyvä rakenne. Poikkeavalle reitille ajettaessa siipikiskon ja kielen yhteisrakenne siis ikään kuin kääntyy normaalin suoran reitin linjakiskon päälle siltarakenteena ja juna ylittää jatkuvan kiskon kuvan 4 mukaisesti. Tämän rakenteen heikkoutena on kuitenkin juuri pyörän kiipeämisen luoma selkeä suistumisriski, jolloin tätä rakennetta voidaan käyttää ainoastaan äärimmäisen pienillä poikkeavan raiteen nopeuksilla (Wang 2015). Se ei siis sovi poikkeavan raiteen suurnopeusvaihteisiin, mutta suoran raiteen priorisoinnin vuoksi se sopii hyvin kohteisiin, joissa suurnopeusradalta halutaan jostain syystä poiketa hyvin hitaasti sivuraiteelle.

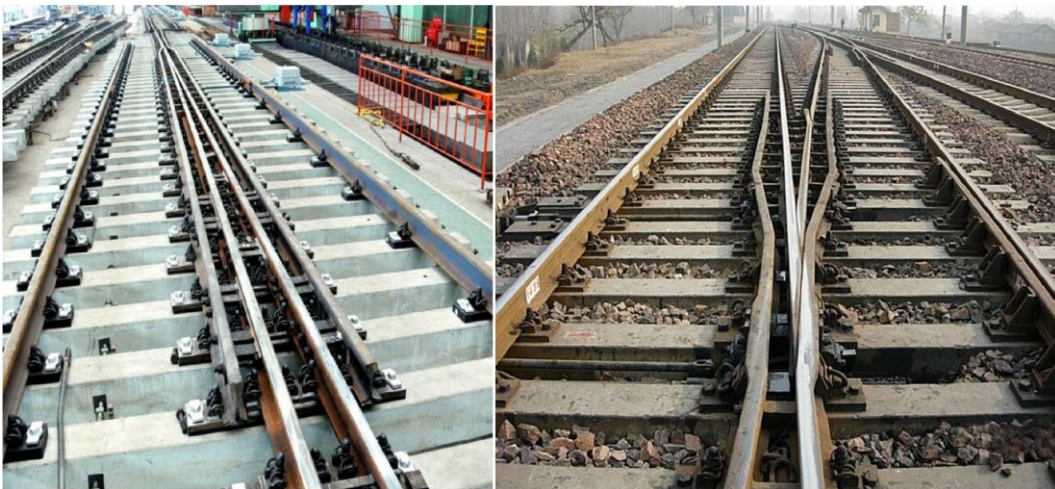
*Kuva 5. Suurnopeusvaihteen kääntyväkärkisen risteuksen eri rakenteet. Vasemmalla perinteinen kääntyväkärkinen risteys kummankin risteyskiskon*

Kuvan 5 vasemmalla puolella esitetty normaali kääntyväkärkinen risteys vaatii vaihteen kielen tapaan hyvin pitkän kääntyvän kärkielementin ja pitkät tukevat siipikiskot tukitönkkineen, joita vasten risteyskärki käännetään. Pitkän kääntyvän elementin vuoksi myös kääntölaitteiden voimat pitää olla riittävän suuret.

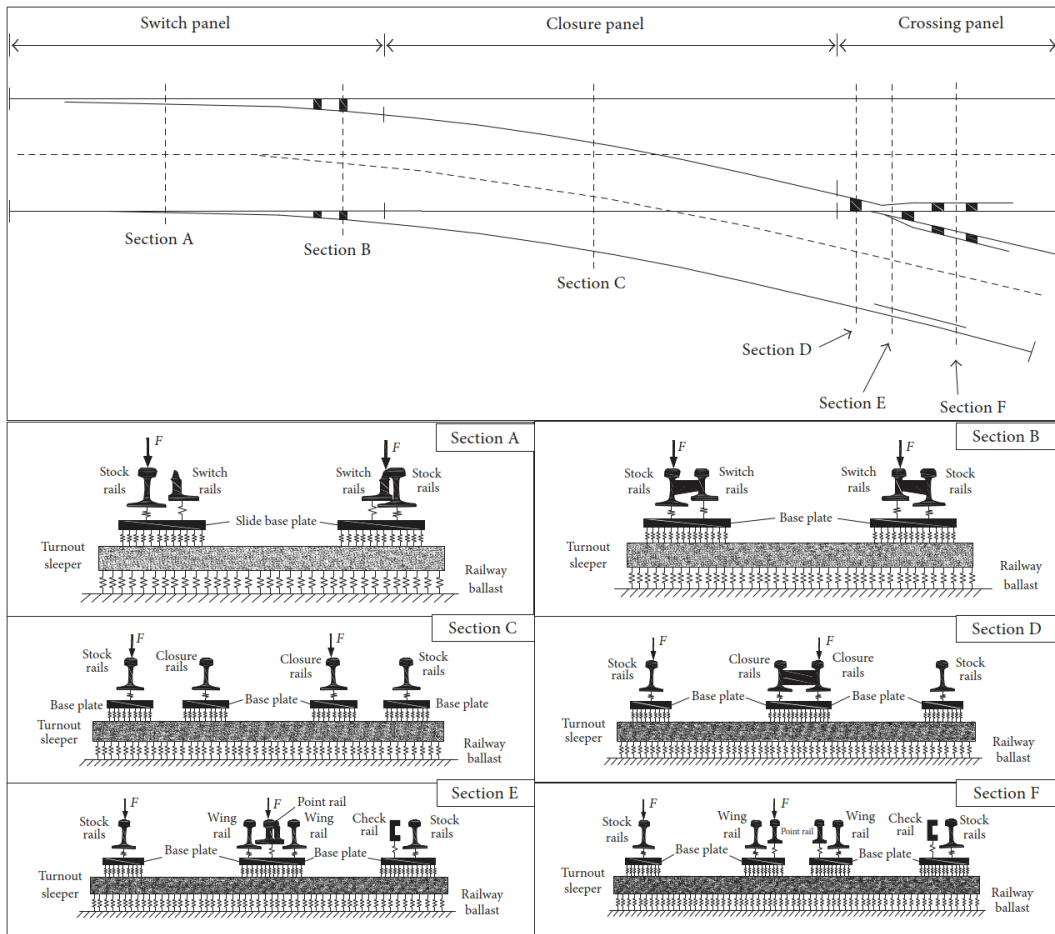
Kuva 6. Xu et al. (2016) tutkimuksessaan käyttämän 1:18-vaihdemallin rakenne.

Xu et al. (2016) ovat tehneet hyvin laajan tutkimuksen suurnopeusvaihteen välilevyjen optimoinnista. Lähtökohtana tässä tutkimuksessa oli kuvassa 6 esitelty Kiinan 1:18 risteysuhteella oleva suurnopeusvaihte, jossa jokaisessa kiskonkiinnikkeessä on käytetty elastista välilevyä siten, että kiskojen ja vaihdealuslevyn välisen välilevyjen jäykkyys on vakio 200 kN/mm ja vaihdealuslevyjen alla jäykkyys on pituusriippuvainen 100 kN/mm/m. Pölkyn alla käytetään jäykkyyttä 107 kN/mm/m.

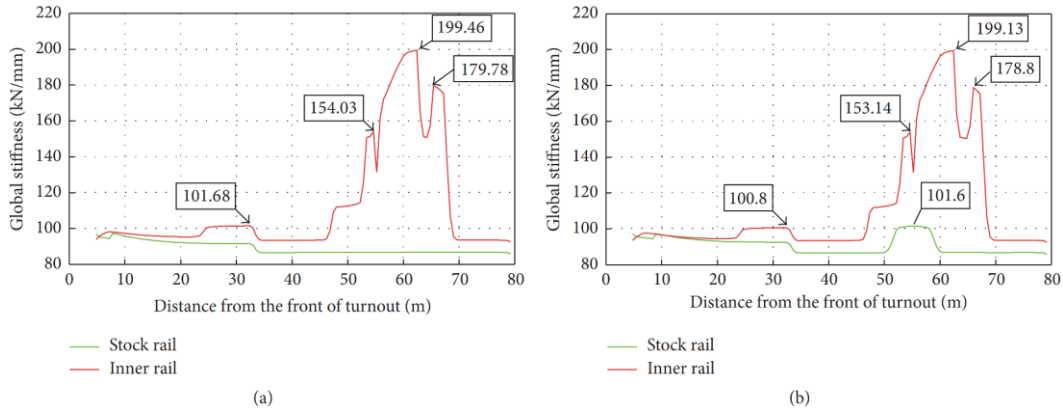
Kuva 7. Vaihemallin alkuperäiset laskennalliset jäykkyydet (a) suoralla reitillä ja (b) poikkeavalla reitillä. (Xu et al. 2016)

Tällä optimoimattomalla rakenteella tehdyt laskelmat kuvassa 7 osoittavat, että kiskojen väliset jäykkyyserot kasvavat hyvinkin merkittäviksi varsinkin risteysalueella, jossa useat kiskot risteuksen puolella jakavat saman vaihdealuelevyn. Uloimissa tukikiskoissa ei rakennemuutoksia juuri ole, joten niiden jäykkyys pysyy kuta kuinkin vakiona.

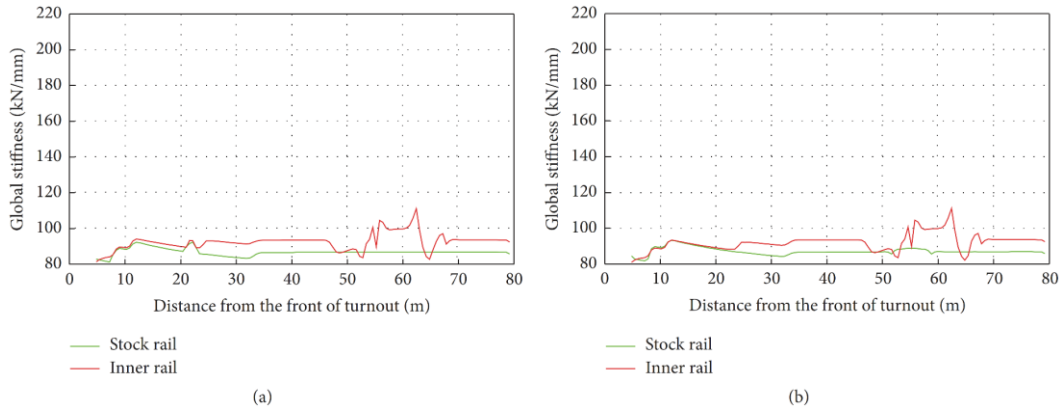
Kuva 8. Vaihdemallin laskennalliset jäykkyydet optimoiduilla välilevyillä (a) suoralla reitillä ja (b) poikkeavalla reitillä. (Xu et al. 2016)

Taulukkoa 1 tarkastelemalla havaitaan, että optimoinnissa on keskitytty koko kielialueen vaihdealuslevyjen optimointiin, sekä risteyskärjen alaisten levyjen optimointiin. Väliskiskoalueella (pölkyt 58–80) ja risteysalueella suoran puolen linjakiskon alla on käytetty alkuperäistä 100 kN/mm/m välilevyä. Poikkeavan raiteen vastakiskorakenteen takia sen välilevyratkaisu ulkokiskon osalta poikkeaa suoran puolen vastavasta. Risteysaluetta lähestyttäessä välilevyjen jäykkyyttä on kuitenkin madallettu aivan merkittävästi ja vaihteen kantaosassa keskimmäisen kiskojen alla jäykkyys vaihtelee välillä 40–50 kN/mm. Huomion arvoista on myös se, että poikkeavan raiteen vastakiskonpukin alla käytetään eri jäykkyyttä kuin risteyskärjen alla, eli optimointia on tehty myös radan poikittaissuunnassa. Näillä välilevymuutoksilla jäykkyyserot eri kiskojen välillä ovat tasoittuneet kuvan 8 mukaisesti.

Kuva 8 osoittaa, että optimoiduilla välilevyillä jäykkyyserot eri kiskorakenteiden välillä ovat huomattavan paljon pienemmät ja rakenteen kokonaisjäykkyys pysyy melko muuttumattomana 80–100 kN/mm tasolla. Tällöin kuormitusten jakautuminen vaihderakenteessa on tasaisempaa ja se vaikuttaa junan ylityksen aikana sekä kaluston kiihtyvyyksiin, pyörä-kisko-kontaktissa syntyviin voimiin sekä kiskon pysyysuuntaisiin siirtymiin kuvissa 9 ja 10 esitellä tavalla.

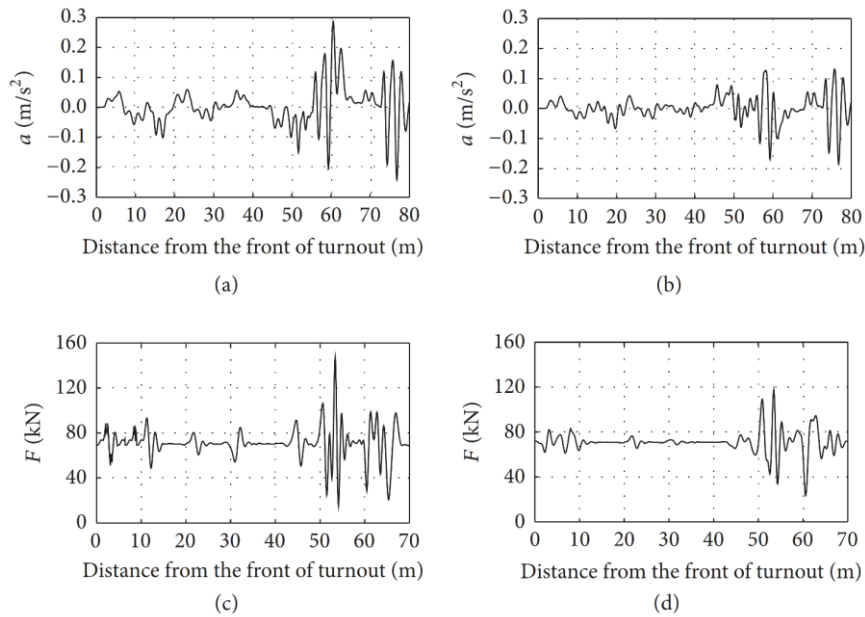
Kuva 9. Kaluston kiihtyvyyden ja pyörä-kisko-kontaktin voimat alkuperäisellä [(a) ja (c)] sekä optimoidulla [(b) ja (d)] rakenteella. (Xu et al. 2016)

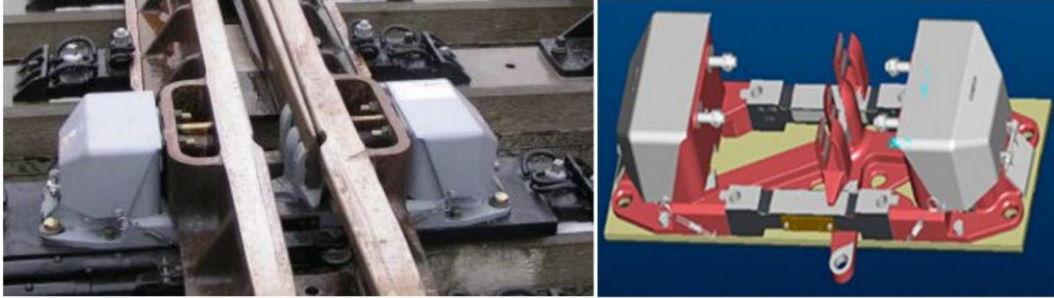
*Kuva 12. Ranskassa käytettävä Vossloh-Cogiferin kääntö- ja lukitusmekanismi kääntyvän kärjen ensimmäisessä kääntöpisteessä. (Vossloh Cogifer 2017, Wang 2015)*

Kärjen liikkuvalla alueella siipikiskorakenne on mangaaniteräksestä tehty yhtenäisen ja siten erittäin jäykkä ja mittatarkka "valukehto", jonka sisällä kärki pääsee liikkumaan tarkasti puolelta toiselle. Kääntymisen tarkkuutta lisää myös kärkialueen kuvan 12 mukainen kohtalaisen kompakti kääntö- ja lukitusmekanismi, jossa kolmella U:n muotoisella korkealla kiinnikkeellä saadaan tukeva ote kiskosta ja näin se ei pääse kallistelemaan käännön aikana. Vastakiskot ovat käytössä sekä suoralla että poikkeavalla reitillä, mutta niiden luoma laippavälitys on niin suuri, että pyörät eivät ota niihin kontaktia kuin suistumistilanteessa. Todellisuudessa ne ovat siis vain turvakiskot. (Wang 2015)

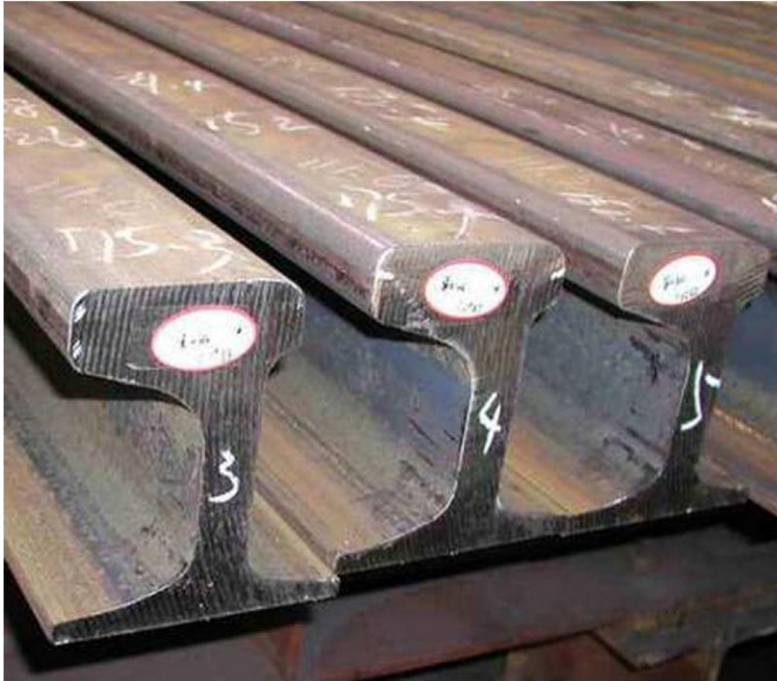
*Kuva 18. Kiinassa käytettävä leveällä hamaralla varustettu siipikisko. (Wang 2015)*

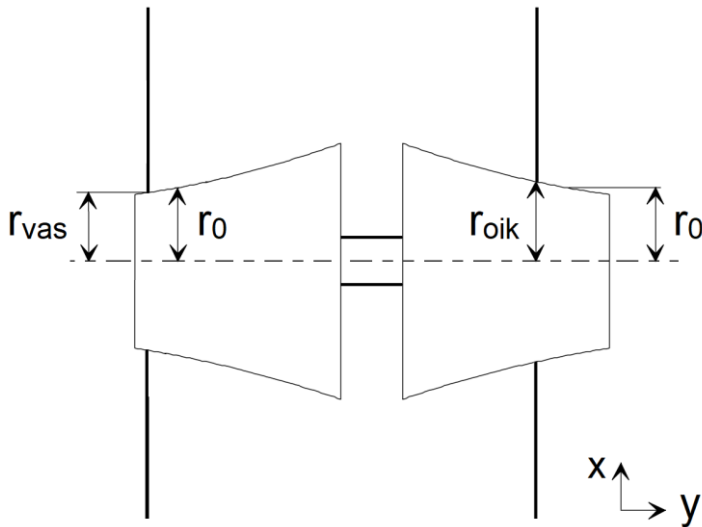
Kuva 23. Pyöräkerran vierintäsäteet keskiasemastaan poikkeutetussa tilanteessa. Pyöräkerran keskiaseman vierintäsädettä kummassakin pyörässä kuvataan termillä  $r_0$ . Kuva lainattu muokattuna lähteestä (Väylävirasto 2021b).

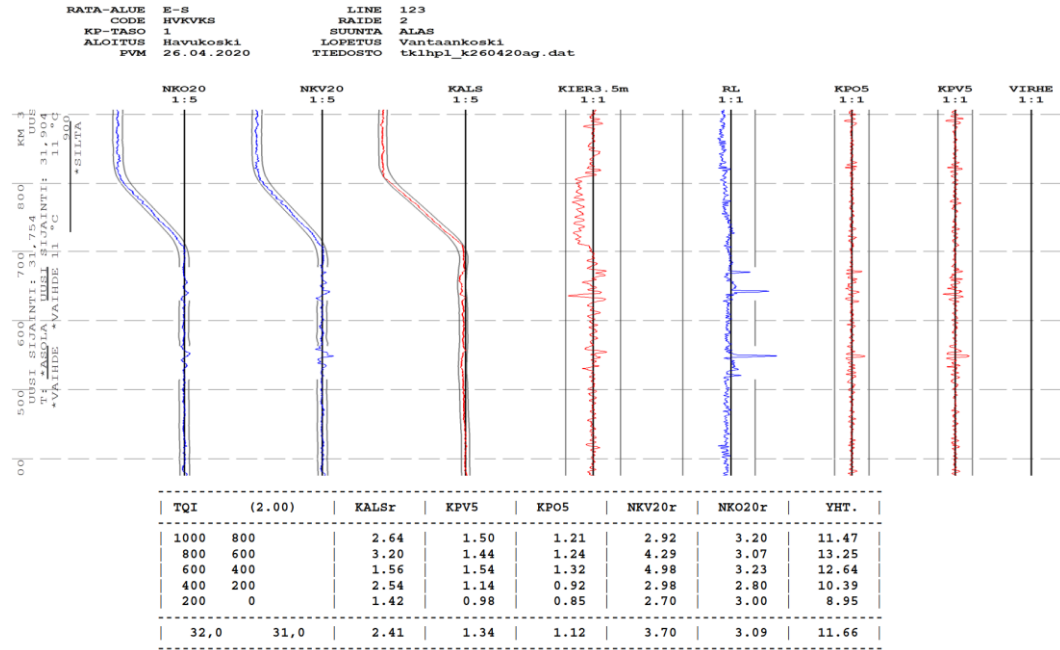
Kuva 26. Eteläisen raiteen radantarkastuskäyrät ja niitä vastaavat TQI-arvot keväältä 2020. Käyrillä ylempi vaihde on V618 ja alempi V617, joissa on pohjainpölkkyt.

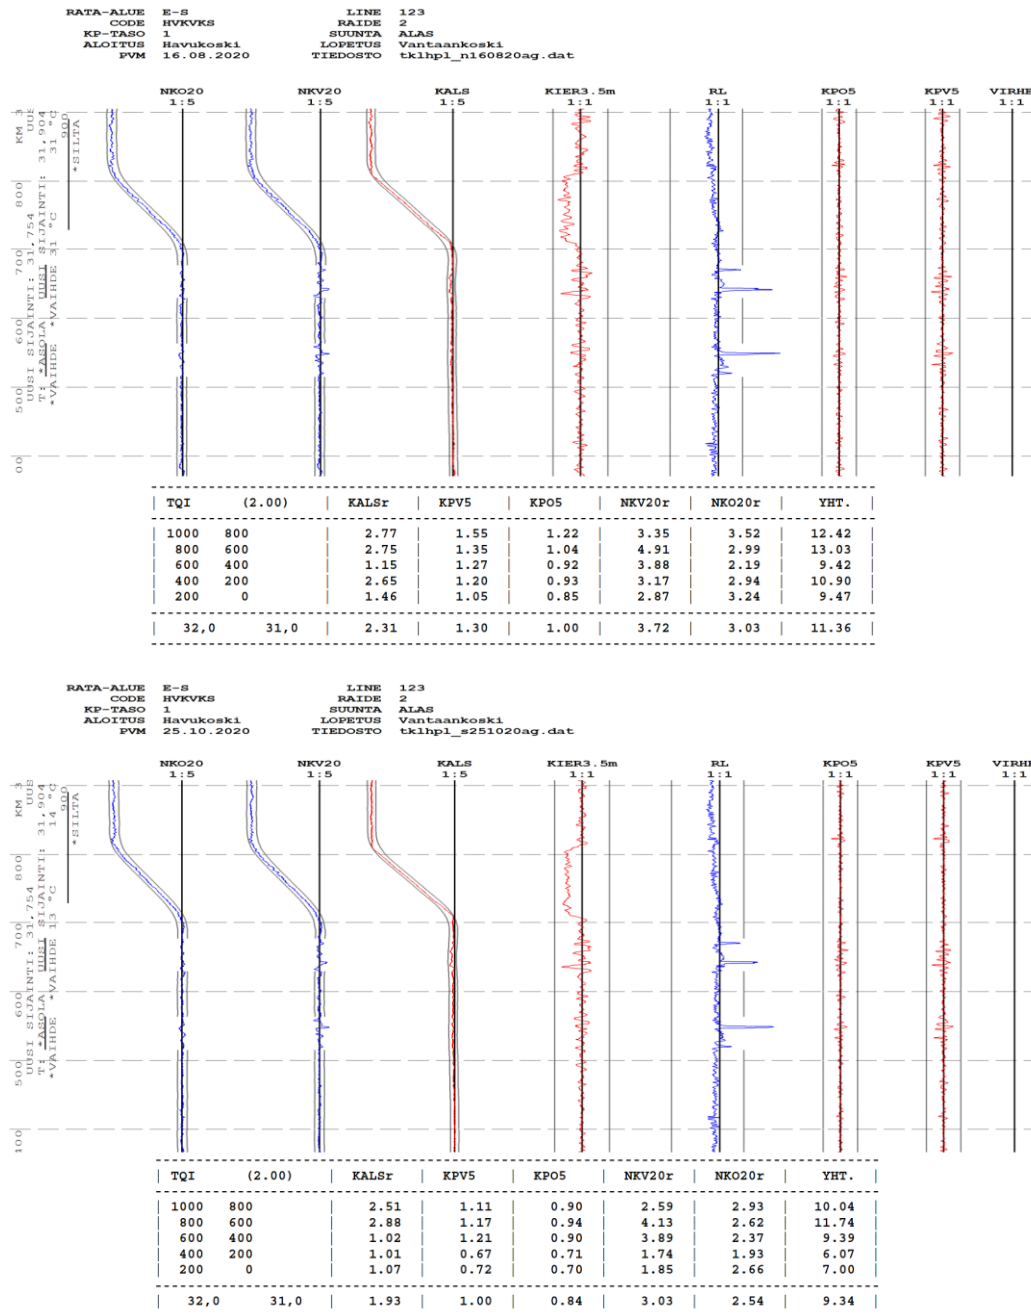
Kuva 29. Eteläisen raiteen tuennan jälkeiset radantarkastuskäyrät ja niitä vastaavat TQI-arvot elokuulta 2020 sekä lokakuulta 2020. Käyrillä ylempi vaihde on V618 ja alempi V617, joissa on pohjainpölkkyt.

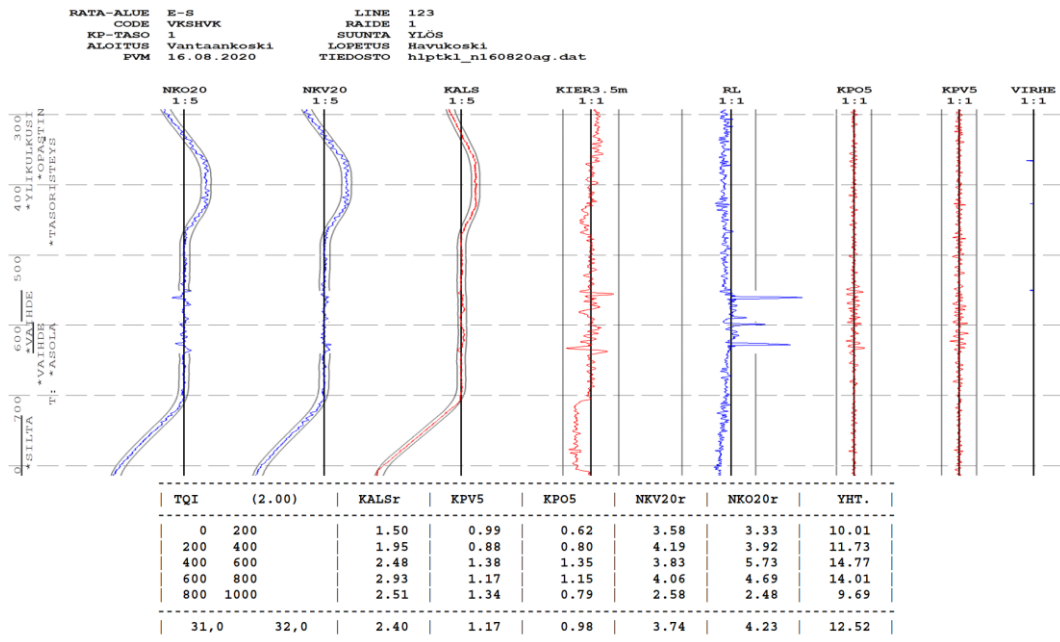
Kuva 30. Pohjoisen raiteen tuennan jälkeiset radantarkastuskäyrät ja niitä vastaavat TQI-arvot elokuulta 2020 sekä lokakuulta 2020. Käyrillä ylempi vaihde on V615 ja alempi V616, joissa ei ole pohjainpölkkyjä.

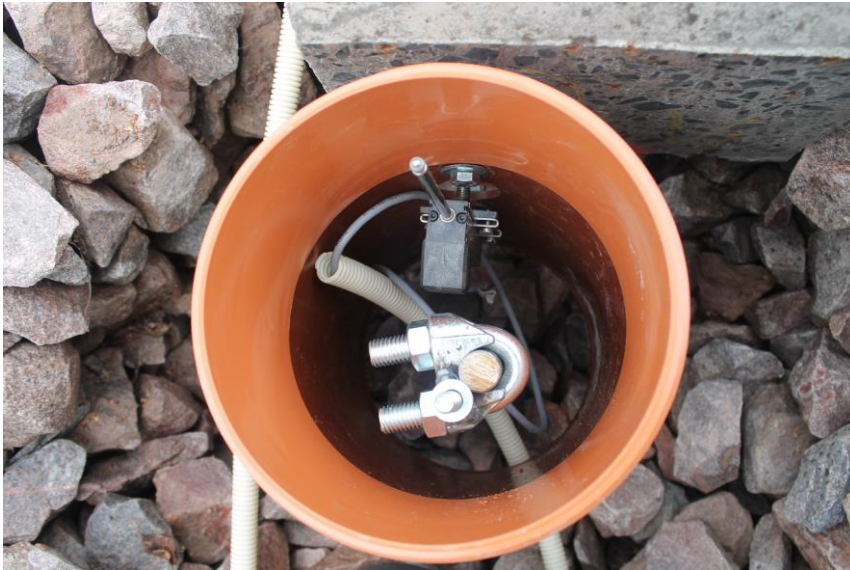
*Kuva 31. Pölkyn pystysuuntaista liikettä mittaava anturi ja sen referenssitasona toimiva kairatanko kiinnikkeineen.*

Tämän tyyppisiä antureita asennettiin jokaiseen koevaihteeseen siten, että jokainen eri mittapiste löytyy sekä pohjaimellisesta että pohjaimettomasta vaihteesta. Mittapisteiksi valittiin yksi piste vaihteiden ulkopuolelta, yksi piste kielisovitusalueen kärjestä, yksi piste välikiskoalueelta sekä yksi mittapiste risteyskärjen kohdalta. Risteysaluetta lukuun ottamatta anturit asennettiin aina pölkyn kumpaankin päähän. Risteysalueella anturit asennettiin vuorostaan siten, että toinen anturi sijaitsi suoran reitin puoleisessa pölkypäädyssä ja toinen anturi risteyskärjen alla, kuten kuvassa 32 on osoitettu. Kaikkien siirtymäantureiden tarkka sijainti on osoitettu anturointisuunnitelmassa, joka on esitetty tämän raportin liitteessä 2.

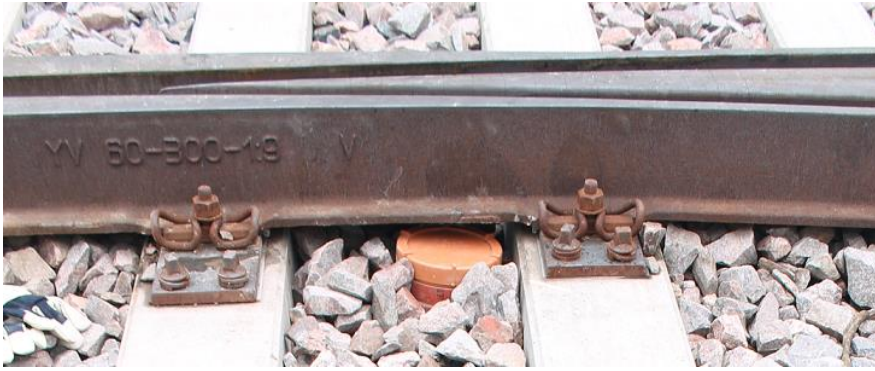
Kuva 32. Risteysalueen siirtymäanturin sijoittelu.

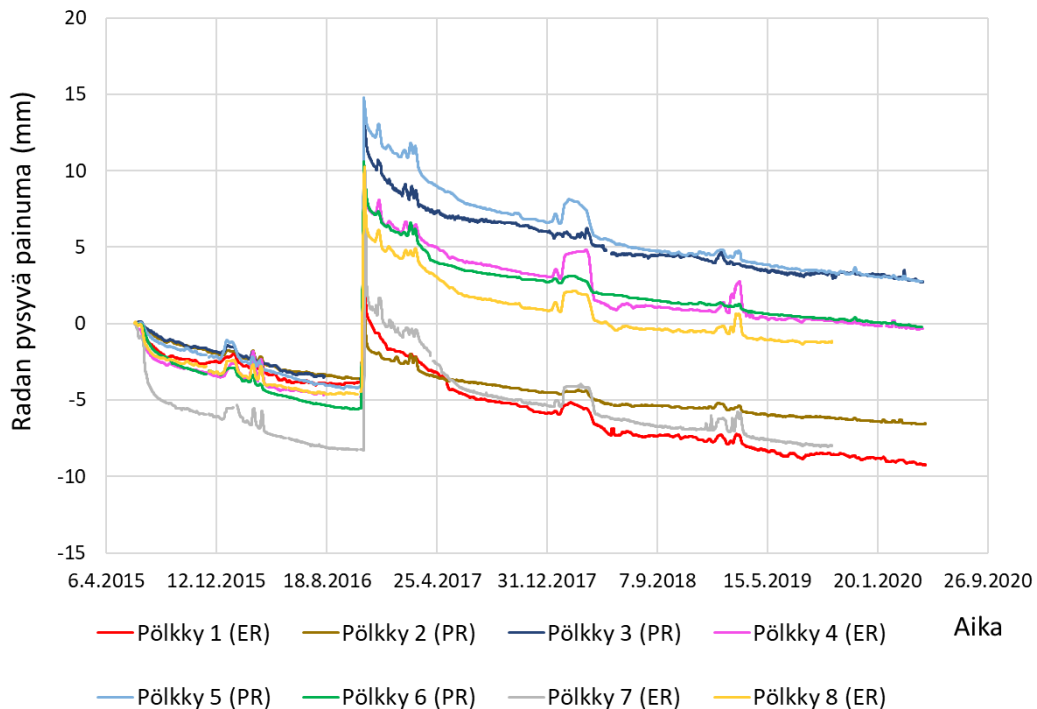
Kuva 33. Radan pysyvä painuma kaikista 8 mittapölkystä mitattuna aikavälillä 06/2015–04/2020. ER = eteläinen raide pohjaimella ja PR = pohjoinen raide ilman pohjainta.

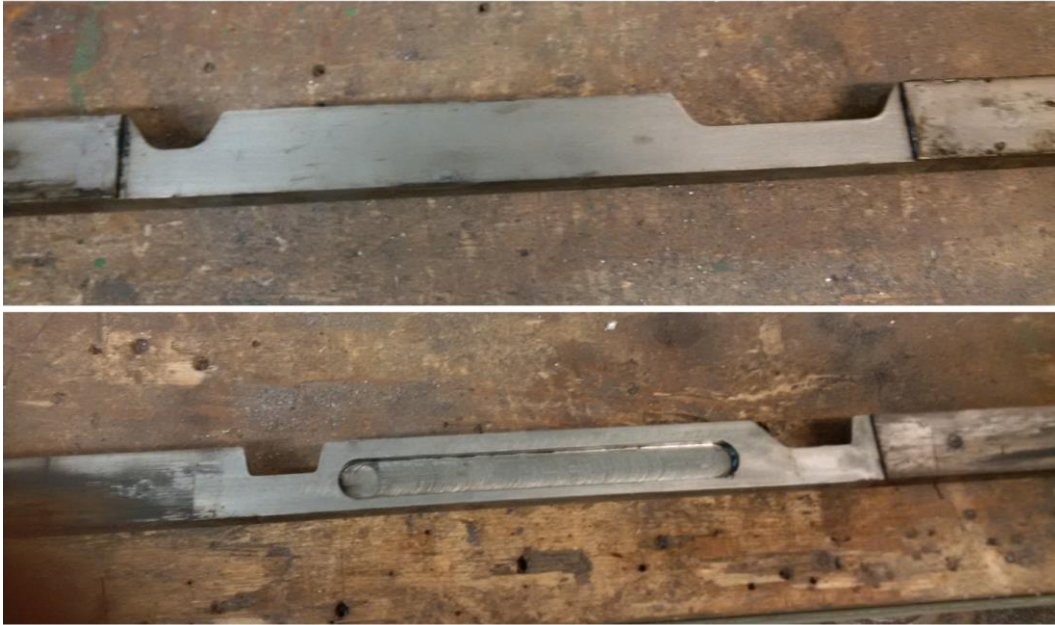
*Kuva 37. Vaihteen tarkastustankojen muoto sormikoskettimellisen (yllä) ja rullakoskettimellisen (alla) mallin yhteydessä.*

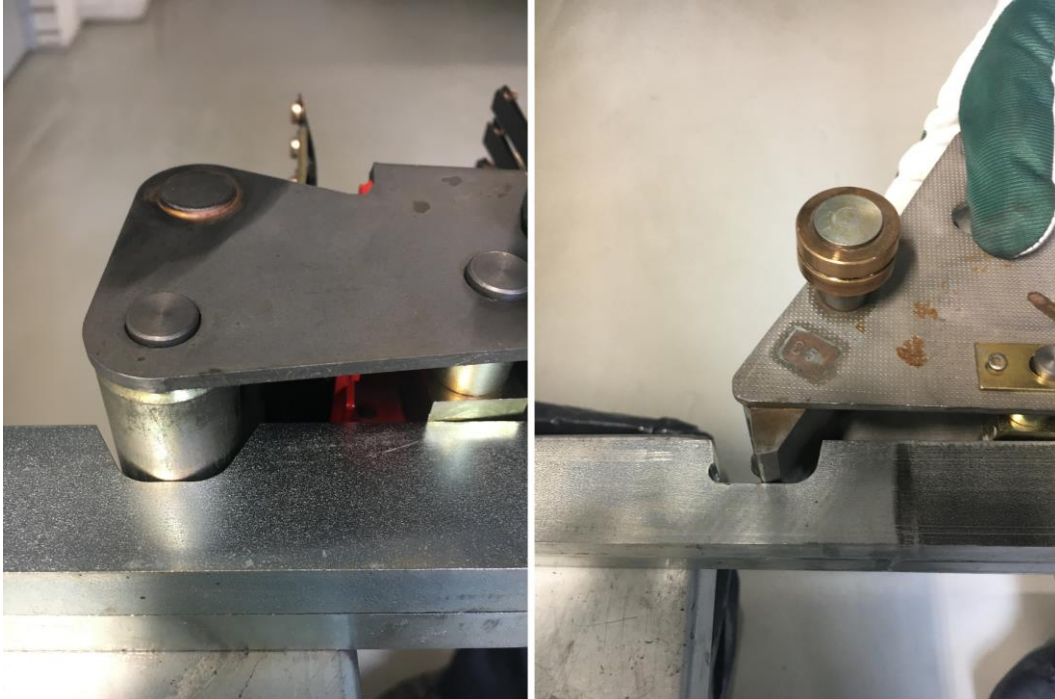
*Kuva 38. Vaihteenkääntölaitteen tarkastustankojen ja kosketinrakenteen muoto pitkässä (vasen) ja lyhyessä (oikea) vaihteessa.*

Pitkän vaihteen sormikoskettimellisen mallin lovessa oleva rulla on vuorostaan kuvasta 38 nähtävällä tavalla kutakuinkin koko tarkastusloven kokoinen ja siten hyvin lähellä kumpaakin loven reunaa jatkuvasti. Se siis valvoo tehokkaasti kielen kummankin suunnan liikettä, joka on siis hyvin tärkeää pitkissä vaihteissa, jossa tavoitenopeudet ovat suoralla reitillä vähintään 200 km/h ja poikkeavallakin reitillä nopeudet voivat kasvaa jopa 160 km/h. Koska koskettimessa on kahden suunnan valvonta, optimaalisin kohta rullan sijainnille on tasan loven keskellä. Tällöin kummankin suunnan valvonta on lähtökohtaisesti yhtä tehokasta, mutta samalla myös yhtä häiriötöntä. Rullan liikevara loven reunalta reunalle on vaihteissa tehtyjen mittausten mukaisesti noin 4 mm. Kuvassa 39 on esitetty kosketinlaitteiston rullan keskimääräinen asema tarkastustangon lovessa nykyisillä säätöarvoilla, joissa kielen ja tukikiskon välyksen valvonta-arvon  $x_{lim}$  pitää olla  $3 \text{ mm} < x_{lim} \leq 4 \text{ mm}$  ja kieli on täysin kiinni tukikiskossa.

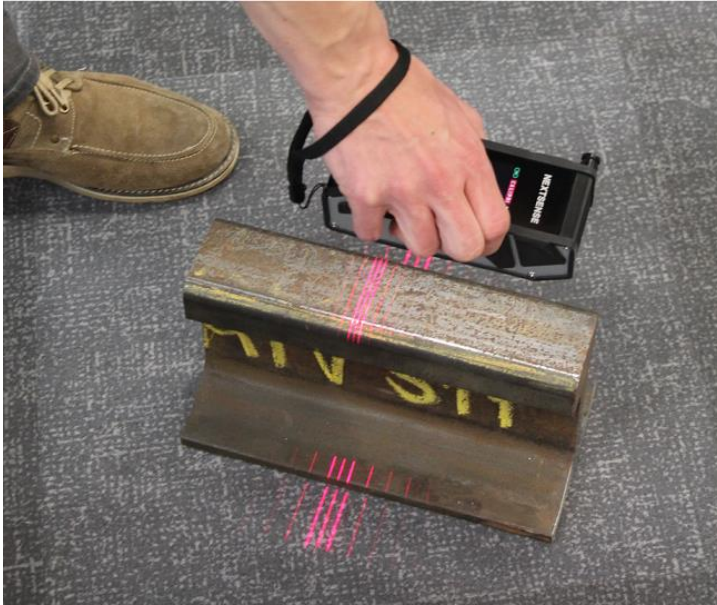
*Kuva 42. Kosketuksettomaa laser-tekniikkaan perustuva kiskon poikkileikkausprofiilin mittaava Calipri-mittalaite.*

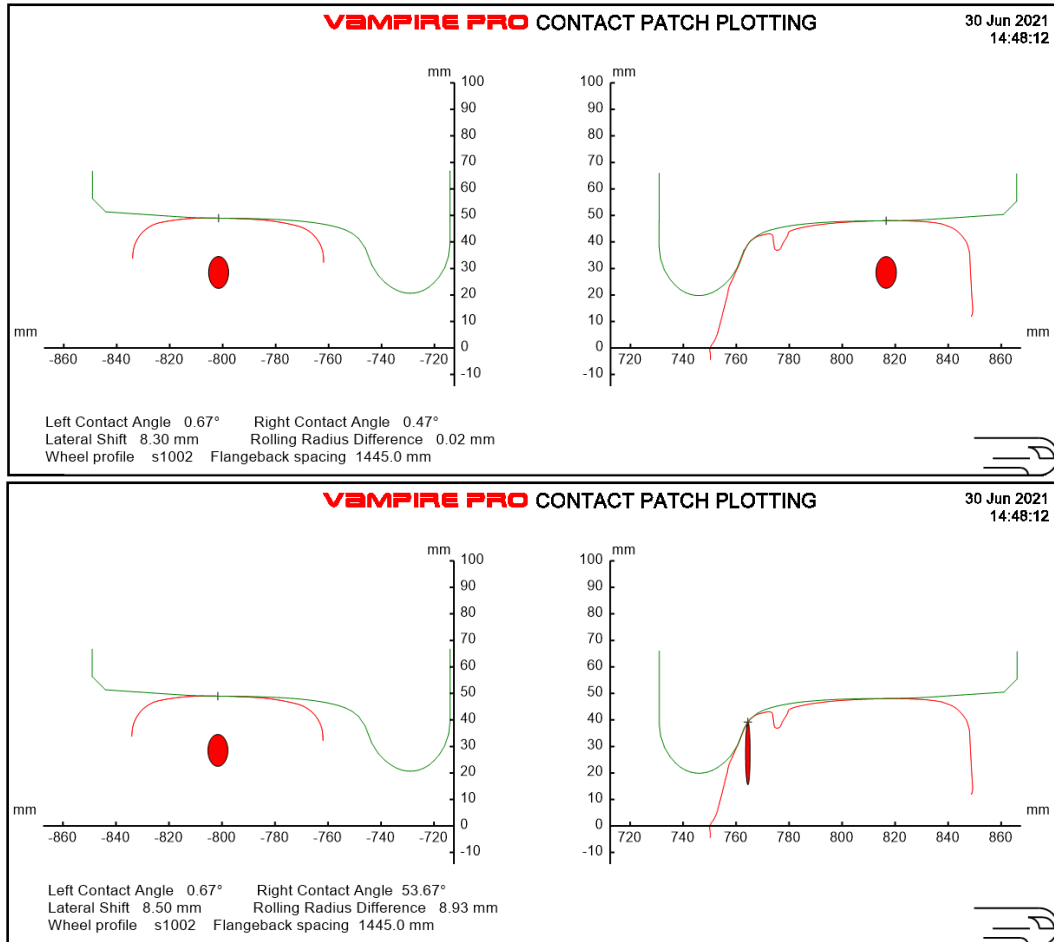
*Kuva 45. Pyörien ja kiskojen kontaktikohdat pyöräkerran kahdella eri sivusiirtymällä. Yläkuvassa pyöräkerran sivusiirtymä on 8,3 mm ja alakuvassa 8,5 mm. Kiskoprofiilina vaihteen poikkeavan reitin kaaren ulkokisko kielisovitusalueelta pölkyn 10 kohdalta vuonna 2020.*

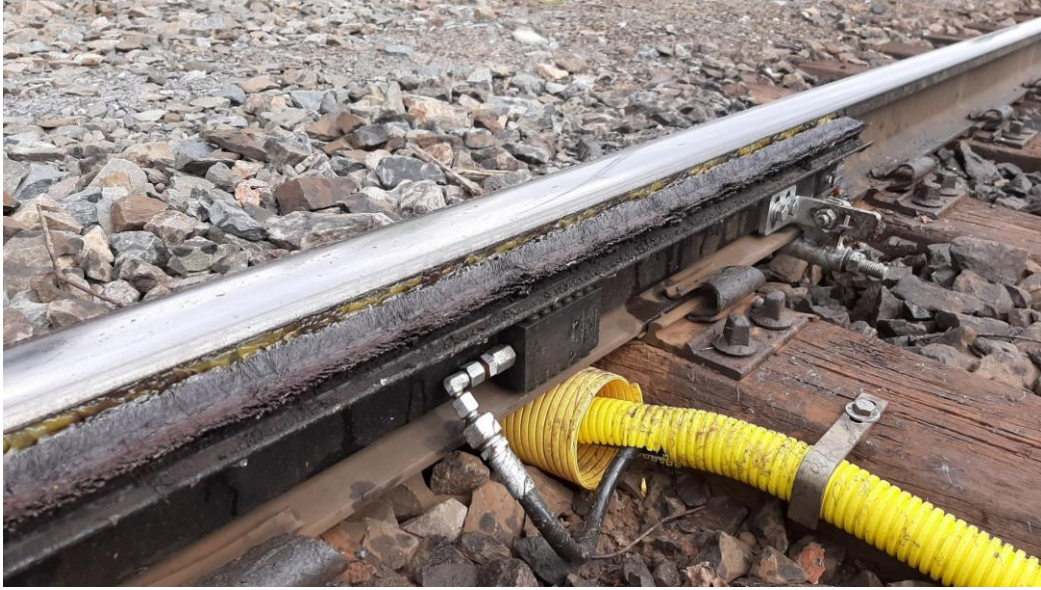
*Kuva 48. Pyörän laipan voitelulaitteen rakenne.*

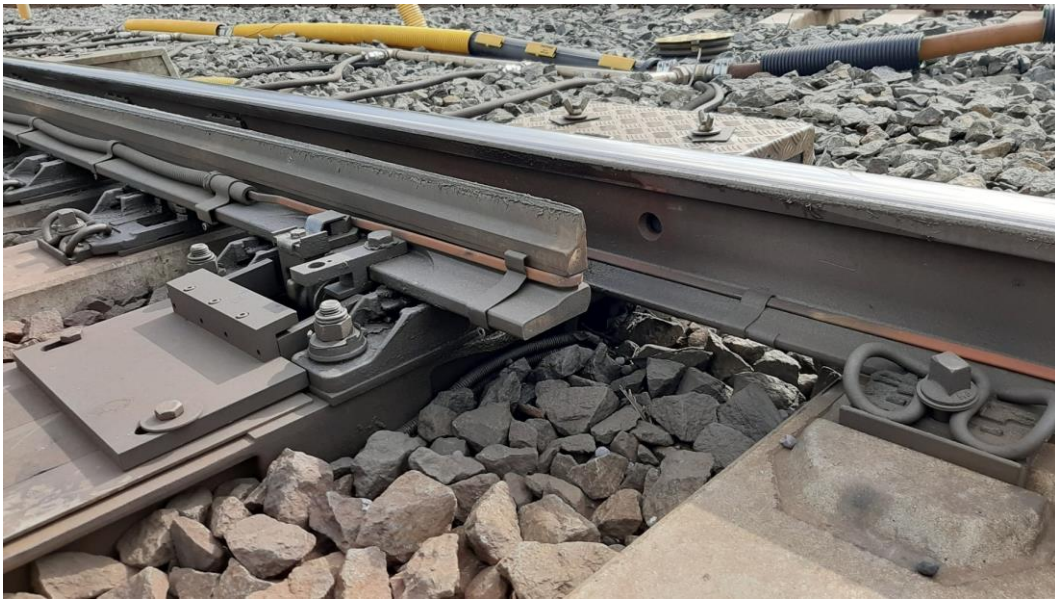
*Kuva 49. Vaihteen V330 suoran tukiksiko ja käyrä kieli, joiden kulkureunalla näkyy pyörien laippojen kuljettama voiteluaine.*

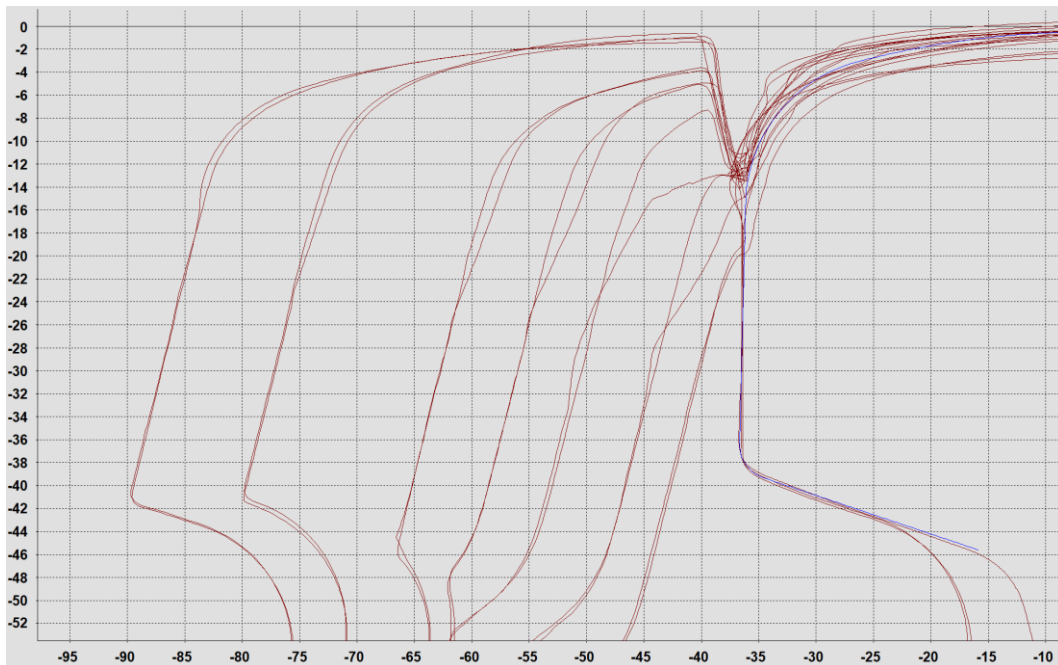
*Kuva 50. Vaihteen V330 suoran ja käyrän kieliprofiilin poikkileikkaukset pölkkyjen 3, 5, 8, 10, 12, 15 ja 17 kohdalta huhtikuussa 2020.*

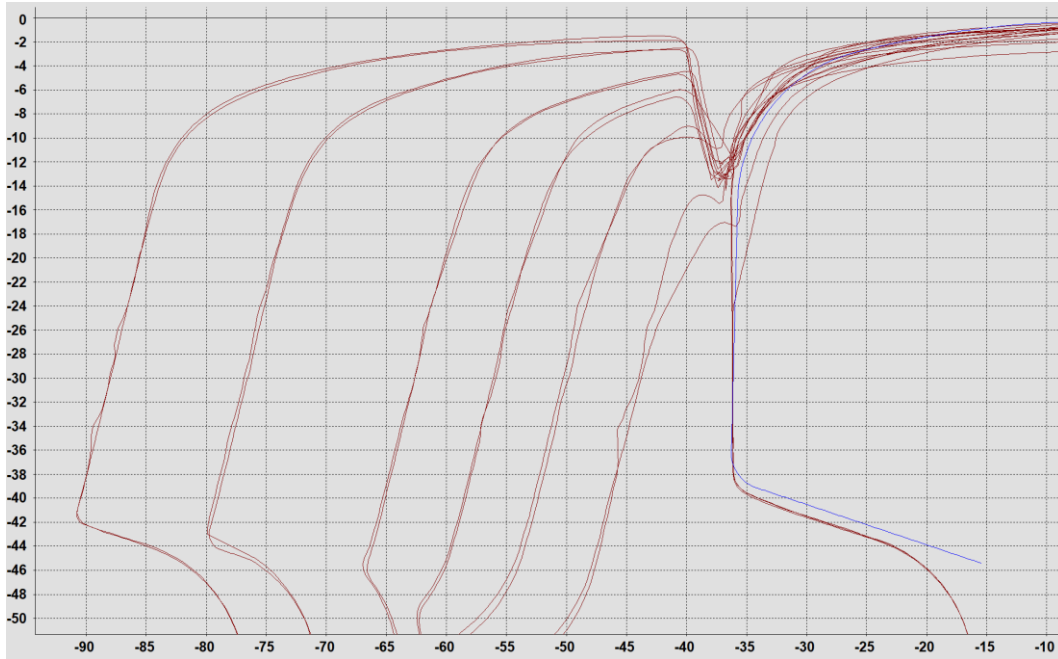
*Kuva 51. Vaihteen V330 suoran ja käyrän kieliprofiilin poikkileikkaukset pölkkyjen 5, 8, 10, 12, 15 ja 17 kohdalta helmikuussa 2021.*
