Väyläviraston julkaisu
41/2023

T-OMHA Liikennemerkkien kunnonhallinta

Projektiraportti 2

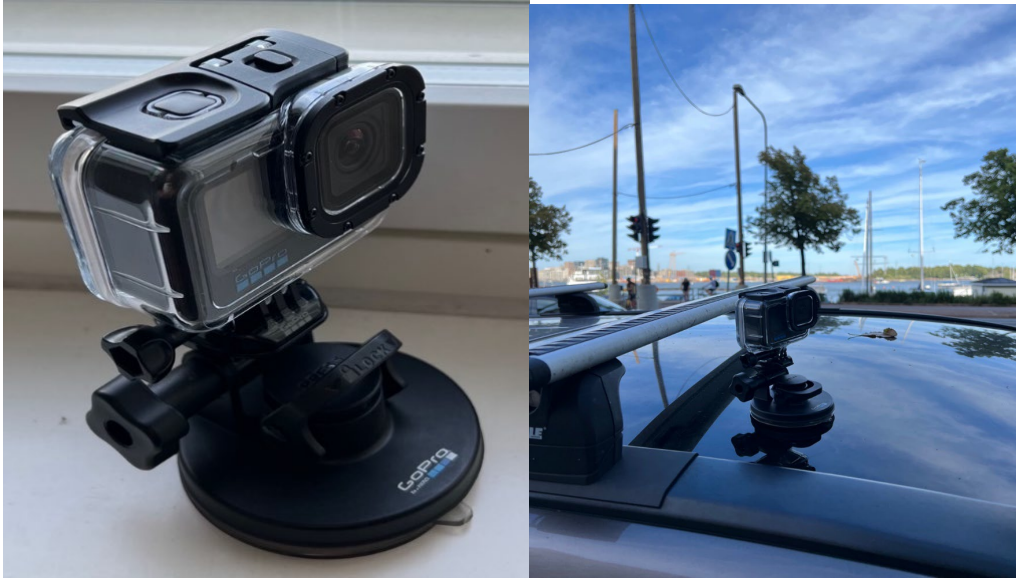
Kuva 7. GoPro Hero 10.

Kuvat otettiin pysäyttämällä auto ja menemällä jalkaisin ottamaan kuva liikennemerkestä. Metodi on luonnollisesti hieman hidas, mutta tähän projektiin vaadittua vertailuinventointia ja kuntoluokituksen tekemistä varten se oli tarpeellista. Vertailun vuoksi kuvia otettiin myös GoPro Hero 10 -kameralla. Kamera asennettiin ajoneuvon katolle imukupin avulla ja suunnattiin kohti tien oikeaa reunaa, jotta liikennemerkeistä saatiin mahdollisimman kohdennettuja kuvia. Tämä on helpompi tapa kuvata jatkossa, eikä vaadi pysähtelyä tai kalliita kuvausajoneuvoja. Kuvasta 7 näkee GoPro kameran asennettuna suojakotelon sisään ja kiinni imukupitelineeseen sekä asennettuna ajoneuvon katolle, osoittaen hieman oikealle. Kuva 8 on esimerkki onnistuneesta kuvasta GoProlla, josta pystyy tekemään liikennemerkin kuntoluokituksen.

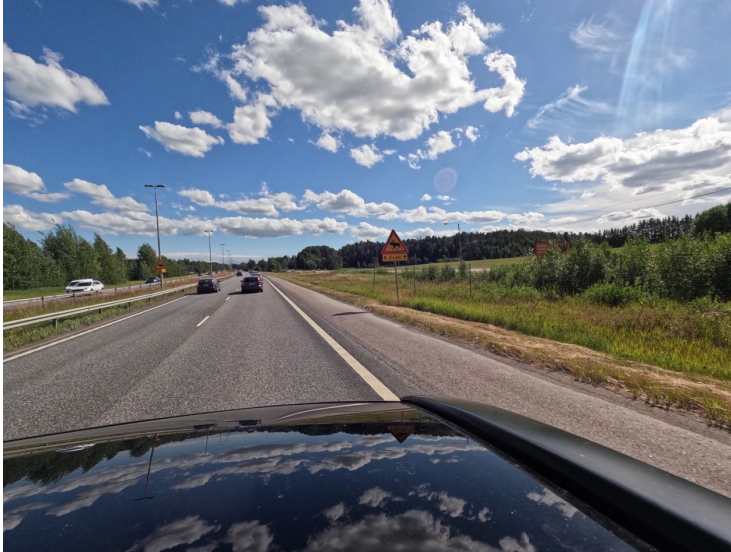
Kuva 9. Kuva GoProlla: huono.

Vaikka tämä on huomattavasti tehokkaampi tapa, niin siinäkin on omat ongelmansa. Varsinkin moottoriteillä, kun nopeus on korkeampi ja tienreuna on leveämpi, voi kuntoluokituksen määrittäminen osoittautua hankalaksi. Tähän vaikuttaa myös kameran asettamat haasteet, sillä nopeimmillaan kuvia voidaan ottaa 0.5 sekunnin välein. Nopeuden ollessa yli 100 km/h on riskinä, että kuva on otettu liian kaukaa, joka myös vaikeuttaa tulkitsemista. Esimerkkinä tästä on alla oleva kuva 9.

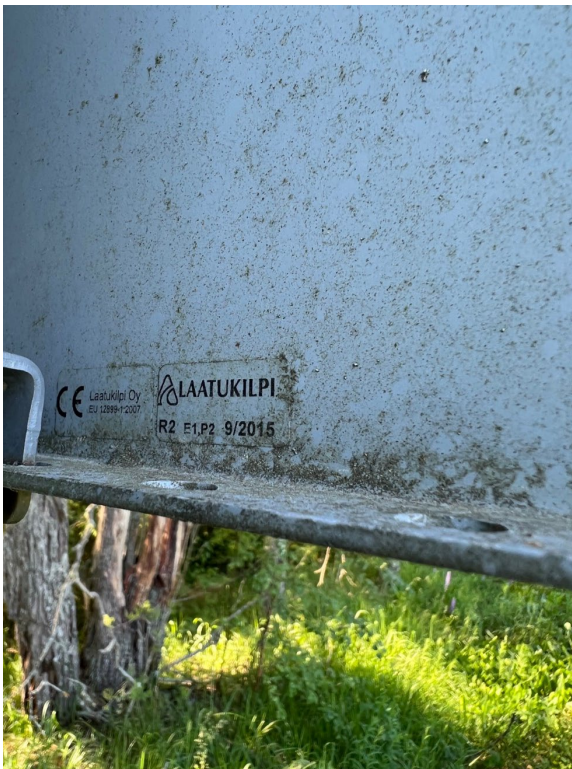
Kuva 10. Liikennemerkin tarra.

Kuvaamalla liikennemerkit pysähtymällä saatiin otettua kuva myös merkin takaa, josta selviää valmistusvuosi. Tätä tietoa ei kaikista merkeistä löytynyt tai se oli liian hankalassa paikassa kuvata. Liikennemerkin ikä on kuitenkin erittäin tärkeä tieto, ennustemallin tekemiseen ja optimointiin. Jos liikennemerkkien kuvia jatkossa tallennetaan johonkin järjestelmään systemaattisesti, olisi tärkeää saada myös ikätieto mukaan, vähintään uusista asennuksista. Kuvassa 10 näkyy esimerkki liikennemerkin takaa löytyvästä tarrasta, josta käy ilmi valmistusvuosi.

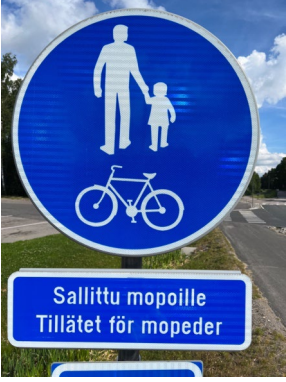
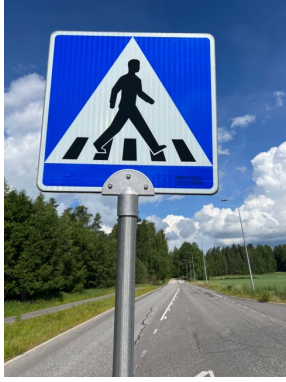
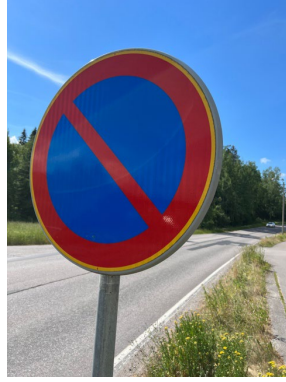
Taulukko 1. Hyväkuntoiset liikennemerkit.

<p>Kunto erinomainen, kuntoluokka 3</p> <p>Ei näkyvissä heijastinkalvon pinnan halkeilua, rakenteellisia vaurioita eikä likaisuutta</p> <p>Vuodelta 2018</p>	<p>Luokka 3, ei näkyvää likaa ja merkki erottuu selkeästi</p> <p>Vuodelta 2017</p>	<p>Luokka 3, näkyvissä ei mitään rakenteellisia vaurioita</p> <p>Vuodelta 2017</p>

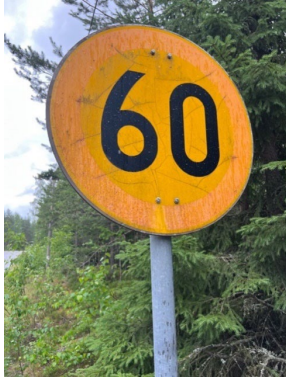
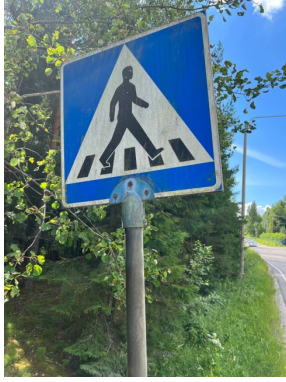
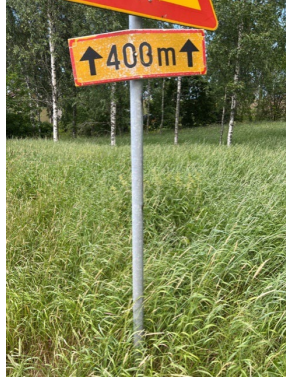
Taulukko 3. Huonokuntoiset liikennemerkkit.

<p>Kunto huono, kuntoluokka 1</p> <p>Runsaasti kalvon pinnan halkeilua koko liikennemerkkin alueella, lisäksi ympäröivä punainen väri haalistunut lähes kokonaan. Musta väri säilynyt melko hyvänä, muttei virheettömänä. Rakenteellinen kunto on hyvä.</p> <p>Vuodelta 1997</p>	<p>Luokka 1, merkki hyvin liikainen, heijastavuus kärsii.</p> <p>Valmistusvuotta ei tiedossa</p>	<p>Luokka 1, rakenteellinen vaurio, merkki vinossa sekä vääntynyt, lisäksi kalvon pinta kulunut</p> <p>Valmistusvuotta ei tiedossa</p>

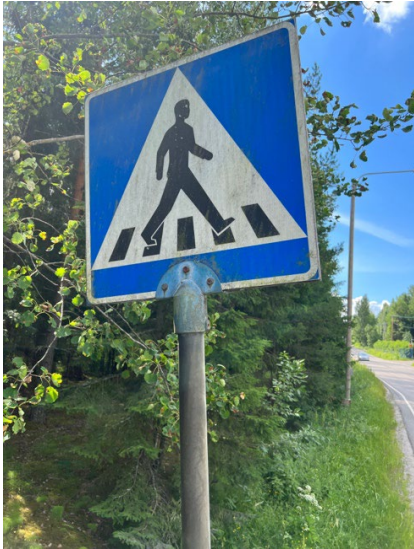
Kuva 11. Likainen merkki.

kuntoluokka olisi 50 % - 75 %. Liikennemerkki putoaisi siis alimpaan kuntoluokkaan ja vaihdettavaksi, kun yli 50 % pinta-alasta on vaurioitunut. Kuva 11 on esimerkki liikennemerkestä, joka on liian takia menettänyt todennäköisesti osan heijastavuudestaan, luoden näin uhan liikenneturvallisuudelle.

Esimerkiksi alla olevassa kuvassa on merkin likaisuus huomattavaa ja selvästi yli 50 prosenttia pinta-alasta on likainen tehden merkistä vaikeasti tunnistettavan. On myös selvää, että merkissä olevien kuvioiden kalvopinta on vaurioitunut merkittävästi. Koska kuviot ovat kuitenkin monessa liikennemermissä se, joka luo merkityksen, voisi konenäön opettaa tunnistamaan erikseen kuvioiden vaurioita. Pohjavärin kalvopintakin on toki tärkeä, mutta kuvioiden vauriot saattavat vaikuttaa enemmän tunnistettavuuteen ja siten liikenneturvallisuuteen.

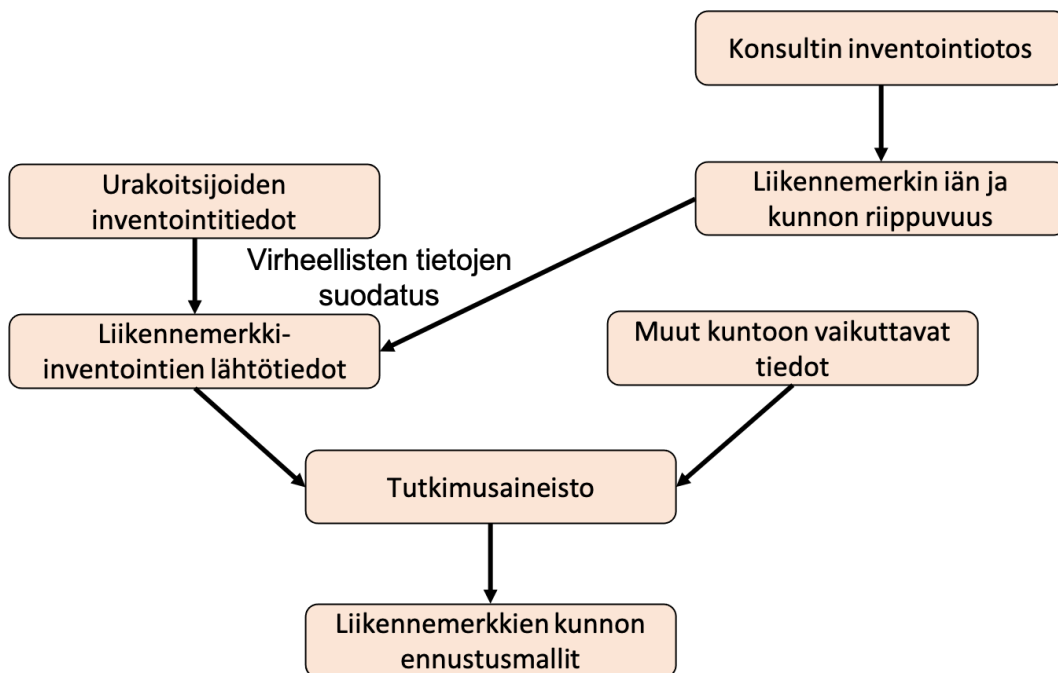
Kuva 12. Liikennemerkkien kunnan ennustaminen.

Vuoden 2021 tutkimuksessa hyödynnettiin neljältä urakka-alueelta eri vuosilta saatuja kuntoinventointitietoja sekä kuntoon vaikuttavia muita muuttujia. Liikennemerkin asennus- tai valmistusvuodet eivät kuitenkaan olleet tiedossa. Mallinnusta tarkennetaan suuremmalla datamäärällä, uusilla muuttujilla sekä merkkidatan suodatuksella käyttäen otoksesta inventoitua asennusvuotta. Kuvassa 12 on esitetty mallinnuksen vaiheet.

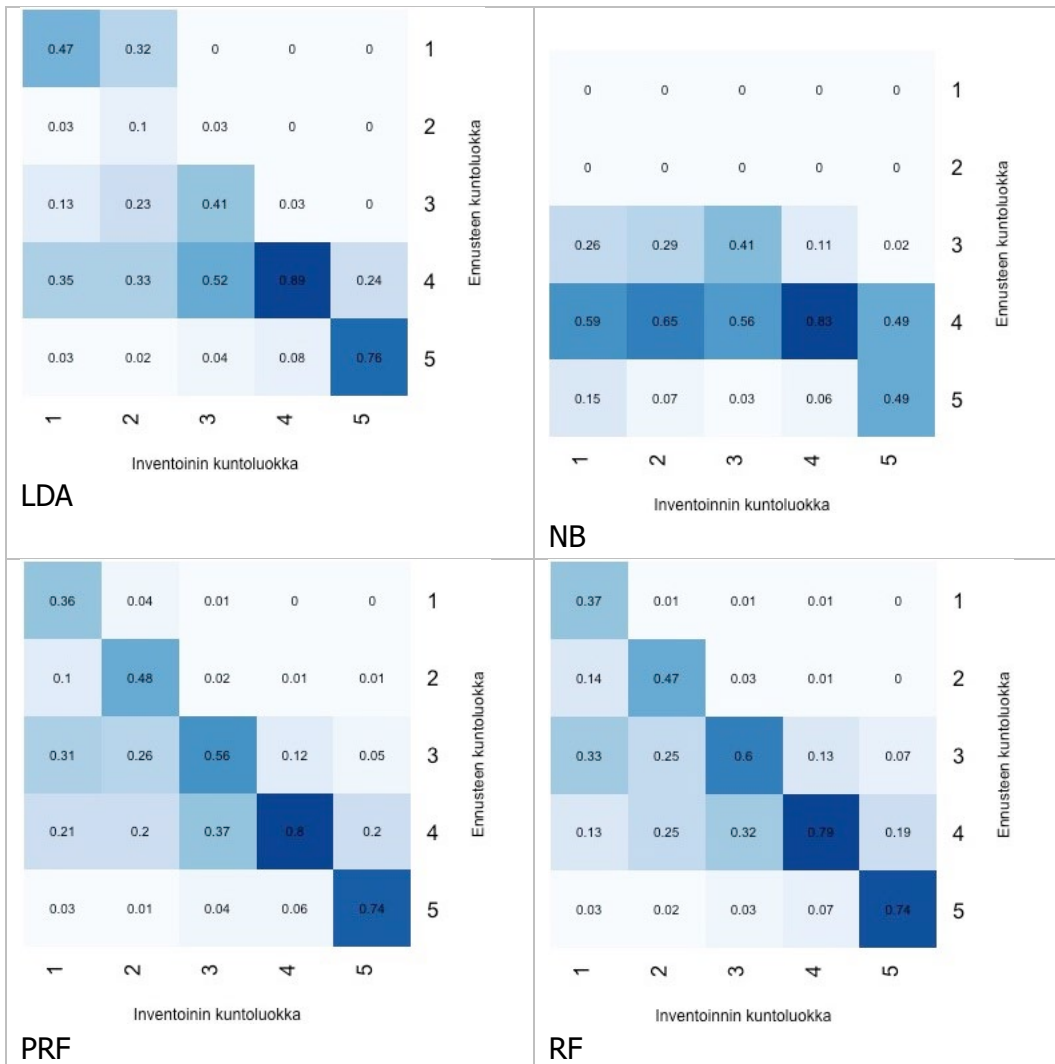
Taulukko 14. Sekaannusmatriisit.

Luokitteluvirheet on kuvattu myös kuvan 14 mukaisilla sekaannusmatriiseilla (Confusion matrix), jotka kertovat kuntoluokakohtaisesti mallin antaman tarkkuuden. Vaaka-akselilla on todellinen inventointiarvo ja kuntoluokat 1 ja 5 välillä. Pystyakselilla on puolestaan ennusteet. Kunkin neliön sisällä oleva luku kuvaa luokittelutarkkuutta jakamalla ennustettuun luokkaan kuuluvat merkit tähän luokkaan inventoitujen lukumäärällä. Diagonaalilla on oikein menneet ennusteet.

Yhteenvedon malleista voidaan todeta, että kuntoluokan 5 ennusteet ovat tarkimpia kaikilla malleilla. Parhaimmissa malleissa kuntoluokkien 1, 3 ja 4 ennusteet ovat keskenään melkein yhtä tarkkoja ja kuntoluokan 2 ennusteet ovat melkein kaikissa epätarkimpia.

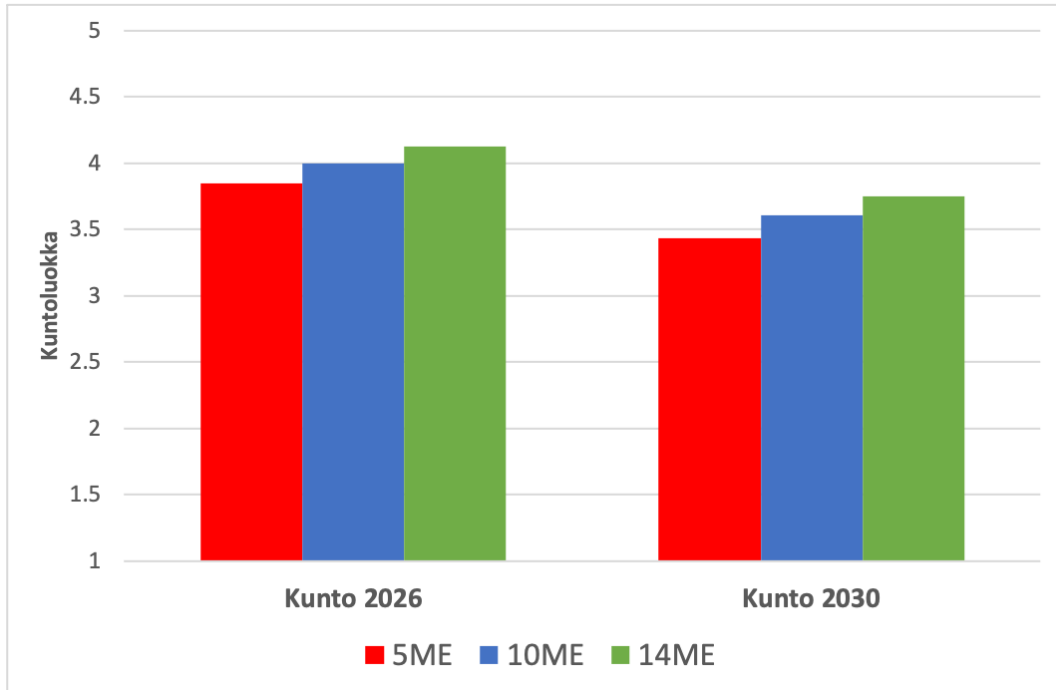
Kuva 15. Rahoitusskenaariot.

Kuvassa 15 on esitetty kolme rahoitusskenaarioita ja arvioidut vaikutukset liikennemerkkien kuntoon. Rahoitustasoiksi on valittu 5 miljoonaa euroa, 10 miljoonaa euroa ja 14 miljoonaa euroa.

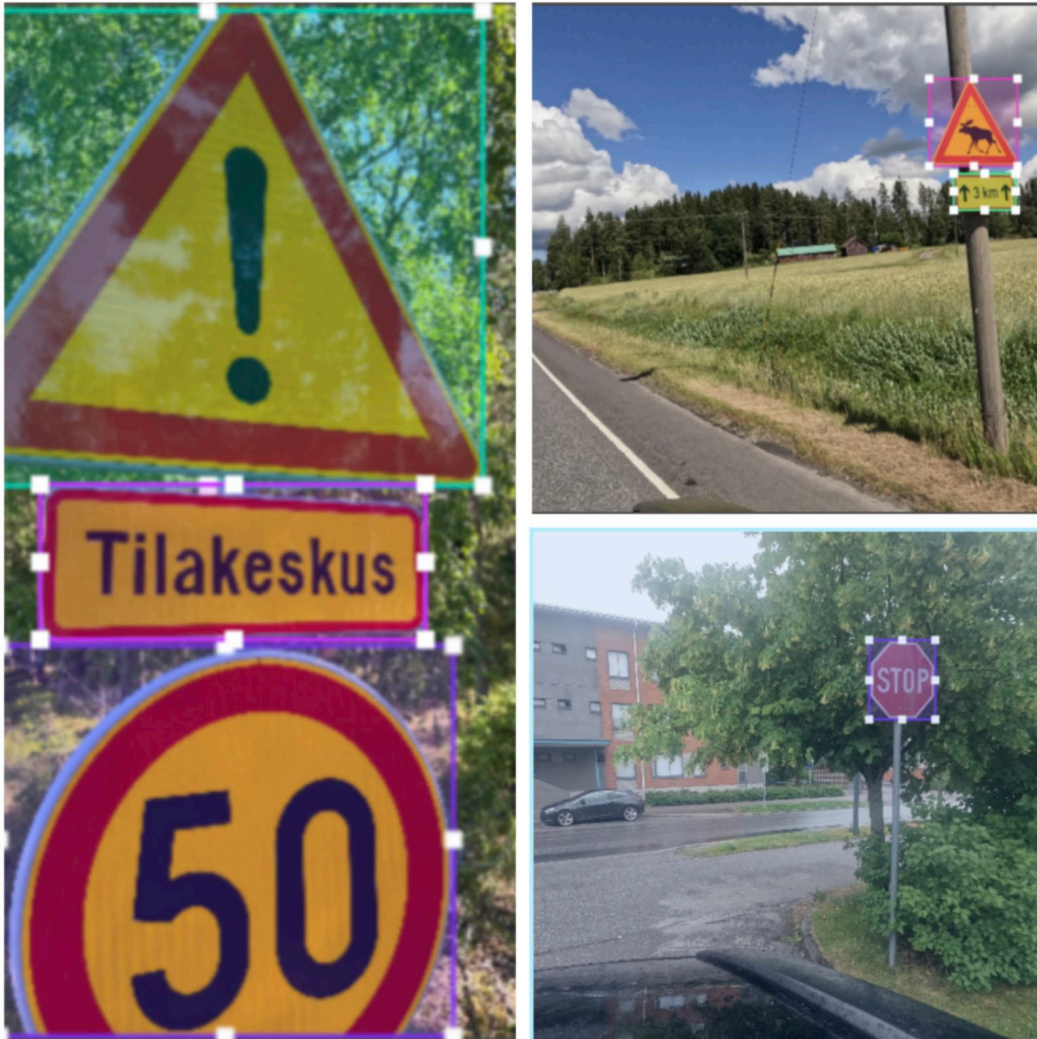
Kuva 16. Liikennemerkkien merkintä valokuvista.

Tietojen lisäys on tekniikka, jota käytetään lisäämään tietojoukon monimuotoisuutta soveltamalla kuviin satunnaisia mutta realistisia muunnoksia, kuten kiertoa, zoomausta tai kääntämistä. Tätä tekniikkaa käytetään parantamaan lopullisen mallin suorituskykyä luomalla useampia muunnelmia samoista tiedoista.

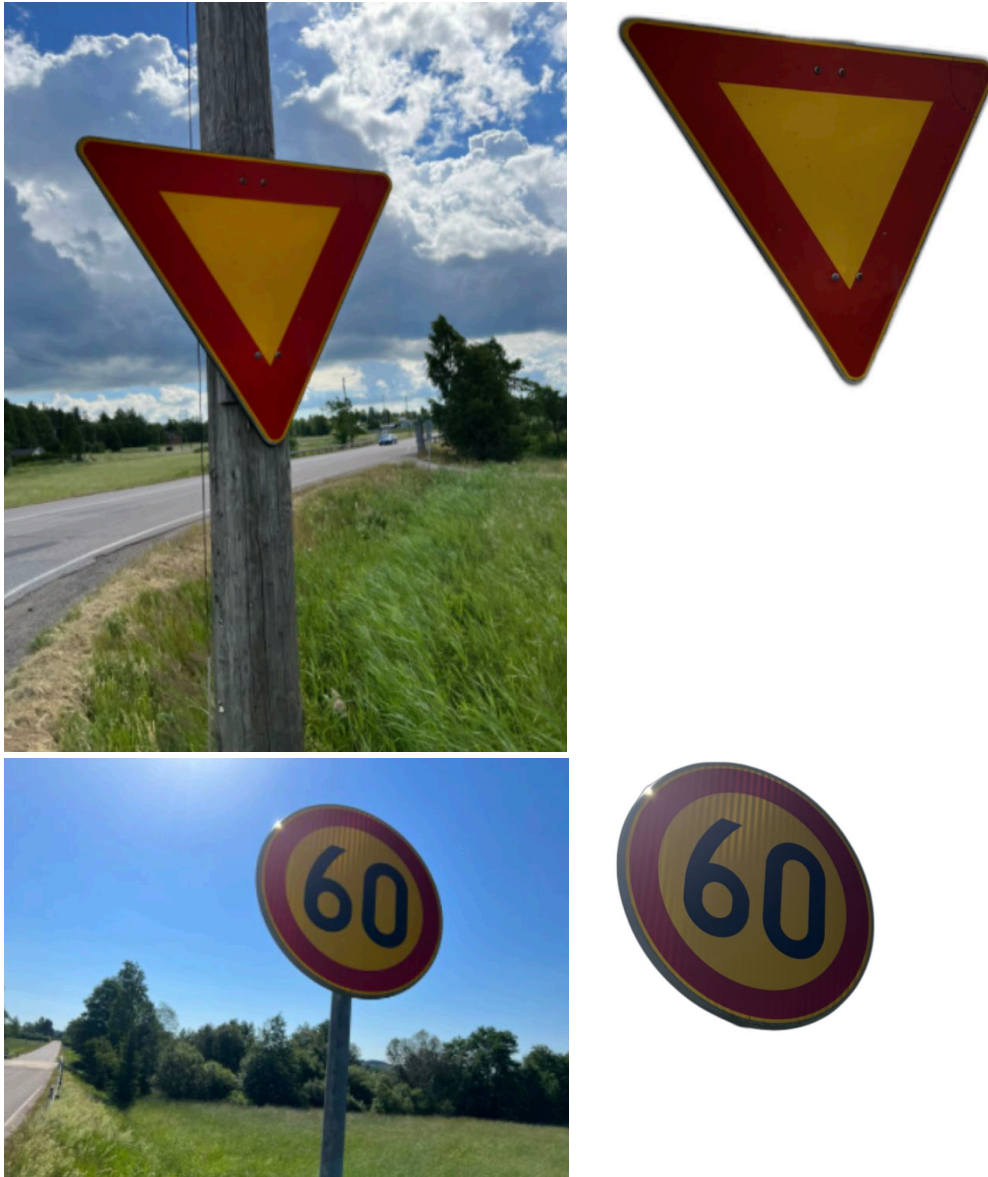
Kuva 17. Liikennemerkkien taustan poisto.

Tärkeä osa työtä oli automatisoida taustan poistoprosessi jo opetetuista kuvista (kuva 17). Tämä oli keskeinen vaihe koko prosessissa, koska se paransi kohteen havaitsemisen tarkkuutta poistamalla kaikki taustan häiriötekijät.

Kaikki kuvat eivät kuitenkaan sovellu automaattiseen käsittelyyn. Joissakin tapauksissa algoritmi ei pysty poistamaan tehokkaasti tiettyjä esineitä taustalta, kuten pylviä tai liikennemerkkien kiinnikkeitä. Nämä kuvat vaatisivat ylimääräistä manuaalista käsittelyä halutun tuloksen saavuttamiseksi. Tämä manuaalinen prosessi voi olla aikaa vievä ja vaatii lisäresursseja.

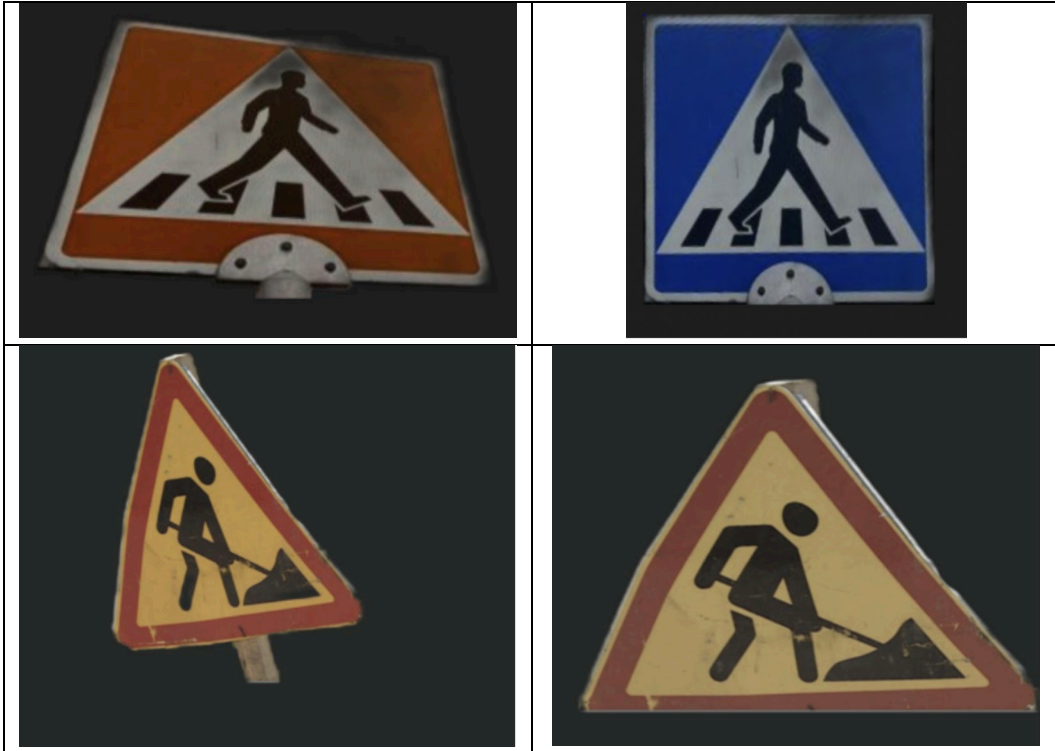
Kuva 18. Liikennemerkkien vinouden poisto.

Taustan poistamisen jälkeen seuraava askel oli poistaa kyltin vinous alkuperäiseen kulmaan ja mittasuhteisiin (kuva 18). Kuvan oikaisuprosessi sisälsi geometrisia muunnoksia kuten kierto, skaalaus ja vinouttaminen. Nämä laskelmat auttoivat korjaamaan kuvan mahdolliset vääristymät ja kohdistamaan merkin alkuperäiseen asentonsa.

Joidenkin liikennemerkkien osalta ongelmana oli, ne olivat niin vinoja, että niitä oli mahdotonta oikaista. Kylttien poikkeama voi johtua kuvaustavasta, merkin kunnosta tai ulkoisista tekijöistä kuten valaistuksesta.

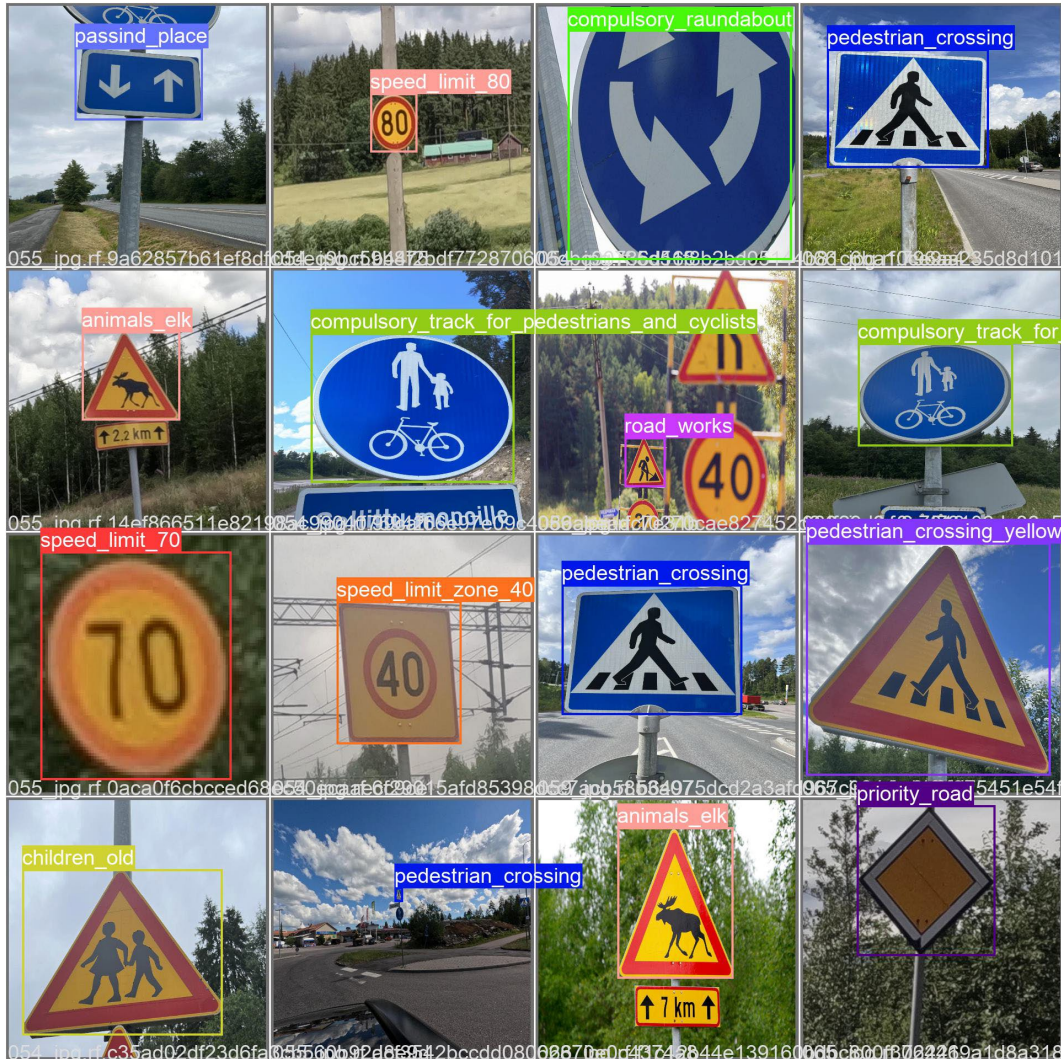
Kuva 19. Esimerkkejä tunnistetuista liikennemerkkeistä.

Tunnistusalgoritmina käytettiin konvoluutioneuroverkkoja. Mallia opetettiin opetusdatajoukolla ja mallin lopullinen testitietojen tarkkuus oli 98,4 %. Kuvassa 19 on esitetty esimerkki lopullisesta tunnistuksesta. Liikennemerkkitunnistus algoritmin opetuksessa on suositeltavaa käyttää vähintään 50 kuvaa jokaisesta liikennemerkkityypistä.

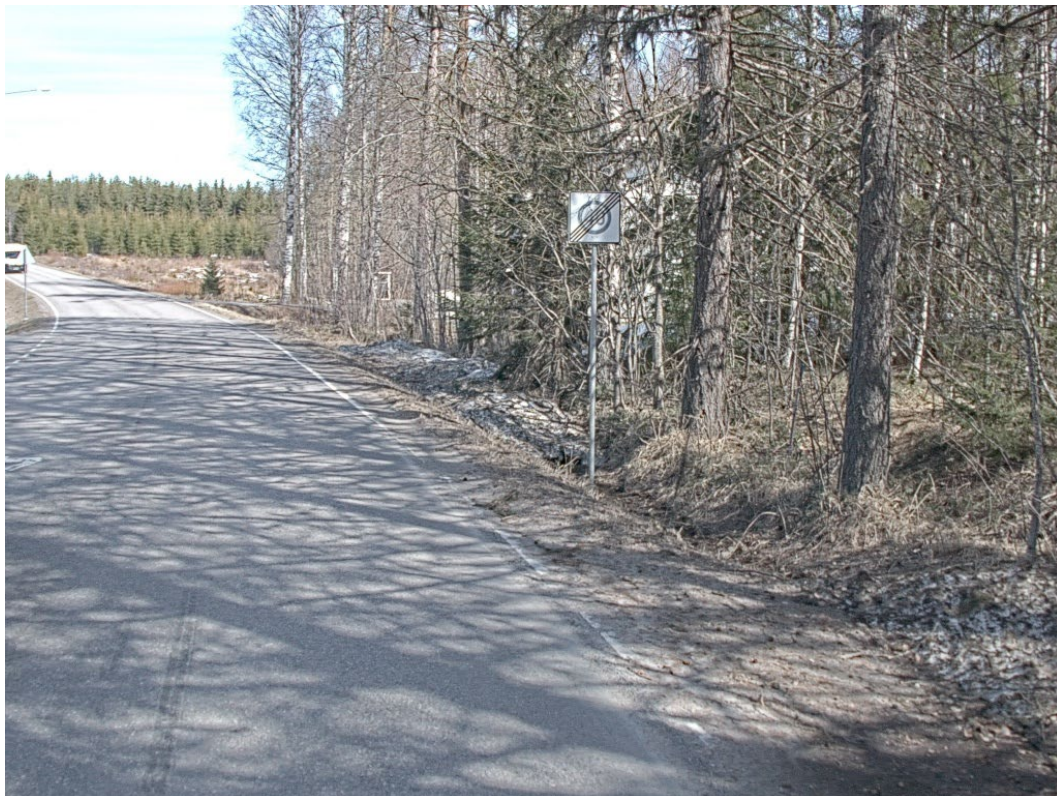
Kuva 20. Kuva liian alhaisella resoluutiolla.

Kuva-aineiston tutkiminen osoittaa myös tietyissä tapauksissa kuvien resoluution riittämättömyyden, vaikka kuvaus olisikin toteutettu sen jälkeen, kun Tiekuvausohje on otettu käyttöön.

Esimerkkinä (kuvat 21 ja 22) tästä kuvausurakka "Tiekuvat 2022 EPO" (Tiestötieto). Ainakin tiellä 697 olevat kuvat ovat resoluutioltaan vain 1024x768.
