Matti Anila - Kari Alppivuori

Talvi ja tieliikenne -projekti

Lumipolanteen kiillottuminen

**Tielaitoksen
sisäisiä
julkaisuja
39/1994**

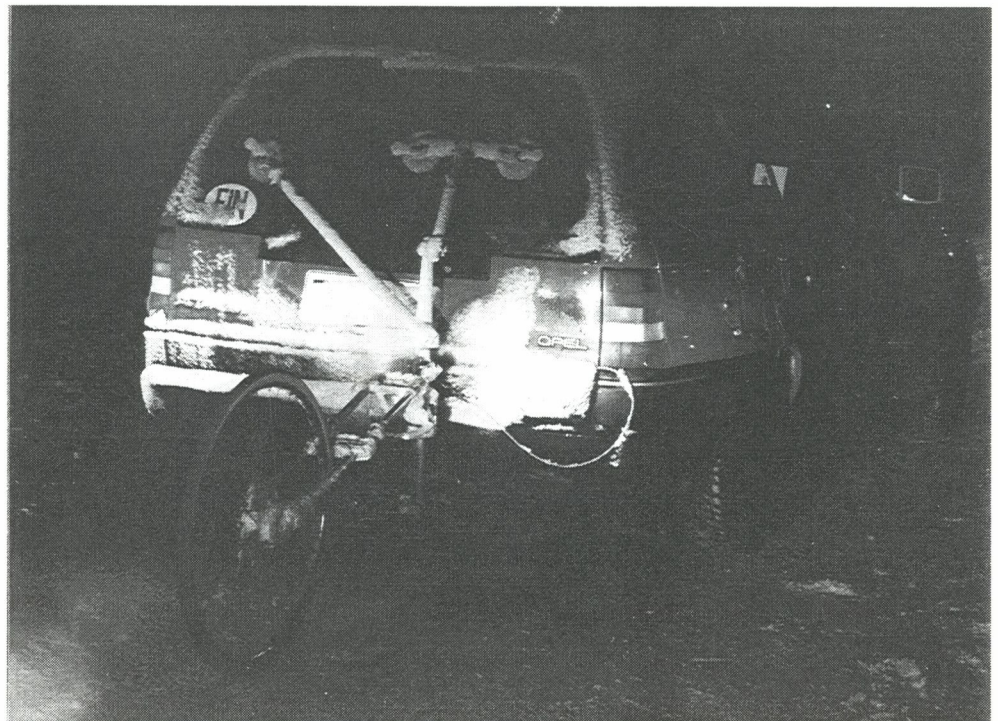
Peiseler-mittauspyörä autoon kiinnitettynä.

Mittauksissa käytettiin mikrotietokoneeseen yhdistettyä Peiseler-mittauspyörää (kuva 2). Kuljettu matka mitataan ajoneuvon ulkopuolelle kiinnitettävällä mittapyörällä (rengaskoko 32-622). Mittapyörän pulssimuotoinen tieto siirtyy mikrotietokoneelle, joka halutuin välein laskee jarrutushidastuvuuden matka- ja aikatietojen avulla. Matkapulssit tulevat 6 mm:n välein. Mittaukset voidaan tehdä lukkiutumattomin tai tavallisin jarruin. Tässä tapauksessa käytettiin lukkiutumattomia jarruja, jotta lumipolanteen pinta säilyisi mahdollisimman muuttumattomana ja mittausauto ei vaikuttaisi tuloksiin.

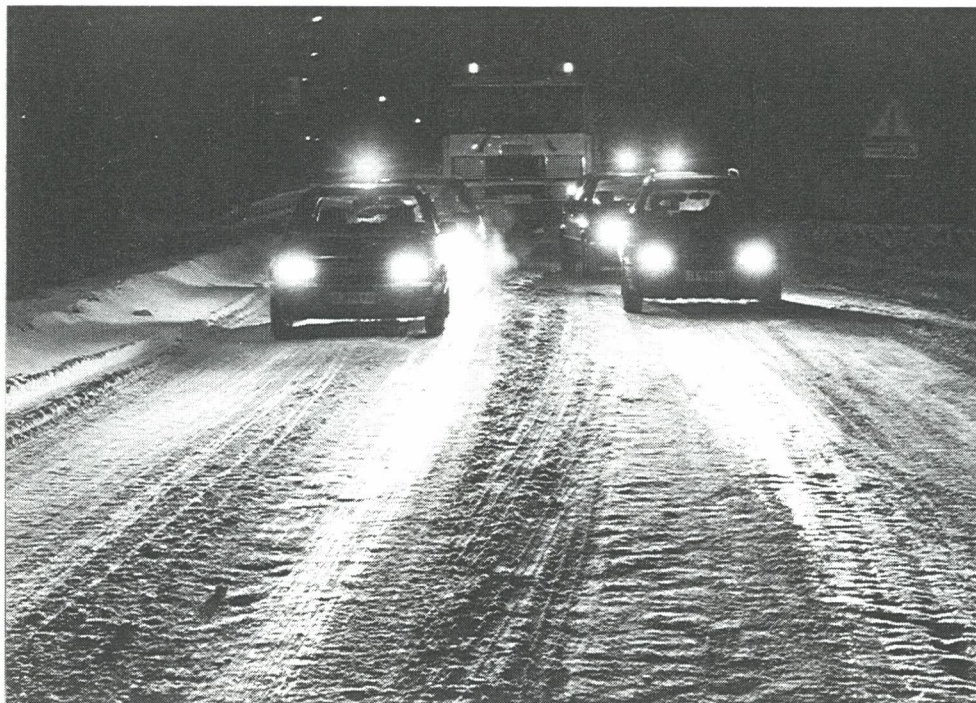
Kuva 3. Autokalusto jälkimmäisten lukkojarrutuspaikkojen päällä 7.3.1994 klo 03.00.

Varsinaisena mittausautona käytettiin Opel Astra 1.8i -henkilöautoa. Muut autot olivat (kuva 3):

- M-Sisu, 12 tonnin kuorma-auto, 10 kpl erilaisia vyörenkaita 11 R 22,5, ei nastoja
- Kontio-Sisu, 7 tonnin kuorma-auto, renkaat Jehu palakuvioiset, 10.00-20, ei nastoja
- VW Golf -henkilöauto, renkaat Nokia M+S Hkpl 10, 175/70 R 13, nastat Kometa P8-110/1,1
- VW Golf -henkilöauto, renkaat Nokia NRW, 175/70 R 13, ei nastoja
- Talbot 1510 -henkilöauto, renkaat Nokia M+S Hkpl 09, 155 R 13, nastat Tikka H8-11.

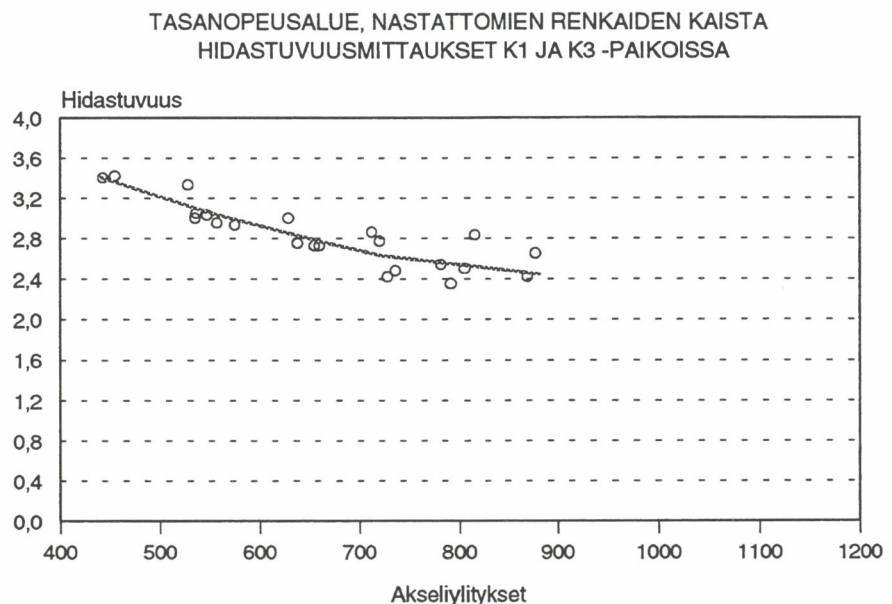
Kuva 5. Tasanopeusalueiden hidastuvuudet nastattomien renkaiden kaistalla.

Tasanopeudella ajetuissa kohdissa tapahtui mittausjarrutusten ja pinnan tiivistymisen vuoksi hidastuvuuksien huonontumista. Ensimmäisissä jarrutuksissa kekimääräinen hidastuvuus oli $3,41 \text{ m/s}^2$ ja viimeisissä $2,53 \text{ m/s}^2$ eli renkaiden pito huononi 26 %. Akseliylityksiä jarrutusten välillä oli 424–427 kpl. Koetta jatkettaessa hidastuvuus näytti vakiintuvan arvoon $2,2 \text{ m/s}^2$, mikä merkitsi huonontumista lähtötilanteesta 35 % (kuva 5).
