Kyrönjoen vesistötyöt

Velvoitetarkkailu vuonna 2023

RAPORTTEJA 11 | 2024
Kyrönjoen vesistötyöt
Velvoitetarkkailu vuonna 2023

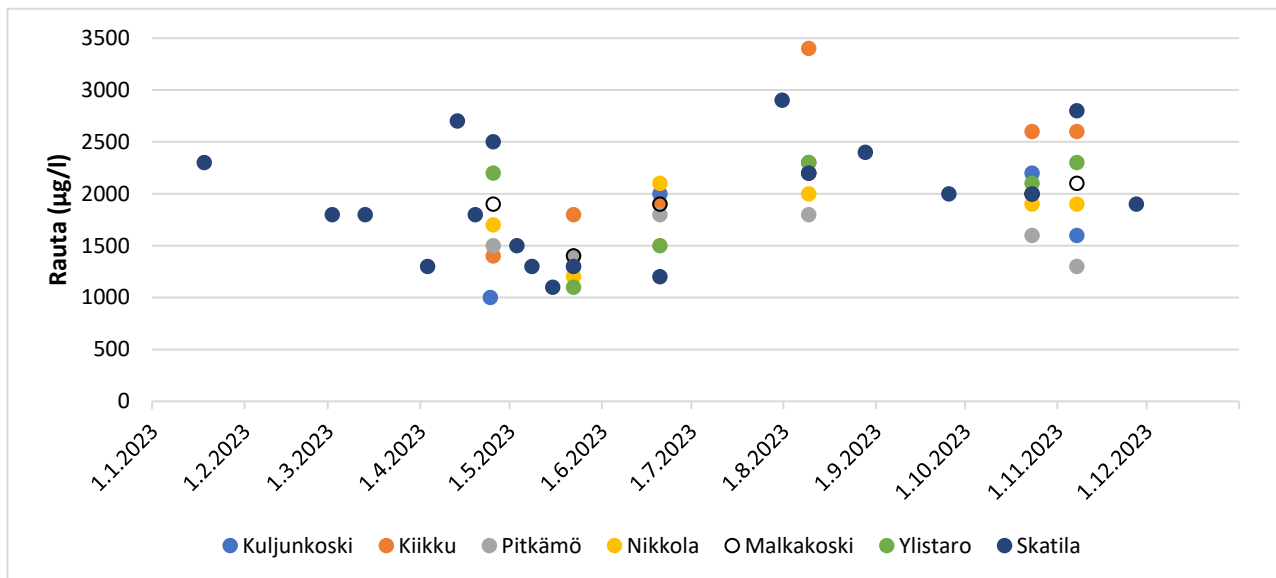
Kuva 17. Kyrönjoen ja Seinäjoen rautapitoisuus vuonna 2023.

Sähkönjohtavuus kasvoi yleensä alavirtaan, mutta Kiikussa se oli suurempi kuin Kyrönjoessa 20.6. kun virtaama oli pieni (kuva 16). Veden väriarvo oli pienin Kyrönjoen alaosalla Skatilassa huhtikuussa, jolloin joessa oli paljon lumen sulamisvettä. Tumminta vesi oli lokakuussa (270 mg/l Pt 23.10. Seinäjoen Kuljunkoski ja Kiikku). Vesi oli usein tummaa ja kemiallinen hapenkulutus suurta tutkimusalueen latvoilla Seinäjoen Kuljunkoskella. Suurin rautapitoisuus (3400 µg/l) oli Seinäjoen Kiikussa 9.8., jolloin vesi oli tummaa (240 µg/l) ja kemiallinen sähkönjohtavuus

suuri (42 mg/l) (kuva 17). Vettä värjäävät humusyhdisteet ja niihin sitoutunut rauta. Kemiallinen hapenkulutusarvo ilmentää vedessä olevan humuksen määrää.

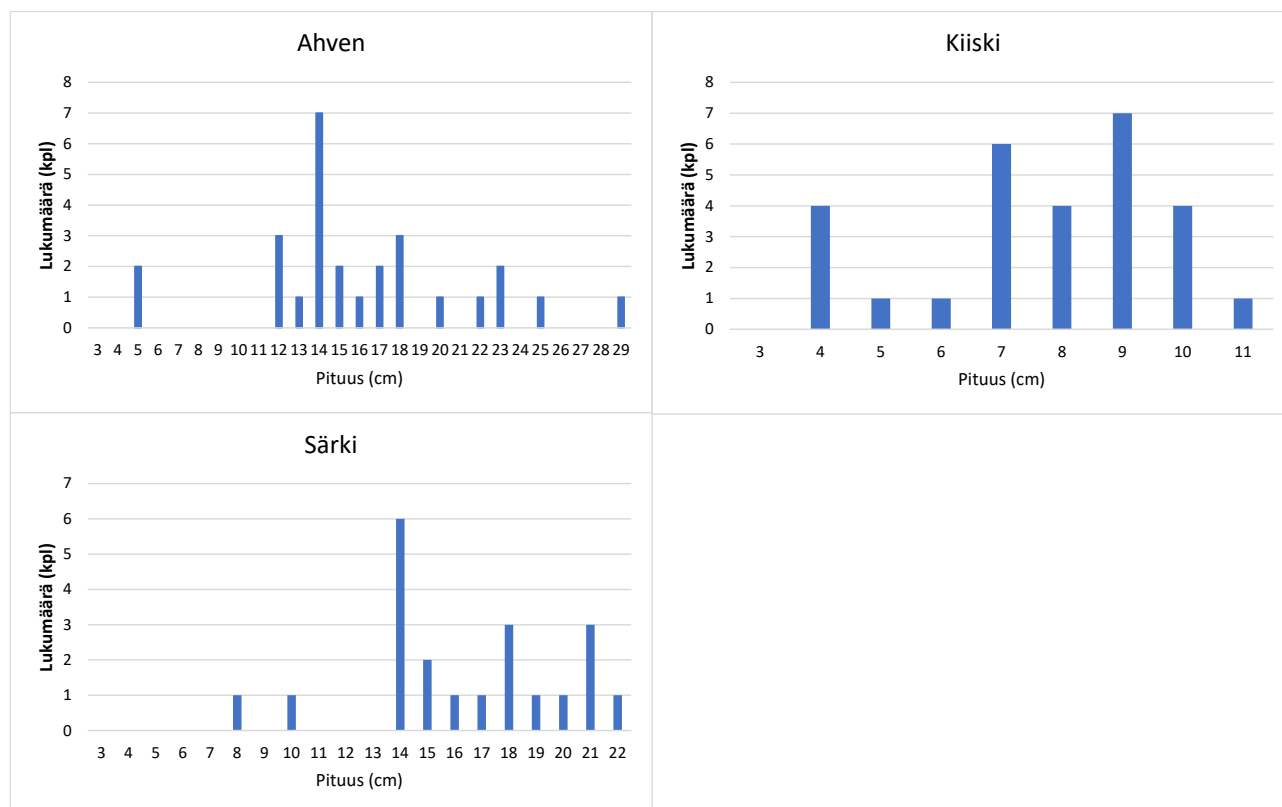
Kuva 24. Kalojen pituusjakaumat Peuralan Nordic-koeverkkoosaaliissa vuonna 2023.

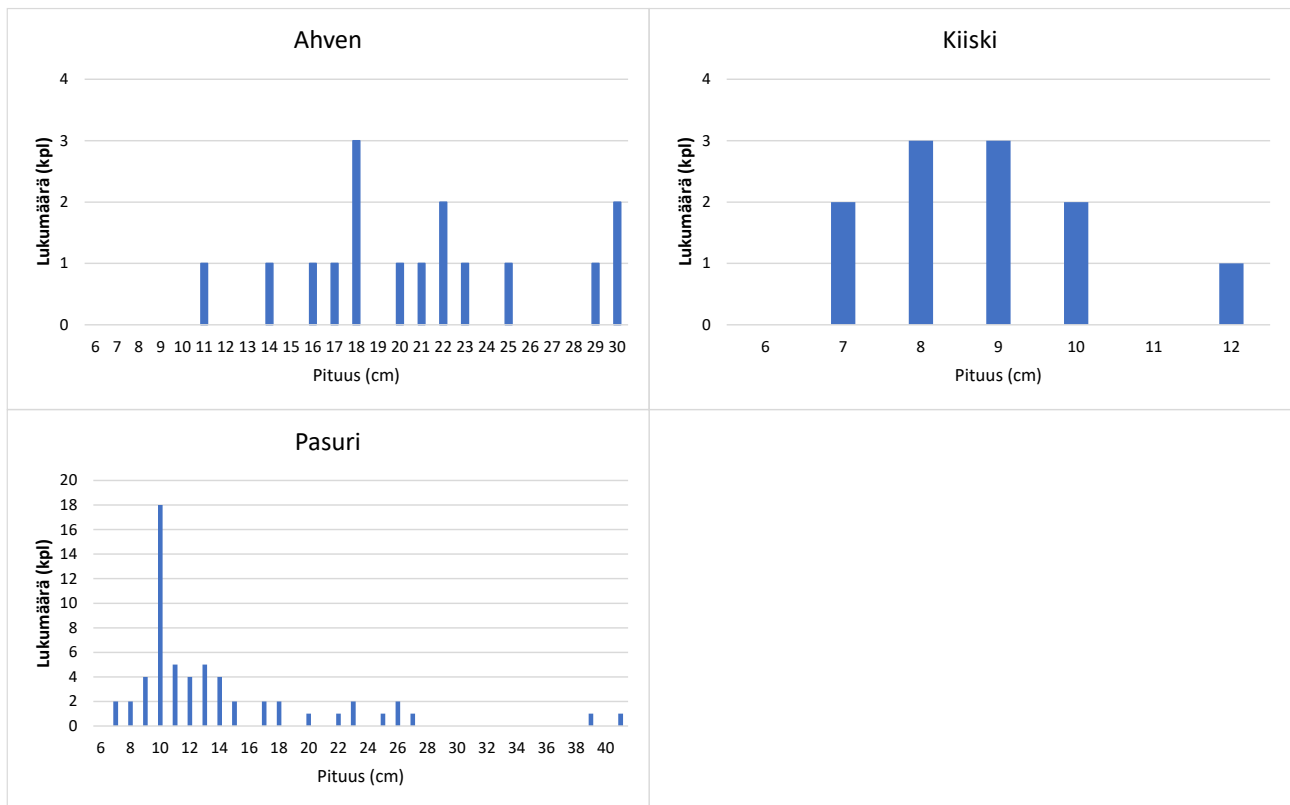
Kuva 25. Kalojen pituusjakaumat Österfjärdenin Coastal-koeverkkosaaliissa vuonna 2023.

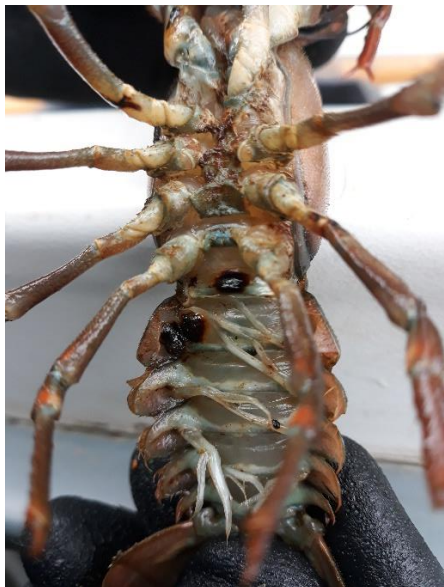
Kuva 26. Seinäjoen alaosalta pyydetyissä täplärävuissa oli rapuruton aiheuttamia tummia laikkuja vatsapuolella. Kuvaaja: Teemu Huovinen.

Seinäjoen alaosalla on havaittu täpläräpua vuonna 2017, minkä vuoksi Etelä-Pohjanmaan kalatalouskeskus koeravusti alueella vuonna 2018 (Paloniemi 2018). Kalatalouskeskuksen koeravustuksissa vuonna 2018 täplärävun yksikkösaalis oli 0,12 ja jokirävun 0,003 kpl/mertayö. Vieraslajina Suomeen tuotu täpläräpu kantaa ja levittää rapuruttoa, joka on tuhonnut kotimaisia jokiräpukantoja ja estää niiden elpymisen. Täpläräpuistutukset ovat kiellettyjä Etelä-Pohjanmaalla. Seinäjoen alaosan täpläräpuesiintymää on yritetty hävittää poispyytämällä vuosina 2021–2023. Myös Kyrönjoesta Isostakyröstä on ilmoitettu täpläräpuesiintymä. Täplärävun esiintyminen Seinäjoessa ja Kyrönjoessa ilmeisesti estää jokiräpukannan elpymisen.
