Vääräkosken kartonkitehdas – sata vuotta ähtäriläistä pahvia

Etelä-Pohjanmaan elinkeino-, liikenne- ja ympäristökeskuksen erillisjulkaisu

Tämä inventointiraportti julkaistaan osana Vääräkosken kartonkitehtaan kunnostamishanketta. Länsi-Suomen ympäristökeskuksen ja Etelä-Pohjanmaan liiton ohjelmasuojituksen hanke "Vääräkosken kartonkitehtaan kunnostus" käynnistettiin 20.6.2000 ja sen toiminta-aika päättyi 29.2.2008. Vääräkosken tehdasalueen teollisuus- ja rakennushistoriallinen selvitys tehtiin alkuun vuonna 2002 raportin muotoon ja sitä on muokattu uudelleen 2005.

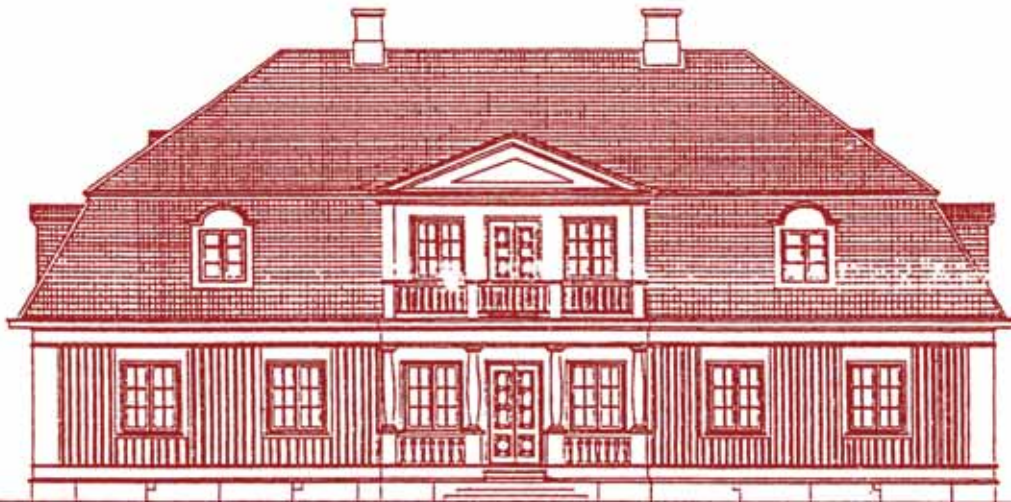
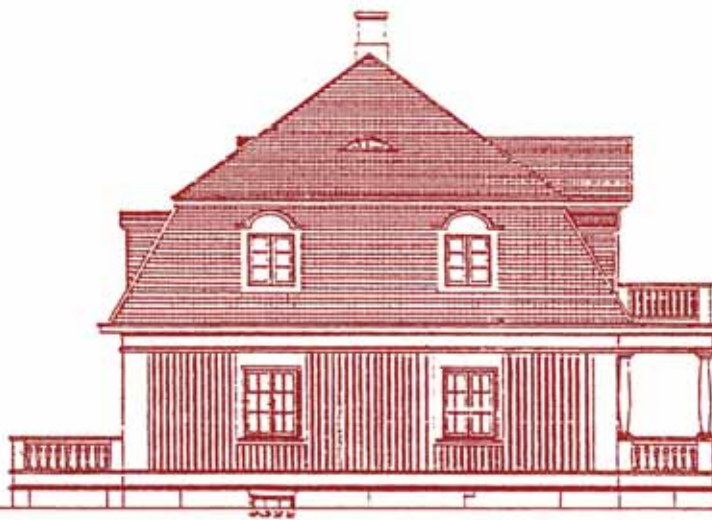
TEHTAILIJA G. A. LÖNNQVISTIN ASUINRAKENNUS
VÄÄRÄKOSKELLA.

LOUNAINEN JULKISIVU

LUOTEISPÄÄTY

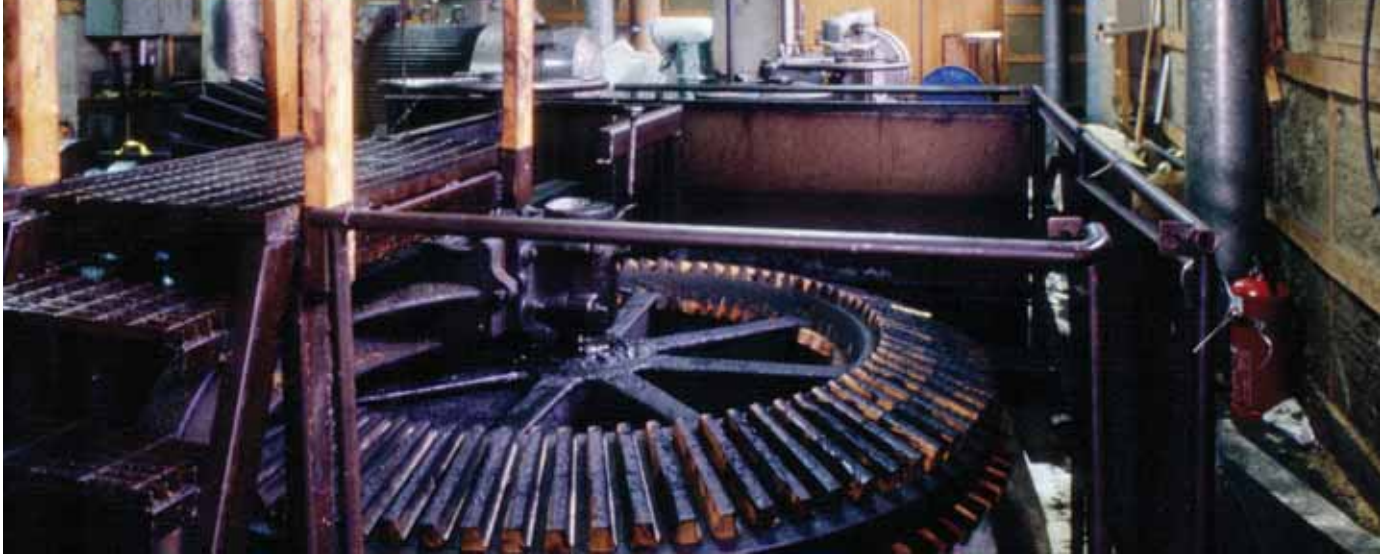
Kuva 9: Tehtaan 1980-luvulla rakennettu turbiinihuone sisältä. Etualalla näkyy vesiturbiinin puinen hammasratas. Matti Huuhka 1998, Museokuva, MV.

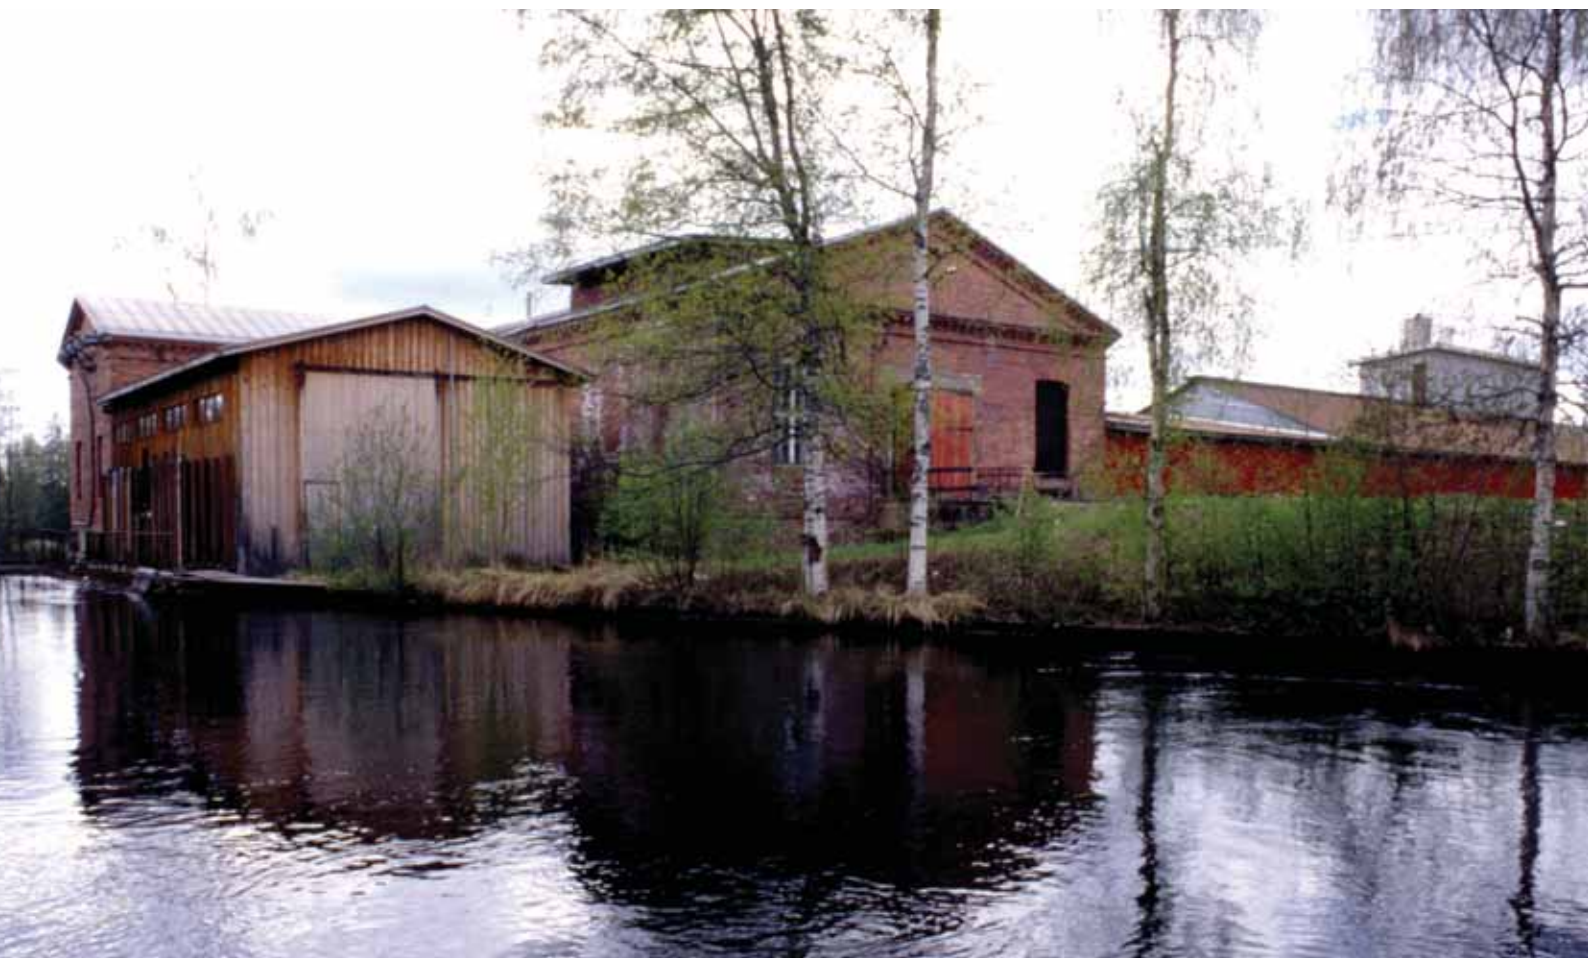
Kuva 10: Tehdas patoaltaan suunnalta. Vasemmalla 1980-luvulla rakennettu turbiinihuone. Sen takana voimalaitos. Kuvan keskellä on hiomo ja oikealla kartonkisasi. Matti Huuhka 1998, Museokuva, MV.

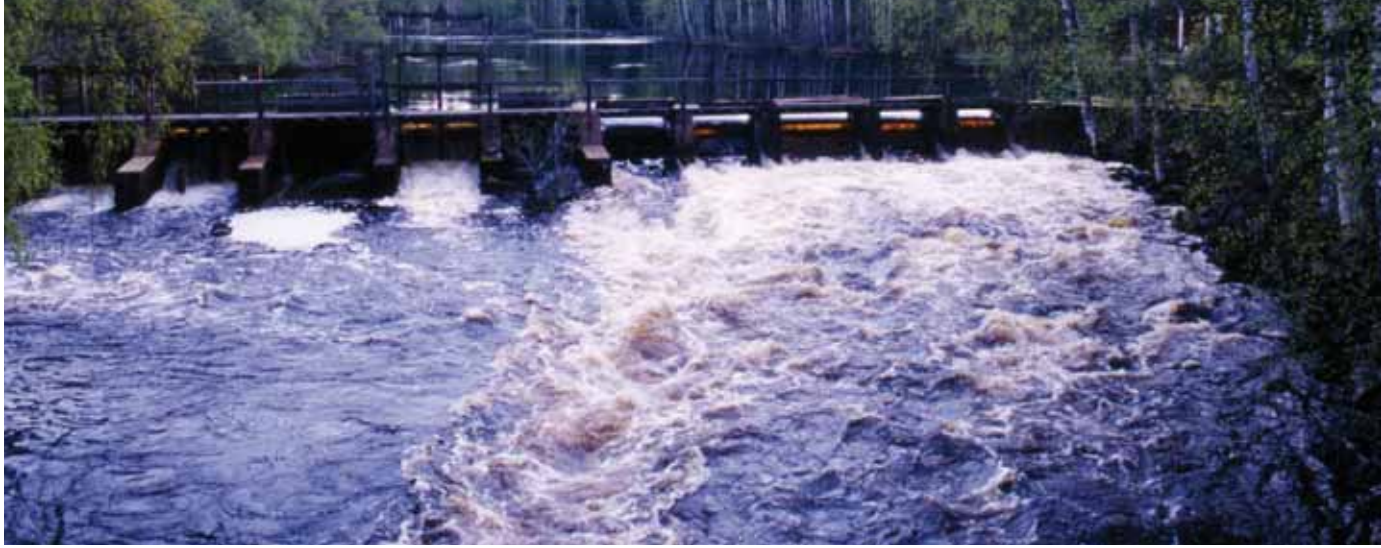
Kuva 11: Perännekosken pato etelästä. Matti Huuhka 1998, Museokuva, MV.

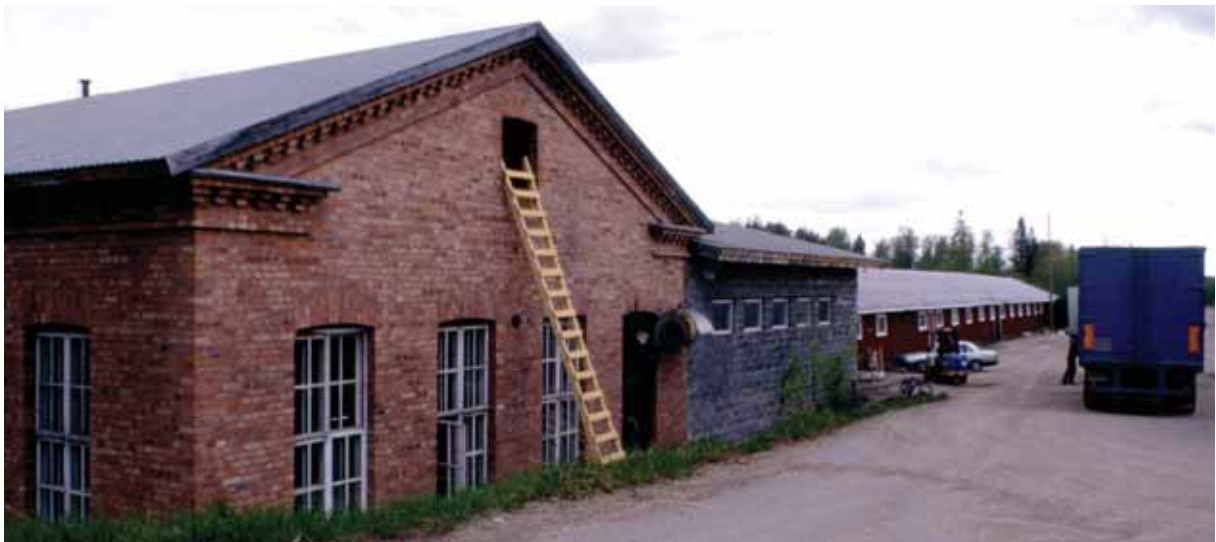
Kuva 14: Pihanäkymä kartonkitehtaan suuntaan. Kartonkisalin kyljessä on pulpperihallin ja varastohallin muodostama vinkkelisiipi. Matti Huuhka 1998, Museokuva, MV.

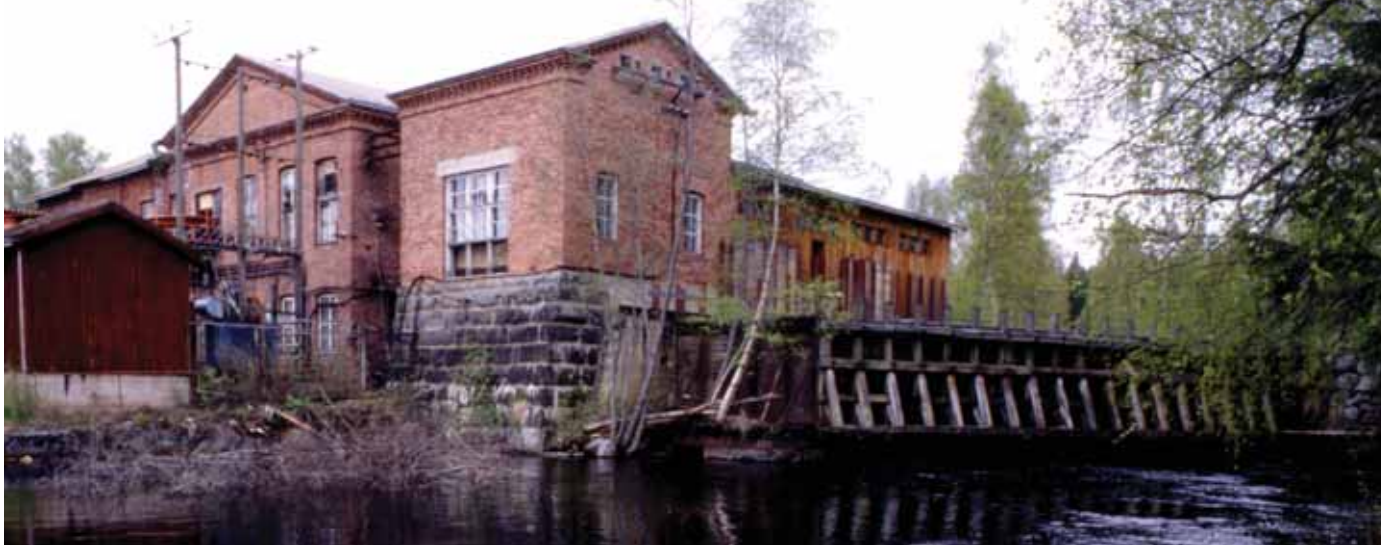
Kuva 16: Kartonkitehtaan hiomo, voimalaitos ja turbiinisuoja. Kuvassa oikealla voimakanava ja vasemmalla muuntajahuone. Matti Huuhka 1998, Museokuva, MV.

Tehdasta uusittiin vuonna 1937, jolloin vanhan turbiinihuoneen paikalle rakennettiin tiilirunkoinen voimalaitos. Samalla vesiturbiinien suojaksi rakennettiin pienet vajatyypiset suojarakennukset. Tehtaan länsipäähän tehtiin vuotta paria myöhemmin 17 metriä pitkä lisäosa.⁷² Uudistukset näkyvät tämän raportin alkulehdellä (s. X) olevassa ilmakuvassa vuodelta 1953. Sitten hiomon katto muutettiin satulakatoksi.

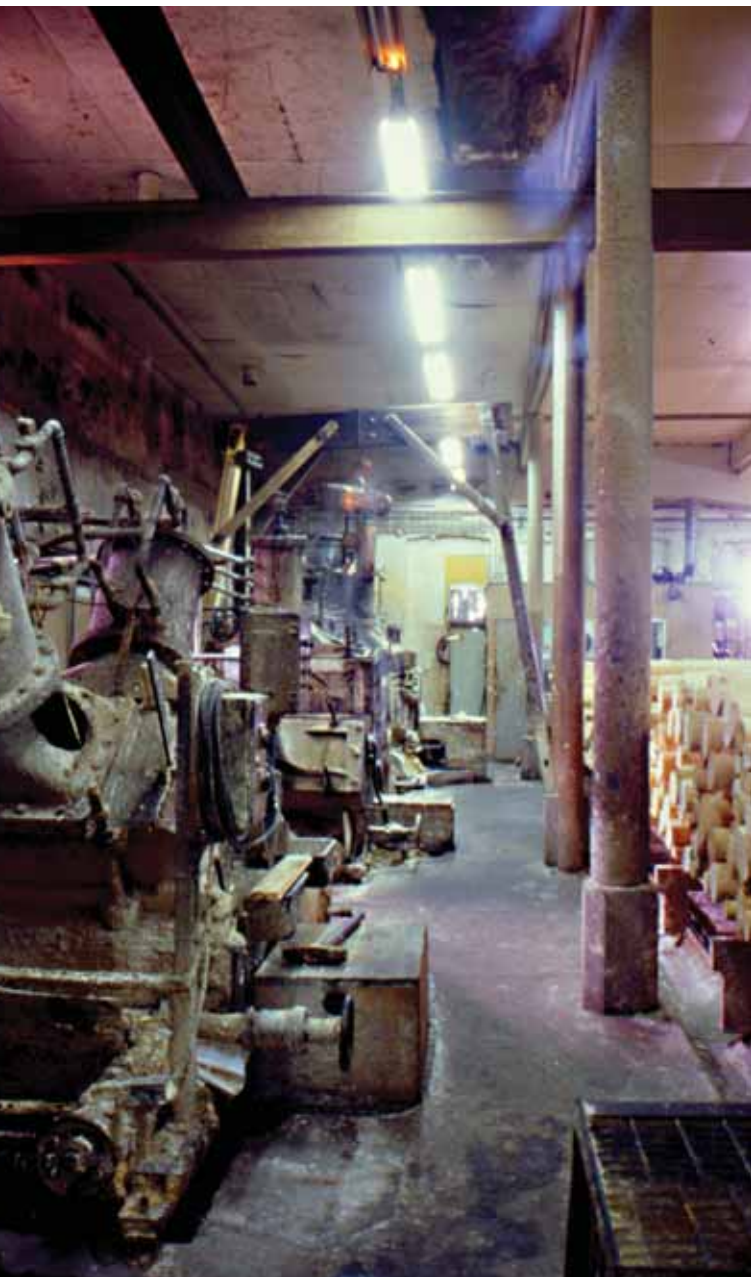
Kuva 18: Hiomakoneet sivulta nähtynä. Oikealla hiomakoneisiin ladattavia kuusipöllejä. Huoneen perällä pylväsrivin takana on kevytrakenteinen taukokoppi. Matti Huuhka 1998, Museokuva, MV.

Suunnilleen puolet hiomon tilasta vie 1980-luvulla asennettu automaattinen tukkipuiden kuorimiskone, joka myös katkoo puut sopivan mittaisiksi. Hiomossa on kaksi metallista vesisäiliötä. Suurempi niistä on 0-vesisäiliö, johon kertaalleen kartonkikoneen läpi mennyt vesi kootaan uudelleen käyttöä varten. Pienempään säiliöön kerätään pahvintekoprosessin aikana syntyvää paksua limavettä, jota lisätään massaan seuraavissa prosesseissa. Limaveden ja 0-vesien kierrättäminen otettiin Vääräkoskella käyttöön 1980-luvulla. Säiliöt ovat samalta ajalta.

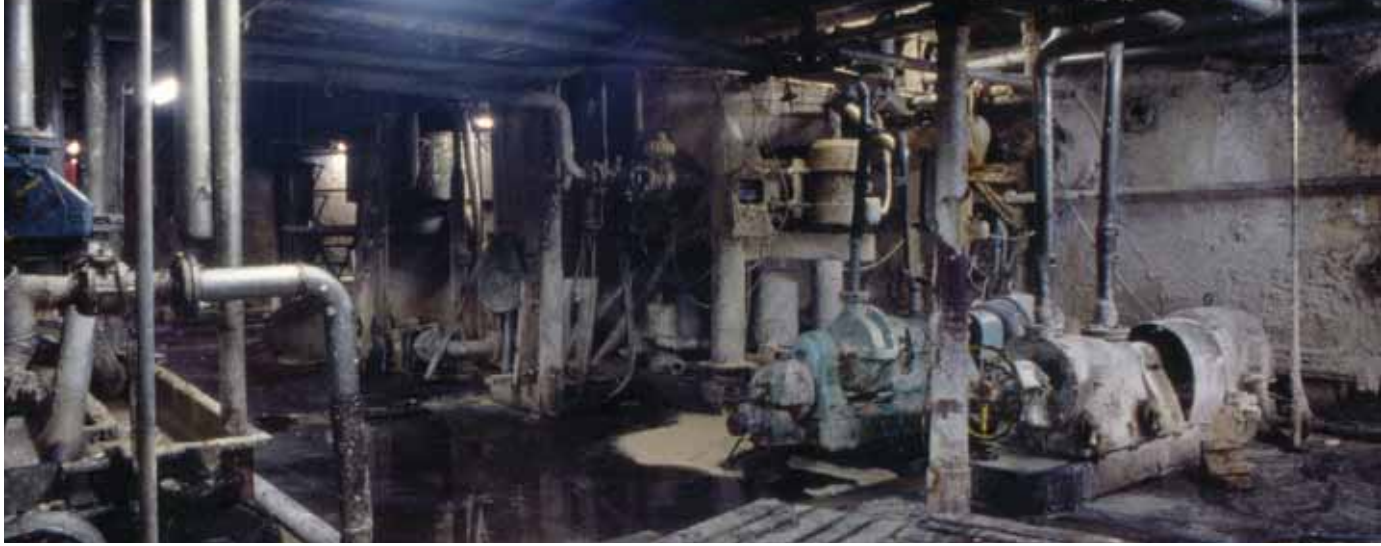
Kuva 19: Hollanderihuone. Oikealla ovat massajauhinten käyttömoottorit. Matti Huuhka 1998, Museokuva, MV.

Hollanderihuoneessa on kaksi teräksistä massajauhinta 1980-luvulta. Aiemmin niiden paikalla oli vanhanaikaiset hollanderit. Massajauhimien lähellä on lajittelusihdit, joiden avulla massan karkeutta voidaan säädellä. Lähellä kartonkisaliin johtavaa ovea on massajauhinten käyttömootorit l. siivat. Metalliset massaputket ovat olleet käytössä 1970-luvulta lähtien. Aiemmin käytössä oli puiset massaputket. Hollanderihuoneessa tehdään vanhaa laitteistoa edustavat tikkusihdit, joiden yksinkertaiset metalliset reikälevyt huolehtivat hiomakoneilta tulevan massan karkeasta seulonnasta.⁷⁵

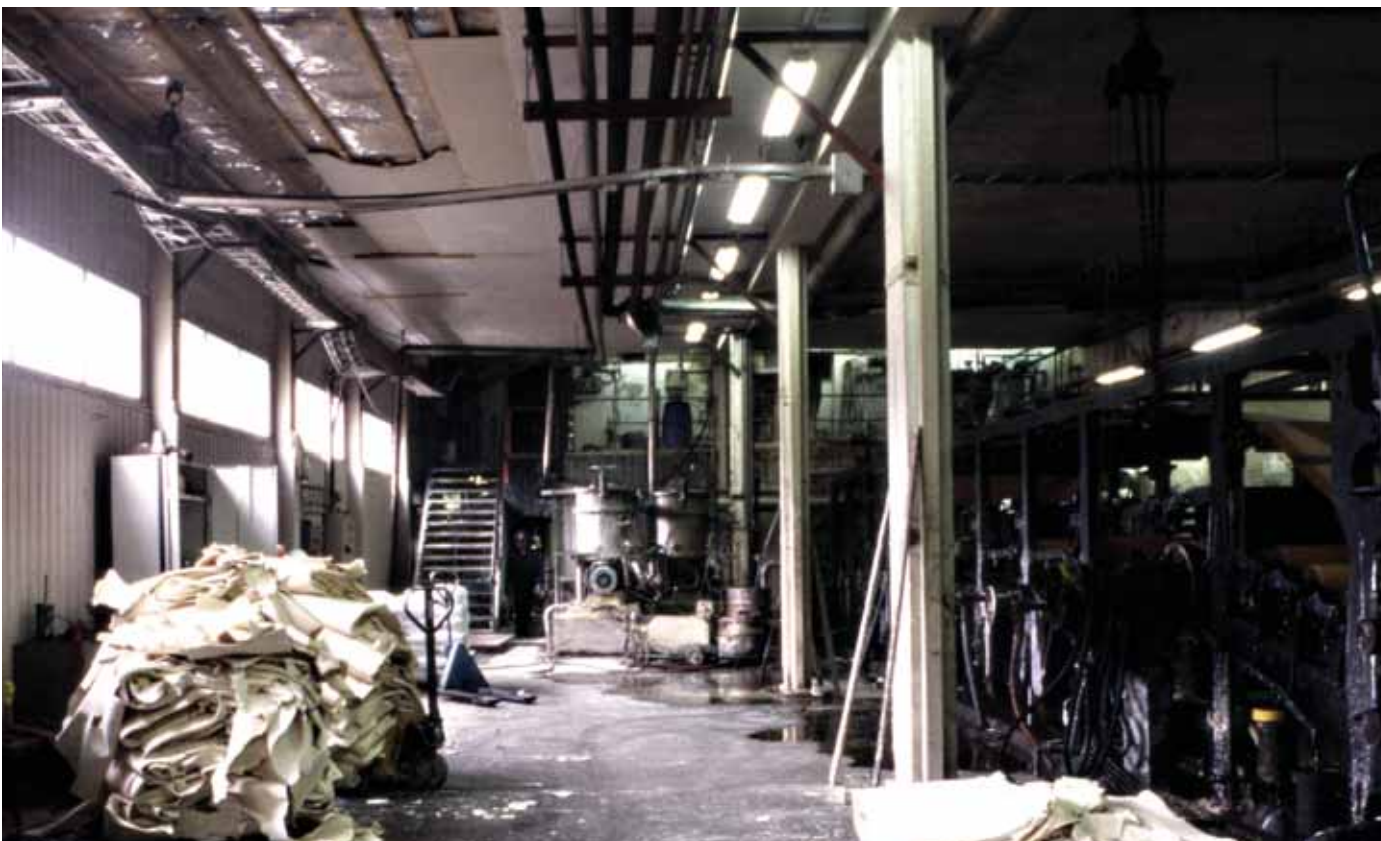
Kuva 20: Näkymä kartonkisalalin perältä, märkäpään kohdalta. Taustalla erottuu hiomoon ja kyyppin yläosaan johtavat puuportaat. Matti Huuhka 1998, Museokuva, MV.

Tehdassalin seinustalla, kuivaussylinterien kohdalla, on kolme kevytrakenteista koppia: tupakkahuone, laboratorio ja taukuhuone, joiden rakentamisajankohta ajoittuu luultavasti 1970-luvulle. Suuri-ikkunalliset lastulevystä tehdyt kopit on maalattu vaaleiksi. Samasta materiaalista on laboratorioon tehty pöytä- ja hyllytasoja, tupakkahuoneeseen pöytä- ja taukuhuoneeseen pitkä pöytä ja penkit. Taukuhuoneen varustuksiin kuuluu pöytäryhmän lisäksi lattialla seisova jääkaappi.

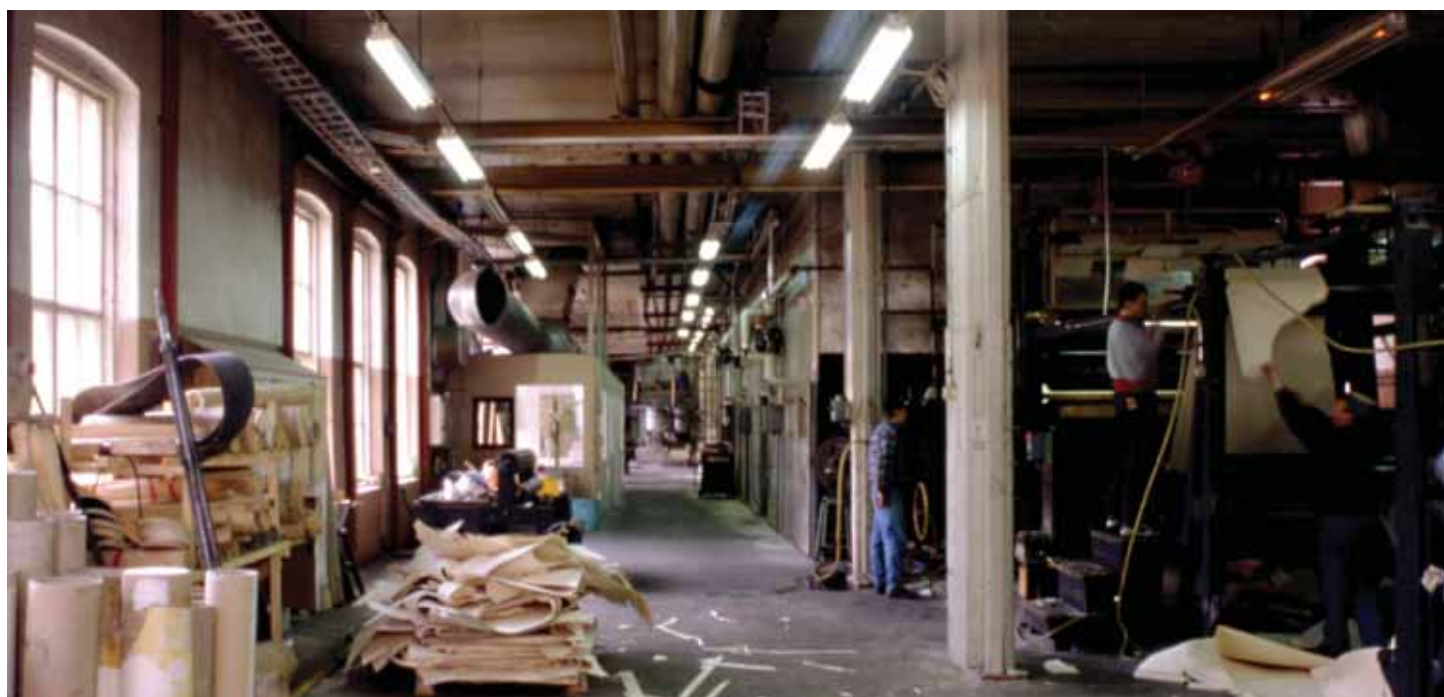
Kuva 24: Näkymä kartonkivalin etuosasta. Matti Huuhka 1998, Museokuva, MV.

Kartonkikoneen kuivaussyylinterien alla on betonista valetut pohjakaukalot, joiden koneensuuntaisiin reunoihin on valettu ratakiskoa. Kartonkikoneen viereen on 1980-luvulla lisätty teräsputkesta hitsattuja työtasoja.

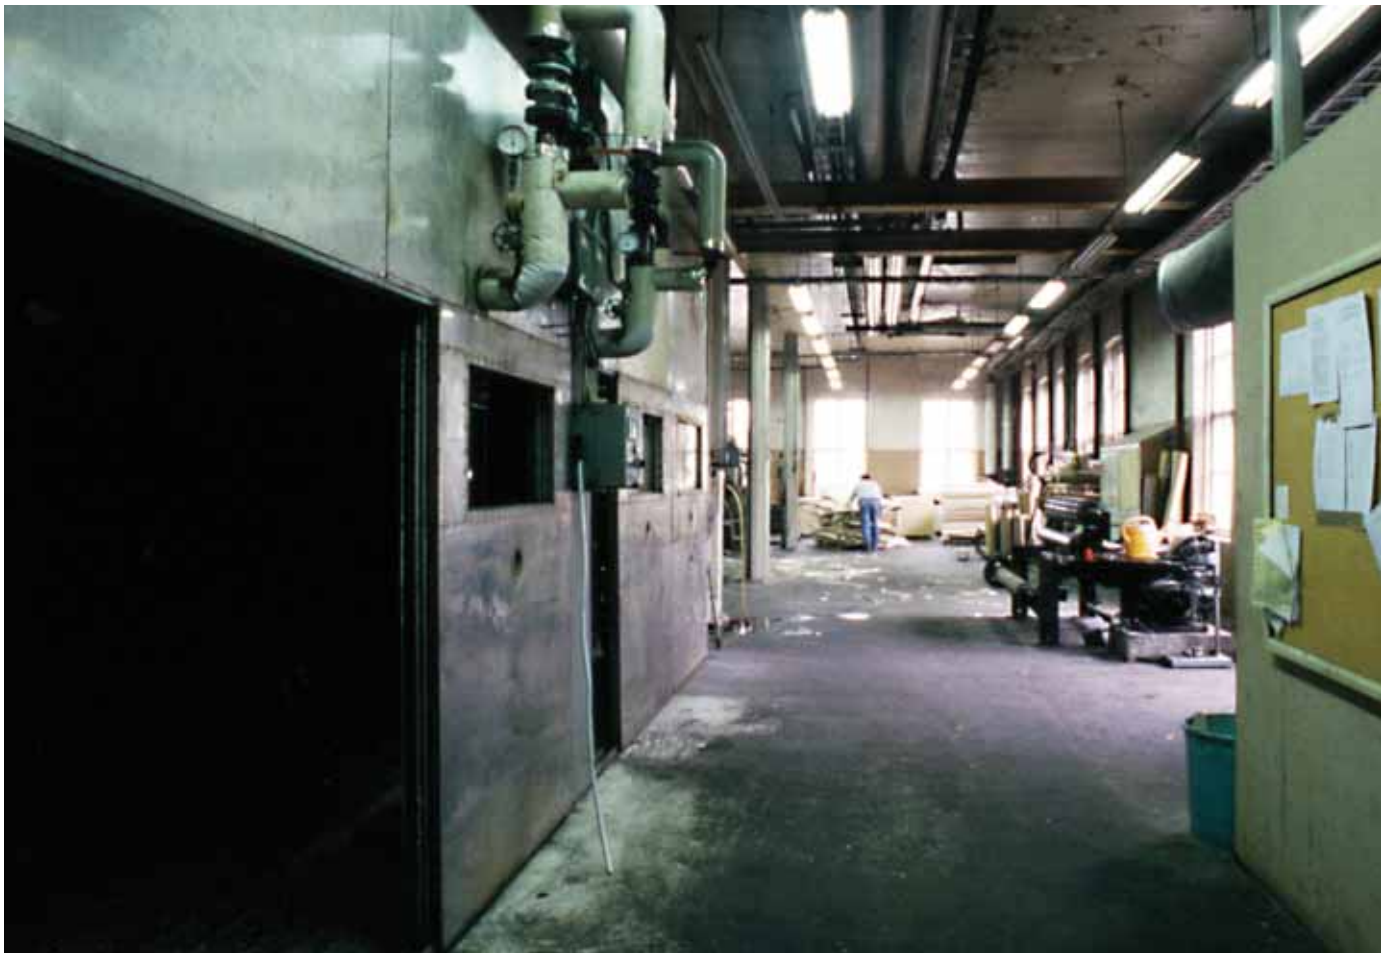
Kuva 25: Kartonkisaliala. Vasemmalla kuivaussyylinterinosaan teräslevyillä päällystettyä seinäkettä. Oikealla näkyy osa taukokuoneen seinästä. Matti Huuhka 1998, Museokuva, MV.

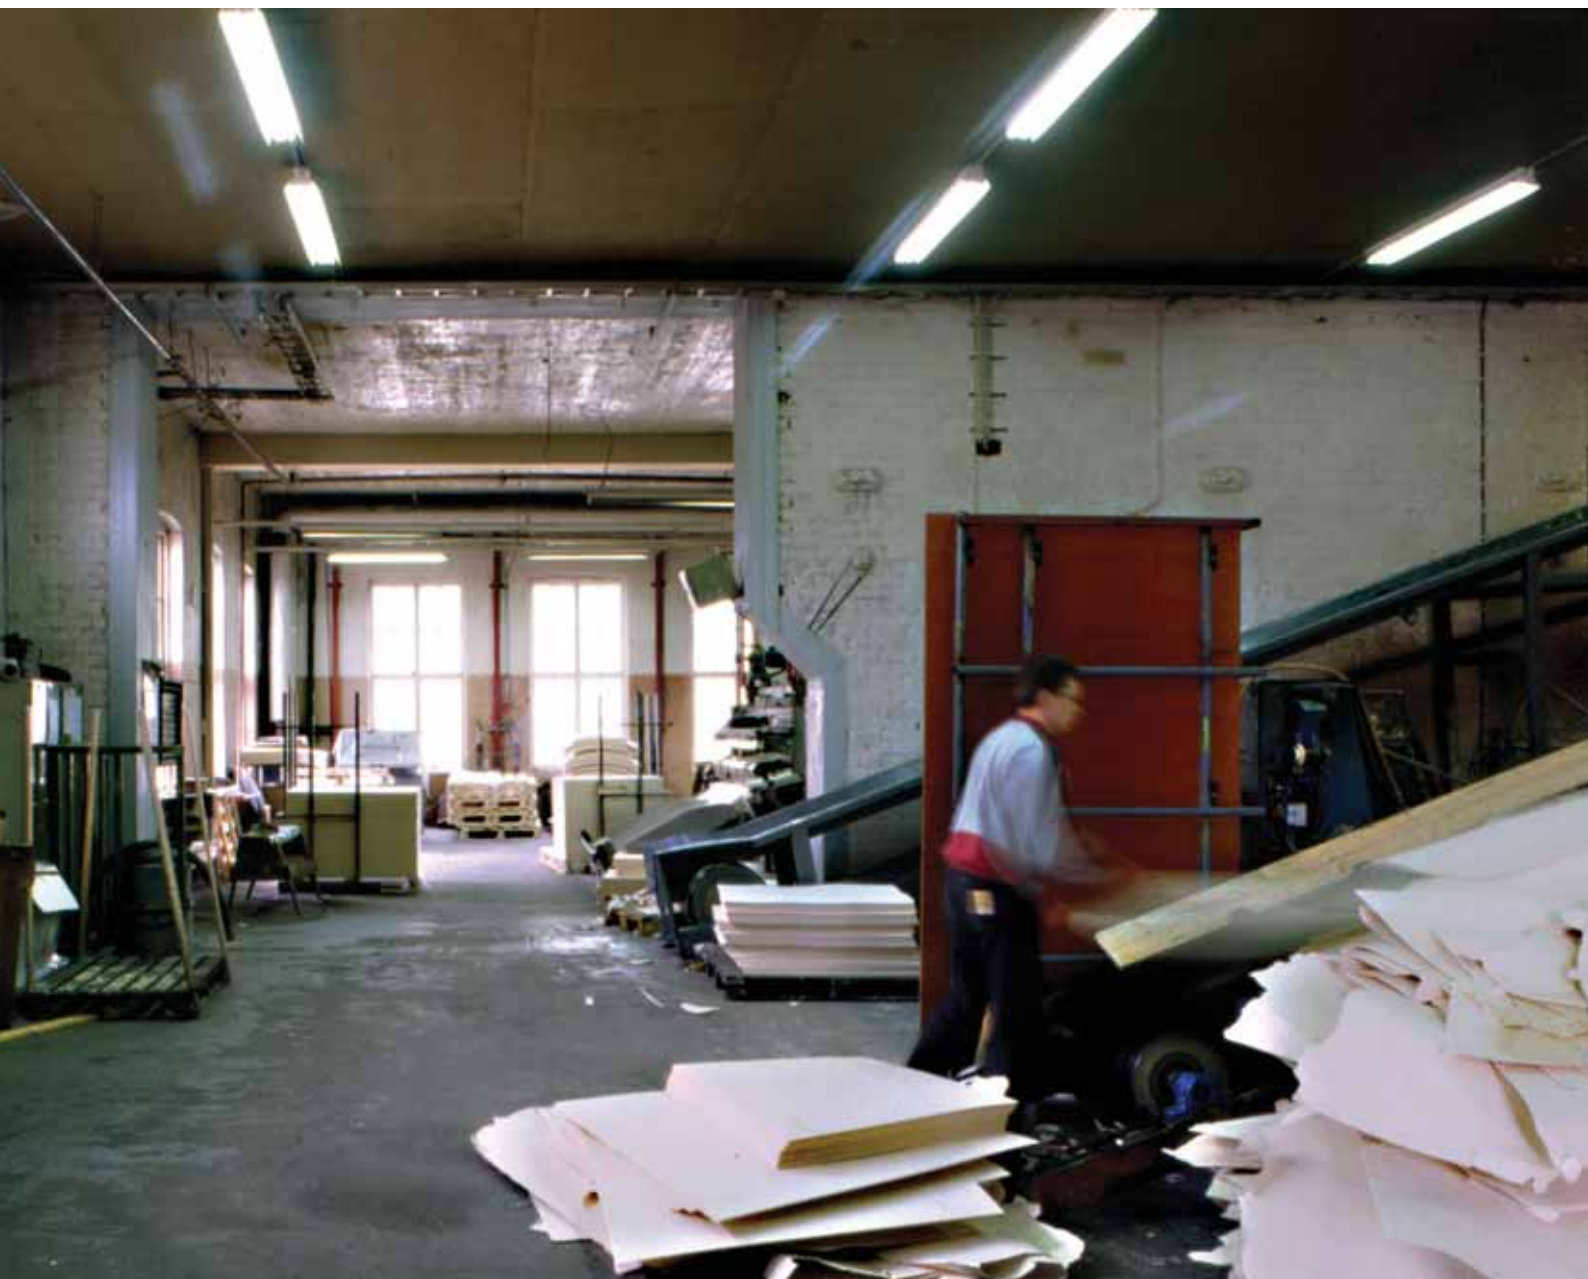
Kuva 27: Etualalla pulpperihalli. Oviaukon takana näkyy kartonkisalali. Matti Huuhka 1998, Museokuva, MV.

Pulpperihallissa on kaksi hylkypulpperia, joissa on Strömbergin valmistamat käyttömootorit. Käyttömootoreiden nimellistehot ovat 31 ja 37 kilowattia.⁸⁸

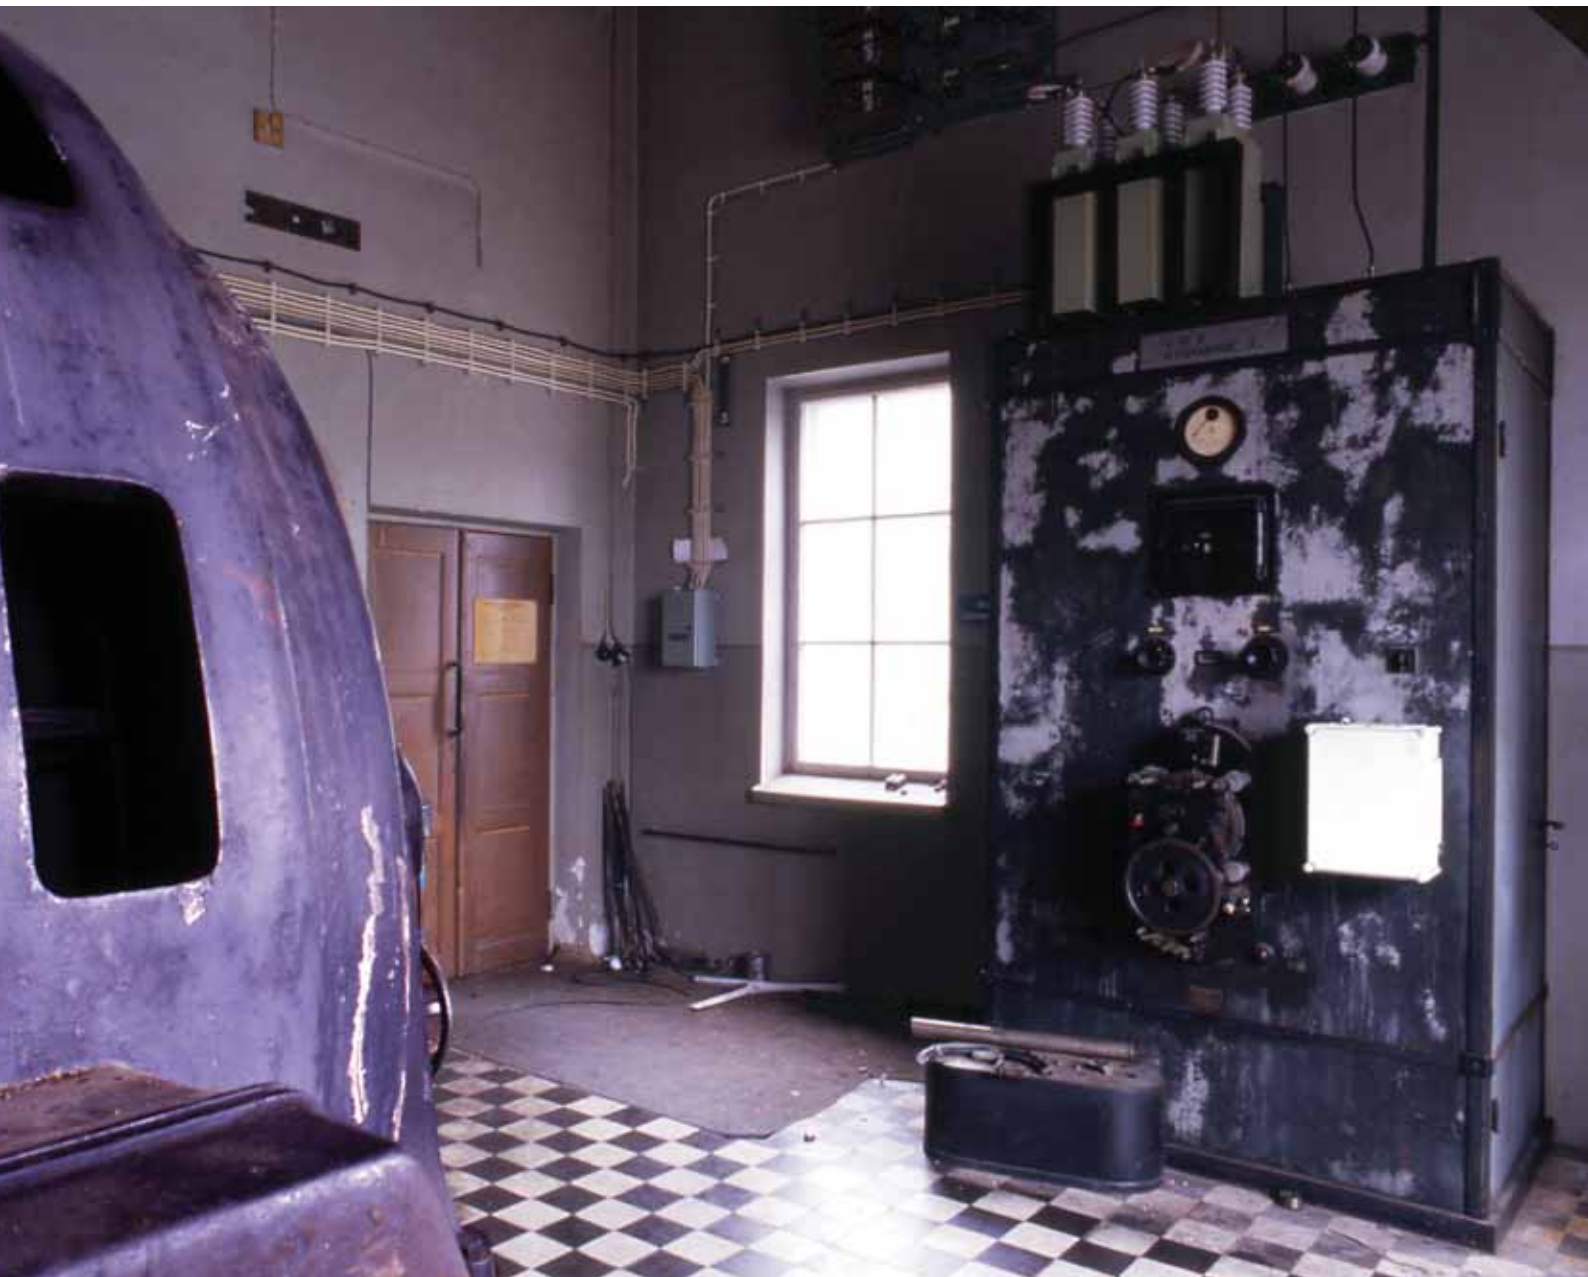
Kuva 28: Sisäkuva voimalaitoksesta. Kuvassa kolmivaihesynkronimoottori ja peltinen kojekaappi. Matti Huuhka 1998, Museokuva, MV.

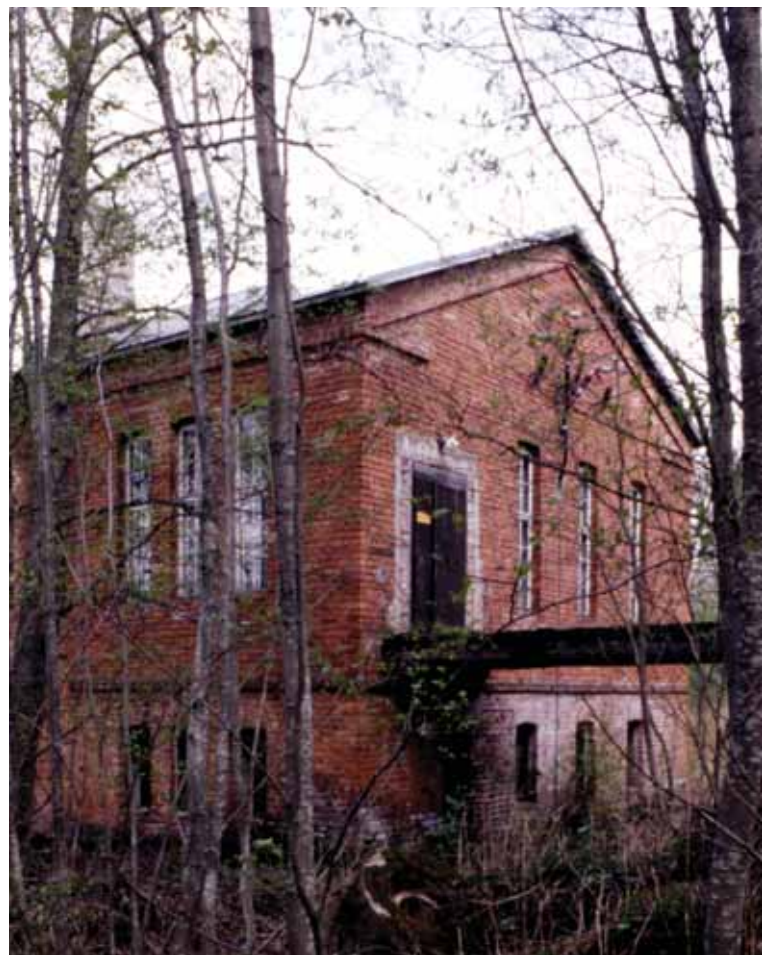
Kuva 29: Alatehdas etelästä. Kuvassa oikealla sisäänkäynti ja puinen kulkusilta. Matti Huuhka 1998, Museokuva, MV.

Alatehdas on kaksikerroksinen täystiilirakennus, jonka länsi- ja pohjoissivuilla on matalammat siipiosat. Rakennuksessa on saumapellillä katettu satulakatto. Katto on itäpäätyä lukuun ottamatta päistään aumattu. Osa katosta on uusittu 1980-luvulla sattuneen tulipalon jälkeen, jolloin korjattu osa katettiin profiilipellillä.⁹⁰ Rakennuksessa on pieniruutuiset, kapeat ja korkeat ikkunat, jotka on sijoitettu kolmen ikkunan ryhmiin. Pääsisäänkäynti on itäpäädyssä, jossa olevien pariovien edessä on leveä puinen kulkusilta. Turbiinille johtava puurakenteinen voimakana on pohjoissivulla.

Rakennuksen lähiympäristö on vähitellen muuttunut joenpohjaa muistuttavaksi kosteikoksi ja rakennuksen ensimmäinen kerros muistuttaa nykyisin autiota kellaria. Joen uoma on ollut aiemmin kauempana tehtaasta. Nykyisin joki virtaa aivan rakennuksen vieritse, mikä seikka on muuttanut maaperän kosteikoksi.

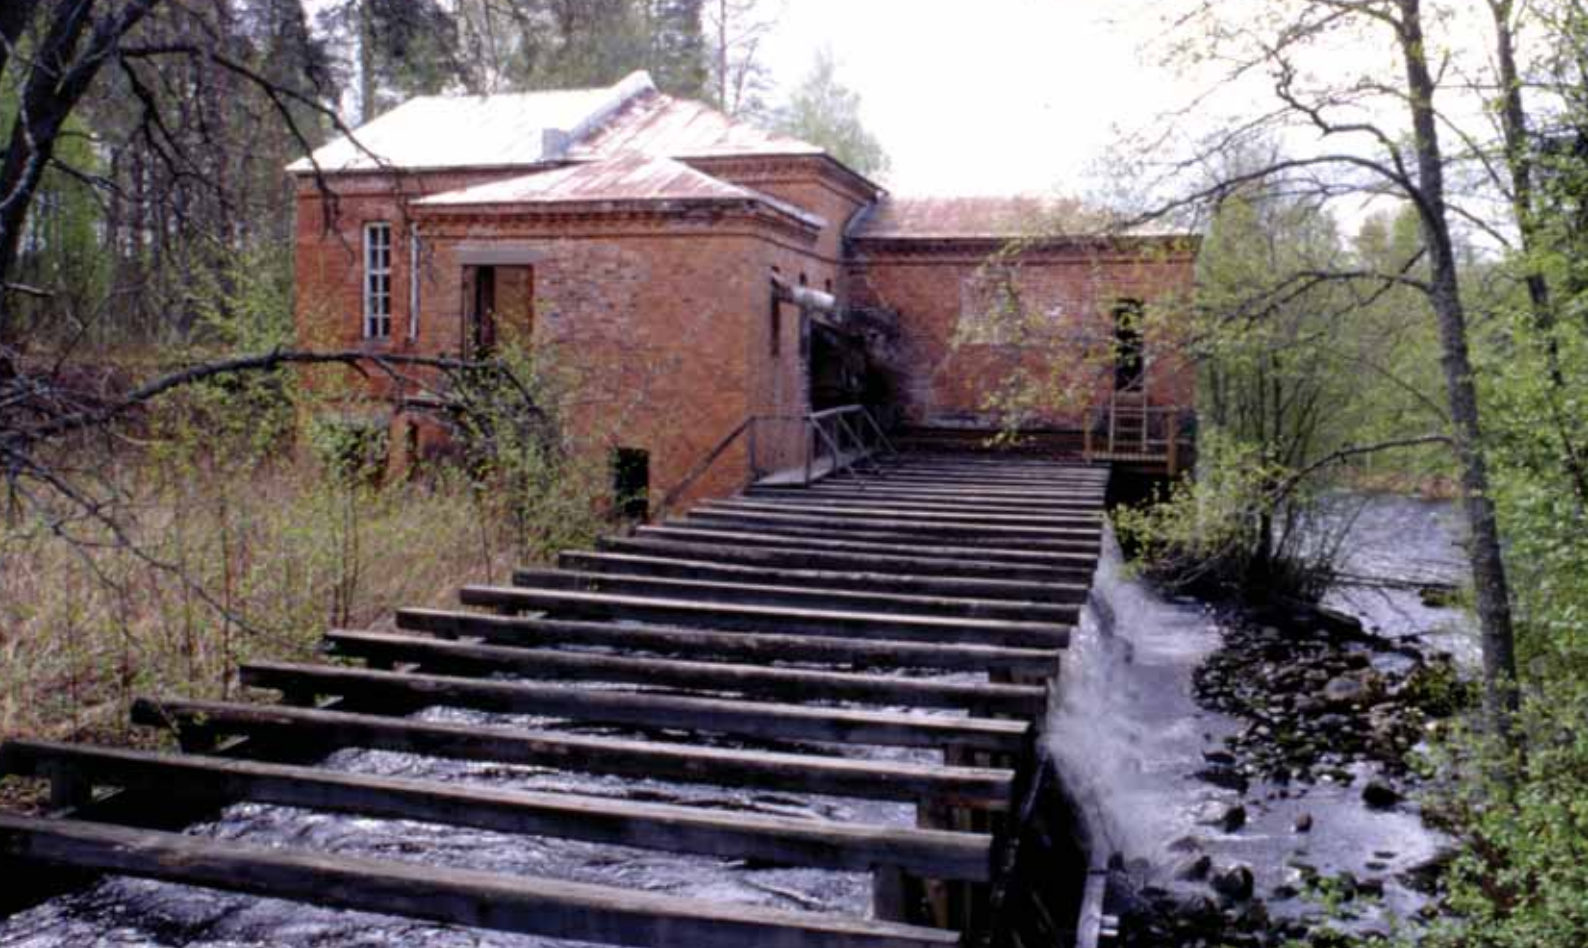
Kuva 30: Alatehdas pohjoisesta. Keskellä kuvaa rakennuksen myllysiipi ja voimakanava. Matti Huuhka 1998, Museokuva, MV.

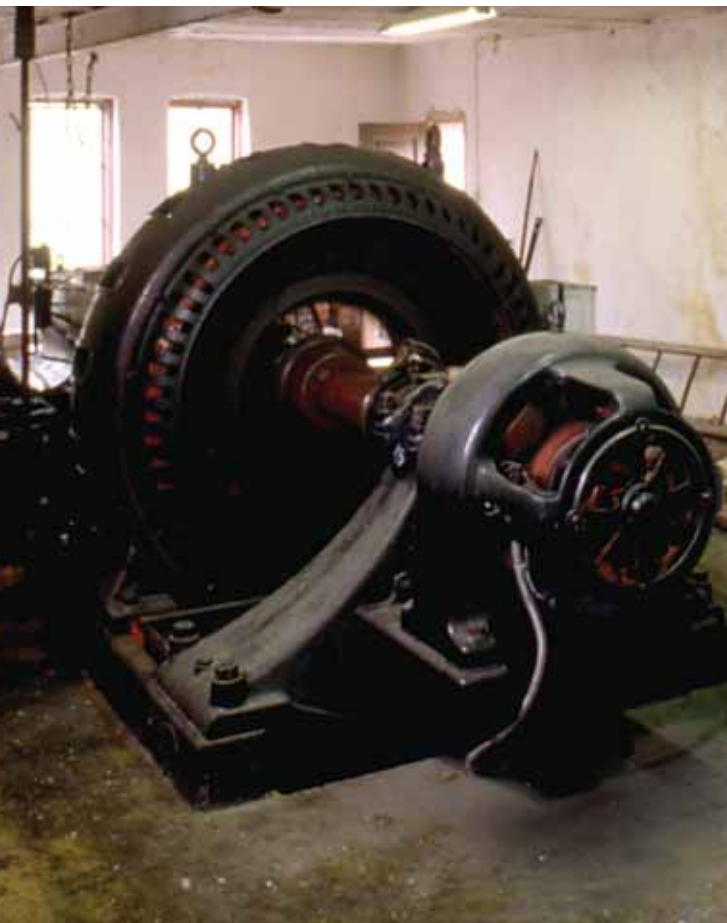
Kuva 31: Alatehtaan generaattori. Matti Huuhka 1998, Museokuva, MV.

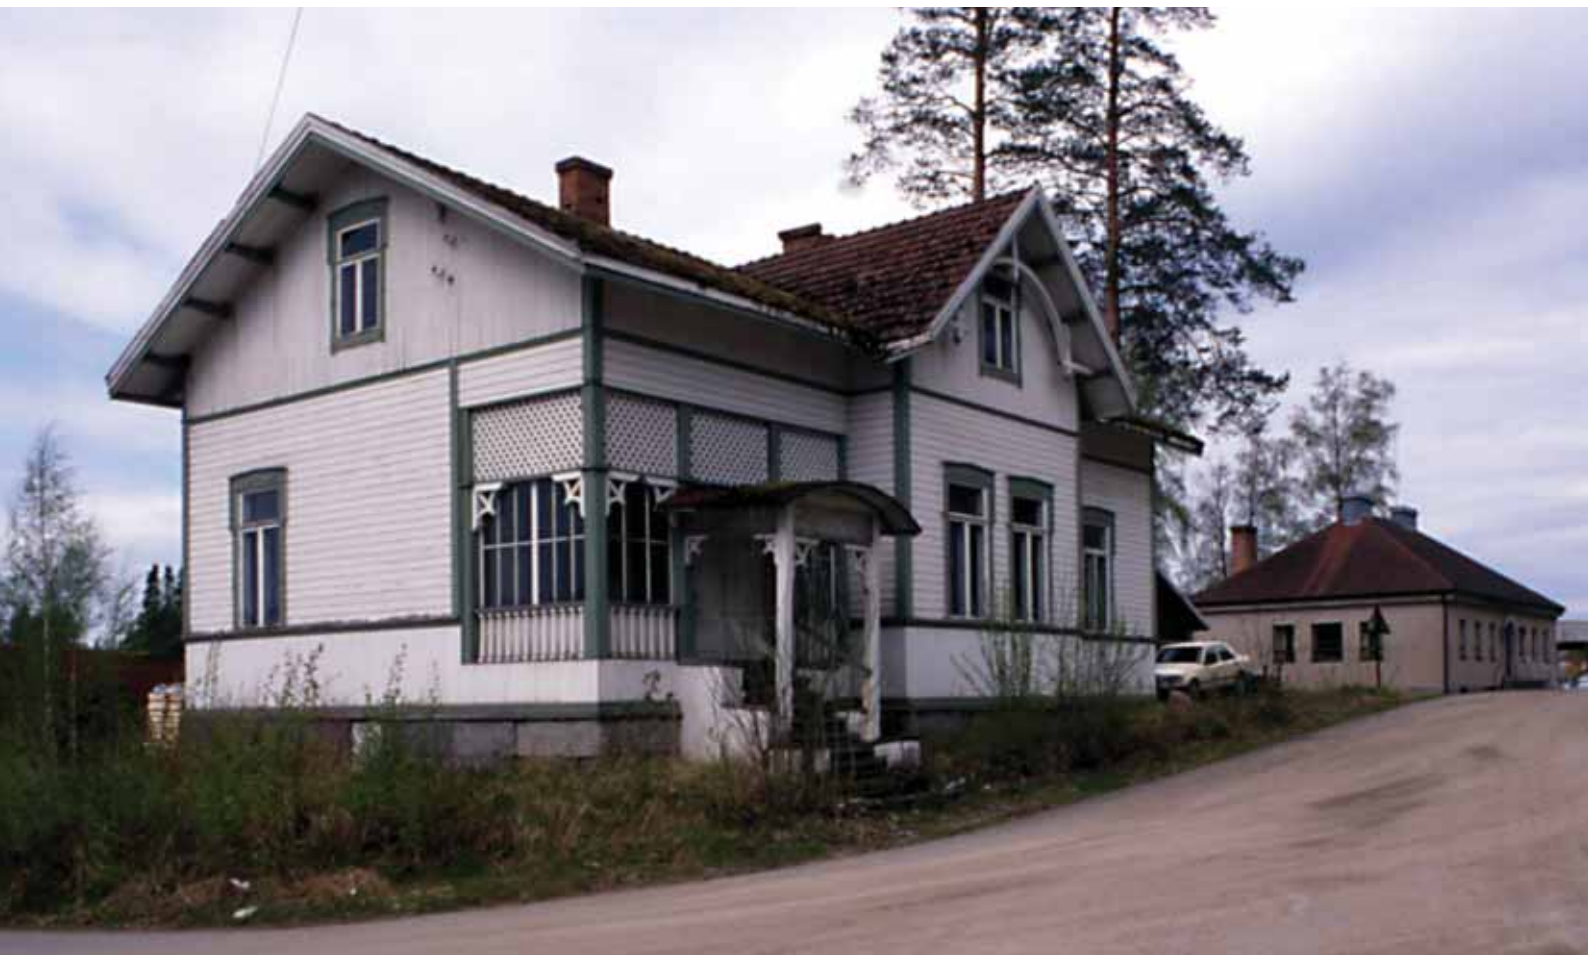
Kuva 32: Vanha konttori tehtaalta päin. Taustalla ns. uusi konttori. Matti Huuhka 1998, Museokuva, MV.

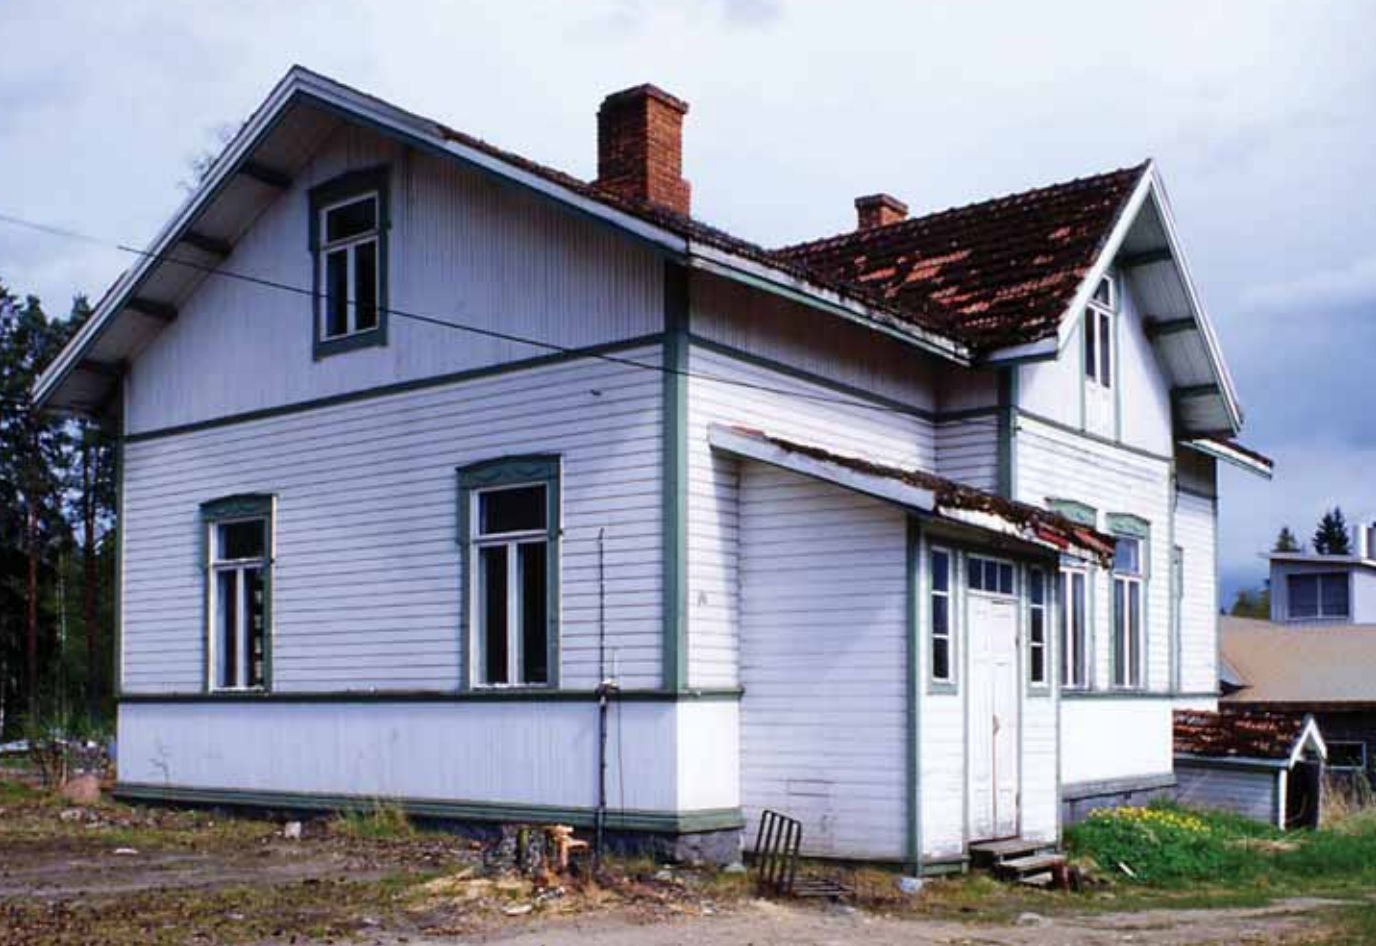
Kuva 33: Vanhan konttori lounaan suunnalta. Matti Huuhka 1998, Museokuva, MV.
