Vääräkosken kartonkitehdas – sata vuotta ähtäriläistä pahvia

Etelä-Pohjanmaan elinkeino-, liikenne- ja ympäristökeskuksen erillisjulkaisu

Tämä inventointiraportti julkaistaan osana Vääräkosken kartonkitehtaan kunnostamishanketta. Länsi-Suomen ympäristökeskuksen ja Etelä-Pohjanmaan liiton ohjelmasuojituksen hanke "Vääräkosken kartonkitehtaan kunnostus" käynnistettiin 20.6.2000 ja sen toiminta-aika päättyi 29.2.2008. Vääräkosken tehdasalueen teollisuus- ja rakennushistoriallinen selvitys tehtiin alkuun vuonna 2002 raportin muotoon ja sitä on muokattu uudelleen 2005.

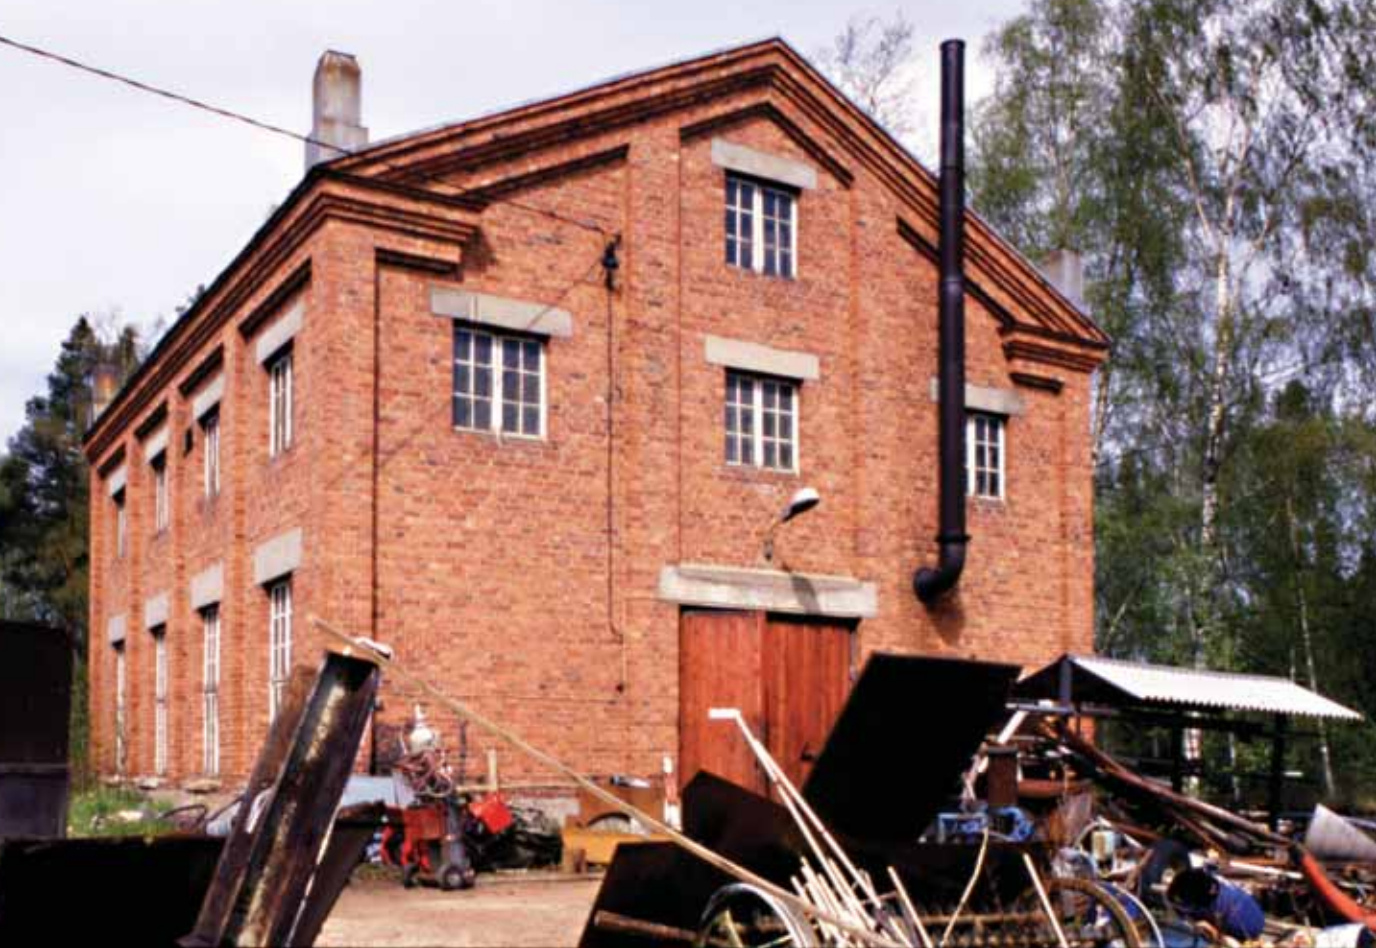
Kuva 41: Korjauspaja. Matti Huuhka 1998, Museokuva, MV.

Korjauspaja (T3) rakennettiin vuonna 1924.⁹⁶ Se on 2-kerroksinen täystiilirakennus, jossa on harkkokenkiperustus ja saumapellillä katettu satulakatto. Rakennuksen mitat ovat 15,50 x 14,90 x 7 metriä. Rakennuksessa on massiiviset räystäslisät ja sen katon lappeilla on neljä symmetrisesti sijoitettua pellitettyä savupiippua. Julkisivut on jäsenneily pystyliseenein.

Ikkunat ovat pieniruutuisia ja yläkerrassa alakerran ikkunoita matalampia. Korjauspajan joenpuoleisessa päädyssä on pariovet ja peltinen savuhormi, joka on johdettu seinän läpi ahjon kohdalla. Savuhormi on myöhempää tekoa. Toisen päädyn päätykolmiossa on pariovet, joiden kohdalla on alun perin ollut ajosilta. Ikkuna- ja oviaukkoja tukemassa on vaaleiksi rapatut betonipalkit.

Korjauspaja on säilyttänyt hyvin alkuperäisen ulkoasunsa. Kartonkitehtaassa ja sitä parikymmentä vuotta nuoremmissa korjauspajassa on samantyylliset pieniruutuiset ikkunat. Korjauspajan erityispiirteinä ovat nurkkiin sijoittuvat savupiiput. Pajan ahjo on säilynyt.

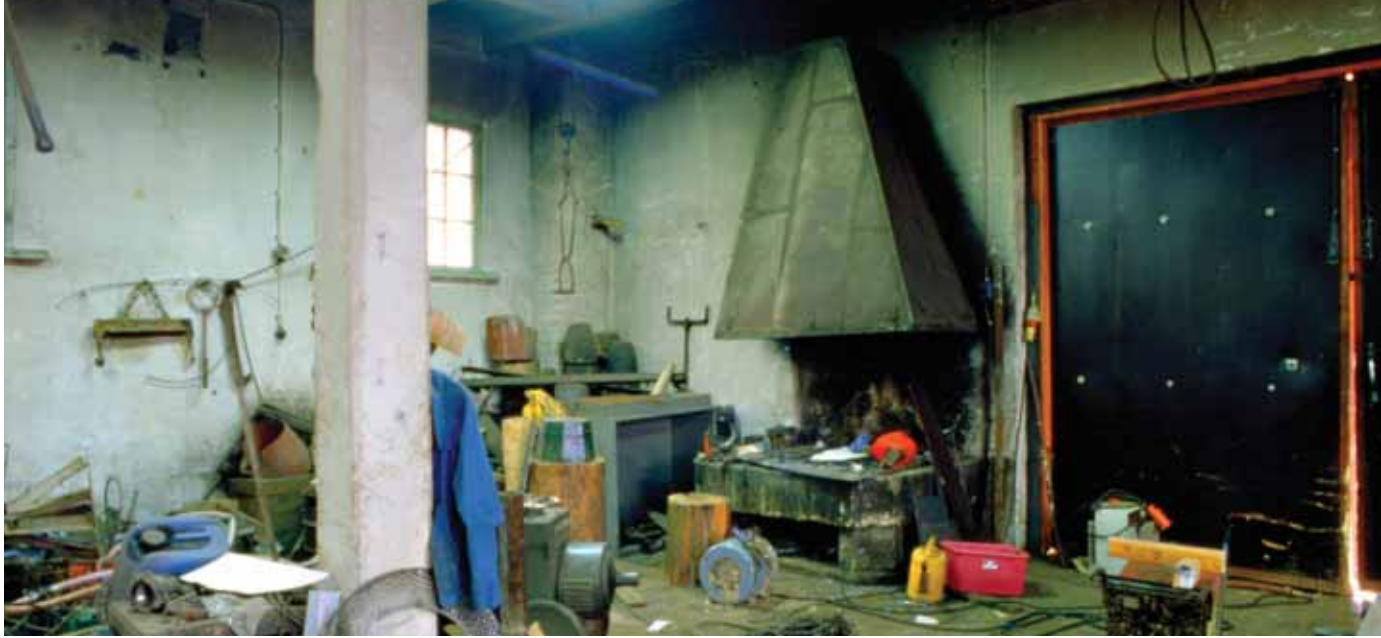
Kuva 42: Korjauspajan metalliverstas. Taustalla ahjo. Matti Huuhka 1998, Museokuva, MV.

Rakennuksen alakerrassa on metallipaja ja yläkerrassa puutyöpaja. Metallipaja on avoin tila, jonka ovensuunurkassa on takorautaisilla kaiteilla varustetut betoniportaat yläkertaan. Sisäseinät ovat rapattuja. Kattoa kannattelemassa on nelisivuiset

nurkistaan viistetyt betonipylväät, jotka ovat kahdessa rivissä. Eteläseinällä on 1980-luvulta peräisin oleva puhallin, jota kautta lämpöä johdettiin lämpökeskuksesta korjauspajaan. Purettujen tulisijojen paikat näkyvät yhä metallipajan länsipäädyn nurkassa.

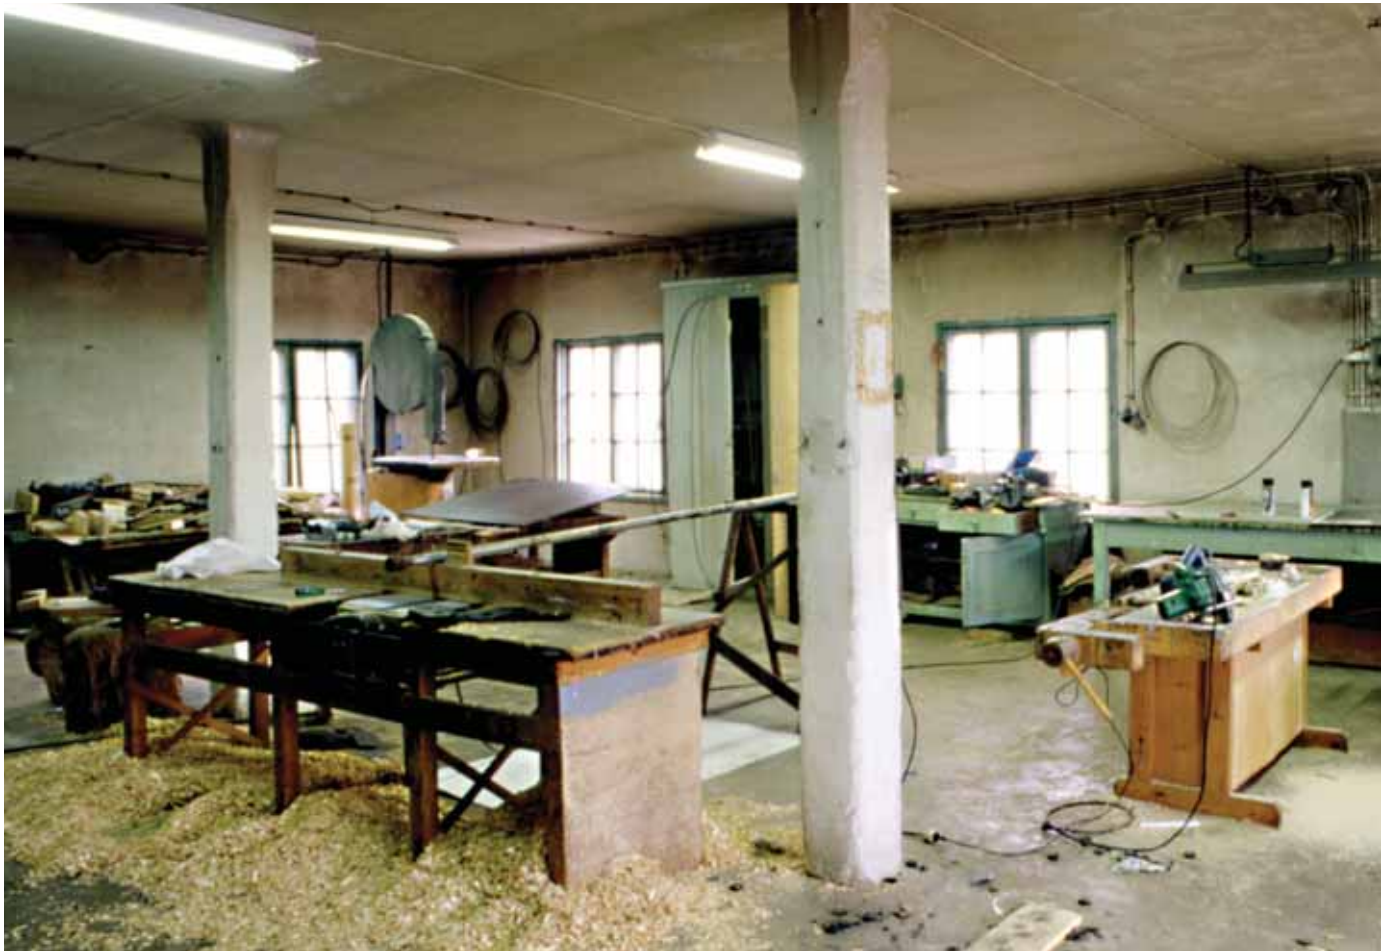
Kuva 43: Korjauspajan puusepän verstaas. Matti Huuhka 1998, Museokuva, MV.

Puutyöverstaan katto- ja seinäpinnat ovat sileiksi rapattuja. Katon kannattimina ovat samanlaiset pylväät kuin alakerrassa. Verstaan yksi nurkka on erotettu muusta tilasta varastoksi väliseinillä, jotka on paneloitu verstaan puolelta helmiponttilaudoituksella. Ullakon portaat ovat länsipäädyssä. Puutyöverstaassa ei ole tulisijaa, mutta seinäpinnoista on pääteltävissä ainakin itäpäädyn tehtaanpuoleisessa nurkassa olleen tulisijan paikka.

Kerrosten välipohja on teräsbetonia. Pajan katto on jaettu ristikkäisillä betonipalkeilla neljään samanlaiseen vyöhykkeeseen, joissa kaikissa keskeillä on pyöreä puukannella peitetty aukko. Aukot liittyvät rakennuksen alkuperäiseen lämmitysjärjestelmään. Niiden kohdalla oli ennen kupariset pallomaiset säiliöt, joissa oli tarkoitus polttaa olkia. Lämmitysjärjestelmä ei ilmeisesti ollut koskaan käytössä. Tiedonantajana ollut korjausmies muis-

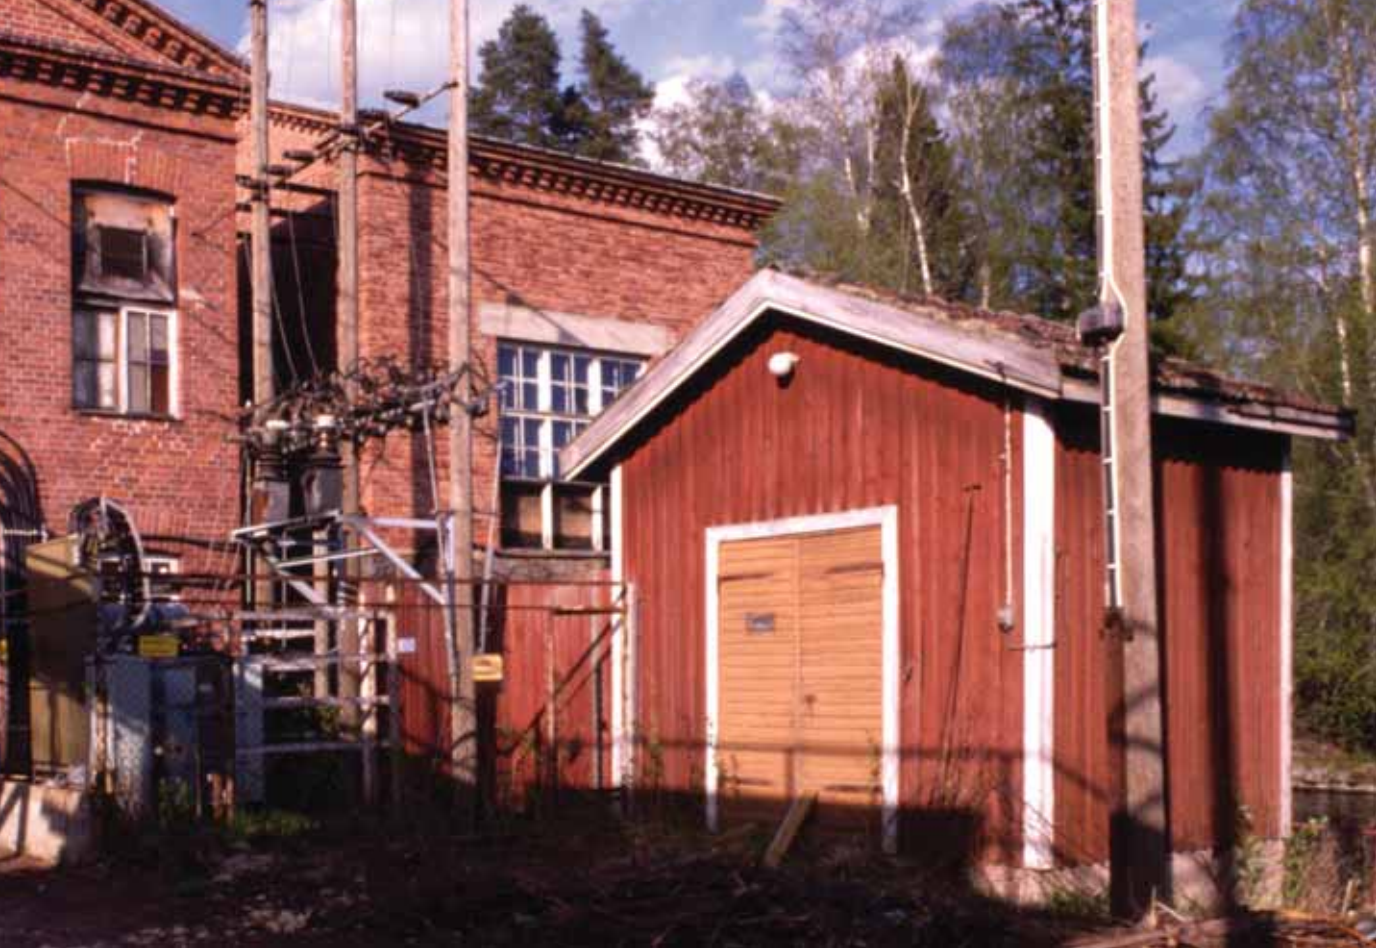
Kuva 44: Kartonkitehtaan vieressä oleva muuntajahuone kuvassa oikealla. Matti Huuhka 1998, Museokuva, MV.

Kartonkitehtaan sivustalla on vuonna 1940 rakennettu muuntajahuone (T6). Se on pienehkö lautarakenteinen rakennus, jossa on betoniperustus. Punaiseksi maalattu muuntajahuone on vuorattu peiterimalaudoituksella ja siinä on tiilillä katettu satulakatto. Päätyseinässä on vaakapaneloidut pariovet.

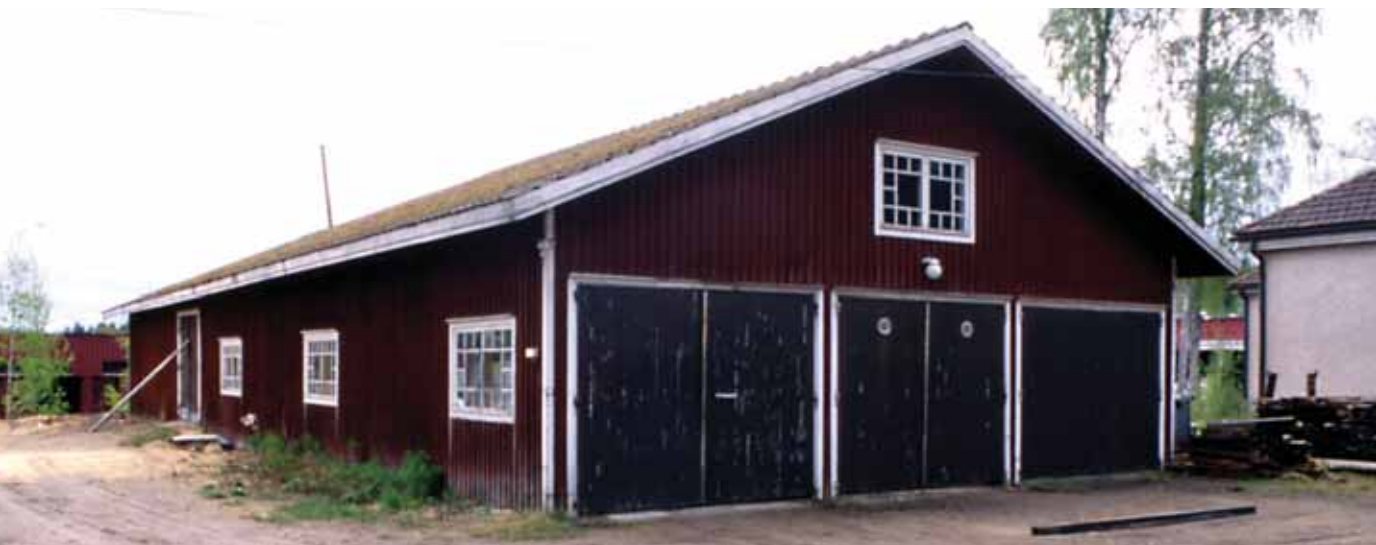
Kuva 45: Talli. Matti Huuhka 1998, Museokuva, MV.

Vanhan ja uuden konttorin välissä sijaitsee vuonna 1914 rakennettu talli (U2). Alun perin se rakennettiin hevostalliksi. Tehtaalla oli kuusikin hevosta kuljetuksia hoitamassa. Tukit ajettiin alkuajoina hevosilla joko uittoväylän varteen tai suoraan tehtaalle. Autokuljetus alkoi 1930-luvun alussa. Hevosista luovuttiin kuorma-autojen yleistyttyä. Sotien jälkeen tehtaalle hankittiin oma kuorma-auto. Jonkin aikaa kartonkitehtaalla oli kaksikin kuorma-autoa. Omista kuorma-autoista luovuttiin 1970-luvulla, jonka jälkeen talliosa oli henkilöautotallina. Rakennuksen eteläpäädyssä on hallimainen verstaas, joka oli 1980-luvulta lähtien tuotantotilana. Verstaassa on aika ajoin käytössä ollut pienrullien rullauskone eli ns. popinointikone. Se on Kyröskosken tehtaan vanha rullauskone, joka tuotiin Vääräkoskelle 1980-luvulla. Tallirakennuksen päätyyn tehtiin sittemmin myös raamiverstaan tarvitsemat tilat.¹⁰¹ Tallin vanhin osa on hirrestä. Myöhemmin rakennetut osat ovat lautarakenteisia. Perustus on harkkokivestä. Tallin ulkovuoraus on peiterimalaudoitusta ja sen satulakatto on katettu poltetuilla tiilillä. Rakennuksessa on pieniruutuiset ikkunat. Autotallipää on ilmeisesti rakennettu vasta myöhemmässä vaiheessa.

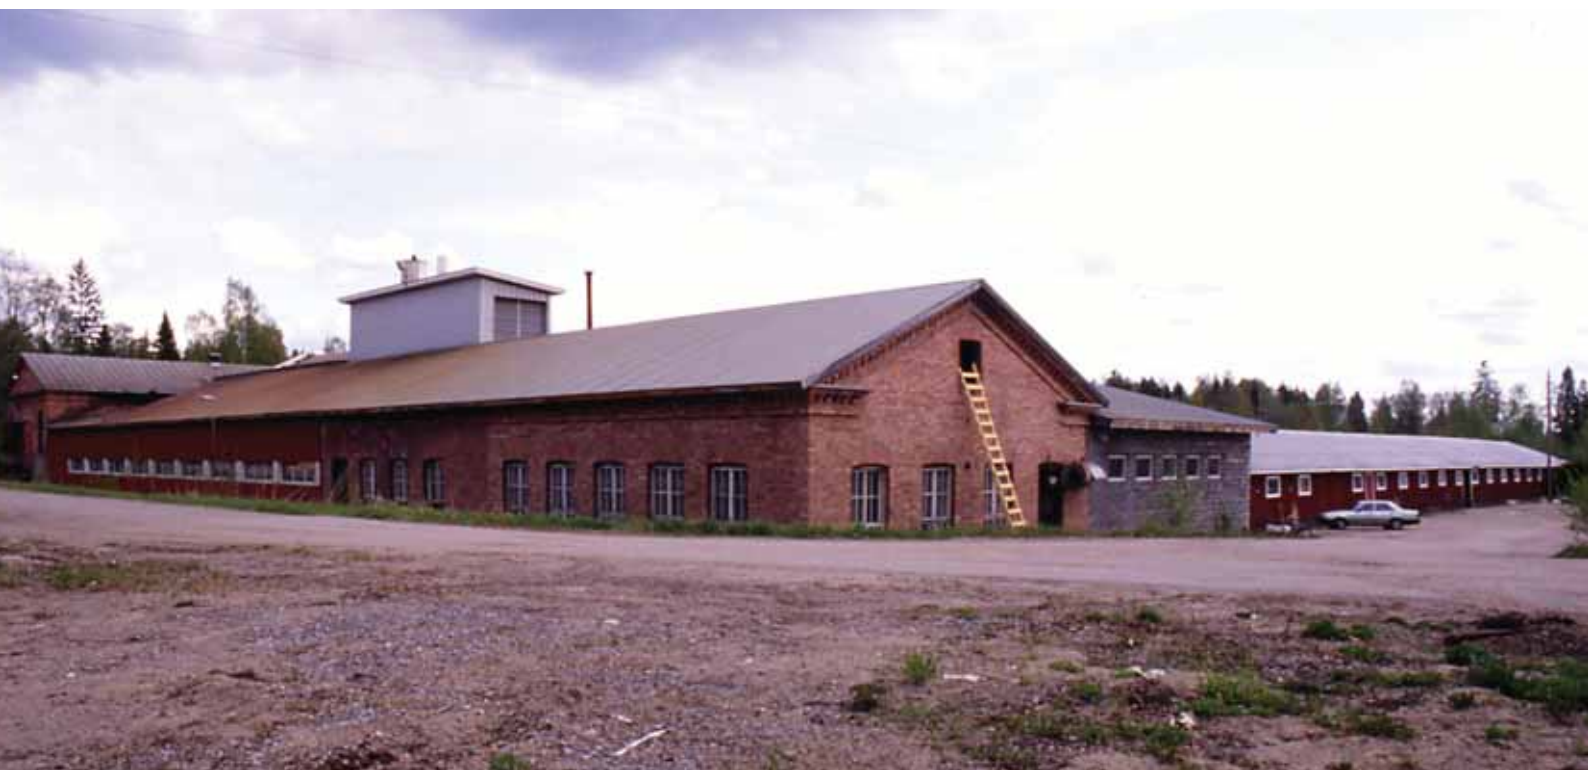
Kuva 47: Kartonkitehdas. Matti Huuhka 1998, Museokuva, MV.

Kartonkitehdasrakennuksen ulkoasu on säilynyt pääosin alkuperäisenä. Kartonkitehtaalla tarkoitetaan rakennuskompleksia, johon kuuluvat kartonkitehdas, puuhiomo ja voimalaitos (nyk. koneasemarakennus). Rakennuksen suunnittelija

ei ole tiedossa, mutta kaikesta päätellen kysymyksessä täytyy olla joku tuon ajan teollisuusarkkitehteistä. Tehdasrakennukseen 1980- ja 90-luvuilla tehdyt korjaukset ja uudistukset ovat muuttaneet rakennuksen ulkoasua. Muutostyöt tehtiin tehtaan talouden kannalta huonona aikana, jonka vuoksi ne on toteutettu halvimmalla mahdollisella tavalla. Uudistukset näkyvät eniten eteläsivulla, johon on rakennettu pulpperihalli ja polttolaitos. Hiomon torni on purettu ja osa hiomon ikkunoista muutettu. Yli puolet kartonkisalalin pohjoisseinästä on uusittu kokonaan.

Tehdusrakennuksen yleiskunto on toistaiseksi pysynyt hyvänä. Muutamia uhkatekijöitä kuitenkin esiintyy. Näistä vakavin on sadeveden ja sulamisvesien ohjautuminen tehtaan perustuksiin ja seinärakenteisiin. Rakennuksen pohjoissivu ja länsipääty ovat ympäröivää maastoa alempana, joten vesi pääsee tehtaan rakenteisiin aiheuttaen kosteus- ja routavaurioita. Tehdusrakennuksen pohjoissivun nurkissa on jo havaittavissa tämänsuuntaisia hälytysmerkkejä. Hollanderisaliin pääsee nurkasta kosteutta, josta syystä lattialla on jatkuvasti vettä. Kartonkisalun seinänvierus pysyy kosteana myös pohjoissivulle 1990-luvun kuluessa kasvaneen paju-kon takia.
