Espoonkartanon sillat Sågbro ja Qvarnbro, Espoo

Hoito- ja ylläpitosuunnitelma

RAPORTEJA 85 | 2012

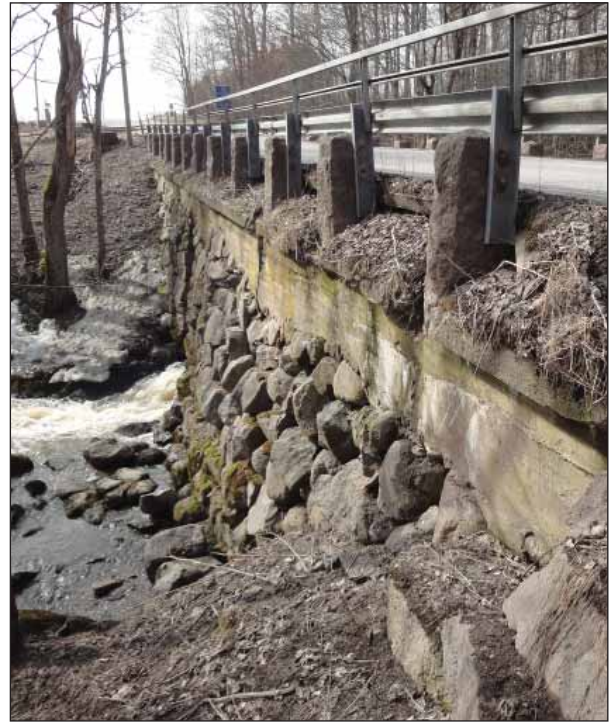
Sågbron rakenteita. Kuva Laura Soosalu.

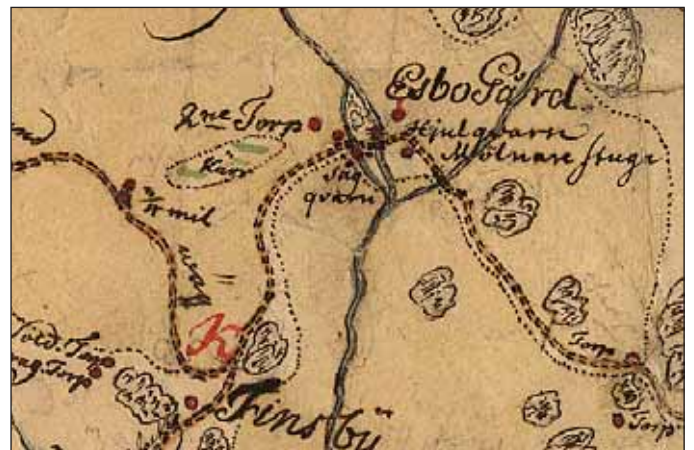
Rajaus Fredrik Johan Fonséenin laatimasta pitäjänkartasta vuodelta 1750. Alkuperäinen kartta on Ruotsin valtionarkistossa. Fonséenin karttaan on merkattu Sågbron alajuoksulle "såg qvarn" eli sahamylly ja Mankinjoen uomien itäpuolelle "hjul qvarn" eli pyörä-/ratasmylly ja "mjölnare stuga" eli myllärin tupa.

Espoonkartanon siltojen kohdalla tien linjauksen voidaan tulkita muuttuneen hieman uuden myllyrakennuksen ja kiviholvisiltojen rakennusvaiheessa. Vuoden 1750 pitäjäkartassa on tien linjauksessa pieni kaari siirryttäessä Sågbronlta Qvarnbrolle. Vuoden 1779 tiluskartassa tien linja on sen sijaan suora, mikä liittyy kuitenkin viimeistään uuden myllyn rakentamiseen.

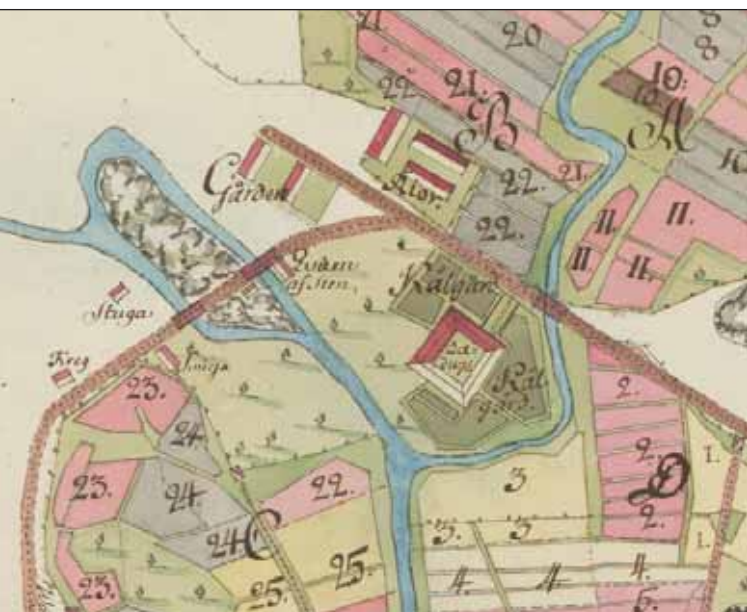
Rajaus vuoden 1779 Espoonkartanon tiluskartasta. Carl Hagströmin laatima kartta kartanon peltoalueista oli itse asiassa suunnitelmakartta, jossa keskeisiä olivat peltolohkot. Karttaan merkittiin vain osa alueen rakennuskannasta, sillä kartalla oli tarkoitus lähinnä osoittaa, mitkä peltolohkot olivat kunkin kartanon alustalaistalonpojan hoidettavana. Haggrén & Latikka 2004, 5. Alkuperäinen kartta on Kansallisarkistossa.

Espoonkartanon alueesta on laadittu tiluskartta vuosina 1687, 1779 ja 1832. Vuoden 1779 tiluskartassa erottuvat molemmat sillat ja uusi myllyrakennus. Peltoja esittävässä kartassa myllyn paikka ja patoallas ovat puutteellisesti merkityt. Tien linjaus Mankinjoen uomien kohdalla on täysin suora ja vastaa nykyistä linjausta. Lisäksi molemmat Espoonkartanon sillat on piirretty karttaan samanlaisina. Mikäli vain Qvarnbro olisi rakennettu kiviholvisillaksi vuoteen 1779 mennessä, ja Sågbron kohdalla olisi edelleen ollut vanha puusilta, olisi sillat voitu merkitä myös karttaan eri tavalla.

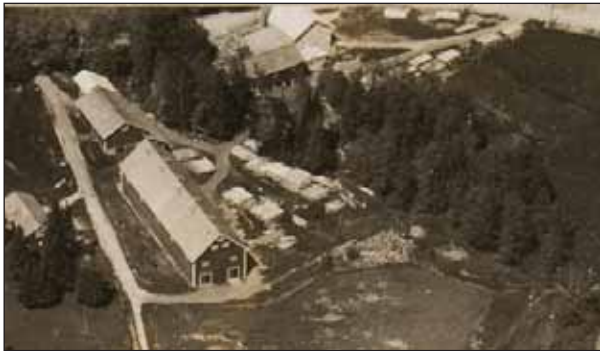
Rajaus ilmakuva vuodelta 1924. Kuvan yläreunassa keskel- lä näkyy myllyrakennus ja sen vasempaan kylkeen rakennettu saharakennus. Kuvan keskellä näkyy lautatarha. Kuva Museo- virasto.

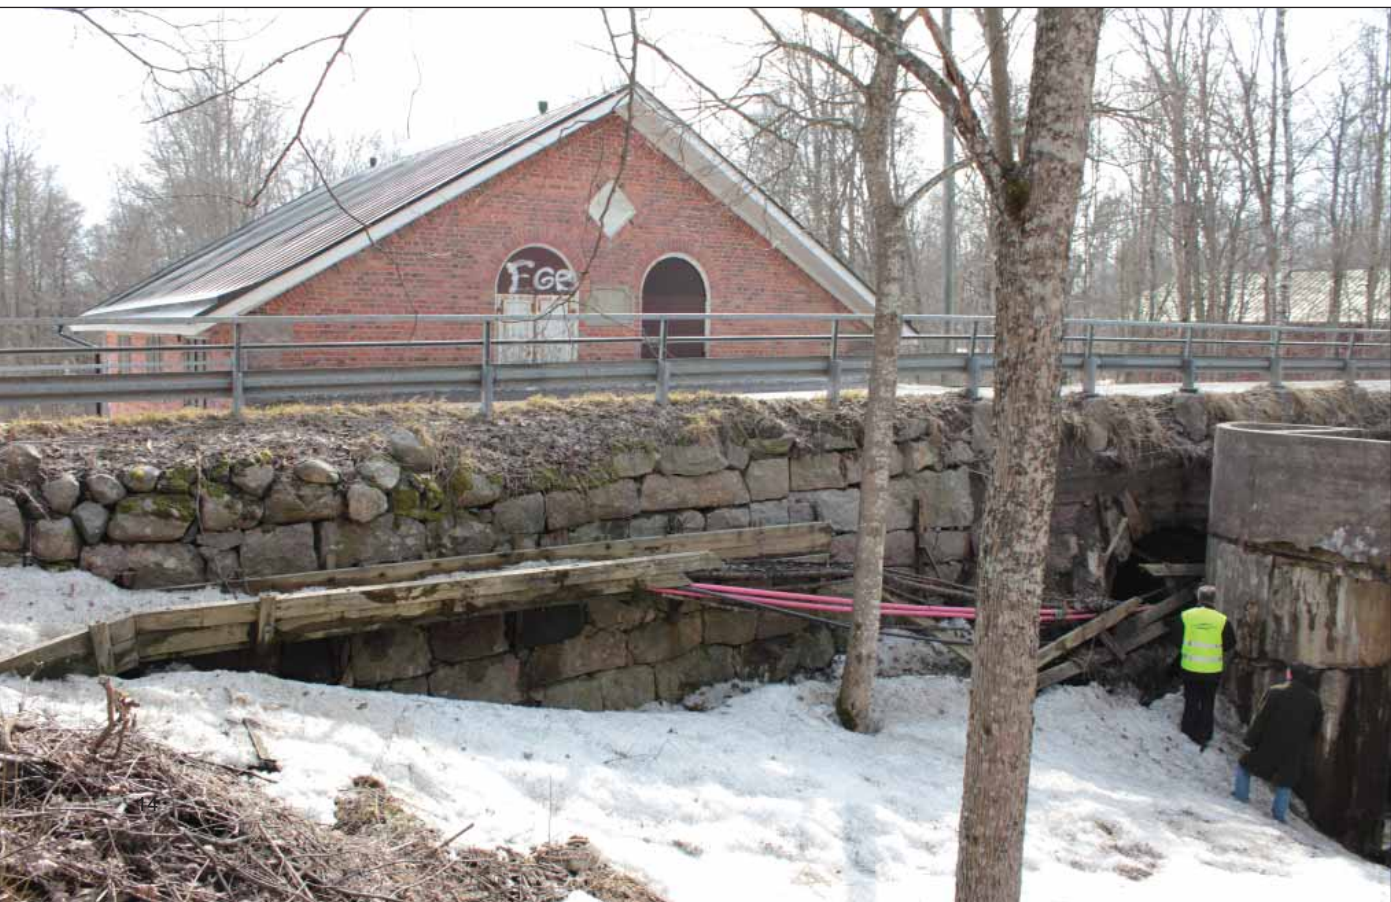
Qvarnbron siipimuuri Espoonkartanon päärakennukselta päin katsottuna. Taustalla myllyrakennus. Qvarnbron holviaukko jää betonisen vesikourun taakse. Kuvassa näkyvää siipimuuria on korjailtu jälkeensä, sillä näkyvät kivet on lohkottu ja ladot- tu eri tavalla kuin 1775–1777 rakennetuissa osissa, ja muuri nousee korkeammalle kuin alkuperäinen tien taso eli sillan kansi. Kuva Petra Kotro.

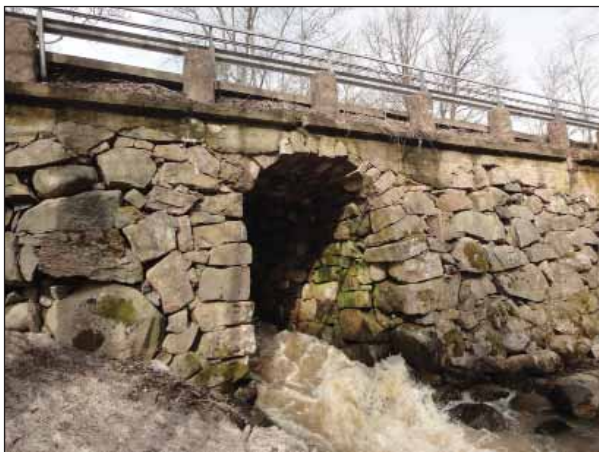
Sågbro alajuoksulta Mankinjoen läntisen uoman läntiseltä rannalta kuvattuna. Kuva Martti Piltz.

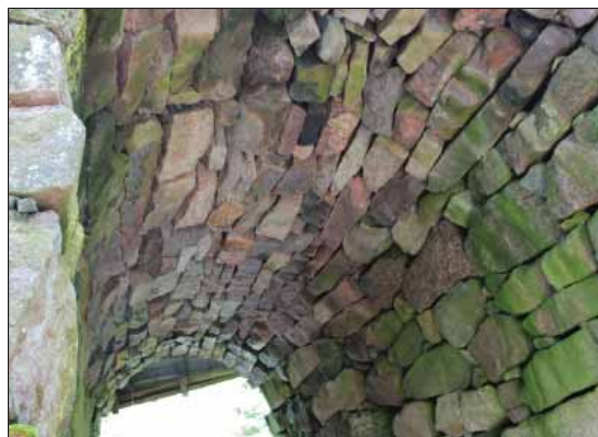
Sågbron holvi on melko karkeasti rakennettu. Kivien koko ja muoto vaihtelevat selvästi. Qvarnbron ja Sågbron rakennustapa näyttävät samalta, kun taas Qvarnbron sillan ja myllyn seinän yhdistävä holvi on kehittyneempää rakennetta. Kuva Petra Kotro.

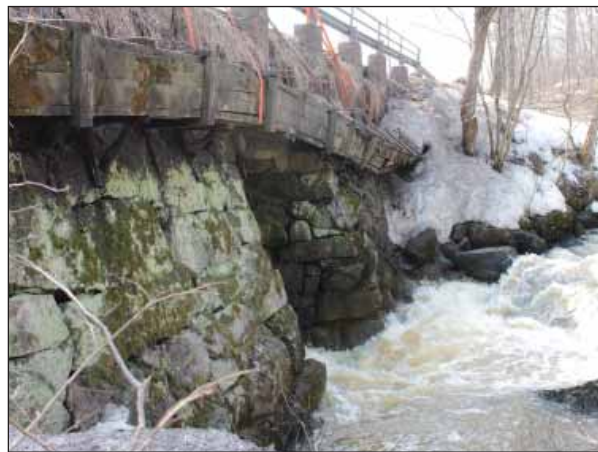
Sågbron pohjoispuolella siltaan on kiinnitetty kaapelikotelo. Kaapelikotelo on rakennettu puusta, ja se on alun perin kiinnitetty siltarakenteeseen kulmarau-doilla, jotka ovat sittemmin ruostuneet. Kaapelikotelo on pahasti lahovaurioitunut ja sortumispisteessä. Sitä on vuodesta 2010 lähtien kannateltu sillan kaiteesta liinoilla. Kotelon sisällä kulkee ruosteisia metallisia kaapeleita ja uudempia muovisia kaapeliputkia. Kaapelit ovat paikallisen puhelinyhtiön kaapeleita.

Sågbro yläjuoksulta kuvattuna. Kuvassa näkyy liinoilla kannateltu lahonnut puinen kaapelikotelo ja teräskaide. Teräskaitteen alapuolella erottuvat alkuperäiset kiviset kaidepilarit. Kuva Petra Kotro.

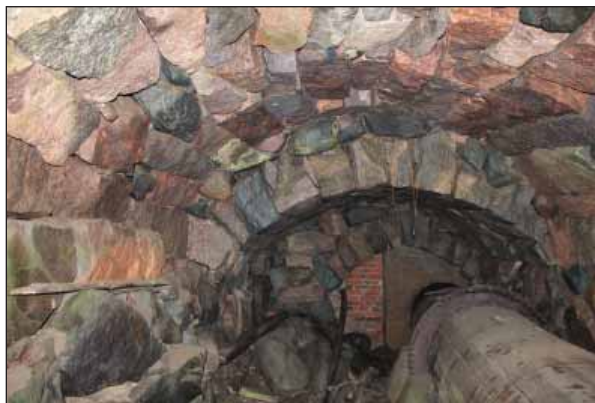
Qvarnbron holvaukset kuvattuina yläjuoksulta päin. Tiiliseinän vasemmalla puolella erottuu myllyrakennuksen vanhan harmaakiviseinän rakenne, jossa on holvattu aukko veden johtamista varten. Tiiliseinä on todennäköisesti muurattu myllyn sähköistämisen yhteydessä 1910-luvulla. Keskellä erottuu alkuperäistä kivihoivaa matalampi holvikaari, joka on rakennettu eri tavalla lohkotuista kivistä kuin vuosina 1775–1777 rakennettu kivihoivi. Oikealla näkyy teräksinen veden syöttöputki. Kuva Petra Kotro.

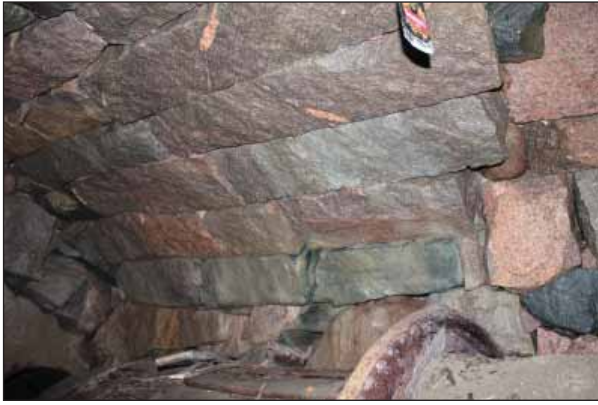
Uudemman kiviholvin rakentamiseen käytetyt kivet on lohkottu huomattavasti säännönmukaisemmin kuin 1775–1777 rakennetun kiviholvin kivet. Kivet on myös ladottu eri tavalla kuin vanhassa osassa, missä kivien väliin on upotettu paljon pienempiä luonnonkiviä ja rivit eivät ole yhtä suorat. Kuva Petra Kotro.

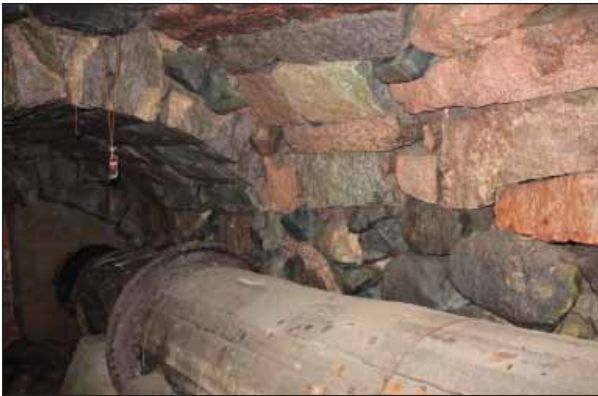
Qvarnbron kiviholvien alarakenne jatkuu yhtenäisenä myllyn seinälle saakka. Se on siis rakennettu ennen uudemmaa, matalaa kiviholvia. Kuva Petra Kotro.

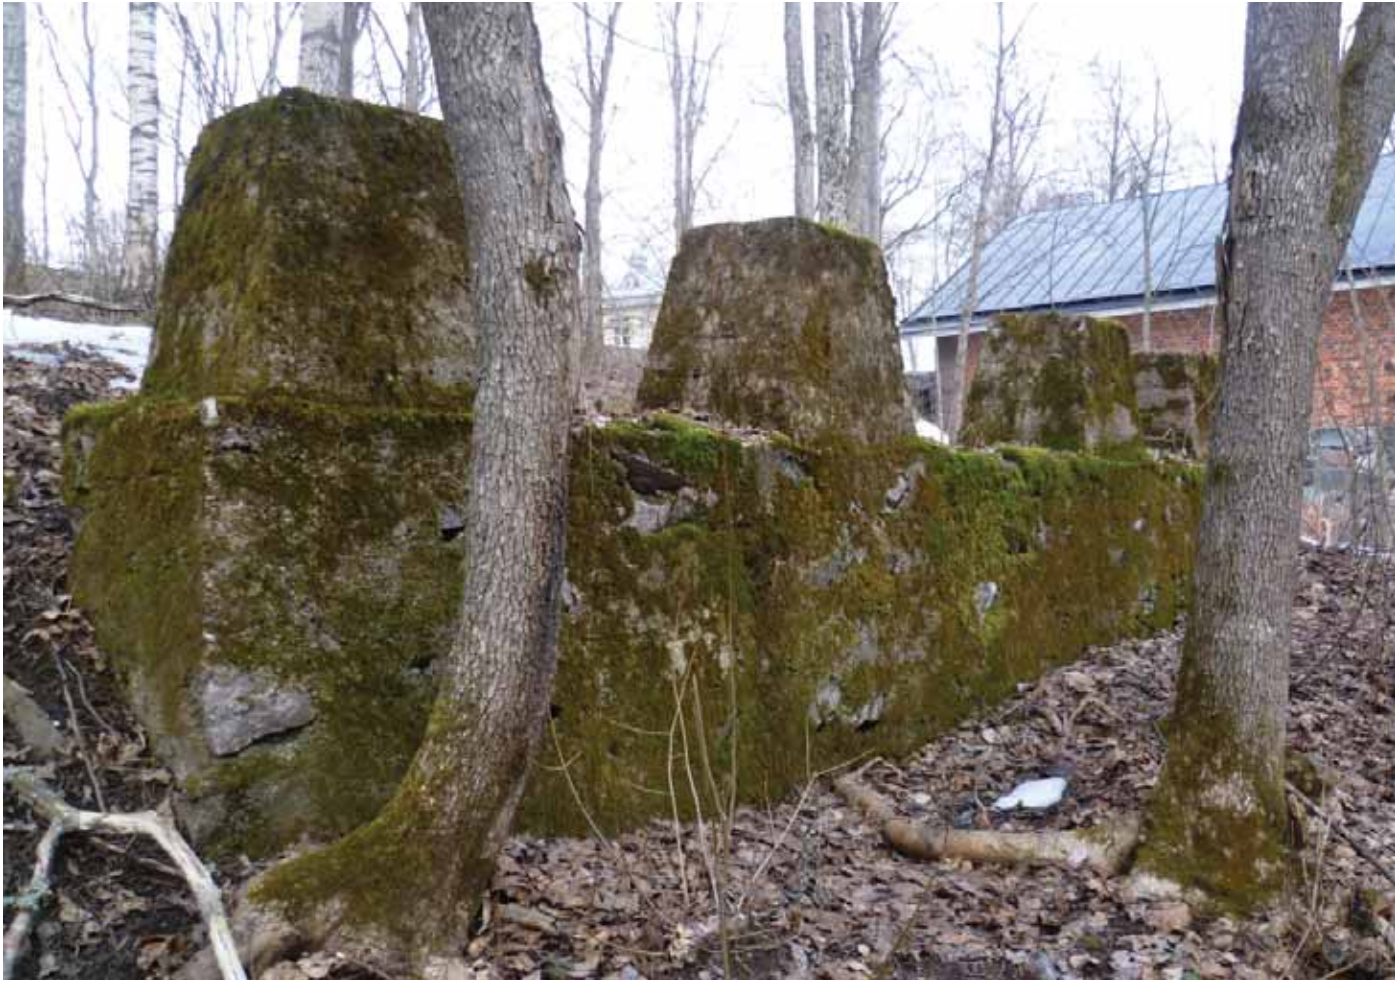
Sahan jäänteet. Kuva: Laura Soosalu.

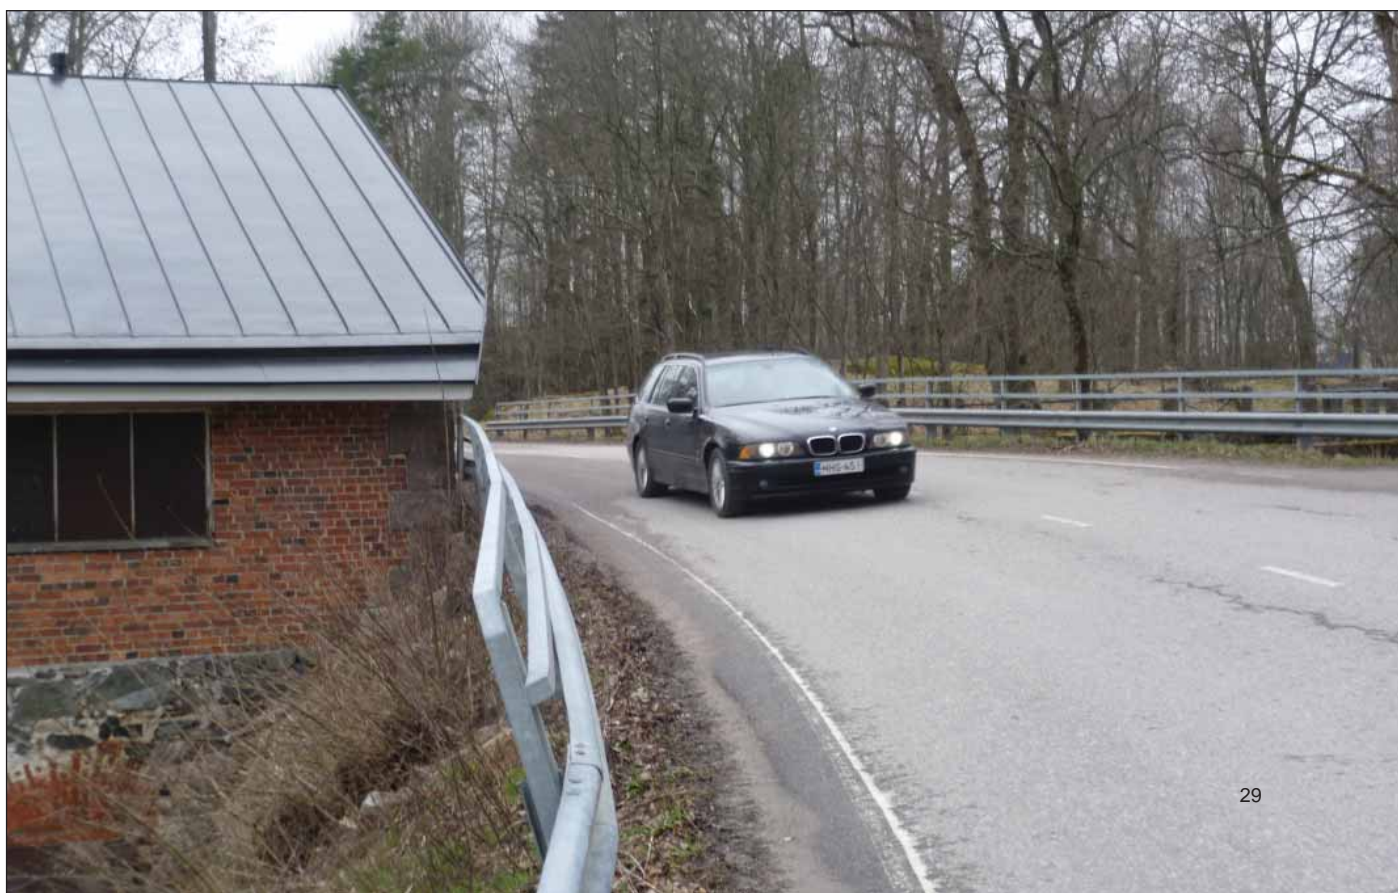
Näkemät myllyn kohdalla ovat huonot, myllyn kattoa on viistetty mutkan vuoksi. Kuva Laura Soosalu.

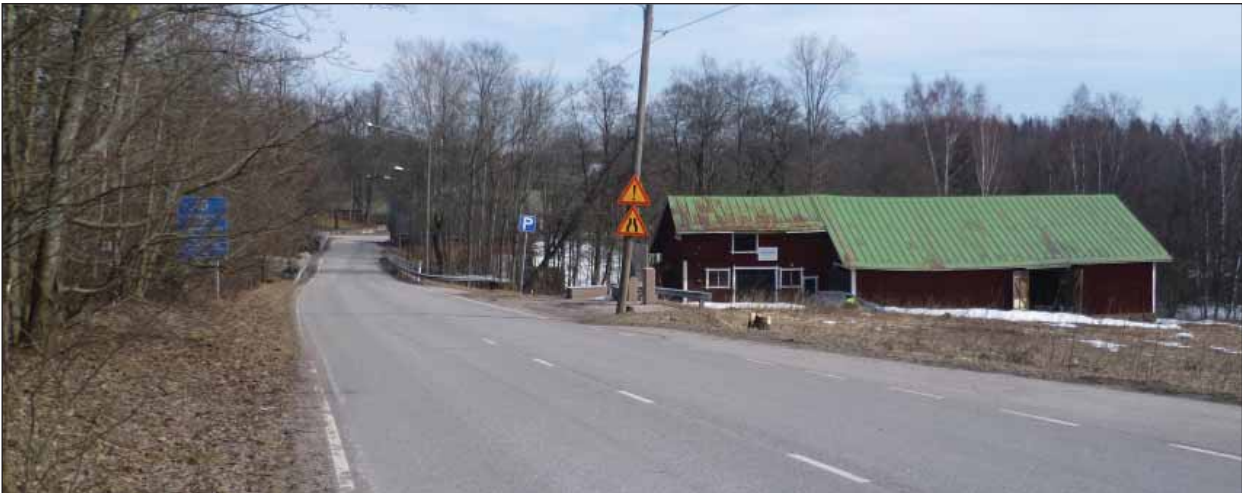
Opastuspiste ja siihen liittyvä pysäköintialue sijaitsee tien oikeassa reunassa. Museokohteen liikennemerkki jää piiloon pensaiden taakse. Valaisinpylväässä on kaksi tien kapenemisesta varoittavaa liikennemerkkiä. Kuva Laura Soosalu.

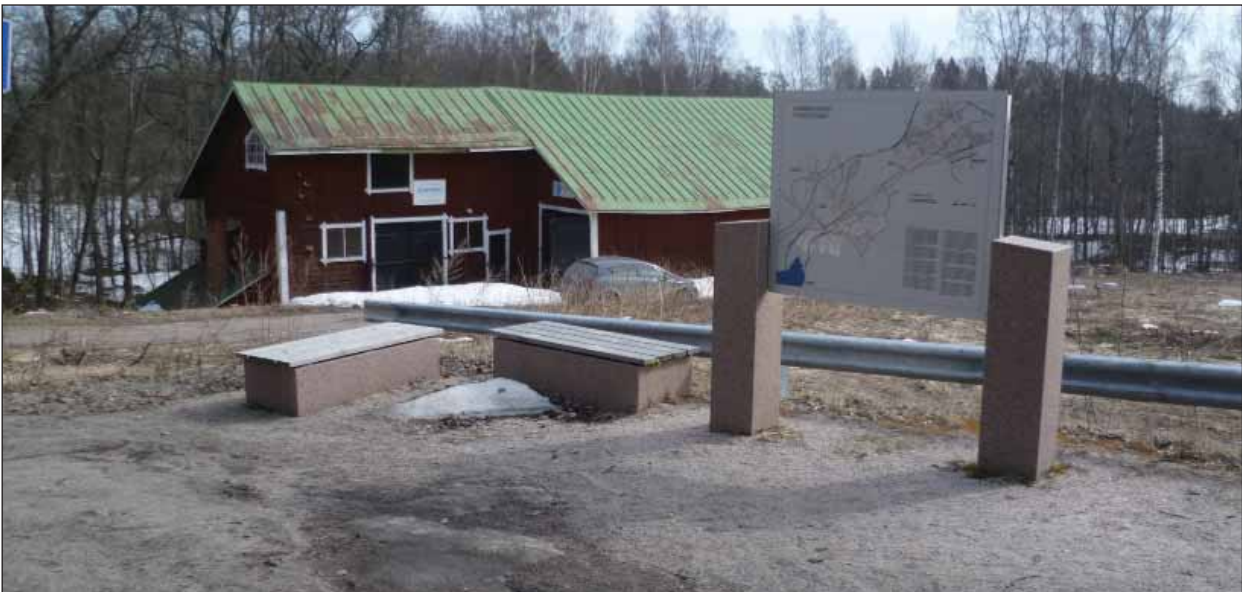
Opastuspiste, jossa on opastaulun lisäksi kaksi kivipenkkiä. Aluetta reunustaa pellon puolella matala tiekaide. Kuva Laura Soosalu.

- Opastusalue ja siihen liittyvä pysäköintitila rajataan selkeästi toisistaan graniittisella, madalletulla reunakivellä esteettömyyden varmistamiseksi.
- Autopaikat päällystetään asfalttibetonilla ja oleskelualue kivituhkalla
- Alue rajataan pellon puolelta museokohteen ilmeeseen paremmin soveltuvalla aidalla, esimerkiksi graniittipollareihin kiinnitettyllä puukaiteella.
- Kohde varustetaan tarvittaessa roskakorilla
- P-merkki sijoitetaan alueen reunaan osoittamaan pysäköintiä
- Valaisinylväs ja siihen kiinnitetyt liikennemerkkit siirretään tarvittaessa.
- Oleskelualueen reunalle istutetaan 3 kpl juhanrusuasia (*Rosa pimpinellifolia* "Plena") alueen taustaksi

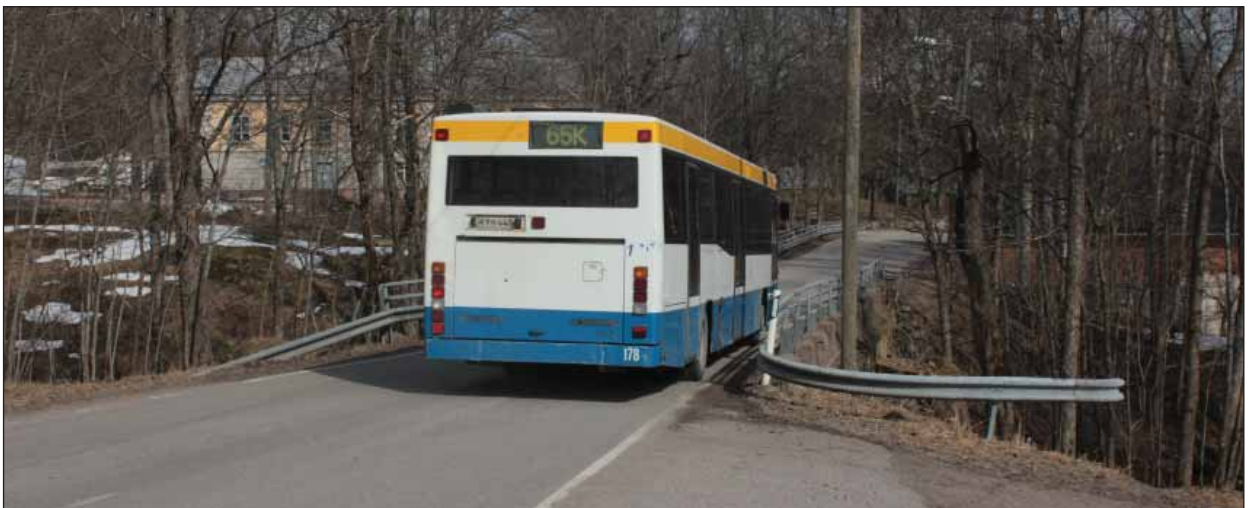
Tien ja siltojen mittasuhteisiin linja-auto on suuri. Sillat on rakennettu noin tonnin kuormalle eli hevoselle rattaineen. Siltojen rakenne on hyvin vankka, koska ne ovat kestäneet liikenteen rasitukset lähes 250 vuoden ajan. Nyt painorajoitus on 16 tonnia. Kuva Petra Kotro.

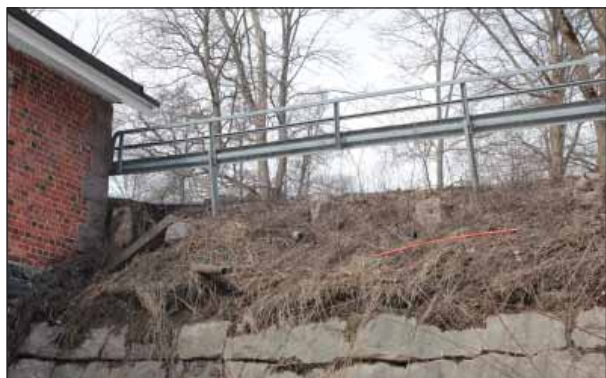
Myllyrakennuksen nurkassa on monenikäisiä kerrostumia. Alun perin siipimuuri on kulkenut seinälinjan mukaisesti. Vanhoista valokuvista 1920-luvulta voi päätellä, että myllyn ajoramppi nykyisen tien kohdalla on ollut varsinaista tietä huomattavasti alempana ja on nykyisin siis huomattavasti syvemmällä tien kerrostumissa kuin varsinaisen tie. Vanhan siipimuurin kaidepylväiden päät pilkottavat kasvillisuuden joukossa. Betonipylväät ovat ehkä jostain aikaisemmasta kaiderakennelmasta. Teräskaide on vääntynyt. Myllyn seinään tulevia hulevesiä on yritetty kuivattaa salaojaputkilla. Kuva Petra Kotro.

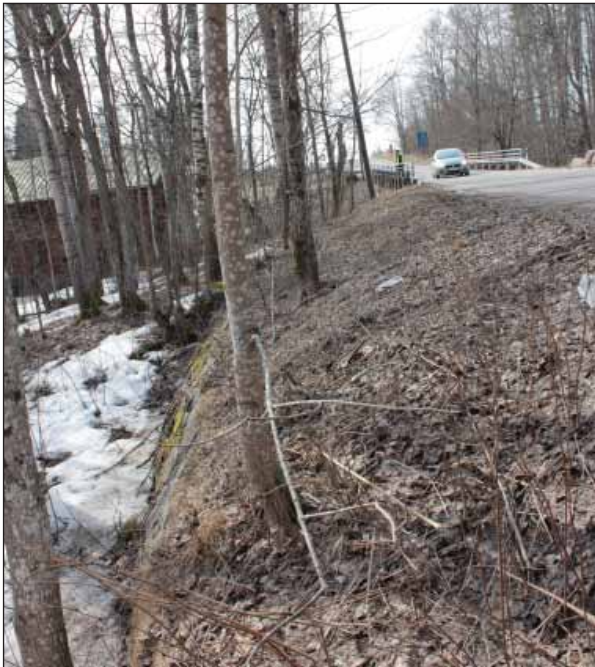
Yllä

Esimerkkinä tien varteen kertyvästä ja rakennetun kulttuuri-kohteen tulkintaa haittaavasta maamassasta on kartanopuiston kiviainan peittävä ilmeisesti hiekoitushiekasta kasautunut valli. Kuva Petra Kotro.

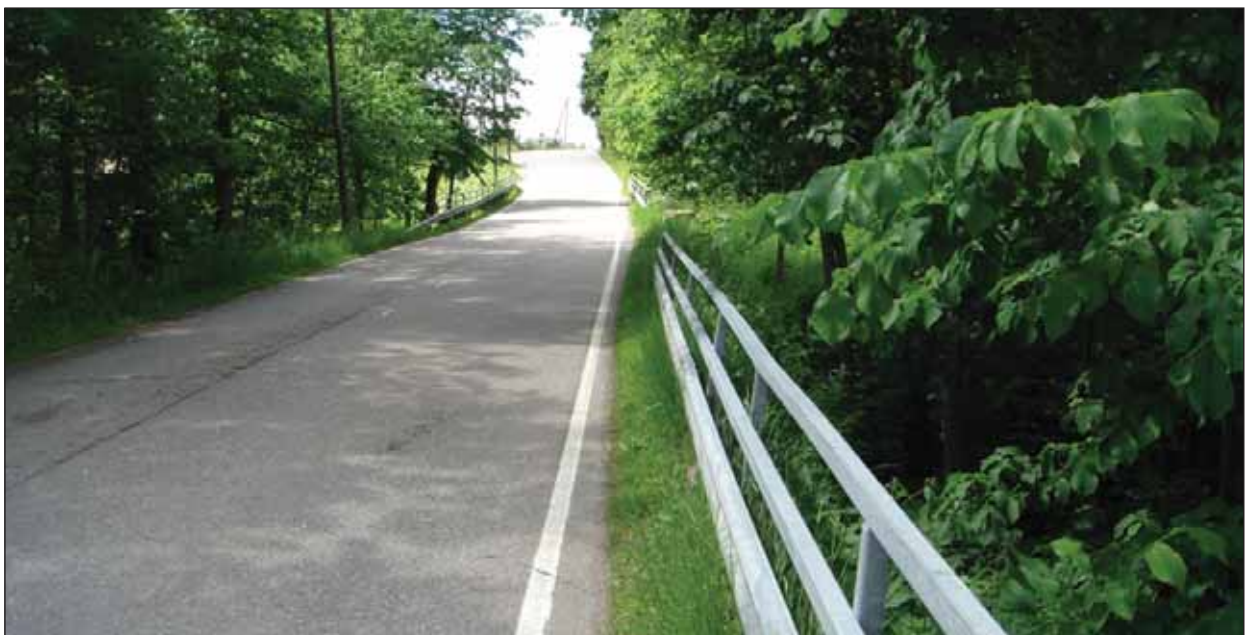
Vasemmalla

Sillan rakenteissa kasvaa tai ainakin niin lähellä sillan rakenteita kasvaa puita, että niiden juuret ulottuvat sillan rakenteisiin. Juuret syövyttävät ja liikuttavat kivrakennetta. Taustan valaisinpylvästä näkyy, että liikenteen paino muokkaa maamassoja ja sillan pengeri leviää. Sillan ympäristö pitäisi yhteisymmärryksessä maanomistajan kanssa raivat vapaaksi näistä puista ja pensaista. Kuva Petra Kotro.

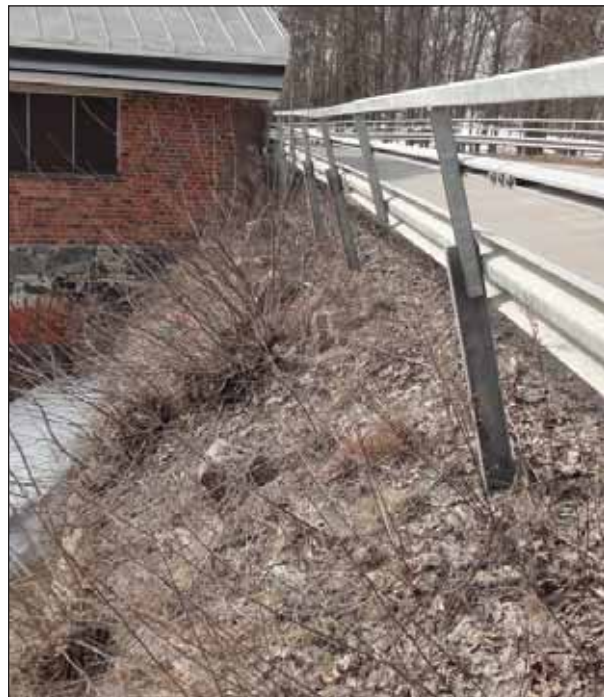
Qvarnbron sillan ja myllyrakennuksen pengertä. Vanhat graaniittiset kaidepilarit ovat jääneet heinän ja pensaiden sekaan ja yleisilme on epäsiisti. Kaide on vääntynyt ilmeisesti aurasluumen painosta. Luiska kaipaa siistimistä. Kuva Laura Soosalu.

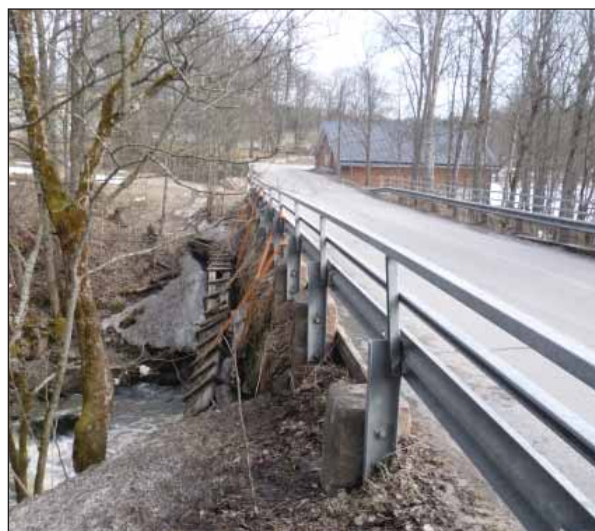
Vanhoja sillan kaiteita on jatkettu korottamalla niitä teräskai-teella. Kaapelikotelot roikkuvat liinojen varassa. Tien taseus on noussut jopa 70 cm ja vanhat kaiteet ovat jääneet liian mataliksi. Kokonaisuus ei ole kulttuurihistoriallisesti merkittävän miljööän arvon mukainen. Kuva Laura Soosalu.

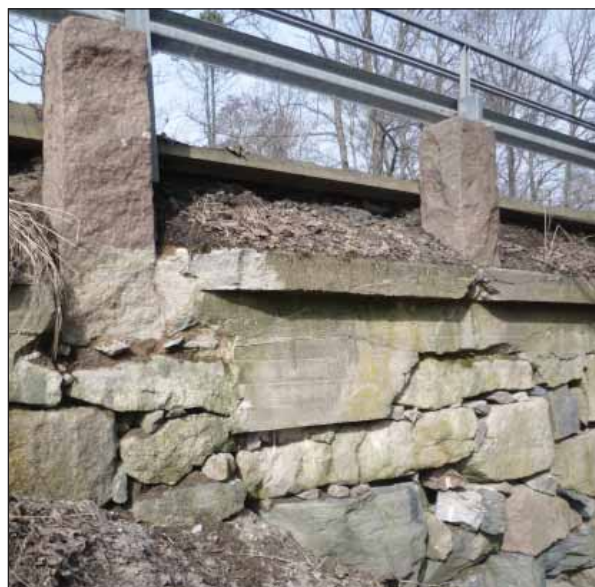
Siltojen kuntoa on tutkittu yleistarkastuksissa ja Sägbron sillalle on laadittu tarkempi kuntoarvio 14.4.2010 (Sito Oy, Ari Savolainen). Tarkastuksessa todettiin varsinaisen kivihoivirakenteen kunto hyväksi yksittäisistä halkeilleista kivistä huolimatta. Merkittäviä muutoksia vuonna 2008 tehtyyn tarkastukseen verrattuna ei havaittu ja kantamuurissa ollut sortuma oli korjattu. Sillan reunalle, ilmeisesti vuonna 1954, rakennettu teräsbetoninen tukireunus on huonokuntoinen ja paikoin niin rapautunut, että graniittiset kaidepylväät ovat kokonaan paljastuneet. Reunuksen rapautuminen saattaa vaarantaa kaiteen kestävyuden.

Sillan vaurioitunutta tukireunusta, joka on paljastanut graniittisen kaidepylvään. Kuva Laura Soosalu.

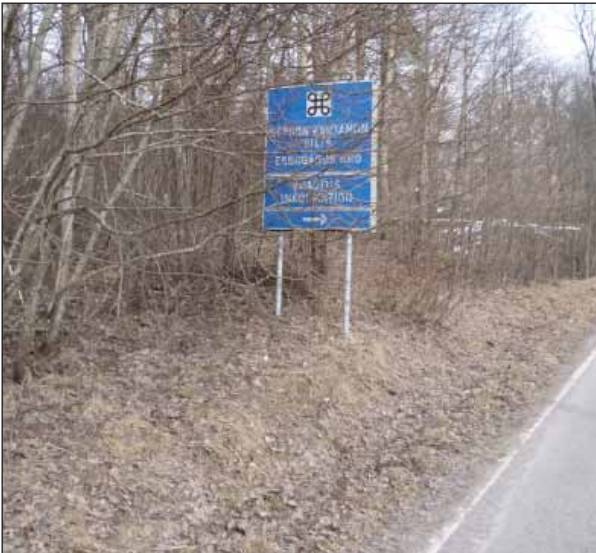
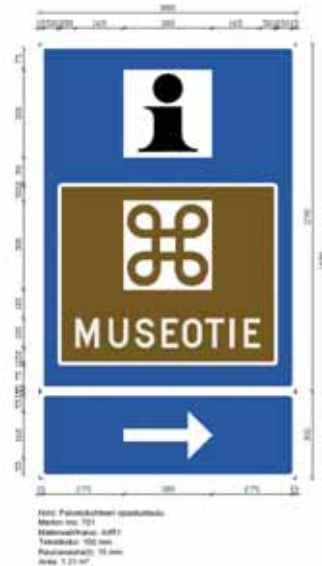
Nykyinen kohdeopaste ja malli uudesta kohdeopasteesta, johon kirjoitetaan teksti: Espoonkartanon sillat, Esbogårds broar. Kohdeopasteen ympäristön kasvillisuutta raivataan niin, että taulu näkyy molemmista suunnista tultaessa. Valokuva Laura Soosalu.

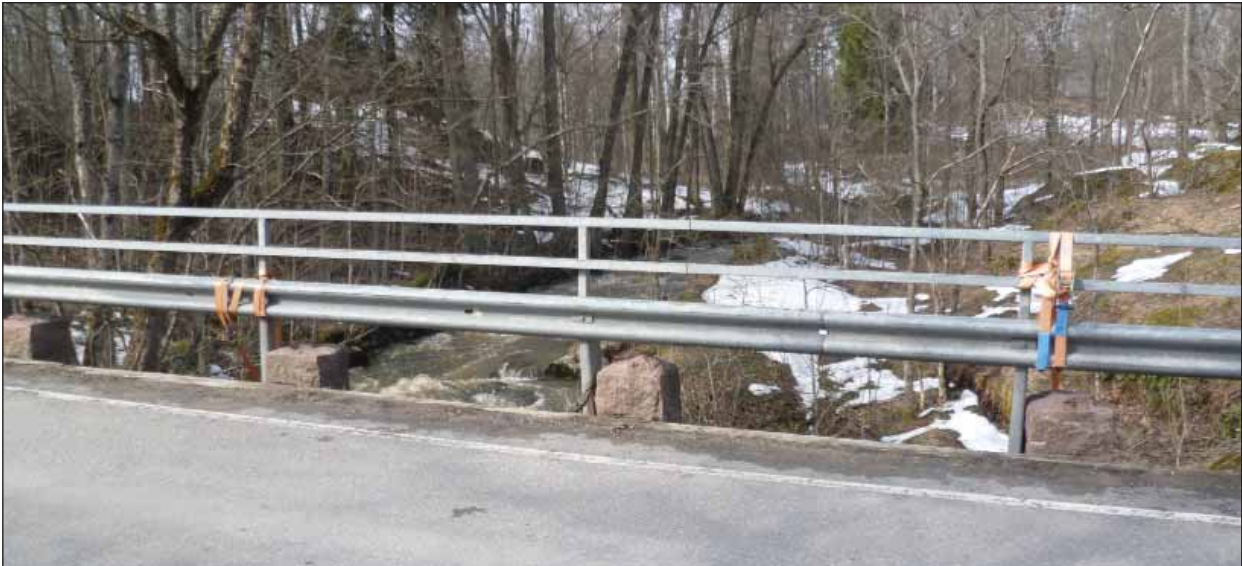
Sågbron kannen reunalla kulkevat teräskaitteet, jotka istuvat huonosti historialliseen siltaympäristöön, eivätkä ole kovin hyväkuntoisen näköisiä. Teräskaitteet on istutettu alkuperäisten kivisten kaidepilarien väleihin. Sillan kannelta katsottuna kiviopilareista on näkyvillä vain pienehkö osa, sillä tienpinta on noussut alkuperäisestä 65–70 cm. Teräskaitteet on rakennettu sillalla tapahtuneen onnettomuuden jälkeen 1980- ja 1990-lukujen taitteessa. Tätä ennen kaiteena oli vanha (mahdollisesti 1960–70-luvulta peräisin oleva) puukaide, joka vaurioitui onnettomuudessa.

Nykyinen Sågbron siltakaide. Kuva Laura Soosalu.
