# Maanteiden suojatieonnettomuusanalyysi

Uudenmaan, Kanta-Hämeen ja Päijät-Hämeen alueilla vuosina  
2007 - 2011

**RAPORTEJA 8 | 2013**

Tutkimus on laadittu Sito Oy:ssä diplomityönä ja sen ovat rahoittaneet Uudenmaan ELY-keskus ja Liikennevirasto. Työn laatimisesta on vastannut Kaisa Mäkinen ja työn valvojana on toiminut professori Terhi Pellinen Aalto yliopistosta. Työn ohjaajina ovat olleet Nina Raitanen Aalto yliopistosta ja Maija Krankka Sito Oy:stä. Ohjausryhmään ovat heidän lisäksi kuuluneet Marko Kelkka Uudenmaan ELY-keskuksesta ja Auli Forsberg Liikennevirastosta.

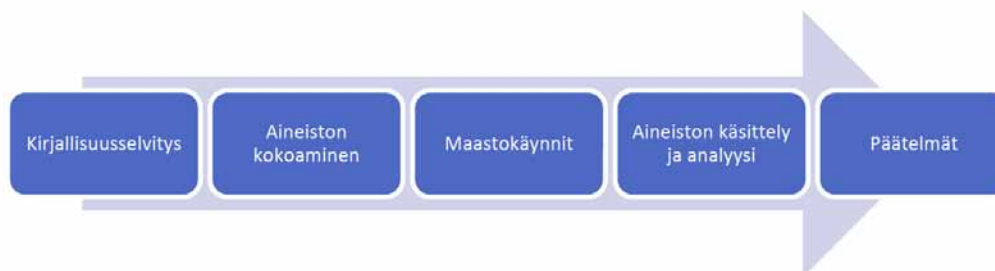
Kuva 1. Prosessikaavio työn kulusta.

Työ koostui kirjallisuusselvityksestä, poliisin aineiston käsittelystä, analyysistä ja maastokäynneistä sekä päätelmistä (Kuva 1. Prosessikaavio työn kulusta.). Tutkimusmenetelmänä käytettiin aineistopohjaista sisällön analyysia ja tapahtumien ja syytekijöiden kaaviota. Tutkimusmenetelmän mukaisesti kirjallisuuskatsaus tehtiin suppeana, jolloin analyysi tehtiin aineiston eikä kirjallisuudesta löytyneiden ennako-oletusten pohjalta. Kirjallisuusosassa selvitettiin nykyisiä suojateiden rakentamiseen liittyviä suunnitteluohjeita sekä luotiin lyhyt katsaus suojateiden turvallisuuteen liittyviin seikkoihin tien suunnittelussa. Työssä käytiin läpi myös liikennesäännöt suojateiden osalta sekä selvitettiin yleisesti sääntöjen tuntemista ja liikennekäyttäytymistä. Lopuksi kirjallisuusosassa tarkasteltiin lyhyesti onnettomuuksien seurauksia.

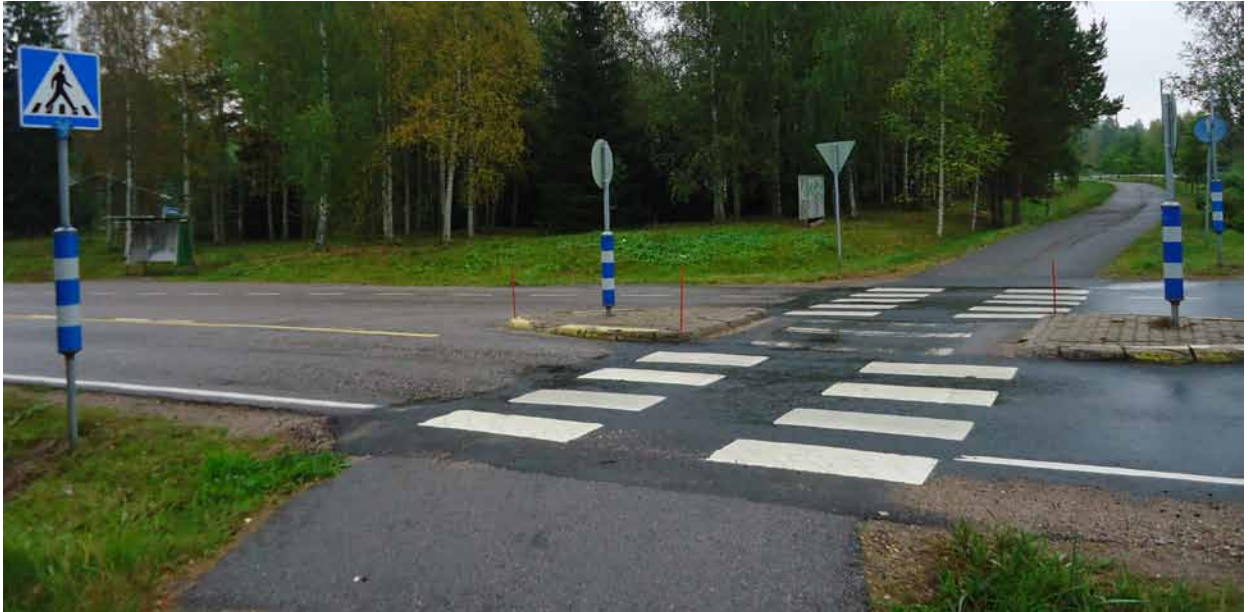
Kuva 2. Suojatie ja pyörätien jatke Hausjärvellä.

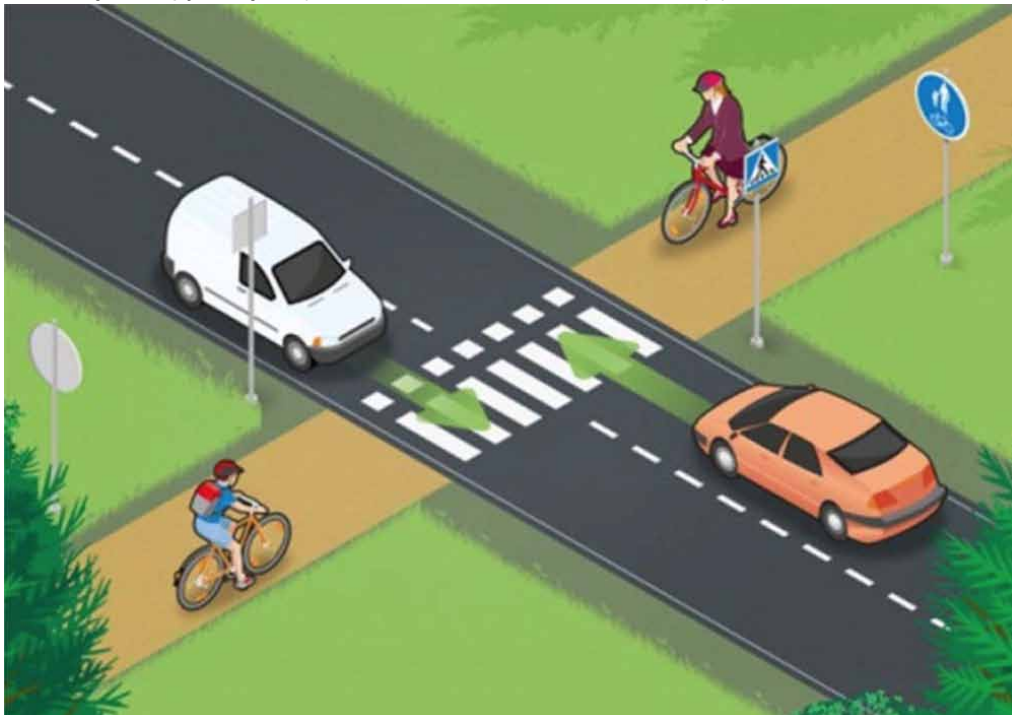
Kuva 4. Pyöräilijä on väistämisvelvollinen tullessaan pyörätieltä pyörätien jatkeelle. Kuva: Liikenneturva 2012b.

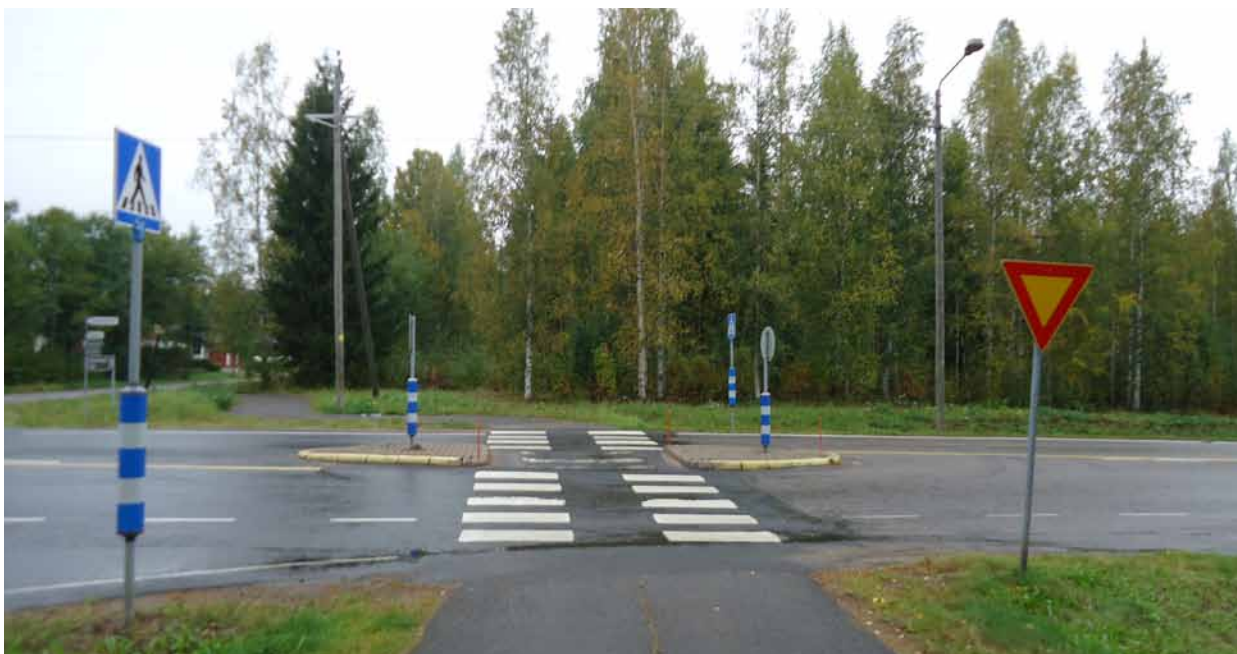
Kuva 29. Maastokohde Hausjärvellä. Kevyen liikenteen kärkikolmio on vain toiseen suuntaan.

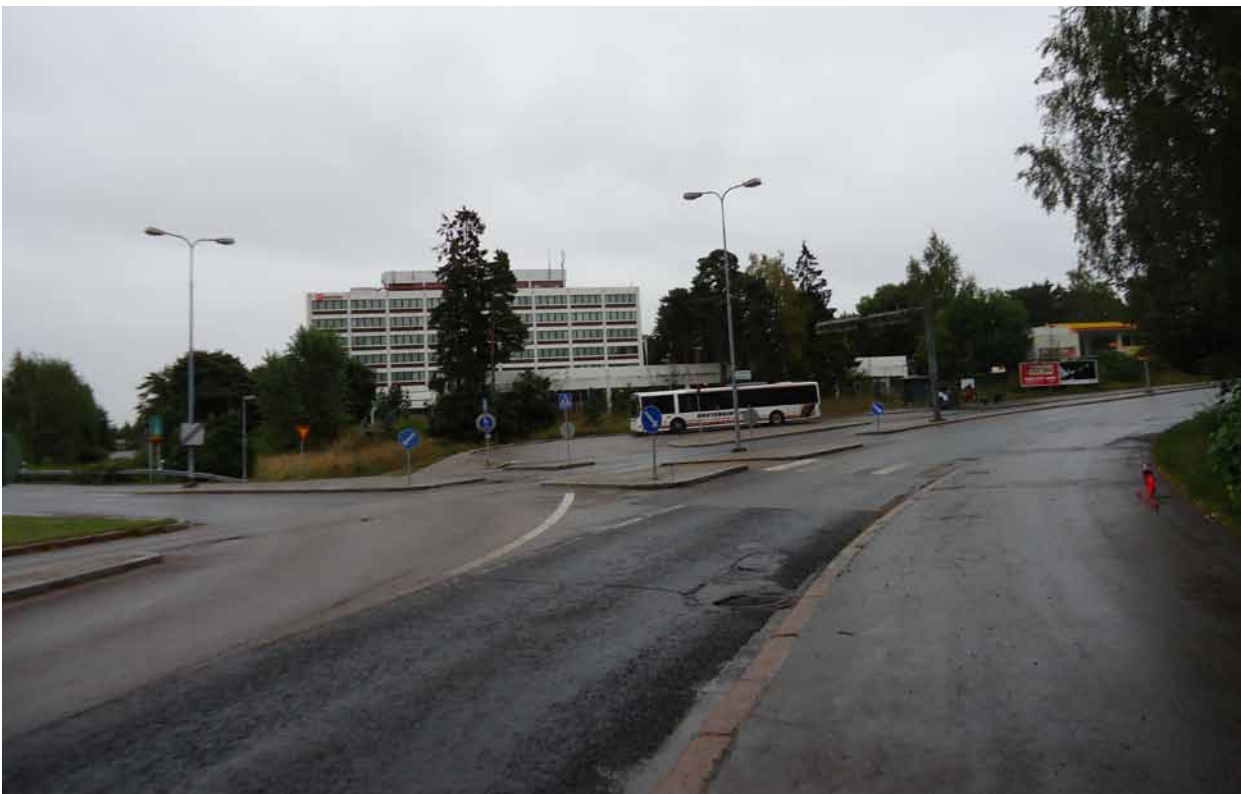
Kuva 30. Maastokohde Espoossa. Suojatiemerkit puuttuvat kokonaan tien oikealta puolelta ja tiemerkinnot ovat huonossa kunnossa. Kuvassa vasemmalla oleva suojatiemerkin ja suojatiemerkinnot päällysteessä. Suojatie on esimerkki huonosti erottuvasta suojatiestä.

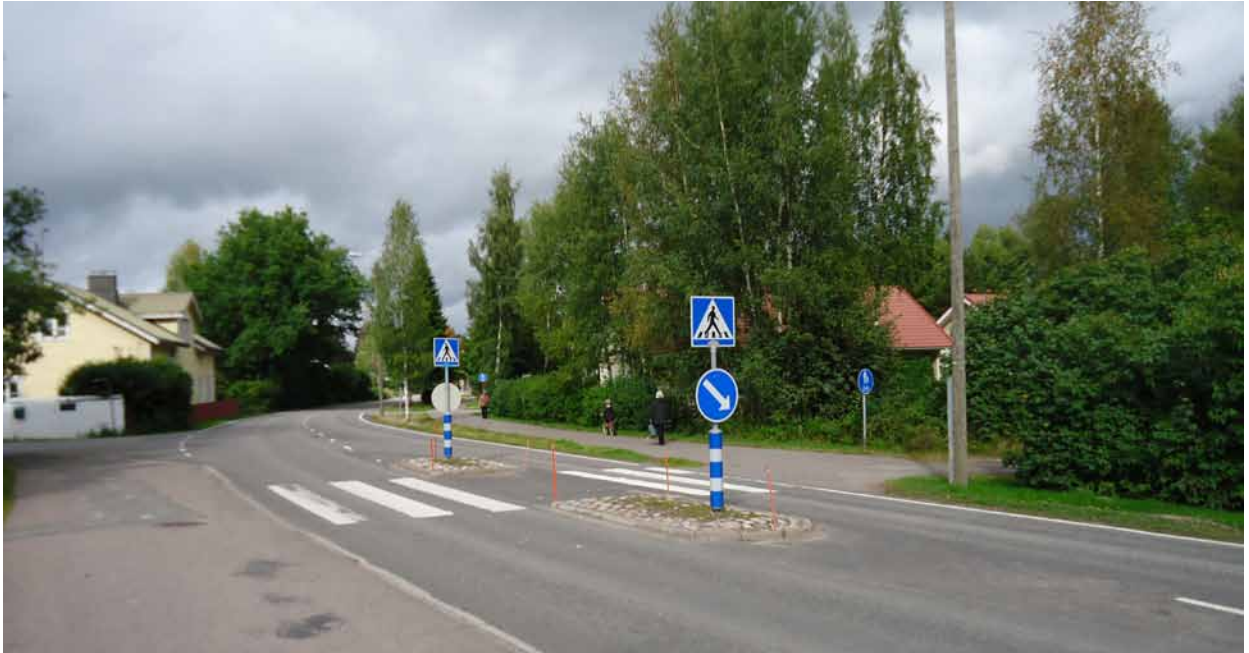
Kuva 31. Maastokohde Sammatissa. Suojatiemerkit on sijoitettu keskisaarekkeelle, ja pylväissä on tehostemerkinnot. Kohde on esimerkki hyvin erottuvasta suojatiestä.

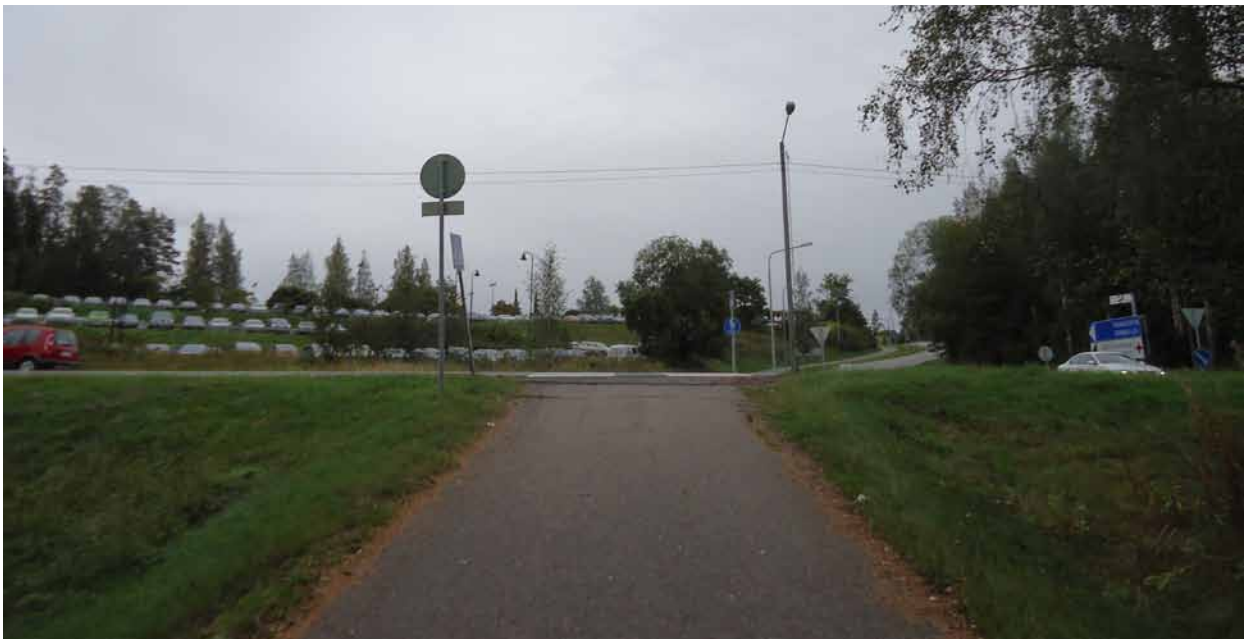
Kuva 32. Maastokohde Espoossa Turuntiellä (Mt 110) kuvattuna kevyen liikenteen väylältä. Kevyen liikenteen väylältä on suojatielle yli 10 % nousu, mikä haittaa näkyvyyttä sekä ajoradalle että ajoradalta kevyen liikenteen väylälle.

Kevyen liikenteen väylän pituuskaltevuus voi olla merkittävä tekijä liikenneturvallisuuden kannalta, sillä nousu kevyen liikenteen väylältä suojatielle muodostaa näkemäestettä sekä ajoradan suuntaan, että ajoradalta

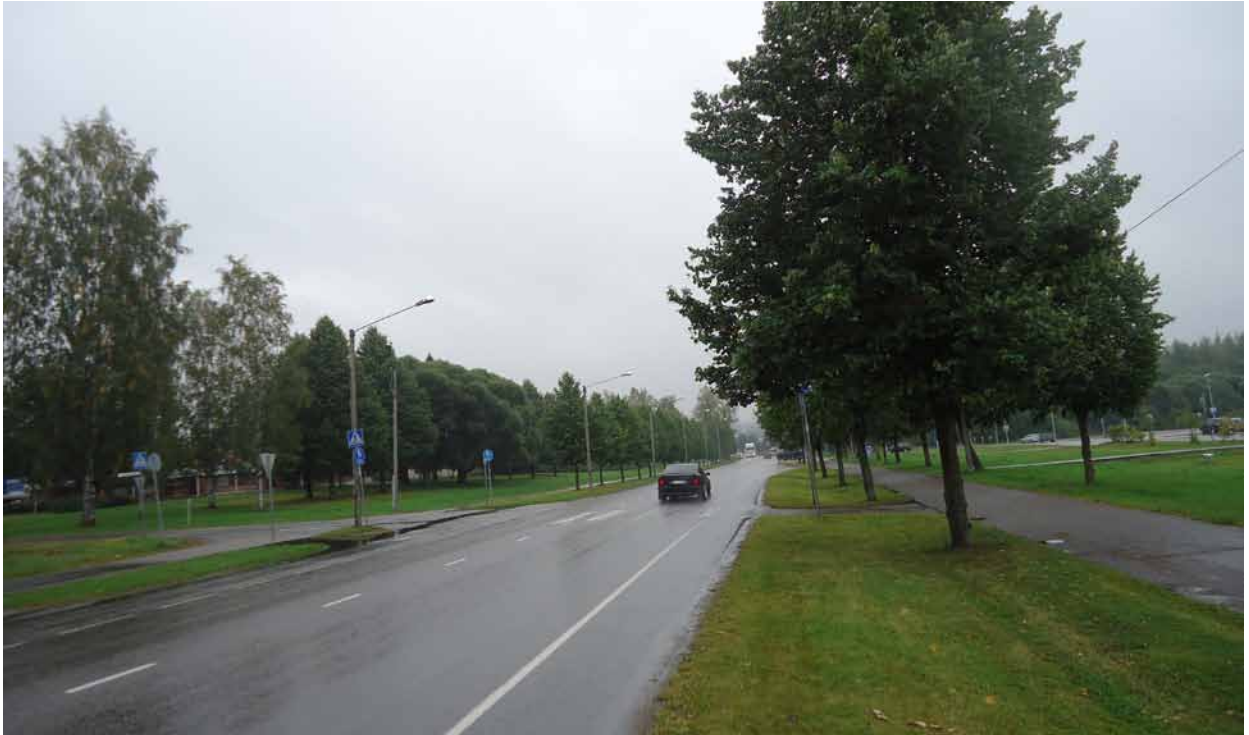
Kuva 41. Maastokohde Janakkalassa. Suojatiemerkinnot erottuvat huonosti märästä asfaltista ja tien oikealla puolella oleva suoja-  
tiemerkki on puun lehdistön takana.

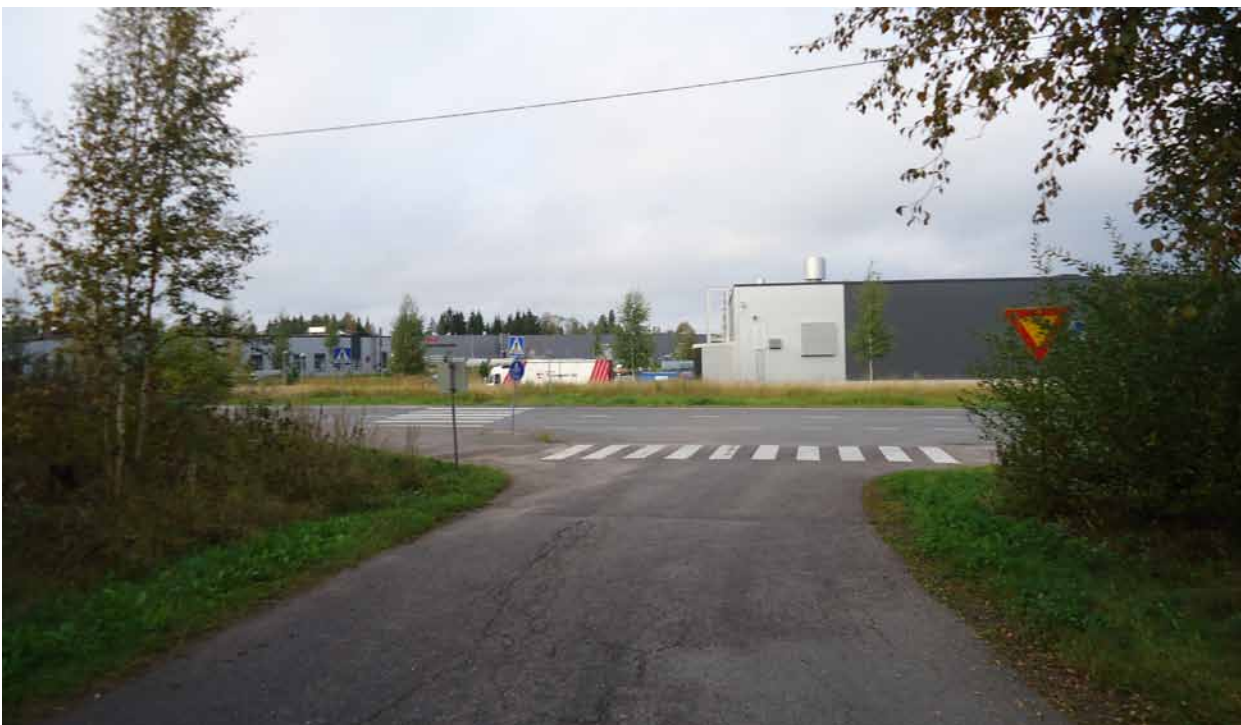
Kuva 42. Esimerkkisuojatiet Lahdessa. Kasvillisuus estää näkemät kevyen liikenteen väylälle. Liikennemerkillä ei ole varoitettu mahdollisista pyöräilijöistä, ja ilman suojatiemaalauksia kevyen liikenteen väylä ei olisi helposti ajoneuvon kuljettajan havaittavissa.

Liittymässä kääntyessään ajoneuvon kuljettaja on väistämisvelvollinen suhteessa liittävän tien ylittävään suojatiehen. Kevyen liikenteen väylä sijoitetaan maanteillä usein erilleen päätiestä, jolloin myös sivutien ylittävää suojatietä on kymmenien metrien päässä liittymästä. Tällöin voi osapuolille olla epäselvää, sijaitseeko suojatiet liittymässä vai linjaosuudella, ja kuka on väistämisvelvollinen. Liittymässä sijaitsevalla suojatiellä moottoriajoneuvo on väistämisvelvollinen, kun taas linjaosuudella polkupyörä on väistämisvelvollinen tullessaan kevyen liikenteen väylältä suojatielle.

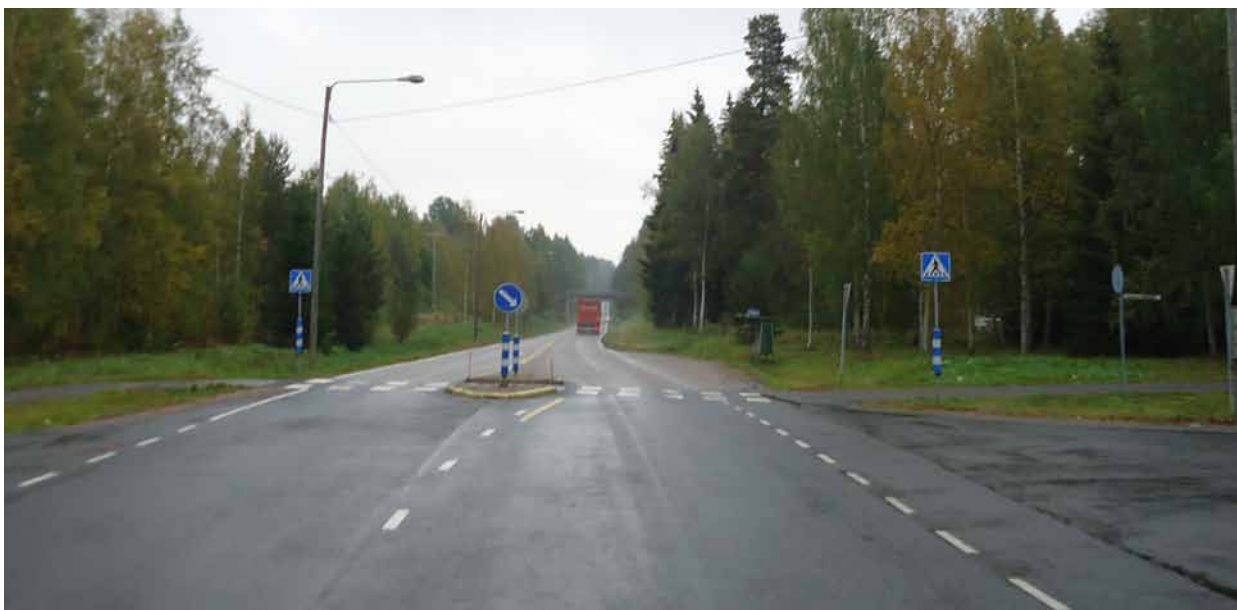
Kuva 43. Hausjärvellä sijaitsevassa maastokohteessa on kevyen liikenteen kolmio vain toisesta suunnasta saapuville.

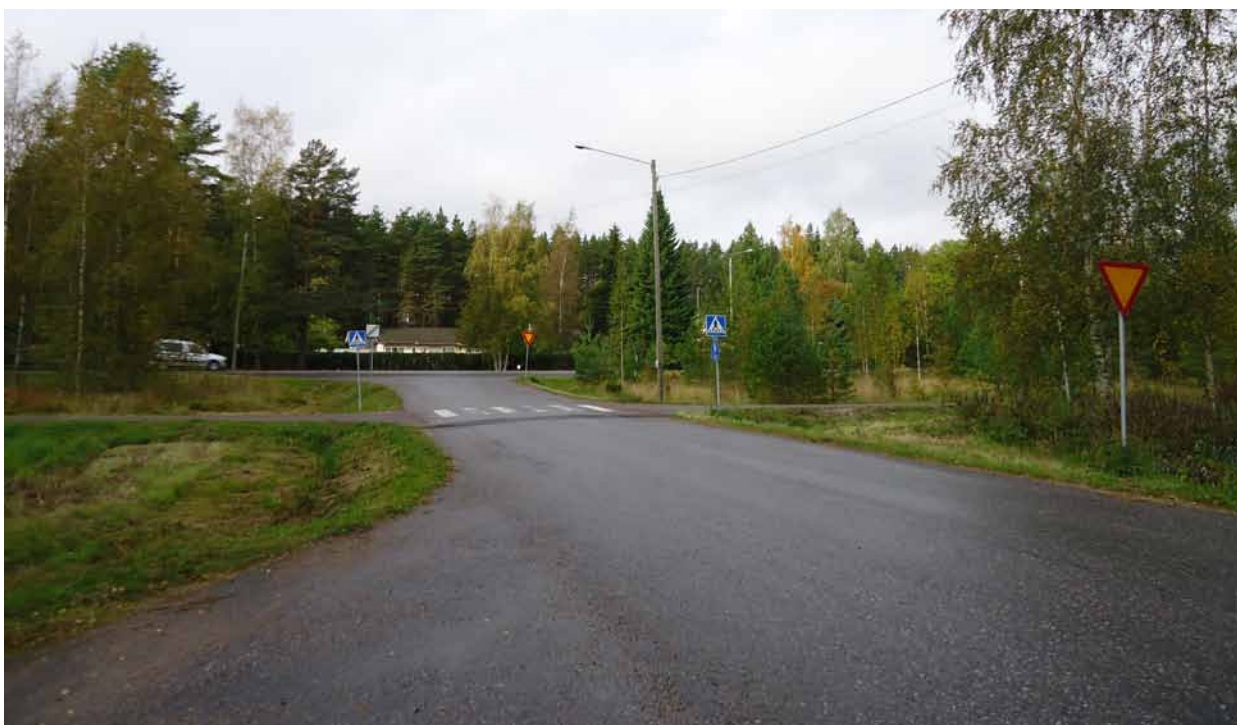
Kuva 44. Maastokohde Orimattilassa. Liittymän ja suojatien välinen etäisyys on 20 metriä, ja kärkikolmio ennen suojatietä on vain liittymän suuntaan ajavilla.

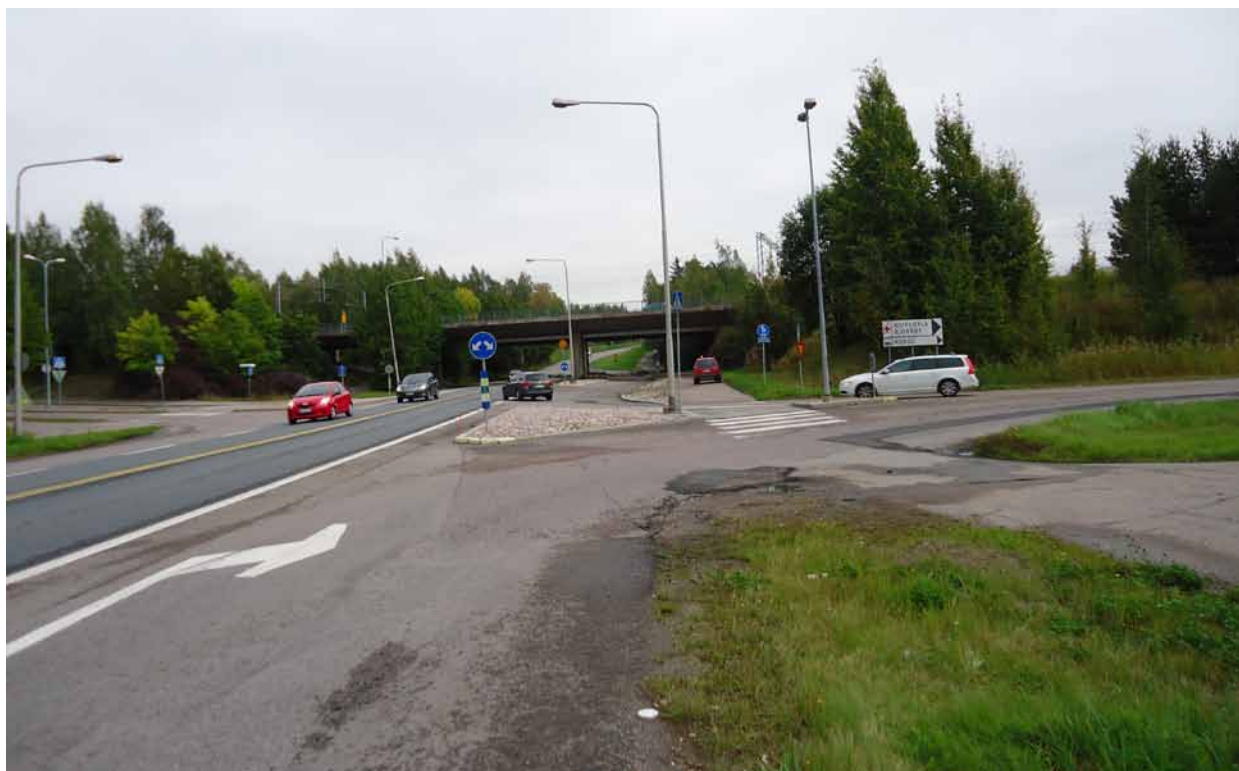
Kuva 45. Maastokohde Vantaalla. Suojatien oikeanpuoleisen osan pituus on 8 metriä ja kaistan leveys kuvitteelliseen reunaviivaan noin 6 metriä, päällysteen reunaan enemmän. Ajokaistan reunaviiva puuttuu ja suojatiemaalaukset näyttävät alkavan vasta suojatien puolesta välistä.

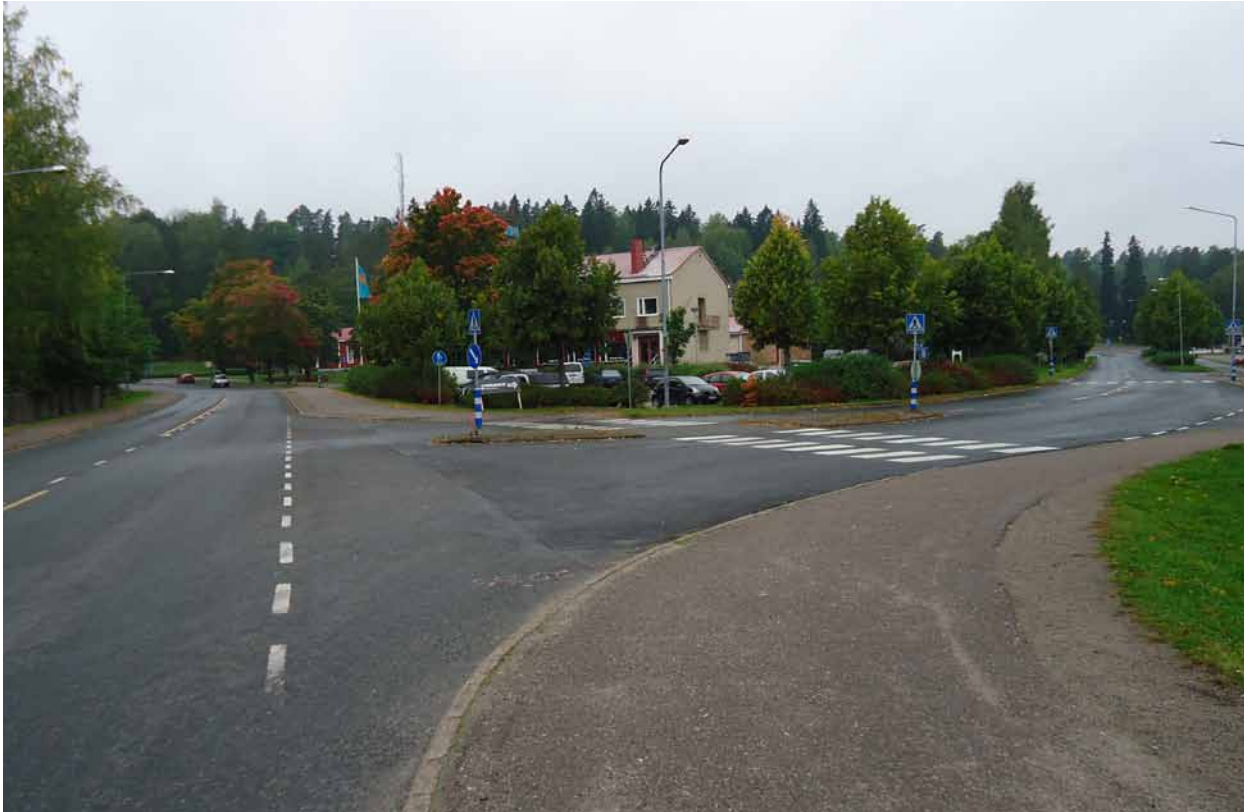
Kuva 46. Maastokohde Tervakoskella. Päätien suuntaisen suojatien oikeanpuoleisen osan pituus on noin 8 metriä.

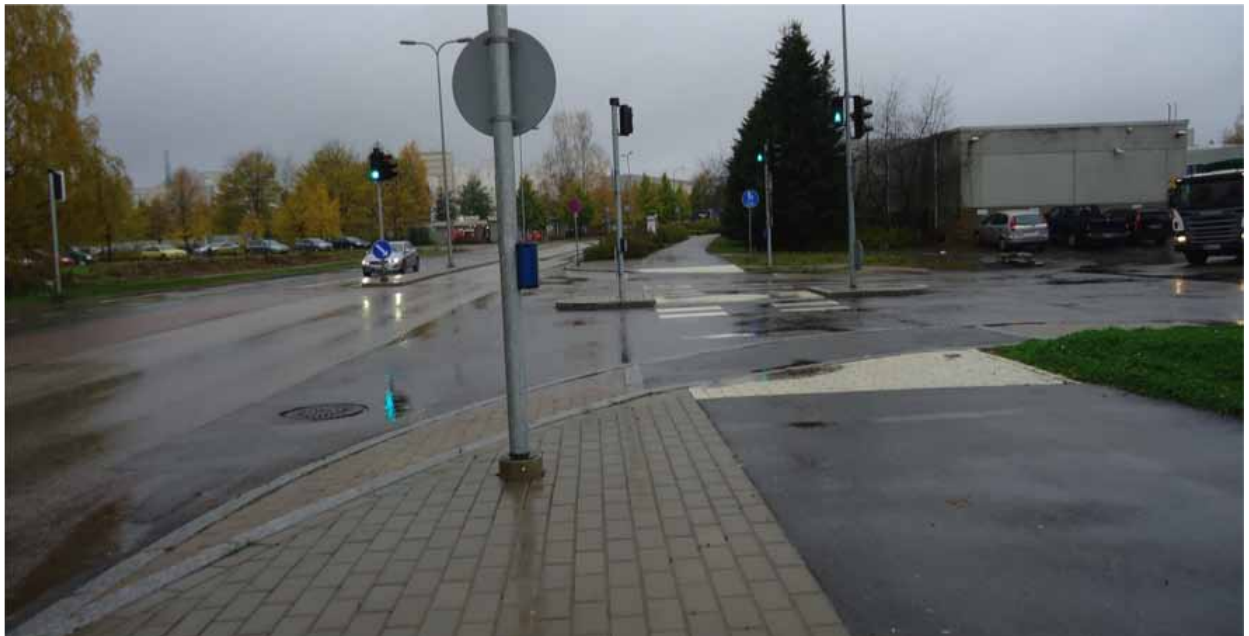
Kuva 50. (Oikealla) Esimerkkisuojatie katuverkolla Espoossa. Liittymässä on käytetty yliajettavaa reunakiveä, jonka avulla on kavennettu kääntävää kaistaa ja lyhennetty suojatietä. Yliajettava reunakivi sallii kuitenkin raskaan liikenteen suuremmat kääntymisasteet.

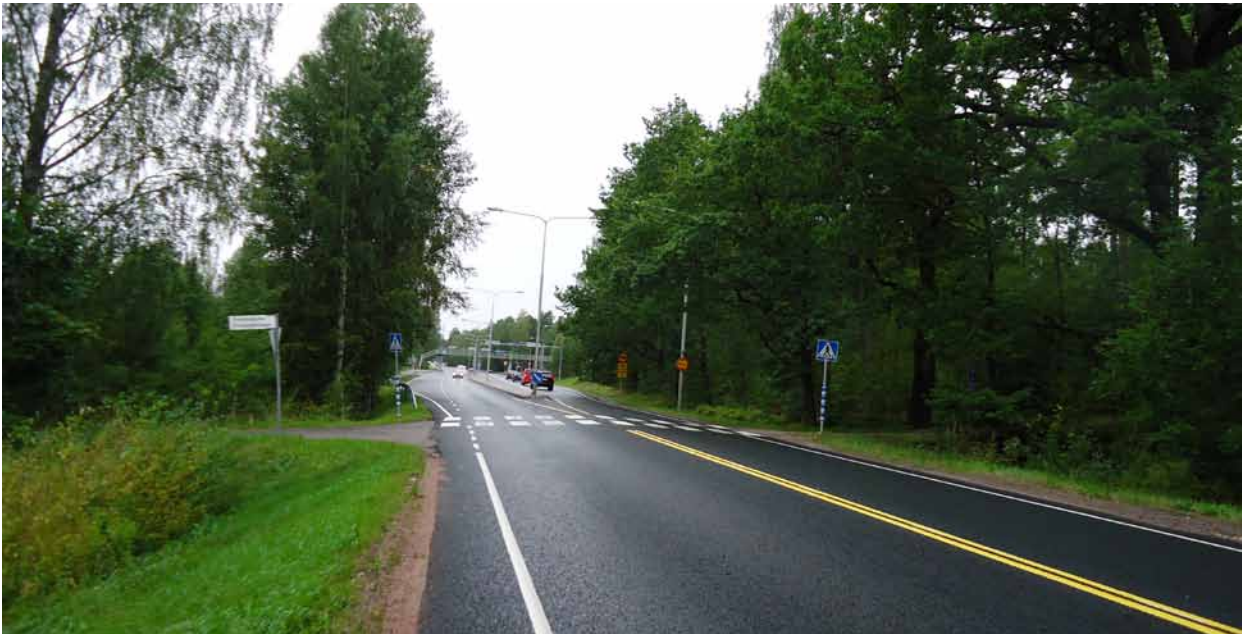
Kuva 52. Espoossa maantiellä 110 käytössä olevat Havainne Oy:n kehittämät Välkky -havainnekapselit. Maastokohde. Havainnekapselit näyttävät asennettuina samanlaisilta kuin pylväiden tehostamismerkkit (kuva 50), mutta niihin on liitetty liikkeentunnistin ja led-valot, jotka aktivoituvat liikkeentunnistimen avulla.
