Tuovilan museosilta, Mustasaari

Museosillan hoito- ja ylläpitosuunnitelma

RAPORTTEJA 80 | 2013

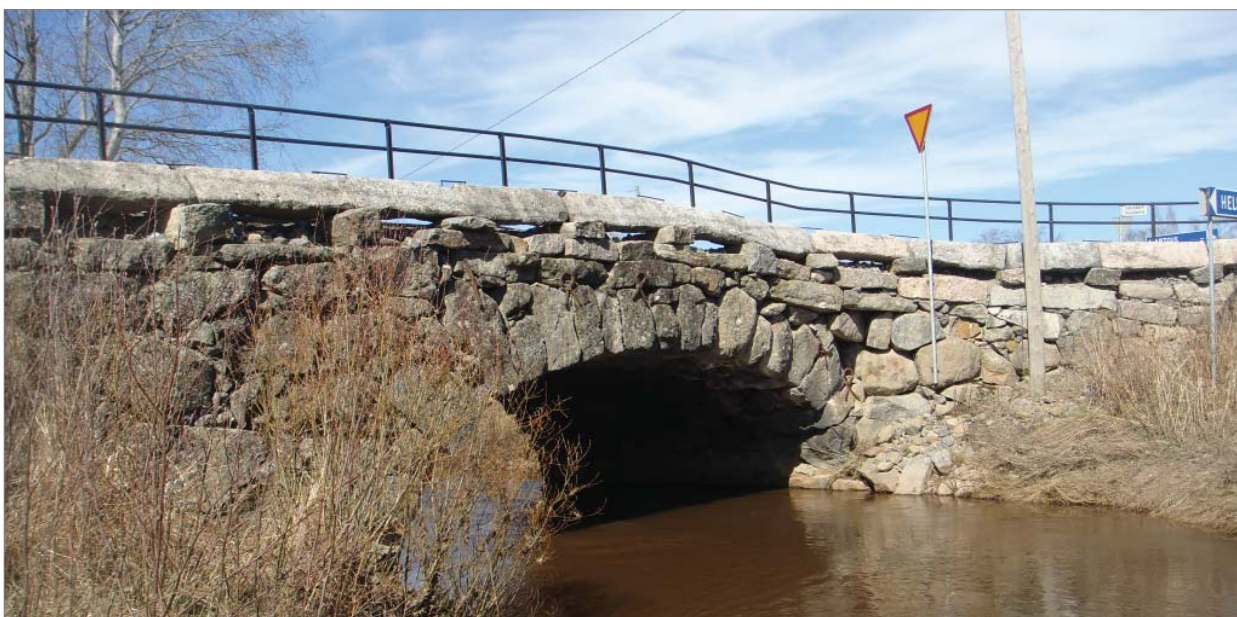
Pohjoispuoleisessa haarassa silta on yksiaukkoinen. Kuva Martti Piltz

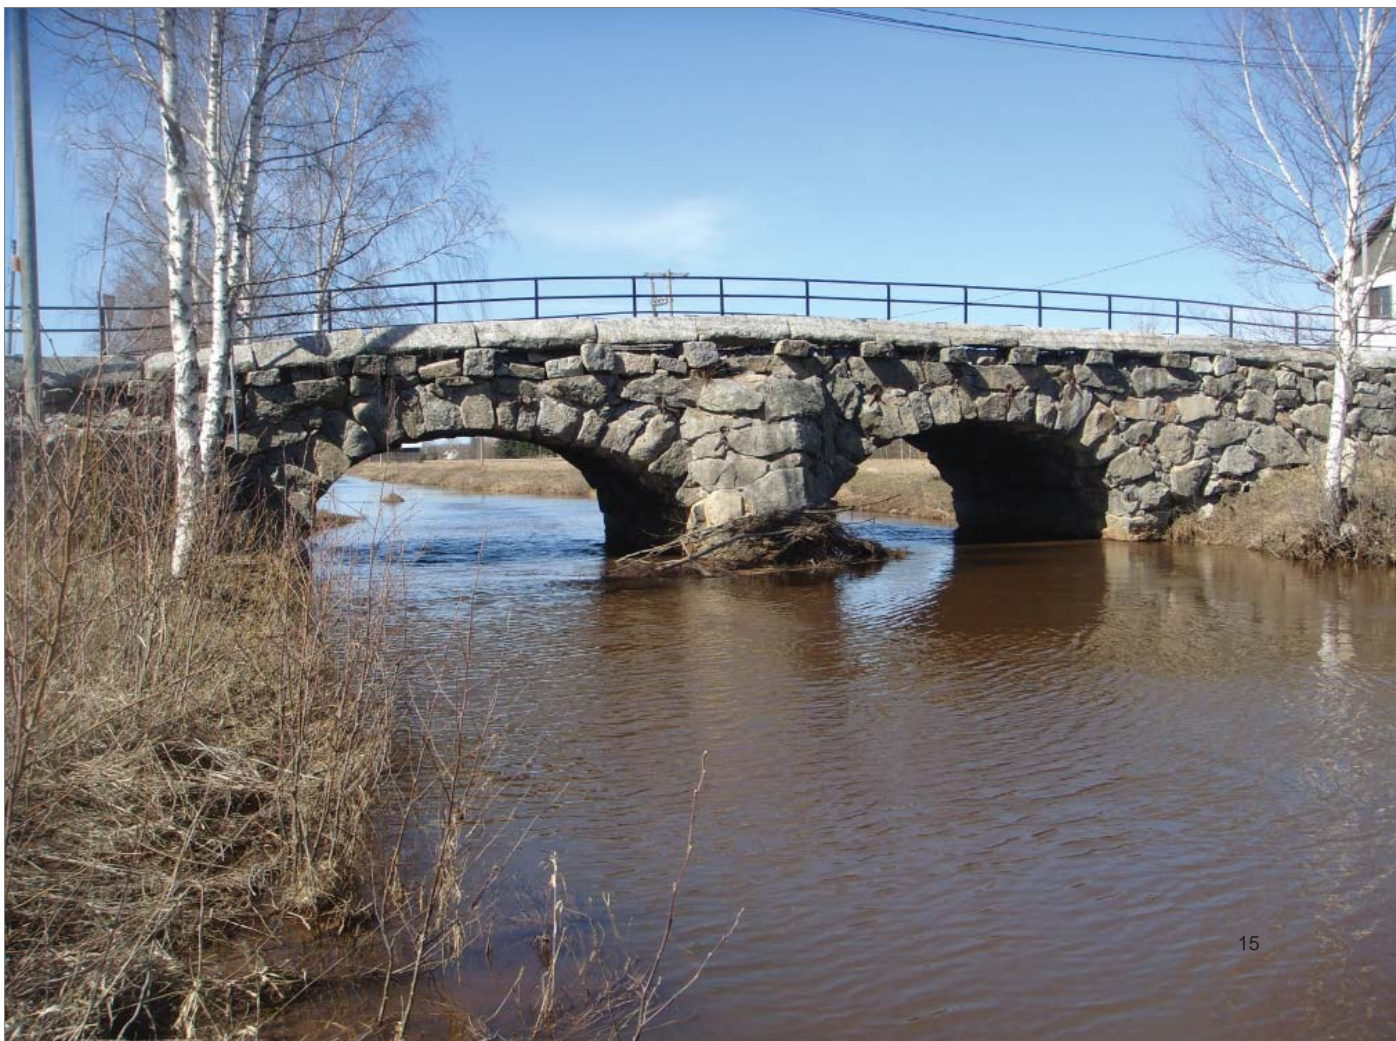
Tuovilan sillan eteläinen osa on melko mahtavan näköinen silta. Kivityö on taidokasta, koska kivet istuvat muurissa yhä edelleen tiukasti, eikä tässä sillanosassa ole havaittu vaurioita. Kuva Martti Piltz.

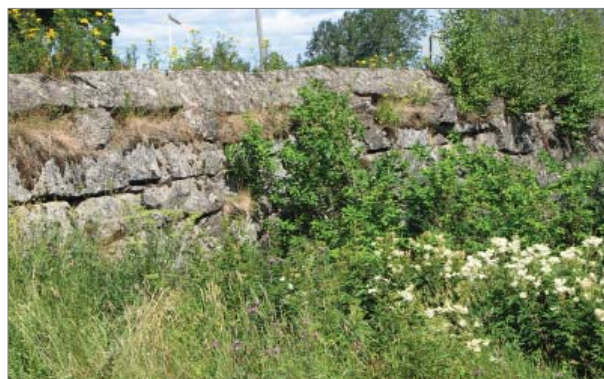
Ennen vuoden 2009-2010 remonttia sillan oli annettu rehevöityä. Kasvillisuus oli tunkeutunut kivirakenteeseen ja kaidekivet olivat päässeet liikkumaan. Sillan ympäristö oli pöheköitynyt umpeen estäen näkyvyyden sillalle. Kuva Heidi Pekkala

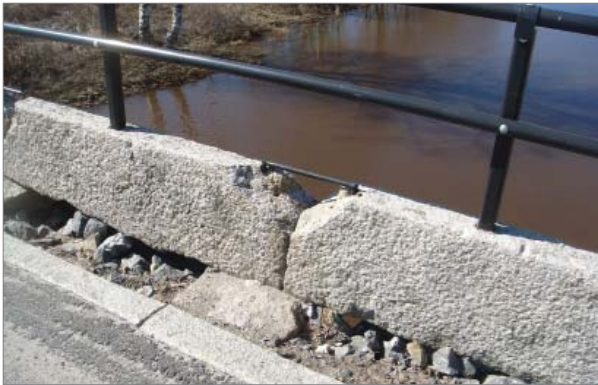
Sillan ulkonäkö muuttui korotettujen kaiteiden takia. Sillan kannen kuivatusjärjestelmä näyttää omituiselta museaalisessa näkökulmassa ja alentaa sillan alkuperäisyyden sekä museointihetken aitoa säilyneisyyttä. Kuitenkin sillan rakenteen kuvaamiseksi ja siten säilymsedellelysten paraneminen kautta ne ovat perustellut. Kuva Martti Piltz

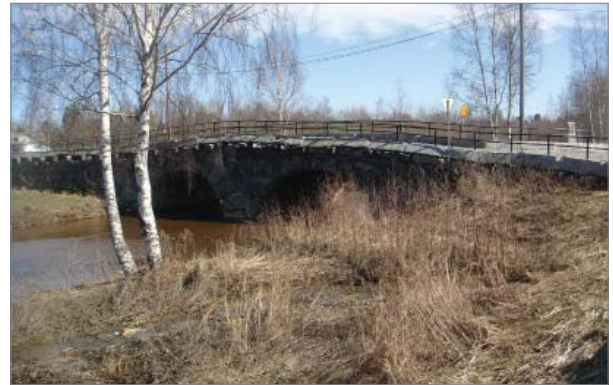
Sillan kaiderakennelmat ovat hyväksyttävissä niiden turvallisuutta parantavan vaikutuksen takia. Ne ovat museaalisestakin näkökulmasta myös niin poikkeavat sillan alkuperäisestä rakenteesta, että ne voi tulkita erillisiksi lisärakenteiksi. Kuva Martti Piltz

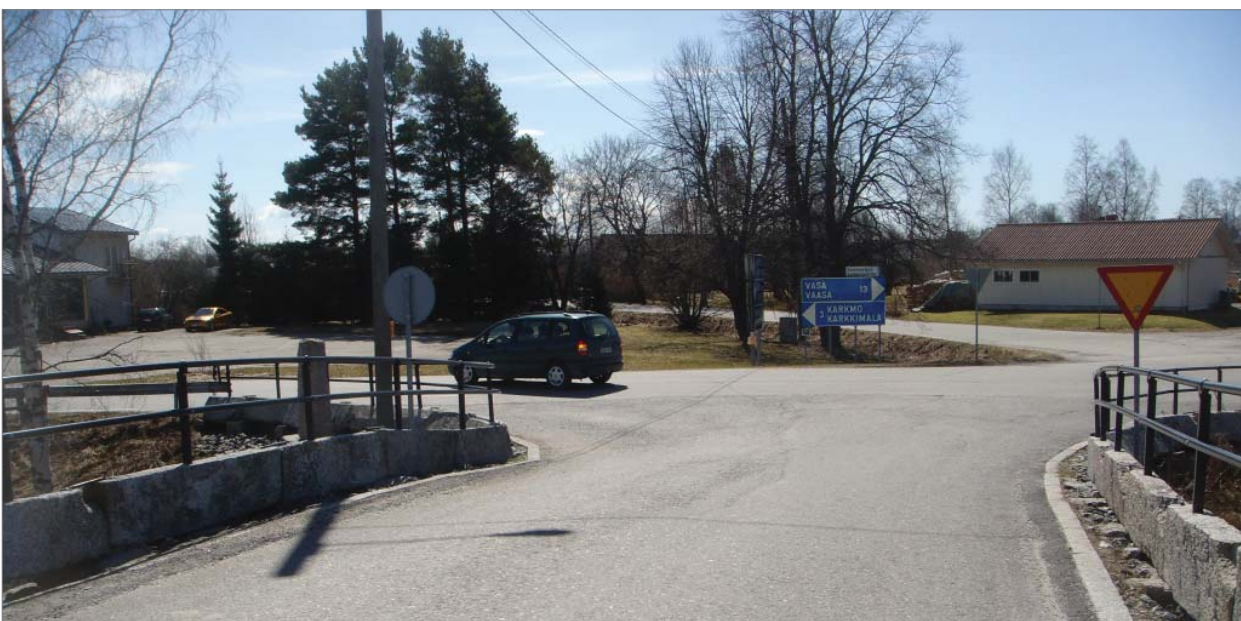
Sillan eteläpää on sekavan tuntuinen. Vasemmalla on vajaakäyttöinen rakennus, jonka edessä on suuri asfaltoitu ajopiha. Rakennukset muodostavat pienen kyläkeskuksen; kuvan oikealla puolella on pankkikiinteistö ja ilmeisesti entinen kauppa. Risteysalue on liikenteellisesti sekava ja vaikeuttaa sillan havaitsemista. Kuva Martti Piltz

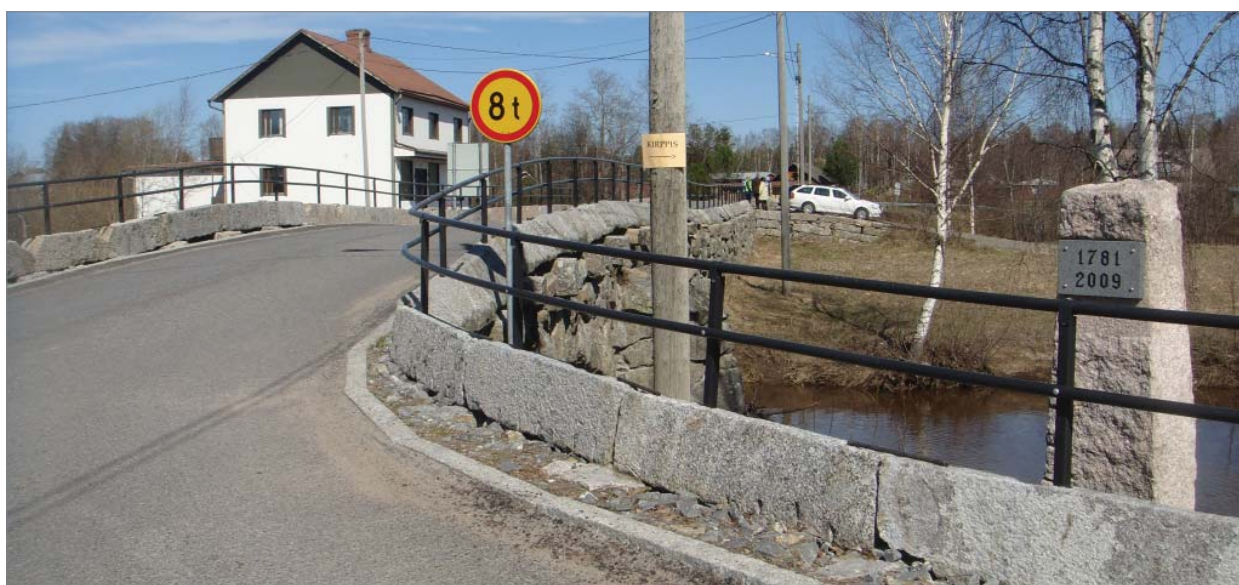
Tuovilan silta on korjauksen jäljiltä siistissä kunnossa. Kivikaidetta on jatkettu 2010 korjaustöissä alkuperäisestä poiketen kuvassa näkyvä kaartuva oikealle kaartuva osa. Kilometripylvästä muistuttava muistokivi on myös uusi. Maantien alkuperäinen tasausviiva on jo muistokiven kohdalla lähes metrin nykyistä alempana. Kaidekiven takaa katsottaessa näkyvät vanhan kivikaiteen pylväiden päät. Tasausviivan noston ajankohta on epäselvä. Pensaikkoo on raivattu ja kasvillisuus on poistettu muureista. Kaide sinänsä on asiallisen näköinen, vaikkei kuulukaan alkuperäiseen rakenteeseen. Sähköpylväät eivät ole mikään kaunistus sillalle. Taustalla näkyy sillan saarella sijaitseva asuintalo. Sen sijainti näyttää hieman omituiselta, mutta rakennus vaikuttaa hyväkuntoiselta ja se on asuinkäytössä. Kuva Martti Piltz

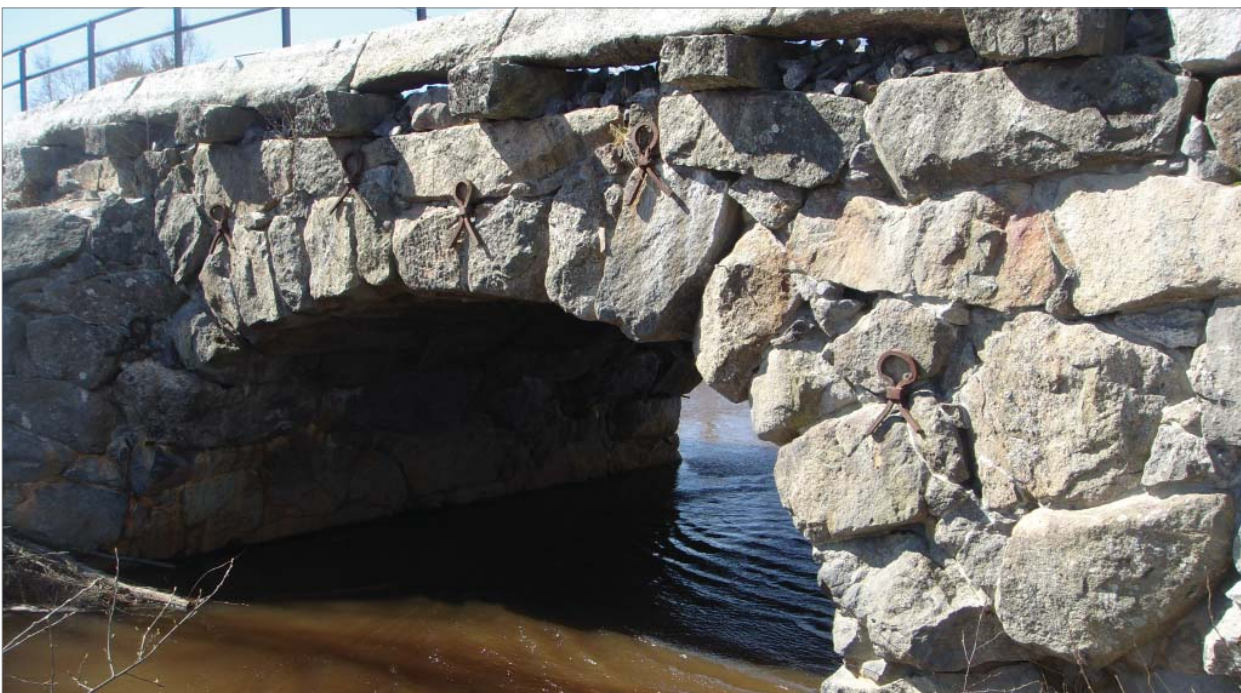
Eteläisen sillan pohjoisen puoleinen holvi näyttää remontin jäljiltä hyväkuntoiselta. Kivien saumoihin injektoitu sementti on tässä siistin näköinen. Sideraudat on lisätty sillan jonkun remontin yhteydessä aikaisemmin. Sillan kuvauksissa mainitaan, että alunperin sillalla ei ole ollut mitään rautasiteitä. Kuva Laura Soosalu

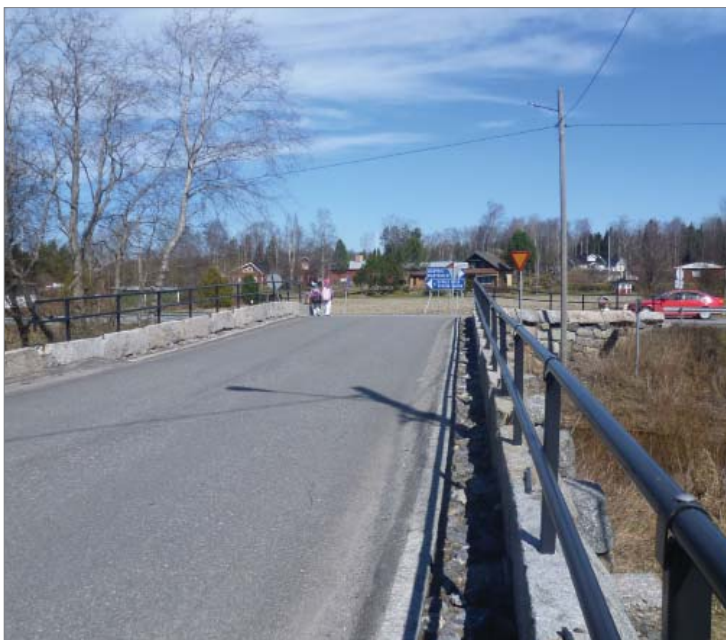
Koululaiset ylittämässä siltaa. Sillan kaiteet on rakennettu kesällä 2010. Kuva Laura Soosalu.

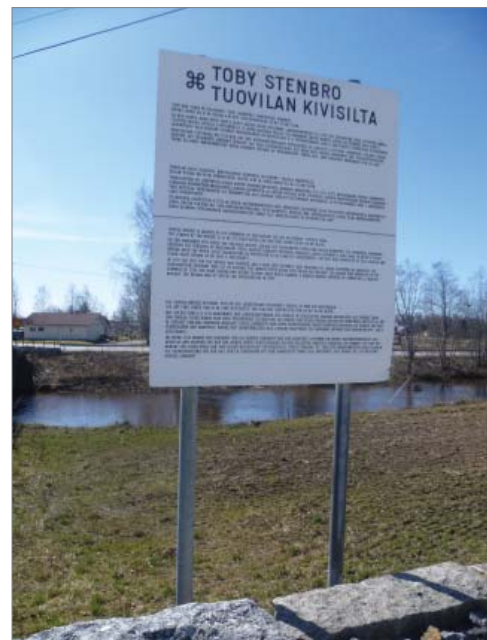
Sillan nykyinen opastaulu sijaitsee sillalta pellolle johtavan luiskan reunassa. Kuva Laura Soosalu

- Nykyinen opastaulu poistetaan ja uusi taulu sijoitetaan Karkkimalantien varteen VE 1 tai VE2 mukaiseen paikkaan. Sijoituspaikasta neuvotellaan kiinteistönomistajan kanssa.
- Opastaulun ympäristön varustelu on valitun paikan mukainen. VE 1:ssä opastaulun lisäksi paikalle voidaan sijoittaa penkki ja roskakori. Opastaulun ympäristö rajataan graniittisella reunakivellä, jota korostetaan noppakiveyksellä. VE 2:ssa opastaulu sijoittuu levikkeelle, joka rajataan tiestä kivetyllä reunakivellä rajatulla välikaistalla. Tässä vaihtoehdossa penkki voidaan jättää pois.
- Siltaan asennetaan kohdevalaisimet kaikista lähestymissuunnista katsoen korostamaan museosillan arvoa.

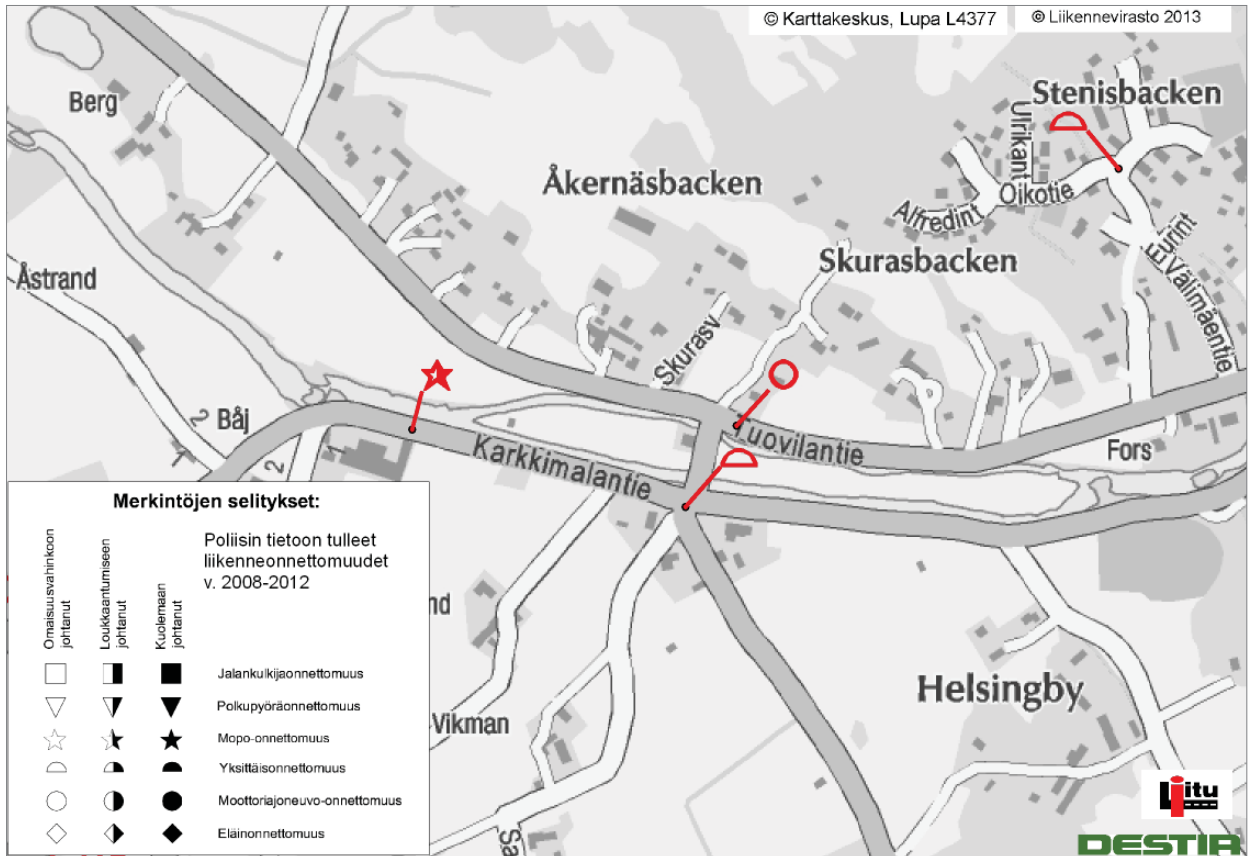
Tuovilan sillan ympäristön onnettomuustiedot vv. 2008–2012. Lähde Destia Oy iLitu.

Sillan molemmissa päissä on viimeisen viiden vuoden aikana sattunut yksi omaisuusvahinkoon johtanut onnettomuus. Näkemiä sillan etelä- ja pohjoispäässä peittää erityisesti kesäaikana tiheä jokivarren kasvilisuus.

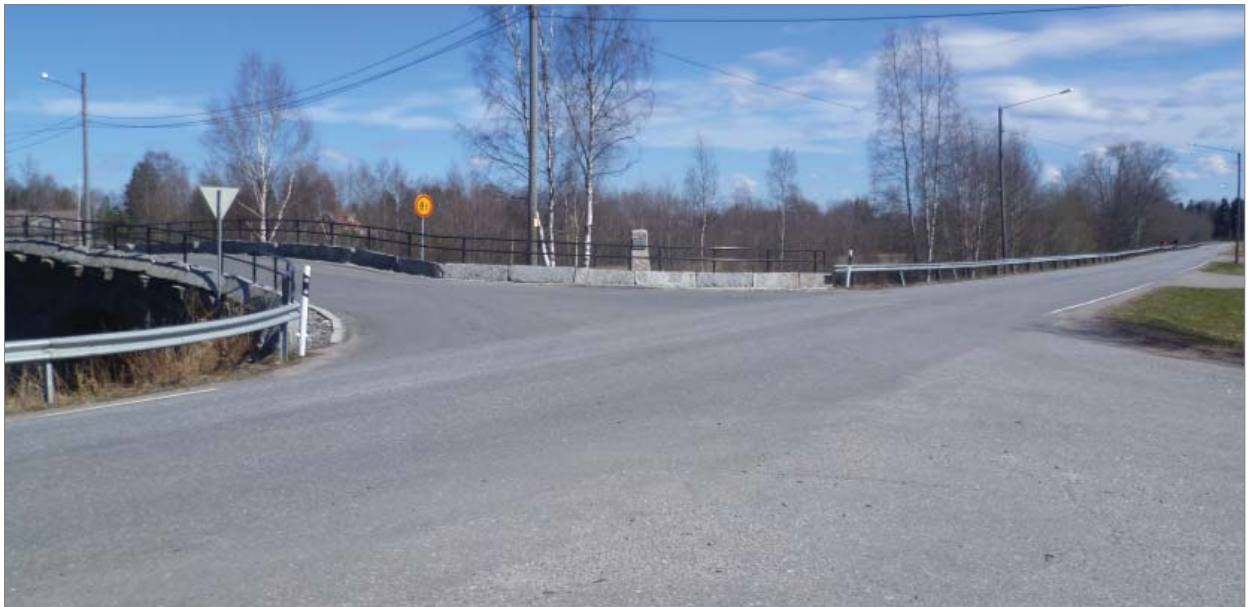
Tuovilantien liittymä on laaja ja jäsentymätön, eikä tien yli ole merkitty suojatietä. Kuva Laura Soosalu.

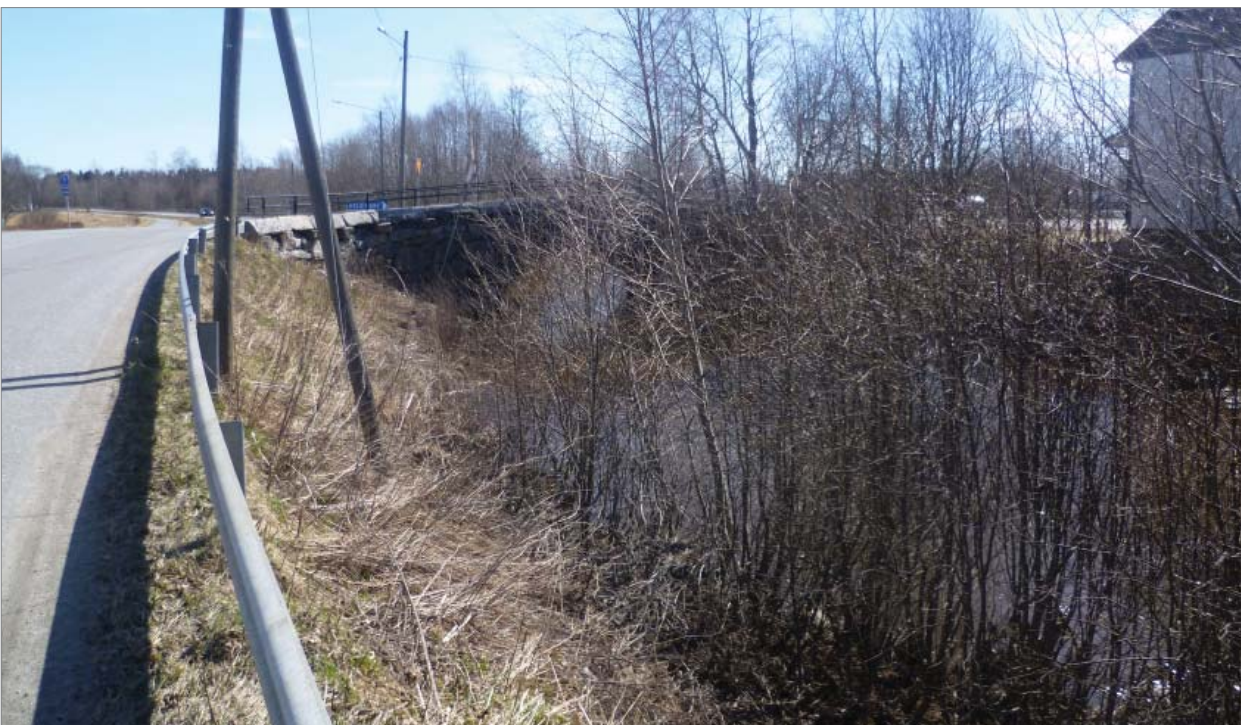
Tiheä kasvillisuus peittää näkymiä sillalle ja jokimaisemaan. Kuva Laura Soosalu

Tavoitteena on avata siltaa ympäröivää maisemaa kasvillisuutta harventamalla ja raivaamalla. Maisema- ja taajamakuva lisäksi kohenee myös liikenneturvallisuus. Sillan opastusta museokohteena on myös tavoitteena parantaa. Rakenteena silta on tasaisessa maastossa vaikuttava yksityiskohta, joka voidaan korostaa esimerkiksi valaistuksen avulla.

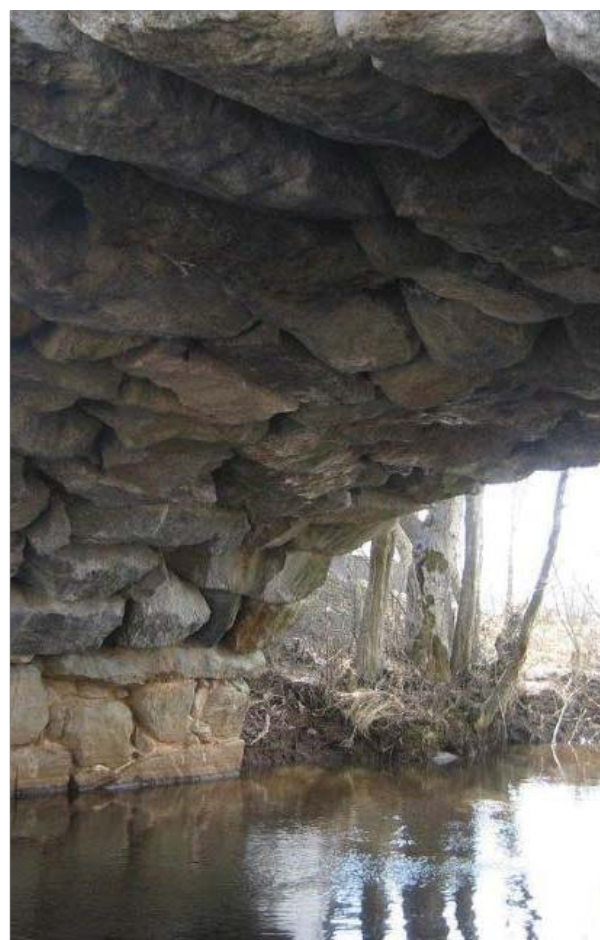
Kunnostettu kaariholvi. Kuva Guy Rapaport

Sillan kunnostuksen yhteydessä murtuneet tukimuurit kunnostettiin ja kantamuurien alaosat ja siltakivien halkeamat injektoitiin. Tien reunoista ja kaiteen poikittukien väliltä poistettiin hiekkavallit ja kaiteet asennettiin uudelleen. Siltaan asennettiin reunakivet ja päällyste uusittiin. Liikenneturvallisuuden parantamisen vuoksi asennettiin kaiteisiin metallinen korotusosa.

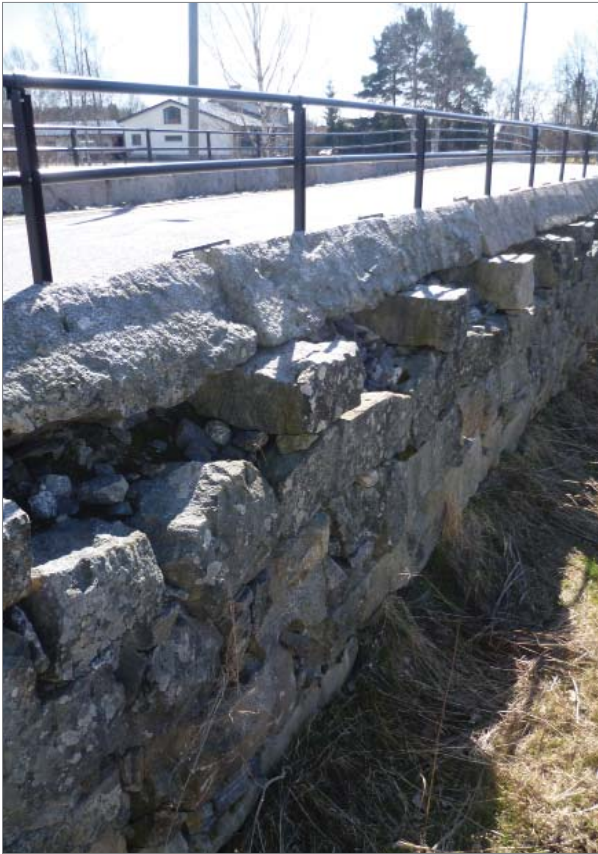
Sillalle on vuoden 2010 kunnostuksen yhteydessä rakennettu kaiteet. Kaiteen korotusosa on kuumasinkittyä terästä ja maalattu mustaksi. Kuva Laura Soosalu

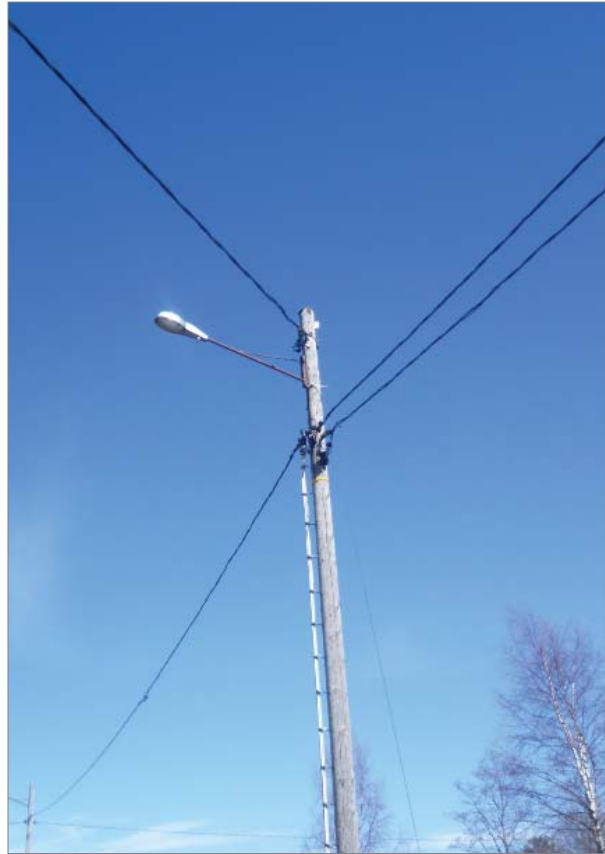
Sillan valaisimet ovat perinteisiä puupylvääseen asennettuja tievalaisimia. Valaistus on kunnan omistuksessa. Kuva Laura Soosalu

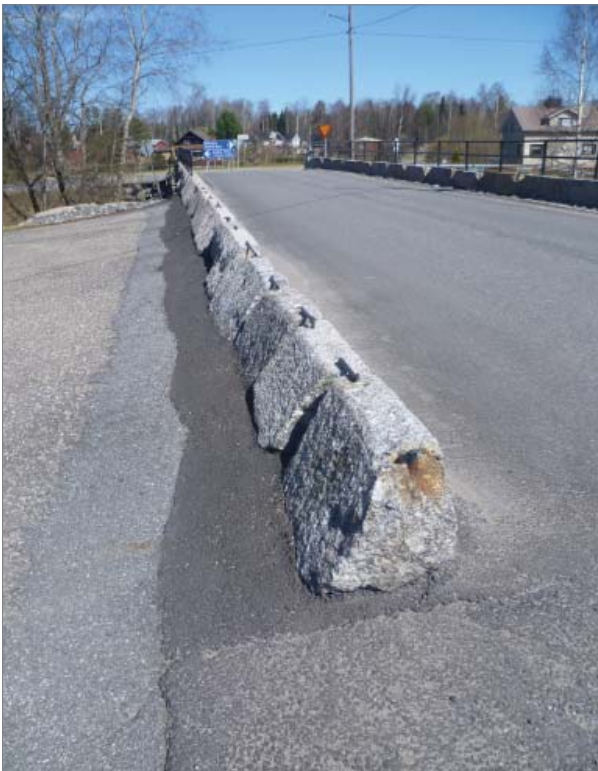
Piha on rajattu tiestä graniittisella reunakivellä. Kiven on alunperin asentanut paikalleen kiinteistön omistaja pihan rajaamiseksi tiestä. Kuva Laura Soosalu

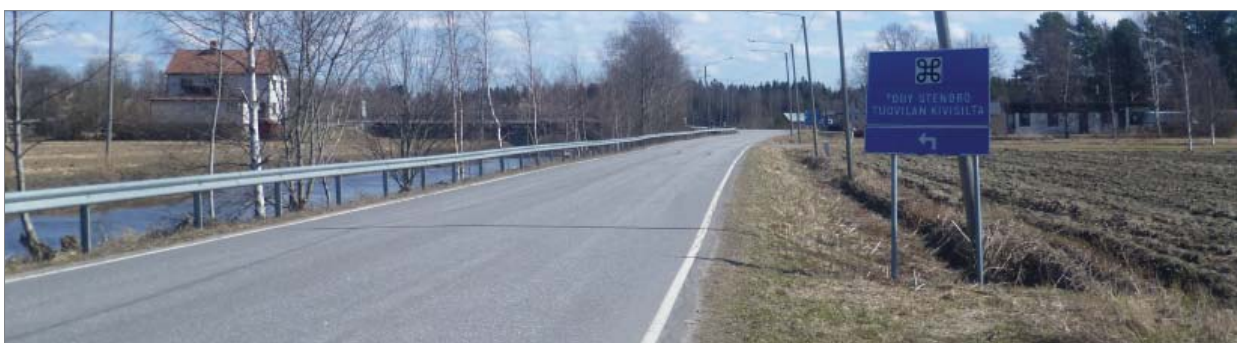
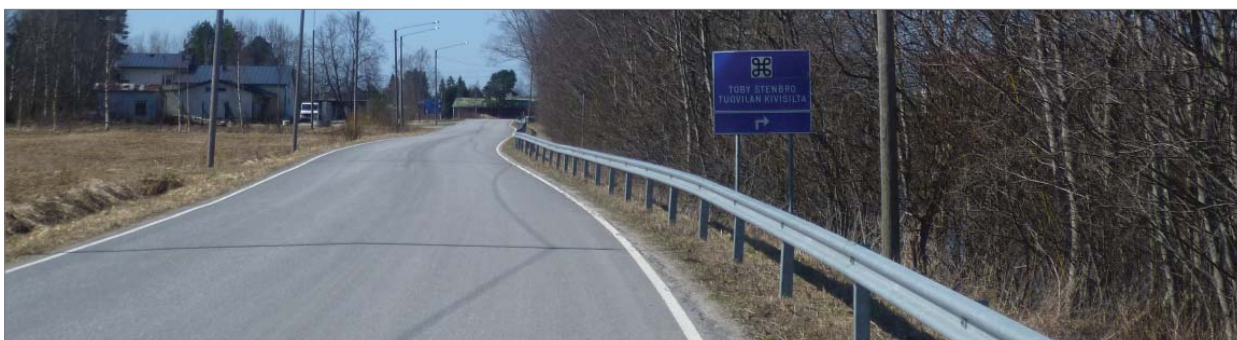
Karkkimalantien opasteet. Kuvat Laura Soosalu

Museosilta on viitoitettu Karkkimalantieltä molemmista suunnista n. 300 metriä ennen siltaa. Tuovilantiellä ei museotietä ole viitoitettu.

Opasteet uusitaan uuden ohjeen mukaisiksi: Museoteiden ja -siltojen opasteet, malleja ja suosituksia, Pirkanmaan ELY-keskus 7/2011.

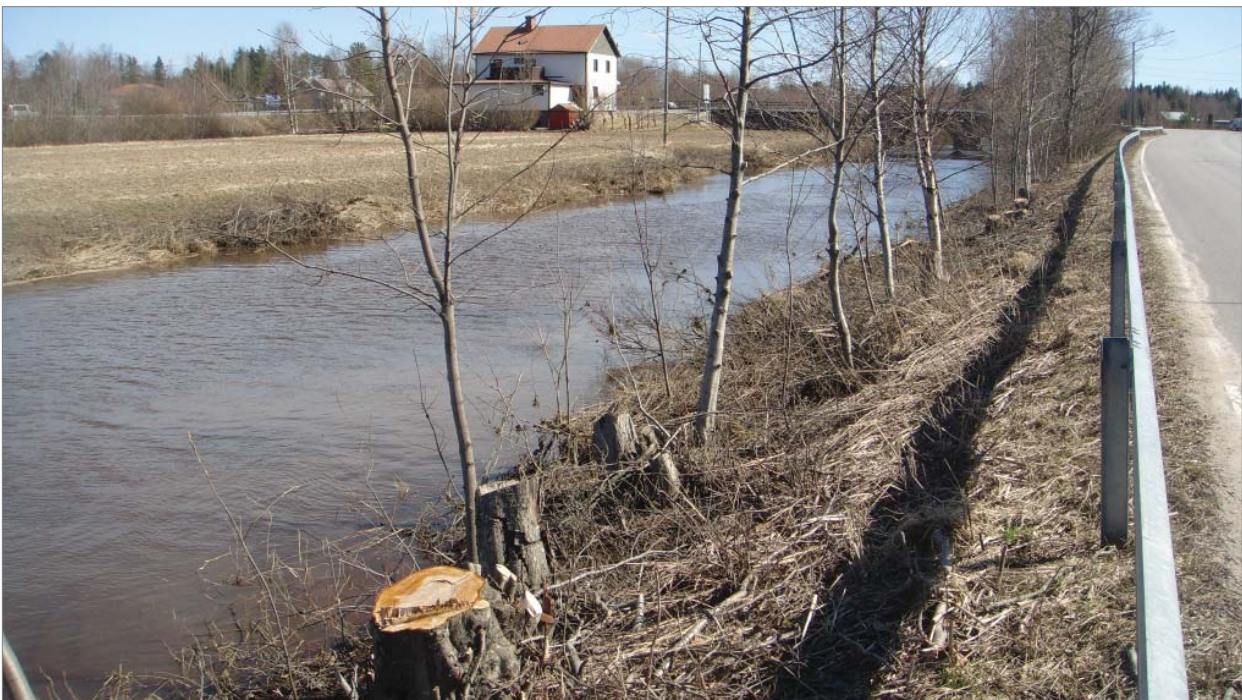
Tuovilantien varresta on puustoa osittain jo harvennettu. Kuva Martti Piltz.

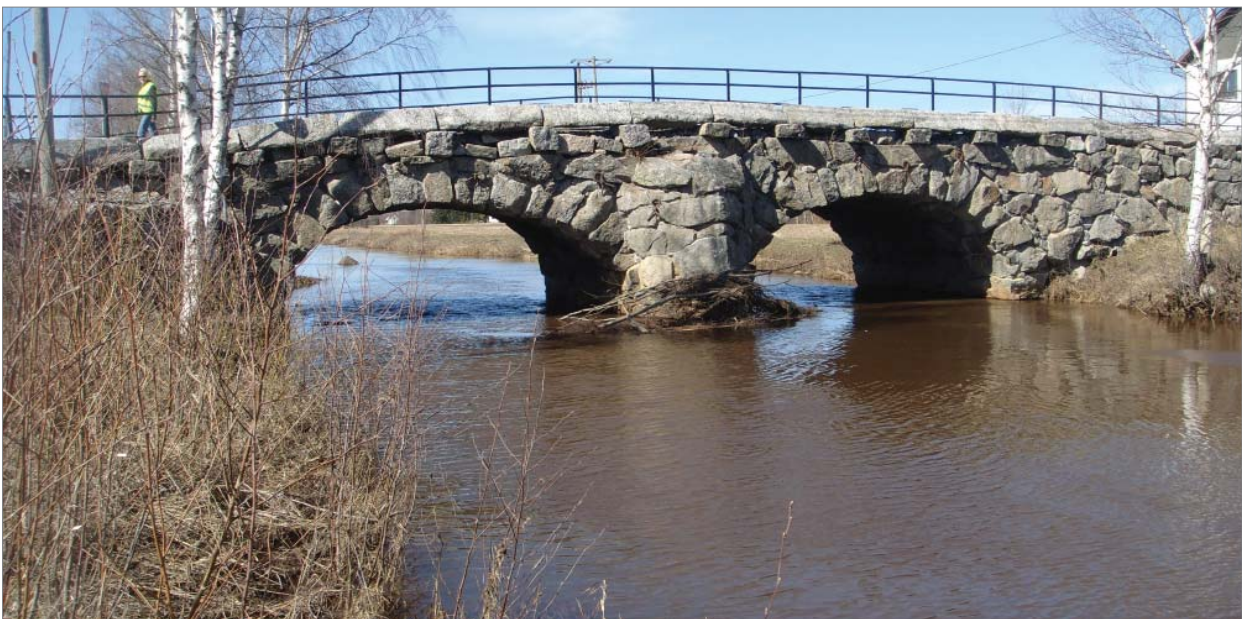
Pajukko valtaa nopeasti sillan ympäristön, joten sitä on raivattava riittävän usein. Kuva Martti Piltz.

Sillan ympäristöä hoidetaan nykyisin viherhoitoluokka N3 mukaan, johon sisältyy niitto, vesakonraivaus ja metsänhoitotyöt. Sillan hoitoa on tarpeen tehostaa sen lähiympäristössä.
