# Betoniratapölkyn vaurioitumismekanismit

Liikenneviraston tutkimuksia ja selvityksiä 35/2013

Liikennevirasto  
Helsinki 2013

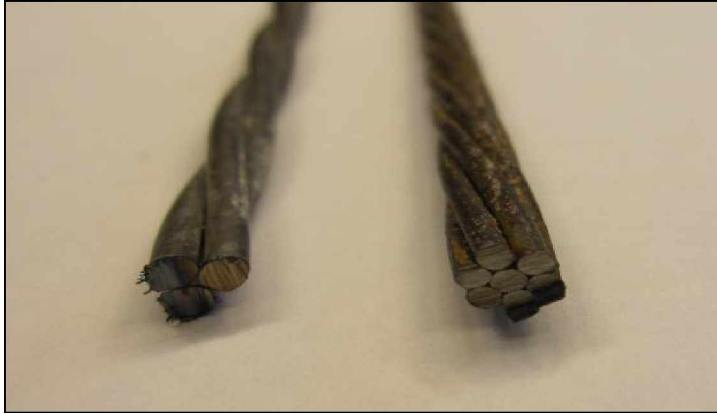
Kuva 1. Vasemmalla halkaisijaltaan 6,5 mm oleva kolmilankainen jänneteräspunos ja oikealla halkaisijaltaan 6,4 mm oleva seitsemänlankainen jänneteräspunos.

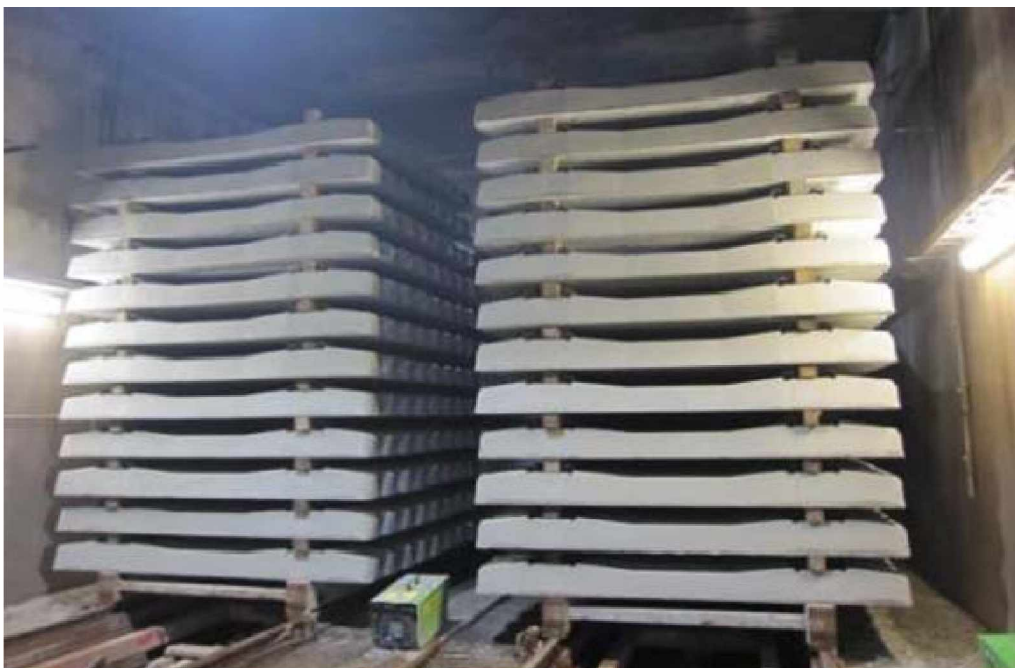
*Kuva 4. Lujabetoni Oy:n käyttämä jälkikäsitelytila, jossa ratapölkkyt pidetään riittävän kosteina seitsemän vuorokauden ajan ilman jälkihoitoainetta.*

Ratkaisevaa ratapölkkyjen valmistuksessa on betonin jälkihoito. Pölkkyjen tulee pysyä kosteina riittävän pitkään, jotta betoniin ei synny kutistumishalkeamia. Pölkkyjä tulee sumuttaa vedellä käsittelyn eri vaiheissa ja ennen varastointia pölkkyt pitää käsitellä suoja-aineella. Liikenneviraston esijännitettyjen betoniratapölkkyjen toimitusehtojen määräämä suoja-aine on Curing 101. Mikäli suoja-ainetta ei käytetä ratapölkkyt tulee pitää riittävän kosteina seitsemän vuorokauden ajan (kuva 4). [24;54]

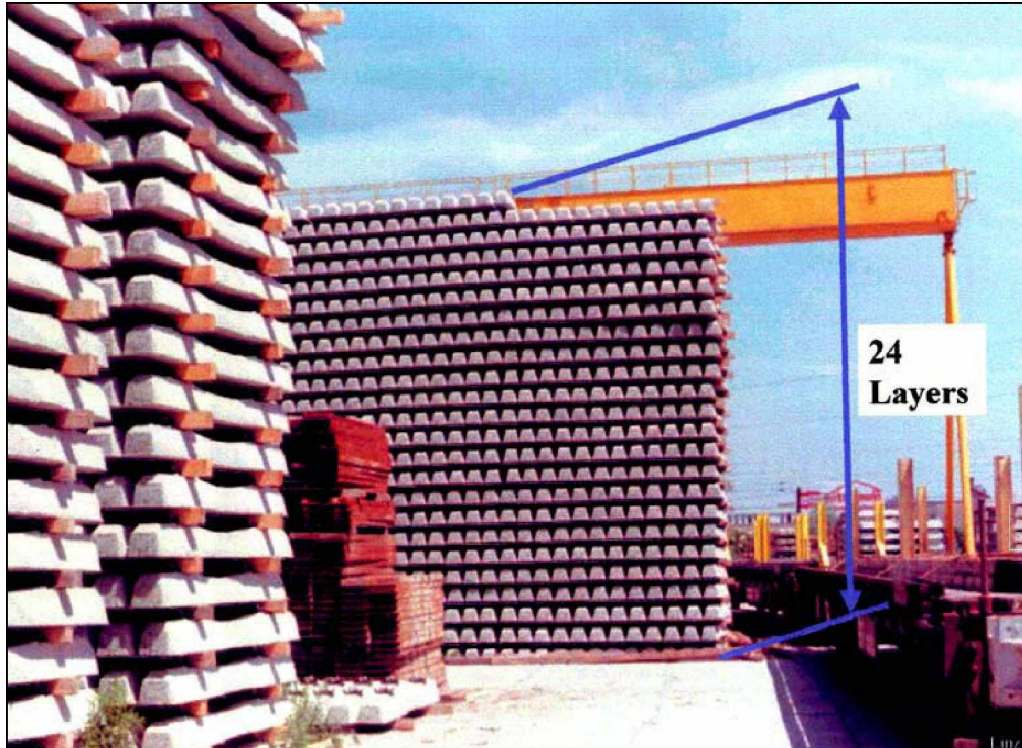
Kuva 5. Betoniratapölkkyjen varastopino [21]

Betoniratapölkkyjä varastoidaan ratapölkkytehtailla, varastoalueilla sekä työmailla. Suomessa ratapölkkyt pinotaan enintään 20 päällekkäisen pölkyn pinoiksi [57]. Ulkomailla ratapölkkyjä varastoidaan edellä mainittua korkeampiinkin kasoihin, kuten kuvasta 5 voidaan huomata. Varastoitaessa pölkkyt tuetaan kiskonkiinnitysalueelta ja eri ratapölkkykerrosten väliin on asetettava niin korkeat välipuut, että pölkkyt eivät kosketa toisiaan. Välipuuden on oltava myös riittävän pitkiä, etteivät pinot pääse kallistumaan. Ratapölkkypinojen perustukset on tehtävä siten, että haitallisia painumia ei pääse syntymään [57].

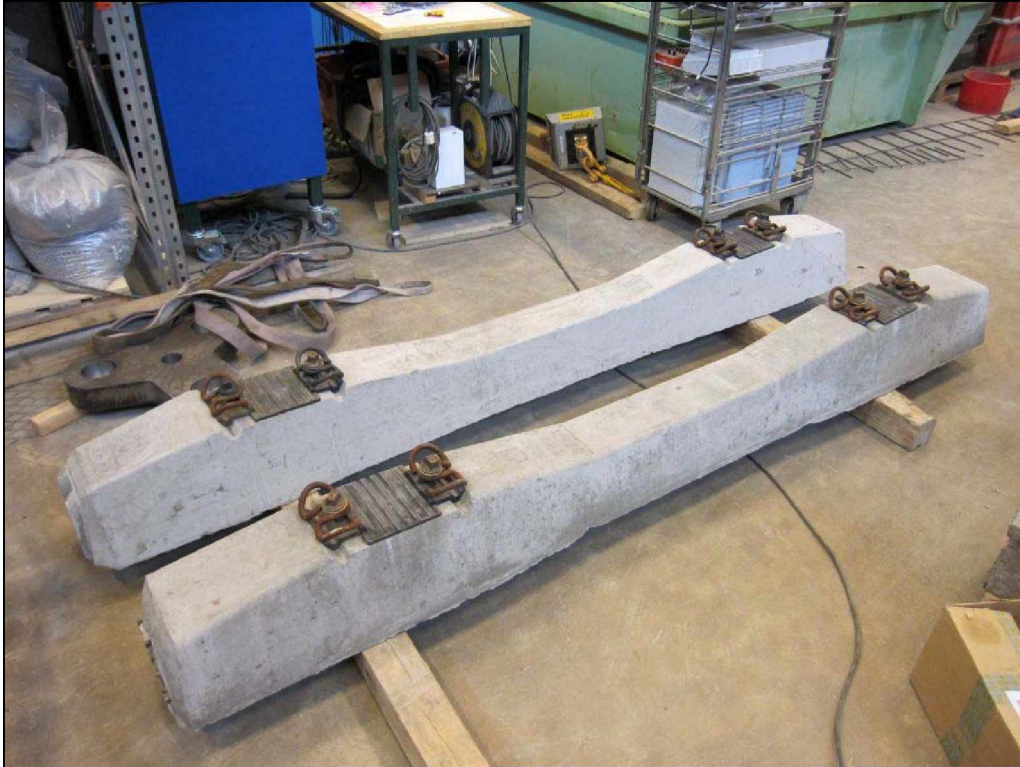
Kuva 6. Yksiosaiset betoniratapölkkyt B97 ja BP99 (lähimpänä B97).

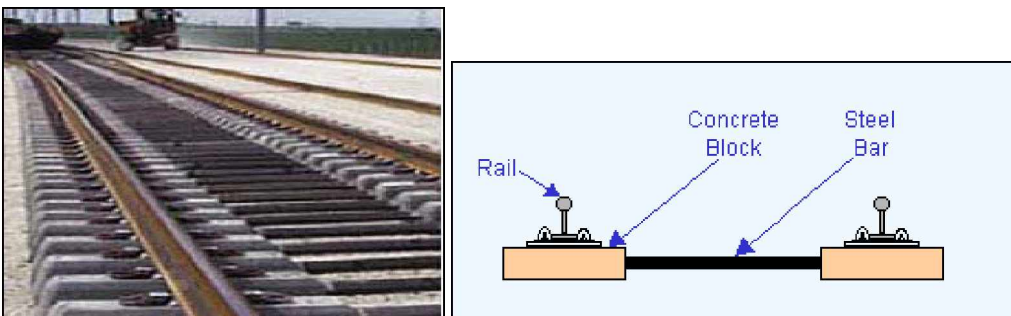
Kuva 7. Kaksiosainen betoniratapölkky [76;77]

Kaksiosainen betoniratapölkky, jossa terästanko yhdistää kaksi betonilohkoa (kuva 7), on kehitetty Ranskassa ja sitä käytetään laajalti Euroopassa, Intiassa, Brasiliassa ja Meksikossa. Sen etuina ovat hyvin määritetyt tukipinnat ja suuri sivuttaissuuntainen vastus tukikerroksessa. [9;10;37]

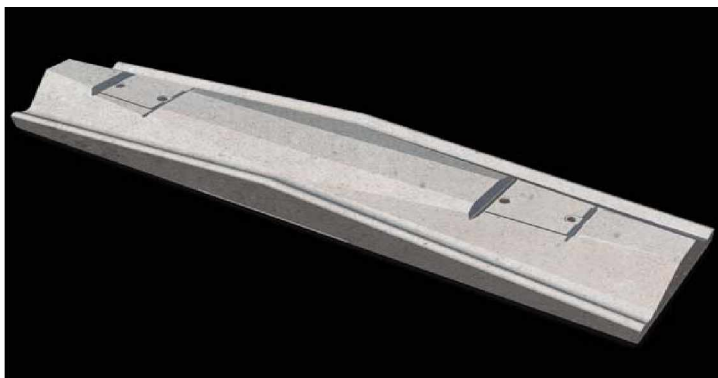
Kuva 8. Leveä betoniratapölkky BBS1 [80]

Leveä betoniratapölkky on 570 mm leveä ja ratapölkkyvälinä käytetään 600 mm. Ratapölkkyjen väliin asennetaan kuminen päällys/suoja, mikä estää sadeveden ja kasvillisuuden pääsyä ratapölkkyjen väliin ja lisää siten radan rakennekerrosten käyttöikää [9;38]. Edellä mainituista syistä johtuen myös kunnossapidon tarpeen on todettu vähenevän, joskin radan rakennuskustannukset ovat arviolta noin 10–20 % suuremmat verrattuna perinteiseen rataan [9]. Saksaan rakennetulla koeosuudella 200 miljoonan bruttotonnin aikana ei tukemista tarvinnut suorittaa [38]. Leveän betoniratapölkyn on arvioitu soveltuvan kantavuudeltaan huonolle radalle tavanomaista ratapölkkyä paremmin [9].

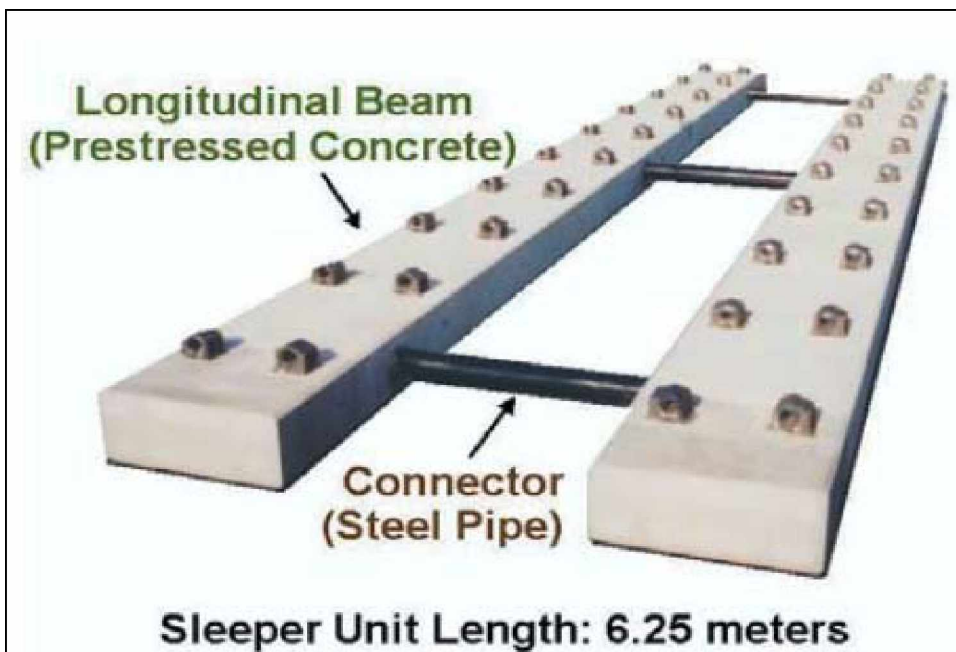
Kuva 10. Tikapuuratapölkky [1]

Japanissa on kehitelty tikapuurataa (ladder track), jossa perinteiset ratapölkkyt on korvattu tikapuumallisilla ratapölkkyillä (ladder sleeper). Kyseinen pölkky koostuu kuvan 10 mukaisesti kahdesta 6,25 metriä pituisesta jännitetystä betonielementistä, jotka yhdistetään kolmella teräsputkella toisiinsa. Kyseinen ratapölkkytyyppi soveltuu erityisesti radoille, joilla on käytössä suuret akselipainot. Tikapuumallisten ratapölkkyjen käyttäminen vähentää kunnossapitokustannuksia, sillä Yhdysvalloissa suoritetussa kokeessa 150 miljoonan bruttotonnin jälkeen kyseinen rataosuus ei vaatinut kunnossapitoa, kun taas vertailukohteena ollut yksiosaisista ratapölkkyistä rakennettua rataa jouduttiin tukemaan viidesti. Lisäksi kokeessa käytetty peräti 175 kN staattinen pyöräkuorma ei aiheuttanut yhtään halkeamia tai muitakaan vaurioita ratapölkkyelementteihin. [1]

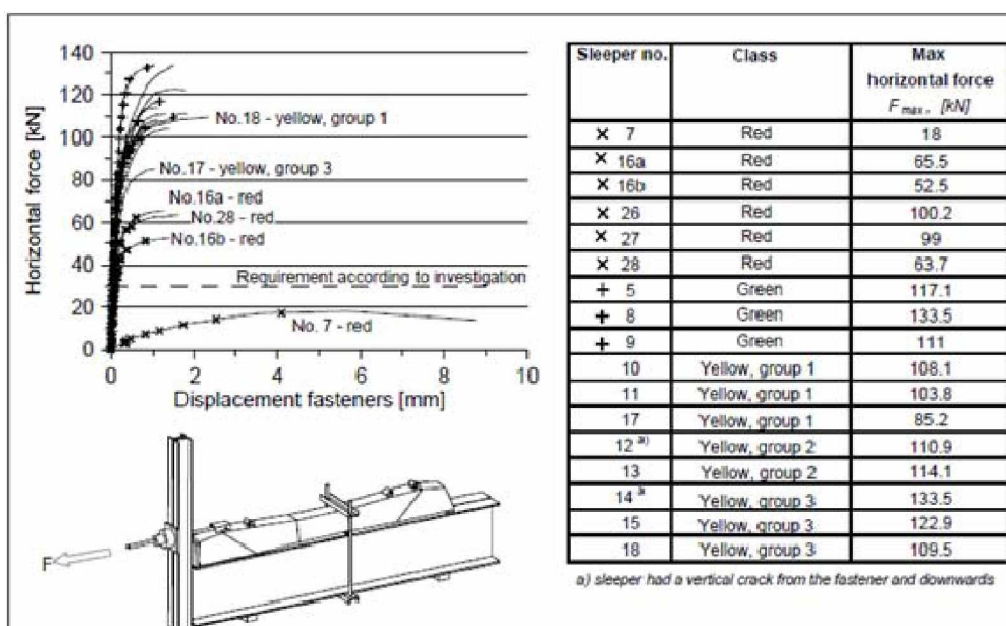
Kuva 11. Ruotsissa suoritetun kiskonkiinnityksen vetokokeiden tuloksia [73].

Ruotsissa tehdyissä kiskon kiinnikkeiden sivusuuntaisissa vetokokeissa [74] havaittiin, että vähäinen tai kohtalainen määrä halkeamia ei vaikuta merkittävästi kiskonkiinnitysten kapasiteettiin ottaa sivusuuntaisia voimia vastaan. Mikäli ratapölkkyssä on runsaasti halkeamia, kiskonkiinnitysten sivusuuntainen kuorman vastaanottokyky pienenee merkittävästi. Mikäli huonokuntoisen ratapölkyn ympärillä on hyväkuntoiset ratapölkkyt, pystyy huonokuntoinen ratapölkky kuitenkin täyttämään tehtävänsä [73;74]. Kuvassa 11 on esitetty kiskonkiinnitysten sivusuuntaisissa vetokokeissa saatuja tuloksia. Ratapölkkyjen luokittelussa käytetyt värit ovat:

- Green = Halkeilematon
- Yellow, group 1 = Joitain halkeamia, ei halkeamia yläpinnassa
- Yellow, group 2 = Joitain halkeamia, joitain halkeamia yläpinnassa
- Yellow, group 3 = Joitain halkeamia, useita halkeamia yläpinnassa
- Red = Runsaasti halkeamia

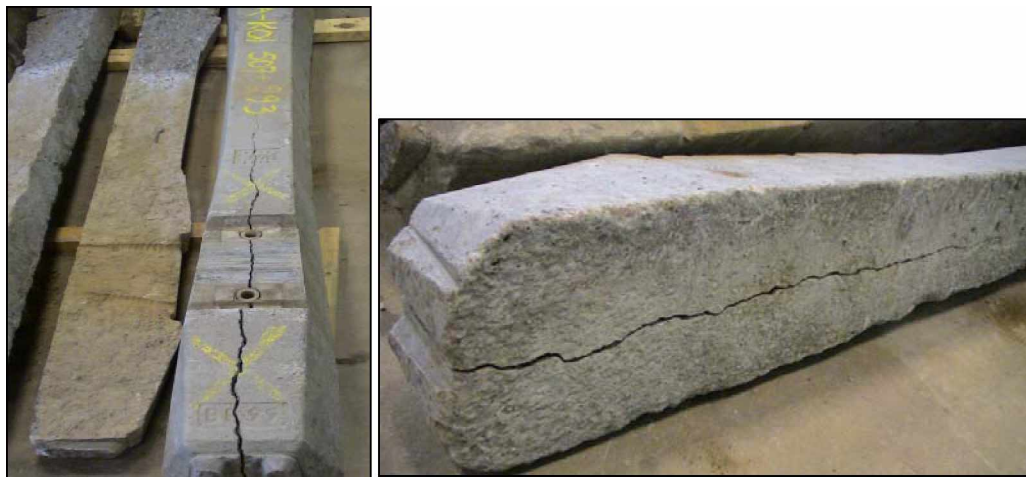
Kuva 12. Pituussuuntaan haljenneita ratapölkkyjä.

Mahdollinen syy kuvan 12 mukaisen halkeaman synnylle on raideruuviholkin pohjalla olevan vesireiän tukkeutuminen, jonka johdosta vesi ei pääse poistumaan raideruuviholkeista. Jäätyessään vesi laajenee, joka sinällään ei välttämättä riitä ratapölkyn halkeamiseen, mutta jos tällöin raideruuvia kiristetään, saattaa pölkyn halkeamiseen riittävät sivusuuntainen voima syntyä. Ongelmallista on myös raideruuviholkin pidikkeen pään katkeaminen ratapölkyn sisään valmistuksen aikana. Itse raideruuviholkin pidike ei aiheuta halkeamia, mutta kuten holkin reikään muodostuneen jään kanssa, raideruuvia kiristettäessä syntyy sivusuuntainen voima, joka aikaansaa ratapölkyn halkeamisen. Lisäksi raideruuviholkkiin kuulumaton kiinteä aines voi aikaansaada raideruuvia kiristettäessä kiilavaikutuksen, mikä voi aiheuttaa pölkyn halkeamisen [25]. Edellä mainitut tekijät eivät kuitenkaan selitä kaikkia ratapölkyn pituussuuntaisia halkeamisia, sillä ratapölkkyjä on haljennut kyseisellä tavalla jopa niiden kuljetuksen aikana [5].

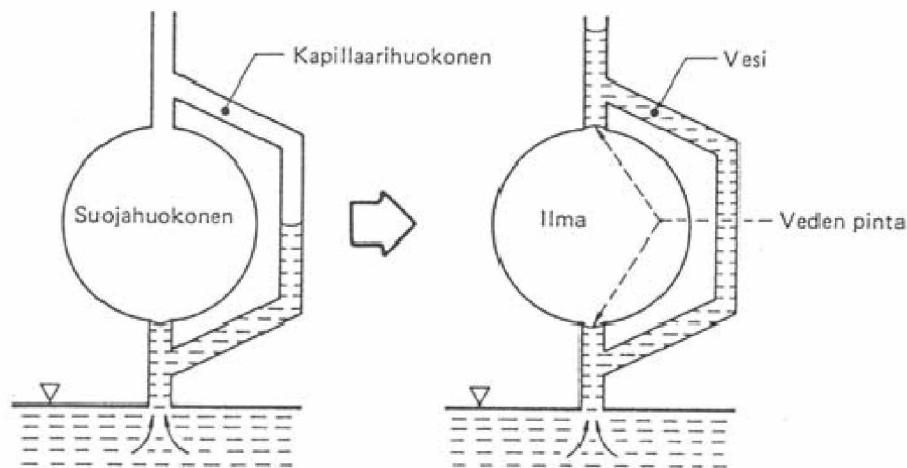
Kuva 13. Betonin suojahuokosen pysyminen ilmatäytteisenä veden imeytyessä betonin kapillaarihuokosiin [6].

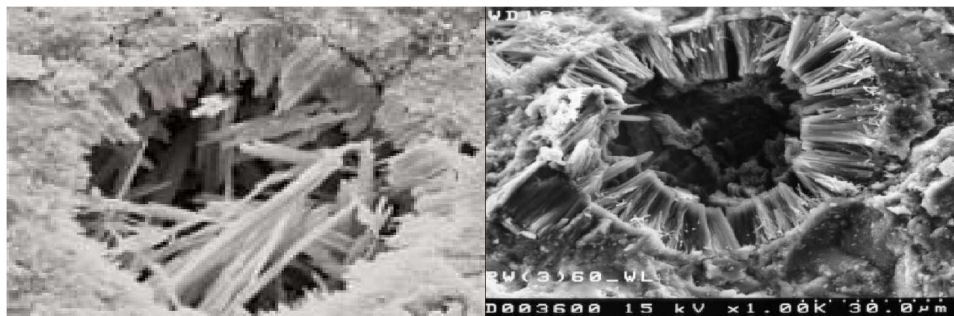
Kuva 14. Ettringiittiä betonin ilmahuokosissa. Ilmahuokokset ovat tyypillisesti halkaisijaltaan noin 0,025-0,05 mm [71].

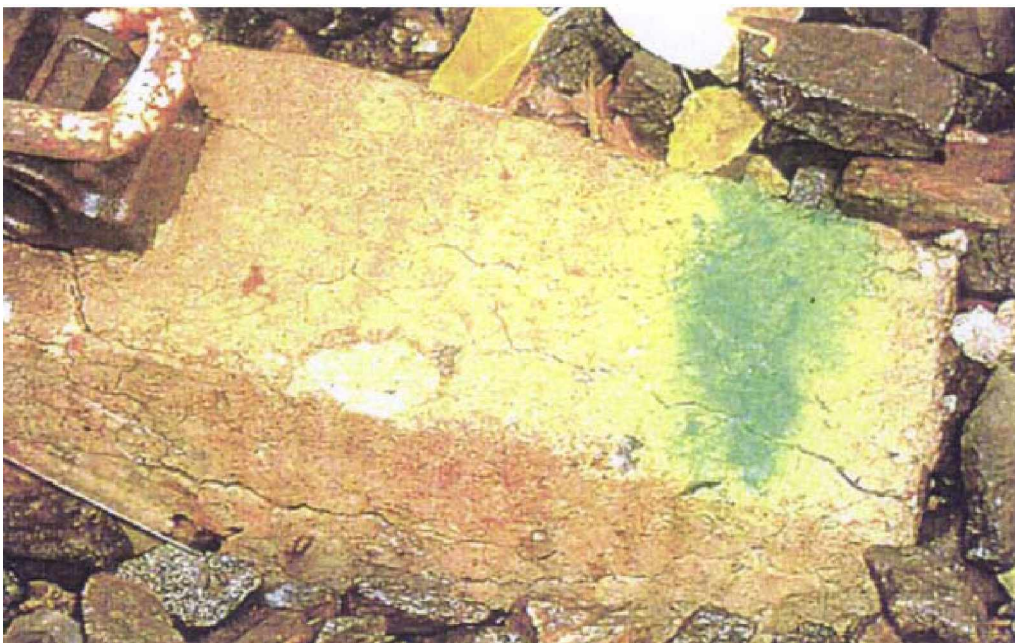
Kuva 15. Ettringiitin aiheuttamaa halkeilua betoniratapölkyissä Ruotsissa [66].

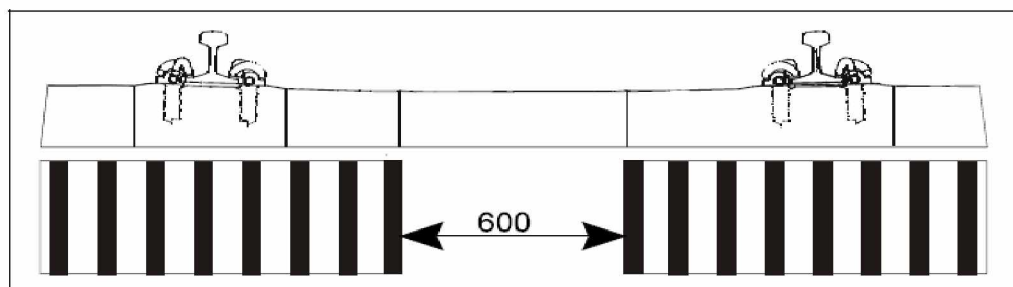
Kuva 16. Kuormituksen jakautuminen ratapölkkyllä [57].

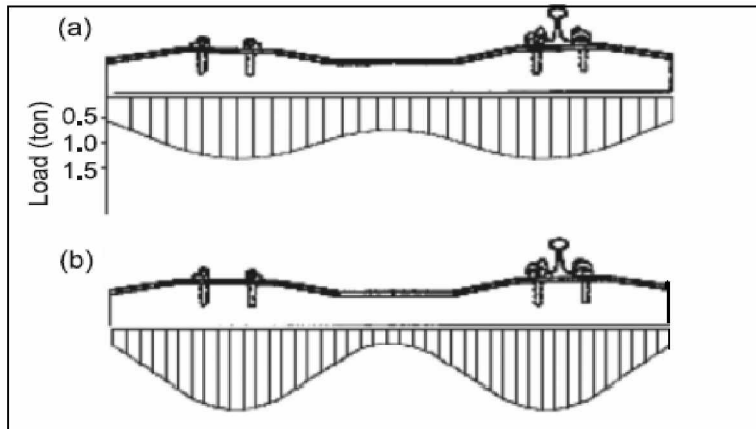
Kuva 18. Kenttätutkimusten perusteella saatu pohjapaineen jakautuminen ratapölkyn alla: (a) ennen tiivistämistä, (b) tukemisen jälkeen [65].

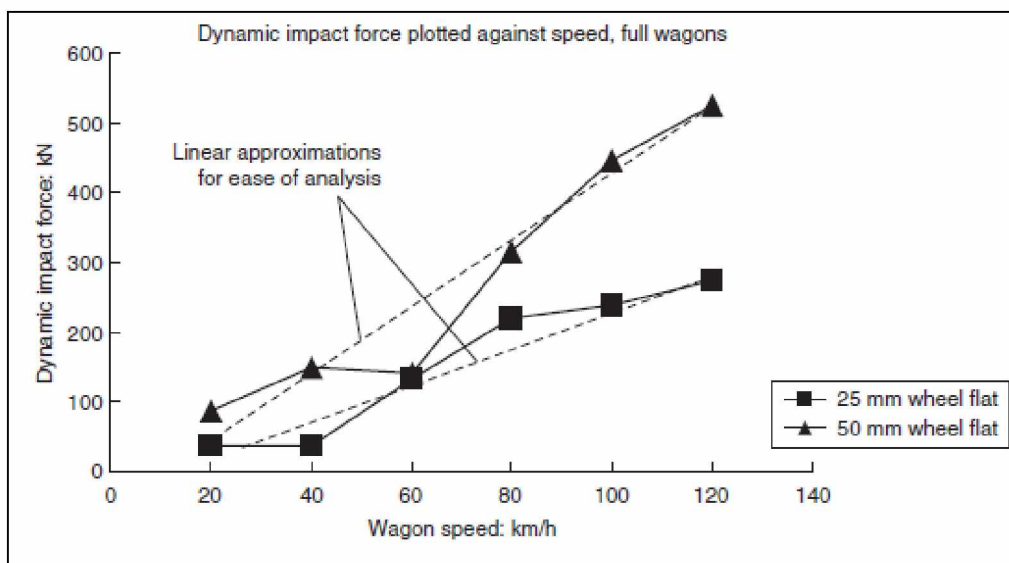
Kuva 23. Nopeuden vaikutus lovipyörän aiheuttamaan iskukuormaan [35].

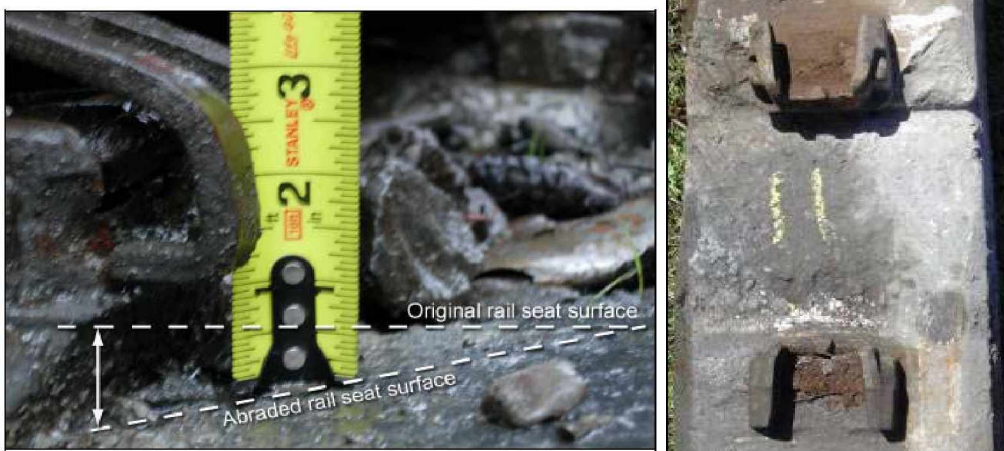
Kuva 24. Ratapölkyn kuluminen. Kiskon kiinnityskohta on kulunut enemmän toiselta laidalta, koska ratapölkky on sijainnut kaarteessa [82].

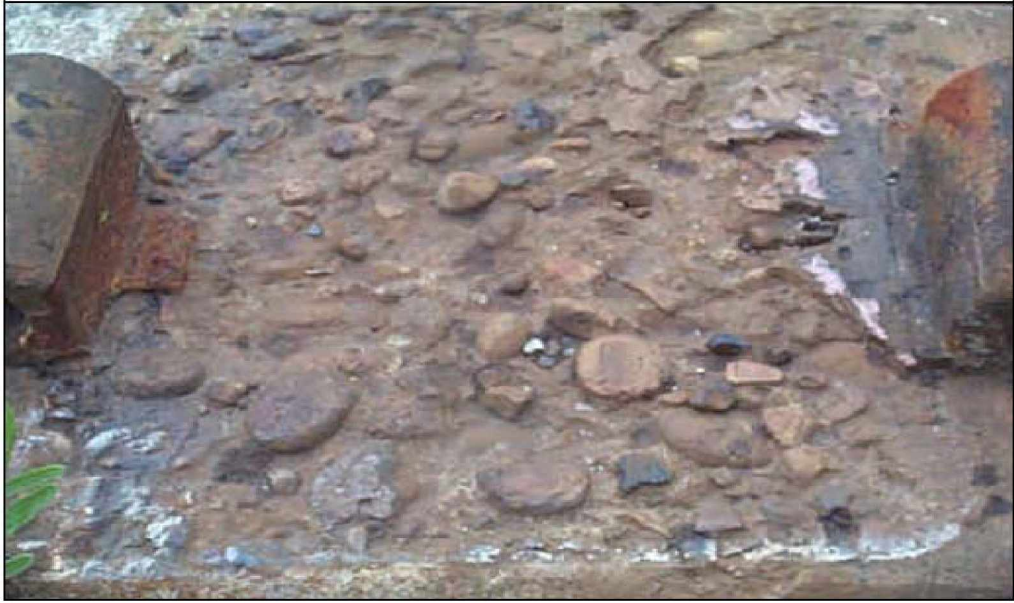
*Kuva 25. Sementtipasta on kulunut pois jättäen jäljelle kovemman runkoaineen [82].*

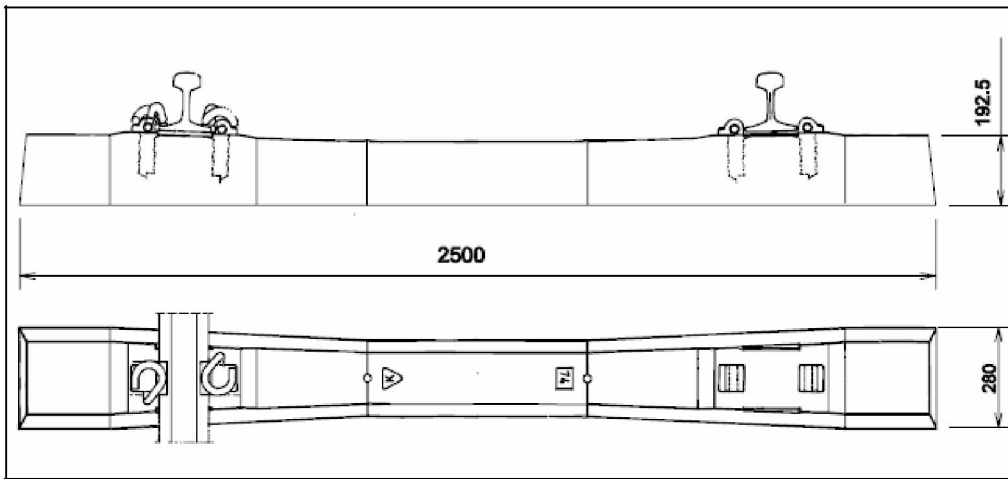
Kuva 31. Betoniratapölkky B63 [57]

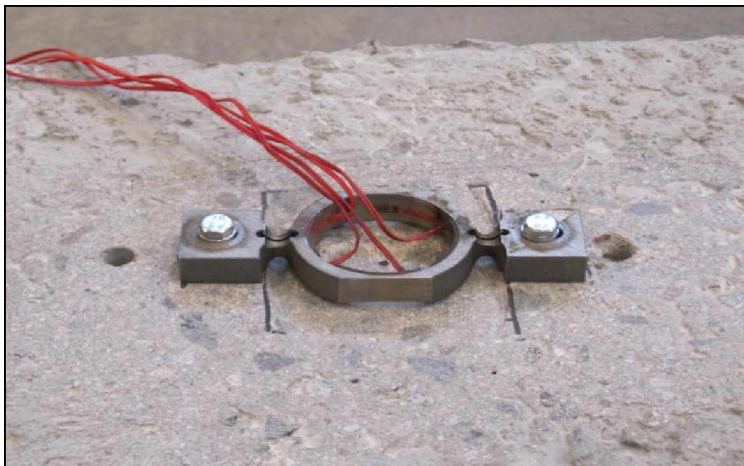
Kuva 34. Kuormituskokeissa betonin venymien mittaamiseen käytetty silmukkamallinen venymäanturi.

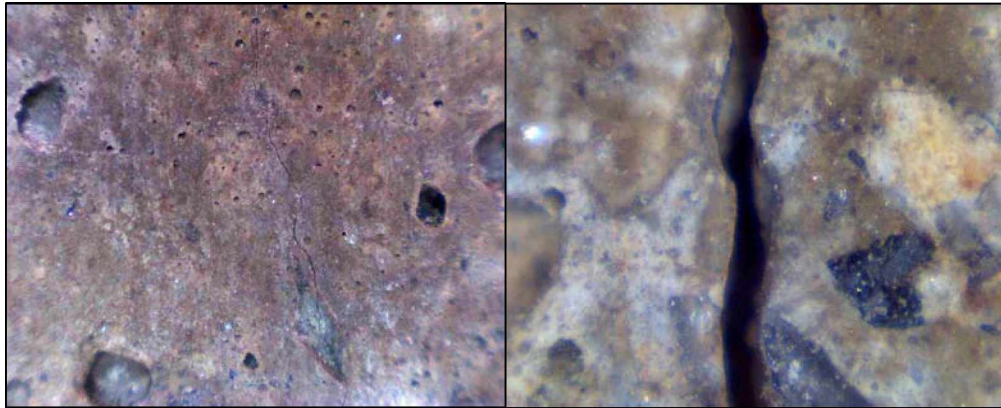
*Kuva 36. Tyypilliset mikroskoopilla otetut kuvat. Vasemmalla 50x suurennos ja oikealla 200x suurennos. Kuvat eivät esitä samaa halkeamaa.*

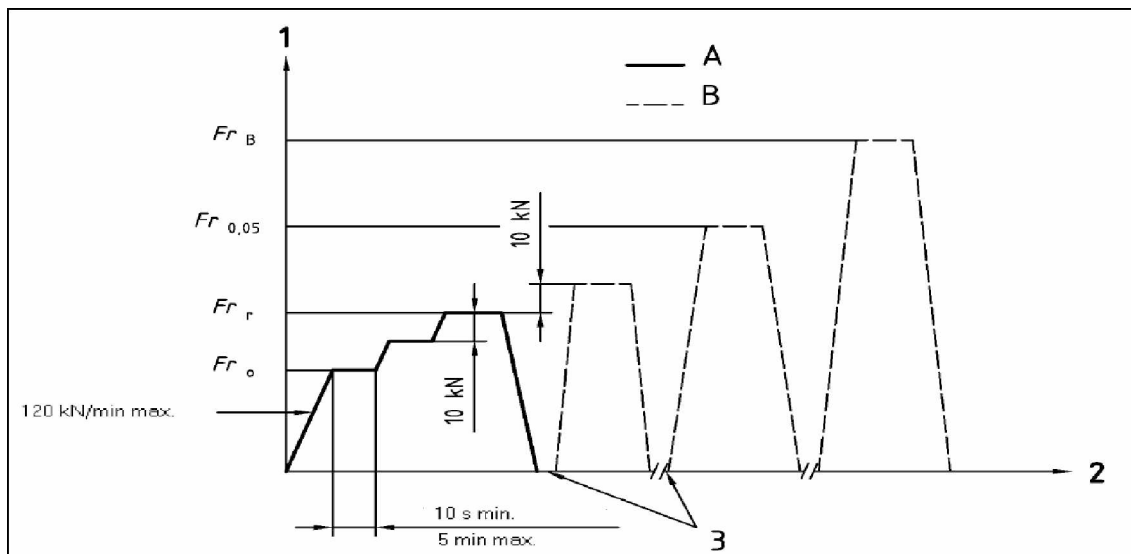
Kuva 42. Ratapölkyn pään staattisissa kuormituskokeissa noudatettu kuormituskäyrä [68].

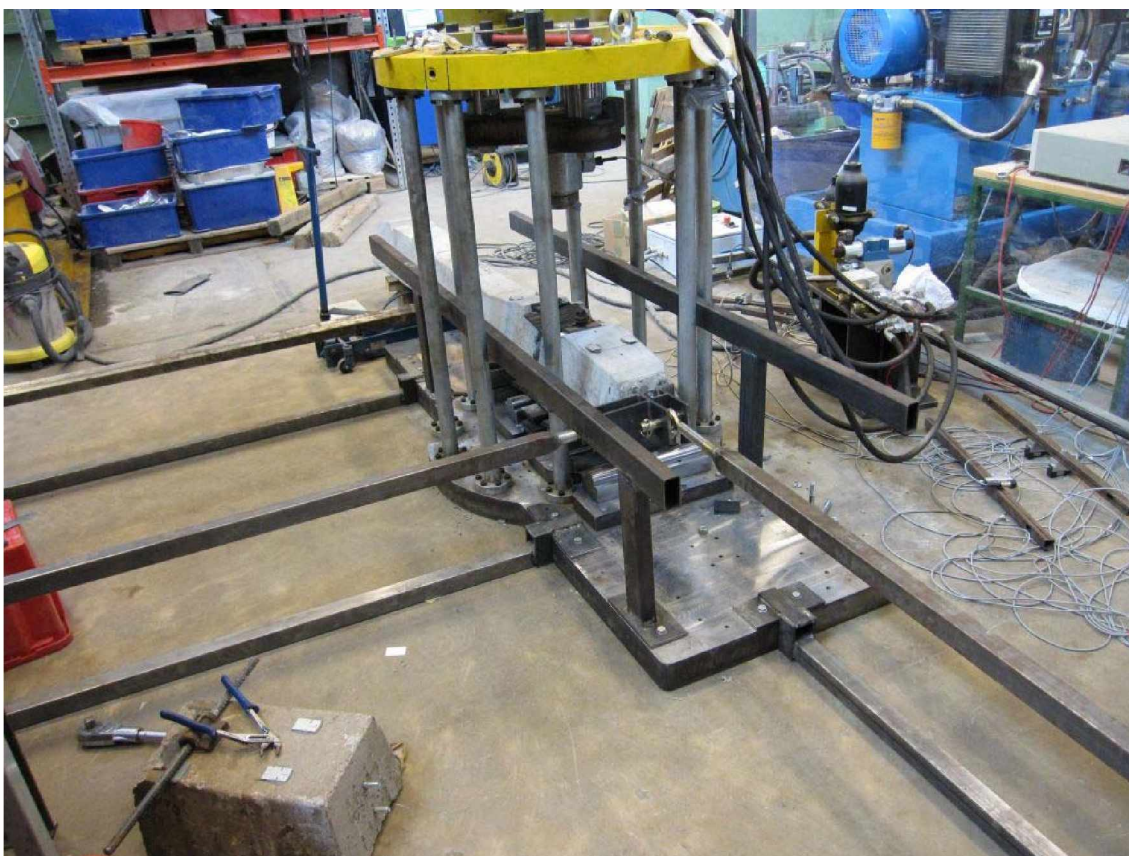
Kuva 45. Dynaamisissa kuormituskokeissa käytetyt pituus ja sivusuuntaiset tuet.

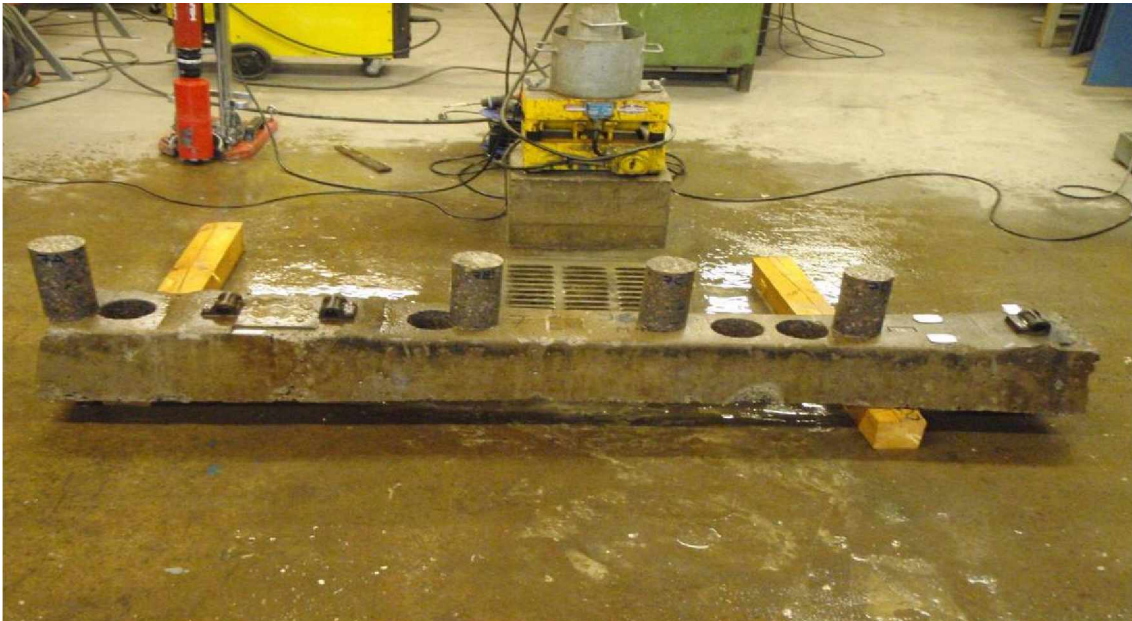
Kuva 47. Ratapölkystä poratut näytteet odottamassa 100 mm korkuisiksi sahaamista.

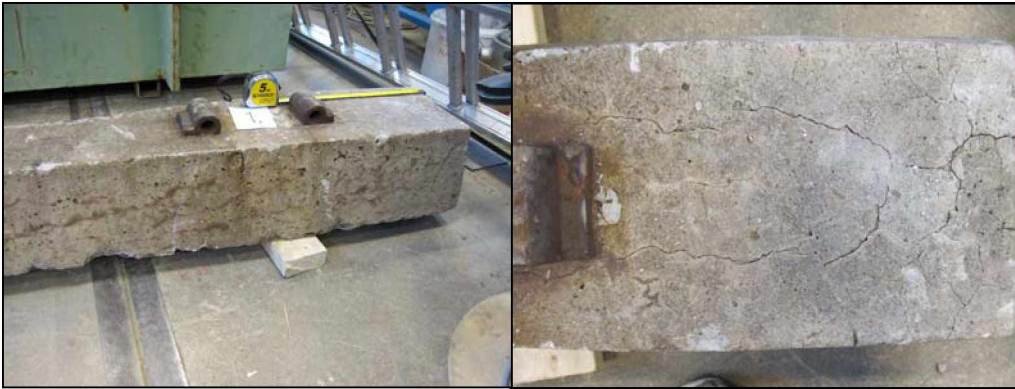
*Kuva 49. Halkeamia B63-ratapölkyn kyljessä.*

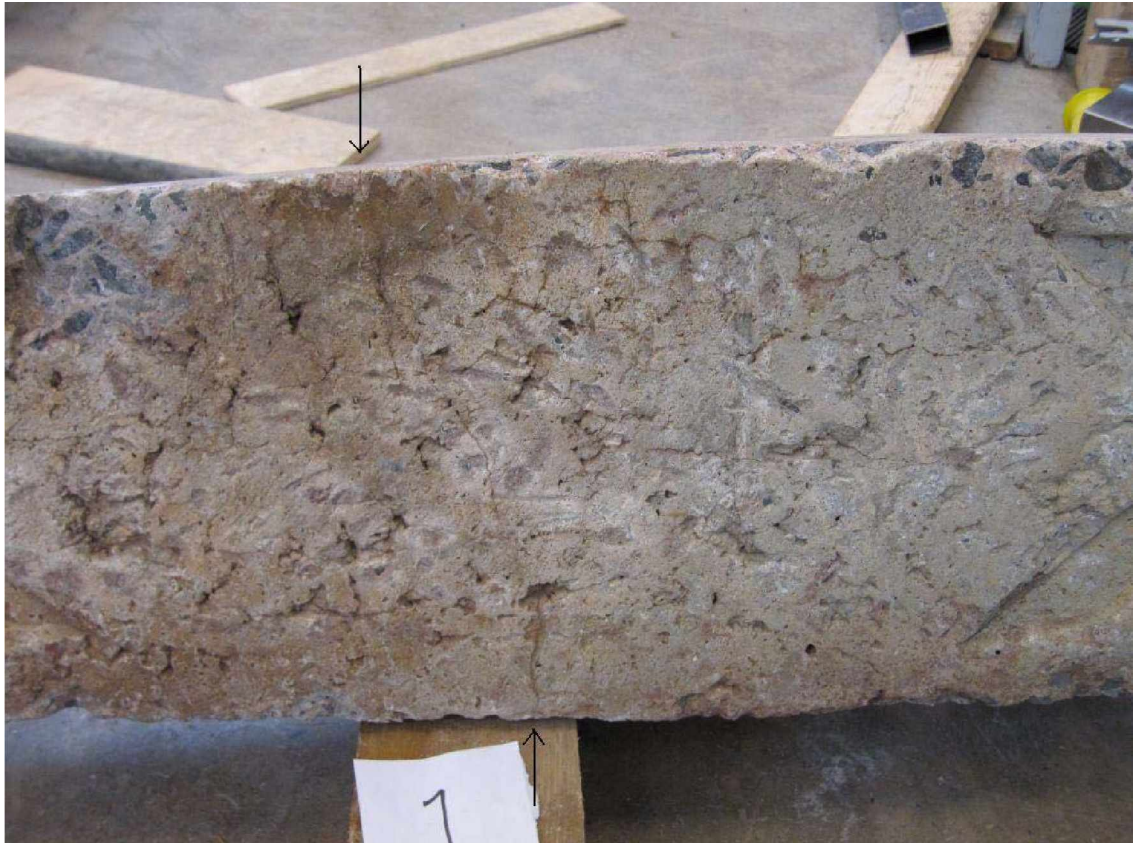
Kuva 51. Ratapölkkyssä ollut pystysuuntainen halkeama, joka pystyttiin havaitsemaan pölkyn alapinnasta.

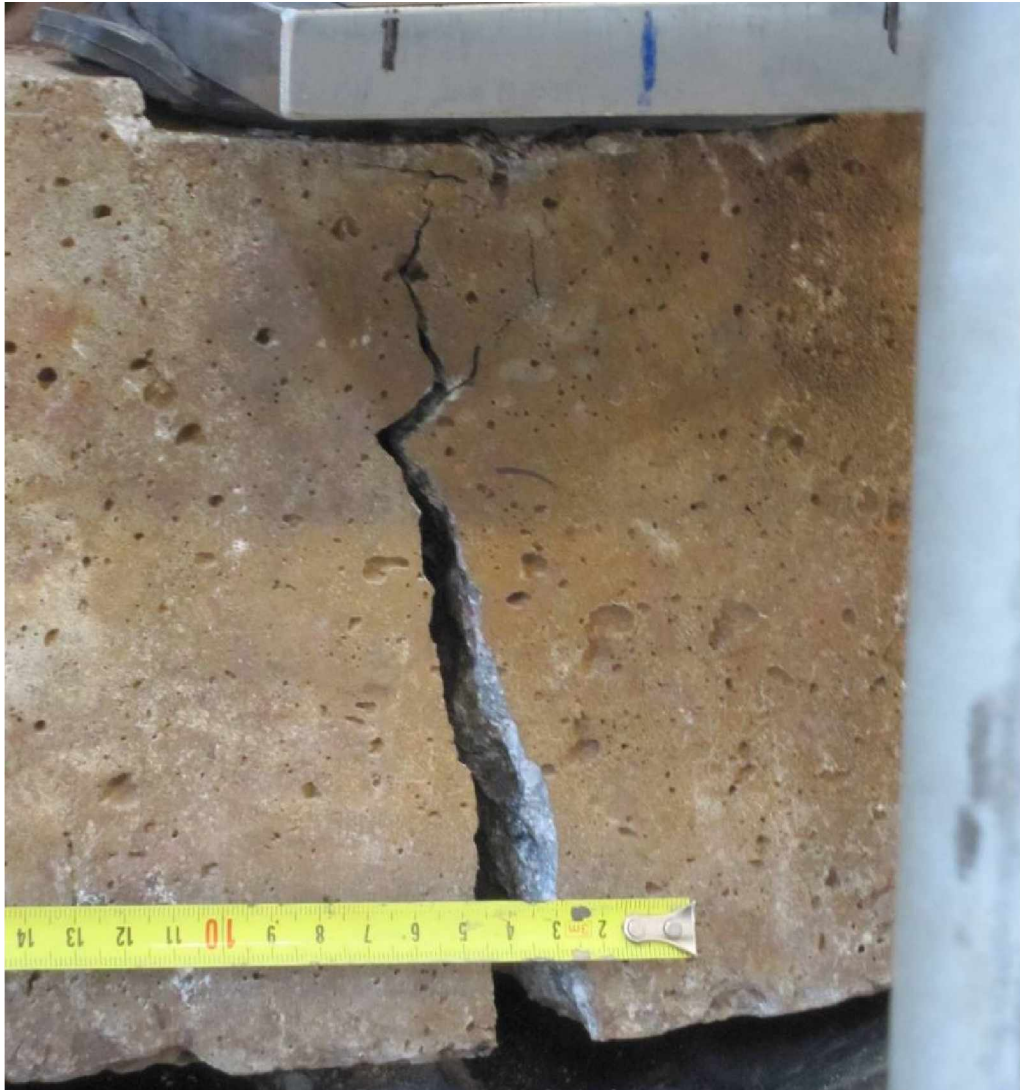
Kuva 52. B75-ratapölkky kuormitettuna 360 kN voimalla pölkyn pään staattisessa kuormituskokeessa.

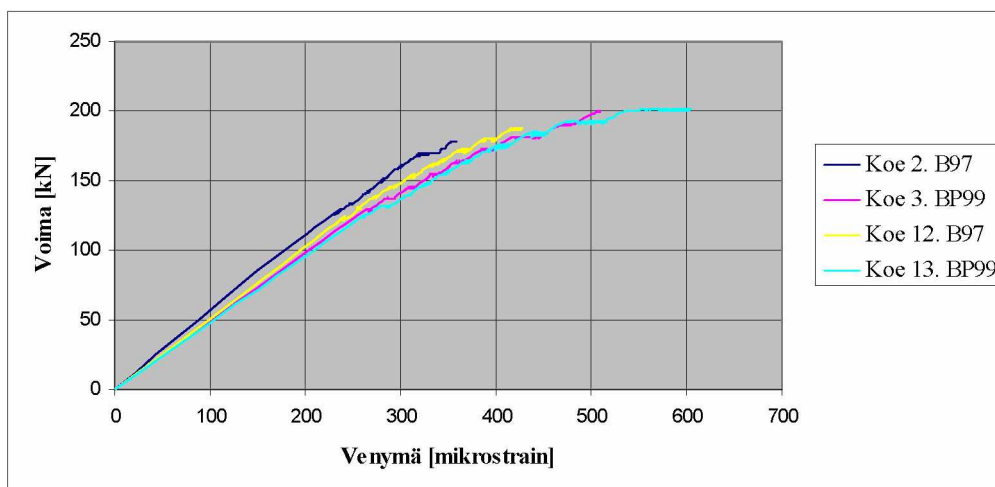
Kuva 53. Venymämittaustuloksia käyttämättömillä ratapölkkytyypeillä ratapölkyn pään staattisissa kuormituskokeissa.

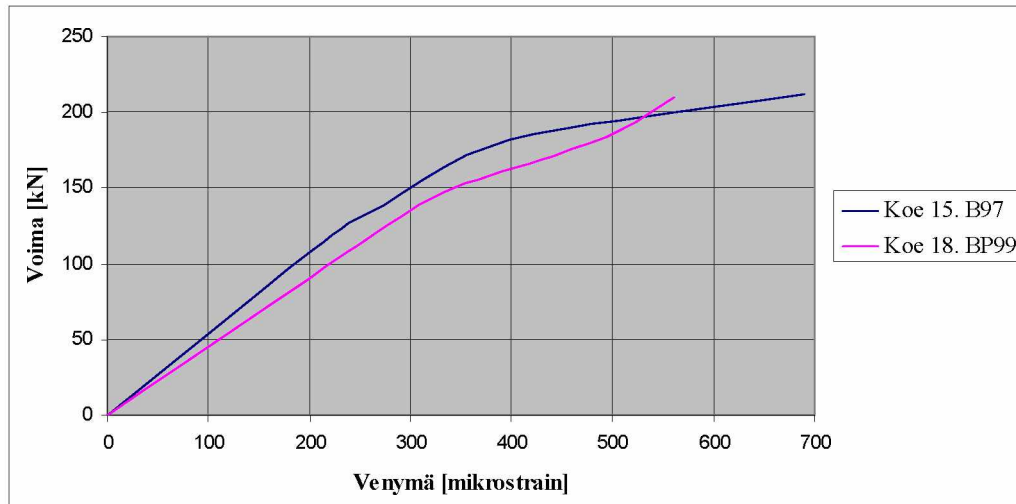
Kuva 54. Venymämittaustuloksia eri ratapölkkytyypeillä ratapölkyn pään dynaamisessa kuormituskokeessa.

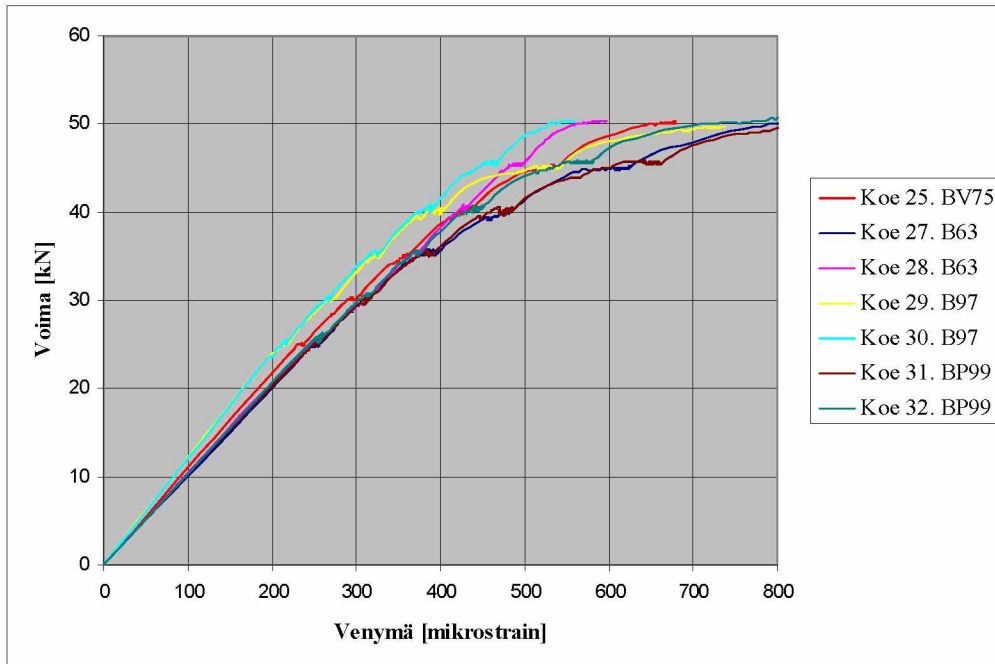
Kuva 55. Venymämittaustuloksia eri ratapölkkytyypeillä ratapölkyn keskiosan staattisessa kuormituskokeessa.

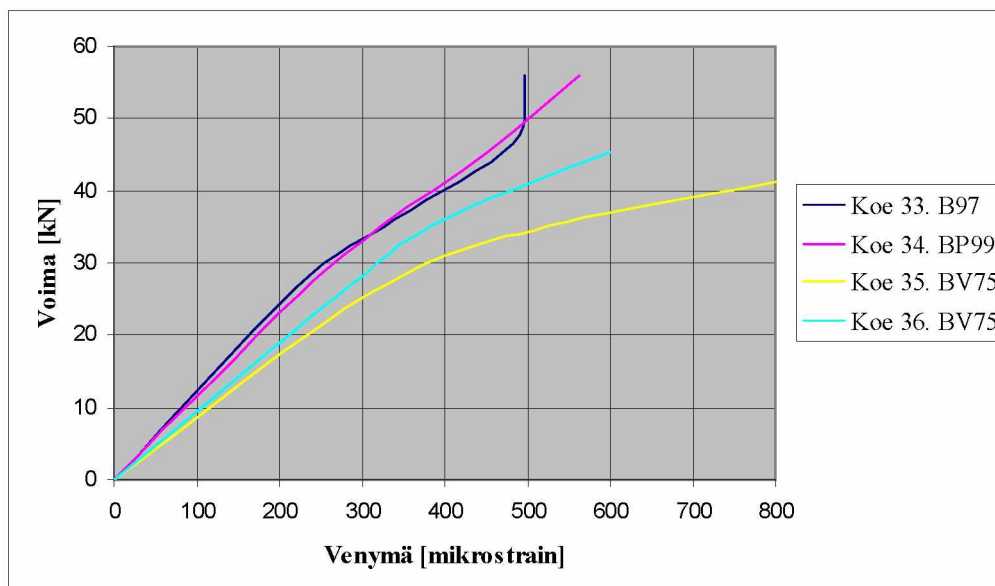
Kuva 56. Venymämittaustuloksia eri ratapölkkytyypeillä ratapölkyn keskiosan dynaamisessa kuormituskokeessa.

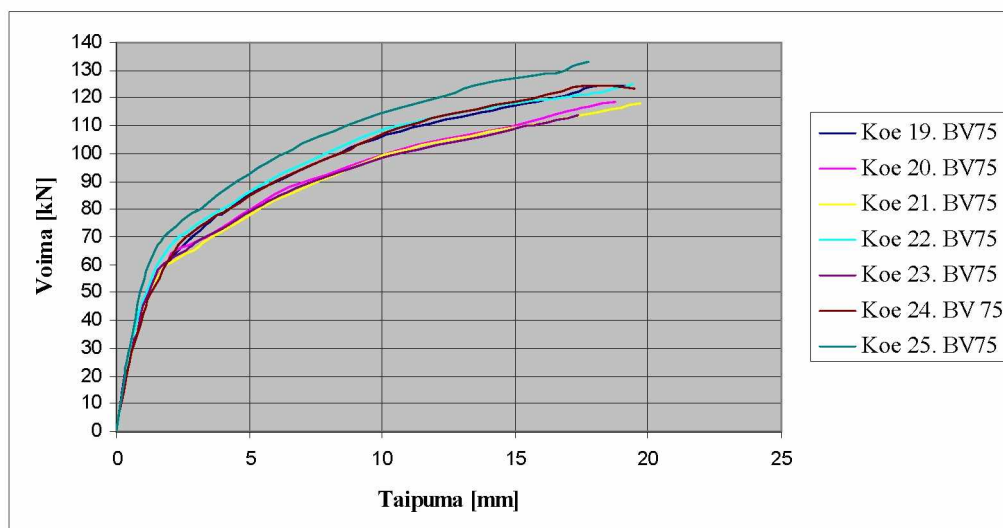
Kuva 57. Ratapölkyn keskiosan staattisissa kuormituskokeissa mitatut taipumat BV75-ratapölkkyillä.

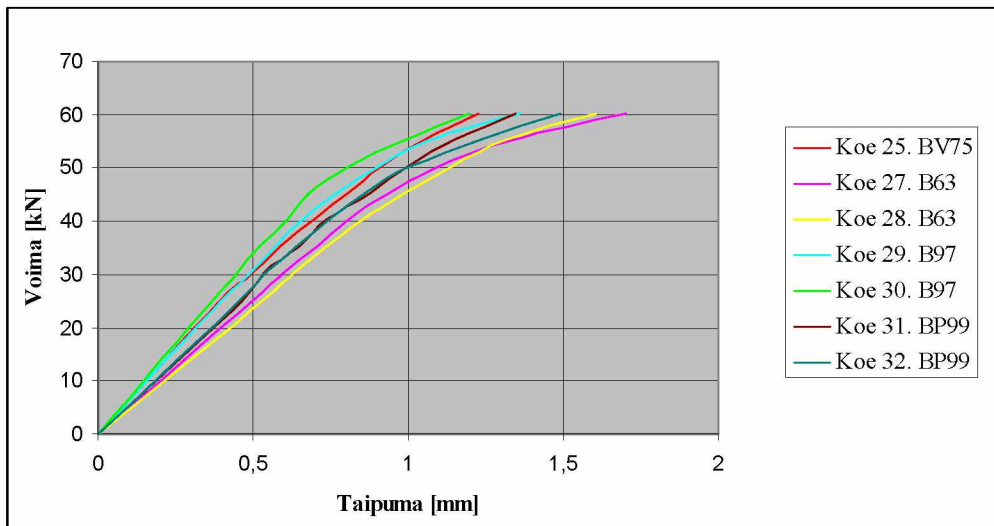
Kuva 59. Taipumat 60 kN kuormitustasoon saakka ratapölkkyissä, joissa ei ollut halkeamia ennen kuormittamista.

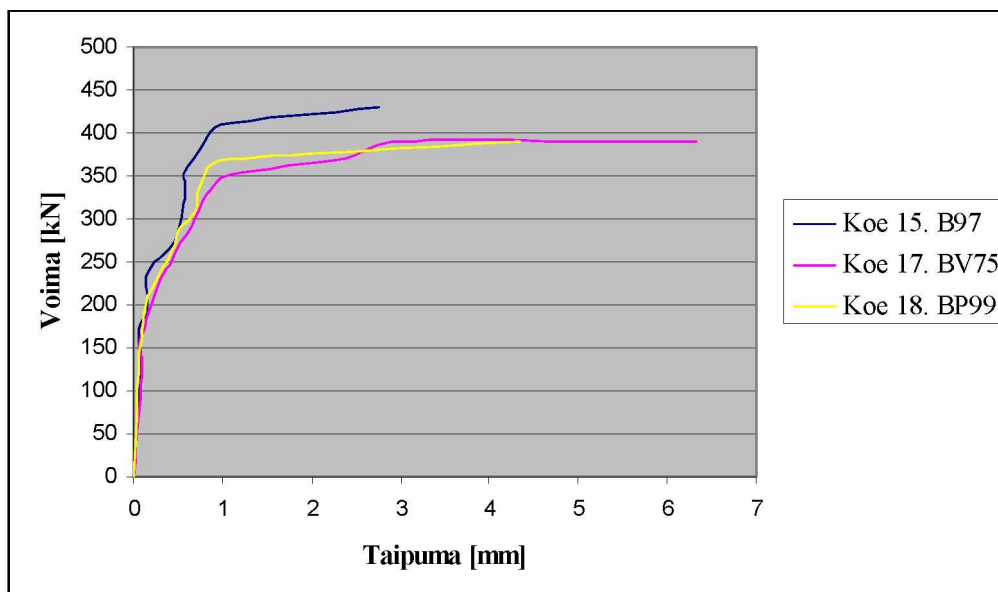
Kuva 61. Ratapölkyn pään dynaamisessa kuormituskokeessa mitatut taipumat.

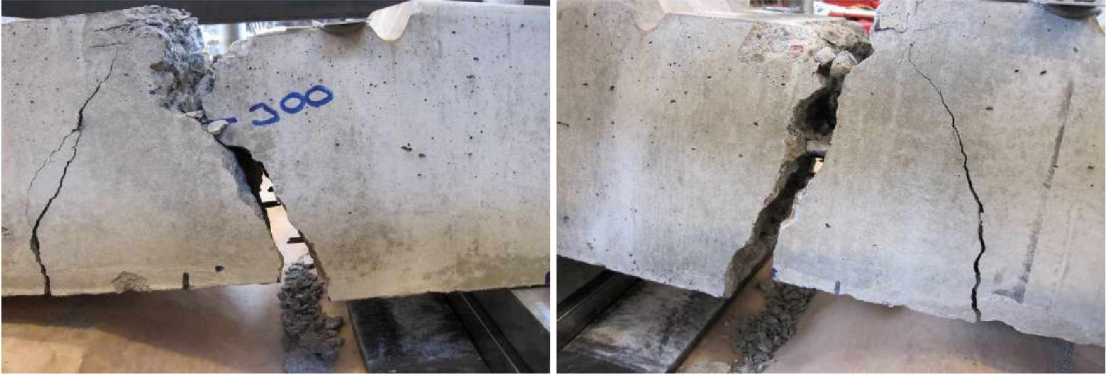
Ratapölkyn numero	Tyyppi	Valmistusvuosi	Tehty koe		
3	BV75	1977	Staattinen kuormituskoe (ratapölkyn pää)		
<b>Kuvaus ratapölkyn kunnosta</b> <ul style="list-style-type: none"> <li>- Ratapölkkyssä oli käytön aikana syntynyt pystysuuntainen halkeama kiskon lepoppinnan kohdalla pölkyn alalaidassa.</li> <li>- Ratapölkkyssä ei ollut silmämääräisesti havaittavia pituussuuntaisia halkeamia.</li> </ul>					
$F_{r}/F_{Cr}$	[kN]	$F_{r_{0,05}}$	[kN]	$F_{rB}/F_{r_{0,5}}/F_{CB}$	[kN]

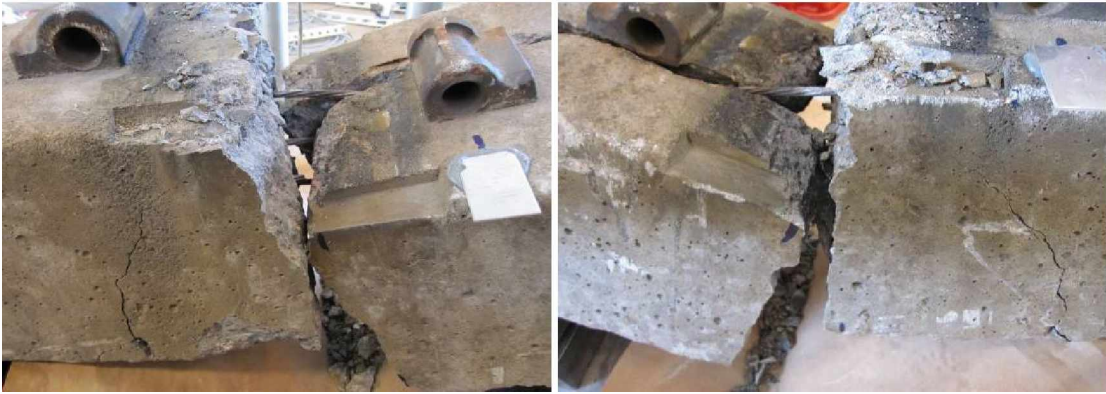
Ratapölkyn numero	Tyyppi	Valmistusvuosi	Tehty koe
4	BP99	2009 (30.11)	Staattinen kuormituskoe (ratapölkyn pää)
<b>Kuvaus ratapölkyn kunnosta</b> - Käyttämätön ratapölkky.			
$F_{r_r}/F_{C_r}$ [kN]	$F_{r_{0,05}}$ [kN]	$F_{r_B}/F_{r_{0,5}}/F_{C_B}$ [kN]	
180	340	509	
<b>Havainnot kokeen aikana</b> - Halkeaman pituus oli noin 40 mm kuormitustasolla 190 kN, 65 mm kuormitustasolla 220 kN, 95 mm kuormitustasolla 240 kN, 115 mm kuormitustasolla 260 kN.			
<b>Valokuvat murretusta ratapölkystä</b>

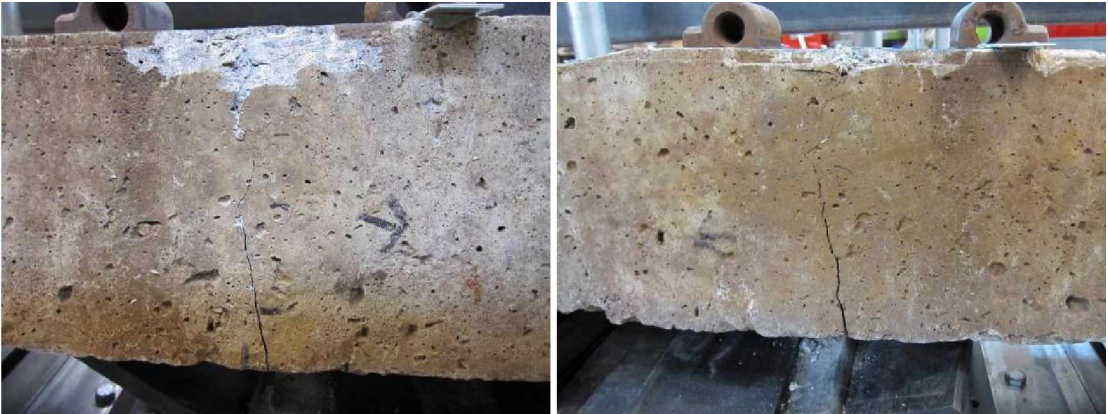
Ratapölkyn numero	Tyyppi	Valmistusvuosi	Tehty koe
15	B97	2009 (13.3)	Dynaaminen kuormituskoe (ratapölkyn pää)
<b>Kuvaus ratapölkyn kunnosta</b> <ul style="list-style-type: none"> <li>- Käyttämätön ratapölkky.</li> </ul>			
$F_{r_r}/F_{C_r}$ [kN]	$F_{r_{0,05}}$ [kN]	$F_{r_B}/F_{r_{0,5}}/F_{C_B}$ [kN]	
190	290	430	
<b>Havaintoja kokeen aikana</b> <ul style="list-style-type: none"> <li>- Halkeaman pituus ratapölkyn alapinnasta oli noin 70 mm kuormitustasolla 210 kN, 140 mm kuormitustasolla 250 kN, 160 mm kuormitustasolla 290 kN.</li> <li>- Murto tapahtui 430 kN kuormitustasolla 2856 kuormitussyklin kohdalla.</li> </ul>			
<b>Valokuvat murretusta ratapölkystä</b>

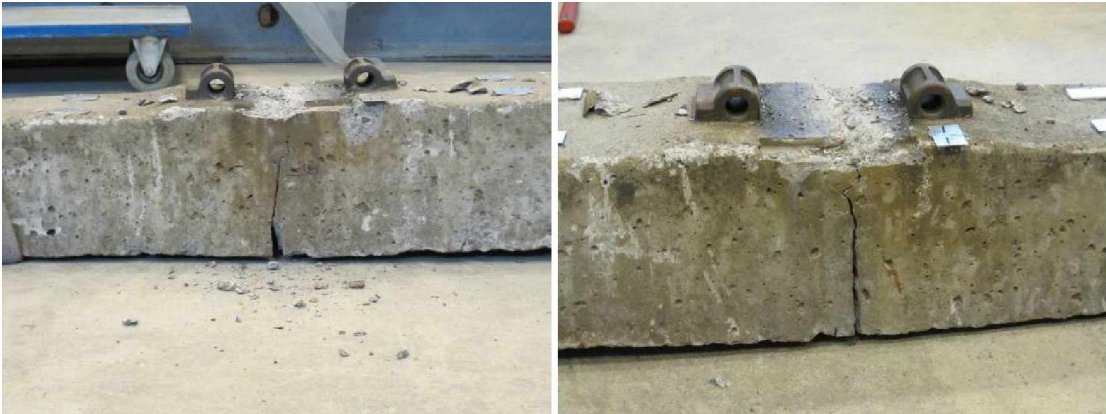
Ratapölkyn numero	Tyyppi	Valmistusvuosi	Tehty koe
18	BP99	2009 (30.11)	Dynaaminen kuormituskoe (ratapölkyn pää)
<b>Kuvaus ratapölkyn kunnosta</b> <ul style="list-style-type: none"> <li>- Käyttämätön ratapölkky.</li> </ul>			
$F_{r1}/F_{Cr}$ [kN]	$F_{r0,05}$ [kN]	$F_{rB}/F_{r0,5}/F_{CB}$ [kN]	
210	290	390	
<b>Havainnot kokeen aikana</b> <ul style="list-style-type: none"> <li>- Halkeaman pituus ratapölkyn alapinnasta oli noin 85 mm kuormitustasolla 210 kN, 145 mm kuormitustasolla 250 kN, 175 mm kuormitustasolla 290 mm.</li> <li>- Ennen murtoa 390 kN kuormitusportaan aikana katkesi useita yksittäisiä punosten lankoja.</li> <li>- Murto tapahtui 390 kN kuormitustasolla 4803 kuormitussyklin kohdalla.</li> </ul>			
<b>Valokuvat murretusta ratapölkystä</b>
