# Betoniratapölkyn vaurioitumismekanismit

Liikenneviraston tutkimuksia ja selvityksiä 35/2013

Liikennevirasto  
Helsinki 2013

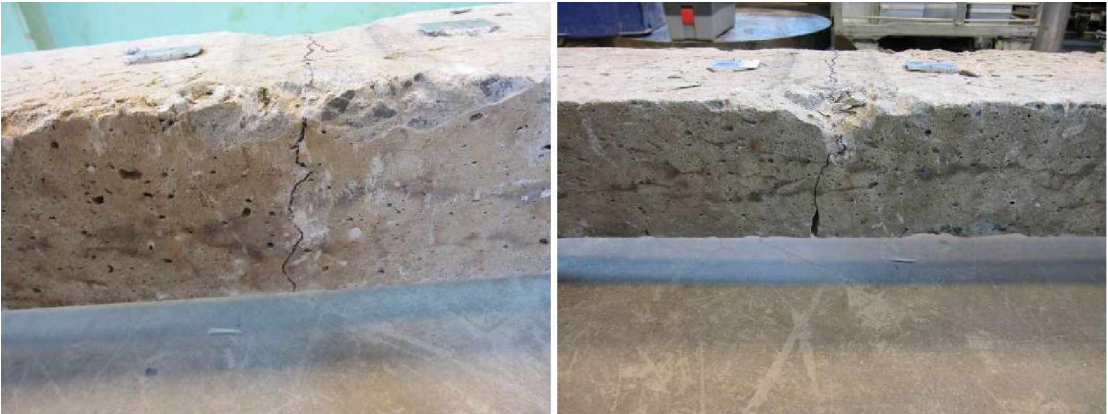
Ratapölkyn numero	Tyyppi	Valmistusvuosi	Tehty koe
29	B97	2009 (13.3)	Staattinen kuormituskoe (ratapölkyn keskiosa)
<b>Kuvaus ratapölkyn kunnosta</b> <ul style="list-style-type: none"> <li>- Käyttämätön ratapölkky.</li> </ul>			
$F_{r}/F_{Cr}$ [kN]	$F_{r_{0,05}}$ [kN]	$F_{rB}/F_{r_{0,5}}/F_{CB}$ [kN]	
45	-	103	
<b>Havainnot kokeen aikana</b> <ul style="list-style-type: none"> <li>- Pisimmän halkeaman pituus ratapölkyn yläpinnasta oli noin 45 mm kuormitustasolla 45 kN, 110 mm kuormitustasolla 60 kN, 140 mm kuormitustasolla 70 kN.</li> <li>- Punokset eivät menneet poikki.</li> </ul>			
<b>Valokuvat murretusta ratapölkystä</b>

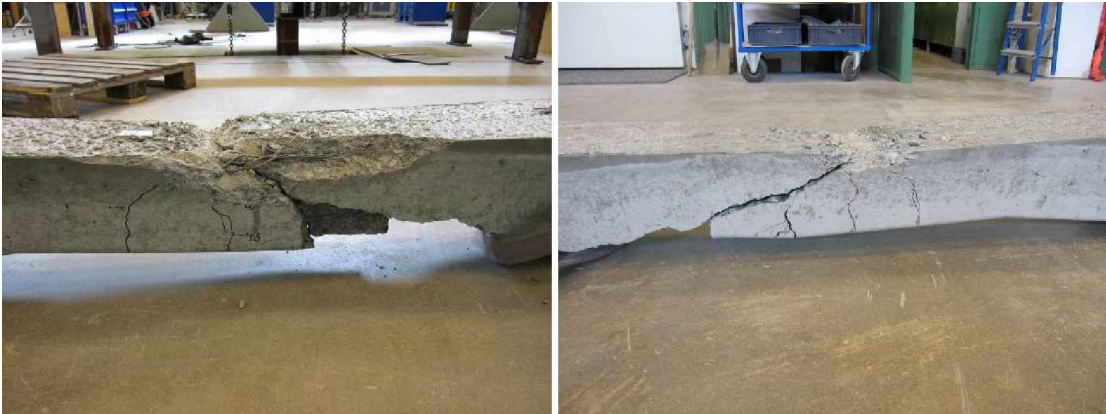
Ratapölkyn numero	Tyyppi	Valmistusvuosi	Tehty koe
30	B97	2009 (13.3)	Staattinen kuormituskoe (ratapölkyn keskiosa)
<b>Kuvaus ratapölkyn kunnosta</b> - Käyttämätön ratapölkky.			
$F_{r_r}/F_{C_r}$ [kN]	$F_{r_{0,05}}$ [kN]	$F_{r_B}/F_{r_{0,5}}/F_{C_B}$ [kN]	
50	-	109	
<b>Havainnot kokeen aikana</b> - Pisimmän halkeaman pituus ratapölkyn yläpinnasta oli noin 60 mm kuormitustasolla 55 kN, 90 mm kuormitustasolla 65 kN, 100 mm kuormitustasolla 70 kN, 135 mm kuormitustasolla 80 kN.			
<b>Valokuvat murretusta ratapölkystä</b>
