# Maanteiden tulvakohteiden kartoitus

Liikennevirasto  
Helsinki 2014

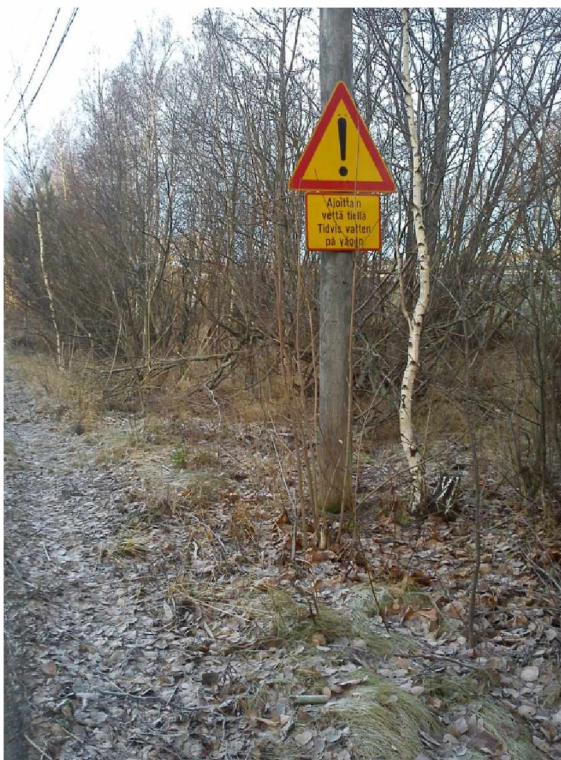
Maanteiden tulvakohteille viedään tarvittaessa vedestä tiellä varoittavat liikenne-merkit. Joissakin tapauksissa myös ennakoiva varoittaminen saattaa tulla kyseeseen. Kohteilla, jotka tulvivat usein ja joilla tulvavedestä on erityisen suurta vaaraa liikenteelle, voidaan harkita kohteen merkitsemistä pysyvällä liikennemerkillä. Tällaisia merkkejä on pystytetty ainakin katuverkolle, esimerkiksi Ritokalliontiellä Helsingissä (kuva 40). Vastaavalla tavalla tiestölle on asetettu kuopista ja päällystevaurioista varoittavia liikennemerkkejä.

Kuva 40. Ajoittain vettä tiellä -merkki Ritokalliontiellä Helsingissä
