Ratapenkereen sorrutuskokeen instrumentointi ja analysointi

Liikenneviraston tutkimuksia ja selvityksiä 25/2010

Liikennevirasto

Helsinki 2010

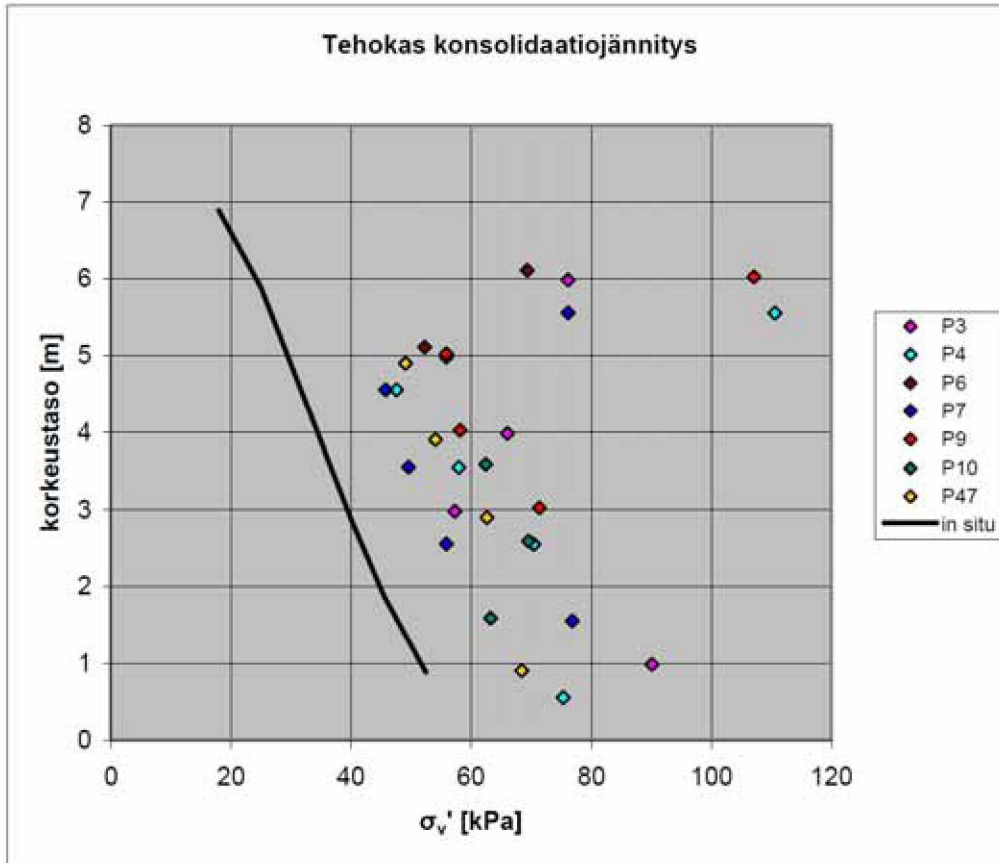
Kuva 11. Näytteiden ödometrikokeilla määritetty tehokas konsolidaatiojännitys. Näytteet on otettu pintamaan poiston jälkeen. Tehokasta in situ-pystyijännitystä kuvaava käyrä on arvioitu pisteitä ”keskimäärin” edustavaksi (eroja pisteiden in situ-jännitysten välillä tulee mm. siitä, että maanpinnan korkeustaso vaihteli eri pisteiden välillä noin 1,5 m haarakassa).

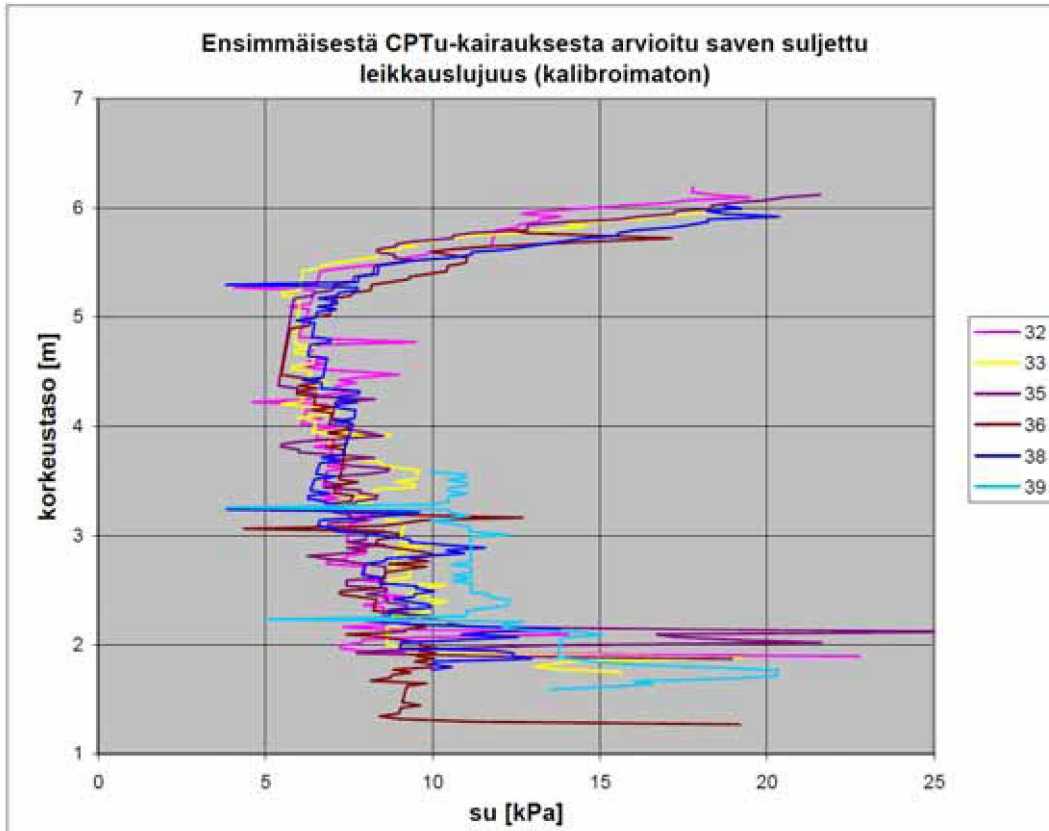
Kuva 12. Ensimmäisen CPTu-kairauskierroksen kärkivastustuloksista arvioitu saven suljettu leikkauslujuus. Kuvassa on esitetty penkereen ja ojan välissä olleet kairauspisteet pelkän savikerroksen osalta.

Kaavan 11 avulla lasketut suljetun leikkauslujuuden korkeustasoprofiilit on esitetty kuvassa 12. On huomattava, että laskelmissa jouduttiin käyttämään huokospaineiden vaikutusta vastaan korjatun kärkivastuksen q_t sijaan mitattua kärkivastusta q_c , sillä korjauksen laskemiseen tarvittavaa parametria a ei tätä kirjoitettaessa ollut saatu tietoon pyynnöistä huolimatta. Jännitykset on laskettu kairauspisteiden läheltä otettujen näytteiden tilavuuspainojen perusteella ja juoksurajan tilalla on käytetty vastaavia kartiokokeiden hienouslukuja määrittäsyvyyksien välille lineaarisesti interpoloituina. Kuvaajasta näkyy hyvin, että tällä tavoin kaavalla 11 määritetty suljettu leikkauslujuus on kautta linjan noin 5 kPa siipikairalla ja kartiokokeella määrättyjä s_u :n arvoja pienempi. Tarkempi arvio voitaisiin saada kalibroimalla CPTu-kairaustulokset siipikairaustulosten perusteella (Törnqvist et al 2001 s. 28). Tätä ei kuitenkaan katsottu enää tarpeelliseksi, sillä siipikairauksia ja kartiokokeita tehtiin niin kattavasti, että ne yksinään olivat riittäviä.

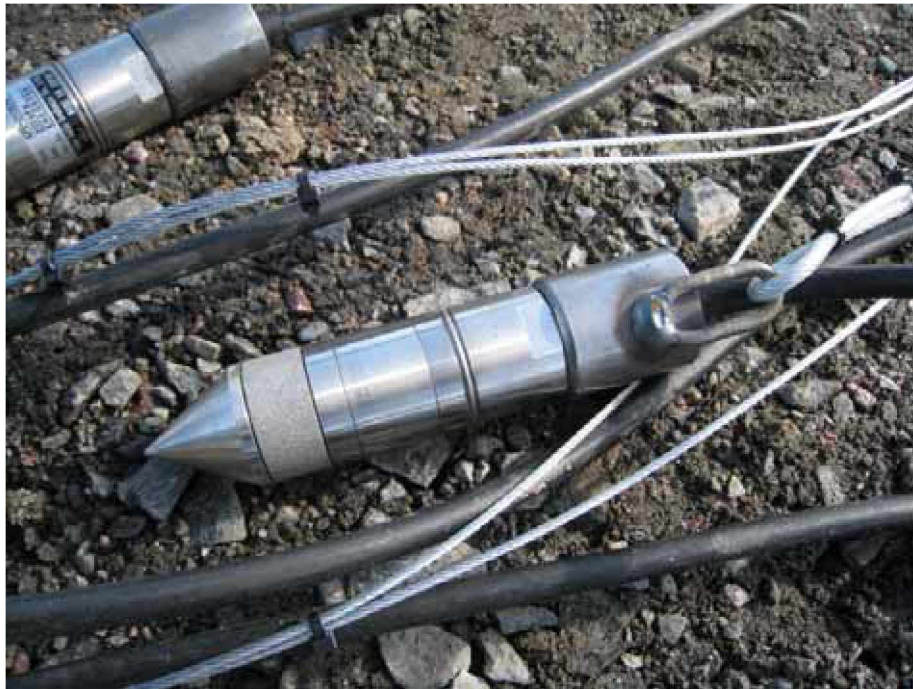
Kuva 19. Ilman vartta asennettava Tokyo Sokki -huokospaineanturi. Anturin pe-rään on liitetty kierreholkki, joka liikuu asennusputken päähän. Asen-nusputki on holkissa sen verran väljästi, että putkea nostettaessa anturi jää siihen syvyyteen mihin se on painettu. Lenkkiin kiinnitetyllä vaijerilla anturi voidaan vetää maasta pois kokeen jälkeen. Kuva Kauko Sahi.

Alun perin oli tarkoitus, että kaikki anturit olisi asennettu maahan liittämällä ne kier-teillä anturin kanssa samaläpimittaisen teräsputken päähän, joka painetaan maahan. Putken kierteet tiivistetään esimerkiksi tappuralla, jotta huokospaine ei karkaisi put-ken kautta. Anturin tiedonsiirtopiuhat kulkevat maan pinnalle putken sisällä. Projek-tin ohjausryhmässä käydyissä keskusteluissa ilmaistiin kuitenkin huoli siitä, että jäykkään varteen asennettuna liukupinnan alle jäävä anturi leikkautuu saveen, mikä aiheuttaisi ”ylimääräistä” huokospaineen nousua. Tämän välttämiseksi suuri osa an-tureista päätettiin asentaa ”kelluvana” ilman jäykkää vartta niin, että ne vain paine-taan maahan jäykällä putkella, joka asennuksen jälkeen vedetään pois. Anturiin kiin-nitettyyn kierreholkkiin kiinnitetään vaijeri, jonka avulla anturi voitaisiin vetää maasta pois (kuva 19).

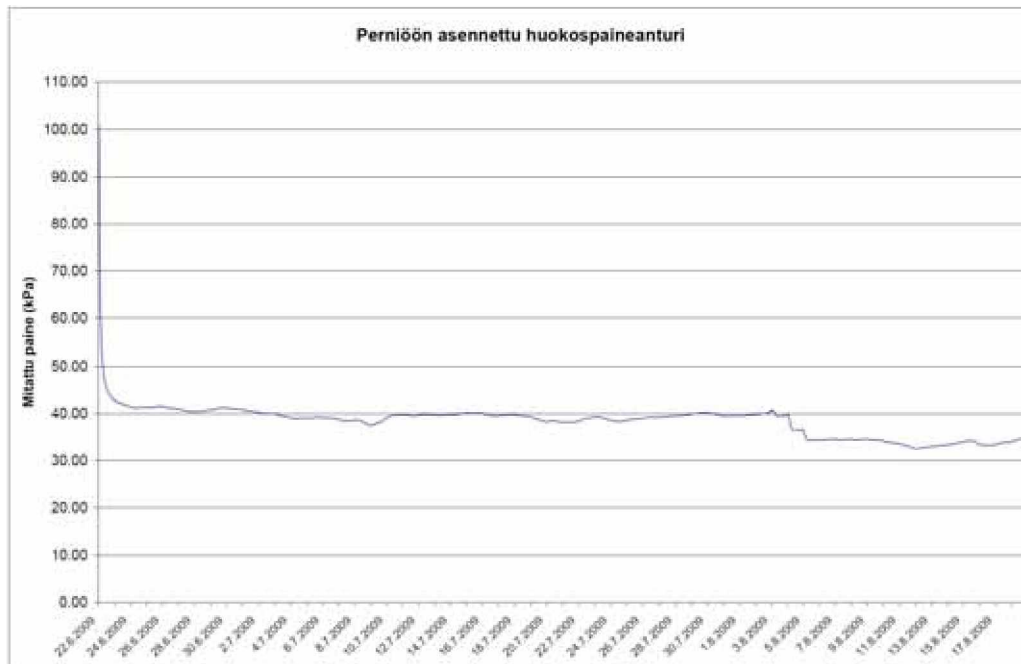
Kuva 20. Perniön kesällä 2009 asennetun huokospaineanturin mittaustuloksia. Ilmanpaineen vaihtelu näkyy hyvin selvästi, kuten myös pintamaan poisto elokuun alussa.

Anturi 2 asennettiin maahan Perniön koekohteessa 22.6.2009. Anturi asennettiin 5 m syvyyteen ja jätettiin paikalleen. Paikalle jätettiin myös dataloggeri ja tietokone, joka tallensi mittausarvon 15 min välein. Tietokoneeseen saatiin etäkäyttöyhteys TTY:ltä maastotietokoneessa olevalla langattomalla laajakaistayhteydellä, jolloin mittaustulokset voitiin lukea TTY:ltä käsin. Perniön kohteeseen asennetun kaukoluettavan huokospaineanturin mitaamat lukemat tasaantuivat muutamassa päivässä (kuva 20). Tämän jälkeen anturi reagoi hyvin selkeästi ilmanpaineen muutoksiin. Mitattu huokosvedenpaine vastasi noin 1 m syvyydessä olevaa pohjavedenpintaa.

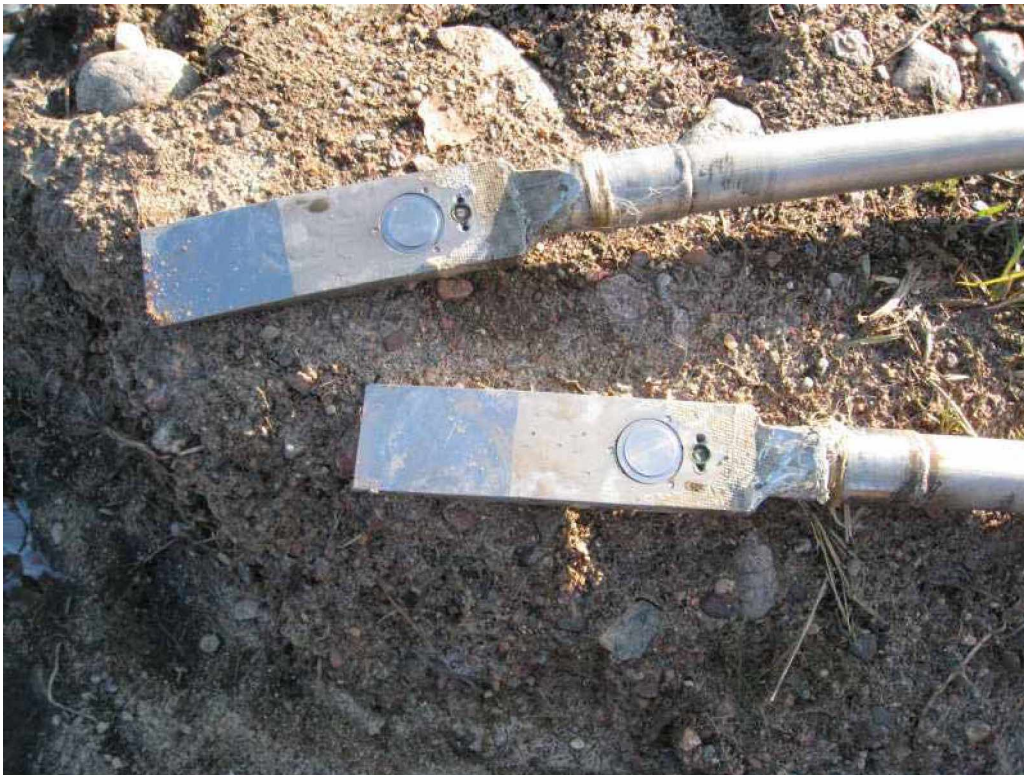
Kuva 25. Yhdistetyt vaakasuuntaiset maanpaine- ja huokospaineanturit (‘kirveenterät’). Suuri ympyränmuotoinen osa on maanpaineanturin kalvo, kun taas pienempi kolo sen yläpuolella on huokospaineanturin huokoskivi. Kuva Kauko Sahi.

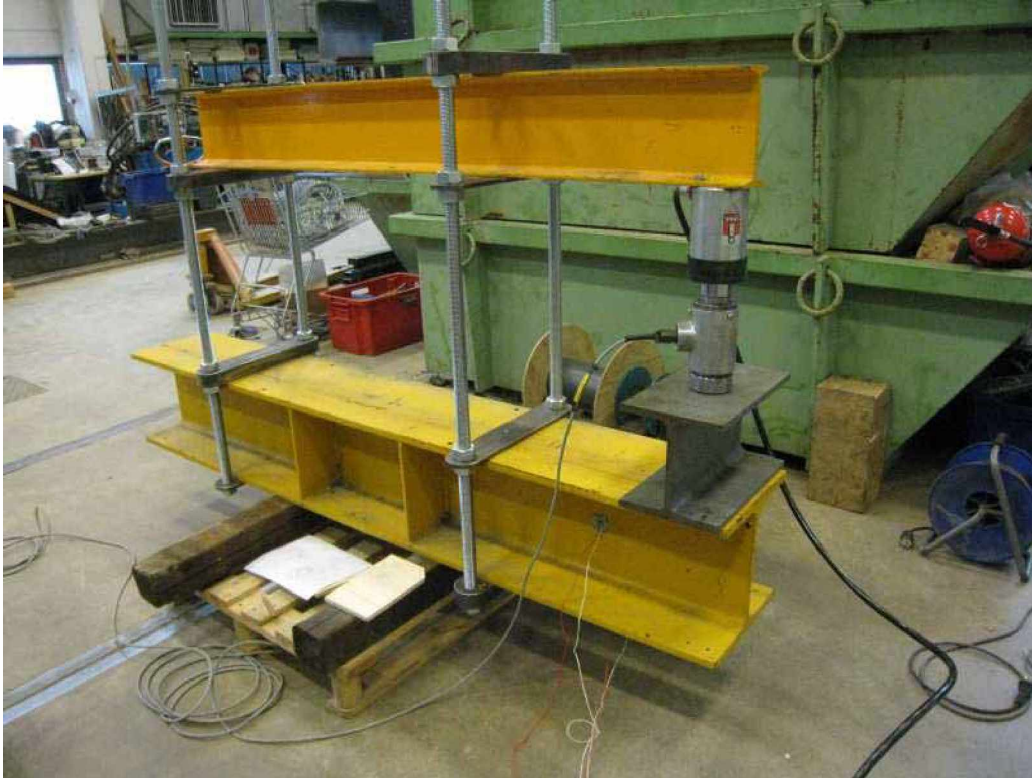
Kuva 29. Venymäliuskojen kalibrointijärjestelyn testausta TTY:n rakennushallissa. Työmaalla liuskat kalibroitiin siten, että kuormituspalkin (ylhäällä) kiinnikkeet tulivat kiskojen väliin.

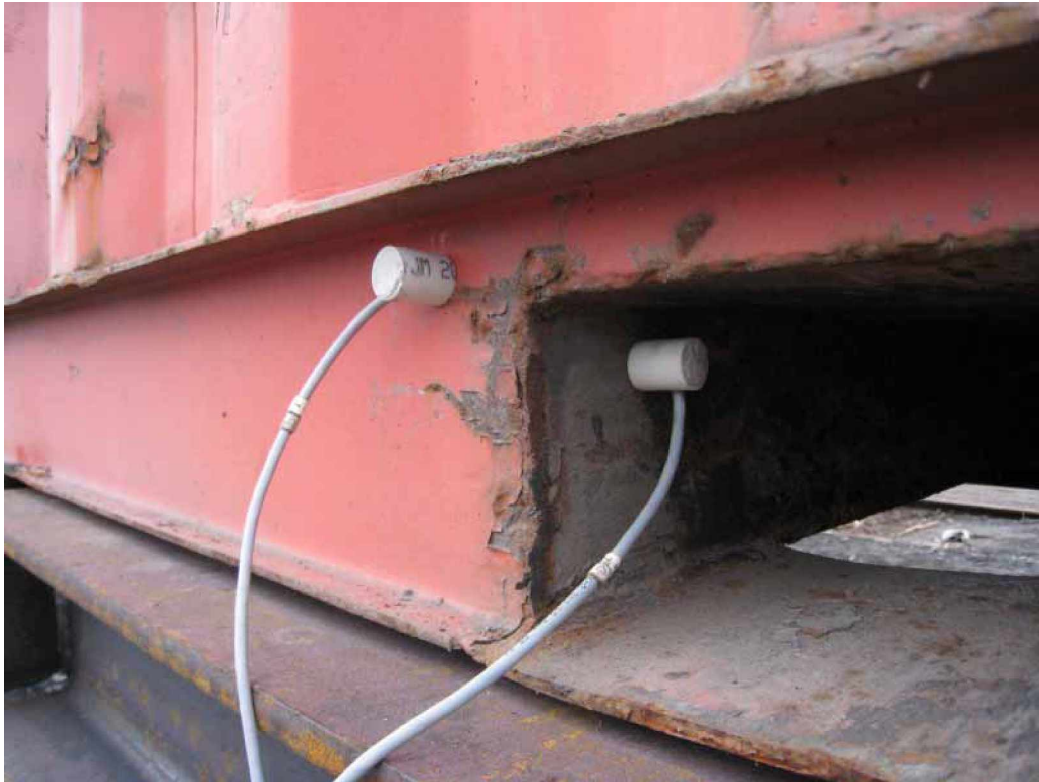
Kuva 30. Kiihtyvyyssantureita konttiin kiinnitettyinä.

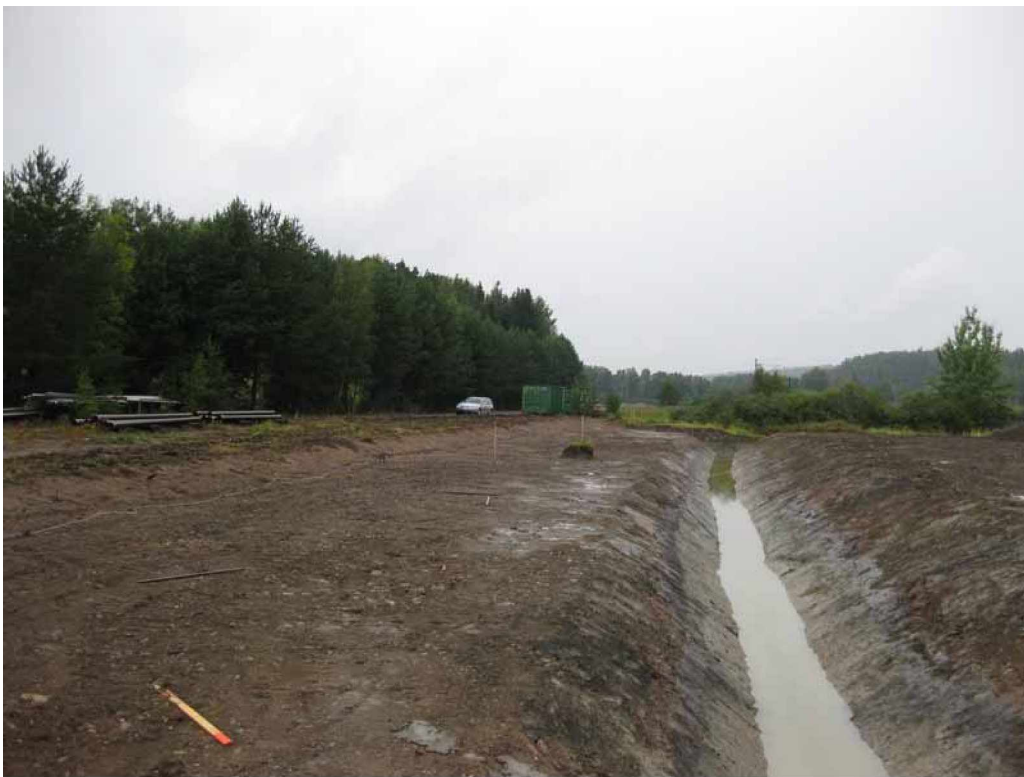
Kuva 35. Koealue pintamaan ja kasvillisuuden poiston ja ojan kaivuun jälkeen siilolta päin kuvattuna. "Ruohotuppo" kuvan keskellä on aiemmin asennettu huokospaineanturi, jonka ympäriltä maata ei ole poistettu. Täytön ja harmaan saven raja näkyy selkeästi ojaluiskassa.

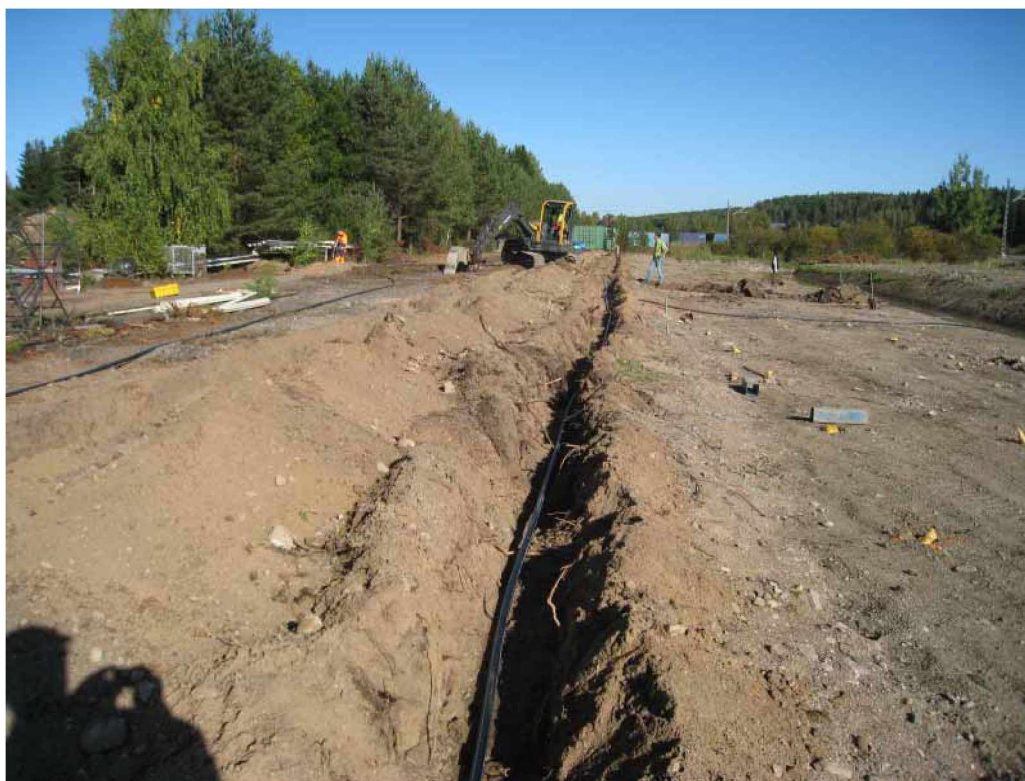
Kuva 36. Painumaletkujen asennusta. Kuva Kauko Sahi.

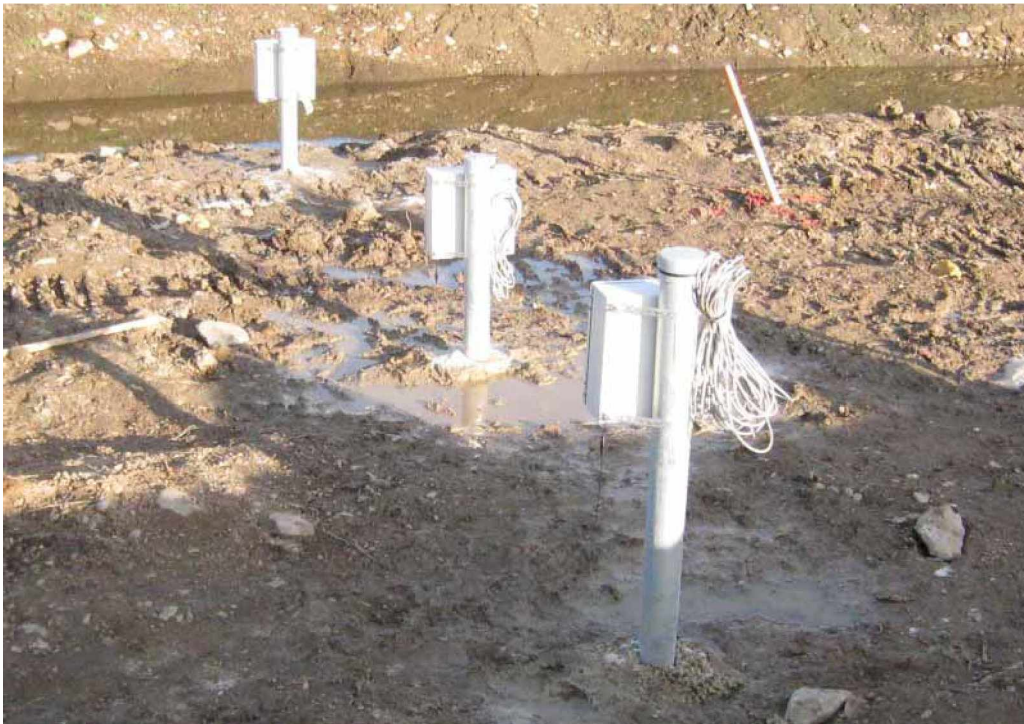
Kuva 37. Juuri asennettuja inklinometriputkia. Kuvassa on näkyvissä varsinaisten inklinometriputkien noin 2 m pitkät suojaputket, joihin on kiinnitetty tallenninyksiköiden laatikot. Inklinometrit ankkuroitiin putkiin hiekalla, jonka tiivistämiseen käytettiin vettä. Kuva Kauko Sahi.

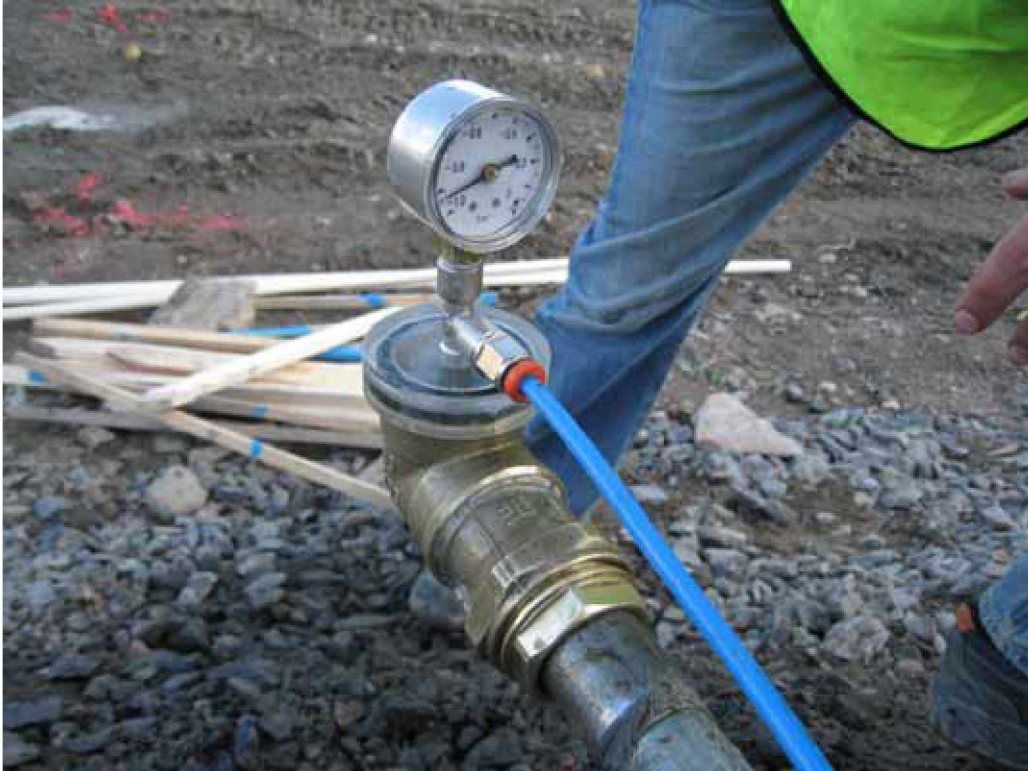
Kuva 39. Huokospaineanturin ilmaus työmaalla. Kuvassa paine ei vielä ole laskeutunut täyteen tyhjiöön. Kuva Kauko Sahi.

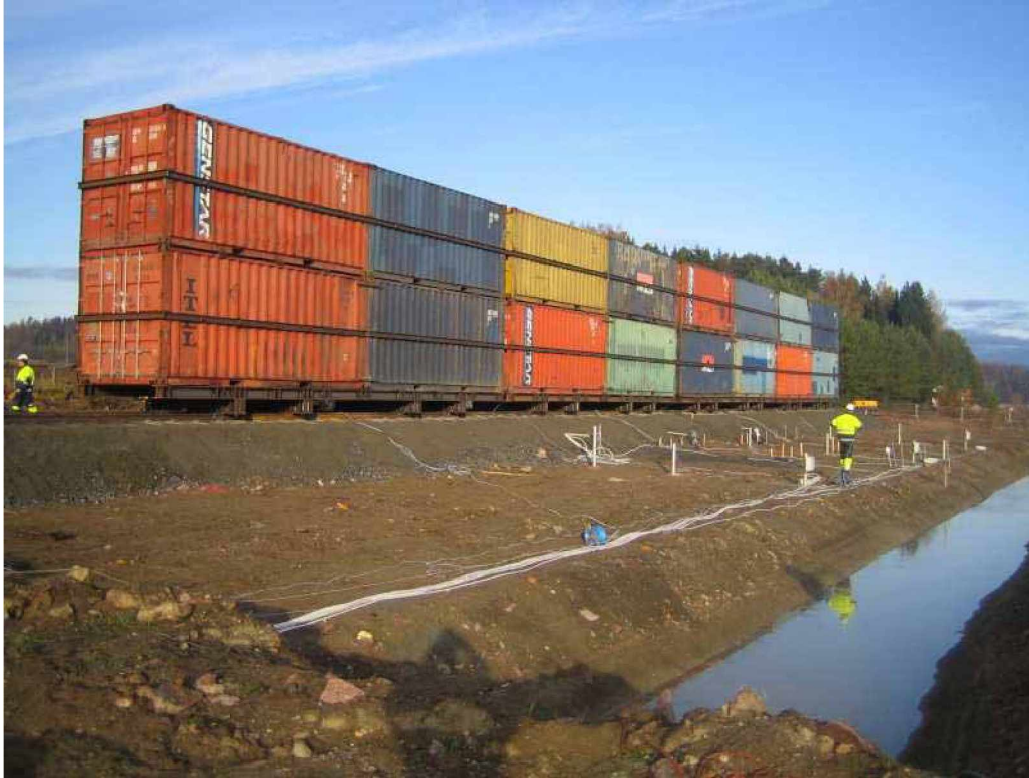
Kuva 40. Koealue ennen kuormauksen aloittamista. Datakaapelit erottuvat kuvassa valkoisina johtoina.

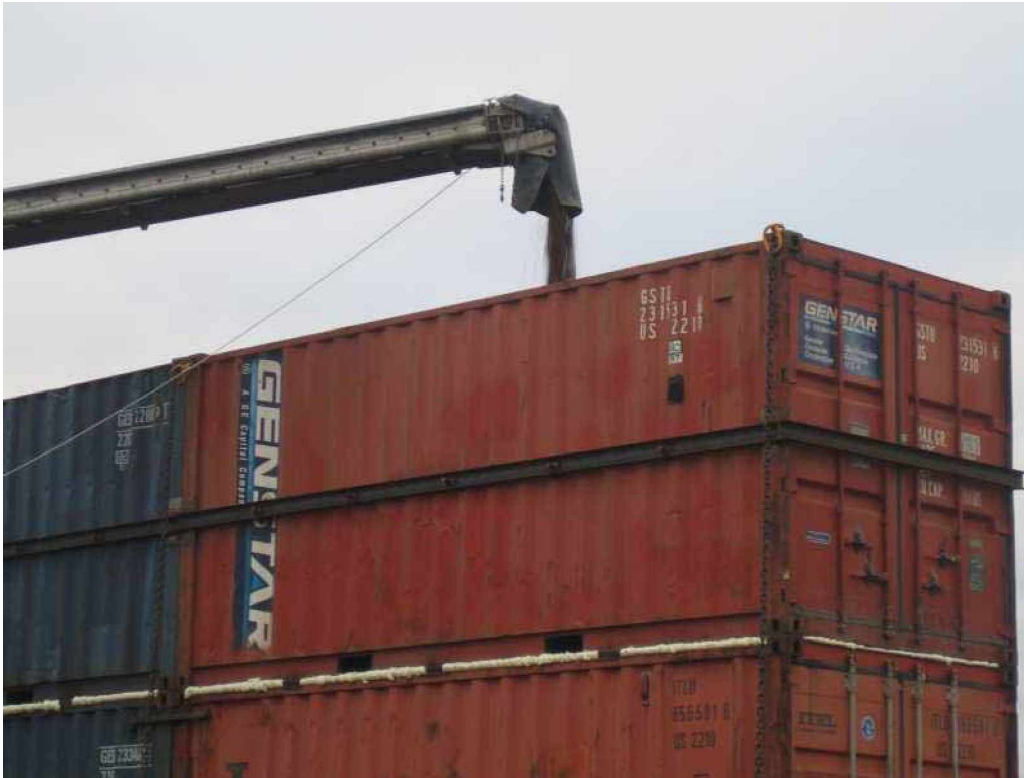
Kuva 41. Konttien kuormasta hihnakuuljettimella. Pällekkäisten konttien väliin jäävä rako on tukittu paisuvalla uretaanimassalla.

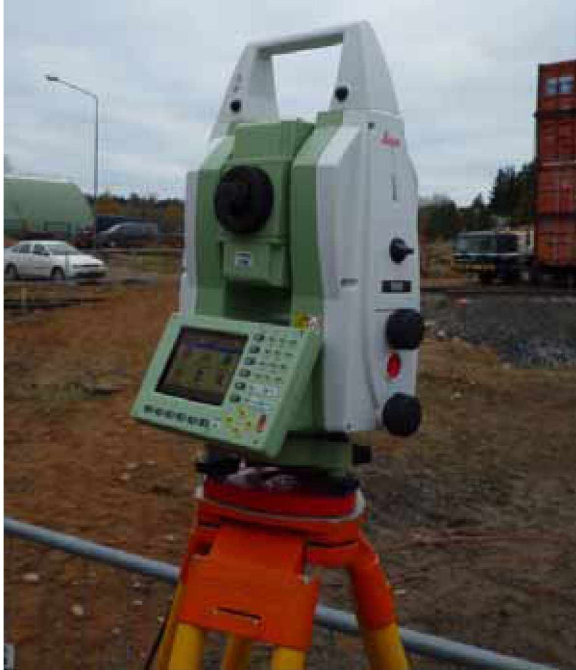
Kuva 42. Leica TM30-takymetri. Kuva Kauko Sahi.

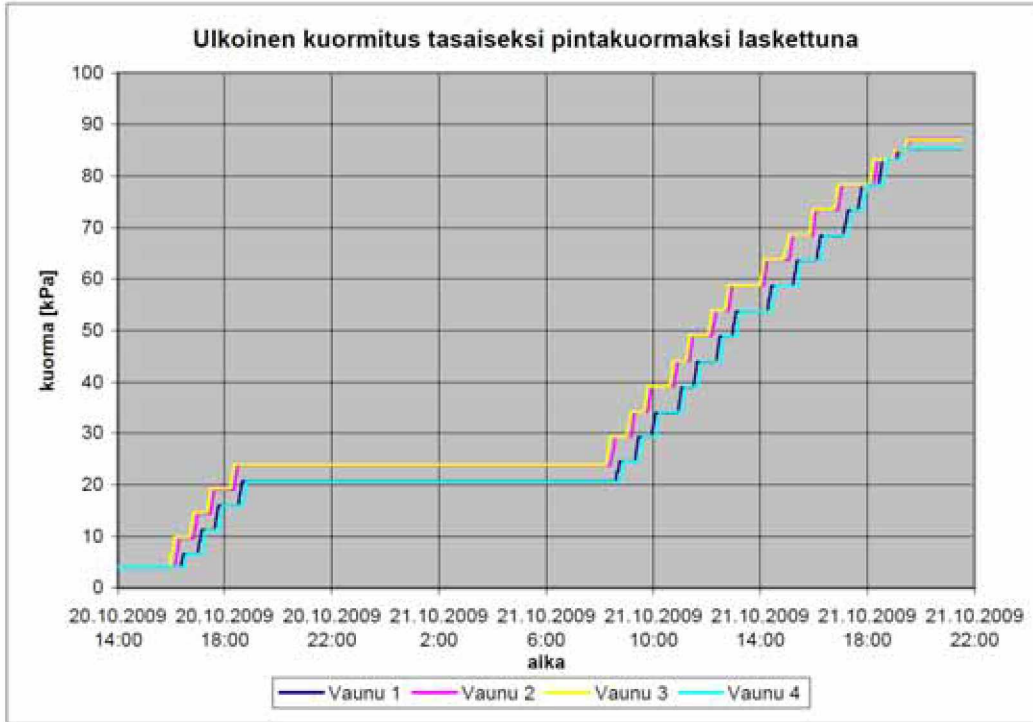
Kuva 44. Vaunukuormat tasaiseksi pintakuormaksi laskettuna, mukana konttien ja palkistojen omapainot.

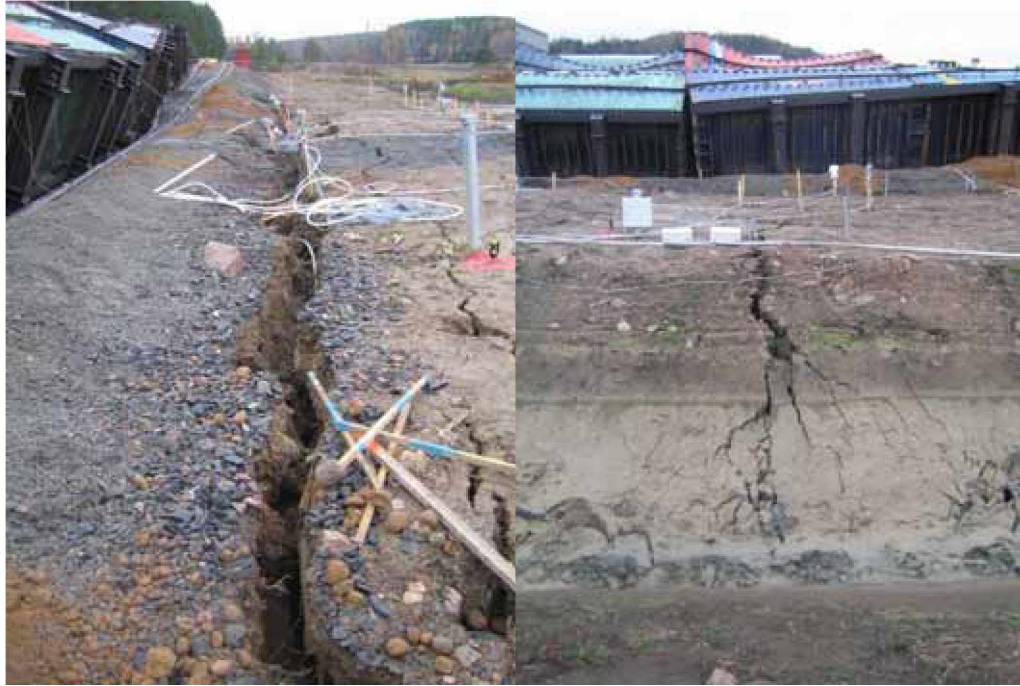
Kuva 47. Vasemmalla penkereen juureen haljennut railo, oikealla ojaluiskaan muodostunut poikittainen halkeama (toisen ja kolmannen vaunun välin tasalla).

railo penkereen juureen (kuva 47 vasemmalla), jossa oli suuria painumaeroja penkereen ja sen viereisen alueen välillä. Tämä railo kääntyi ojaa kohti molemmista päistään, sekä ensimmäisen että neljännen vaunun puolivälin tienoilla. Maahan oli haljennut myös suuria poikittaisia halkeamia lähelle ojaa, missä maan kohoaminen oli suurinta (kuva 47 oikealla).

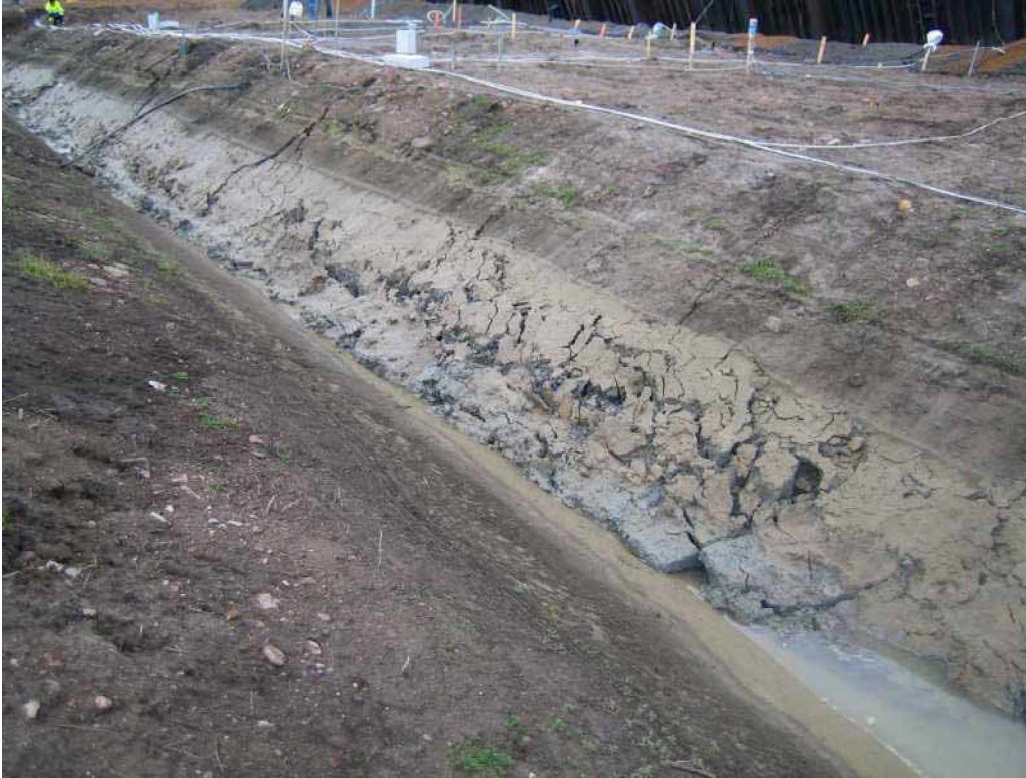
Kuva 48. Liukupinnan passiivipää ojan pohjalla ojan takaa kuvattuna. Kuvan vasemmassa yläkulmassa näkyy maanpinnan nousu koealueen keskiosassa.

Liukupinnan passiivipää sijoittui ojan pohjan penkereen puoleiseen taitteeseen (kuva 48). Suurimmat siirtymät sekä pysty- että vaakasuunnassa tapahtuivat vaunun 2 kohdalla.

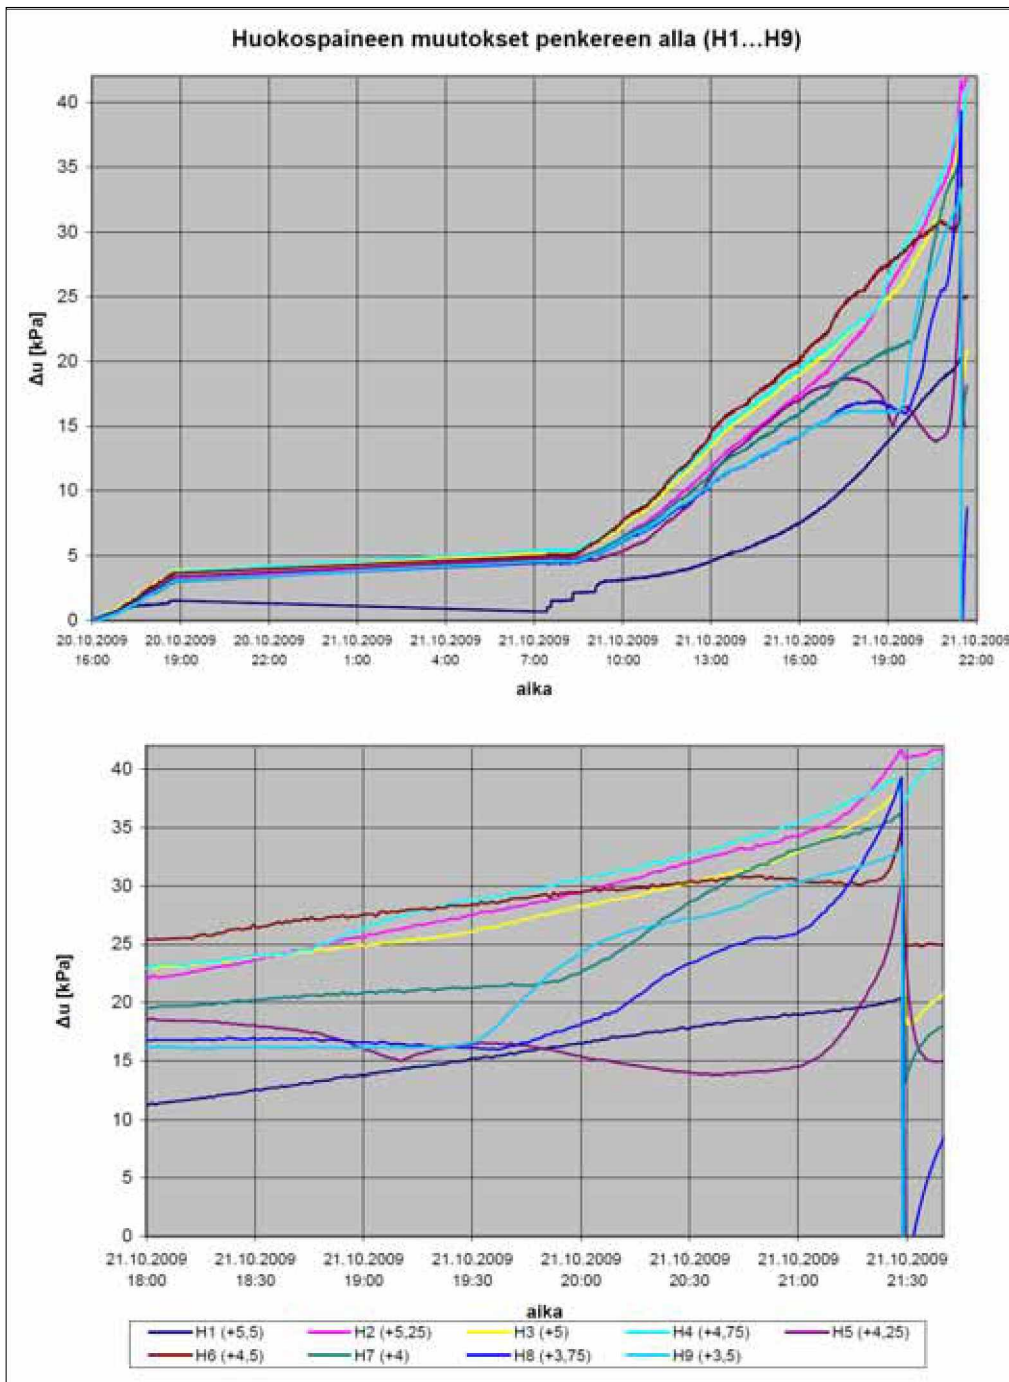
Kuva 49. Antureilla H1...H9 mitatut huokospaineen muutokset penkereen alla.

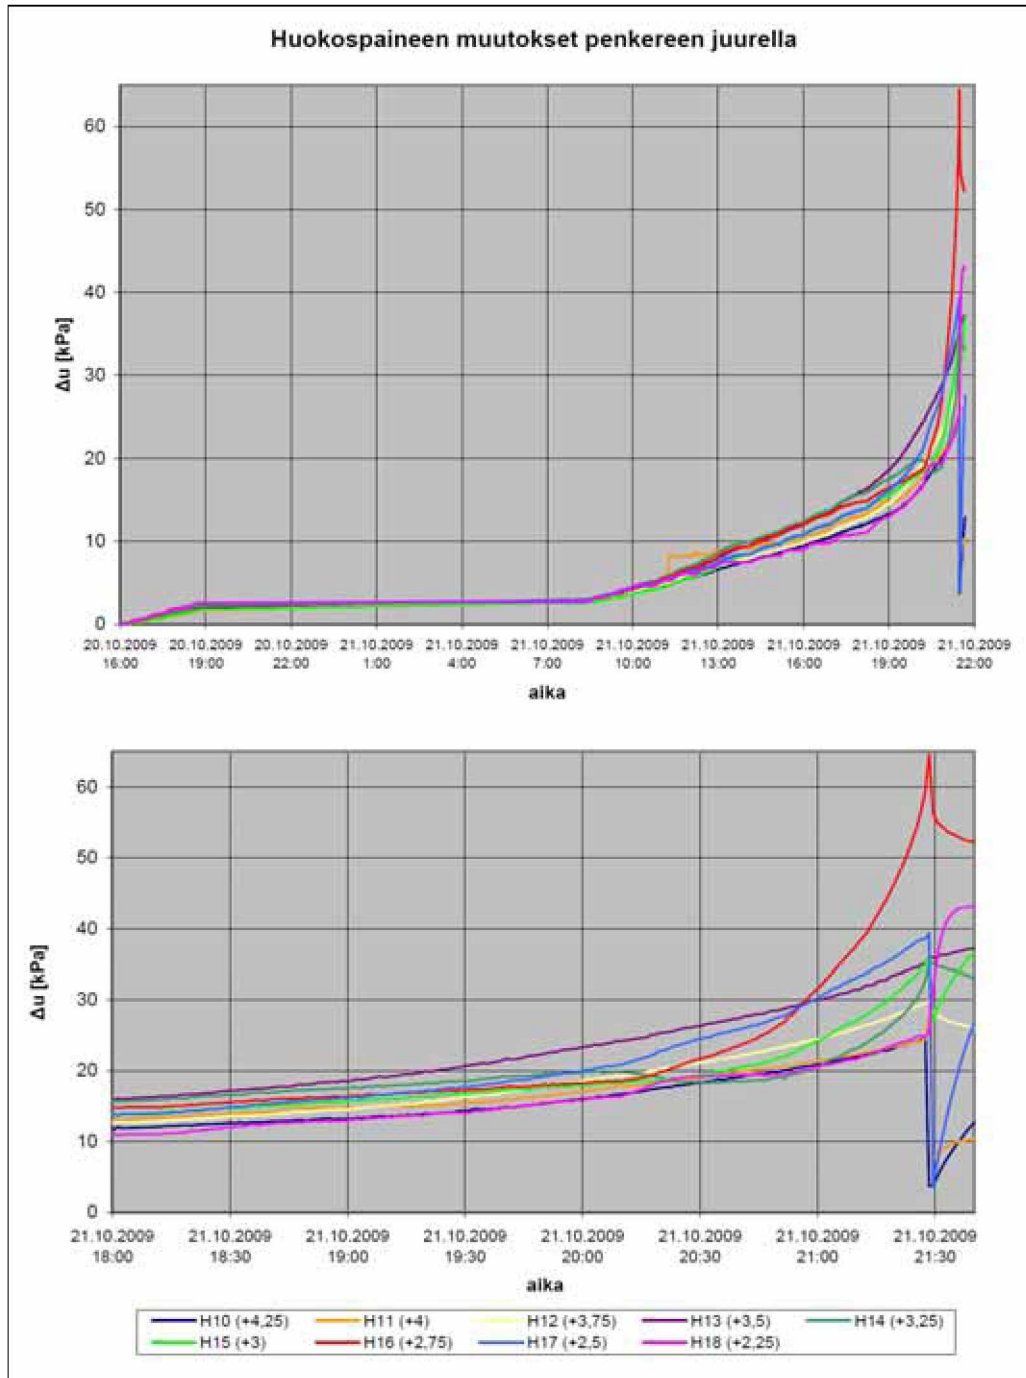
Kuva 51. Antureilla H10...H18 mitatut huokospaineen muutokset penkereen juurella.

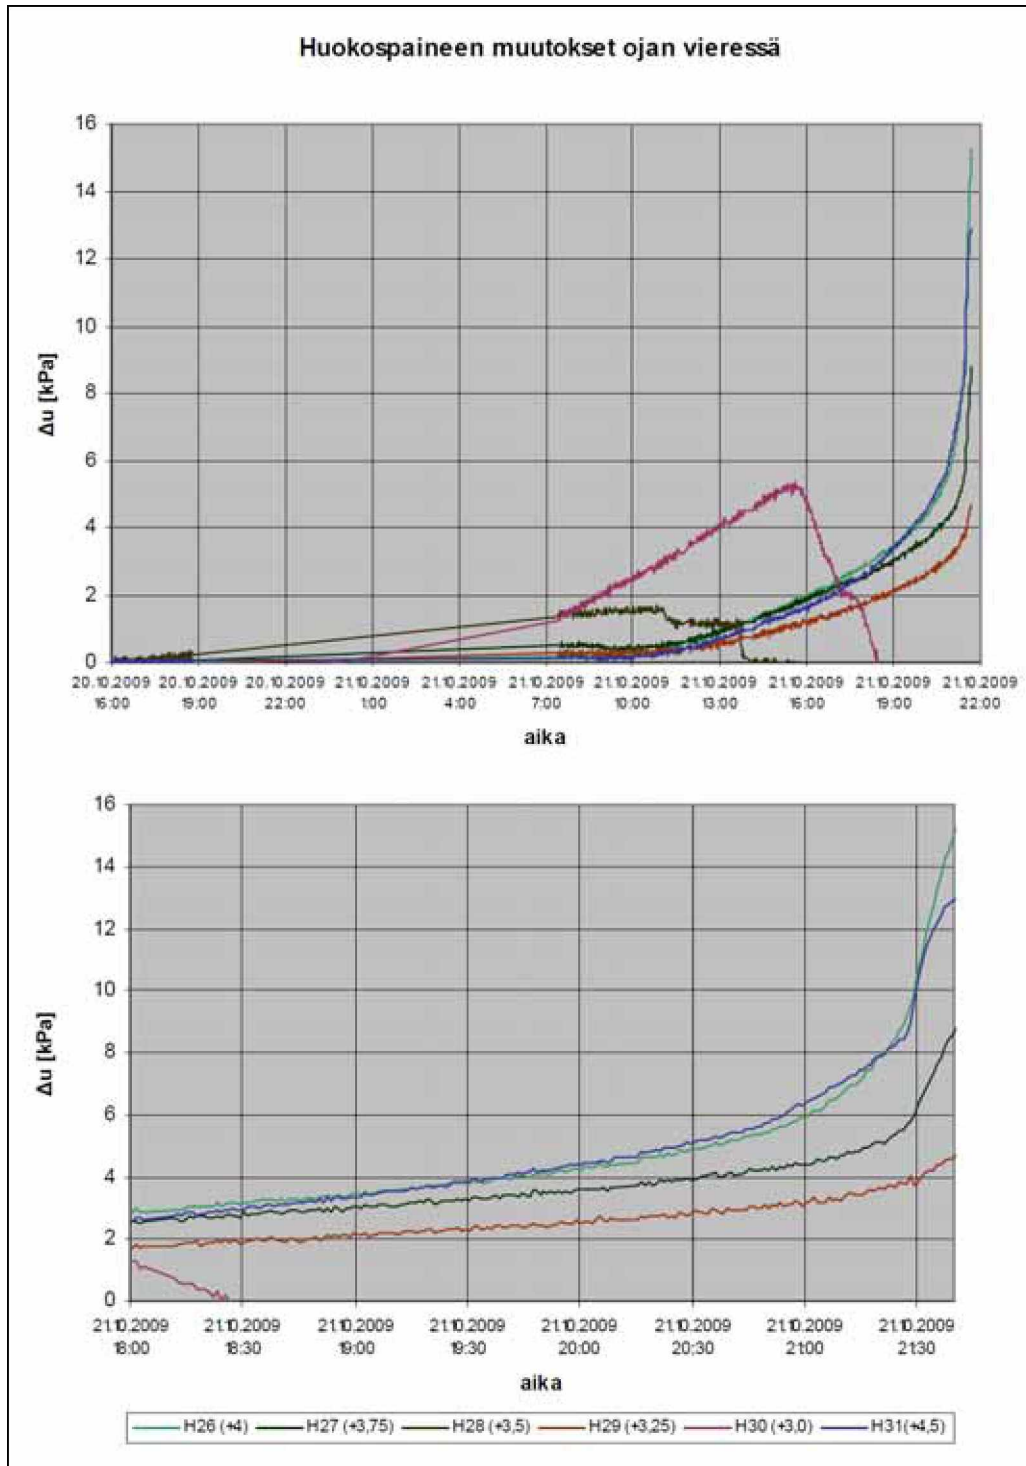
Kuva 53. Antureilla H26...H31 mitatut huokospaineen muutokset ojan reunalla.

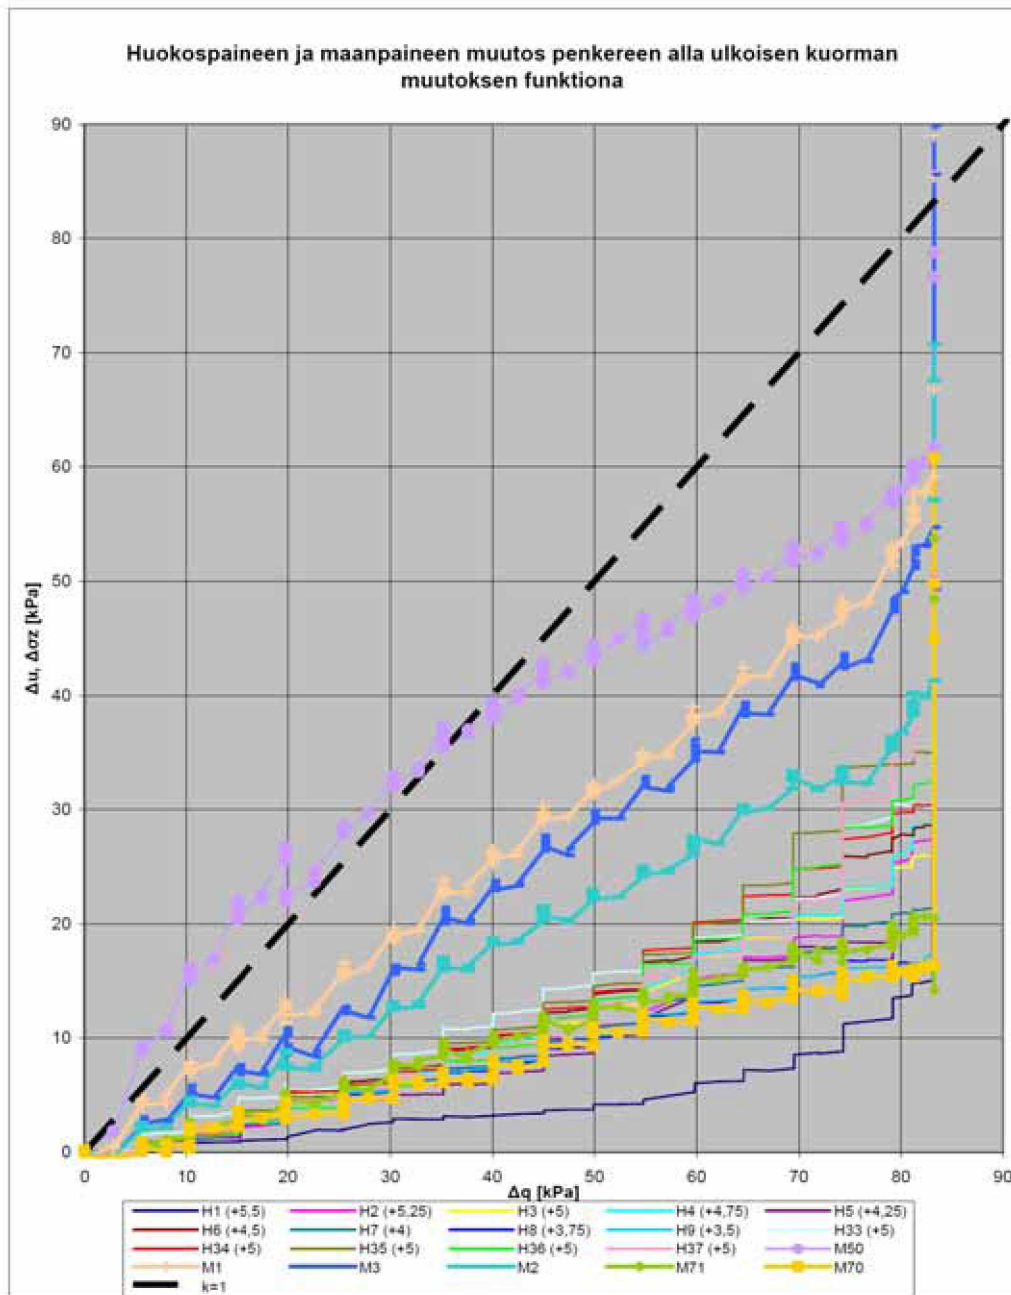
Kuva 54. Penkereen alla olleilla antureilla mitattujen huokospaineiden ja maanpaineiden muutokset ulkoisen kuorman muutoksen funktiona. Sarja "k = 1" on kuvaajan lukua helpottava suora, joka vastaa kuormituksen kanssa samalla nopeudella kasvavaa painetta. Selitteessä on mainittu huokospaineanturien korkeustasot (z-koordinaatit). Maanpaineanturit olivat tasolla +7,45.

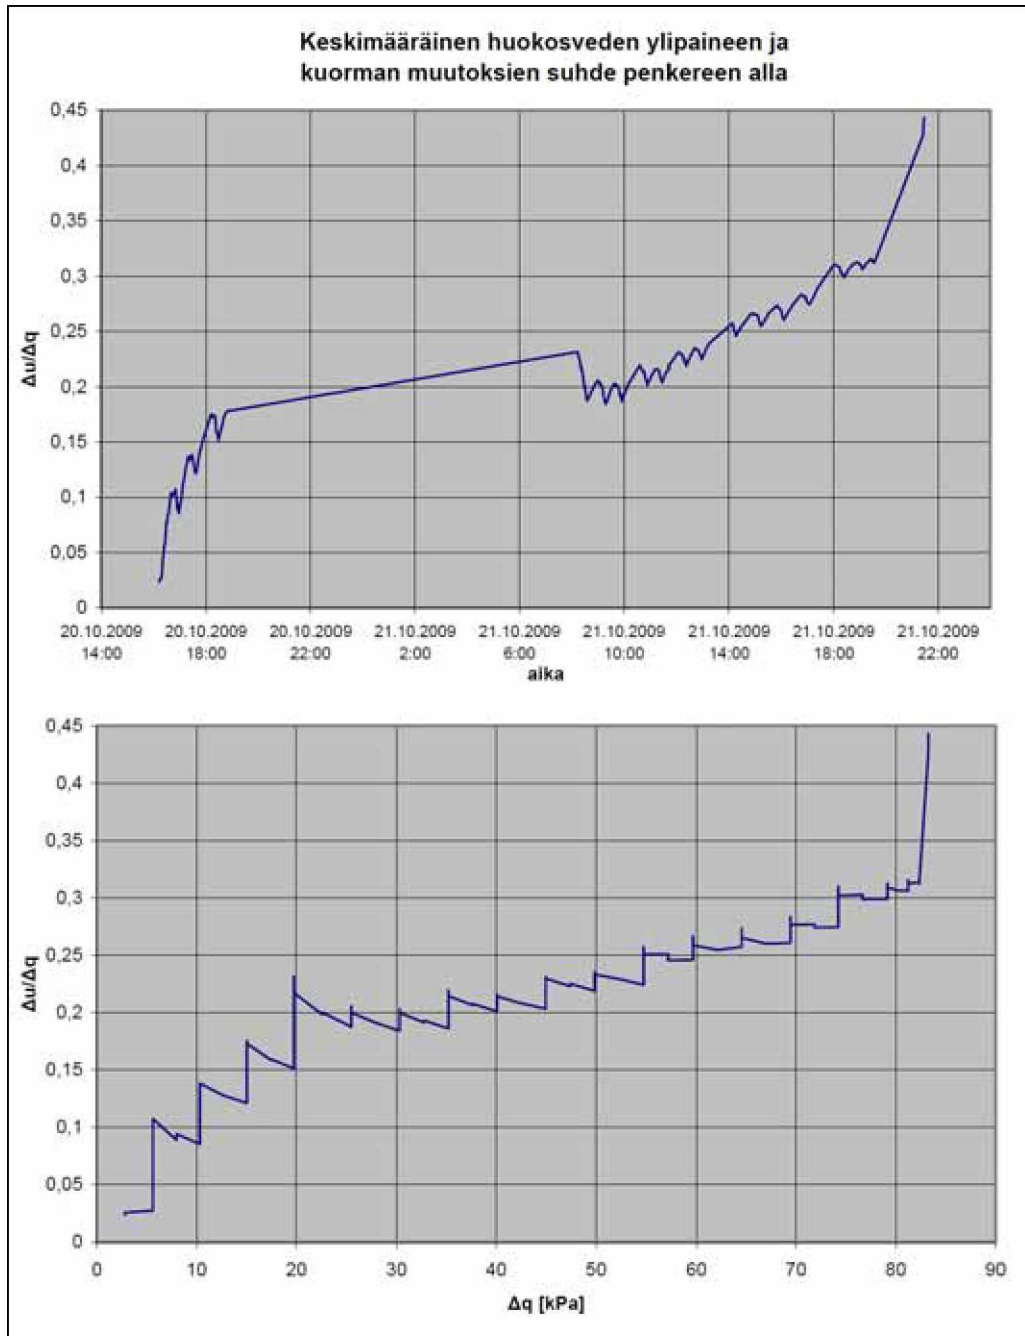
Kuva 101. Keskimääräinen mitattujen huokosylipaineiden ja kuorman muutoksen suhde penkereen alla. Muutokset on laskettu suhteessa kuormauksen lähtötilanteeseen 20.10. kello 15:55.

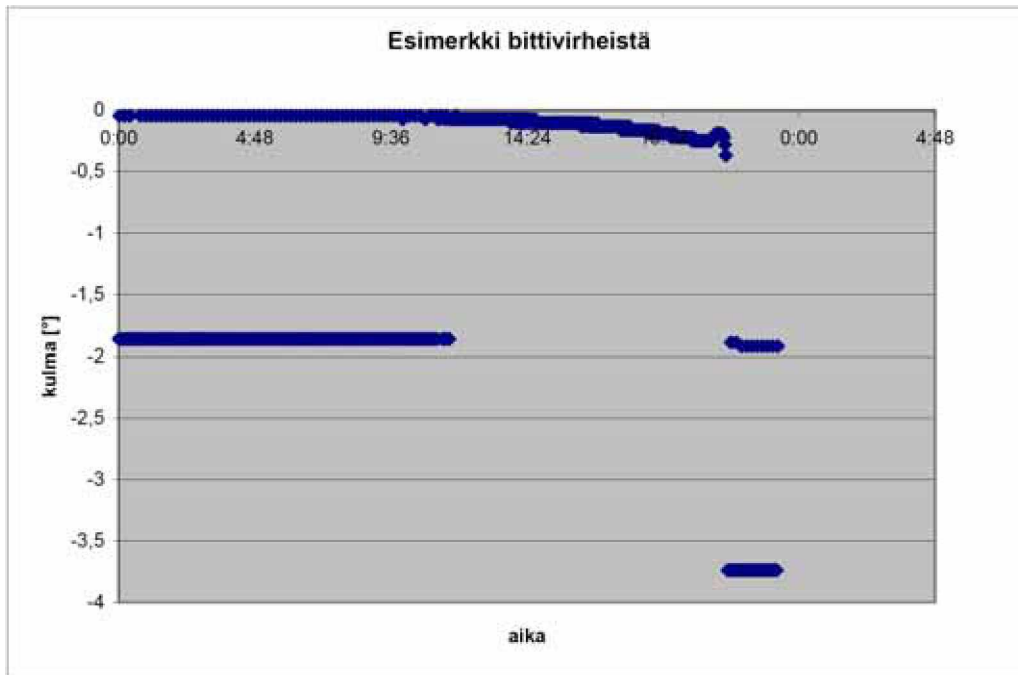
Kuva 106. Bittivirheitä erässä inklinometrianturissa. Todenmukainen käyrä kulkee ennen sortumaa lähellä nollaa ja sortuman jälkeen noin $-3,7$ asteessa. Mittaustulokset suuruudeltaan $-1,86$ astetta ovat selvästi virheellisiä.
