Ratapenkereen sorrutuskokeen instrumentointi ja analysointi

Liikenneviraston tutkimuksia ja selvityksiä 25/2010

Liikennevirasto

Helsinki 2010

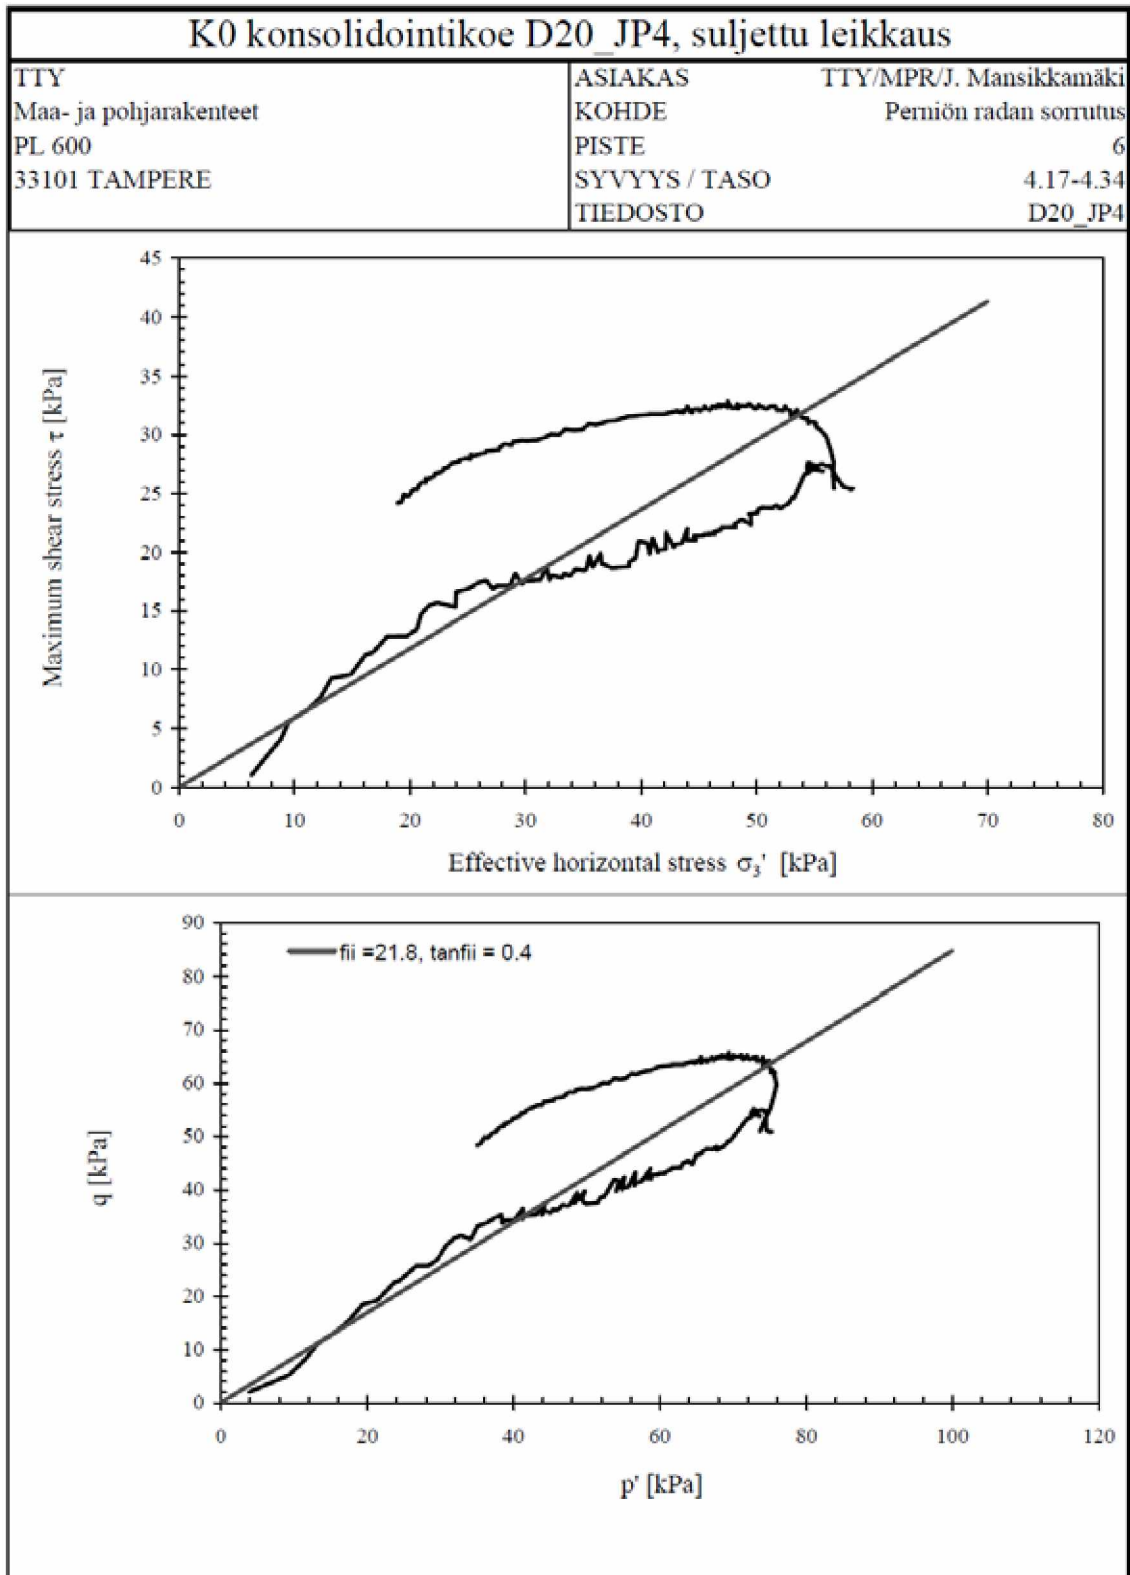
Kuva 7. Pisteestä 6 tehdyn K_0 -kolmiakiaalikokeen (CK_0U) leikkausvaihe.
