KANSALLISKIRJASTO PÄÄRAKENNUS JA ROTUNDA

Rakennushistoriaselvitys

22.9.2011

Arkkitehtitoimisto OKULUS Oy
Kati Winterhalter ja Mikko Bonsdorff

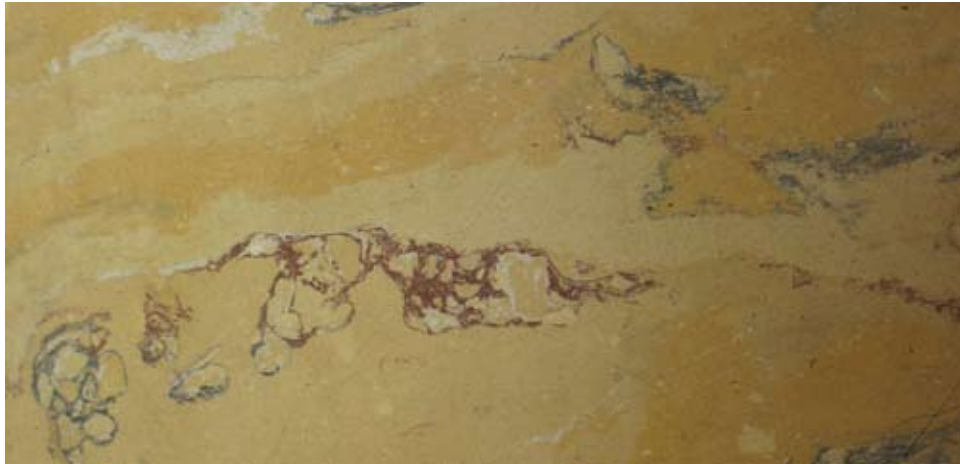
Pohjoissalin kipsimarmoripylvään "keltaista" pintaa

Salien kipsimarmoripintaiset pylväät ja niiden kantamat lehterit ovat kauttaaltaan puurakenteiset. ”Pylvään runkona on massiivipuu, joka on päällystetty ensin laudoilla ja sitten rimoilla lähemmäksi lopullista muotoaan. Lautojen ja rimojen välit on tilkitty pellavariveellä. Rimoituksen tarkoituksena on ollut tuen ja tartunnan antaminen täyttökipsille. Harmaan täyttökipsin vahvuus on noin 15-20 mm. Täyttökipsiä kovemman liimakipsi-marmorista tehdyn kuoren vahvuus on 5-10mm.”^{25C}

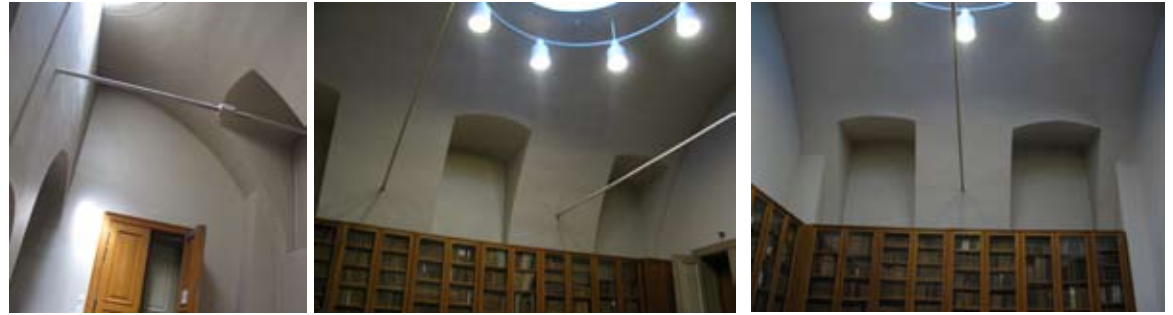
Pääportaassa ja Monrepos-saleissa vetotangot ovat nähtävissä huonetiloissa. Näiden tilojen kattoholvauksiin liittyvät pienet "korvaholvit" näkyvät myös keskirisaliitin attikan muurauksessa kevennyskaarina. Oletettavasti nämä ovat siis jo alkuperäistä rakennetta.

Yliopiston Talousjaoston pöytäkirjoissa helmikuulta 1877 mainitaan kirjaston seiiniin ilmestyneet halkeamat. Näiden seurauksena ryhdyttiin sitten tutkimaan rakennuksen rakenteita ja perustusten kuntoa. Muurien vaurioiden korjaamiseksi päädyttiin tukemaan rakennuksen suuria holveja veto-raudoilla. Päätysaleihin on molempiin sijoitettu neljä vetotankoa holvin kannan korkeudelle, kupolisaliin kaksi. Nykyisten Monrepos-kokoelman tiloissa on suuremmissa huoneissa näkyvissä kaksi, pienemmässä huoneissa yksi vetotanko, kuten viereisessä porrashuoneessakin. Näiden huone-tiloissa näkyvien vetotankojen lisäksi on julkisivutöiden 2010-11 yhteydessä tullut esiin myös punaisten nuolten osoittamat, Monrepos-salien välipohjarakenteen tasoon sijoitetut vetotankojen päät. Nämä tangot ovat samalla tasolla kuin kupolisalin vetotangot, mutta eri linjoilla. Päätysalien ja Unionkadun keskirisaliitissa esiin tulleet vetotankojen päät ovat havaintojen perusteella eri tyyppiä. Julkisivupinnan muurauksessa näkyy selvästi kuinka tiiliä on purettu ja uudelleenmuurattu vetotankojen ristirautojen päiden upottamiseksi muuraukseen. Asiakirjojen mukaan myös salien poikkiholvi-ikkunoita muurattiin tällöin uudestaan.⁵²

"Seiniin on, huoneistojen lävitse, asetettu n. k. ankkureja vahvasta kankiraudasta halkeamia estämään."⁵³

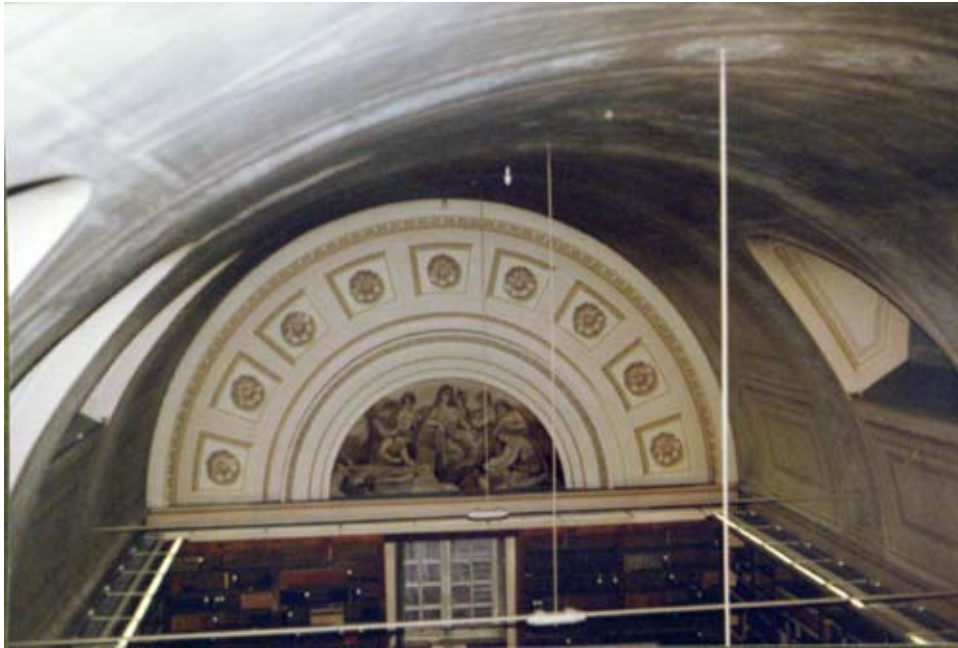
Pohjoisalin itäpäädyn lunettia kehystävä koristemaalaus toteutettiin kokonaan uudestaan laajan vesivaurion takia.
Kuvat KKVA

Keväällä 1979 tehtiin salien peruspintojen kunnostustyö. Ikkunat kunnostettiin, seinäpinnat ja kattojen alapinnat maalattiin ja lehtereiden lattiat uusittiin. Lehterien lattiapintojen materiaaliksi esitettiin erilaisia vaihtoehtoja.¹⁵³ Arkkitehti Hansson ja akustiikkakonsultti Alpo Halme suosittelivat lautalattioiden esille ottamista ja käytävämattojen käyttämistä vaimennukseksi. Lehterien lattiapinnat peitettiin kuitenkin neulahuopamatolla, joka vertailussa todettiin akustisesti hyväksi ratkaisuksi, mutta arkkitehtonisesti epäsovinnaksi. Päätysalien keski- ja ylälehterien ikkunasyvennyksiin tehtiin rauhallisia lukupaikkoja ja ylälehterien umpikaiteen päälle suunniteltiin kapea laskutaso kirjojen selailua varten. Eteläsälissä uusittiin lattia. Kattomaalauksia ei kunnostettu kattavasti, mutta pohjoissalissa jouduttiin entistämään huomattava osa kattomaalauksista vesivuotojen takia.

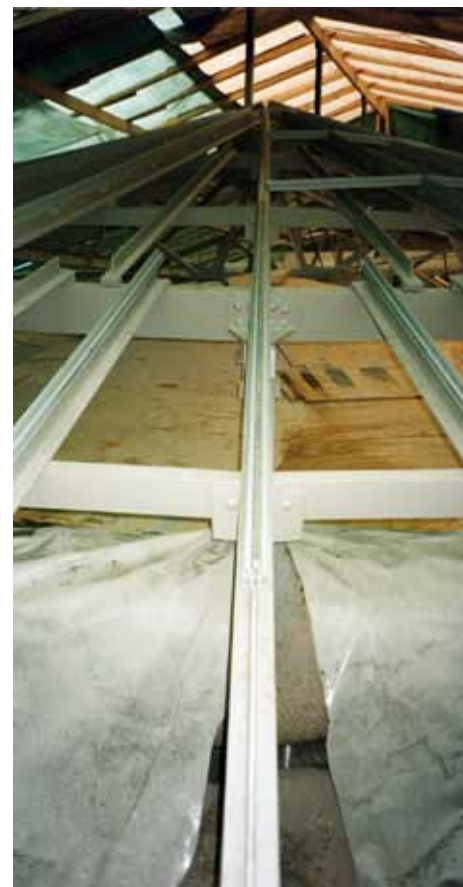
Kuva kattorakenteen perinpohjaisesta kunnostuksesta LPR:n aikana 1998-2000.
Kuva Ola Laiho

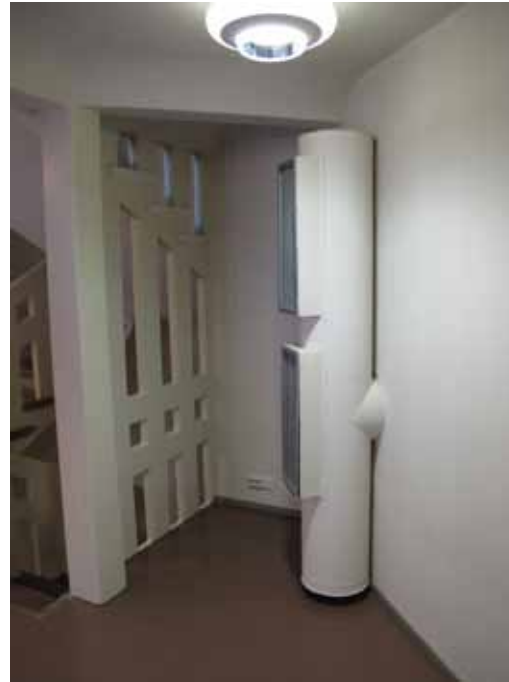
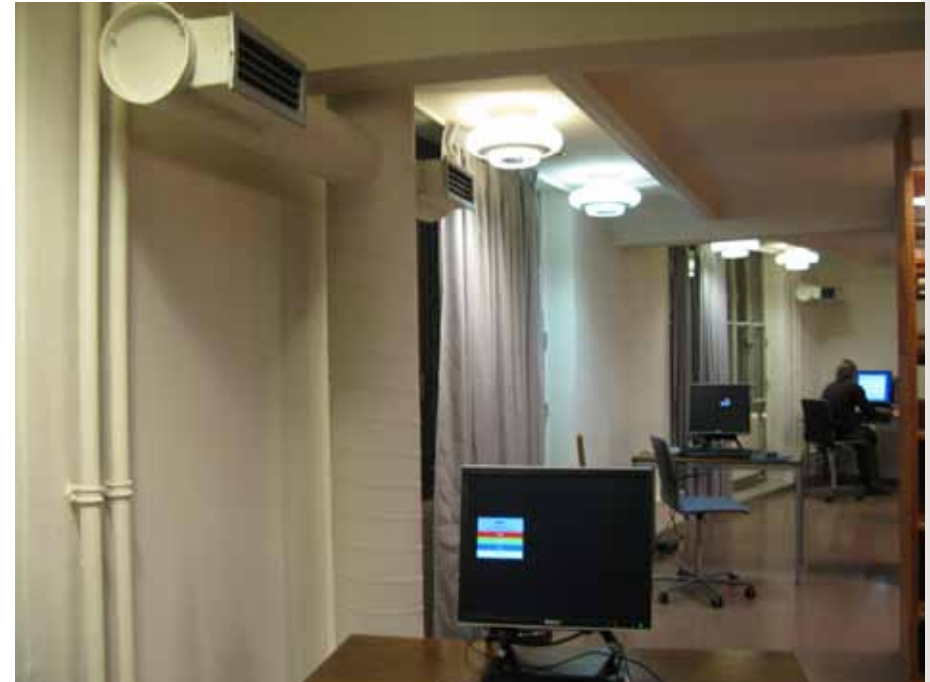
Insinööritoimisto Leo Maaskola Oy:n 1978-1985 peruskorjauksessa suunnittelema ja toteutettu koneellisen ilmanvaihdon kanavisto palvelee edelleen osittain Rotundan ilmanvaihtoa. Ulkoseinällä, ikkunaväleissä olevat pystykanavat toimivat tuloilmareiteinä. Oikealla ote ilmanvaihtosuunnitelmasta, johon Museoviraston arkkitehti Mäkiö on merkinnyt havainneväriä kanavistoa. Yllä oleva kanava on uudempaa LPR:n peruskorjauksen aikasta kerrostumaa.

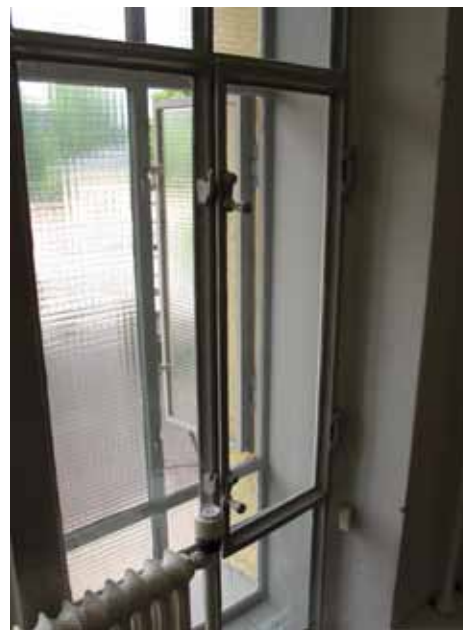
Vasemmalla ote Nyströmin rautaikkunoiden periaatesuunnitelmasta, tuuletusikkunan kohdalta. Lasitus on tehty sisäkehässä sisäpuolelta ja ulkokehässä ulkopuolelta. Ulkolasiksi valittiin jo alun alkaen rautalankavahvisteinen ns. Monier-lasi. Sisälasit ovat kirrkaat. Lasit uusittiin 1998-2000. Suunnitelmassa on osoitettu, että kittifalssi on, perinteiseen tapaan, lasitusnaulat, joille on porattu reiät puiterautoihin. Eleganttia yksityiskohta on tuuletusikkunan yläpuolisen lasin kittifalssiin sijoitettu tippapelti.

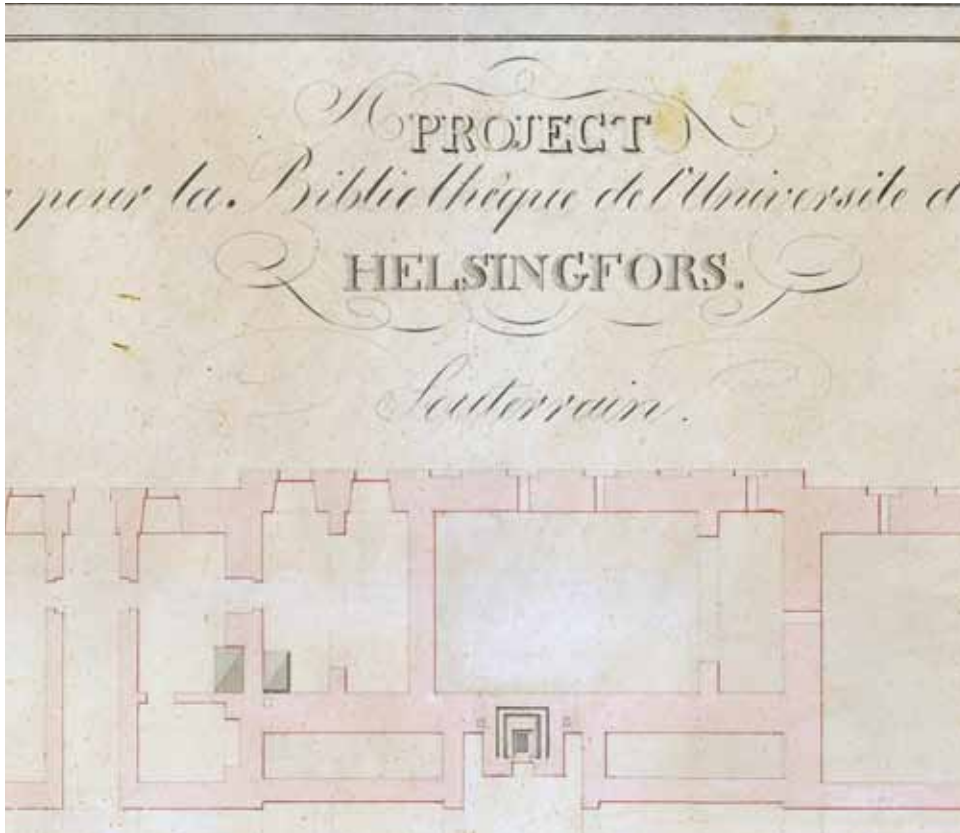
RAKENNUSHISTORIAN TIEDESSA OLEVAT PÄÄVAIHEET	
VUOSI	SISÄLTÖ
1844	Engelin suunnitelmien mukaan kellarissa, pihapuolen keskirisaliitin kohdalla, sijaitsi yksi kirjaston neljästä keskuslämmitysuunista, varastotiloja ja vahtimestarin tms. henkilökunnan asuintiloja.
1879-80	Suuria rakenteellisia korjauksia arkkitehti Frans Sjöströmin johdolla. Kellarin ja 1. kerroksen puinen välipohjarakenne korvattiin tiilestä muuratulla rakenteella: tiilipilarit ja tiiliholvit.

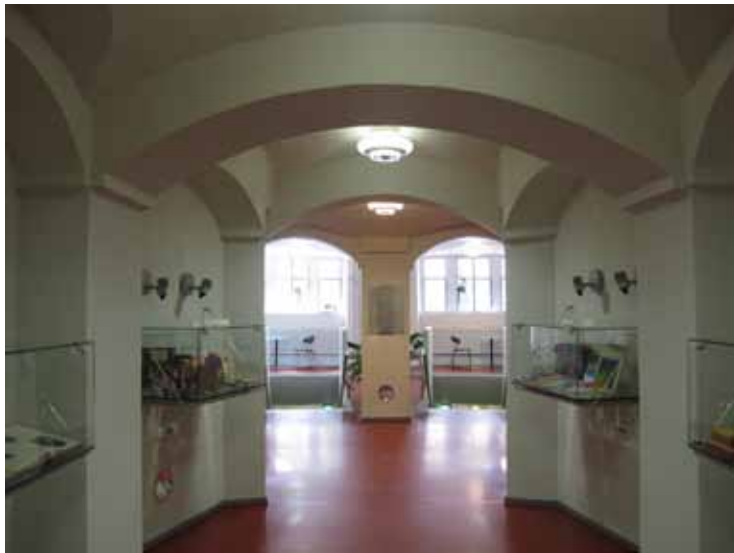
Rotundan kellarikerroksen keskikäytävä / näyttelyaula nykyasussaan. Vain lattiamateriaali, harmaa nappimatto, on vaihdettu punaiseksi pinnoitteeksi, kellarin kosteusteknisestä toiminnasta johtuen.
