Biopolymeerit ja pölynsidonta

Biopolymeeritestaus Lieksassa ja Lapualla kesällä 2015

Biopolymeeritestaus Lapualla ja Hattulassa kesällä 2016

Liikennevirasto

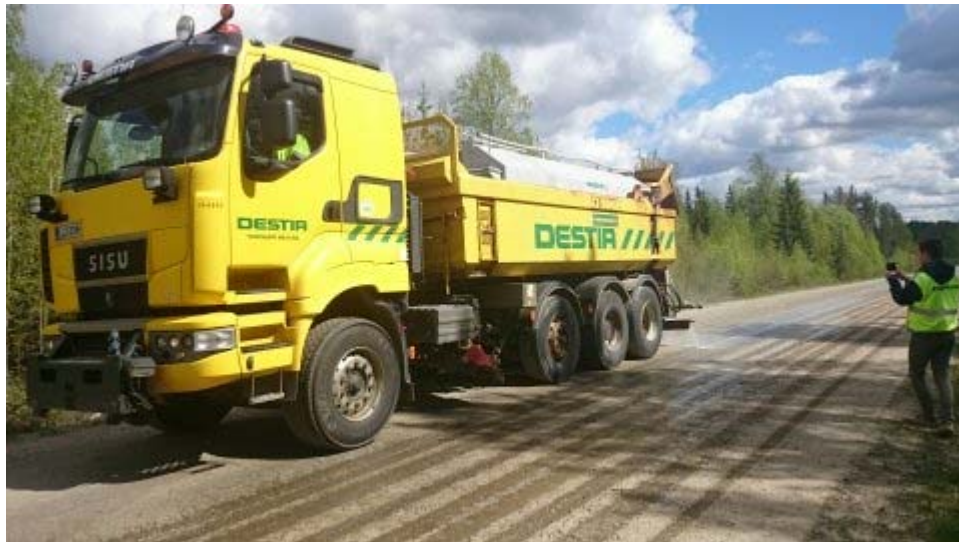
Kuva 3. Biopolymeerin levitystä Jongunjoentiellä 1.6.2015

Sää levitysten päätyttyä, klo 15.00

- ilman lämpötila: 17.2 °C
- tienpinta: 30.8 °C
- kastepiste: 12 °C
- aurinkoinen ja tuulinen keli
- illalla klo 18 alkaen sadetta

Testikohde 1: Tieräkisterinumero 5260/3/1950-5260/3/2950

- 4000 litraa biopolymeeriä (täikkelys)
- pituus, 1 km

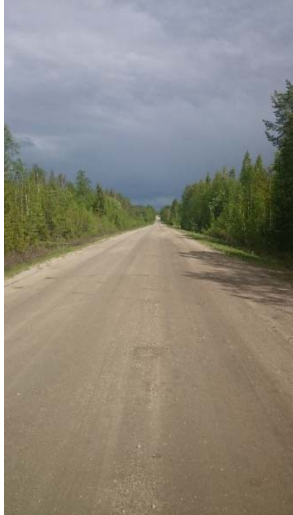
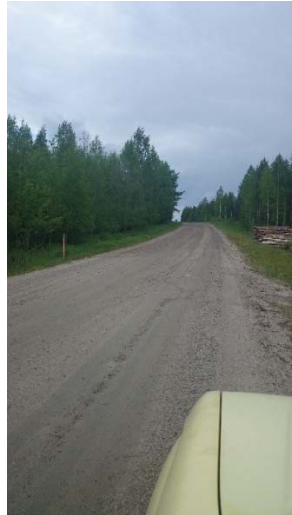
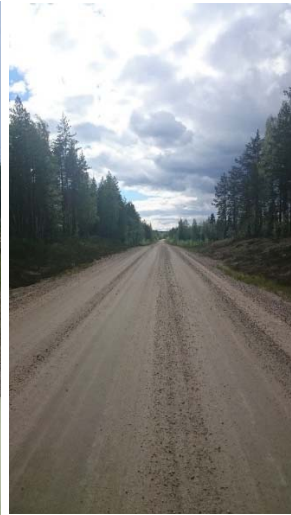
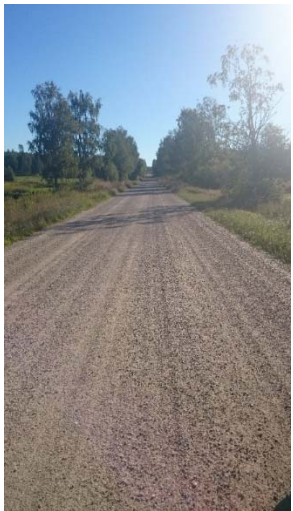
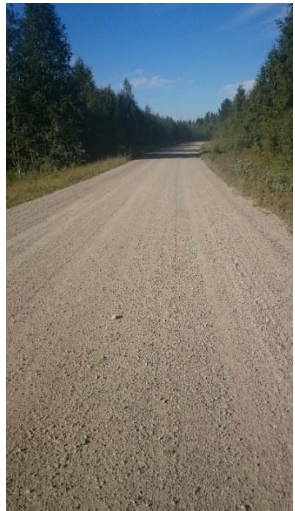
*Kuva 5. Jongunjoentie: 12.6.2015 testikohteet 1, 2 ja 3;
20.8.2015 testikohteet 1, 2 ja 3*

Testipäivä aloitettiin poutaisessa säässä Jongunjoentiellä. Testikohteet merkittiin ja niiltä otettiin maanäytteet Destialta saatujen ohjeiden mukaisesti: poikkien ja 2–5 cm syvyydeltä. Aikataulusta jäätii alussa noin puoli tuntia, johtuen ongelmista biopolymeriliuoksen lastaamisessa levitysautoon liuoksen korkeamman viskositeetin vuoksi. Aine kuitenkin levittyi autosta hyvin, eikä se kuljettajan mukaan eronnut normaalista suolaliuoksen levityksestä. Käsittely aloitettiin länsipäädystä testikohteesta 1 ja lopetettiin tien itäpäädyn testikohteeseen 3. Samana iltana oli kevyttä sadetta, mikä on saattanut vaikuttaa aineen kovettumiseen ja pölynsidontatehoon. 12.6.2015 suoritus tarkastuskäynnissä havaittiin aineen muodostaneen kiinteän pinnan kaikille testiosuuksille. Tämän kiinteän ja pölyämättömän pinnan huomattiin säilyneen myös seuraavalla käynnillä. Pölyäminen oli vähäistä ja tie oli kuntoarvioluokassa 5.

Kun testistä oli kulunut noin kuukausi (7.7.2015) havaittiin tarkastuskäynnillä tien pinnan alkavan purkautumaan tiekohteilla 2 ja 3. Tien pinta oli kauttaaltaan peittynyt 0–8 mm hienoaineksesta, joka nousi renkaan mukana ilmaan kuntoarviolla 3. Testikohde 1 kesti Lieksan kohteista pisimpään, jolloin ajourat pysyivät kiinteinä ajoradan reunojen irrotessa. Osa testikohteisiin kuulumattomista tien itäpäädyn osuuksista oli suolattu kolmeen kertaan, mutta silti nekin menettivät pölynsidontakykynsä elokuun helajakson aikana. Tien pinta pysyi parhaimpana varjoisilla ja mäkisillä osuuksilla. 13.8.2015 kaikilta testikohteilta otettiin tieäytteet ja ne lähetettiin maaperätutkukseen Oulun Yliopistoon. Viimeinen arviokäynti kohteelle tehtiin 20.8.2015.

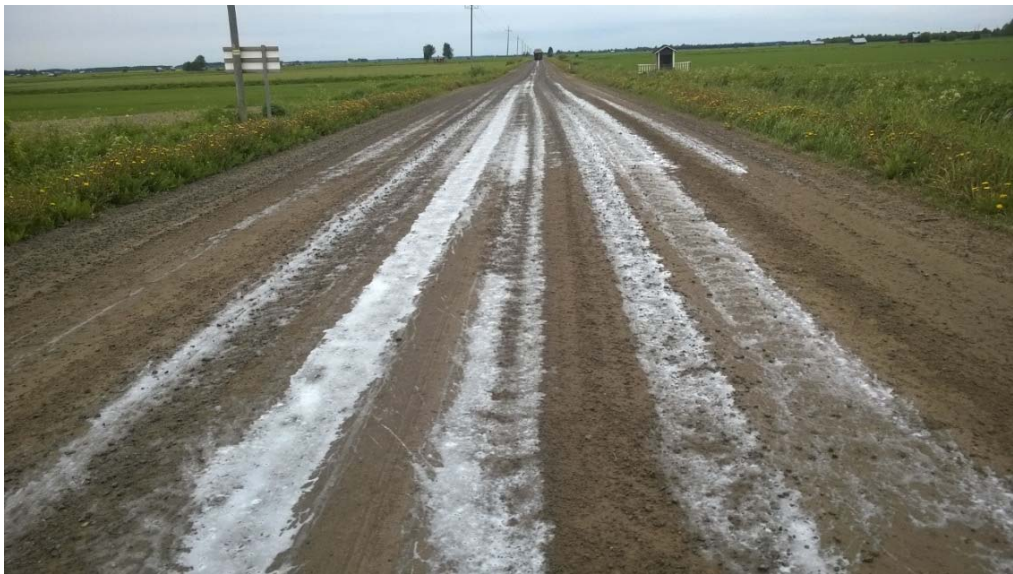
Kuva 7. Biopolymeerien levitystä Jokitielle 10.6.2015

Sää levitysten päätyttyä klo 15.00:

- ilman lämpötila: 13,7 °C
- tienpinta: 19,7 °C
- kastepiste: 8,3 °C
- keli pilvinen, heikko tuuli
- käsittelyn lopuksi vähäistä sadetta

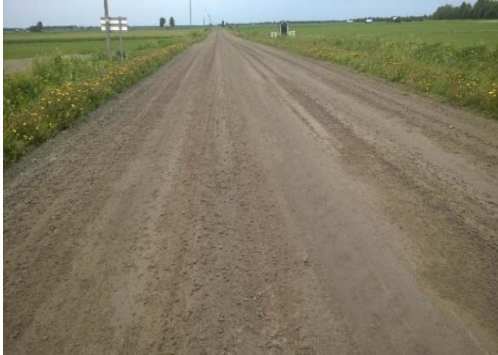
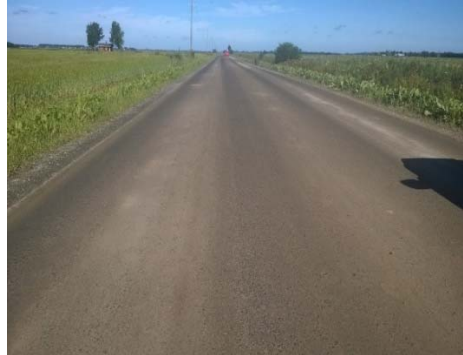
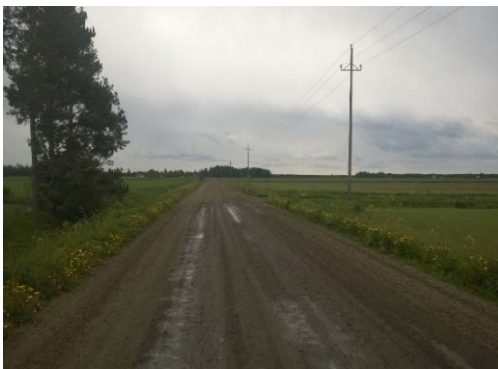
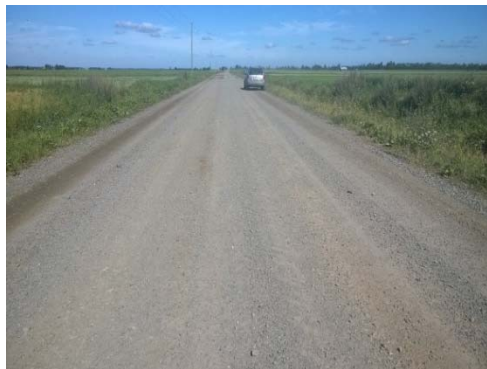
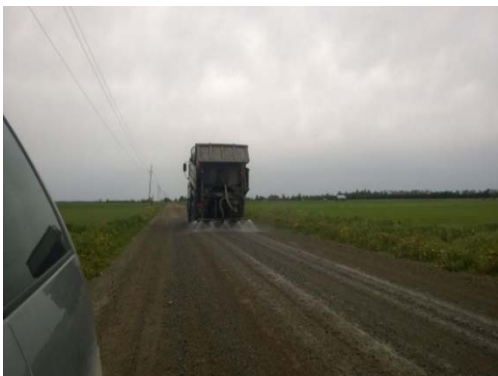
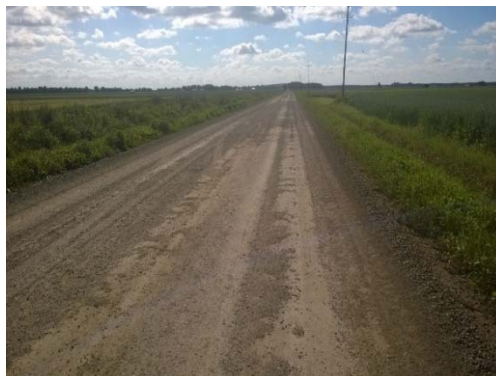
Ennen testin aloitusta huomattiin, että erityisesti osuuksien 2 ja 3 pinnat olivat pääosin irtonaisia. Muutaman viikon kuluttua biopolymeerien levityksestä havaittiin tarkastuskäynnillä (23.6.2015) että testikohteet olivat kuntoarvioluokassa 3 ja että ne olivat alkaneet purkautua tien reunoista. Kuukauden kuluttua testistä kohteet olivat edelleen osin irtonaisia, mutta eivät pölynneet, joten kuntoarvio säilyi luokassa 3. Elokuun aikana kohteessa oli irtonaisia osuuksia ja hieman pölyongelmaa. Irtonaisuudesta johtuen syntyi tiehen myös epätasaisuuksia. Tarvetta kohteiden käsittelylle olisi ollut, mutta niistä pidättäydettiin testin ajaksi.

Erona Lieksan testiin haluttiin Lapualla selvittää vaihtoehtoisena ratkaisuna myös selluloosapohjaisen biopolymeerin toimivuutta testikohteella 3. Tarkoituksena oli tarkkailla, mitä eroavuuksia testiosuudella olisi verrattuna tärkkelyspohjaisella pölyn-sitoja-aineella käsiteltyihin osuuksiin.

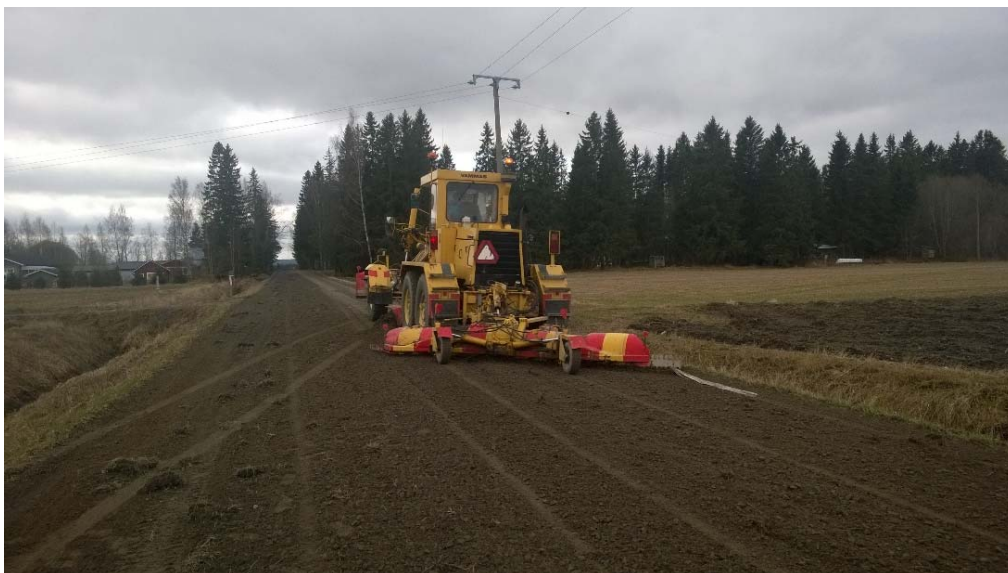
Kuva 10. Tien lanausta Jokitiellä 29.4.2016 ennen biopolymeerien levitystä

Lapuan testikohteeksi valittiin sama Jokitien tieosuus kuin kesällä 2015. Aluksi tehtiin pinnan avaus ja höyläys muotoon. Tämän jälkeen aloitettiin biopolymeerien levitys aurinkoisessa säässä lämpötilan ollessa +15 °C. Ensin levitettiin liuokset osuuksille 1 ja 2. Yhden osuuden eli 500 metrin matkan levittämiseen meni aikaa noin 2 tuntia ja säiliön täyttämiseen noin yksi tunti. Tämän jälkeen osuuksille 3 ja 4 levitettiin kiinteät aineet. Käsittelyjen lopuksi tehtiin koko testialueen kalsiumkloridi-käsittely annostuksella 600 litraa/km tienpinnan muodostumiseksi ja kosteuden ylläpitäjäksi. Testikohdeet merkittiin ja otettiin tienäytteet Destialta saatujen ohjeiden mukaisesti: poikkien ja 2-5 cm syvyydeltä.

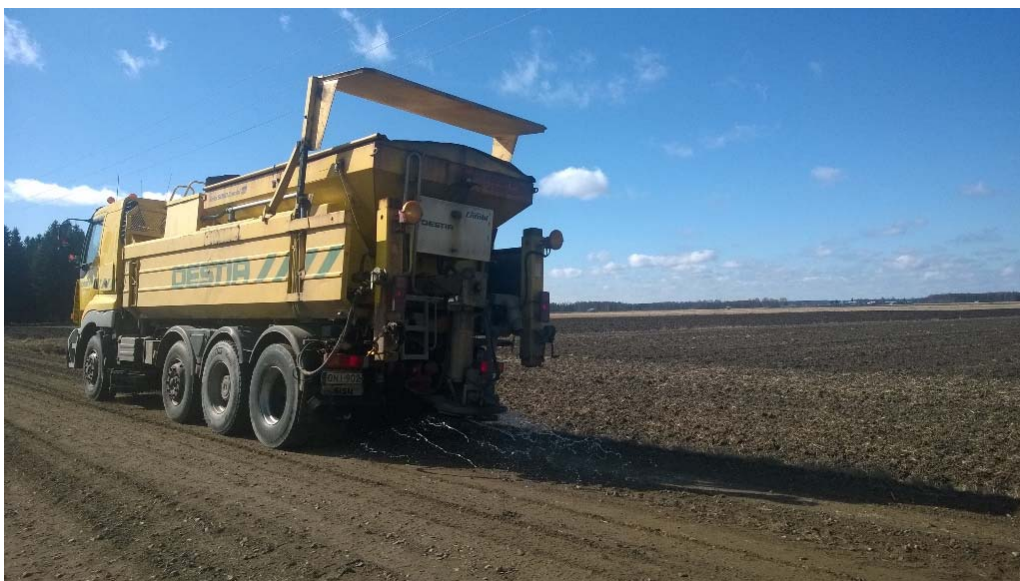
Kuva 11. Biopolymeerin levitystä Jokitiellä 29.4.2016

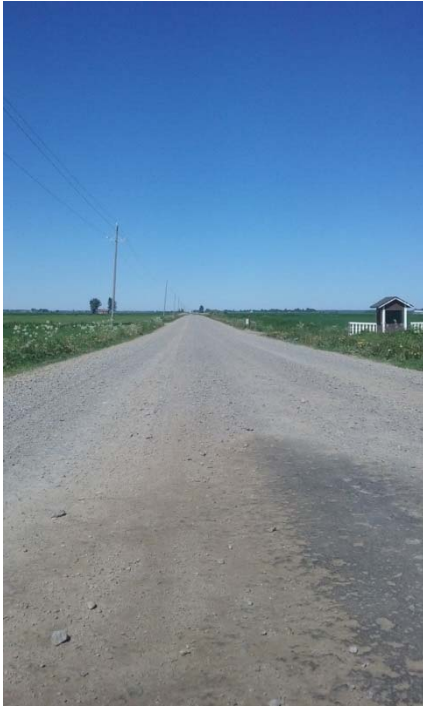
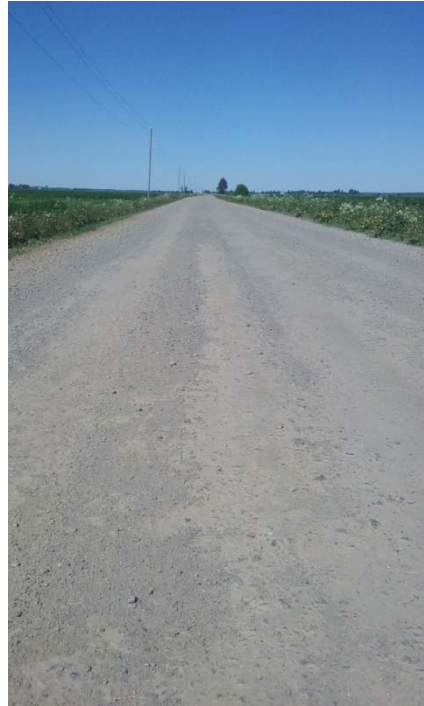
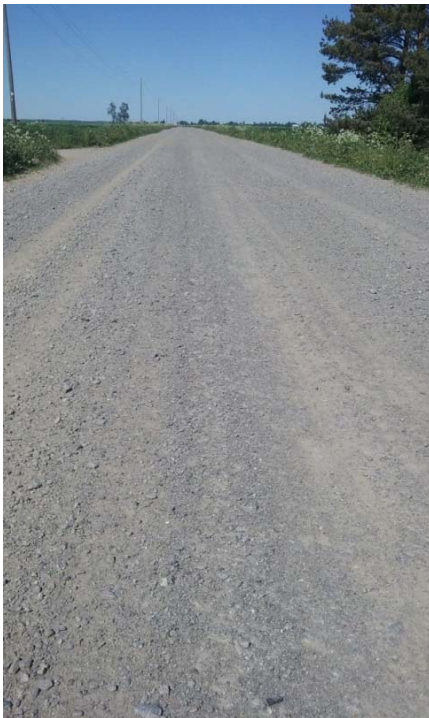
Kuva 12. Jokitie, Lapua 3.6.2016 testikohteet 1, 2, 3 ja 4

Tarkastelujakson aikana tien kuntoarvioluokitus oli 2–3 välillä. 1.osuus oli jatkuvasti hieman parempi muihin osuuksiin nähden. Kuukauden päästä levityksestä 26.5.2016 tieurat olivat kiinteytyneet, mutta muilta osin tien pinta oli irtonainen ja pölysi jonkun verran. Seuranta päätettiin 26.8.2016, jolloin soratien kuntoluokitus oli 3. Tasaisuus ja kiinteys olivat luokkaa 3 ja pölyisyyttä ei pystynyt havainnoimaan pitkän sadejakson vuoksi.

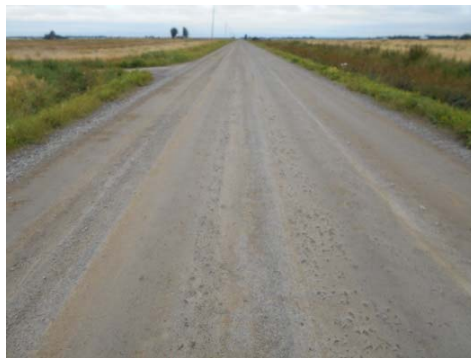
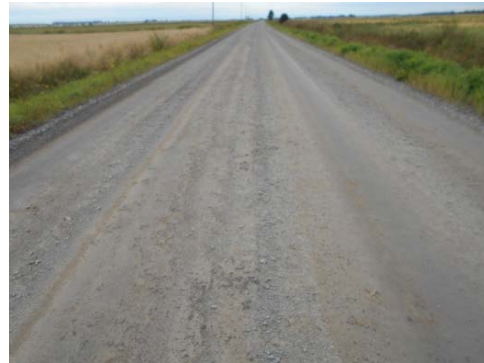
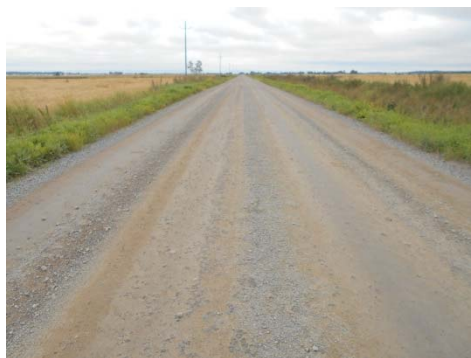
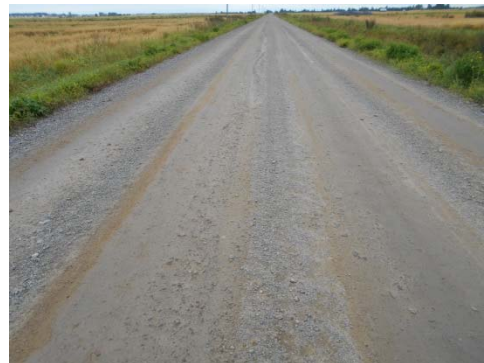
Kuva 13. Jokitie, Lapua 19.8.2016 testikohteet 1, 2, 3 ja 4

Kalsiumkloridi- kohteisiin verrattuna koesuuden tie oli irtonaisempaa, mutta tasaisempaa. Pitkien sadejaksojenkaan jälkeen tiehen ei ilmestynyt kuoppia, kuten kalsiumkloridin osuuksiin.

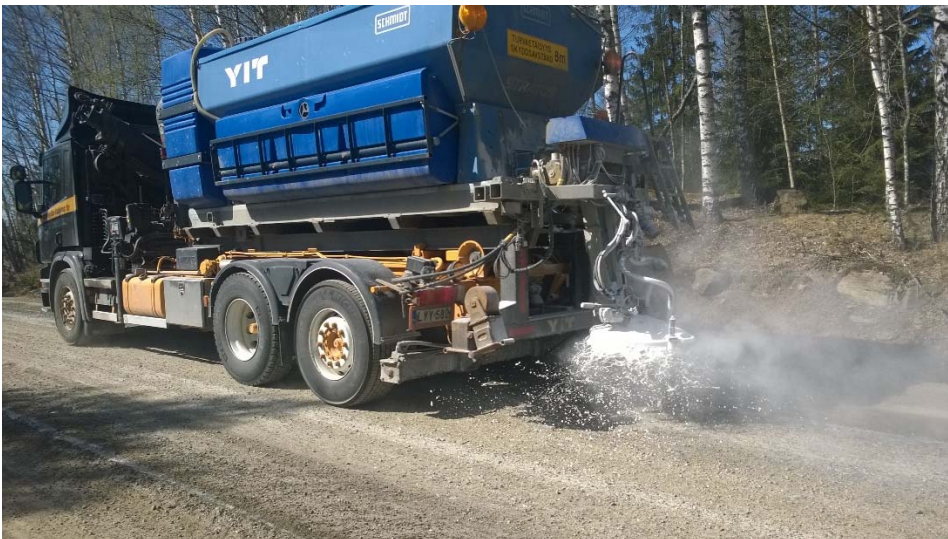
Kuva 16. Kiinteä biopolymeerin (kostutettu) levitystä Ratonttiellä 4.5.2016

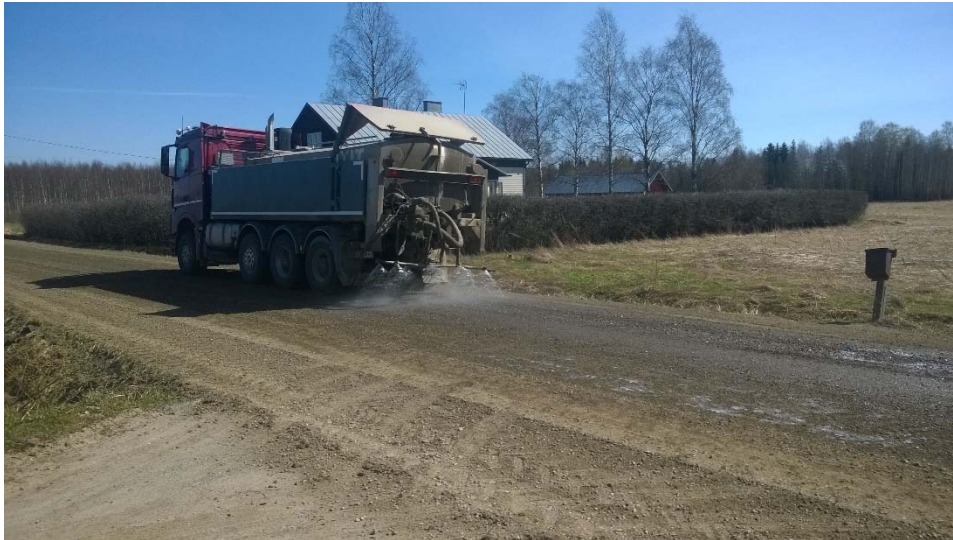
Kuva 17. Tien loppukostutusta kalsiumkloridilla Ratonttiellä 4.5.2016
