Pyöräilyn turvallisuus kiertoliittymissä

Opinnäytetyö 4/2017

Liikennevirasto
Helsinki 2017

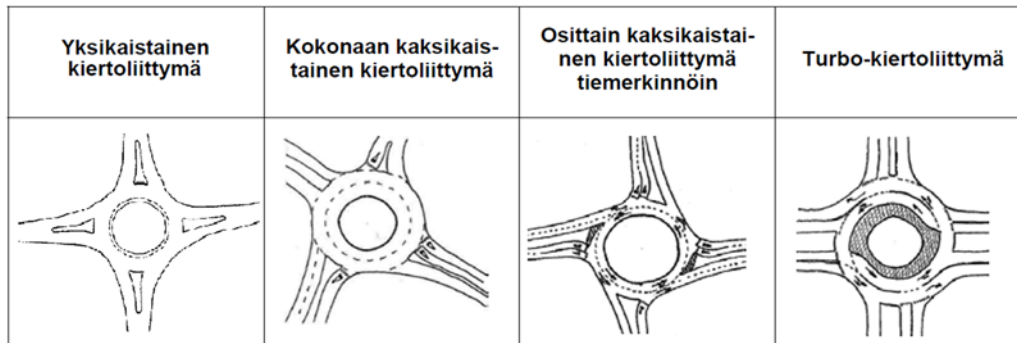
Kuva 2. Erilaisia kiertoliittymätyppejä. (Tiehallinto 2001; Aarnikko & Karjalainen 2007, muokattu)

Kiertoliittymä voi olla joko yksi- tai useampikaistainen (kuva 2). Kaksikaistaisiksi kiertoliittymiksi luokitellaan sellaiset kiertoliittymät, joiden kiertotilassa on vähintään kahden liittymäsuunnan välillä kaksi ajokaistaa (Aarnikko & Karjalainen 2007).

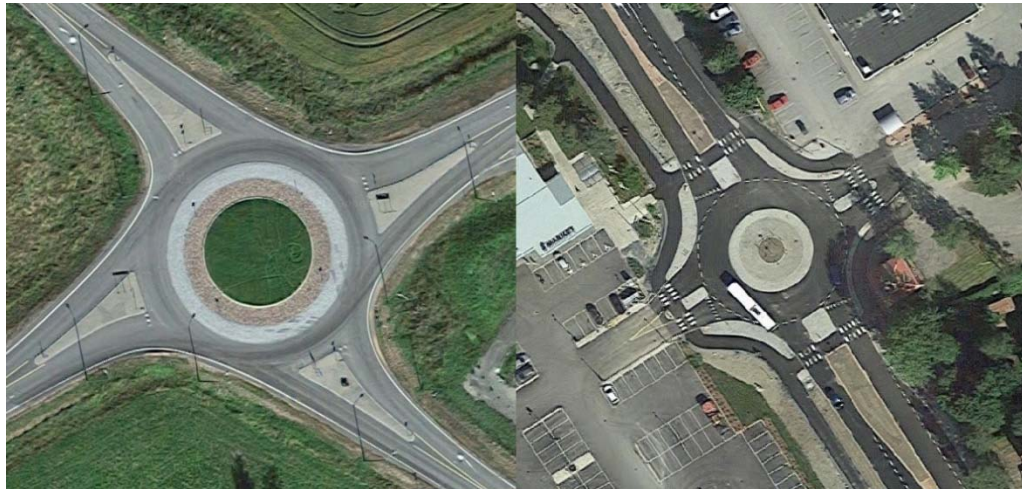
Kuva 3. Maantien kiertoliittymä maaseudulla Hinnerjoella ja taajamassa Lem-päälän Säöksjärvellä. (Google Maps 2017)

velijöiden turvallisuutta poistumissuunnan ylittävällä suojatiellä tai pyörätien jatkeella. Tulosuunnan taivutus ja liittymähaarojen porrastus voi tehdä maantien kierto liittymän geometriasta huomattavan erilaisen taajamakiertoliittymään nähden (kuva 3).

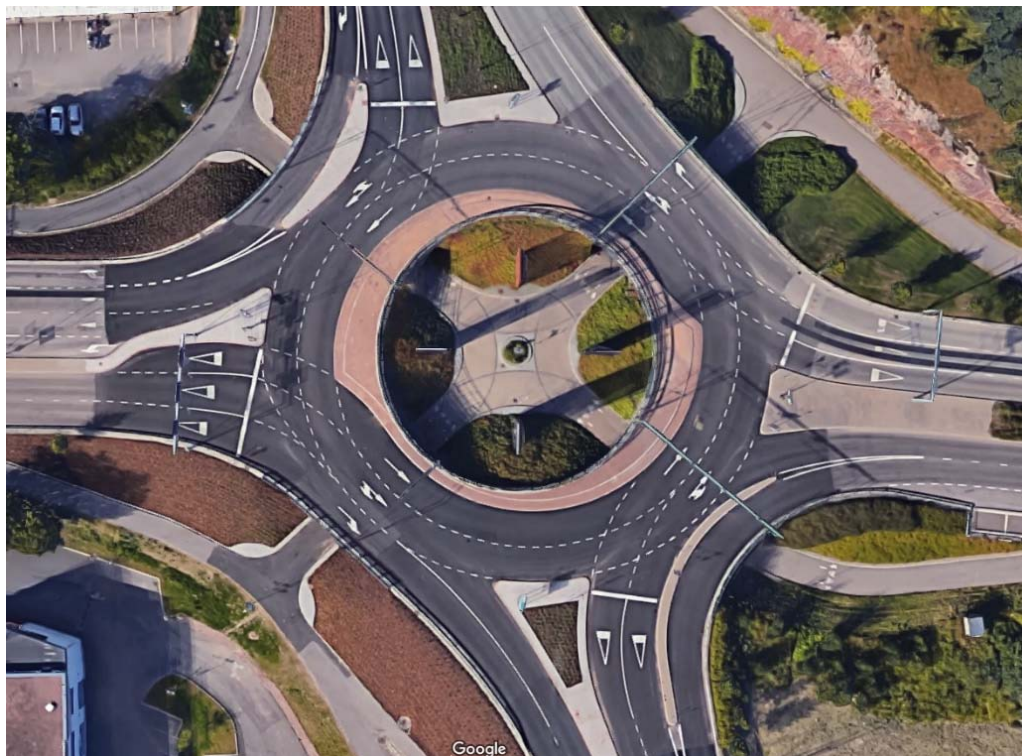
Kuva 8. Pyöräilijöiden ja kävelijöiden kiertoliittymän eritasoratkaisu Espoossa (Google Maps 2017).

Pyöräilyn järjestelyt voidaan toteuttaa myös eritasoratkaisuna, jos kiertoliittymän koko tai monikaistaisuus sitä edellyttävät. Pyöräilyväylien suunnitteluohjeen (Liikennevirasto 2014) mukaan eritasoratkaisua käytetään, jos kiertosaarekkeen halkaisija on yli 40 metriä. Eritasoratkaisuja käytetään myös kaksi- tai useampikaistaisissa kiertoliittymissä. Tällaisissa kiertoliittymissä myös liikennemäärä on usein suuri, jolloin pyöräilyn ja kävelyn järjestäminen tasoratkaisuna heikentäisi sekä liittymän välityskykyä että turvallisuutta. Tavanomainen eritasoratkaisu on ollut alikulkujen rakentaminen liittymähaarojen alitse, mutta myös pyöräilijöiden ja kävelijöiden eritasoratkaisun rakentaminen kiertoliittymän kiertotilan alapuolelle on mahdollista. Näin on tehty esimerkiksi Espoossa, jossa kävelijöille ja pyöräilijöille on oma, pienempi kiertoliittymä ajoneuvojen kiertotilan alapuolella (kuva 8).

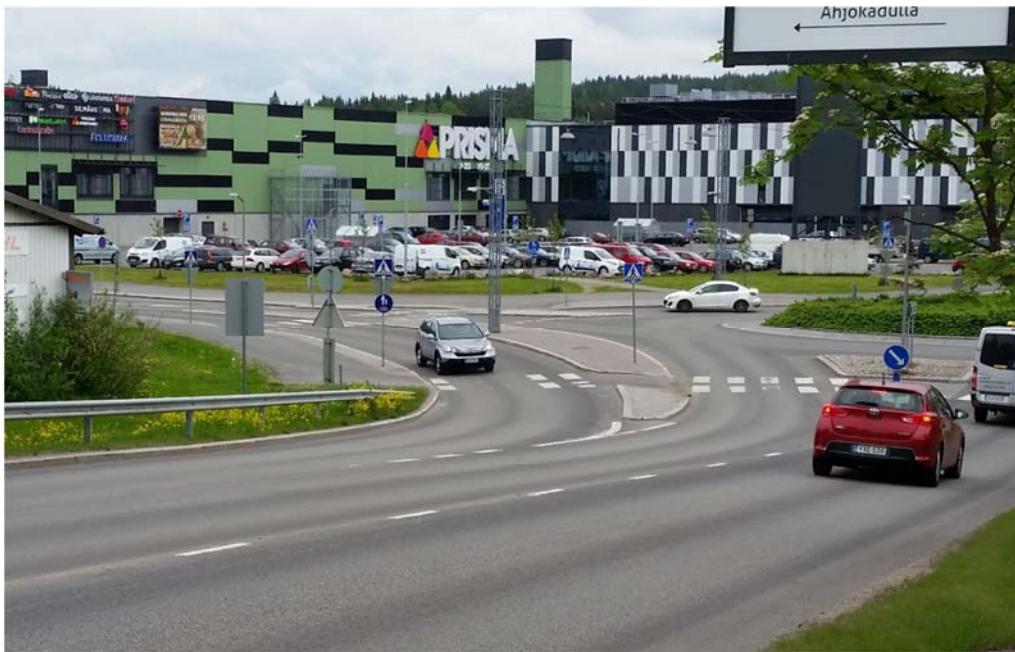
Kuva 9. Merasimen kiertoliittymän oikealle kääntymiskaista poistumissuunnalta kuvattuna.

ylityskohta korotettava. Oikealle kääntymiskaistan yhteydessä autoliikenteen nopeudet ovat usein erityisesti poistumissuunnalla selvästi korkeammat kuin kiertotilasta poistuttaessa, joka nostaa onnettomuusriskiä poistumissuunnan suojatiellä ja pyörätien jatkeella. Esimerkiksi Jyväskylän Seppälässä on vuonna 2016 rakennettu kiertoliittymään oikealle kääntymiskaista, jonka yli kulkee suojatie ja pyörätien jatke sekä tulo-että poistumissuunnalla (kuva 9).

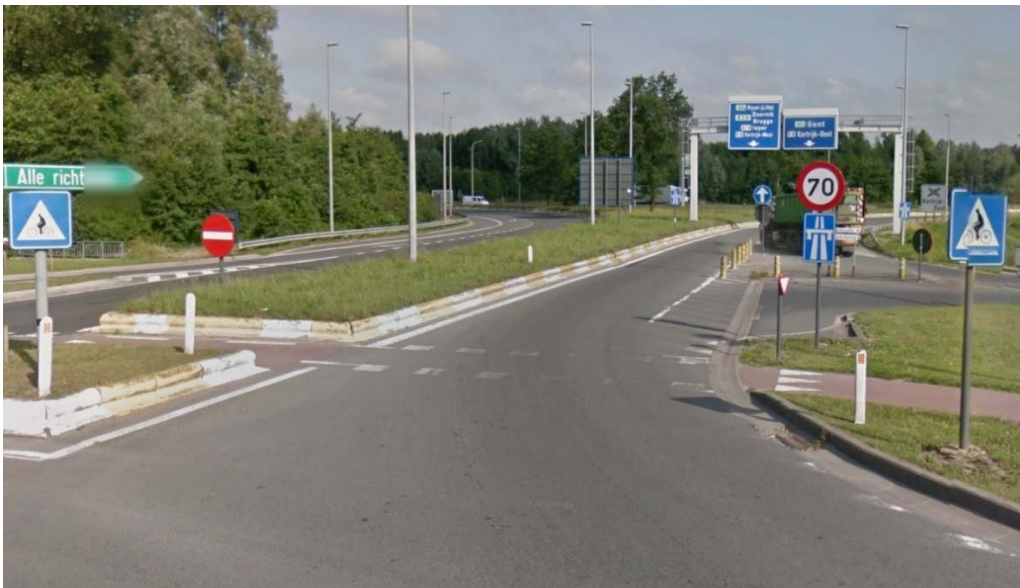
Kuva 10. Pyörätien jatke kiertoliittymän poistumissuunnalla Belgiassa (Google Maps 2017)

tapahtua vain autojen kiertosuunnan mukaisesti (Mobiël Vlaanderen 2017). Kuvassa 10 on näkymä belgialaisella maantiellä sijaitsevan kiertoliittymän poistumissuunnalta. Poistumissuunnalla on yksisuuntainen pyörätien jatke, josta on autoilijoille kerrottu sinipohjaisella pyörätien jatkeen liikennemerkillä. Pyöräilijöillä on kuitenkin autoilijoihin nähden vahvempi väistämismvelvollisuus, joka on ilmaistu pyöräilijöille väistämismvelvollisuutta kuvaavalla liikennemerkillä sekä tiemerkinnoin. Väistämismvelvollisuutta tehostamaan myös pyörätien värillinen päällyste on katkaistu ajoradan ylityksen kohdalta. Belgian liikennesääntöjen mukaisesti pyörätien jatkeen liikennemerkillä varustetulla ylityspaikalla autoilijan tulee antaa pyörätien jatkeella oleville mahdollisuus esteettömään ja turvalliseen ylitykseen, mutta autoilijan ei tarvitse väistää pyörätieltä jatkeelle saapumassa olevia pyöräilijöitä (Wegcode 2017). Vastaavasti kiertoliittymään liittymähaaralta saapuville ajoneuvoille väistämismvelvollisuutta kuvaava liikennemerkki olisi sijoitettu vasta pyörätien jatkeen jälkeen.

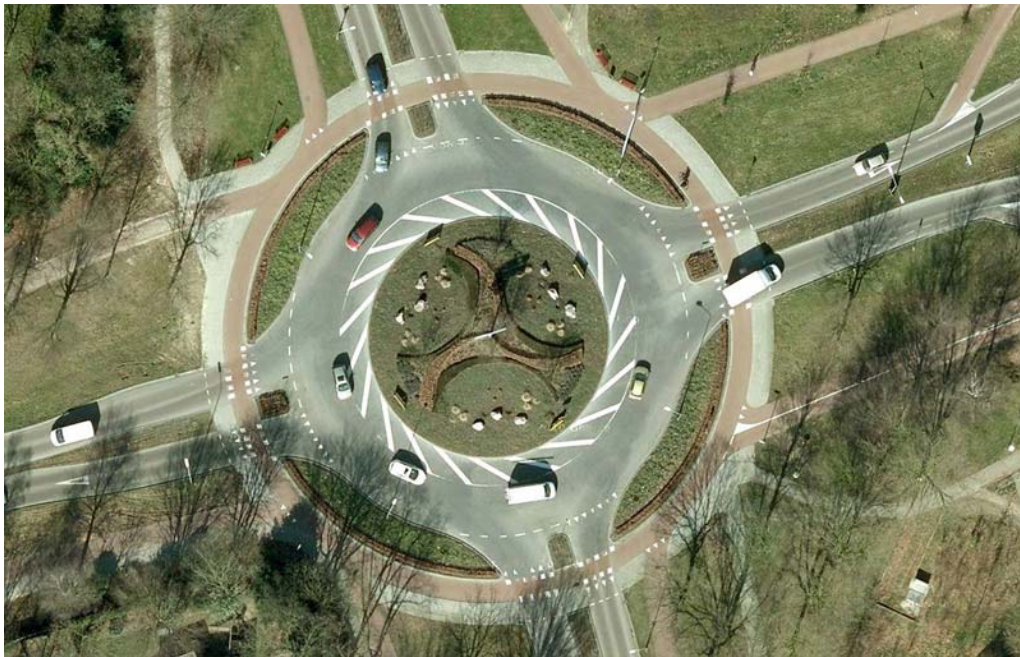
Kuva 11. Kiertoliittymä, jossa autoilijoilla on väistämisvelvollisuus pyöräilijöihin nähden. (Lähde: Bicycle Dutch 2013)

liikennemäärät ovat suuret (CROW 2007). Tällöin kuitenkin kiertoliittymän poistumissuuntien tulee olla yksikaistaisia ja liittymässä ei saa olla oikealle kääntymiskaistoja.

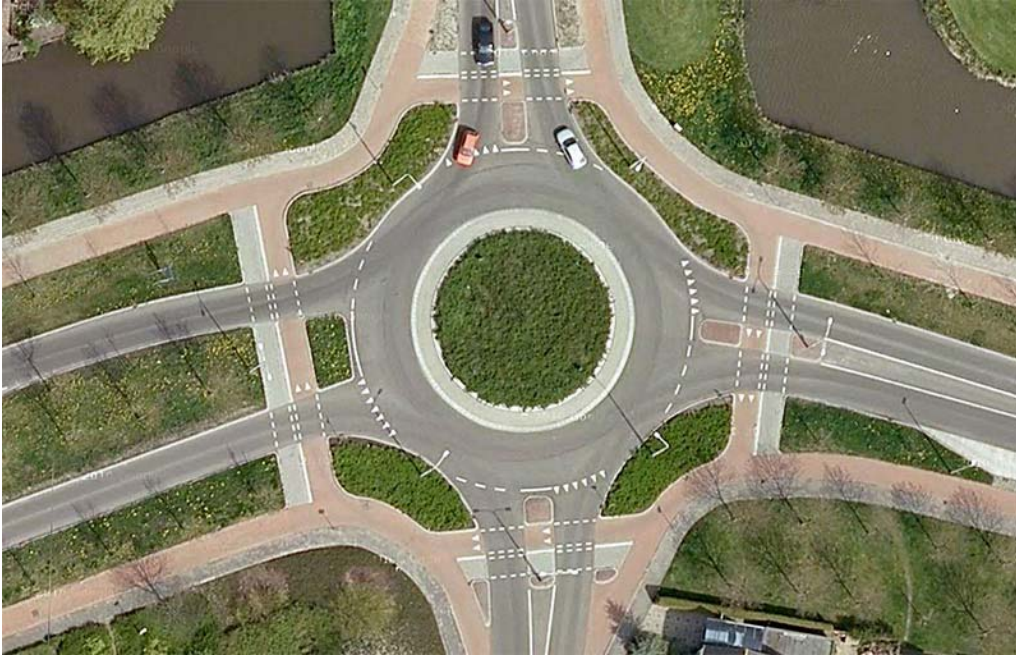
Kuva 12. Kiertoliittymä, jossa pyöräilijöillä on väistämismisvelvollisuus autoihin nähden. (Lähde: Bicycle Dutch 2013)

Pääasiassa taajaman ulkopuolella käytettävässä liittymäjärjestelyssä pyöräilijöillä on väistämisvelvollisuus autoliikenteeseen nähden (kuva 12). Tässä järjestelyssä pyöräteiden linjaus on selvästi erilainen, jolloin pyöräilijöille muodostuu selkeä käänös pyörätien jatkeen ylittämistä. Tällöin pyöräilijän on helpompi mieltää itsensä kääntyväksi ja väistämisvelvolliseksi, jonka lisäksi käänös myös saa pyöräilijät hiljentämään vauhtiaan ylityspaikkaa lähestyttäessä. Pyöräilijöitä muistutetaan väistämisvelvollisuudesta tiemerkinnoin sekä katkaisemalla punainen päällyste ajoradan ylityksen kohdalta. CROW:n (2007) mukaan sekä pyöräilijöiden että jalankulkijoiden väistämissääntöjen ylityspaikalla tulisi olla yhtenevät. Myös tämä kiertoliittymäjärjestely voidaan toteuttaa osin kaksikaistaisena, jos kaikki poistumissuunnat ovat yksikaistaisia ja liittymässä ei ole oikealle kääntymiskaistoja (CROW 2007). Pyörätiet voidaan toteuttaa kaksisuuntaisina kiertoliittymissä, joissa pyöräilijöillä on väistämisvelvollisuus autoihin nähden. CROW (2007) kuitenkin suosittelee ensisijaisesti aina käyttämään yksisuuntaisia pyöräteitä kiertoliittymissä.

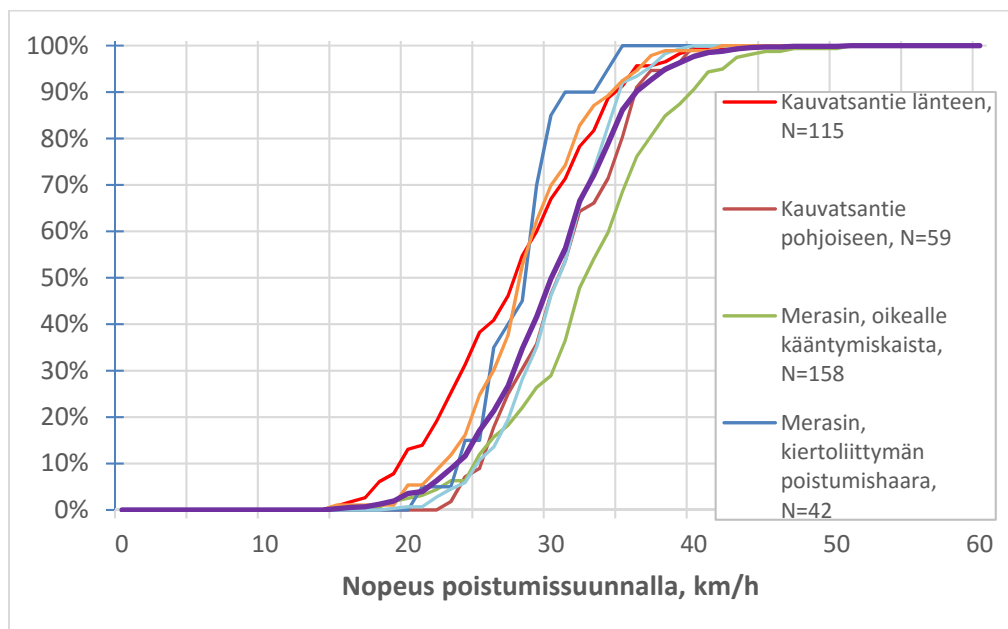
Kuva 17. Kertymäfunktio kesäkuussa 2017 tehdyistä nopeusmittauksista kiertoliittymän poistumissuunnan pyörätien jatkeen kohdalla. Selitetekstissä N kertoo yksittäisten mittaushavaintojen lukumäärän kyseisessä mittauspisteessä.

Sekä Kauvatsantien että Merasimen kiertoliittymissä nopeusmittauksia tehtiin kahdelta eri poistumissuunnalta. Kauvatsantien kiertoliittymässä tehdyissä mittauksissa pohjoisen poistumishaaran nopeudet olivat selvästi läntisen haaran nopeuksia korkeampia. Pohjoisen haaran liittymäkulma kiertotilaan tekee poistumissuunnasta todella loivan, jolloin kiertotilasta poistuminen on mahdollista tehdä hyvin vauhdikkaasti. Silti poistumissuunnan onnettomuuksia oli läntisellä suunnalla tapahtunut kolme, kun taas pohjoisen suunnalla oli sattunut yksi onnettomuus. Myös esimerkiksi Tikkulan kiertoliittymässä pohjoisen liittymähaaran poistumissuunnan ajonopeudet olivat melko alhaisia, mutta onnettomuuksia oli tällä haaralla sattunut useita. Poistumissuunnan ajonopeuksien painoarvoa ei voida väheksyä onnettomuuksien riskitekijänä, mutta onnettomuustilanteiden syntyyn on luultavasti vaikuttanut myös monia muita tekijöitä, joita pyritään selvittämään havainnoinnin ja liittymägeometrian analysoinnin avulla.

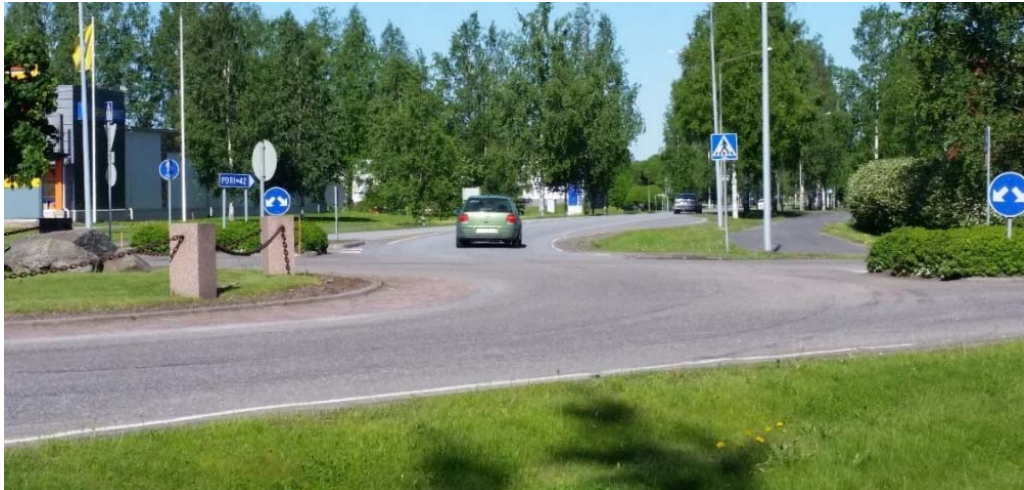
Kuva 20. Kauvatsantien kiertoliittymän poistumissuunta lännen suuntaan.

Koska piennarta on siirretty kauemmas kiertotilasta, muodostuu läntisellä poistumissuunnan leveydeksi yli 7 metriä poistumishaaran saarekkeesta reunaviivaan mitattuna, vaikka tasoliittymien suunnitteluohjeessa (Tiehallinto 2001) on yksiajorataisen kiertoliittymän poistumisleveyden maksimiksi kerrottu 5,5 metriä. Levennyksen takia henkilöautojen ajolinjasta muodostuu lähes suora läntisen poistumissuunnan kohdalla (kuva 20).

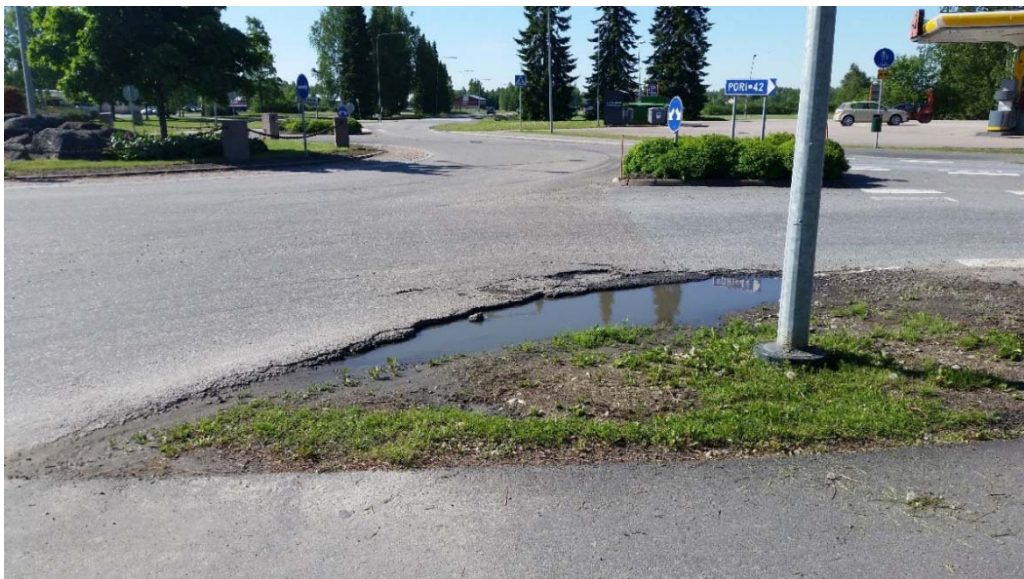
Kuva 21. Kulunut piennar pohjoisen ja lännen liittymähaarojen välissä Kauvatsan- tien kiertoliittymässä.

Pohjoisen ja läntisen liittymähaarojen välisen kaartein ongelmallisuus huomattiin myös havainnointitutkimusta tehtäessä, sillä haarojen väliseen pientareeseen oli kulu- nut syvä kuoppa ja päällysteen reuna oli halkeillut (kuva 21). Vaikka ajorataa on tällä kohdalla levennetty selvästi piennarta sisentämällä, on liittymähaarojen välinen kulma silti liian jyrkkä raskaan liikenteen ajettavaksi ajorataa pitkin.

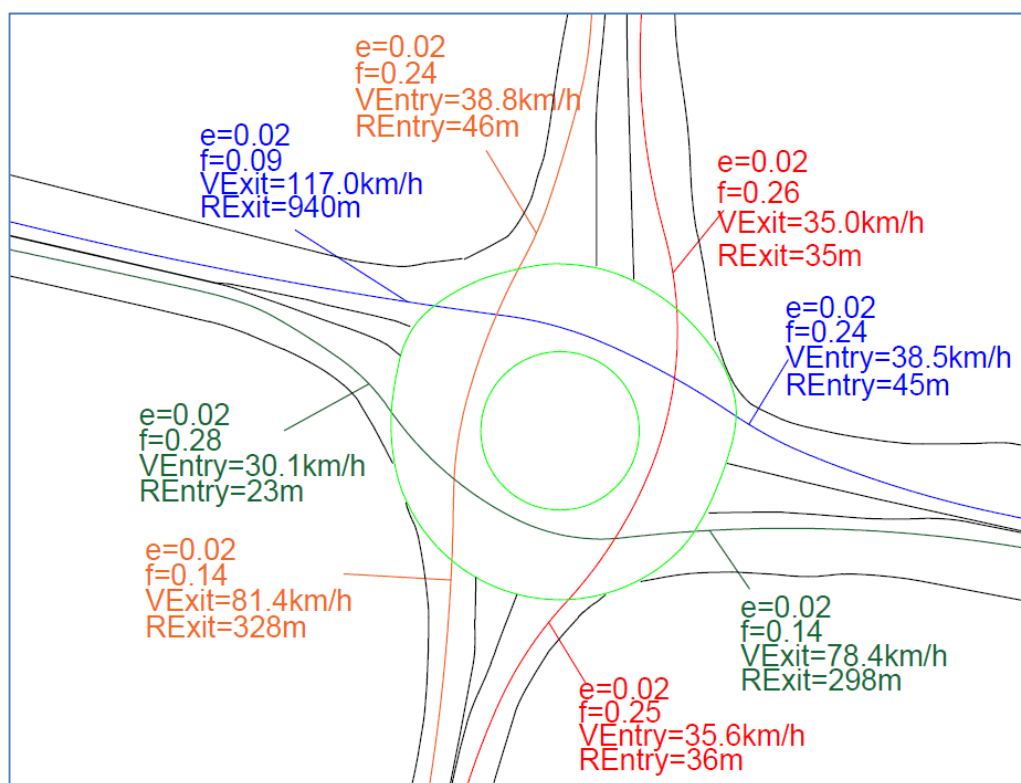
Kuva 24. Läpiajolinjojen kaarevuudet Porin sillan kiertoliittymässä.

Henkilöautojen nopeimpien ajolinjojen simuloinneissa huomataan, että etenkin poistumissuuntien nopeudet nousevat kyseisessä liittymässä huomattavan korkeiksi (kuva 24). Liittymäalueella on 30 km/h nopeusrajoitus, mutta suorat ajolinjat eivät tue nopeusrajoituksen noudattamista. Läpiajolinjojen mallinnuksessa suurimmat poistumissuunnan nopeudet ovat juuri läntisen suunnan haaralla, jolla myös oli sattunut useampia pyöräilijöiden onnettomuuksia. Vaikka ajonopeudet liittymäalueella pysyisivät nopeusrajoituksen myötä alhaisina, on suorasta läpiajolinjasta muita haittoja, jotka voivat vaarantaa pyöräilijöiden ja kävelijöiden turvallisuuden. Autoilijan on vaikea mieltää itseään kääntyväksi kiertotilasta poistuessaan, jos kiertoliittymän läpi pääsee ajamaan lähes suoralla ajolinjalla.

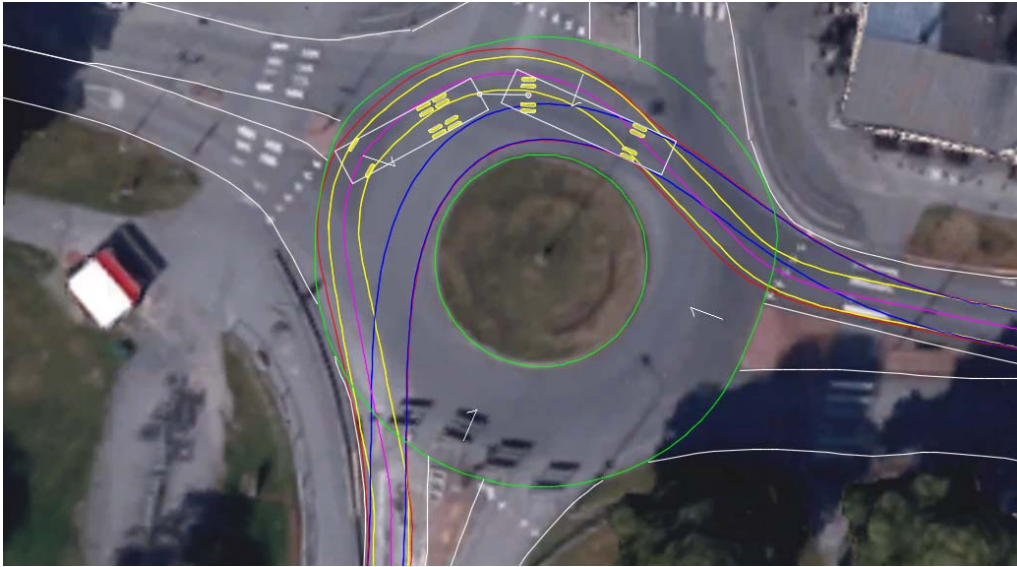
Kuva 25. Moduulirekan ajouramallinnus TORUS-ohjelmalla Porin sillan kiertoliittymässä. (Taustakartta Google Maps 2017)

Kiertoliittymän geometriaan ovat luultavasti vaikuttanut liittymän itäpuolella sijaitsevat teollisuusalueet, joiden raskaasta liikenteestä osa kulkee Porin sillan kiertoliittymän kautta. TORUS-ohjelmalla tehdystä simuloinnista nähdäänkin, että moduulirekka mahtuu juuri ja juuri ajamaan idän suunnasta Porin sillalle, mutta ylimääräistä tilaa ei ympärille jää (kuva 25). Raskaan liikenteen tilantarpeiden takia kiertotilaa ei voida kaaventaa rakenteilla, jotka eivät mahdollista yliajamista.

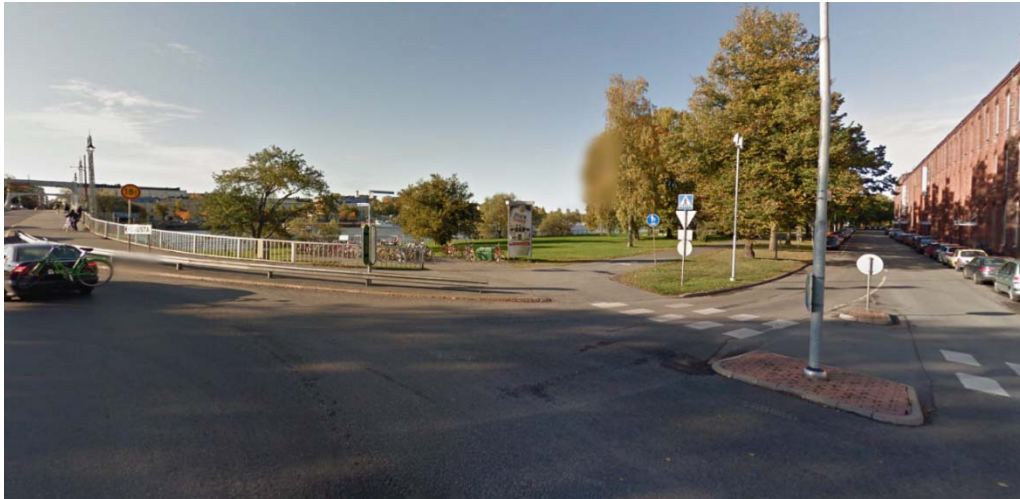
Kuva 26. Näkymä Porin sillan kiertoliittymän kiertotilasta sillalta kiertoliittymään saapuvalla yhdistetyllä pyörätielle ja jalkakäytävälle (Google Maps 2017).

Havainnointitutkimuksen ajankohtana huomattiin, että Porin sillan pyörätiellä kulkevien pyöräilijöiden määrä oli huomattavan suuri. Näin ollen myös kiertoliittymän läntisen haaran suojatiellä ja pyörätien jatkeella on lähes jatkuvasti kadun ylittäjiä ja autoilijoilta vaaditaan hyvää tarkkaavaisuutta. Sillalta kiertoliittymää lähestyvät pyöräilijät voivat jatkaa joko pyörätien jatkeelle kiertoliittymän haaran yli tai lännen suuntaan Kokemäenjoen vartta pitkin. Porin sillan suunnasta kiertoliittymää lähestyttäessä pyörätie kulkee alamäkeen, jolloin pyöräilijöiden nopeudet saattavat nousta huomattavan korkeiksi (kuva 26). Kovalla vauhdilla lähestyvä pyöräilijä voi jäädä autoilijalta helposti huomaamatta, sillä vauhdikas pyöräilijä voi saapua pyörätien jatkeen kohdalle auton kanssa samanaikaisesti pitkän matkan päästä. Ajolinjan poistumissuunnalle on autoilijan näkökulmasta niin suora, että katsekontaktia pyöräilijän suuntaan ei synny luonnostaan, vaan autoilijan täytyy erikseen huomata katsoa ja kääntää päätään myös vasemmalle pyöräilijöiden havaitsemiseksi.

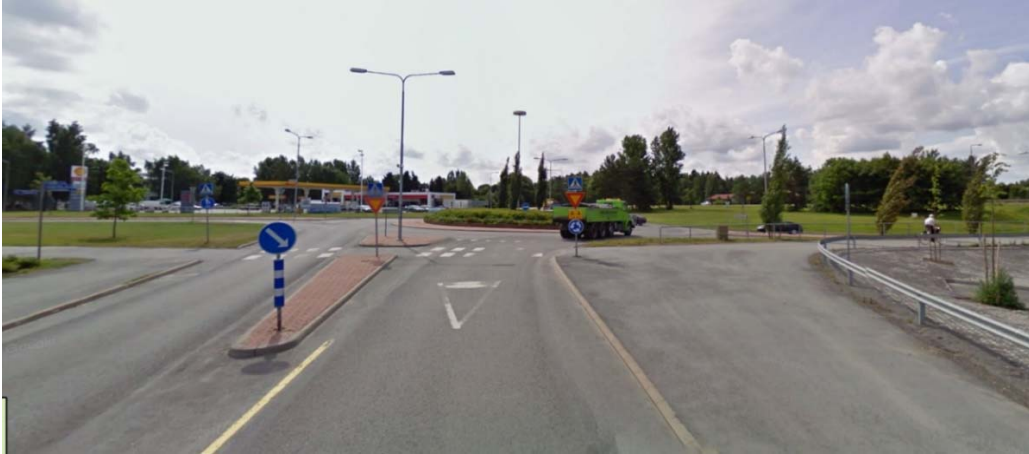
Kuva 29. Näkymä Tikkulan kiertoliittymään pohjoiselta liittymähaaralta. Kuvassa oikealla yhdistetty pyörätie ja jalkakäytävä on tarpeettoman leveä liittymää lähestyessä (Google Maps 2017).

Pyörätien linjaus sekä idän että lännen suunnista on hyvin suoraviivainen ja pyörätiellä on loiva alamäki idästä länteen päin ajettaessa, joten pyöräilijöiden nopeudet ylityspaikalla voivat nousta huomattavan korkeiksi etenkin tästä suunnasta. Pohjoisen suunnasta pyörätien jatkeelle johtavat yhdistetyt pyörätiet ja jalkakäytävät kulkevat molemmilla puolilla ajoradan vieressä. Pohjoisen liittymähaaran länsipuolella (kuva 29, oikea puoli) yhdistetyn pyörätien ja jalkakäytävän leveys on pyörätien jatkeen kohdalla noin 10 metriä. Välikaistan puuttumisen myötä pyöräilijöiden on mahdollista oikaista pyörätien jatkeelle ja lisäksi autoilijoiden on vaikea ennakoida pyöräilijöiden ylitysaikaita. Pohjoisen suunnasta pyörätien jatkeelle ajavan pyöräilijän voi olla vaikeaa havaita samasta suunnasta lähestyviä ajoneuvoja, jotka tulevat suoraan pyöräilijän selän takaa. Samoin kuin Porin sillan kiertoliittymässä, myös Tikkulan kiertoliittymässä valaisimet on sijoitettu liittymähaarojen keskisaarekkeisiin, jolloin yhdistetyn pyörätien ja jalkakäytävän valaisu voi jäädä puutteelliseksi.

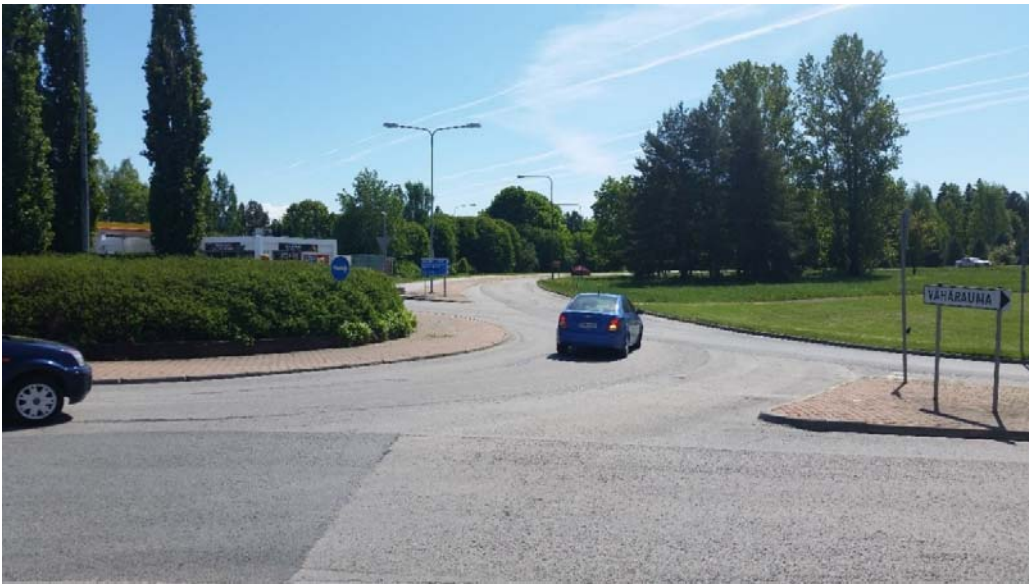
Kuva 30. Näkymä pohjoisesta etelän poistumissuunnalle. Kiertosaareke estää näkemän poistumissuunnan keskisaarekkeen vasemmalle puolelle.

Kiertoliittymän kiertosaareke ja sen korkea kasvillisuus muodostavat etenkin henkilöautoille näköesteen, jolloin pyörätien jatkeelle vasemmalta puolelta lähestyviä pyöräilijöitä on vaikea nähdä. Kuvassa 30 on esitetty näkymä pohjoisesta etelään, kuvattuna kiertosaarekkeen luoteispuolen pientareelta. Vaikutus näkemään on vielä suurempi ajoradalta, jossa kuljettajan silmäpiste on matalampana ja lähempänä keskisaarekettä.

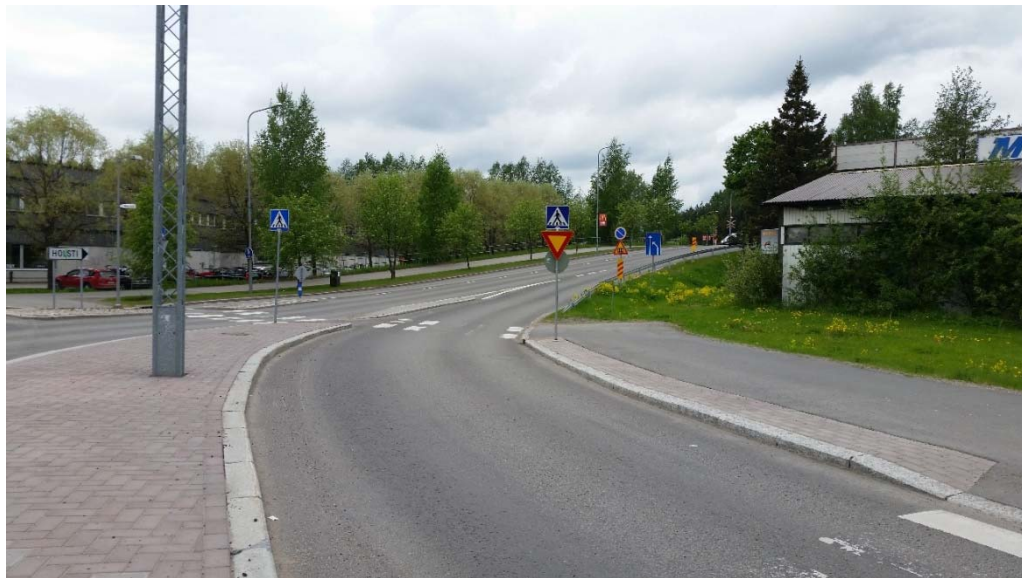
Kuva 33. Näkymä oikealle kääntymiskaistalta. Pyörätien linjaus kulkee ajoradan vieressä, jolloin autot lähestyvät pyöräilijän selän takaa.

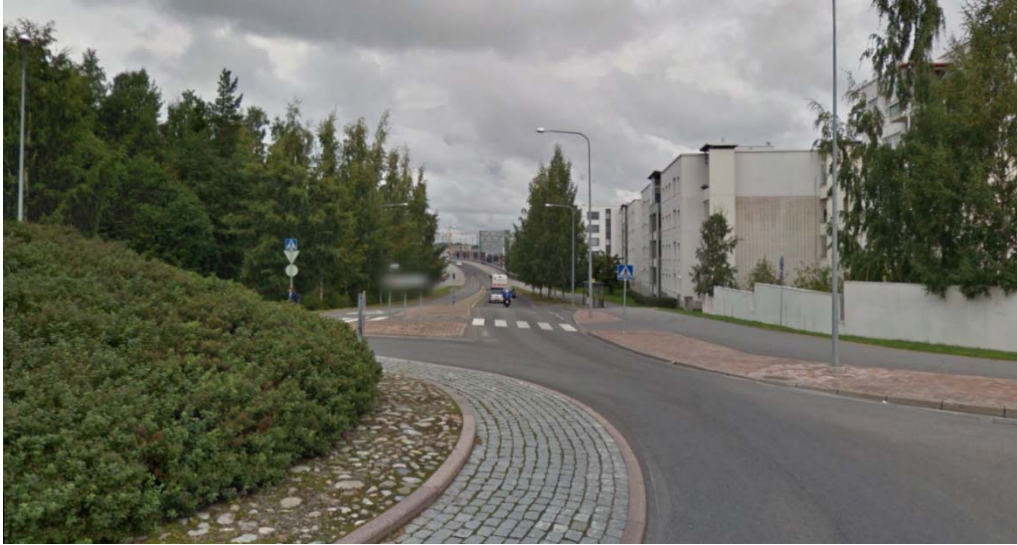
Kuva 36. Näkemä Siltakadun kiertoliittymästä Kuokkalan sillalle. (Google Maps 2017)

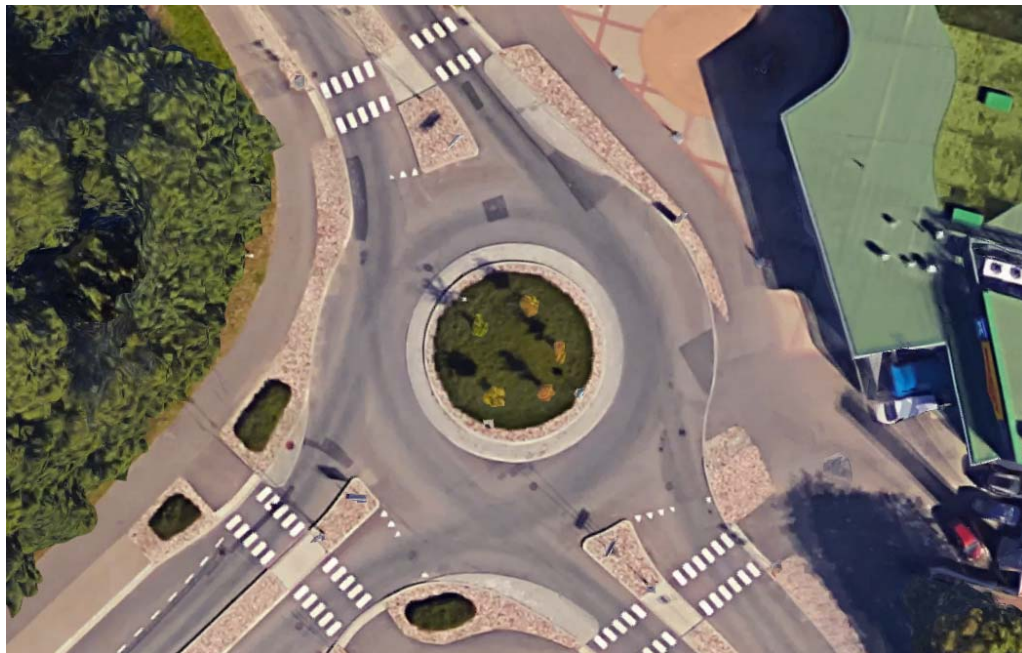
Kuva 37. Louhelantien ja Uomatien kiertoliittymä Vantaalla, jossa poistumissuuntia on kavennettu yliajettavilla korokkeilla. (Google Maps 2017)
