# KEVYEN LIIKENTEEEN TURVALLISUUS TAAJAMISSA

Jalankulun ja pyöräilyn kuolonkolarien  
vähentäminen liikennejärjestelyjä kehittämällä

Avainsanat (asiasanat) liikenneturvallisuus, liikenneonnettomuus, kuolema, taajama, suojatie, kevyt liikenne, jalankulkija, pyöräilijä			
Muut tiedot			
Sarjan nimi ja numero LINTU-julkaisuja 2/2010		ISBN 978-952-243-183-7 (painotuote) 978-952-243-184-4 (verkkojulkaisu)	
Kokonaissivumäärä 112	Kieli suomi	Hinta	Luottamuksellisuus Julkinen
Jakaja LINTU-tutkimusohjelma		Kustantaja Liikenne- ja viestintäministeriö

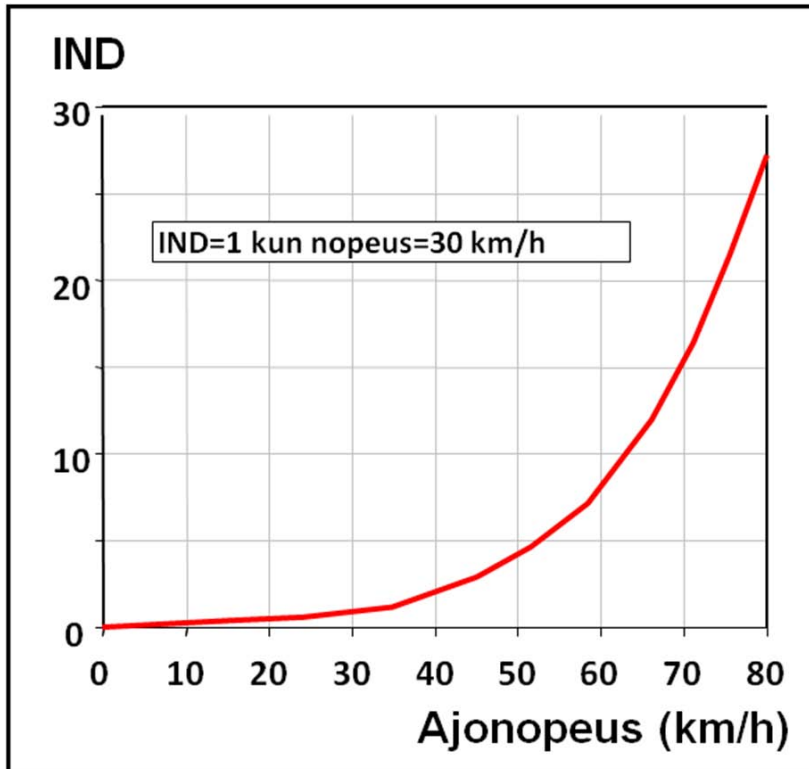
Kuva 7. Jalankulkijan kuolemanvaaran suhteellinen riippuvaisuus henkilöauton ajonopeudesta (Pasanen ja Rosén 2010).

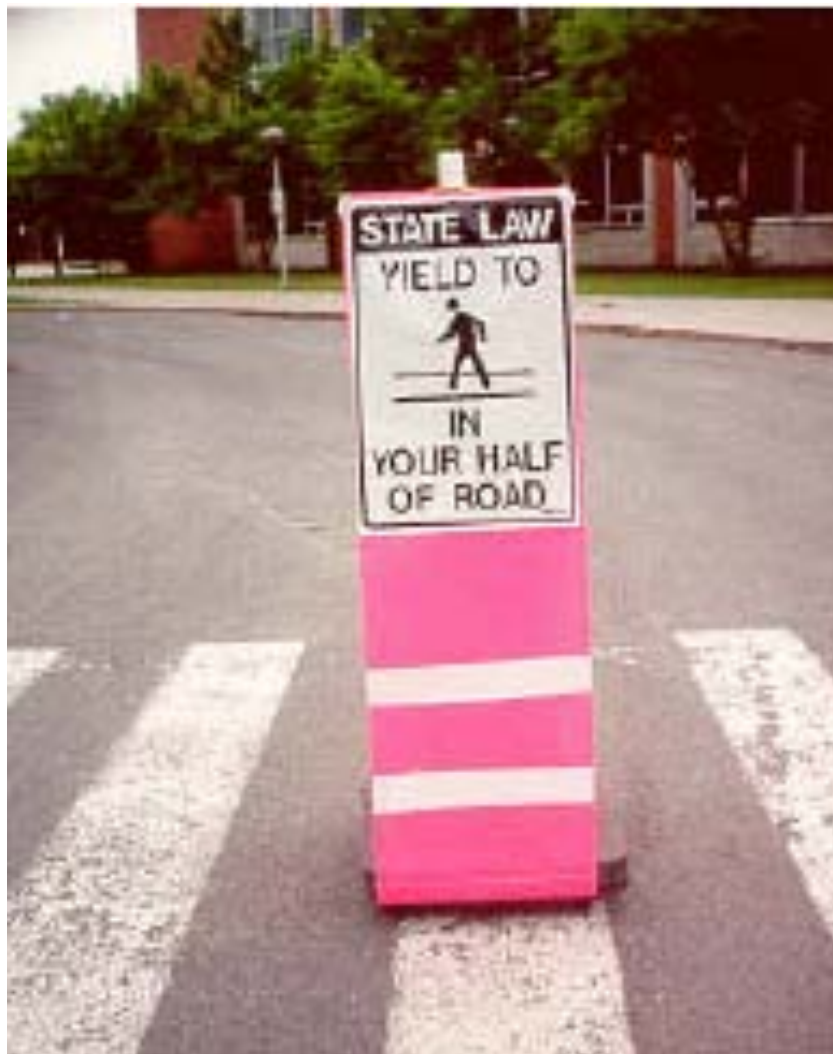
Kuva 8. Kyltti New Yorkissa (Huang, Zegeer, Nassi ja Fairfax 2000).

New Yorkin osavaltiossa käytössä oleva kyltti on väriltään oranssi ja se on sijoitettu keskelle ajorataa suojatielle. Kyltissä sanotaan, että osavaltion lain mukaan auton kanssa samalla puolella ajorataa oleville jalankulkijoille on annettava tietä ("State law – yield to pedestrians in your half of road") (Kuva 8). (Huang, Zegeer, Nassi, ja Fairfax 2000). Kylttejä käytetään valo-ohjaamattomissa kadunylityspaikoissa, kun nopeusrajoitus on 48 km/h (30 mph) tai vähemmän. Kyltit ovat edullisia ja ne valmistetaan joustavasta materiaalista, jolloin ne eivät aiheuta vahinkoa ajoneuvoille tai jalankulkijoille. Niitä voi myös siirtää esimerkiksi lumen aurauksen takia. (Huang, Zegeer, Nassi, ja Fairfax 2000).

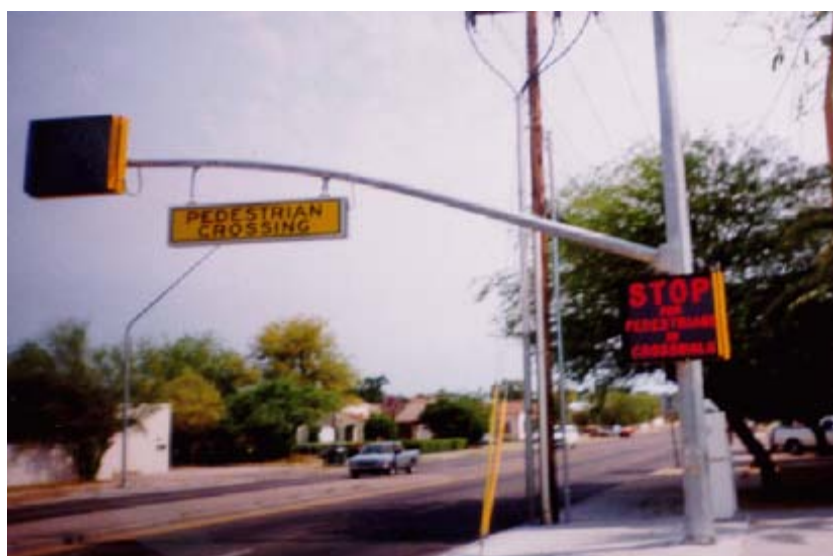
Kuva 9. Kyltti Tucsonissa (Huang, Zegeer, Nassi ja Fairfax 2000).

Tucsonissa jalankulkijoiden turvallisuutta pyritään parantamaan valo-ohjaamattomien suojateiden yhteyteen lisättävällä kyltillä, jossa käsketään pysähtymään jalankulkijan ollessa suojatiellä ("Stop for pedestrian in crosswalk"). Jalankulkijan painaessa napia, kyltti alkaa vilkkua (kuva 9). Kyltti on käytössä yli kaksikais-  
taisilla teillä, joiden nopeusrajoitus on enintään 64 km/h paikoissa, joissa on havaittu ongelmia jalankulkijoiden kadunylityksissä. (Huang, Zegeer, Nassi, ja Fairfax 2000).

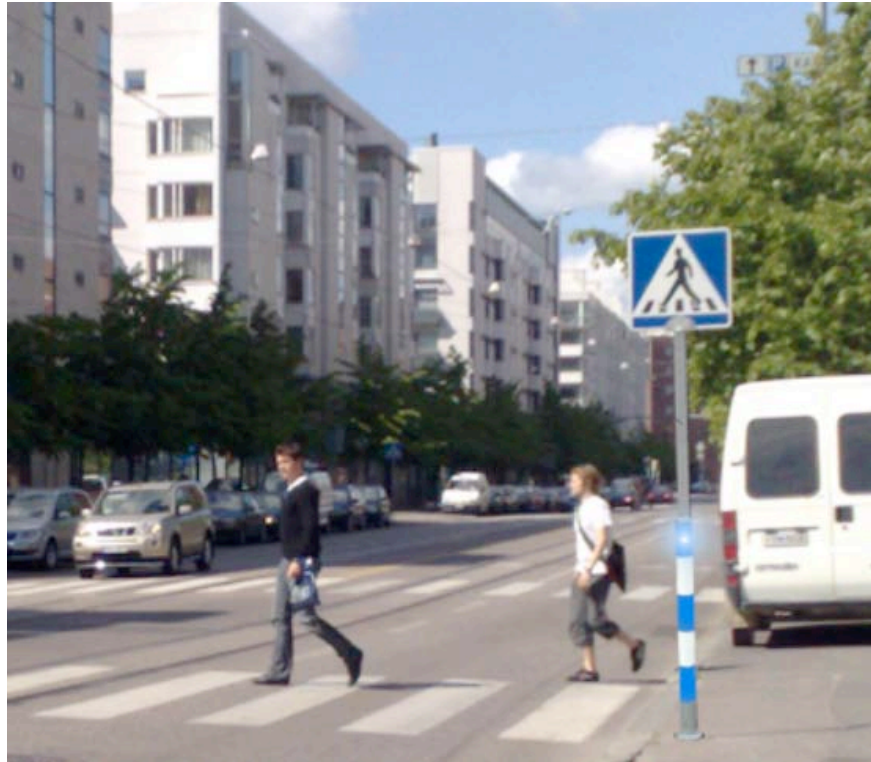
Kuva 11. Jalankulkijan havaitseva ja tästä autoilijaa varoittava led-valo (Havainne Oy 2009).

Suomessa on hiljattain kehitetty esim. suojatiemerkin pylväiseen kiinnitettävä Väkky-havainnekapseli. Sen periaate on samanlainen kuin Oregonissa tutkittujen laitteiden. Laite tunnistaa jalankulkijan ja pyöräilijän liiketunnistimen avulla ja vilkuttaa varoitusvaloa jalankulkijan lähtiessä ylittämään katua. Tämän lisäksi se toimii passiivisesti normaalina havainnepylväänä. (Havainne Oy 2009, kuva 11)

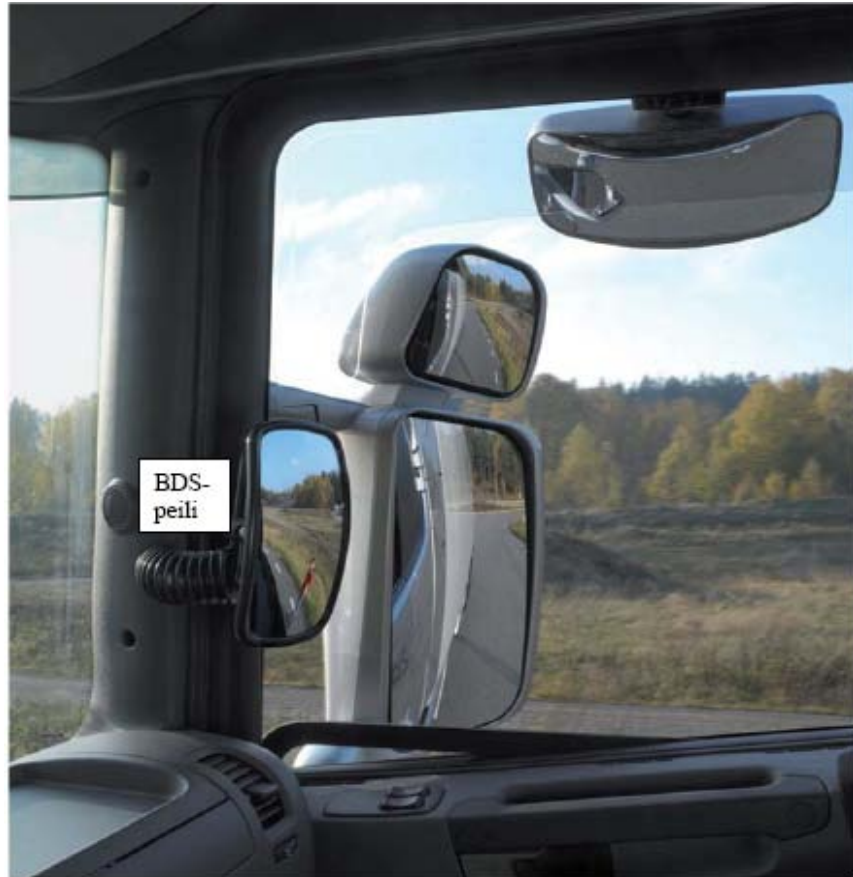
Kuva 12. Esimerkki mahdollisesta nykyaikaisesta kuorma-auton peilikonstruktiosta (AKE 2008).

Käytännössä peleistä katsominen edellyttää usein myös kuljettajan liikkumista (nojautumista) ohjaamossa hieman eri asentoihin. Ainakin, jos ollaan pysähtyneenä tai liikutaan hyvin hitaasti ja halutaan nähdä ”peilin taakse”, tulee kuljettajan nojautua hyvin voimakkaasti.

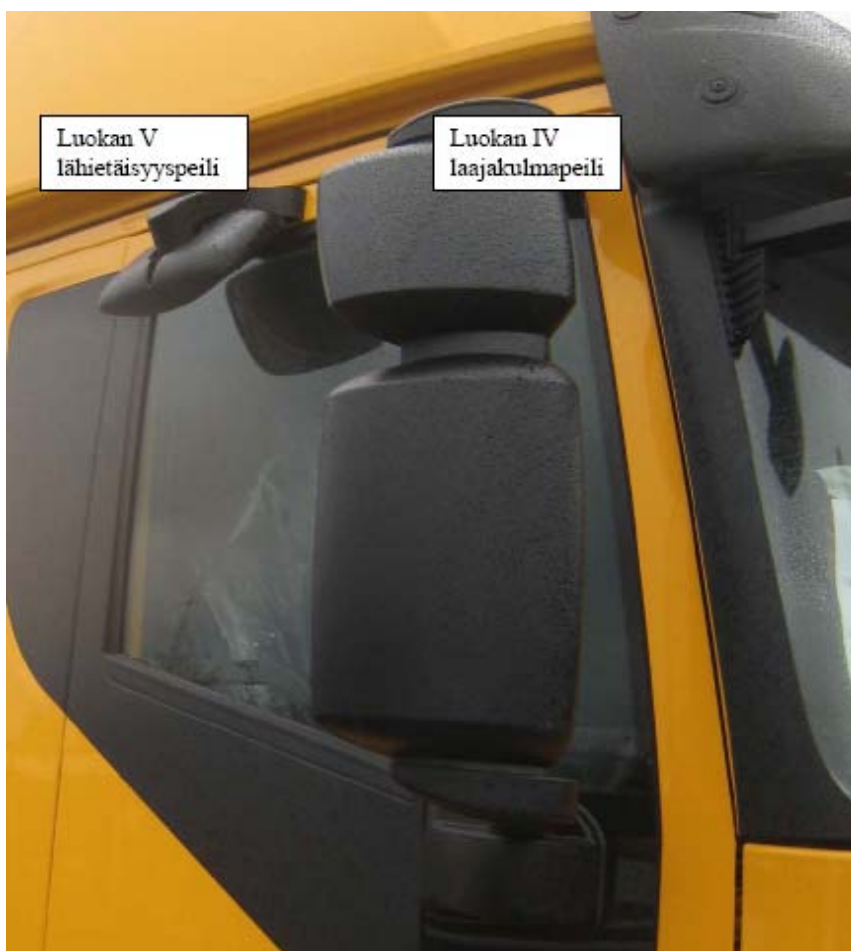
Kuva 13. Esimerkki kuorma-auton A-pilarin ja taustapeilien muotoilusta.

Toinen merkittävä aerodynamiikkaan liittyvä suunnittelukriteeri on vähentää peilien ja sivuikkunan likaantumista ja varmistaa niiden kuivana pysyminen sateella. Tuulilasin pyyhkijöiden lasilta pois siirtämä vesi ja sen ohjaaminen siten, että se ei joudu peileihin tai sivuikkunoihin, on erityisesti huomattavan pystyn tuulilasin omaavissa kuorma- ja linja-autoissa tärkeä seikka. Kuvassa 13 on esimerkki kuorma-auton A-pilarin ja taustapeilien muotoilusta.

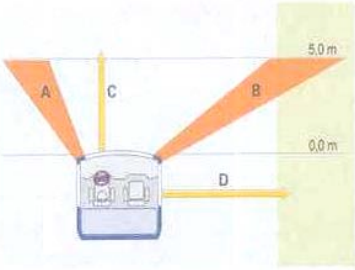
Kuva 14. Näkemän katvealueet eteenpäin (ilman peilejä) korkean kuorma-auton ohjaamosta (Lastauto & Omnibuss 3/2010)

Verdeckte Fläche in m <sup>2</sup>	DAF	MAN	Mercedes	Scania
A-Säule links (Fläche A)	1,3	1,9	1,7	1,5
A-Säule rechts (Fläche B)	4,9	23,1	4,2	6,7
Sicht nach vorn (C in m)	3,18	5,00	3,24	2,92
Sicht nach rechts (D in m)	6,71	7,90	5,67	6,30

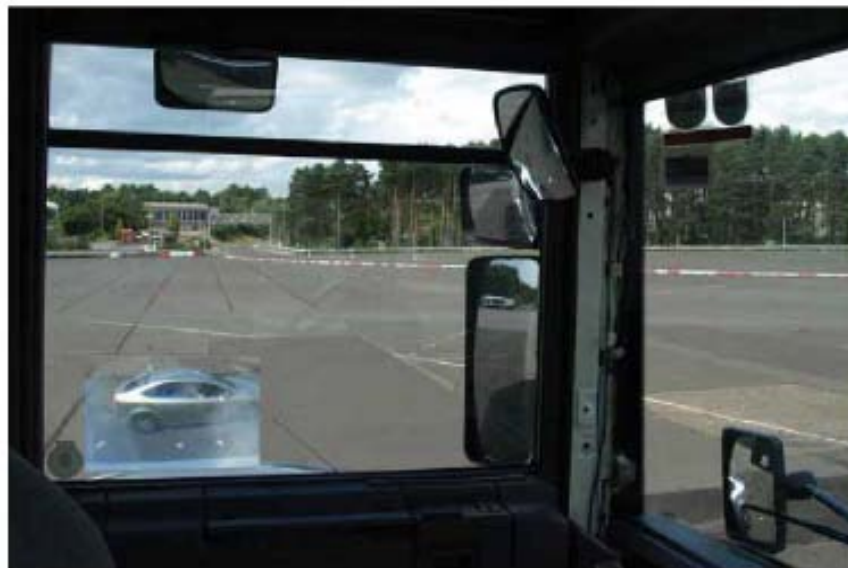
Kuva 15. Esimerkki Fresnel-linssin mahdollisuuksista tilanteessa, jossa henkilöauto ei ole nähtävissä muista ajoneuvon peleistä (5 kappaletta) - henkilöauto sijaitsee oikealta ajettavan kuorma-auton vieressä. Kuva on toki äärimmäinen esimerkki ja se pääasiallinen tavoite on kuvata Fresnel-linssin toimintaa (Dodd 2009).

Peilien lisäksi on tehty kokeiluja ikkunaan liimattavan ns. Fresnel-linssi mahdollisuuksista (kuva 15). Käytännössä sijoituspaikka olisi raskaan ajoneuvon matkustajan oven ikkunassa. Tämän tyyppinen ratkaisu vähentää katvetta, mutta sen vaikutusta esimerkiksi sivuikkunan avautumiseen on hankala arvioida.

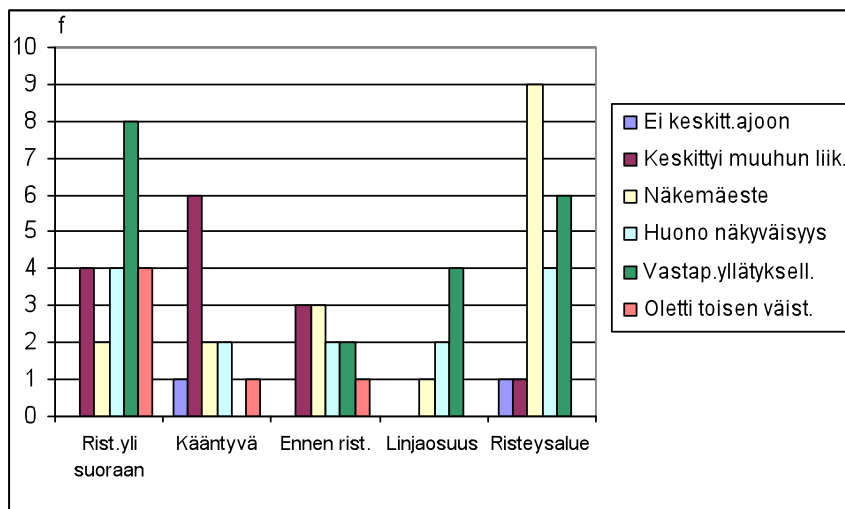
Kuva 19. Moottoriajoneuvon kuljettajan polkupyöräilijän havaitsemiseen liittyneiden taustatekijöiden jakaantuminen onnettomuustyypeittäin. Huom. yhdessä onnettomuudessa saattoi olla useita taustatekijöitä samanaikaisesti.

Kuviin 18 ja 19 on koottu moottoriajoneuvon kuljettajan kevyen liikenteen osapuolen havaitsemiseen liittyneitä taustatekijöitä onnettomuustyypeittäin. Huono näkyvyys korostui erityisesti linjaosuuksien suojateilla tapahtuneissa jalankulkuonnettomuuksissa (kuva 18). Se oli yleinen taustatekijä myös muissa jalankulkuonnettomuuksissa, paitsi onnettomuuksissa, joissa moottoriajoneuvo oli kääntymässä.

Moottoriajoneuvon kuljettajan keskittyminen muuhun liikenteeseen kuin polkupyöräliikenteeseen korostui kääntymistilanteiden onnettomuuksissa, erityisesti silloin kun moottoriajoneuvo oli kääntymässä vasemmalle. Näkemäeste (lähinnä kasvillisuus, rakennukset) häikäisi moottoriajoneuvon kuljettajan vastapuolesta tehtävää havainnointia erityisesti risteysalueella tapahtuneissa polkupyöräilijäonnettomuuksissa.

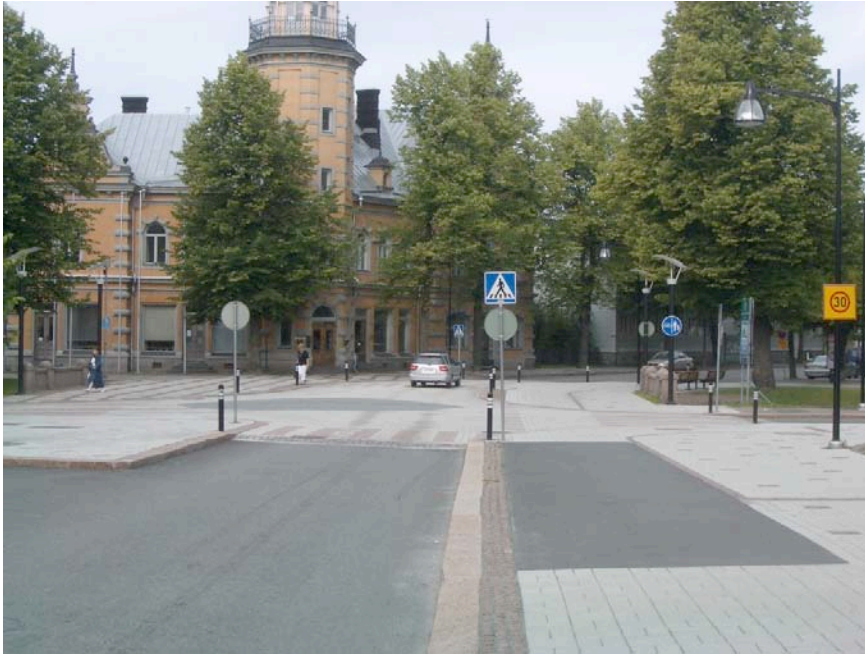
Kuva 53. Liittymäalueen korotus ja visuaalinen efekti pintamateriaaleilla Raumalla Nortamonkadulla (kuvassa poikittainen kevyen liikenteen väylä)

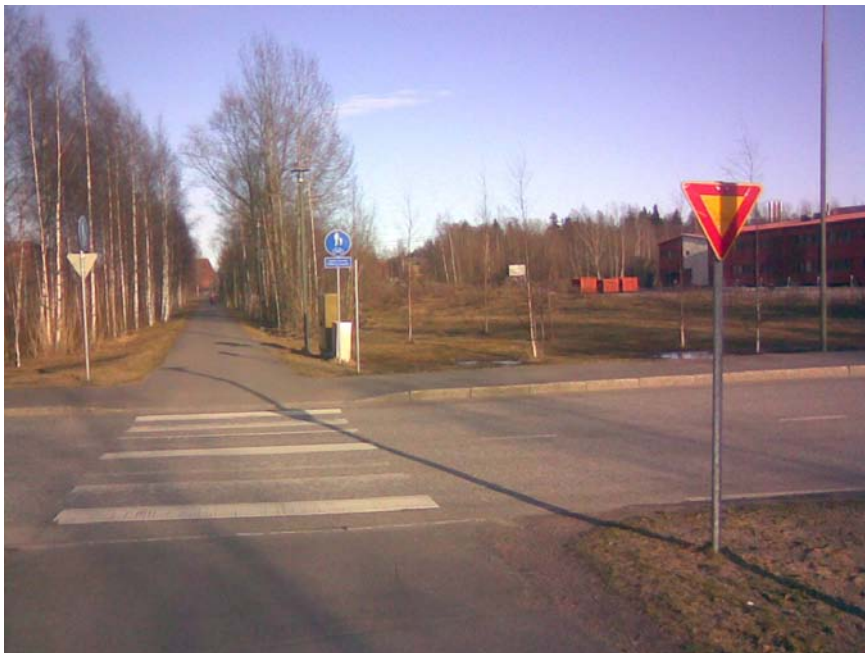
Kuva 54. Kärkikolmio pyöräilijöille Espoon Otaniemessä
