Väylävirasto
Trafikledsverket

Väyläviraston julkaisu
53/2021

Kerava–Riihimäki-rataosuuden kulttuurihistoriallisten kohteiden inventointi

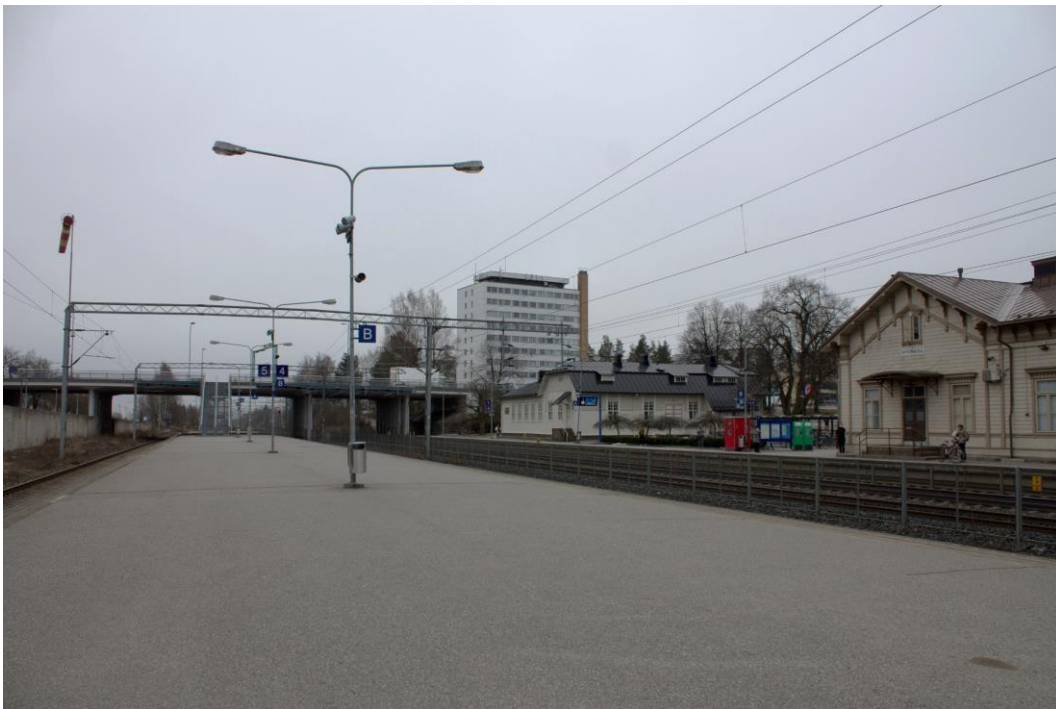
Kuva 1. Vanha postitalo on rakennettu vuonna 1907 ja asemarakennus vuonna 1862. Kuva: Roosa Ruotsalainen/Suomen Rautatiemuseo.

Hyvinkään pääradan asema on yksi Suomen vanhimmista asema-alueista. Itse asema on yksi varhaisimmista asemarakennuksista, jotka ovat yhä asemakäytössä. Asema-alue on muuttunut vuosien varrella paljon, mutta alue on jokseenkin säilyttänyt rautatieaseman perinteisen ilmeen. Hyvinkäällä on säilynyt muun muassa yksi Suomen vanhimmista asemapuistoista sekä eri ikäistä rakennuskantaa. /9,12/ (kuva 1)

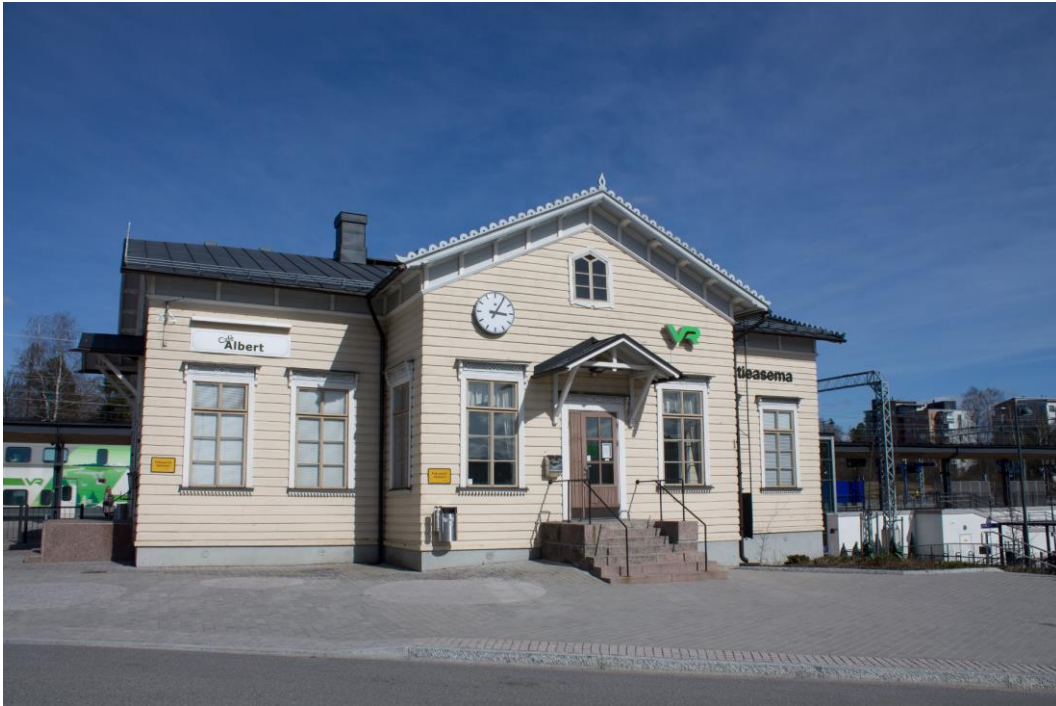
Kuva 2. Järvenpään asema kadun puolelta. Kuva: Roosa Ruotsalainen/Suomen Rautatiemuseo.

Järvenpään asema on luultavasti maamme ensimmäinen rautatieasema, joskin se rakennettiin alkujaan työnjohtajan asunnoksi radanrakennukselle vuonna 1858. Rakennukseen ei ole tehty laajennuksia, joten sen ulkomuoto on säilynyt hyvin (kuva 2). Asemarakennuksen ympäristössä on tehty paljon muutoksia. Asemalla on paljon kulttuurihistoriallista arvoa. /11/

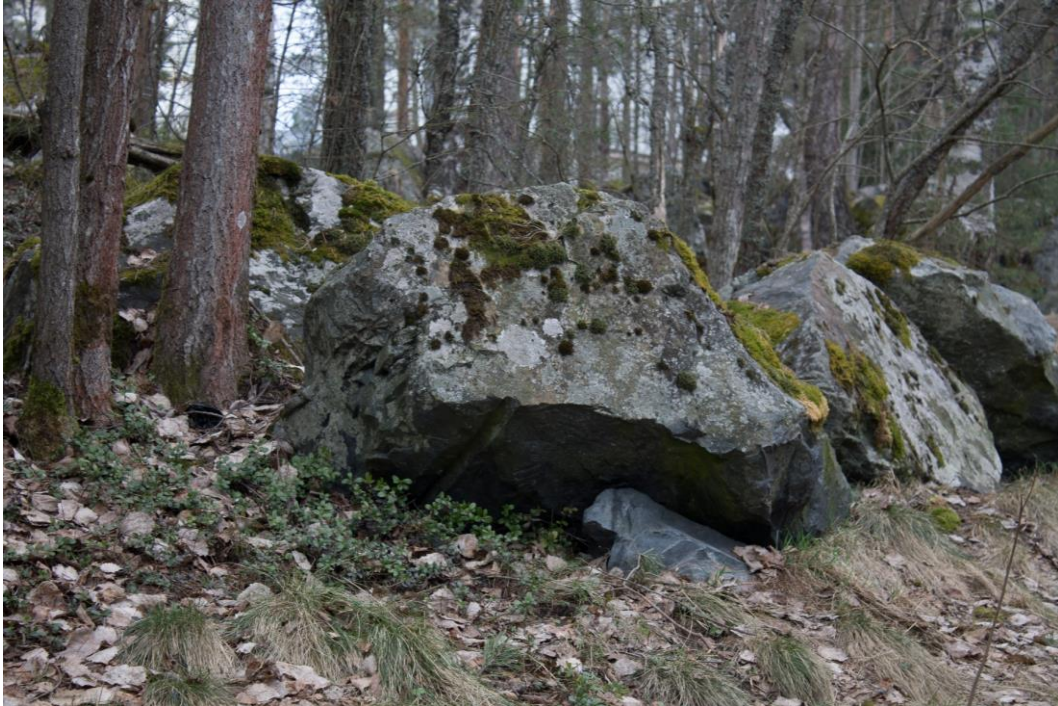
Kuva 3. Urakansuun kallioleikkauksesta on jäänyt jäljelle kallioiden päälle kiviröykkiötä. Kivissä on selviä porausjälkiä. Kuva: Roosa Ruotsalainen/Suomen Rautatiemuseo.

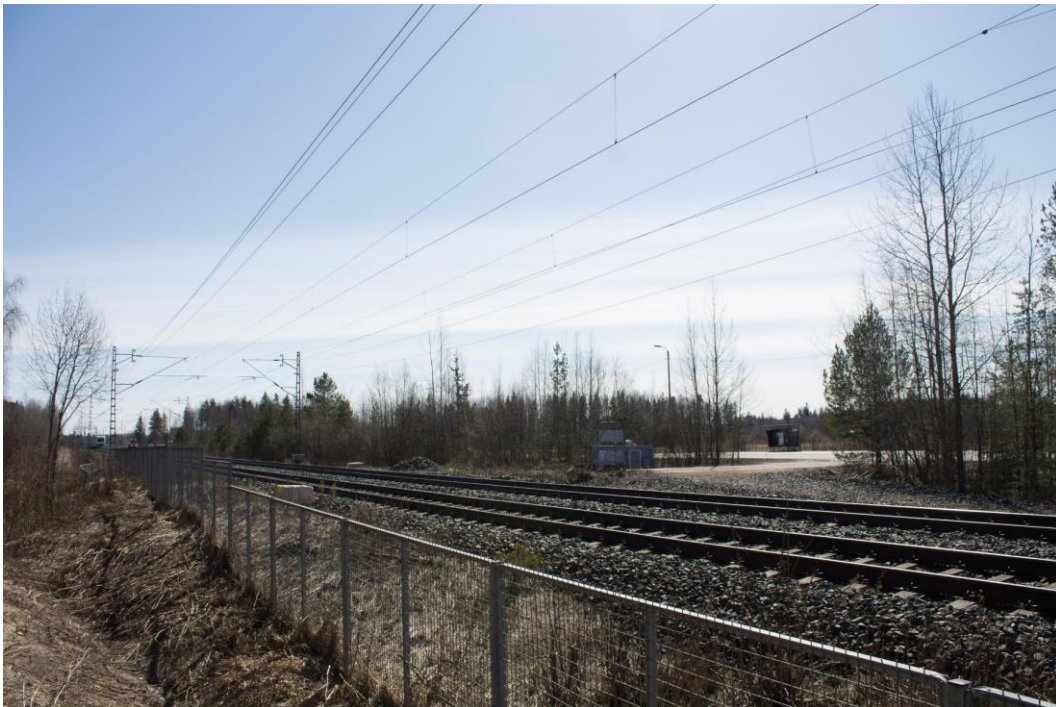
Radan alkuvuosien aikaan radalla on ollut hyvin vähän maanteiden tasoristeyksiä. Tärkeiden maanteiden radanyhteykset ovat olleet asemien kohdalla, joten ne on myöhemmin korvattu yli- ja alikuluilla.

Kuva 6. Rataosuuden tasoristeykset on poistettu. Tasoristeyspaikka Huikon entisen seisakkeen kohdalla. Kuva: Roosa Ruotsalainen/Suomen Rautatiemuseo.

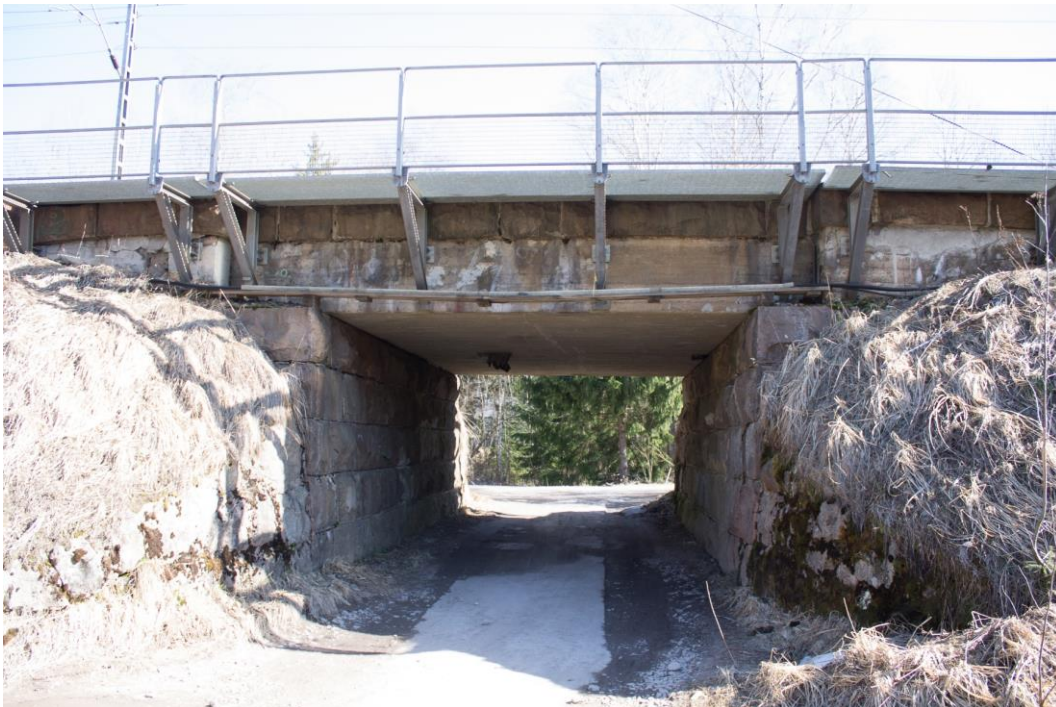
Rautateiden tulo Suomeen aloitti uuden siltojenrakennuskauden: rautateille tarvitsi tehdä kestävämpiä siltoja kuin maanteille. Ratasilloissa oli usein myös maantiesiltoja suuremmat jännevälit. Materiaalit siis muuttuivat puusta enemmän kiveen, rautaan ja teräkseen. Puu siltamateriaalina ei kuitenkaan kadonnut, vaan sitä käytettiin pitkään myös rautatiesilloissa. 1880-luvulta eteenpäin korvattiin monia ratojen puusiltoja teräksisillä. Kiveä käytettiin erityisesti maa- ja välitukina. /53/ Vaikka siltateknikka on kehittynyt, ja siltojen päällysrakenteita on ajan saatossa korvattu kestävämmillä, vanhoja maatukia on silti säilynyt Keravan ja Riihimäen rataosuudella (kuva 7).

Kuva 7. Tyyneläntien alikulku. Tietason alla kulkee vanha rumpu ojalle. Kuva: Roosa Ruotsalainen/Suomen Rautatiemuseo.

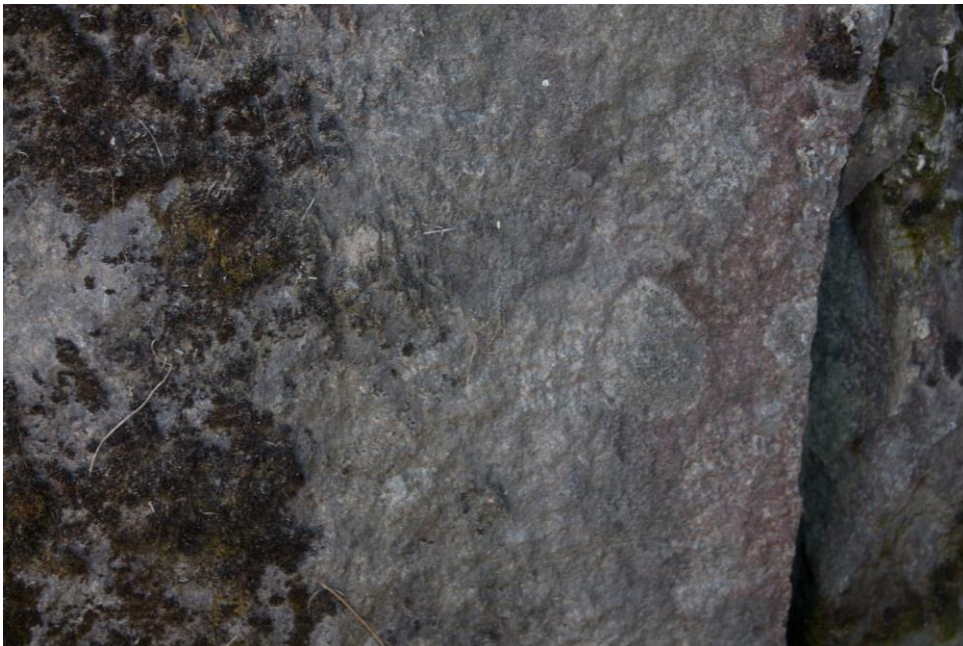
Maastokäynneillä kuvattiin Tyyneläntien alikulussa olleet kaksi kaiverrusta, jotka todistavat sillan korkean iän: 26.9.1859 sekä 1906. Myöhempi vuosiluku sopisi esimerkiksi toisen raiteen rakentamisen aikaan tehtyihin muutoksiin, sillä toinen raide Riihimäelle valmistui vuonna 1910 /38/. Lisäksi Pikkusuon alikulusta löytyi heikosti näkyvä kaiverrus 1860. (kuva 8) Muiden siltojen kivirakenteista ei kaiverruksia havaittu maastokäynneillä.

Kuva 8. Pikkusuon alikulussa on heikosti erottuva kaiverrus 1860 radan itäpuolella, vasemmassa vallissa. Kuva: Roosa Ruotsalainen/Suomen Rautatiemuseo.

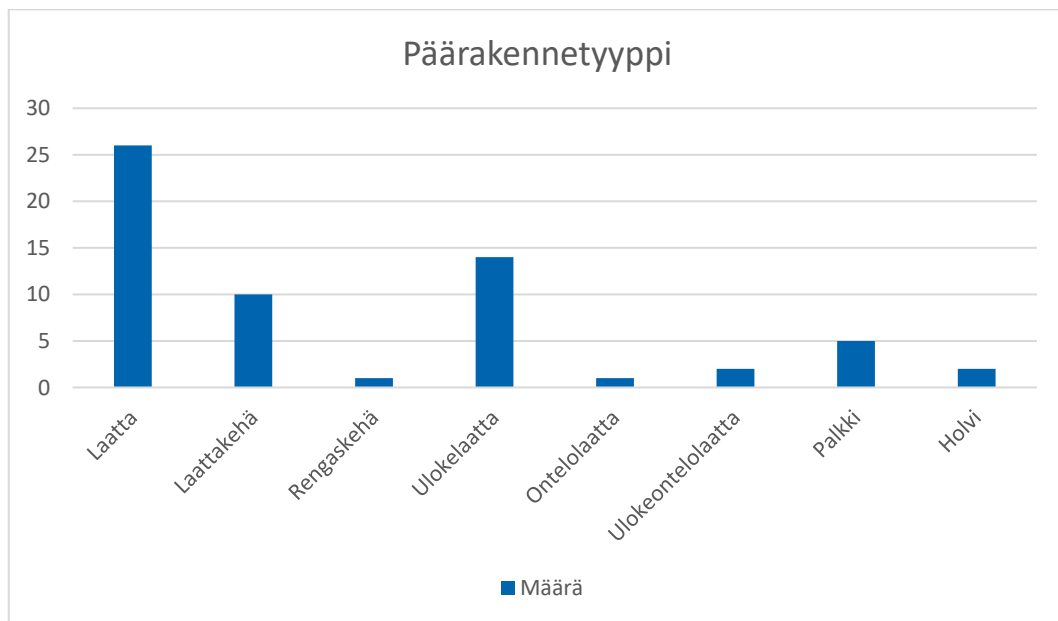
Kaavio 2. Kerava–Riihimäki-rataosuuden siltojen päärakennetyypit (Väylävirasto: Taitorakennerekisteri).

Ylij puolet radan silloista on kuitenkin rakennettu vuoden 1990-jälkeen: 61 sillasta 38. Rataosuuden tasoristeyksiä onkin poistettu nimenomaan ali- ja ylikuluilla aktiivisesti 1990-luvulta alkaen. Silloista jatkuvarakenteisia on 27 ja jännitettyjä 18. /49/

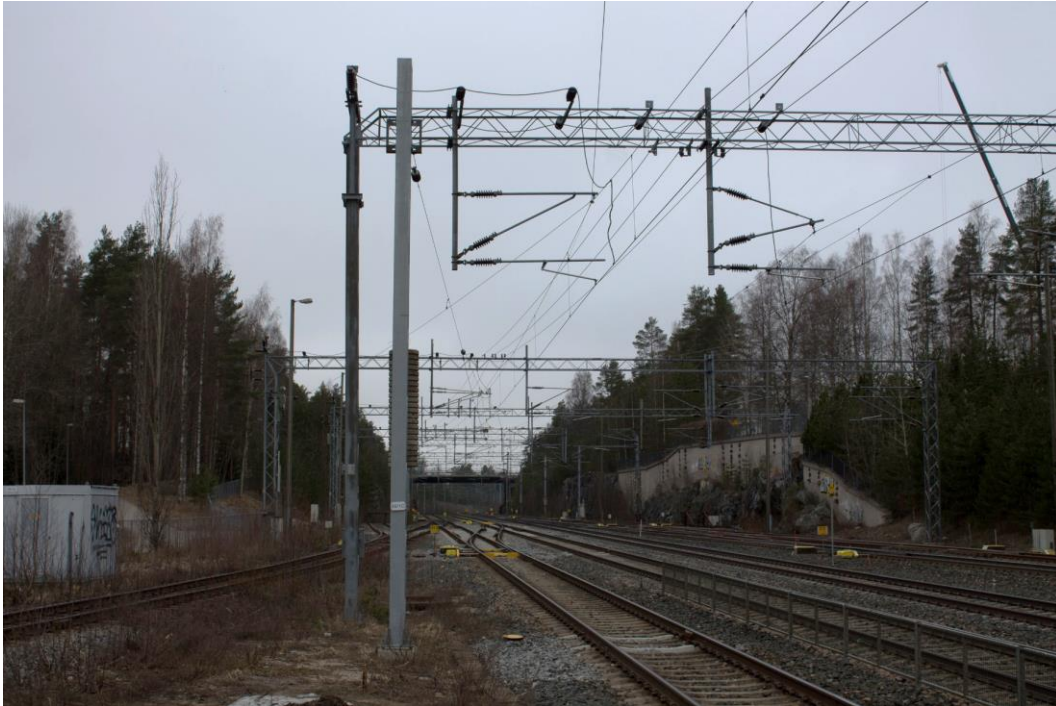
Vaikka leikkaus ei ole enää alkuperäinen, siihen ja rökkiöihin liittyy vahva symboliarvo radanrakennuksen kertomuksen muodossa. Kallioleikkauksen nimi muistuttaa vaikeasta työstä ja radanrakennuksen hankalista olosuhteista.

Kuva 9. Urakansuun kallioleikkaus alkaa Hyvinkään asemalta pohjoiseen. Kuva: Roosa Ruotsalainen/Suomen Rautatiemuseo.

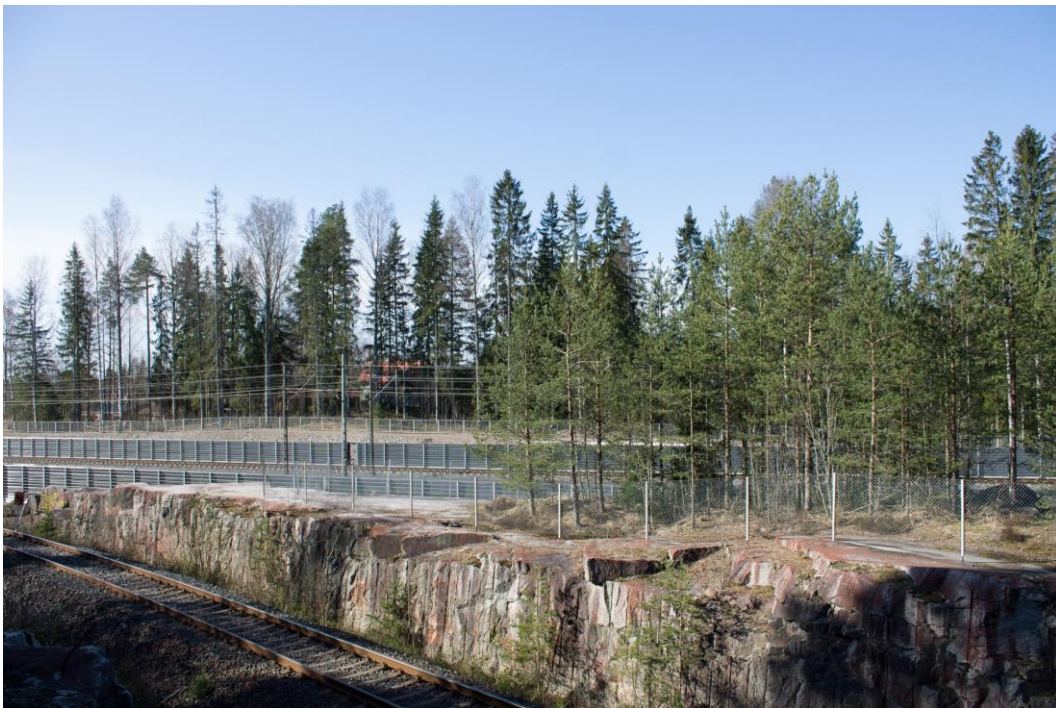
Wärtsilän teollisuusraide erkanee pääradasta Saunakallion laitureiden pohjoispuolelta, radan itäpuolelta. Raide kulkee Jampan teollisuusalueelle. Rata on sähköistämätön ja yksiraiteinen. Liityntäkohdassa on kallioleikkaus molemmilla puolilla raidetta. (kuva 10)

Kuva 10. Wärtsilän raiteen ja pääradan yhtymäkohdassa on kallioleikkaukset molemmiin puolin raidetta. Kuva: Roosa Ruotsalainen/Suomen Rautatiemuseo.

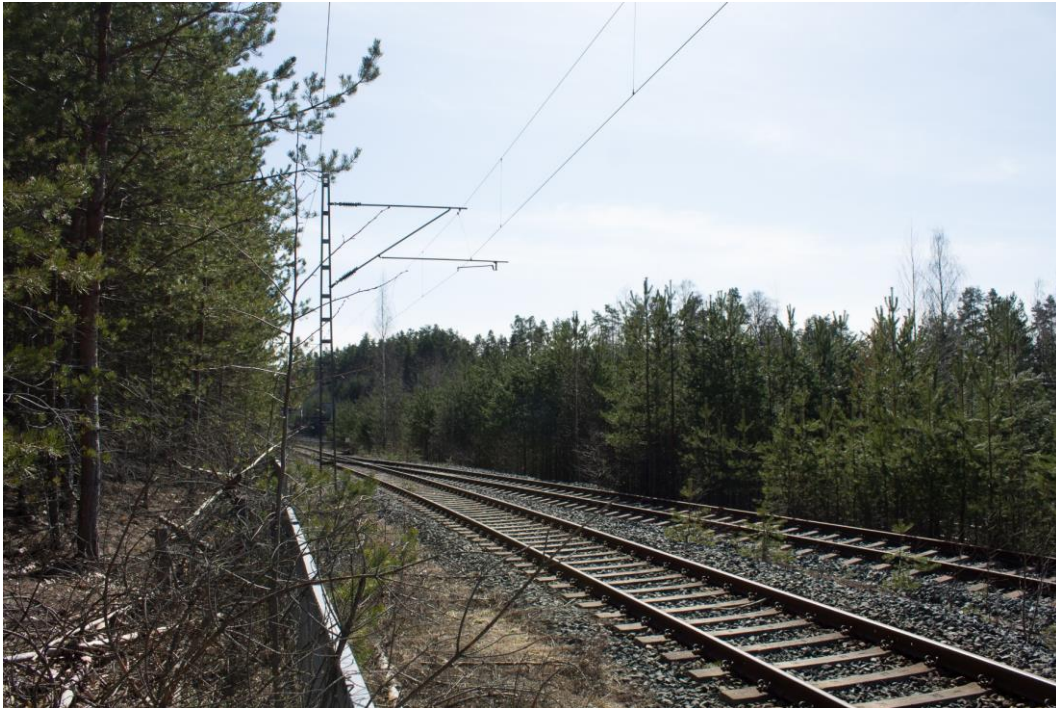
Hyvinkään asemalta pohjoiseen erkanee pääradasta Hyvinkään konepajan sähköistetty sivuraide. (kuva 11) Konepajasta puhuttiin aluksi Keskuskonepajana, mutta myöhemmin nimi muutettiin Hyvinkään konepajaksi. Konepajasta tehtiin vetureihin erikoistunut konepaja, kun taas vaunut korjattiin yhä Pasilan konepajassa. Pistoraide konepajalle valmistui vuonna 1943, joten se palveli myös rakennusten rakentamisesta johtuvaa kuljetustarvetta. /14/ Konepajan raiteella on ollut myös henkilöliikennettä vuosina 1953–1989 /43/.

Kuva 11. Konepajan raiteella on vielä liikennettä, mutta Sahanmäen raiteen liikenne on lakkautettu. Kuva: Roosa Ruotsalainen/Suomen Rautatiemuseo.

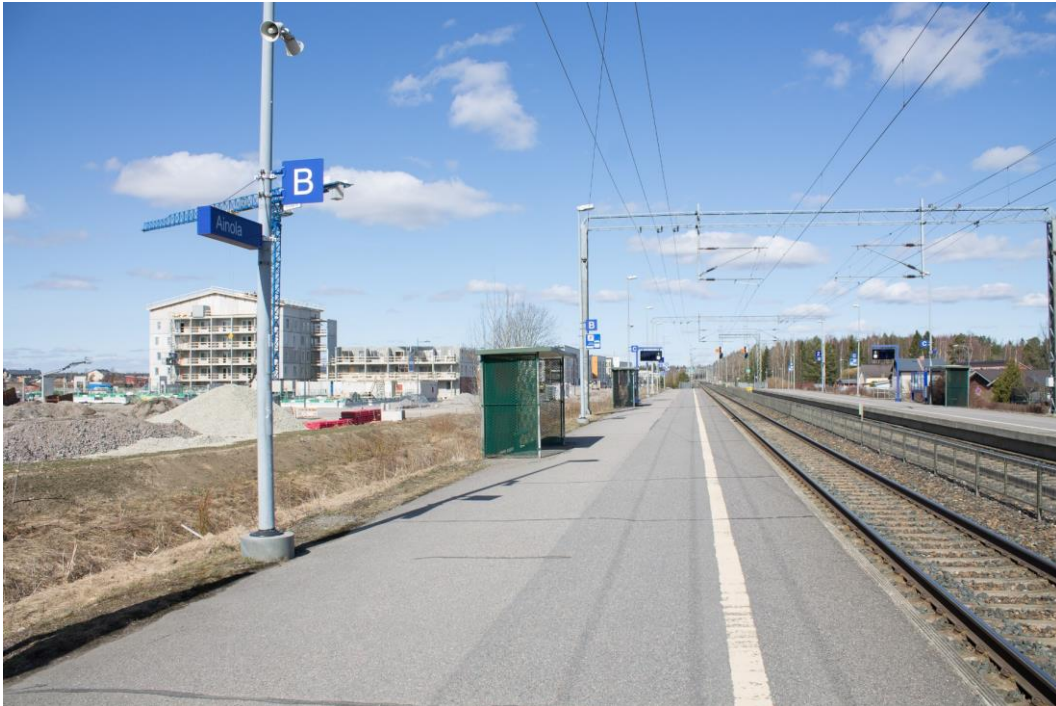
Kuva 12. Ainolan seisakkeen ympäristössä on käynnissä suuria rakennushankkeita. Kuva: Roosa Ruotsalainen/Suomen Rautatiemuseo.

Radan länsipuolella rakennetaan pellolle uusia kerrostaloja, sekä muun muassa siltaa radan alittavan tien ylitse. (kuva 12) Rakennusalue kuuluu Tuusulan rantatien kulttuurimaisemaan.

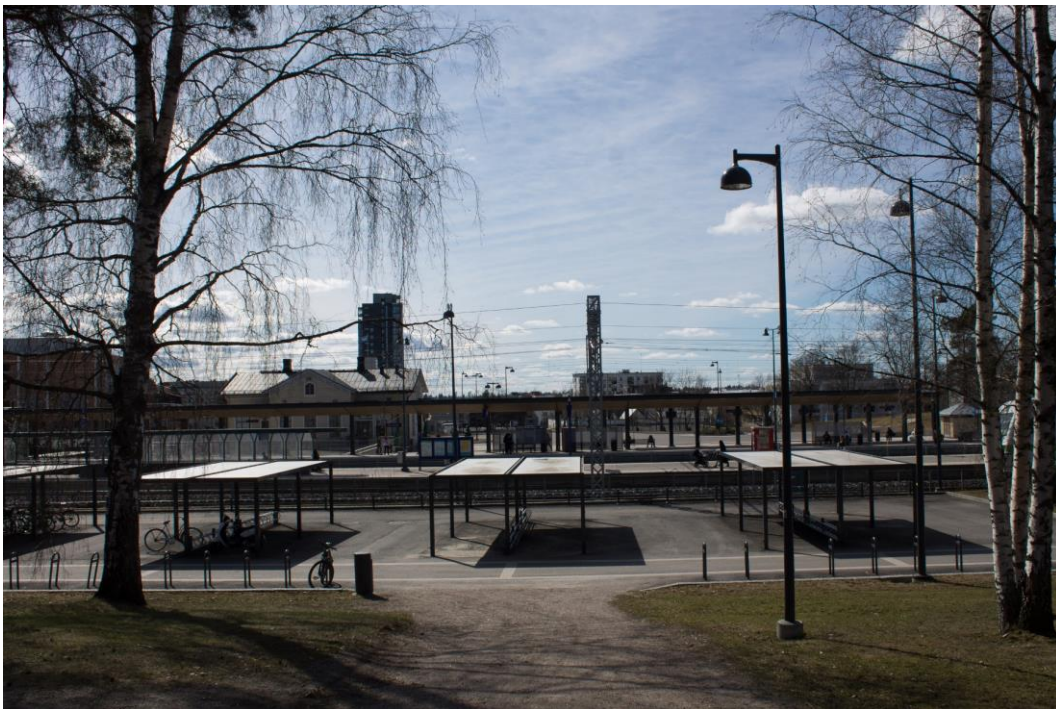
Kuva 13. Järvenpään asema-alue on kokenut muutoksia viime vuosien aikana. Kuva: Roosa Ruotsalainen/Suomen Rautatiemuseo.

Aseman alikulku toimii keskustan jalankulun ja pyöräilyn pääväylänä. Se ja välilaiturin porras- ja odotussuojarakenteet on rakennettu vuonna 1986. /49/ Alikulku-tunnelia on levennetty aseman puolelta lisäraidehankkeen ensimmäisen vaiheen yhteydessä. Samalla on rakennettu 1. laiturin odotuskatos, sekä uusi bussiasema asemanmäelle. Muutokset tehtiin vuosina 2016–2018. /65/ (kuva 13) Pyörille on katetut telineet molemmin puolin rataa. Lisää pyöräpysäköintialueita on Myllytien alikulun läheisyydessä.

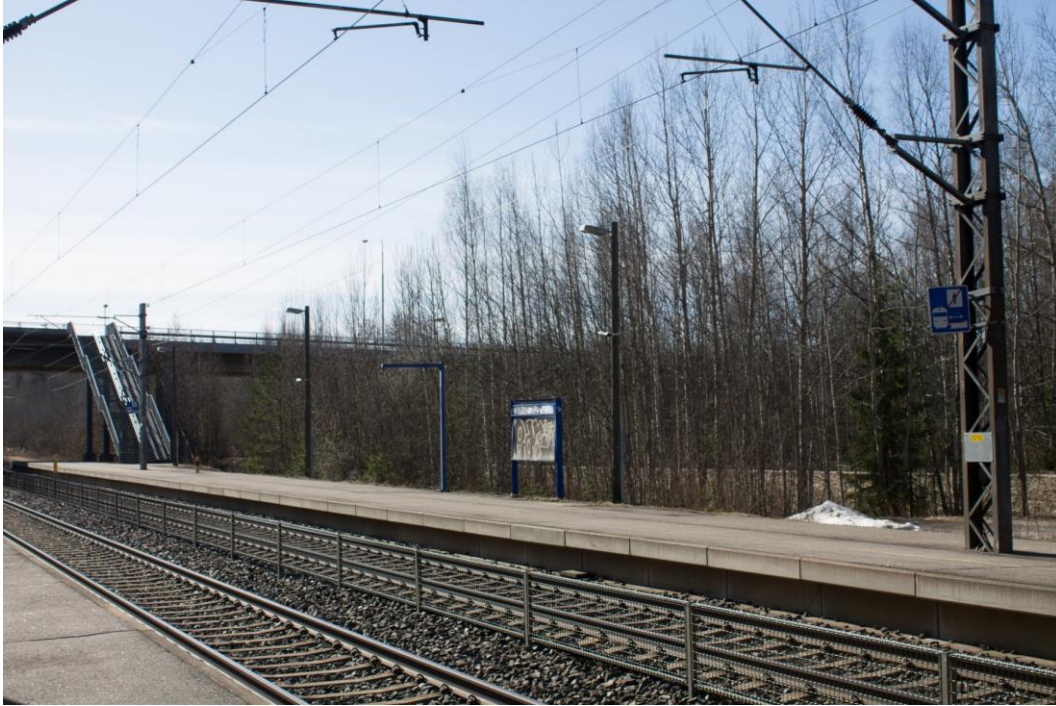
Kuva 14. Purolan laitureilla on vielä merkkejä pysähdyksistä. Kuva: Roosa Ruotsalainen/Suomen Rautatiemuseo.

Pääsy laitureille on estetty vanhan tasoristeyksen kohdalta "Rautatiealue" -varoituspömein. Pääsy puolelta toiselle tapahtuu Purolan ylikulkusillan portaiden kautta. Laitureilla on laiturinäyttöjen kannaketolpat sekä infotaulut ilman lasia. (kuva 14) Valaisintolpissa on kiinni kuulutuslaitoksen megafonit. Raiteiden väli on aidattu. Radan länsipuolella on vanha laiturirakennus ja sen ulkorakennus.

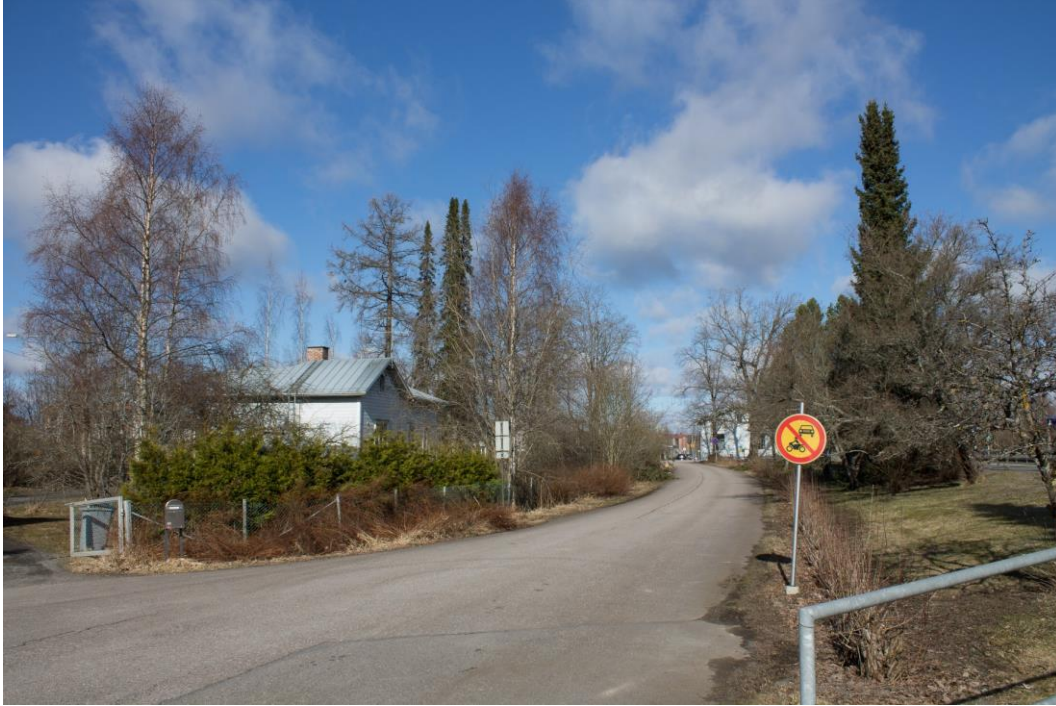
Kuva 17. Jokelan asema-alueen erottaa muusta ympäristöstään korkeat puut. Asemarakennukselle vie entinen maantie. Kuva: Roosa Ruotsalainen/Suomen Rautatiemuseo.

Asemalta suurelle parkkipaikalle asemapäällikön pihan ohitse johtaa tie. (kuva 17) Tie on asfaltoitu, mutta se on perinteisen raittimainen: se on yhdistänyt julkisen (aseman) yksityiseen (asuintalot). /74/ Raittimainen tunnelma on säilynyt sitä reunistavien puiden ansiosta, vaikka tie onkin asfaltoitu. Tie on vanha Jokelantien linjaus, joten pelkästään asema-alueen sisäisenä raittina se ei ole ollut. /47, 1974/

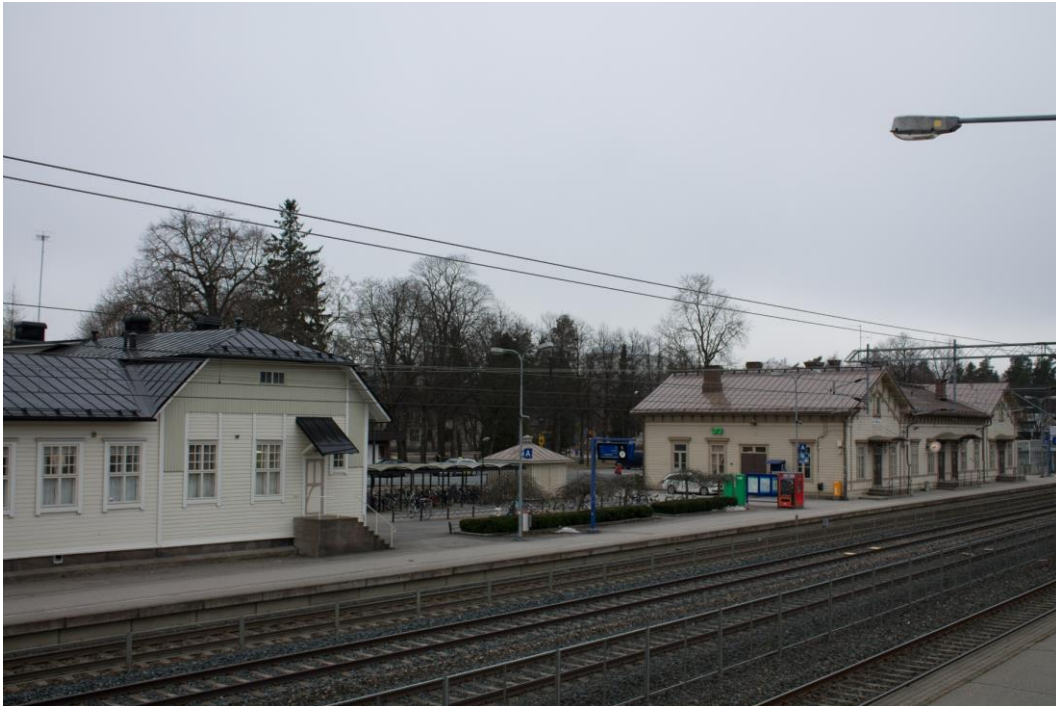
Kuva 19. Asema-alueen rakennukset ovat rivissä radan vieressä. Kuva: Roosa Ruotsalainen/Suomen Rautatiemuseo.

Hyvinkäällä rakennukset ovat aseman puolella radansuuntaisessa rivissä: Tavaramakasiini/rakennusmestarin toimisto (1940-luku), asema (1862) ja postitalo (1907). (kuva 19) Taksiasema (1979) on puiston reunassa. Lisäksi makasiinin ja aseman välissä, hieman radasta kauempana on suurehko maakellari (1860-luku). Kellarin vieressä on pieni nurmialue, sekä bussilaiturit. Busseille on seitsemän laituria. Niiden yhteydessä on odotuskatos.

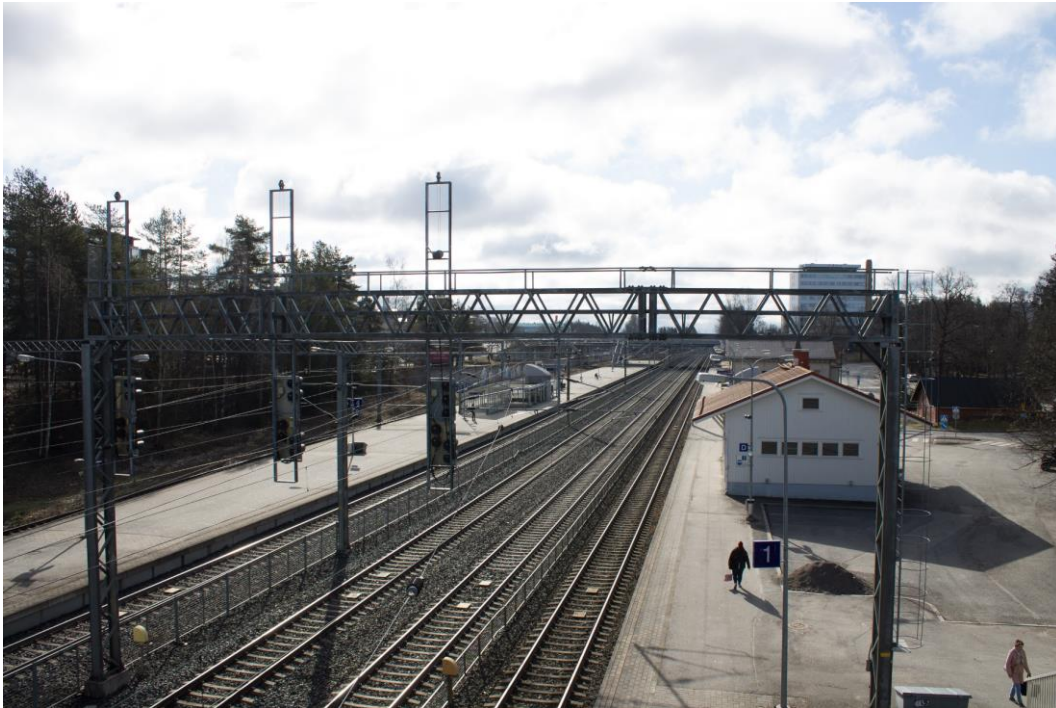
*Kuva 20. Hyvinkään ratapihalla on viisi raidetta. Valkoinen rakennus on makasiini.
Kuva: Roosa Ruotsalainen/Suomen Rautatiemuseo.*

Hyvinkään ratapiha on ollut pitkään laaja. 1920-luvun alussa ratapihalla oli viisi raidetta sekä pistoraide Villatehtaalle. /65/ Hyvinkään ratapiha käsittää edelleen viisi raidetta (kuva 20), mutta ratapihalla on tehty paljon muutoksia sitten 1920-luvun. Viimeisimmäksi muutoksia on tehty 2000-luvun alussa /82/.

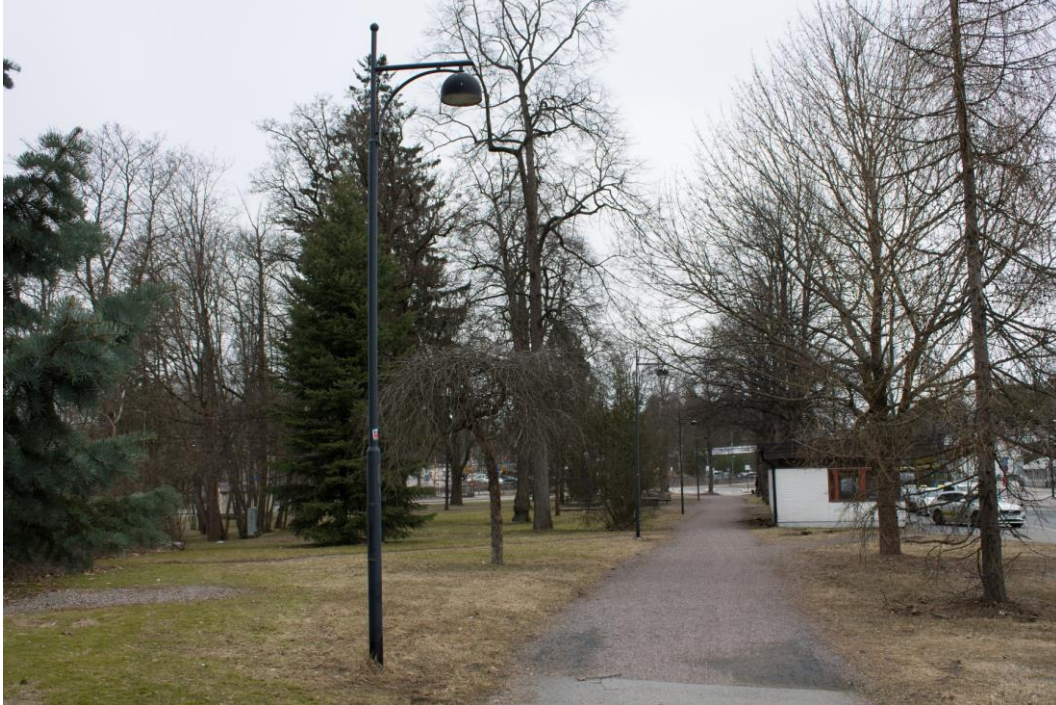
Aseman takana on vanha asemapuisto, joka saattaa olla yksi Suomen vanhimmista asemapuistoista. Asemapuistossa aseman puoleisella sivulla on vanha lehmusrivi. Puistossa kasvaa useita vanhoja puita, kuten kuusia, tammia, lehtikuusia ja lehmuksia. Useat niistä näkyvät vuoden 1958 puistosuunnitelmassa, mutta ne ovat varmasti suunnitelmaa vanhempia. Suunnitelmassa olevia koivuja ei enää ole. Puiston musiikkiopiston puoleisessa päädyssä on yksi rautatienomenapuu, joka löytyy myös 1950-luvun puistosuunnitelmasta. Puistosuunnitelmaan verraten puiston kävelyteitä on karsittu, ja vain lehmusrivin viereinen kävelytie tuntuisi olevan alkuperäisellä paikallaan. /84/ Puiston pääkulkuväylillä on valaistus. (kuva 22)

Kuva 22. Hyvinkään asemapuiston puulajisto on monipuolinen. Kuva: Roosa Ruotsalainen/Suomen Rautatiemuseo.

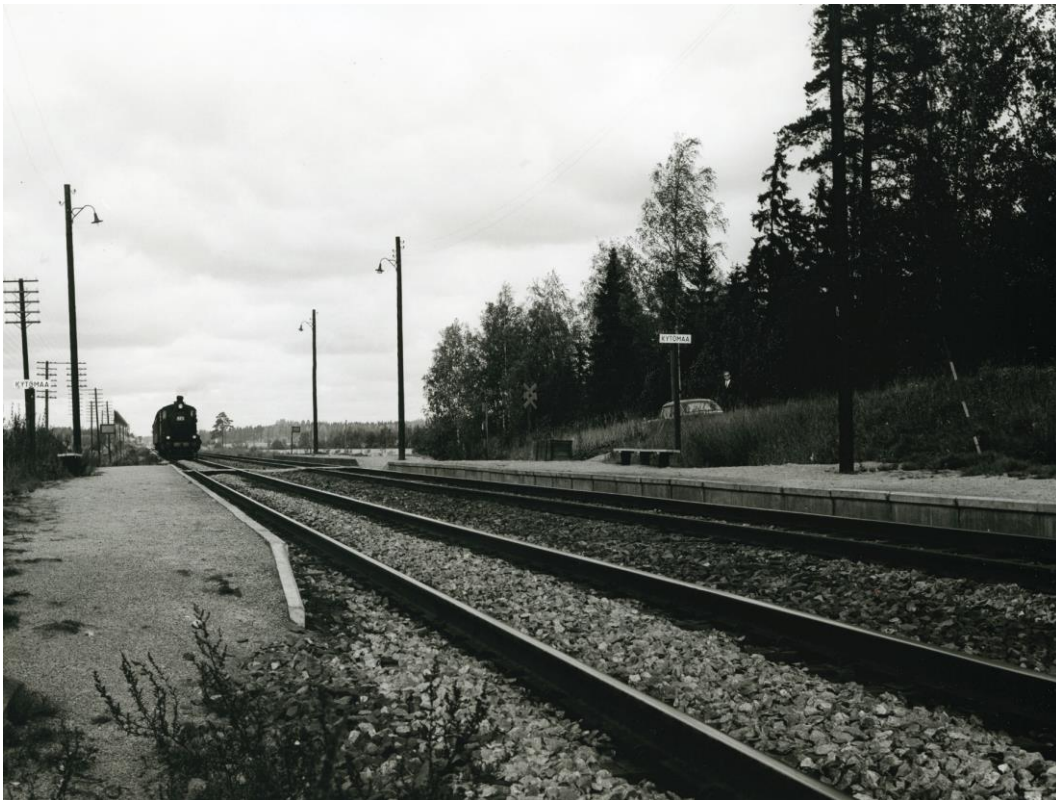
Seisakkeista, joissa ei ole ollut muuta kuin maalaiturit, ei ole säilynyt paljoakaan. Merkinä seisakkeiden olemassaolosta on lähinnä tasainen, radantasoinen maa, sekä usein merkkejä tasoristeyksestä. Kytömaan, Huikon ja Takojan seisakkeet ovat olleet tällaisia. (kuva 23) Palopurossa ja Monnissa on ollut pienet laiturirakennukset, mutta ne on purettu, eikä niissäkään ole juuri merkkejä seisakkeesta. Seisakkeiden käyttövuodet on esitelty taulukossa 1.

Kuva 23. Kytömaan seisake vuonna 1964. Kuva: Olavi Karasjoki/Suomen Rautatiemuseo.

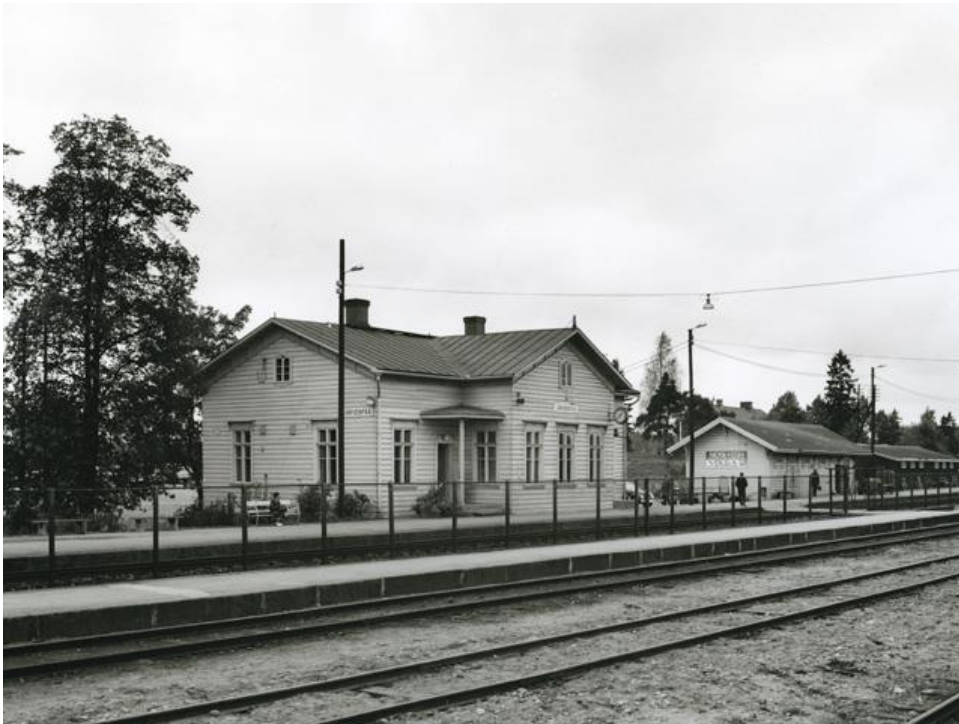
Asemaa siirrettiin vuonna 1999 noin 25 metriä alkuperäiseltä paikaltaan. (kuva 24) Samalla rakennusta nostettiin hieman ylöspäin, sillä sen kivijalka oli melkein peittynyt laiturirakenteiden alle. Samassa yhteydessä rakennusta myös korjattiin. Rakennuksen omistaa VR-Yhtymä. /43/

Kuva 24. Järvenpään asema alkuperäisellä paikallaan. Kuva: Olavi Karasjoki/ Suomen Rautatiemuseo.

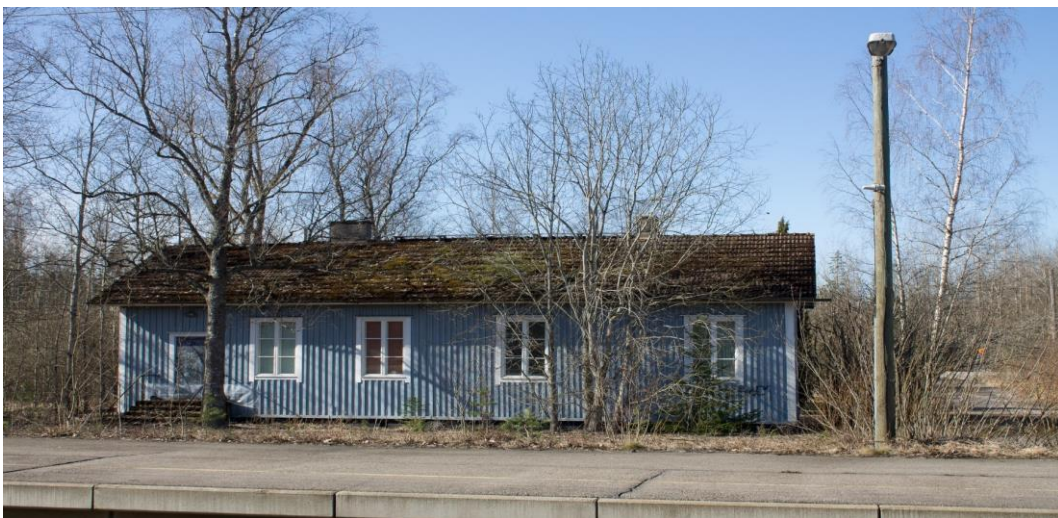
Purolassa on yksinkertainen laiturirakennus radan länsipuolella. Rakennus on suorakaiteen muotoinen ja vuorattu siniseksi maalatulla pystyrimalaudoituksella. Rakennuksessa on sisäänkäynti kahdella puolella ja eteläpäädyssä lastausovi. Tiilinen katto on pahoin sammaloitunut. Rakennuksen ympärillä kasvaa tiheää koivikkoa. (kuva 25) Rakennus on yksityisomistuksessa.

Kuva 25. Purolan laiturirakennuksen ympärillä kasvaa paljon puita. Kuva: Roosa Ruotsalainen/Suomen Rautatiemuseo.

Monet pienempien seisakkeiden laiturirakennukset on purettu seisakkeiden liikenteen lakattua. Purola onkin rataosuutensa ainut lakkautetulla liikennepaikalla säilynyt rakennus. Myös pienempien liikennepaikkarakennusten säilymistä tulisi edistää, sillä ne ovat osa rautateiden rakennusperintöä.

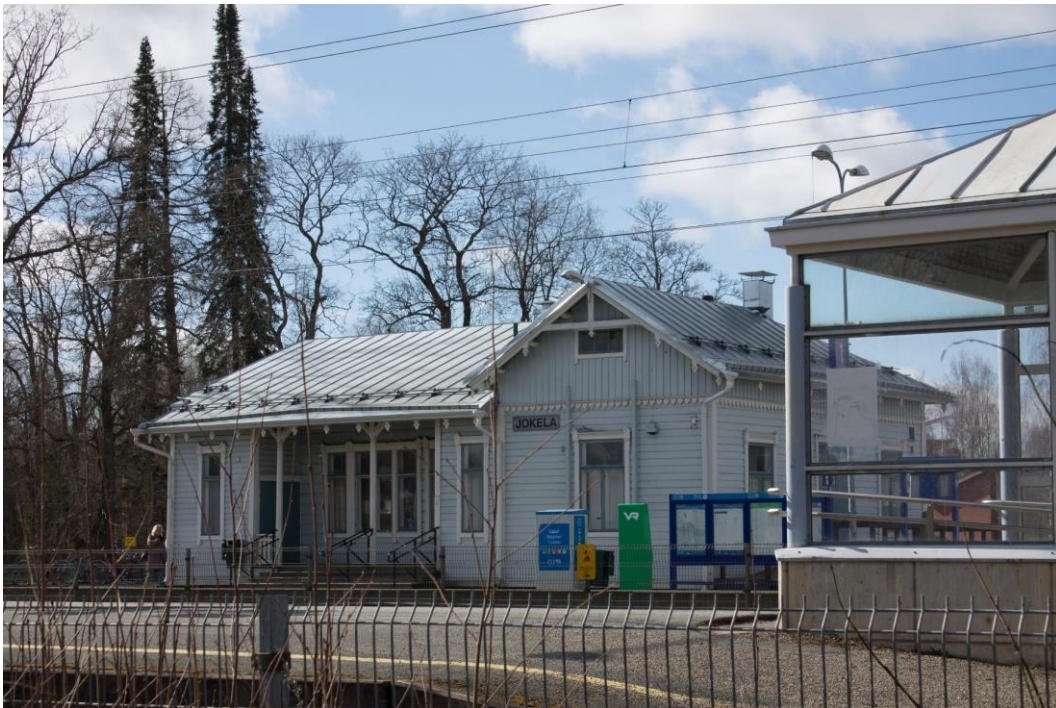
Jokelan asemarakennuksen (kuva 26) on suunnitellut Knut Nylander ja se on valmistunut vuonna 1875, vuosi liikennepaikan avaamisen jälkeen. Asemaa on muutettu kerran Bruno Granholmin poikkipäätypiirustuksilla vuonna 1903. /43/ Poikkipäädyllä rakennukseen lisättiin II-luokan odotussali /5/. Rakennus on ollut aikaisemmin maalattu muun muassa oranssinruskeaksi /61/.

Kuva 26. Jokelan asemarakennus. Kuva: Roosa Ruotsalainen/Suomen Rautatiemuseo.

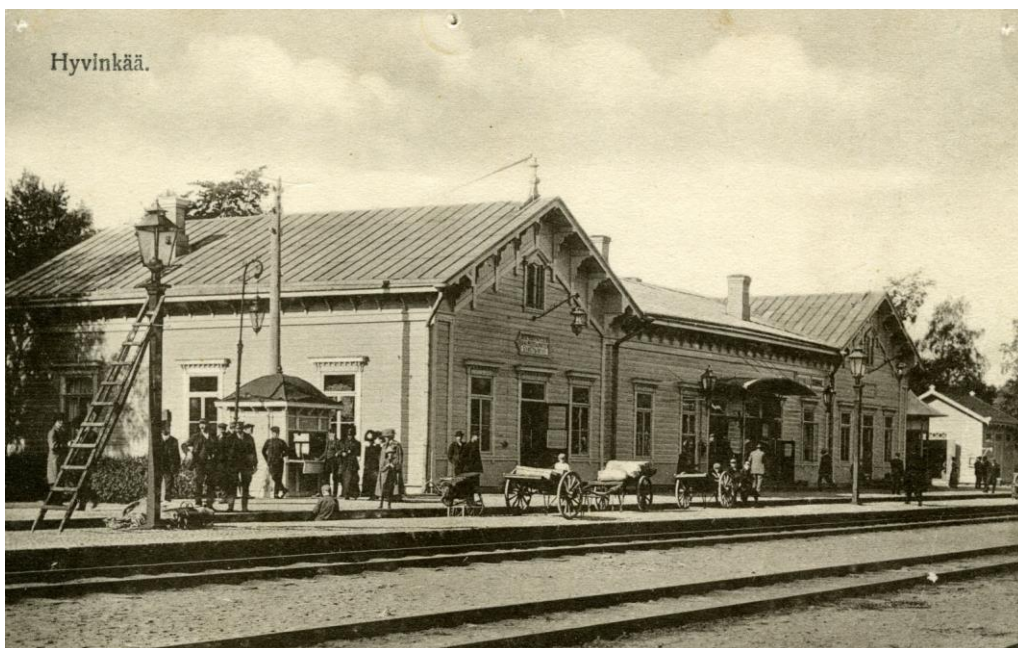
Laiturin puoleisella seinällä ovien päällä ovat kaarevat metalliset katokset. Odotushuoneisiin vievien ovien päällä on ollut vastaava katos jo 1900-luvun alussa. (kuva 28) Viimeistään 1950-luvulla katos on laitettu myös laiturilta katsoen vasemman puoleisen oven päälle, ja viimeistään 1980-luvulla katos on ollut myös asemaravintolaan vievän oven päällä. /88, 90/

Kuva 28. Hyvinkään asemalla vuonna 1906 otetussa kuvassa keskimmäisen oven päällä on jo katos. Kuva: Suomen Rautatiemuseo.

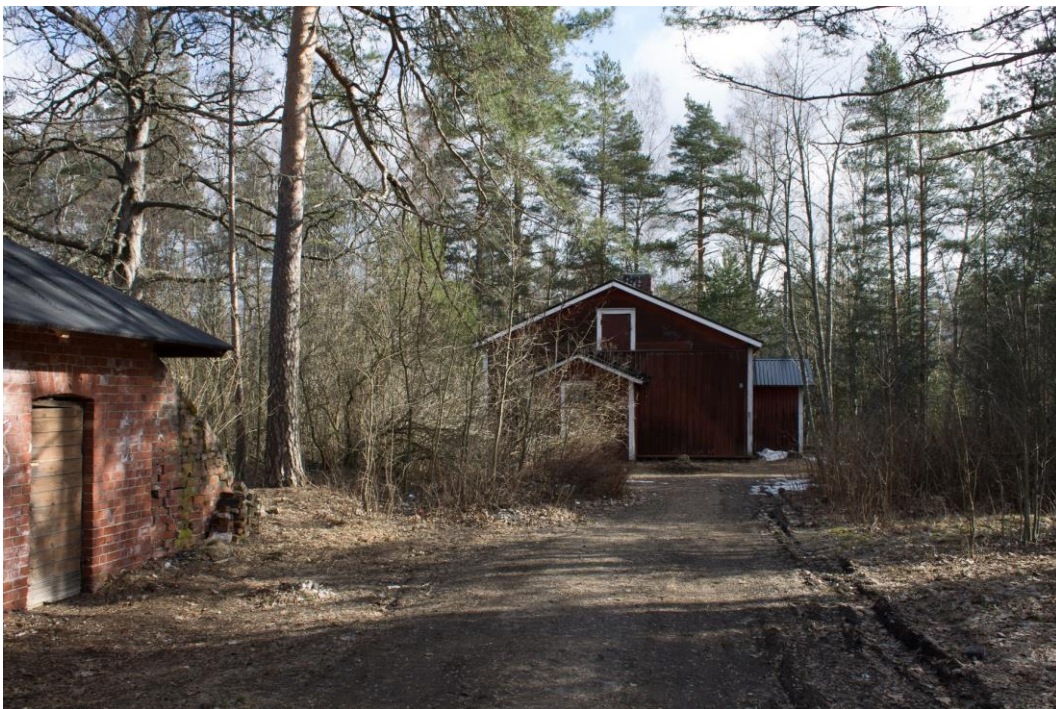
Kuva 29. Koritsooninmäki tieltä päin nähtynä. Rakennuksen ikkunat ja ovet on suljettu vanerilla. Kuva: Roosa Ruotsalainen/Suomen Rautatiemuseo.

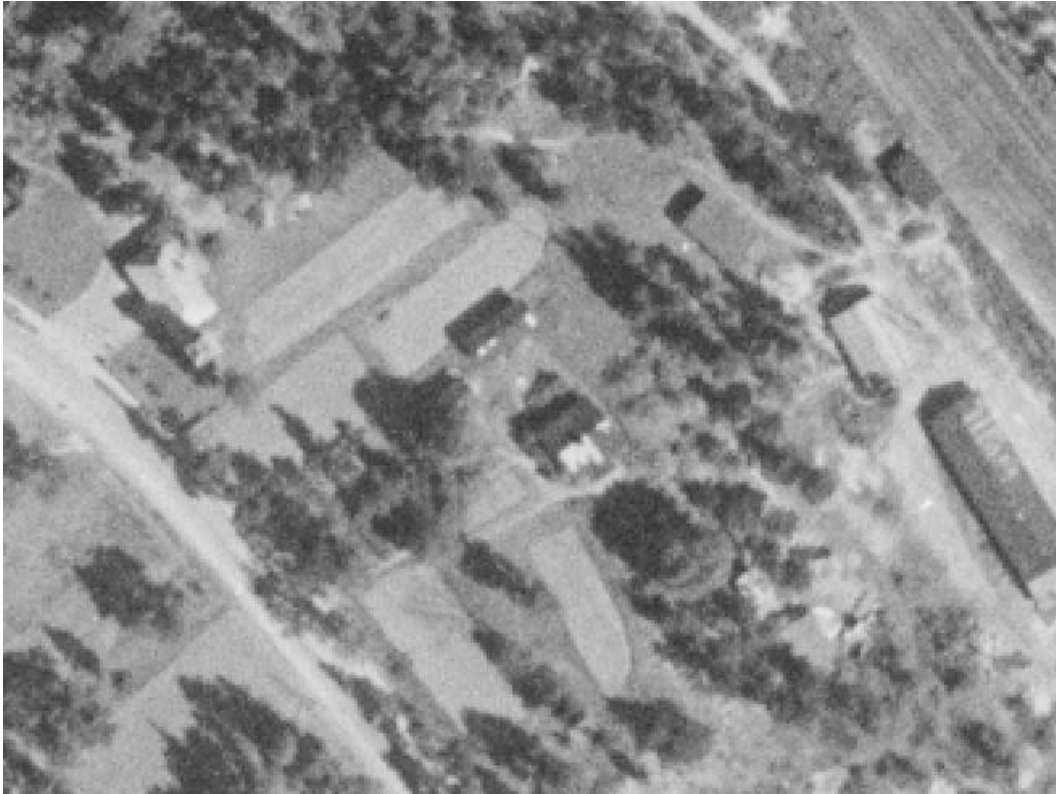
toinen on pienempi. Purettu rakennus näkyy ilmakuvissa vuoteen 1951 saakka /54/. (kuva 30)

Kuva 30. Ilmakuvassa vuodelta 1951 näkyy purettu rakennus (keskellä ylinnä), sekä asuinrakennus ja aitta. Kellaria ja saunaa kuvasta ei erota kasvillisuuden vuoksi. Kuva: Maanmittauslaitos.

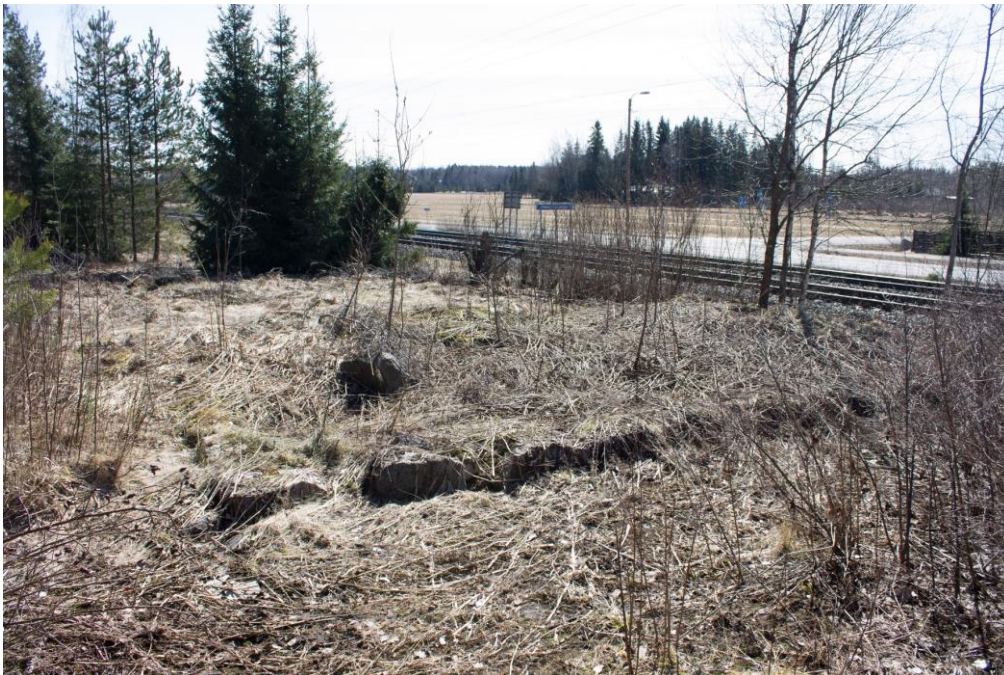
Kuva 31. Kantamaan ratavartijan vahtituvasta on selkeä kivijalka jäljellä. Kuva: Roosa Ruotsalainen/Suomen Rautatiemuseo.

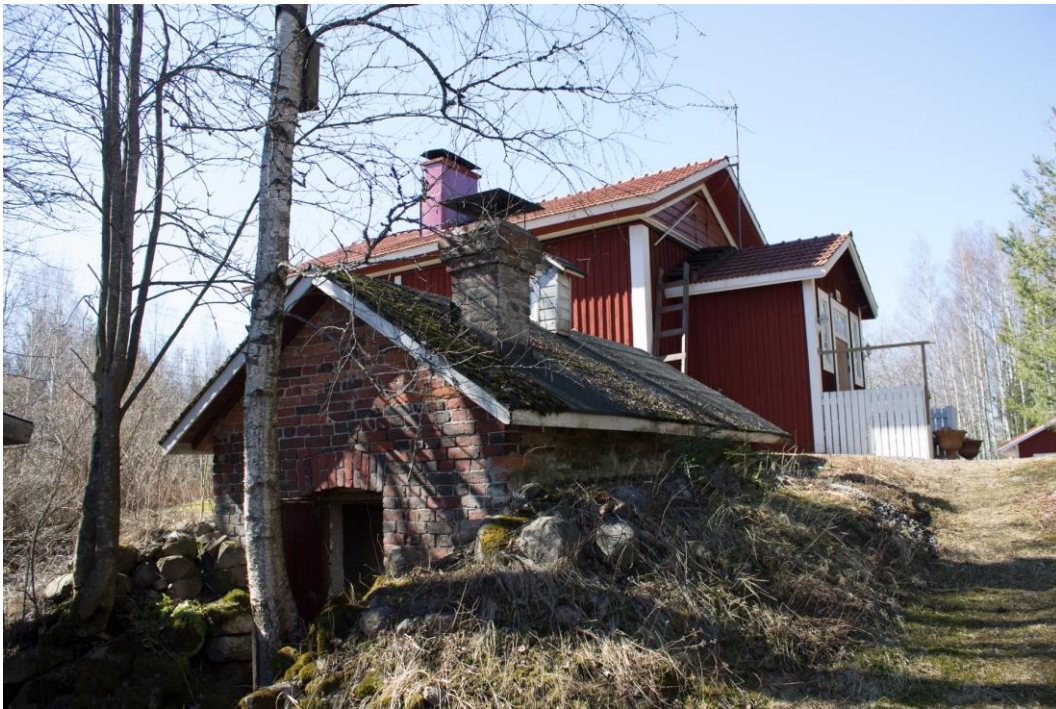
Vahtituvan vieressä oleva kellari on luultavasti alkuperäinen. (kuva 32) Se on osin maan sisään rakennettu tiilirakenteinen kellari. Kellarissa on pieni eteistila, jossa on tulipesä kellarin kuivattamista varten, ja erillisellä ovella varustettu kellaritila. Nykyinen asukas on korjannut kellarin kattoa, tulipesää ja savupiippua.

Kuva 32. Kellari ja vahtitupa ovat hyvässä kunnossa. Kuva: Roosa Ruotsalainen/Suomen Rautatiemuseo.
