Väylävirasto
Trafikledsverket

Väyläviraston julkaisu
53/2021

Kerava–Riihimäki-rataosuuden kulttuurihistoriallisten kohteiden inventointi

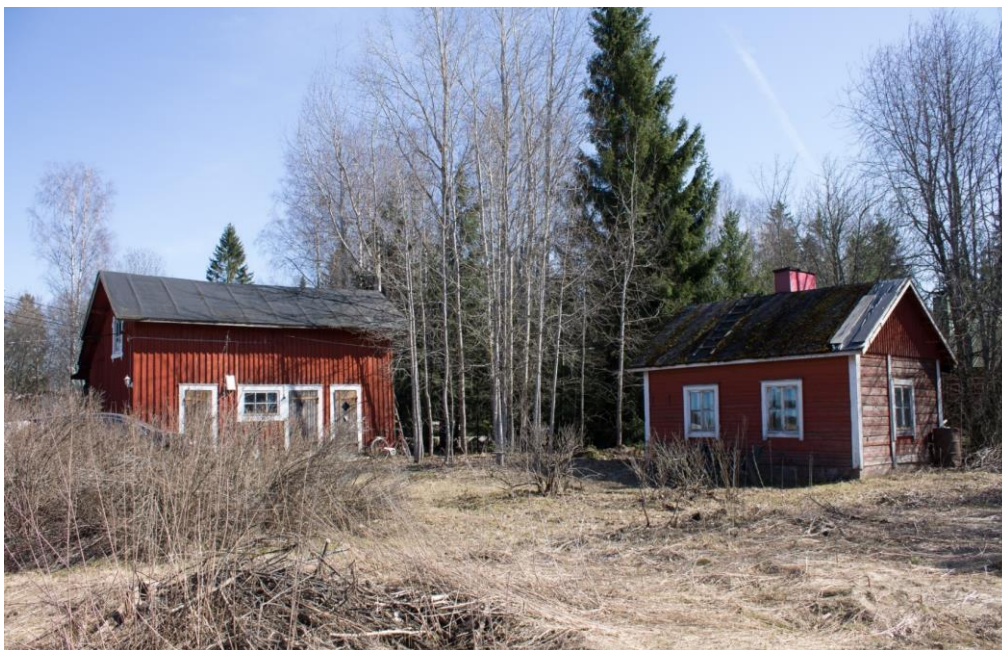
Tontilla ovat vahtituvan lisäksi ulkorakennus, joka on ollut sekä navettana että aittana, sekä sauna. (kuva 33) Lisäksi vahtituvan vieressä on pieni vajarakennus, joka on edellisiä uudempi. Rakennukset ovat ulkoisesti huonossa kunnossa: Saunan katto on sammaloitunut ja rikki, vahtituvan katto on huonossa kunnossa ja ulkoverhoilu vaatisi uusimisen. Vahtitupaa on laajennettu, mutta laajennus on vanha. Laajennettu kohta näkyy selvästi rakennuksen seinästä. Naapurin tontin puolella on vanha sauna, joka voisi mahdollisesti olla vahtituvan alkuperäinen saunarakennus. Vahtituvan rakennusten ikä ei ole varmaksi tiedossa. Vahtitupa voisi kokonsa puolesta olla 1800-luvun loppupuolelta. Myös ulkorakennus voisi olla vahtituvan kanssa saman ikäinen, sauna on luultavasti uudempi.

Kuva 33. Monnin ratakartijan tuvan ulkorakennukset. Kuva: Roosa Ruotsalainen/Suomen Rautatiemuseo.

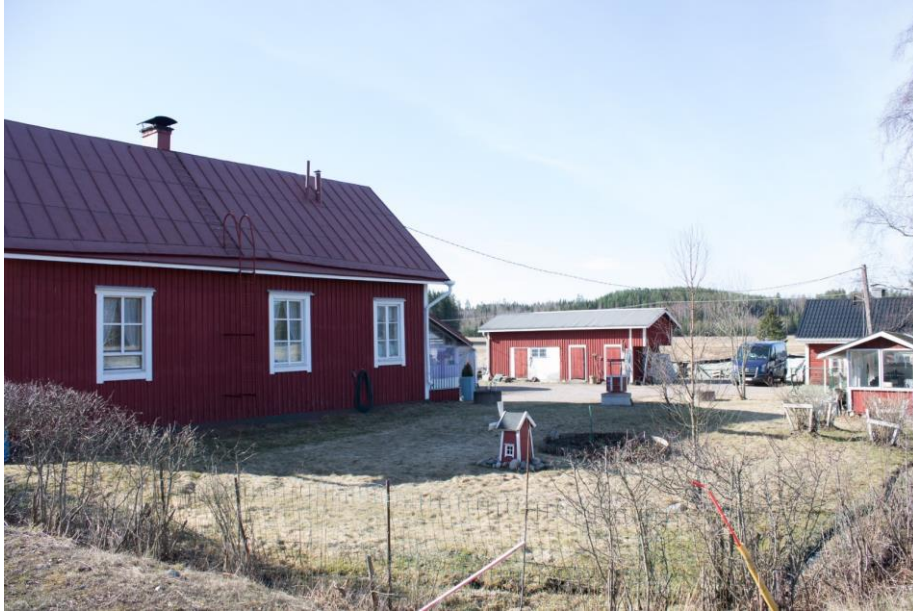
Tontti on neliskulmainen. Vahtitupa sijaitsee lähimpänä rataa, noin 10 metrin päässä siitä. Navetta/aittarakennus sijaitsee tontin toisessa kulmassa ja sauna toisessa. Piha on aidattu osittain valkealla puuaidalla ja osittain pensasaidalla. Vanhojen rakennusten lisäksi tontilla on kaksi pressuhallia sekä kesäkeittiö. Pihassa on muutamia marjapensaita ja istutuksia. (kuva 34)

Tuparakennus on kooltaan noin 40 neliometriä, mikä tekee siitä selvästi suuremman muihin rataosuuden yksinkertaisiin tupiin verrattuna. Nykyinen asukas on rakentanut sisäänkäynnin eteen katetun kuistin noin kymmenen vuotta sitten. Rakennuksessa on WC, muttei suihkutilaa. Myös ullakkotila on asuinkäytössä. Rakennuksen ulkolaudoitus ja ikkunat on uusittu parikymmentä vuotta sitten.

Kuva 34. Arolammintien vahtitupa on suuri yksinkertaiseksi vahtituvaksi. Kuva: Roosa Ruotsalainen/Suomen Rautatiemuseo.
