Opinnäytetyö  
4/2022

Rasmus Nousiainen

## Tietyömaiden liikenteenohjaus

Väyläviraston ohjeiden toteutuminen tietyömaiden tilapäisissä liikenteenohjaussuunnitelmissa ja tietyömaiden liikenteenohjauksessa käytännössä

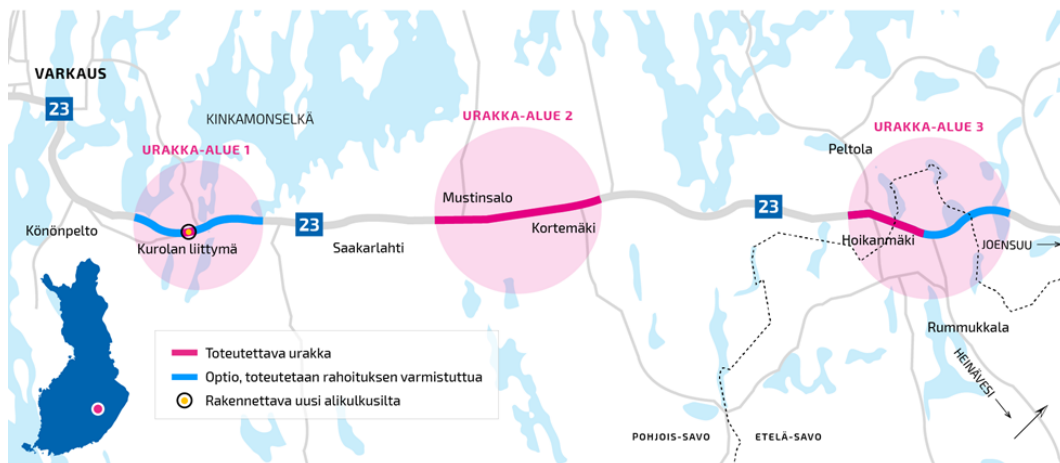
Vt 23 Varkaus–Varpaisenmäki -tiehankkeen tavoitteena on lisätä tieosuuden turvallisuutta, kehittää alueen liikenteen sujuvuutta ja lisätä tien kestävyttä. Hankkeen aikataulu: 4/2021–10/2022

Kuva 6. Valtatie 23:n tiehanke Varkaus–Varpaisenmäki (Väylävirasto, n.d. -e).

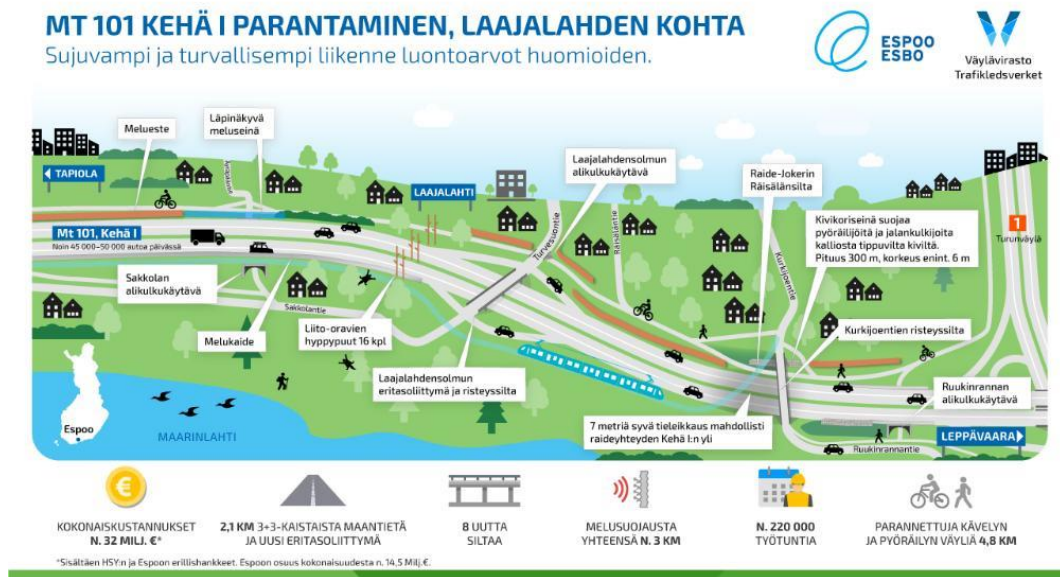
Kehä I Laajalahden parannustyömaa oli suuri hanke, jonka tavoite oli parantaa Kehä I:n välityskykyä sekä nostaa turvallisuustasoa. Kehä I:n viereen rakennetaan pikaraitiotie Raide-Jokeria ja tämän mahdollistaminen vaati Kehä I:lle muutoksia. Hankkeen päätilaajina oli Väylävirasto ja Espoon kaupunki. Urakoitsijana maantiesuudella toimi GRK. Monialahankkeessa oli myös paljon muita osapuolia. Kehä I:n Laajalahden parannustyömaan hanke on esitelty kuvassa 8. (Väylävirasto, n.d -g)

Kuva 8. Kehä I parantaminen, Laajalahti (Väylävirasto, n.d -g).

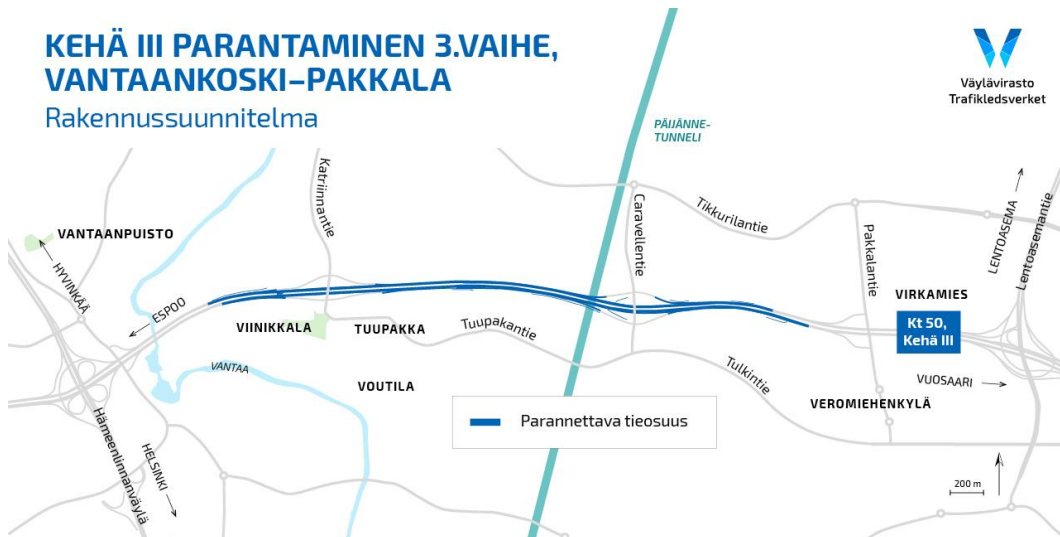
Kehä III Vantaankoski–Pakkala parannushanke tähtäsi useilla toimenpiteillä parempaan liikenneturvallisuuteen ja liikenteen sujuvuuteen. Työt sijoittuvat Vantaan kaupungin alueelle. Tilaajana hankkeessa toimi Väylävirasto ja Vantaan kaupunki. Urakoitsijana oli GRK. Kuvassa 9 on esitetty parannettava tieosuus kartalla. (Väylävirasto, n.d. -h)

Kuva 9. Kehä III Vantaankoski–Pakkala, rakennussuunnitelma (Väylävirasto, n.d. -h).

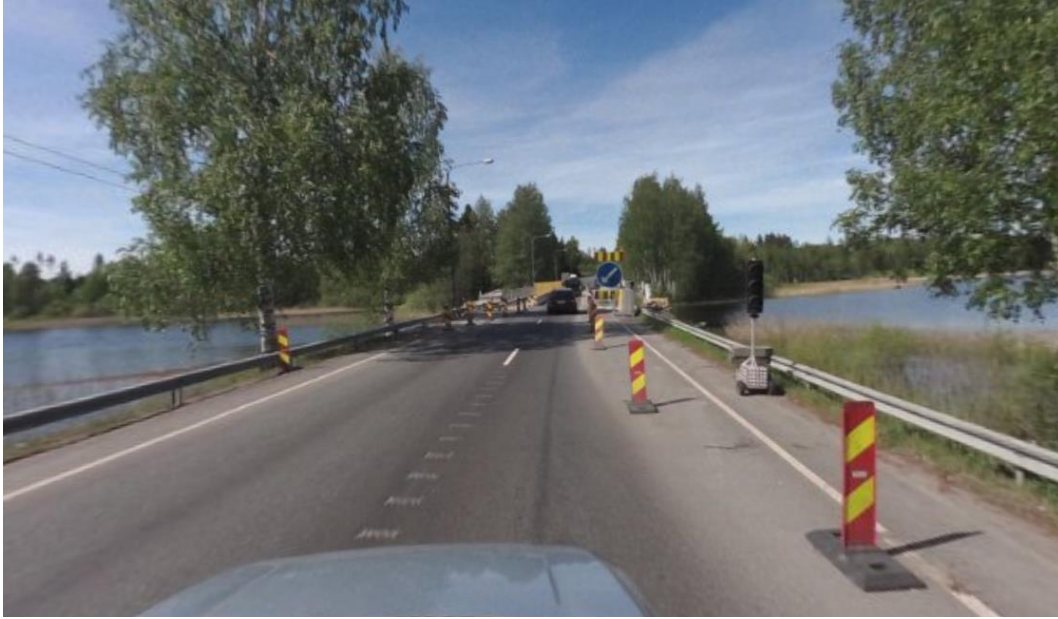
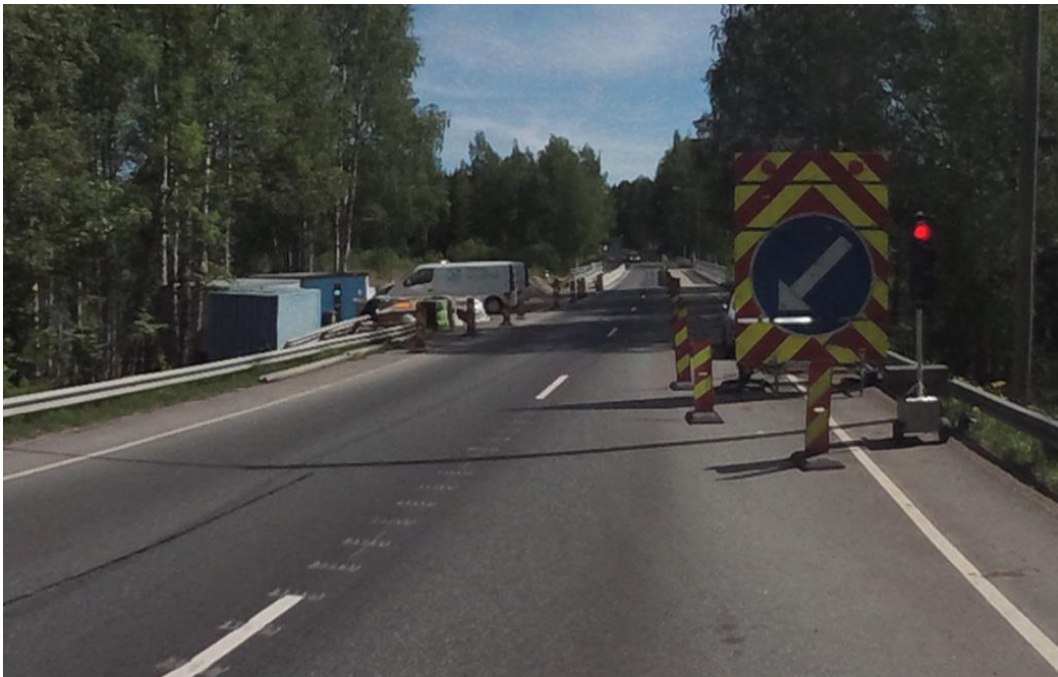
Kuvista 12 ja 13 havaitaan, että Mulajärven siltatyömaalla valtatie 23:lla liikenteenohjaus oli monelta osin hoidettu kuten suunnitelmissa. Työmaalla oli liikennevalo-ohjaus. Työmaalla oli käytetty sulkupylväitä, sulkuaitaa ja työmaalla oli lisäksi betonitaitaus.

*Kuva 12. Mulajärven siltatyömaa idästä länteen.*

*Kuva 13. Mulajärven siltatyömaa lännestä itään.*

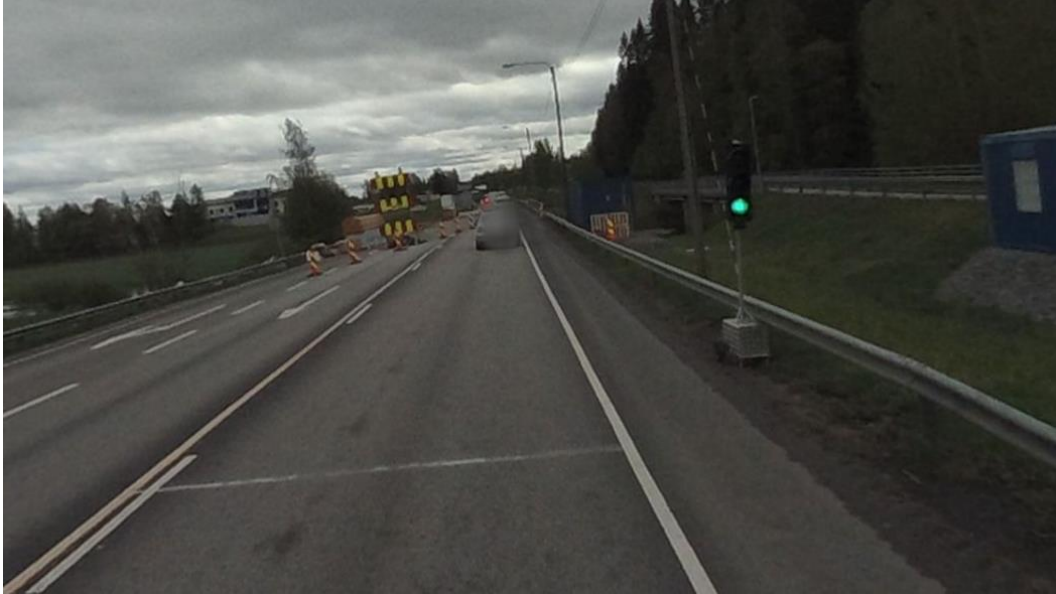
Siltatyömaalla on liikenteenohjaus liikennevaloilla. Kuvassa 15 näkyy kuinka ennen liikennevaloja on merkattu pysäytysviiva valkoisella maalilla tiehen. Pysäytysviiva ei ole Traficom:n mitoituspiirustuksen mukainen 0,3–0,5 metriä, mutta on kuitenkin nähtävissä (Traficom, 2021b, piir. nro. L1).

*Kuva 15. Jalasjoen siltatyömaa pohjoisesta etelään.*

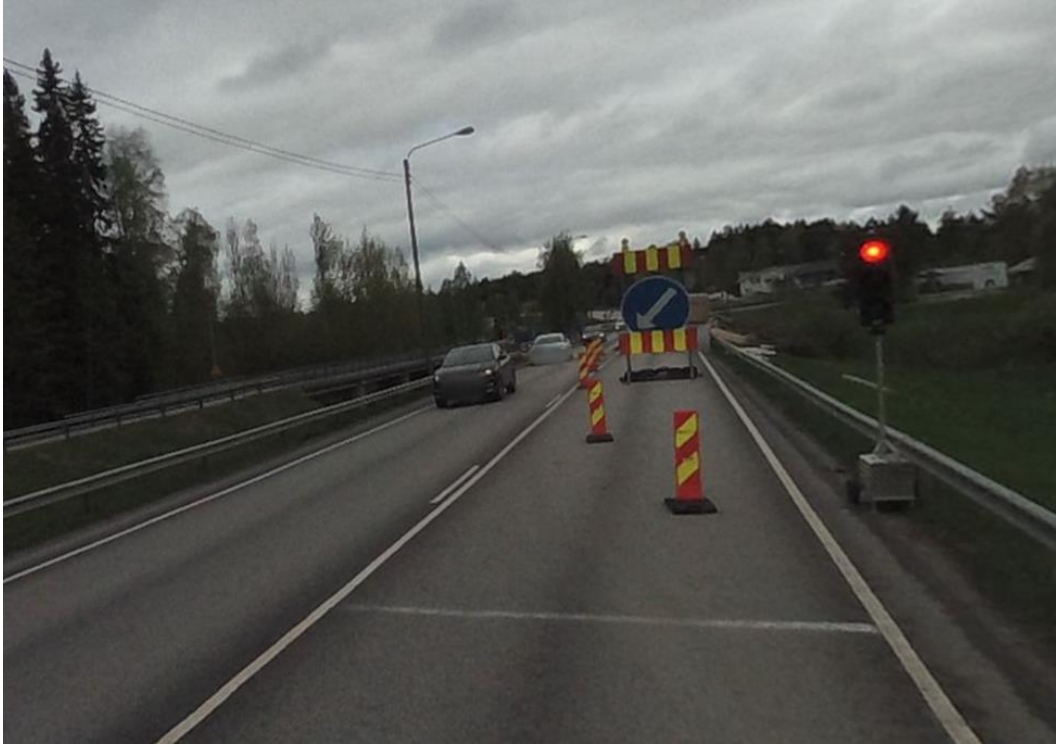
Kuvista 15 ja 16 selviää, että työmaana oleva sillan puoli on molemmin puolin suljettu sulkuaidalla. Työmaalla toteutuksessa on molemmista suunnista lähestyttäessä Väyläviraston ohjeiden mukainen pystyjuovainen sulkuaita, vaikka suunnitelmaan on merkattu käytettäväksi nuolikuvioista aitaa toisesta suunnasta. Työmaalla on käytetty sulkupylväitä tukemaan liikenteenohjausta. (Liikennevirasto, 2018b, s. 15)

*Kuva 16. Jalasjoen siltatyömaa etelästä pohjoiseen.*

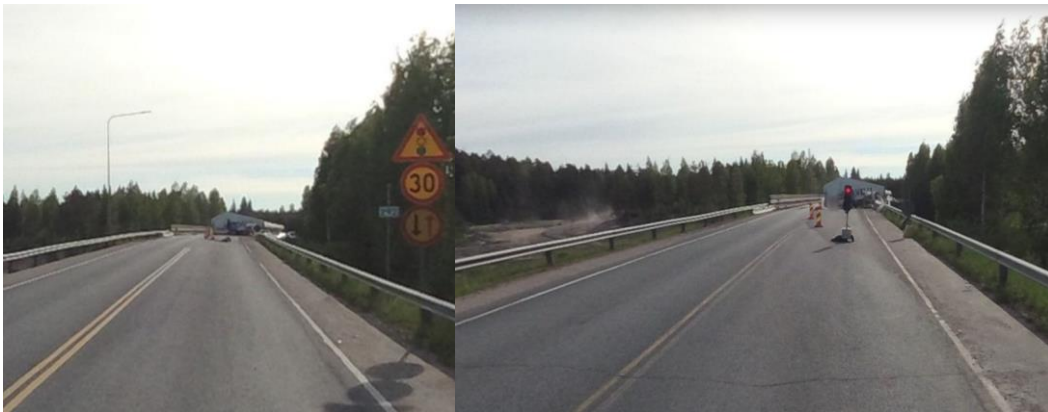
Liikennevalo-opasimen kohdalla ei ollut pysäytysviivaa tai liikennevalo-opastinta ennen ei oltu tehty heräteraitoja tiehen kuten Väyläviraston ohje määrää. Tietyömaalla ei oltu toteutettu vanhojen työmaajärjestelyjen kanssa ristiriidassa olevien tiemerkintöjen poistoa tai työmaa-aikaisia tilapäisiä tiemerkintöjä. Myös näistä Väyläviraston ohjeet antavat selkeän kuvan, kuinka työmaalla kuuluisi toimia tiemerkintöjen osalta. (Liikennevirasto, 2017, s. 20; Väylävirasto, 2020c, s. 9)

*Kuva 17. Viralan eritasoliittymän siltatyömaata idästä länteen.*

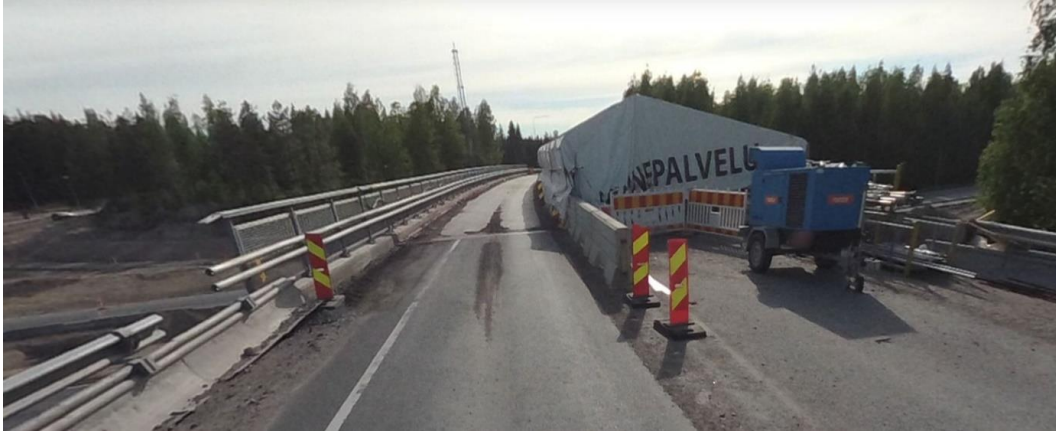
Kuvasta 18 nähdään kuinka betonielementtijonon (liikenteenohjaussuunnitelmassa raskassuojaus) alku oli suojattu kahdella sulkupylväällä ja työmaalle ajamista ei oltu estetty rakenteellisesti. Betonielementtijonon alku täytyy suojata törmäysvaimentimella tai siihen täytyy tehdä viiste. Jos työmaalle on ajolinjassa suora yhteys, se tulee suojata murskekasalla tai vastaavalla, jos ajoa ei työnaikaisella kaitteella ole estetty. Näiden puute selittänee osaltaan 30 km/h rajoitusta. Sillan reunassa olevaa tiekaidetta ei oltu myöskään suojattu. Puutteelliset turvallisuusratkaisut eivät kuitenkaan voi olla perusteluna suunnitteluohjeita alhaisemmalle tilapäiselle nopeusrajoitukselle. (Liikennevirasto, 2014, s. 7–8; Liikennevirasto, 2017, s. 13, 31)

*Kuva 18. Viralan eritasoliittymän siltatyömaasta idästä länteen päin ajettaessa.*

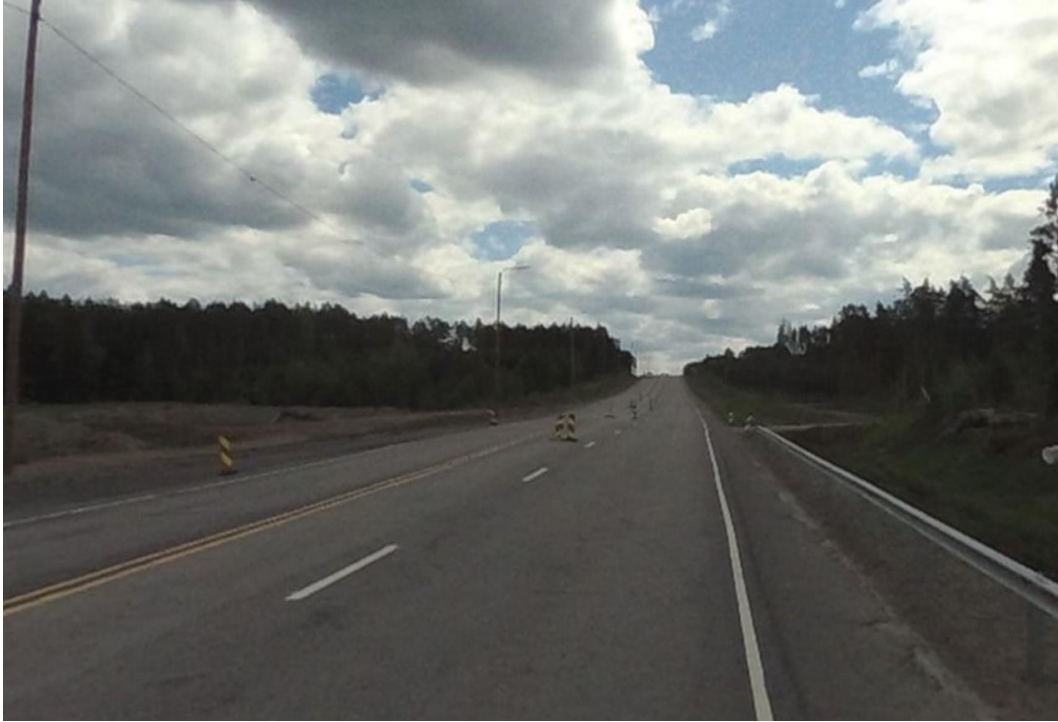
Työmaalla oli käytetty runsaasti sulkupylväitä, mutta esimerkiksi käytöstä poistetun ohituskaistan alussa näitä olisi voinut olla enemmänkin. Suljetusta ohituskaistasta puuttui myös liikenteenjakaaja sekä sulkuaita. Liikennejärjestelyt näkyvät kuvassa 20.

*Kuva 20. Ohituskaista pois käytöstä.*

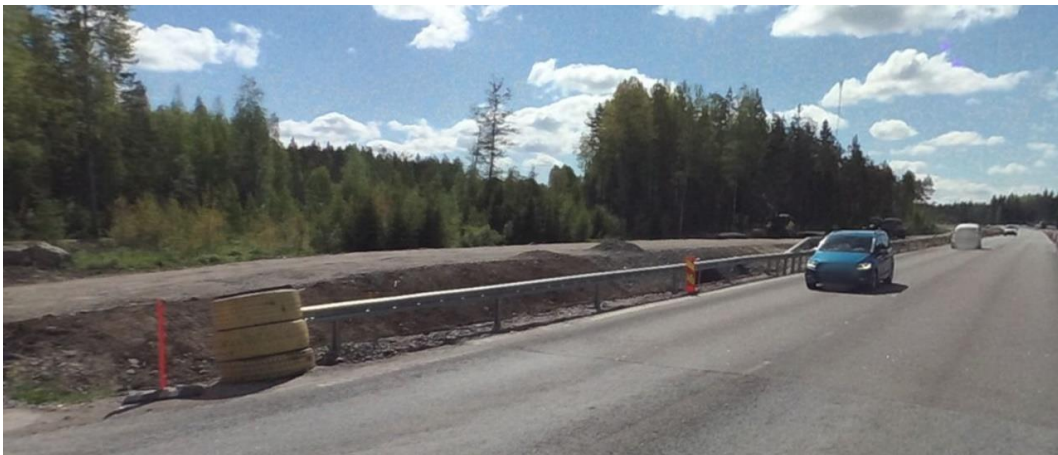
Kuvasta 21 näkee, että työmaalla tiekaiteita oli katkaistu ja ne oli suojattu rengasnipulla. Rengasnipun käyttö on työmailla kaiteiden suojauksissa yleinen, mutta ei Väyläviraston ohjeiden mukainen toimintatapa. Kaiteet tulee viistää tai niihin tulee asentaa törmäysvaimennin. Kaiteisiin ei saa jäädä lävistävää elementtiä. (Liikennevirasto, 2014, s. 7–8)

*Kuva 21. Kaiteen päässä lävistävä elementti ja suojaus rengasnipulla.*

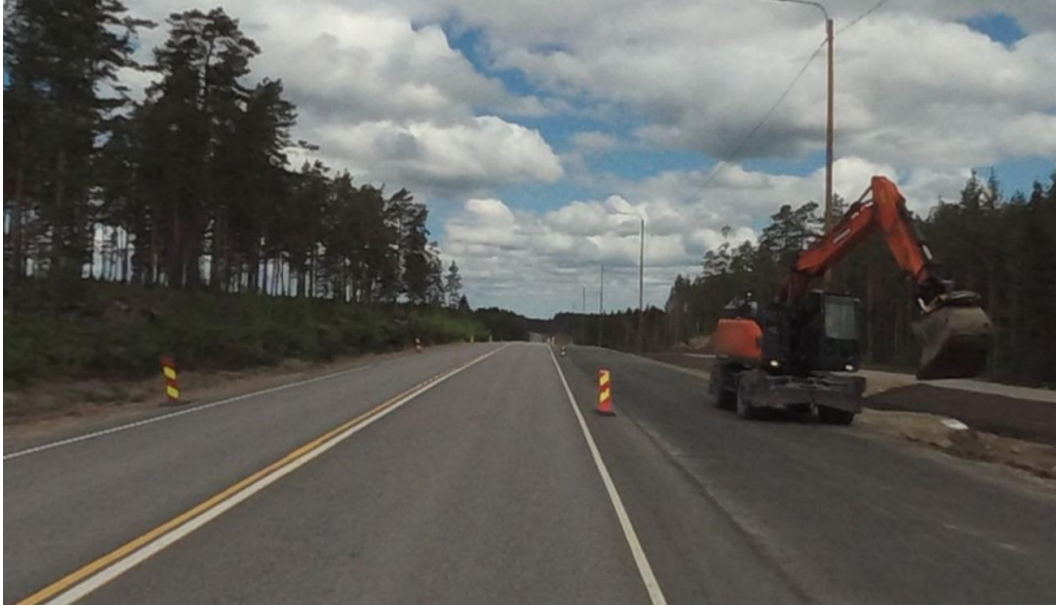
Kaiken kaikkiaan työmaa oli siisti. Siellä ei säilytetty tiealueella tai sen välittömässä läheisyydessä huomattavia määriä työmaatarvikkeita. Työmaa-ajoneuvot sekä henkilökunnan omat ajoneuvot oli pysäköitynä turvallisiin paikkoihin. Tietyömaa oli helppokulkuinen ja opasteet vastasivat hyvin tarpeita. Nopeusrajoituksia ei oltu alennettu monessakaan kohtaa alle Väyläviraston ohjeiden vaan lähes koko työmaan ajan suurin sallittu nopeus oli 80 km/h. Työmaalla tehtävät työt olivat suurimmaksi osaksi vanhan tienosan ulkopuolella tapahtuvaa leventämistä, kuten kuvassa 22 näkyy.

*Kuva 22. Työmaan toiminta oli suurimmaksi osaksi "vanhan tien osan" ulkopuolella.*

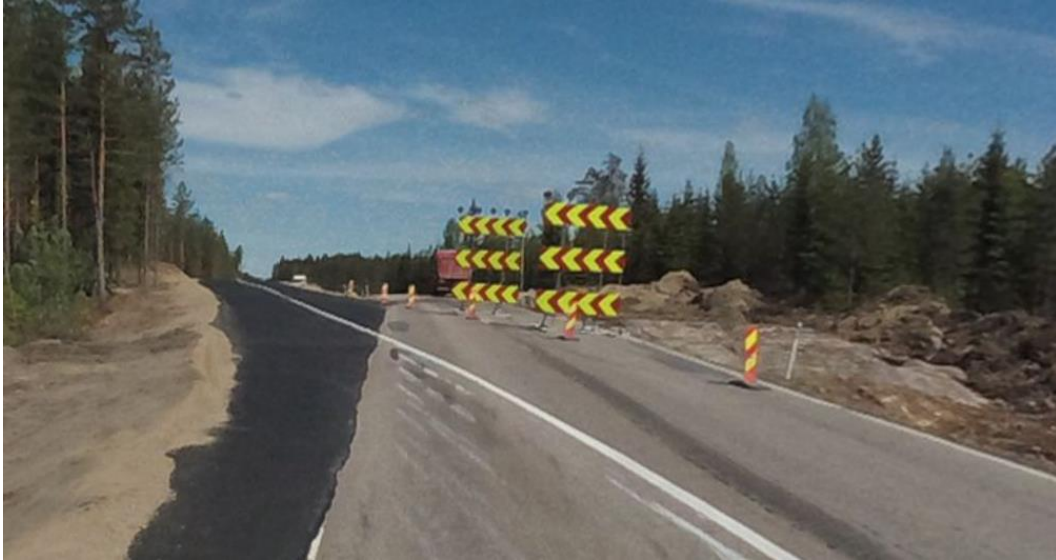
Kuvassa 25 näkyy työmaalla käytetyt nuolikuviolliset sulkuaidat. Sulkuaidan toimintaympäristöluokka on toteutuksessa pykälää parempi (S3) kuin suunnitelmassa (S2). Tämän huomaa siitä, että nuolikuviota on kolme eikä kaksi päällekkäin. Ohjekuvan liikenteenohjaussuunnitelmassa käytetään rengasvallia sekä murskekasaa suojaamaan työkohdetta ja tienkäyttäjiä. Näitä ei ole työmaalla käytetty kuvaus aikaan, mutta myöhemmin kesällä 2021 nämä oli työmaalle asetettu. Ohjekuvassa

esitetyt työmaa-alueelta poistuessa käytettävät väistämisvelvollisuutta osoittavat kolmiot puuttuvat toteutuksesta. Työmaalta myös puuttuu heräteraidat ennen kiertotietä. (Liikennevirasto, 2017, liite 5/2).

*Kuva 25. Valtatie 23:n työmaata lännestä itään päin kuljettaessa.*

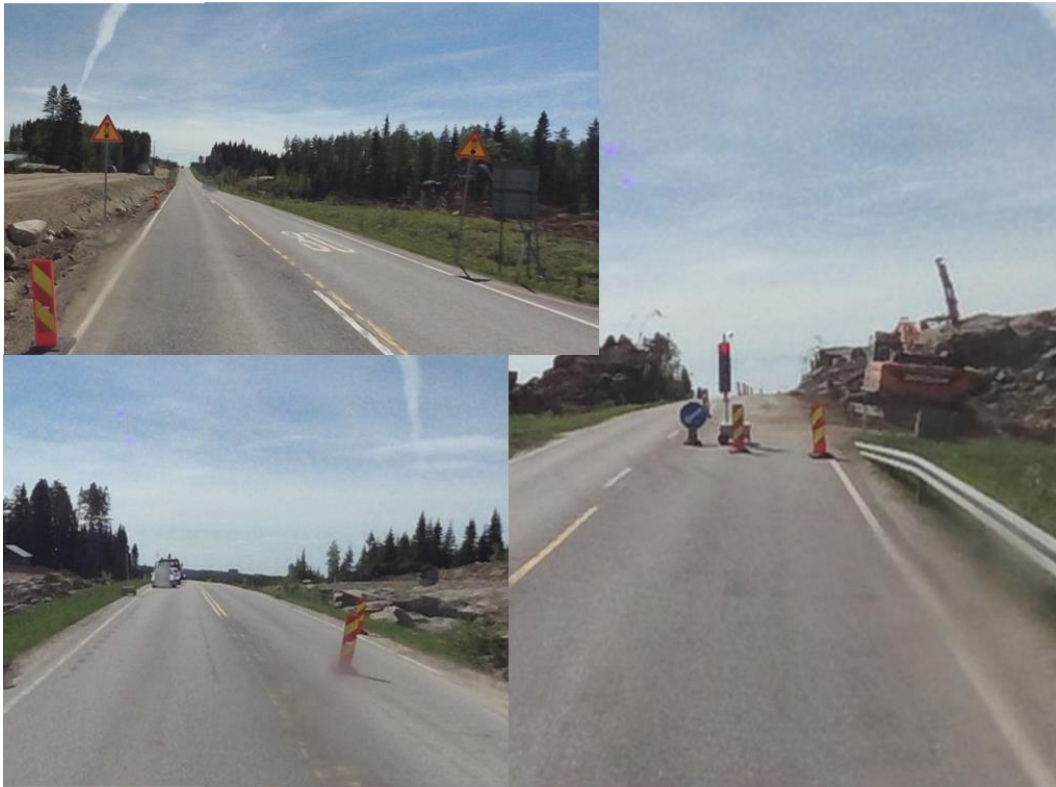
Kuvassa 26 näkyy, kuinka liikennevalo-ohjattu työmaa-alue oli toteutettu valtatie 23:n parannushankkeessa. Seuraavat havainnot on tehty vertaamalla toteutunutta liikenteenohjausta Väyläviraston ohjeeseen kuvassa 10 näkyvään esimerkkikuvaan. Liikennevaloista on vain yksi varoitusmerkki ja tämä on todella kaukana valo-opastimesta. Ennakkovaroitusta ei ole toistettu. Ennen liikennevalo-ohjausta ei ole heräteraitoja. Liikennevalo-ohjatussa kohdassa ei ole pysäytysviivaa liikennevalojen kohdalla. Liikennevalojen kohdalta suljetun kaistan puolelta puuttuu sulkuaita sekä pysäyttävä elementti. Valot ovat kohdassa, missä vastavalon vaikutus voi olla erittäin suuri ilta-aikaan. Tällöin sulkuaidan merkitys sekä liikennevalo-opastimen harmaa taustalevy korostuu eritoten. Liikennevalo-ohjatun työmaa-alueen jälkeen liikenteenjakaja puuttuu palauttamaan liikennettä takaisin omalle kaistalle.

*Kuva 26. Liikennevalo-ohjattu työmaa-alue.*

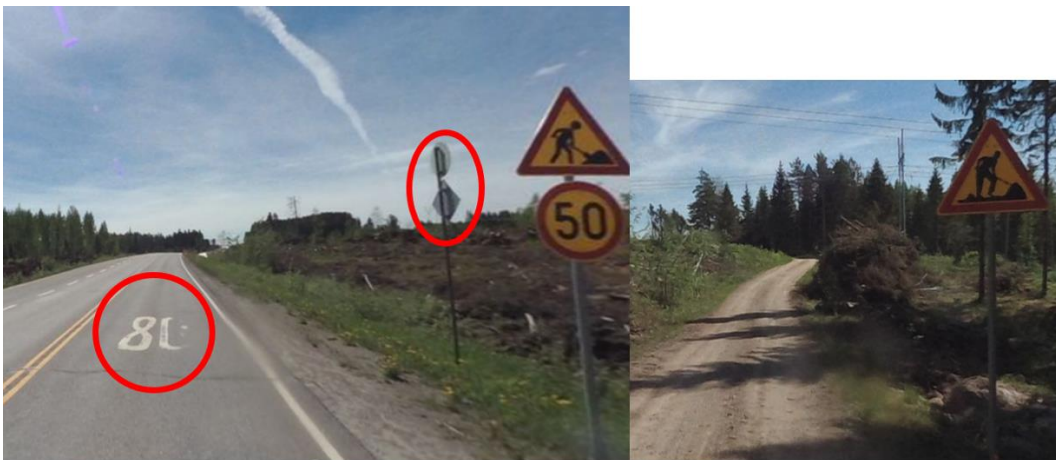
*Kuva 27. Sivuun käännetty liikennemerkki ja väärä tiemerkintä (vasen). Kaikilla pienilläkin sivuteillä oli työmaasta varoittavat liikennemerkit (oikea).*

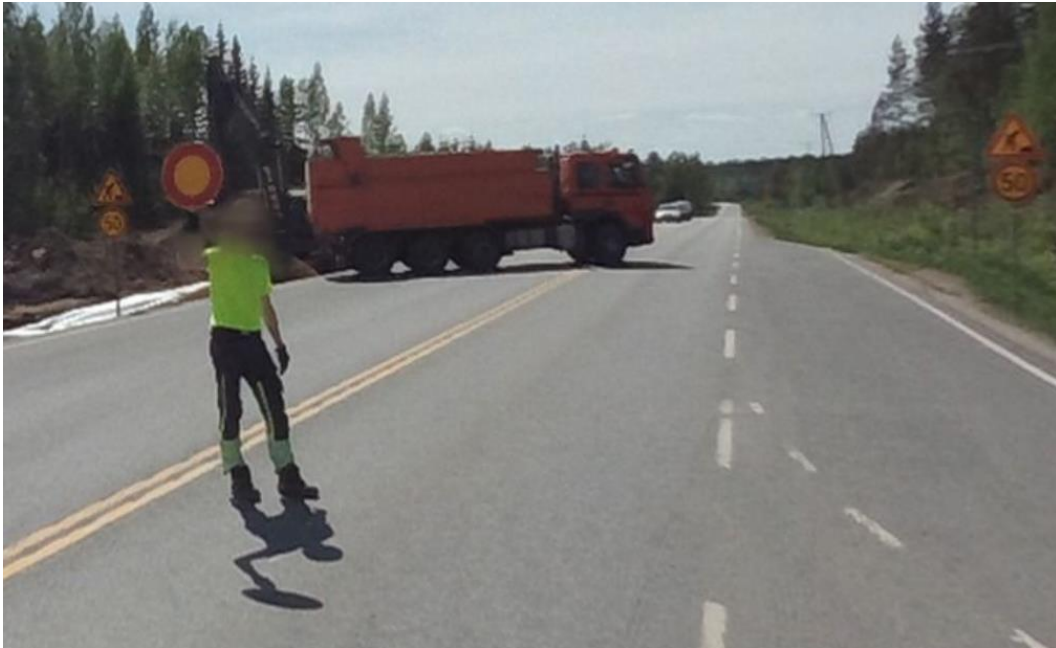
Pysäytystilanteessa kuvassa 25 näkyy liikenteenohjaajan puutteellinen huomioväri. Kyseisessä työssä vaaditaan CE-merkittyä näkyvää varoitusvaatetusta,

jonka suojausluokka on 3, eli parasta mahdollista huomiovaatetusta. Kesällä 2021 oli erittäin kuumaa, mikä selittää osaltaan kevyempää varustusta. Liikenteen pysäyttämisestä ei ollut ennakkovaroitusta, vaikka *Liikenne tietyömaalla – Tienrakennustyömaat* -ohjeessa liikenteen pysäyttämiseen on vaadittu ennakkovaroitukset. Liikenteenohjaaja oli vain toisesta ajosuunnasta lähestyessä ja toisesta suunnasta liikennettä ei ollut pysäyttämässä liikenteenohjaaja vaan tienkäyttäjät pysähtyivät nähdessään tiellä kuorma-auton poikittain. (Liikennevirasto, 2015a, s. 23; Työsuojeluhallinto, 2012, s. 13; Liikennevirasto, 2017, s. 22).

*Kuva 28. Liikenteen tilapäinen pysäyttäminen.*

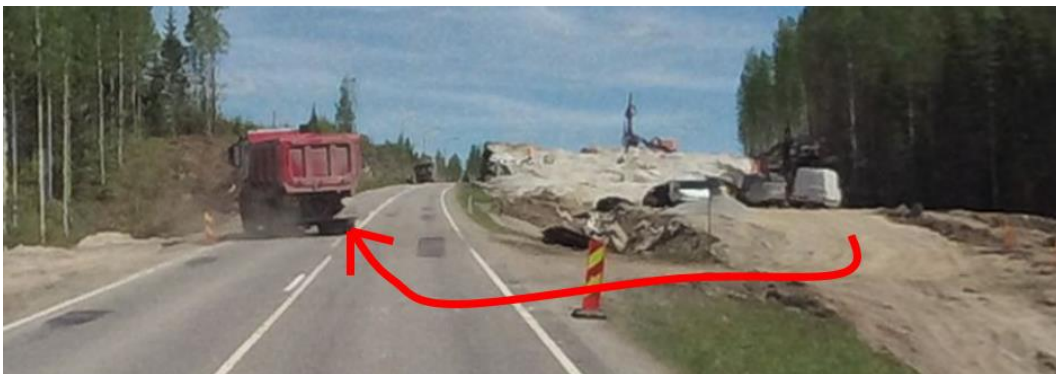
*Kuva 29. Oikealle työmaa-alueelta kääntyvä kuorma-auto ei käännä suoraan omalle kaistalleen.*

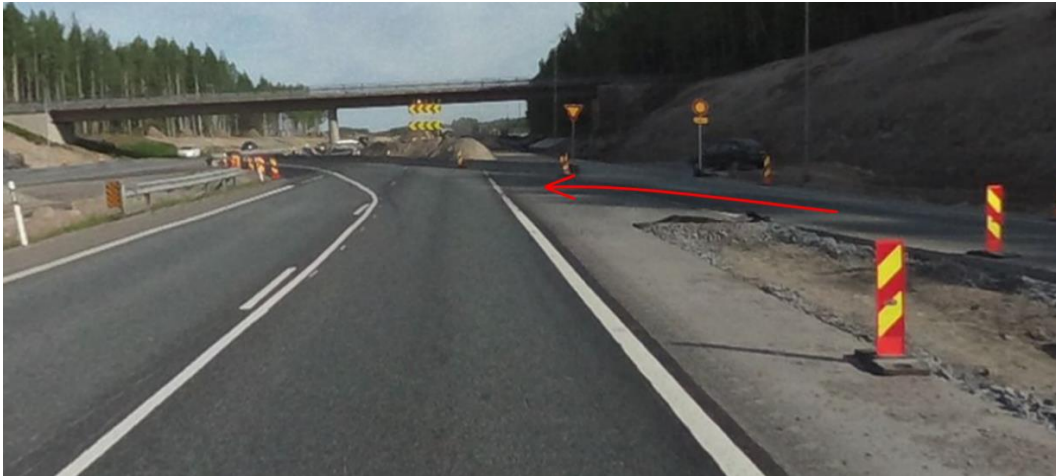
Kuvassa 30 hahmottuu kiertotiejärjestelyjen alku. Kiertotien kohdalla oli käytetty yhtä nuolikuviollista sulkuaitaa. Sulkuaita oli toimintaympäristöluokaltaan S3, mutta sen alaosan edessä oli työmaatarvikkeita niin, ettei se näkynyt kokonaisuudessaan. Nuolikuviollista sulkuaitaa käytetään, kun tienkäyttäjän täytyy hidastaa nopeuttaan kiertotiejärjestelyjen takia. Kyseisellä työmaalla kiertotiejärjestelyt olivat varsin loivat, joten pystyjuovainen sulkuaita olisi ehkä voinut sopia paremmin tälle työmaalle. Useampikaistaisella tiellä olisi hyvä olla yhtä monta sulkuaitaa, kun on kaistojakin. (Liikennevirasto, 2018b, s. 15)

*Kuva 30. Pohjoisesta etelään ennen kiertotielle siirtymistä. Oikealta liittyy nuolen kohdalta Janakkalan liittymän ramppi moottoritiehen.*

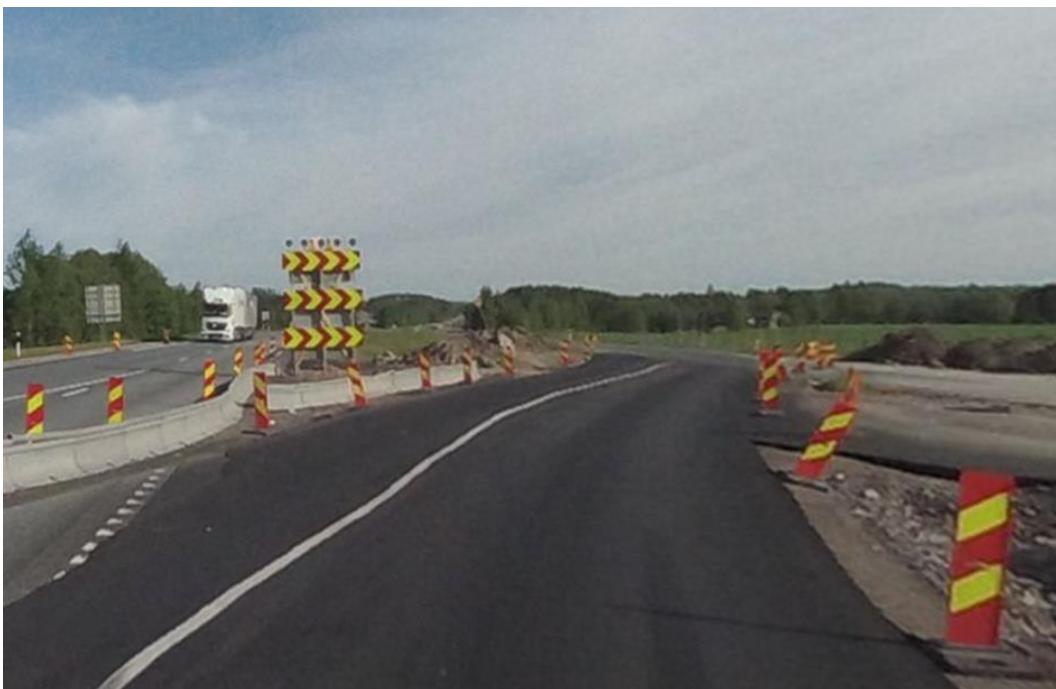
Kuvassa 31 näkyy paluu kiertotiejärjestelyistä takaisin normaalille moottoritieosuudelle. Kiertotiejärjestelyjen lopussa eli takaisin moottoritien ”omalle” puolelle palatessa, oli sulkuaitana käytetty yhtä nuolikuviollista sulkuaitaa. Kiertotien lopussa oli käytetty runsaasti sulkupylväitä, jotka toivat tienkäyttäjälle visuaalista ilmettä siitä, missä kiertotiejärjestely menee. Sulkupylväiden runsas käyttö erottaa hyvin liikenteelle tarkoitetun osuuden pelkästään työmaalle tarkoitetusta osuudesta.

*Kuva 1. Valtatie 3:n työmaata pohjoisesta etelään päin kuljettaessa.*

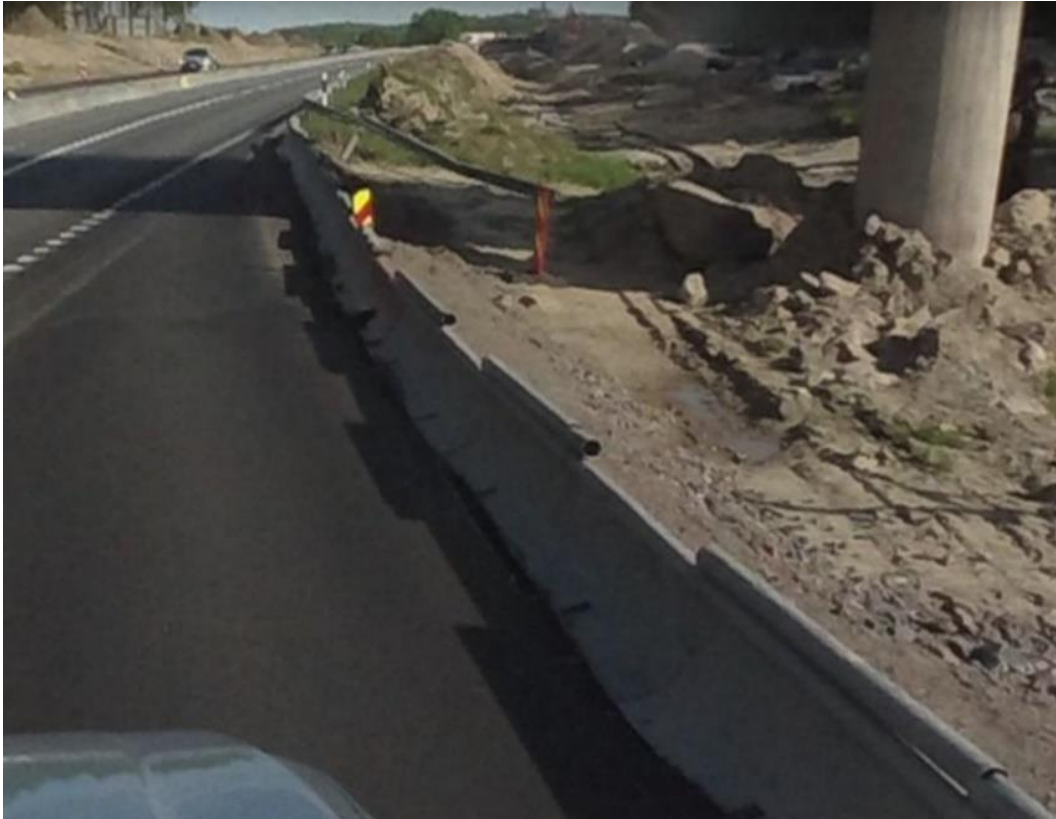
*Kuva 32. Kaidetta ei ole koottu valmistajan ohjeiden mukaan.*

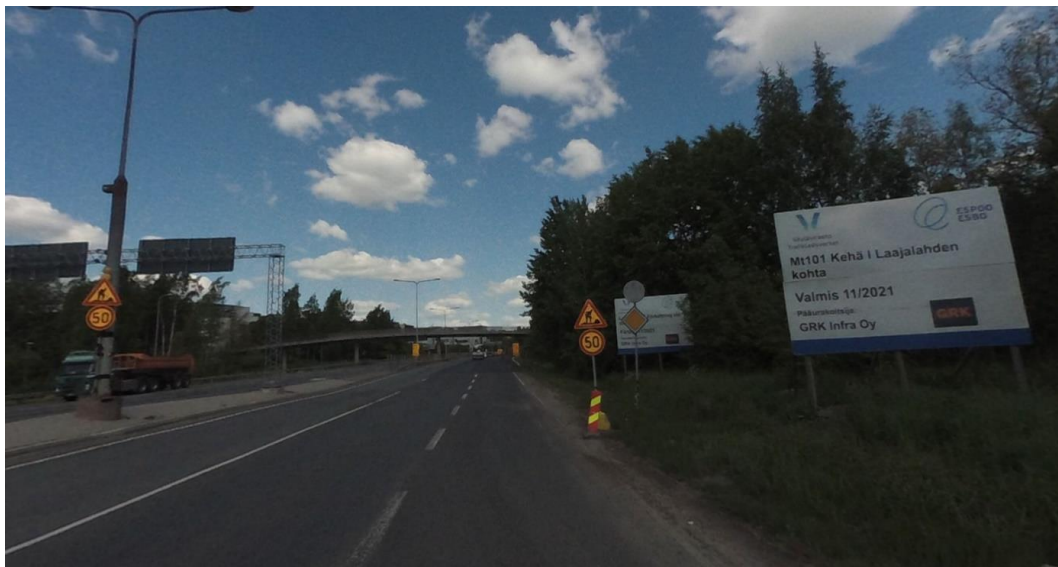
Kuvasta 35 näkee lännestäpäin tultaessa ensimmäisen työmaasta kertovan havainnon, jotka ovat työmaataulut niin suomeksi kuin ruotsiksi. Erikieliset työmaataulut ovat peräkkäin. Kaksikielisyys on tärkeää huomioida, kun työskennellään kaksikielisessä kunnassa (Väylävirasto, 2021a). Työmaata lähestyessä nopeusrajoitus lasketaan tilapäisellä rajoituksella 50 km/h. Tämä sama rajoitus jatkuu koko työmaan läpi. Normaalisti Kehä I:llä työmaan kohdalla olisi kolme kaistaa suuntaansa. Työmaalla liikenne on hoidettu molempiin suuntiin kaksikaistaisena. Tämä on työmaajakaisen liikenteen sujuvuuden kannalta välttämätöntä. Tilaaja määrittää kaistojen vähimmäismäärän (Liikennevirasto, 2017, s. 18 ja 21). 50 km/h tilapäinen nopeusrajoitusmerkki on asetettu betoniporsaaseen. Tämä on Väyläviraston ohjeiden vastaista ja aiheuttaa törmäystilanteessa henkilövahinkovaaran. Poikkeustapauksissa ohjeet sallivat betoniporsaan käytön pientareella, mikäli sen edessä on törmäystestattu rengasnippu. (Liikennevirasto, 2015a, s 29)

*Kuva 35. Lännestä itään Otaniemen risteyksen jälkeen.*

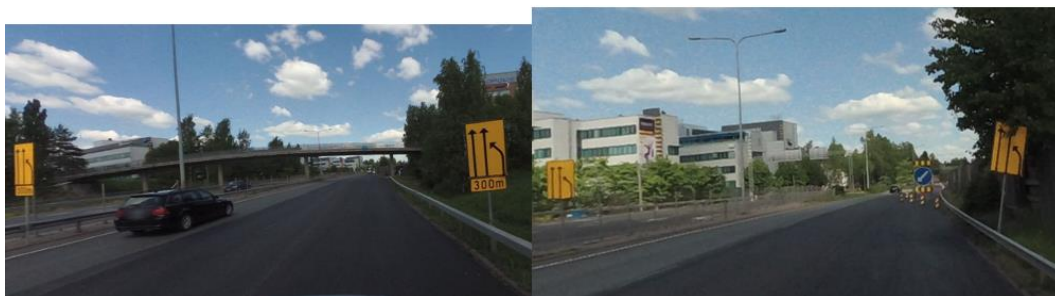
*Kuva 36. Oikeanpuoleisimman kaistan päätyminen työmaan alussa lännestä itään ajettaessa.*

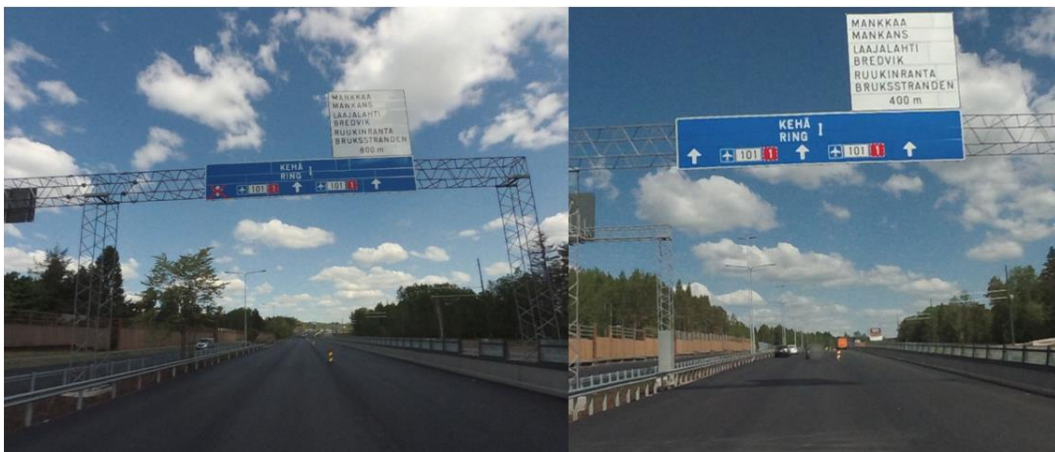
*Kuva 37. Kaistan sulkeminen punaisella teipillä ajosuunnassa lännestä itään (vasen). Kuvassa mitään kaistoja ei ole suljettu (oikea).*

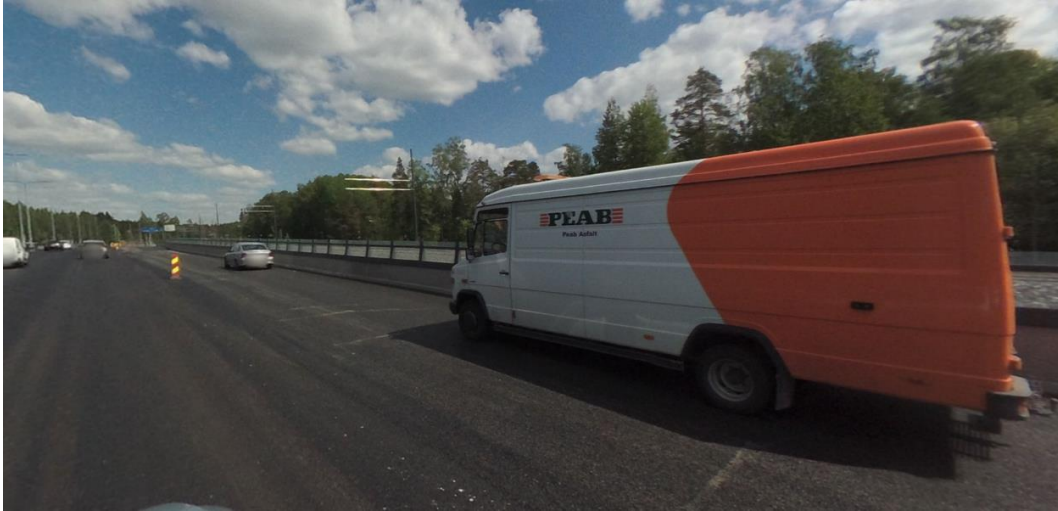
*Kuva 38. Pysäköityjä ajoneuvoja yläpuolisten opasteiden mukaan käytössä olevalla kaistalla.*

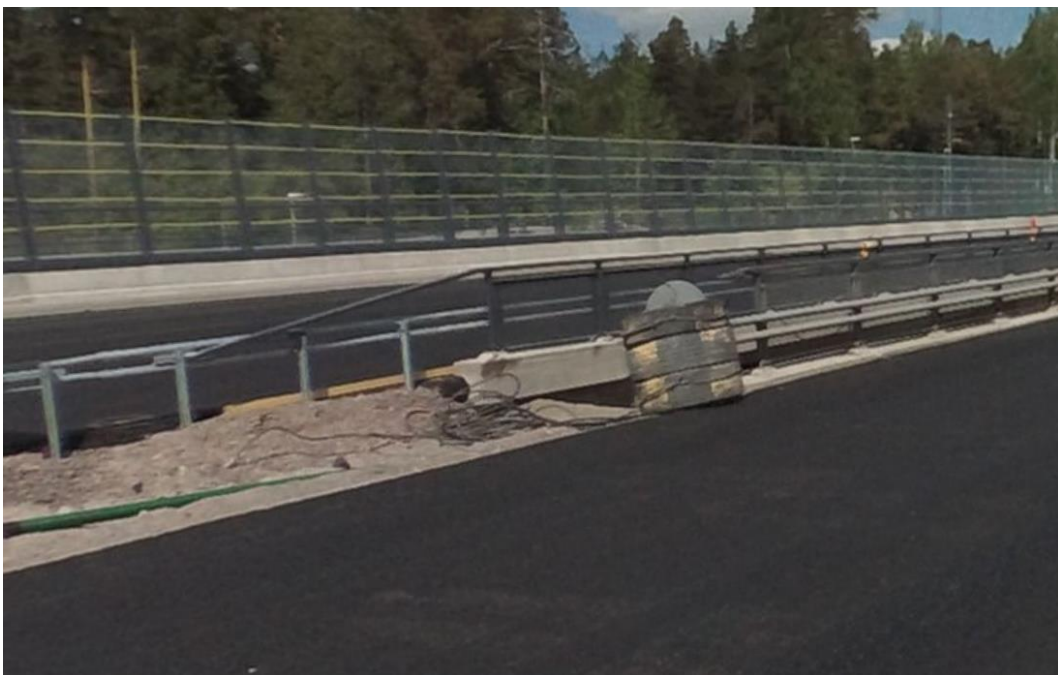
Kuvasta 39 nähdään kuinka työmaalla kaiteen päät oli suojattu yhdellä rengasnipulla, jossa on kolme kuorma-auton rengasta päällekkäin. Törmäystilanteessa renkaat kimpoavat helposti pois eivätkä anna suojaa tienkäyttäjälle. *Tiekaiteiden suunnittelu* -ohjeessa määritellään, että kaiteen pää ei saa missään tilanteessa olla seivästävä. Rengasnippu kaiteen edessä ei poista kaiteen muodostamaa seivästävää elementtiä. Väyläviraston ohjeiden mukaan kaiteiden päät toteutetaan viisteellä tai törmäysvaimentimella. (Väylävirasto, 2021c, s 12)

*Kuva 39. Rengasnippu seivästävän kaiteen päässä.*

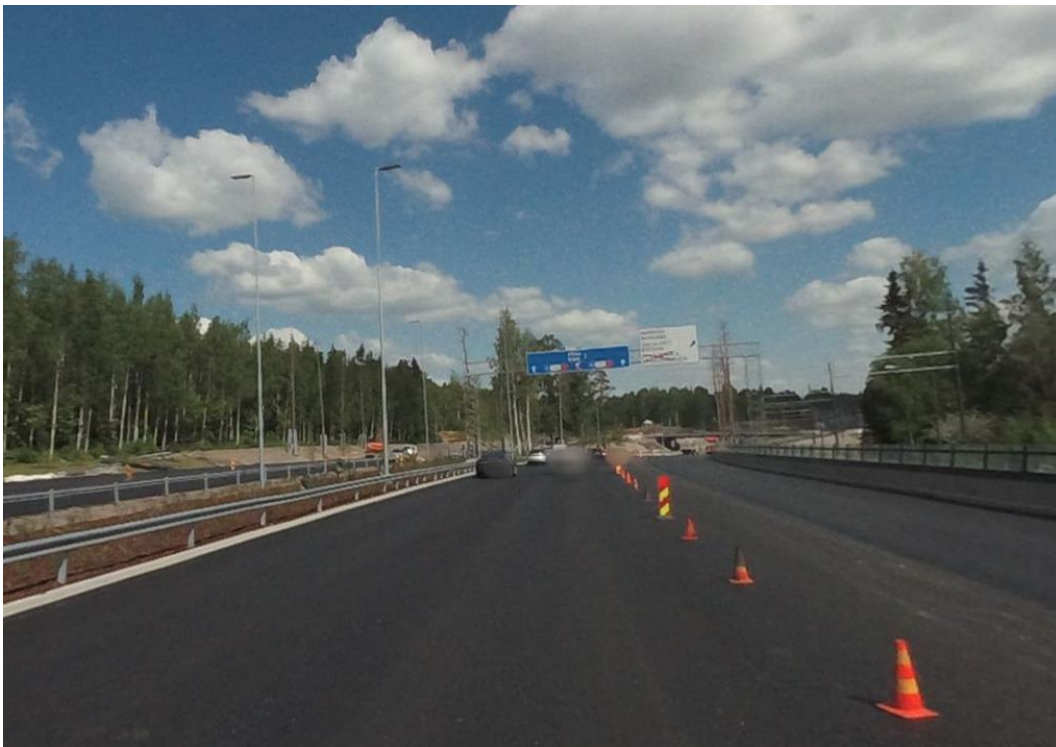
Sulkukartioiden käyttö työmaalla on uudistuneen tieliikennelain mukaan sallittua vain tietyissä päällystystöissä. Tieliikennelaissa sulkukartiot ja sulkupylväät ovat liikenteenohjauslaitteita ja niille on Traficomien määräyksessä annettu minimimitat. Kehä I:n työmaa sijoittuu toimintaympäristöluokaltaan ryhmään S3, eli vaativimpaan. (Liikennevirasto, 2018b, s 21–24)

Kehä I:n työmaalla oli kuvaushetkellä päällystystyöt käynnissä. Sulkupylväiden ja sulkukartioiden yhdistelmää ei kuitenkaan ole neuvottu Väyläviraston ohjeissa, mutta sulkupylväs voidaan korvata sulkukartiolla. Toimintaympäristössä S3 eli vaativimmassa toimintaympäristössä sulkukartion minimikorkeudeksi on *Sulku- ja varoituslaitteet* -ohjeessa ilmoitettu 750 – 1 000 millimetriä. Kuvasta 40 selviää, etteivät kartiot yllä vaadittuun mittaun. Kartiot tulevat lisäksi olla näkyviä, eikä erityisen likaisia. Kartioissa täytyy olla heijastinpinta ja työmaalla käytetyissä kartioissa ei silmämääräisesti tämän kaltaista ole. (Liikennevirasto, 2018b, s 21–24)

*Kuva 40. Sulkukartioita oli käytetty työmaan päällystämisen yhteydessä.*

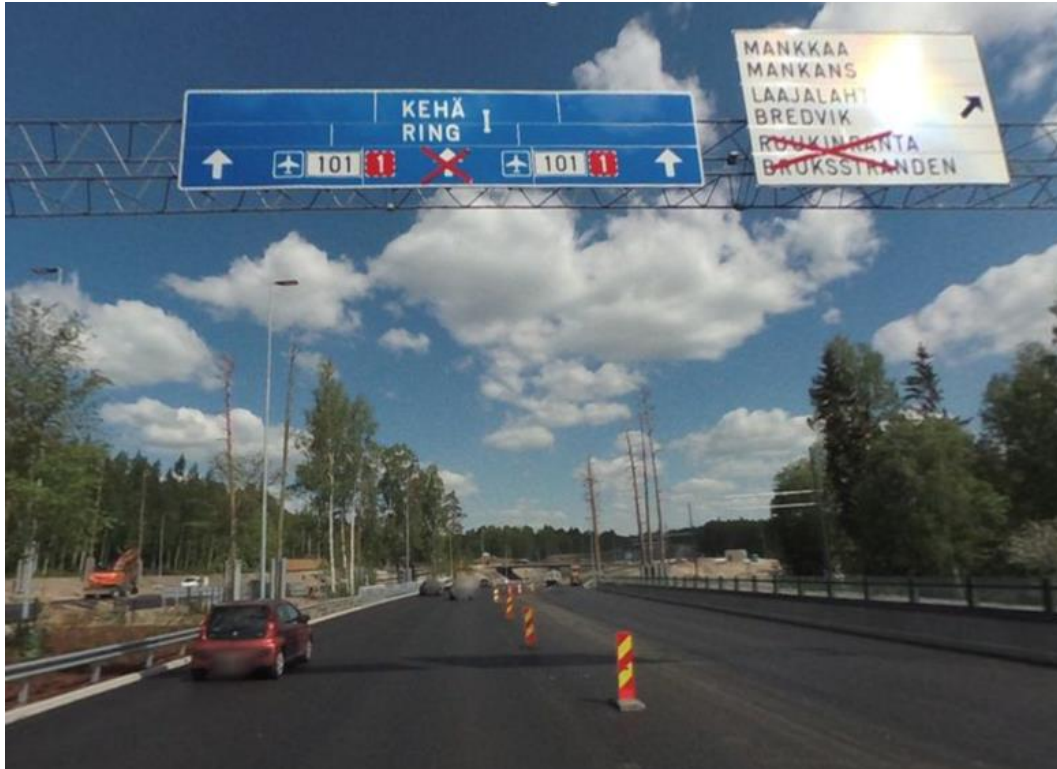
*Kuva 41. Viitoituksen mukaan keskimäinen kaista suljettu. Oikealla olevat kaistat ovat yläpuolisen opasteen mukaan käytössä, mutta sieltä ei pääse Ruukinrantaan.*

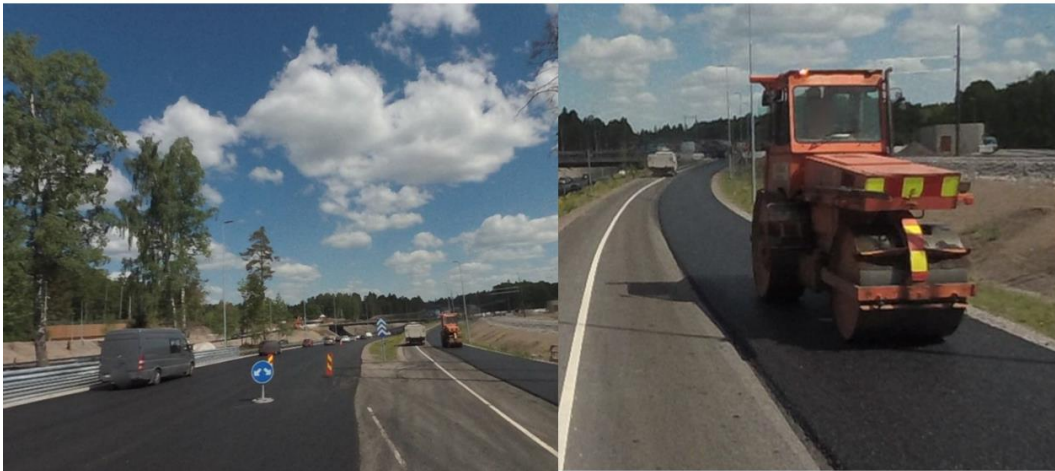
Väyläviraston ohjeet eivät kiellä rampin päällystystä niin, että liikenteen kulkua ei päällystettävältä rampilta suljeta. Tällöin kuitenkin on tarkasti noudatettava Väyläviraston ohjeita. Ohjeiden tärkeimpiä asioita on sulkupylväiden käyttö ja tienkäyttäjien varoitus. Kuvasta 41 (oikea) nähdään, että Kehä I:llä rampilla sulkupylväitä ei oltu käytetty tässä työtilanteessa ollenkaan. Myös erillinen varoitus käynnissä olevasta päällystystyöstä puuttui. Tietyömaalla normaalisti ei varoiteta epätasaisesta tien reunasta, koska työmaa liikennemerkki A11 sisältää myös tämän. Epätasaisesta reunasta varoitetaan kuitenkin myös tietyömailla, jos siitä voi olla erityistä haittaa moottoripyörille. Kaistan keskellä oleva epätasainen reuna on lähtökohtaisesti vaarallinen. Esimerkiksi *Liikennemerkkien käyttö maanteillä* -ohjeessa

neuvotaan käyttämään ajoväylän rajaamisessa sulkupylväitä. (Väylävirasto 2020d, s. 24; Väylävirasto, 2020a, s. 56)

*Kuva 42. Mankkaan suuntaan erkaneva ramppi lännestä itään ajettaessa.*

Vanhaa reunaviivaa rampilta ei oltu poistettu ja se ohjaa ajamaan juuri päällystetyllä osuudella samassa kohtaa tietyökoneiden kanssa. Tiejyrän käyttö tienkäyttäjien välittömässä läheisyydessä lisää vahingon riskiä. Asfalttijyrässä oli varoitusmerkintää edessä ja takana, mutta näkyvä varoitusvilkku puuttui tai se ei ollut riittävän tehokas näkyäkseen päivän valossa. Väyläviraston ohjeen mukaan varoitusmerkintää tulisi olla myös asfalttijyrän sivuilla. Kuva 42 oikea. (Väylävirasto 2020d, s. 36)

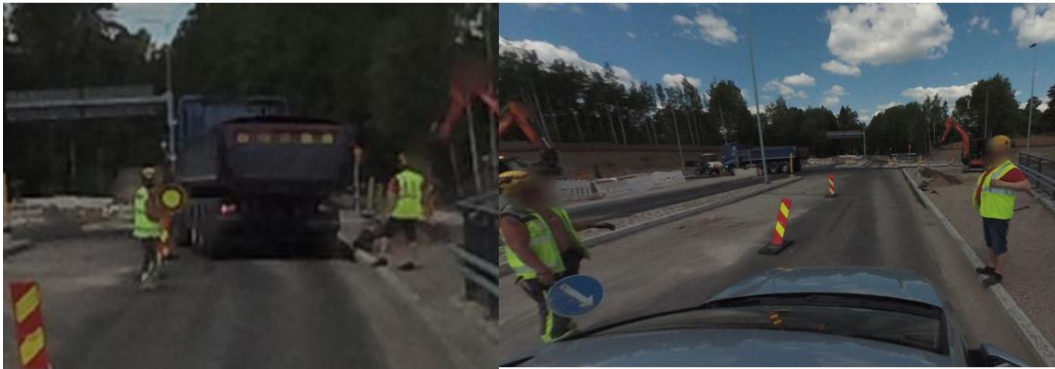
Kuvassa 43 liikenteenohjaajat seisoivat hyvin lähellä ajorataa näitä ohitettaessa. Kummallakaan työmiehellä ei ollut riittävää huomiovarustusta työskentelyyn ajoradalla tai liikenteenohjaamiseen. Kyseisessä työssä vaaditaan CE-merkittyä näkyvää varoitusvaatetusta, jonka suojausluokka on 3. Satunnaisessa liikenteenohjauksessa sallitaan kuitenkin suojausluokka 2, joka täyttyy tässä. Tienrakennustyömaalla ei ole satunnaista liikenteenohjausta ja siksi suojausluokan tulisi aina olla 3. Suojausluokassa 3 vaaditaan käytännössä muun muassa hihat, jotta minimi

pinta-alamääräykset täyttyvät. (Liikennevirasto, 2015a, s. 23; Työsuojeluhallinto, 2012, s. 13).

*Kuva 3. Kehä I:n päällä kulkeva silta. Mankkaan liittymä.*

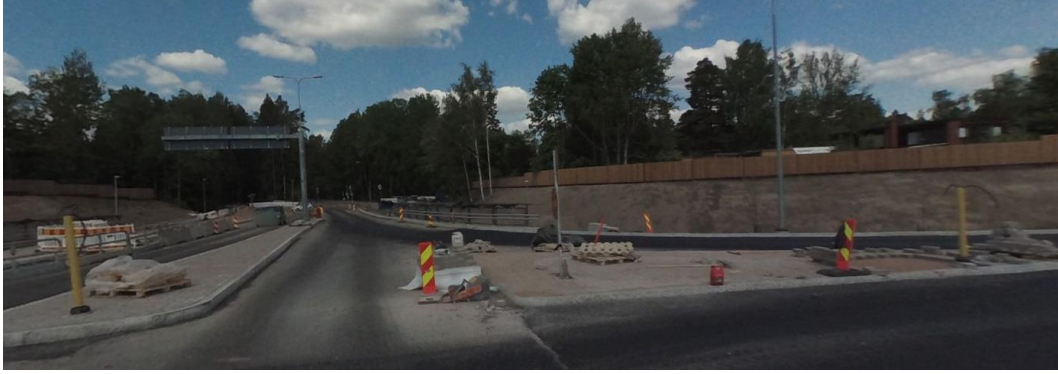
*Kuva 44. Saarekkeen laatoitustyöt kesken. Lavallinen laattoja ajokaistalla.*

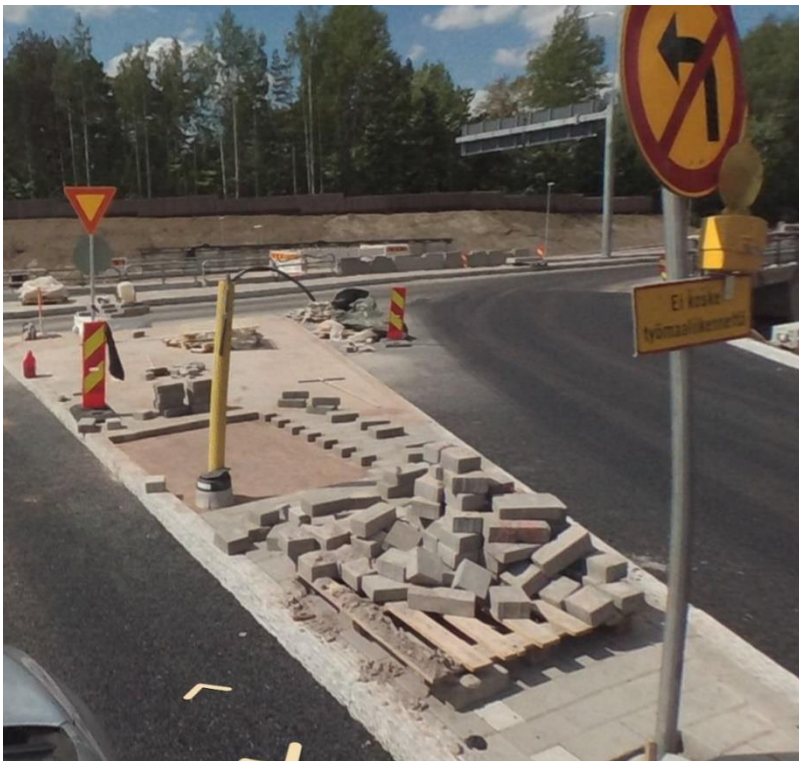
Työmaalla oli käytetty osan liikennemerkkien yhteydessä lisähuomiota herättämässä vilkkuvia keltaisia varoitusvilkkuja. Kuvassa 45 nähdään, että yksi valoista oli asennettu lisäkilpeen niin, että se osittain peitti päämerkin näkyvyyttä. Varoitusvilkku tyypillisesti kiinnitetään päämerkin yläpuolelle. Lisäkilpeen kiinnittämistä ei kuitenkaan ole erikseen kielletty, mutta liikenteenohjauslaitteet eivät saa peittää toisiaan. Varoitusvilkkulla voidaan korostaa tärkeitä liikennemerkkejä. (Liikennevirasto, 2018b, s. 46–48)

*Kuva 45. Saarekkeen laatoitustyöt ja työmaanaikainen liikenteenohjaus.*
