Opinnäytetyö  
4/2022

Rasmus Nousiainen

## Tietyömaiden liikenteenohjaus

Väyläviraston ohjeiden toteutuminen tietyömaiden tilapäisissä liikenteenohjaussuunnitelmissa ja tietyömaiden liikenteenohjauksessa käytännössä

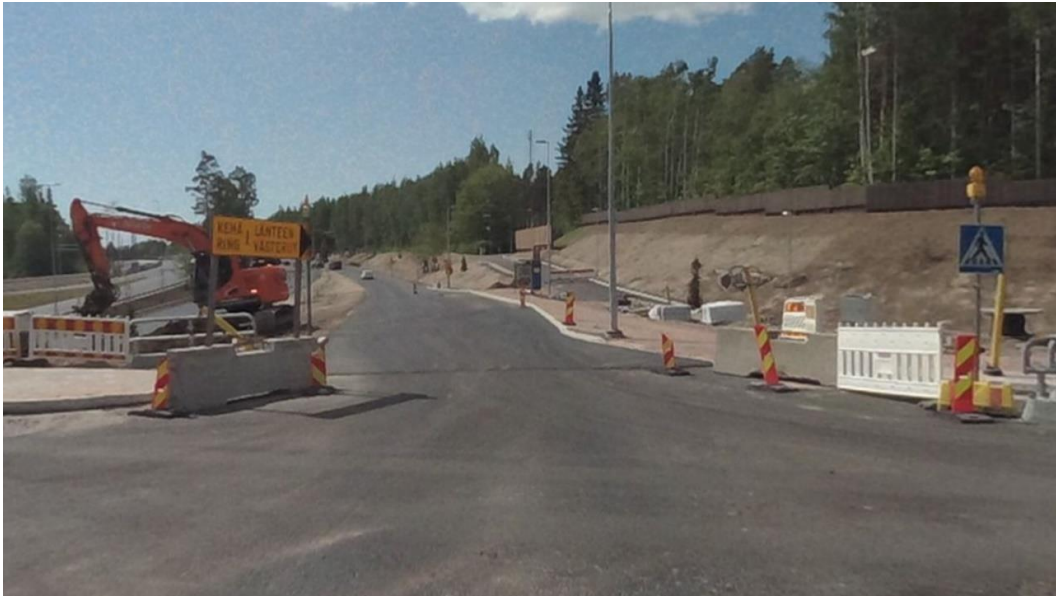
Rampilla lännen suuntaan Kehä I:lle ajettaessa poistuttaessa Mankkaan risteys sillalta on risteysalueella suojatie. Tämän havaitseminen on vaikeaa, vaikka kuvassa 46 näkyvä oikeanpuoleisen suojatiemerkin päälle oli sijoitettu varoitusvalo tuomaan lisähuomiota. Suojatiestä on molemmilla puolilla merkit, mutta kuvassa 46 näkyy kuinka ajosuunnassa vasemmanpuoleinen suojatiemerkki peittyy tienviitan taakse ja on väärään suuntaan asetettu tai kääntynyt. Oikealla puolella oleva merkki on hyvin kaukana suojatiestä ja se on asennettu väärin päin. Suojatiemerkki asetetaan siten, että merkissä olevan jalankulkijan kulkusuunta on kohti suojatietä. Suojatiemerkit on asennettu betoniporsaisiin, minkä ohjeet kieltävät. (Liikennevirasto, 2018b, s. 46–48; Väylävirasto, 2020a, s. 189; Liikennevirasto, 2015a, s. 29)

*Kuva 46. Idästä länteen saapuvalta rampilta otettu kuva. Kuvassa näkyy Kehä I:lle johtava ramppi.*

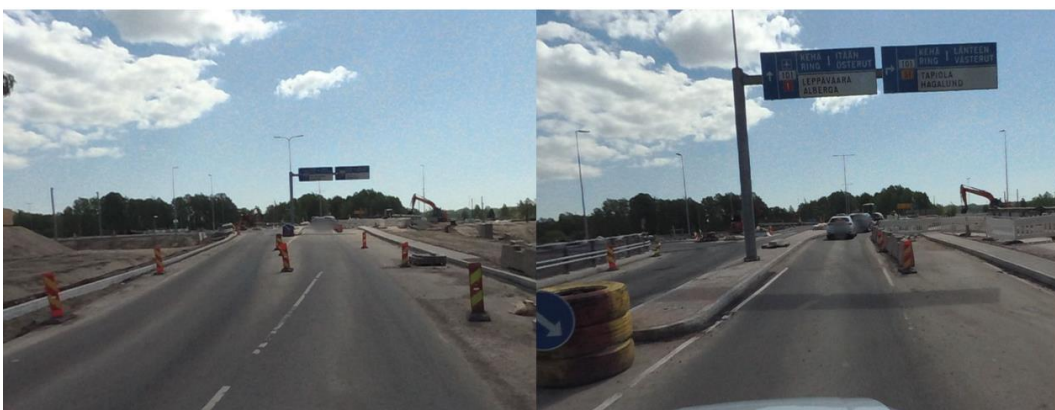
Lähestyessä eritasoliittymää luoteesta (Mankkaan suunnasta) saavutaan sillalle ja rampeille. Työmaa näkyy tästä ajosuunnasta kuvassa 47. Työmaalla on käytetty sulkupylväitä, jotka visuaalisesti tuovat esiin käytettävät ajokaistat. Työmaalla tulisi käyttää liikenteenjakaajamerkkejä D3, jotka näyttävät mille puolelle sulkuaitoja tai tilapäisiä kaiteita tienkäyttäjän tulisi ajaa. Risteysalueella on yläpuolisten opasteiden mukaan käytössä molemmat kaistat. Yläpuoliset opasteet kuuluisi peittää, mikäli kaista on suljettu. Kuitenkin vain vasemman puoleista kaistaa voidaan ajaa. Kaistojen kohdalla alkaa betonielementtijono ja ennen tätä liikenteenjakaajamerkin merkitys olisi suurehko. Silmämääräisesti voi kuitenkin havaita, ettei tienkäyttäjät helposti eksy väärälle puolelle betonielementtijonoa, koska vasemman kaistan osuus on selkeästi leveämpi ja oikea kaista on pölyinen ja käyttämättömän näköinen. Kuitenkin esimerkiksi talvella tilanne voisi olla uuden lumen tulon jälkeen hyvin erilainen.

Kuvasta 47 havaitaan, että betonielementtijono on aloitettu ilman viistettä tai törmäysvaimenninta. Ohjeiden mukaan työmaalla tämänkaltainen ratkaisu ei ole sallittu (Liikennevirasto, 2018b, s. 52–53).

*Kuva 47. Siltatyömaa luoteesta saavuttaessa.*

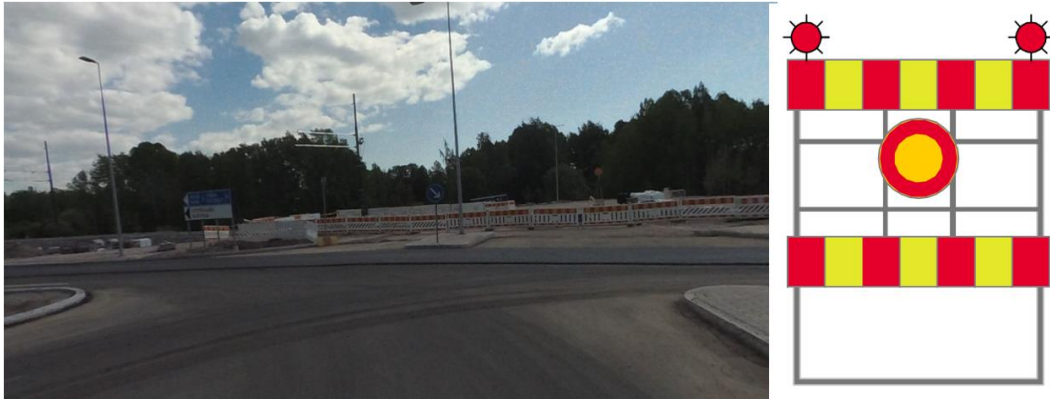
*Kuva 48. Mankkaan eritasoliittymän sillalta otettu kuva. Edessä näkyy Raide-Jokerin työmaa. (vasen). Toimintaympäristöluokan S2 pystyjuovainen sulkuaita (oikea) (Liikennevirasto, 2018b, s. 15).*

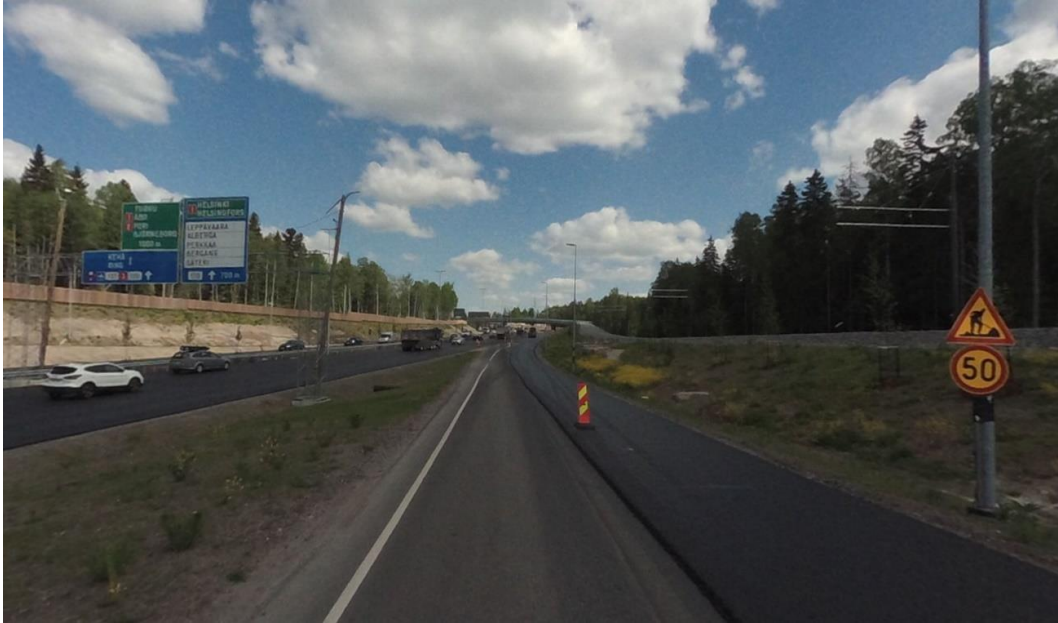
Kuvassa 49 poistutaan rampilla kohti Kehä I itään Mankkaan eritasoliittymästä. Rampilla on hiljattain suoritettu päällystystyöt rampin oikealla puolella. Tästä merkkinä ja varoituksena on yksi sulkupylväs. Mitään kieltä tai merkintää ei ole siihen, etteikö vasta päällystetyllä osuudella saisi tai jopa kuuluisi ajaa. Rampilta puuttuu varoitus epätasaisesta reunasta. Tietyömerkki on asetettu pitkälle rampille ja tulee näin huomattavan myöhään, koska tietyö on alkanut jo paljon aiemmin. Ennen ramppia olisi syytä laittaa tietyöstä varoittavat ennakkomerkit jo sillalle, josta ramppille käännetään. Rampin valkoinen reunaviiva ohjaa ajamaan sen oikealla puolella ja leveämmät ajoneuvot joutuvat pakosti ajamaan niin, että oikean puoleiset renkaat ovat vasta päällystetyn osuuden puolella. Väyläviraston ohjeiden mukaan sulkupylväät saavat olla toisistaan harvimmillaan 50 metrin välein. Kyseisessä kohtaa hyvä liikenteenohjaus vaatisi kuitenkin sulkupylväitä vielä paljon tätäkin tiheämmin. (Liikennevirasto, 2017, s. 32)

*Kuva 49. Ramppi Mankkaan liittymästä itäänpäin ajettaessa.*

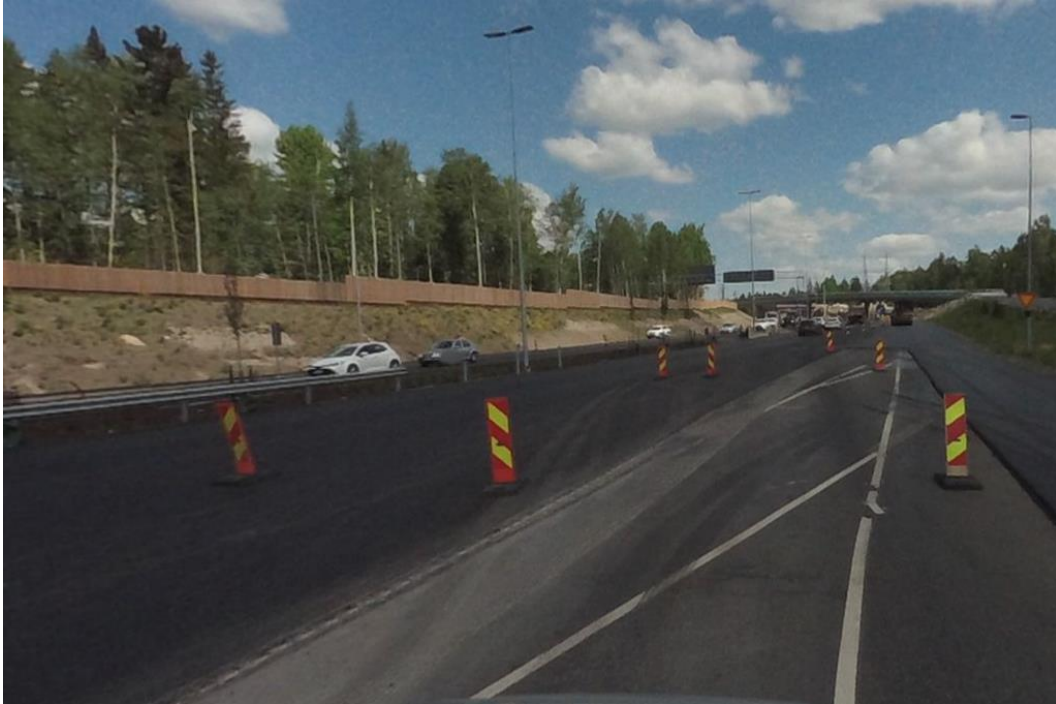
Työmaalla oli toteutettu tilapäinen kiihdytyskaista. Tämä nähdään kuvissa 50 ja 51. Ilman tiemerkitöjä tai tilapäisiä liikennemerkkejä tienkäyttäjälle voi kuitenkin olla vaikea hahmottaa, että kyseiseen kohtaan on toteutettu tilapäinen kiihdytyskaista. Tässä voisi käyttää samantapaista merkintää kuin aivan työmaan alussa lännestä päin ajettaessa kuvassa 36. Eli ennakkomerkki päättyvästä kaistasta ja hieman ennen sulkuaitaa merkinä kaistan päättymisestä.

*Kuva 50. Tilapäiselle kiihdytyskaistalle tulo.*

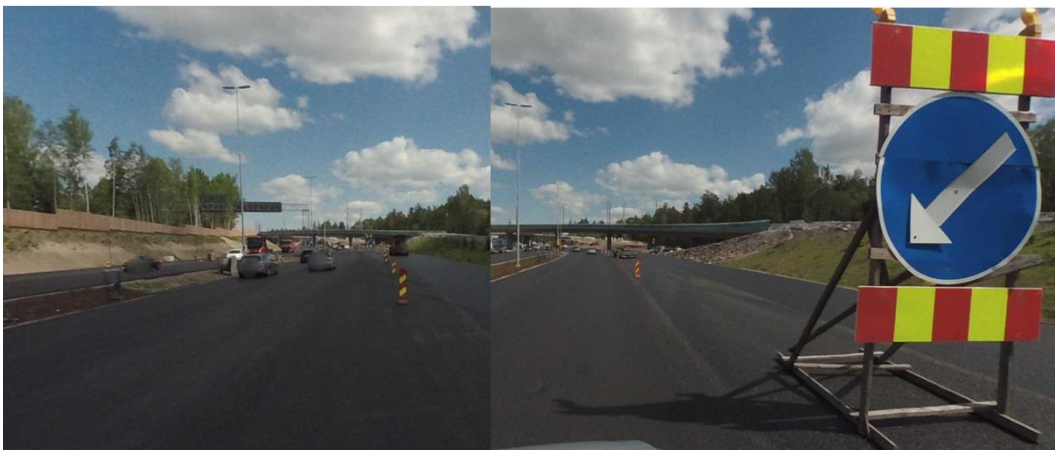
Kiihdytyskaistaa aiemmin sijoitettu kärkikolmio rampilta tuleville on pysyvässä paikassa ja on huomattavan kaukana tietyömaan tilanteessa, jossa tilapäiset järjestelyt on toteutettu. Kiihdytyskaistan päässä on sulkuaita erikoisuurella liikenteenjakkajalla. Ennen sulkuaitaa olisi syytä käyttää sulkupylväitä ohjaamaan liikenne sulkuaidan vasemmalle puolelle.

*Kuva 51. Tilapäinen kiihdytyskaista (vasen) ja kiihdytyskaistan lopetus sulkuaidalla (oikea).*

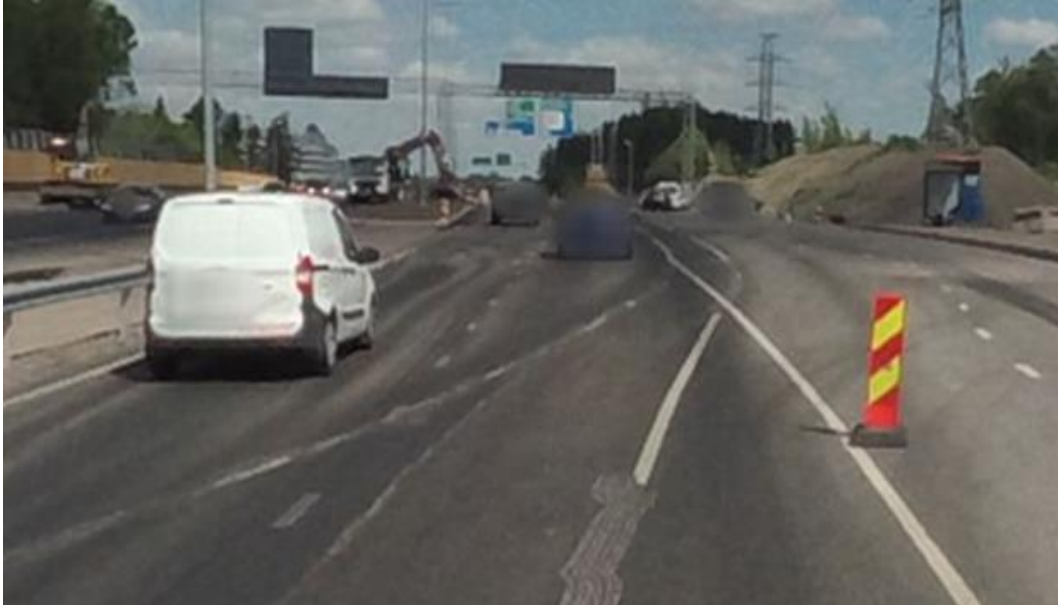
*Kuva 52. Ristiriitaisia tiemerkeitä.*

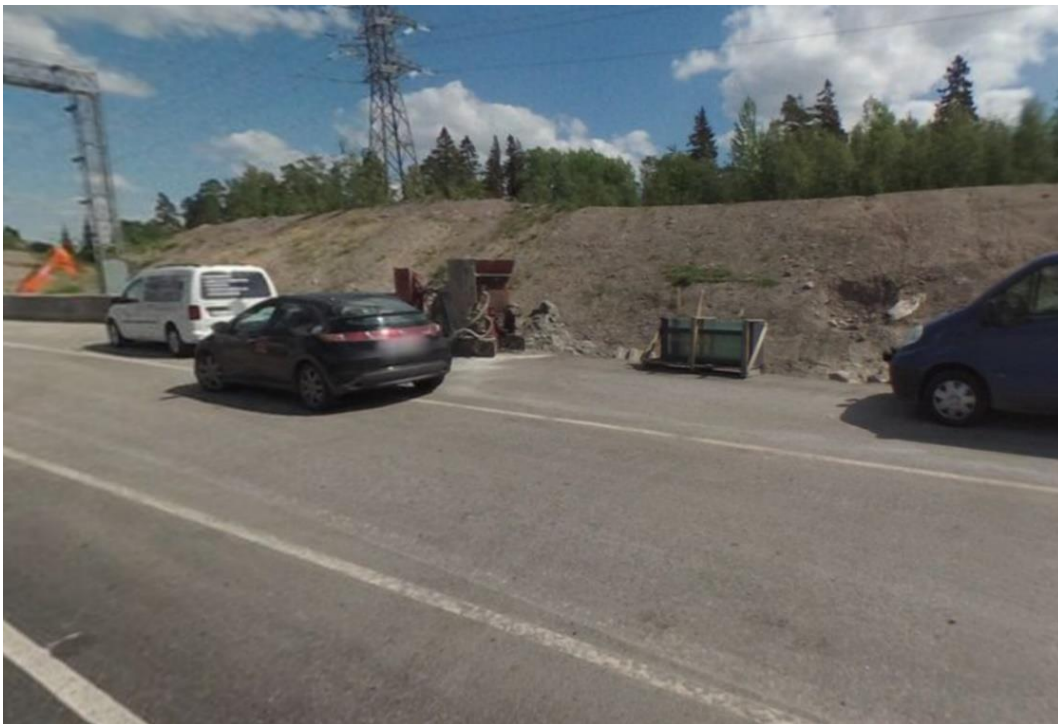
*Kuva 53. Työmaahenkilökunnan pysäköintiä.*

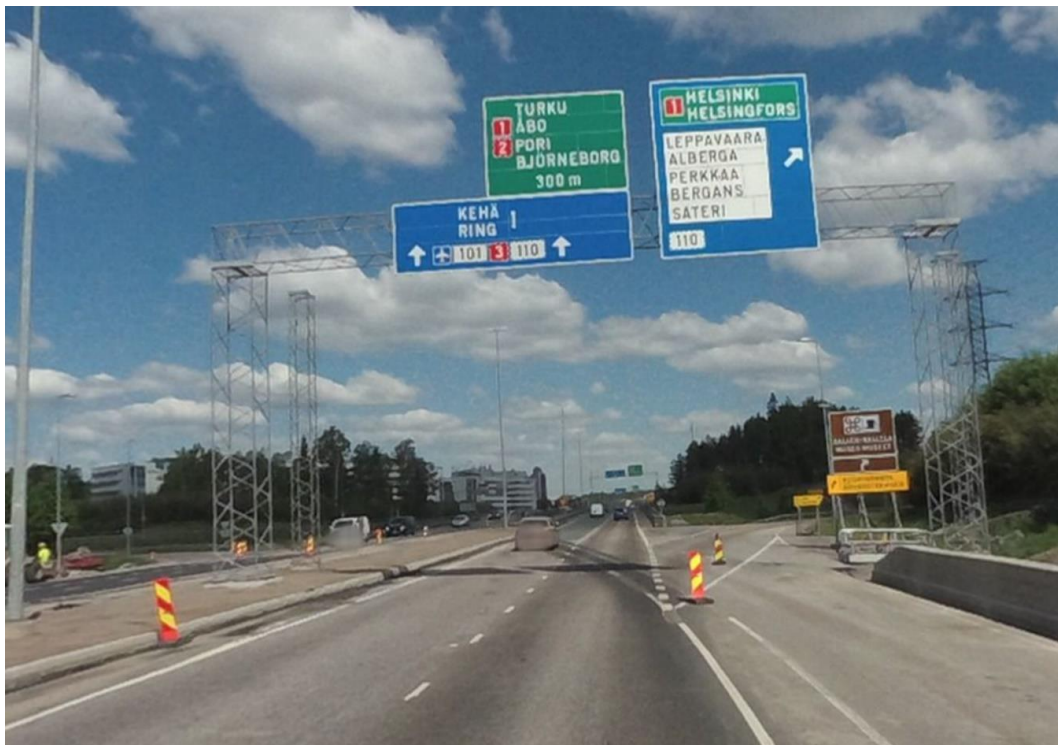
*Kuva 54. Yläpuoliset opasteet ja tiemerkinnät ovat ristiriidassa keskenään.*

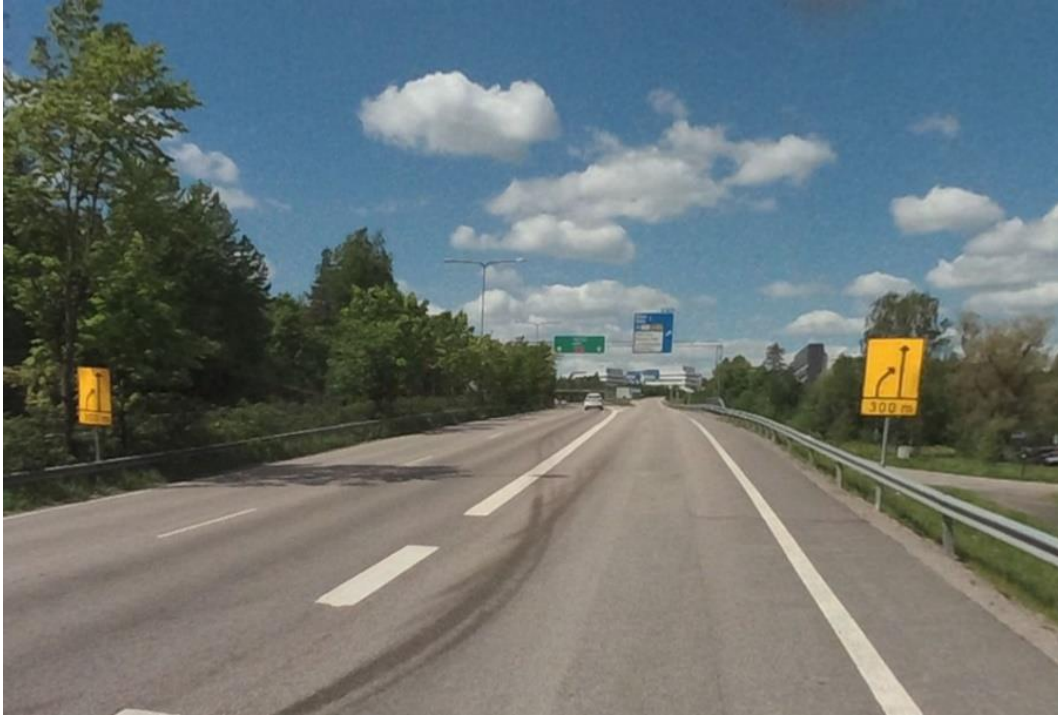
*Kuva 4. Kaistan loppumisen ennakkomerkistä puuttuu yksi kaista.*

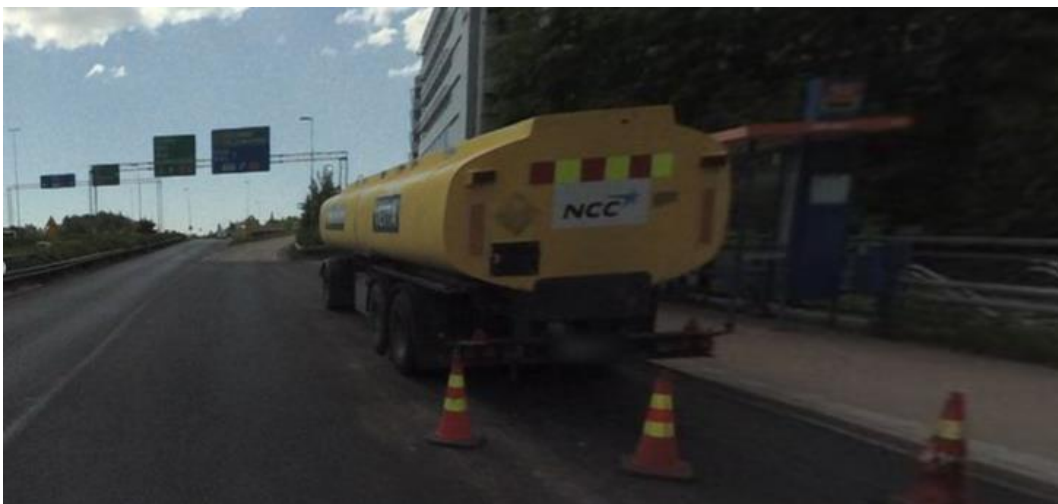
*Kuva 56. Bussipysäkillä pysäköity perävaunu.*

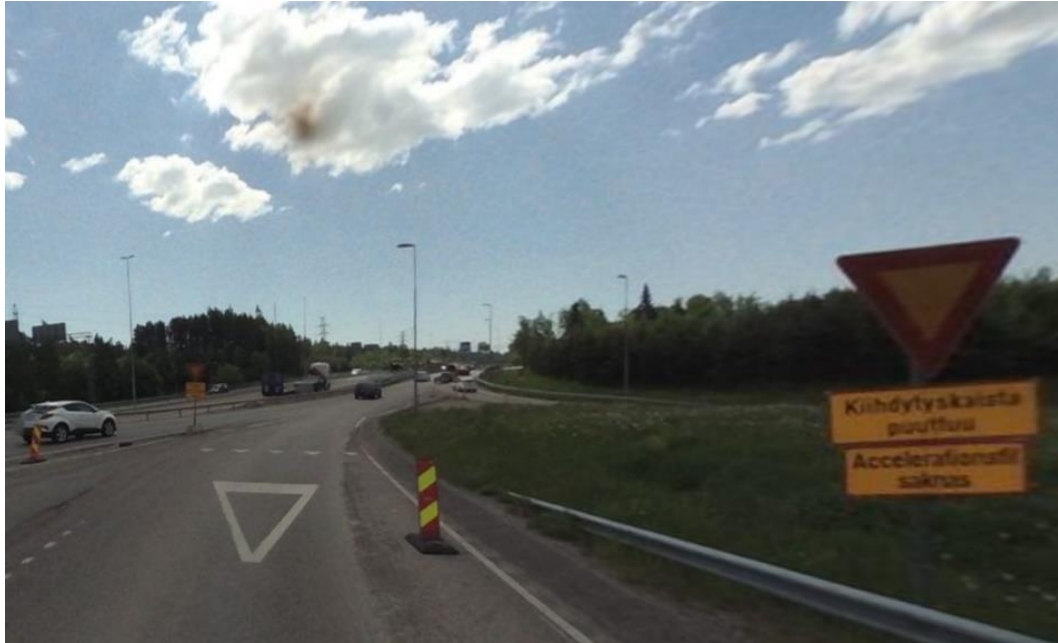
*Kuva 57. Kiihdytyskaista puuttuu.*

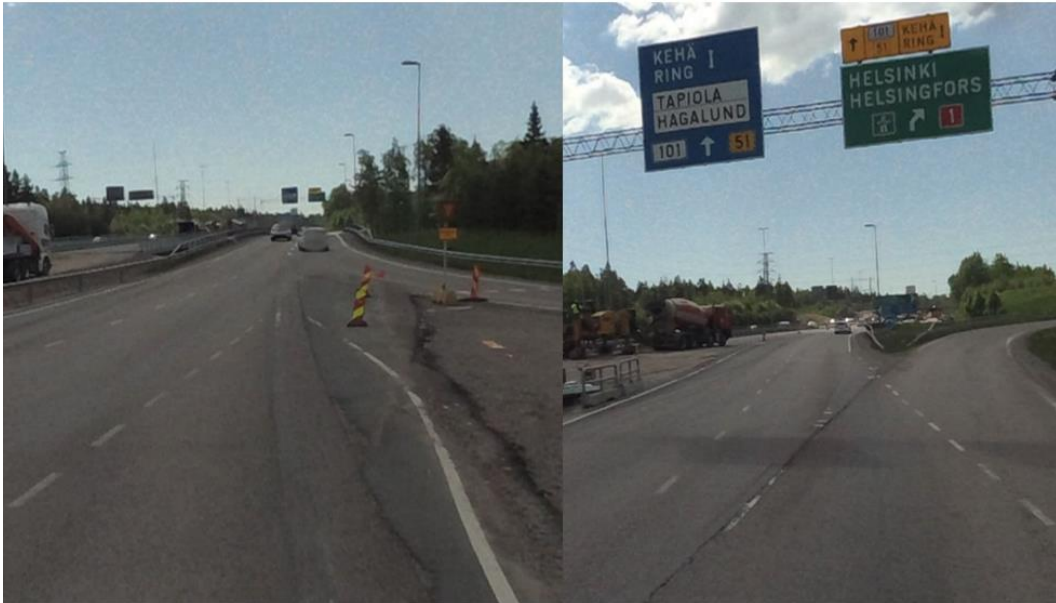
*Kuva 58. Puuttuva kiihdytyskaista (vasen). Yläpuoliset opasteet eivät ole kaistojen kohdalla (oikea).*

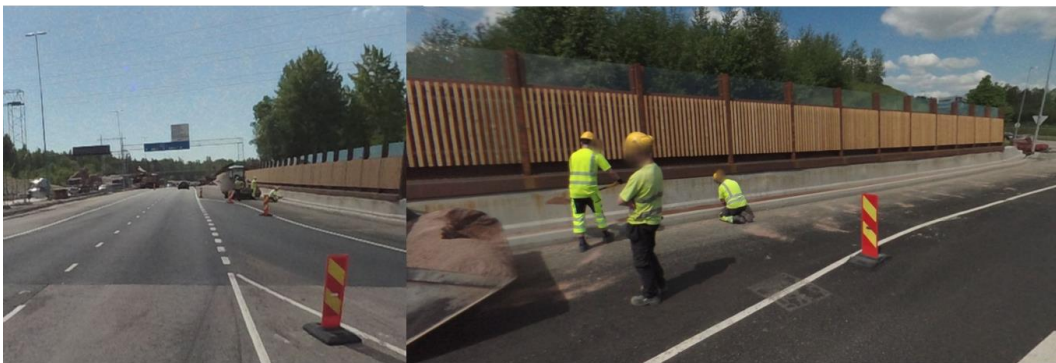
*Kuva 59. Vaarallista työskentelyä.*

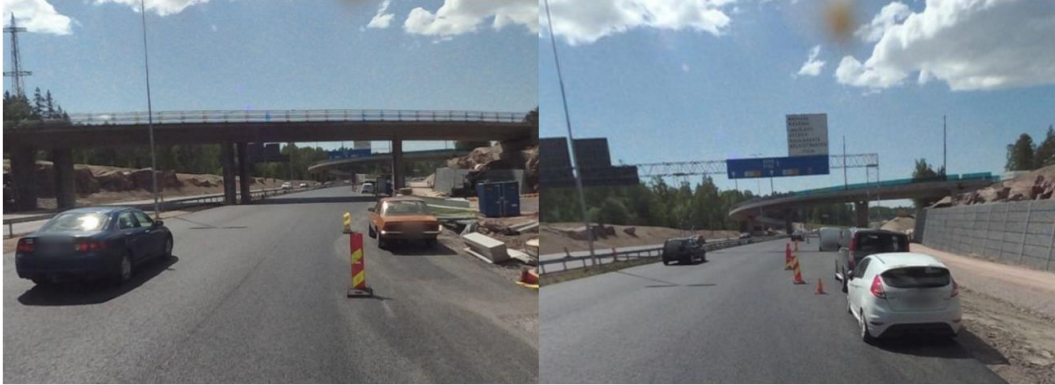
*Kuva 60. Pysäköintiä ja työmaatarvikkeita (vasen). Pysäköintiä ajoradalla (oikea).*

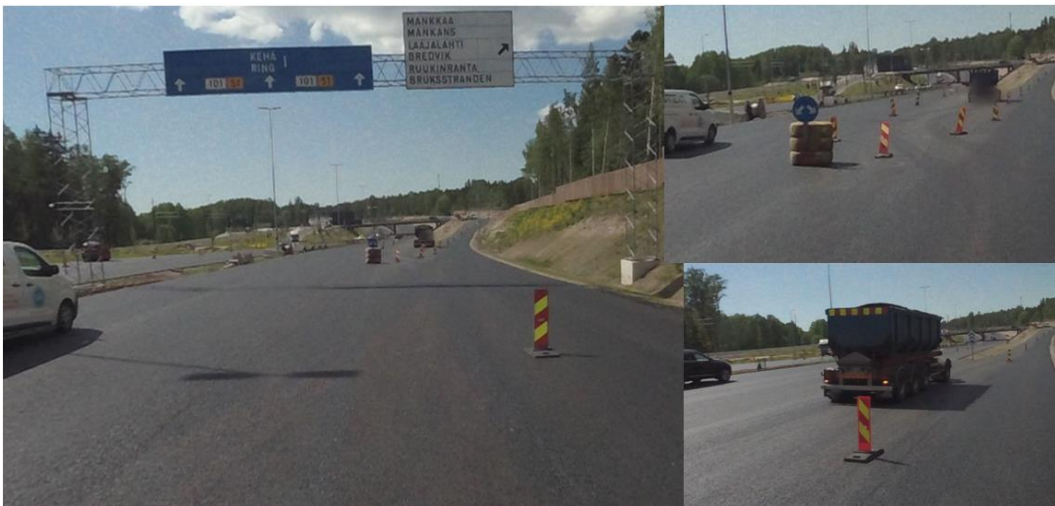
Kuvassa 61 yläpuolisten opasteiden mukaan on käytössä neljä kaistaa. Kuitenkin suoraan jatkavista kaistoista oikeanpuoleisimmalla on rengasnippu ja siihen kiinnitetty todennäköisesti kymmeniä vuosia vanha liikenteenjakaaja, josta puuttuvat reunanauhat. Sulkupylväillä rampilla on eroteltu liikenteelle sallittu osuus työmaasta. Sulkupylväiden toisella puolella on pysäköitynä kuorma-auto.

*Kuva 61. Ramppi Mankkaan suuntaan Kehä I:llä idästä länteen ajettaessa.*

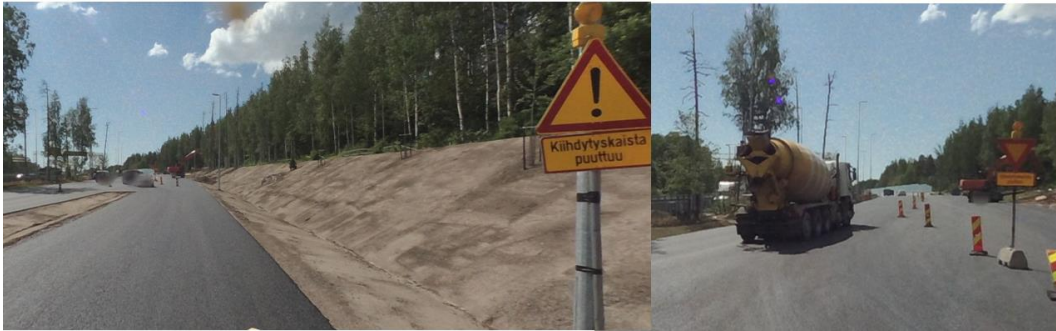
Kuvassa 62 (vasen) on varoitusmerkki A33 kiihdytyskaistan puuttumisesta lisäkilvillä H24 "Kiihdytyskaista puuttuu". Merkintä on vain suomeksi kaksikielisen kunnan alueella. Kaksikielisen kunnan alueella liikennemerkkien tulee olla esitettyinä kahdella kielellä; suomeksi ja ruotsiksi. (Väylävirasto, 2020a, s 17) Kiihdytyskaistan puuttumista osoittava merkki on kiinnitetty teipillä valaisinpylvääseen. Kiinnitystavan voidaan katsoa olevan riittämätön liikennemerkkin pystytykseen. Kuvassa 62 (oikea) nähdään, kuinka tilapäinen väistämismääräyksiä osoittava kärkikolmio sekä lisäkilpi "Kiihdytyskaista puuttuu" on kiinnitetty betoniporsaaseen. Betoniporsasta puuttuu huomioväri. Liikennemerkkien kiinnittäminen betoniporsaisiin ilman riittävää suojausta on kielletty. (Liikennevirasto, 2015a, s 29)

*Kuva 62. Kiihdytyskaista Mankkaan liittymässä Kehä I:stä länteen päin ajettaessa.*

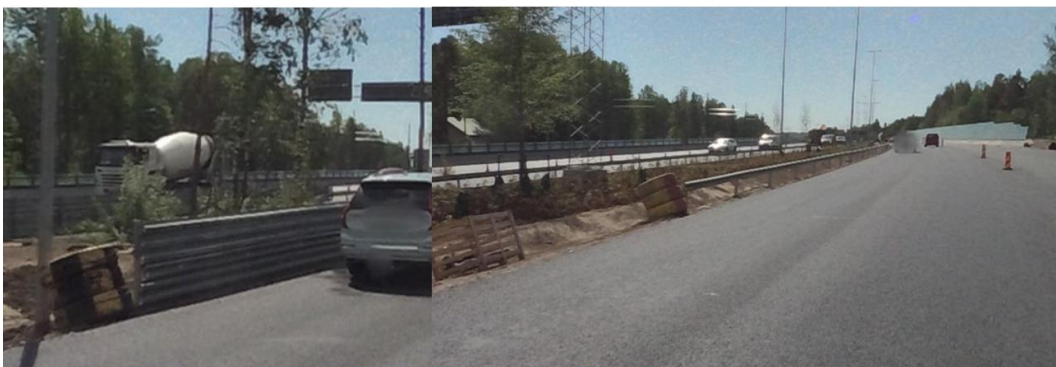
*Kuva 63. Kaiteiden päät suojaamatta (vasen ja oikea).*

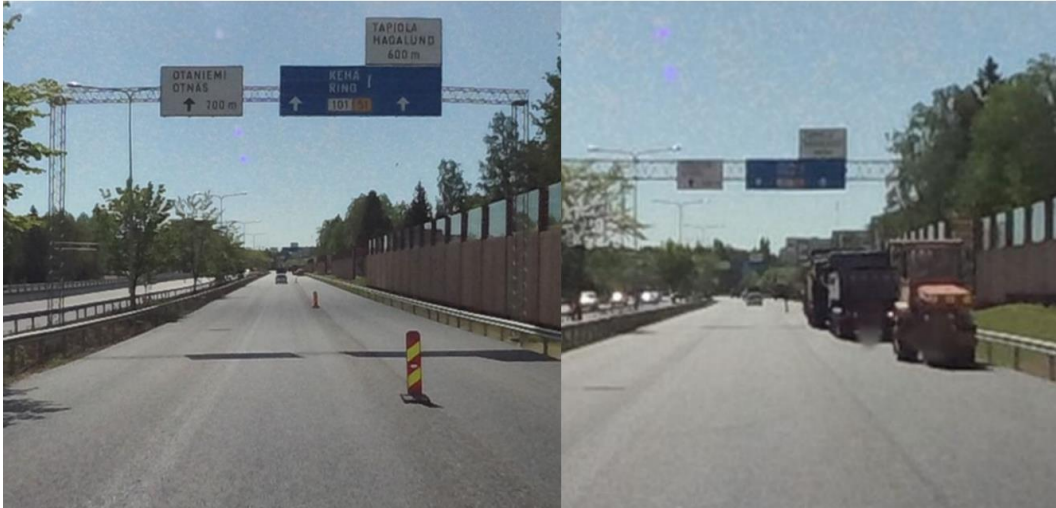
*Kuva 64. Kaistan yläpuoliset opasteet antavat väärän kuvan käytössä olevista kaistoista.*

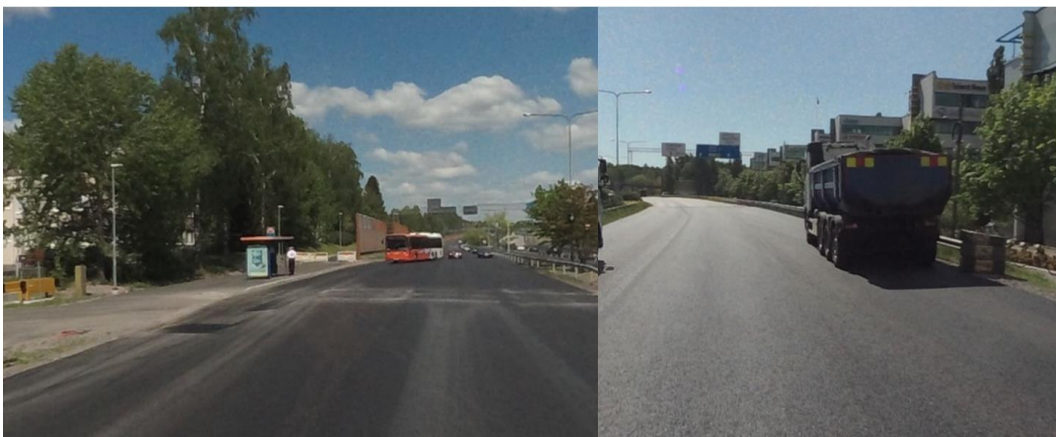
Pysäköityjen ajoneuvojen jälkeen on käytössä oleva bussipysäkki. Kuvassa 65 (vasen) näkyy ”jokerilinjan” eli runkolinjan 550 bussi on pysähtymässä pysäkille. Kuvan mukaisesti kohdassa on kaistoja suoraan kolme sekä erillinen linja-autolevike.

Kuvassa 65 (oikea) nähdään bussipysäkin jälkeen käytössä olevalla kaistalla pysäköitynä oleva kuorma-auto. Kuvassa näkyy myös lävistävä tiekaiteen pää, minkä suojana on rengasnippu. Pysäköity ajoneuvo on kohdassa, jossa mistään ei voisi päätellä kaistan olevan edelleen suljettu. Alueella ei ole käytetty ollenkaan sulkupylväitä tai -kartioita eikä yläpuolisissa opasteissa ole kaistan käytöstä poistosta mitään vihjeitä. Oikean puoleisimmalle kaistalle on Tapiolan suuntaan meneviä opastettu jo useamman kerran vaihtamaan kaistaa. Ristiriitaiset opasteet tulisi olla pois käytöstä (peitettyinä) tilapäisten liikennejärjestelyjen aikana. Käytöstä poistettu kaista tulisi olla huomattavasti paljon paremmin havaittavissa.

*Kuva 65. Linja-auto saapumassa pysäkille (vasen). Pysäköity kuorma-auto (oikea).*

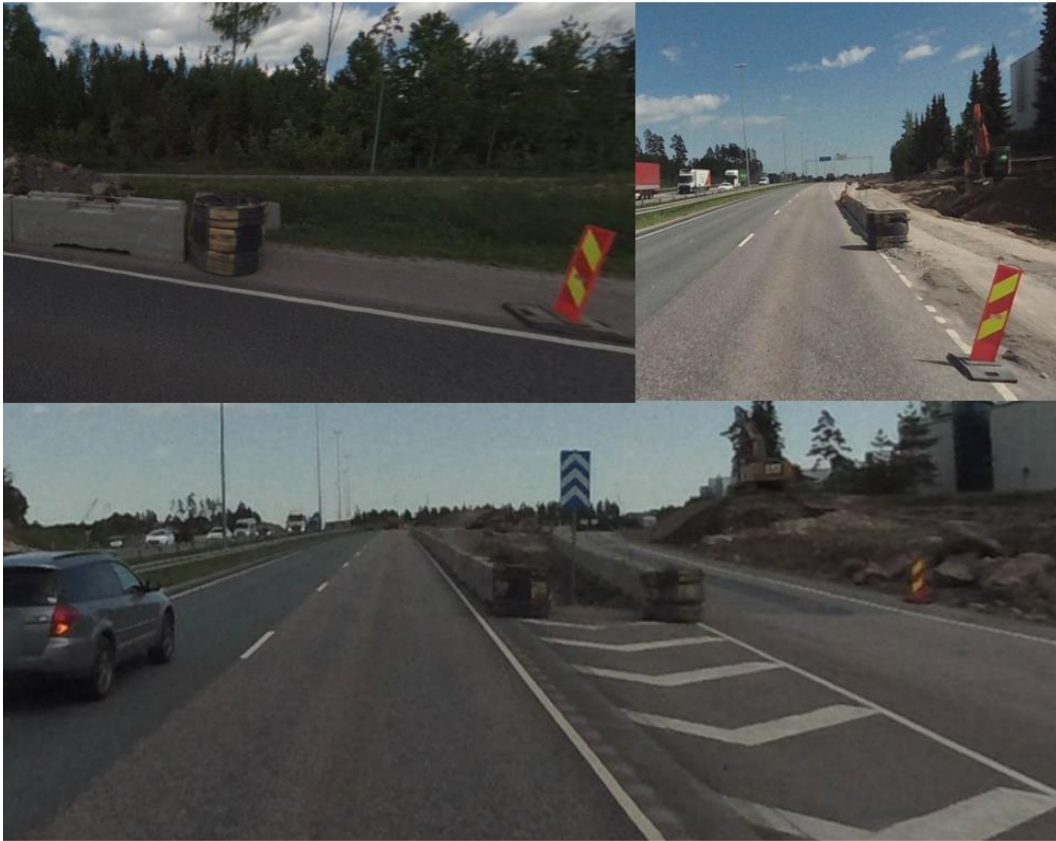
*Kuva 66. Betonielementtijonoissa oli aloituskohdissa käytetty rengasnippua.*

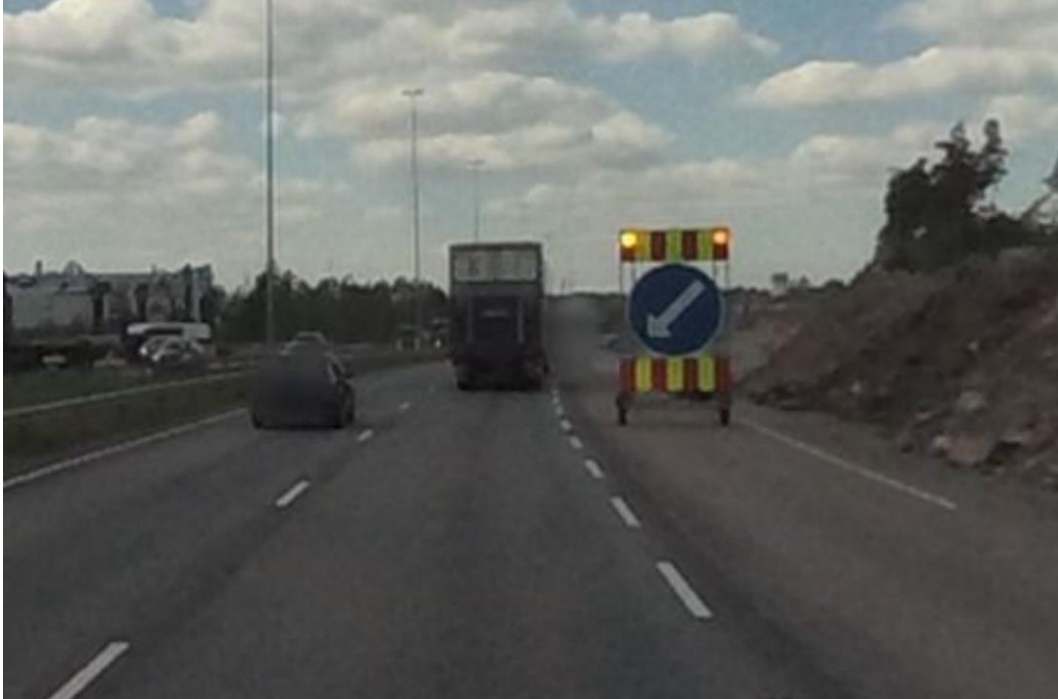
*Kuva 67. Kiihdytyskaistan enneaikainen päättäminen.*

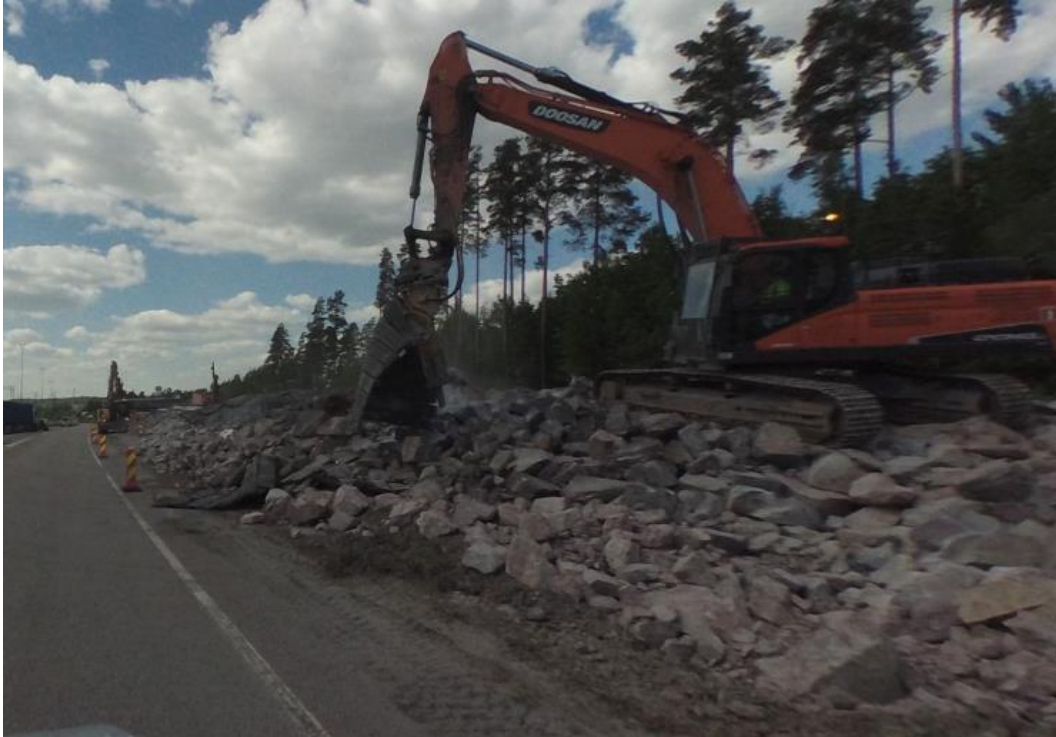
*Kuva 68. Lohkareiden halkaisua kiihdytyskaistan läheisyydessä.*

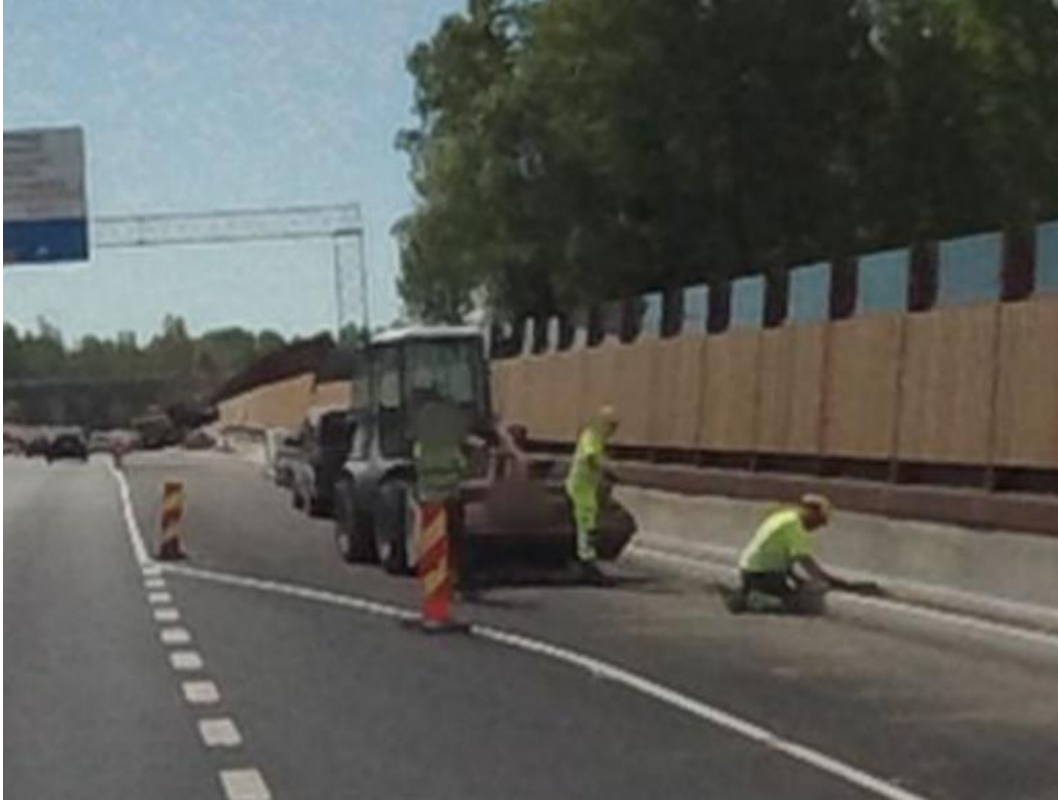
*Kuva 69. Käytössä olevan kiihdytyskaistan päässä kiveyksen asennusta.*

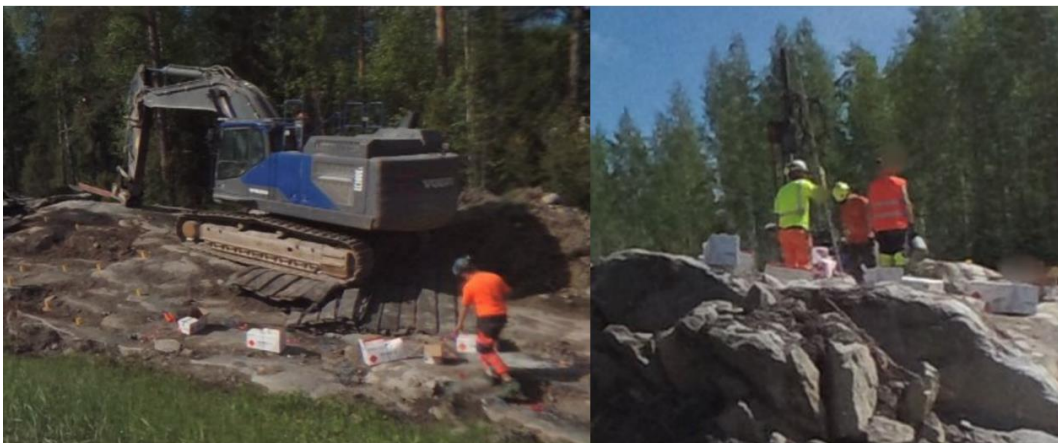
*Kuva 70. Räjähdelaatikoita työkohteissa.*
