Keravan–Porvoon rautatieympäristöjen kulttuuriperintöinventointi

Rataosuudet Kerava–Sköldvik ja Olli–
Porvoo

Väyläviraston julkaisuja 31/2023

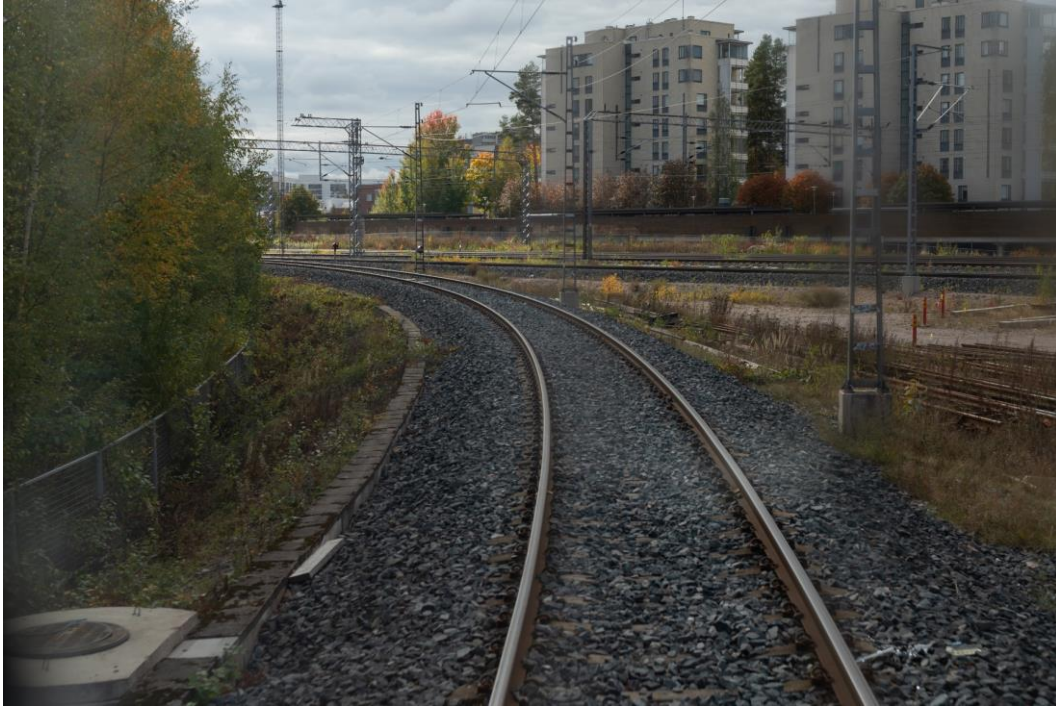
Kuva 1. Porvoon ratalinja erkaantuu pääradasta Keravan asema-alueen pohjoispäässä, veturitallin kohdalta. Lähtökaarre on säteeltään rataosan pienin. Mikko Itälähti 23.9.2022.

Porvoon rataosa haarautuu pääradasta Keravan liikennepaikan pohjoispäässä kaarteessa, jonka säde on vain alle 300 metriä (pituusprofiili s.a; kuva 1). Linjaus kaartaa ensimmäisen puolen kilometrin matkalla noin 120 astetta ja suuntautuu itäkaakkoon. Lähtökaarten sisään jää Heikkilänmäki, jonka laella on jo 1500-luvulla sijainnut Yli-Keravan taloja (Muu kulttuuriperintökohde: Yli-Kerava... 2008/2015). Ensi kilometrillä rata sivuaa maita, jotka vielä radan rakennusvaiheessa kuuluivat Lapilan rustholliin ja Keravan kartanoon. Radan eteläpuoli oli vielä radan alkuvuosikymmeninä Keravan kartanosta 1745 lohkaistun Lapilan (Labbila) kartanon maita. Teollista murrosta ilmentää Lapilan maiden palstoittaminen suurilta osin Keravan kauppalan tonttimaaksi 1911–1939 (Jutikkala & Nikander 1939: 469, 471). Radan eteläpuolelle jääkin nykyisin Keravan Lapilan kaupunginosan 1900-luvun loppupuolen kerrostalokortteleja sekä Keravan kaupungin varikkoalue.

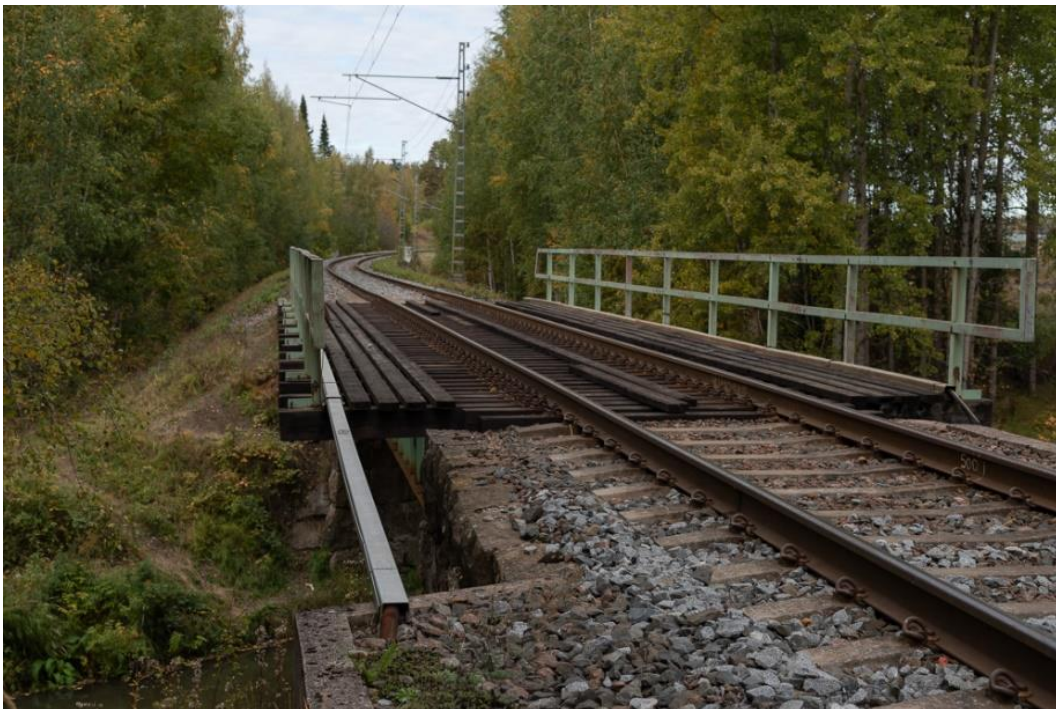
Kuva 2. Keravanjoen siltapaikka. Mikko Itälahti 23.9.2022.

Kilometrillä 30+480 rata ylittää Keravanjoen luode–kaakko-suuntaisesti, hieman viistossa kulmassa joen virtaukseen nähden (kuva 2). Siltapaikkaa ympäröi tiheä, haapavaltainen lehtimetsä. Vaikka Keravanjoen laakson asutus- ja viljelyhistorian juuret ulottuvat ainakin keskiaikaiseen Yli-Keravan kylään, ei maisema ole säilyttänyt radalta katsoen samaa, historiallisesti viljellyn rintaman tuntua kuin muut radan leikkaamat jokilaaksot (Uudenmaan alueen kylät 1560... 2012). Paradoksaalisesti ilmiö on kuitenkin suhteellisen viimeaikainen ja juontuu kaupungistumisesta. Vielä 1930-luvun tilanteessa joen varsi oli Keravan kartanon maita, ja joen länsipuoli oli yhä viljelyksessä (historialliset ortoilmakuvat 1937). Nykyinen vehmas lehtimetsä ilmentäneekin kaupungistumiseen liittyvää, tavallaan paradoksaalista ilmiötä, kaupunkikesannoitumista, eli villiintymistä maanviljelyksen väistymisen myötä.

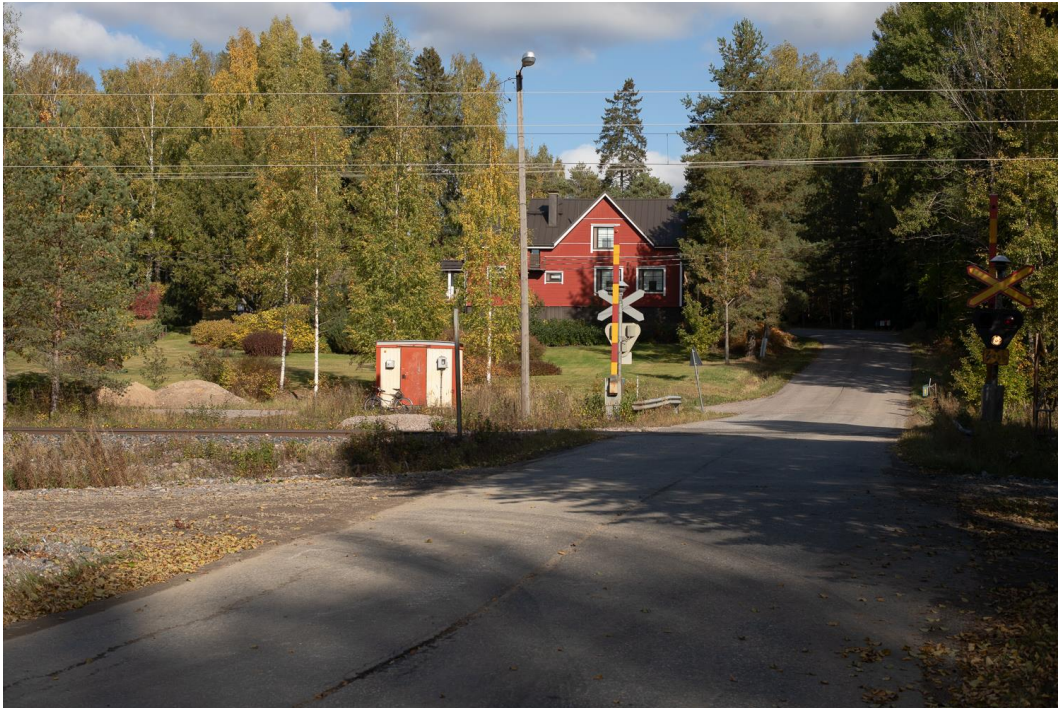
Kuva 3. Kylämiljöötä Talman tasoristeyksen ja entisen liikennepaikan vaiheilla. Laiturirakennus sijaitsi näkymän suunnassa radan vastakkaisella puolella, tien vasemmalla puolella. Mikko Itälahti 27.9.2022.

Martinkylän santavaihde korotettiin 1919 laiturivaihteeksi, ja sen nimeksi tuli *Tallmo* (Talma) (Iltanen 2009/2011: 82). Liikennepaikkaa käsitellään tarkemmin alaluvussa *Rautatiehistorialliset rakennuskokonaisuudet ja liikennepaikat*. Talman kylän maisemassa näkyy edelleen rautatien myötävaikutuksesta syntyneen huvilayhdyskunnan vapaamuotoinen rakenne suurine puutarhatontteineen. Asutus tihtyy liikennepaikan radan kummallakin puolen sijaitseville mäille, Tuusulan – Sipoon maantielle johtavan kylätien varteen (kuva 3).

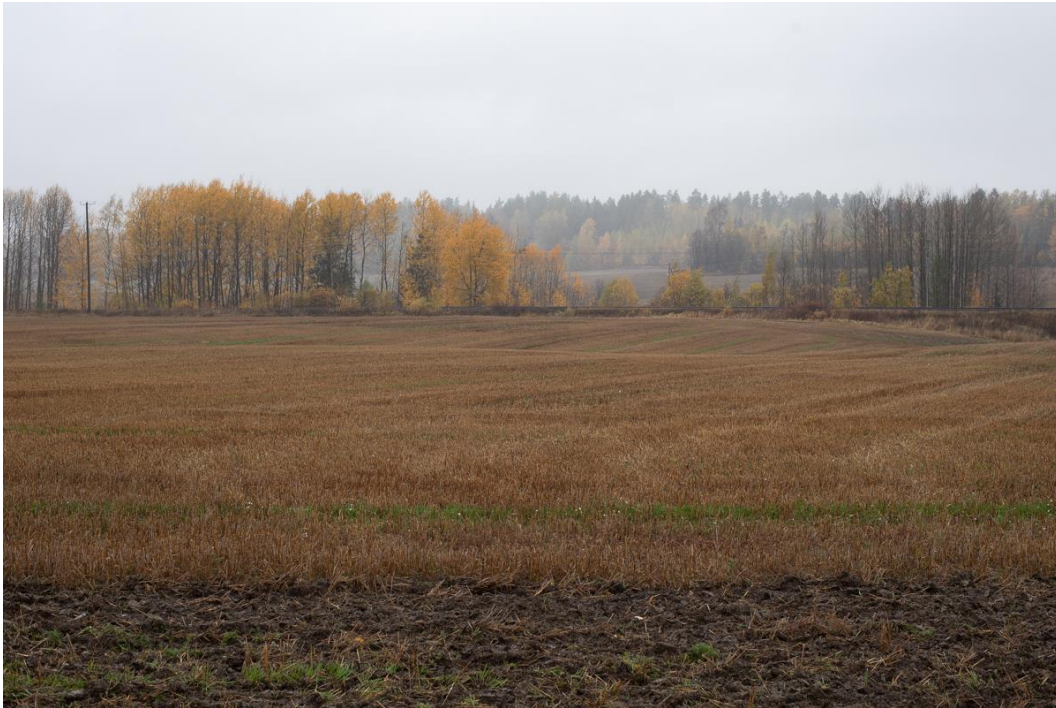
Kuva 8. Rata ja Ollbäckenin metsittyvä laakso muodostavat Martinkylän ja Nikkilän välillä avointa maisematilaa nauhamaisesti jakavan keskusakselin. Mikko Itälahti 6.10.2022.

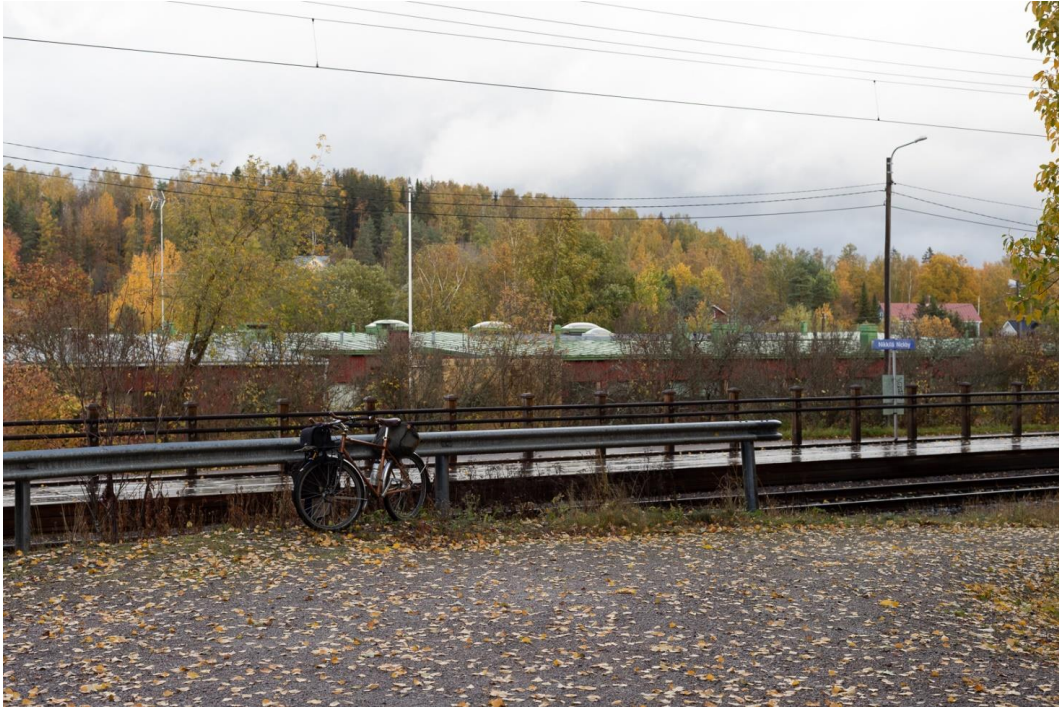
Kuva 10. Nikkilän asemanseutu sijaitsee Ollbäckenin laaksoon viettävässä rinteessä. Museoliikenteen laiturin taustassa kohoaa metsittynyt Byberget. Historiallinen asema rakennuksineen jää vasemmalle. Mikko Itälahti 6.10.2022.

Nikkilän asema – Radan urakkasopimuksessa (1872) määritelty yksi, alkuperäinen väliasema – perustettiin kirkon ja kartanon välisen kylätien länsipuolelle, Ollbäckenin eteläpuoleisen törmän päälle (kuva 10). Asemaan liittyvä rakennettu ympäristö esitellään tarkemmin alaluvussa *Rautatiehistorialliset rakennuskokonaisuudet ja liikennepaikat*. Aseman avaamisen myötä Nikkilän asutus ja liikekeskusta alkoi kehittyä raittikylämäisesti kirkon ja kartanon välisen tien varteen, etenkin radan eteläpuolelle tasoristeyksen läheisyyteen. Raittimiljö on säilynyt edustavana esimerkkinä 1900-luvun alun kylänraitista (kuva 11; mm. Lehto ym. 2006; Galtat & Tornivaara-Ruikka 2012: 277).

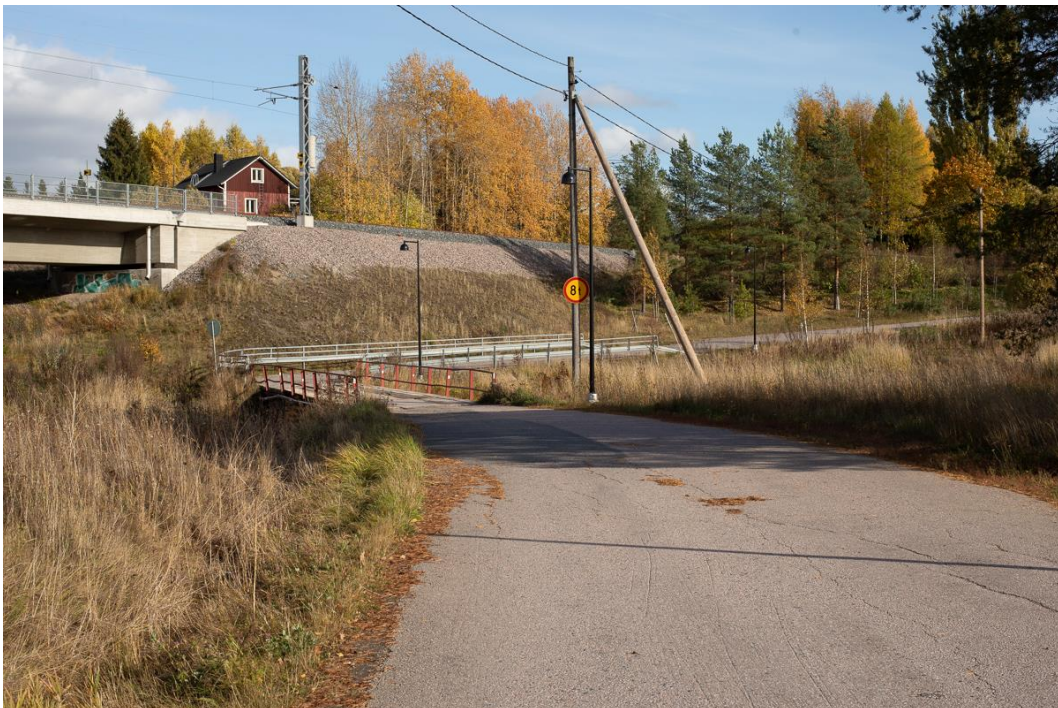
Kuva 12. Nikkilän asemalta sairaalalle johtava tielinjaus Sipoonjoen laaksossa lännestä, Nikkilän aseman suunnasta nähtynä. Betonisilta ajoittune 1900-luvun alkuun. Mikko Itälahti 7.10.2022.

Nikkilän asema-alueen ja keskustan itäpuolella Porvoon rataosa ylittää profiililtaan varsin syvän Sipoonjoen laakson, jonka ylitys oli myös eräs suuria hankaluuksia urakoitsija Frumkinille ja hänen työntekijöilleen aiheuttanut kohde (kuva 12). Nykyinen silta, ja myös ratalinjaus Sipoonjoen laaksossa on jo kolmas, ja siltapaikan vaiheita tarkastellaan lähemmin alaluvussa *Taitorakenteet: sillat ja rummut*.

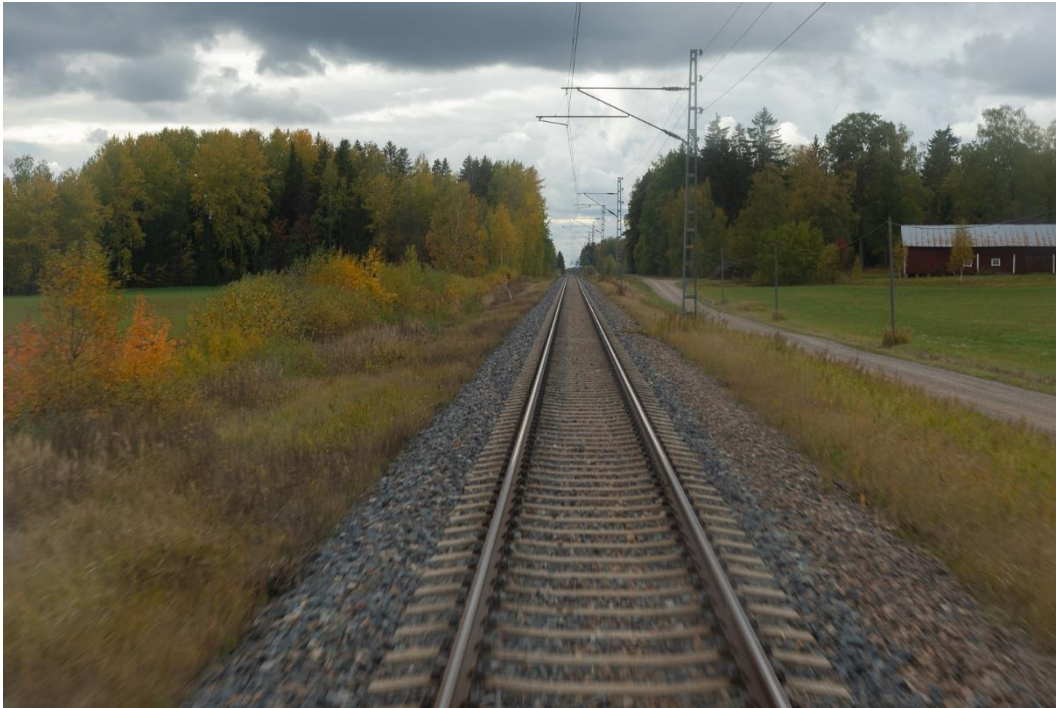
Kuva 19. Näkymä Porvooseen matkaavasta museojunasta länteen. Juna on juuri saapunut Linnanpellon kylän alueelle. Kuvan oikeassa reunassa Martisin tilaan (entinen valtion Virkatalo) kuuluva navettarakennus. Mikko Itälahti 24.9.2022.

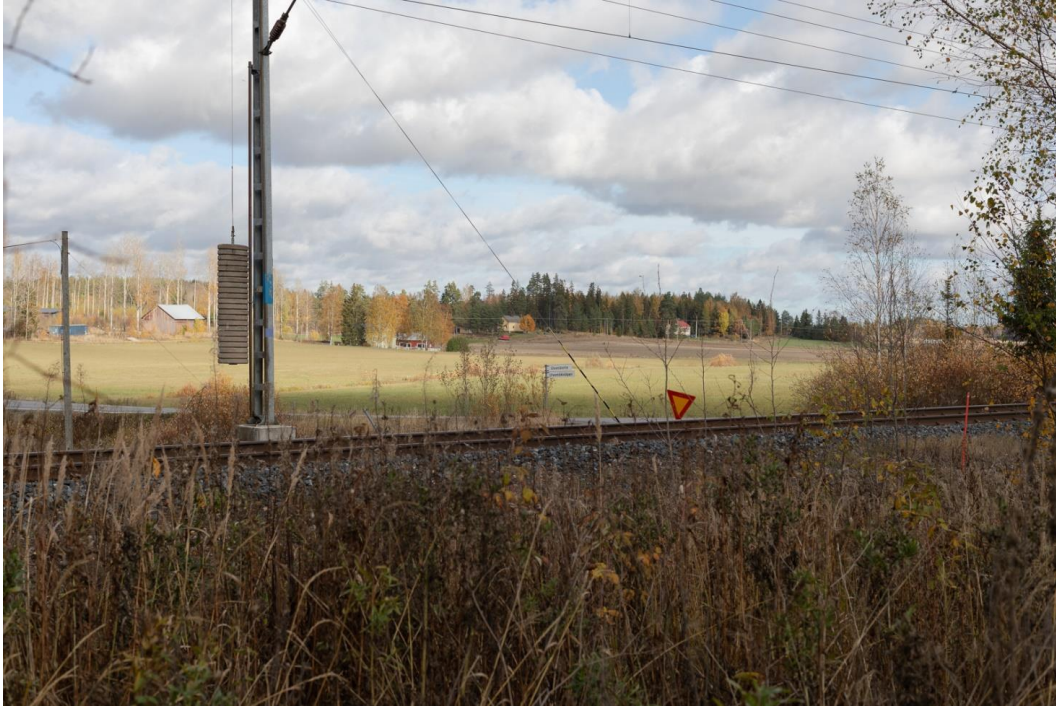
Kuva 20. Näkymä Linnanpellon 1990 puretun laiturivaihteen paikalta Stationsändanin viljelyksille. Mikko Itälahti 10.10.2022.

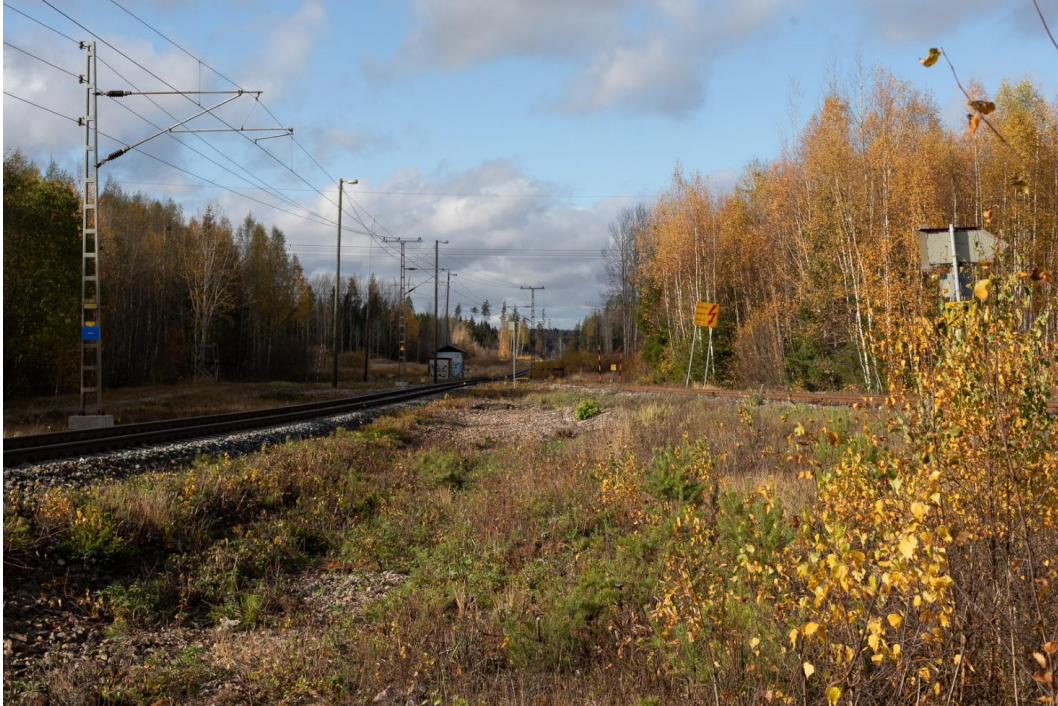
Kuva 21. Ollin vaihde sijaitsee keskellä Linnanpellon ja Anttilan viljelysten väliin jäävää metsäistä selännealuetta. Alkuperäinen Porvoon radan linjaus kaartaa sähköistämättömänä oikealle. Mikko Itälahti 10.10.2022.

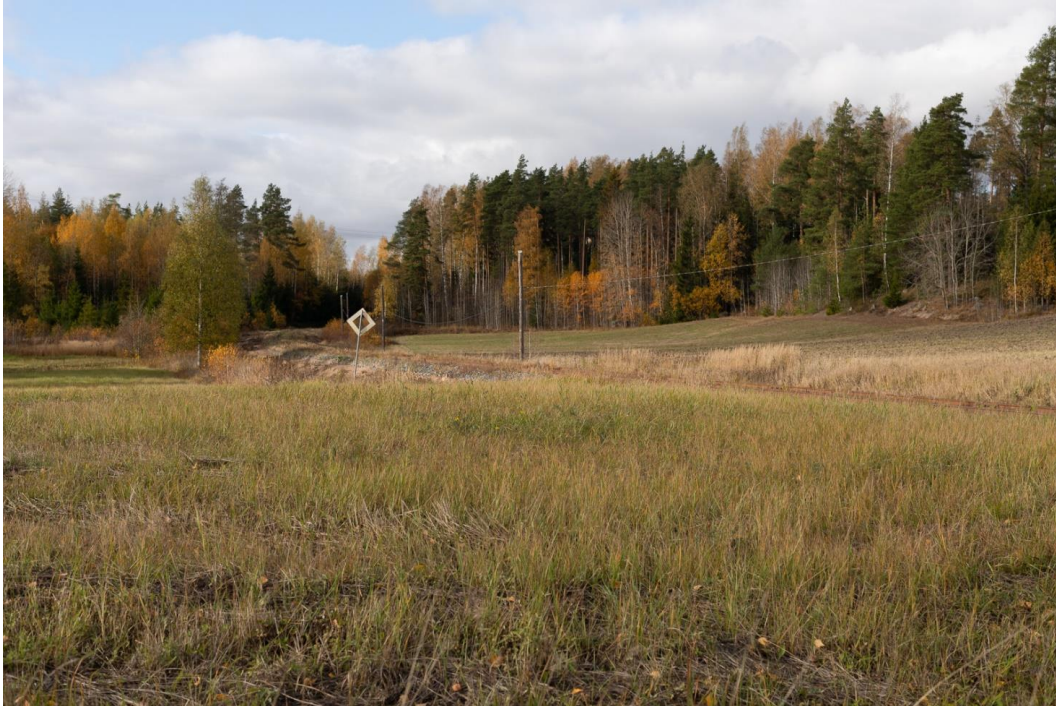
Kuva 22. Olli–Porvoo-rataosuus (Porvoon Museorautatie) saapuu Ollin vaihteelta Anttilan (Andersböle) viljelyksille, kaartaen maastonmuotoja mukailleen pitkin Korpklövsbergetin lounaispuolelle jäävää laaksoa. Mikko Itälahti 10.10.2022.

Ollin vaihteelta Porvoon rataosuuden linja hakeutuu kohti Anttilan viljelytasankoa, kaartuen Korpklövsbergetin lounaispuolitse pitkin luontaista laaksoa (kuva 22). Vain sen korkeimman kynnyksen kohdalla on pieni kallioleikkaus, mikä hyvin ilmentää Porvoon radan tyypillistä taitorakenteiden mittakaavaa.

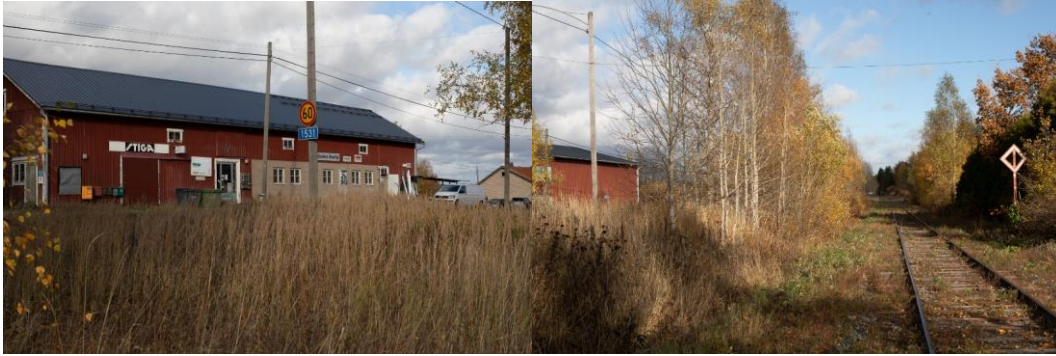
Kuva 25 a-b. Anttilan aseman kohdalla rautatien ja Suuren Rantatien erottaa vain muutaman metrin levyinen piennaralue ja sen ruderaattikasvillisuus. Mikko Itälahti 10.10.2022.

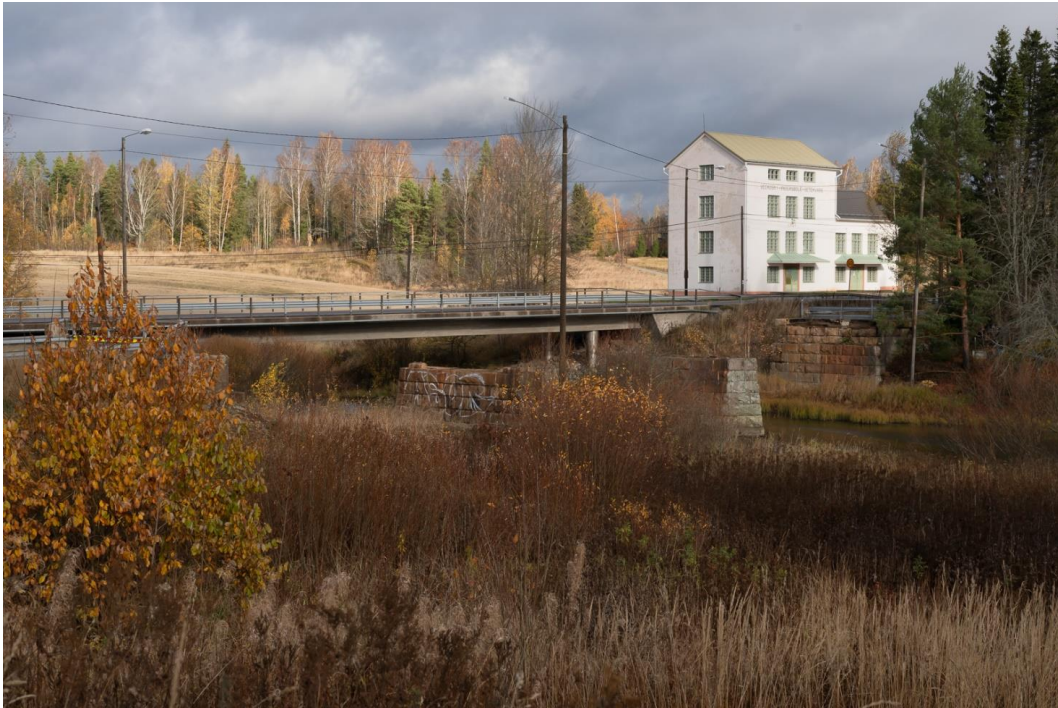
Kuva 27. Suuren Rantatien siltapaikka Vekkoskella hieman ratasillasta ylävirtaan. Mikko Itälahti 17.10.2022.

Suuren Rantatien Mustijoen Vekkosken siltapaikka, ns. Bollan silta, kuului Rantatien huomattaviin, yli 20 kyynärän siltapaikkoihin. Salminen (1993) ei kuitenkaan mainitse sillan kuuluneen maansiltoihin, joiden ylläpitovastuu keskiaikaisten lakien mukaan jakautui usean kihlakunnan vastuulle; 1700-luvun maanjakokartassa on silti Vekkosken kohdalla maininta "landsbro" (Söderveckoski, maanjakokartta 1765–1766). Rantatien nykyinen betonisilta on vuodelta 1987 (Väyläviraston taitorakennerekisteri). Sen eteläpuolella on kuitenkin kiviset maatuet ja virtapilarit 1800- ja 1900-luvun taitteen tienoilla valmistuneesta aiemmasta sillasta (kuva 27).

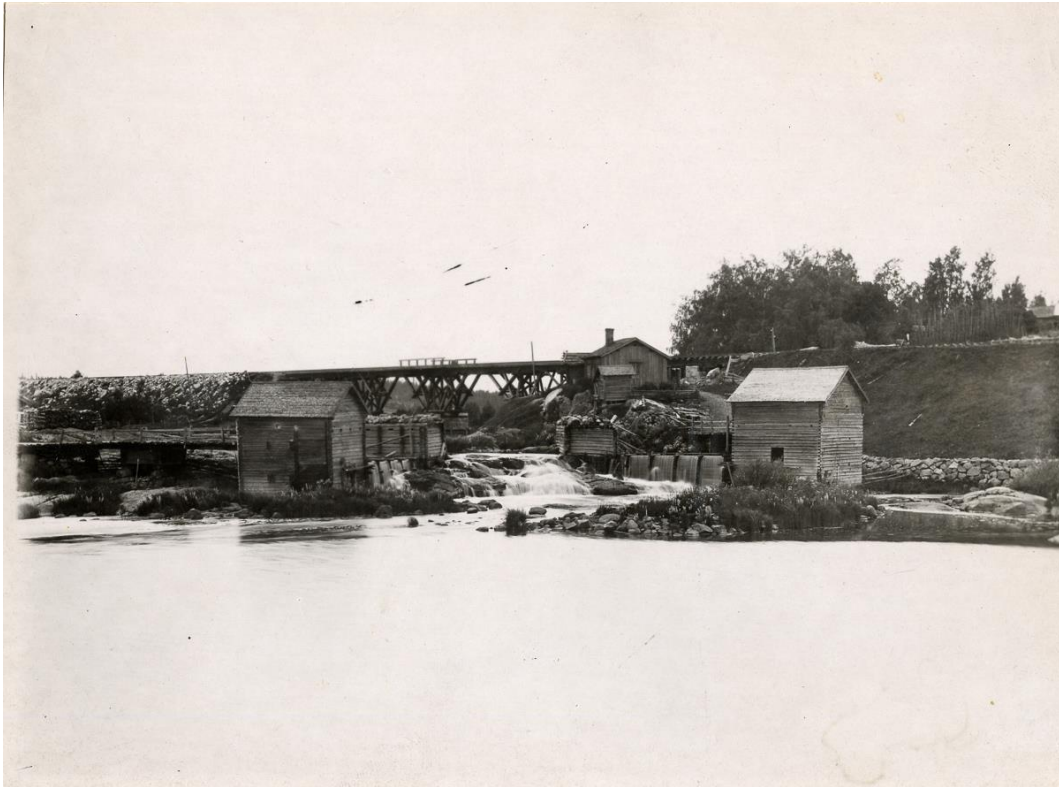
Kuva 28. Vekkosken myllyt, taustanaan vielä puinen rautatiesilta, oletettavasti 1800-luvun lopulla (Porvoon museon kuvakokoelma).

Siltaa on piirustusten päiväysten perusteella jälleen uudistettu 1923–1924 (ibid.). Tuolloin paikalla olleet valurautajänneet on todennäköisesti korvattu teräksisillä. Tiilimuurattu virtapilari periytynee arkkitehtonisen ulkoasunsa perusteella tältä ajalta, kuten myös teräsbetonirakenteinen jäämurskainarkku. Jonkinlainen muurattu arkku näkyy kuitenkin jo Vekkosken puusiltaa esittävässä kuvassa oletettavasti 1800-luvun lopulta (ks. kuva 28 luvussa 4).

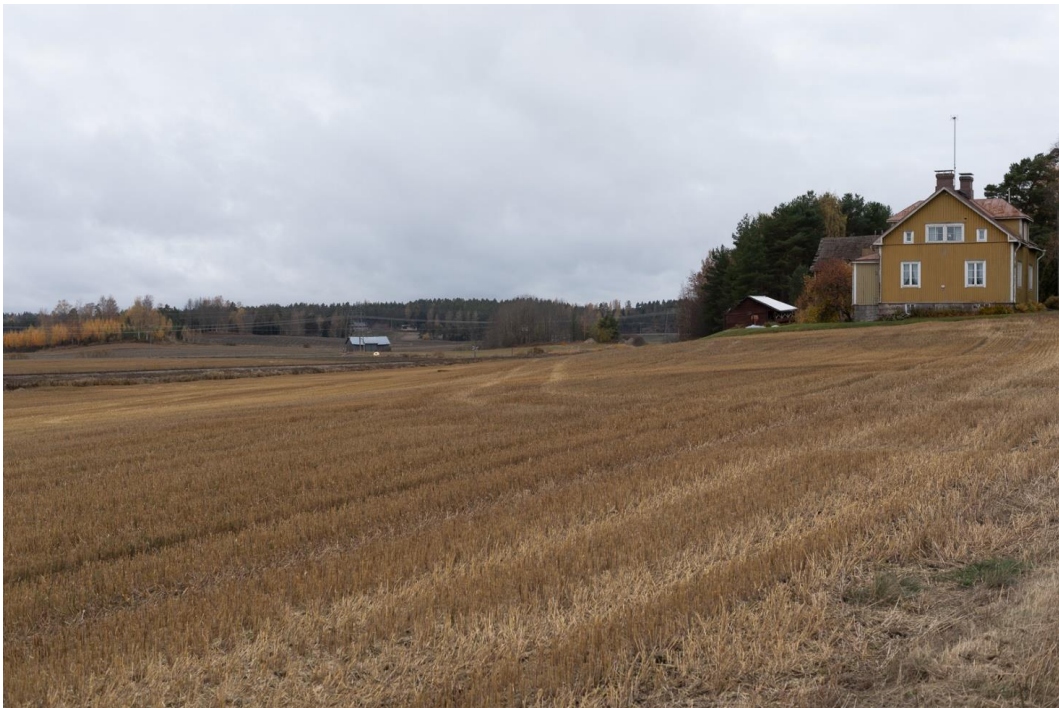
Kuva 31. Ratapenger halkoo Yli-Vekkosken Hemängenin viljelyksiä. Oikealla kuvassa näkyvän rakennuksen takana Jonnbackenin alueella sijaitsi Suuren Rantatien Yli-Vekkosken kestäkievari 1700-luvulta 1900-luvun alkuun, vaihtaen paikkaa useamman kerran talosta toiseen. Mikko Itälahti 13.10.2022.

Yli-Vekkosken puolella vanha kyläasutus suurine tiloineen ryhmittyy radan pohjoispuolelle Suuren Rantatien varteen (mm. kuva 31). Lähteissä mainitaan Porvoon pitäjän ainoan kievarin sijainneen vuonna 1592 Yli-Vekkosken Jonnaksessa. Viimeistään 1700-luvun alussa kievarinpito siirtyi Gästgivarsin tilalle ja 1795 jälleen Jonnasiin, uuteen kievarirakennukseen, jossa se toimi vuoteen 1816. (Selén 1997: 270; Salminen 1993; Galtat & Tornivaara-Ruikka 2012: 238). Yli-Vekkosken kievarinpito siirtyi 1800-luvulla useasta talosta toiseen, kunnes kievari lakkautettiin tarpeettomaksi käyneenä 1906 (Selén 1996 b: 270). Esimoderneja matkustusoloja täällä havainnollistaa osaltaan Salmisen (1993: 210) toteamus, että koska Helsingistä oli ainoastaan päivän matka Porvooseen, näyttää Yli-Vekkosken kestikievarilla ”olleen lähinnä kyytiaseman luonne”.

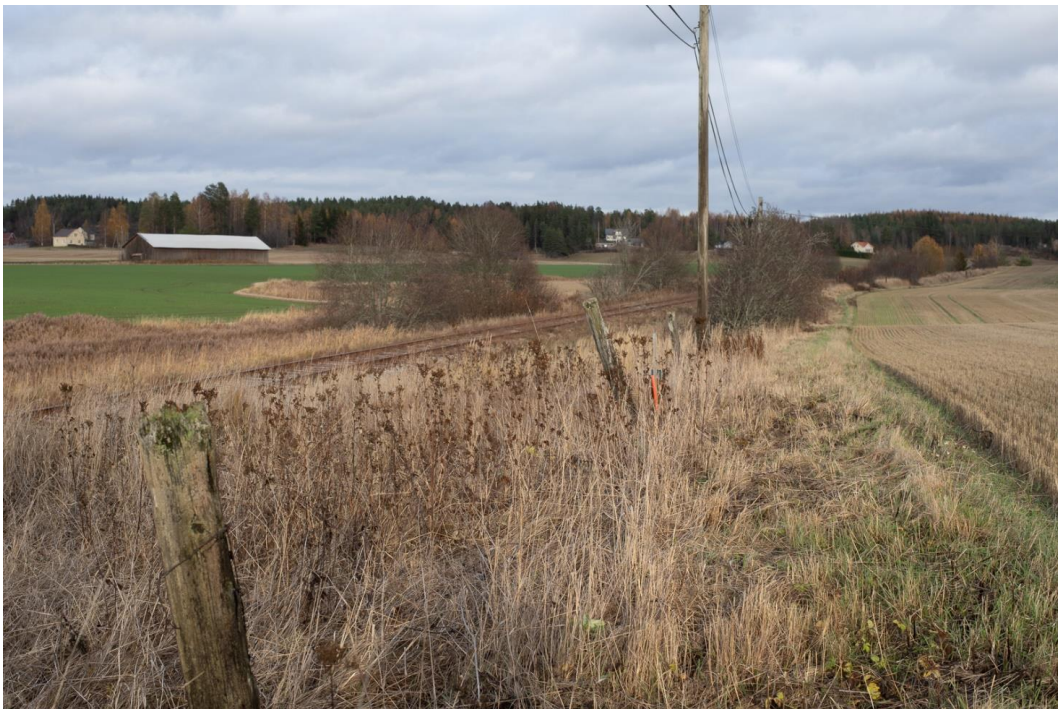
Kuva 36. 150-vuotias rautatielinja sorapenkereineen sopeutuu harmonisesti Degerängenin maisemaan. Mikko Itälahti 17.10.2022.

kartanon viljelyksiä, mutta sen ympäristön asutus on Suuren Rantatien ympäristöä harvempaa ja kartanon palstoituksen jälkeen syntyneitä. Ratalinja halkoo laajaa viljelysaukeaa, ja sen lähiympäristölle pienimuotoista vaihtelua luo radan pohjoispuolella mutkittava pieni Hinthaaranjoki törmien heinävaltaisine ruderaatteineen, sekä ratapenkereen luiskien ja pienten maaleikkausten tuomi- ja pajupensastot (kuva 36).

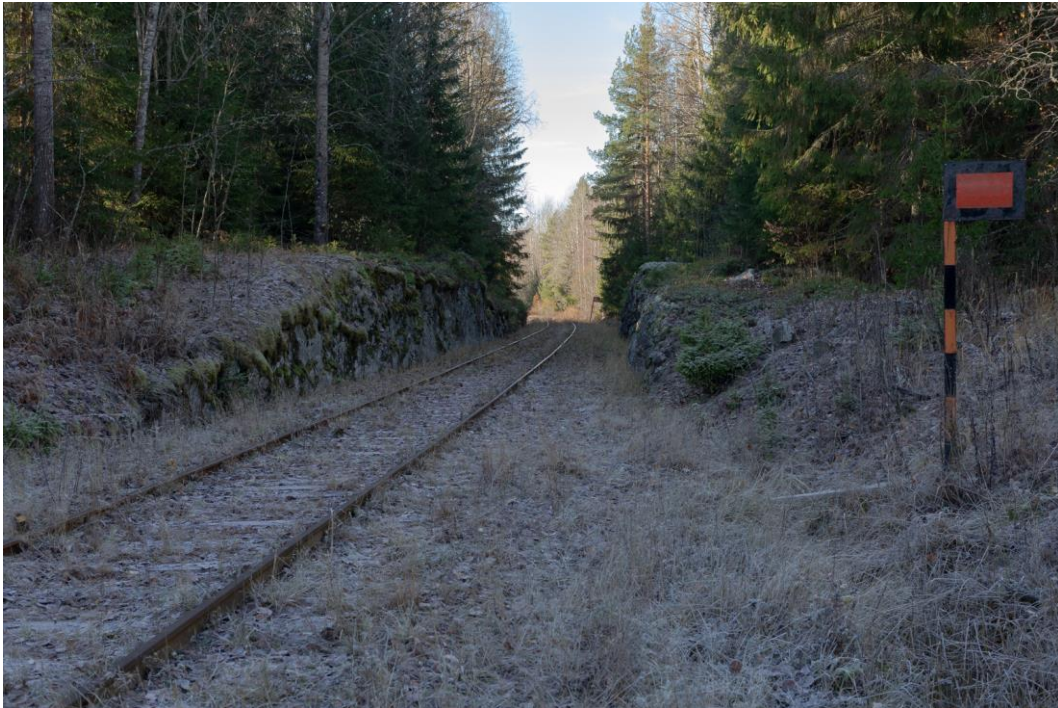
Kuva 38. Boskärr:n selänteen lakialueella on kaunis, pieni kallioleikkaus. Mikko Itälahti 24.10.2022.

Degerängenin viljelysaukea on itäisimmältä osaltaan nimeltään Boskärr, mikä viittaa viljelyaukean soiseen historiaan. Boskärr:n itäpäässä rata nousee yli kallioiden selänteeseen, joka vedenjakajana erottaa toisistaan Mustijoen vesistöön kuuluvien Hinthaaranjoen ja Kungsbäckenin alavesistöalueet. Vaikka selännejakso ei olekaan päävedenjakaja, on se historiallisen Keravan–Porvoon ratalinjan maisemassa selvä esimerkki harvaan asutusta vedenjakaja- ja metsäseudusta. Idästä tultaessa maisema on aluksi alavaa, tuoretta lehtipuuvältaista sekametsää, jonka alue on vielä Senaatin kartassa (1873) merkitty niityksi. Radan edelleen noustessa kohti itää tulee selännejaksoille tyypillinen, kallioperän korkokuva määrittävä vaikutus nähtäviin selvemmin kuin missään muualla koko rataosalla (kuva 37). Radan historialliselle linjausperiaatteelle ominaista on, että kalliomaastoonkin rata on linjattu kallioperän luonnollisia murroslinjoja hyväksikäyttäen. Leikkauksia on tehty säästeliäästi, ja nämä ovat varsin pienimuotoisia (kuva 38).

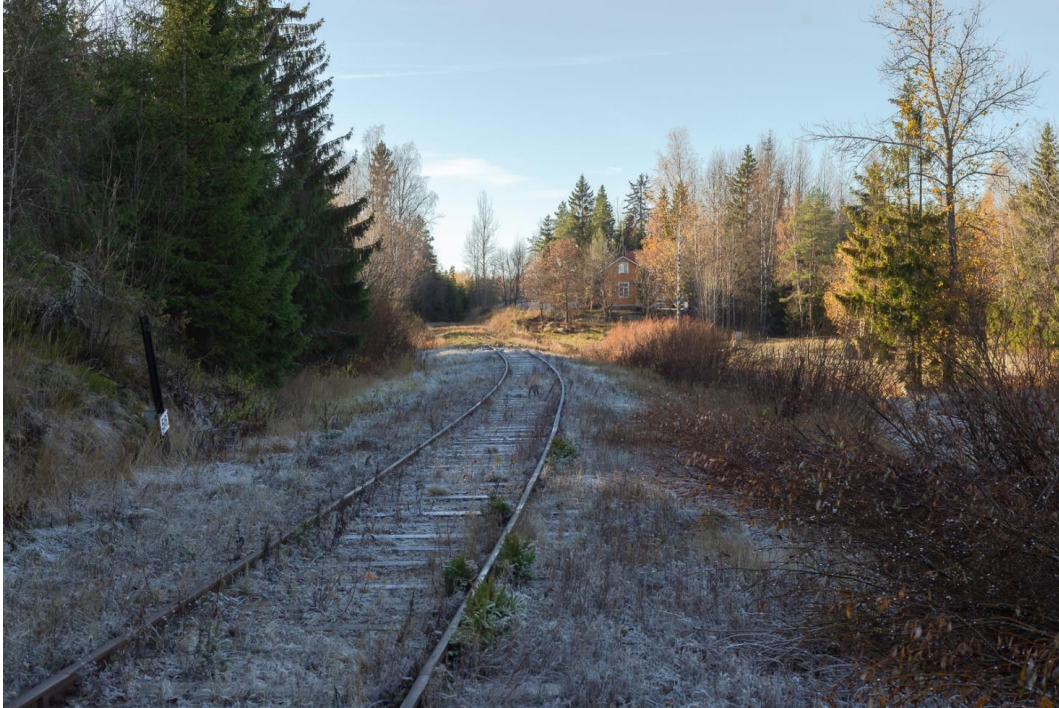
Kuva 39. Haksinniityn länsipäässä on yksi kolmesta säilyneestä vahtitupakokonaisuudesta. Kilometrimerkin lukema on 56. Mikko Itälahti 24.10.2022.

Boskärriltä alkava selännejakso päättyy lännestä itään kuljettaessa Haksinniityn viljelyaukeaan. Haksinniityn länsipäässä on maisemallisessa saumakohtassa yksi kolmesta Kerava-Porvoo –radan alkuperäisestä, säilyneestä vahtitupamiljööstä, jota tarkemmin käsitellään alaluvussa *Rautatiehistorialliset rakennuskokonaisuudet ja liikennepaikat* (kuva 39). Haksinniityn viljelymaisema, joka länsipäässä rajautuu kokonaan radan pohjoispuolelle, on säilynyt laidunnettuna, pienimuotoista vaihtelua sisältävänä perinnemaisemana (kuva 40). Itään Porvoon suuntaan edelleen kuljettaessa viljelykset laajenevat edelleen suurimittakaavaisemmaksi peltoaukeaksi.

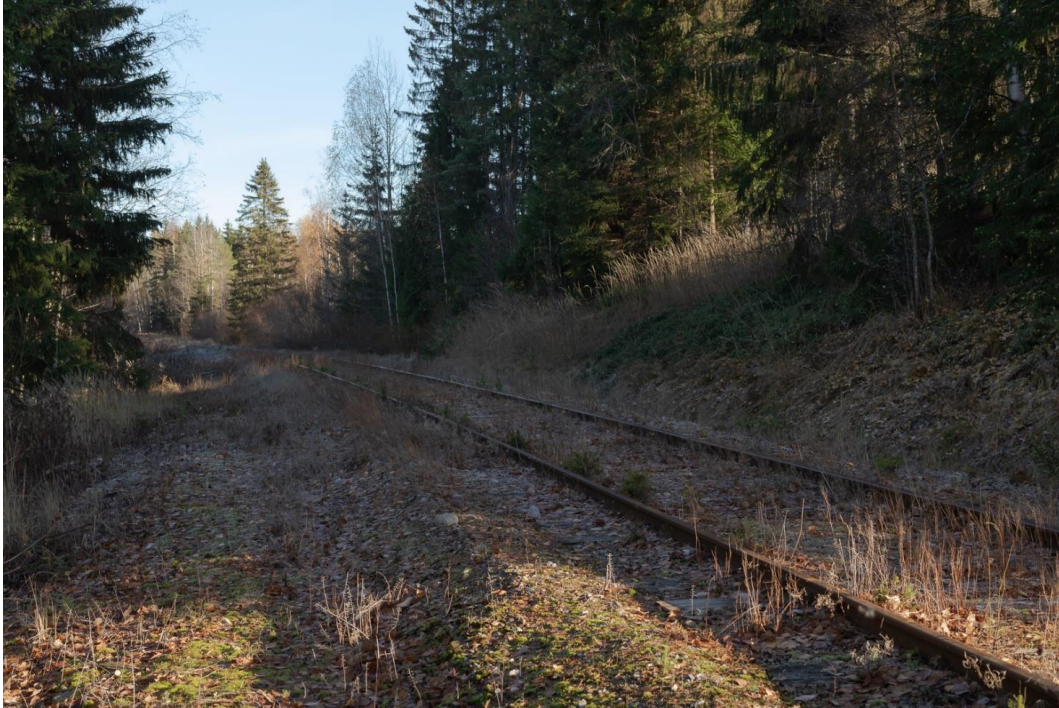
Kuva 42. Haksin ja Saksalan välistä metsäjaksoa ja radan pienimuotoinen maaleikkaus Putkinotkon talon kohdalla. Radan varsi oli leikkauksen päällä olevaa saareketta lukuun ottamatta avointa viljelymaisemaa vielä 1960-luvullakin. Mikko Itälahti 24.10.2022.

Haksin nykyisten peltojen ja Porvoonjoen laakson laajojen viljelyaukeiden välinen osuus hahmottuu radan nykyisessä maisemakuvassa toisena selvänä metsäjaksona, vaikkakin selvästi aiemmin käsiteltyä Hinthaaran ja Haksin välistä selännettä lyhyempänä (kuva 42). Metsäinen maisemakuvakin on tietysti mielessä harhaa, sillä puustoiset kaistaleet ovat pienialaisia ja sijaitsevat korostuneesti radan varressa. Rata on Haksin ja Saksalan välillä linjattu Sivarängsbergetin–Isomäen ja Krångelbergetin kalliokohoumien välistä, pitkin kapeahkoa laaksoa. Mainittujen kohoumien kautta kulkee laakson poikki Mustijoen ja Porvoonjoen vesistöjen nykyinen vedenjakaja. Isomäen laella ja alempana, todennäköisesti entisen rantaterassin päällä, on muinaisjännöksenä suojeltuja pronssikautisia hautaröykkiötä. Tuolloin laakso on ollut meren salmi, jonka muoto hahmottuu 1800-luvun ja vielä 1900-luvun puoliväliinkin kartoilla avoimena viljelysmaisemana (Karta öfver Kiala... 1848; Senaatin kartta, lehti IX33: 1873; Peruskarttalehti 3021 03: 1962). Nykyisin entistä Haksinniityn "salmea" ei enää hahmota, sillä pienialaisimmat niittykuviot ja pelloin reunoissa radan ovat metsittyneet niiton päätyttyä. Tietystä marginaalisuudesta kertoo niiton jatkuminen edes 1900-luvun puoliväliin; yleensä viljavimmat niitymaat kylien lähellä muutettiin pelloiksi jo 1930-luvulle mennessä.

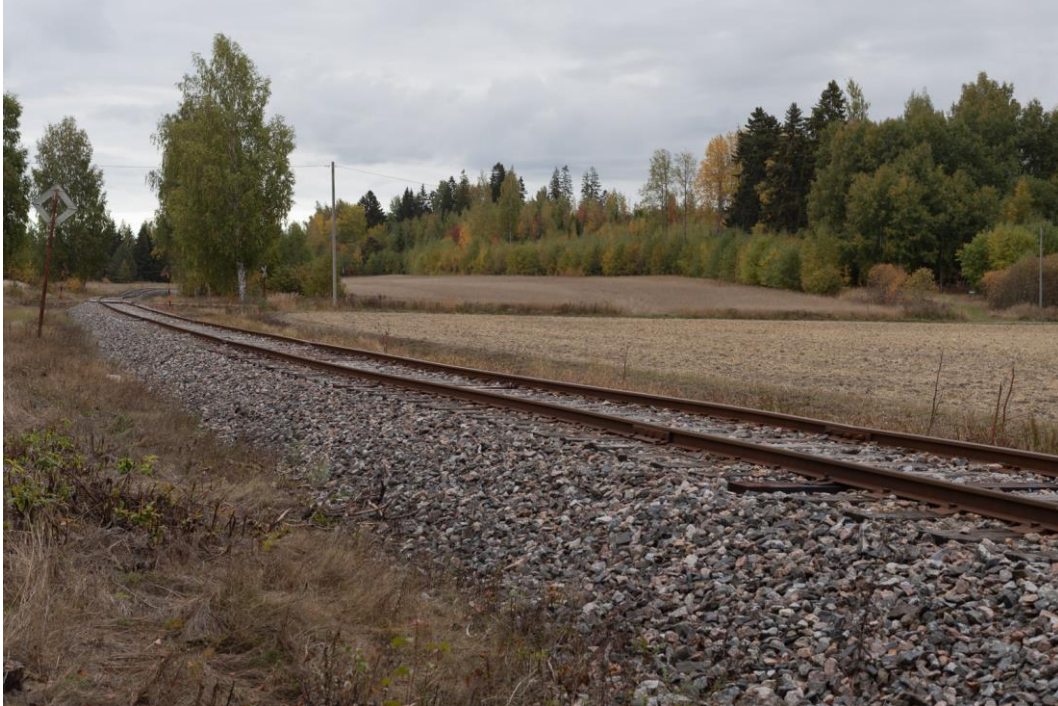
Kuva 45. Ratalinjaa Kiialasta itään. Kuvan keskivaiheilla Kärriälän kylätien tasoristeys. Vasemmalla vihellysmerkki, joka ennakoi Kiialan tasoristeuksen lähestymistä idästä tultaessa. Mikko Itälahti 24.9.2022.

Ratalinja Kiialasta kohti Porvoota halkoo viljelysmaisemaa suurin piirtein nykyisen ohikulkutien nro 7 ylikulkusillalle asti, jolla kohtaa oleva pitkä maaleikkaus tosin alkaa jo hieman ennen. Ratalinjaa siirrettiin tällä kohtaa vuonna 1978 Porvoon ohikulkutien rakentamisen vuoksi. Linja on kuitenkin rakenteelliselta ulkoasultaan varsin yhdenmukainen Keravan–Porvoon rautatien historiallisen olemuksen kanssa. Ratalinjan verraten nuoresta kertoo lähinnä järeä sepelitukikerros (kuva 45).

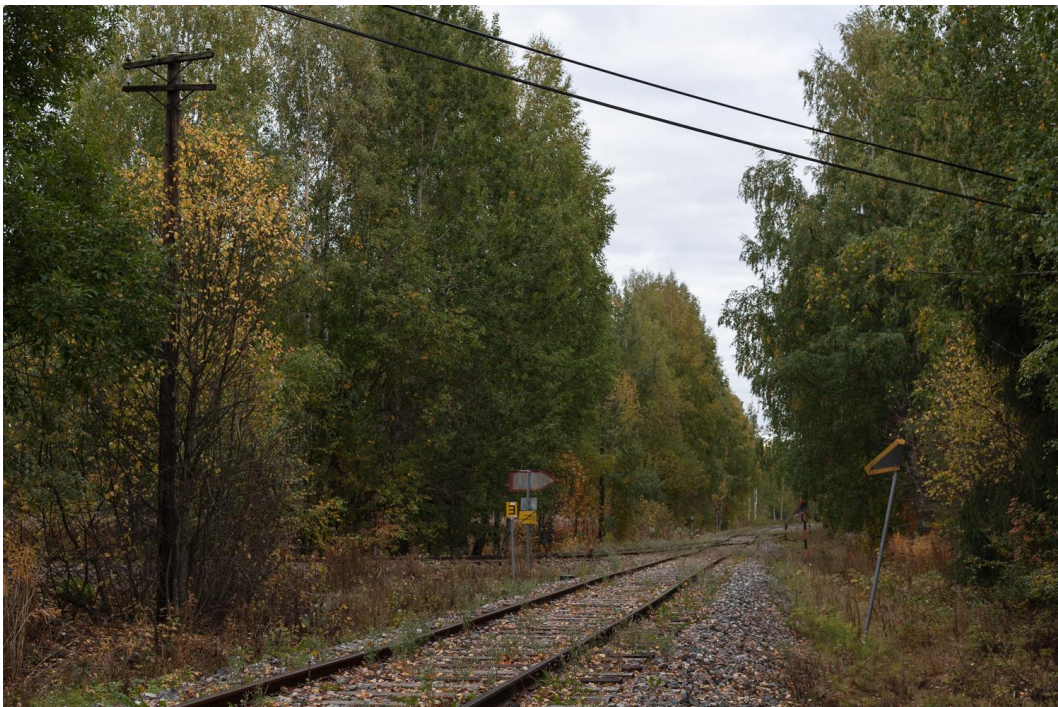
Kuva 46. Porvoon ratapiha-alueen pohjoispäässä on jäänteidenomaisen maiseman leima. Vasemmalla haarautuu pistoraide Hornhattulan teollisuus- ja varastoalueelle. Mikko Itälahti 24.9.2022.

Ratapihan voidaan pohjoisessa katsoa alkavan Hornhattulan teollisuusalueen vaihteelta (kuva 46). Pohjoisosastaan ratapiha-alueen luonne on eteläosan rakennusmiljöötä teollisempi, ja osin huolenpidon puutteessa ränsistynyt. Maatalouden päättyminen Porvoon kaupunkiin liitetyillä Hornhattulan ja Johannisbergin tiloilla on johtanut ratapihan ympäristössä vastaavaan kaupunkikesannoitumiseen kuin oli havaittavissa Keravankin keskusta-alueen liepeillä; vielä joitain vuosikymmeniä sitten avoimia näkymiä sulkee vehmas lehtimetsä.

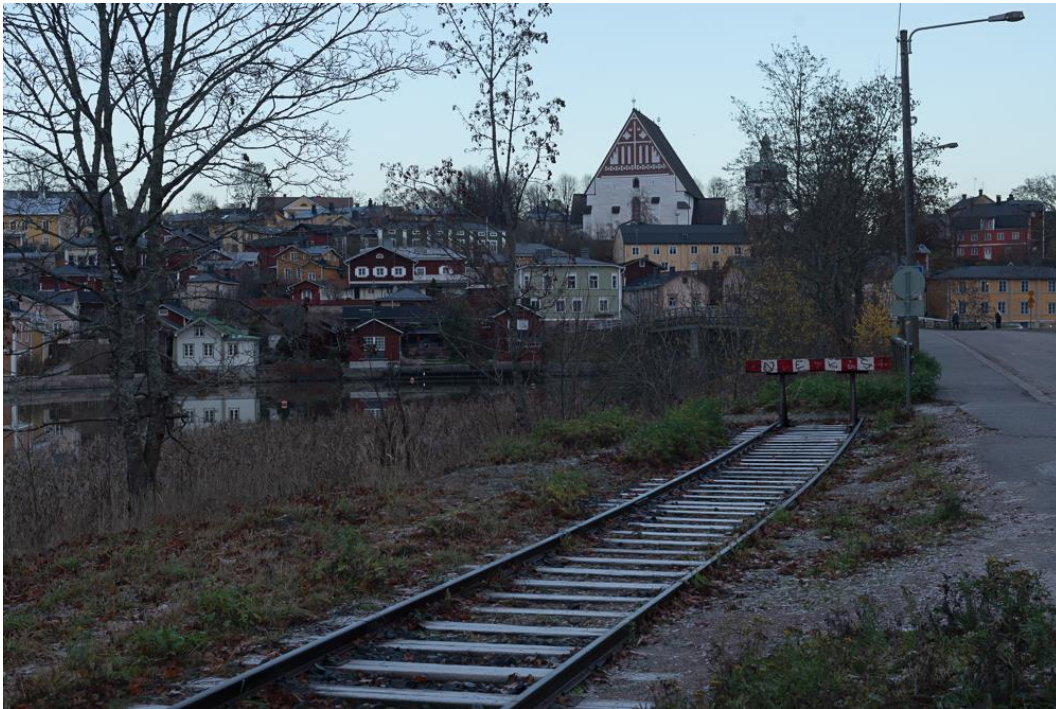
Kuva 47. Porvoon rataosan nykyinen päätepiste on raidepuskin Suureen Rantatiehen kuuluvan Vanhan sillan pielessä. Mikko Itälahti 31.10.2022.

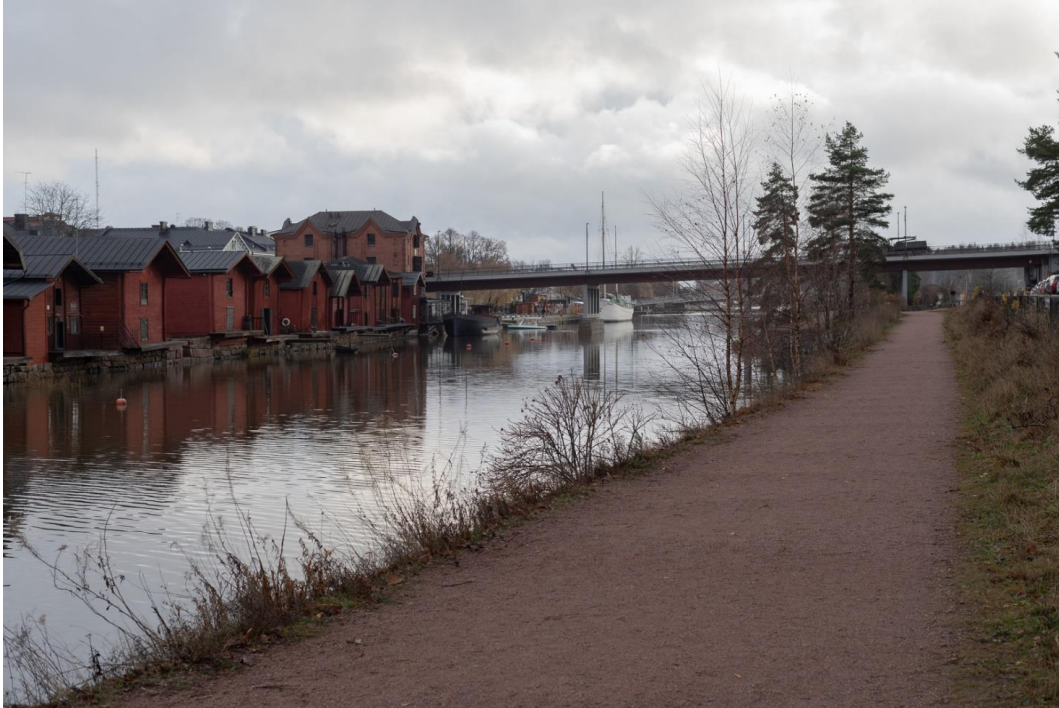
Kuva 48. Vanhaa ratapengertä joen länsirannalla. Porvoon keskustan seisake sijaitsi kuvassa näkyvän Mannerheiminkadun sillan pielessä. Mikko Itälahti 8.11.2022.

Vuonna 1961 Porvoon keskustan saavutettavuutta rautateitse parannettiin avaamalla Mannerheiminkadun sillan alle Porvoon keskusta (*Borgå centrum*) niminen henkilöliikenteen seisake, joka toimi radan henkilöliikenteen loppuun, vuoteen 1981 saakka. Museoliikenne jatkui 2000-luvun alkuun asti seisakepaikan ohi noin 200 metriä etelään, kunnes Porvoon kaupunki purki radan Mannerheiminkadun sillan eteläpuolelta. Vuoteen 2006 asti museojunien käyttämä laituri oli entisen Porvoon Keskustan seisakkeen paikalla, kunnes kaupunki purki rantaa kulkevan rataosuuden parkkipaikan laajentamisen alta vuonna 2006. Porvoon Museorautatien nykyinen päätepiste on miltei Vanhan sillan pielessä sijaitseva raidepuskin (kuva 47). Porvoonjoen länsirannalla Näsiin jatkunut rataosuus on muutettu ulkoiluraitiksi. Ratalinja kulki aivan veden äärellä, vanhan kaupungin ranta-aittoja vastapäätä. Joen rannan kivipengerrys ilmeisesti rakennettiin ratatyömaan osana (kuva 48).

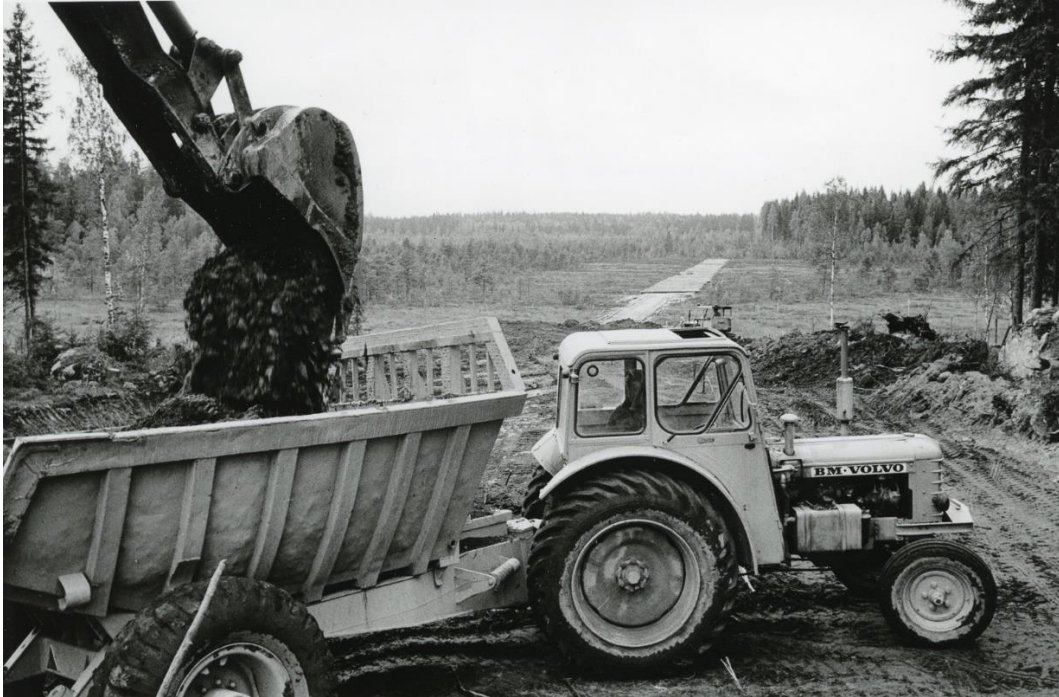
Kuva 51. Sköldvikin radan rakennustyöt ovat alkaneet. Taustalla propsilatemuksin vakautettua ratalinjan pohjaa vielä erämaisen, ojittamattoman Flymossenin yli. Onni Lehtonen / VR, Anttila, 10.9.1970 (SRM / Vr1: 19418)

Sköldvikin radan rakentaminen alkoi konkreettisesti loppukesästä 1970 Anttilan suunnasta kohti Sköldvikiä (kuva 51). Ilmeisesti ensi vaiheessa tehtiin lähinnä maa-leikkauksia ja työmaateitä, mikä sekin on rataosan rakentamisen historialliseen vaiheeseen liittyvä seikka; perinteisestihän radat oli rakennettu pääosin ratalinjalta käsin. Radan maisemakuvalle leimallista on linjan kulku Porvoon ja Sipoon pitäjien historiallisesti asumattoman rajaseudun, kallioisen ja osin myös soisen selänne-maaston poikki. Itse linjauksen luonnehtivin piirre ovat pitkät, konevoimalla louhitut ja sepeliksi murskatut kallioleikkaukset. Linjausten ja myös leikkausten mitta-kaavaero ilmenee hyvin esimerkiksi Anttilassa, jossa Porvoon radan alkuperäinen linjaus ja Sköldvikin rata erkaantuvat toisistaan (kuva 52).

Ratalinjaa reunustava metsämaisemakin on pääosin voimakkaan talouskäytön leimaamaa. Tämä näkyy sekä moreenipeitteisillä kallioalueilla että kallioylängön altaisiiin jäävillä suoalueilla. Ennen radan rakentamista esimerkiksi nevaytiminen Flymossen oli vielä kokonaan ojittamaton (ks. edellä kuva 51). Slåttmossenin korpisuo

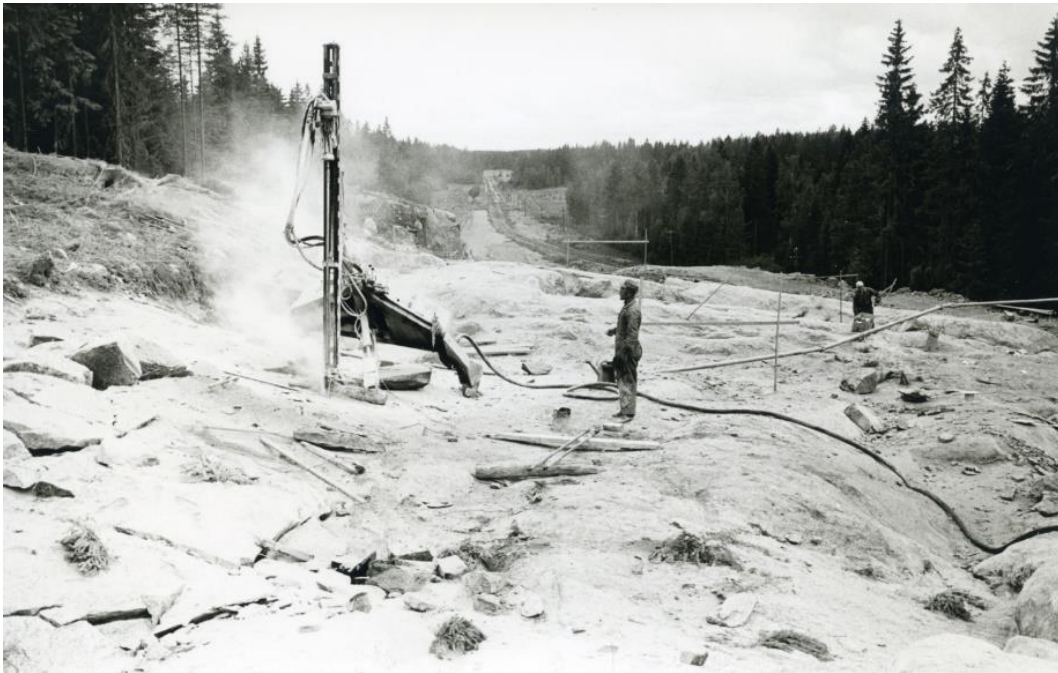
Kuva 54. Sköldvikin radan lähtökaarteen leikkausta louhitaan tulevan Ollin vaihteen tienoilla heinäkuussa 1971. Taustalla vanha Porvoon rata. Onni Lehtonen / VR (SRM/Vr1: 20271).

Rataverkon historiallisessa jatkumossa Sköldviken rata on selkeästi 1960-luvulla alkaneen radanrakennusteknisen vaiheen (ns. oikoratojen kauden) tuote – vastaava linjausta olisi tuskin koskaan ennen 1960-lukua lähdetty rakentamaan. Tähän historialliseen vaiheeseen liittyy myös täyskäännös kallioalueiden arvottamisessa; kaikin keinoin vältettävistä kustannuksista nykyaikaisen rautatien tärkeän rakennosan, ratasepelin, lähteeksi. Ratatekniseltä kannalta suoran linjan ja lähes rautimattoman, pölyämättömän ja tukevan sepelin käyttö on erittäin ymmärrettävää. Tällainen järkeily on kuitenkin ollut mahdollista vain öljykäyttöisen konevoiman mahdollistamana. Sköldviken rataosan lempinimi *Öljyrata* viittaakin täten osuvasti paitsi sillä tapahtuviin kuljetuksiin ja niiden määränpähän, myös itse radan rakentamisen historiavaiheeseen. Rata on rakennettu olennaisesti (kumipyörillä kulkevien ja öljykäyttöisten) koneiden avustuksella. Tämä kulttuurinen vaihe ei ole millään muotoa päättynyt. Valokuvat Sköldviken radan työmaalta muistuttavatkin hämmästyttävästi nykyaikaisista työmaista, vaikka ne ovat yli puolen vuosisadan takaa (kuvat 54 ja 55).
