Keravan–Porvoon rautatieympäristöjen kulttuuriperintöinventointi

Rataosuudet Kerava–Sköldvik ja Olli–
Porvoo

Väyläviraston julkaisuja 31/2023

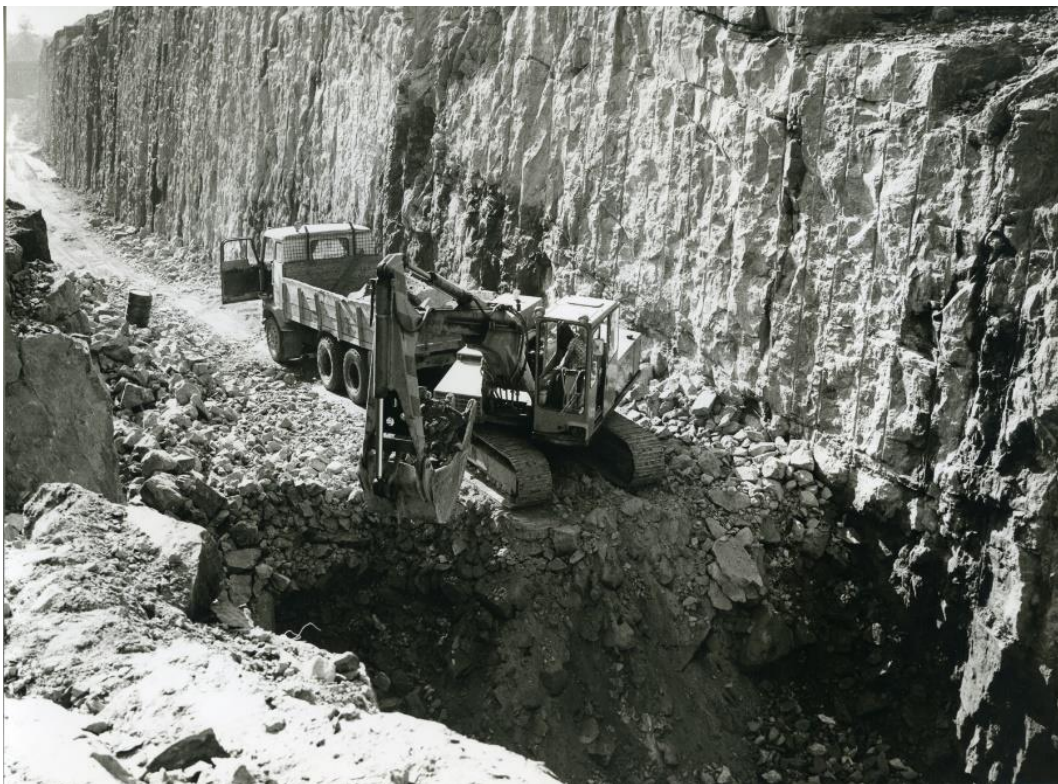
kuva 55. Louhintatöitä Anttilan lähtökaarteessa 20.8.1971. Onni Lehtonen (SRM / Vr1: 20223).

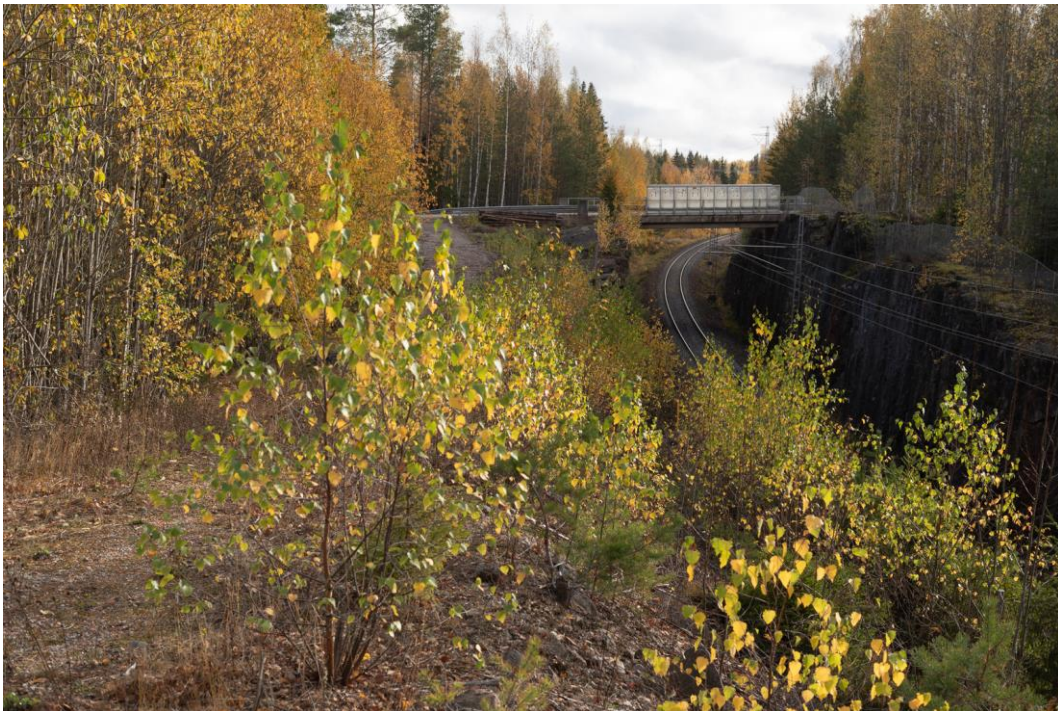
Kuva 56. Anttilan lähtökaarten leikkaus 10.lokakuuta 2022. Taustalla Suuren Rantatien ylikulkusilta. Mikko Itälahti.

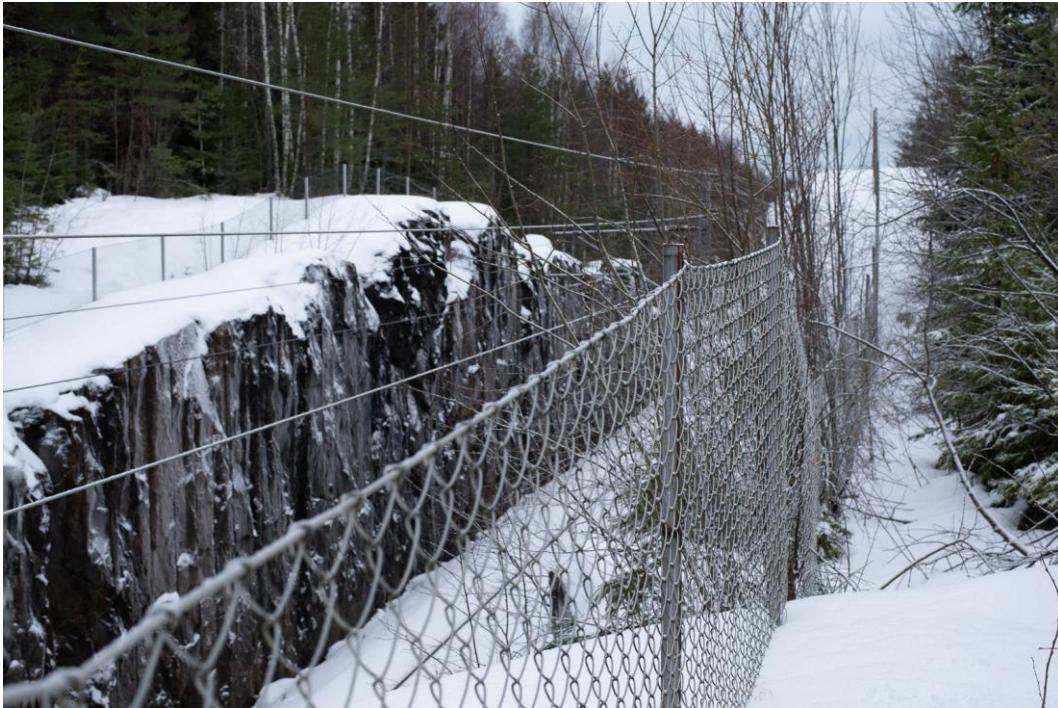
kuva 58. Timmerbackenin pohjoisempi leikkaus. Mikko Itälahti 28.12.2022.

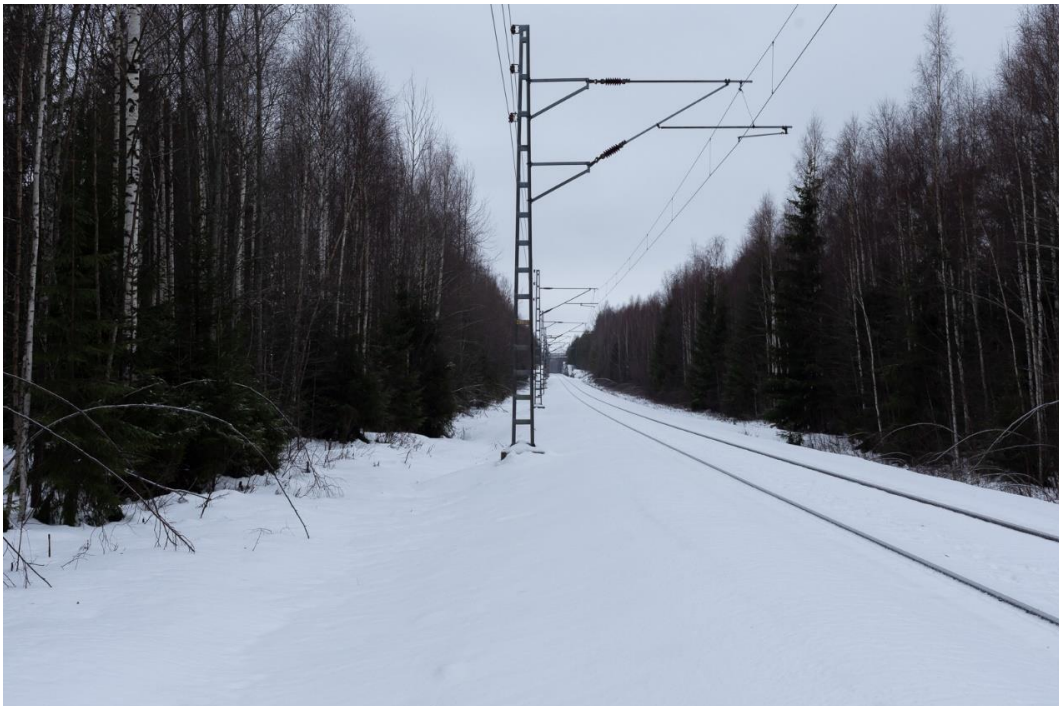
Kuva 60. Ratalinjaa Slåttmossenilla. Ensimmäisen ja toisen ajojohtopylvään välille jää myös Mossakärrensbackenin rumpu. Sijainti on Kerava–Sköldvik-osuuden syrjäisimpiä. Mikko Itälahti 29.12.2022.

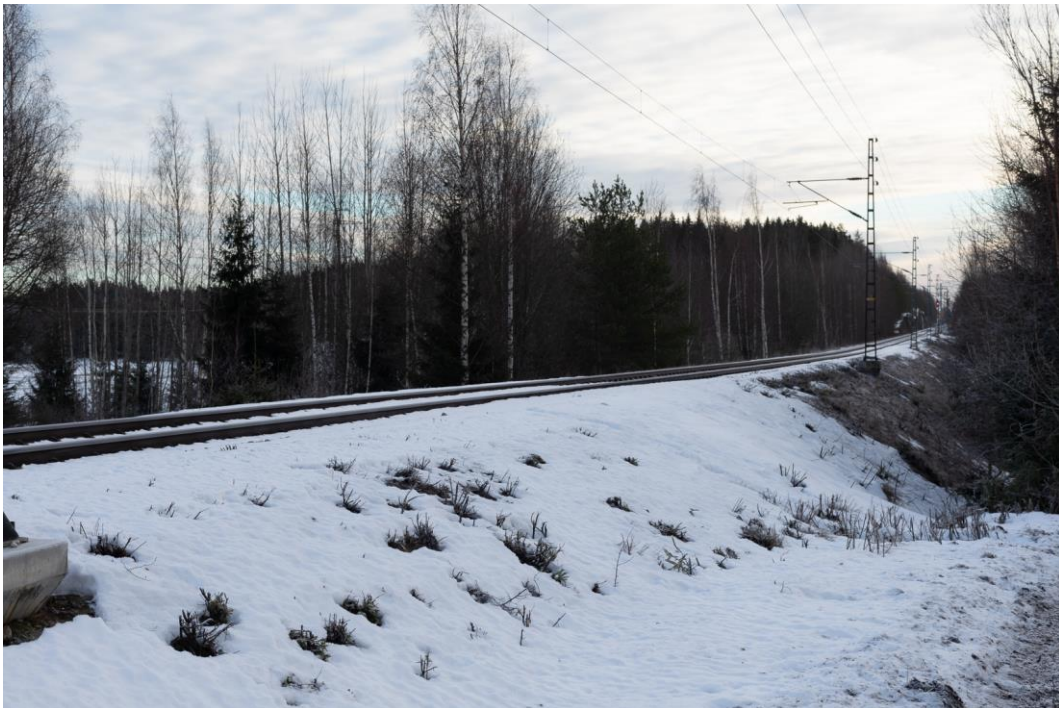
Kuva 62. Rata ylittää Kullobäckenin laakson korkealla penkereellä, joka vaihtuu eteläpäässä leikkaukseksi. Mikko Itälahti 2.1.2023.

Radan merkittävin pengerrakenne on ratakilometrillä 54, Kullobäckenin laaksossa (kuva 62). Järeä pengertäyte on rakennettu edelleen perinteiseen tapaan harjusorasta nykyisin suosittuun kivimurskeen sijaan. Pengerluiskan alarinteeseen on aseteltu järeämpää kiviainesta muurimaiseen muotoon eroosion ehkäisemiseksi

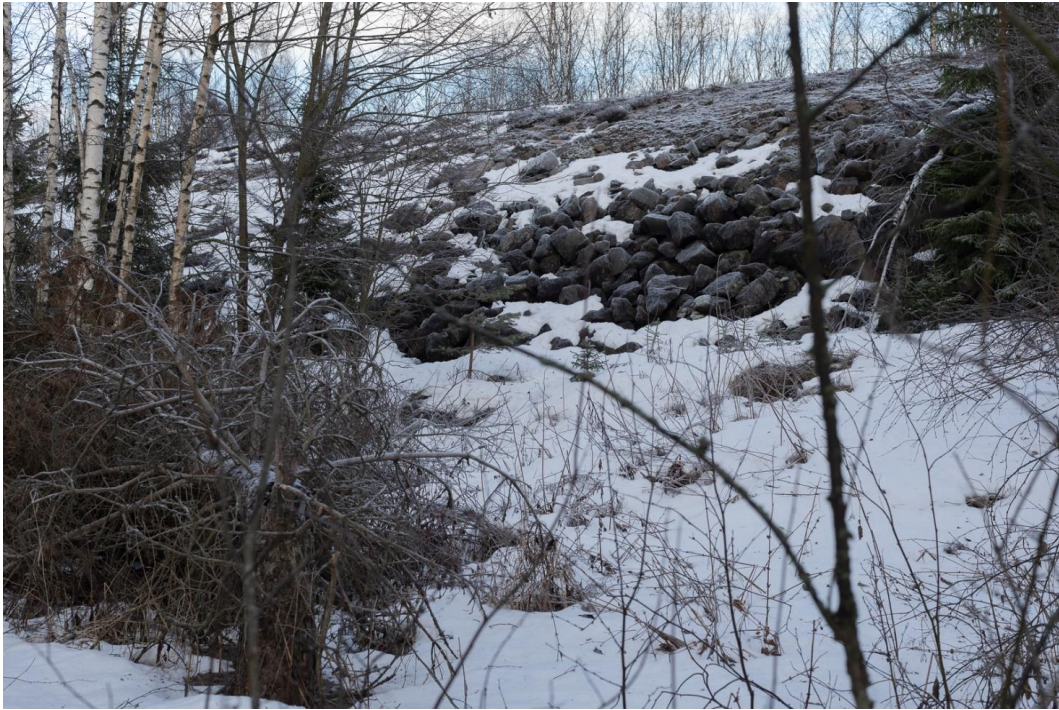
Kuva 63. Kullobäckenin penkereen luiskaa. Järeämmän kiviaineksen tarkoitus on hillitä harjusoran eroosiota. Mikko Itälahti 2.1.2023.

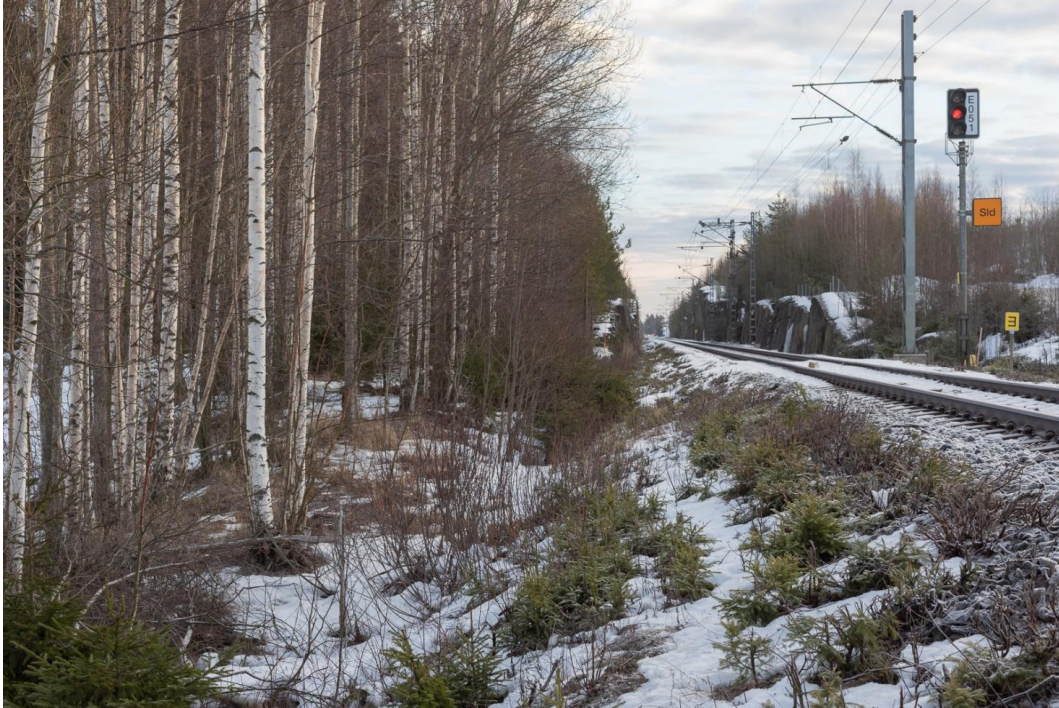
Kuva 64. Kullobäckenin ylittävä pengerraus vaihtuu leikkaukseksi laakson etelälaidalla. Vasemmalla todennäköisesti rakennusaikaisen työmaatien pohjaa. Mikko Itälahti 2.1.2023.

Kullobäckenin laakson ylittävältä penkereeltä ratalinja jatkuu suoraan kallioleikkauksena, jonka pohjoispäässä on Sköldvikin liikennepaikan alkua osoittava pääopastin (kuva 64). Radan itäpuolella, leikkauksen laella, on nähtävissä miltei kilometrin jakso työmaatien tai koneuran jo metsittyntä pohjaa, joka umpeenkasvun asteen ja kahden radan kanssa yhteisen ojarummun perusteella todennäköisesti ajoittuu radan rakennusvaiheeseen (kuvat 64, 65 & 68). Jyrkkien kaltevuuksien perusteella uralla on tuskin liikkunut kovin raskasta kalustoa, mutta mahdollisesti esimerkiksi kallionporauksessa käytettyä laitteistoa. Tienpohja on kiinnostava historiallinen jäännös nykyisen radanrakennushistoriallisen vaiheen alkuajoilta. Erilaisia ajouria tarvitaan, kun ratoja ei enää rakenneta yksinomaan itse linjalta käsin, vaan lähinnä erilaisten pyörillä ja teloilla kulkevien ajoneuvojen voimin. Tienpohjan pohjoispäätä on hahmotettavissa kuvan 64 etualalla, ratapenkereen vasemmalla puolella.

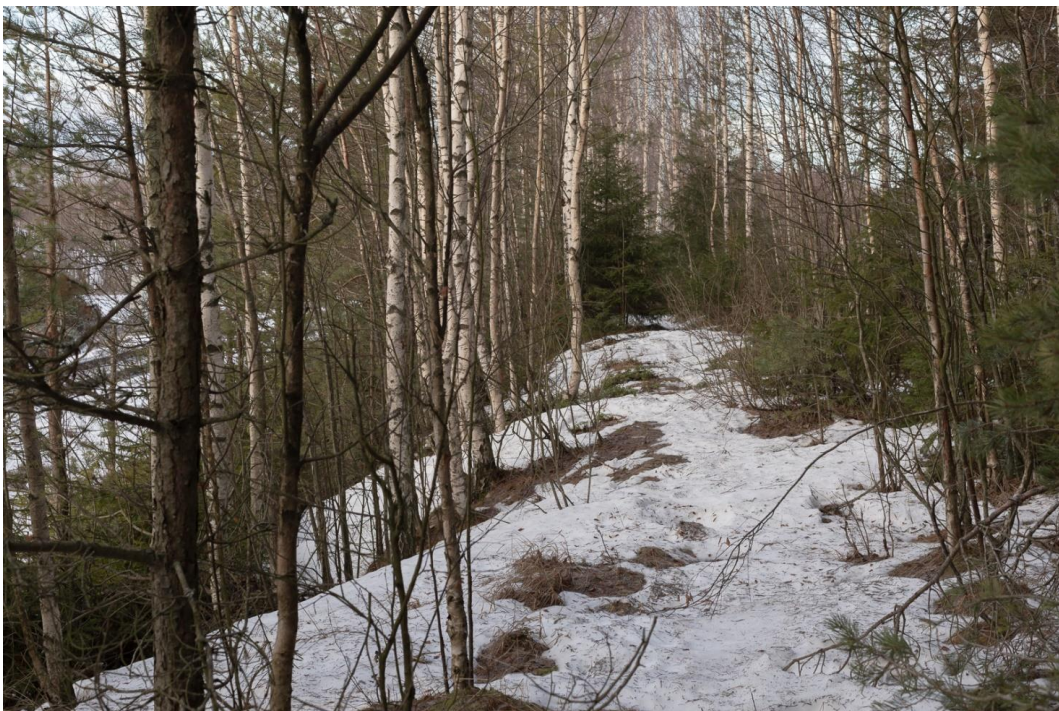
Kuva 65. Vanha työmaatien runko erottuu selvemmin sulkeutuneen metsän sisällä. Ajoittain tienpohjana on selvä pengerrakenne. Mikko Itälahti 2.1.2023.

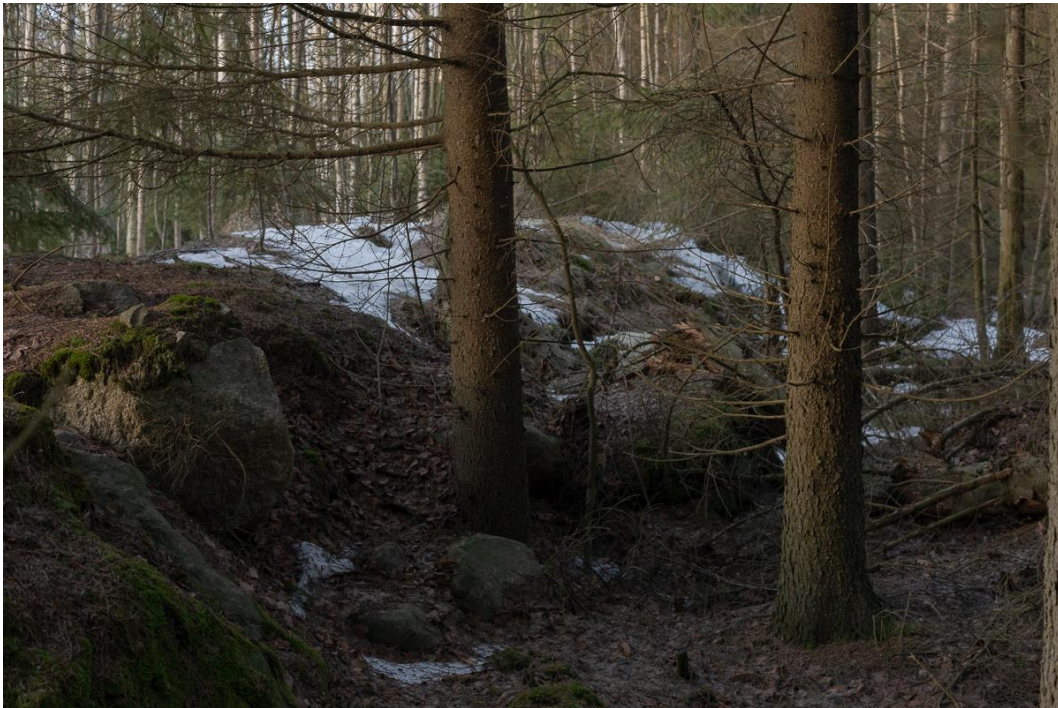
Kuva 66. Muurimaista maavallia ratakilometrillä 54, kallioleikkauksen itäpuolella. Mikko Itälahti 2.1.2023.

siota. Kilometrin 54 pitkään leikkaukseen – oikeastaan kahden perättäisen leikkauksen sarjaan – liittyy myös leikkauksen itäpuolelta löytyvä maavalli, jota on nähtävissä noin sadan metrin matkalla edellä mainitun työmaatien pohjan varrella, sen itäpuolella (kuva 66). Vallimaiseen muotoon kasattu maa-aines voisi todennäköisesti muodostua kallioleikkauksen päältä ennen louhintaa sivuun työnnetystä kivennäismaasta. Maavallin päällä kasvaa osittain jo järeytynyttä, keskiikäistä puustoa, joka konkretisoi tämänkin ratalinjan jo puolen vuosisadan mittaista aikaulottuvuutta. Edellä mainitun kallioleikkauksen itäpuolen syrjäisessä maastossa oli myös nähtävissä eräs rakennusvaiheeseen liittyvä rata-alueen betoninen rajapyykki, joita muualla ratalinjan varrella ei havaittu (kuva 67).

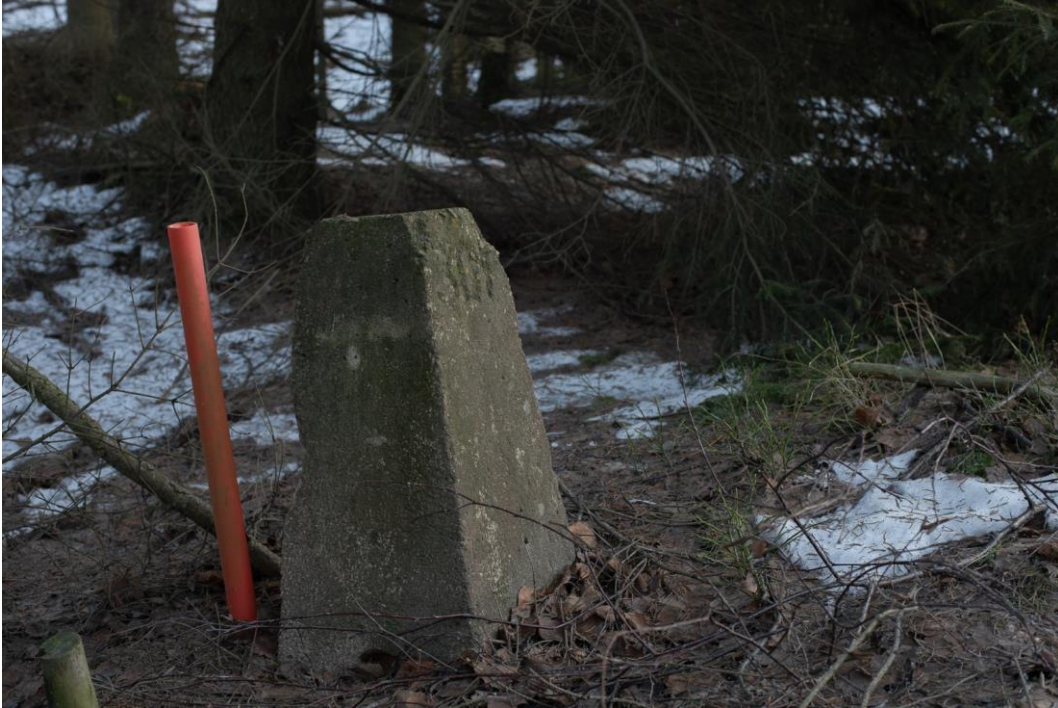
Kuva 67. Rata-alueen betonista valettu rajapyykki kilometrillä 54. Mikko Itälahti 2.1.2023.

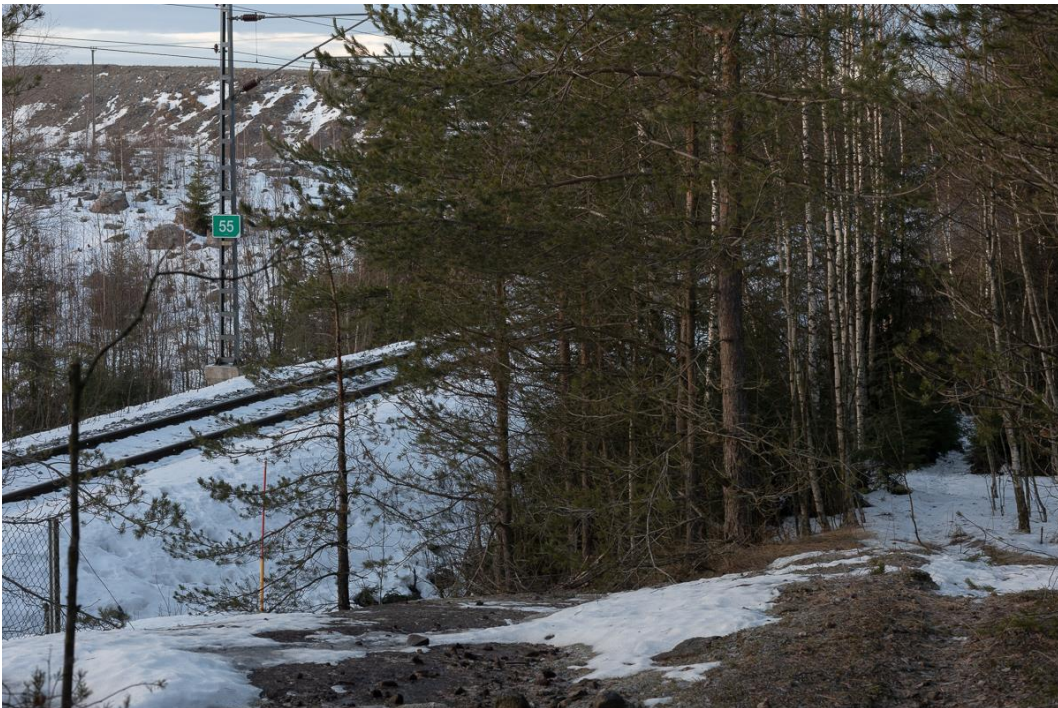
Kuva 68. Radanvarren resurssimaisemaa ja rautatien maisemaa jakavaa vaikutusta kilometrimerkki 55 kohdalla: Metsäisenä säilyneellä itäpuolella radan varressa kulkee oletettavasti työmaa-aikaisen koneuran pohja. Mikko Itälahti 2.1.2023.

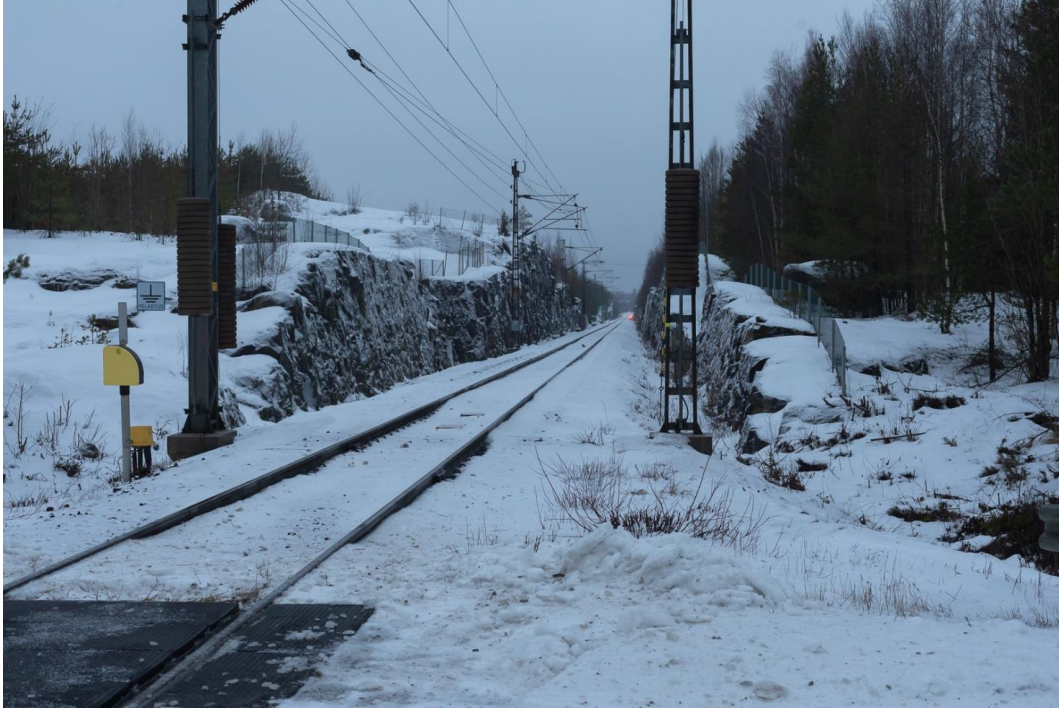
*Kuva 69. Kallioleikkaus Sköldvikin ratapihan pohjoispäässä. Mikko Itälahti
29.12.2022.*

Kullobäckenin laakson etelälaidalta alkava pitkä leikkaussarja päättyy Liljantans:n / Metsäpirtintie -nimisen tasoristeyksen kohdalla, jonka eteläpuolelta puolestaan alkaa välittömästi Sköldvikin ratapiha (kuvat 69 ja 70). Ratapiha on ilmeisesti rakennettu 1990-luvulla, kun raakaöljyn tuonti nimenomaan rautateitse lisääntyi Neuvostoliiton romahtamisen ja Baltian maiden itsenäistymisen jälkeen. Vielä 1978 peruskartassa valtion rataverkon liikennepaikka on merkitty nykyisen Borealis Polymers oy:n tuotantolaitosten alueelle; vuoden 1991 painoksessa nykyisen ratapihan paikalle on merkitty ainoastaan yksi sivuraide (Peruskarttalehti 204310: 1978; 1991).

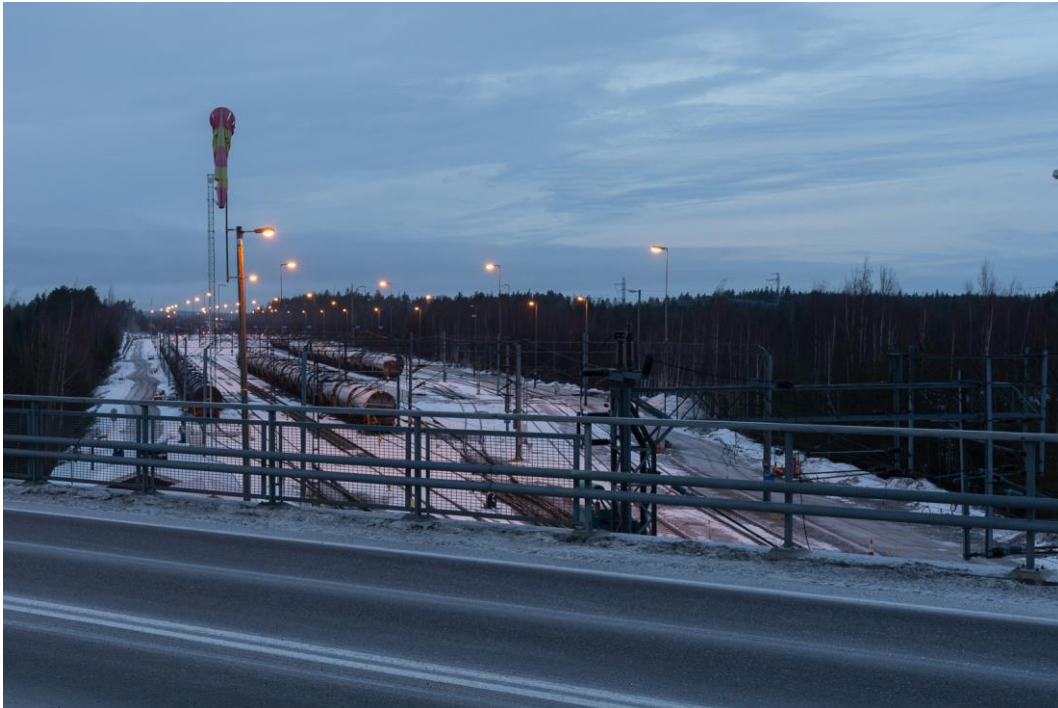
Kuva 70. Sköldvikin ratapiha eteläpäästä Kilpilahdentien ylikulkusillalta nähtynä. Mikko Itälahti 2.1.2023.

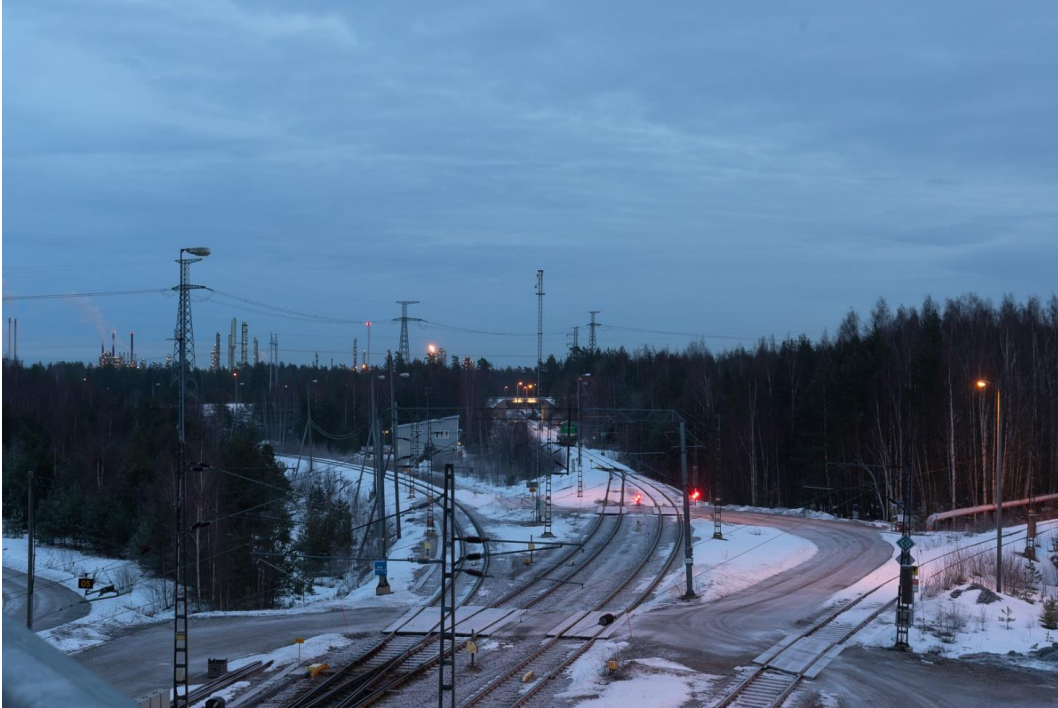
Kuva 71. Näkymä kaakkoon Kilpilahdentien ylikulkusillalta. Mikko Itälahti 2.1.2023.

Valtion rataverkko päättyy hieman Kilpilahdentien sillan eteläpuolella. Sitä ennen raiteisto haarautuu kolmeen suuntaan (kuva 71). Koilliseen kääntyvä raide (kuvasessa 71 vasemmanpuoleisin) johtaa Neste oy:n öljynjalostamolle. Keskimmäisenä on Sköldvikin satamaan johtava raide, joka on ilmeisesti valmistunut vuoden 1988 tienoilla (Peruskarttalehti 302101: 1988; 2043 10: 1991). Lounaaseen haarautuva raide kuuluu alkuperäiseen raiteistoon. Valtion rataverkon Sköldvik -niminen vaihde sijaitsi alun perin tällä haaralla (ibid.: 1978). Nykyisellään kyseessä on Borealis Polymers oy:n yksityisraide, jolla rautatiekuljetukset lienevät päättyneet ruostuneista kiskonselistä päätellen. Raiteen alkuosalla on huomattavan korkea Rysstornsbergetin kallioleikkaus, jollaisen rakentaminen jopa sivuraidetta varten on puhutteleva esimerkki 1970-luvun alun rautatierakentamisen mullistuneista reunaehdoista (kuva 72).

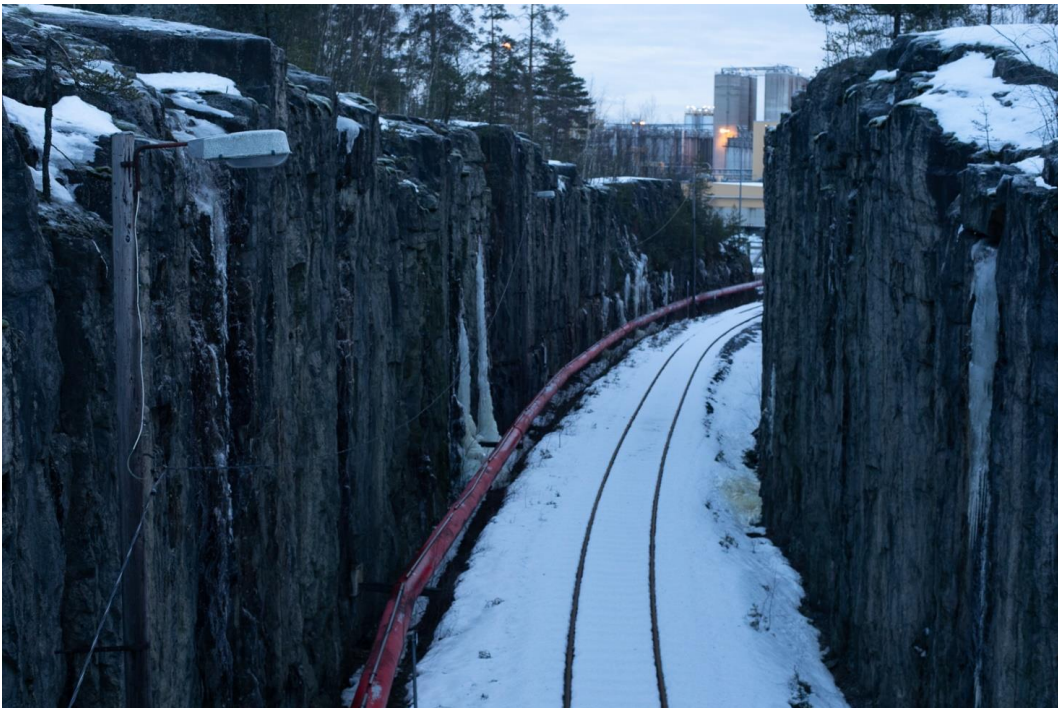
Kuva 72. Rysstornsbergetin Kallioleikkaus Sköldvikin raiteiston lounaisella haaralla. Raiteen varressa sijaitsi alun perin valtion rataverkon Sköldvikin vaihde. Nykyisin raide on Borealis Polymers oy:n yksityisraide, jonka liikennöinti vaikuttaa vähäiseltä. Mikko Itälahti 2.1.2023.

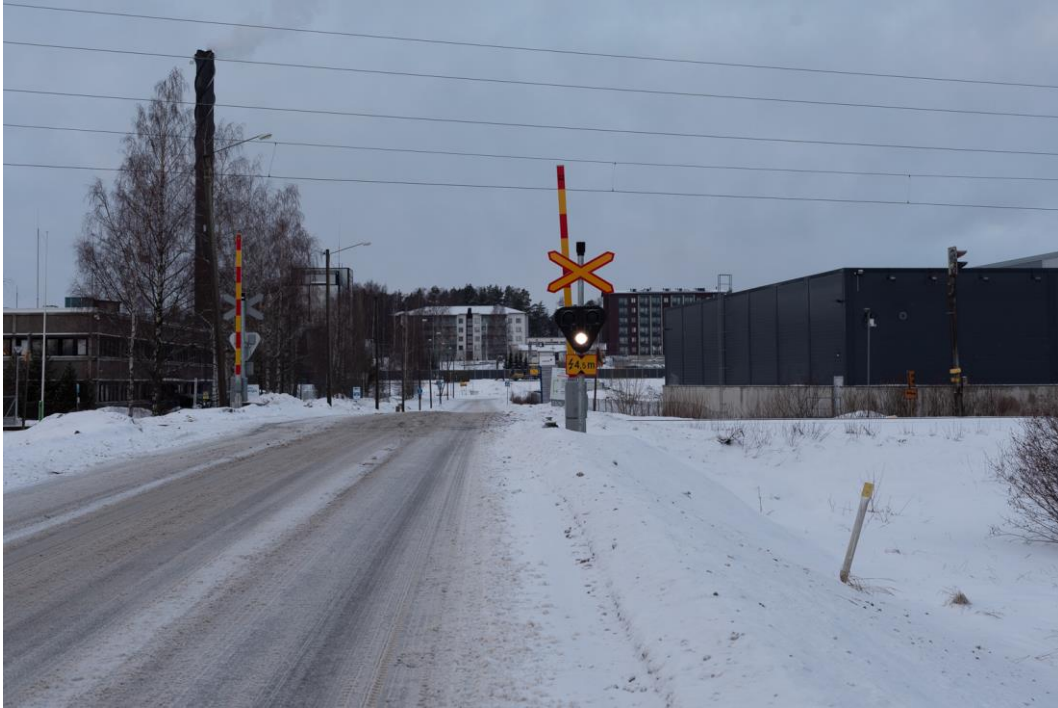
Kuva 74. Tervahaudankadun tasoristeys Keravan yhdysraiteella. Oikealla suuri maalogistiikkakeskus, jolle oli 1990-luvulla myös raideyhteys yhdysraiteen kautta. Mikko Itälahti 28.12.2022.

Yhdysraiteen linjaus kokonaisuudessaan istuu varsin luontevasti identiteetissään rautatiehen vahvasti tukeutuvan Keravan taajamakuvaan. Yhdysraiteen varrelle jää kaksi vartioitua tasoristeystä, Tervahaudankatu (kuva 74) ja Postlarinkatu. Rummut ovat betoniputkityyppiä. Raiteen pohjoisosassa on pienimuotoinen maa-aikeus, jolla on perinteikäs, rautatielinjauksille leimallinen ilme (kuva 75).

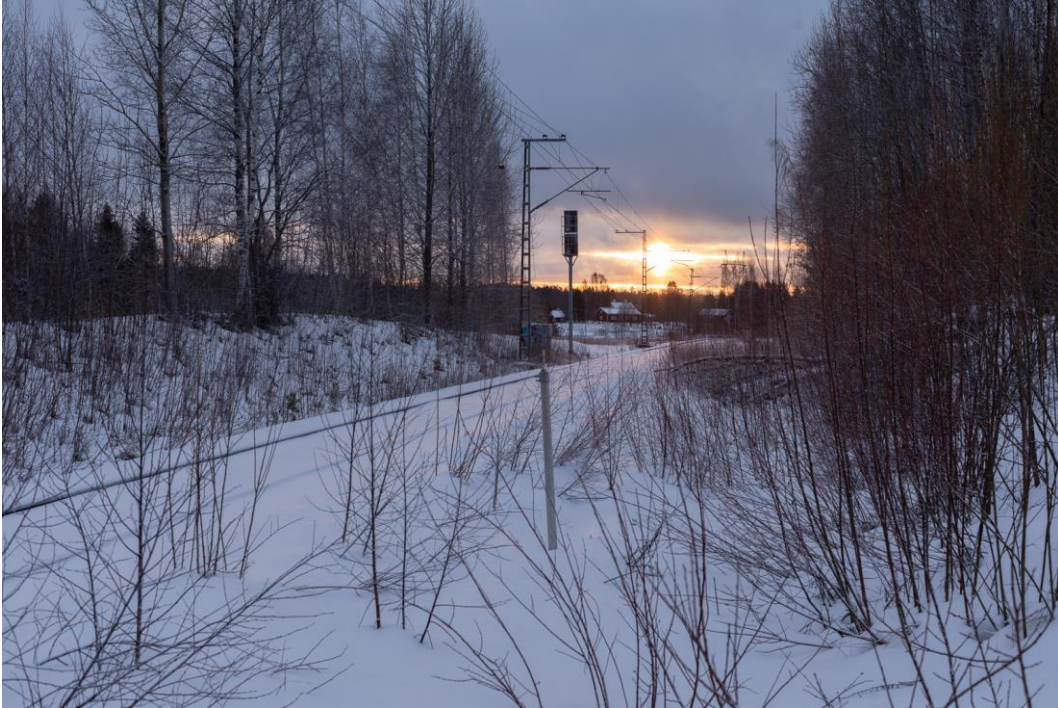
Kuva 75. Pienimuotoinen maaleikkaus Keravan yhdysraiteen pohjoispäässä. Taustalla Postlarsin tilakeskus Keravanjokilaakson viljelymaisemassa. Mikko Itälahti 28.12.2022.

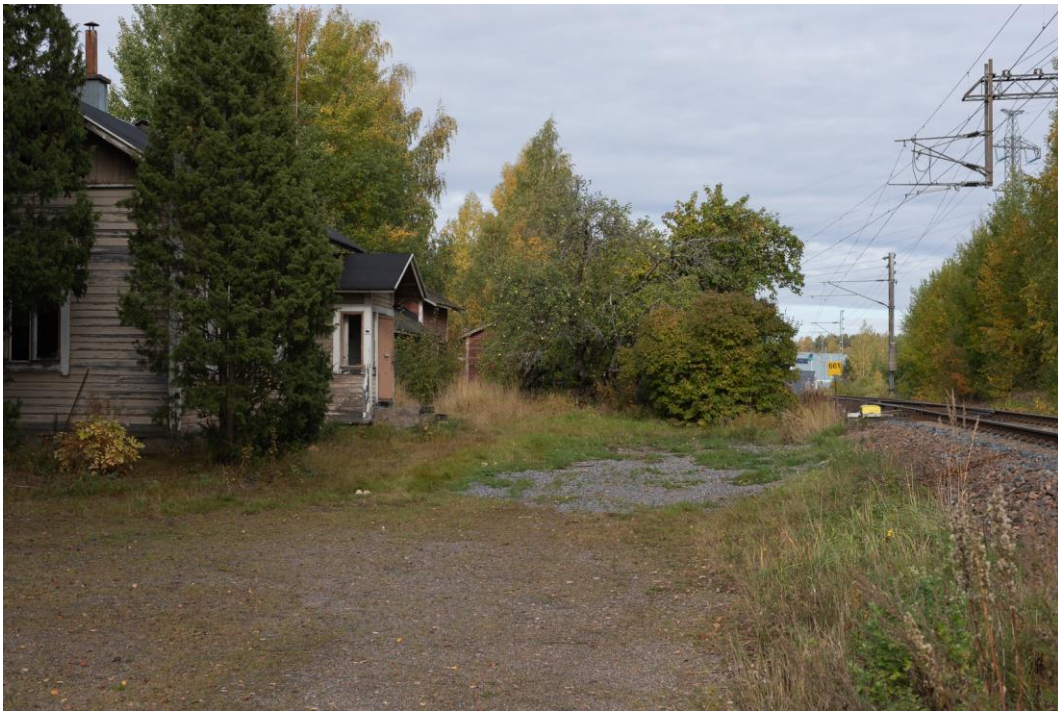
Kuva 76. Keravan vahtituvan rakennuskantaa. Mikko Itälahti 23.9.2022.

Keravan vahtitupa kilometrillä 29+850 sijaitsee Porvoon rataosan lähtökaarteeseen päässä ja Keravan yhdysraiteen vaihteen kohdalla, hieman länteen Koivulan tasoristeyksestä. Vahtituvaksi rakennusryhmä voitiin tunnistaa jo rakennusten iän ja rata-alueella sijainnin perustella. Keravan vahtituvan kokonaisuuteen kuuluu päärakennuksen lisäksi ilmeisesti 1900-luvun alussa uusittu tiilirakenteinen maakellari, alkuperäinen talousrakennus ja todennäköisesti 1900-luvun alkuun ajoittuva sauna. Maakellari on tiilirakenteinen, muut rakennukset ovat hirsirunkoisia. Päärakennus on varsin pitkälle alkuperäisasussa, joskin muiden vahtitupien perusteella Porvoon rataosan vahtituvissa oli todennäköisesti alun perin avokuisti. Ratavartioiden osittain omavaraisesta elämästä kertoo myös esimerkiksi pihapiirissä säilynyt muun muassa viiden omenapuun ryhmä (kuva 79). Keravan vahtitupa oli kuitenkin inventointihetkellä autiona, ja sijaitsee hyvin ilkeältä-alttiilla paikalla; tiiviisti asutussa ympäristössä, mutta näkösuojaisessa paikassa. Rakennusta on siten pidettävä hyvin uhanalaisena.

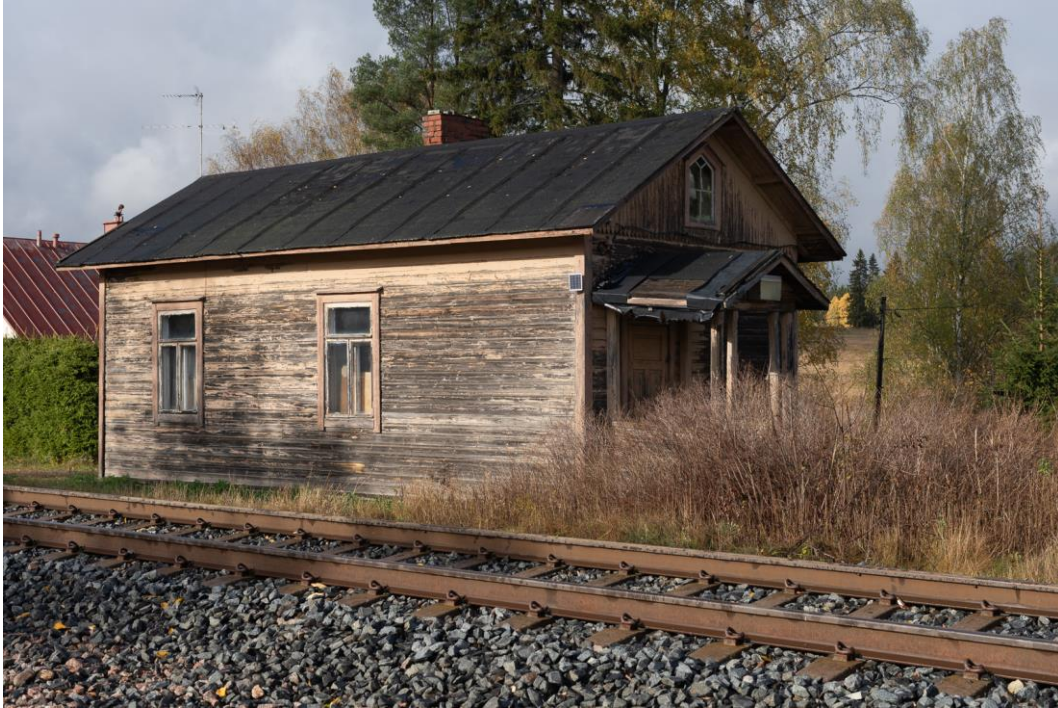
Kuva 80. Nikkilän asema-alueen asuinrakennus 1, joka pohjapiirustuksen ja sijainnin perusteella on oletettavasti toiminut vahtitupana. Mikko Itälahti 6.10.2022.

Seuraava vahtitupa Keravalta itään on todennäköisesti *Nikkilän* asema-alueen asuinrakennus numero as. 1. Olettamuksen puolesta puhuu ensinnäkin se, että Keravan ja Ali-Vekkosken vahtitupien välimatka olisi muutoin noin 20 kilometriä, mikä olisi tavattoman pitkä vahtitupaväli. Lisäksi vahtituvalla ominaista olisi Nikkilän rakennuksen sijainti asema-alueen länsipäässä, tiiviisti radan varressa. Itse rakennuksen pohjapiirustus on hyvin samankaltainen kuin Keravan vahtituvassa, lukuun ottamatta uloskäyntiä, joka sijaitsee rakennuksen itäpäädyssä (kuva 80).

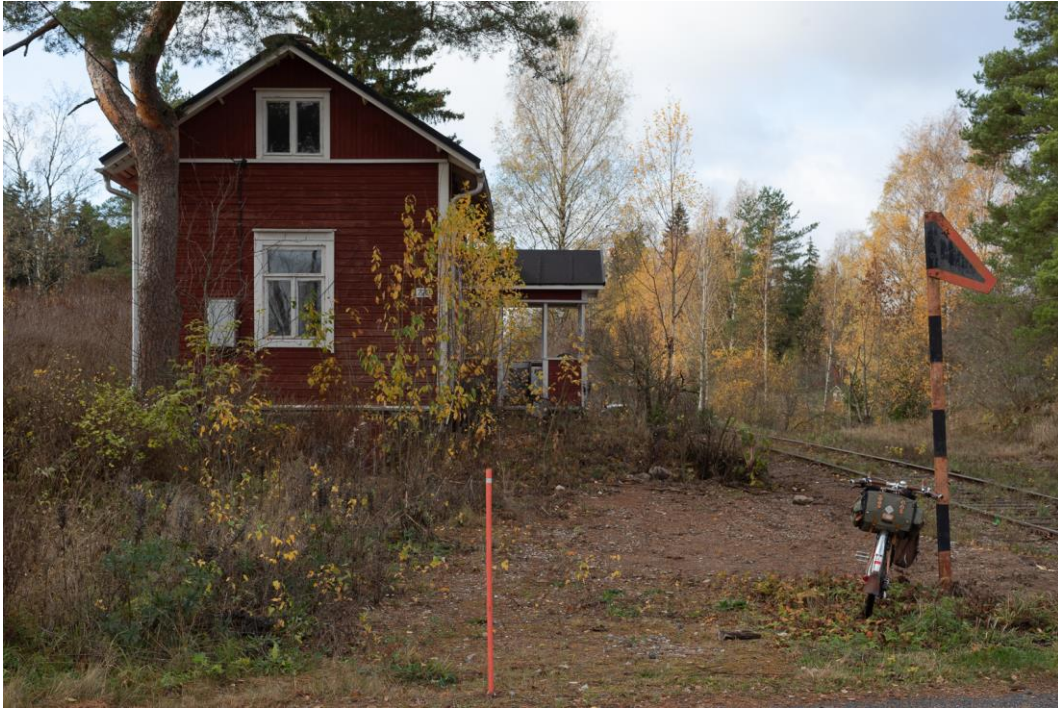
Kuva 82. Ali-Vekkosken vahtituvan päärakennus Porvoon museoradalla. Mikko Itälahti 17.10.2022.

Kolmas – varmuudella toinen – vahtitupa Keravalta itään on Ali-Vekkoskella, Mustijoen länsirannalla, museorautatien osuudella kilometrillä 49+180. Ali-Vekkosken vahtituvan päärakennus on yksi kolmesta, samoilla tyyppipiirustuksilla toteutetusta vahtituparakennuksesta (kuvat 81 ja 82). Ali-Vekkosken vahtituvan talousrakennus on ilmeisesti uusittu 1920- tai 1930-luvulla. Käymälän, navetan ja puuvajan lisäksi rakennukseen sisältyi erikoisuutena tiilirakenteiseen itäpäätyyn integroitu talouskellari. Samaan aikaan talousrakennuksen kanssa rakennettiin ilmeisesti sauna tontin länsipuolella kulkevan sivupuron varteen (kuva 83). Sauna muistuttaa Thure Hellströmin selkeälinjaisen klassismihenkisiä rautatierakennuksia, joten se todennäköisesti ajoittuu valtionrautateiden kaudelle. Myös betonisokkeli ajoittaa saunarakennuksen todennäköisesti itsenäisyyden ajalle, oletettavasti 1920–1930-luvuille. Myös päärakennuksen pelkistetty ulkoasu esimerkiksi ikkunanpuitteiden osalta voisi periytyä tältä ajalta.

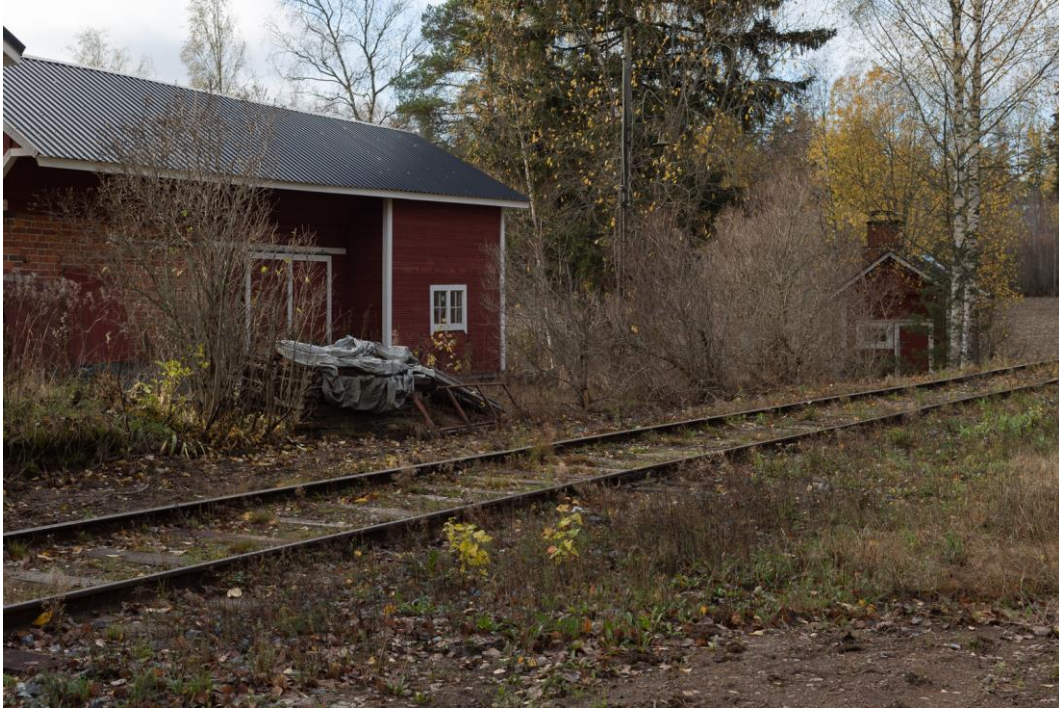
Kuva 83. Ali-Vekkosken vahtituvan talousrakennus, oikealla sauna. Mikko Itälahti 17.10.2022.

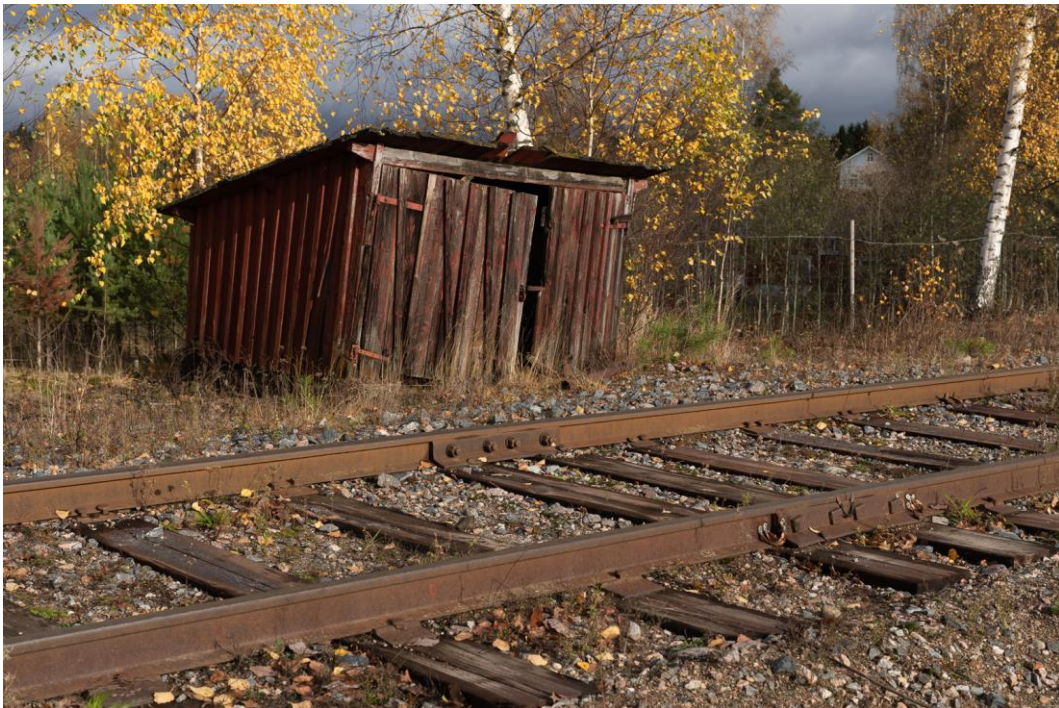
Ali-Vekkosken vahtituvan kokonaisuuteen kuuluu lisäksi Keravan–Porvoon rataosan ainoa säilynyt, joskin hyvin huonokuntoinen, lautarakenteinen resiinavaja. Resiina oli ratavartijan tärkeä ajoneuvo, jonka avulla ratavartija pystyi liikkumaan vastuusuudellaan ja kuljettamaan myös työkaluja sekä tarvikkeita. Vajan katto on romahtanut, ja sen seinät ovat kallellaan (kuva 84).

Kuva 84. Ali-Vekkosken vahtitupaan liittyvä resinaavaja. Mikko Itälahti 17.10.2022.

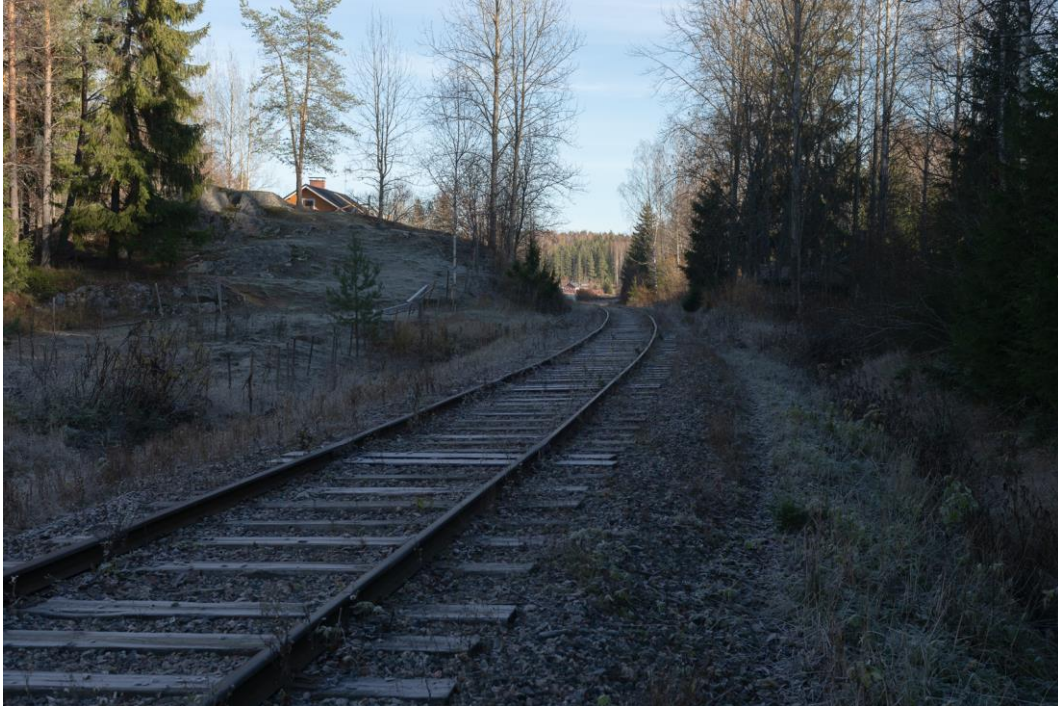
Kuva 85. Haksin vahtitupa sijaitsee maisemallisessa saumakohdassa metsäisen vedenjakajaseudun ja Haksinniityn viljelyaukean rajapinnassa. Tuvan päärakennus kallion takana vasemmalla, oikealla häämöttää radan varressa maakellari. Mikko Itälahti 24.10.2022.

Seuraava vahtitupa Ali-Vekkoskelta Porvoon suuntaan sijaitse ratakilometrillä 55+820, Haksinniityn viljelyaukean länsipäässä (kuvat 85 ja 86). Haksin vahtitupa on itäisin Keravan–Porvoon rataosuudella säilyneistä vahtituvista. Päärakennus vaikuttaa toteutetun tyyppiirroksen nähden peilikuvana pituussuunnassa. Ra-

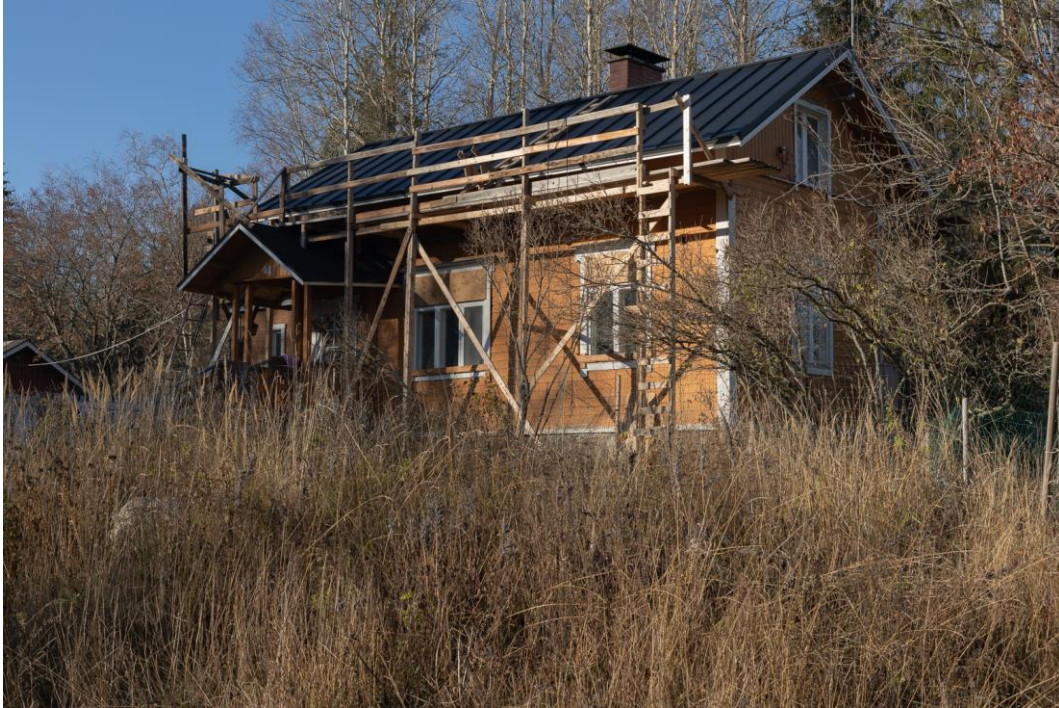
kennus on ilmeisesti vakituisesti asuttu ja yksityisomistajan ansiokkaasti kunnostama. Rakennus on hyvässä maalissa ja saumapeltikatto todennäköisesti vastikään uusittu. Syksyllä 2022 käynnissä vaikutti olevan ikkunoiden kunnostus. Myös kokonaisuuteen kuuluva hirsirakenteinen talousrakennus on säilynyt, joka piirustuksen perusteella on hieman erityyppinen kuin Keravalla. Maakellari ja sauna sijaitsevat Porvoon Museorautatien eteläpuolella. Saunarakennus on ilmeisesti toteutettu samojen piirustusten mukaan kuin Ali-Vekkoskella (kuva 87).

Kuva 86. Haksin vahtituvan päärakennus oli inventointihetkellä kunnostettavana yksityisomistajan toimesta. Vasemmalla häämöttää talusrakennuksen pääty. Mikko Itälahti 24.10.2022.

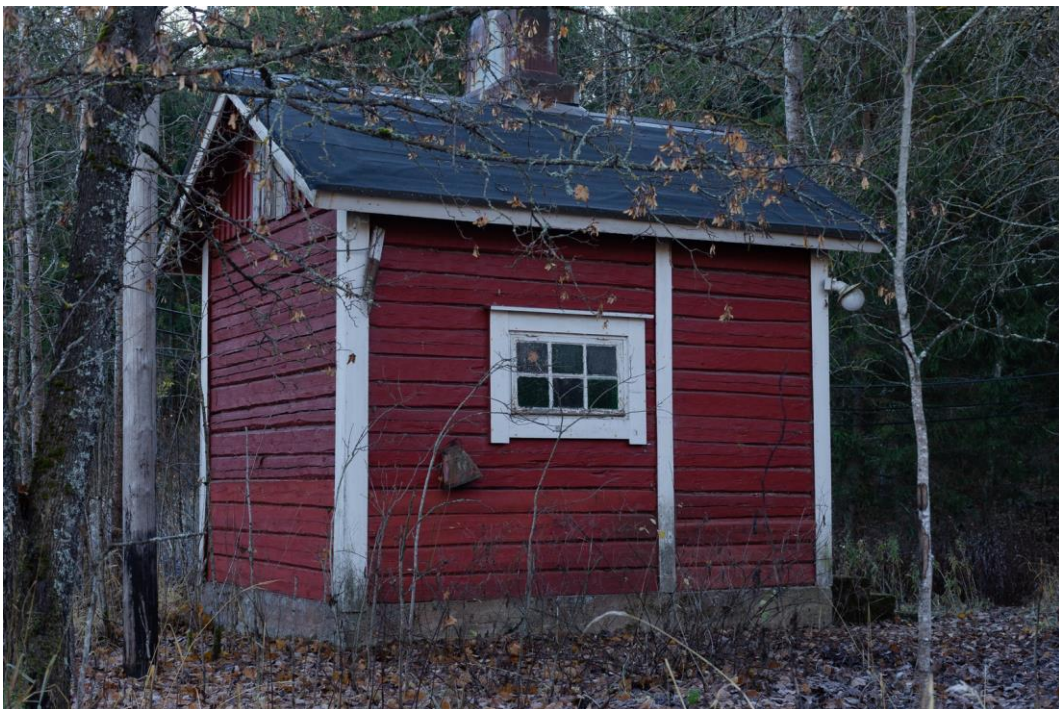
Kuva 87. Haksin vahtituvan saunarakennus radan eteläpuolella on ikkunan sijoittelua lukuun ottamatta vastaava kuin Ali-Vekkoskella. Mikko Itälahti 24.10.2022.

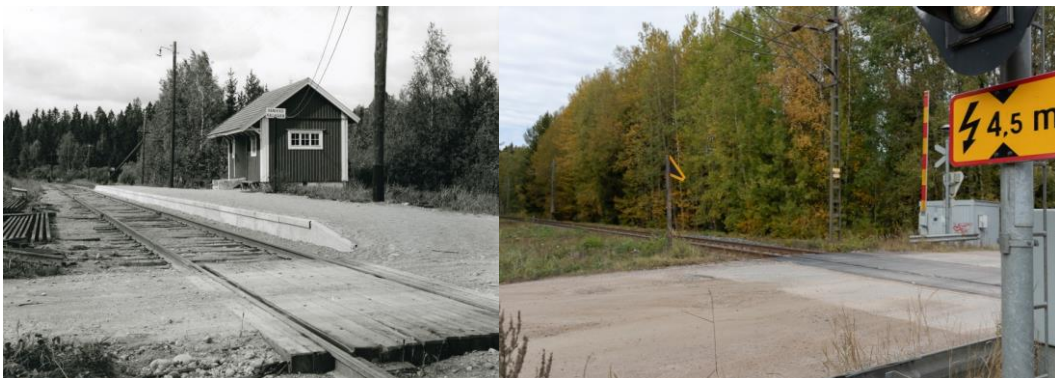
Kuva 89 a–b. Vanikon seisakepaikka 1964–2022. Olavi Karasjoki / VR 2.9.1964 & Mikko Itälahti 23.9.2022 (SRM / Vr1: 11109).

Miltei välittömästi Sipoon kunnanrajan itäpuolella sijaisi edelleenkin Vanikko -nimellä kantavan tasoristeyksen yhteydessä 1931 perustettu Vanikon (Kallkärr) seisake. Seisakkeella oli poikkeuksellisesti laiturit, valaistus ja Thure Hellströmin suunnittelema vaikuttava odotuskoju (kuva 89a). Seisakkeen ympäristöön syntyi 1900-luvun loppupuolella pienimittakaavainen omakotialue. Vanikontien itäpuolelle oli jo ennen 1900-luvun puoliväliä syntynyt jonkin verran uusia omakotitaloja varhaisemman viljelyasutuksen lomaan (topografikartta, lehti 2043 08: 1948). Myös Vanikon seisake palveli radan henkilöliikenteen loppuun, toukokuuhun 1981. Rata-alue on Vanikon seisakkeen kohdalla edelleen tavanomaista leveämpi, mikä on seisakkeen tapauksessa poikkeuksellista (MML kiinteistöjaotus). Alueelta ei kuitenkaan löytynyt merkkejä rakennuksista tai rakenteista.
