Keravan–Porvoon rautatieympäristöjen kulttuuriperintöinventointi

Rataosuudet Kerava–Sköldvik ja Olli–
Porvoo

Väyläviraston julkaisuja 31/2023

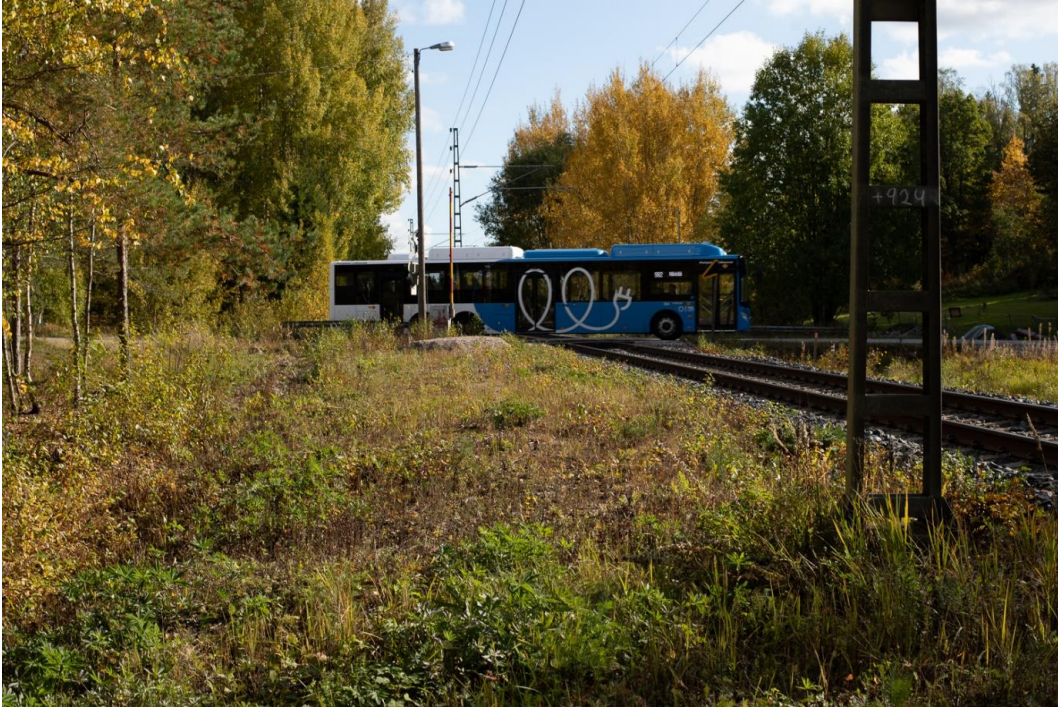
Kuva 91. Näkymä Talman entisen laiturivaihteen paikalta. Pääkaupungin läheisyydestä viestittää nykyisin joukkoliikennepalvelusta vastaavan HSL:n väreissä oleva linja-auto. Mikko Itälahti 27.9.2022.

Talman liikennepaikka lakkautettiin tavaraliikenteenkin osalta 1989, ja liikennepaikkarakennus on sittemmin purettu. Maastossa rautatien tonttia rajaavat edelleen puiset aidanpylväät ja ratakiskoista valmistetut tolpat. Muita varsinaisia jäänteitä ei ole, itse rakennuksen tyhjää paikkaa lukuun ottamatta (kuva 91). Talman liikennepaikan ympäristöön syntyi myös teollisuutta; liikennepaikkarakennusta vastapäätä radan eteläpuolella oli 1900-luvun puolivälissä tiilitehdas. Tehtaalla oli oma sivuraide, ja lisäksi tehtaalta johti kapearaiteinen ns. rillirata lounaaseen, Ollbäckeniin laskevan sivupuron varteen, mitä ilmeisimmin savenotto paikalle (Peruskarttalehti 2043 08: 1958) Syksyllä 2022 tehtaan tontilla oli havaittavissa yhä betoninen kivijalka ja tuoreen tietyömaan maaperästä paljastamia tiiliä (kuva 92).

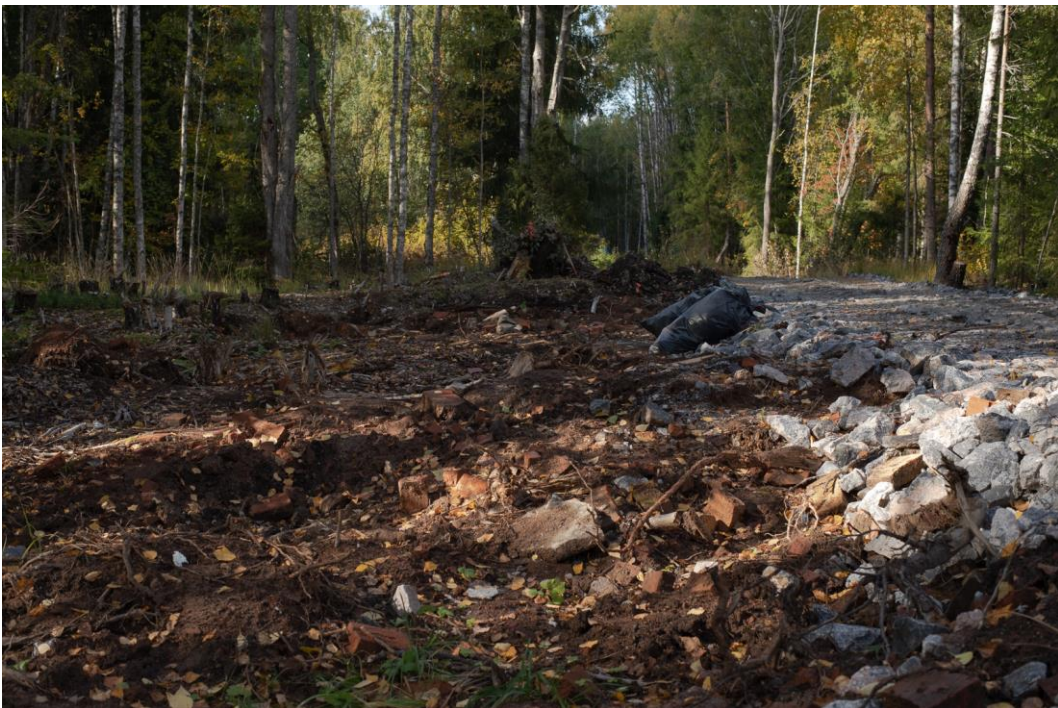
Kuva 92. Tiiliä maaperässä Talman tiilitehtaan tontilla radan eteläpuolella. Mikko Itälahti 27.9.2022.

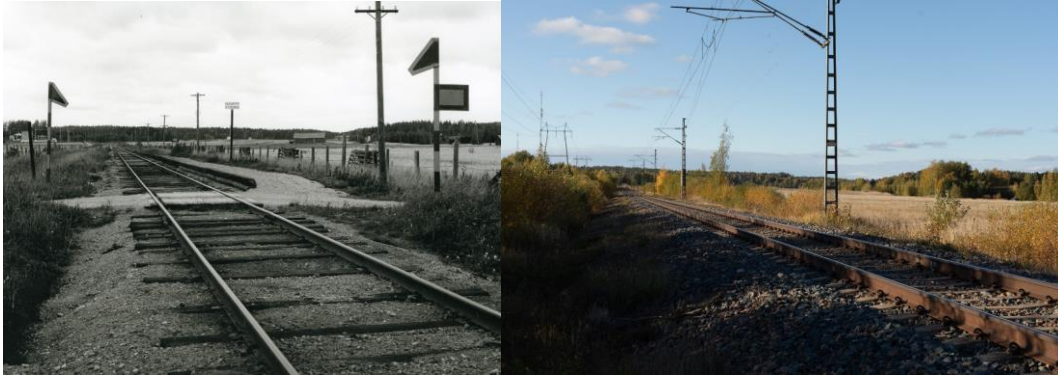
Kuva 93 a–b. Isoniityn seisakepaikka ja viljelyaukea. Olavi Karasjoki / VR 2.9.1964 & Mikko Itälahti 27.9.2022 (SRM Vr1/ 11100).

Seuraava miehitetty liikennepaikka idän suuntaan oli *Mårtensbyn* (Martinkylän) laiturivaihde. Talman ja Martinkylän välillä aluetta tosin palveli myös vuosina 1931–1981 sijainnut Isoniityn (Storäng) seisake (kuva 93). Martinkylän laiturivaihde perustetiin Iltasen (2009/2011: 82) mukaan jo vuoteen 1887 mennessä. Aikataulussa liikennepaikka on mainittu ensi kerran 1900, mutta ilmeisesti tällöin tapahtui yleinen merkintätavan muutos, jossa laiturivaihteet ylipäätään alettiin merkitä yleisöaikatauluihin (Turisti 1900).

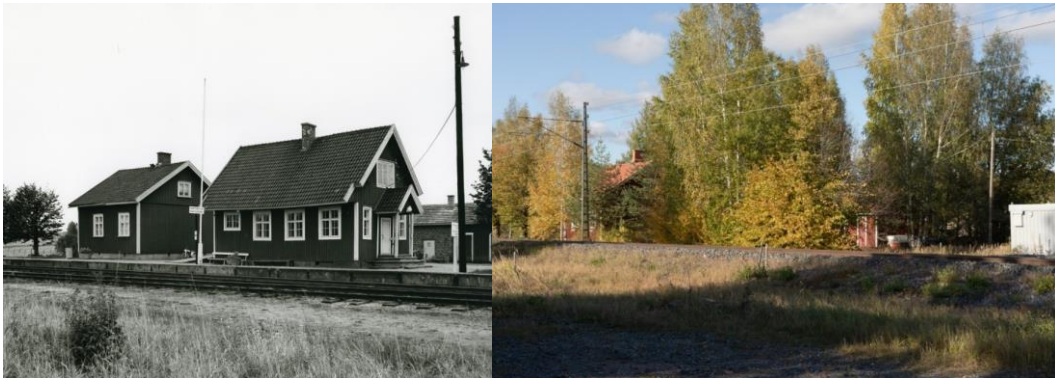
Kuva 94 a–b. Martinkylän laiturivaihteen paikka. Olavi Karasjoki / VR 2.10.1963 & Mikko Itälahti 27.9.2022. (SRM / Vr1: 10010).

Ei ole tiedossa, millainen liikennepaikkarakennus Martinkylässä oli alun perin. Valokuvien perusteella Martinkylässä 1900-luvun lopulla ollut liikennepaikkarakennus vaikuttaa 1920–1930-lukujen klassismilta ja siten todennäköisesti Thure Hellströmin suunnittelemalta (kuva 94a). Nykyäänkin jäljellä oleva henkilökunnan asuinrakennus lienee hieman myöhäisempi pelkistetympien ikkunanpuitteiden, mutta etenkin betonivaletun sokkelin perusteella.

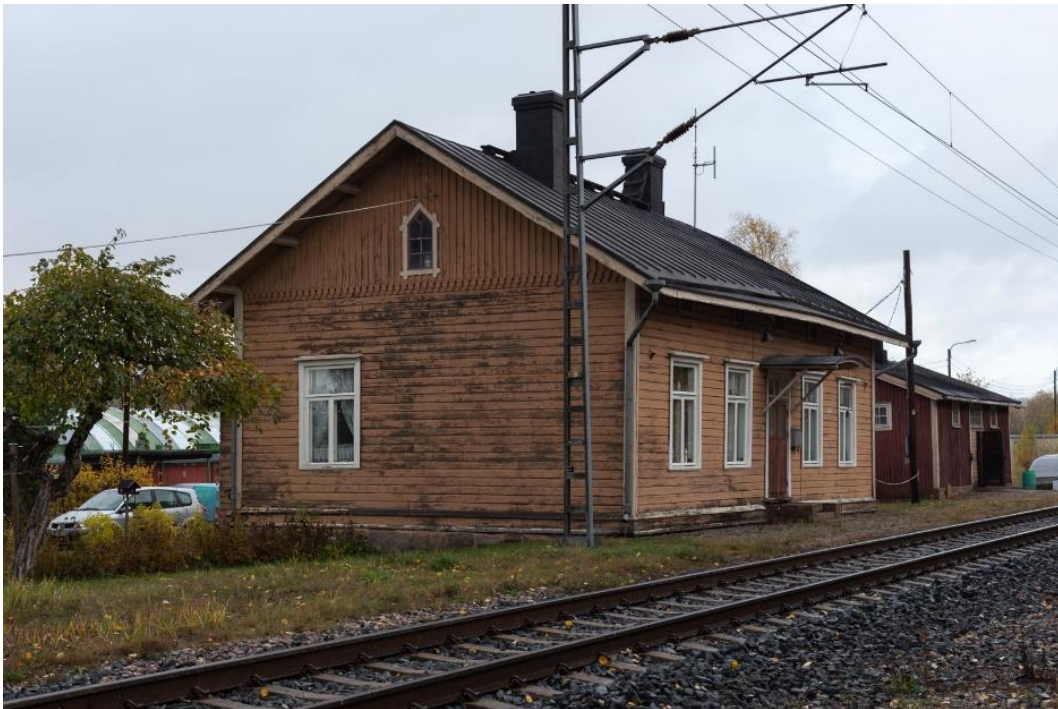
Kuva 95. Nikkilän asemarakennus ja makasiini. Mikko Itälahti 6.10.2022.

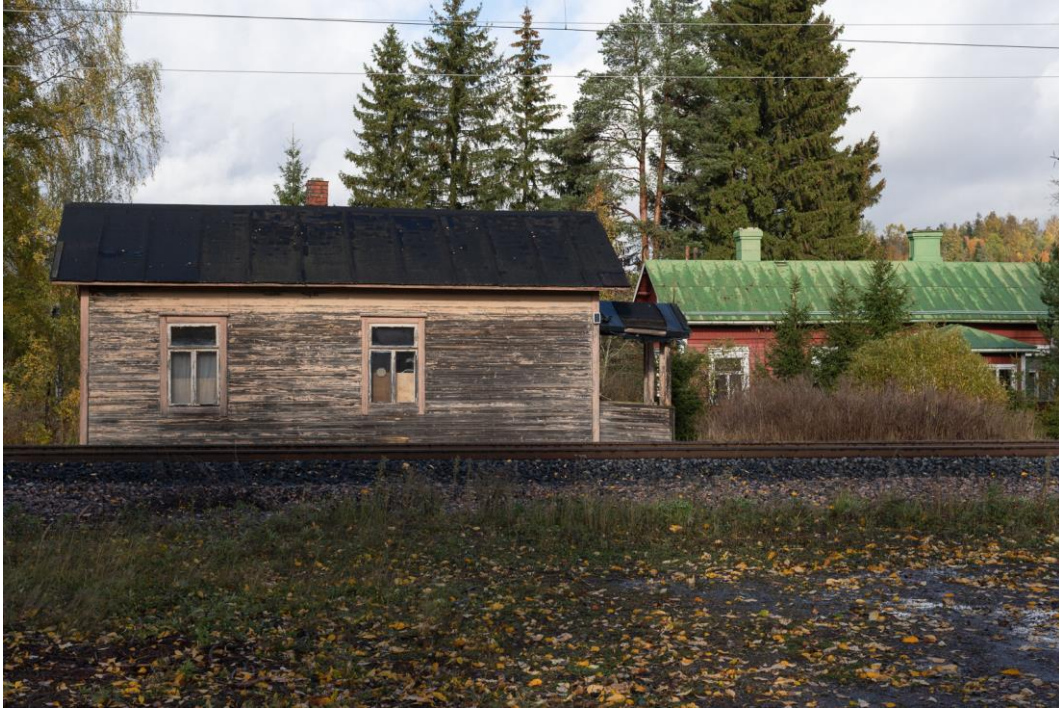
Kuva 96. Nikkilän asema-alueen länsiosan rakennuksia: Etualalla todennäköinen vahtitupa (as. nro 1) ja taaempänä asuinrakennus numero 4, jossa toimi Nikkilän kestikievari. Mikko Itälahti 6.10.2022.

Hieman pohjoiseen radasta sijaitseva asuinrakennus, asemarakennuksen länsipuolella, on todennäköisesti asuinrakennus numero neljä (kuva 96; Rautatierakennusten arkkitehtipiirustukset, s.a.). Rakennuksessa on 1900-luvun taitteen vaiheilla toiminut paikallishistoriikin mukaan Nikkilän kestiekivari (Enbom ym. 2005: 110). Radan eteläpuolella sijaitseva suuri asuinrakennus vaikututtaisi taas olevan asuinrakennus numero kolme piirustusten, kartta-aineiston ja kiinteistörajojen perusteella.

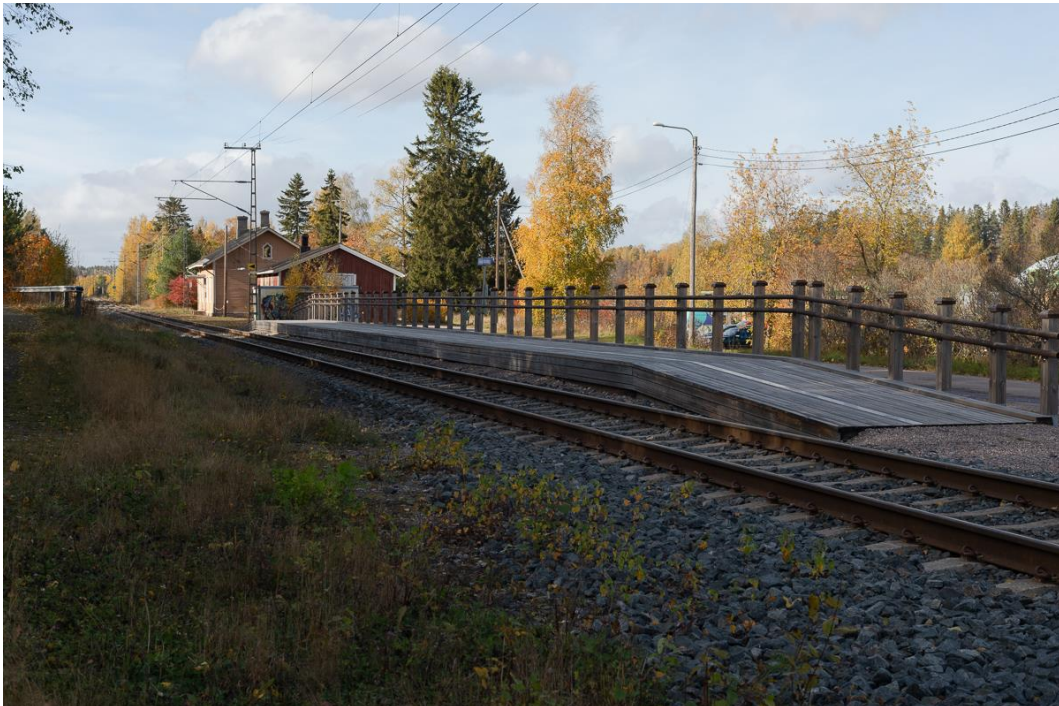
Kuva 97. Nikkilän museoliikenteen laituri. Mikko Itälahti 7.10.2022.

Nikkilä toimii edelleen Porvoon museojunaliikenteen väliasemana, jota varten on rakennettu puinen laituri asemarakennuksen itäpuolelle (kuva 97). Laituri on toteutettu kokeiluluonteisesti 40 cm korkeana – korkeampana kuin perinteinen kivilaituri, mutta maisemallisista syistä matalampana kuin nykykaluston mukainen standardi (55 cm kiskonselästä). Ratkaisu on palvellut museoliikenteen tarpeita hyvin. (PMR 2023).

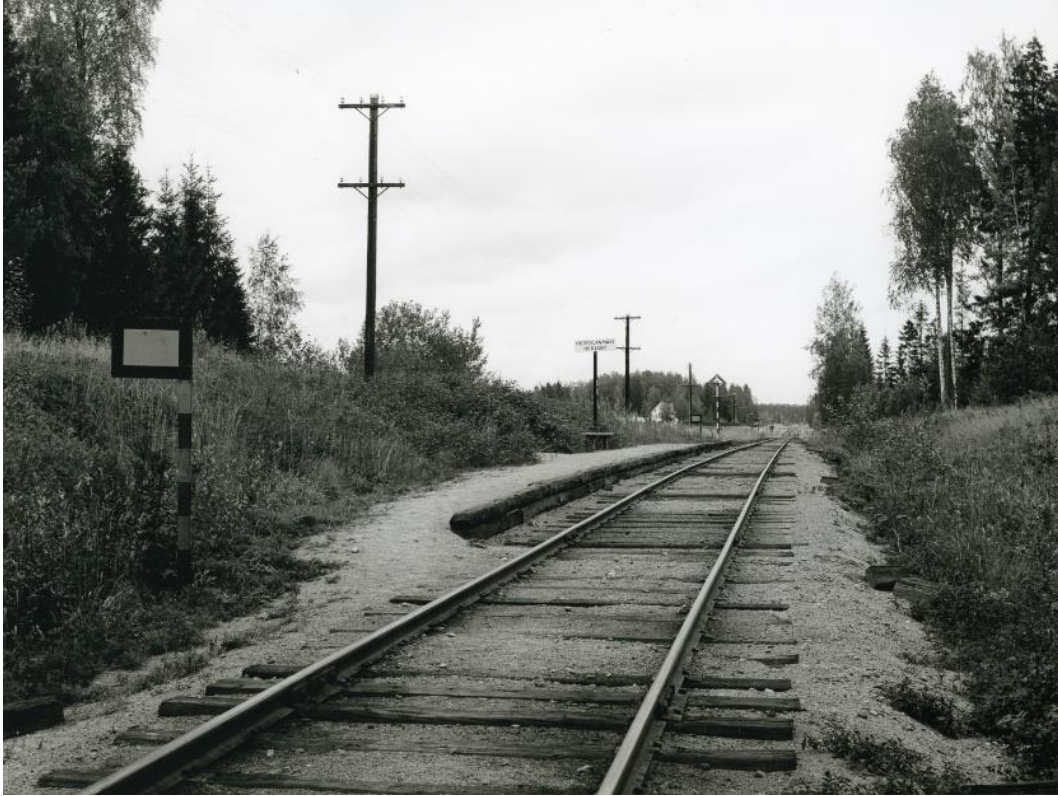
Kuva 98. Herralanmäen (Hertsby) seisake 7.10. 1964 & 2022. Taustalla näkyvällä kyläkummulla sijaitsi Martisin tila ja sen mukaan nimetty seisake. Olavi Karasjoki (SRM / Vr1: 11101).

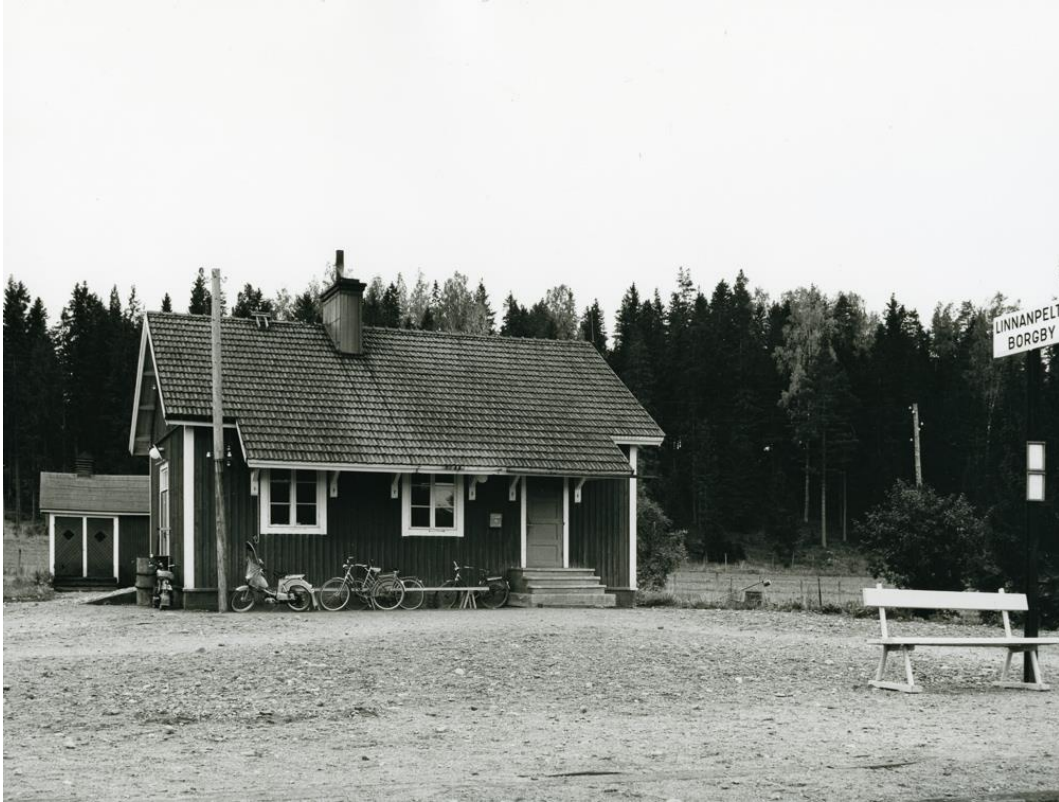
Kuva 99. Linnanpellon / Borgbyn laiturirakennus. Taustalla häämöttää myös käymälä- ja talousrakennus. VR / Olavi Karasjoki 2.10.1963 (SRM / VR1: 10014).

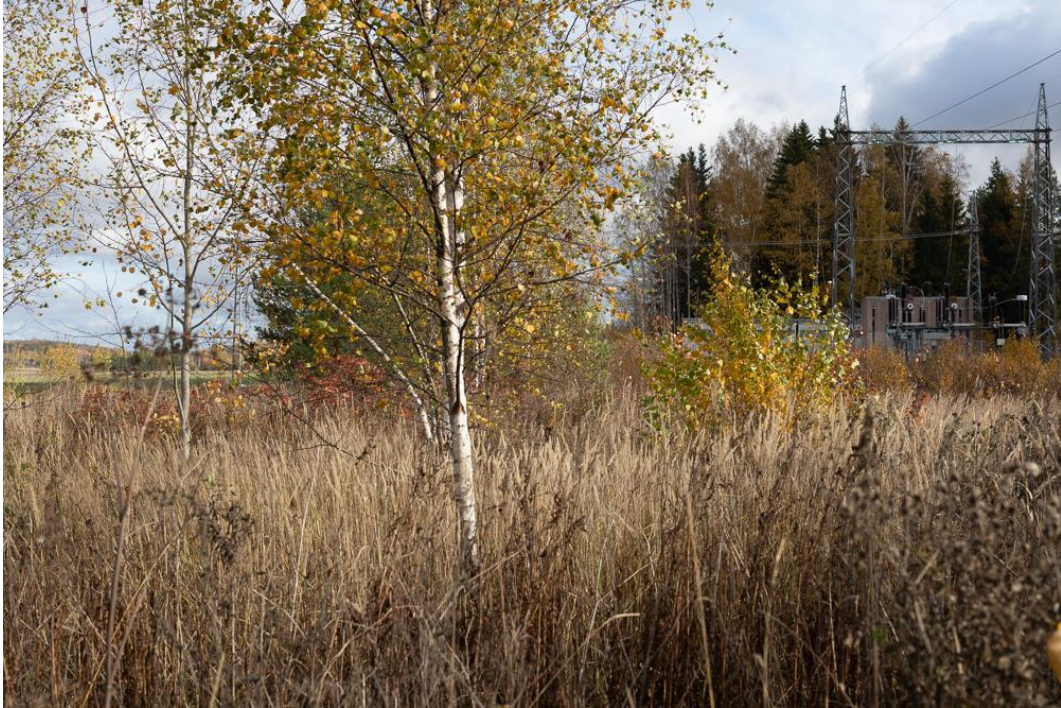
Kuva 100. Näkymä Linnanpellon liikennepaikka-alueelta radan suuntaisesti itään. Vasemmalla, radan takana, häämöttää Stationsändanin viljelyksiä. Jokseenkin liikennepaikkarakennuksen paikalle rakennettiin Kerava–Sköldvik-osuuden sähkönsyöttöä palveleva muuntaja-asema vuonna 1990. Mikko Itälahti 10.10.2022.

Linnanpellon liikennepaikkarakennus purettiin ilmeisesti vuonna 1990 rataosan sähköistämisen yhteydessä. Liikennepaikka-alueelle sijoitettiin sähköradan syöttöasema, jonka sijoituspaikaksi Linnanpelto ilmeisesti valikoitui valtion valmiiksi omistaman maan ja läheisen Järvenpää–Sköldvik-suurjännitelinjan vuoksi. Asemarakennuksen sijoittelu oli erikoinen sikäli, että sen ja raiteen väliin jäi varsin laaja sorakenttä (kuva 99). Tämä maastonmuoto on yksi vähäisistä Linnanpellon liikennepaikasta vielä muistuttavista jäänteistä. Suurta osaa entisestä liikennepaikka-alueesta peittää korkea, heinävaltainen ruderaattikasvillisuus, jonka lomassa voi havaita ilmeisesti liikennepaikan koristeistutuksista polveutuvia ruusupensaita (kuva 100). Lisäksi liikennepaikkaa varten laajennetun rautatiealueen metsittyneessä itäpäädyssä on rata-alueen rajalla vielä jäljellä puisia aidanpylväitä.

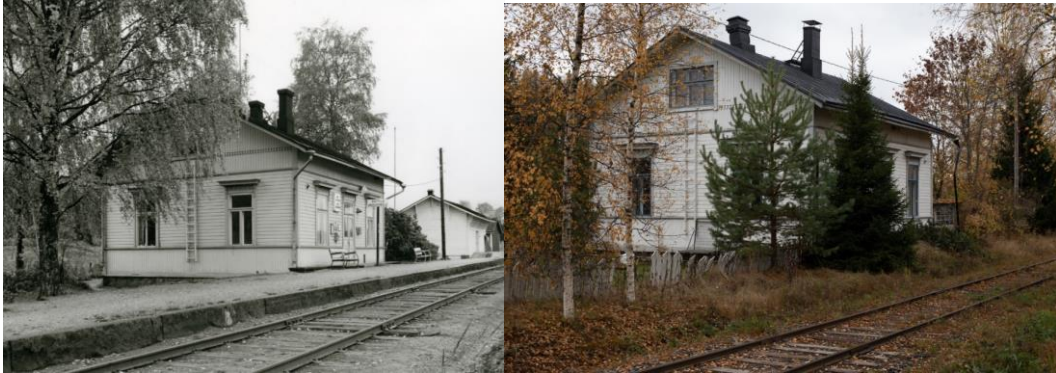
Kuva 101 a–b. Anttilan laiturivaihde. Olavi Karasjoki / VR 2.10.1963 & Mikko Itälahti 13.10.2022. (SRM / Vr1 10015).

Anttila oli vielä 1960-luvun alussa mitä tyylipuhtain esimerkki pienestä maaseudun pysäkkimiljööstä (kuva 101a). Rautatiehenkilökunta pysäkistä laiturivaihteeksi 1952 alennetusta Anttilasta kuitenkin poistui jo 1957, jolloin liikennepaikasta tuli seisakevaihe. Liikennepaikka palveli (muiden väliasemien tapaan) ympäröivää maaseutua, ja sen tavaraliikenne painottui etenkin maatalouden kuljetuksiin – Helsinkiin myytäviin elintarvikkeisiin, polttopuihin ja toisaalta erilaisten tarvikkeiden tuontiin. Varsinkin maitoa Anttilasta lähetettiin rautateitse runsaasti, esimerkiksi 2 155 tonnia vuonna 1931 (SVT 1932: 71). Näihin virtoihin kohdistuvien rakennemuutosten myötä tämäkin väliliikennepaikka hiljeni toisen maailmansodan jälkeen. Tavaraliikenne Anttilassa loppui kokonaan 1968 (Iltanen 2009 / 2011: 83). Anttilassa oli vielä 1950-luvulla pitkä, läpiajettava sivuraide, ulottuen jokseenkin länsipuoliselta Knapestan tasoristeykseltä asema-alueen itälaidalle Kulloon tasoristeyksen tienoille (peruskarttalehti 2043 11: 1956). Tätä on huomattavasti lyhennetty vuoteen 1966 mennessä (ibid.: 1969). Tavaramakasiini on edelleen merkitty vuonna 1974 kartoitettuun peruskarttaan, jolloin asemalla näyttää edelleen toimineen posti (ibid.: 1978). Tavarasuoja on purettu aikavälillä 1974–1988, mahdollisesti henkilöliikenteen päättymisen (1981) jälkeen, samassa yhteydessä laiturin

reunakiveyksen purkamisen kanssa (ibid.: 1991). Tavaramakasiinia koskevassa piirustusjäljennöksessä, oletettavasti 1950-luvulta, on myös päiväämätön maininta "vesitornia ei ole, käymälää ei ole" (rautatierakennusten arkkitehtipiirustukset s.a.). Merkintä antaa ymmärtää näiden aiemmin kuuluneen Anttilan rakennuskantaan, ja vesitorni näkyikin eräässä liikennepaikkaa esittävässä valokuvassa (Selén 1996: 212). Matkustajalaiturin sorarunko erottuu nykyisin terassimaisena, ruderattikasvillisuuden peittämänä kohoumana pysäkkirakennuksen edustalla (kuva 101b).

Liikennepaikan rakennuskanta muodostaa yhä pittoreskin pienimuotoisen kokonaisuuden välittömästi Suuren Rantatien varteen muodostuvan kylänraitin yhteydessä. Asemarakennus on pitkälti säilyttänyt alkuperäispiirustusten asun (kuvat 101 ja 102). Alun perin käynti rakennukseen oli vain länsipäästä. Ovi odotushuoneesta laiturille on merkitty vasta 3.9.1947 päivättyyn muutospiirustukseen (Rautatierakennusten arkkitehtipiirustukset s.a.).

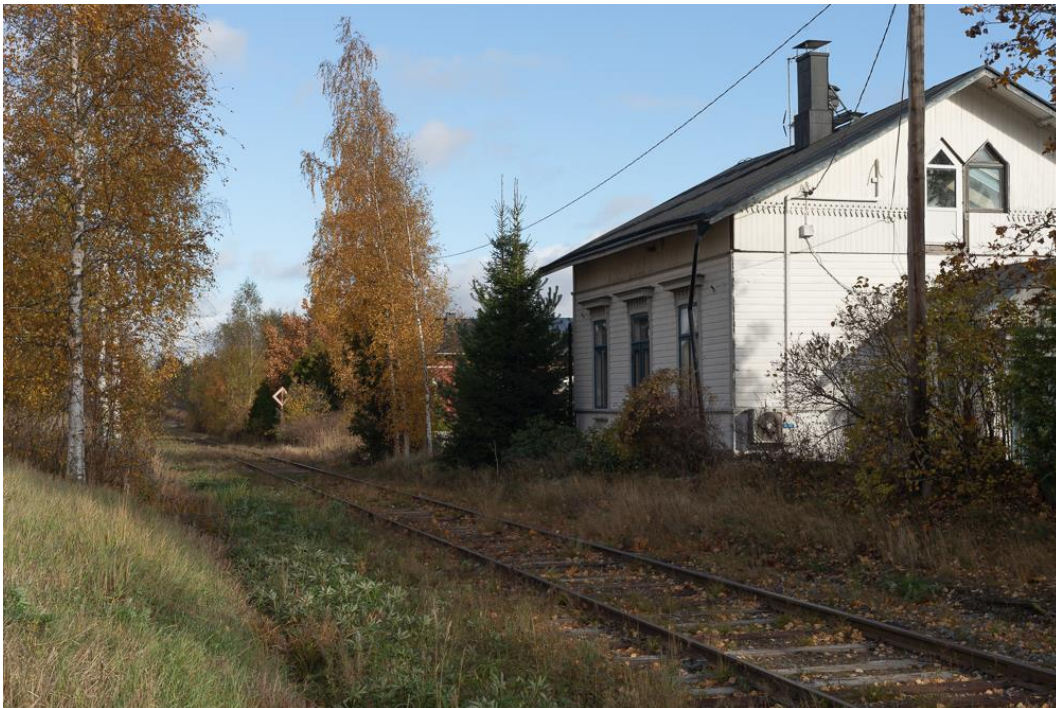
Kuva 102. Anttilan pysäkkirakennus lännen suunnasta. Mikko Itälahti 10.10.2022.

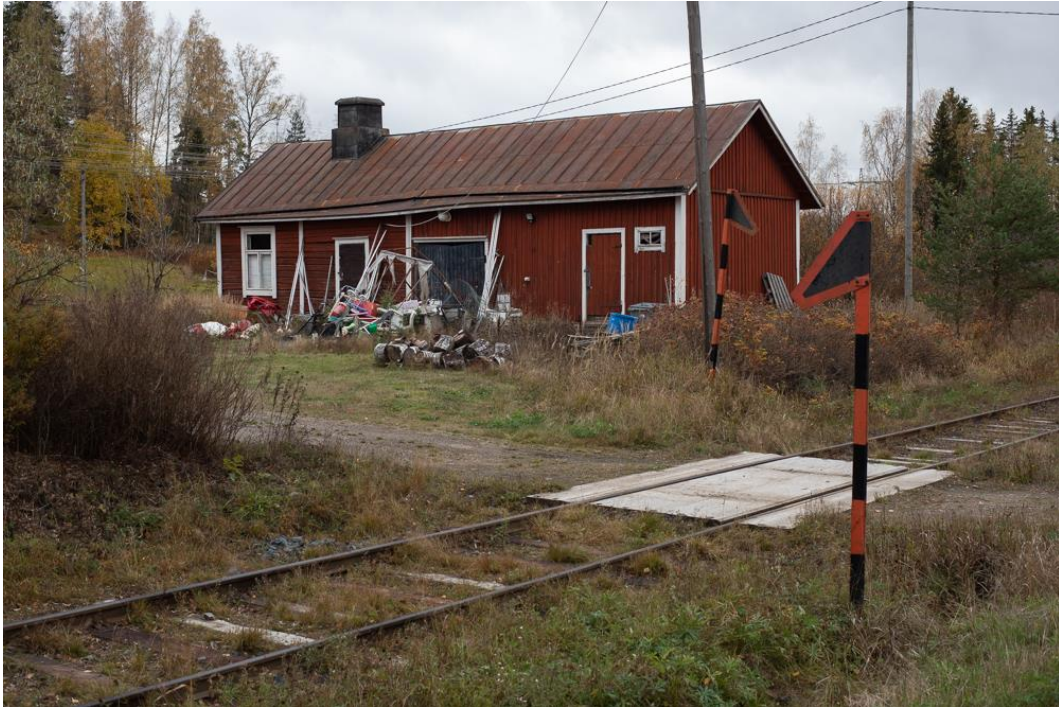
Kuva 103. Anttilan tyyppiirustusten mukainen talousrakennus. Mikko Itälahti 13.10.2022.

Radan eteläpuolella on jäljellä asemarakennuksen lisäksi samanlainen ulkorakennus kuin Hinthaarassa. Piirustuksiin ei ole merkitty huonetilojen käyttötarkoitusta, mutta huonejaosta päätellen rakennuksen eteläpäässä oli sauna- ja leivintupa, ja lähempänä rataa mahdollisesti aitta tai liiteri ja navetta (kuva 103). Asemarakennuksen länsipäädyssä on säilynyt maakellari, ja itäpuolella asemahenkilökunnan asuinrakennus, joka Kansallisarkistossa olevan arkistokortin perusteella olisi valmistunut niinkin myöhään kuin 1941 (rautatierakennusten arkkitehtipiirustusten hakemistot s.a.). Ajoituksen puolesta puhuu myös betoninen perustus, jota hiukan pilkottaa rakennuksen oikeassa päädyssä kuvassa 104.

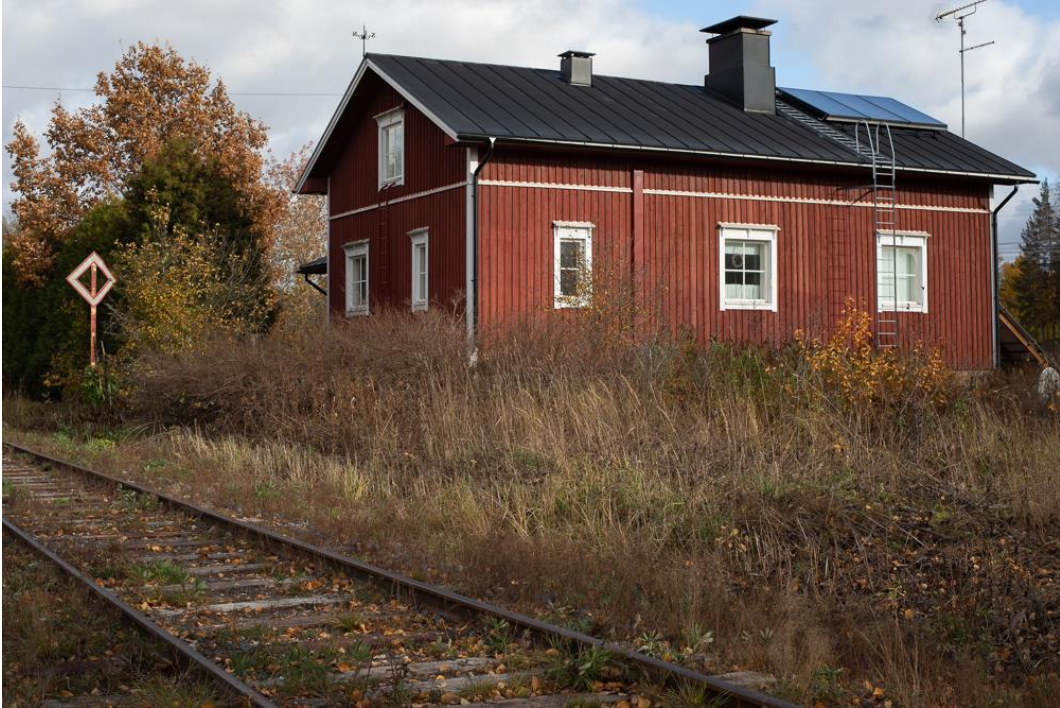
Kuva 104. Ilmeisesti vuonna 1941 valmistunut asuinrakennus Anttilan pysäkillä. Mikko Itälahti 10.10.2022.

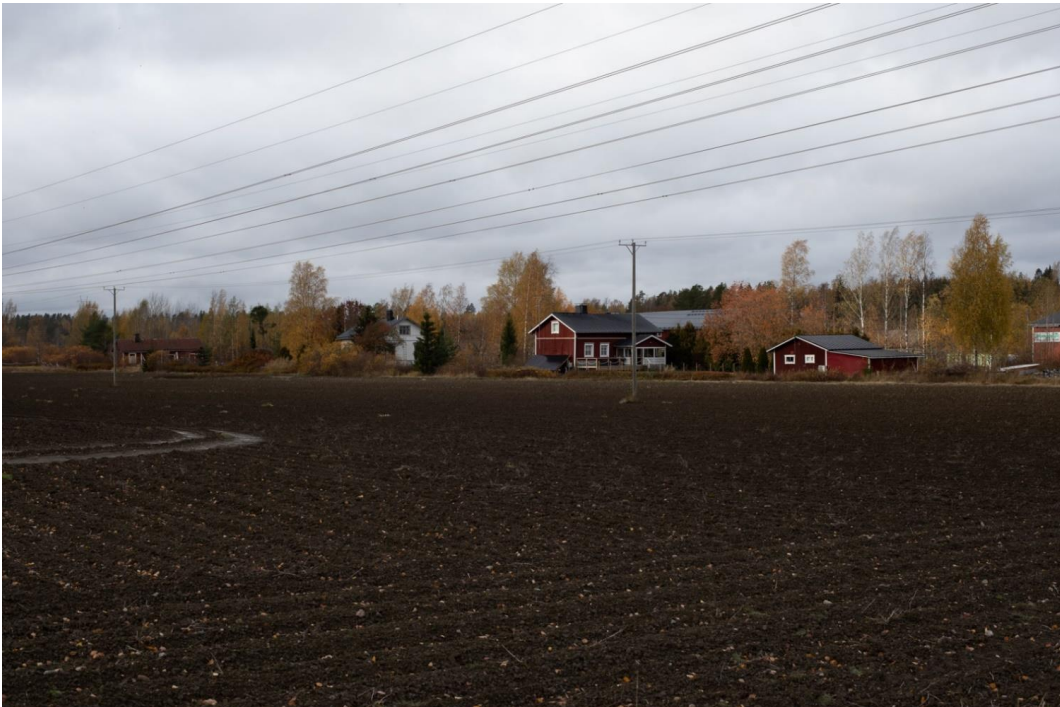
Kuva 105. Anttilan asema-alueen rakennuskantaa nähtynä Kullon suuntaan johtavalta Kurkisuontieltä. Mikko Itälahti 13.10.2022.

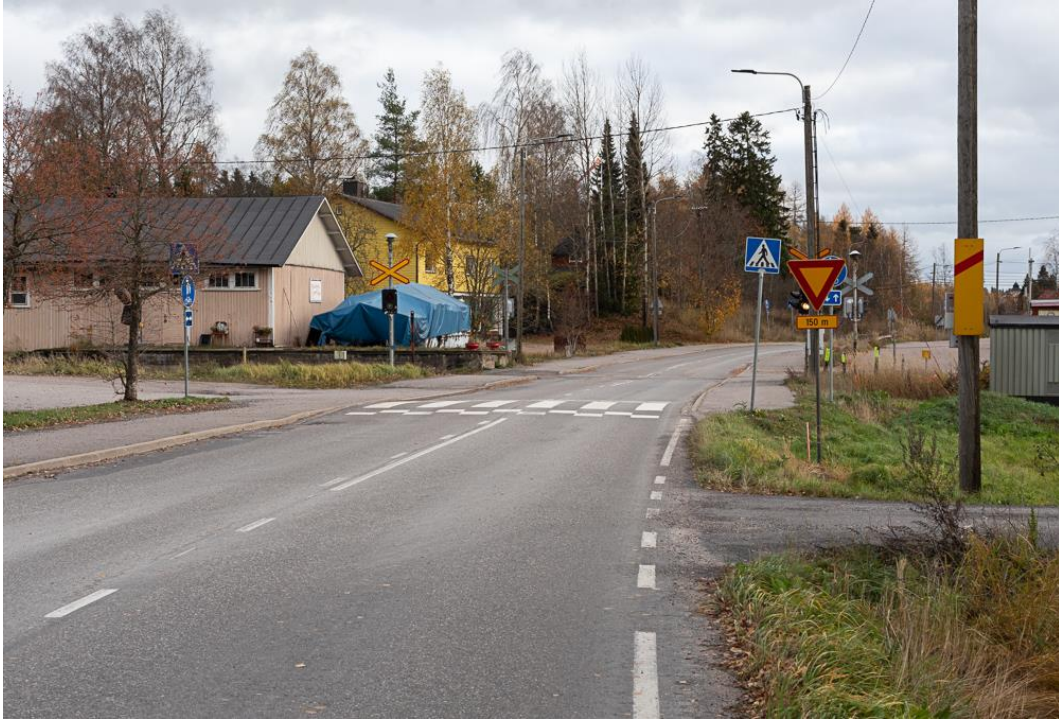
Kuva 107. Hinthaaran kylän tilalliset pääaxselit – Pornaisten maantie ja rautatie – kohtaavat Hinthaaran tavaramakasiinin luoteiskulmalla. Mikko Itälahti 17.10.2022.

Hinthaaran pysäkin rakennukset, länsipuoleisimpana tavaramakasiini, sijaitsevat välittömästi Hinthaaran keskusta -nimisen tasoristeyksen kaakkoispuolella (kuva 107). Makasiinissa on toiminut kesäisin kahvila. Hinthaaran liikennepaikka on yhä käytössä museorautatien liikennepaikkana. Liikennetoiminnallinen painopiste on kuitenkin siirtynyt Pornaistentien länsipuolelle, jonne on rakennettu vuonna 2002 uusi laiturit, odotussuoja sekä junakohtaukset ja veturin ympäriajon mahdollistava sivuraide. (kuva 108; Iltanen 2009/2011: 83).

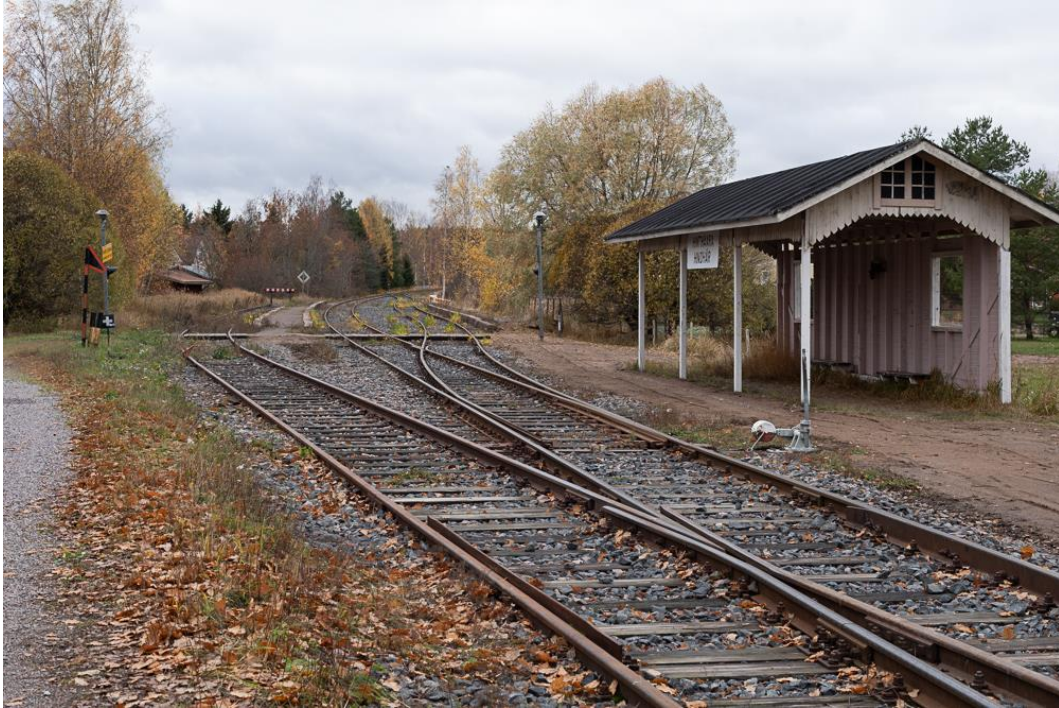
Kuva 108. Hinthaaan pienimuotoinen ratapiha koostuu tavaraliikenteen vanhasta sivuraiteesta, Porvoon Museorautatien toimesta vuonna 2002 rakennetuista kivireunaisista laitureista sekä odotuskojusta. Mikko Itälahti 13.10.2022.

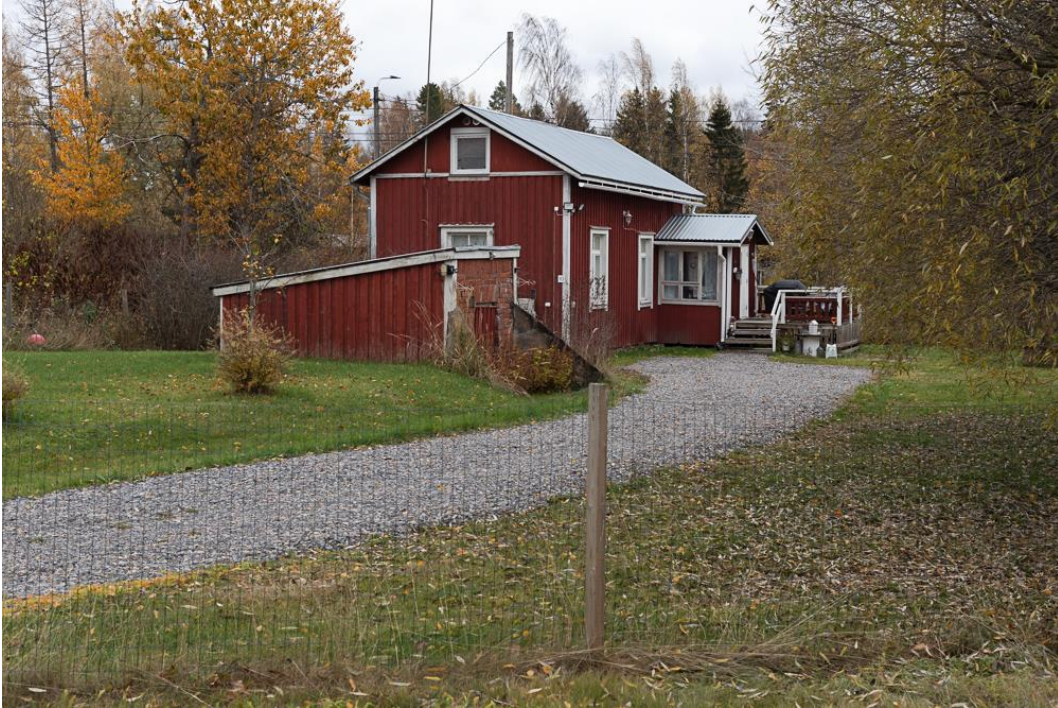
Kuva 109. Asuinrakennus Hinthaaran pysäkin länsipuolella. Mikko Itälähti 13.10.2022.

Hinthaaan pysäkkikokonaisuuteen liittyy myös Pornaistentien länsipuolella sijaitseva asuinrakennus, joka toteutettiin samoilla piirustuksilla kuin Haksin ja Porvoon (jo purettu) vahtitupa (rautatierakennusten arkkitehtipiirustukset s.a.). Kyseisen piirustuksen päiväämättömyyden, mutta kuitenkin Valtionrautateiden ajalle ajoittuvaan jäljennökseen on merkitty myös tiilirakenteinen, pulpettikattoinen maakellari sekä käymälä- ja liiterirakennus. Nämä kolme rakennusta ovat yhä säilyneet omalla tontillaan radan eteläpuolella (kuvat 109). Vahtituvaksi rakennus olisi sijoitettu epätavallisen kauas radasta, joten kyse lienee muusta asemahenkilökunnan rakennuksesta. Tässä kohtaa rata-alue laajennettiin alun perinkin ulottuvaksi aina Mustijoen rantaan saakka (kuva 110). Syynä tähän voisi olla höyryveturien tarvitseman veden otto. Ratakiinteistön laajennusalue näkyy muuttumattomana vielä peruskartassa 1978 (peruskarttalehti 2043 11: 1978). Rata-tonttiin kuulunut kaistale Mustijoen rannassa on säilynyt rakentamattomana, mutta alueelta ei löydetty minkäänlaisia jäänteitä.

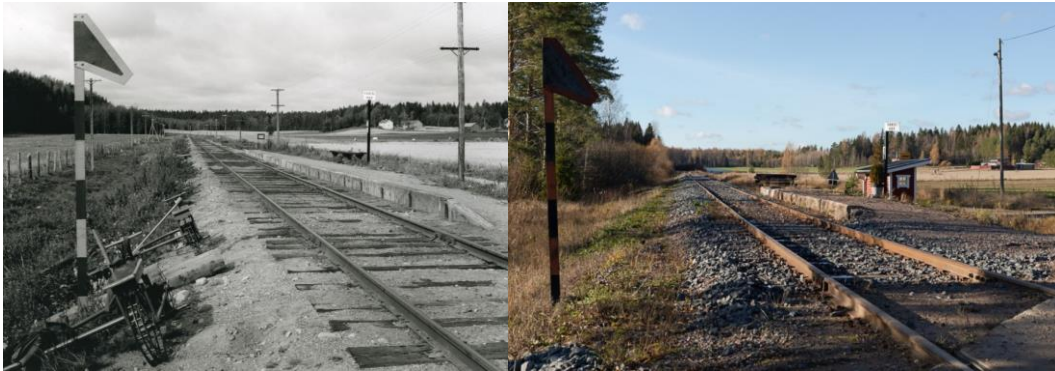
Kuva 111 a–b. Haksin seisake. Olavi Karasjoki / VR 2.9.1964 & Mikko Itälahti 24.10.2022 (SRM/Vr1:11104).

Haksin (Hax) seisake oli eräs virallisesti 31.5.1931 perustetuista, alkujaankin ilman rakennuksia perustetuista seisakkeista, joiden esikuvana oli linja-autoliikenteen joustava palvelutaso. Järjestelmätasolla seisakkeet liittyivät olennaisesti aiempaa joustavamman pysähtymiskäyttäytymisen mahdollistavan moottorivaunun kaluston käyttöönottoon Porvoon rataosalla. Varsinaista tieyhteyttä ei Haksiin johtanut vielä 1930-luvullakaan (pitäjänkartta 1:20 000, lehdet 670/258: 1936; 673/342: 1937). Haksin seisake sijaitsikin aluksi Haksinniityn puolivälissä, nykyistä kolmisen sataa metriä lännempänä. Kun kulmakuntaa palveleva tieyhteys (Haksintie) Kiialan suunnasta rakennettiin todennäköisesti 1940- tai 1950-luvulla tieyhteys Kiialan suunnasta, siirrettiin seisake sen tasoristeyksen yhteyteen (peruskarttalehti 3021 03: 1962) (kuva111). Rautatien historiallinen merkitys Haksin kulkuyhteyksille näkyi myös siinä, että kun Porvoon rataosan henkilöliikenteen lopettamista valmisteltiin, esiintyi nimenomaan Haksissa huolta jäämisestä kokonaan vaille joukkoliikennetyhteyttä (Selén 1997: 377).

Haksissa – kuten muillakin Porvoon lähiympäristön seisakkeilla Saksalassa ja Kiialassa – näyttää olleen betonisilla reunuselementeillä pengerrytetty soralaituri. Muun muassa lumenauraus haittaavat laiturit on poikkeuksetta purettu henkilöliikenteen loppuessa, kuten myös tapahtui edellä mainituilla seisakkeilla. Haksin ja Kiialan seisakkeet on palautettu museoliikenteen liikennepaikoiksi Porvoon Museorautatie ry:n toimesta yhteistyössä Haksin asukkaiden ja Kiialan kartanon kanssa (PMR 2023). Tässä yhteydessä niille on rakennettu historialliseen rautatiemiljööseen tyyllisesti harmonisesti istuvat, graniittireunuksiset laiturit (kuva 111b ja 113b). Saksalan (Saxbyn) seisake Haksin ja Kiialan välillä on kadonnut jäljettömiin. Sen miljöössä näkyy rautatien palveluverkoston vaihtuminen tieliikennemaisemaksi (kuva 112).

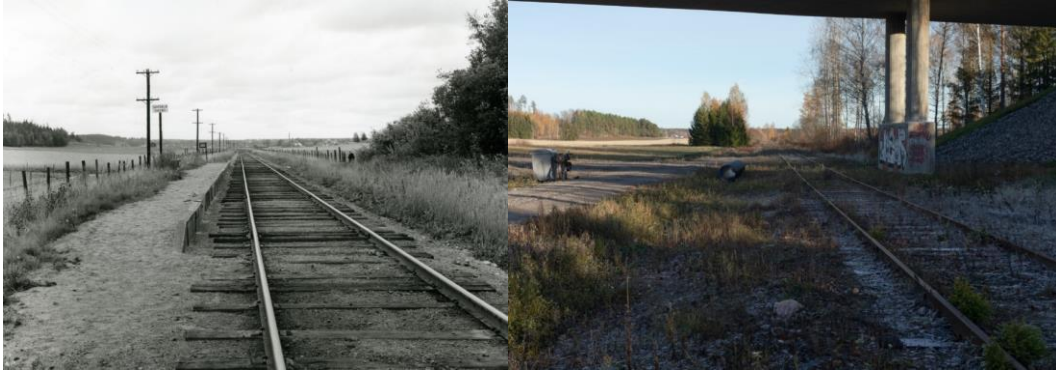
Kuva 112 a–b. Nykyisin Saksalan seisakkeen paikalla radan ylittää Porvoosta Mäntsälään kulkevan kantatien 55 vuonna 2021 uusittu silta. Olavi Karasjoki 2.9.1964 & Mikko Itälahti 24.10.2022. (SRM Vr1: 11105).

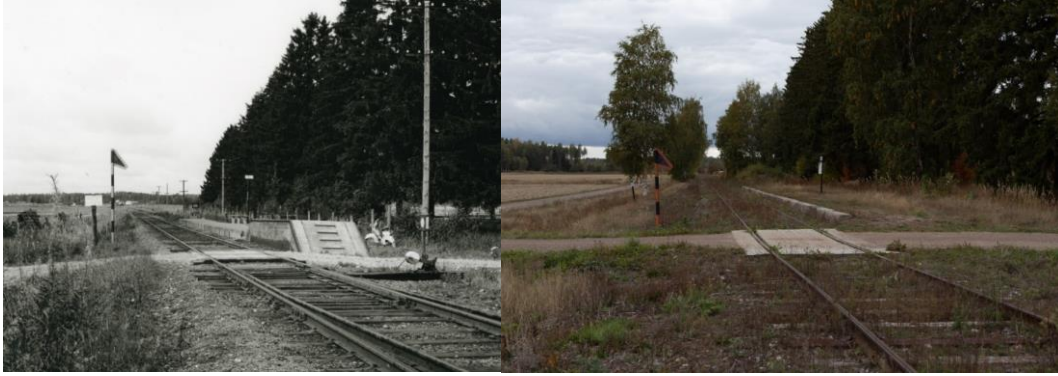
Kuva 113 a–b. Museorautatien liikennepaikkana säilynyt Kiialan seisake sijaitsee kartanon pihapiirin etelälaidalla. Onni Lehtonen 2.9.1964 & Mikko Itälahti 24.9.2022. (SRM / Vr1: 11106).

Tavaraliikenteen palvelu Kiialan vaihteella päättyi vuonna 1954, jolloin liikennepaikka muuttui seisakkeeksi (ibid.). Kiialan sivuraide sijaitsi Kiialan taseoristeyksen itäpuolella, radan pohjoispuolella. Sen varressa oli suurehko makasiinirakennus ilmeisesti lämmitettävine toimistotiloineen. Nykyisellä paikalla radan varressa oli henkilöliikenteen laiturit ja jonkinlainen odotuskoju (historialliset ortoilmakuvat 1944). Myös Kiialan laiturit muutettiin 1900-luvun puolivälin tienoilla betonireunaiseksi. Sen itäpäässä oli 1960-luvun alkupuolella myös matka- tai kiitotavaran lastauslaituri (kuva 113a). Henkilöliikenne Kiialan seisakkeella loppui jo 1970, selvästi varhaisemmin kuin muilla toisen maailmansodan aikaisesta lakkautusaallosta selvinneillä seisakkeilla. Historiallisesti tyypillistä 1950–1970-lukujen paikallisliikenteen alasajolle eri rataosilla onkin ollut seisakeverkoston karsiminen ensi vaiheessa kaupunkitaajamien liepeiltä, jolloin tavoitteena vaikuttaa olleen pikemminkin juna-voorojen kulkunopeuden kuin käyttäjämäärän maksimointi (vastaava kehityskulku voitiin havaita esimerkiksi Hangon radalla Tammisaaren ja Karjaan lähialueilla; ks. Itälahti 2022b). Porvoon Museorautatie ry on rakentanut Kiialan liikennepaikan vuonna 1997 uudelleen museorautatien seisakkeeksi yhteistyössä kartanon kanssa (Iltanen 2009/2011: 84; PMR 2023). Tuolloin liikennepaikalle on myös palautettu graniittinen laiturireunus, joka on vastaava, joskin selvästi pidempi kuin Haksissa.

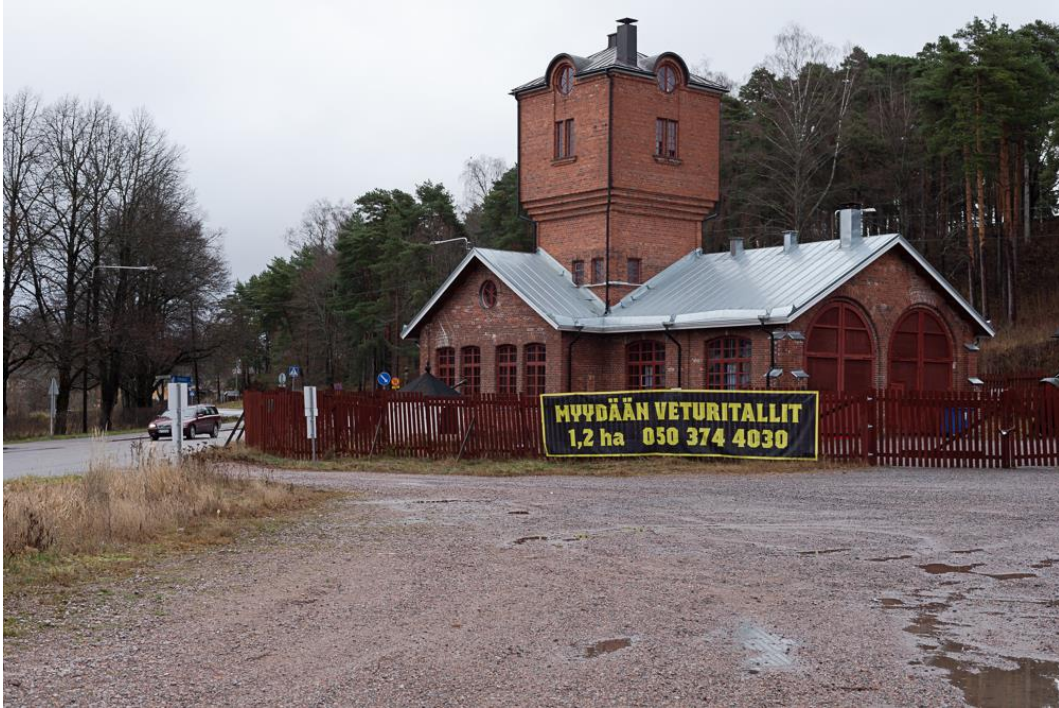
Kuva 119. Vanhempi veturitalli-vesitornirakennus sijaitsee maisemallisesti erittäin merkittävällä paikalla Vanhan Hämeenlinnantien ja Suuren Rantatien risteuksen länsipuolella. Mikko Itälahti 8.11.2022.

Kolmas Porvoon asema-aluetta jäsentävä tilallinen akseli kulkee Näsinmäen juurella sijaitsevalta veturitallialueelta tavara-aseman ja asemapäällikön pihapiirin välisen kujanteen kautta ratapihan pohjoiselle osa-alueelle. Punatiilisiä veturitalleja on kaksi. Lähempänä Hämeenlinnantietä sijaitsee asema-alueen alkuperäisiin rakennuksiin kuuluva veturitalli-vesitorni, joka on laajemmassakin maisemakuvassa kauas näkyvä karakterirakennus (kuvat 114, 115 & 119; Saatsi & Sirén 2017). Tämän länsipuolella sijaitsee uudempi, vuonna 1905 valmistunut kaareva veturitalli (kuva 120). Lisäksi veturitallialueen liikennehistorialliseen kokonaisuuteen kuuluu käsikäyttöisenä säilynyt kääntöpöytä (kuva 121). Kääntöpöytä on peruskorjattu 1990-luvulla (Saatsi & Sirén 2017: 56). Raideyhteydet kääntöpöydältä veturitalleille on kuitenkin purettu 2010-luvun lopulla, mikä on heikentänyt liikennehistoriallisesti arvokasta kokonaisuutta.

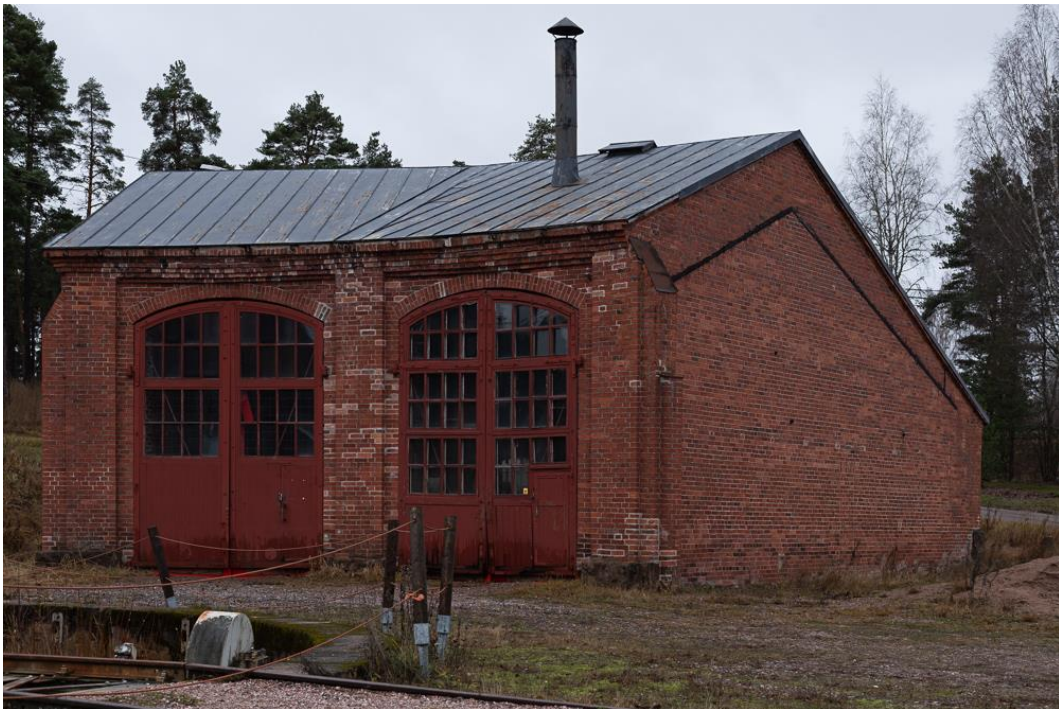
Kuva 120. Nuorempi, kaareva veturitallirakennus vuodelta 1905 veturitallialueen länsilaidalla. Mikko Itälahti 8.11.2022.

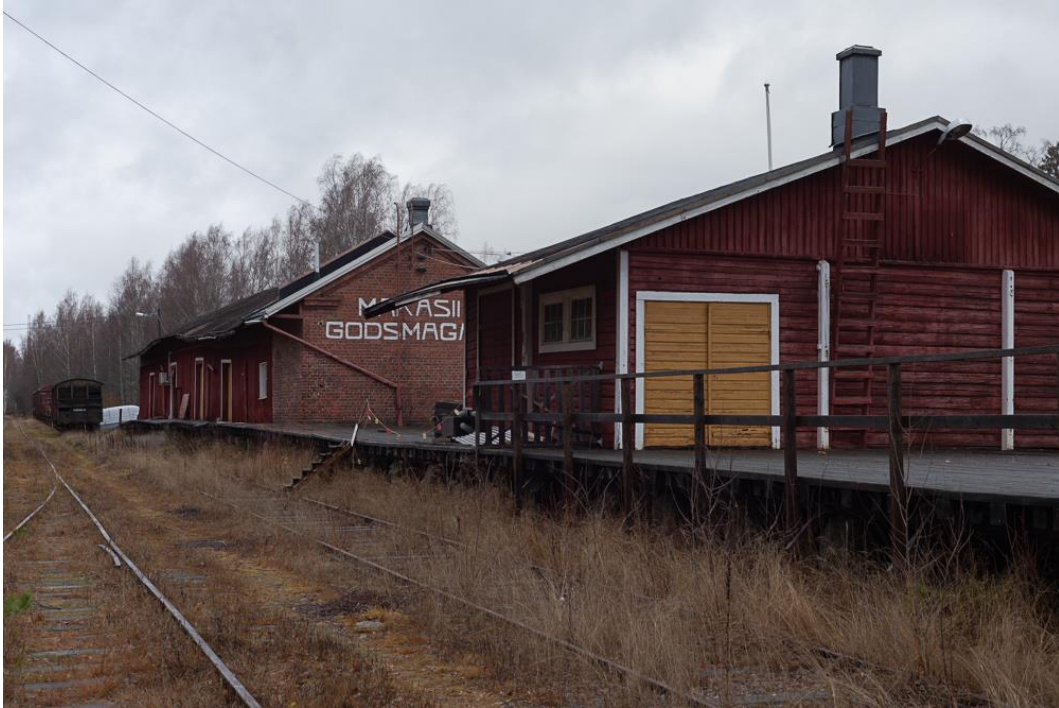
Kuva 122. Luonteenomainen lastauslaituri sitoo tavaramakasiinit ja sen edustan raiteiston liikennehistorialliseksi miljöökokonaisuudeksi. Mikko Itälahti 8.11.2022.

Porvoon asemaympäristön jopa ainutlaatuisin osa-alue liittyy tavara-aseman miljööseen. Historiallisuutta huokuvine materiaaleineen (ratojen sorapohja, puupölkkyt, rakennusten puu ja tiili) ja pienimuotoisine mittakaavoineen se on Suomen rataverkon kokonaisuudessa täysin ainutlaatuinen. Kappaletavaraliikennettä palvelleiden makasiinien ja lastauslaiturin rakennuskokonaisuus koostuu kahdesta lämmitettävästä osasta – toinen hirsirunkoinen ja toinen tiilirunkoinen – sekä suuremmasta hirsirunkoisesta makasiiniosasta (kuva 122). Eryyisen harvinaislaatuinen alakokonaisuus on makasiinikompleksin länsipuolelle muodostuva kujamainen raitteistokäytävä, joka kuitenkin erottamattomasti kytkeytyy myös edellä mainittuihin rakennuksiin (kuvat 122 ja 123).

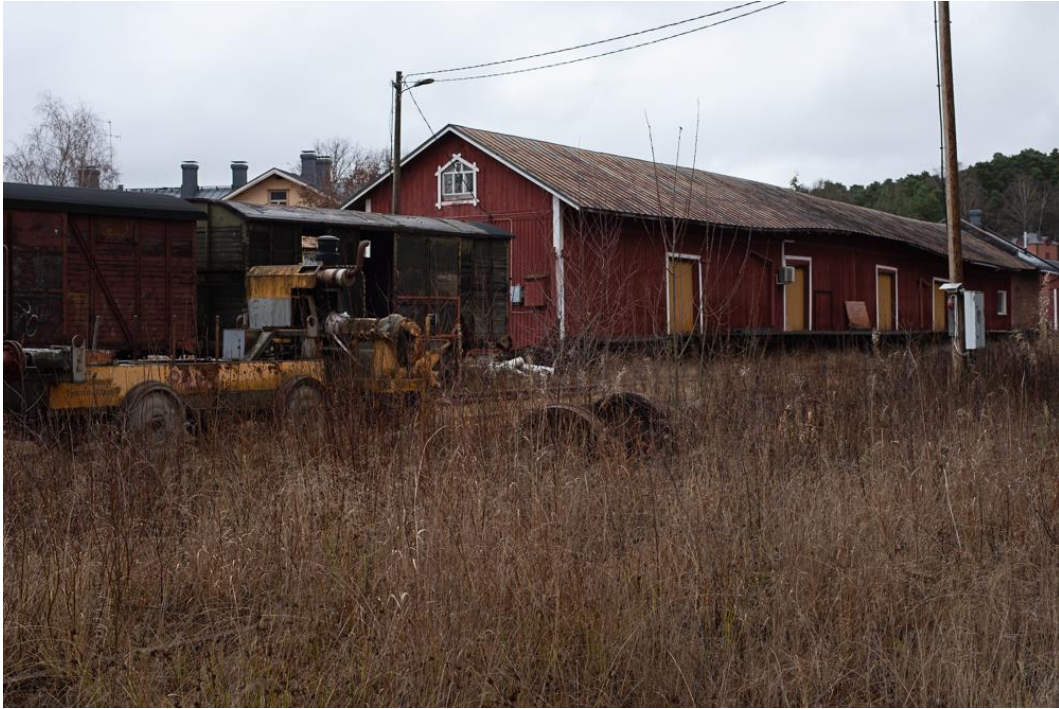
Kuva 124. Porvoon ratapiha-alueen länsiosan vesakoitunutta raiteistoa. Mikko Itälahti 8.11.2022.

1944 ilmakuvasa (historialliset ortoilmakuvat 1944). Läntisin kolmen raiteen ryhmä on nykyisin ilmeeltään varsin takapihamainen. Raidepohja on vankasti vesakoitunutta, ja raiteilla seisoo museorautatietoiintaan liittyvää vanhaa vaunu- ja veturikalustoa (kuva 124). Suuri osa vaunuista oli aiemmin Valtionrautateiden Porvoon tavara-aseman käytössä (PMR 2023).

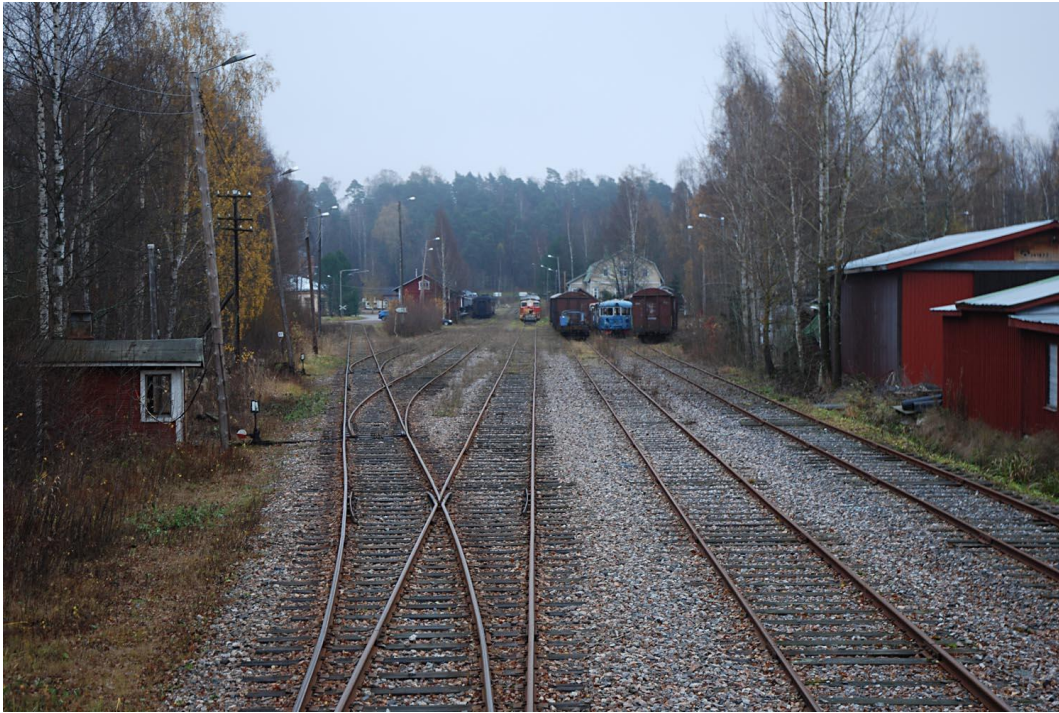
Kuva 125. Porvoon ratapiha-alueen pohjoisosaa vuonna 2013. Oikealla pilkottava rakennuskokonaisuus oli alun perin höyryveturien polttoainehuoltoon liittyvä halkosirkkelilaitos. Vasemmalla nykyisin korjattavana oleva vaihdekoju (kuva: Porvoon Museorautatie ry).
