Keravan–Porvoon rautatieympäristöjen kulttuuriperintöinventointi

Rataosuudet Kerava–Sköldvik ja Olli–
Porvoo

Väyläviraston julkaisuja 31/2023

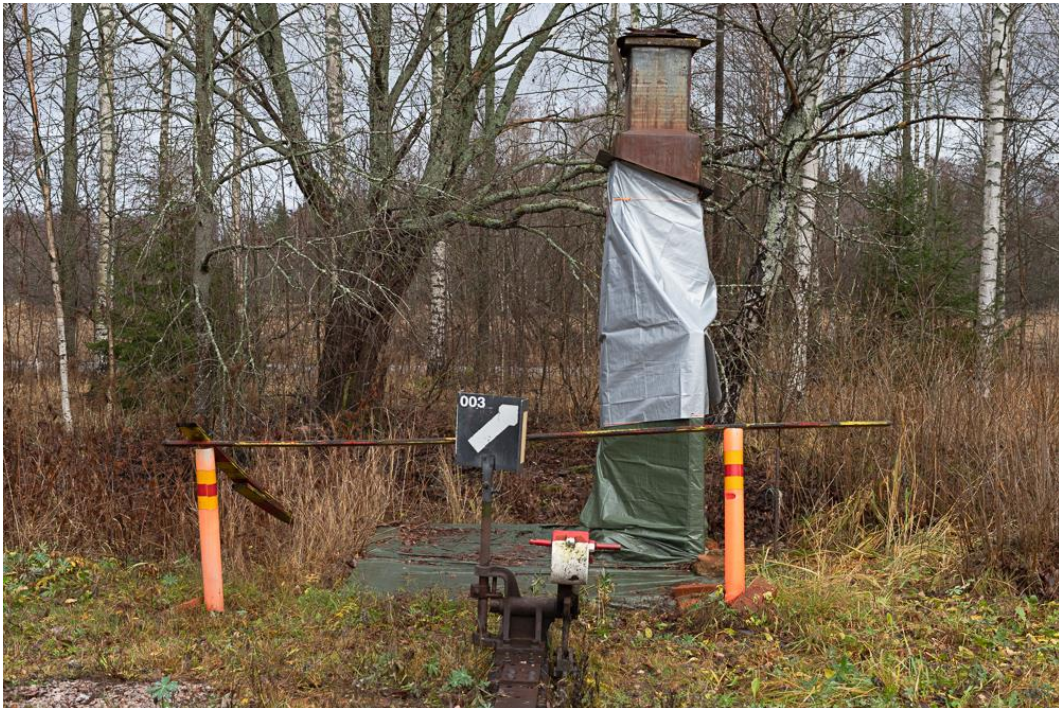
Kuva 126. Tyyppi II -vaihdekojun (1947) lämmitysmuuri Porvoon ratapihan pohjoispään vaihteiden luona. Taustalla hämöttää Vanha Hämeenlinnantie ja Porvoonjoki. Mikko Itälahti 8.11.2022.

Ratapihan keskivaiheilla, sen itäpuolella oli inventointisyksynä nähtävissä paikalla puretun vaihdekojun kivijalka pressulla peitetyine lämmitysmuureineen (kuva

126). Porvoossa ollut vaihdekoju vuodelta 1947 oli rautatiehallituksen ”tyyppi 2” -piirustusten mukainen (Saatsi & Sirén 2017: 29). Rakennuksella ei, paljolti huonon säilyneisyytensä vuoksi, havaittu rakennushistoriallisia arvoja Porvoon asemanseudun rakennetun ympäristön selvityksessä (Saatsi & Sirén 2017: 85). Aiemmin ratapihaympäristöille leimalliset vaihdekojut ovat kuitenkin 1900-luvun loppupuolen jälkeen miltei kokonaan hävinneet rataverkolta, ja useimmat toistaiseksi säilyneetkin ovat erittäin huonokuntoisia. Porvoon Museorautatie ry:n suunnitelmassa on vaihdekojun ennallistaminen (PMR 2023). Liikennehistoriallisesta näkökulmasta tämä onkin toivottavaa, etenkin osana Museorautatien ja Porvoon rautatieaseman valtakunnallisesti merkittävän rakennetun ympäristön kokonaisuutta. Vaihdekojun kivijalan vierellä on myös säilynyt yksi avojohtoisen puhelinlinjan pylväseristeinen, muistuma liikenteenhoidon sisäisestä viestintäjärjestelmästä 1900-luvun puolivälissä.

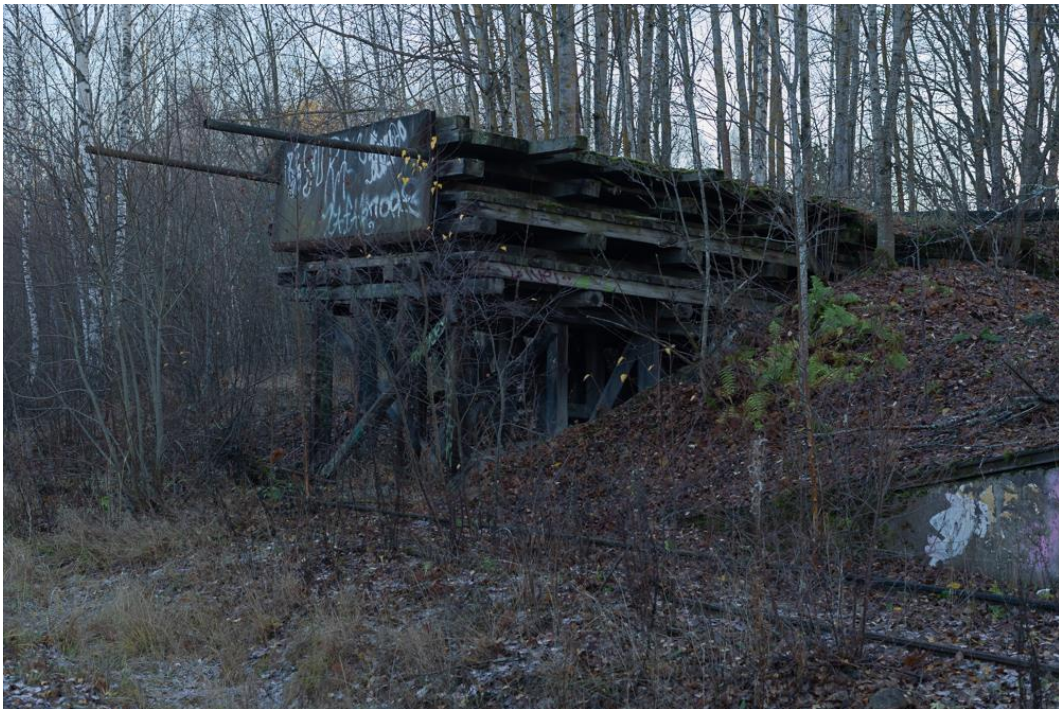
Kuva 127. Porvoon läntisen huolinta-aseman lastausramppi ja kaistale betonista lastauslaituria. Mikko Itälahti 31.10.2022.

Sekä RKY-alue-rajauksen että myös kunnallisen asemakaavan ulkopuolelle jää pohjoisin Porvoon aseman toiminnalliseen kokonaisuuteen liittyvä kohde, ns. läntinen huolinta-asema ratapihan länsipuolella, nykyisen Ratakadun tasoristeyksen eteläpuolella. Rakenteista on jäljellä betonivalettu laiturirakennus, sekä kreosootilla kyllästetystä, järeästä puutavarasta rakennettu lastausramppi, jota on käytetty sokerijuurikkaan lastaukseen. Betoninen lastauslaituri kertoo ylipäätään liikennepalvelujen historiasta. Huonosti säilyneet rakenteet ja hieman muusta raiteistosta erillinen, metsitynnyt pistoraide eivät valtakunnallisesti ottaen ole harvinaisia kohteita, mutta nimenomaan museorautatien kokonaisuudessa niilläkin voi perustellusti nähdä arvoa (kuva 127). Ne ensinnäkin todistavat yleisellä tasolla rautateiden liikennepalvelujen historiasta, mutta lisäksi huolinta-asema liittyy nimenomaan Porvoon rataosalle historiallisesti keskeiseen maataloustuotteiden kuljetukseen ja myyntiin pääkaupunkiseudulle, sekä laajemmin radan ja Porvoon kaupunkia ympäröivän maaseudun vuorovaikutukseen.

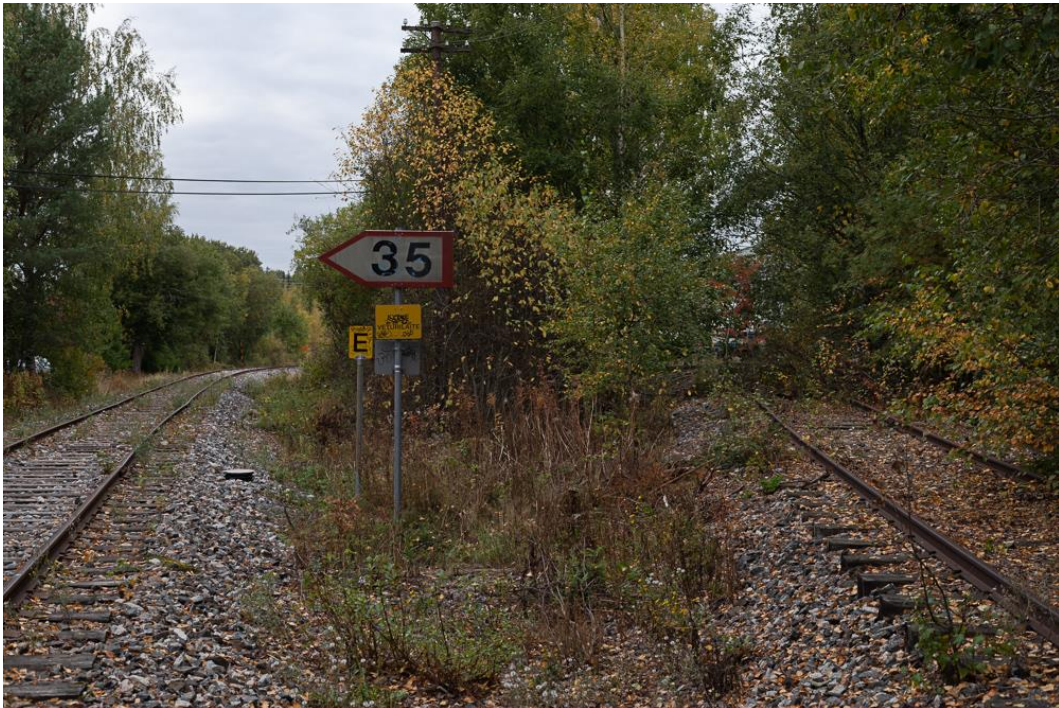
Kuva 128. Hornhattulan raide erkanee Keravan ratalinjasta oikealle Porvoon ratapihan pohjoispäässä. Mikko Itälahti 24.9.2022.

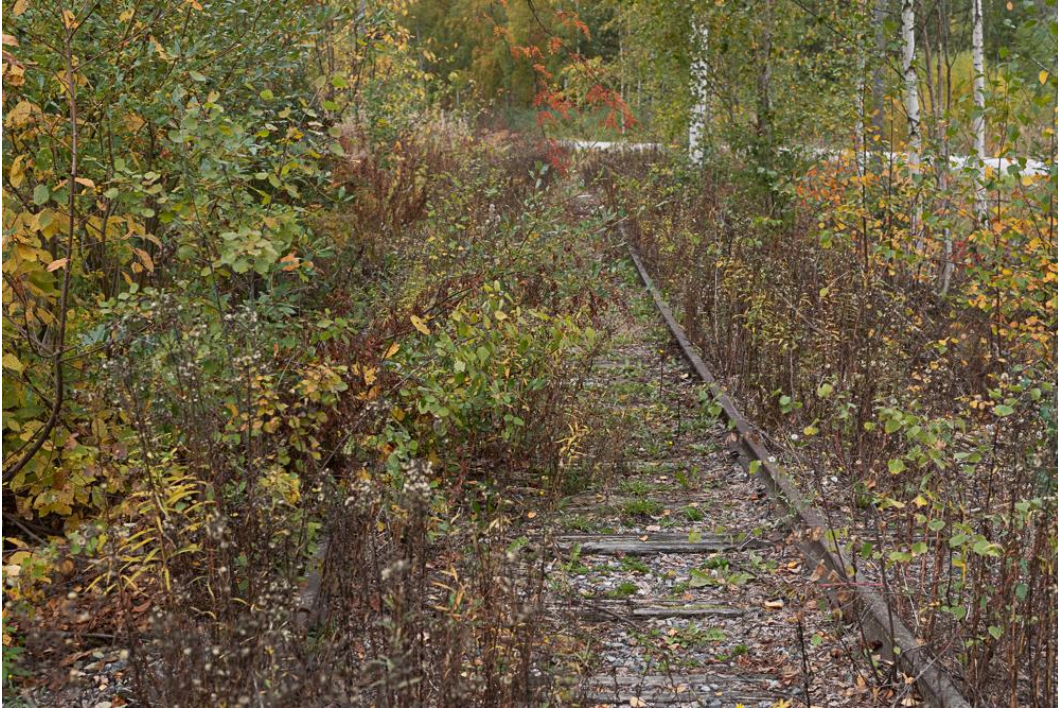
Kuva 129. Johannisbergin lautatarhalle Porvoon ratapihalta johtava pistoraide. Taustalla Vanha Hämeenlinnantie, jonka itäpuolella raide ei enää jatku eikä linja ole seurattavissa. Mikko Itälahti 24.9.2022.

Liikennöinti raiteella lienee päätynyt samoihin aikoihin kuin Porvoon muukin kaupallinen tavaraliikenne, vuonna 1990. Kappaletavaraliikenteen 1960- ja 1970-luvuilla tapahtunut alasajo on jatkunut vaunukuormamittakaavan liikenteen alasajona viime vuosinakin. Rautatiemiljööön piirteinä erilaiset teollisuuslaitoksille ja varastoille haarautuvat sivuraiteet ovat harvinaistuva, historialliseksi muuttuva piirre, ja tällaisenaan ainakin Hornhattulan vaihteella on oma, lähihistoriaan liittyvä arvonsa Porvoon Museorautatien miljöökokonaisuudessa (kuva 128). Hieman etelämpää ratapihan varrelta on haarautunut myös raide 1800-luvulla perustetun Johannisbergin sahan alueelle Porvoonjoen rannassa, missä on 1900-luvun lopullakin sijainnut lautatarha. Alue on vähitellen luonnontilaistunut sahatoiminnan päätyttyä. Raiteen alkuosa ratapihan ja Vanhan Hämeenlinnantien välillä on yhä jäljellä (kuva 129).

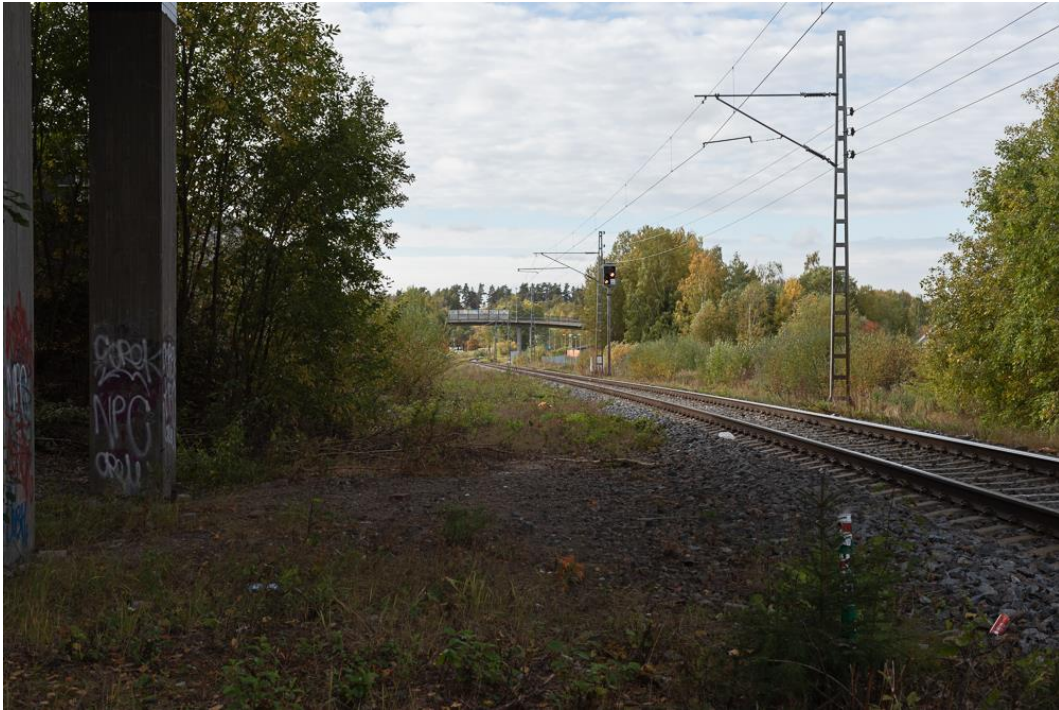
Kuva 130. Ahjon sivuraiteen vaihde haarautui nykyisen Ahjonsillan kohdalta. Raide jatkui radan eteläpuolella kumpaankin suuntaan vielä ainakin 1980-luvun lopulla. Mikko Itälahti 27.9.2022.

Ensi vaiheessa Keravan Ahjon alueen kaupungistuminen näkyi teollistumisena. Ahjoon alkoi syntyä teollisuutta 1900-luvun puolivälissä entisen Smedsin, myöhemmin Jukolan tilan maille. Nykyisen Ahjonsillan länsipuolella sijaitsi 1950-luvun puolivälissä tehdasrakennus, jolle johtava sivuraide haarautui jokseenkin nykyisen Ahjonsillan paikalta (Peruskarttalehti 2043 08: 1958; kuva 130). Vaihteen poikkeava raide osoitti kohti Porvoota, ja raiteen liikennöinti edellytti suunnanvaihdon mahdollistavaa ns. vetoraidetta, joka jatkui satakunta metriä myös nykyisen Ahjonsillan itäpuolelle. Vetoraiteenkin varrelle on 1960-luvun puolivälissä rakentunut varastolta vaikuttava rakennus, joskin on epäselvää, onko tällä ollut yhteyttä rautatieliikenteeseen (ibid.: 1969). Vetoraiteen pohja on jo vankasti metsittyntynyt, eikä selviä merkkejä ratapenkereestä tai muista rautatierakenteista ole.

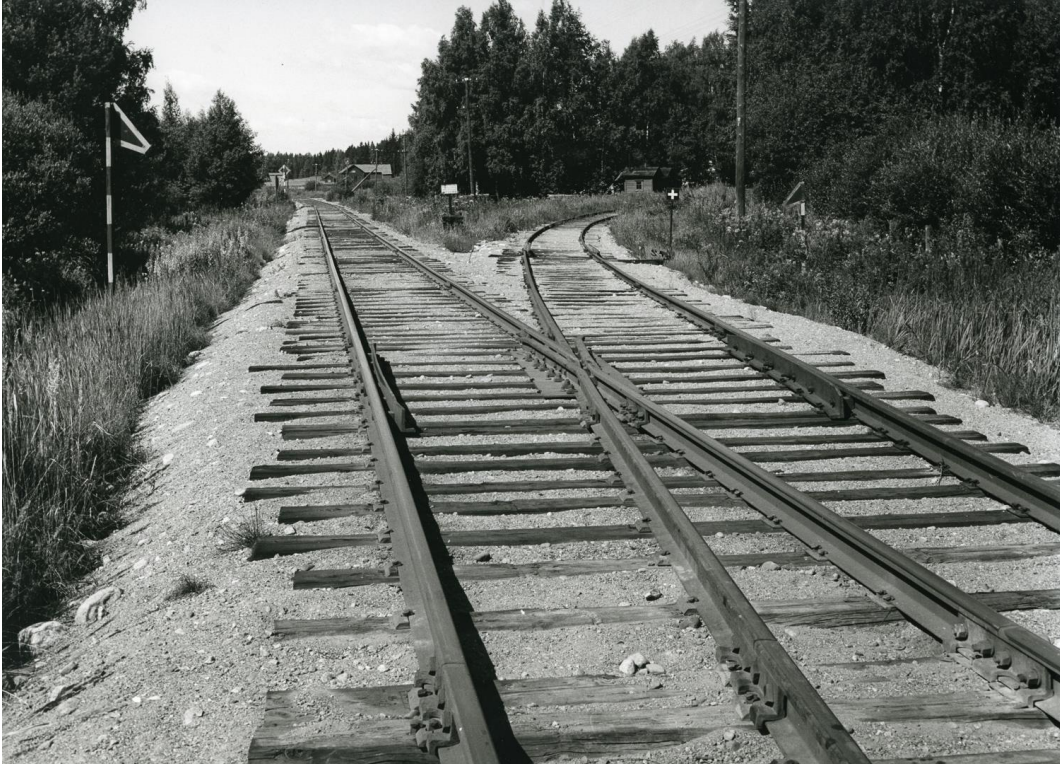
Kuva 131. Talman sora- ja teollisuusraiteen vaihde. Olavi Karasjoki / VR 6.8.1968 (SRM / Vr1:16052).

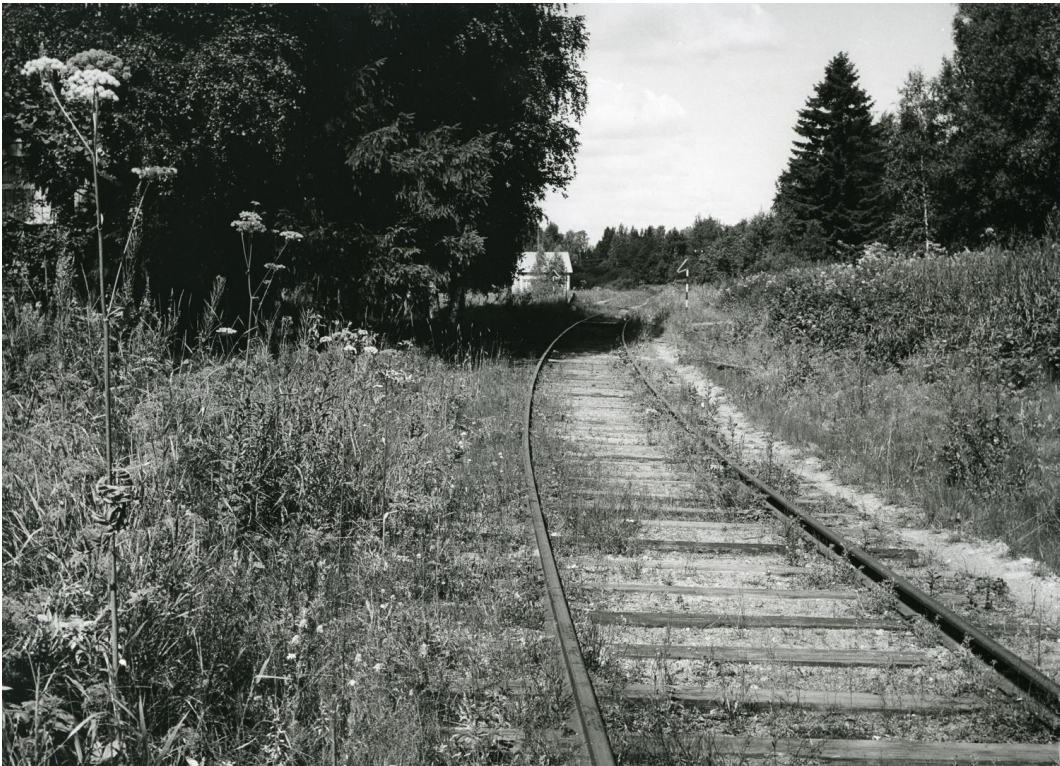
Kuva 132. Talman teollisuusraiteen kukkeaa ympäristöä 6.8.1968. Kuvan alkuperä liittyy kokeeseen, jossa raide oli määräjäksi jätetty ilman kemiallista kasvintorjuntaa. Olavi Karasjoki / VR (SRM / Vr1: 16054).

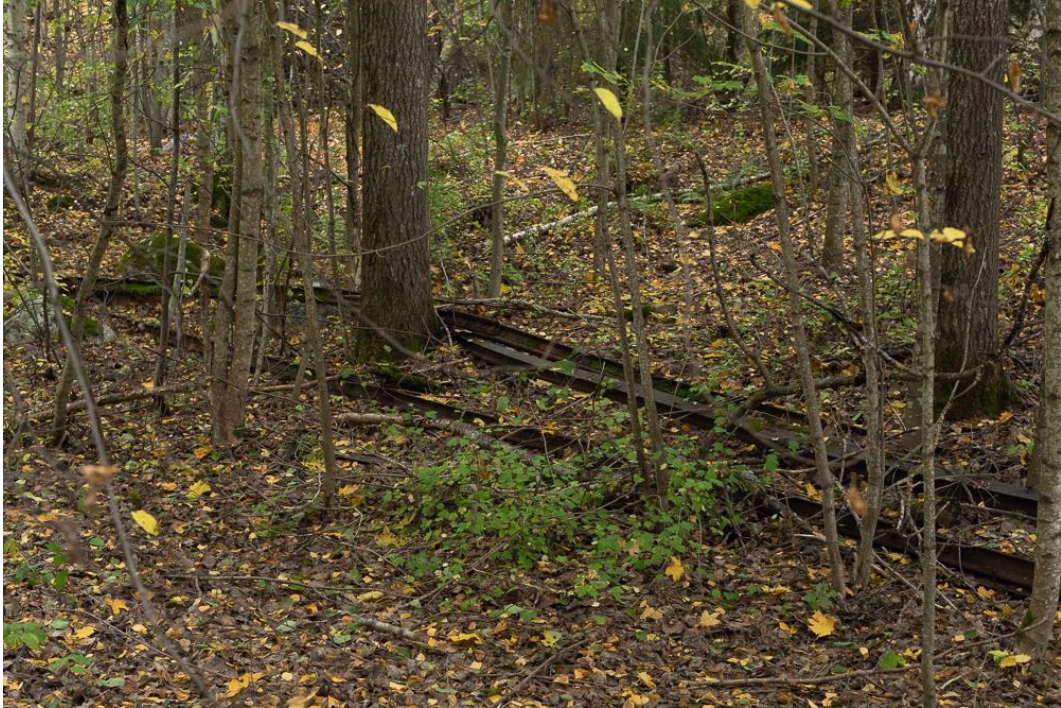
Kuva 134. Purettua kiskotusta maastossa Talman sorakuopalle johtaneen raideosuuden varrella. Mikko Itälahti 23.9.2023.

Talman tavaraliikenne lakkautettiin tammikuussa 1989, ja raide lienee purettu vuoteen 1996 mennessä, jolloin nykyinen Martinkyläntie on jo rakennettu (historialliset ortoilmakuvat 1996). Martinkyläntien ja pääraiteen välinen osuus ratapohjasta on muutettu tonttitieksi. Todennäköisen tiilitehtaan tontti ja rakennuskantaa välittömästi Martinkyläntien pohjoispuolella on kuitenkin yhä jäljellä. Sen ja Satotalmantien (Talman koulun) välissä on edelleen rakentamattomana säilynyt osuus selvää, varsin umpeenkasvanutta ratapohjaa maaleikkauksineen (kuva 133). Maastossa radan varressa on yhä jäljellä purettua kiskotusta. Sidekiskojen pultteja ei ole avattu, joten kiskot lienee revitty irti konevoimin (kuva 134). Soraraide oli olemassa jo radan rakennusaikana, joten lyhyet, kevyen oloiset kiskot voivat periytyä jopa Porvoon rataosan rakennusajalta. Tästä ei kuitenkaan ole voitu varmistua.

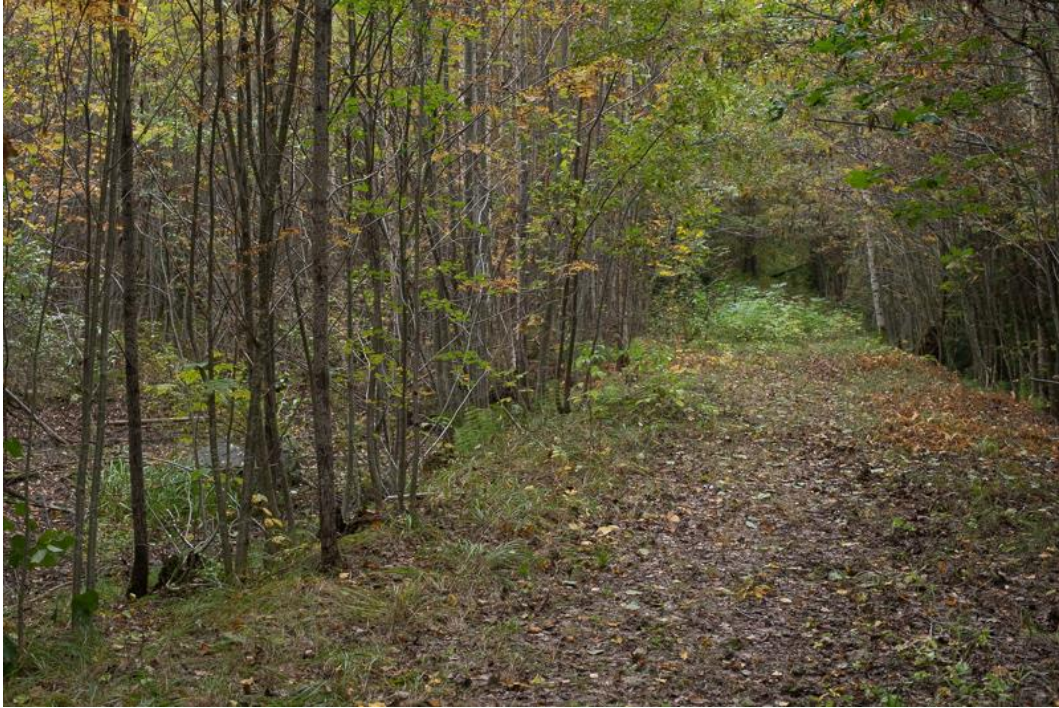
Kuva 135. Mahdollista Kalkbergetin radan pengertä Talman teollisuusraiteen itäpuolella. Vasemmalla olevan painanne rajautuu idässä jyrkkänä kohoavaan, selvästi louhittuun kallioseinään. Mikko Itälahti 23.9.2022.

Pienimuotoisen kaivannaisteollisuuden historia Talman alueella alkoi jo 1700-luvulla, jolloin noin kahden kilometrin päässä koillisessa Kalkbergetillä avattiin kalkkilouhos. Louhinta aloitettiin uudelleen 1800-luvun lopulla, jolloin Martinkylän santaraiteen alkuvaiheelta johdettiin Kalkbergskogeniin hevosvetoinen, kapearaiteinen rautatie. Kalkbergetiltä vietiin kalkkia rautateitse Keravan Saviolle Suomen ensimmäisen, 1869–1914 toimineen sementtitehtaan raaka-aineeksi (Galtat & Tornivaara-Ruikka 2012: 134, 277). Louhokset ovat suojattu muinaisjäänös ja inventoitu (Vuoristo 2011). Kapearaiteisesta radasta ei kuitenkaan ole inventoinnissa mainintaa, eikä sitä näy missään saatavilla olleessa kartassa. Raide kuitenkin mitä ilmeisimmin haarautui Talman soraraiteen penkereestä sen alkuosuudella (Mäkinen 2011). Maastossa on havaittavissa erittäin selvä, rautatiepengertä muistuttava korotettu ja tasattu linja noin kolmensadan metrin matkalla entisen soravaihteen ja Martinkyläntien välissä (kuva 135). Myös tämän jakson puolivälissä on myös kalliolouhos, josta lienee louhittu kiveä ainakin koemielessä. Martinkyläntien pohjoispuolta pidemmälle ei mahdollisia Kalkbergetin rataa liittyviä kohteita ole tässä yhteydessä inventoitu. Alkuosan sen sijaan voi lukea Keravan–Porvoon rautatien lähiympäristön rautatiehen välillisesti liittyväksi kulttuuriperintökohteeksi.

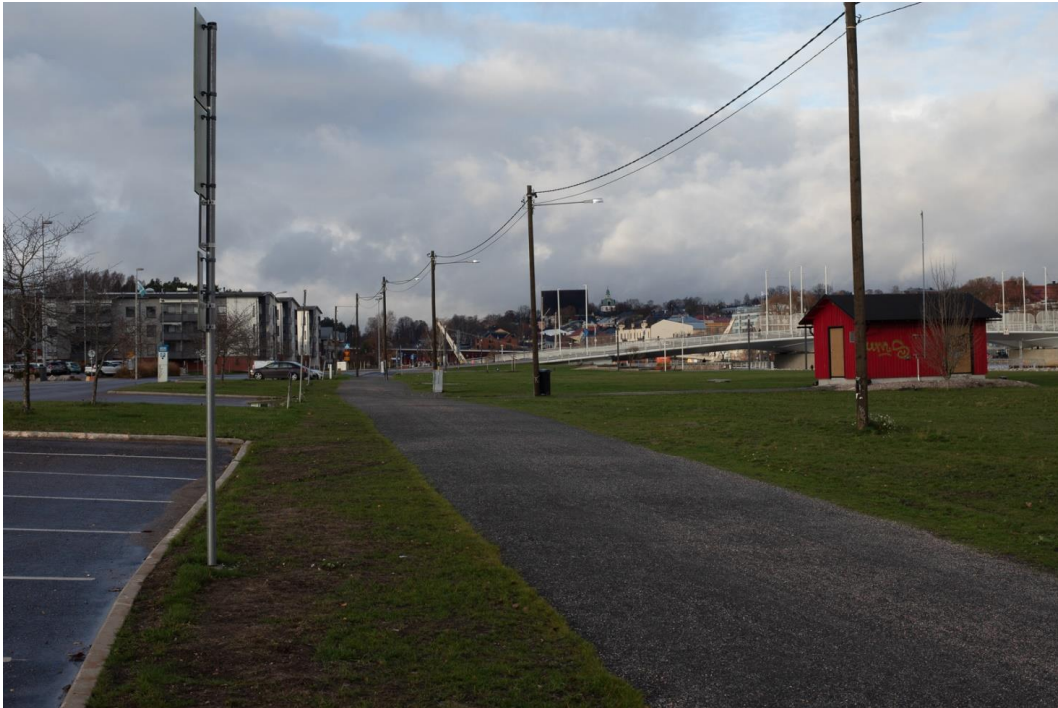
Kuva 136. Porvoon rataosaan liittyvät raiteistot Porvoonjoen länsirannalla ulottuivat 1900-luvun puolivälissä kuvan näköpisteen tienoille. Mikko Itälahti 8.11.2022.

maatalouskonetehtas sekä lautatarhoja. Näissä sijaitsi 1900-luvun puolivälistä alkaen myös Hankkija oy:n varasto, jonne sillekin haarautui oma pistoraide. Teollisuuslaitokset ja raiteistojen pohjat hahmottuvat vielä ilmakuvasa vuodelta 1996 (historialliset ortoilmakuvat 1996). Alueen viimeaikaisen rakentamisen myötä teollinen historia on kadonnut länsirannan maisemasta miltei jäljettömiin; ympäristön ilme on voimakkaan jälkiteollinen (kuva 136).

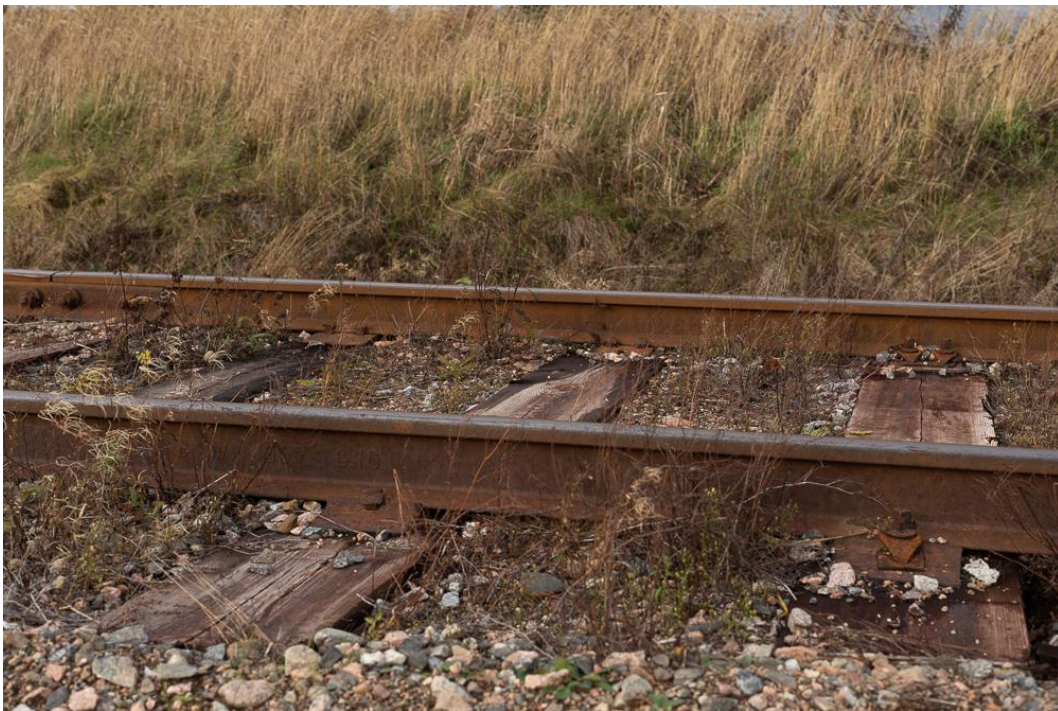
Kuva 137. Porvoo Museorautatie on pääosin soratukikerroksella, puupölkkyillä ja kevyillä kiskoilla varustettu rataosuus, joilla on suuri merkitys radan historialliseen ilmeeseen ja pienimuotoiseen leimaan maisemakuvassa. Kuvan etualan kisko on valmistettu vuonna 1907 ja taaempi 1898. Mikko Itälahti, Yli-Vekkoski 17.10.2022.

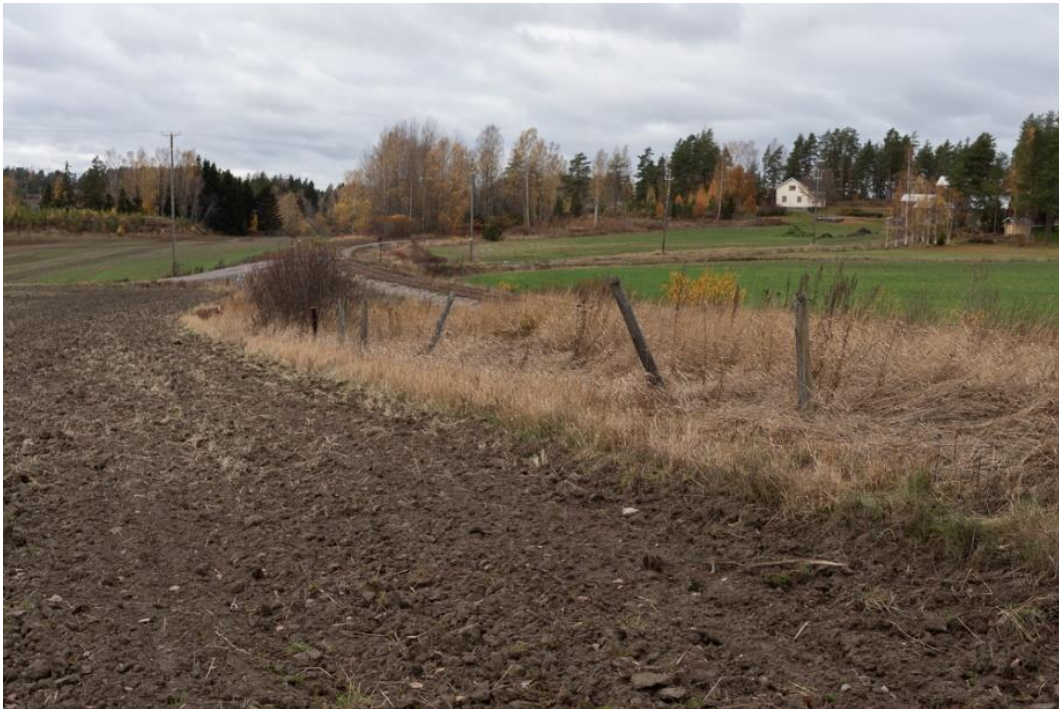
Kuva 138. Ratalinjaa Yli-Vekkoskella. Maaleikkauksen laella rata-alueen rajalla on yhä nähtävissä rapistunutta laidunaitaa. Kuvan keskivaiheilla Jonna-nimisen taseristeyksen yhteydessä sijaitsi Yli-Vekkosken seisake. Mikko Itälahti 17.10.2022.

Ratalinjan pienimuotoinen rakenne sopeutuu harmonisesti kulttuurimaisemaan. Matala pengerr näyttää paljolti yhä vastaavan urakkasopimuksessa (1872) määritettyä 1 ½ jalan sorastuspaksuutta. Radan pienimuotoista vaikutelmaa tukee myös Porvoon radan historiallinen linjausperiaate: rata on linjattu pitkin jokilaaksojen savitasankoja suuria maansiirtoja vältellen, ja linja on sovitettu maastoon kaarteiden ja pienten maaleikkausten avulla. Ratalinjan historiallisen ilmeen kannalta merkittäviä tekijöitä toki ovat myös nykymittapuulla kevyt kiskotus (30 kg/metri), joka pääosin näyttää periytyvän vuosilta 1898–1918, sekä puiset ratapölkkyt (kuva 138).

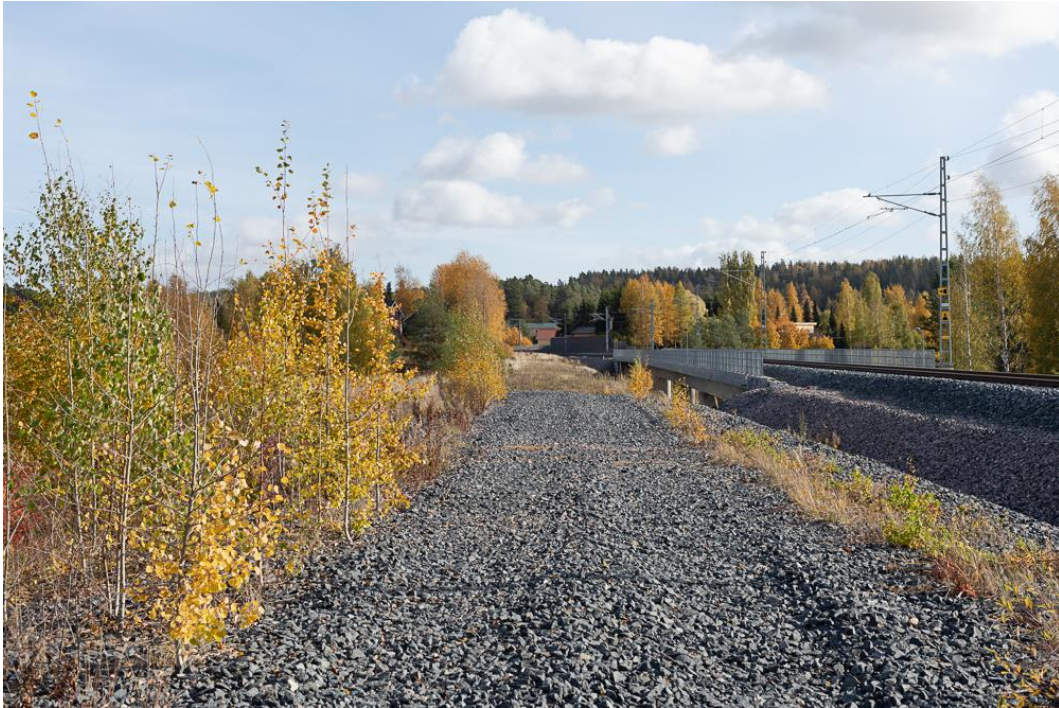
Kuva 139. Vuonna 2018 käytöstä pois jäänyt ratapenger Nikkilän siltapaikan kohdalla, Sipoonjoen länsitörmällä. Alkuperäisin ratalinja kulki vielä tästä muutamien metrien vasemmalla. Mikko Itälähti 7.10.2022.

Nikkilän keskustassa sijaitsevan Pornaistentien / Nikkilän tasoristeyksen ja Sipoonjoen länsirannan välillä on vielä nähtävissä muutaman sadan metrin matkalla vuosina 1973–2018 käytössä olleen ratalinjan sepelöity pengeri (kuva 139). Itse sillan rakenteet on tältä linjaukselta purettu. Alkuperäisin ratalinjaus sijaitsi vielä tästä muutamia metrejä pohjoiseen. Sen kulkua osoittaa siltaan liittyvien muistumien lisäksi myös joen itätörmän päällä oleva maaleikkaus (kuva 140).

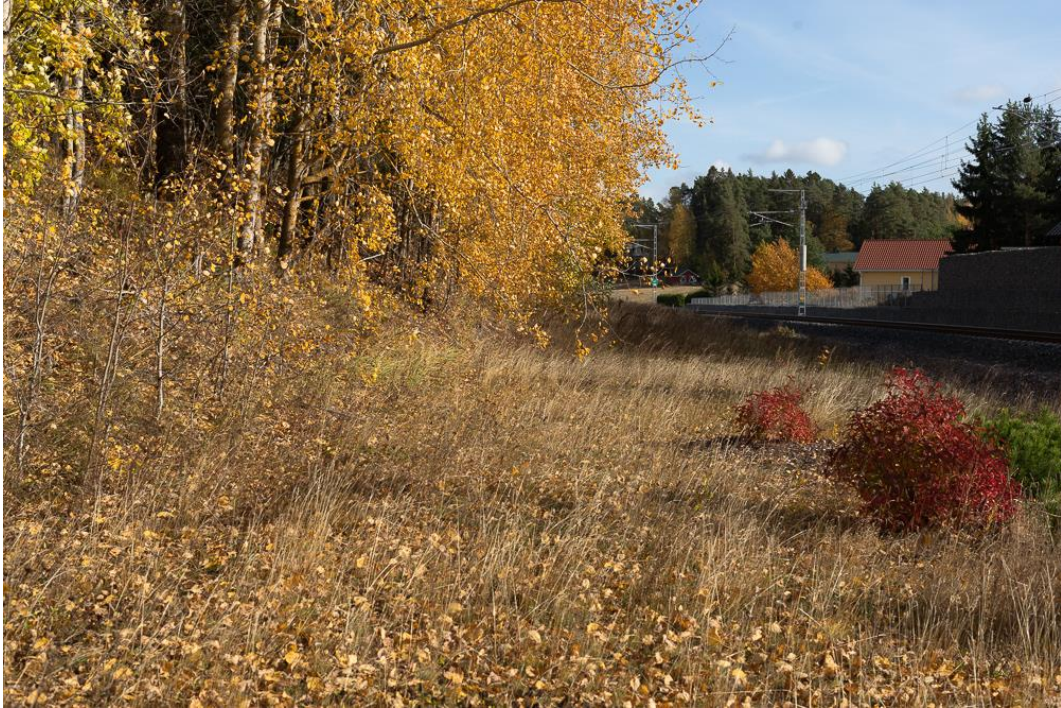
Kuva 140. Alkuperäisimpään ratalinjaukseen liittyvä maaleikkauksen luiska Sipoonjoen länsitörmän päällä. Mikko Itälahti 7.10.2022.

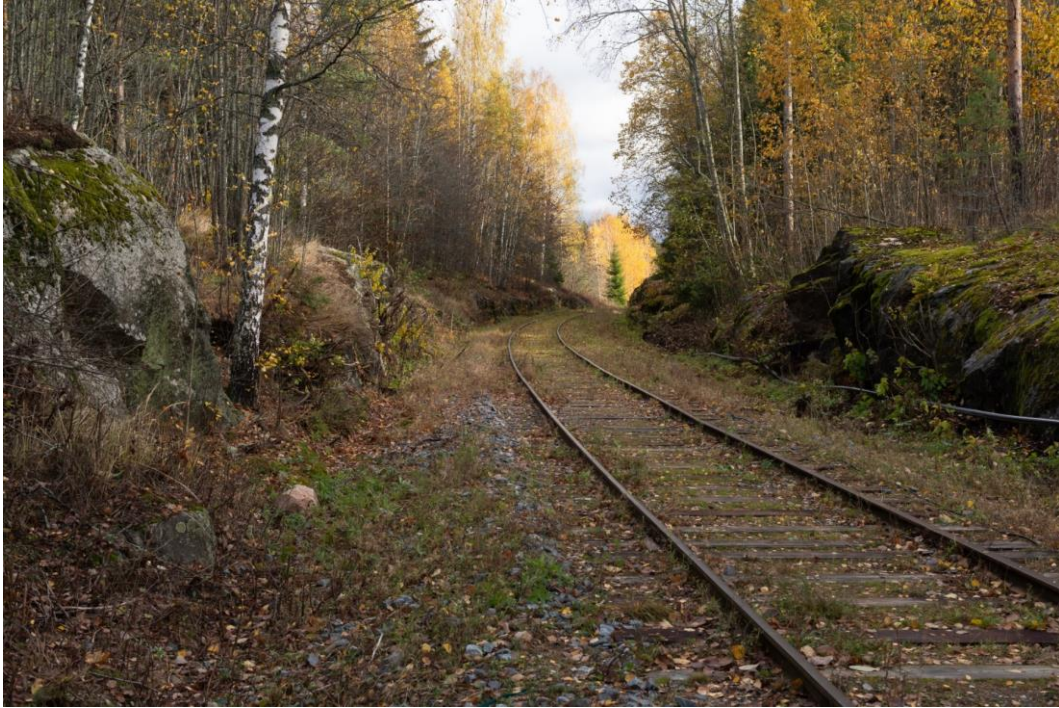
Kuva 141. Ratalinja puhkoo Ali-Vekkoskella Mustijoen länsirannan kalliota. Tällä paikalla 9.2.1872 alkanut louhinta oli ratatyömaan ensimmäinen urakka. Mikko Itälahti 17.10.2022.

Kerava–Porvoo-rataosuuden rakennustyömaan hankalin maasto-osuus oli Mustijojoen Vekkosken tienoilla, Ali- ja Yli-Vekkosken kylissä. Ratalinjan suunnittelutyöhön palkattu insinööri Fridolin Stjernvall oli tutkinut ratalinjan maastossa kesän 1863 aikana, jolloin hän oli jo todennut maaston rakentamisen kannalta verraten helppoksi juuri Vekkosken aluetta lukuun ottamatta (Selén 1997: 371–372). Oli tavallaan luonnollista, että radan rakentamisurakka päätettiin aloittaa nimenomaan kallioleikkaustyömaalla Ali-Vekkoskella 9. helmikuuta 1872 (Alameri 1982: 64; kuva 141).

Länsipuoleisin Vekkosken leikkauksista kuuluu alkuperäiseen linjaan vuodelta 1872 (kuva 141). Vekkosken itäpuolella alkuperäinen ratalinja oli kuitenkin linjattu joentörmän suuntaisesti pengertäytöllä, jonka alun perin arvioitiin muodostuvan ratatyömaan suurimmaksi. Neljästä kuuteen metriä korkea, kiskottomaton pengeri kuitenkin sortui jo 1. heinäkuuta 1872 sattuneessa onnettomuudessa. Penkereen alainen, vettynyt savikerros lähti vyörymään jokeen, ja syntynyt hyökyaalto tuhosi Boen kartanon myllyn. Ihmishenkiä ei virallisen tiedon mukaan menetetty, mutta kansanperintönä on kulkenut huhu muutaman venäläisen ratatyöntekijän hautautumisesta elävältä onnettomuudessa (Selén 1997: 373).

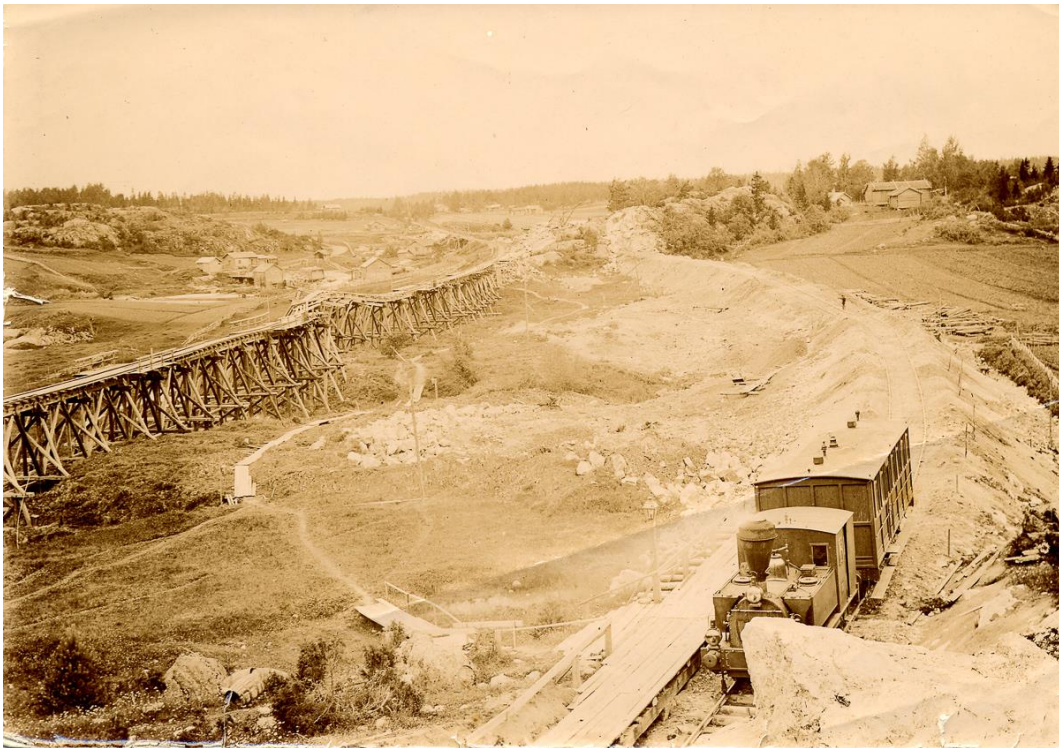
Kuva 143. Radansiirtotyömaa Yli-Vekkoskella vuonna 1890. Etualalla nykyinen ratalinja, taustalla vuosina 1872–1890 käytössä ollut viaduktisilta ja edelleen taaempänä Vekkoskea myllyineen. Kuvassa erottuu myös Mustijoen rantojen tuolloinen paljous. (Porvoon museon kuvakokoelma).

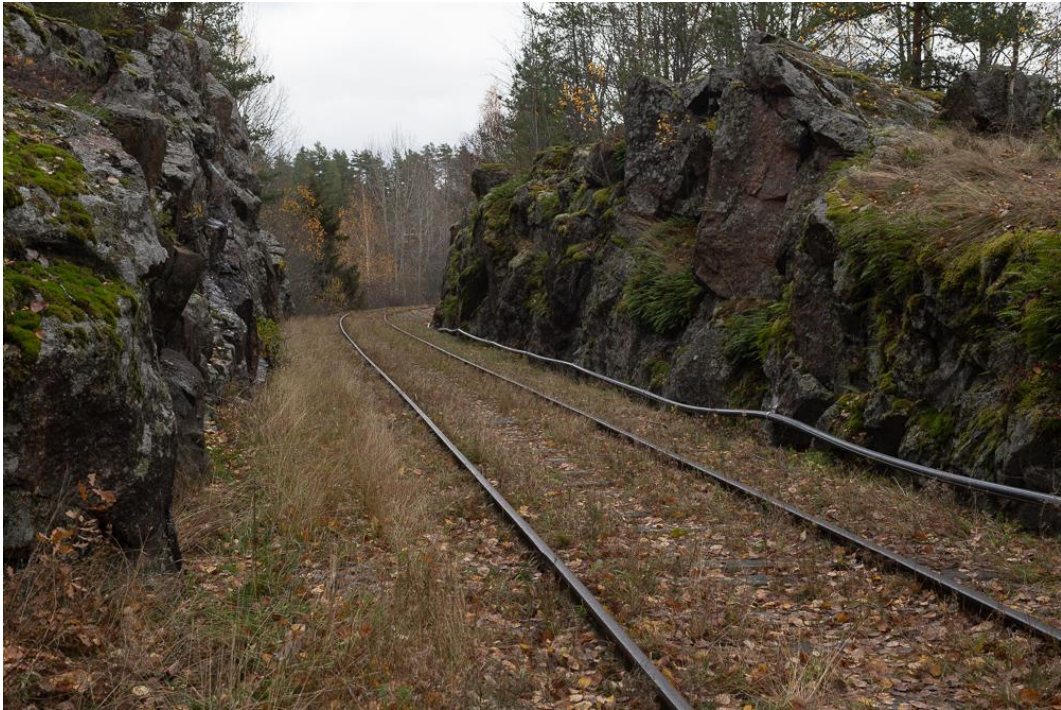
Kuva 144. Yli-Vekkosken läntisempi leikkaus Mustijoen itärannalla. Mikko Itälahti 17.10.2022.

Uuden osuuden kummassakin päässä olevat kallioleikkaukset ovat Keravan – Porvoon rataosuuden suurimmat (kuvat 144 ja 145). Yhdessä alkuperäiseen linjaan kuuluvan Ali-Vekkosken leikkauksen kanssa ne korostavat nykyisellekin museojunan matkustajalle Ali-Vekkosken tienoon maamerkinomaista, selvästi muusta ratalinjasta erottuvaa luonnetta.

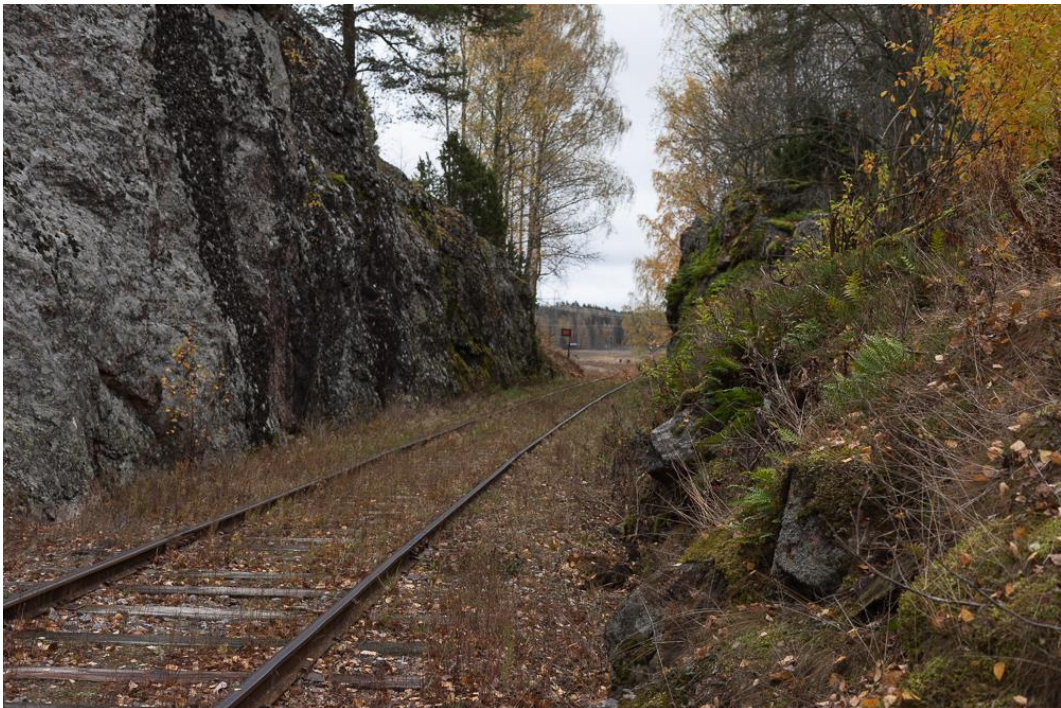
Kuva 145. Yli-Vekkosken itäisempi leikkaus. Mikko Itälahti 13.10.2022.

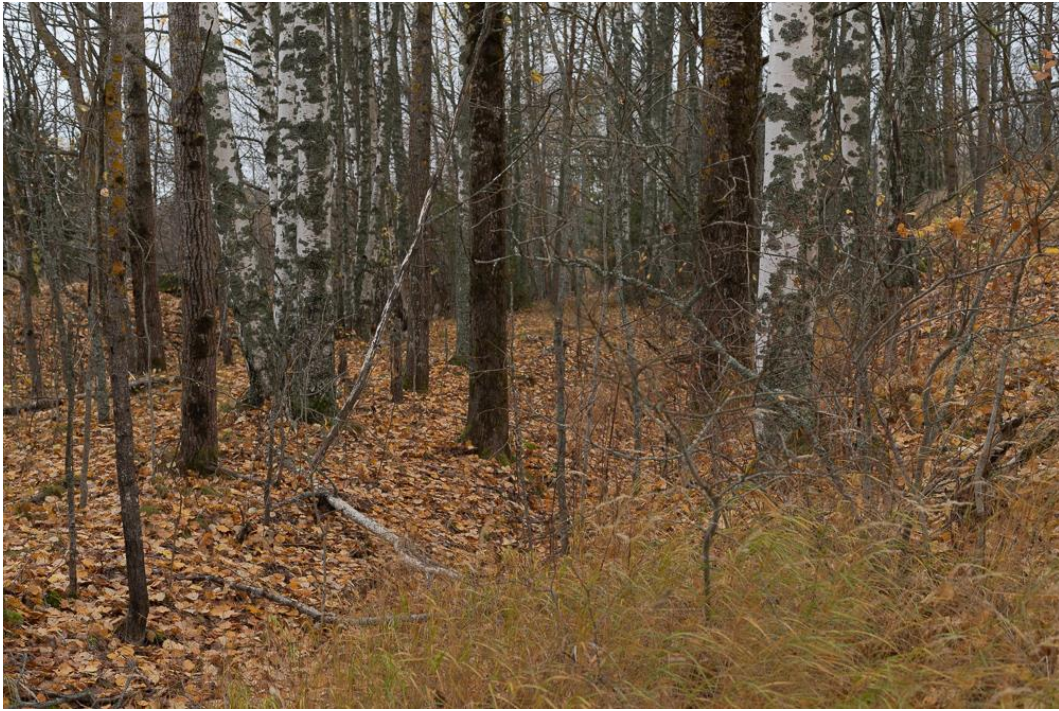
Kuva 146. Alkuperäistä ratapengertä Yli-Vekkosken sortumapaikan itäpuolella. Mikko Itälahti 13.10.2022.

Myös alkuperäisen, 1872 sortuneen pengerrunon kummatkin päät ovat maastossa yhä selvästi nähtävissä ja varsin helposti kuljettavissa (kuvat 146 ja 149). Sitä vastoin jo 1800-luvulla puretun viaduktisillan ylittämä, varsinainen, sortumapaikka on kuitenkin miltei läpitunkemattoman tuomi- ja pajutiheikön vallassa. Itäpäässä alkuperäinen linja kulkee pienessä maaleikkauksessa, jonka luiskien juu-

relle jäävien ojien välissä on yhä nähtävissä jo sedimentoitunut ja metsittynyt pengeri (kuva 146). Urakkasopimuksen mukaan sorastus suoritettiin 1 ½ jalan paksuuteen. Fragmentti täysin alkuperäisessä tilassa olevaa pengertä keskellä leikkausta – tällaisessa paikassa ratapenger oletettavasti on ollut matalimmillaan – tarjoaa myös vertailukohtaan nykyiseen Porvoon Museorautatien linjaan. Näyttääkin siltä, että museorautatien osuudella Olli–Porvoo ratapenger on yhä jokseenkin alkuperäisessä korkeudessaan. Peruskorjauksille tavanomaista ns. tasausviivan nostoa ei ole tehty.

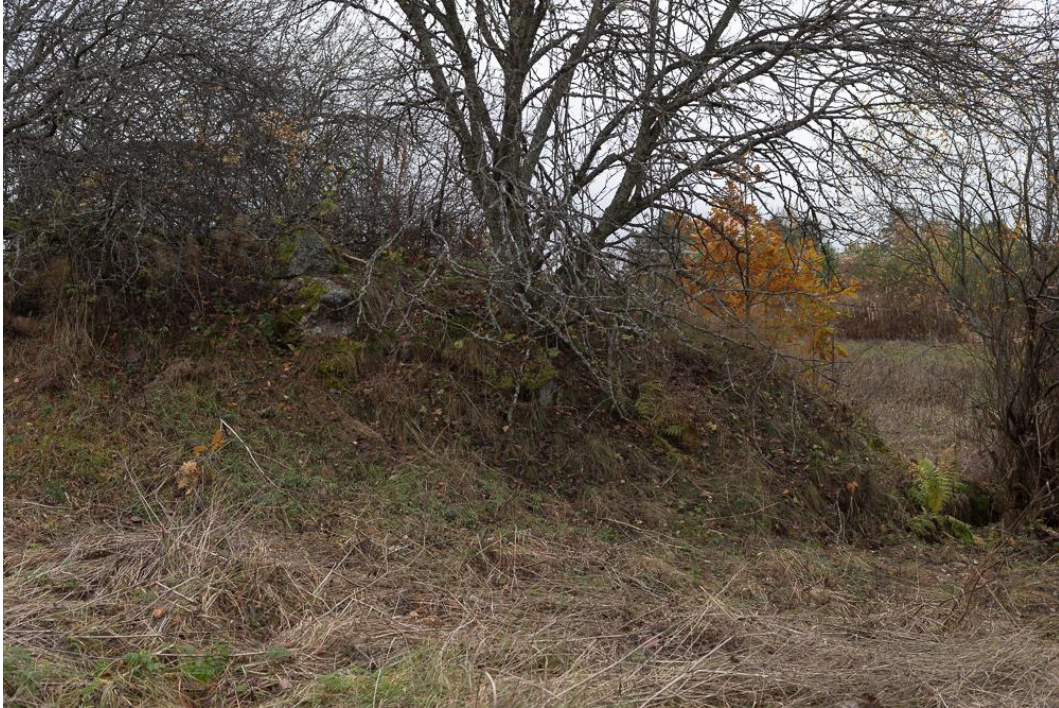
Kuva 147. 1872–1890 käytössä olleen viaduktisillan itäpään tukipenger. Mikko Itälahti 13.10.2022.

Alkuperäistä pengerrunkoa on säilynyt sortumapaikan (ja jo 1800-luvulla puretun viaduktisillan) kummallakin puolen. Itäpuolella pengertä on nähtävissä noin 160–180 metriä, länsipuolella hieman vähemmän. Kummassakin päässä penger päättyy jyrkkään, pyöreämuotoiseen luiskaan, jossa on nähtävissä järeämpää kivilouhetta (kuva 147). Kiviaines on luultavasti tuotu paikalle estämään penkereen eroosiota ja antamaan tukea sillanpäätysten puupaalutukselle. Varsinkin sortuman länsipuolelle jääneen pengerkatkelman laelta voi myös hahmottaa kaistaleen Mustijokilaakson viljelysmaisemaa ja saada jonkinlaisen käsityksen paikan varsin jylhistä korkeuseroista (kuva 148). Matkustajilta vuonna 1890 vaadittu puisen viaduktisillan ylitys jalkaisin on varmasti ollut jännittävä, ehkä kauhistuttavakin kokemus. Sillan sanottiin olleen ”korkealla kuin kirkon torni” (Alameri 2008: 260).

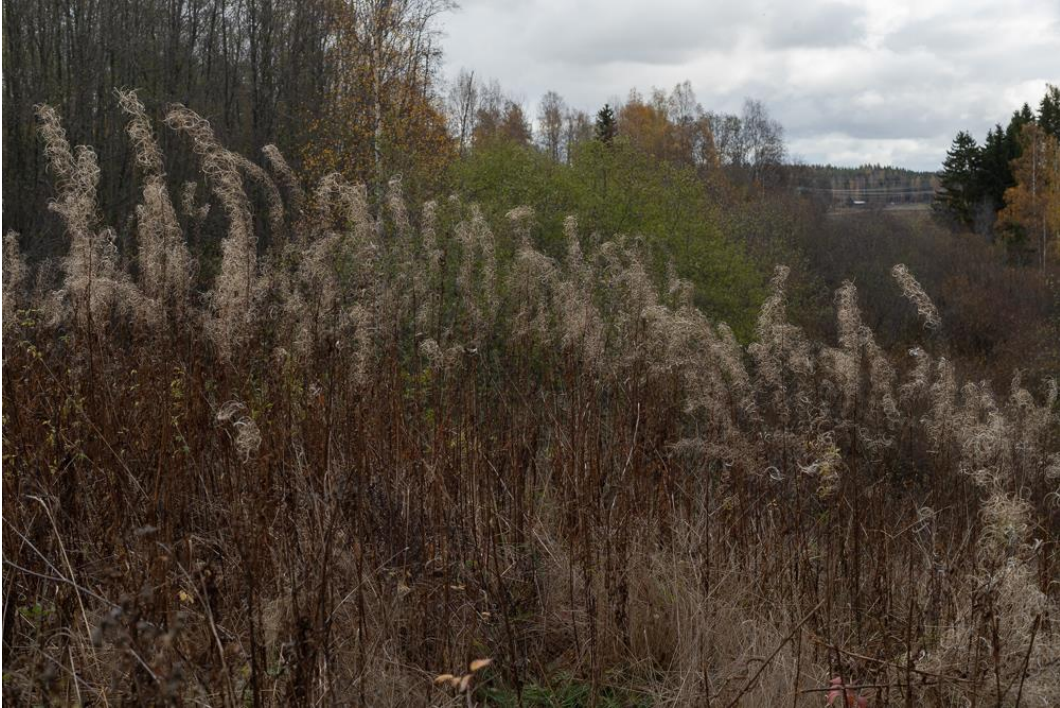
Kuva 148. Näkymä alkuperäisen ratapenkereen päältä, puretun viaduktisillan länsipäästä on miltei rehevän kasvillisuuden sulkema. Mikko Itälahti 17.10.2022.

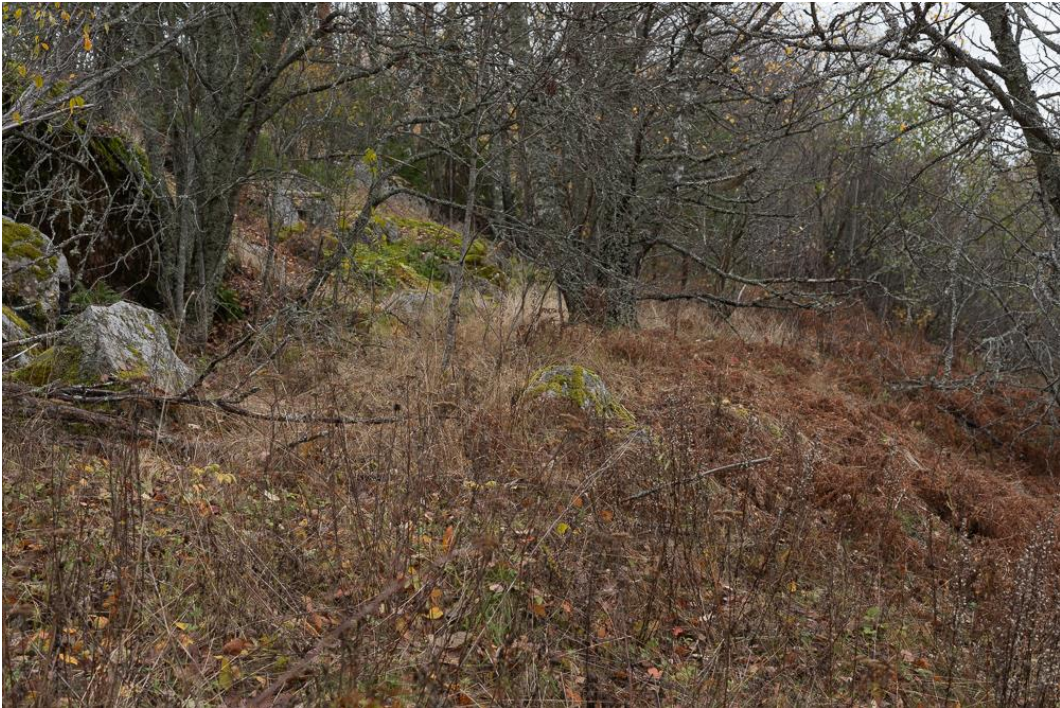
Kuva 149. Juuri ja juuri erottuvaa ratalinjaa sortuman länsipuolella, rantakallion kupeella lähellä Vekkoskea. Miljöönä on nykyisellään komeaa, puoliavointa lehtometsää. Mikko Itälahti 17.10.2022.

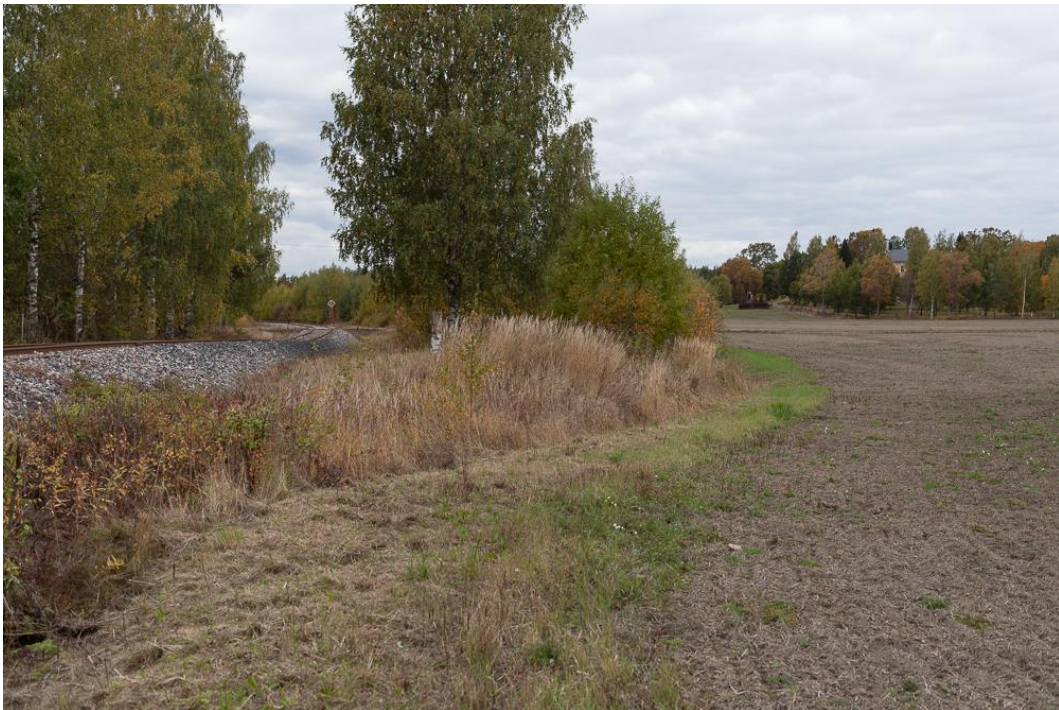
Kuva 150. Vuonna 1978 siirrettyä ratalinjaa Kiialan kartanon itäpuolella. Alkuperäinen ratalinja kulki radan oikealla puolella olevan pajupensaan kohdalta kuvan oikean alakulman suuntaan. Mikko Itälähti 24.9.2022.

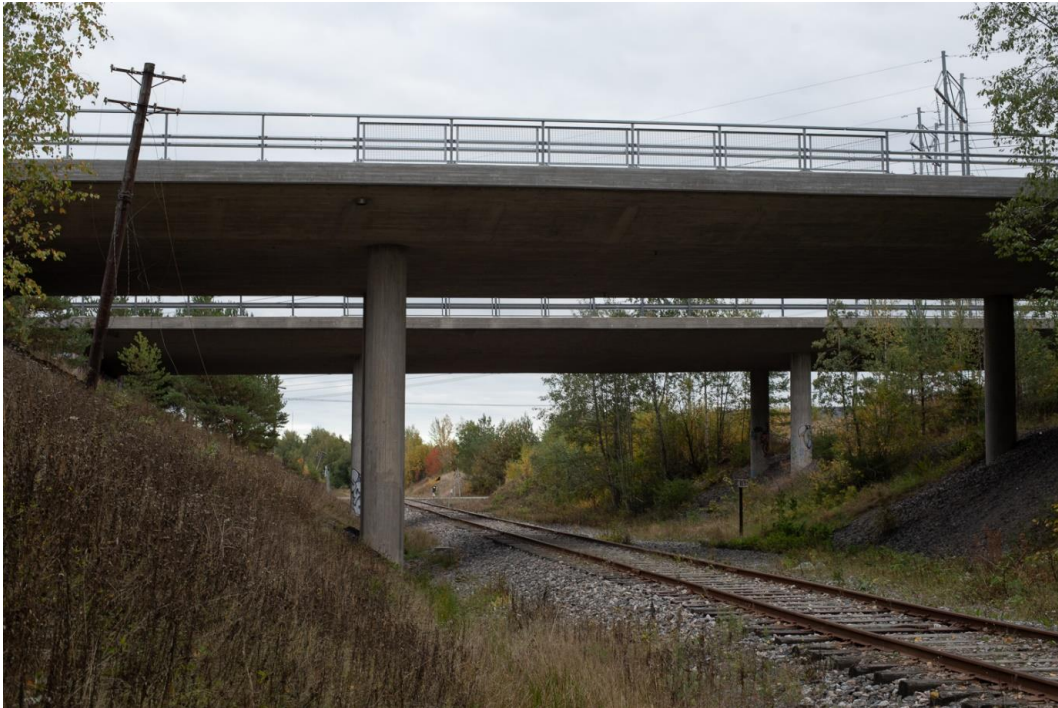
Kuva 151. 1978 siirrettyä linjaa Porvoon ohikulkutien kohdalla. Historiallisesta linjauksesta kohteen erottaa muun muassa suurimittakaavainen maaleikkaus ja sepelitukikerros. Nuoremman linjaosuuden varrella on säilytettyä avojohtoista puhelinlinjaa, joskin nykyisin huonokuntoisena reliikkinä. Mikko Itälahti 24.9.2022.
