Keravan–Porvoon rautatieympäristöjen kulttuuriperintöinventointi

Rataosuudet Kerava–Sköldvik ja Olli–
Porvoo

Väyläviraston julkaisuja 31/2023

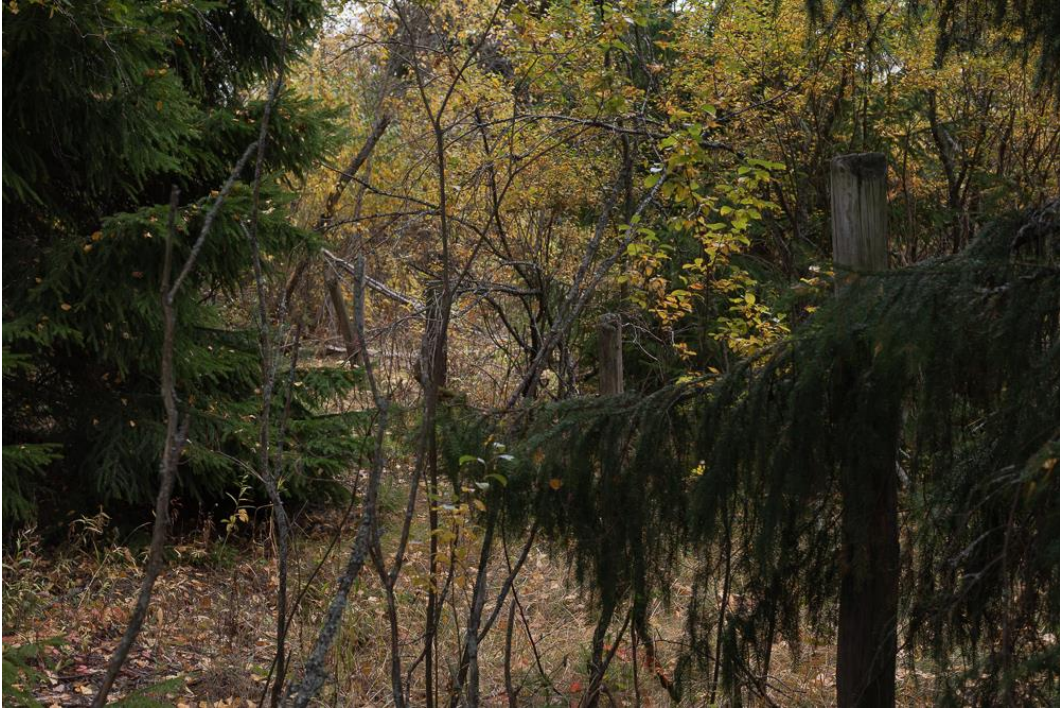
Kuva 152. Rata-aluetta rajannutta laidunaitaa alkuperäisen ratalinjan varressa, Porvoon ohikulkutien kaakkoispuolella. Mikko Itälahti 24.9.2022.

Alkuperäisen ratalinjan pengertä erottuu metsittyneillä osuuksilla vain vaivoin. Pengertä lienee osittain "maisemoitu" kiskotusta purettaessa. Välittömästi Ohikulkutien kaakkoispuolella ja Saksalantien lounaispuolella on kuitenkin lyhyt katkelma selvää ratapengertä rata-alueella rajanneen laidunaidan pylväineen (kuva 152). Muutoin ratalinja on Hornhattulan alueella pääosin kadonnut. Lähempänä Porvoon ratapihaa on erittäin vaikeakulkuisella metsäalueella osittain nähtävissä alkuperäistä pölykytystä, ja hyvin lähellä linjojen haarautumiskohtaa kivirumpu, jonka rakennetta on 1900-luvulla muutettu betonisella reunapalkilla (kuva 153).

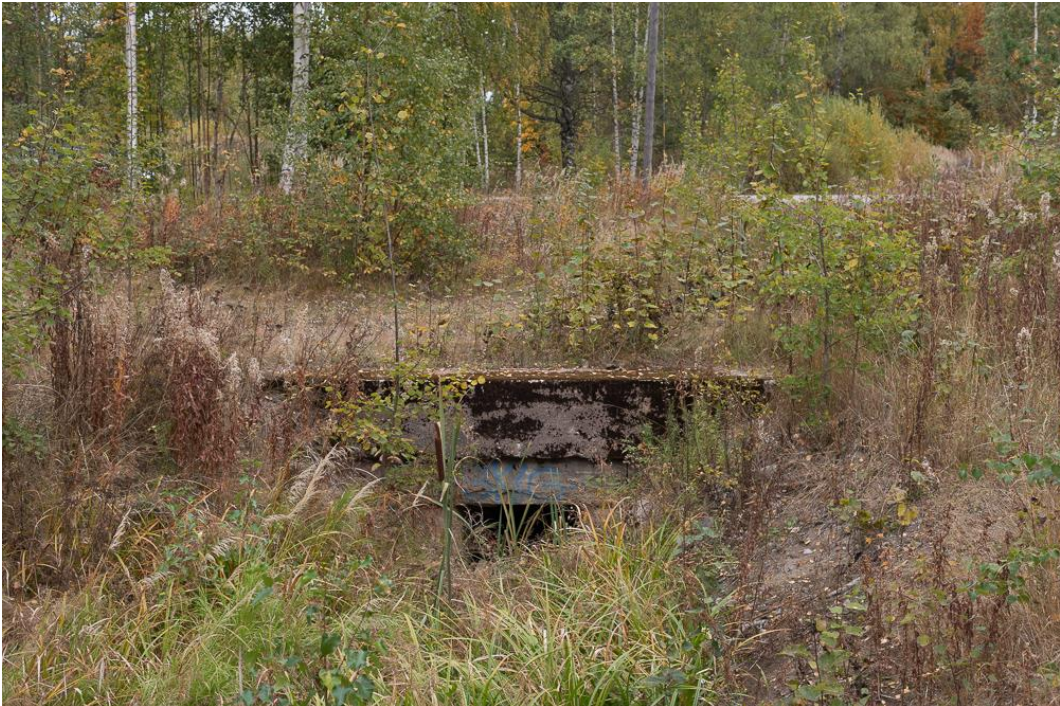
Kuva 153. Betonisella reunapalkilla vahvistettu kivrumpu 1978 Kiialan ja Porvoon välillä tehdyn oikaisun eteläpäässä, Porvoon ratapihan pohjoiskaarteen varrella. Mikko Itälahti 24.9.2022.

Porvoon Museorautatien osuuden kivirummut ovat pääosin säilyneet alkuperäisasussaan. Merkittävänä poikkeuksena on esimerkiksi Yli-Vekkosken Jontaksen talon kohdalle vuonna 2019 asennettu teräspuutkirumpu. Alkuperäisessä urakkasopimuksessa (1872) sovittiin, että erikseen määriteltävissä paikoissa, joissa pengeri oli matalimmillaan, voitiin käyttää puukantisia avorumpuja. Haksin vahtituvan lähistöllä sijaitseva rummuksi olisi alun perin voinut kuulua tähän joukkoon. Rummussa on nykyisellään valettu betonilaattakansi, jonka päädyssä näkyy vuosilukumerkintä 1933 (kuva 171). Vastaavantyyppinen muutostyö, betonisella reunapalkilla, on nähtävissä vanhalla ratalinjalla Porvoon asema-alueen ja Kiialan välillä jääneessä rummussa (kuva 153 edellä).

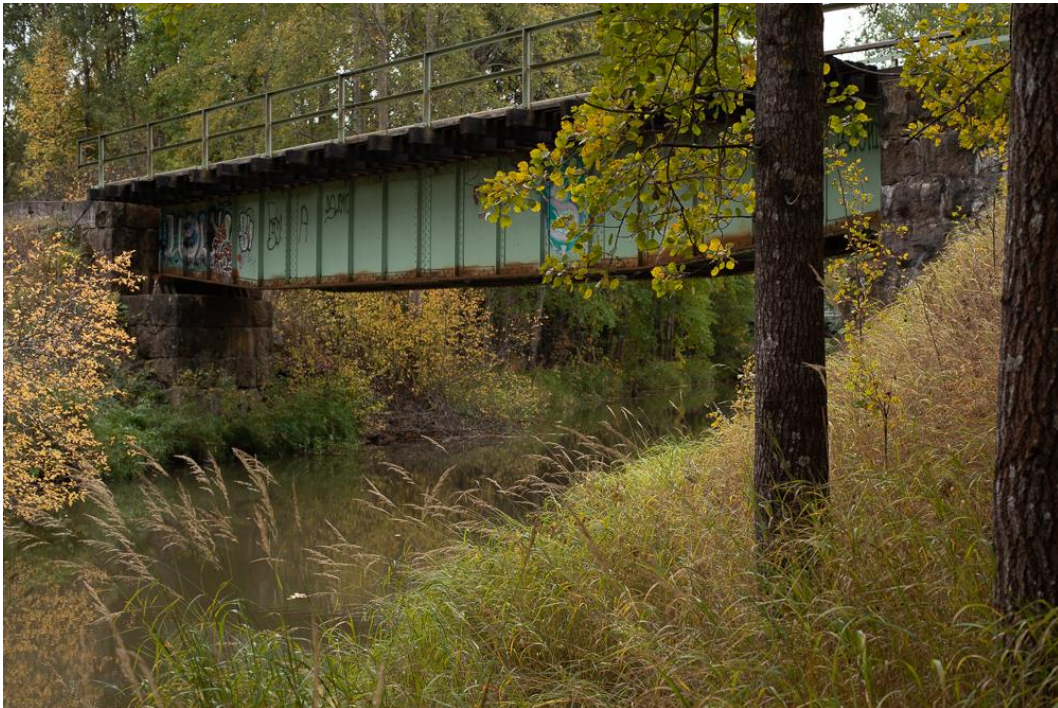
Kuva 154. Keravanjoen ratasilta. Mikko Itälahti 23.9.2022.

Keravanjoen ratasilta on historiallisen Kerava–Porvoo rataosan ensimmäinen silta Keravalta itään. Nykyinen 19,3 metrin jännevälinen levyalkijänne on vuodelta 1926 (kuva 154). Kyseessä todennäköisesti on jo kolmas jänne samalla paikalla. Väyläviraston hallussa olevasta alkuperäisestä rakennuspiirustuksesta ilmenee selkeästi, että teräsjännettä kannattelevat jyhkeistä, säännölliseen muotoon hakatuista graniittiharkoista muuratut tukimuurit ovat peräisin paikalla aiemmin olleesta sillasta. Ne taas eivät ulkomuotonsa eikä edes siltapaikalla olevien muurien savitörmien (joihin puupaalut on todennäköisesti saanut suhteellisen vaivatta upottettua) perusteella periytyne alkuperäisestä sillasta. Kivitukien lakiosassa oli matala tiilimuuraus, joka piirustuksen mukaan poistettiin nykyistä siltaa rakennettaessa. Maatuet ajoittunevat 1800- ja 1900-lukujen taitteen tienoille, sillä voidaan olettaa, että Porvoon rataosan alkuperäiset puusillat on niiden kestoajan päätyttyä korvattu

jokseenkin samaan aikaan pysyväluonteisemmilla silloilla. Vastaavaa tiilimuurattua reunapalkkia, joka Keravanjoen sillan muutospiirustuksessa on merkitty purettavaksi, esiintyy ainakin Hinthääränjoen siltapaikalla. Viimemainitun siltapaikan maatuet voidaan ajoittaa vuoteen 1902. Mahdollisesti Keravanjoella on ennen nykyistä terässiltaa ollut valurautainen siltajänne, kuten usein on tapana ollut (Keravanjoen ratasilta 1926). Keravanjoen silta sijaitsee taajaman lähivirkistysalueella ja istuu teollishistoriallisena, luonteikkaana elementtinä Keravanjoen vehmaaseen maisemaan.

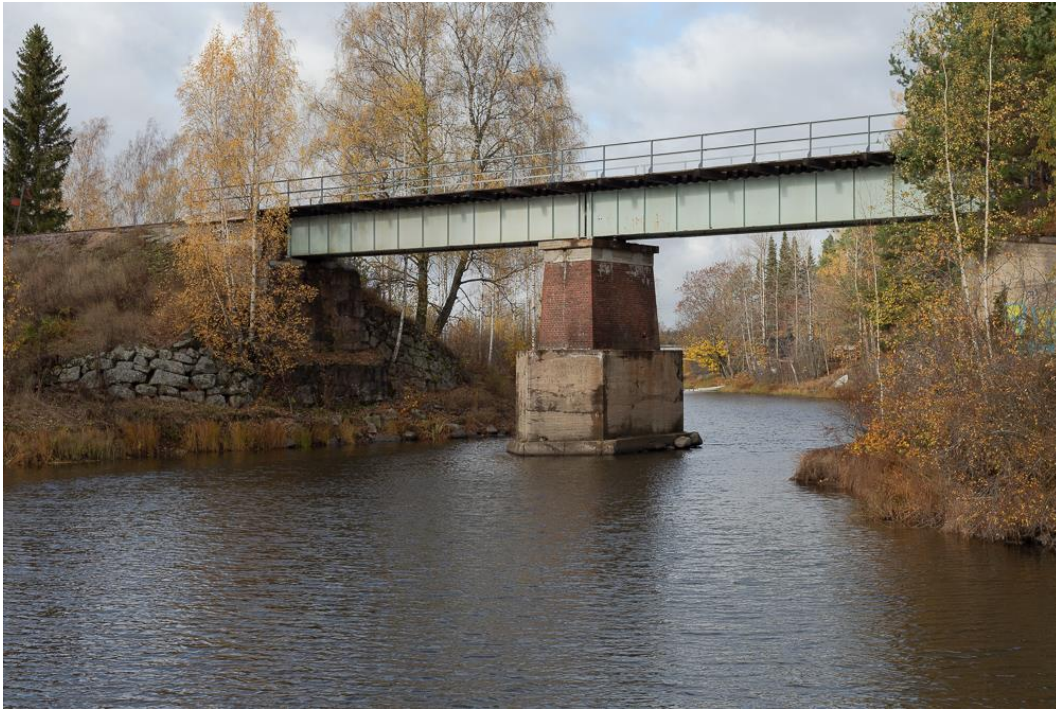
Kuva 155. Vekkosken ratasilta Porvoon Museorautatien osuudella Olli–Porvoo. Mikko Itälähti 17.10.2022.

Vekkosken (Mustijoen) ratasilta on rataosan pisin ja korkein terässilta. Kahden 15,5 metrin jänteen muodostama silta seisoo kivisten maatukien ja kivistä ja tiilistä muuratun pilarin varassa joen kulttuurihistoriallisessa miljöössä (kuva 155). Sillan rakennetta on muutettu historian saatossa useaan otteeseen.

Pengerluiskien tukimuureissa on havaittavissa epäsäännöllisemmän muotoisia, lohkoituja harkkoja, jotka varsin todennäköisesti ajoittuvat jo radan rakennusvaiheeseen. Tämä harmaa kiviaines varsin todennäköisesti on peräisin länsipuoliselta Ali-Vekkosken leikkaustyömaalta. Sillan päätyjä kannattavat, säännöllisemmän muotoisesta, rusehtavista kiviarkuista muuratut maatuet ovat ilmeisesti vuodelta 1891 (Väyläviraston taitorakennerekisteri: U-4337 Vekkosken ratasilta). Paikalla ollut puusilta on oletettavasti tuolloin korvattu valurautaisella tai teräksisellä sillalla.

Siltaa on piirustusten päiväysten perusteella jälleen uudistettu 1923–1924 (ibid.). Tuolloin paikalla olleet valurautajänneet on todennäköisesti korvattu teräksisillä. Tiilimuurattu virtapilari periytynee arkkitehtonisen ulkoasunsa perusteella tältä ajalta, kuten myös teräsbetonirakenteinen jäämurskainarkku. Jonkinlainen muurattu arkku näkyy kuitenkin jo Vekkosken puusiltaa esittävässä kuvassa oletettavasti 1800-luvun lopulta (ks. kuva 28 luvussa 4).

Vekkosken siltaan liittyy myös betonisia tukimuureja. Ainakin kaareva muuri joen itärannalla ajoittunee vuoteen 1963 (ibid.) Nykyiset hitsatut levypalkkijännteet ovat vuodelta 1975. Samalla jännteiden uusimisen yhteydessä ainakin sillan osa päätyrakenteista, kuten laakeritasot, on muurattu betonista.

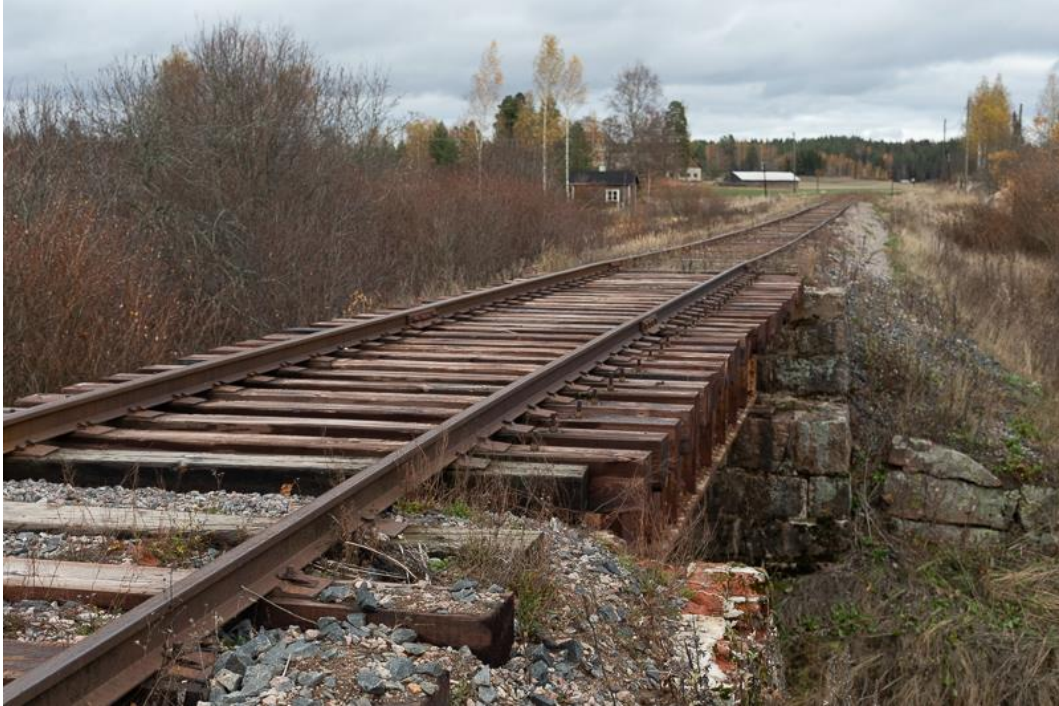
Kuva 156. Hinthaaranjoen ratasilta. Mikko Itälahti 17.10.2022.

Hinthaaranjoen silta kuuluu väyläverkon museosiltoihin. Insinööri Carl Backlund suunnitteli Hinthaaranjoen ylittävän rautatiesillan piirustuksen perusteella 1902 (Backlund 1902). Ilmeisesti tuohon asti paikalla oli ollut puinen silta. Edelleen piirustuskopioon tehdyn merkinnän perusteella nykyinen, 11,5 metriä pitkä niitattu levypalkkijännte on vuonna 1972 siirretty Hinthaaranjoelle Hillosensalmelta, tuolloin peruskorjattavana olleelta Savon radalta (kuva 156). Rataverkon museosiltojen listauksessa mainittu Hinthaaranjoen sillan rakennusvuosi 1948 viittaa siis ilmeisesti alun perin Hillosensalmelle toimitetun siltajännteen rakennusvuoteen (Väyläviraston sillat 2021: 81). Hinthaaranjoella olleisiin maatuikiin on ilmeisesti jouduttu tekemään muutoksia uutta jänntettä asennettaessa, mutta maatuissa on säilynyt hyvin nähtävillä Porvoon rataosan erikoinen piirre, tiilimuurauksen käyttö sillan laakeritasolla. Rakenteeltaan Hinthaaranjoen silta muistuttaa huomattavasti Keravanjoen siltaa, jonka piirustuksissa onkin maininta tiilimuurauksen purkamisesta.

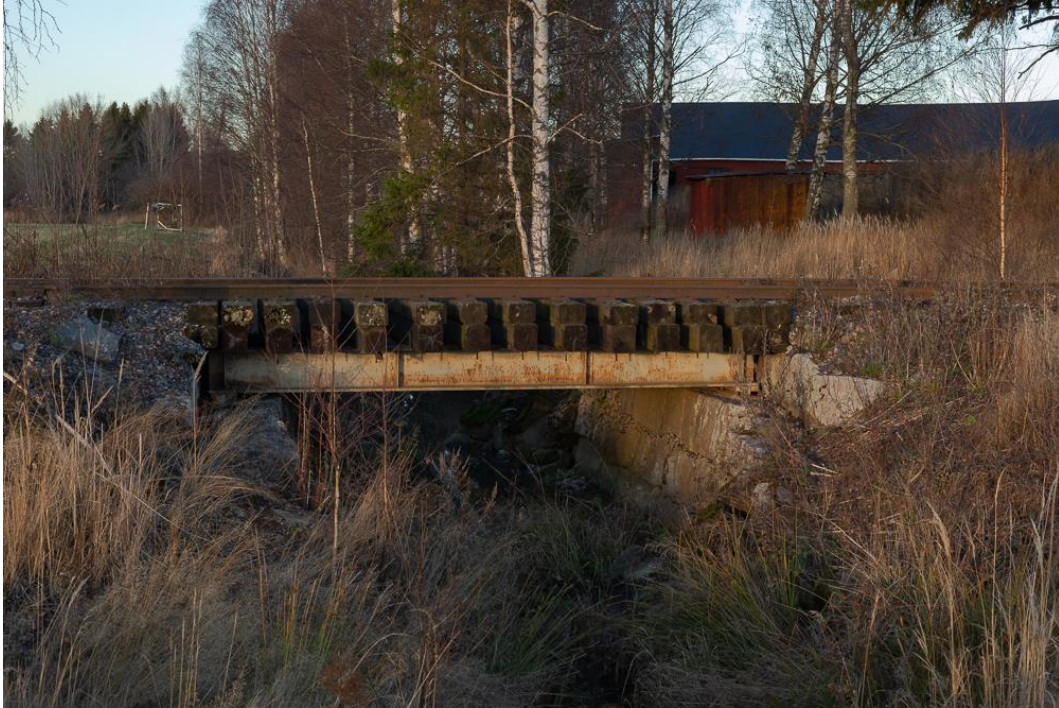
Kuva 157. Kiialan ratasilta. Mikko Itälahti 31.10.2022.

Myös *Kiialan* jänneväliltään 4,5 metrin mittainen, niitattu teräksinen levypalkkisilta kuuluu väyläverkon museosilltoihin (Väyläviraston sillat 2021: 81). Silta ylittää Mosakrogskärret-nimiseltä suolta alkunsa saavan puron, joka uomaltaan kanavoituna halkoo *Kiialan* kartanon viljelyksiä (kuva 157). Siltapaikka sijaitsee kartanon tilakeskuksen lounaispuolella ja *Kiialan* seisakkeen länsipuolella. Kiviset maatuet ovat ilmeisesti samanikäiset *Hinthaaranjoen* ja mahdollisesti myös *Keravanjoen* siltapaikoilla olevien kanssa, ajoittuen noin vuoteen 1902. Niitattu teräksinen levypalkkijänne on vuodelta 1931 (Väyläviraston taitorakennerekisteri). Silta lienee rataverkon lyhimpiä, ellei lyhin, avorakenteisena säilynyt silta. Useimmat vastaavat lyhyet teräsjänteet on joko korvattu alkuperäisten tukien varaan asennetuilla teräsbetonisilla jännteillä, tai sillat on korvattu kokonaan rummuilla. *Kiialan* ratasilta sijaitsee lisäksi *Porvoonjokilaakson* kartano- ja kylämaiseman RKY-kohteen alueella (RKY: *Porvoonjokilaakson* kartano- ja kylämaisema: 2009), sekä *Porvoonjokilaakson* valtakunnallisesti arvokkaalla maisema-alueella.

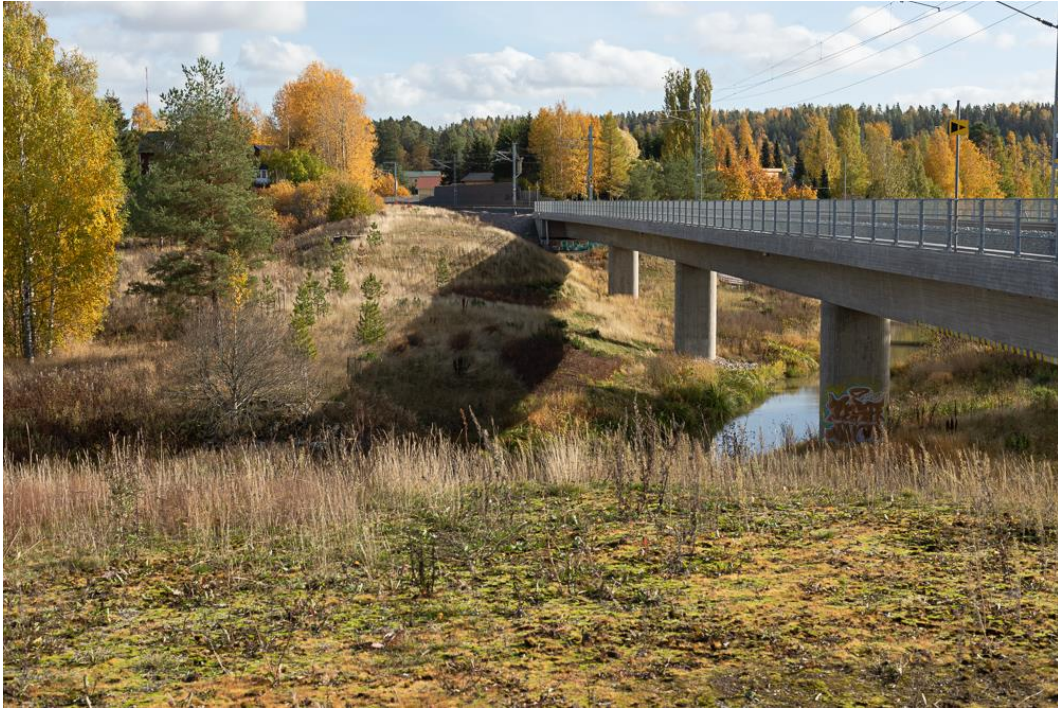
Kuva 158. Nikkilän siltapaikan kolme ratalinjaa. Näköpiste kohdassa, joka kuului vuosina 1973–2018 käytössä olleeseen linjaan. Alkuperäisen sillan paikkaa osoittaa alhaalla vasemmalla, tukimuurin päällä kasvava tuomi. Mikko Itälähti 7.10.2022.

Edellä jo todettiin radan kulkeneen kolmella eri linjauksella Nikkilässä Sipoonjoen siltapaikalla. Siltarakenteiden näkökulmasta nykyinen silta vuodelta 2018 lienee peräti viides samalla siltapaikalla (kuva 158). Ensimmäinen ratasilta oli Nikkilässäkin oletettavasti puinen. Ratasiltaa jouduttiin jo rakennusvaiheessa, keväällä 1873 pidentämään huomattavasti, kun siltapaikalle johtava, saviperustalle rakennettu pengertäyttö oli sortunut (Borgå–Kervo jernväg 1877).

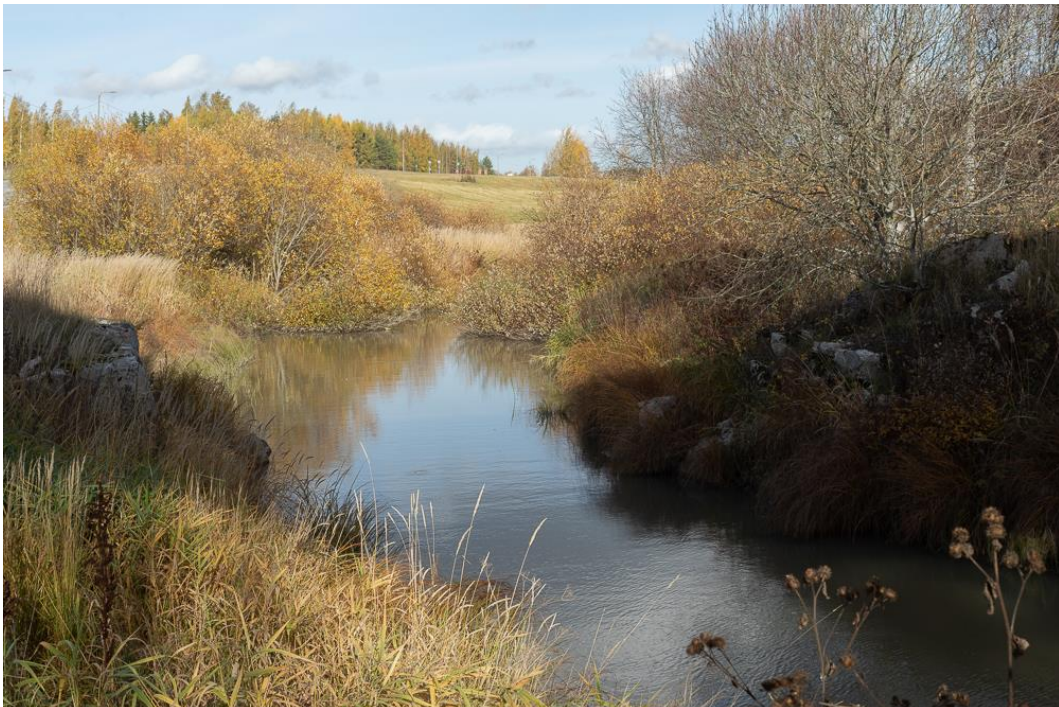
Kuva 160. Tukimuurirakenteita Sipoonjoen ensimmäisellä siltapaikalla Nikkilässä. Mikko Itälahti 7.10.2022.

Sipoonjoen ensimmäisestä sillasta alkuperäisasussaan ei inventoinnin yhteydessä löytynyt kuva-aineistoa, vaikka sellaista todennäköisesti onkin olemassa. Nikkilänkin puinen silta on mitä todennäköisimmin korvattu metallijänteisellä sillalla viimeistään 1900-luvun alussa. Mainittu silta, ilmeisesti siis järjestyksessä toinen, räjäytettiin sisällissodassa 1918 (Schybergson 1918). Uudelleenrakennustöiden ajalta periytyvä silta, joka koostui peräti 15 lyhyestä teräsjänteestä, näkyy viimeisiä aikojaan käytössä kuvassa 159. Sipoonjoen vesirajasta löytyvät kiviset tukimuurit ovat olleet osa tämän todennäköisesti kolmannen sillan rakenteita, mutta ne saattavat periytyä jo ensimmäisen puusillan ajalta (kuva 160).

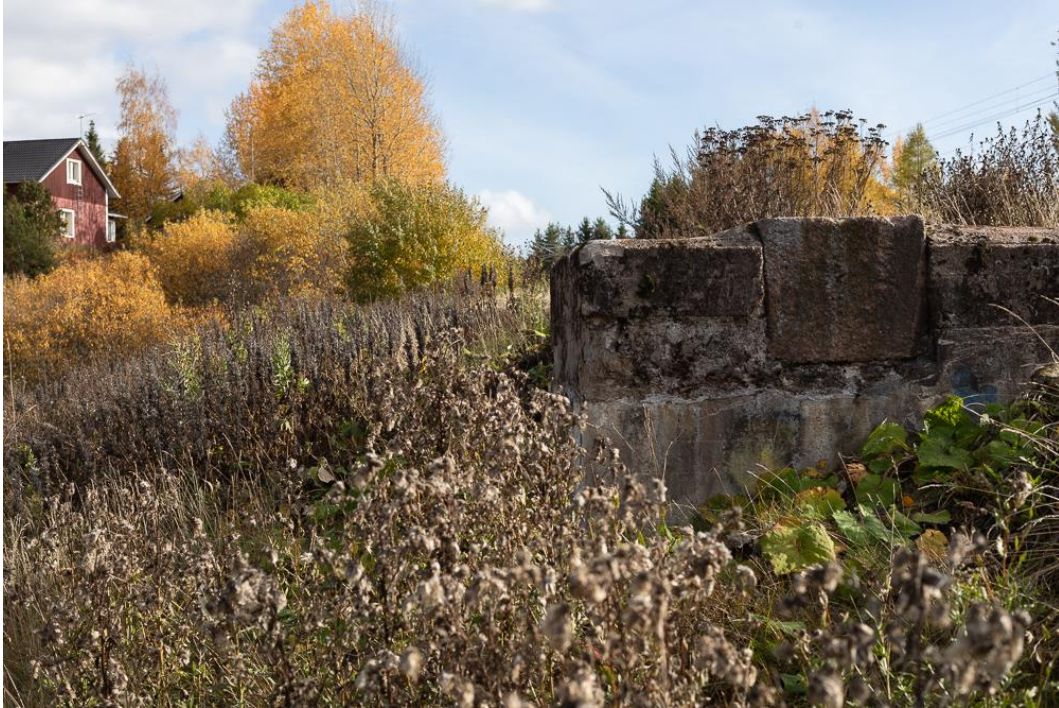
Kuva 161. Täytemaahan haudatun siltapilarin lakiosa Nikkilän ensimmäisellä siltapaikalla. Mikko Itälahti 7.10.2022.

Ylempänä itäpuolen rinteessä, joka selvästi muodostuu täyttömaasta, on nähtävissä yksi todennäköisesti 1918 jälkeisten korjausten ajalta periytyvä pilari graniittisine laakeritasoineen, sekä hieman rappausta, joka näyttää muutoin peittäneen graniittiharkoista muurattua pilaria (kuva 161). Myös alempana täytemaarinteessä on nähtävissä yksi täytemaan pinnan tasoon purettu pilari.

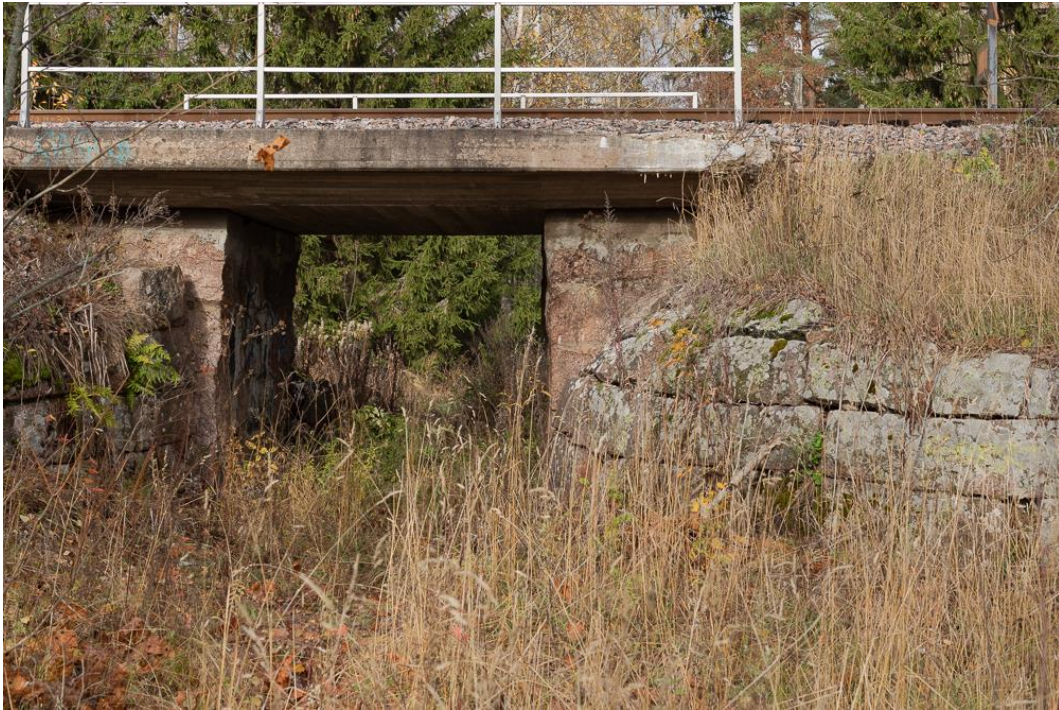
Kuva 162. Yli-Vekkosken myllytien alikulku. Mikko Itälahti 17.10.2022.

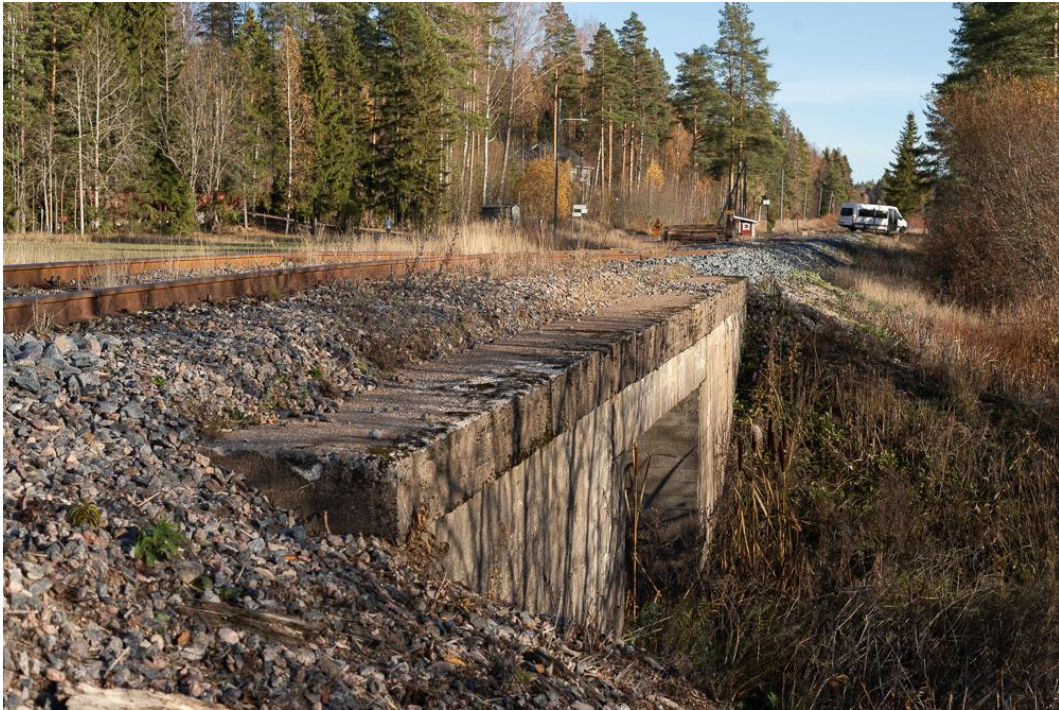
Kuva 163. Kungsbäckens ratasilta Haksissa. Mikko Itälahti 24.10.2022.

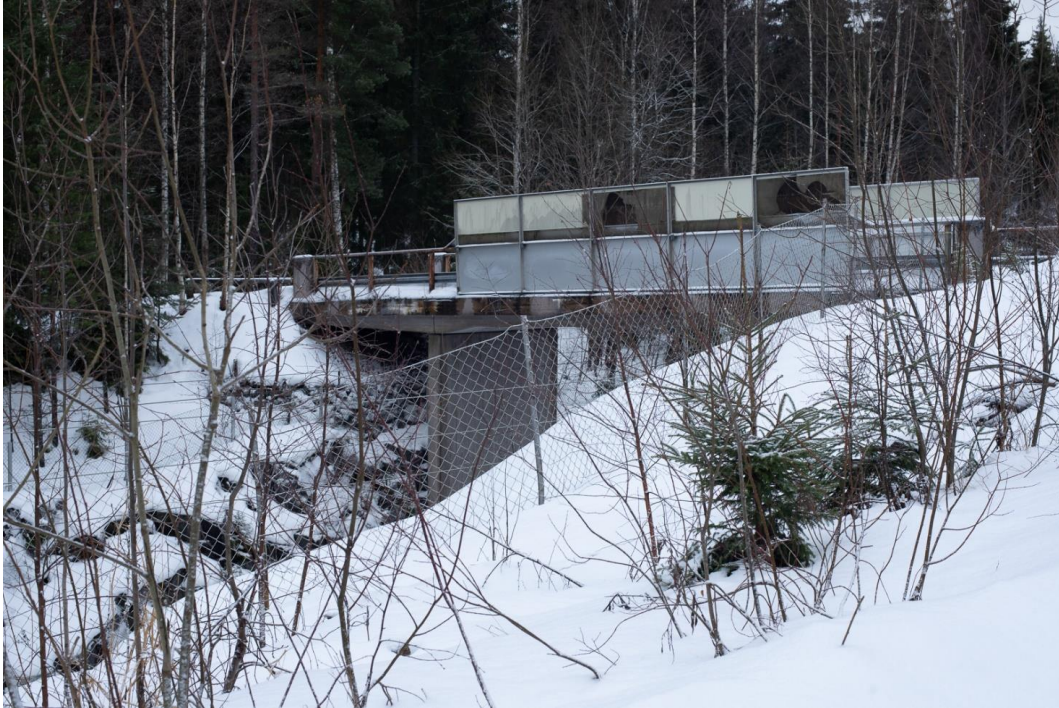
Kuva 164. Vesterkatronin yksityistien ylikulkusilta. Mikko Itälahti 28.12.2022.

Radan ylikulkusiltojen joukossa omalla tavallaan erikoinen on pieni Vesterkatron -niminen ylikulkusilta, jolla Anttilan kylästä Timmerbackenille johtava pieni yksityistien ura on johdettu kallioleikkauksen yli (peruskarttalehti 2043 11: 1952; 1978). Silta on paitsi tyypillinen esimerkki pienestä teräsbetonisesta laattasilta, se myös havainnollistaa rakennusaikansa modernisoituvan väyläsuunnittelun edellyttämää taustainfrastruktuuria (kuva 164).

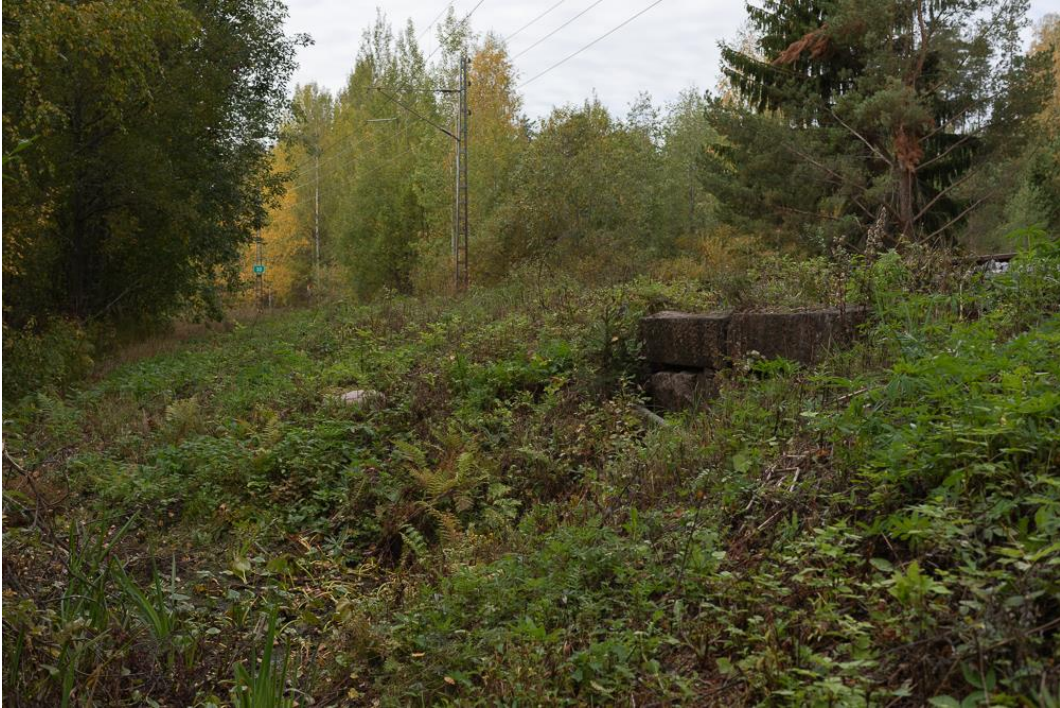
Kuva 165. Ensimmäinen säilynyt kivirumpu Keravalta itään sijaitsee Sipoon puolella Vanikossa. Mikko Itälahti 23.9.2022.

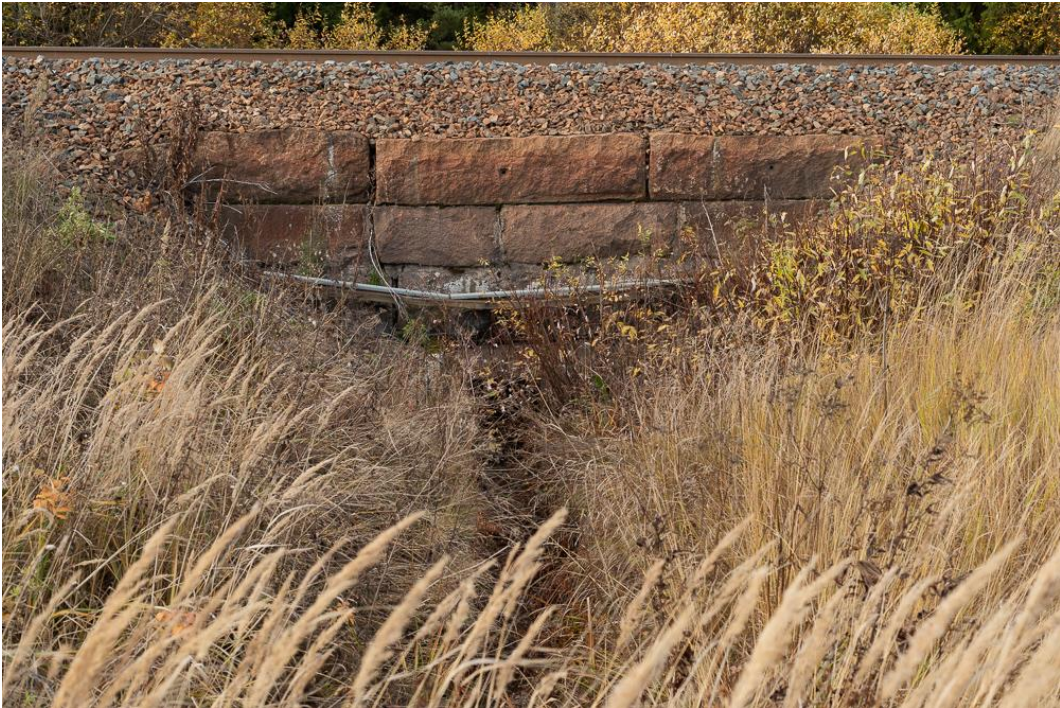
Kuva 166. Jokseenkin Nikkilän ja Herralan kylien rajalla sijaitseva kivirumpu kilometrillä 40+880. Kuvasta ilmenee hyvin rummun korotettu reunapalkki. Mikko Itälahti 7.10.2022.

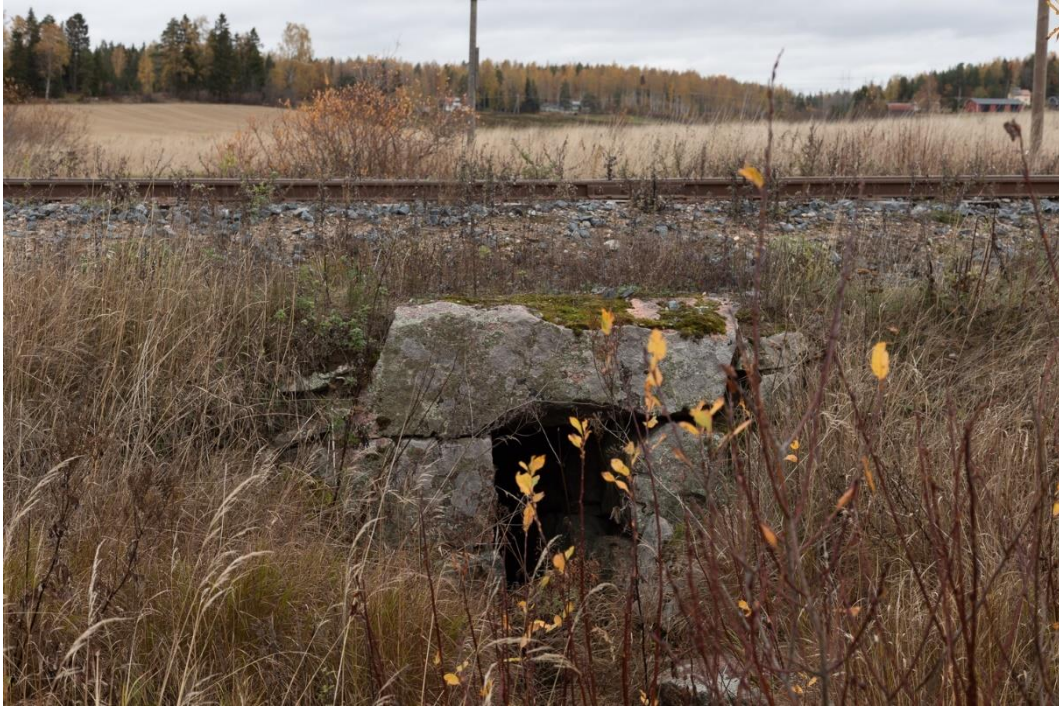
*Kuva 167. Alkuperäisasuinen kivirumpu Anttilassa, pohjoisesta valokuvattuna.
Mikko Itälahti 13.10.2022.*

Porvoon Museorautatien osuudella rummuissa on pääosin nähtävissä alkuperäinen asu (kuvat 167–170). Useiden rumpujen yhteydessä on säilynyt myös suun edus-

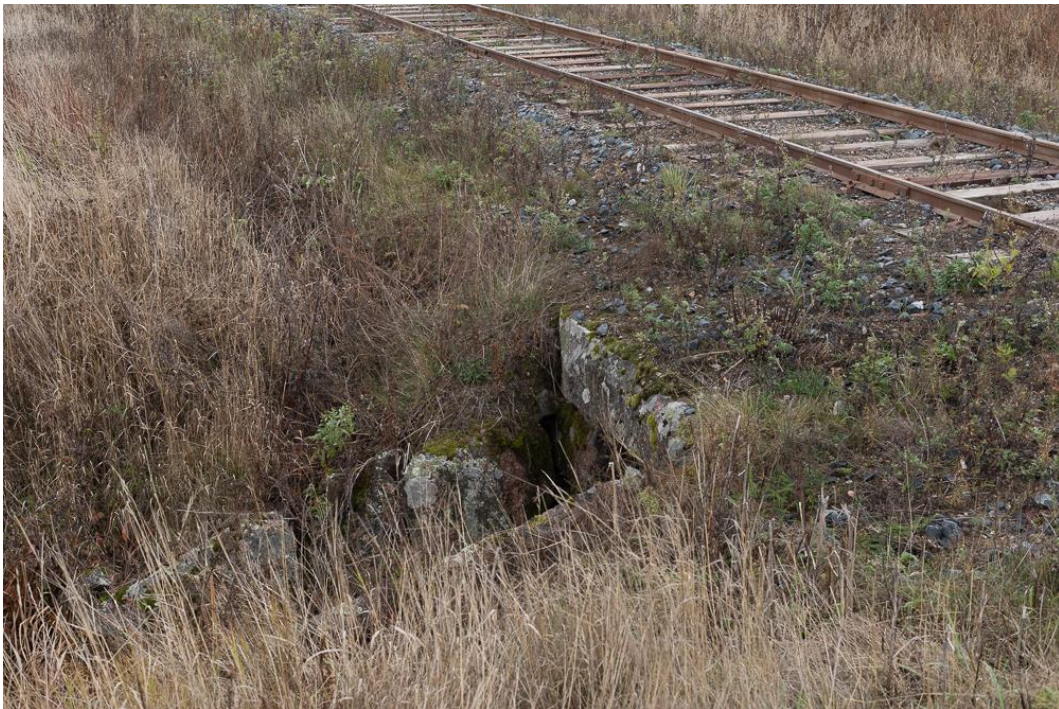
*Kuva 168. Anttilassa olevan kivirummun (R-7174) kanavoitu pohjoispuolen
suuaukko. Mikko Itälahti 13.10.2022.*

talla – etenkin alavirran puolella – suppilomainen kanavointi, jonka tavoitteena lie-
nee ollut parantaa veden virtausta muun muassa umpeenkasvua estämällä (kuva
168).

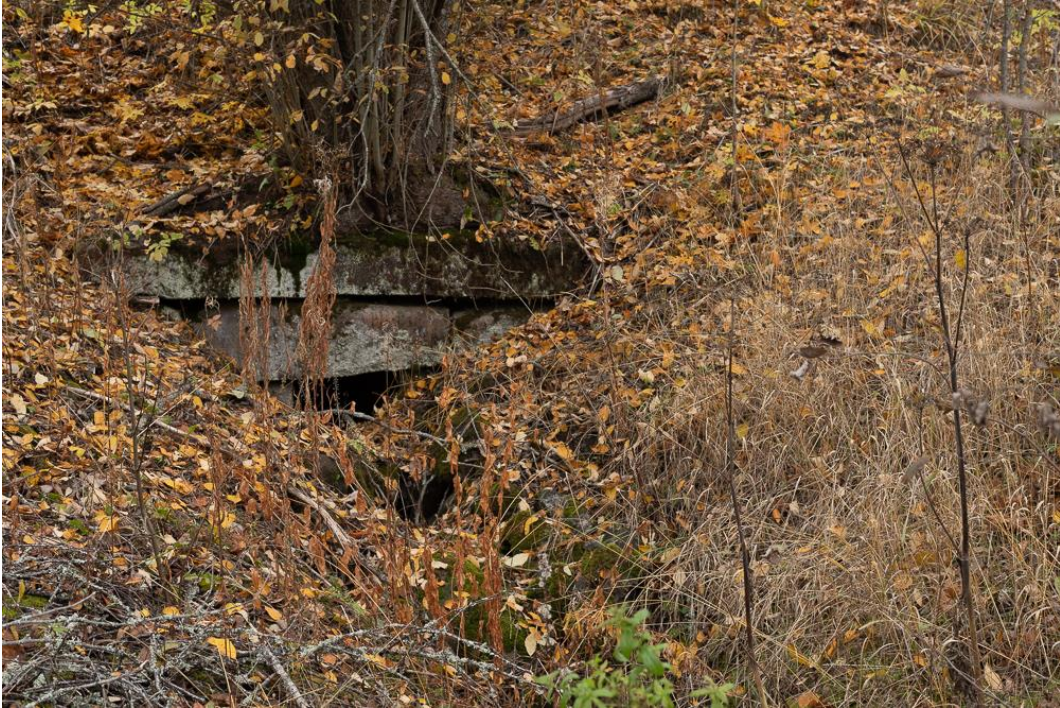
Kuva 169. Kivirumpu Suuren Rantatien alkuperäisen linjauksen pohjoispuolella Anttilan ja Ali-Vekkosken välillä. Mikko Itälahti 13.10.2022.

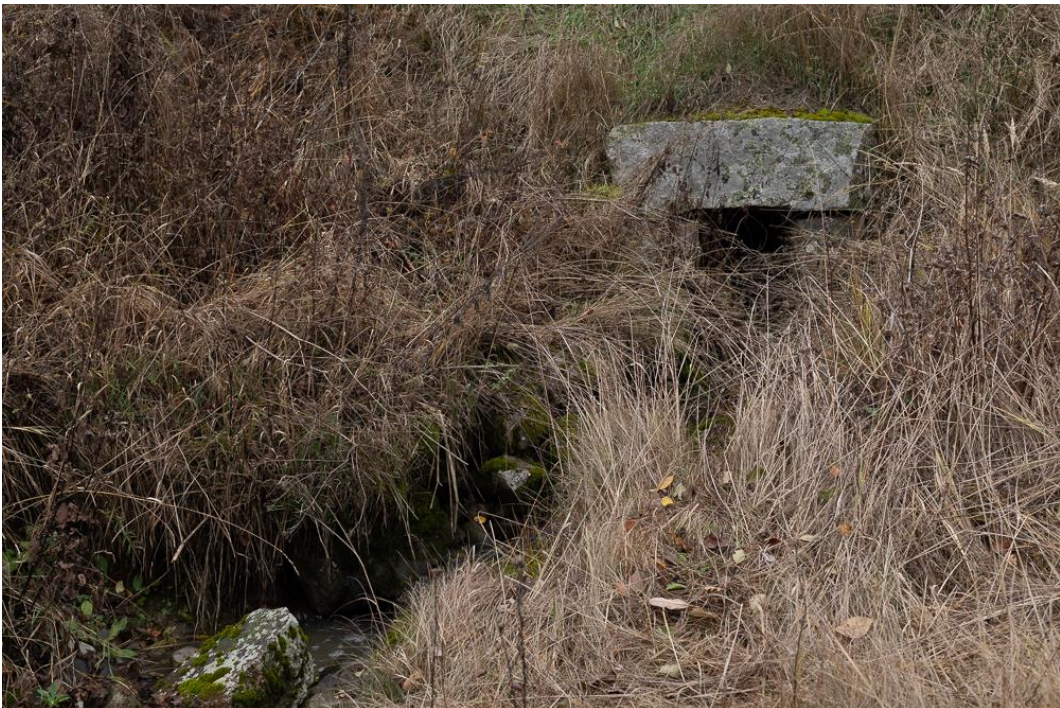
Kuva 170. Tyypillinen lohkokivirumpu Yli-Vekkosken Hemängenillä, Gästgivarsin talon kohdalla. Mikko Itälahti 17.10.2022.

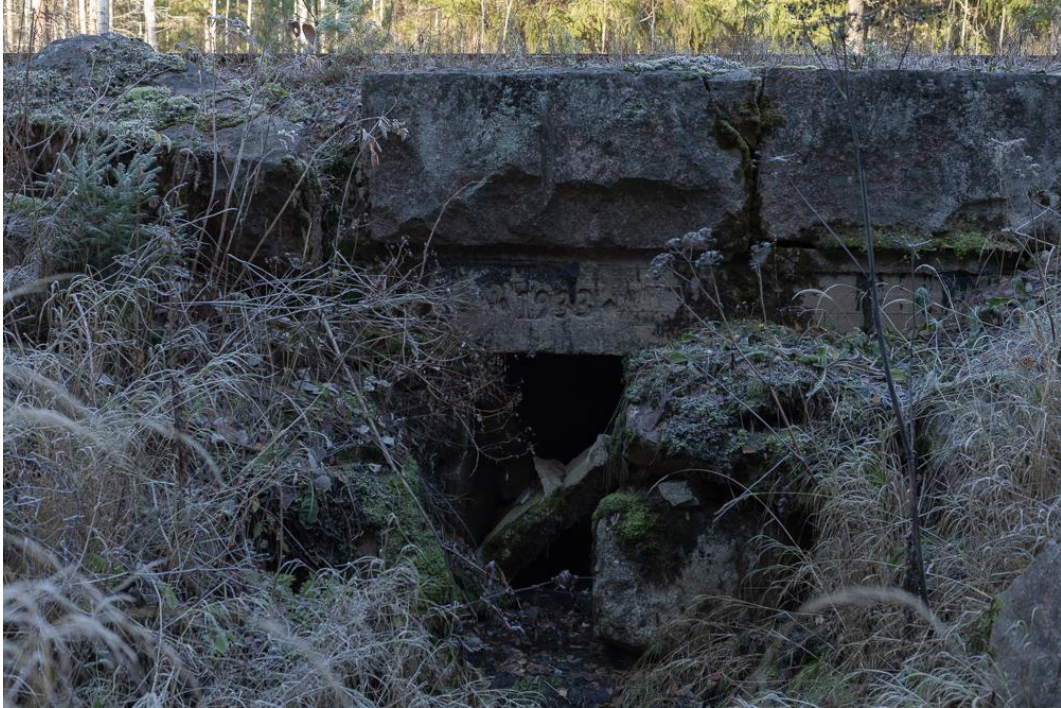
*Kuva 171. Muutettu kivirumpu Haksin vahtituvan lähellä. Mikko Itälahti
24.10.2022.*

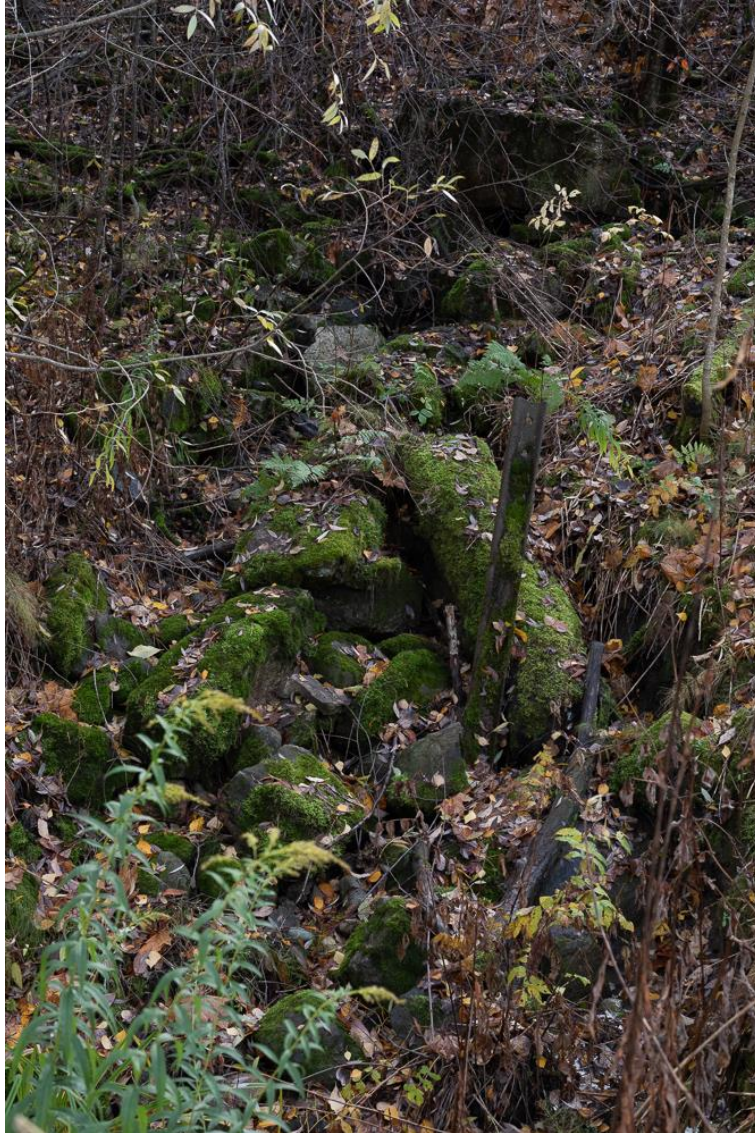
Kuva 172. Kivirummun R-7177 peittynyt suuaukko Ali-Vekkoskella. Mikko Itälahti 17.10.2022.

Kivirummut muodostavat merkittävän osakokonaisuuden Porvoon Museorautatien historiallisesta rakenteesta ja olemuksesta, ja tästä syystä niiden säilyminen ja ylläpito olisi vastaisuudessakin hyvin perusteltua. Joissain tapauksissa on nähtävissä, että rumppujen rakenteet, varsinkin niiden suosiin usein kuulunut kanavointi ovat selvästi roudan vaurioittamia. Erityisen pahasti sortuneita suurakenteet vaikuttavat olevan Ali-Vekkosken vahtituvan läheisyydessä sijaitsevalla rummulla R-7177, jossa pohjoispuolen suuaukko on kokonaan peittyneet (kuva 172).

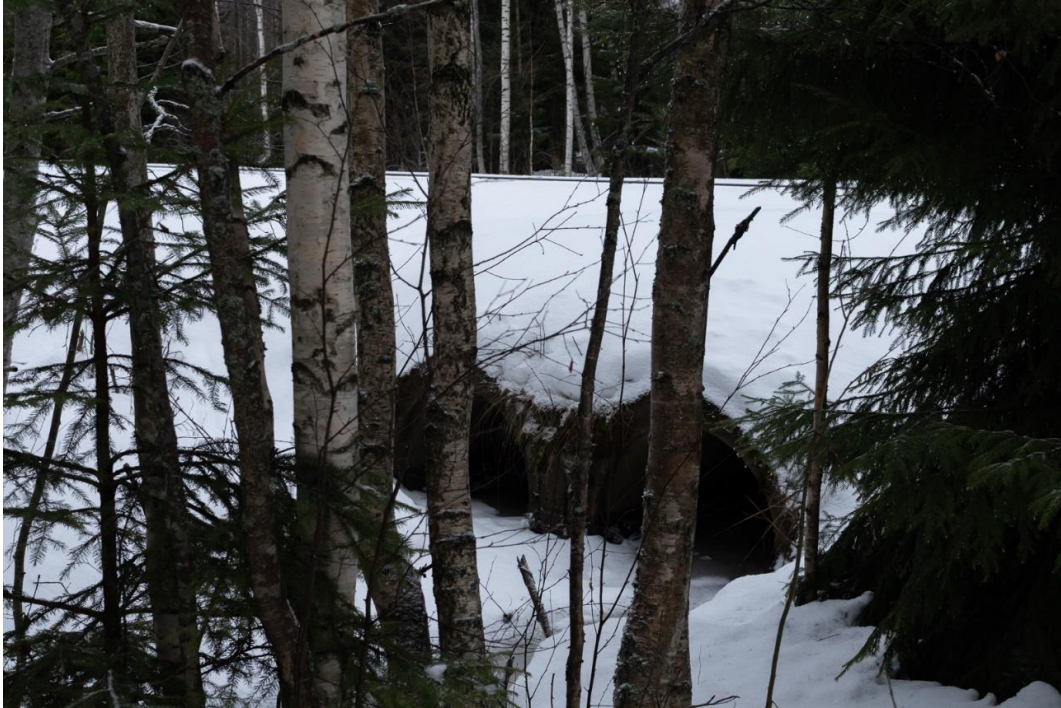
Kuva 173. Mossakärrensäckens kaksoisrumpu Sköldvikin radalla. Mikko Itälahti 29.12.2022.

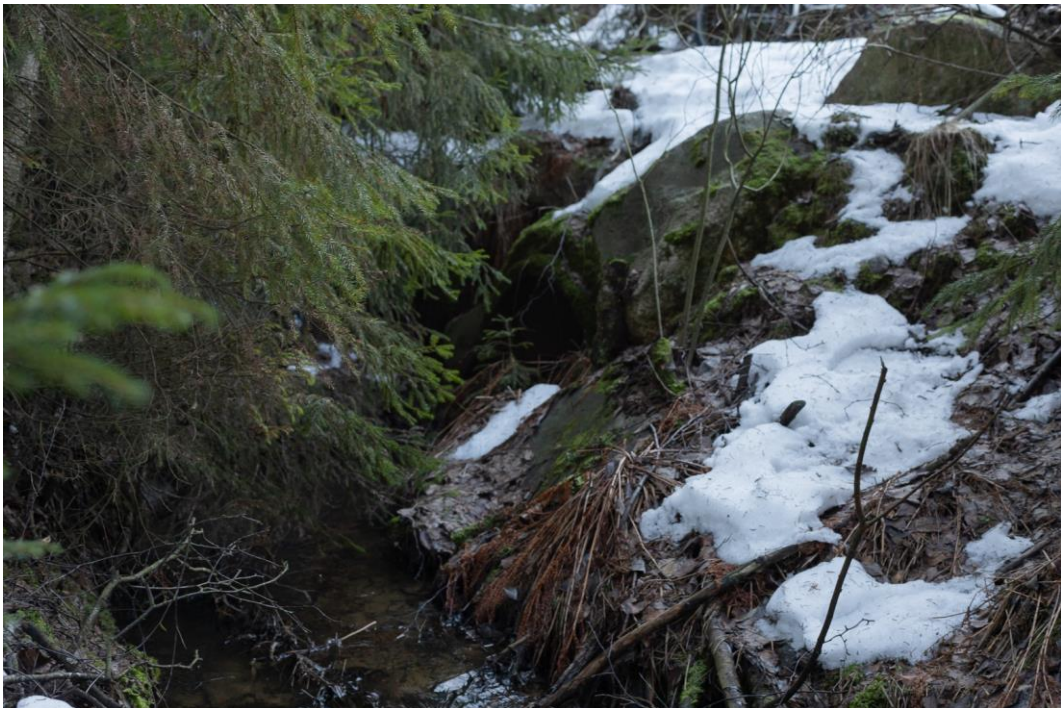
Kuva 174. Betonirumpu Sköldvikin radalla, kilometrillä 54. Rummun yli, ratapenkereen vierellä, kulkee myös ilmeisesti rakennusaikaisen työmaatien ura. Mikko Itälahti 2.1.2023.

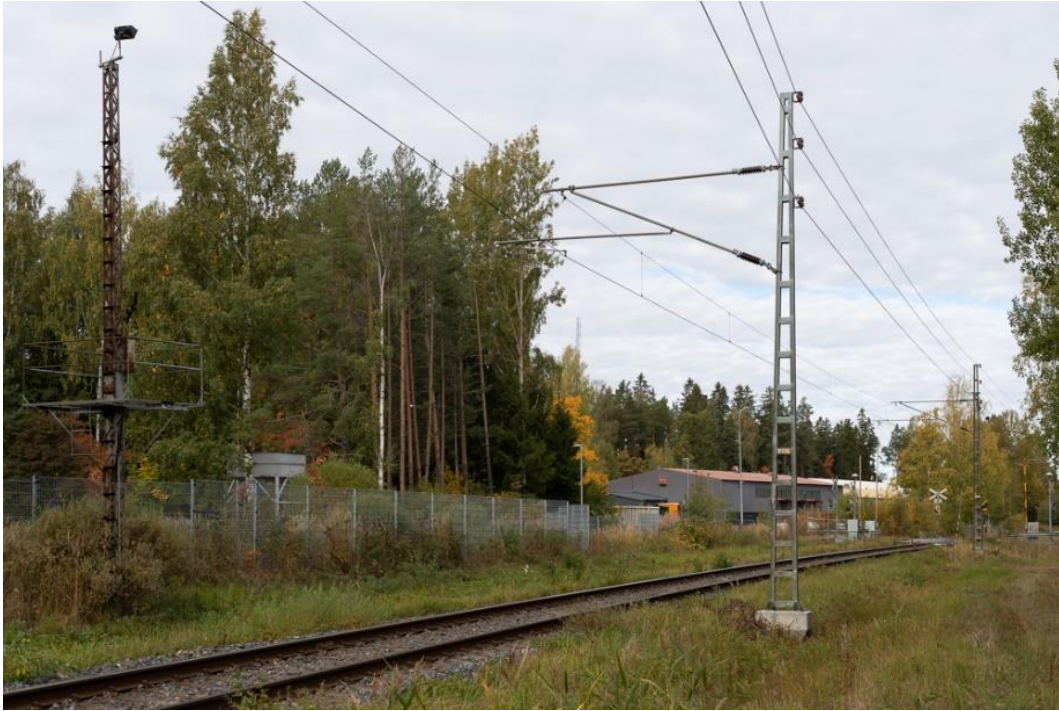
Kuva 175. Taustalla Porvoonkadun tasoristeys nykyisellä paikallaan. Alkuperäinen tasoristeyksen paikka sijaitsi radan vasemmalla puolella olevan verkkoaidan mutkan kohdalla. Mikko Itälahti 23.9.2022.

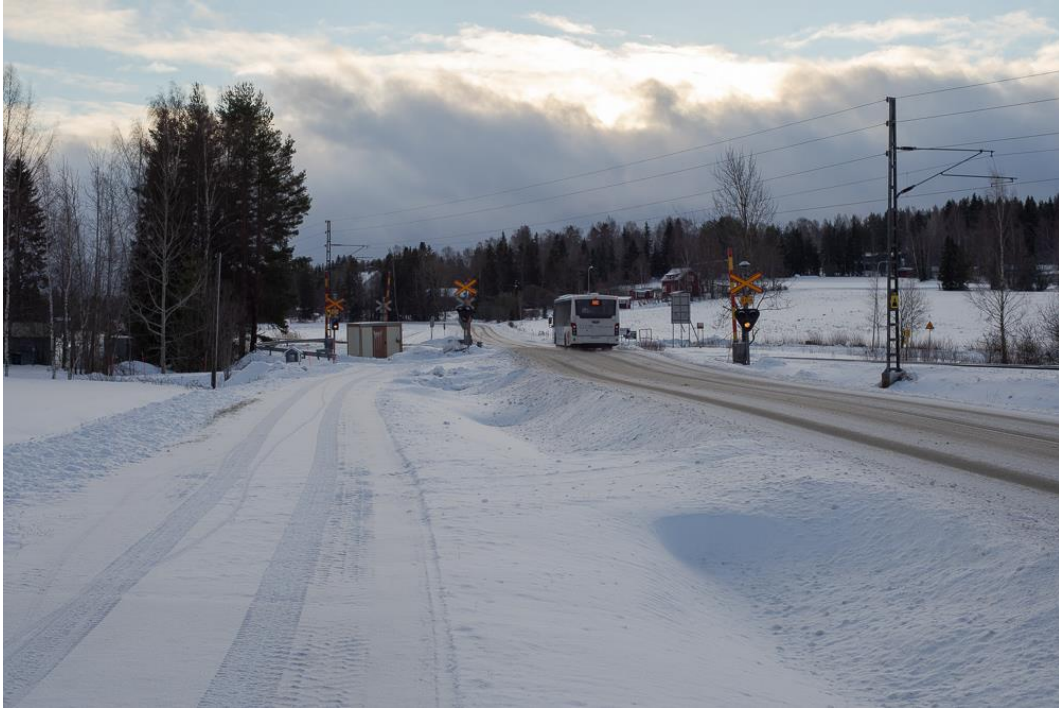
Kuva 176. Martinkyläntien tasoristeys historiallisella Tuusulan-Sipoon maantiellä. Mikko Itälahti 28.12.2022.

Huomattava Tuusulan–Sipoon maantien tasoristeys on myös Martinkylässä (kuva 176). Keravan ja Ollin välisellä rataosuudella voidaan historiallisten kyläteiden tasoristeyskuviin kuuluviksi lukea Martinkylän entisen laiturivaihteen yhteydessä sijainnut Martinkylän / Mårsbackantien sekä Nikkilän / Pornaistentien tasoristeukset (kuvat 177 ja 178). Martinkylän tasoristeys sijaitsee muinaisjäännösrekisteriin merkityn keskiaikaisen kylätontin alueella, ja tasoristeuksen yli Ollbäckenin laakson kautta kulkeva tieyhteys yhdistää Antbackan ja Kvarnbackan ilmeisesti jo vuosisatoja tiheästi asutut kylämäet (kuva 177). Nikkilän keskustassa sijaitsevan Pornaistentien tasoristeuksen kautta puolestaan kulkee keskiaikainen, Sipoon kirkolta Nikkilän kartanolle ja edelleen Pornaisiin johtava maantieyhteys (kuva 178). Rautatien avaamisen myötä tiestä muodostui myös Nikkilän aseman kirkonseutuun yhdistävä akseli, ja sen varteen 1900-luvulla nousseiden liikerakennusten myötä Nikkilän pääraitti. Näillä kahdella viime mainitulla tasoristeyksellä voidaan nähdä huomattavaa arvoa paitsi pienimuotoisten paikallisten kulttuuriympäristöjensä yhteydessä, myös historiallisten liikennereittien risteyksinä.

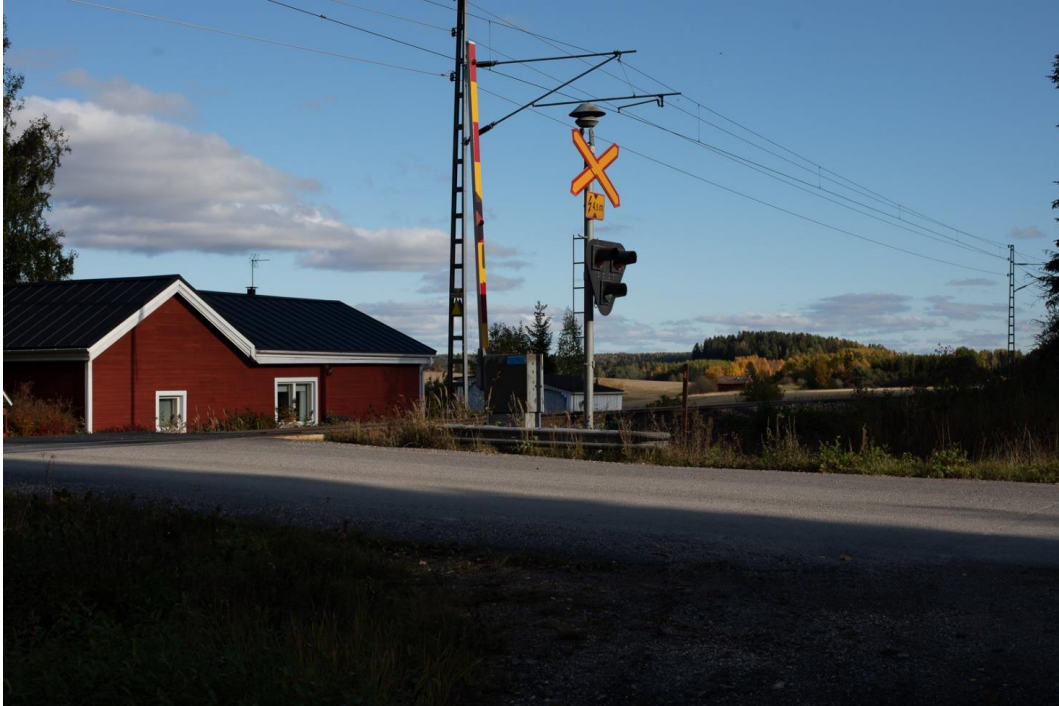
Kuva 177. Mårsbackantie / Martinkyläntie –niminen kylätien tasoristeys Martinkylän entisen laiturivaihteen itäpuolella. Kuvasta ilmenee keskiaikaisen kylätontin suhteellisen korkea sijainti taustan kaukomaisemaa halkovan Ollbäckenin laaksoon. Mikko Itälahti 27.9.2022.
