Keravan–Porvoon rautatieympäristöjen kulttuuriperintöinventointi

Rataosuudet Kerava–Sköldvik ja Olli–
Porvoo

Väyläviraston julkaisuja 31/2023

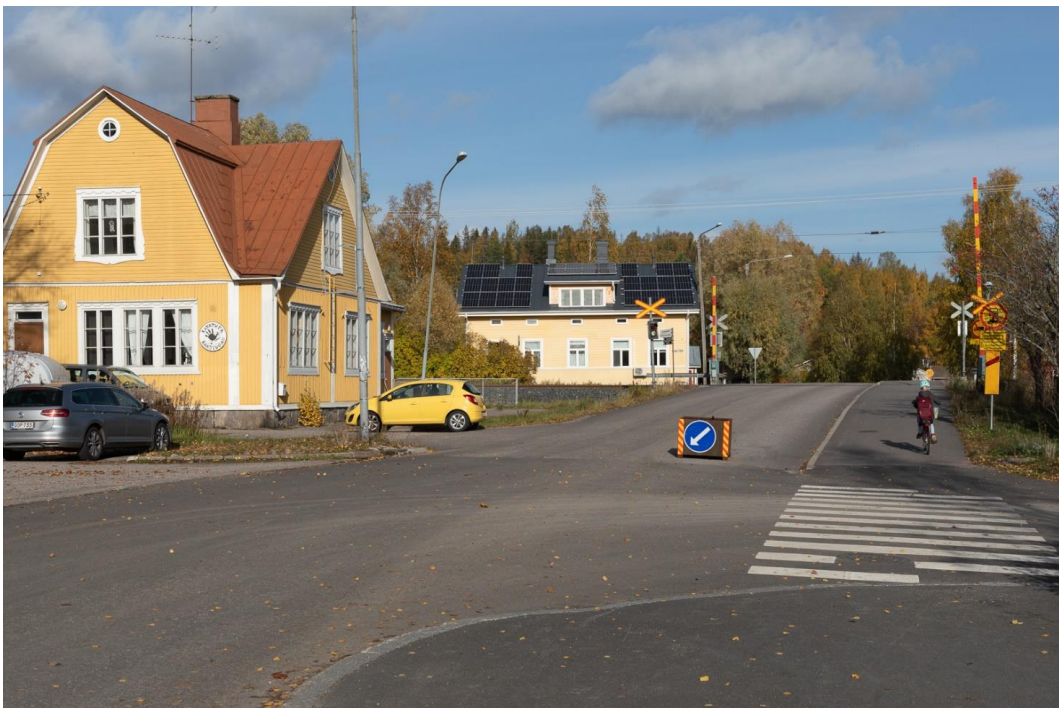
Kuva 178. Pornaistentien / Nikkilän tasoristeys Nikkilän keskustan pohjoislaidalla ja asema-alueen itäpäässä. Mikko Itälahti 7.10.2022.

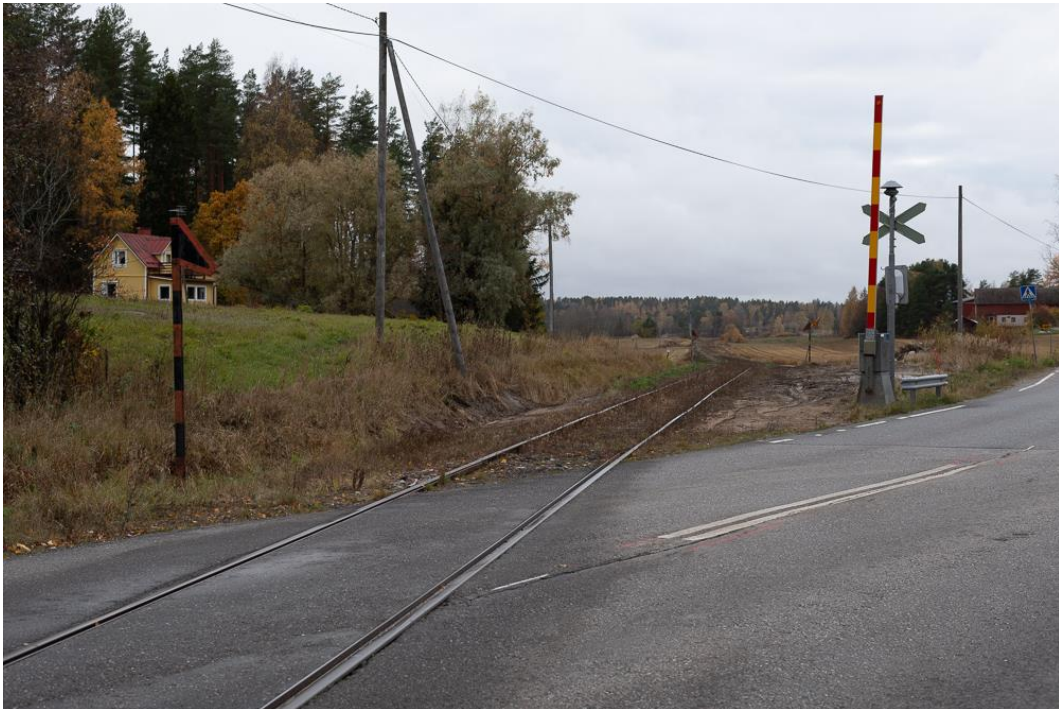
Kuva 179. Kinnarin tasoristeys Suurella Rantatiellä. Mikko Itälahti 13.10.2022.

Rataosan Olli–Porvoo tasoristeyksissä olleet turvalaitteet purettiin liikenteen vähentyessä 1980-luvulla. Nyttemmin vastaavia laitteistoja on palautettu museoliikennettä turvaamaan. Suuren Rantatien tasoristeyksistä puomi- ja valovaroituslaittein varustettuja ovat Ollin ja Kinnarin tasoristeykset (kuva 179). Pelkät valovaroituslaitteet on Ali-Vekkosken, Hinthaaran keskustan ja Porvoon taajaman Saksalantien tasoristeyksissä. Syksyllä 2022 oli käynnissä näiden tasoristeysten ohjaustekniikan muutostyö tavanomaiseen automaattiseen virtapiiriohjaukseen perustuvaksi. Valtaosalla tasoristeyksistä varoituslaitteita ei ole. Tämä voi muodostua turvallisuuden kannalta ongelmaksi, mikäli liikennettä jossain vaiheessa lisätään. Varoituslaitteiston lisäämistä voitaneen kuitenkin tarvittaessa pitää perusteltuna; laitteiston voi nähdä jopa lisäävän rakennetun ympäristön kerroksellisuutta, sen aiempaa mittakaavaa ja rakennetta rikkomatta.

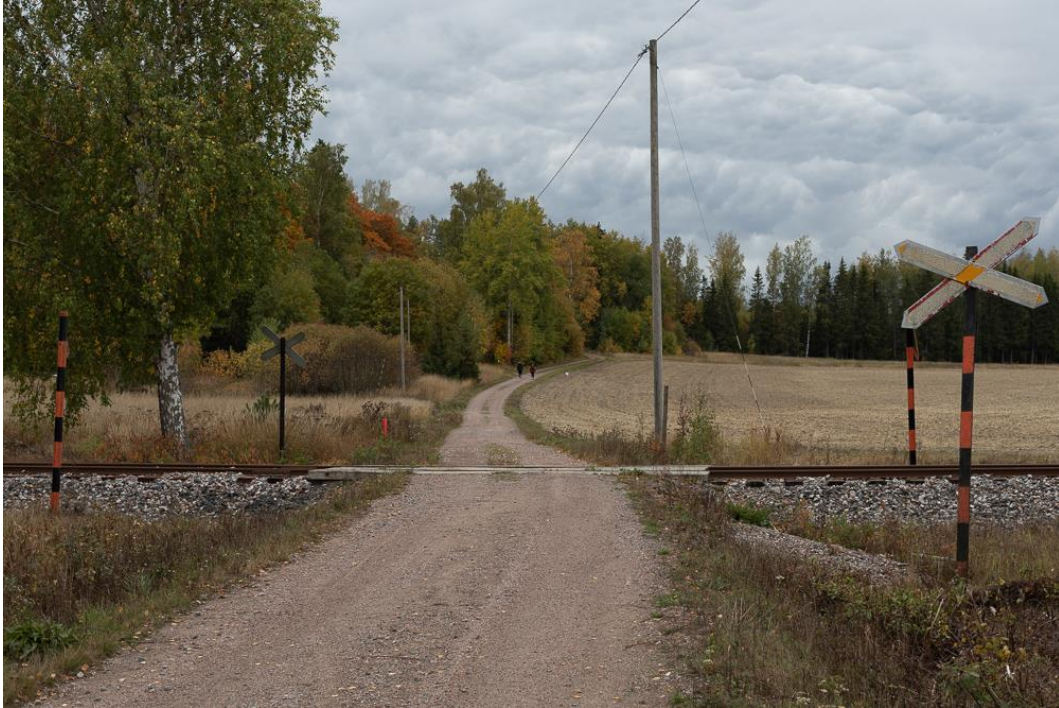
Kuva 180. Kärriälän tasoristeys Kiialan kartanon läheisyydessä, Porvoonjokilaakson valtakunnallisesti arvokkaalla maisema-alueella. Mikko Itälahti 24.9.2022.

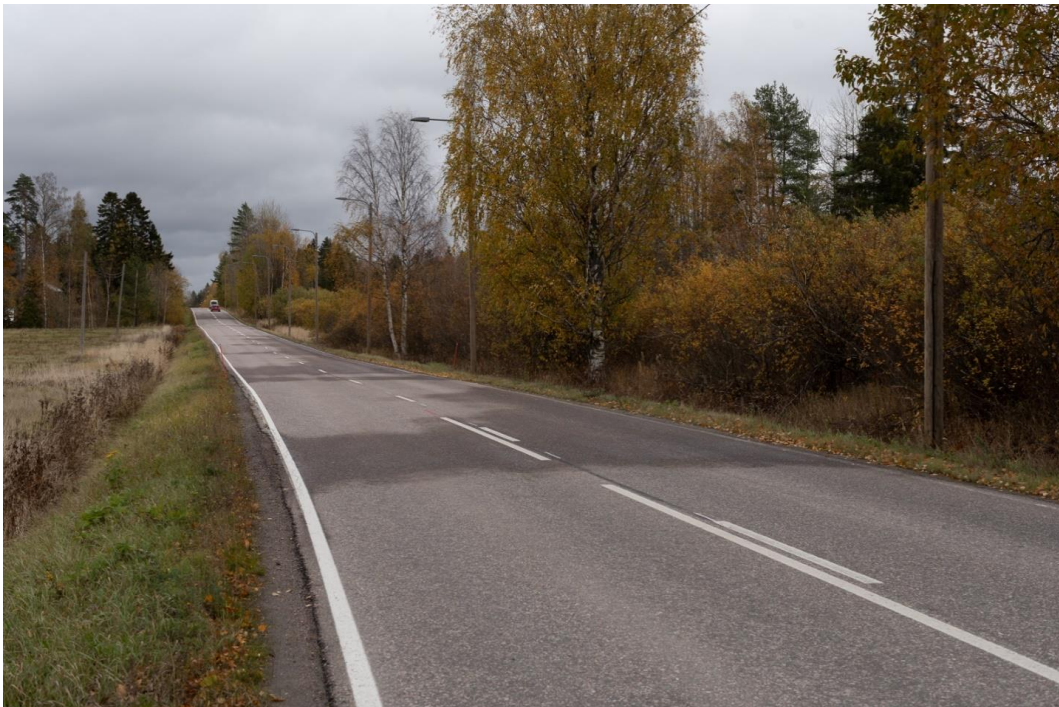
Kuva 181. Suuren Rantatien 1928–1932 suoristettua linjausta Anttilan ja Ali-Vekkosken välillä. Oletettavasti keskiaikainen tielinjaus kaarsi kuvan keskivaiheilla olevan koivun oikealta puolelta viistosti rautatien yli, siirtyen sen eteläpuolelle. Mikko Itälahti 13.10.2022.

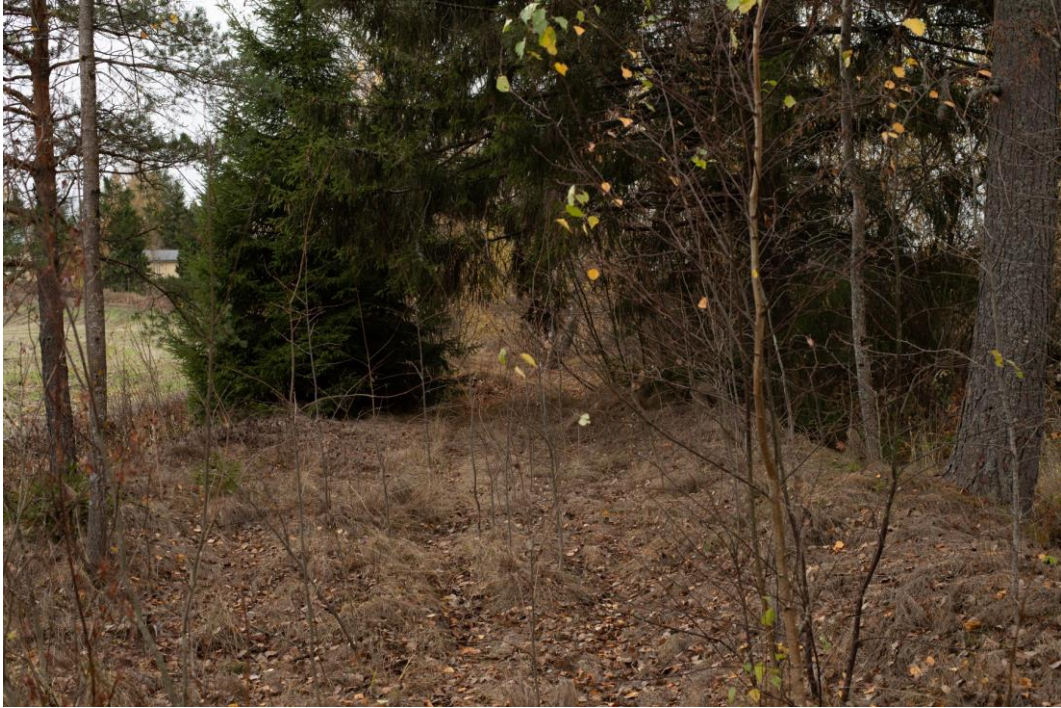
Kuva 182. Oletettavasti keskiaikaista Suuren Rantatien tierunkoa radan eteläpuolella, Anttilan ja Yli-Vekkosken puolimaissa. Mikko Itälahti 13.10.2022.

Anttilan asemaseudun ja Vekkosken siltapaikan välillä Suuren Rantatien linjaus on niin yhdenmukainen rautatien kanssa, että tielinjaa epäilisi siirretyn radan alta jo sitä rakennettaessa. Radan urakkasopimukseen (1872) sisältyy maininta, että urakoitsija vastaa tarpeellisista maanteiden siirroista ja tasoristeysten rakentamisesta. Kuitenkin noin Anttilan ja Pyymaan tasoristeysten puolivälistä itään päin tehtiin vuosina 1928–1932 merkittävä oikaisu, kun radan eteläpuolelle jäänyt, kahden tasoristeuksen kautta kulkenut ja autoistumisen myötä vaaralliseksi koettu mutka oikaistiin (Salminen 1993: 85). Suuri Rantatie siirtyi Anttilan ja Ali-Vekkosken välillä siis kokonaan radan pohjoispuolelle (kuva 181). Anttilan tieoikaisun länsipäässä on radan eteläpuolella nähtävissä poistetulle tasoristeyspaikalle johtanutta, oletettavasti keskiaikaista tierunkoa (kuva 182).

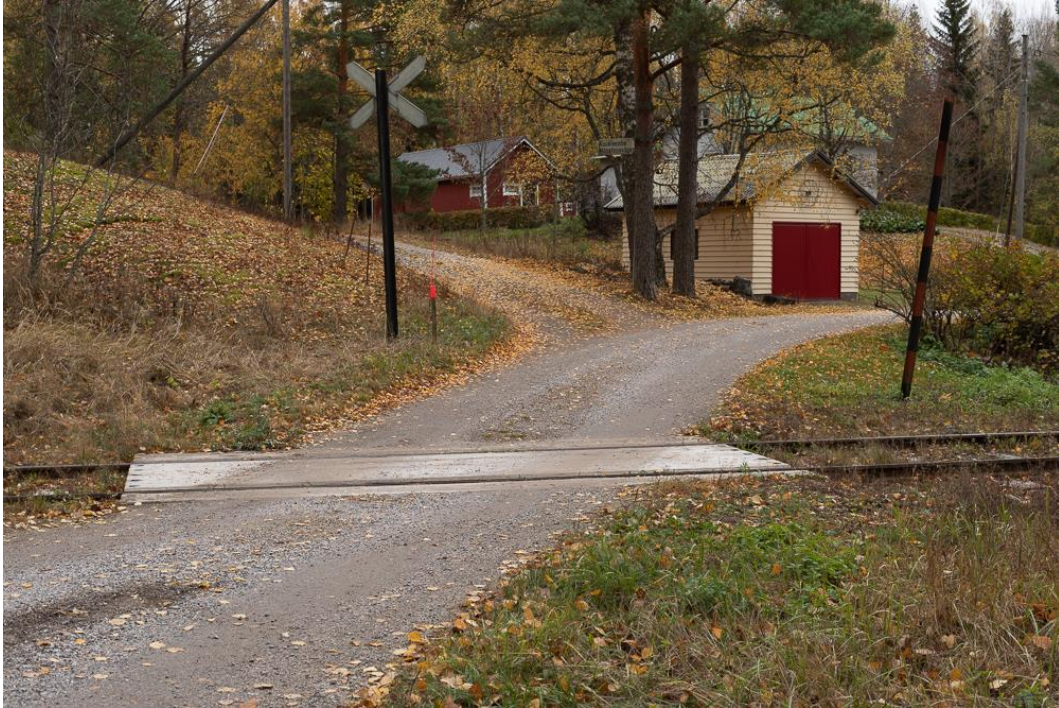
Kuva 183. Pyymaan / Bymanin tasoristeys, joka sisältyy Suuren Rantatien RKY-kohteeseen. Mikko Itälahti 13.10.2022.

Pyymaan tasoristeys siis liittyy kiistattomasti Suureen Rantatiehen ja on epäilemättä Porvoon Museorautatiellä parhaiten säilynyt todiste tasoristeyksen ja tieympäristön 1800-luvun asusta (kuva 183). Vaikuttaa kaikesta huolimatta siltä, ettei tasoristeyksen ylittävä tielinja ole keskiaikainen, vaan tietä on radan rakentamisen yhteydessä uudelleen linjattu. Alkuperäinen tie on ilmeisesti noussut jokseenkin ratalinjan suuntaisesti sen kallion yli, jonka ratalinja puhkaisee leikkauksessa (kuva 184). Maanmittauslaitoksen laserkeilausaineistossa näkyy rataleikkauksen koillispuolella, nykyisin yksityispihan alueella, sijaitseva pengermäinen kohouma, joka voisi olla kappale alkuperäistä tielinjaa. Alkuperäiseen tielinjaan kuuluu lisäksi myös nykyiseltä Kuninkaantieltä yksityistontille johtava, kohti Vekkosken siltapaikkaa kaartuva tien osuus.

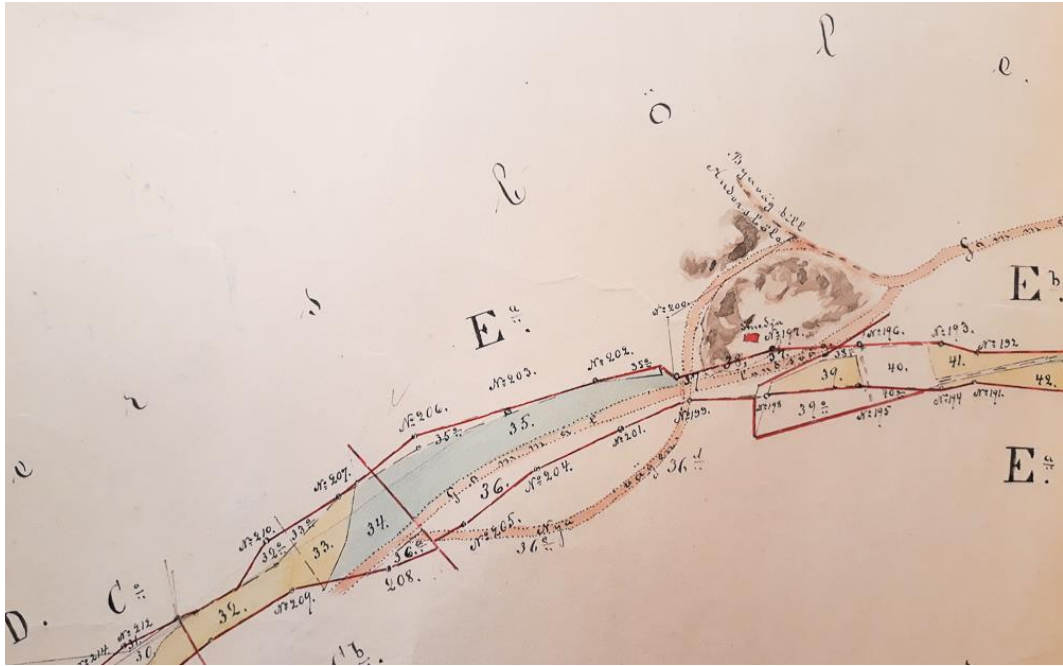
Kuva 184. Ote ratalinjan maanmittaustoimitusten kartasta, jossa näkyy tielinjan siirto Pyymaan tasoristeyksen kohdalla. Keskiaikainen tielinja "gammal landsväg", on kulkenut miltei radan suuntaisesti suurin piirtein nykyisen kallioleikkauksen kohdalla. (Borgå–Kervo jernvägs område... 1872–1879).
