Tunneleiden ja kallioleikkausten rakenteiden tarkastustoiminnan kehittäminen

Liikenneviraston tutkimuksia ja selvityksiä 32/2014

Työn yhteydessä suoritettiin kahden tietunnelin, kahden rautatietunnelin, yhden tiekallioleikkauksen sekä yhden ratakallioleikkauksen yleistarkastukset. Tunneleiden tarkastustulokset syötettiin lisäksi Siltarekisteriin.

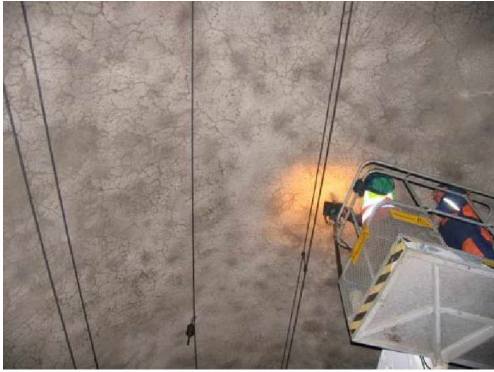
Vaurio- luokka	RAKENNETYYPPI	Ruiskubetonipinta	
	VAURIO		
1	<ul style="list-style-type: none"> • Ruiskubetonipinnassa on verkkohalkeilua. • Ruiskubetonipinnassa on yksittäisiä kutistumishalkeamia. • Ruiskubetonipinnassa on yksittäisiä halkeamia verhousen saumakohdissa.

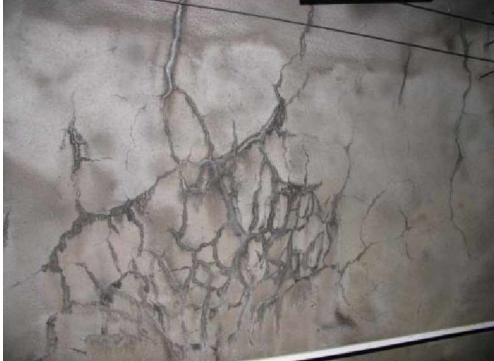
A
2	<ul style="list-style-type: none"> • Ruiskubetonissa on halkeamia, joista voi aiheutua pienten ruiskubetonikappaleiden irtoamisia. • Ruiskubetonipinta on suoran vesirasituksen alaisena. • Ruiskubetonipinta on rapautunut.

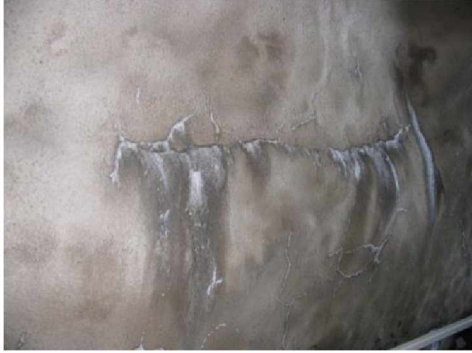
Vaurio- luokka	RAKENNETYYPPI	Kallio- ja ruiskubetonipinta	
	VAURIO		
1	<ul style="list-style-type: none"> • Seinä- tai kattopinta on kostea tai siinä on kalkkihärmää. • Ruiskubetonisalaaja on pinnaltaan kostea.

- A. Vaurioita seurataan tulevaisuudessa tarkastuksissa, kiireellisyysluokka 13.
- B. Korjaustoimenpide voi olla pikatulppaus, halkeamien injektointi polyuretaanilla tai epoksilla, eristysrakenteen korjaus tai ruiskubetonisalojan korjaaminen. Kiireellisyysluokka on yleensä 11.

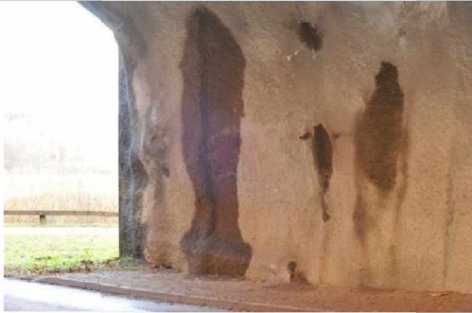
A
2	<ul style="list-style-type: none"> • Kallion raosta tai ruiskubetonin halkeamasta on vesivuoto, josta ei kuitenkaan aiheudu veden tippumista ajoradalle. • Ruiskubetonisalaaja on tukossa ja vuotaa tihkumalla.

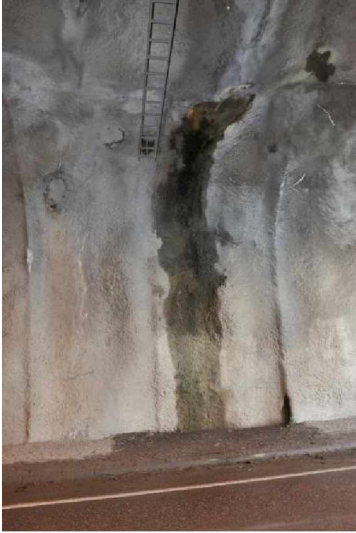
B
3	<ul style="list-style-type: none"> • Kallion raosta tai ruiskubetonin halkeamasta on vesivuoto, josta aiheutuu veden tippumista ajoradalle ja joka jäätyessään saattaa aiheuttaa jääpuikkojen tai päännejään muodostumista tai joka rikkoo rakennetta. • Kalliossa on vesivuotoa verhourakenteiden sisään. • Ruiskubetonisalaaja on tukossa ja vuotaa runsaasti. Jään muodostumisen vaara ajoradan tai junaradan reuna-alueilla.

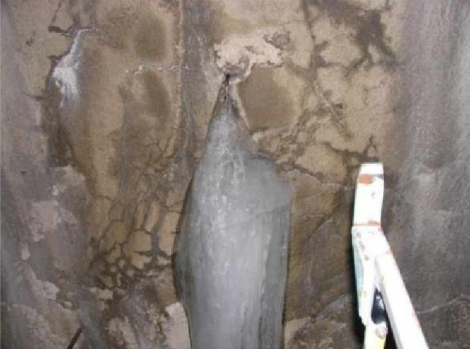
4	<ul style="list-style-type: none"> • Ajoradan yläpuolella on vakava vesivuoto, josta aiheutuu veden valumista ajoradalle ja joka jäätyessään rikkoo rakennetta. • Junaradan yläpuolella tai etu- /yläluiskassa on vesivuoto, josta kertyy jäätä raitteille. • Junaradan yläpuolella tai etu- /yläluiskassa on vesivuoto, josta kertyy jäätä ajojohteille.

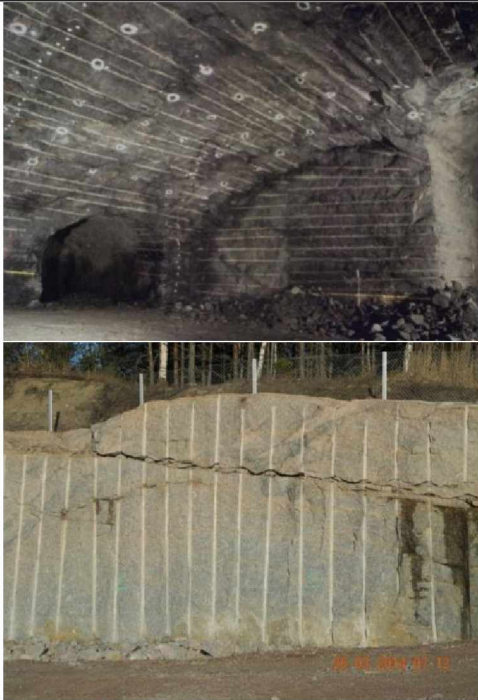
Vaurio- luokka	RAKENNETYYPPI	Kalliopinta	
	VAURIO		
0	<ul style="list-style-type: none"> Kalliopinta ehyttä (ei halkeilua tai rapautumista) Kalliopinnassa näkyvät yleensä porareian puolikkaat

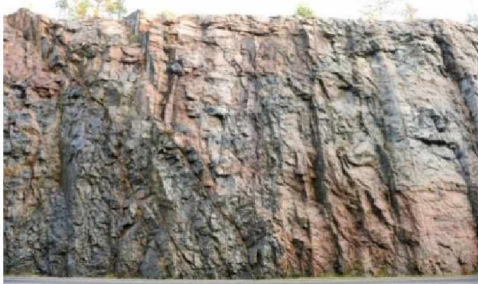
1	<ul style="list-style-type: none"> Kalliopinnassa vähäistä rakoilua tai rapautumista

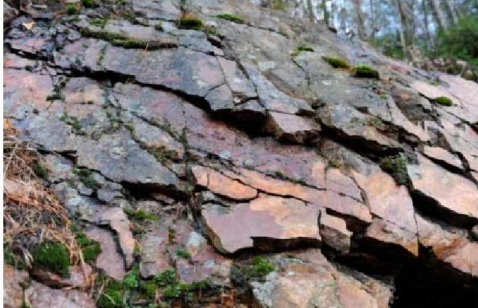
A
2	<ul style="list-style-type: none"> Kalliopinnassa on rakoilua, joka on pääosin tiivistä, tai pinnassa on irtoilevia pikkukiviä, mutta ei kalliolohkojen irtoamia tai lohkeamia.

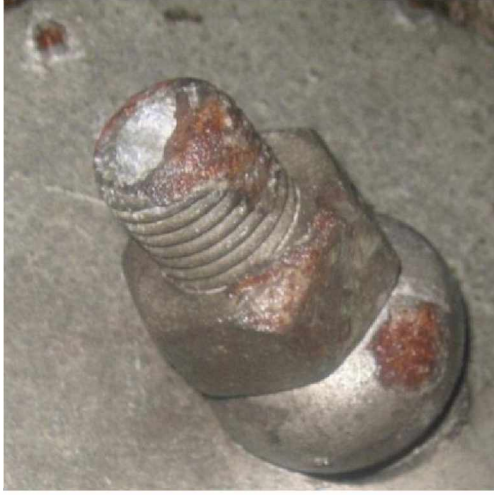
Vaurio- luokka	RAKENNETYYPPI	Lujitusrakenne	
	VAURIO		
1	<ul style="list-style-type: none"> Lujituspultti ruostunut tai siinä on pieni muodonmuutos. Lujitusverkko on ruostunut tai siinä on yksittäinen pieni vaurio

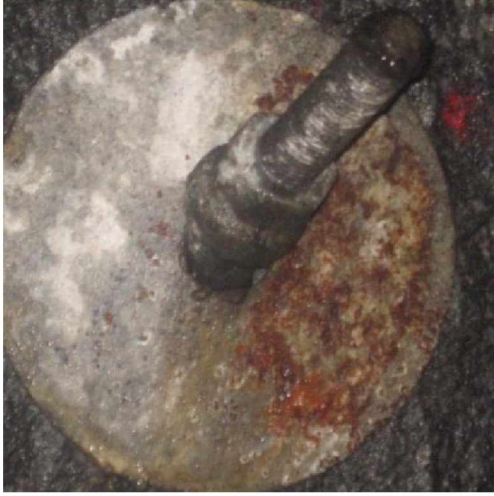
A
2	<ul style="list-style-type: none"> Lujituspultissa on vakava muodonmuutos tai vaurio tai se on jätetty liian pitkäksi ja on vaaraksi alueella liikkuville. Lujitusverkossa on paikallinen irtoama tai vaurio Lujitusverkon materiaali tai silmäkoko on väärä

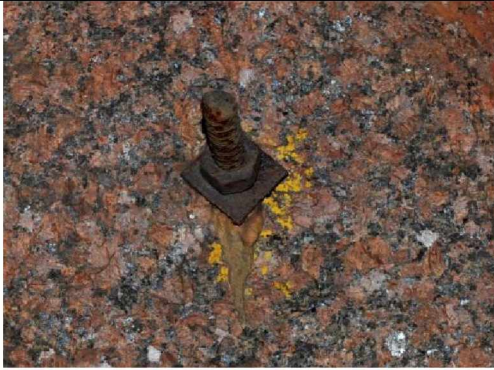
B
3	<ul style="list-style-type: none"> Lujituspultissa on pitkälle edennyt vaurio tai se aiheuttaa vakavan vaaran liikenteelle tai alueella liikkuville. Lujitusverkko on laajoilta alueilta irti tai vaurioitunut.

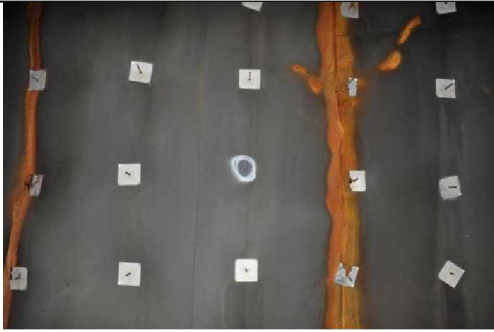
Vaurio- luokka	RAKENNETYYPPI	Verhousrakenteet	
	VAURIO		
1	<ul style="list-style-type: none"> • Verhousen saumassa on yksittäinen halkeama. • Verhousen yksittäinen kiinnityspultti on irti.

- A. Vaurioita seurataan tulevissa tarkastuksissa, kiireellisyysluokka 13.
- B. Korjaustoimenpide voi olla saumojen korjaus ja tiivistäminen, täydentävän eristekerroksen asentaminen ja vaurioituneiden osien poisto sekä puuttuvien kiinnityspulttien asentaminen tai pulttien lisääminen. Kiireellisyysluokka on yleensä 12.

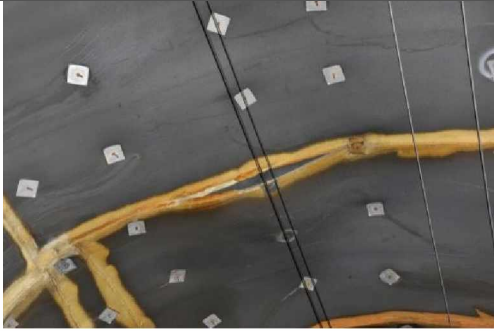
A
2	<ul style="list-style-type: none"> • Verhousen sauma on auki tai useita saumoja on haljennut. • Verhousen kiinnityspultit ovat liian harvassa tai niitä on irronnut useasta kohdasta.

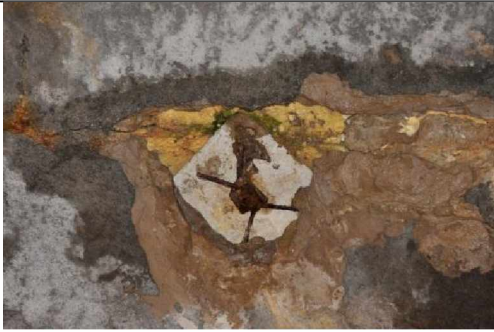
B
3	<ul style="list-style-type: none"> • Verhousen kiinnitys on puutteellinen ja aiheuttaa verhousen irtoamisen vaaran tai verhous on osittain irronnut. • Verhous on vaurioitunut kolarin tai ilman paineen vaikutuksesta, mutta ei ole vaaraksi liikenteelle, rakenteille tai laitteille.

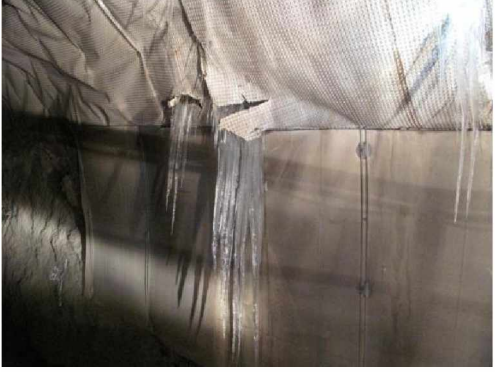
4	<ul style="list-style-type: none"> • Verhouksen kiinnitys on puutteellinen ja se on irrotessaan vaaraksi liikenteelle, muille rakenteille tai laitteille. • Verhous roikkuu ja voi ilmanpaineen vaikutuksesta koskettaa ajojohteisiin. • Verhouksen liike tunnelin ilmanpaineen johdosta on huomattava ja vaara sen putoamiseksi ajoradalle tai raiteelle on merkittävä.

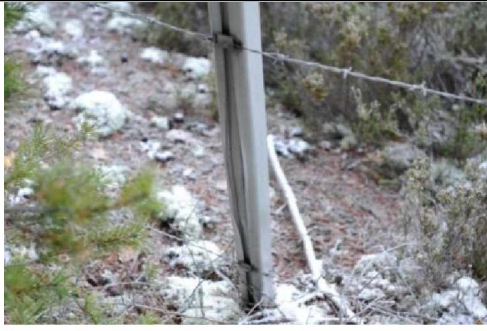
Vaurio- luokka	RAKENNETYYPPI	Varusteet yms.	
	VAURIO		
1	<ul style="list-style-type: none"> • Varuste on lievästi ruostunut, mutta toimii. • Varusteen kiinnityspultti tai kannake on ruosteessa.

- A. Vaurioita seurataan tulevissa tarkastuksissa, kiireellisyysluokka 13.
- B. Korjaustoimenpide voi olla vaurioituneen varusteen tai sen kiinnityksen korjaaminen tai uusiminen. Kiireellisyysluokka on yleensä 12.
- C. Tehdään erikoistarkastus, jossa korjaustoimenpiteet määritetään. Kiireellisyysluokka on yleensä 11.
- D. Vaurio vaarantaa jo liikenneturvallisuuden ja vaurioiden korjaamiseen on ryhdyttävä pikaisesti. Tehdään erikoistarkastus, jonka perusteella suunnitellaan vaurioituneiden rakenteiden peruskorjaus. Kiireellisyysluokka on 10.

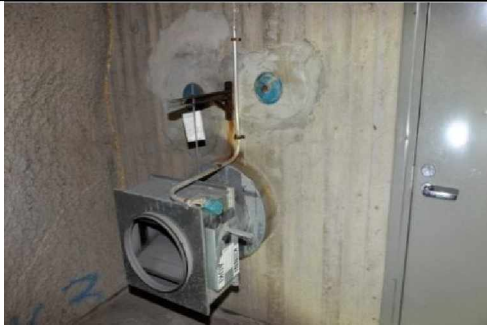
A
2	<ul style="list-style-type: none"> • Varuste on ruostunut tai vaurioitunut. • Varusteen kannake on ruosteessa tai lievästi vaurioitunut • Varusteen kiinnityspultti on taipunut tai liian pitkä. • Kaivot ovat rikki tai tukossa. • Suoja-aita, riista-aita tai yläluiskan muuri on rikki. • Pudotuskaivo on rikki tai ei toimi.

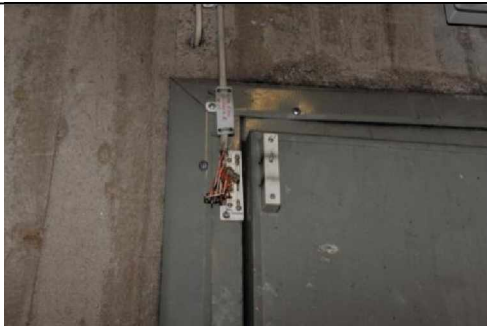
B
3	<ul style="list-style-type: none"> • Yksittäinen varusteen kiinnityspultti tai kannake on rikki, irronnut tai puuttuu. • Varuste tai laite saattaa aiheuttaa vaaraa liikenne- tai henkilöturvallisuudelle vaurion edettyä.

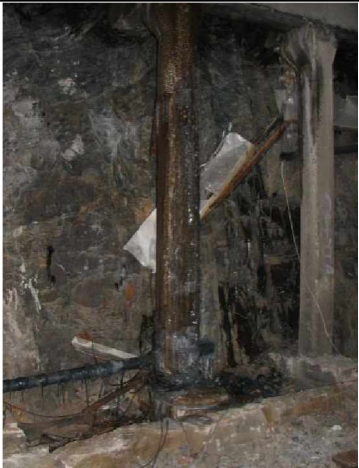
C
4	<ul style="list-style-type: none"> • Useita varusteen kiinnityspultteja on rikki, irronnut, puuttuu tai asennusväli on liian harva. • Kannake on pahasti vaurioitunut tai puuttuu. • Varuste tai laite aiheuttaa vaaraa liikenne- tai henkilöturvallisuudelle.
