Reunapaalututkimus

Tiehallitus
Tuotanto-osasto
Tuotannon kehittämisspalvelut

REUNAPALUTUTKIMUS 1987-1989

TIEHALLITUS
TUOTANTO-OSASTO
TUOTANNON KEHITTÄMISPALVELUT
Helsinki Maaliskuu 1990

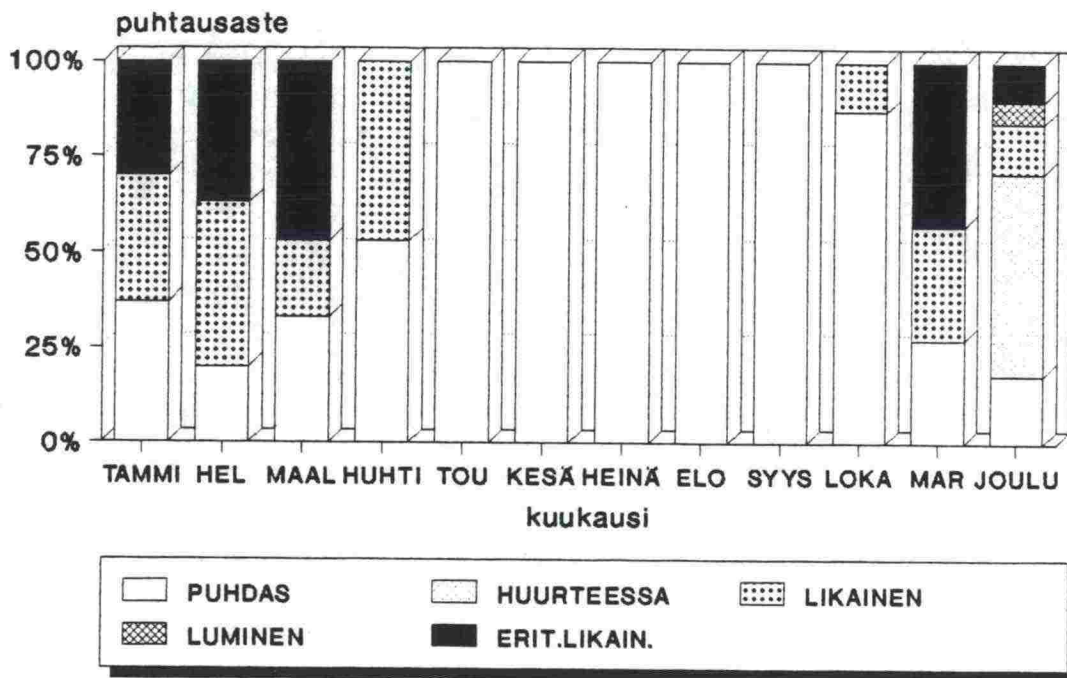
Kuva 11.

Paalujen puhtaanapidon merkityksestä antaa selkeän kuvan Hämeen piirin koetieosuus Vt 3:lla (kuva 11). Kyseinen tieosuus on oiva esimerkki siitä, mikä merkitys paalujen puhtaanapidolla on, varmistettaessa paalujen toimivuus Etelä- ja Keski-Suomen pääteillä. Toisaalta tutkimus on osoittanut, että sadevesi puhdistaa paalujen pinnasta irtonaisen lian ja loskan. Tämä vähentänee puhdistustarvetta.

REUNAPAALUJEN PUHTAANAPITO 1988/1-12

H-PIIRI: VT 3 (Valkeak. - Tampere)

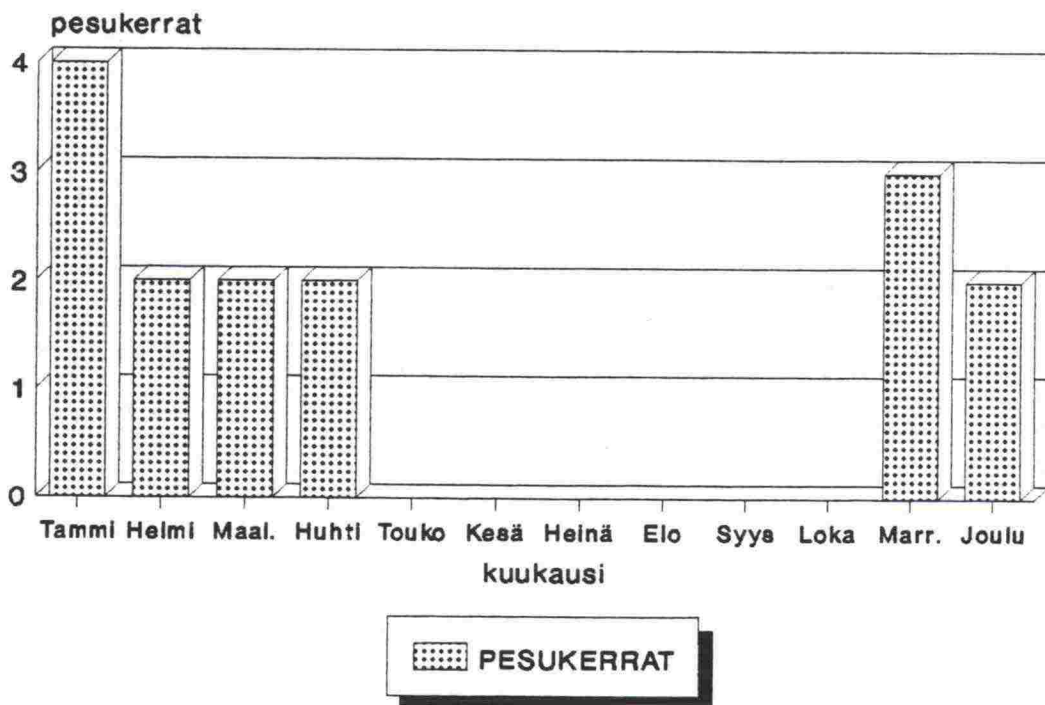
Kuva 12.

REUNAPAALUJEN PESUKERRAT 1988/1-12

H-piiri: VT 3 (Valkeak.- Tampere)

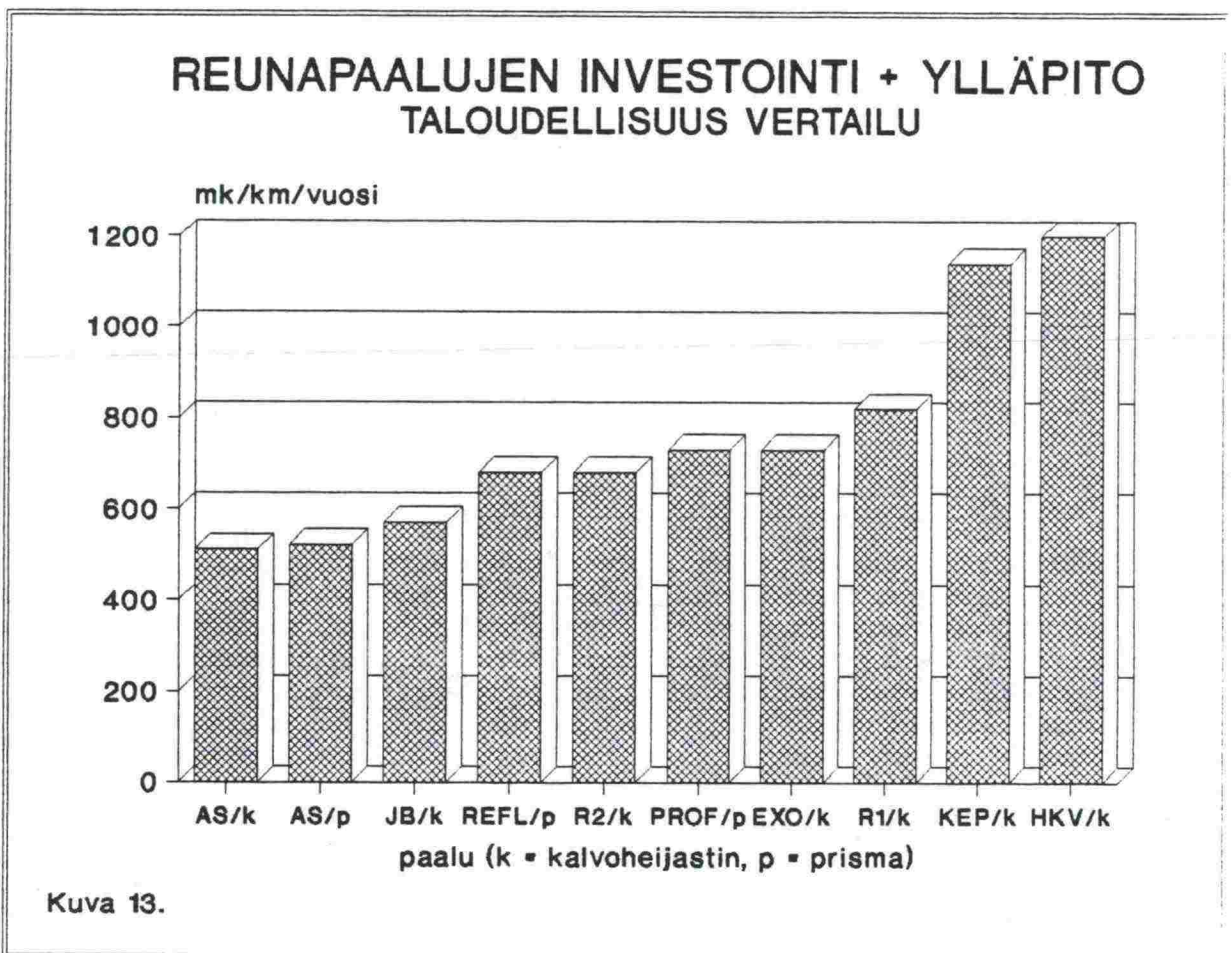
Laskelmat osoittavat, että AS- ja JB- paalu on edullisimpia. Suurin osa paaluista kuuluu suhteellisen tasapäiseen keskiryhmään. Tosin näidenkin sisällä on selkeät keskinäiset erot. Kolmas, eli huonoiten menestynyt ryhmä erottuu muusta joukosta - syynä tähän ovat joko paalujen alttius vaurioille tai kallis hankintahinta. Luonnollisesti pahinta on, jos nämä ominaisuudet vaikuttavat yhdessä.

Vertailun helpottamiseksi kuvassa 13 on esitetty tulokset vuosittaisten investointi- ja ylläpitokustannusten perusteella.
