TÄRYJYRÄYKSEN LAADUNVARMISTUS

TIE- JA VESIRAKENNUSHALLITUS
Tuotannon kehittämispalvelut

HELSINKI 1989

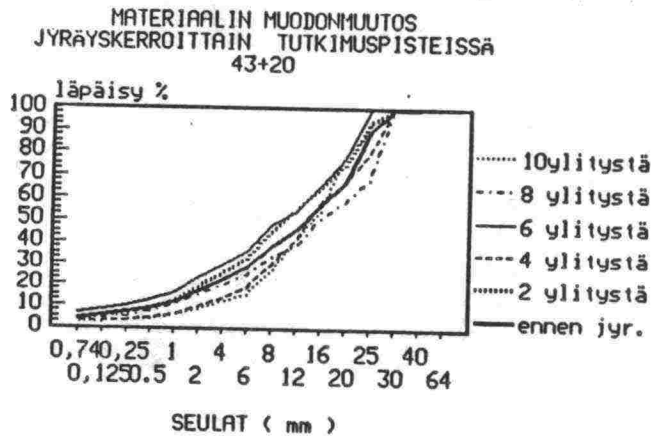
Käyrien mukaan rakeisuuden vaihtelu on erittäin suuri. Vaihtelua aiheuttaa materiaalin levitys ja pinnan tasaus, sekä osittain erot ovat muodostuneet näytteiden ottomenetelmästä.

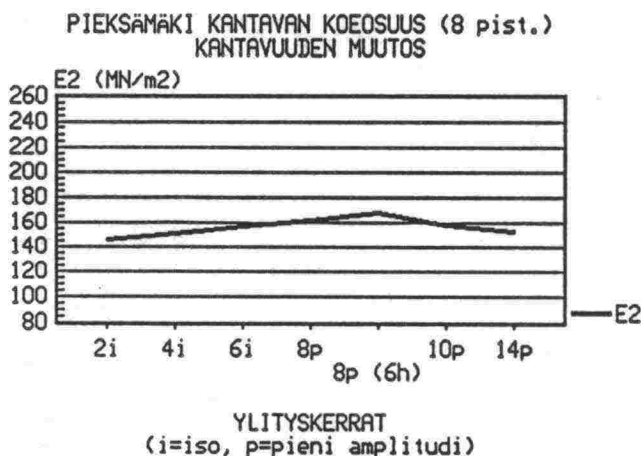
4.5.4 Kantavuuden E2 Ja suhteen E2/E1 muutos

Kantavuus lisääntyi hieman ja suhde E2/E1 parani kahdeksanteen ylityskertaan saakka. Tämän jälkeen ei mainittavampaa muutosta tapahtunut.

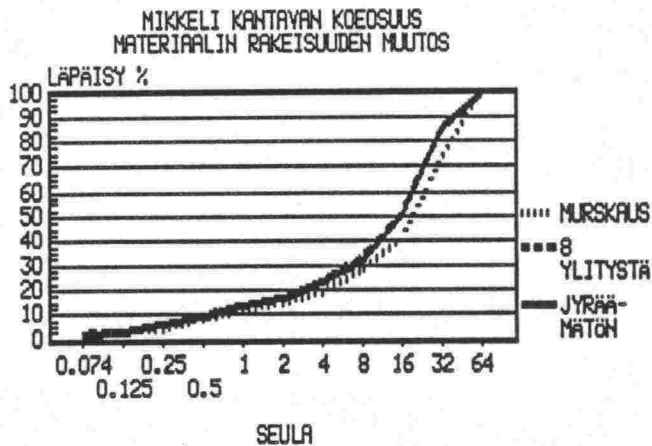
4.5.5 Materiaalimuutokset

Vaikka osuudella suoritettiin 14 ylityskertaa niin materiaalissa ei esiintynyt kuin vähäistä hienonemista alle 4 mm:n rakeisuudella. Kerroksen pinnasta otetuista valokuvista (kuvat 1 - 7 ja 8 - 14) havaitaan, että kiviä rikkoontuu jonkin verran, mutta niiden vaikutus rakeisuuteen oli ilmeisen vähäinen.

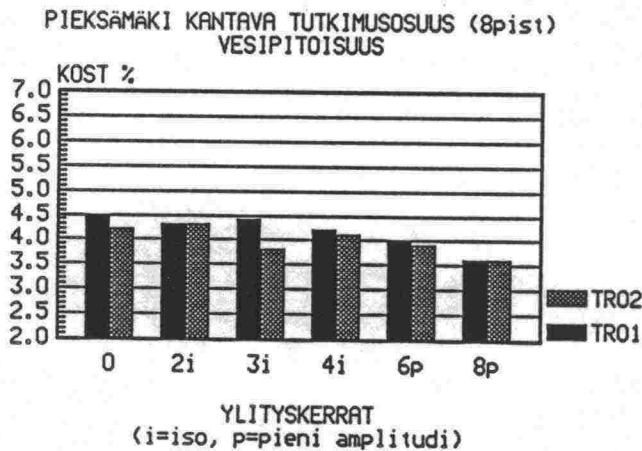
4.6.1 vesipitoisuus ja kerrospaksuudet

Vesipitoisuus pysyi vaatimustason alarajalla johtuen lämpimästä säästä.

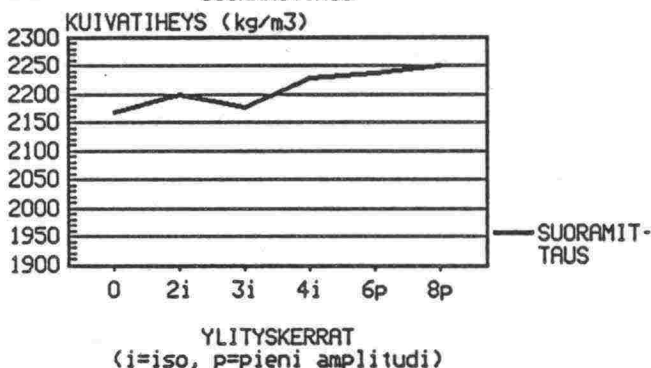
PIEKSÄMÄKI KANTAVA TUTKIMUSOSUUS (8pis)
KA (TR01+TR02) KUIVATIHEYDEN MUUTOS
SUORAMITTAUS

Kuivatiheys kasvoi koko tiivistystyön ajan lukunottamatta kolmannella ylityskerralla tapahtunutta lievää laskua. Kuivatiheys saavutti koeosuudella saavutetun arvon 99 %:sti.

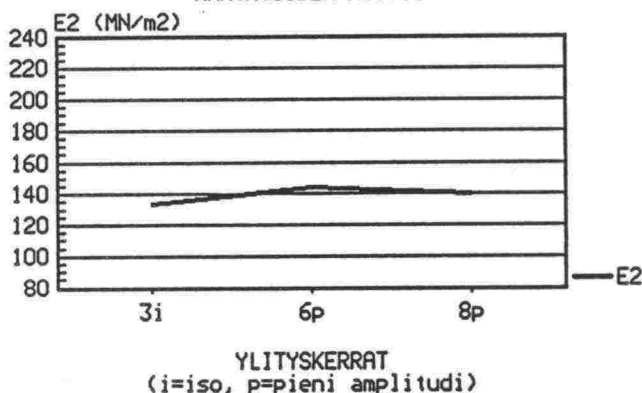
PIEKSÄMÄKI KANTAVAN TUTKIMUSOSUUS (8pis)
KANTAVUUDEN MUUTOS

Kantavuus E2 pysyi koko tiivistystyön ajan lähes muuttumattomana

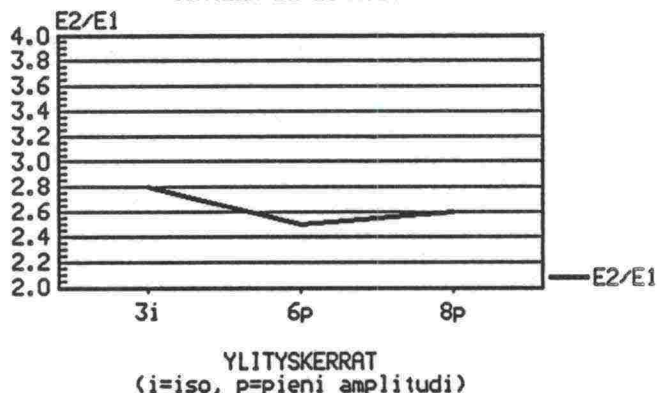
PIEKSÄMÄKI KANTAVAN TUTKIMUSOSUUS (8pis)
SUHTEN E2/E1 MUUTOS

Suhde E2/E1 parani hieman, mutta se oli kuitenkin huono (2.4 - 2.6).

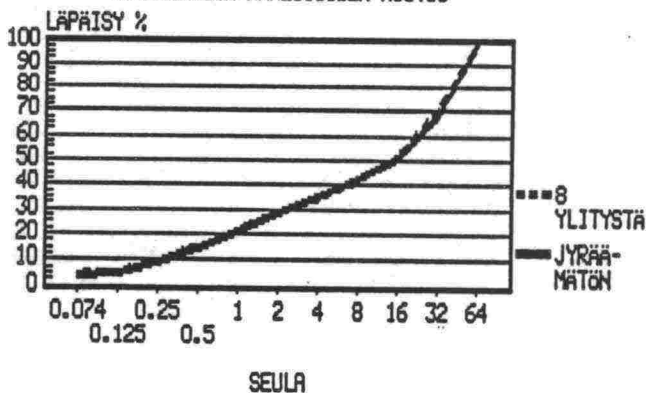
PIEKSÄMÄKI KANTAVAN TUTKIMUSOSUUS
MATERIAALIN RAKEISUUDEN MUUTOS

Rakeisuuskäyrän perusteella ei materiaalissa tapahtunut mitään muutosta, jota havaintoa tukee myös valokuvat 15 - 18 ja 19 - 22.

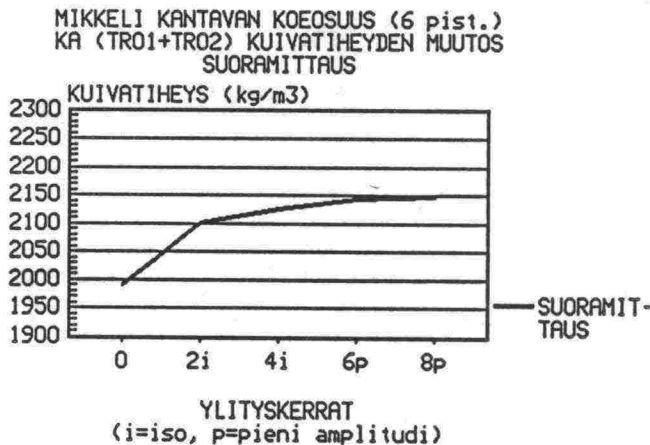
5.1.3 Kuivatiheyden muutos

Kuivatiheys kasvoi koko tiivistystyön ajan 2150 kg/m³ maksimiarvoon saakka.

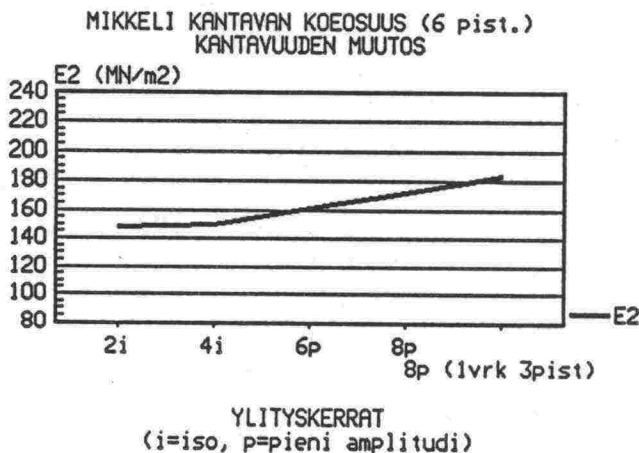
5.1.4 Kantavuuden E2 ja suhteen E2/E1 muutos

Kantavuus kasvoi koko tiivistystyön ajan, mutta kantavuus parani myös seuraavan vuorokauden aikana, vaikka ei tiivistetty.

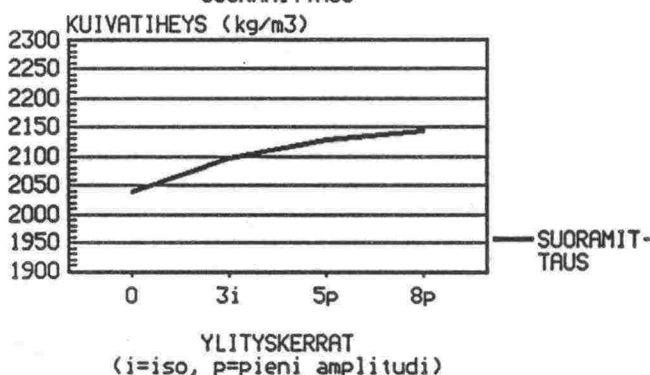
MIKKELI KANTAVAN TUTKIMUSOSUUS I (8pist)
KA (TR01+TR02) KUIVATIHEYDEN MUUTOS
SUORAMITTAUS

Kuivatiheys kasvoi koko tiivistystyön ajan ja saavutti koeosuuden saavutetun maksimiarvon; joten tiivistystyö onnistui suunnitellulla tavalla.

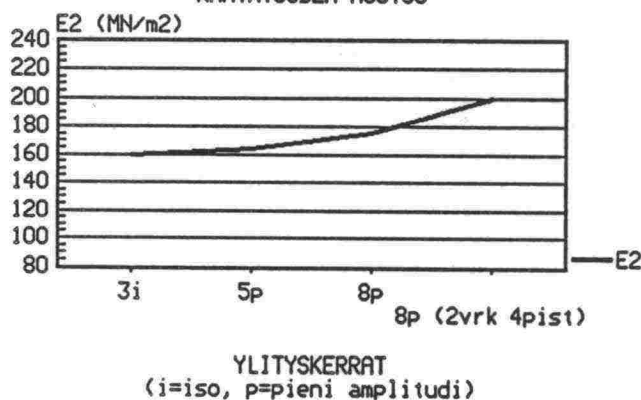
MIKKELI KANTAVAN TUTKIMUSOSUUS I (8pist)
KANTAVUUDEN MUUTOS

Kantavuus parani koko tiivistystyön ajan.

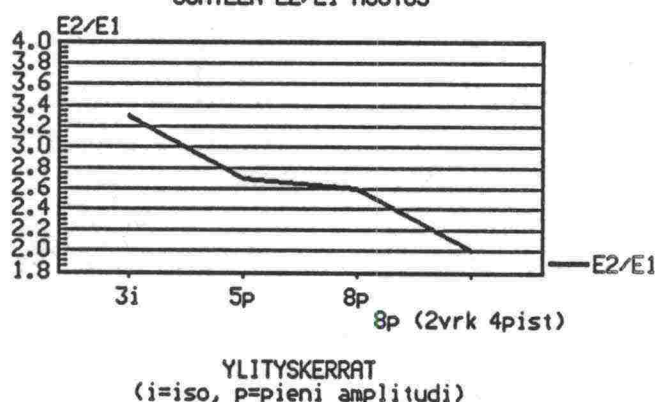
MIKKELI KANTAVAN TUTKIMUSOSUUS I (8pist)
SUHTEEN E2/E1 MUUTOS

Suhde E2/E1 parani koko tiivistystyön ajan.

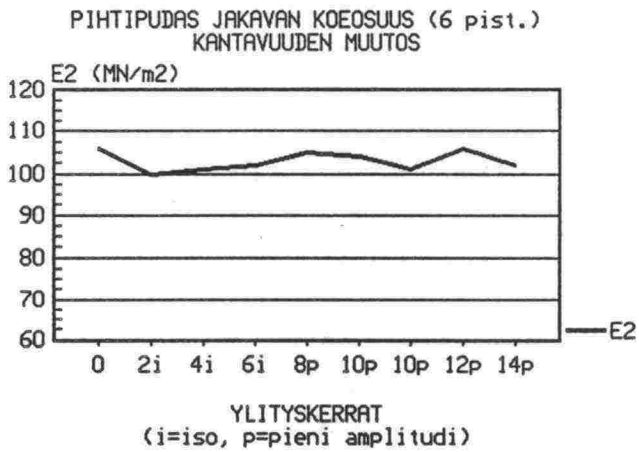
4.1.4 Kantavuuden E2 ja tiiviysasteen E2/E1 muutos

Jyräyksien aikana kantavuus ei lisääntynyt, eli jyrättävä kerros oli saavuttanut kantavuutensa ennen jyräämistä.

E2/E1 suhteen muutoksen suunta väärä, joten alla olevat kerrokset antoivat periksi sekä tiivistettävä kerros oli huonoa materiaalia.

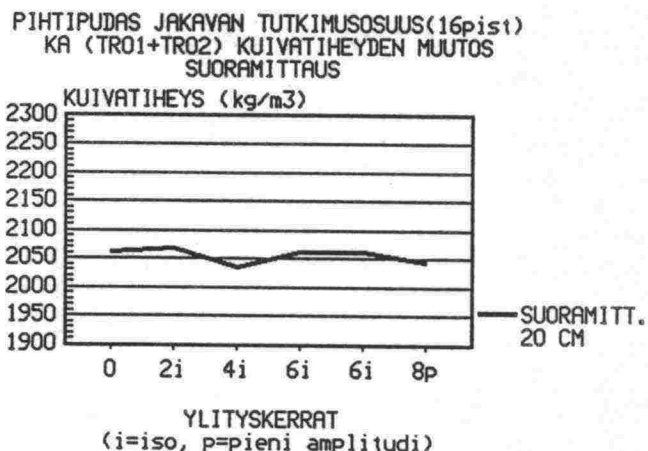
4.2.3 Kuivatiheyden muutos

Muutokset kuivatiheydessä vähäiset jyräyksen edetessä. Kuivatiheyden arvo samalla tasolla koeosuuden kanssa.

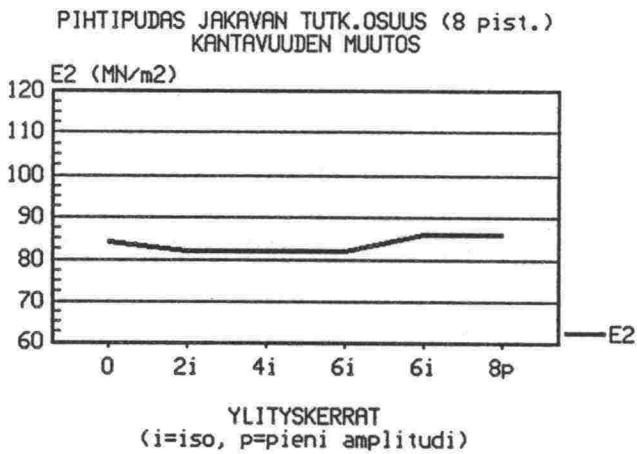
4.2.4 Kantavuuden E2 ja tiiviysasteen E2/E1 muutos

E2 arvo (85 MN/m²) n. 20 % pienempi koeosuuteen verrattuna. Syynä lienee pohjamaan olosuhteet ja tiivistettävän kerroksen materiaali.

E2/E1 suhteen vaihtelu oli kirjavaa, eikä jyräyksen vaikutus tullut esille suhteen paranemisena. Huomioitavaa on suhteen paraneminen yön aikana (6i), vaikka kerrokselle ei tehty mitään.

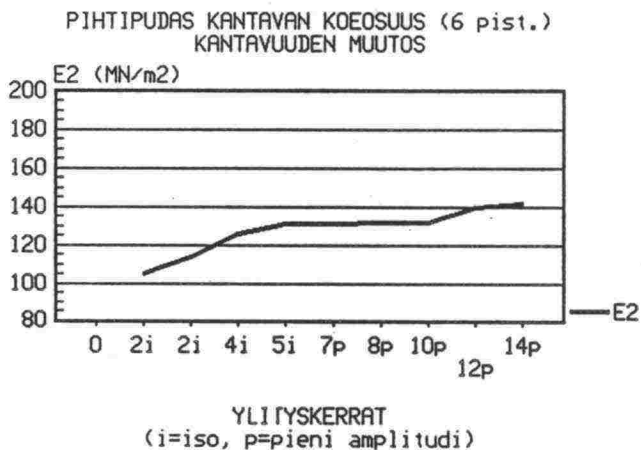
4.3.4 Kantavuuden E2 ja tiiviysasteen E2/E1 muutos

Kantavuuden kehitys oikean suunnan jyräyksen lisääntyessä. Jyräyksen jälkeinen arvo 140 MN/m² pieni, tavoitekantavuuteen 210 verrattuna.

E2/E1 ilta ja aamu mittauksen välillä huomattava suhteen paraneminen. (2i mittauksista ensimmäinen mitattiin illalla ja toinen aamulla) Mittausajankohdalla oli kutusta mittaustulokseen.

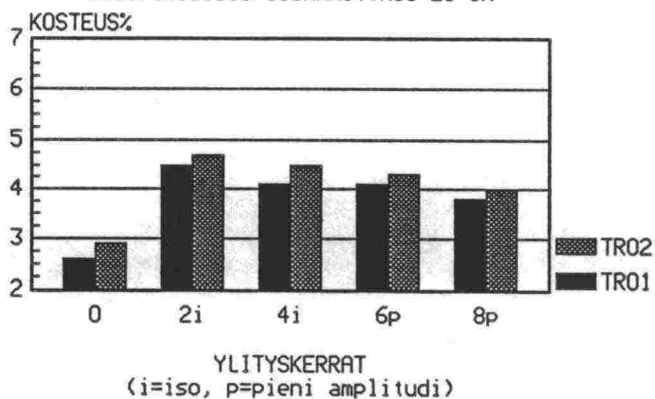
PIHTIPUDAS KANTAVAN TUTKIMUSOSUUS(8pist.)
VESIPITOISUUS SUORAMITTAUS 25 CM

Vesipitoisuuden vaihtelu tutkimuksen aikana vähäistä; kosteuden ollessa n.4 %.

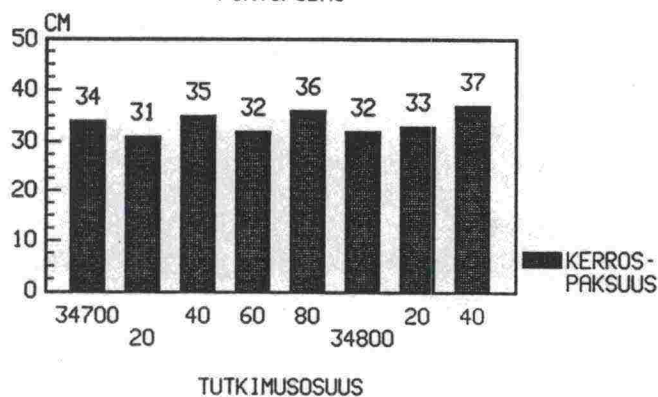
KANTAVAN KERROKSEN PAKSUUDET
PIHTIPUDAS

Kerrospaksuudet tutkimuspisteiden kohdalla 31-37 cm.

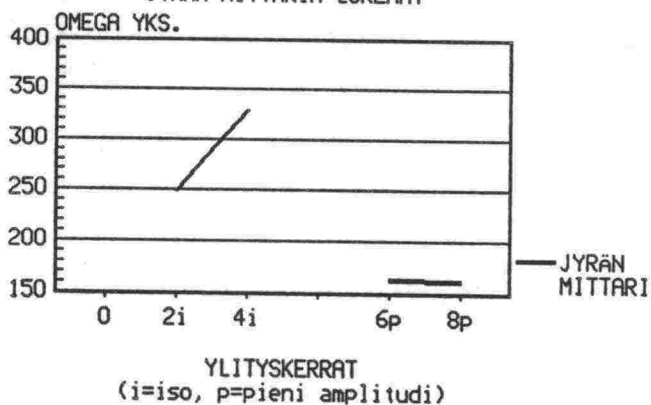
PIHTIPUDAS KANTAVAN TUTK.OSUUS(8pist.)
JYRÄN MITTARIN LUKEMAT

Jyrän mittarin tulos samansuuntainen levykuormituksen ja troxlerin tulosten kanssa. Pienen amplitudin alueella tiivistymistä ei enää tapahtunut mittarin mukaan.

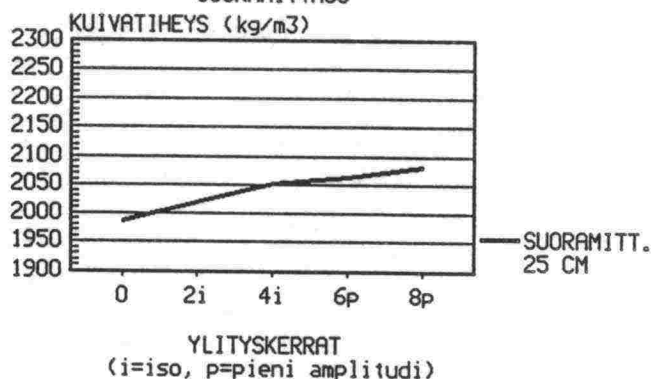
PIHTIPUDAS KANTAVAN TUTKIMUSOSUUS(18p.)
KA (TR01+TR02) KUIVATIHEYDEN MUUTOS
SUORAMITTAUS

Kuivatiheys lisääntyi jyräyksien mukaan ja muutos oli samansuuntainen jyrämittarin mukaan.

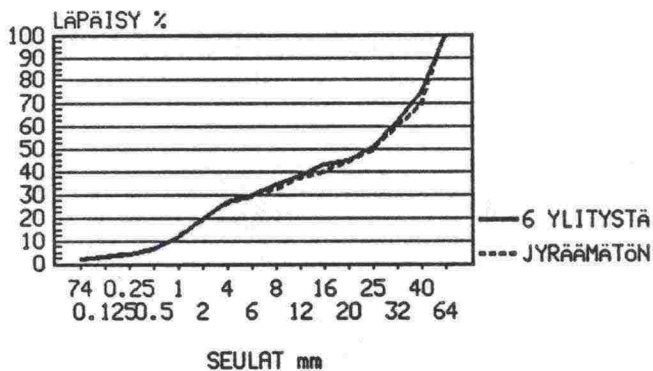
MATERIAALIN RAKEISUUDEN MUUTOS
KANTAVAN TUTKIMUSOSUUS
8 PIST. KA

6:n ylityskerran jälkeen materiaa- lissa ei ollut tapahtunut muutok- sia rakeisuuden osalta. Soramurs- keella ylityskerrat eivät vaikut- taneet materiaalin rakeisuuteen.
