RAPORTEJA 82 | 2014

**YMPÄRISTÖNHOITOTYÖT ETELÄ-SAVOSSA
YMPÄRISTÖNKUNNOSTUSHANKE 2010–2014**

Etelä-Savon elinkeino-, liikenne- ja ympäristökeskus

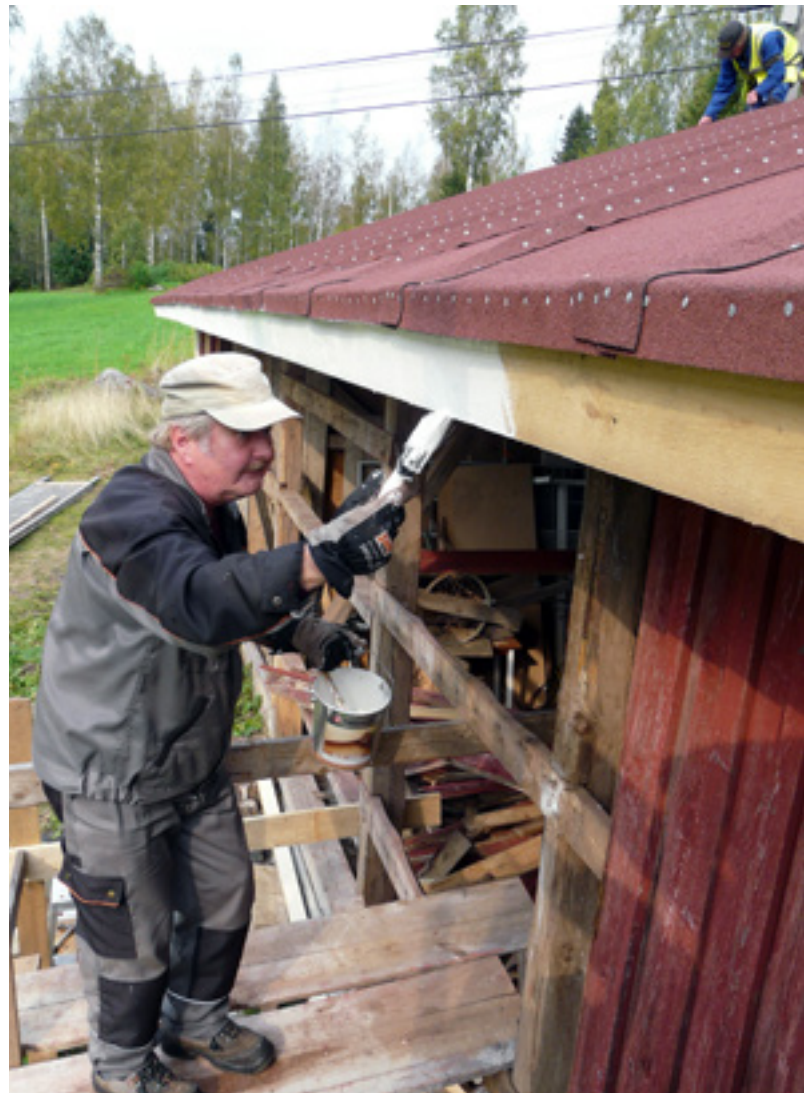
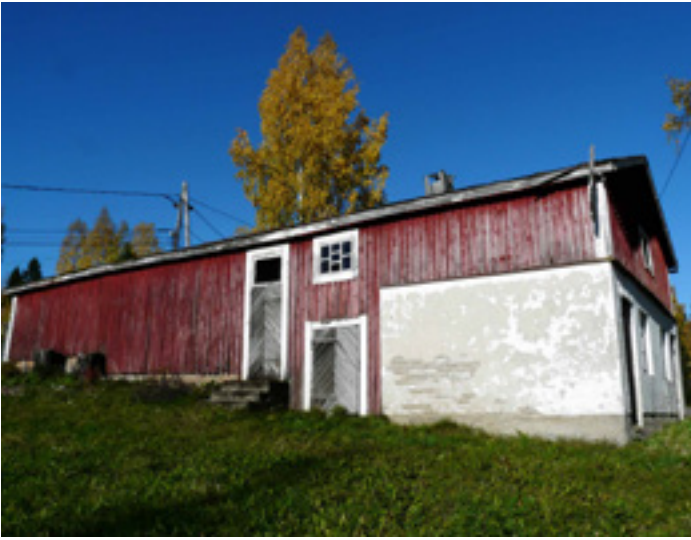
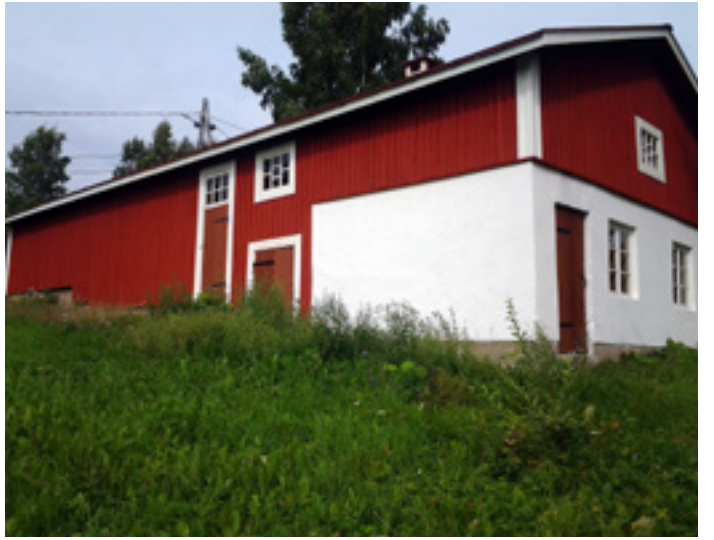
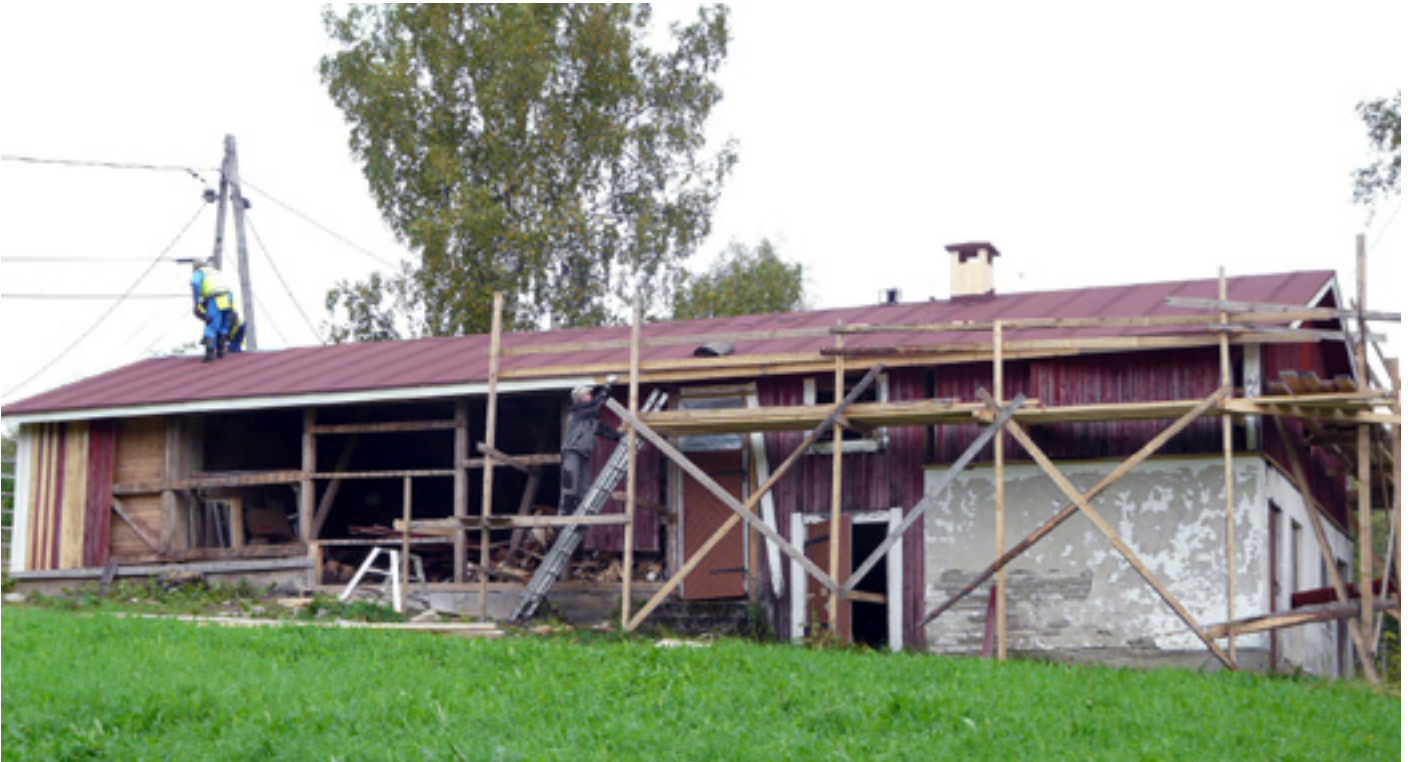
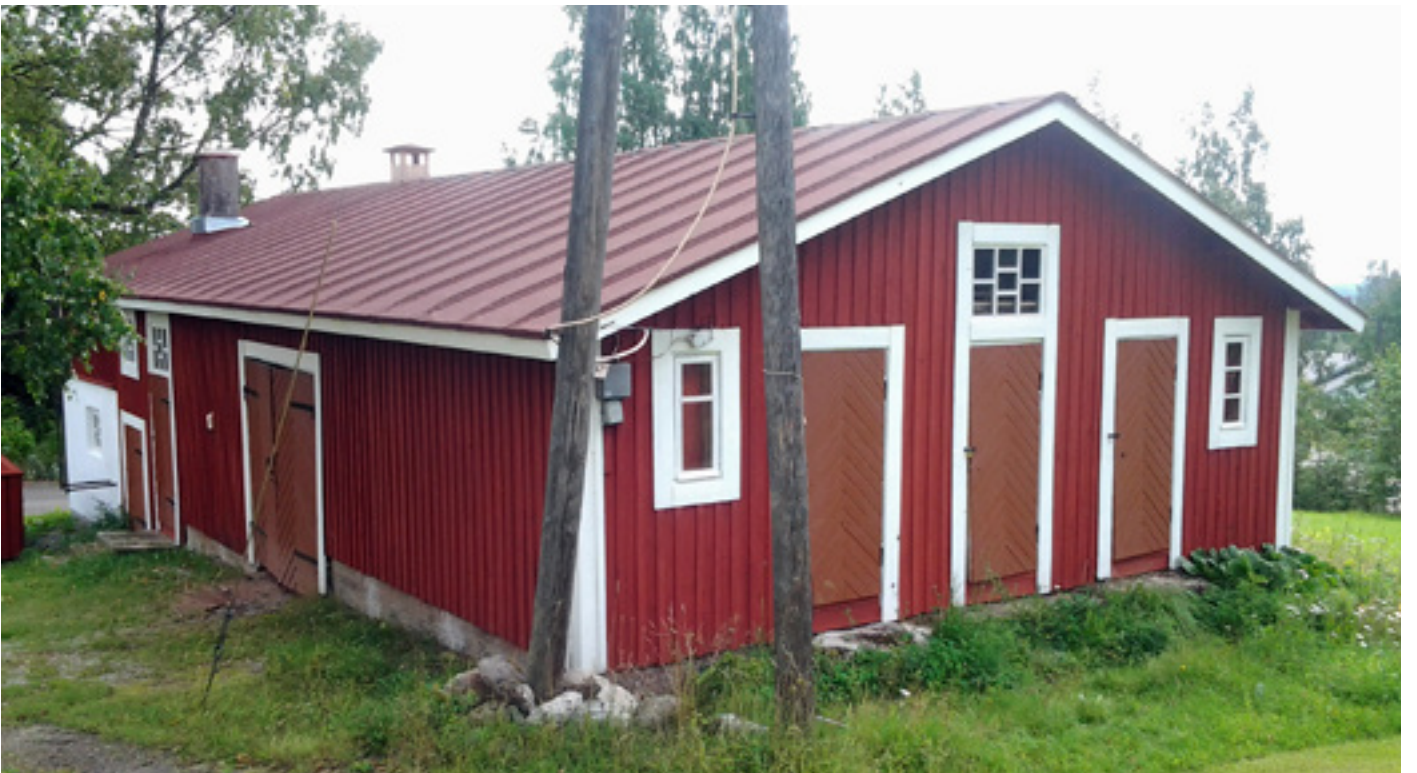
Rakennuksen vaurioituneet puu- ja betonirakenteet korjattiin paikkaamalla entisen kaltaisiksi. Irtonainen rappaus, kopu, poistettiin. Kopoalueiksi sanotaan niitä kohtia, joissa koputusääni on muuta seinää matalampi ja ontompi. Tällä tavoin löytyivät ne kohdat, joissa rappauseros oli irronnut alustastaan. Tiilimuurattuun pintaan tehtiin tartuntoja tarkoitukseen sopivalla tartuntarappauslaastilla KS 10/90 ja tarvittaessa lyömällä jopa pieniä nauvoja tiilien saumauksiin. Pintarappauslaastina käytettiin KS 65/35 – laastia.

Roiskeveden vaurioittama huonokuntoinen seinälauditus purettiin pois. Jotta seinän keskelle ei tarvinnut tehdä liitosta, vanhoja ehjiä lautoja käytettiin paikkaustarpeina muualla rakennusta ja seinä laudoitettiin umpeen uudella laudalla. Kunnostettu julkisivulaudoitus maalattiin museoalueen muiden rakennusten tapaan paikanpäällä keitetyllä italianpunaisella keittomaalilla. Räystäiden otsalaudat, nurkkalaudat ja pieluslaudat maalattiin valkoisella pellavaöljymaalilla. Sementtitiiliseinä rapattiin kalkkilaastilla. Rappaus maalattiin kalkkimaalilla valkoiseksi kesällä 2013.

Talousrakennus ennen ja jälkeen kunnostuksen sekä siltä väliltä. "Talousrakennus valmiina" -kuvat otti Markus Lindroos, Heinäveden kunta.

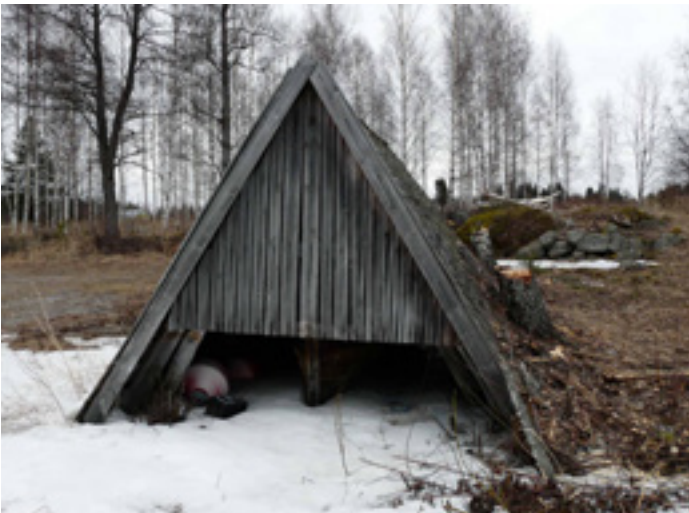
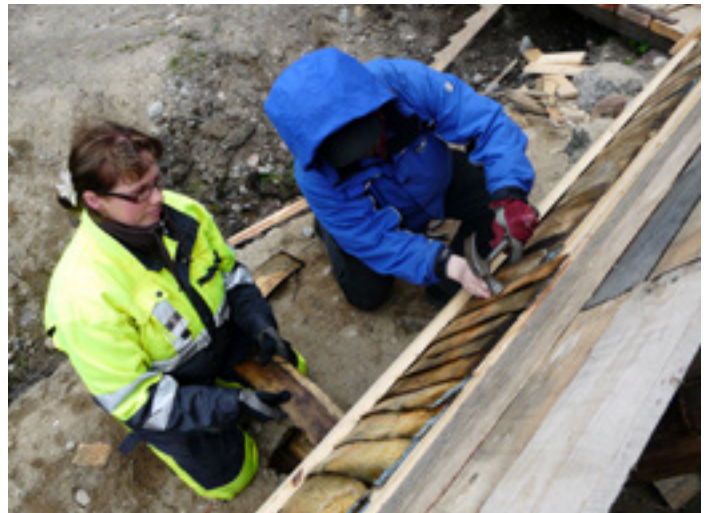
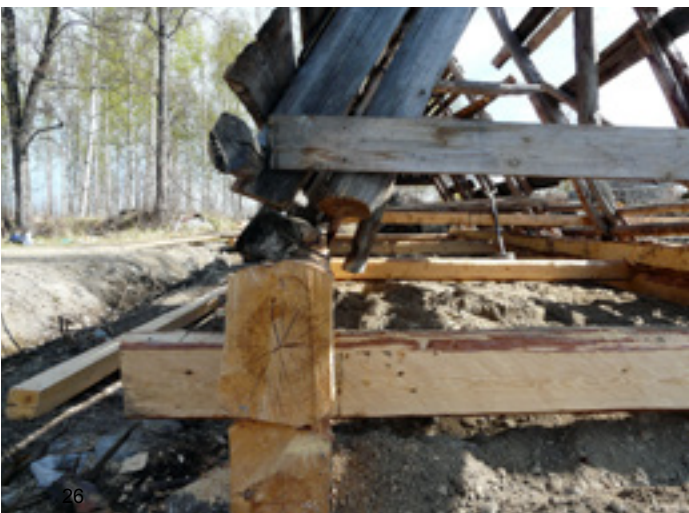
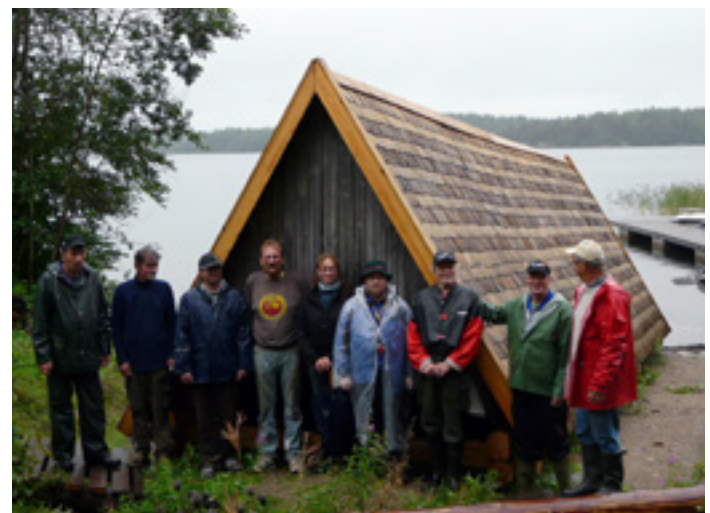
Katoksen maahan asti ulottuva huonokuntoinen mäntypäreinen katto purettiin. Kattoon uusittiin tarvittavat ruodelaudat vanhan mallin mukaan tuppeensahattua, vajasärmäisestä ja pintalaudasta. Omistajatiilojen isännät höyläsivät tarvittavat kattopäreet itse jo edel-

Katoksen kunnostusta eri työvaiheissa

lisenä vuonna. Halkeilun estämiseksi kuivat päreet laitettiin veteen likoamaan ennen käyttöä. Pärekatto tehtiin kolminkertaisena vanhan mallin mukaan.

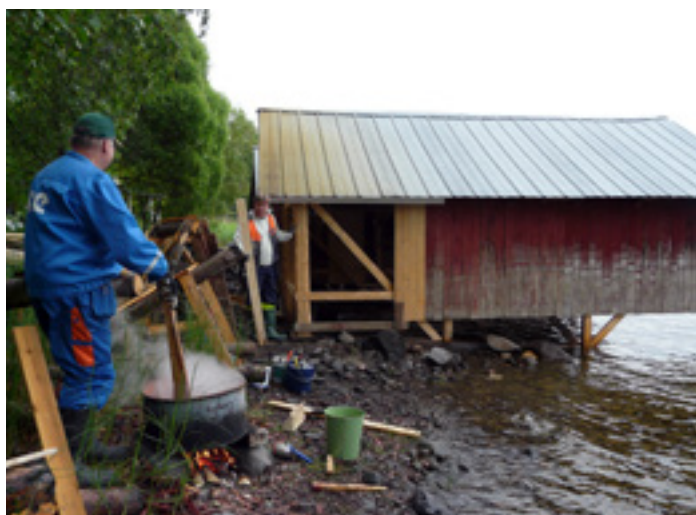
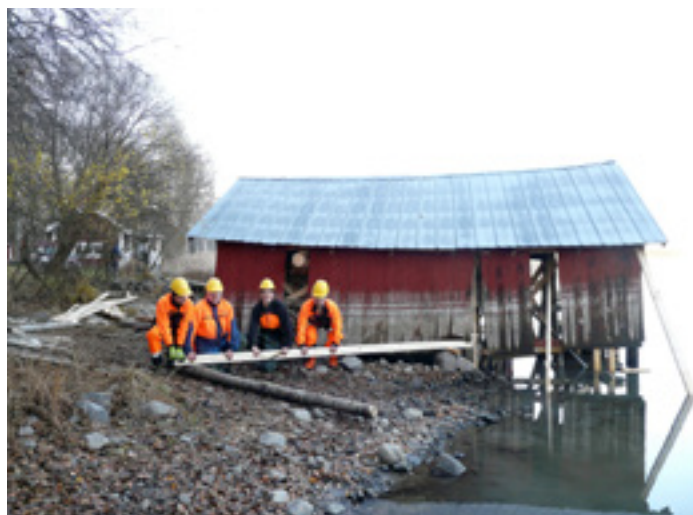
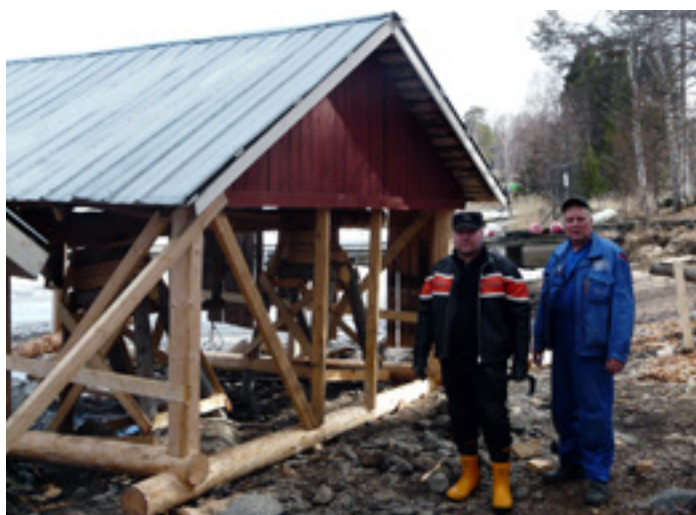
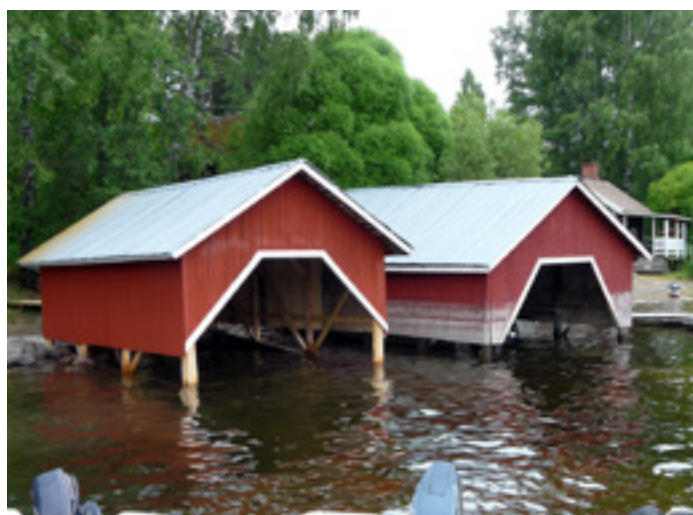
Mikkelin kaupungin omistama venevaja sijaitsee Anttolan kirkonkylän rannan tuntumassa. Alueelle tyypillisen, mutta harvinaistuneen ja kulttuurihistoriallisia arvoja omaavan rakennustyyppin edustajia on kirkonkylänlahdella jäljellä enää kuusi. Syksyllä vuonna 2010 luhistumaisillaan oleva venevaja tunkattiin ilmaan pukkien varaan ja vajaa oikaistiin yhdensuuntaiseksi viereisen venevajan kanssa. Keväällä 2011 jään päältä käsin venevajan lahot puuosat poistettiin ja runko kunnostettiin. Käytännössä alapaarteet ja lähes kaikki runkotolpat täytyi uusida. Venevaja maalattiin paikanpäällä keitettyllä punamultamaalilla. Töiden toteutus tapahtui Mikkelin kaupungin nuorten työpajan työpankin kautta. Töissä oli 2–3 henkilöä, yht. 32 htp.

Venekatoksen kunnostusta eri työvaiheissa Anttolassa

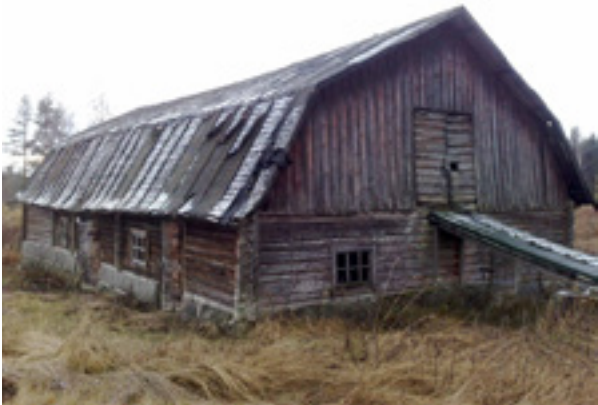
Yksityisomistuksessa olevan Pohjois-Munakan navetta ennen kunnostusta

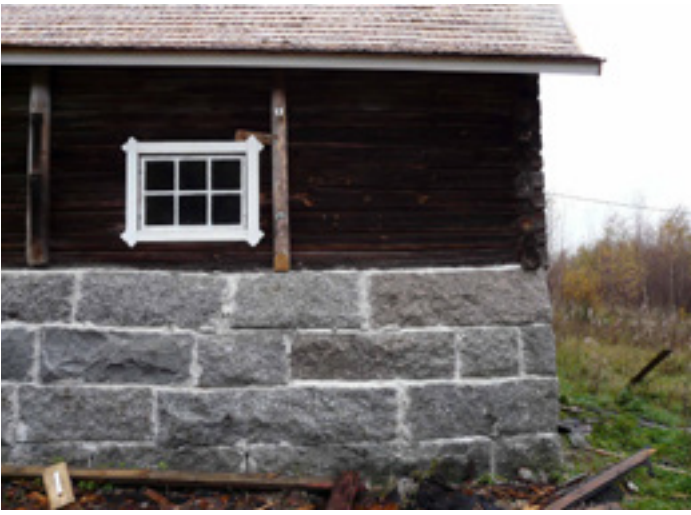
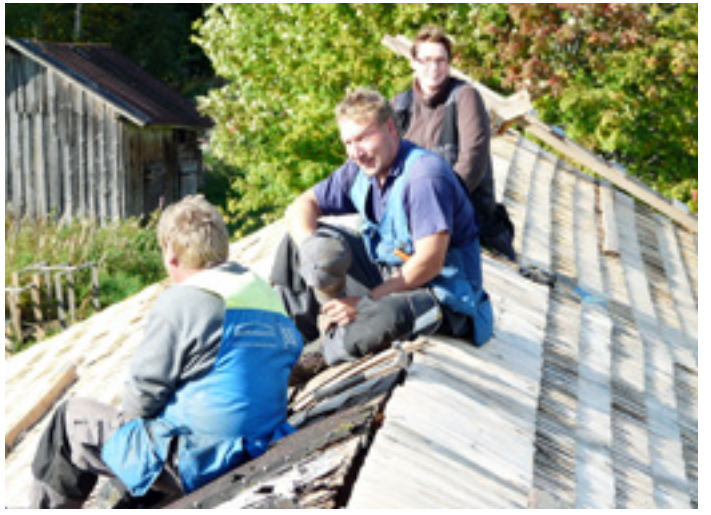
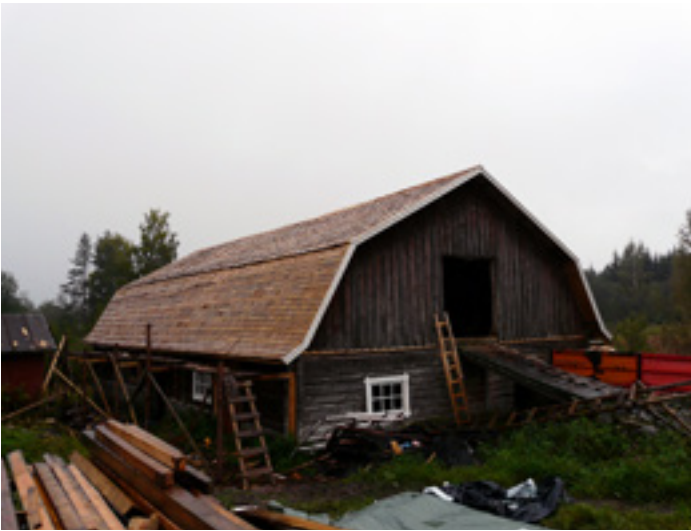
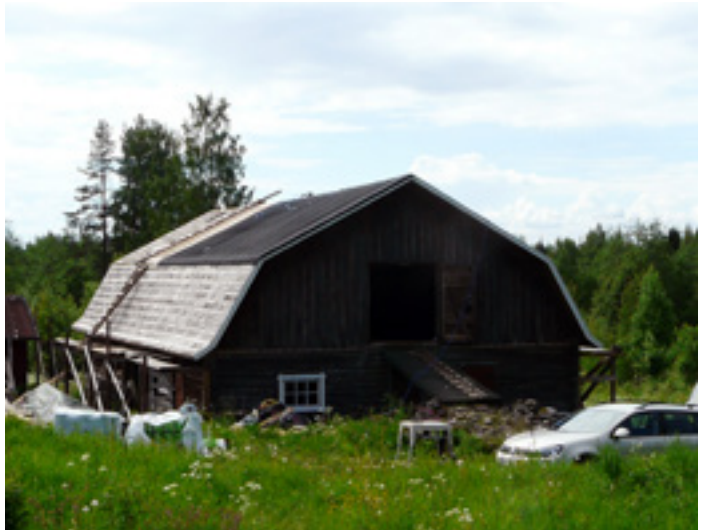
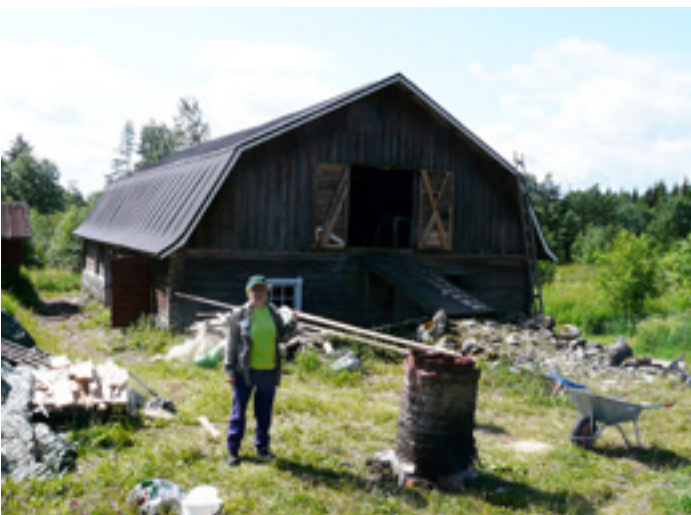
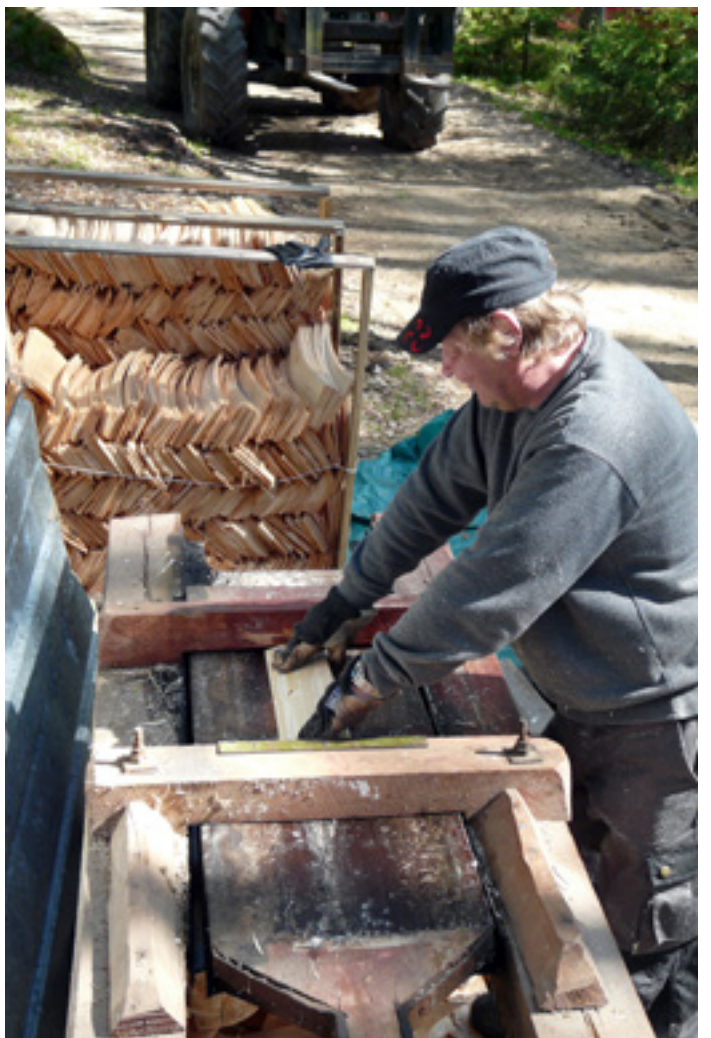
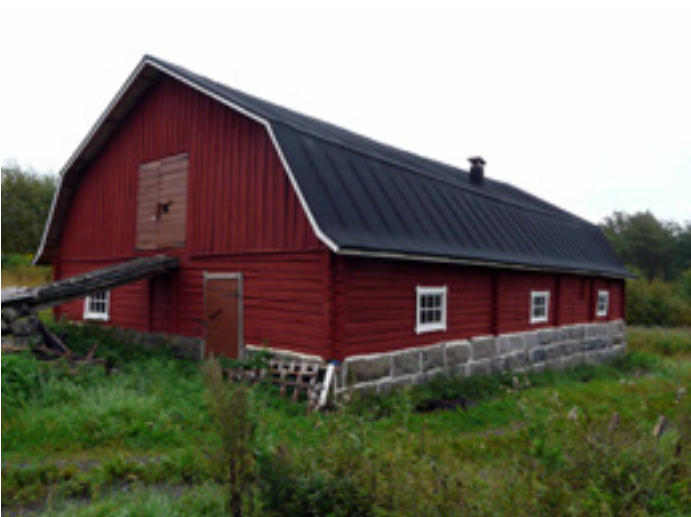
Navetan ikkunat ja ovet kunnostettiin käyttökuntoisiksi. Otsalaudat, suurin osa räystäslaudoista, sekä noin puolet ikkunoiden ja ovien pieluslaidoista täytyi uusia. Otsalaudat ja pieluslaidat maalattiin entisen mallin mukaisesti valkoisella - ja ovet ruskealla pel-lavaöljymaalilla. Hirsirakenteen ja lomalaudoituksen rajaan uusittiin tippalaudat. Kesällä 2012 rakennus maalattiin talkoilla omistajien toimesta, entiseen tapaan italianpunaisella keittomaalilla. Restauroitu rakennus kestää taas aikaa ja katseita!

Kunnostuksen eri vaiheita

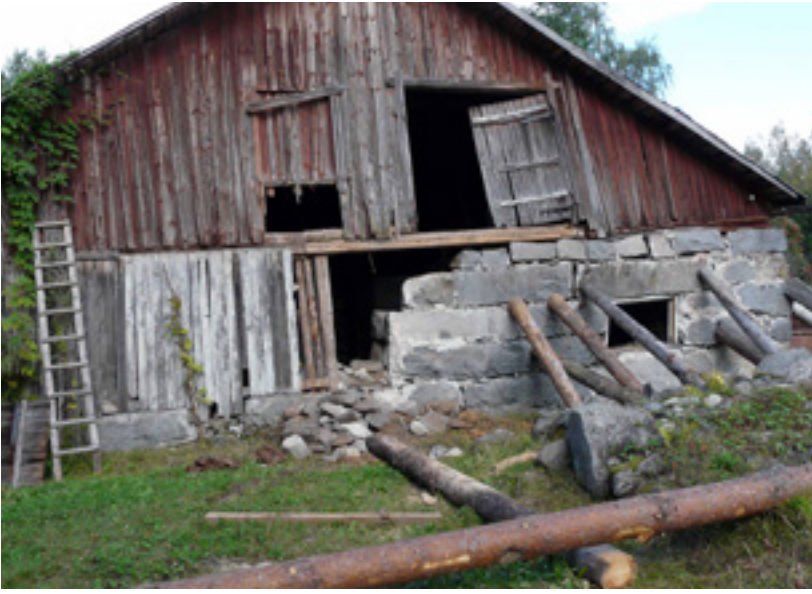
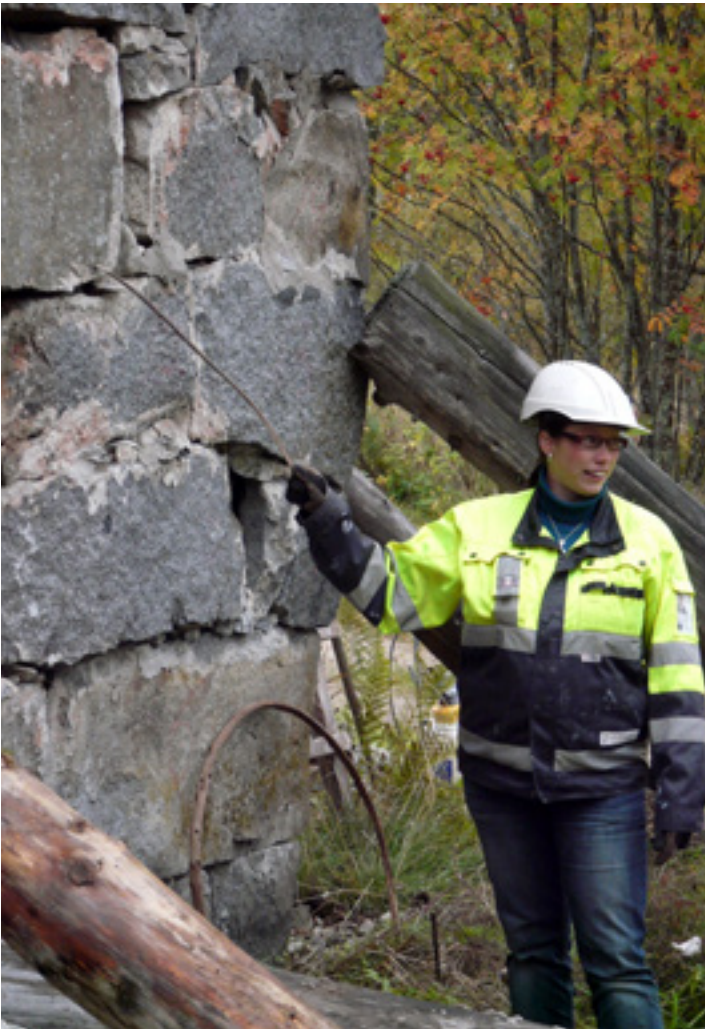
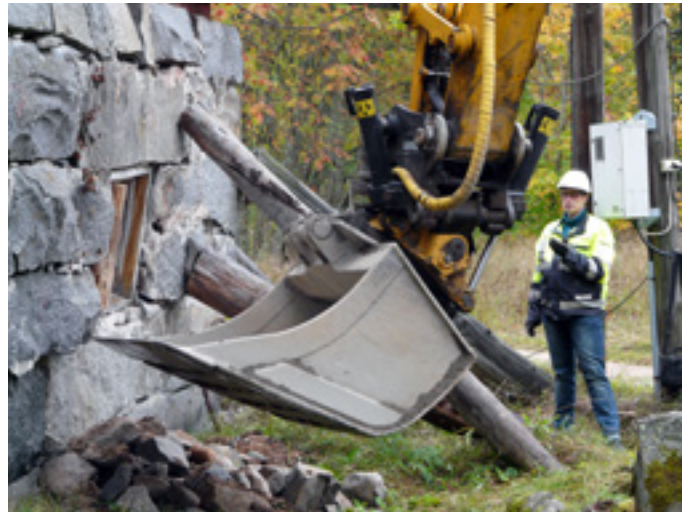
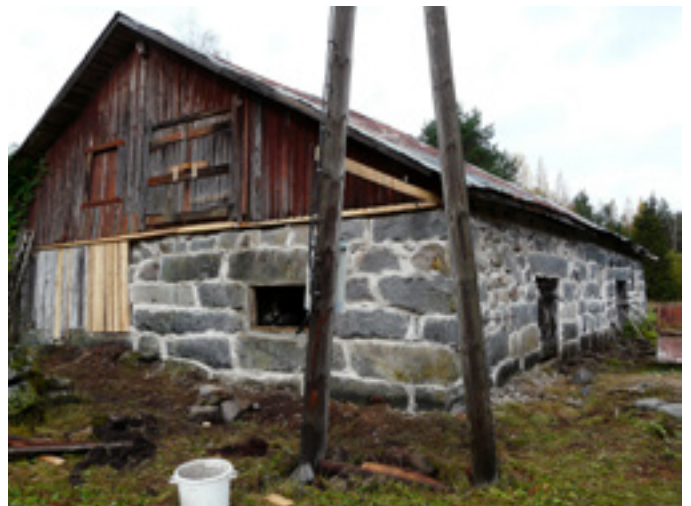
Mikkelin harjumaassa sijaitsee vanha kivinavetta Järventaka nimisellä tilalla. Vuonna 2012 lähes sortumispisteessä oleva kiviseinä oioittiin kaivinkoneen tunkkien, taljojen ja kankien avulla. Kivien väliin lisättiin kiilakiviä ja saumat saumattiin kalkkisementtilaas-

tilla, suhteella 6 osaa hiekkaa, 3 osaa kalkkia ja 1 osa sementtiä. Lisäksi seinään laitettiin pyörötangosta tehtyjä tukihakasia. Rakennuksen ovia ja ulkoseinänpuuosia korjattiin entisen kaltaiseksi

Kivet vaati koneapua takaisin asettelussa, lisäksi kiilausta kiilakivin sekä uudelleen saumauksen

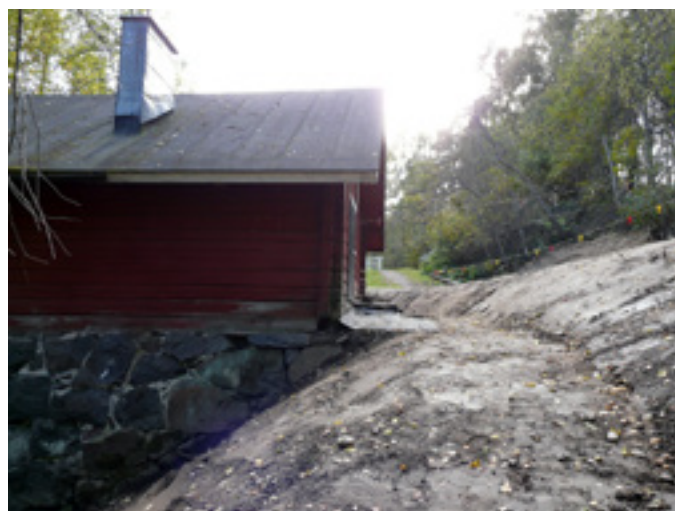
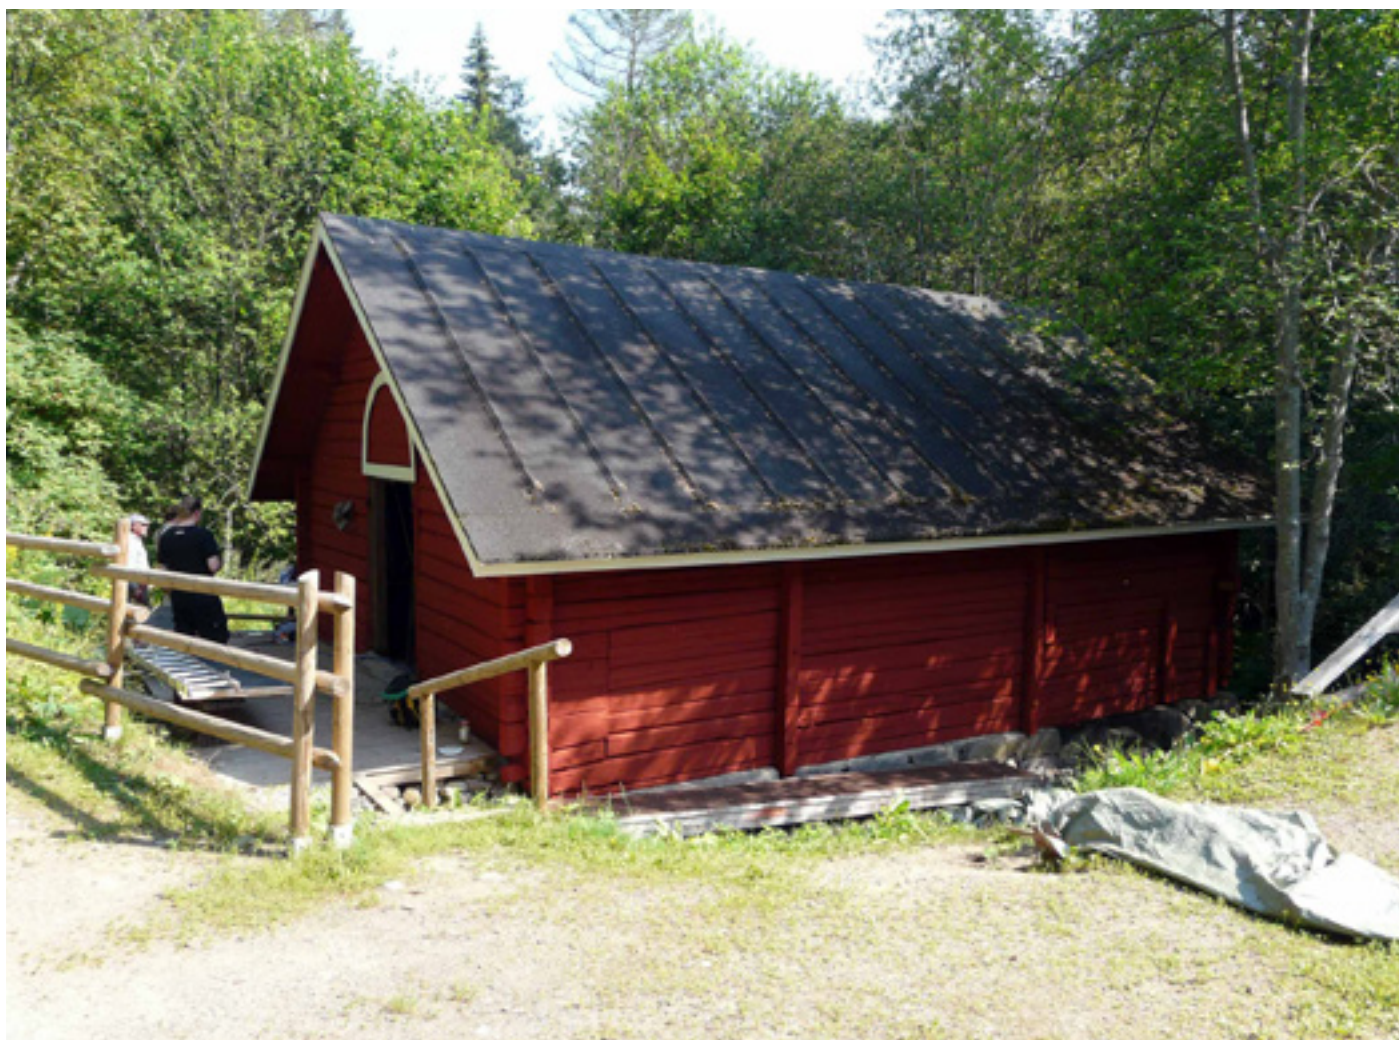
Rakennukseen tuli sisään vettä rankkasateella. Vuonna 2011 myllyn ympäristöä muokattiin rakennuksen rinteeseen puolelta, kosteusongelman poistamiseksi. Lisäksi kahvilatoiminnan aikaiset rakennuksen vieressä sijainneet huonokuntoiset portaat ja terassi purettiin.

Kunnostuskohde sijaitsee vilkkaan kevyen liikenneväylän varrella. Kohde on suojeltava kohde

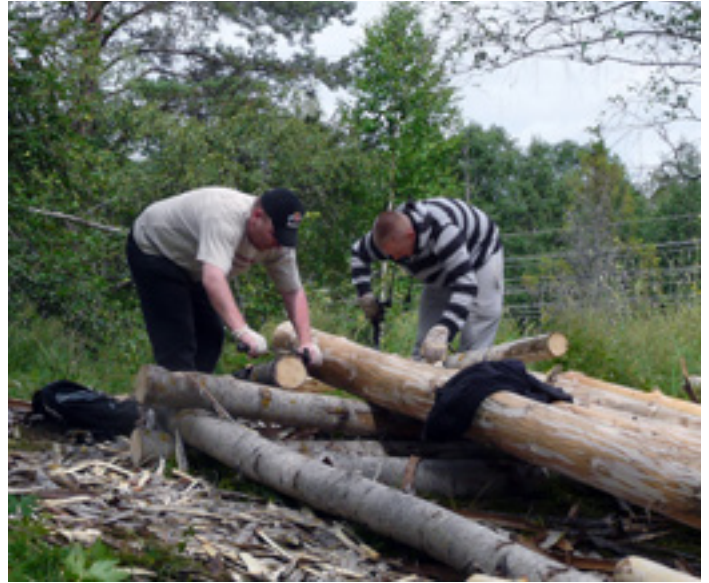
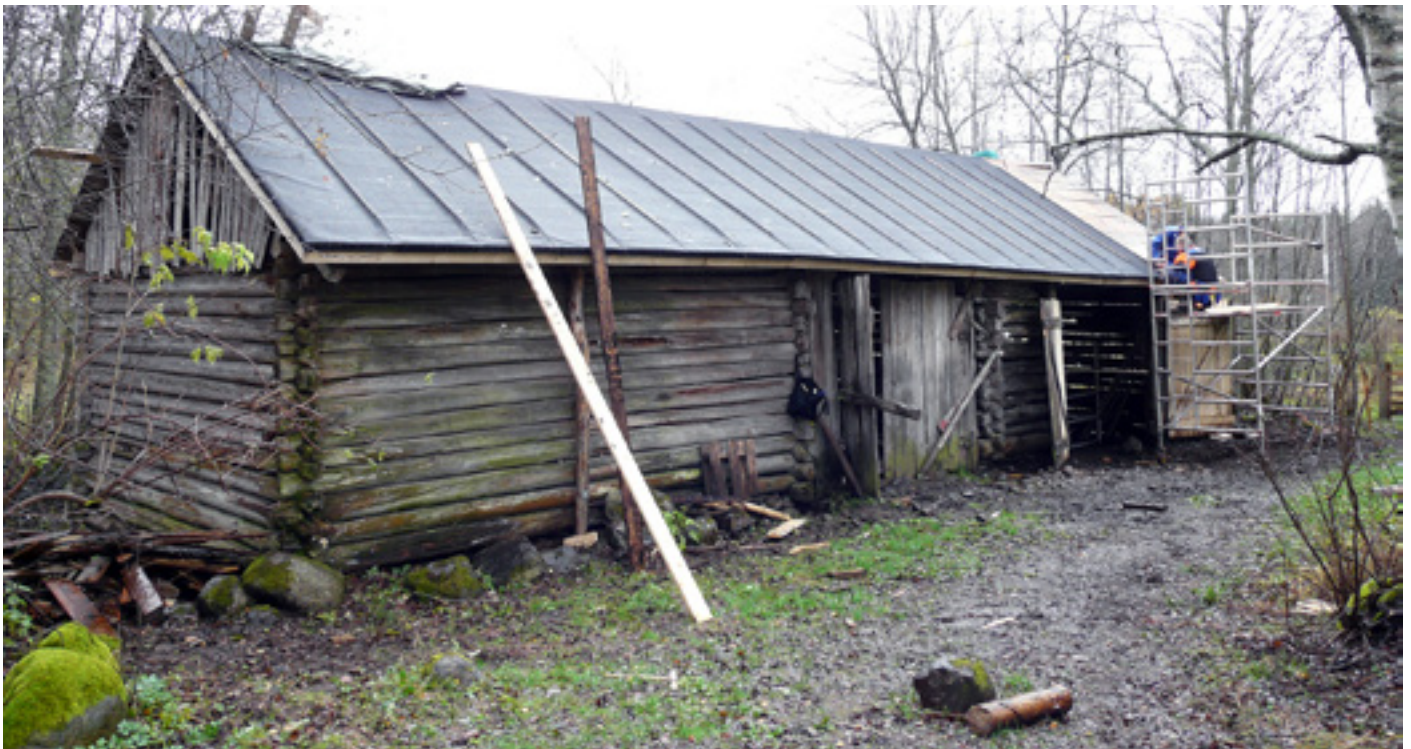
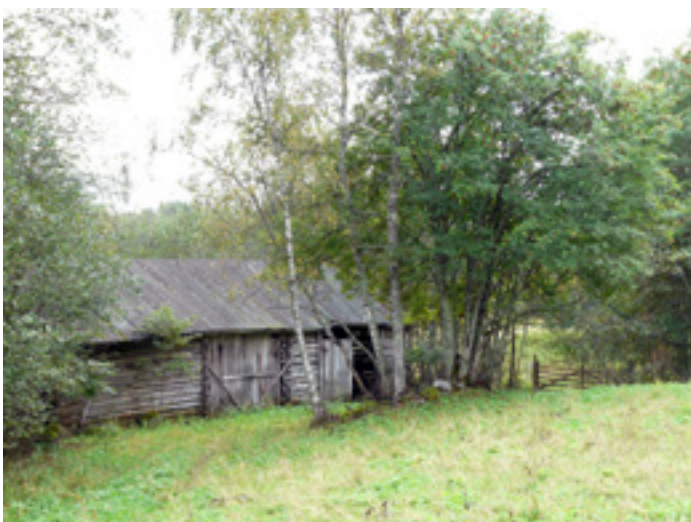
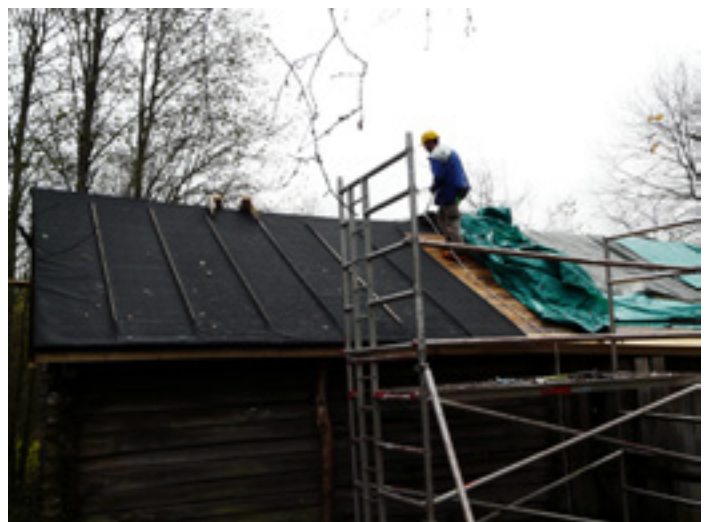
Mikkelin Riutankylällä sijaitsee entinen heinälato. Vuonna 2012 hirsistä latoa oikaistiin, kengitettiin ja tunkattiin takaisin nurkkakivien varaan. Ladon seiniä tuettiin följäreillä ja rikkiäisten pariovien tilalle tehtiin uudet entisenkaltaiset ovet. Rakenteiden kunnostuksen jälkeen uusittiin latoon kolmiorimahuopakatto. Lato toimii niityllä maisemanhoitotöissä ahertavien suomenlampaiden suojapaikkana.

Vanha perinteikäs rakennus sai lisää aikaa kunnostamisen myötä

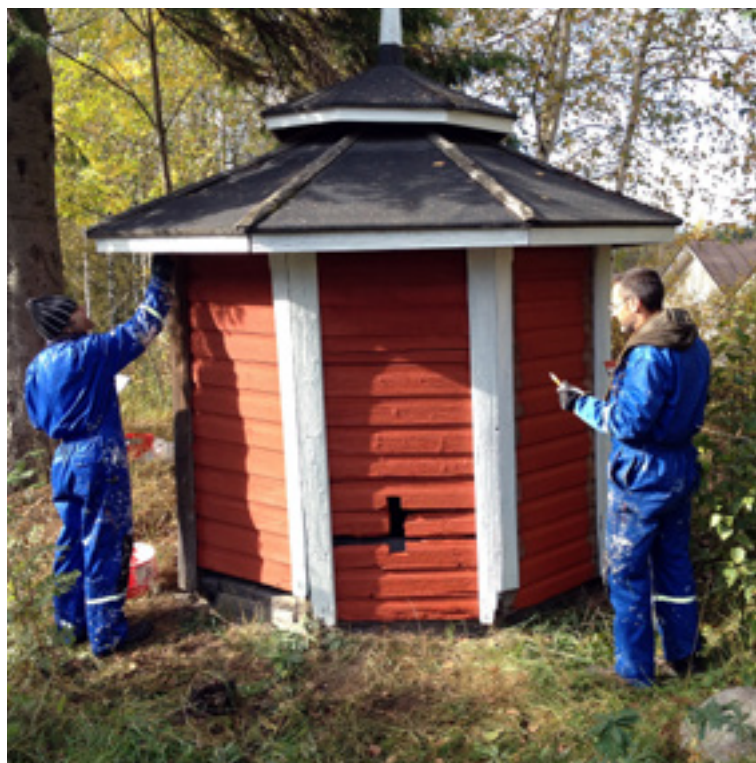
Otavassa Hämmäläisenmäellä sijaitsevan maisemallisesti merkittävän ja harvinaisen kaivokopin seinälauditusta korjattiin paikkaamalla. Kaivokoppiin uusittiin huopakate. Kuusikulmainen rakennus maalattiin itali-anpunaisella keittomaalilla ja nurkkalaudat valkoisella pellavaöljymaalilla. Työn toteutti Mikkelin kaupungin toimintapaja, töissä oli 3 henkilöä yht. 3 htp.

Suojeltava kaivokoppi sai ehostusta pintaan

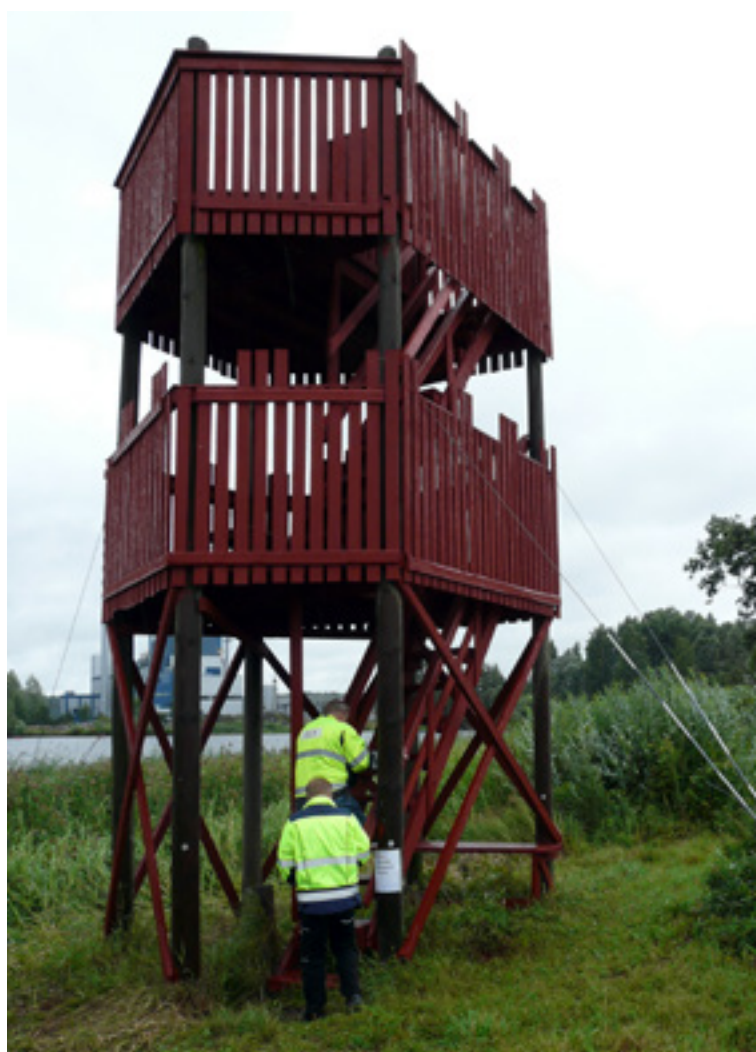
Käyttökiellossa oleva lintutorni saatiin taas käyttökuntoon

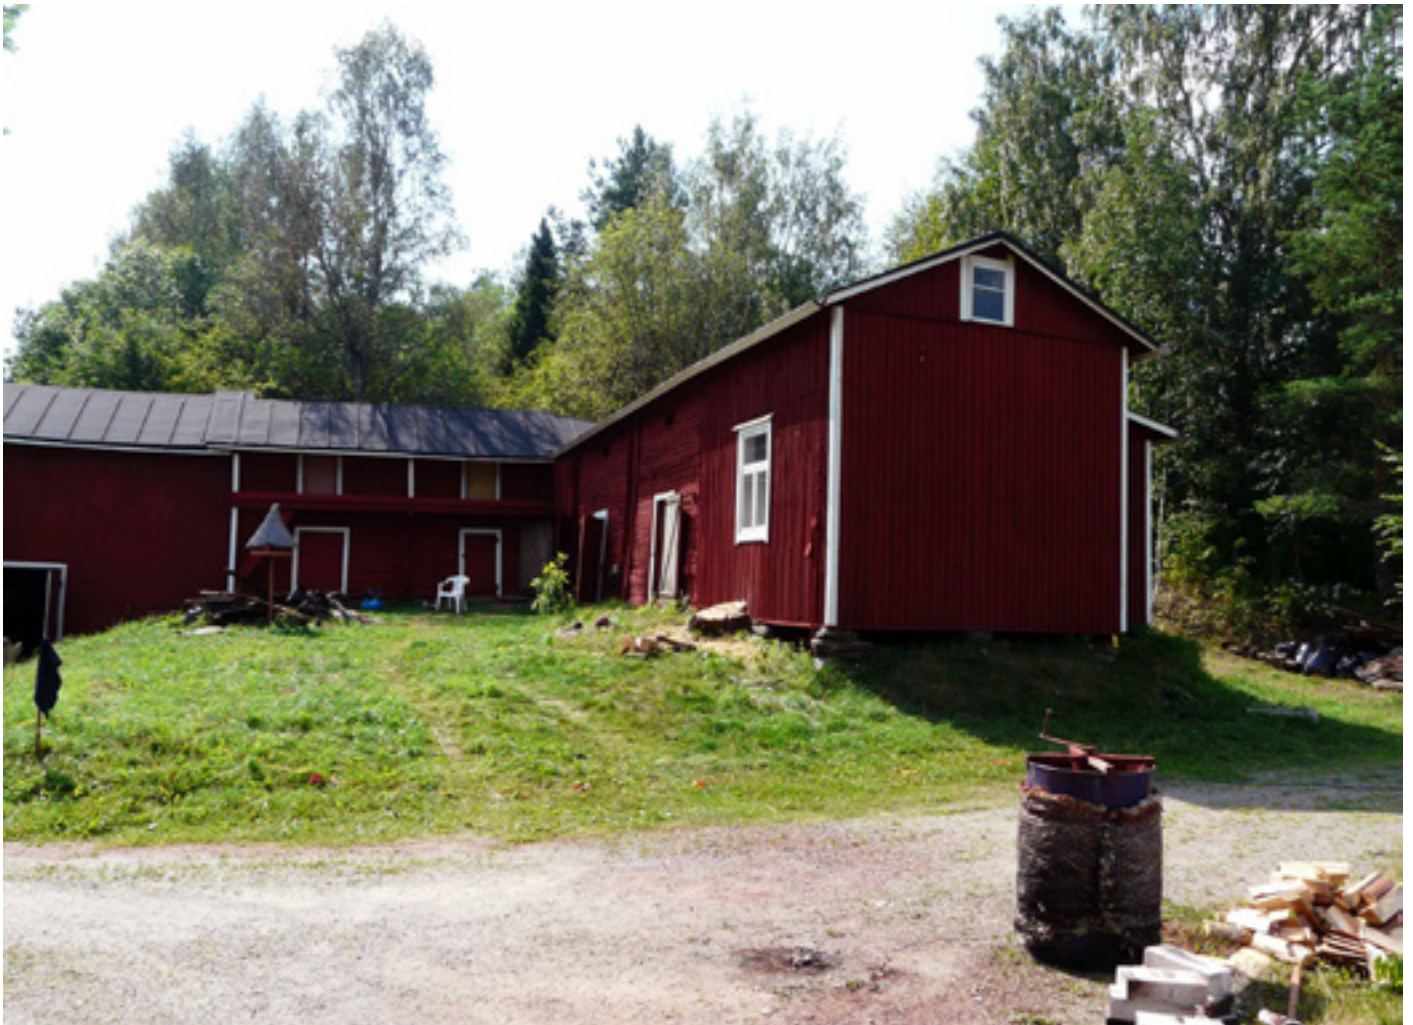
Korjaus oli jaettava rahoituksen vuoksi useammalle vuodelle. Korjaus päätettiin aloittaa rakennuksen pohjoispäästä, joka oli huonoimmassa kunnossa. Kesällä 2013 pohjoissiiven korjaus aloitettiin tukemalla hirsiseiniä följärein, tunkkaamalla seinää ylös ja vaihtamalla alimpia hirsisiä uusiin käytettyihin hirsisiin. Osa hirsistä voitiin korjata paikkakorjauksin. Pohjoissiiven kolmiorimahuopakatto uusittiin. Huonokuntoisia kattotuoleja vaihdettiin ja vahvistettiin. Aluslauditus jouduttiin uusimaan lähes kokonaan. Rakennuksesta korjattiin asuinhuoneiston porstua, ulkoapäin asuinhuoneiston ulkoseinän lomalaudoituksia, varastoaitanvälipohjaa sekä siiven aittojen ovia sekä ikkunoita. Asuinrakennuksen kohdalla oleva savupiippu todettiin huonokuntoiseksi ja se purettiin vesikatton alapuolelle asti. Rakennuksen seinät maalattiin punamultamaalil-

la ja vuori sekä räystäslaudat pellavaöljymaalilla. Kriitisiin kohtiin laitettiin laudasta ja kattuhuovasta tehty vesikouru, jottei hirsiseinä kastuisi jatkossa. Aitan kulmassa sijaitseva romahtanut kulmaus purettiin osittain pois kesällä 2013. Kulmauksen säästyneet seinät pidettiin pystyssä, jotta rungon malli säilyisi.

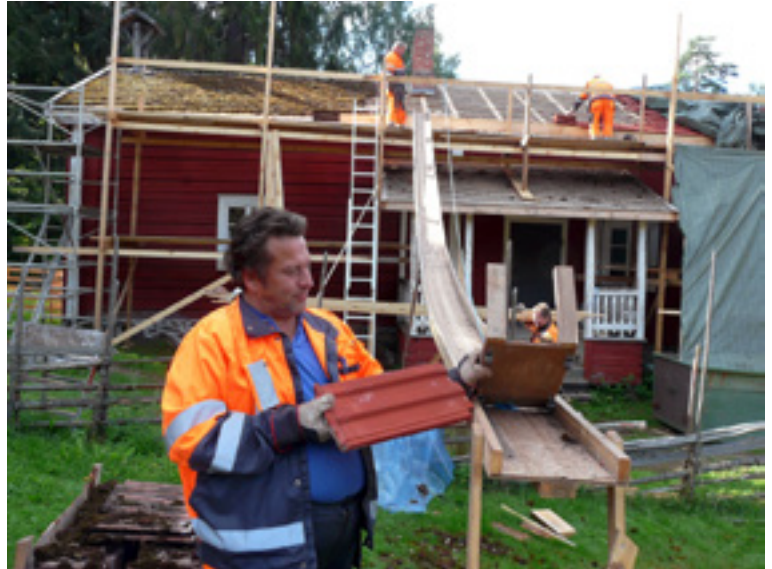
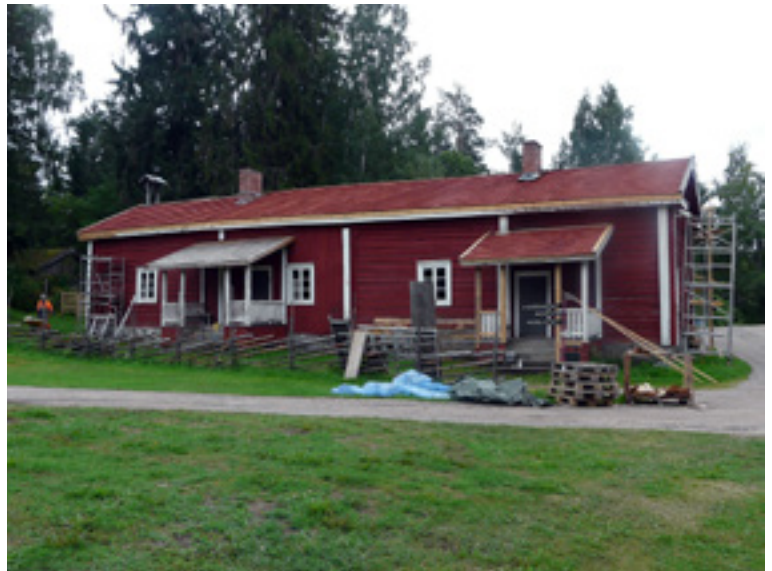
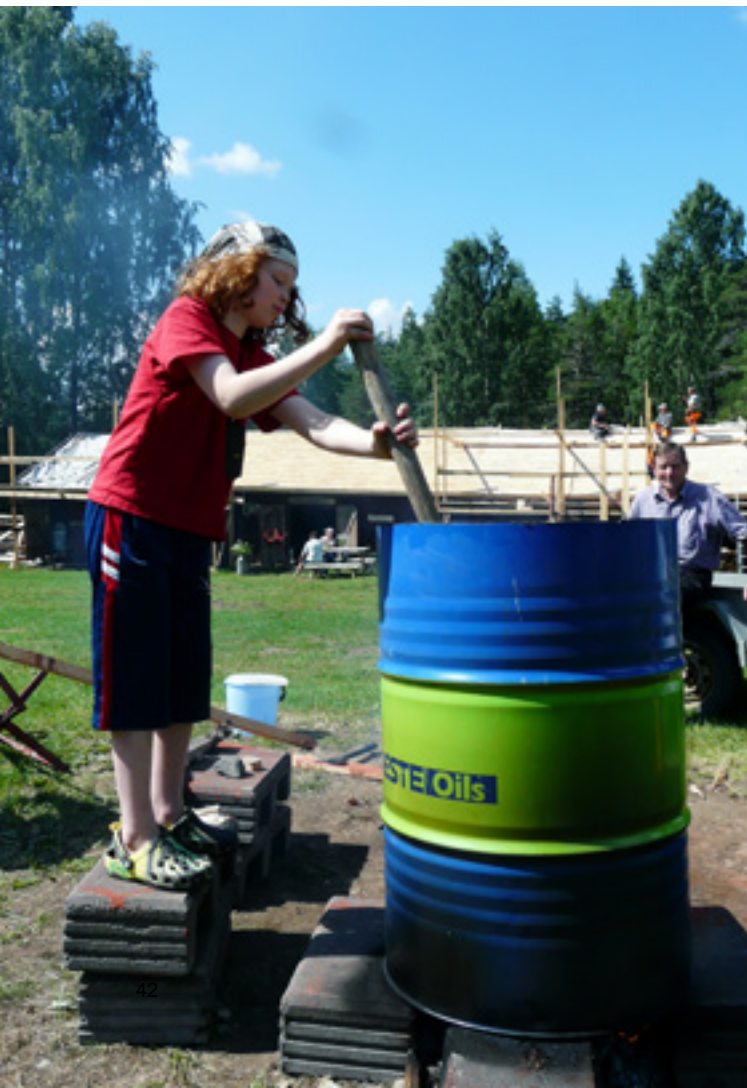
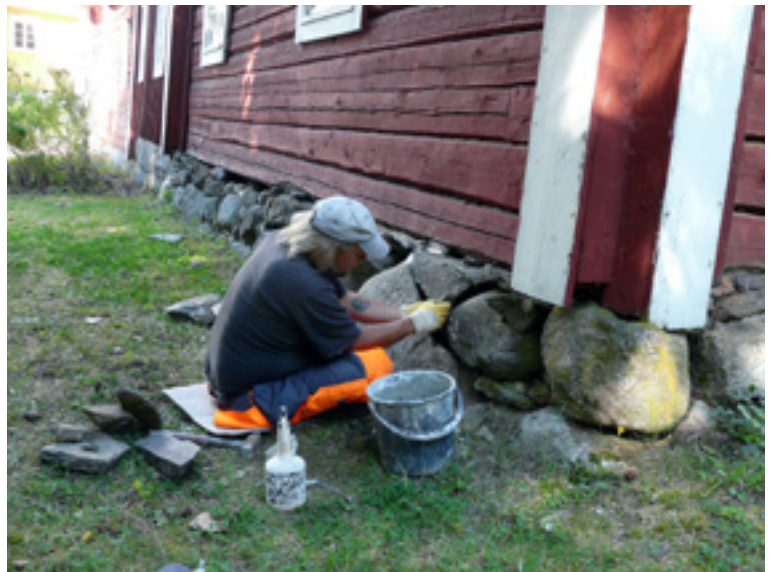
Vuonna 2011 väentuvan hirsikengitykset toteutti urakoitsija. Sammaloitunut ja vuotava katto kunnostettiin vaiheittain. Räystäiden lahovauriot korjattiin, tiilet maalattiin kaseiinimaalilla, vanha aluskatteena toimiva pärekatto paikattiin, alusruoteet korvattiin neljän tuuman laudoilla, tiiliruoteet uusittiin entisen kaltaisiksi ja kunnostetut tiilet ladottiin takaisin katolle. Kivijalan sortumakohdat korjattiin, umpeen laitetut tuuletusaukot avattiin ja kivijalka saumattiin kalkkisementtilaastilla. Piippuihin teetettiin peltisepällä mittojen mukaan pellitykset ja piipunhatut. Väentuvan ovet ja ikkunat kunnostettiin perinteisin materiaalein ja työtavoin. Kosteusvaurioepäilyt ”maituhuoneen” kohdalta tutkittiin rakenteita avaamalla, ja rakenteet todettiin kuiviksi ja terveiksi. Räystäiden vuotamisesta ja alahirsien kosteusvaurioista johtuvat lattioiden kosteusvauriot; laho ja lattiäsieni poistettiin, rakenteita kuivattiin ja korjattiin entisen kaltaiseksi. Julkisivut maalattiin keittomaalilla. Räystäslaudat ja pieluslaudat maalattiin pellavaöljymaalilla. Kiinniruostunut tuuliviiri kunnostettiin ja asennettiin takaisin paikoilleen. Vellikellon katto kunnostettiin myös.

Työmiehet osoittivat kiinnostusta korjaustöihin kehittämällä itse työtä helpottavia laitteita perinteisten työkalujen lisäksi
