RAPORTEJA 82 | 2014

**YMPÄRISTÖNHOITOTYÖT ETELÄ-SAVOSSA
YMPÄRISTÖNKUNNOSTUSHANKE 2010–2014**

Etelä-Savon elinkeino-, liikenne- ja ympäristökeskus

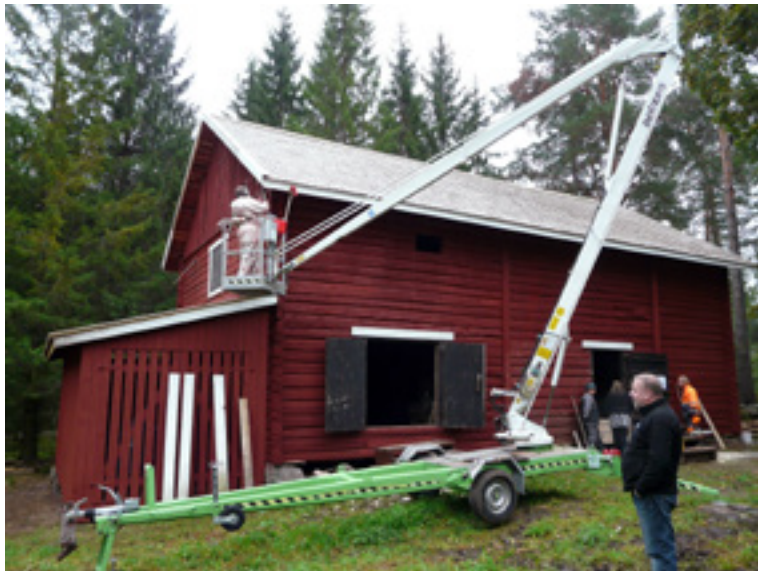
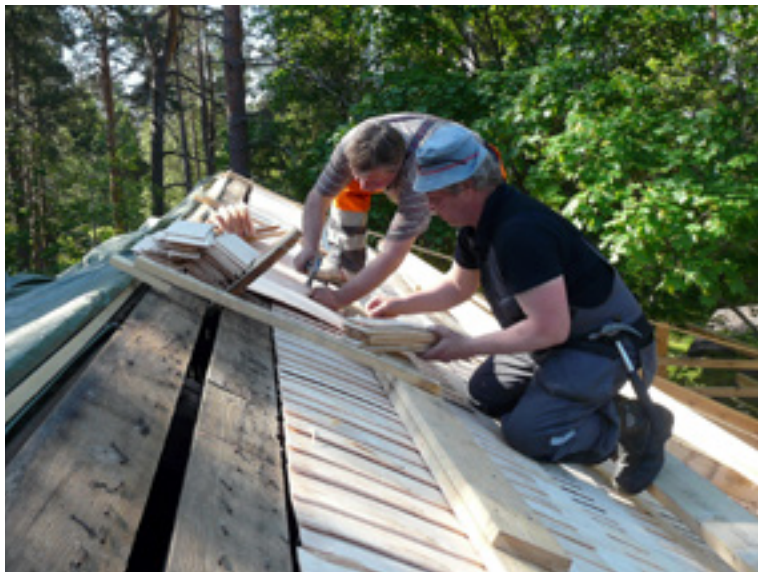
Vuonna 2011 pahoin vuotanut, tiensä päähän tullut vanha pärekatto uusittiin. Vuotavan katon aiheuttamat lahovauriot vesikaton ja välikaton rakenteissa korjattiin entisen kaltaiseksi. Päätyseiniä sitova vetopuu laitettiin takaisin paikoilleen. Pullistunutta seinää oikaisettiin följärillä ja veto varmistettiin vajjerin avulla. Riihen ovet kunnostettiin ja ovien käynti tarkistettiin. Ovien alla roiskeveden aiheuttamat lahovauriot seinähirsissä korjattiin pintapaikalla. Riihen julkisivut maalattiin keittomaalilla, räystäiden otsalaudat ja pieluslaudat valkoisella pellavaöljymaalilla. Maastoa muotoiltiin rakennuksesta poispäin viettäväksi ja perustusten kunto tarkistettiin

Vuonna 2012 Riihen kaksiosainen ovi korjattiin paikkaamalla lahot ja vaurioituneet ovilaudat. Vanhat naulaukset kiristettiin. Oven helmipanelointi uusittiin tarvittavilta osin entisen kaltaiseksi. Saranointi ja käynti tarkistettiin. Oven ulkopinta käsiteltiin kertaalleen Roslaginmahongilla, eli hautatervan, puutäpätin ja vernissan seoksella.

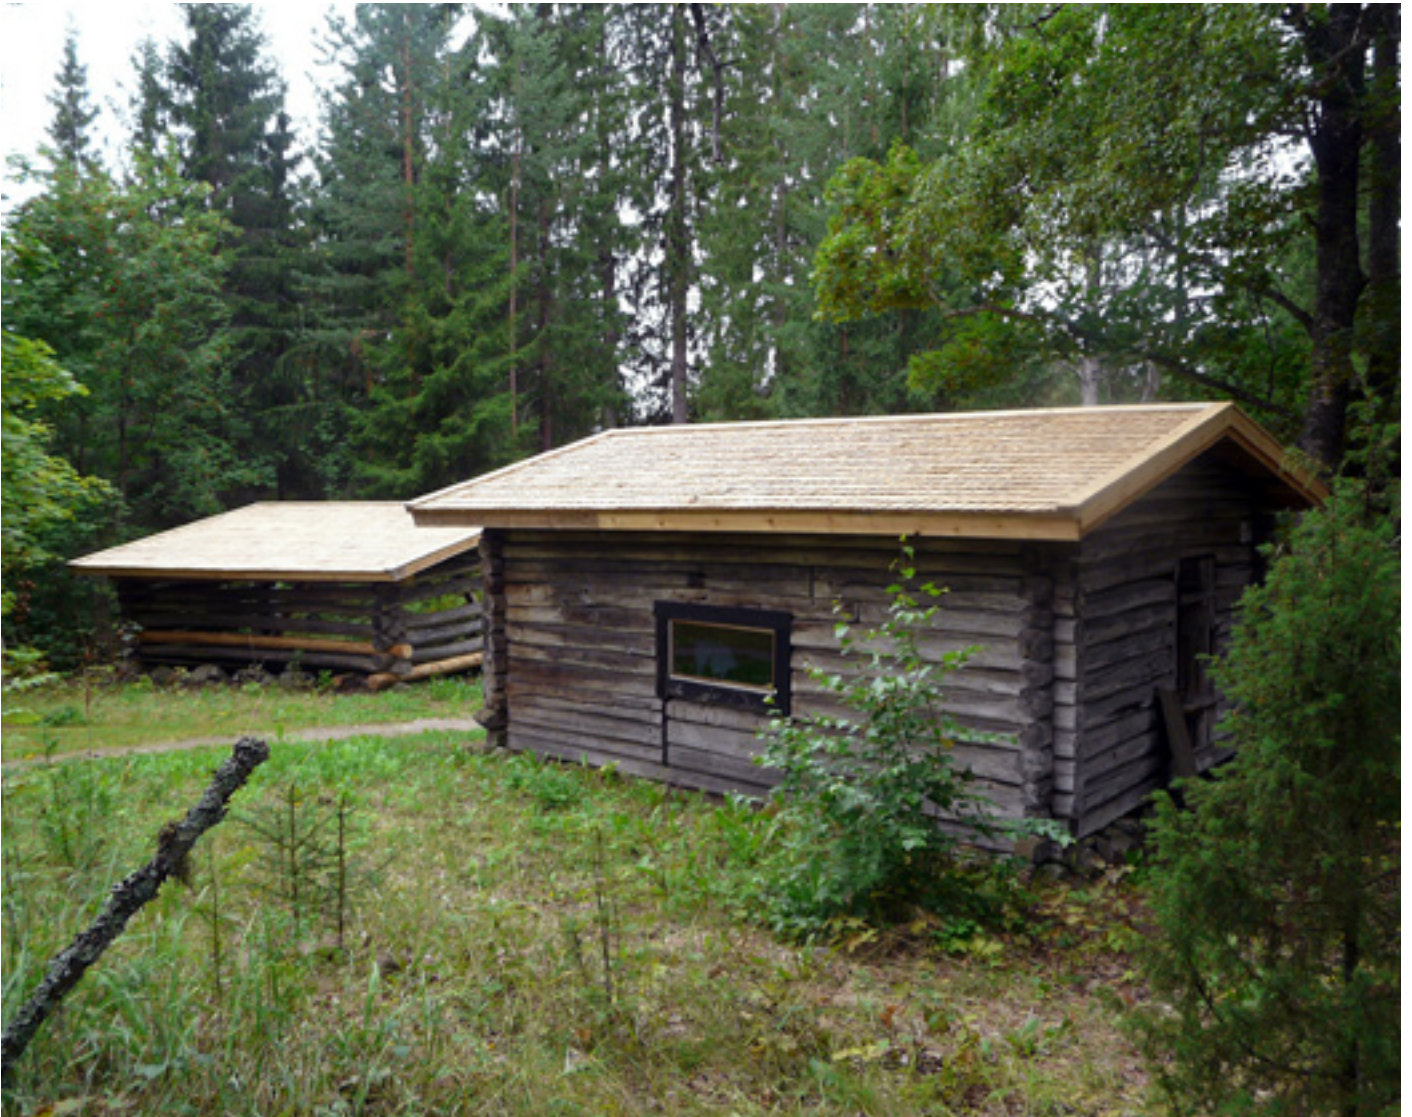
Pajan huonokuntoinen ja vuotava aaltoprofiilinen kuitubitumikate poistettiin ja korvattiin pärekatolla. Pajan alkuperäisestä katemateriaalista eikä kuitubitumikatteen asennuksesta löytynyt dokumentteja, joten katemateriaaliksi valittiin päre viereisten rakennusten ollessa pärekattoisia. Kyllästetyt kattovasat poistettiin ja tilalle veistettiin pyöreästä puusta uudet. Kurkihirren päälle lisättiin toinen hirsi, jotta saavutettiin päätykolmioiden kannalta riittävä korko ja jyrkempi kattokulma. Ylimmän seinähirren lovien perusteella uusien kattovasojen määrää lisättiin yhdellä edeltäviin vasoihin verrattuna. Uudet vasat asetettiin paksumpi tyvipuoli alaspäin, ja veistettiin räystäältä kolmelta sivulta suoraksi, kuten Iso-Pappilan muissakin talousrakennuksissa on tehty. Räystäiden otsalautoista tehtiin mahdollisimman yksinkertaiset ja kevyet. Profiililtaan aaltomaista bitumikuitukatetta naulattiin dokumentiksi ruodelautojen sisäpuolelle.

Edessä paja ja takana verkkovaja. Molemmissa on uusi pärekatto.

Pahoin vaurioituneet seinähirret paikattiin tai korvattiin kokonaan uusilla vastaavanlaisilla. Pajan nurkkakivet oikaistiin ja sortunut kylmämuurina ladottu kivijalka ladottiin takaisin paikoilleen.

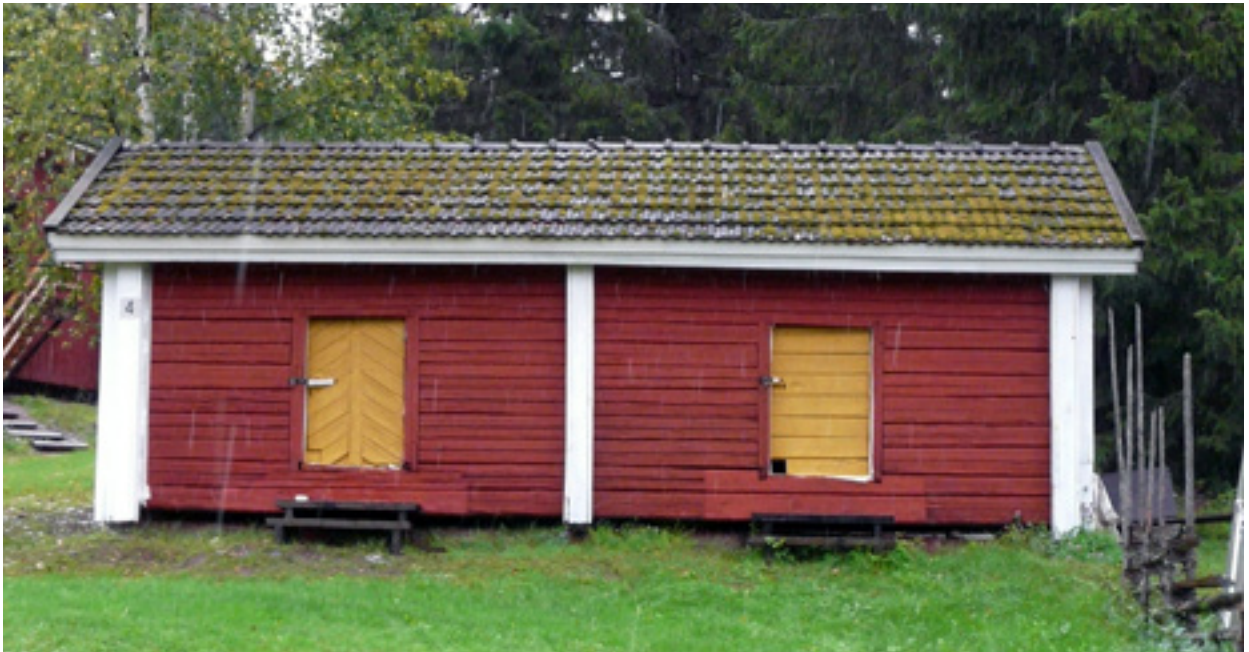
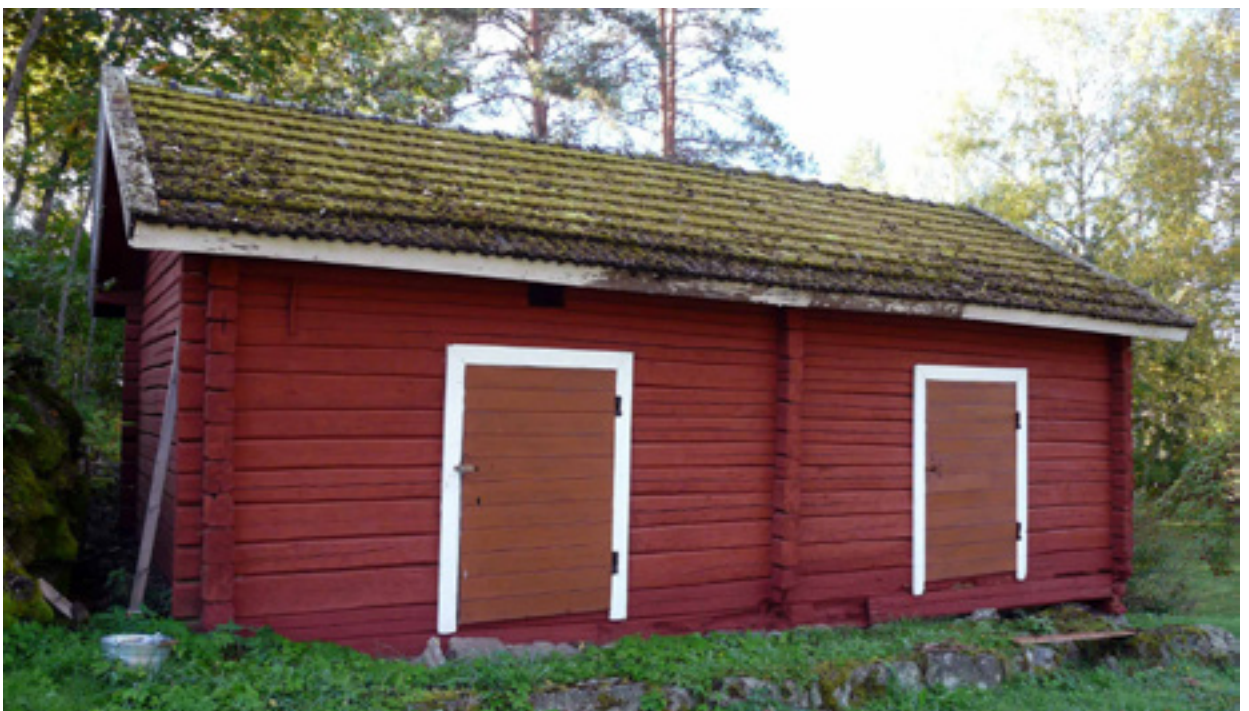
Kesäteatterin varastona toimivan aitan alahirsissä oli rapuilta roiskuvan veden aiheuttamaa lahoa.

Kunnostetut aitat, aitta1 (ylimmäinen kuva) ja aitta 2 (alimmäinen kuva). Kattokunnostukset toteutetaan myöhemmin

Alahirsiä korjattiin pintapaikoilla. Julkisivut maalattiin italianpunaisella keittomaalilla. Räystäiden otsalaudat maalattiin valkoisella pellavaöljymaalilla. Aitan ympäriltä raivattiin pois tiheää pensaikkoa. Maastoa muotoiltiin ja veden kulkua ohjattiin poispäin rakennuksesta. Aittojen tiilikatot kunnostetaan myöhemmin.

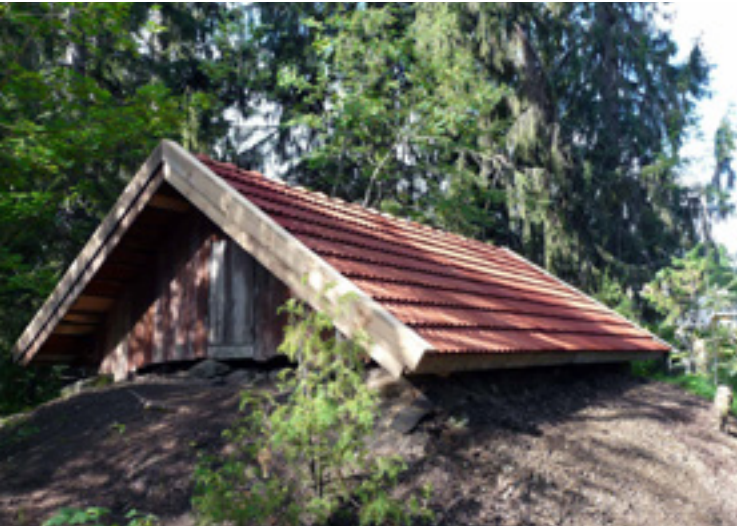
Vuonna 2012 Kellarin ympäriltä raivattiin pois rakenteita vaurioittavaa puustoa ja kosteutta ylläpitävää kasvillisuutta. Hätäensiapuna paikattiin vuotavaa kattoa mm. huovittamalla ilmanvaihtotorvien läpiviennit. Perusteellisempaa kunnostusta suunnitellaan syksyille 2014. Kellarin ja aitan välinen kivimuuri sortuu ja katto vuotaa.

Kellari 1 (ylimmäinen kuva) ja kellari 2 (alimmainen kuva).
Kunnostamisella saatiin jatkoaikaa kellareille

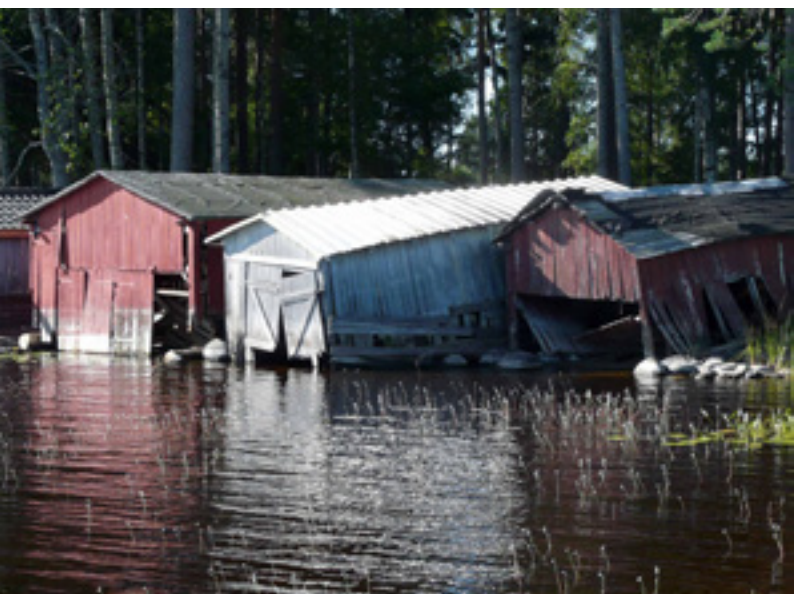
Ilman kunnostusta osa vajoista olisi menetetty muutamassa vuodessa

na 2013–2014 kunnostettiin 7 vajaa. Vajat tunkattiin oikeaan korkoonsa ja lahonneet rakenteet uusittiin. Kunnostetut venevajat ja uimarannan huoltorakennus maalattiin paikanpäällä yleisötapahtumassa keitettyllä italianpunaisella keittomaalilla. Työt toteutettiin Mäntyharjun kunnan työllisyystöinä. Vuonna 2013 töissä oli 3 henkilöä yht 8,8 htkk ja vuonna 2014 3 henkilöä yht 12 htkk (kunnostustyö jatkuu)

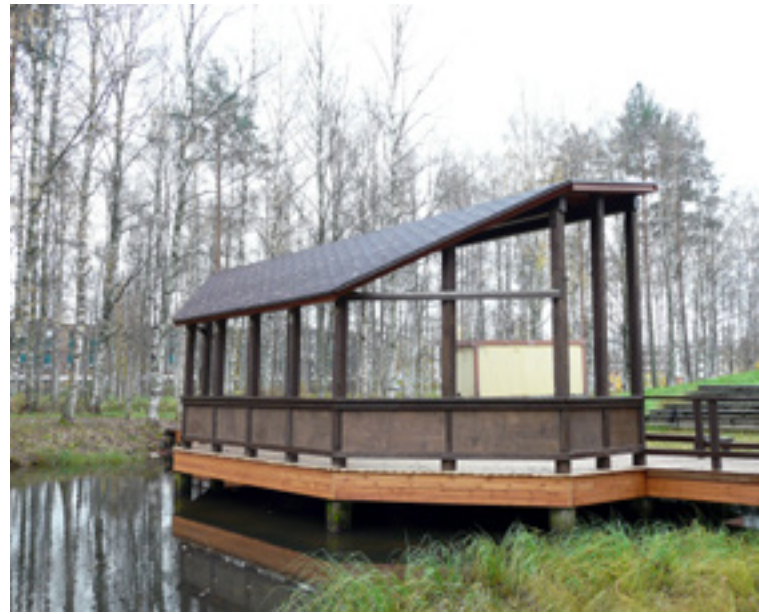
Heikinlammenlavan kunnostuksessa käytettiin lähikohtana 1980-luvun suunnitelmaa. Lattia- ja katemateriaalit vaihdettiin käytön kannalta sopivimpiin. Erittäin huonokuntoisen vanerilattian tilalle tehtiin lattia painekyllästetystä laudasta ja valokate vaihdettiin palahuopakatteeksi. Siltojen ja kaiteiden huonokuntoi-

Kunnostamisen ansiosta lavalle on saatu toimintatapahtumia

set puuosat uusittiin. Esiintymislavan väriytyks toteutettiin alkuperäisen suunnitelman mukaisesti. Kunnostuksen toteutti Pieksämäen nuorisotoimi, PS Liikunta sekä Pieksämäen kaupunki, yht. 3–8 henkilöä ja 42 htp.

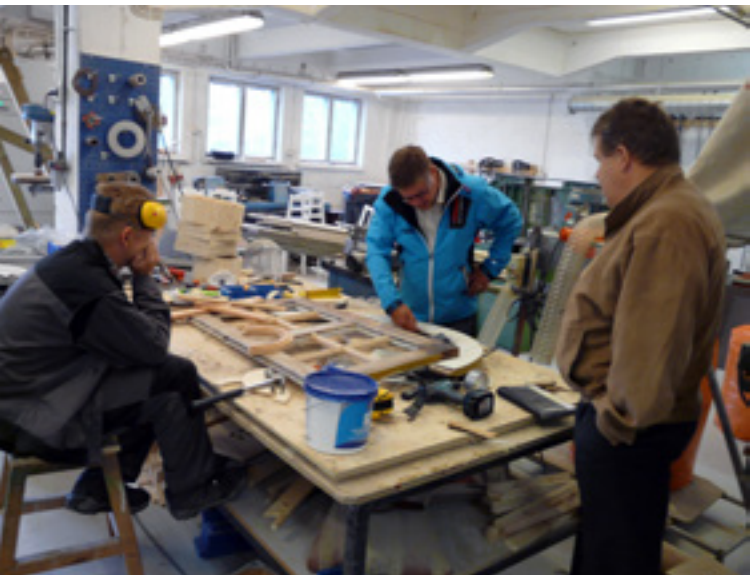
Jäppilän lainajvästön kunnostustyöt (Pieksämäen Liikunta, Pieksämäen kaupunki)

- työ sisälsi kivijalan kunnostustyötä, uudelleen ladon-
taa ja saumausta kalkkisementtillaastilla. Alinta hirsi-
kerta kengitettiin ja paikattiin. Kiven ja hirren rajaan
teetettiin vanhan mallin mukainen leveä tippalista. Lai-
najvästön vanhat puolikaaren muotoiset ikkunat kun-
nostettiin ja puuttuvien osien tilalle tehtiin puupajalla
uudet. Myös kattotuoleihin uusittiin kypälät.

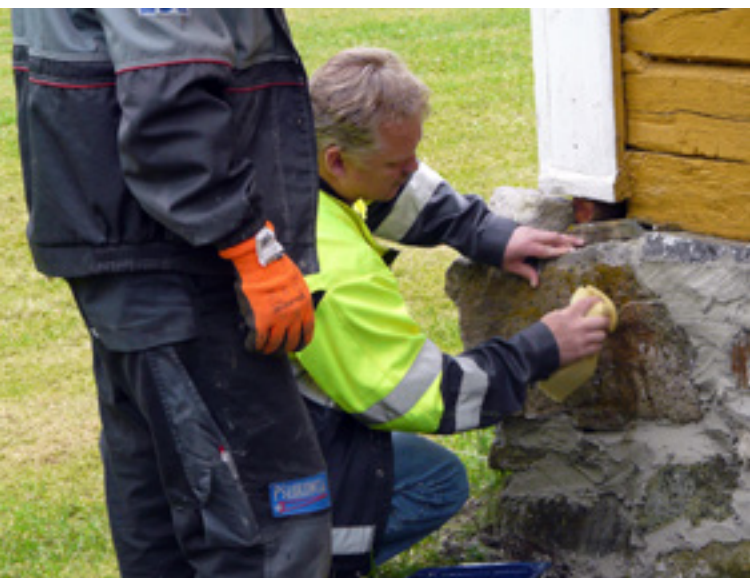
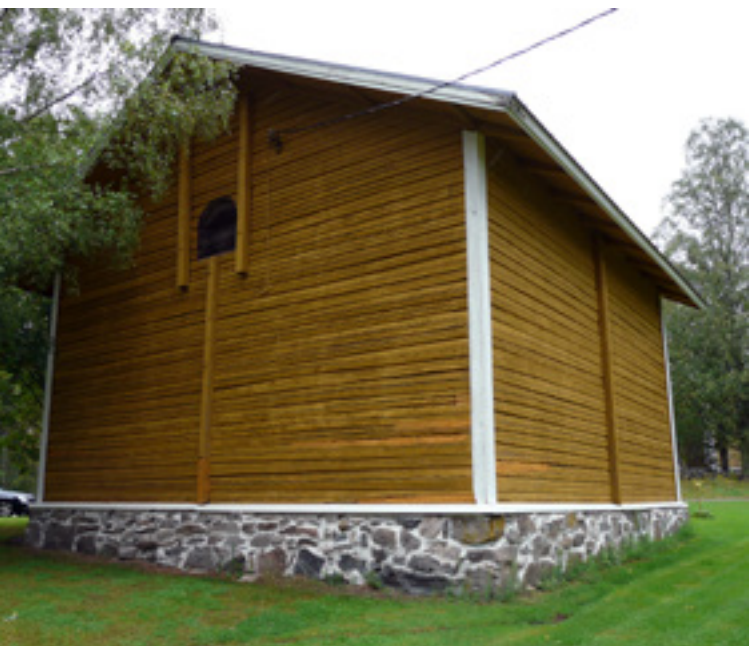
Kunnostamista eri vaiheista, Jäppilässä

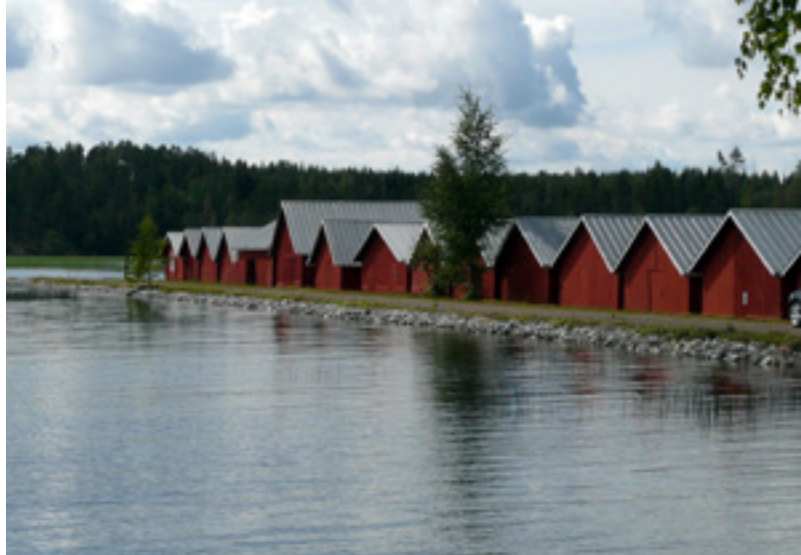
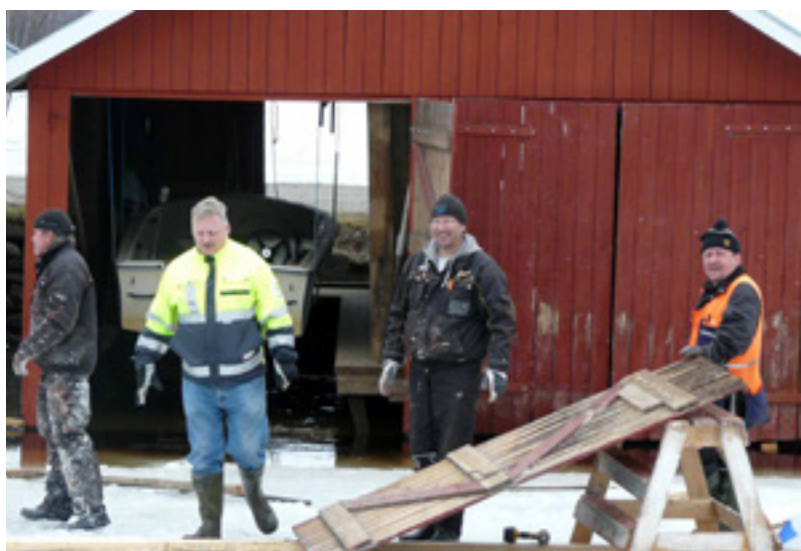
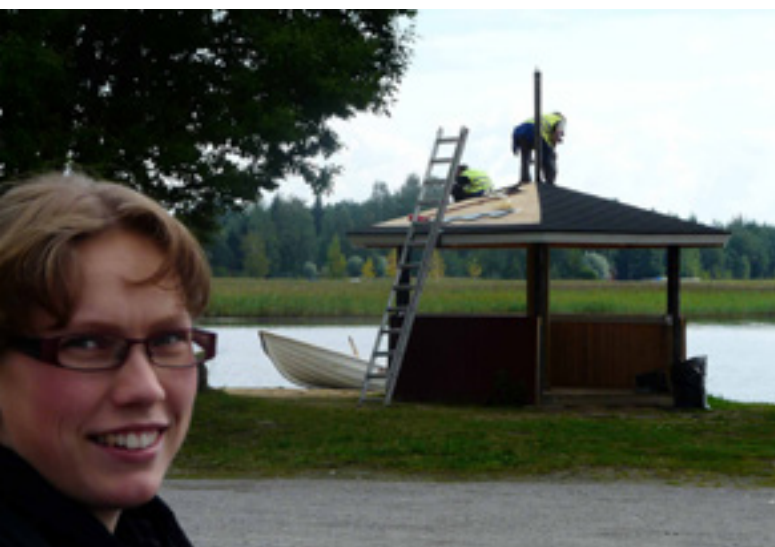
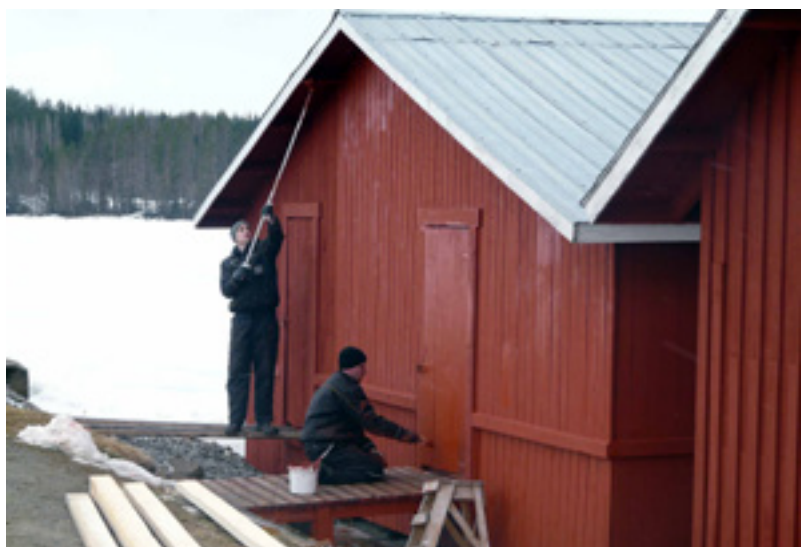
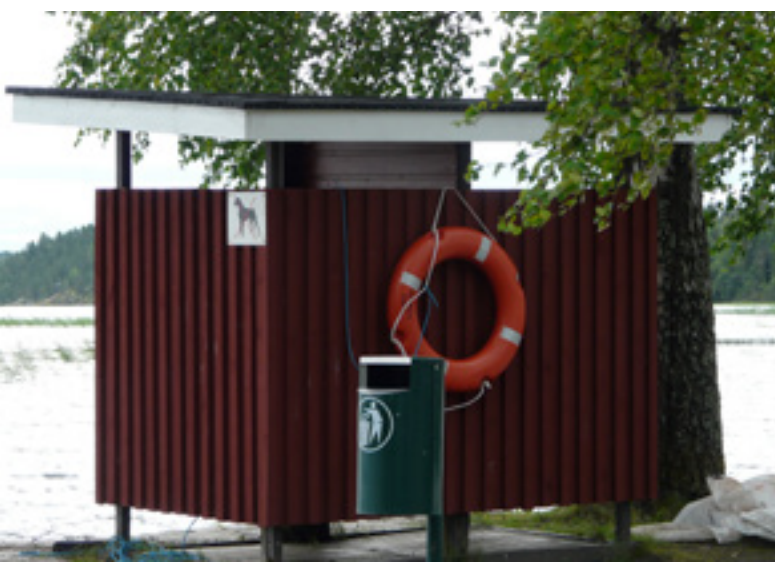
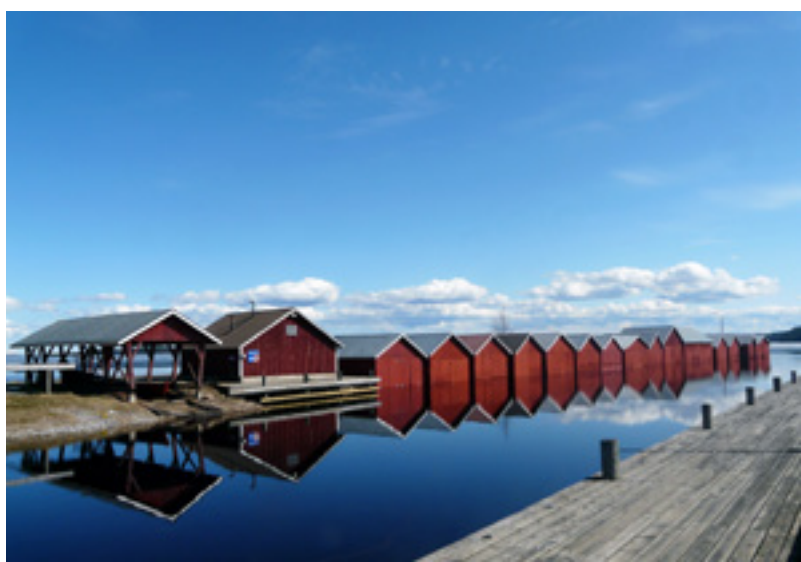
Kerimäen maiseman ”Ikonin” kunnostusvaiheita

Lähes kaikista venevajoista, veden päälliset osat kunnostettiin 2012. Työ piti sisällään lahojen puuosien paikkauskorjausta sekä maalausta perinteisillä maaleilla. Muutamassa kopissa jouduttiin korjaamaan myös rakennuksen runkoa. Kolmen rakennuksen katon maalattiin yhteneväiseksi muiden kattojen kanssa. Veden alaisiin osiin veden korkeuden takia ei puututtu.

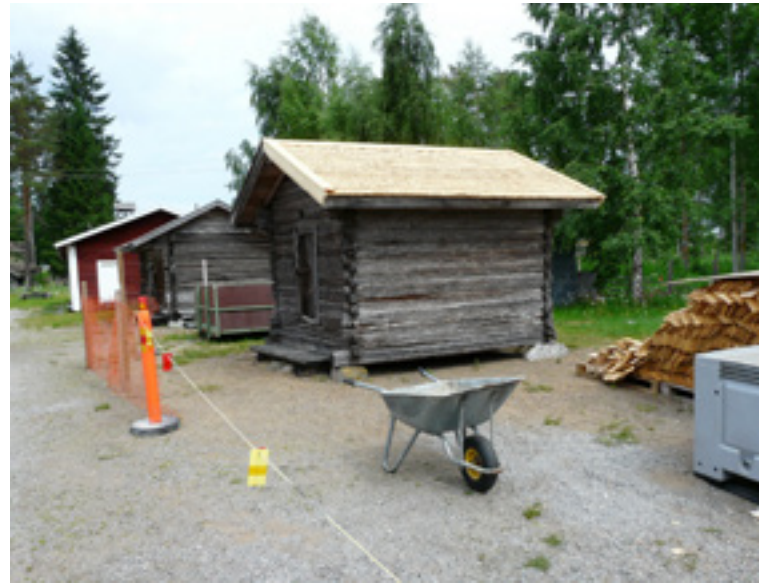
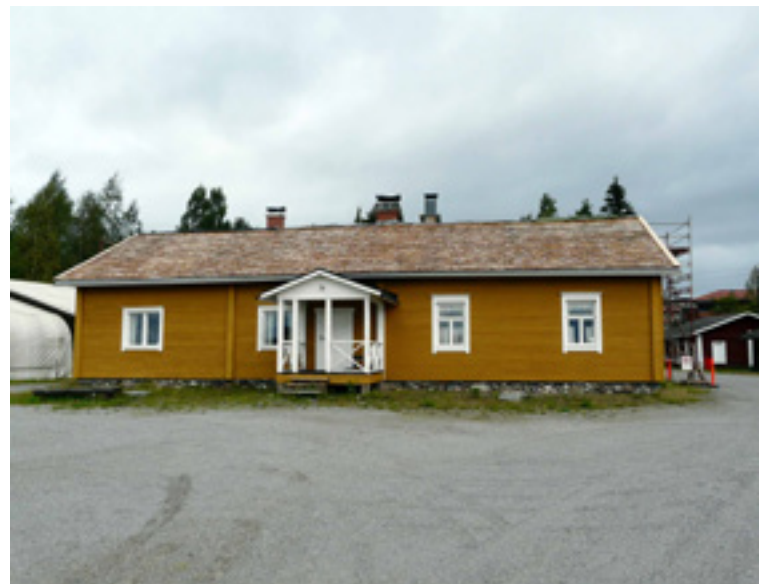
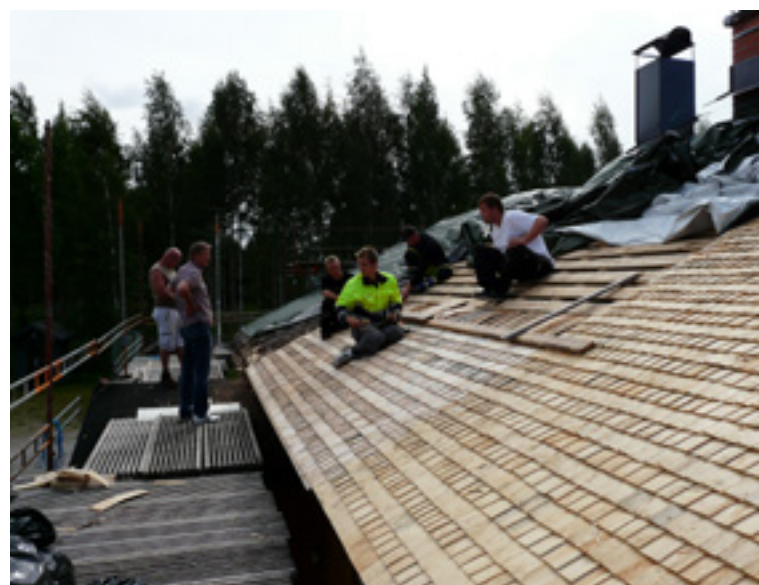
Kerimäen kalastajatilalla pärekaton tekoa.

Vuonna 2013 Myös Miklin aittaan uusittiin pärekatto

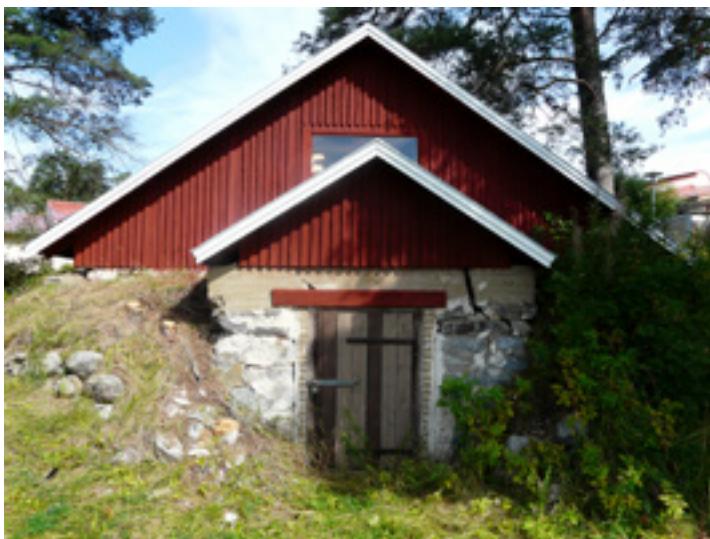
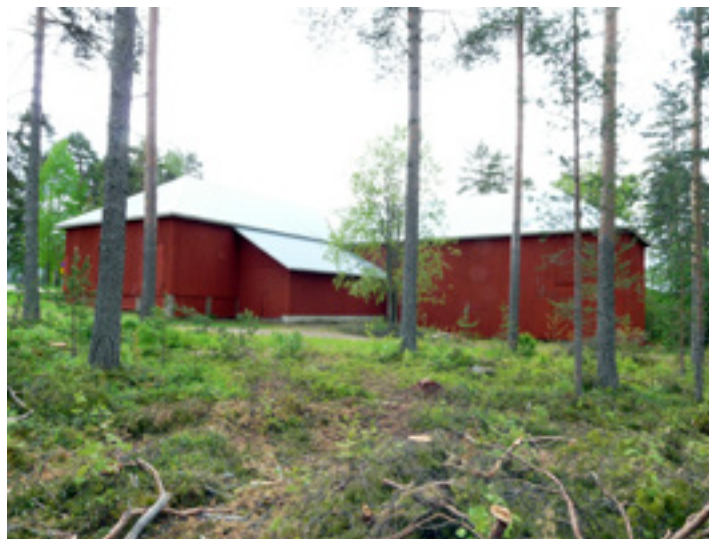
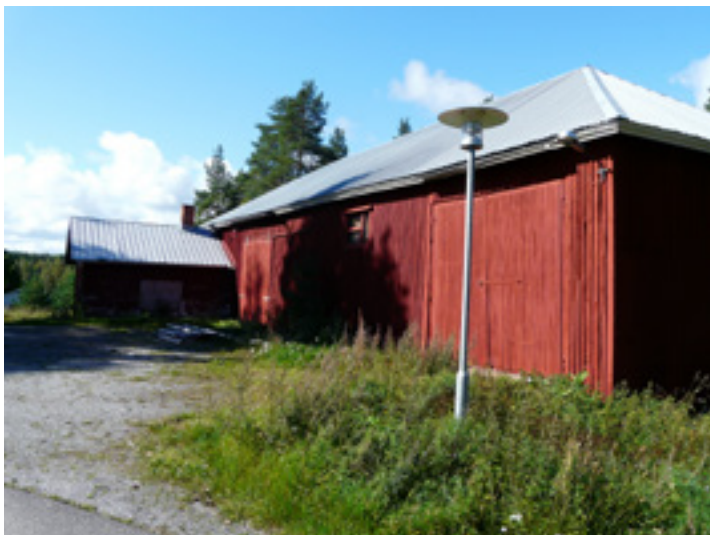
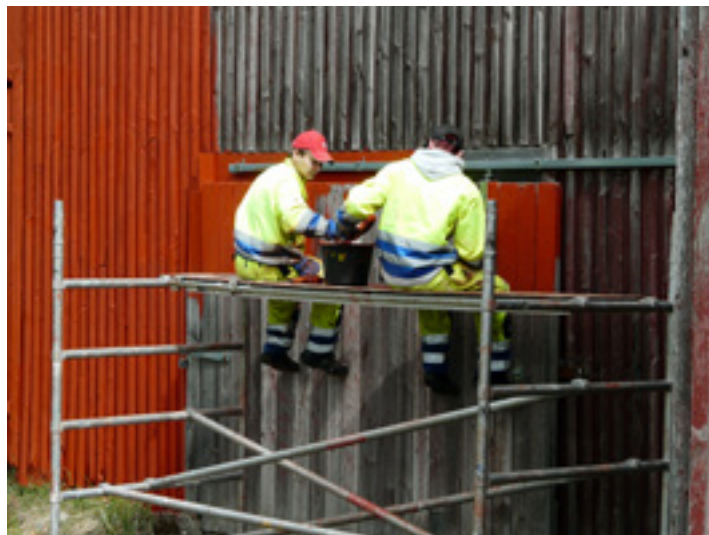
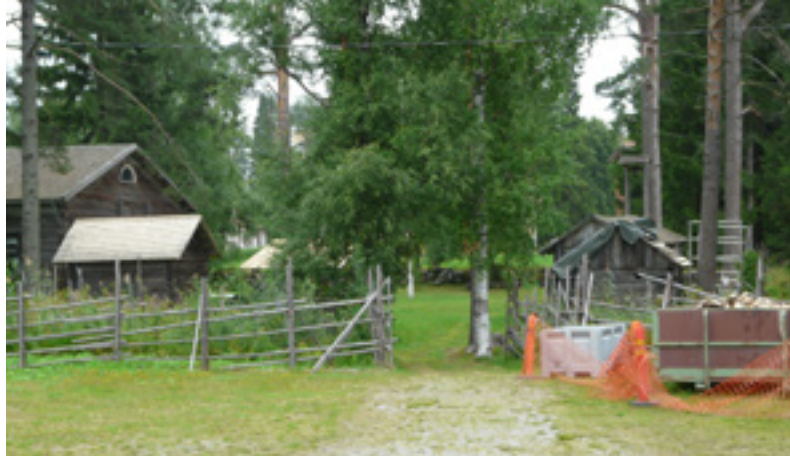
Kerimäen kotiseutumuseon kunnostettuja rakennuksia

Vuonna 2013 Museon aitoista morsiusaitta, metsästys ja liha-aitta sekä savusauna katettiin nelinkertaisella mäntypäreellä. Lisäksi tehtiin riukuaidan korjausta, museorakennusten kattojen putsausta lehtipuhaltimella sekä viereisellä Järvikalastusmuseolla kunnostettiin portaita.

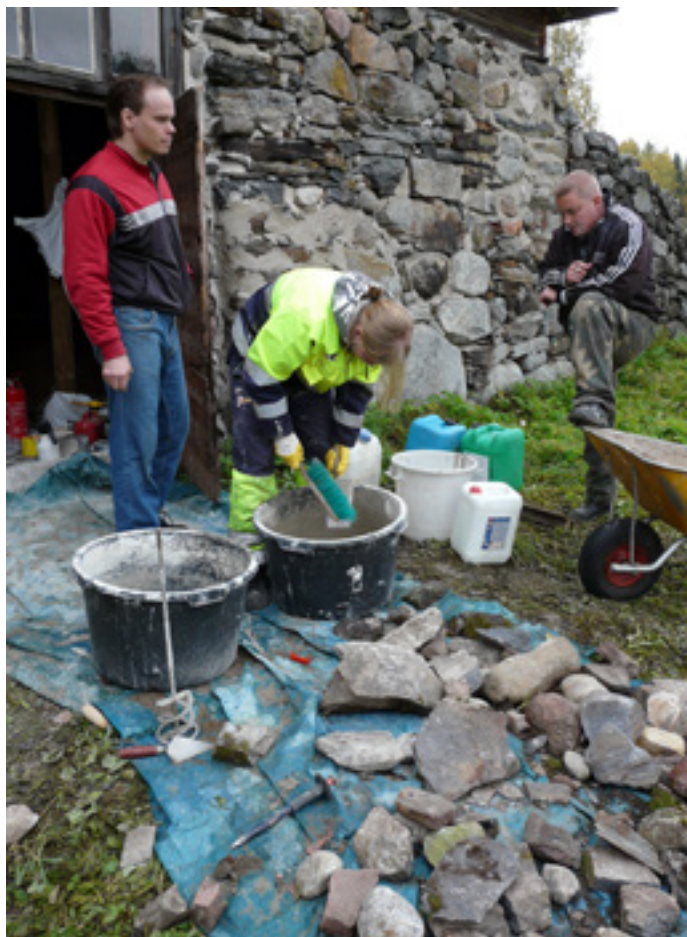
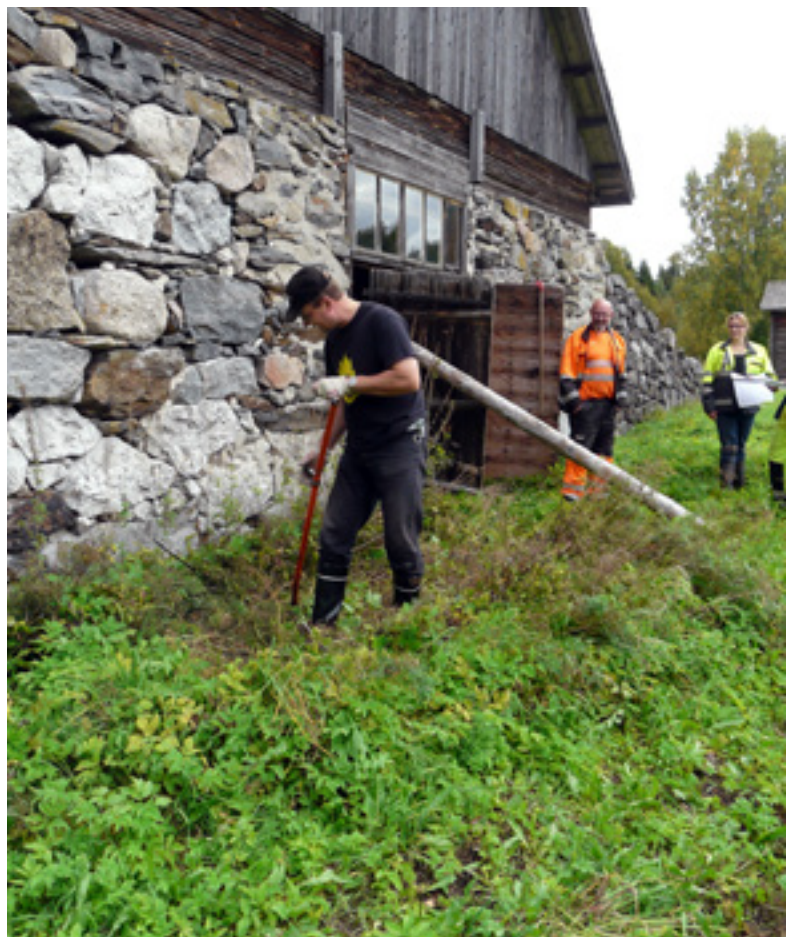
Punkaharjun kotiseutumuseolla työt käynnissä

Vuonna 2013 luonnonkivisen navetan seinät saumattiin vanhan mallin mukaan kalkki-sementtilaastilla. Puuttuvia kiilakiviä saatiin lahjoituksena läheisen tilan kiviraunioista. Kuluista vastasi Maakuntamuseo ja työt toteutti Savonlinnan Seudun Nuorisotoiminnan Tuki Ry:n työllistämällä pitkäaikaistyöttömiä ja nuorisotakuun piirissä olevia henkilöitä. Töissä oli 2013 1–6 henkilöä ja työpanos oli 3,7 htkk(nuorisotakuu 1 htkk).

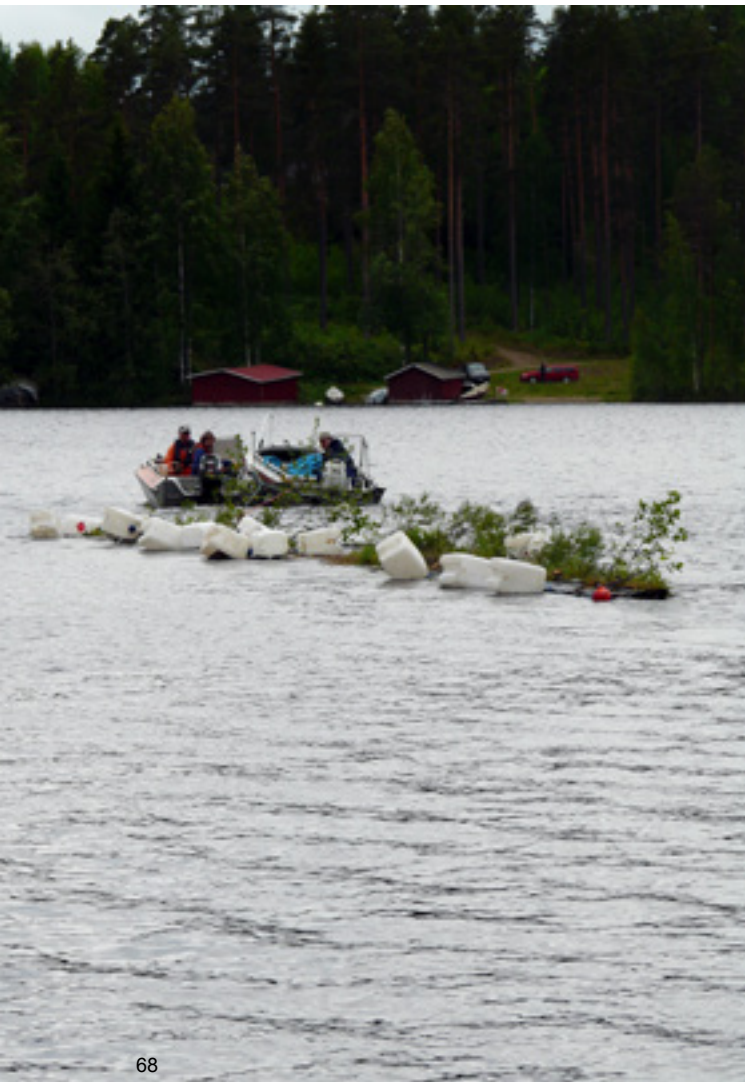
Uittopuomin siirto käynnissä kohtaan josta se voidaan nostaa koneellisesti pois vedestä

Uittopuomien poistoa 2010. Mäntyharjun Kallavedellä sijaitsevan kesämökin rantaan oli aikojen saatossa jäänyt karannut uittopuomin osa. Sitä ei ollut aikaisemmin saatu poistettua. Korkean vesitilanteen avittamana puomi saatiin irrotettua rannasta ja uittettua sellaiseen rantaan missä se saatiin pilkottua ja nostettua koneellisesti pois järvestä. Työ tapahtui Kansallisella rahalla palkattujen työmiesten avulla.

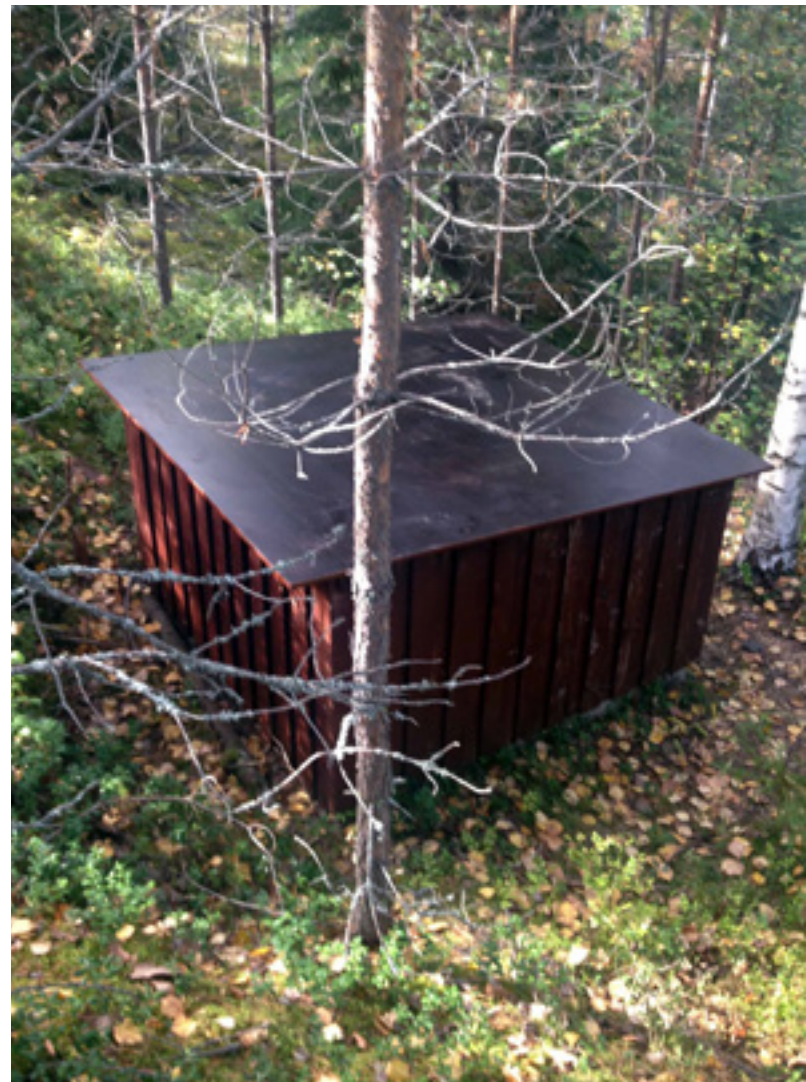
Kunnostettu hydrologinen mittausasema Puumalan Pisto-
hiekalla

Etelä-Savon ELY-keskuksen alueella kunnosteltiin hydrologisia mittausasemien rakenteita. Työ oli lähinnä rakenteiden vanerikansien uusimista. Kohteet sijaitsivat Pertunmaalla ja Puumalassa. Projektin henkilöstö toteutti kunnostukset

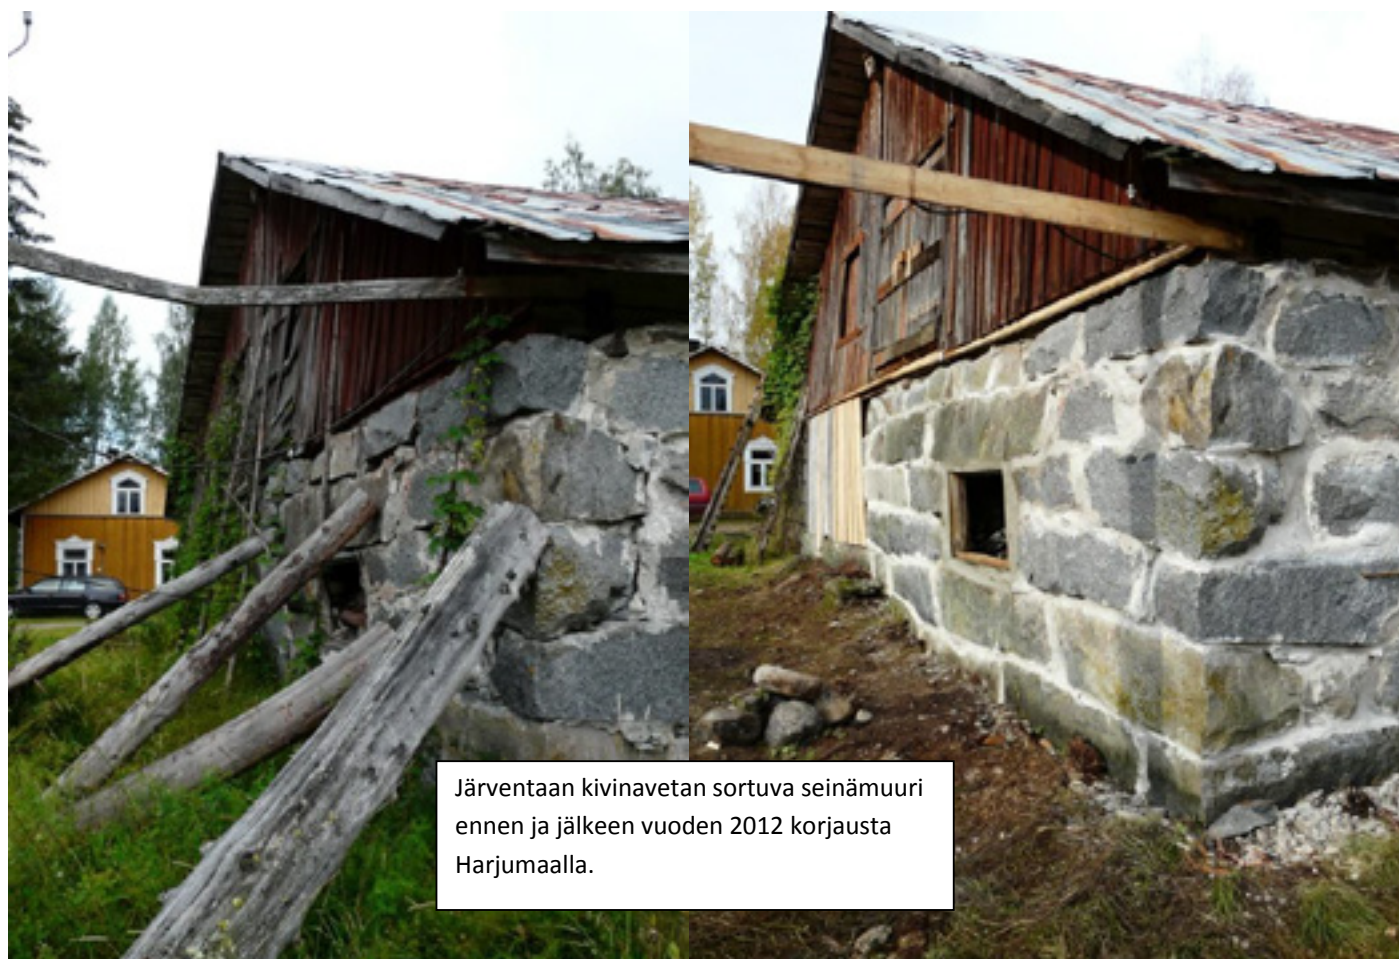
Järventaan kivinavetan sortuva seinämuuri ennen ja jälkeen vuoden 2012 korjausta Harjumaalla.

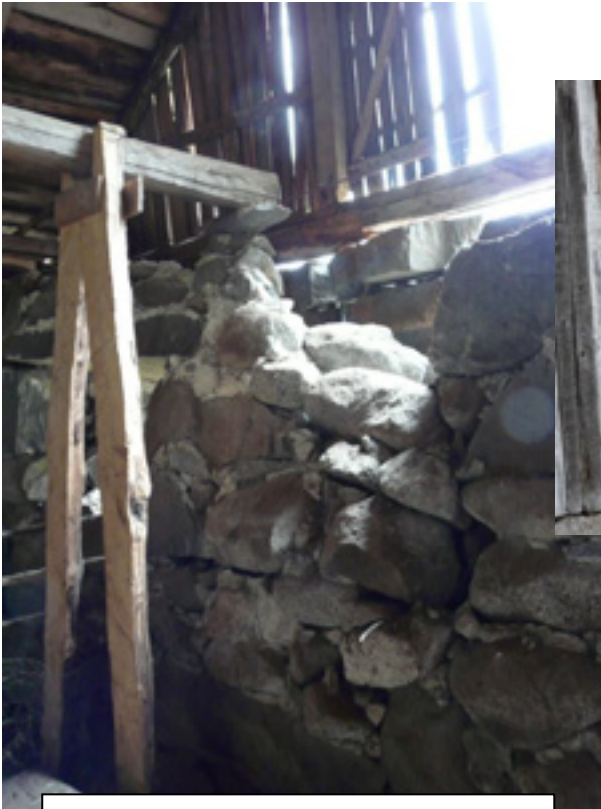
Kaksinkertaisen kiviseinän ulko- ja sisämuurit ennen korjausta.

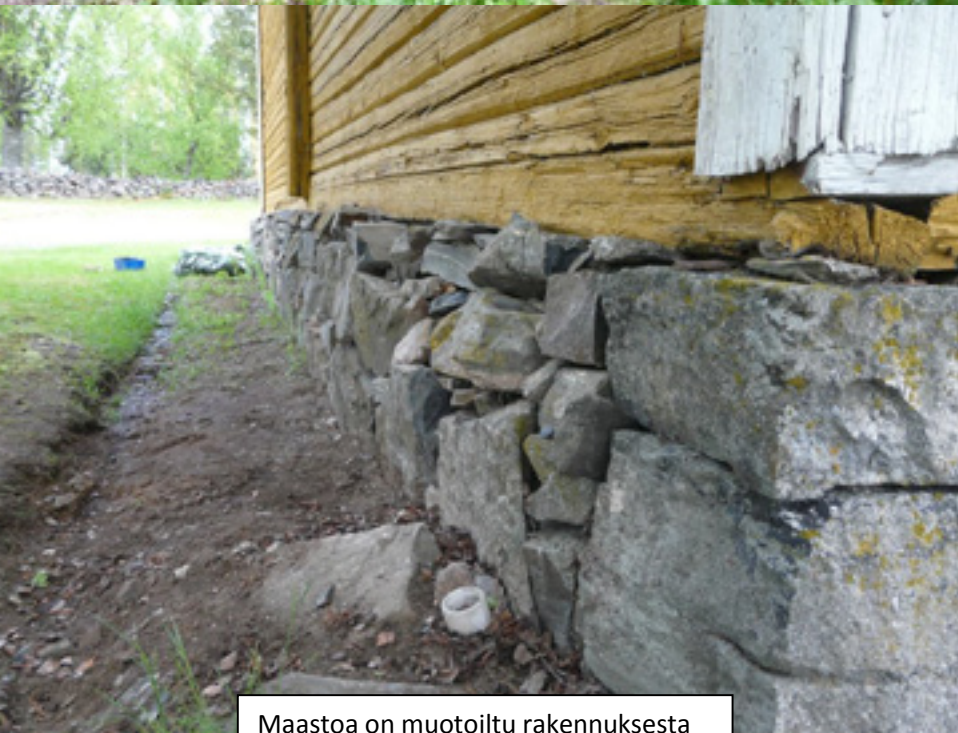
Maastoa on muotoiltu rakennuksesta poispäin viettäväksi.

5. Ympäristön raivaus poistamalla kosteutta ylläpitävää kasvillisuutta, roskat ja kohonnut maanpinta rakenteiden reunustoilta kuuluu vuosittaisiin ylläpitotoimiin. Maata voidaan joutua myös kuivattamaan routimisen välttämiseksi. Tarkistetaan maan kallistukset ja sadevesien valumasuunnat. Tarvittaessa tehdään niskaojat ja räystäälle sadevesikourut. Toisaalta veden lisääminen voi tulla kyseeseen, jos perustusten hirsjarina on vaarassa kuivua.

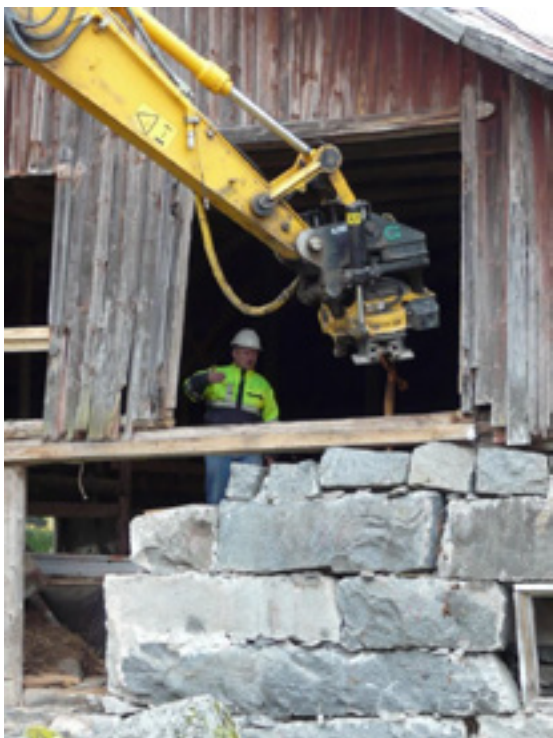
Taitavan konekuskin ja saumattoman tiimityön ansiosta voidaan kiviä liikutella jopa rakennuksen sisällä koneen puomin, rototiltin ja liinojen avulla.

8. **Kivimuurin korjaaminen** tehdään huolellisesti. Ehjästä muurista ja perustuksista otetaan mallia, jolloin uusi korjattu osa sulautuu vanhaan (huomioidaan säännöllinen/epäsäännöllinen ladonta yms.). Pullistunut muurin osa voidaan korjata työntämällä liikkuneet kivet paikoilleen konetyötä apuna käyttäen. Jotta muuria päästään oikaisemaan, voidaan muurin täyttönä olevat pienemmät kivet joutua poistamaan väliaikaisesti. Oikaisutyöstä ei saa aiheutua vaurioita vastakkaiselle, mahdollisesti ehjälle muurinosalle. Jos oikaisu ei onnistu tai muuri on sortunut, joudutaan kivet latomaan uudestaan paikoilleen. Ennen uudelleen ladontaa kivet numeroidaan ja muuri valokuvataan. Kiviä voi joutua kääntelemään useita kertoja, jotta ne asettuvat hyvin paikoilleen. Kun jokaisella kivellä on kolme kantopistettä, muurista tulee vakaa. Kivimuuri korjataan vähän kerrallaan ja huolehditaan riittävästä saumaustaastin kuivumisajasta. Aina ei muuria voida oikaista entiselleen. Silloin se vakautetaan tilaan, jossa se on saavuttanut tasapainon. Pienemmät pullistumat voidaan korjata injektoimalla laastia syväälle muurin rakoihin.

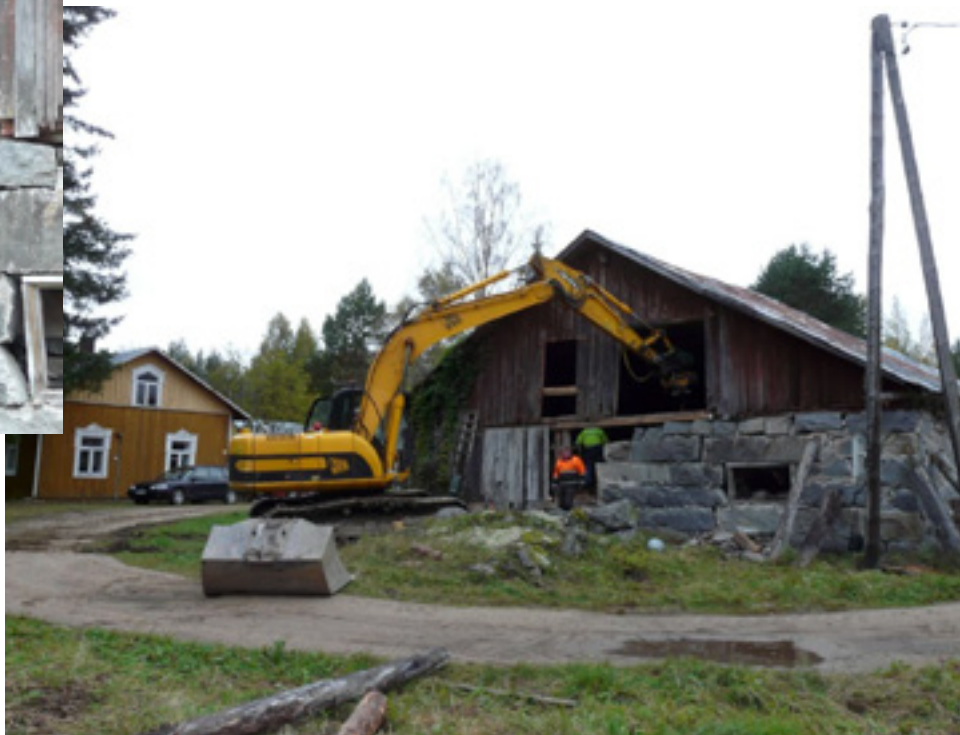
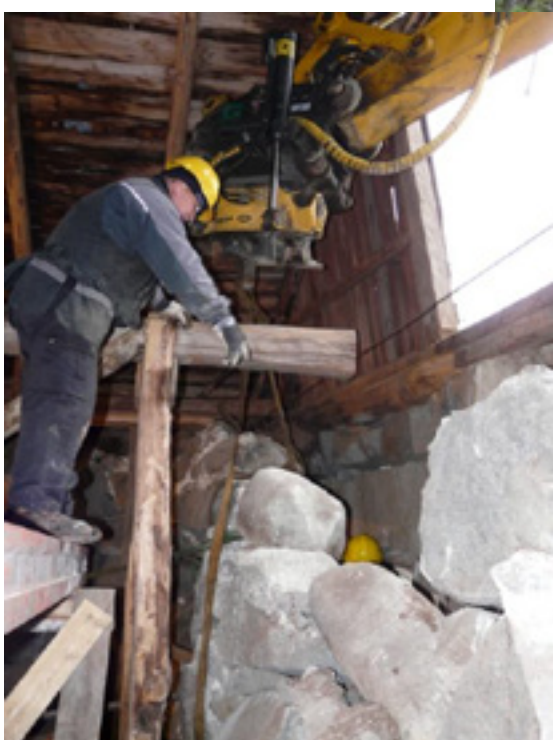
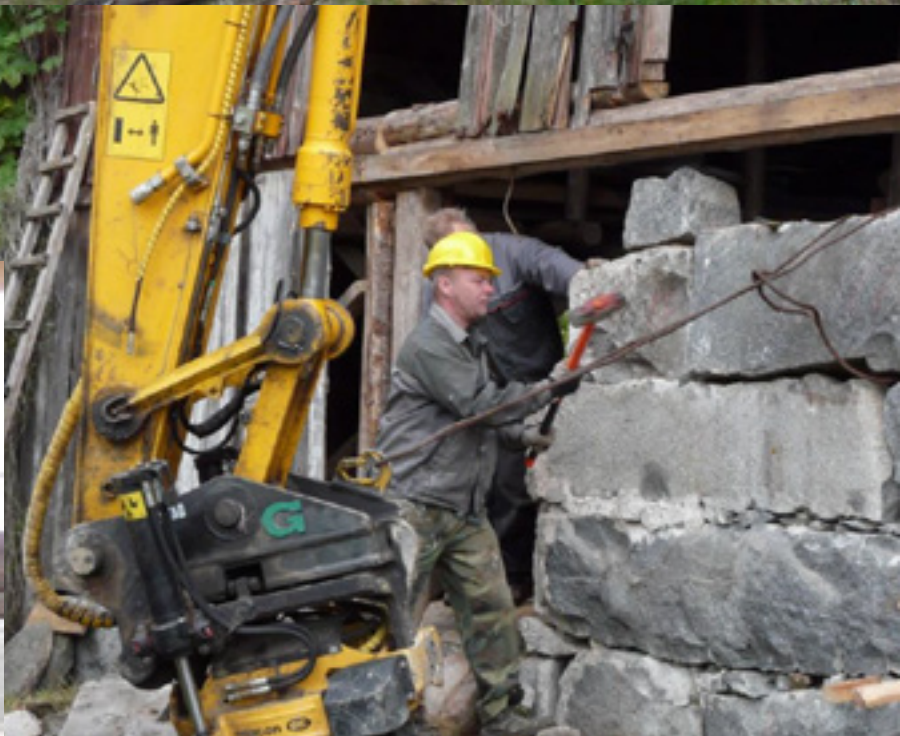
Kivien liikutteluun tarvitaan kone- ja miesvoimaa. Siirtämisessä hyvänä apuna voivat olla liinat ja vajjerit.
