RAPORTEJA 82 | 2014

**YMPÄRISTÖNHOITOTYÖT ETELÄ-SAVOSSA
YMPÄRISTÖNKUNNOSTUSHANKE 2010–2014**

Etelä-Savon elinkeino-, liikenne- ja ympäristökeskus

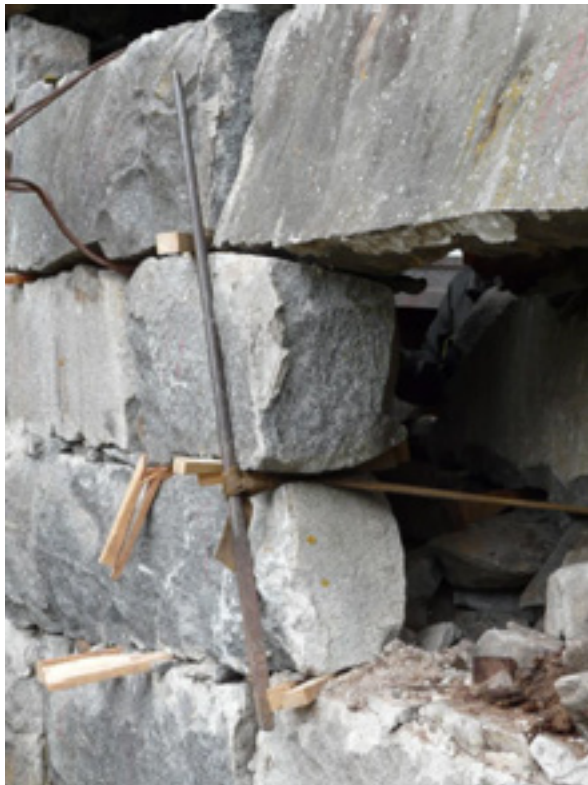
Muurin väliaikaista tuentaa pönkkien avulla sekä liinavedolla ja puukiiloilla

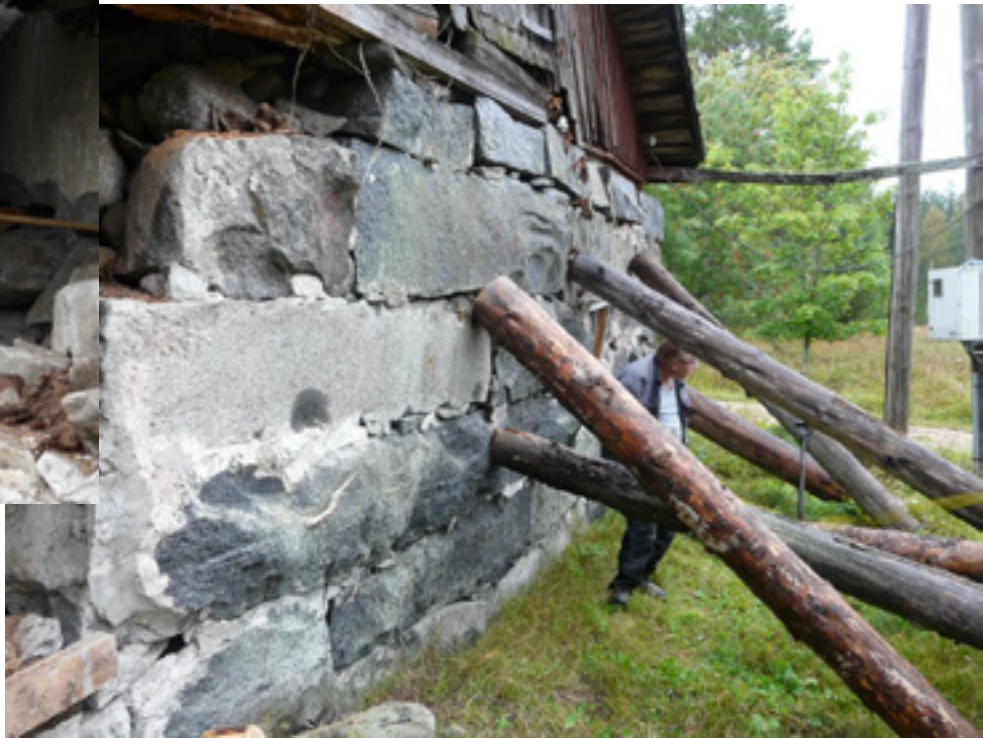
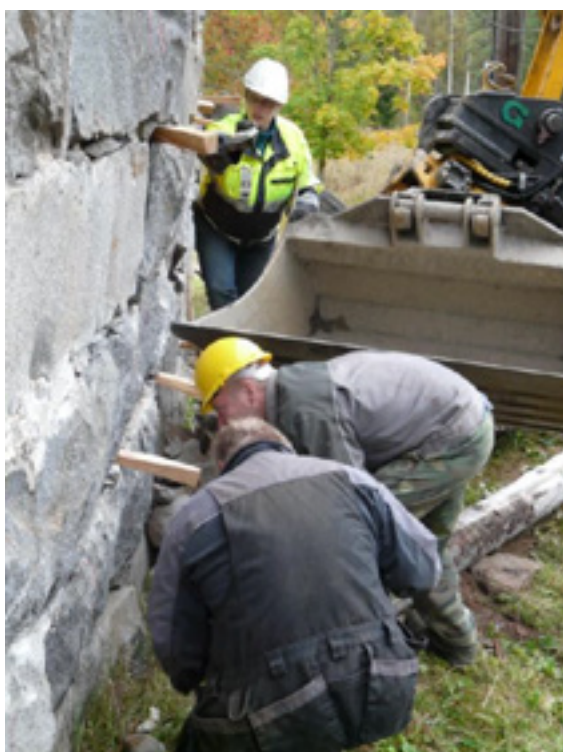
Muurin oikaisun jälkeen puukiilat vaihdetaan kiilakiviin. Lohkokivimuuri usein kiilataan puukiiloin, jotka voidaan jättää saumauksen sisään, mikäli niitä on käytetty muurissa aikaisemmin.

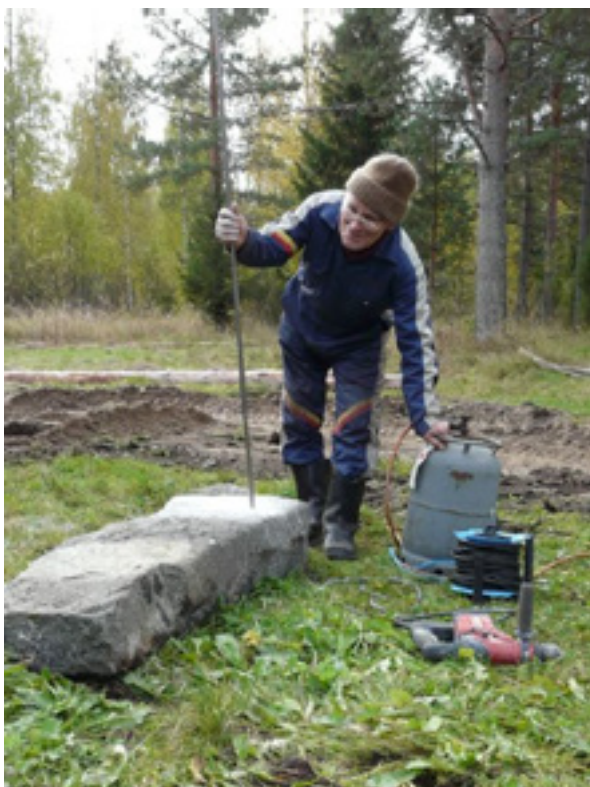
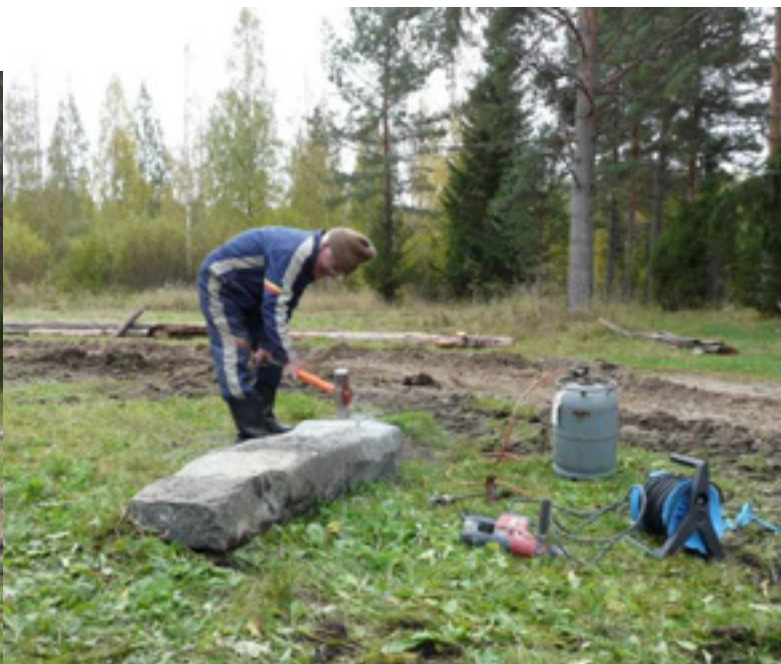
Hakasrautoja valmistetaan vanhan mallin mukaan rautatangoista.

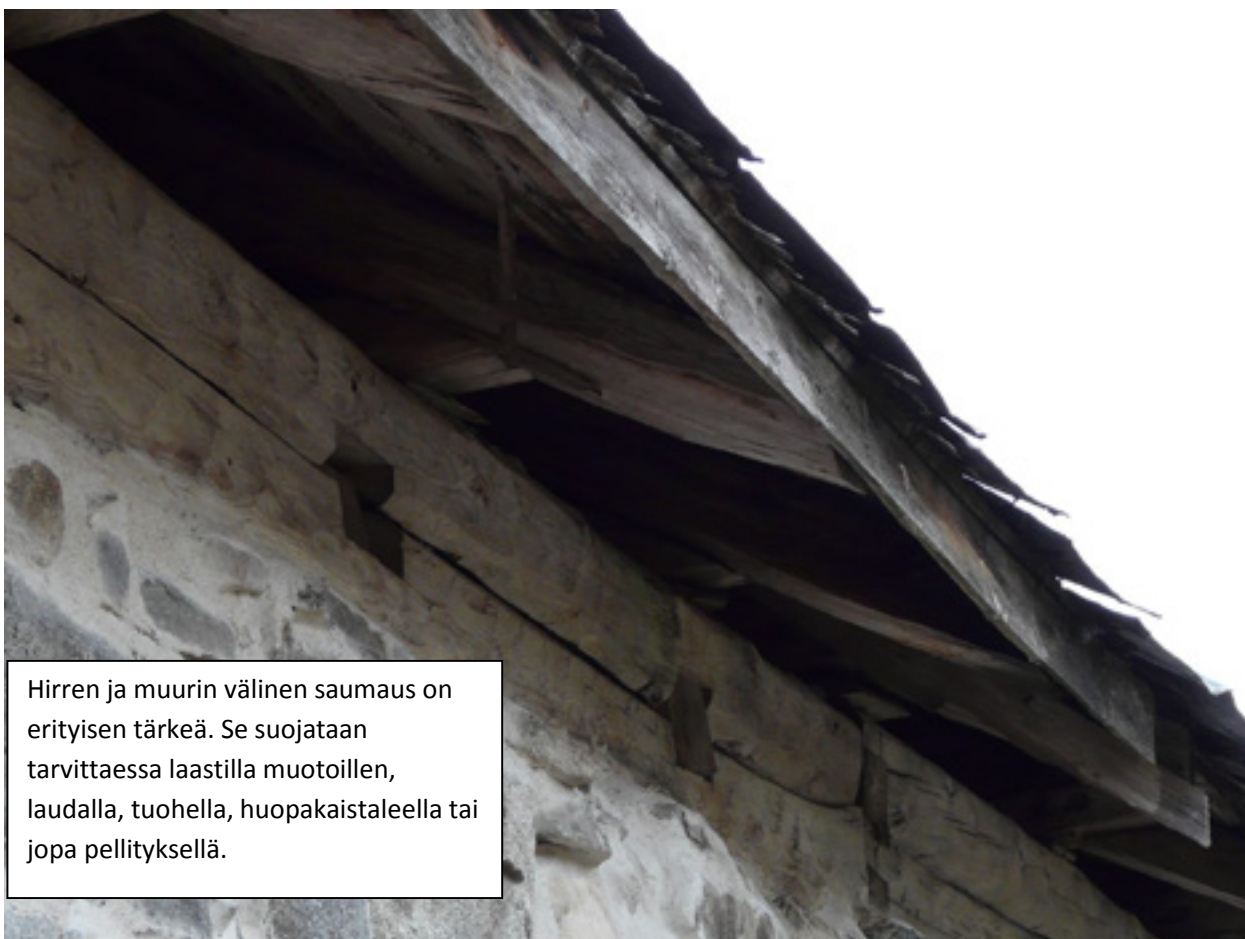
Hirren ja muurin välinen saumaus on erityisen tärkeä. Se suojataan tarvittaessa laastilla muotoillen, laudalla, tuohella, huopakaistaleella tai jopa pellityksellä.

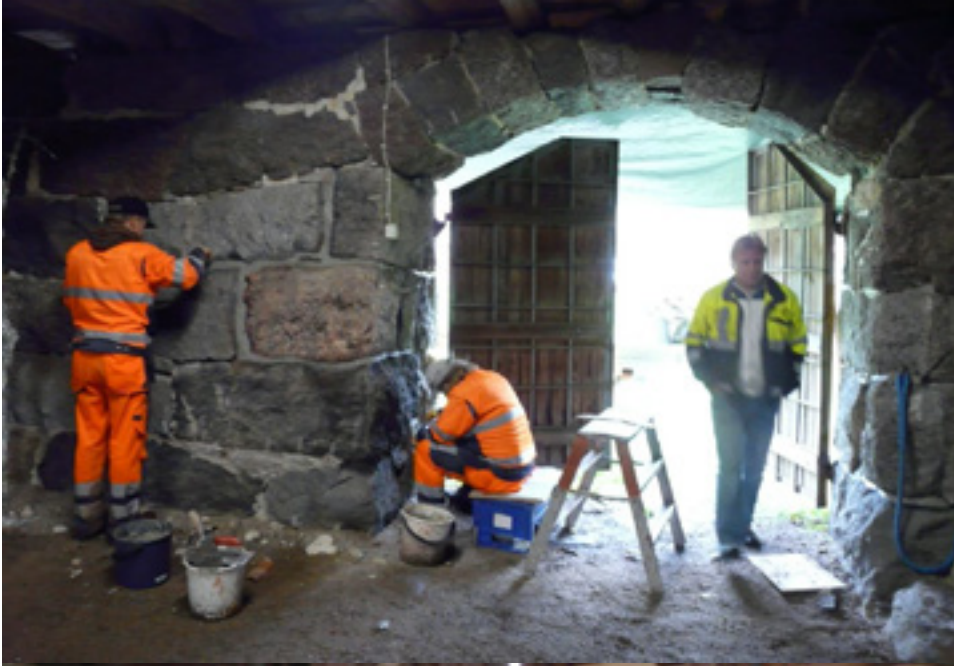
Käynnissä on sisämuurin saumaus Iso-Pappilan navetalla Mäntyharjussa.

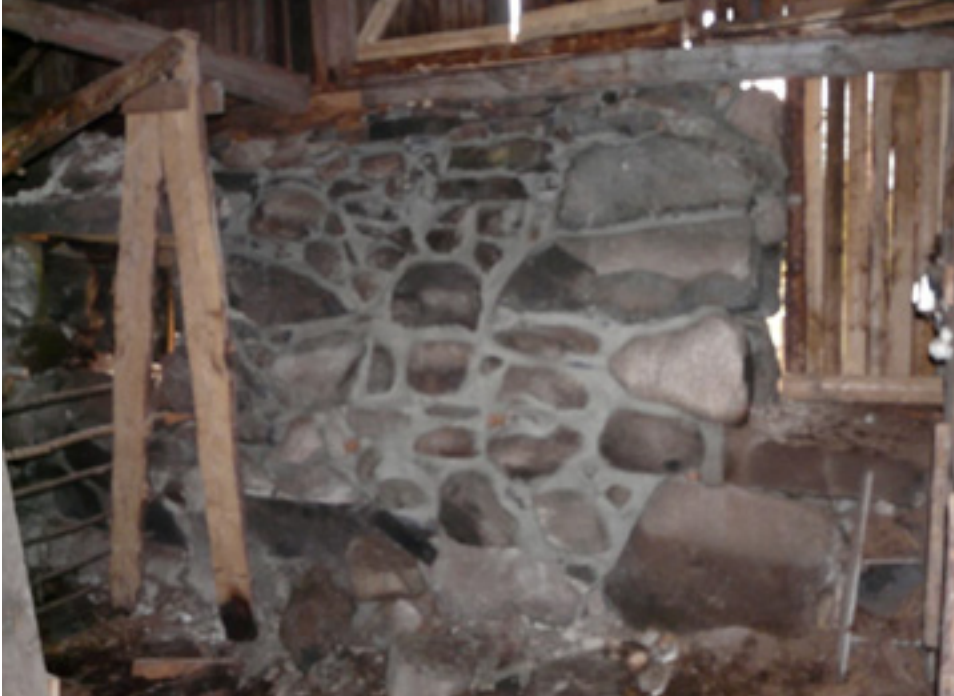
Harjunmaalla sijaitsevan Järventaka – nimisen tilan kivenavetan saumattua sisämuuria.

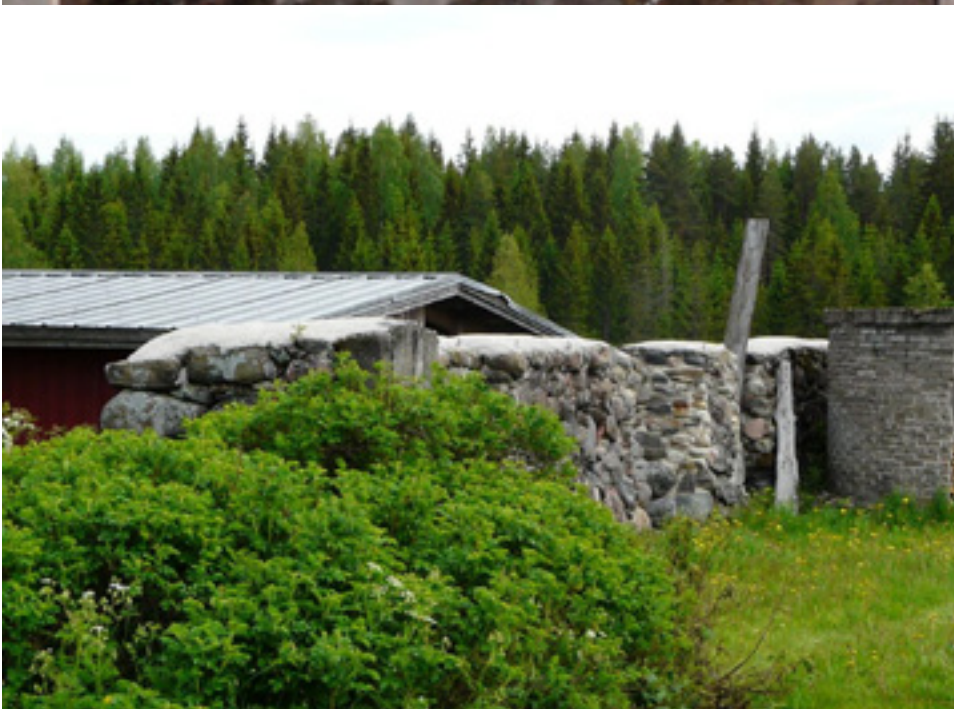
Raunioitunut navetan luonnonkivimuuri voidaan suojata muurin sisään kertyvän veden rapauttavalta vaikutukselta raunion päälle valetulla savi- tai KS-laastilla.

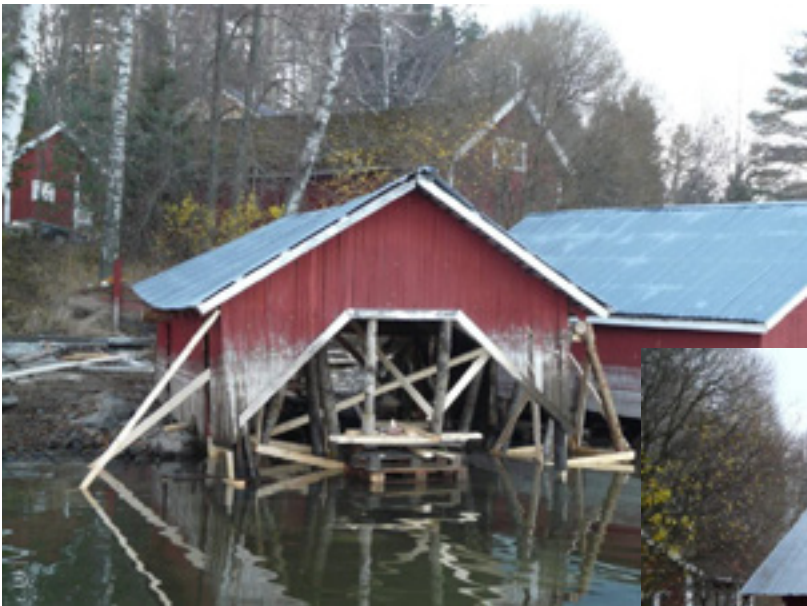
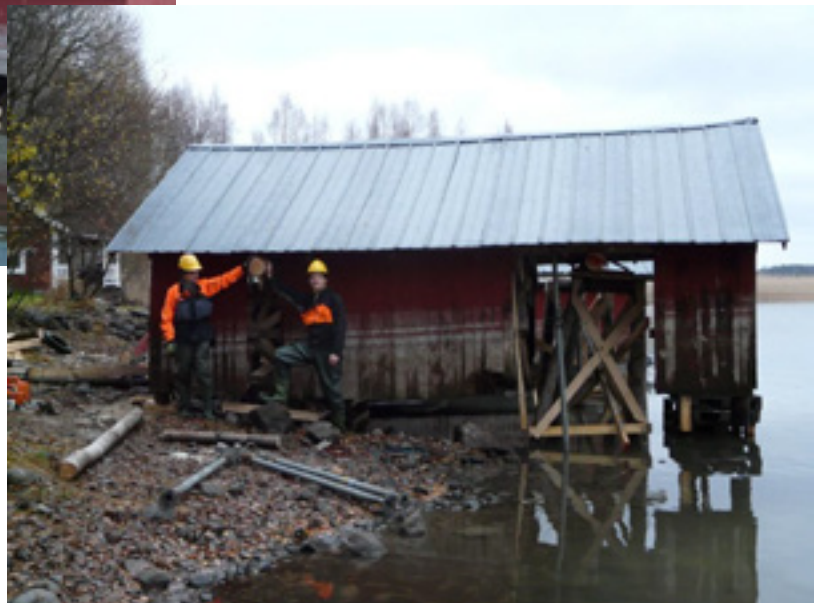
3. **Tuenta ja reivaus:** Rakenteisiin kiinnitetään pysty- ja vinotukia rakennuksen nostoa ja siirtoa varten.

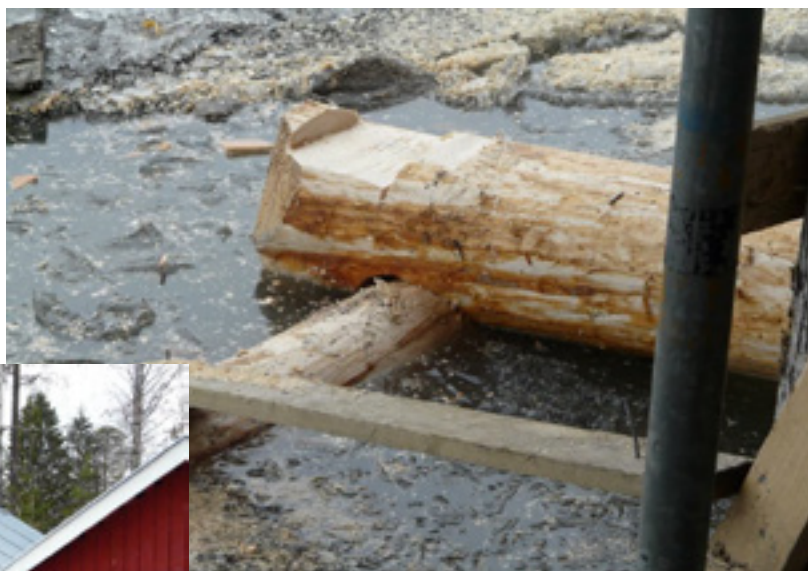
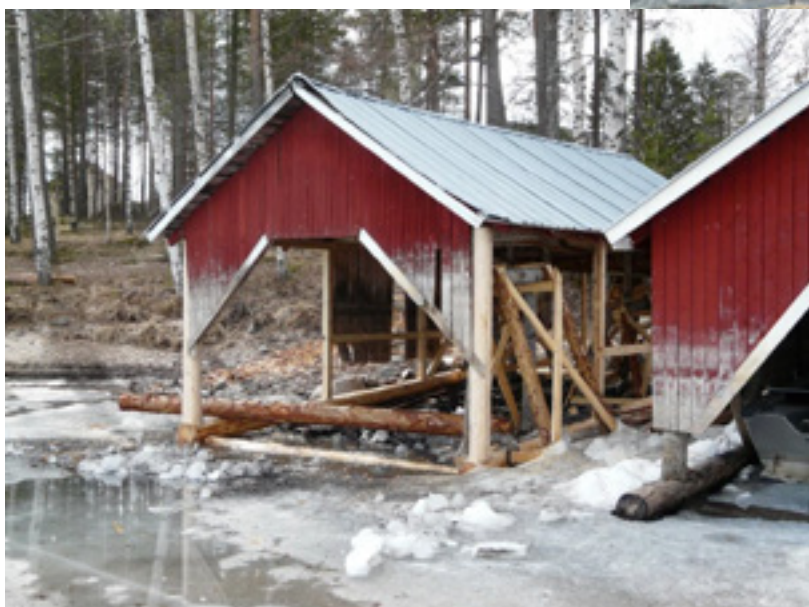
5. **Alajuoksujen vaihto:** Alajuoksut voi tehdä pyöreästä puusta, halk. 150-250mm. Juoksut lovetaan toisiinsa ja vahvistetaan tapituksin/ kierretangoin/kulmaraudoin. Lopuksi alajuoksut tuetaan pohjaa vasten kivin.

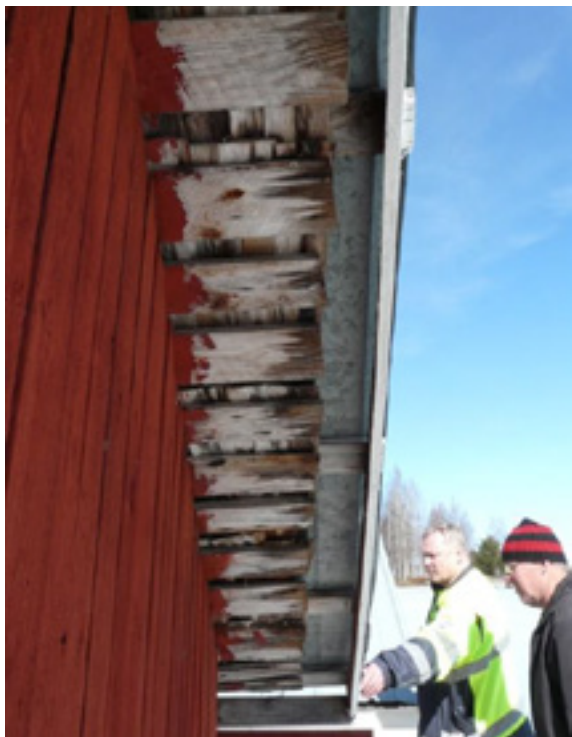
10. Katon korjaus: Katto korjataan mieluiten alkuperäisellä materiaalilla ja tekniikalla kuten huovalla, päreellä. Jos kuitenkin jätetään uudempi katemateriaali kuten peltikate, sen kunto ja pitävyys tarkistetaan ja tulevaisuudessa harkitaan huonokuntoisen katteen uusimista perinteisin materiaalein. Kuvassa näkyy vanhan pärekaton pellitys ja räystään pidennys. Kyseessä oleva katto olisi jatkossa suositeltavaa palauttaa pärekatteeksi.
