Sorakuoppien kartoitus ja kunnostustarpeen arviointi Kaakkois-Suomen alueella

**KAAKKOIS-SUOMEN YMPÄRISTÖKESKUKSEN
RAPORTTEJA 6 | 2007**

Kouvola 2007

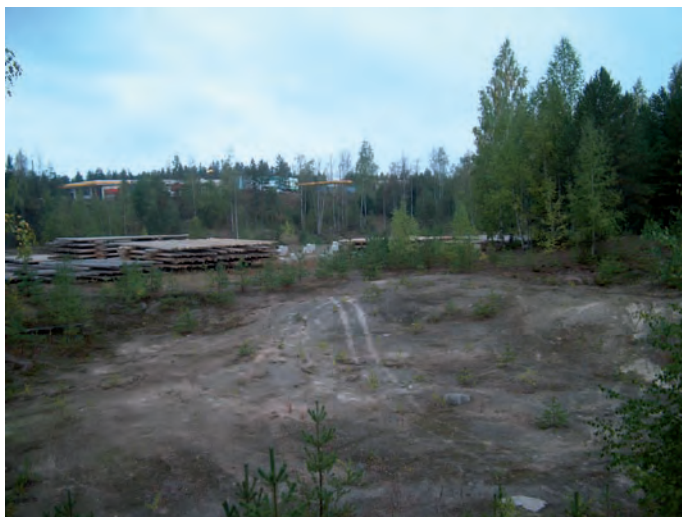
Suurimpia riskiä aiheuttavia kohteita ovat mm. korjaamot ja romuttamot (kuva 9), sahat ja kyllästämöt, kaatopaikat, huolto- ja jakeluasemat (kuva 10) sekä ampumaradat (kuva 11) (Petäjä-Ronkainen ja Suokas 2000). Soranottoalueiden kartoituksessa havaittiin, että useita sorakuoppia käytetään ampumaratoina, lähes kaatopaikkoina (kuva 12) sekä usein myös autokorjaamoina ja romuttamoina. Tällaiset kohteet aiheuttavat maaperälle ja pohjavedelle bensiinillä, dieselillä, poltto- sekä jäteöljyllä, raskasmetalleilla (erityisesti lyijyllä, myös antimonilla, arseenilla, kuparilla, sinkillä, ja joskus myös nikkelillä) sekä puunkyllästysaineilla pilaantumisen riskiä. Lyijyllä ja muilla raskasmetalleilla pilaantuminen on todennäköistä sellaisissa sorakuopissa, joissa harjoitetaan ammuntaa (Rajala 1998). Ampumalajilla on merkitystä ympäristövaiikutuksia tarkastellessa, sillä haulikkoammunnassa haulit leviävät laajemmalle alueelle (jopa yli 10 hehtaarin alalle) kuin kivääri- ja pistooliammunnassa. Lyijyn ja muiden metallien poistaminen on vaikeaa ja kallista. Ampumaradat sijaitsevat usein harjualueilla, sillä vanhojen sorakuoppien reuno-

Kuva 10. Bensa-asemia kuopan reunalla ja puutavaran säilytystä. (Luumäki)

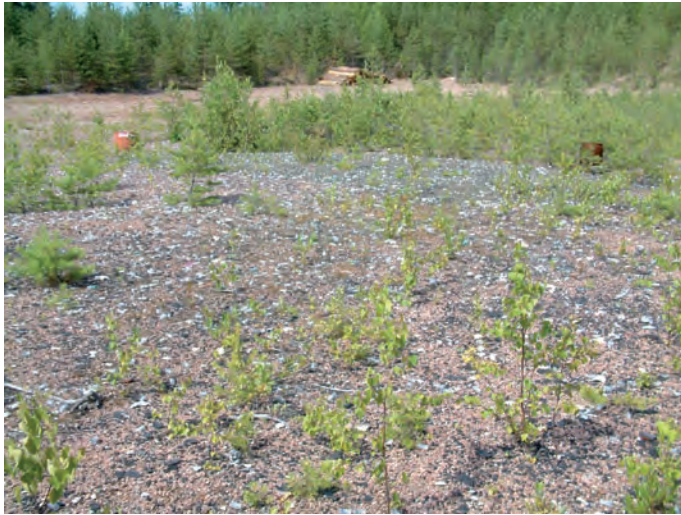
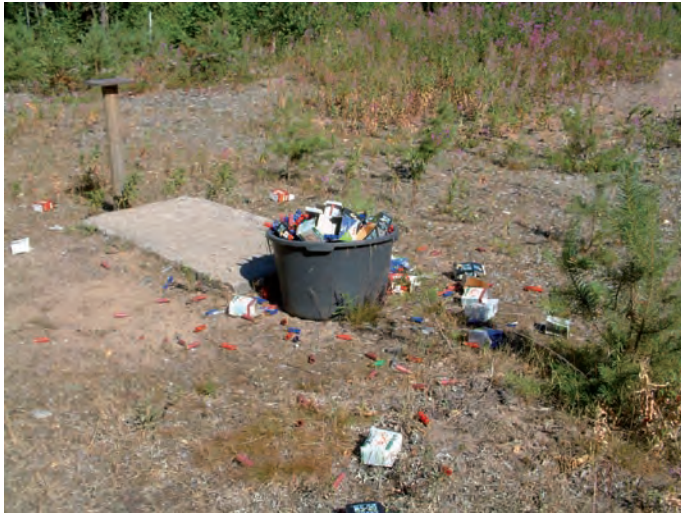
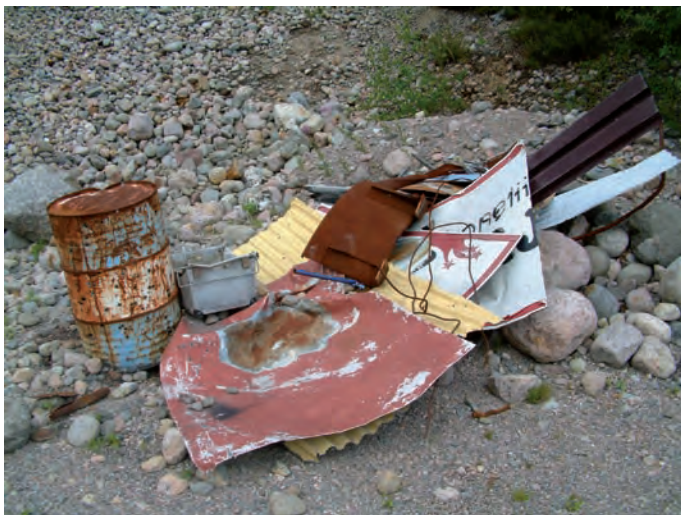
Kuva 12. Sorakuoppa ei ole kaatopaikka (litti, Pyhtää).

Kuva 11. Ampumaratatoiminnan tuloksena savikiekkojen siruja ja ammusten hylsyjä on usein ympäri kuoppaa (Elimäki, litti).

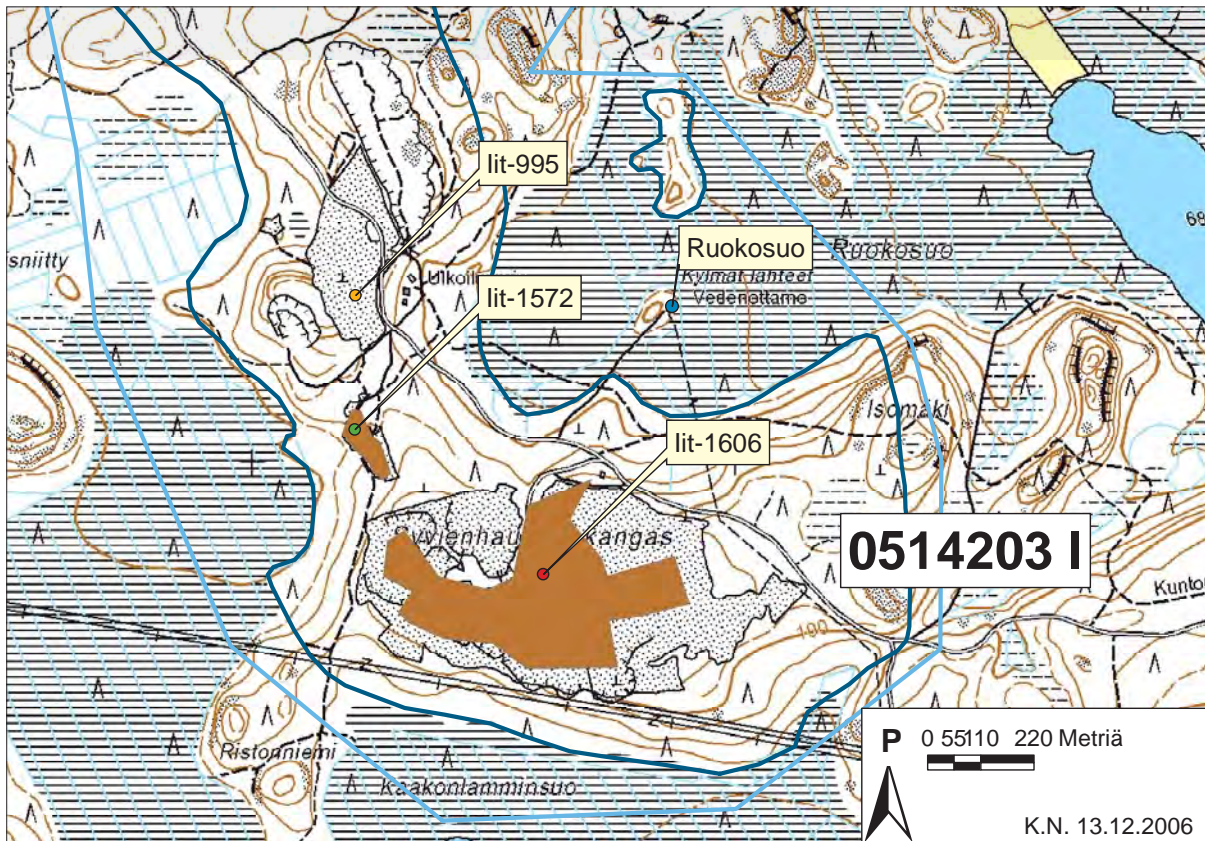
Kuva 23. Ruokosuo pohjavesialue, litti.

Yhdellä kuopalla kunnostustarve on suuri (kuva 23). Kuoppa on kuitenkin maa-ainesluvallinen ja kuoppaa kunnostetaan parhaillaan.

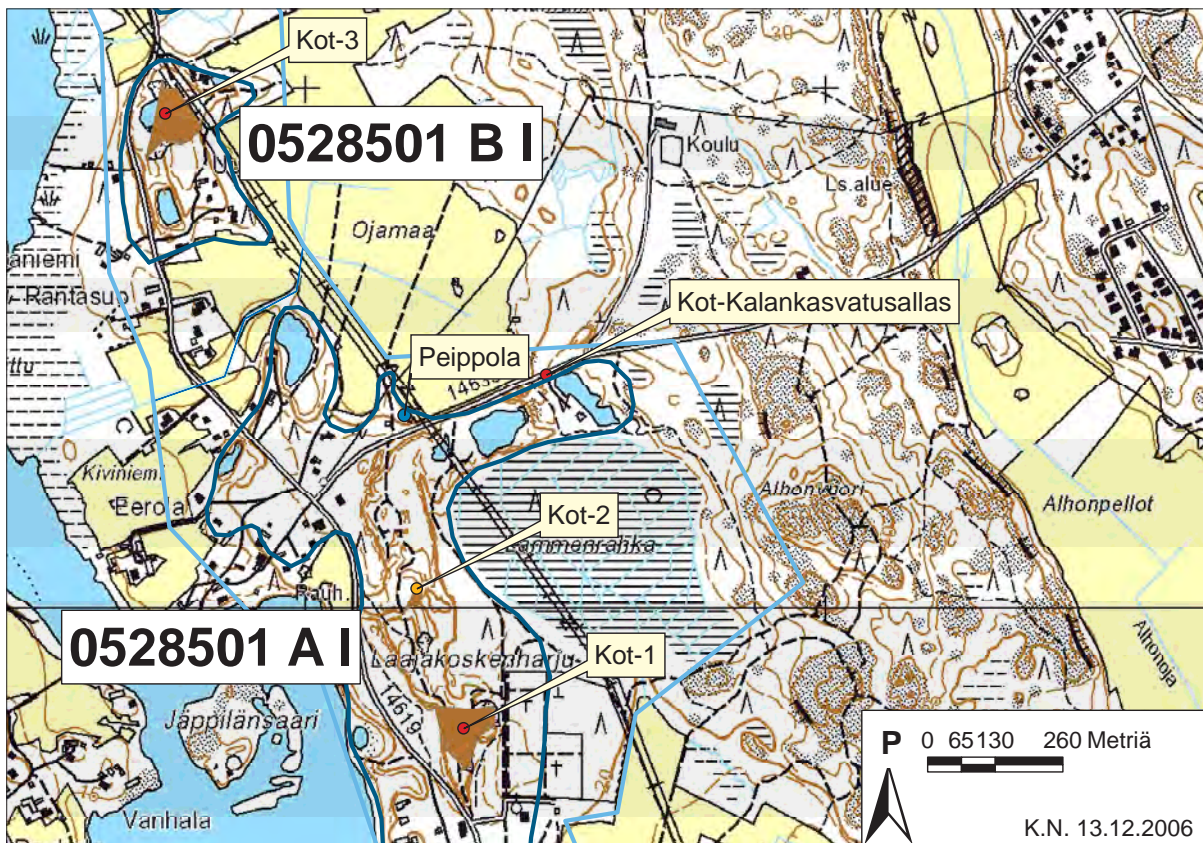
Kuva 29. Laajakosken pohjavesialue, Kotka.

Kolme kuoppaa sijoittuu luokkaan kunnostustarve suuri (kuva 29). Näissä kuopissa oli paljon erilaista romua ja jätettä, ja kahdessa oli pohjavesilammikoita. Ne olivat kooltaan suuria, ohi kulkee paljon liikennettä ja ne olivat asutuksen lähellä.

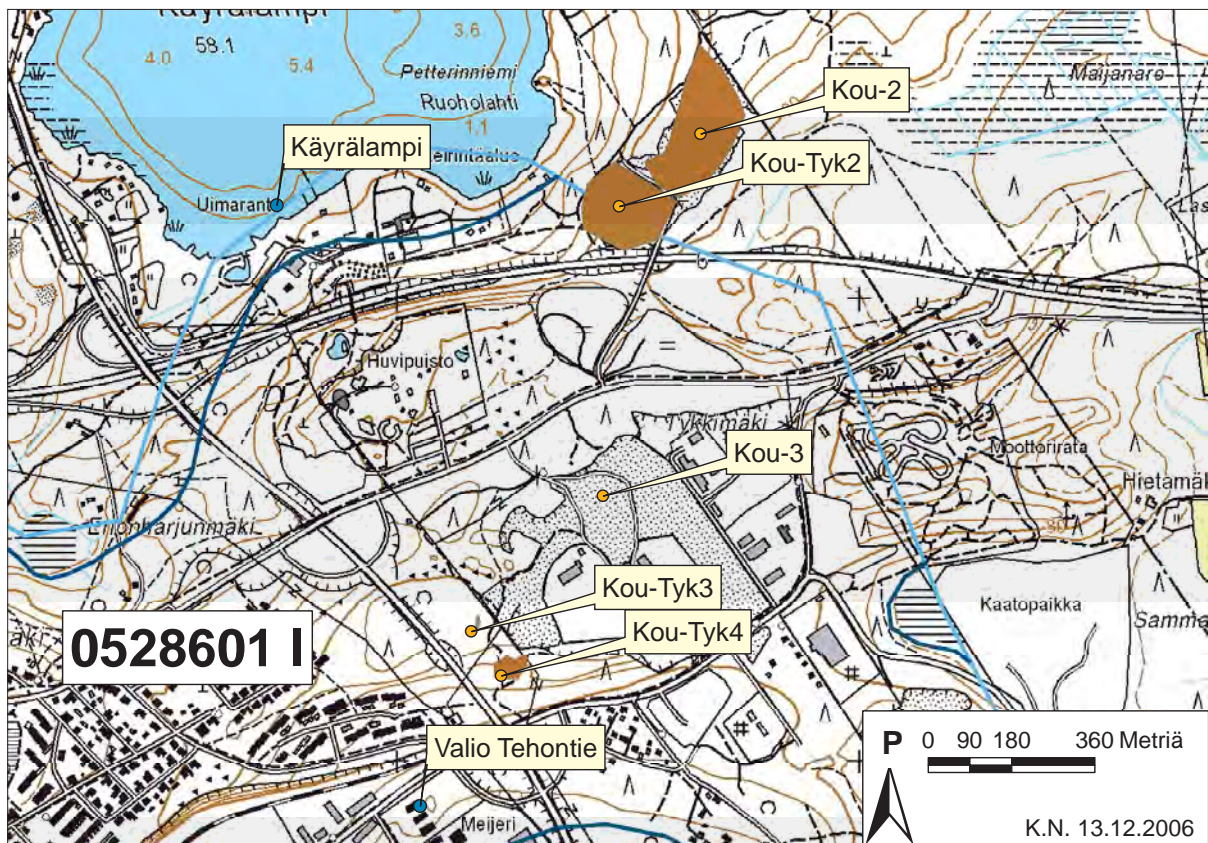
Kuva 30. Tornionmäen pohjavesialue, Kouvola.

Muut viisi kuoppaa sijoittuvat luokkaan kunnostustarve kohtalainen (kuva 30). Näissä kuopissa on runsaasti roskia ja jätettä, ne ovat avoimia,

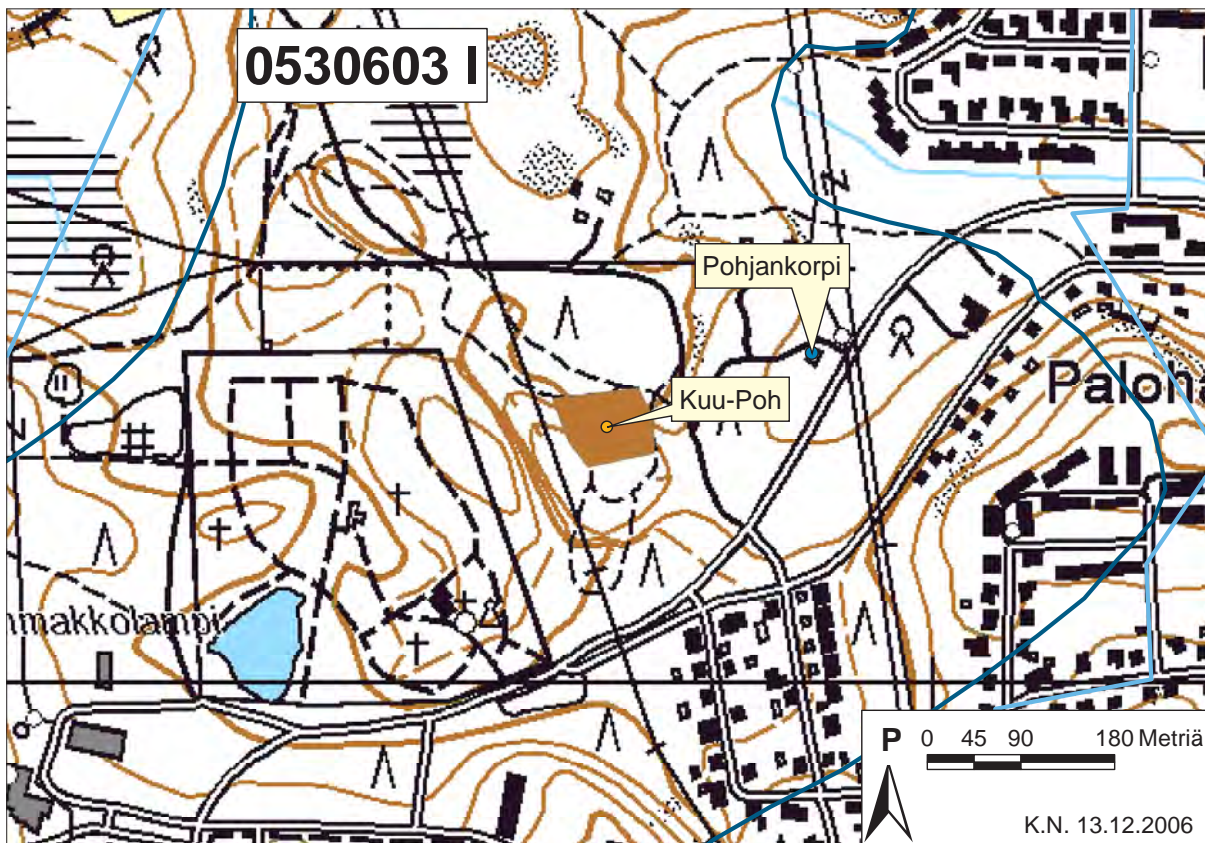
Kuva 31. Pohjankorven pohjavesialue, Kuusankoski.

Kolme kuoppaa sijoittuu luokkaan kunnostustarve kohtalainen (kuva 31). Näissä kuopissa on roskia ja jätettä, ja ne ovat tärkeillä pohjavesialueilla lähellä vedenottamoita. Lisäksi ne sijaitsevat asutuksen lähellä.

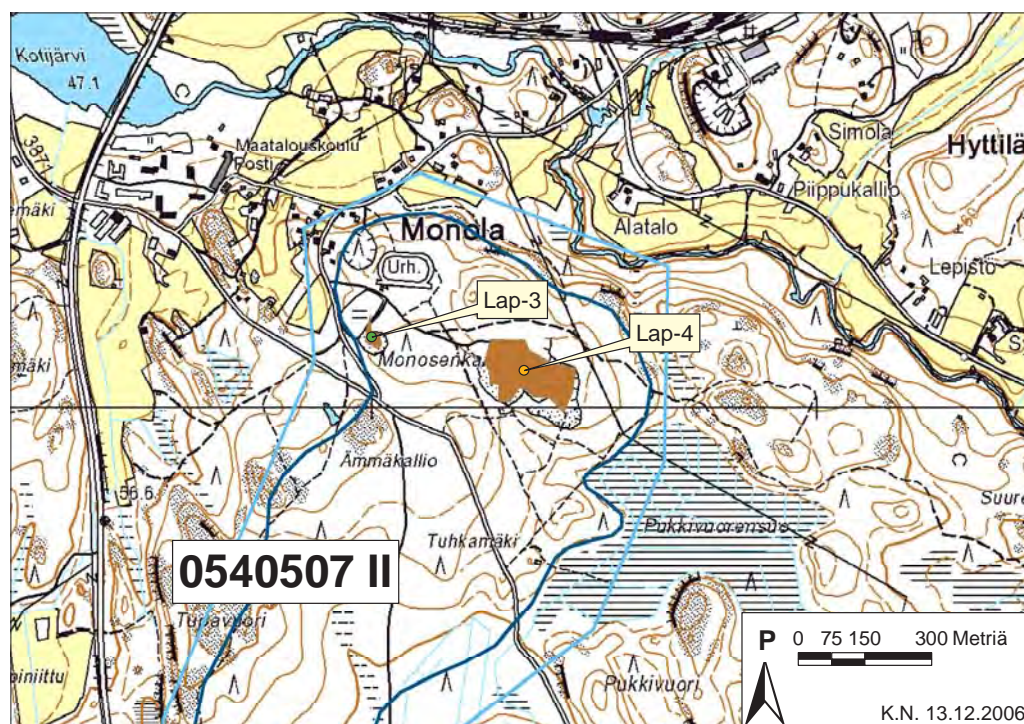
Kuva 33. Monolan pohjavesialue.

Kuusi kuoppaa sijoittuu luokkaan kunnostustarve kohtalainen (kuvat 33, 34 ja 35). Näissä kuopissa on roskia ja jätettä, ja jätettä on osin jopa haudattu

maahan. Yhdessä kuopassa oli ampumarata. Kuopat ovat avoimia, asutuksen ja virkistysalueiden lähellä ja tärkeillä pohjavesialueilla.

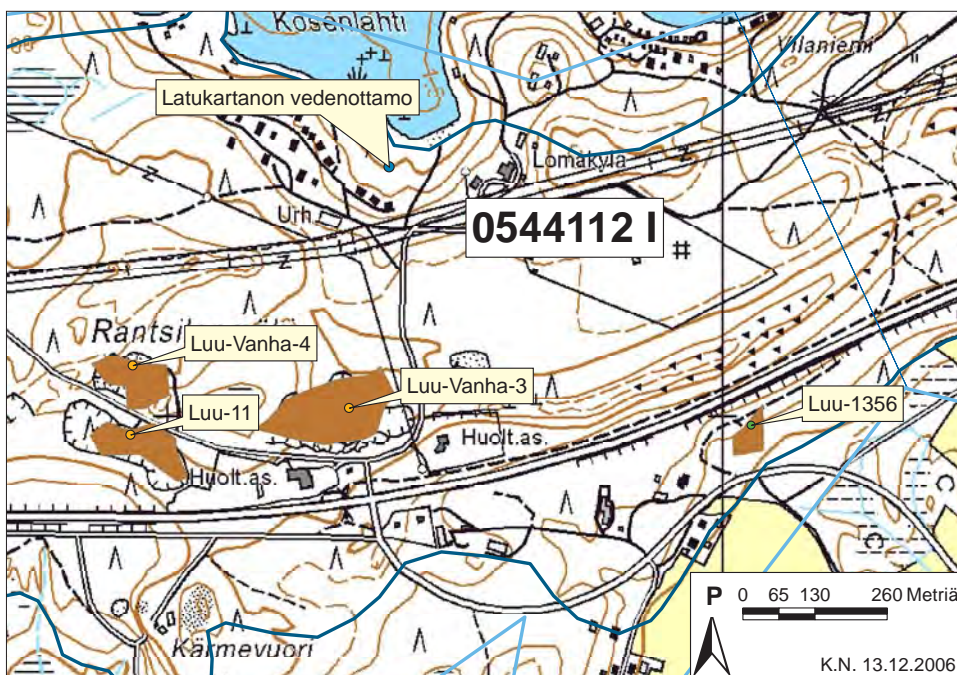
Kuva 37. Rantsilanmäen pohjavesialue, Luumäki.

Viisi kuoppaa sijoittuu luokkaan kunnostustarve kohtalainen (kuvat 37 ja 38). Näissä kuopissa on roskaa ja jätettä, asutuksen lähellä ja tärkeillä pohjavesialueilla. Osa niistä oli myös kooltaan melko laajoja, ja niiden ohi kulkee suuri määrä liikennettä.

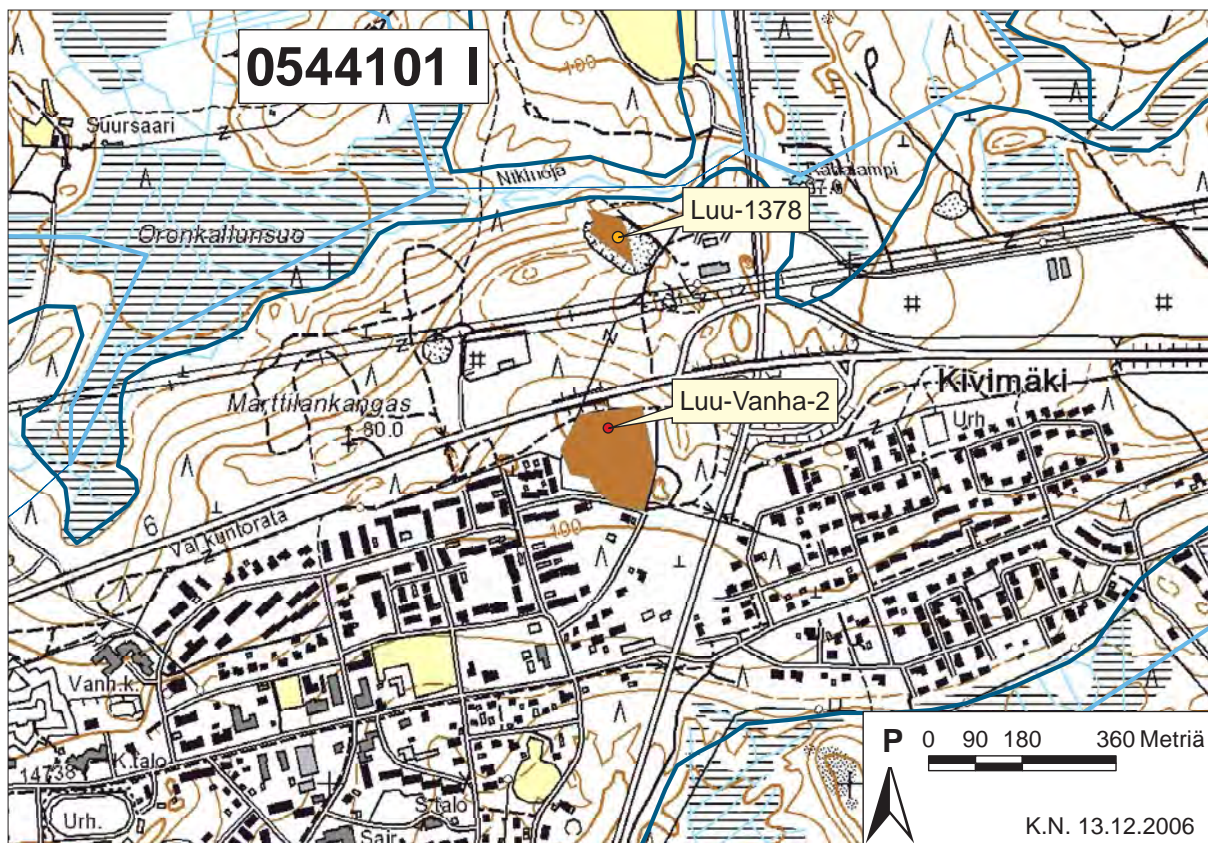
Kuva 39. Taavetin pohjavesialue, Luumäki.

Yksi kuoppaa sijoittuu luokkaan kunnostustarve suuri (kuva 39). Tässä kuopassa oli paljon erilaista romua ja jätettä. Se sijaitsi käytännössä omakotitaloalueella, ja osittain virkistysalueella, ja sen ohi kulkee valtava määrä liikennettä. Lisäksi se sijaitsee tärkeällä pohjavesialueella.

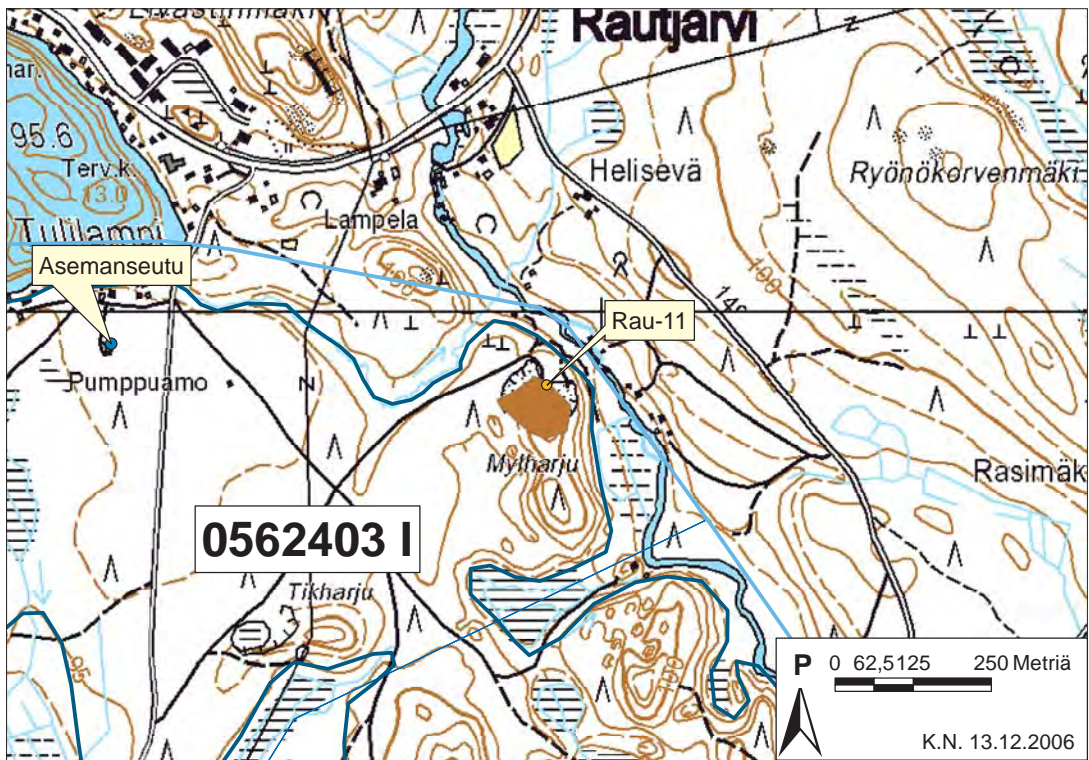
Kuva 48. Tulilammen pohjavesialue, Rautjärvi.

Kolme kuoppaa sijoittuu luokkaan kunnostustarve kohtalainen (kuvat 48 ja 49). Näissä kuopissa on roskia ja jätettä, mutta vain vähän, ne ovat avoimia, asutuksen lähellä ja tärkeillä pohjavesialueilla. Yksi niistä oli kooltaan melko laaja.

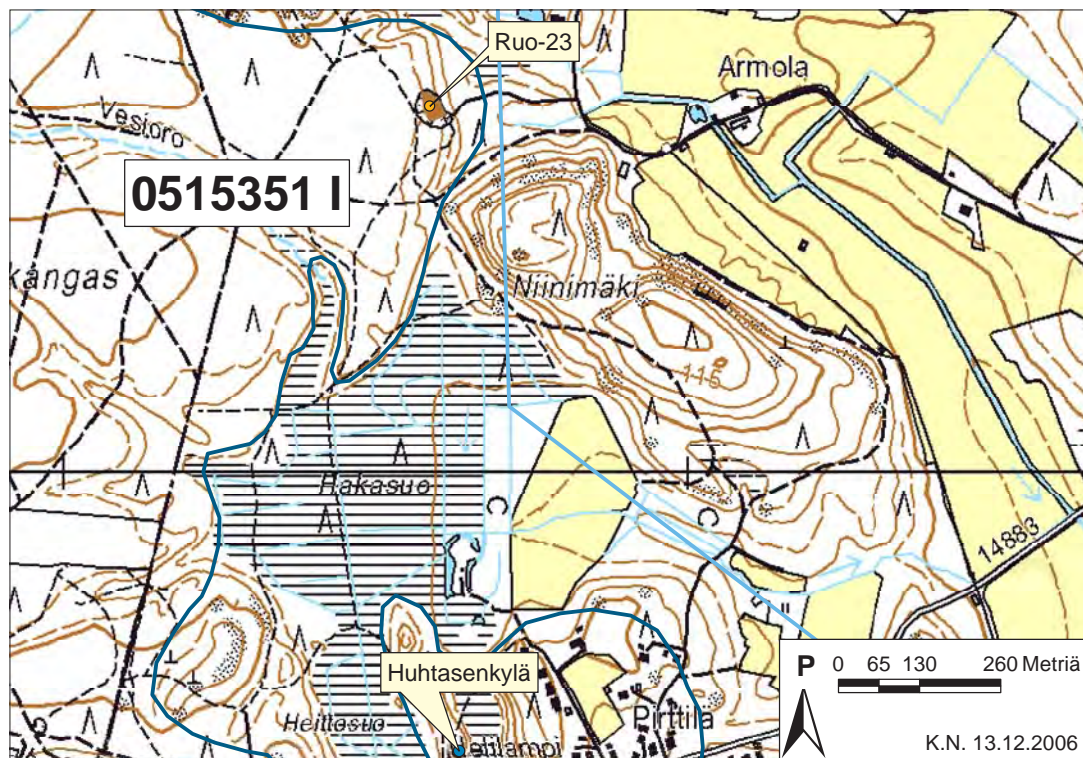
Kuva 50. Vesioronkankaan pohjavesialue, Ruokolahti.

Yksi kuoppa sijoittuu luokkaan kunnostustarve kohtalainen (kuva 50). Se sijaitsee tärkeällä pohjavesialueella asutuksen läheisyydessä

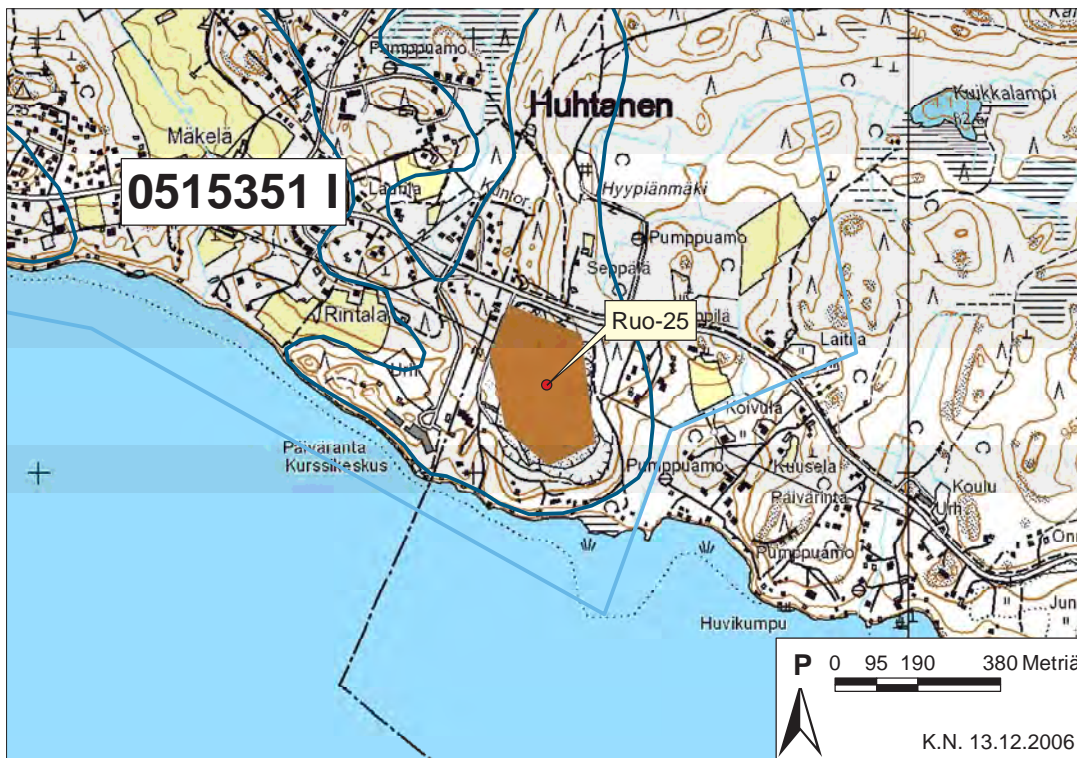
Kuva 51. Vesioronkankaan pohjavesialue, Ruokolahti.

Yksi kuoppa sijoittuu luokkaan kunnostustarve suuri (kuva 51). Se oli suuri, jyrkkäreunainen, tärkeällä pohjavesialueella, asutuksen lähellä, sen ohi kulkee suuri määrä liikennettä ja se oli aivan avoin.

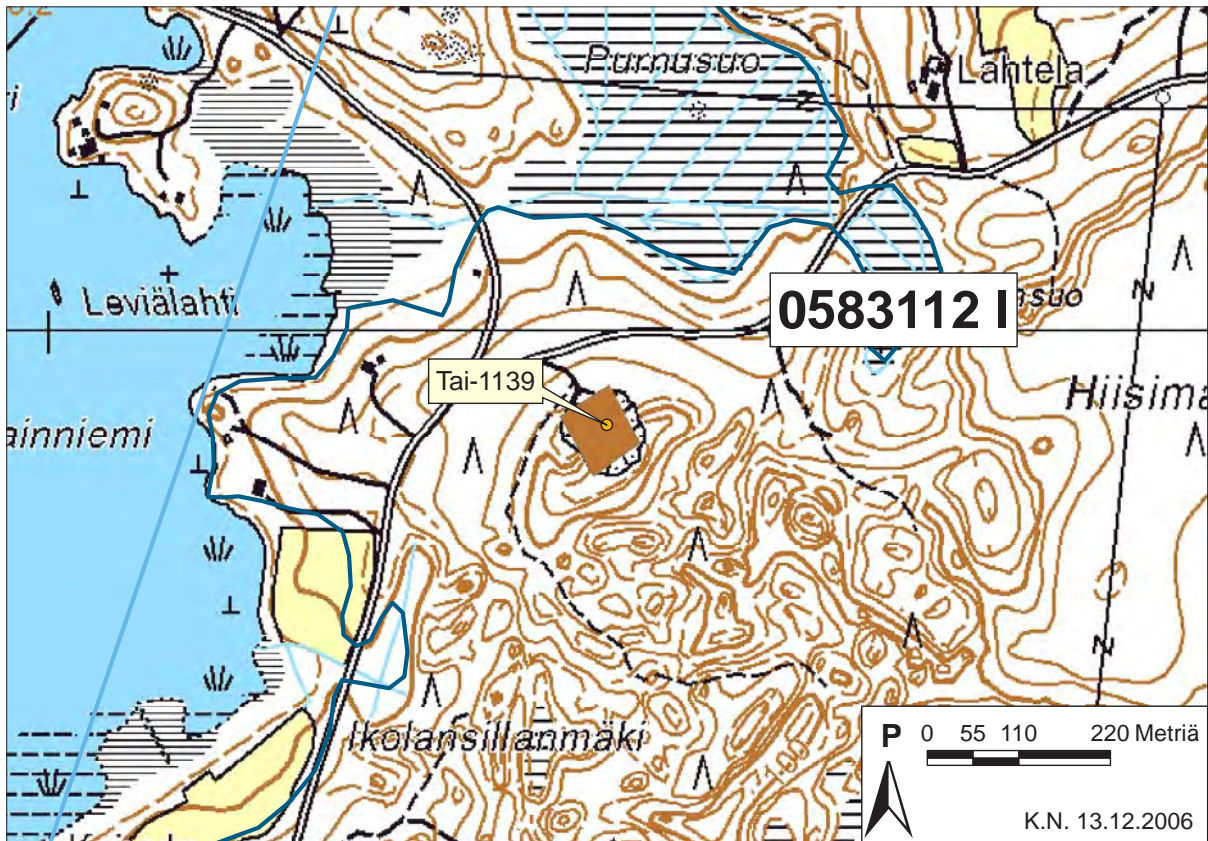
Kuva 56. Ampumaradankankaan pohjavesialue, Taipalsaari.

Suurin osa kuopista (32 kpl) sijoittuu luokkaan kunnostustarve vähäinen tai ei kunnostustarvetta. Nämä kuopat sijaitsevat tärkeilläkin pohjavesialueilla, ja kaksi niistä sijaitsi lisäksi harjijensuojelualueella. Yhdessä kuopassa harjoitettiin haulikkoammuntaa, ja muutama kuoppa oli pahasti roskaantunut. Kuoppiin oli tuotu mm. autoja ja erilaisia auton osia, metalliromua roskaa, ja kuopissa oli myös poltettu roskaa. Suuri osa kuopista

tarvitsee rinteiden luiskausta kasvillisuuden leviämisen helpottamiseksi, ja muutama pitäisi siistiä.

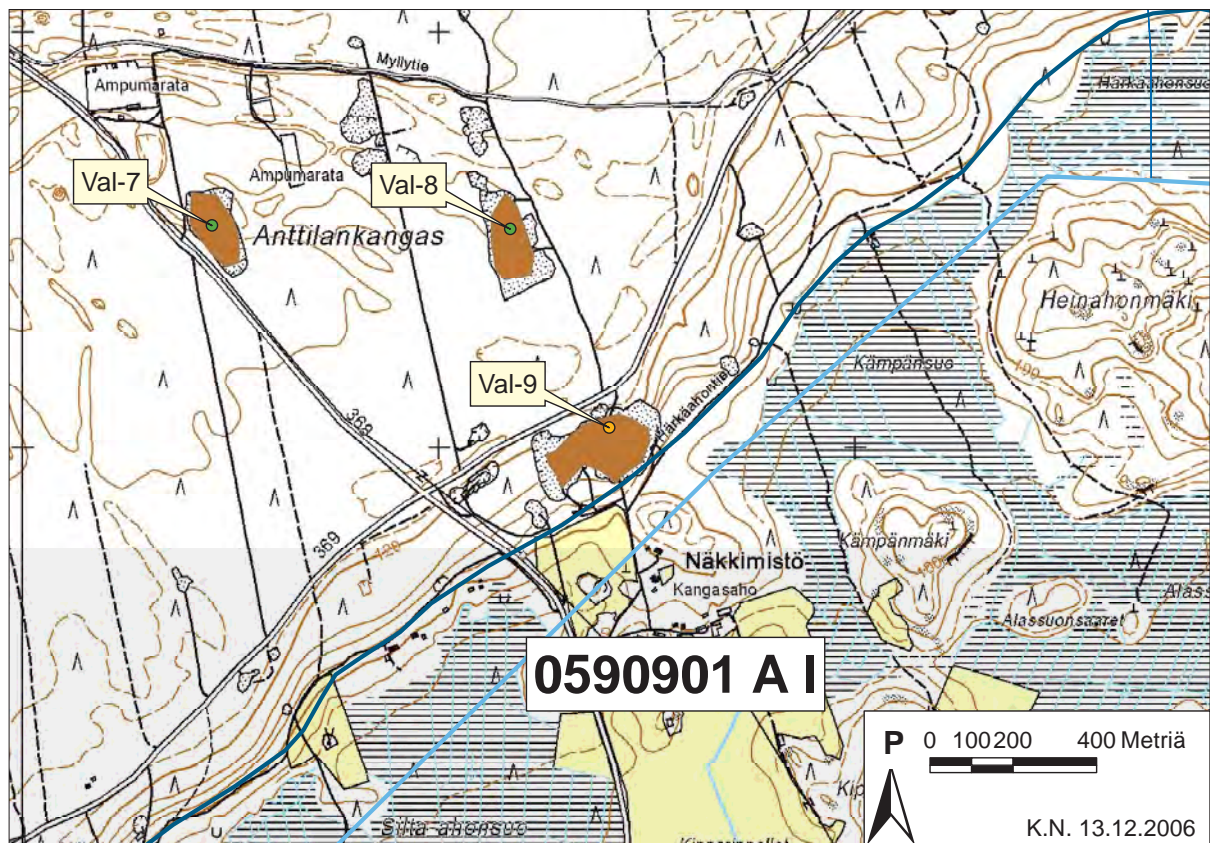
Kuva 58. Selänpään pohjavesialue, Valkeala.

13 kuoppaa sijoittuu luokkaan kunnostustarve kohtalainen (kuvat 58, 59 ja 60). Näissä kuopissa on roskia ja jätettä, metalliromua ja autoja sekä maatalouskoneita. Kuopat ovat pääosin avoimia, asutuksen lähellä ja tärkeillä pohjavesialueilla. Niiden ohi kulkee kohtalainen määrä liikennettä. Osa alueista oli myös kooltaan melko laajoja.

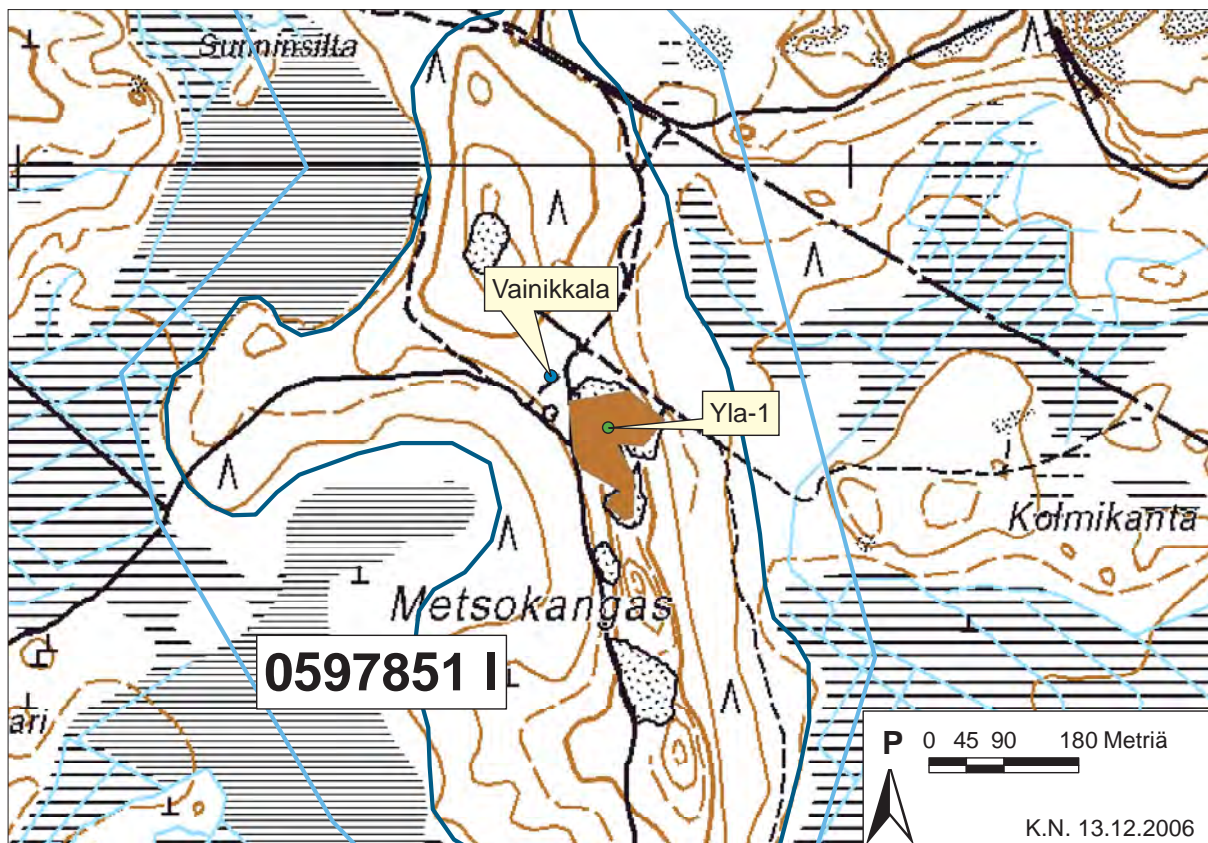
Kuva 63. Metsokankaan pohjavesialue, Ylämaa.

Ylämaalla kaikki kuopat sijoittuvat luokkaan kunnostustarve vähäinen tai ei kunnostustarvetta. Näitä kuopat tarvitsevat lähinnä rinteiden luiskausta, ja muutama kuoppa siistimistä ja muutama kuoppa kasvillisuuden lisäämistä. Kuopat eivät pääosin olleet suuria, eivätkä ne sijainneet asutuksen tai liikenneyhteyksien läheisyydessä. Yhdestä kuopasta tavattiin harvinaisena esiintyvä metsänätkelmä. Kuvassa 63 on esitetty yksi vedenottamon läheisyydessä sijaitseva kuoppa.
