VÄYLÄRAKENTEIDEN VALTAKUNNALLINEN KIVIAINES- JA GEOSYNTETTI- TUTKIMUS

Vuoden 2018 tutkimukset

Väyläviraston tutkimuksia 13/2019

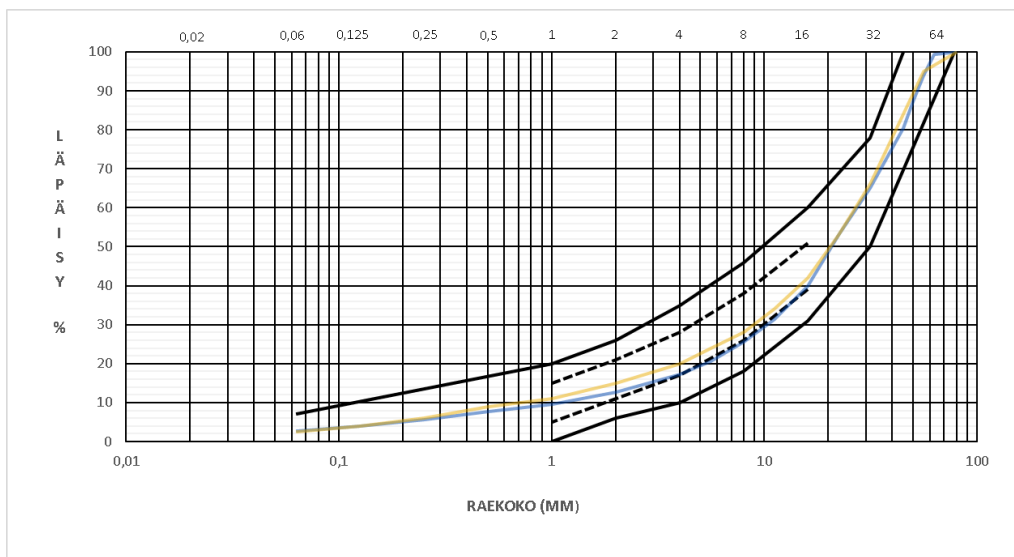
Hankkeella käytettiin kantavan kerroksen kiviaineksenä KaM 0/56 mm. Tutkittujen näytteiden rakeisuustulosten keskiarvo on esitetty kuvassa 32 rakeisuuskäyränä. Yksittäisten näytteiden läpäisyprosentit eri seuloilla on esitetty taulukossa 37 ja rakeisuuskäyrät kuvassa 33. Yksittäiset näytteet täyttävät asetetun rakeisuusvaatimuksen, samoin otettujen näytteiden keskimääräinen rakeisuus, vaikka rakeiden osuus välillä 4...16 mm onkin aivan karkeamman pään rajalla. Kuvassa 33 on esitetty myös tuotteen valmistuksen aikana määritettyjen raekokojakaumien keskiarvo. Raekokojakaumat vastaavat toisiaan verrattain hyvin.

Kuva 32. Kiviaineksesta AUK tutkittujen näytteiden keskimääräinen raekokojakauma (sininen käyrä) ja murskauksen aikana määritettyjen raekokojakaumien keskiarvo (oranssi). Mustalla yhtenäisellä viivalla ja katkoviivalla on esitetty KaM G₀ 0/56 mm InfraRYLin kappaleessa 21310.1 asetetut vaatimukset.

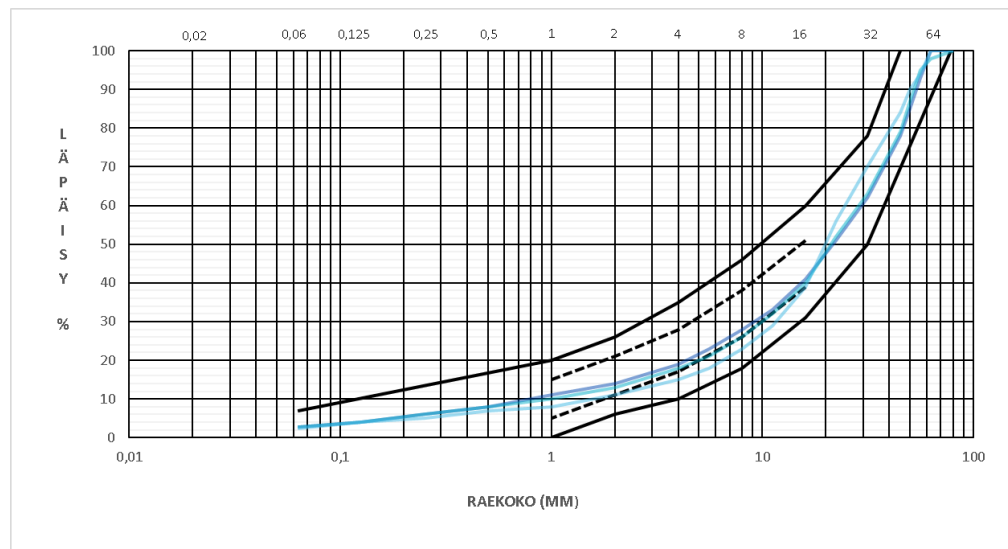
Kuva 33. Kiviaineksesta AUK tutkittujen näytteiden ($n=3$) raekokojakaumat. Mustalla yhtenäisellä viivalla ja katkoviivalla on esitetty KaM G_0 0/56 mm InfraRYLin kappaleessa 21310.1 asetetut vaatimukset.

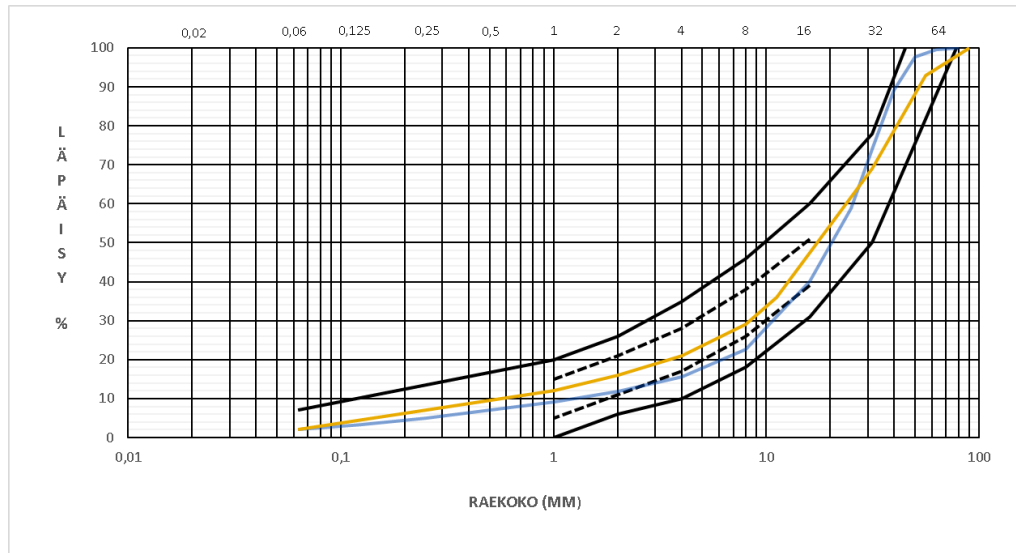
Hankkeessa LTA käytettiin kantavan kerroksen kiviainekseksi KaM 0/56 mm. Tutkittujen näytteiden rakeisuustulosten keskiarvo on esitetty kuvassa 34 rakeisuuskäyränä. Yksittäisten näytteiden läpäisyprosentit eri seuloilla on esitetty taulukossa 39 ja rakeisuuskäyrät kuvassa 35. Yksittäiset näytteet täyttävät asetetun rakeisuusvaatimuksen, mutta materiaalin keskimääräinen rakeisuus on hieman liian karkea välillä 4...16 mm.

Kuva 34. Kiviaineksesta LTA tutkittujen näytteiden keskimääräinen raekojakauma (sininen) ja kiviainestoimittajan ilmoittama tyyppirakeisuus (oranssi). Mustalla yhtenäisellä viivalla ja katkoviivalla on esitetty KaM G₀ 0/56 mm InfraRYLin kappaleessa 23130.1 asetetut vaatimukset.

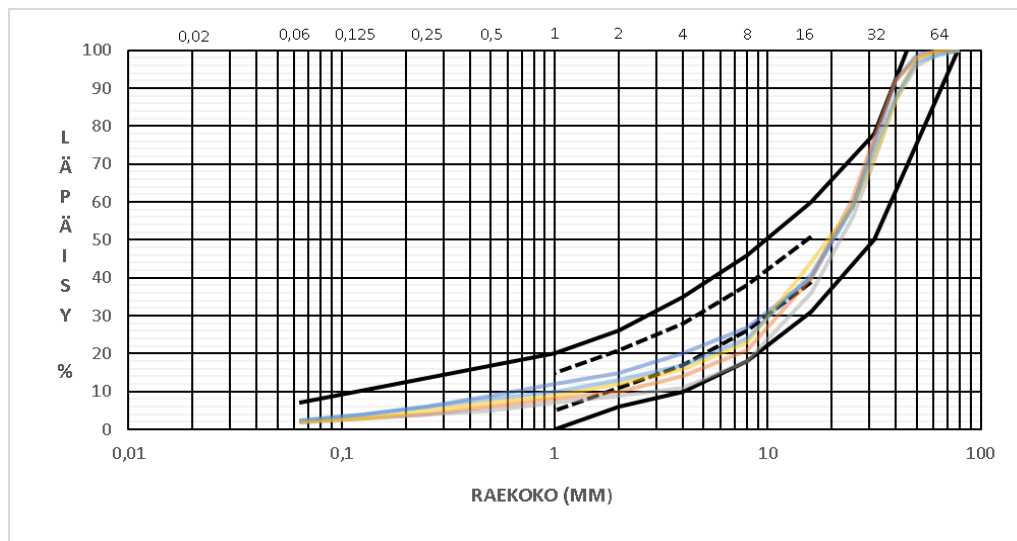
Kuva 35. Hankkeelta tutkittujen näytteiden (n=5) raekokojakaumat. Mustalla yhtenäisellä viivalla ja katkoviivalla on esitetty KaM G₀/56 mm InfraRYLin kappaleessa 21310.1 asetetut vaatimukset.

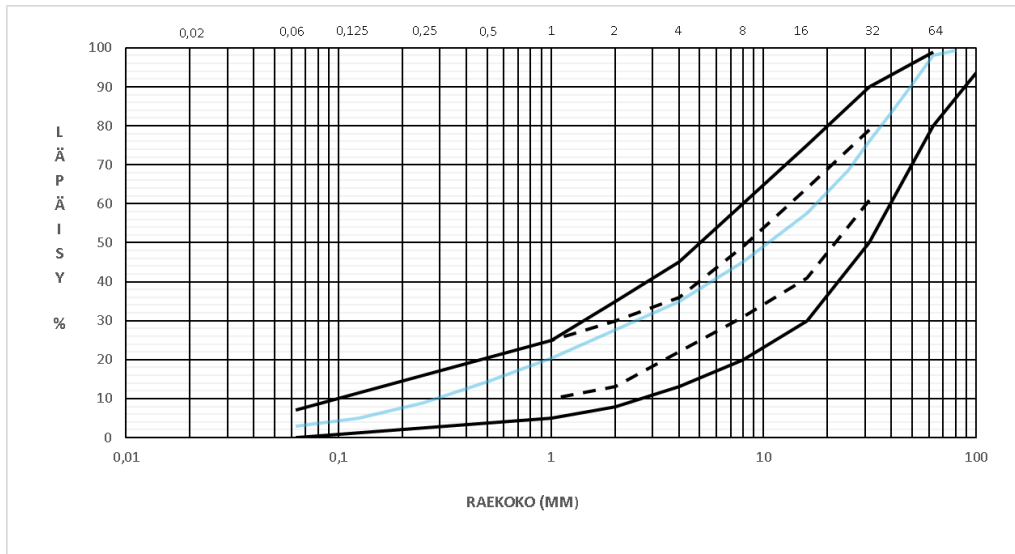
Betonimurskeesta BEA tutkittujen näytteiden rakeisuustulosten keskiarvo on esitetty kuvassa 36 rakeisuuskäyränä. Yksittäisten näytteiden läpäisyprosentit eri seuloilla on esitetty taulukossa 41 ja rakeisuuskäyrät kuvassa 37. Näytteet täyttävät InfraRYLissä esitetyt rakeisuusvaatimukset G_c 0/63 mm murskeelle (SFS-EN 13285). Tosin materiaalin CE-merkintä ei täytä standardin SFS-EN 13242 2002 + A1:2007 vaatimuksia. Standardi edellyttää materiaalin hienoainesmäärän ilmoittamista, CE-merkinnässä on kuitenkin f_{NR} eli hienoainesmäärää ei ole ilmoitettu. Testitulosten perusteella materiaali ei sisällä liikaa hienoainesta.

Kuva 36. Betonimurskeesta BEA tutkittujen näytteiden keskimääräinen raekojakauma. Mustalla yhtenäisellä viivalla ja katkoviivalla on esitetty G_c 0/63 mm kiviainekselle InfraRYLin kappaleessa 21210.1 asetetut vaatimukset.

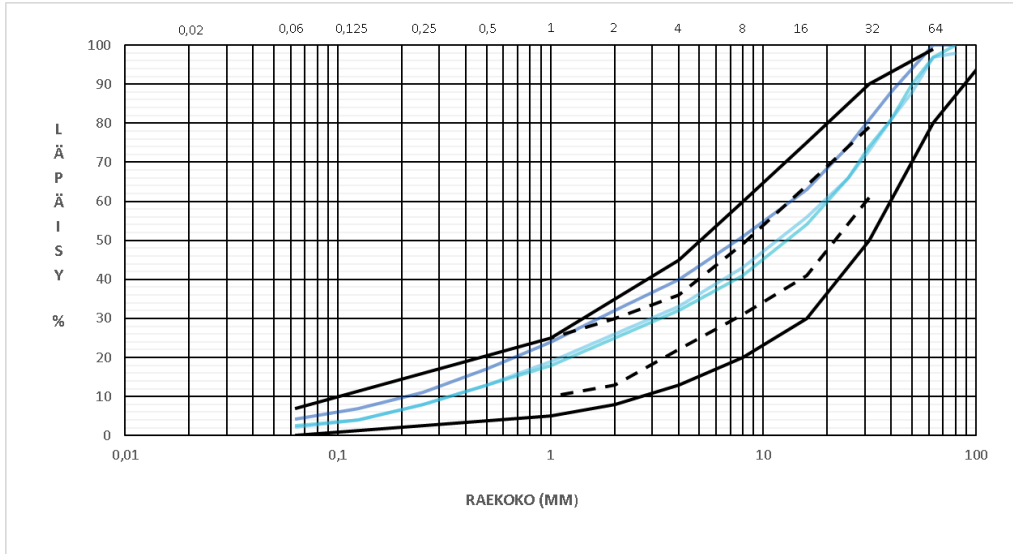
Kuva 37. Betonimurskeesta BEA tutkittujen näytteiden ($n=3$) raekokoja-kaumat. Mustalla yhtenäisellä viivalla ja katkoviivalla on esitetty G_c 0/63 mm kiviainekselle InfraRYLin kappaleessa 21210.1 asetetut vaatimukset.

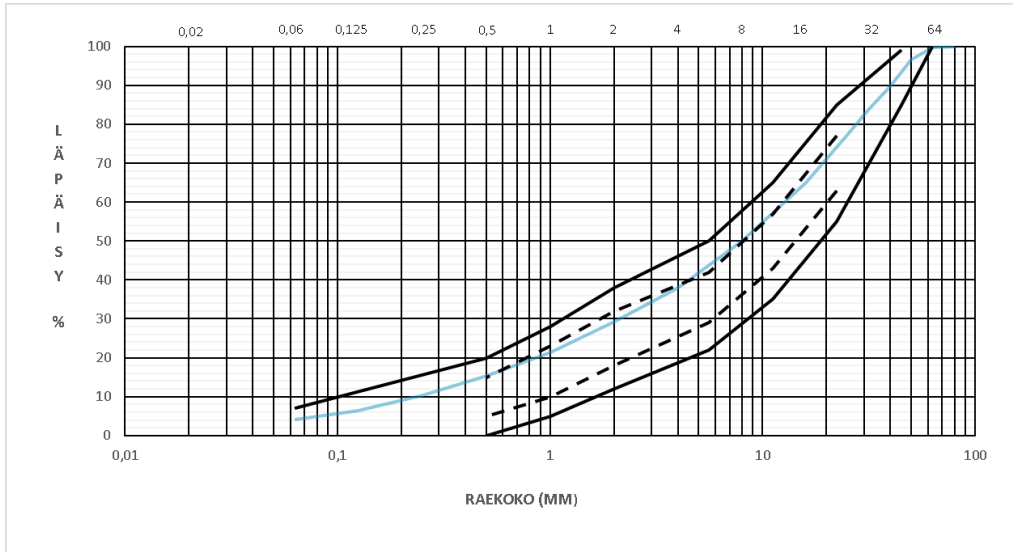
Betonimurskeesta BEB tutkittujen näytteiden rakeisuustulosten keskiarvo on esitetty kuvassa 38 rakeisuuskäyränä. Yksittäisten näytteiden läpäisyprosentit eri seuloilla on esitetty taulukossa 45 ja rakeisuuskäyrät kuvassa 39. Yksittäiset testinäytteet täyttävät rakeisuusvaatimuksen luokassa G_A 85 0/45 mm murskeelle (SFS-EN 13285), keskiarvokäyrä on noin 6...8 mm kohdalla hivenen liian hienorakeinen. Asialla ei todennäköisesti ole merkittävää vaikutusta rakenteen toimintaan, koska betonimurske on lujittuva materiaali.

Kuva 38. Betonimurskeesta BEB tutkittujen näytteiden keskimääräinen raekokojakauma.

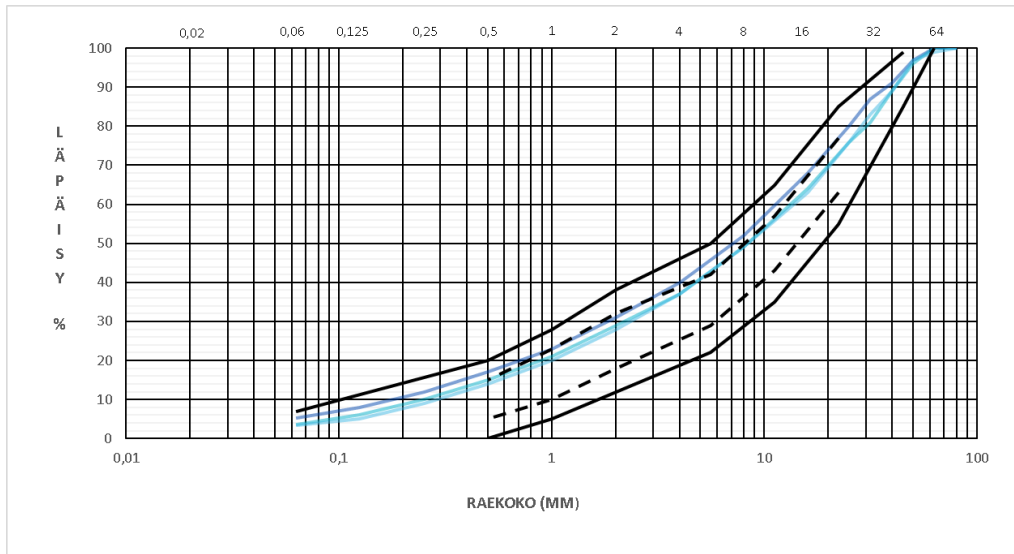
Kuva 39. Betonimurskeesta BEB tutkittujen näytteiden ($n=3$) raekokojakaumat. Mustalla yhtenäisellä viivalla ja katkoviivalla on esitetty $G_A 0/45$ mm kiviainekselle InfraRYLin kappaleessa 21310.1 asetetut vaatimukset.

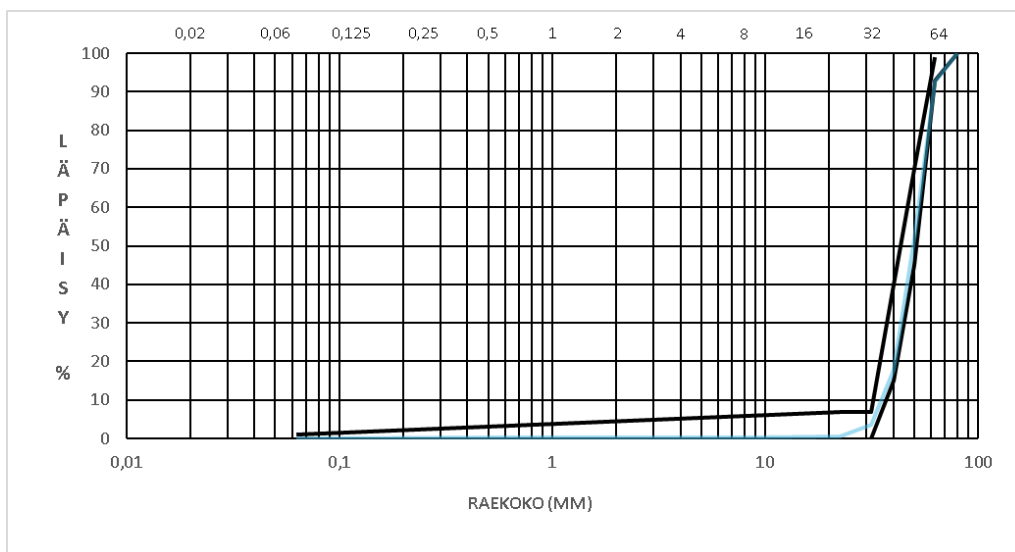
Sepelistä RTA tutkittujen näytteiden rakeisuustulosten keskiarvo on esitetty kuvassa 40 rakeisuuskäyränä. Yksittäisten näytteiden läpäisyprosentit eri seuloilla on esitetty taulukossa 49. Yksittäisissä näytteissä on kahdessa pienessä poikkeamia sallittuun rakeisuuteen, mutta otettujen näytteiden keskimääräinen rakeisuus täyttää asetetut vaatimukset. Kun huomioidaan, että poikkeama voi johtua yhden suuren rakeen puuttumisesta/mukanaolosta näytteessä, tulisi materiaalin raekokojakauma arvostella nimenomaisesti useamman näytteen keskiarvon avulla. Tutkittujen näytteiden perusteella materiaali täyttää rakeisuusluokan F (SFS-EN 13450) vaatimukset.

Kuva 40. Raidesepelistä RTA tutkittujen näytteiden keskimääräinen raekokojakauma.

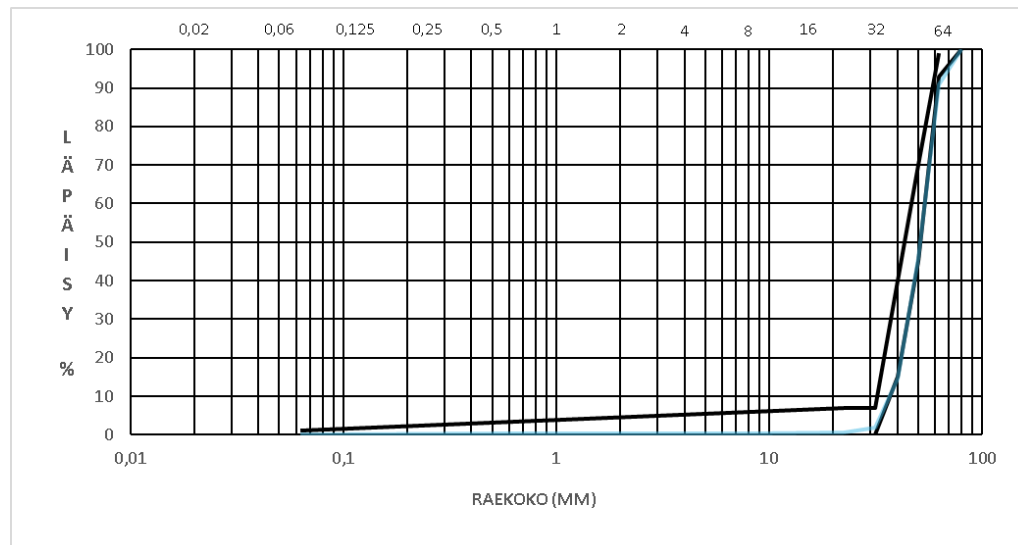
Sepelistä RTB tutkittujen näytteiden rakeisuustulosten keskiarvo on esitetty kuvassa 41 rakeisuuskäyränä. Yksittäisten näytteiden läpäisyprosentit eri seuloilla on esitetty taulukossa 52. Yksittäisissä näytteissä on kahdessa pienessä poikkeamassa sallittuun rakeisuuteen, niin ikään 63 mm seulan läpäisy on keskimäärin hieman liian pieni, eli materiaali on vähän liian karkearakeinen. Liian karkearakeinen sepeli saattaa hakea asemaansa jonkin verran pidempään verrattuna optimaaliseen raekokojakaumaan ja tätä kautta elinkaaren alkuvaiheessa aiheuttaa ylimääräistä tumentarvetta.

Kuva 41. Raidesepeleistä RTB tutkittujen näytteiden keskimääräinen raekokojakauma.

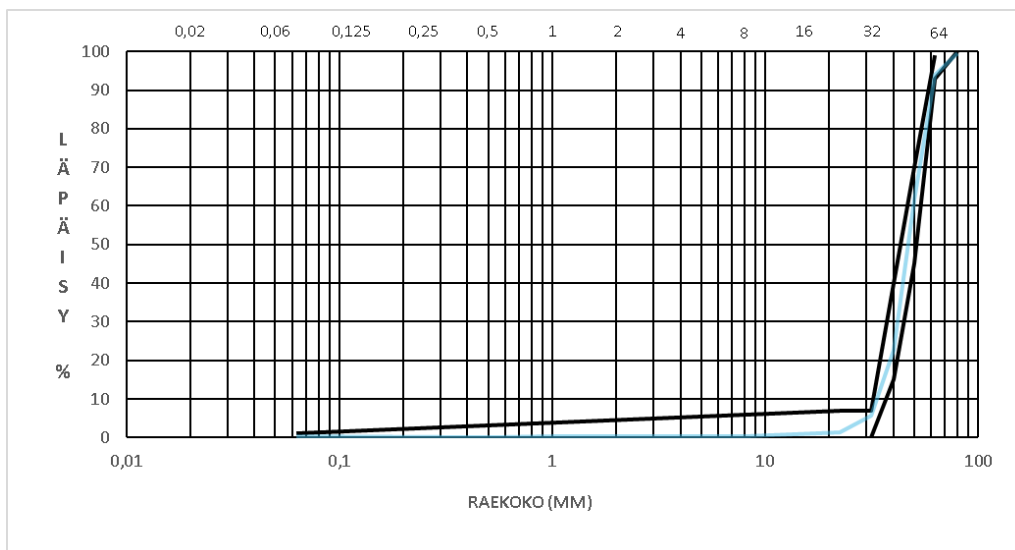
Sepelistä RTC tutkittujen näytteiden rakeisuustulosten keskiarvo on esitetty kuvassa 42 rakeisuuskäyränä. Yksittäisten näytteiden läpäisyprosentit eri seuloilla on esitetty taulukossa 55. Yksittäisissä näytteissä on kahdessa pienessä poikkeamassa sallittuun rakeisuuteen, mutta otettujen näytteiden keskimääräinen rakeisuus täyttää asetetut vaatimukset.

Kuva 42. Raidesepelistä RTC tutkittujen näytteiden keskimääräinen raekokojakauma.

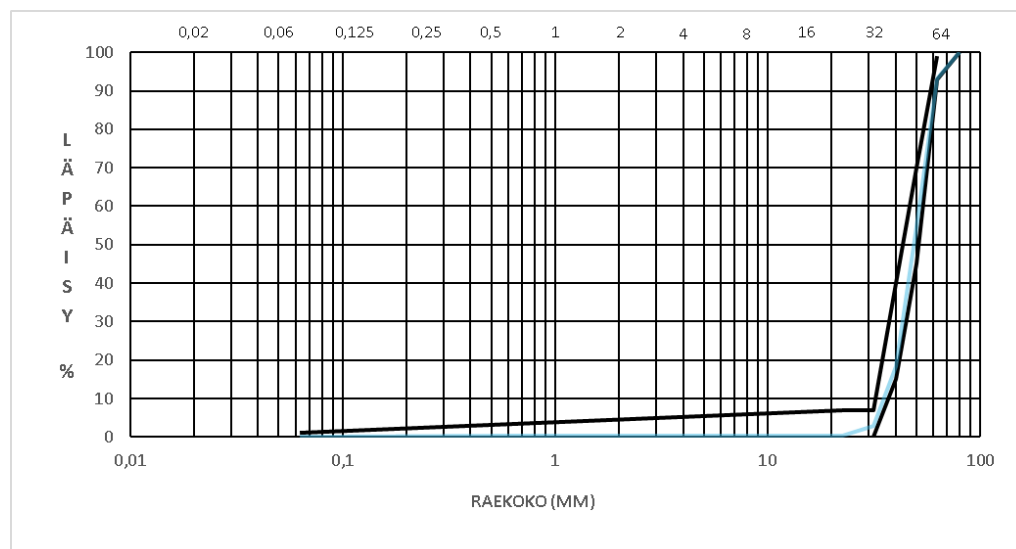
Otettujen näytteiden rakeisuustulosten keskiarvo on esitetty kuvassa 43 rakeisuuskäyränä. Yksittäisten näytteiden läpäisyprosentit eri seuloilla on esitetty taulukossa 58. Tutkittujen näytteiden perusteella seveli täyttää asetetut vaatimukset.

Kuva 43. Raidesevelistä RTD tutkittujen näytteiden keskimääräinen rakekokojakauma.

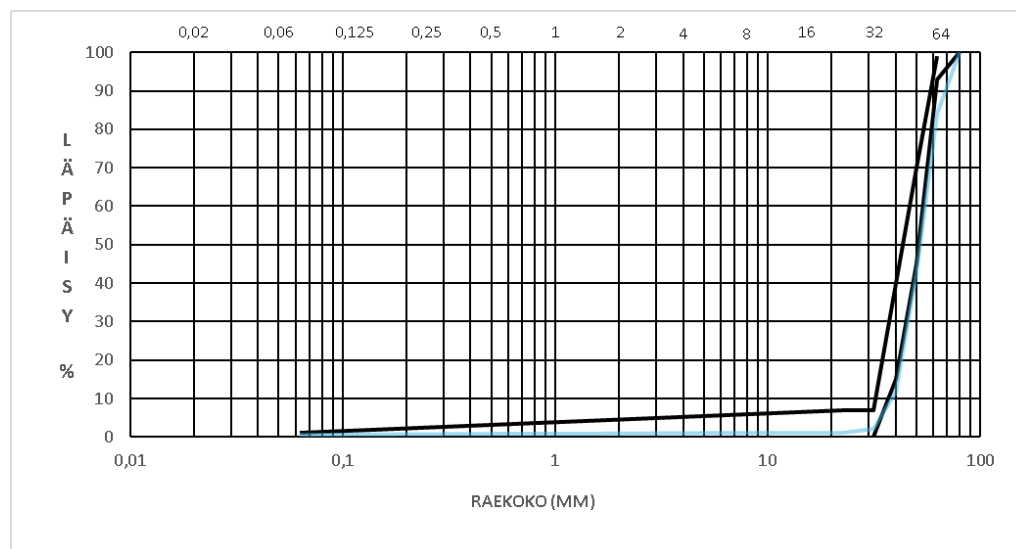
Otettujen näytteiden rakeisuustulosten keskiarvo on esitetty kuvassa 44 rakeisuuskäyränä. Yksittäisten näytteiden läpäisyprosentit eri seuloilla on esitetty taulukossa 61. Tutkittujen näytteiden perusteella seveli ei täytä asetettuja vaatimuksia.

Kuva 44. Raidesevelistä RTE tutkittujen näytteiden keskimääräinen raekokojakauma.

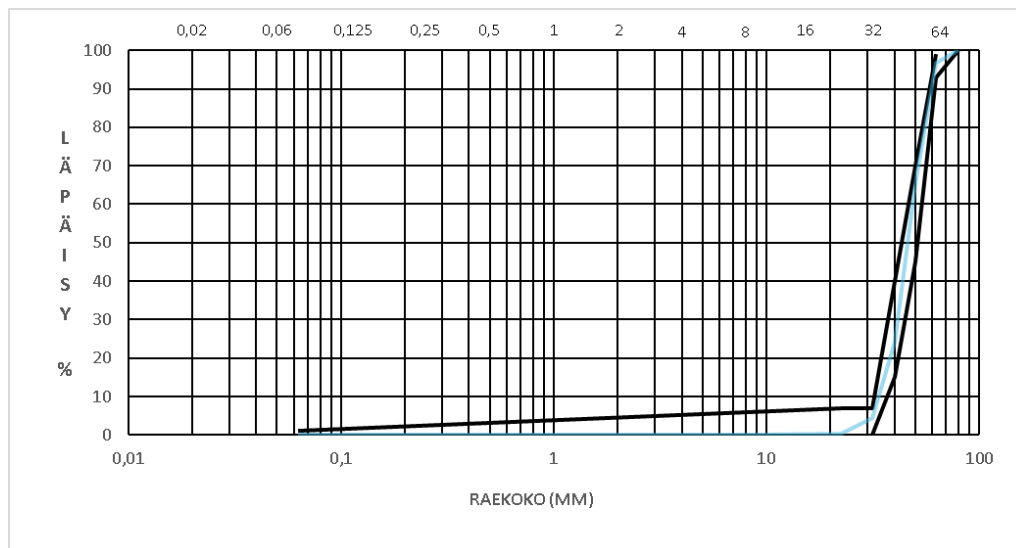
Otettujen näytteiden rakeisuustulosten keskiarvo on esitetty kuvassa 45 rakeisuuskäyränä. Yksittäisten näytteiden läpäisyprosentit eri seuloilla on esitetty taulukossa 64. Tutkittujen näytteiden perusteella sepeli täyttää asetetut vaatimukset.

Kuva 45. Raidesepelistä RTF tutkittujen näytteiden keskimääräinen raekokojakauma.

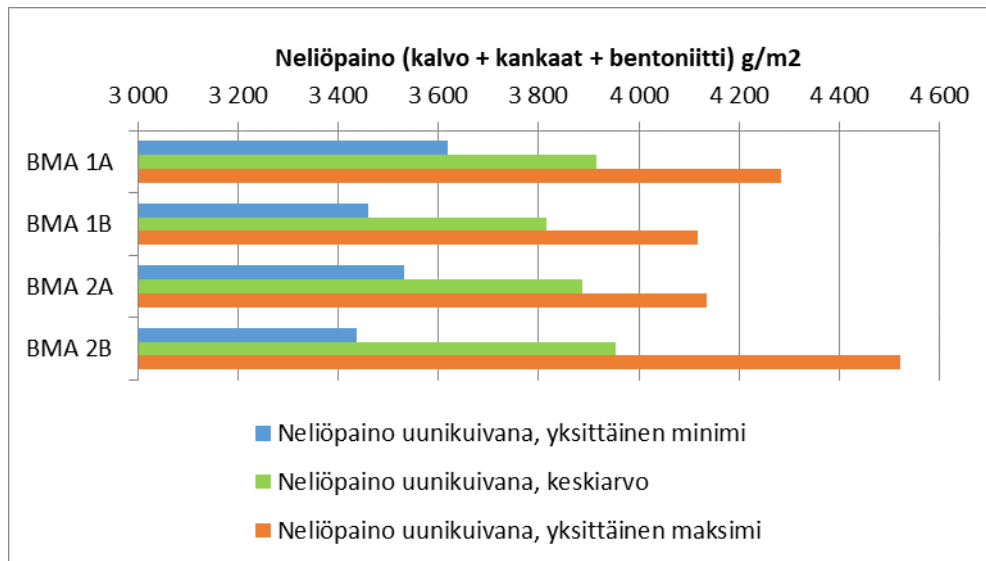
Kuva 47. Kohteesta BMA tutkittujen bentoniittimatonäytteiden neliöpainot (painossa mukana kankaat ja kalvo, $n=2$). Kuvassa on esitetty testikappaleiden neliöpainon yksittäinen minimi, yksittäinen maksimi ja tulosten keskiarvo (=testitulokset).

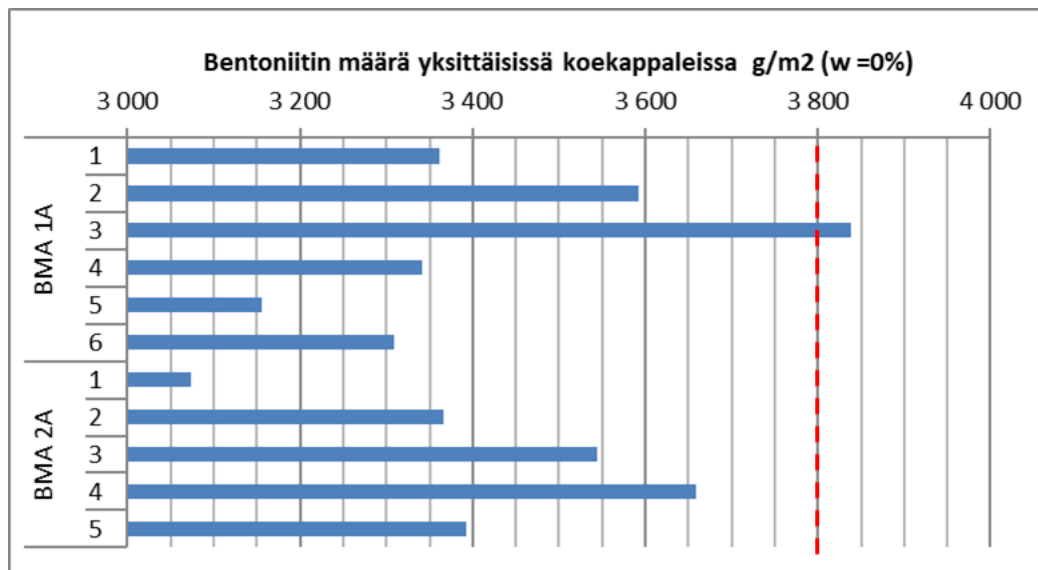
Bentoniittimatosta laskennallisesti määritetty bentoniitin neliöpaino uuni-kuivana on esitetty taulukossa 68. Bentoniittimäärän laskennassa on käytetty bentoniitista määritettyjä vesipitoisuuksia sekä geotekstiilien neliöpainoina 100 g/m² ja 200 g/m² ja muovikalvon neliöpainona 190 g/m². Kuvassa 48 on esitetty yksittäisten testikappaleiden neliöpainot uunikuivana ilman kankaita ja muovikalvoa eli bentoniitin laskennallinen neliöpaino. Yksittäisten testikappaleiden neliöpainon hajonta oli alle 10 %, joten työmaatestauksen vaatimuksena on InfraRYL 2010 liitteen 8 taulukon Liite:T15 mukaisesti $\geq 3\,800$ g/m². Taulukossa 68 esitettyssä bentoniittimäärässä on huomioitu InfraRYL 2010 liitteen 8 mukaisesti geotekstiilien neliöpainon 10 % hajonta. Muovikalvon neliöpainon hajontaa ei ole huomioitu. Bentoniitin keskimääräinen määrä alittaa työmaatestauksessa saavutettavaksi vaaditun määrän $\geq 3\,800$ g/m² ja tuotetiedoissa ilmoitetun 4 000 g/m².

Kuva 48. Kohteesta BMA tutkittujen bentoniittimattonäytteiden bentoniitin määrä eli bentoniitin neliöpaino uunikuivana ilman kankaiden ja kalvon painoa yksittäisissä testikappaleissa (TTY). Katkoviivalla on esitetty InfraRYL 2010 liitteen 8 taulukon Liite: T15 mukainen työmaatestauksen vaatimus $\geq 3\,800$ g/m².

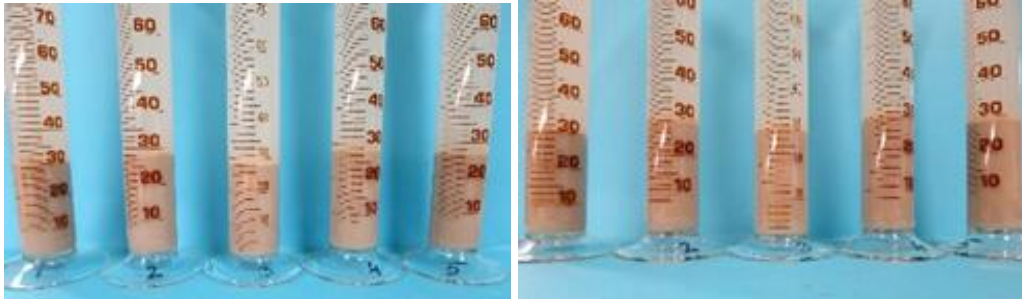
Kohteesta BMA tutkittujen bentoniittimattomnäytteiden bentoniitin paisuntaindeksi on esitetty taulukossa 69. ja kuvassa 49. Paisuntaindeksi täytti ilmoitetun arvon ja InfraRYLin 2010 liitteen 8 taulukon Liite: T15 vähimmäisvaatimuksen 24 ml/2g.

Kuva 49. Kohteesta BMA tutkittujen bentoniittimattomnäytteiden bentoniitin paisumisindeksikoe TTY:lla. Vasemmalla osanäytteet 1A ja oikealla osanäytteet 2A.

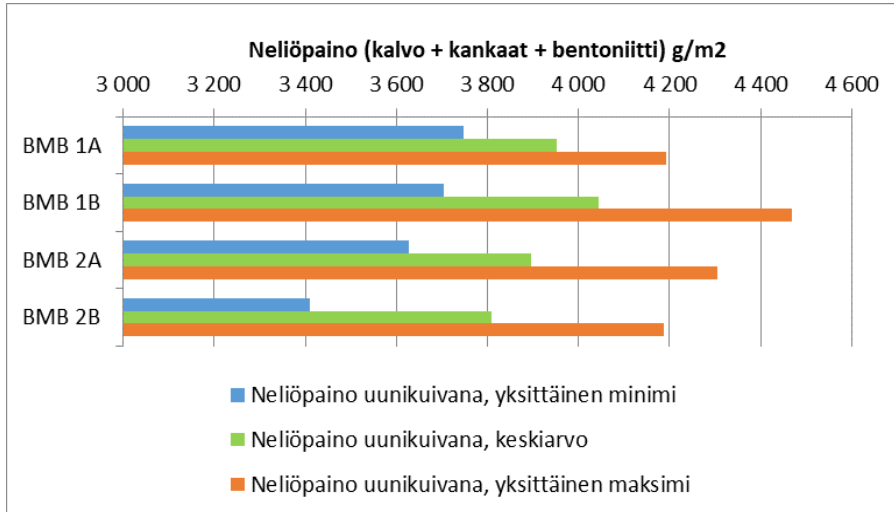
Kuva 50. Kohteesta BMB tutkittujen bentoniittimattomien näytteen neliöpainot (painossa mukana kankaat ja kalvo, n=2). Kuvassa on esitetty testikappaleiden neliö-painon yksittäinen minimi, yksittäinen maksimi ja tulosten keskiarvo (=testitulos).

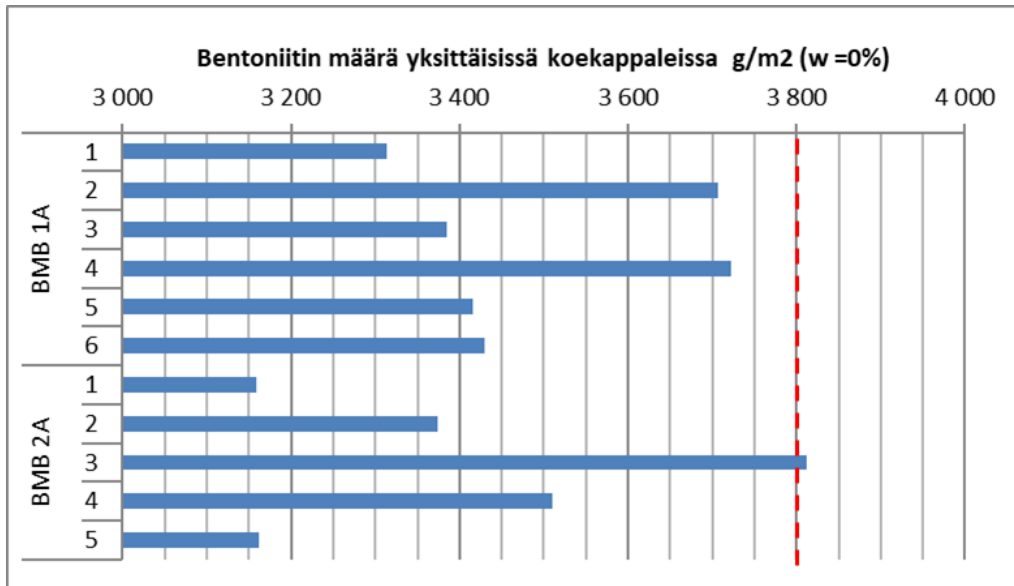
Bentoniittimattomasta laskennallisesti määritetty bentoniitin neliöpaino uunikuivana on esitetty taulukossa 71. Bentoniittimäärän laskennassa on käytetty bentoniitista määritettyjä vesipitoisuuksia sekä geotekstiilien neliöpainoina 100 g/m² ja 200 g/m² ja muovikalvon neliöpainona 190 g/m². Kuvassa 51 on esitetty yksittäisten testikappaleiden neliöpainot uunikuivana ilman kankaita ja muovikalvoa eli bentoniitin laskennallinen neliöpaino.

Kuva 51. Kohteesta BMB tutkittujen bentoniittimattomäytteiden bentoniitin määrä eli bentoniitin neliöpaino uunikuivana ilman kankaiden ja kalvon painoa yksittäisissä testikappaleissa (TTY). Katkoviivalla esitetty on InfraRYL 2010 liitteen 8 taulukon Liite: T15 mukainen työmaatestauksen vaatimus $\geq 3\,800\text{ g/m}^2$.

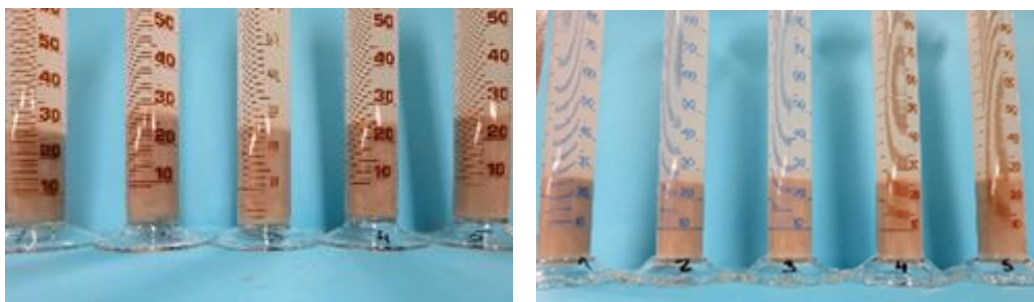
Kohteesta BMB tutkittujen bentoniittimattomäytteiden paisuntaindeksi on esitetty taulukossa 72 ja kuvassa 52. Paisuntaindeksi täytti ilmoitetun arvon ja InfraRYLin 2010 liitteen 8 taulukon Liite: T15 vähimmäisvaatimuksen 24 ml/2g.

Kuva 52. Kohteesta BMB tutkittujen bentoniittimattojen bentoniitin paisuntaindeksikoe TTY:lla. Vasemmalla osanäytteet 1A ja oikealla osanäytteet 2A.

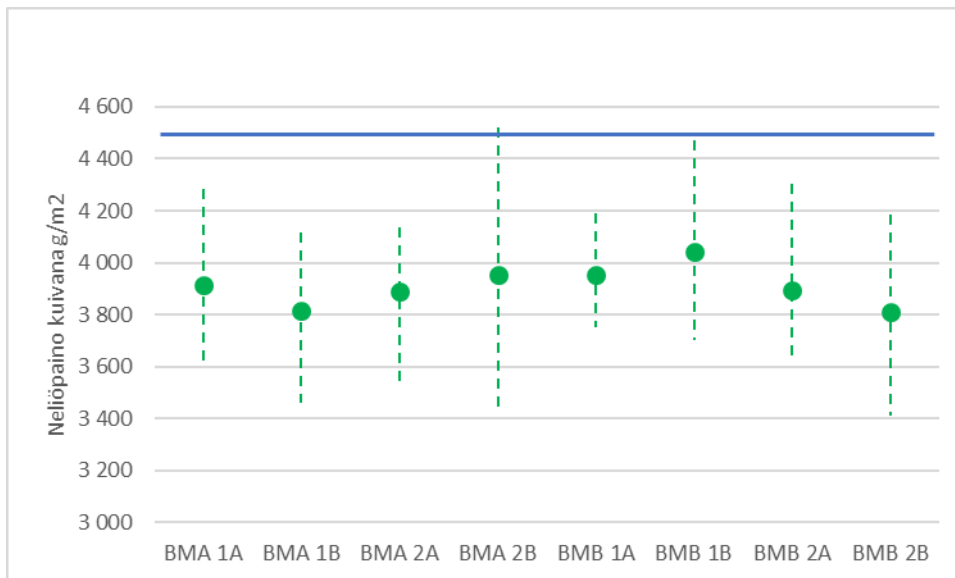
Molemmissa näytteenottokohteissa käytettiin samaa tuotetta. Kaikkien tulosten perusteella bentoniitin paisuntaindeksi täytti vaatimukset, mutta bentoniittimaton neliöpaino kuivana alitti tuotetiedoissa ilmoitetun arvon. Yhteenveto bentoniittimattojen neliöpainoista on kuvassa 53. Kaikkien testitulosten eli testikappaleiden tulosten keskiarvojen keskiarvo oli $3\,909\text{ g/m}^2$ ja hajonta 77 g/m^2 . TTY:n geolaboratoriossa ja KIWAN laboratoriossa saadut tulokset ovat samaa suuruusluokkaa.

Kuva 53. Kohteista BMA ja BMB tutkittujen bentoniittimattojen neliöpainotulokset vaihteluväleineen. Yhtenäisellä sinisellä viivalla tuotetiedoissa ilmoitettu neliöpaino.
