Väyläviraston julkaisu  
65/2020

# ASFALTIN LISÄAINEIDEN JA LASIKUITUVERKKOJEN KOEKOHTEIDEN SEURANTA 2015–2019

Väyläviraston tutkimuksia 65/2020

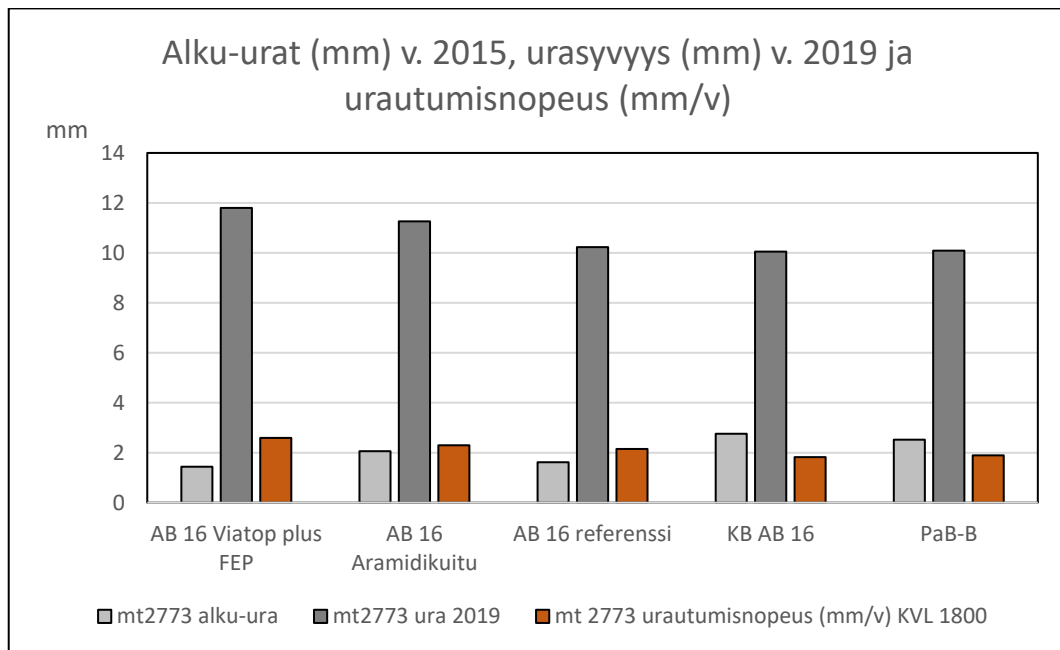
Koekohteilta mitattiin alku-ura noin kahden viikon kuluttua päällysteen valmistamisesta. Seuraavan kerran uramittaus tehtiin 2.4.2019. Oheisessa kuvassa on esitetty uramittausten tulokset ja urautumisnopeus (mm/v). Kohde on urautunut poikkeuksellisen nopeasti ottaen huomioon kulutuskerroksen iän sekä sen, että sidottuja kerroksia on keskimäärin 120 mm. Kohteen liikennemäärä on kuitenkin vain 1800 ajon/vrk.

Tien heikot ja vaihtelevat pohjaolosuhteet ja puutteellinen kuivatus eivät yksinään selitä kohteen päällysteen nopeaa vaurioitumista ja urautumista.

Kuva 14. Urautuminen mt 2773 koetiellä Ylöjärvellä.

Urautumisnopeus vaihteli kohteiden kesken oletettua enemmän. Mt 2773 Ylöjärvi nopea urautuminen (1,6-2,6 mm/v) näyttäisi johtuvan enemmänkin uran pohjan purkaumasta kuin painumasta, deformaatiosta tai hiovasta nastarengaskulumasta. Liikennemäärä tällä kohteella on noin 1800 ajon/vrk.

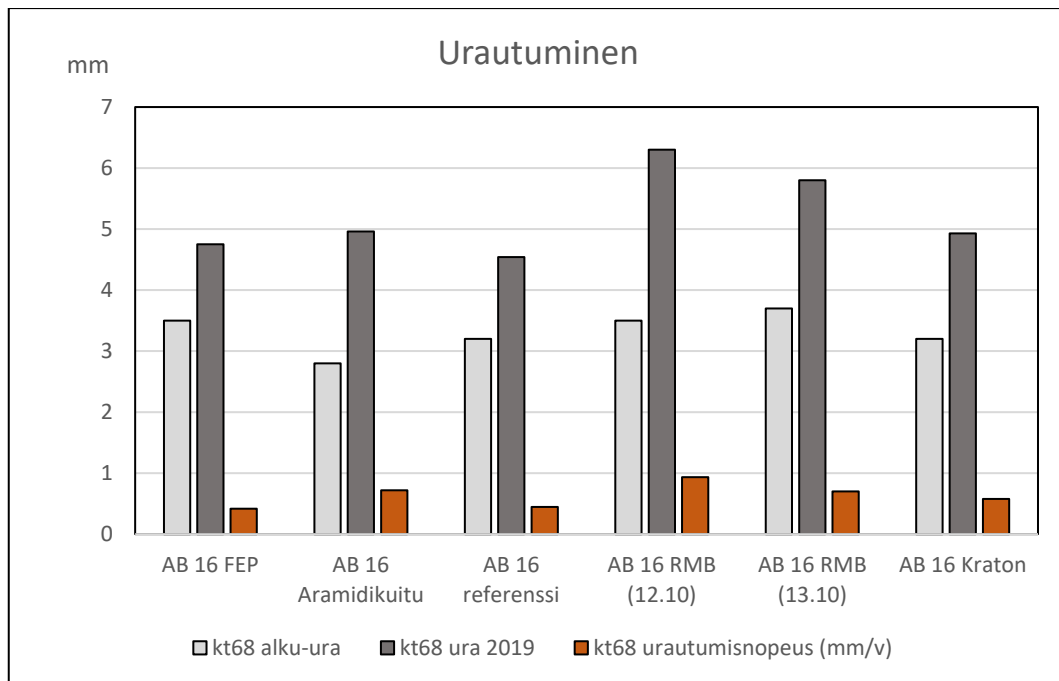
Referenssijakson alku-urien keskiarvo (3,2 mm) on suuri verrattuna AB16/100 kg/m<sup>2</sup> päällysteen tyypillisiin alku-urisiin. Urakehitys on ollut lisäaineita sisältävillä osuuksilla 0,42-0,93 mm/v. Pienin urakehitys (0,42 mm/v) on ollut VIATOP plus FEP -lisäainetta sisältäneellä koekohteella.

Rubbertec-lisäainetta sisältävän koeosuuden suurien alku-urien (3,2-3,7 mm) syy jäi vielä epäselväksi. Suuriin alku-urisiin on voinut vaikuttaa myös päällysteen suuri tyhjätila, jolloin alku-urautuminen on ollut päällysteen tiivistymistä.

Kuva 22. Kt 68 Lappfors-Esse koerakentamiskohteen alku-urat ja vuoden 2019 uramittauksien tulokset sekä urautumisnopeus.

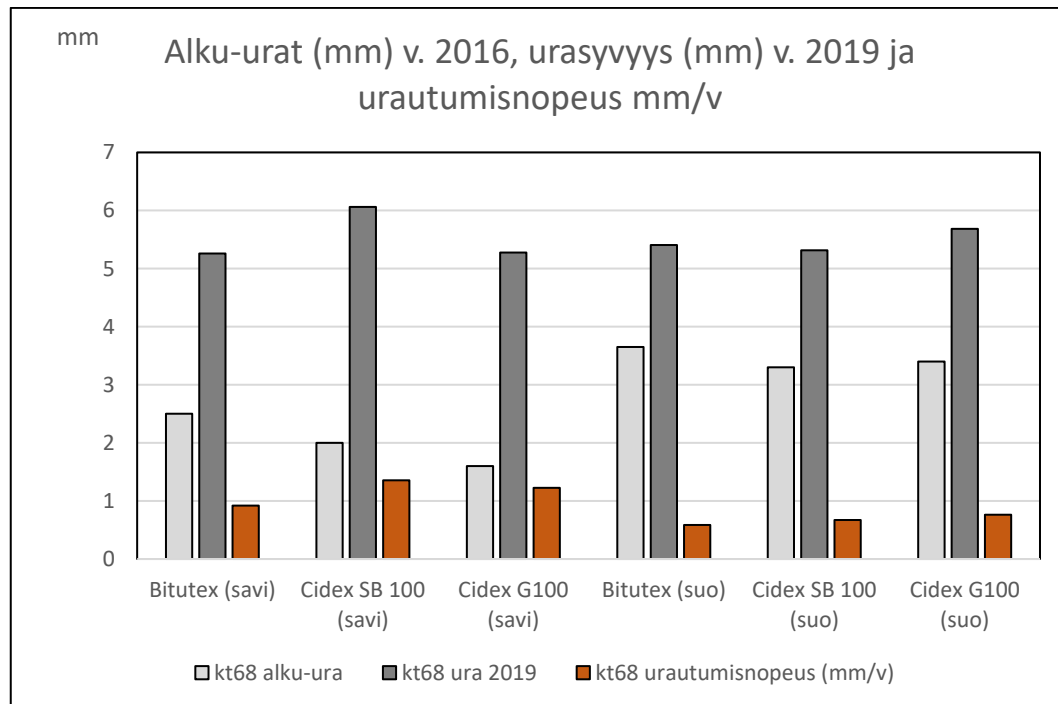
Lasikuituverkko-osuuksien suuriin alku-urisiin (1,6-3,7 mm) on saattanut merkittävästi vaikuttaa niiden sijoituspaikka. Kun pohjamaa oli suota ja/tai turvetta, alku-urat olivat selvästi suuremmat kuin savikolle tehdyssä kohteessa. Urautumisnopeus on kuitenkin ollut suurinta savikolla ollen noin 1,4 mm/v.

Pohjamaaosuudella 7 (taulukko 7), jossa pohjamaana on suo, on urautumisnopeus ollut ennen koerakentamista (vuosina 2003-2015) noin 0,8 mm/v. Koerakentamisen jälkeen urautumisnopeus kolmen seurantavuoden jälkeen on 0,6-0,8 mm/v eli lasikuituverkko ei ole hidastanut kyseisen kohdan urautumisnopeutta seurantajakson aikana.

Kuva 23. Alku-urat, urasyvyys ja urautumisnopeus.

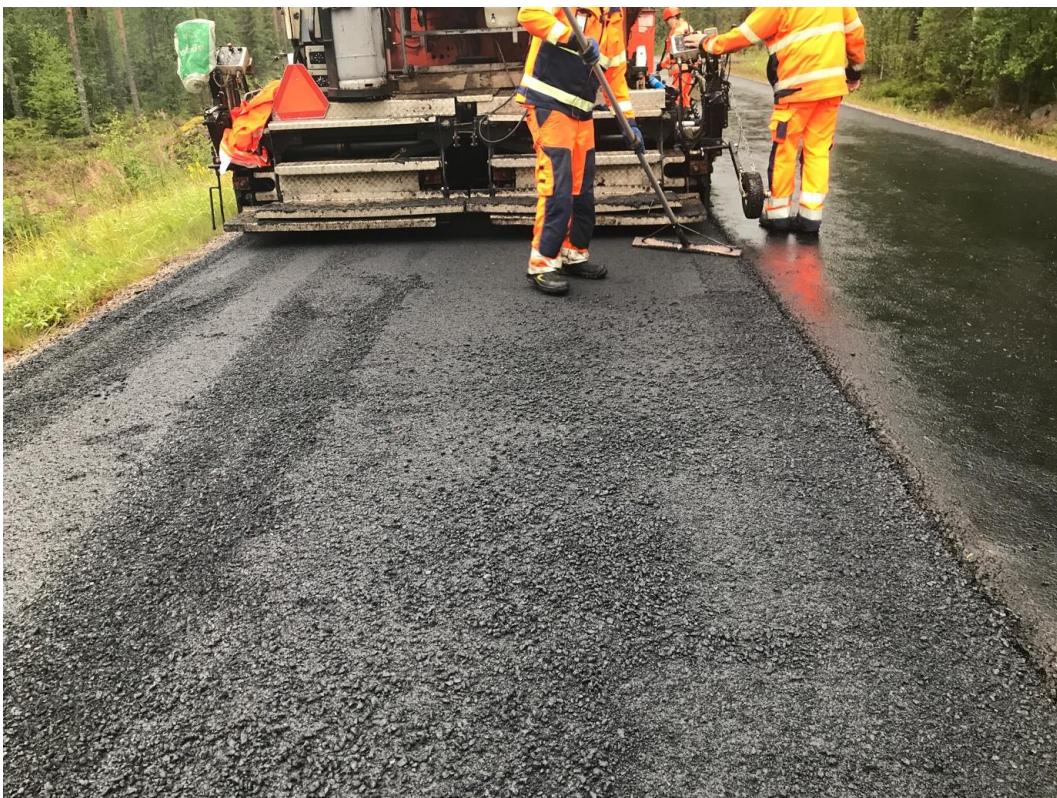
Kuva 28. Ohut suojamassa (AB 16) lasikuituverkon päälle asennettuna ennen tiivistystä.

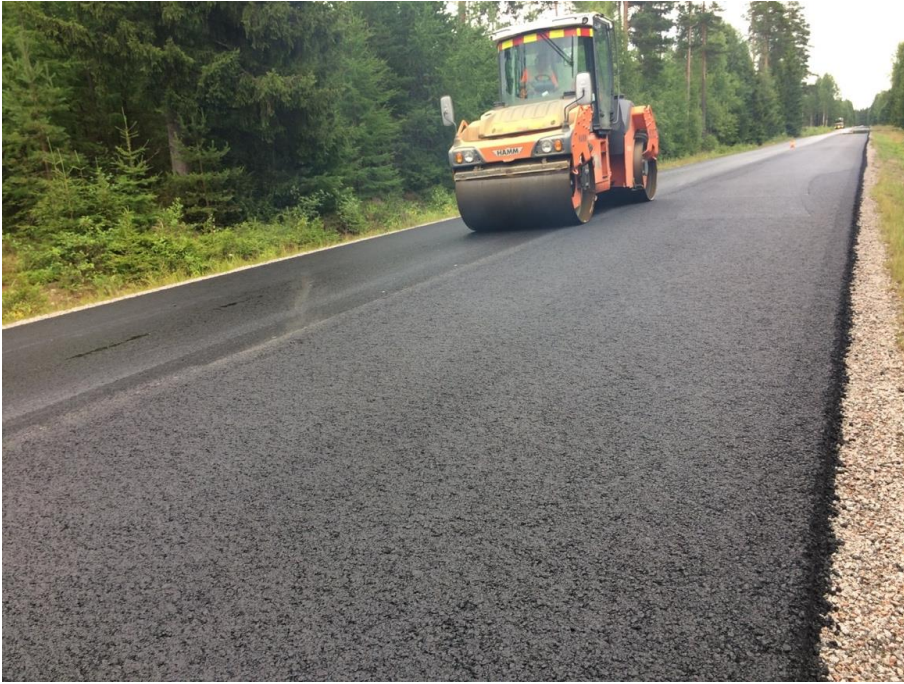
Lisäaineita sisältäneiden koeosuuksien päällystäminen sujui hyvin. Kumia sisältäneet lisäaineet Storelastic ja VIATOP plus FEP tarttuvat herkästi tiivistettäessä jyrän valssiin. Molemmat lisäaineet kasvattavat sideaineen tarvetta, sillä ne lisäävät hienoaineksen määrää massassa. Tiivistäminen oli hiukan hankalampaa kuin normaalin AB 16 -massan tiivistäminen, sillä kumia sisältävät massat olivat irtonaisempia ja massa pakenee toisinaan valssin alta. VIATOP plus FEP ja Storelastic-lisäaineita sisältäneet massat olivat työntekijöiden mielestä aavistuksen kuivan oloisia. Niitä kuvailtiin PAB-massan kaltaisiksi ja pehmeiksi.

Kuva 35. Storelastic-osuuden tiivistys käynnissä.

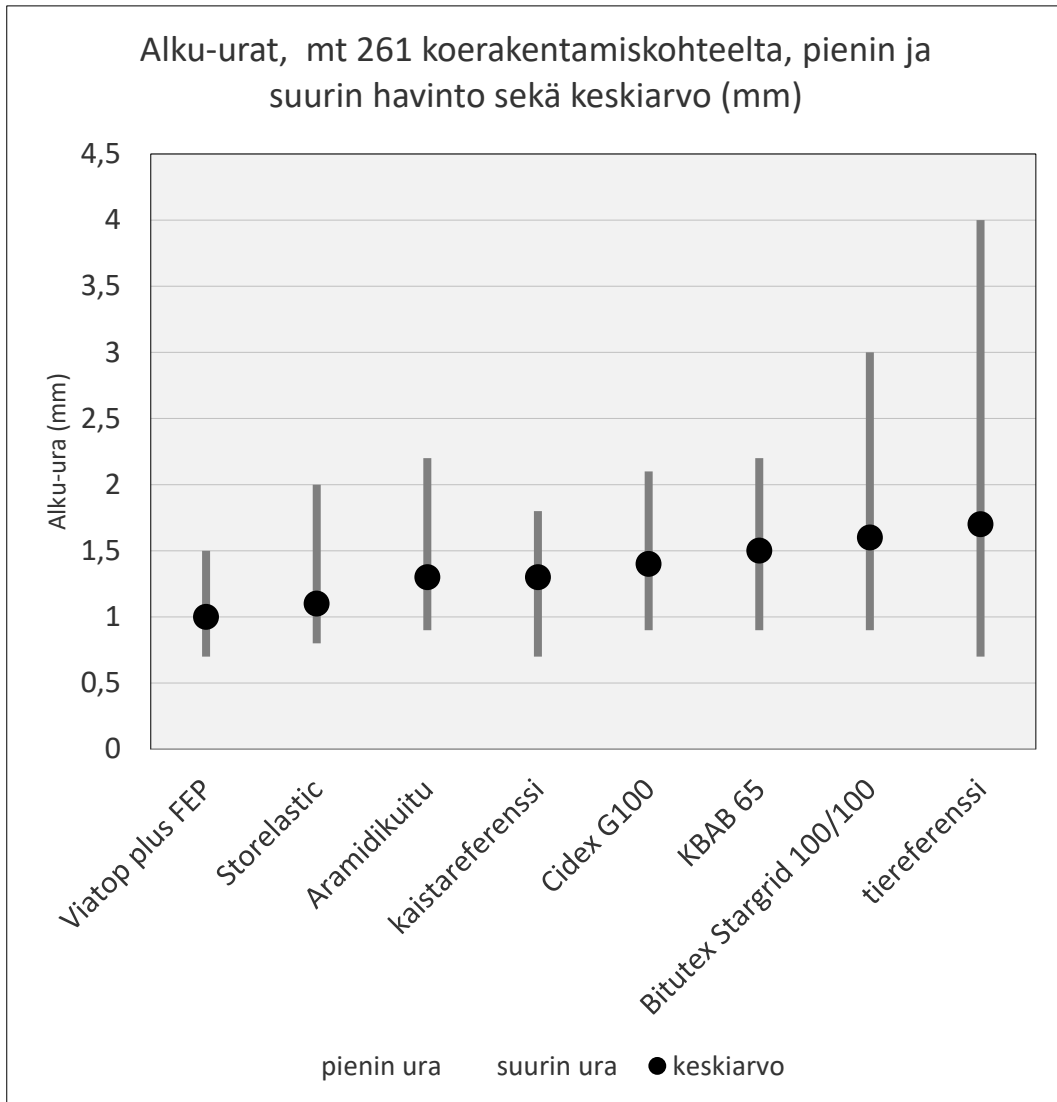
Alku-urat mitattiin viikon kuluttua päällystyön päättymisestä. Tyypillinen alku-urautuminen on alle 2 mm. Tällä kohteella alku-urautuminen vaihteli 1,0 ja 1,7 mm:n välillä. Referenssiosuuden (tiereferenssi) alku-urautumisen vaihteluväli oli suurin 0,7–4,0 mm. Tierreferenssiosuus oli selvästi muita pidempi, joten suurempi hajonta selittynee suuremmalla määrällä havaintoja.

Kuva 37. Mt 261 Kilvakkala-VAR ELY:n raja koerakentamiskohteen alku-urat ja kunkin osuuden pienin ja suurin alku-uran havainto.

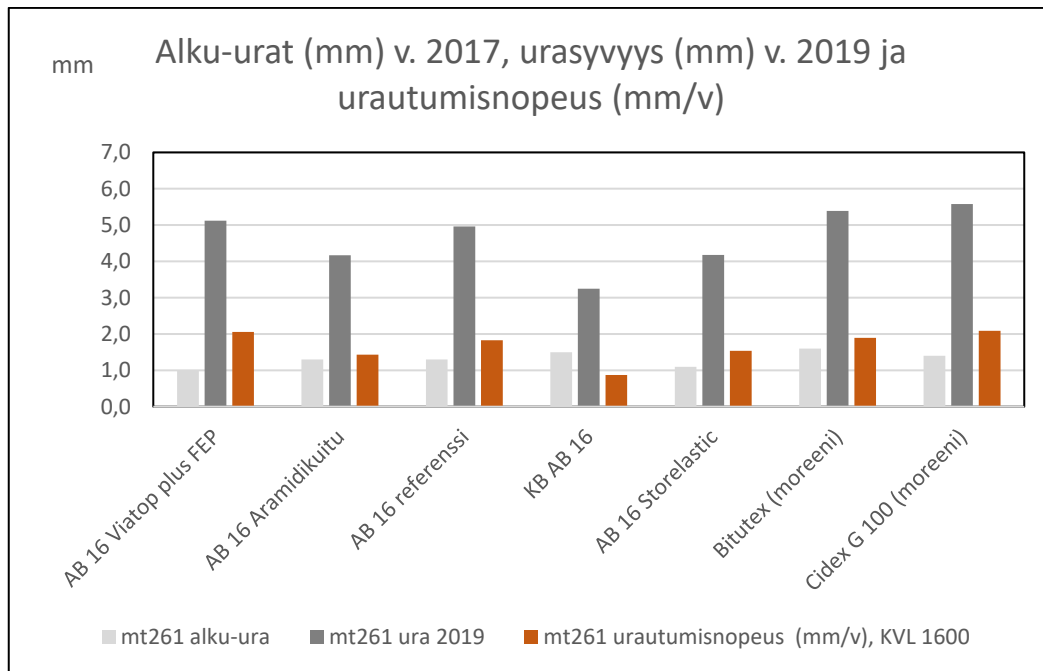
Kohteelta mitattiin urat PTM-mittauksella huhtikuussa 2019 ja urautuminen analysoitiin 10 m:n uradastasta koeosuuksittain. Kuvassa 38 on esitetty koerakentamiskohteen alku-urat, urautuminen vuonna 2019 ja urautumisnopeus. Urautumisnopeus on laskettu vähentämällä vuoden 2019 uratuloksista alkuurien syvyys ja näin saatu erotus on jaettu päällysteen iällä (vuosina) eli tässä tapauksessa kahdella.

Kuva 38. Mt 261 Kilvakkala-VAR ELY:n raja koerakentamiskohteen alku-urat, urasyvyys vuonna 2019 sekä urautumisnopeus 2017-2019.

Lisäaineista aramidikuitu sekä Storelastic ovat urautuneet hiukan vähemmän kuin referenssiosuus. Myös kumibitumia sisältänyt koeosuus on urautunut referenssiä vähemmän. VIATOP plus FEP on urautunut referenssiosuuden tavoin, toisin sanoen se ei ole hidastanut eikä nopeuttaneet urautumista.

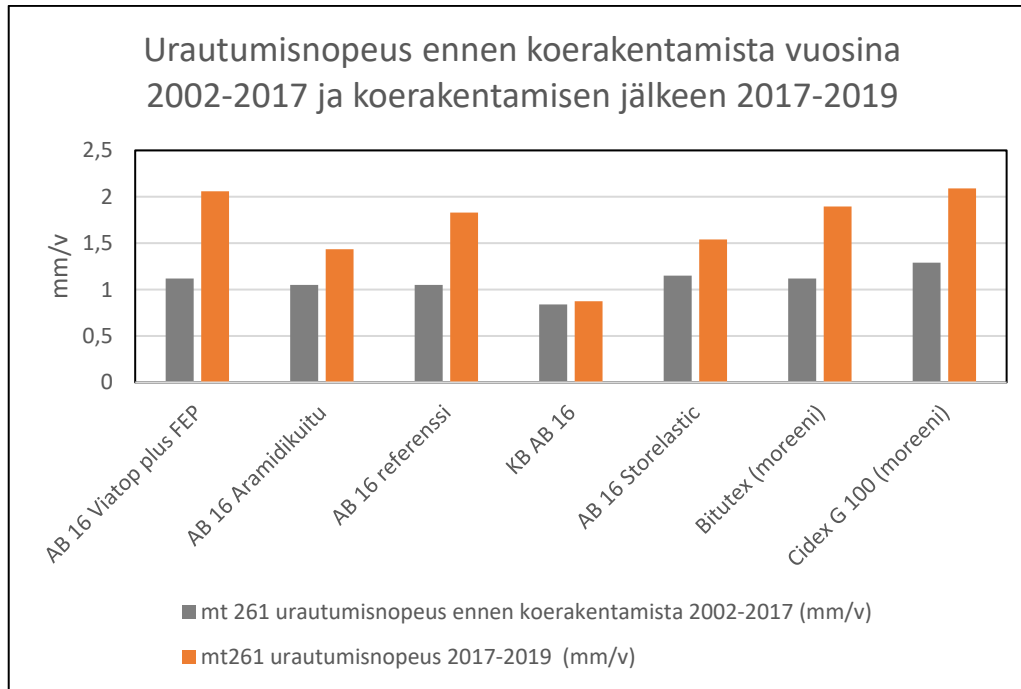
Kuva 39. Urautumisnopeustarkastelu ennen ja jälkeen koerakentamisen.

Ennen koerakentamista kohteen urautuminen on ollut nopeaa. Mt 261 valikoitui koekohteeksi nimenomaan nopean urautumisen vuoksi. Urautuminen on mitaustulosten perusteella ollut keskimäärin noin 1-1,2 mm/vuosi.

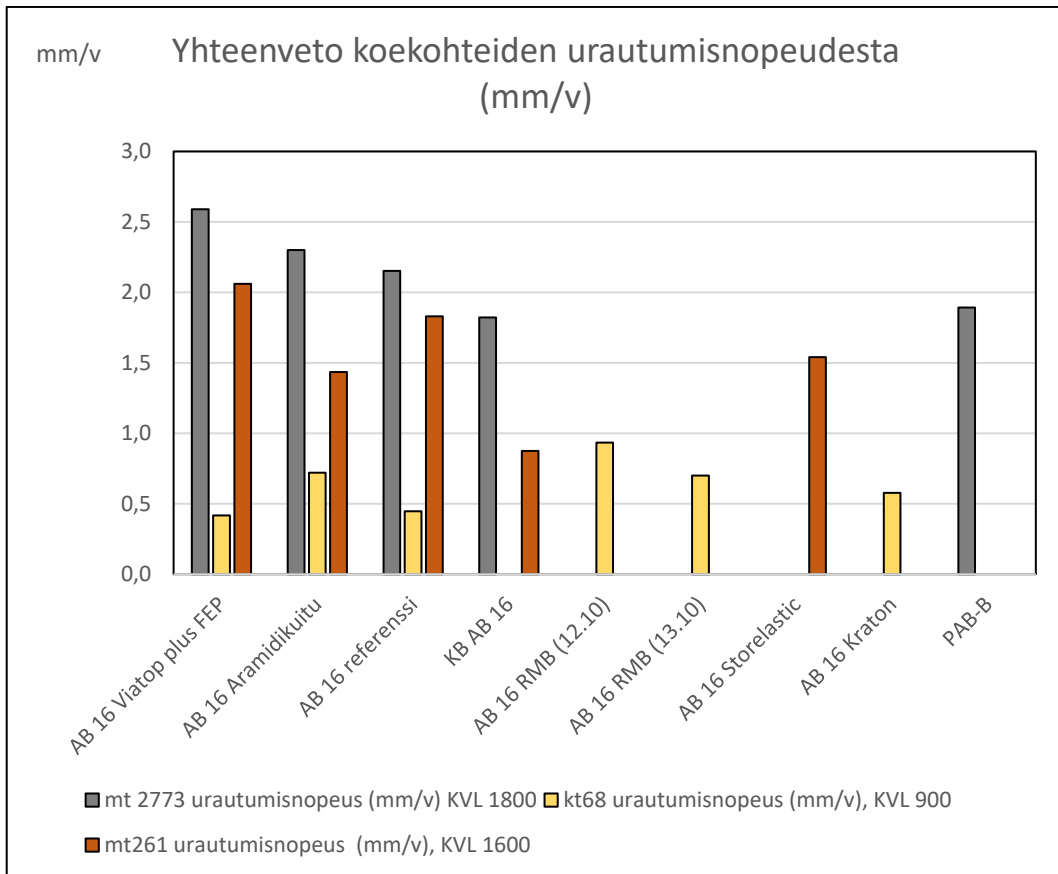
Kuva 40. Eri koerakentamiskohteiden urautumisnopeudet.

Kt 68 Lappfors -Esse -kohteen urautumisnopeus parhaimmillaan alle 0,5 mm/vuosi ja tulosta voidaan pitää varsin hyvänä. Hyvään tulokseen saattaa vaikuttaa myös pieni liikennemäärä (900 ajon/vrk). Mt

Mt 261 Kilvakkala kohdetta on seurattu vasta kaksi vuotta. Liikennemäärä on 1600 ajon/vrk. Urautumisnopeus vaihtelee paljon 0,9-2,1 mm/v. Kumibitumi näyttäisi vaikuttavan urautumisnopeutta hidastavasti. Sama tulos havaitaan myös mt 2773 tuloksia tarkasteltaessa.

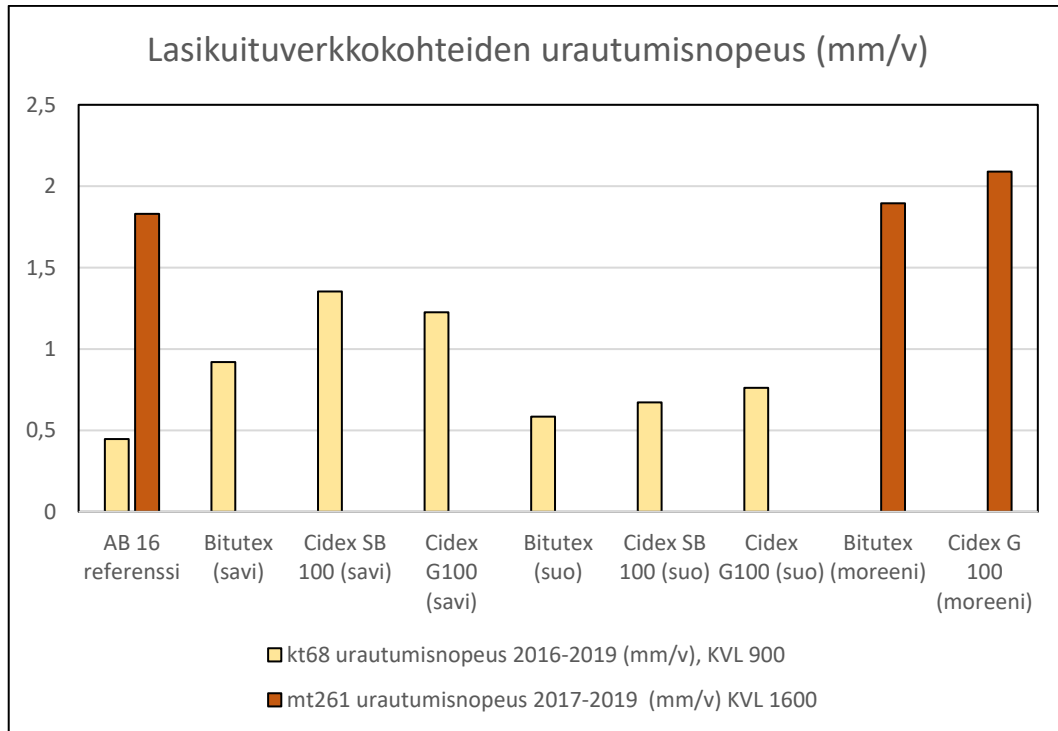
Kuva 41. Lasikuituverkkokohteiden urautumisnopeus.

Lasikuituverkkokohteiden päällysteen urautumisnopeus oli yllättäen suurempi moreenisella pohjamaalla (Mt 261) verrattuna pehmeikköön (Kt 68). Varmaa syytä tähän ei tiedetä, mutta syynä voi olla esimerkiksi deformoituvampi päällyste, suurempi liikennemäärä ja lyhyempi seuranta-aika. Urautuminen ei aina etene lineaarisesti, vaan urautuminen voi olla uudella päällysteellä nopeampaa ja tasoittua päällysteen vanhetessa.
