Päijät-Hämeen kestävä liikkumisen laatukäytävä

Esiselvitys

RAPORTEJA 38 | 2023
PÄIJÄT-HÄMEEN KESTÄVÄN LIIKKUMISEN LAATUKÄYTÄVÄ - ESISELVITYS

Uudenmaan elinkeino-, liikenne- ja ympäristökeskus

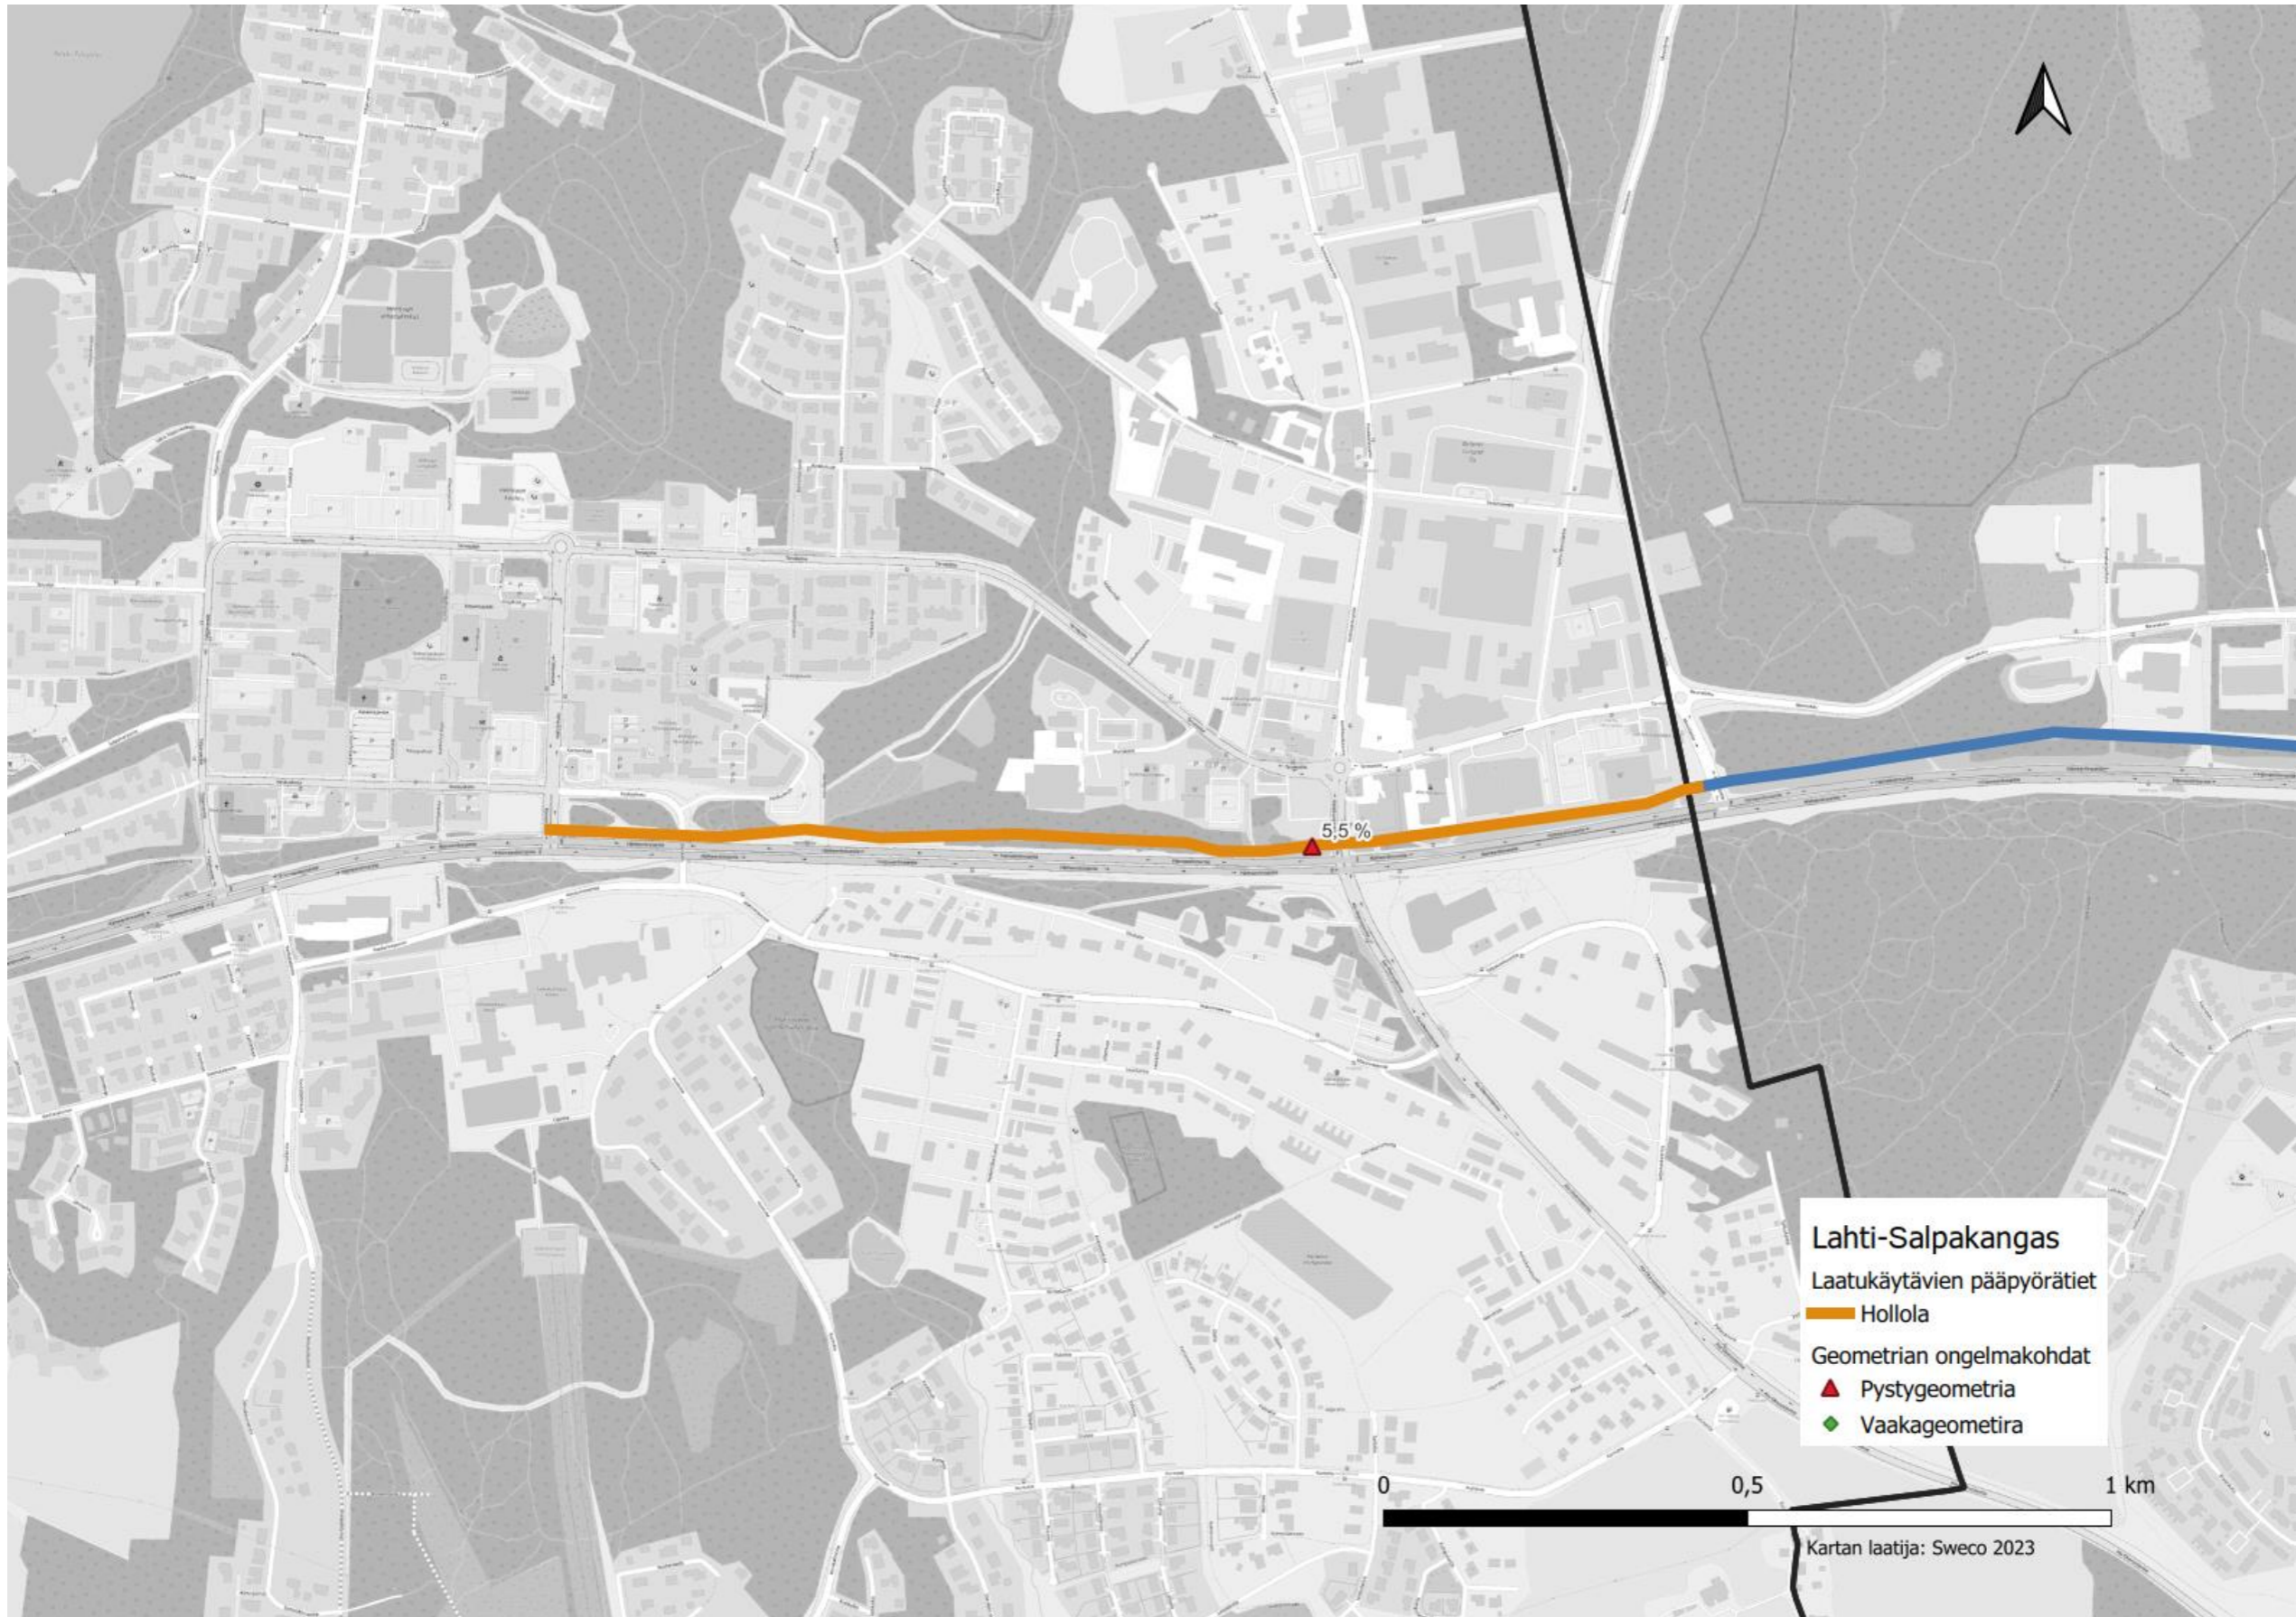
Linjaosuuksilla, joissa oli joko vaaka- tai pystysuuntausten osalta vajaavaisuutta nykymitoitukseen verrattuna, ei tarkastelujaksoilla ollut kuin muutama ja pitkiä mäkiösuuksia (>300 metriä), joissa pituuskaltevuus oli jatkuvasti yli 5 %, ei tarkastelualueelta löytynyt yhtään.

Kuva 17. Pysty- ja vaakageometrian raja-arvon ylittävät kohteet Lahti-Salpakangas-pääpyöräreitillä

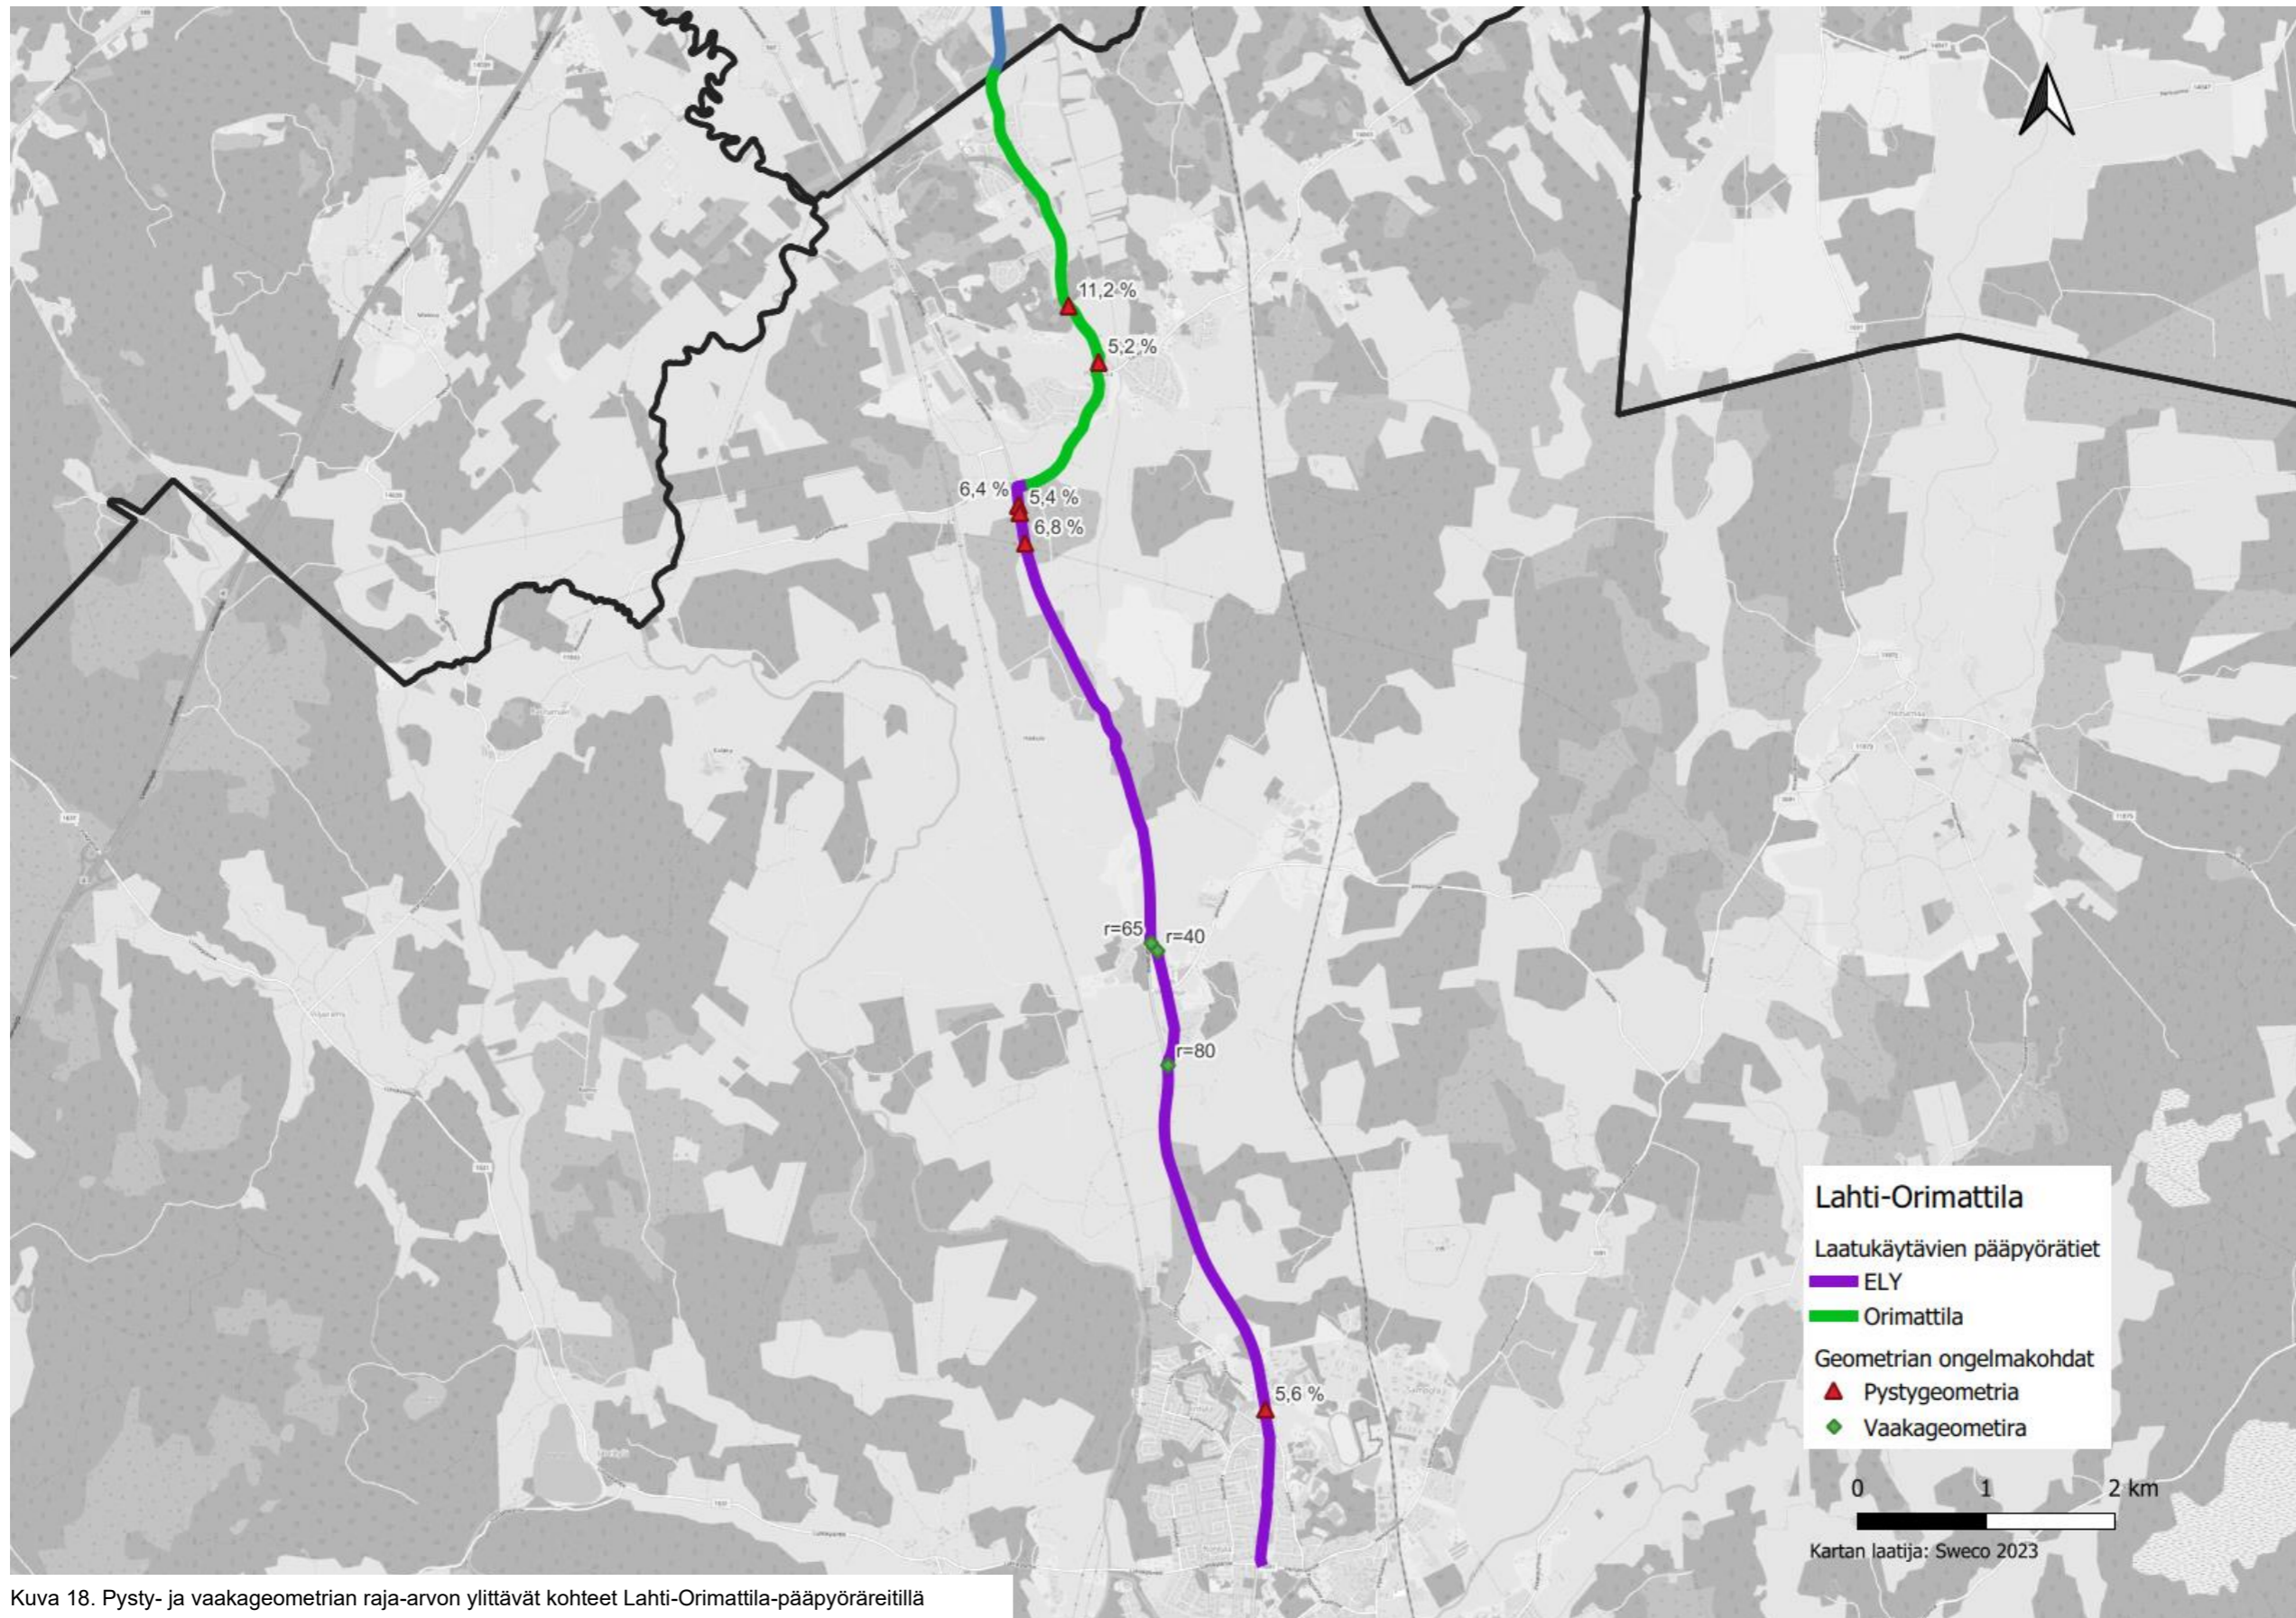
Kuva 18. Pysty- ja vaakageometrian raja-arvon ylittävät kohteet Lahti-Orimattila-pääpyöräreitillä

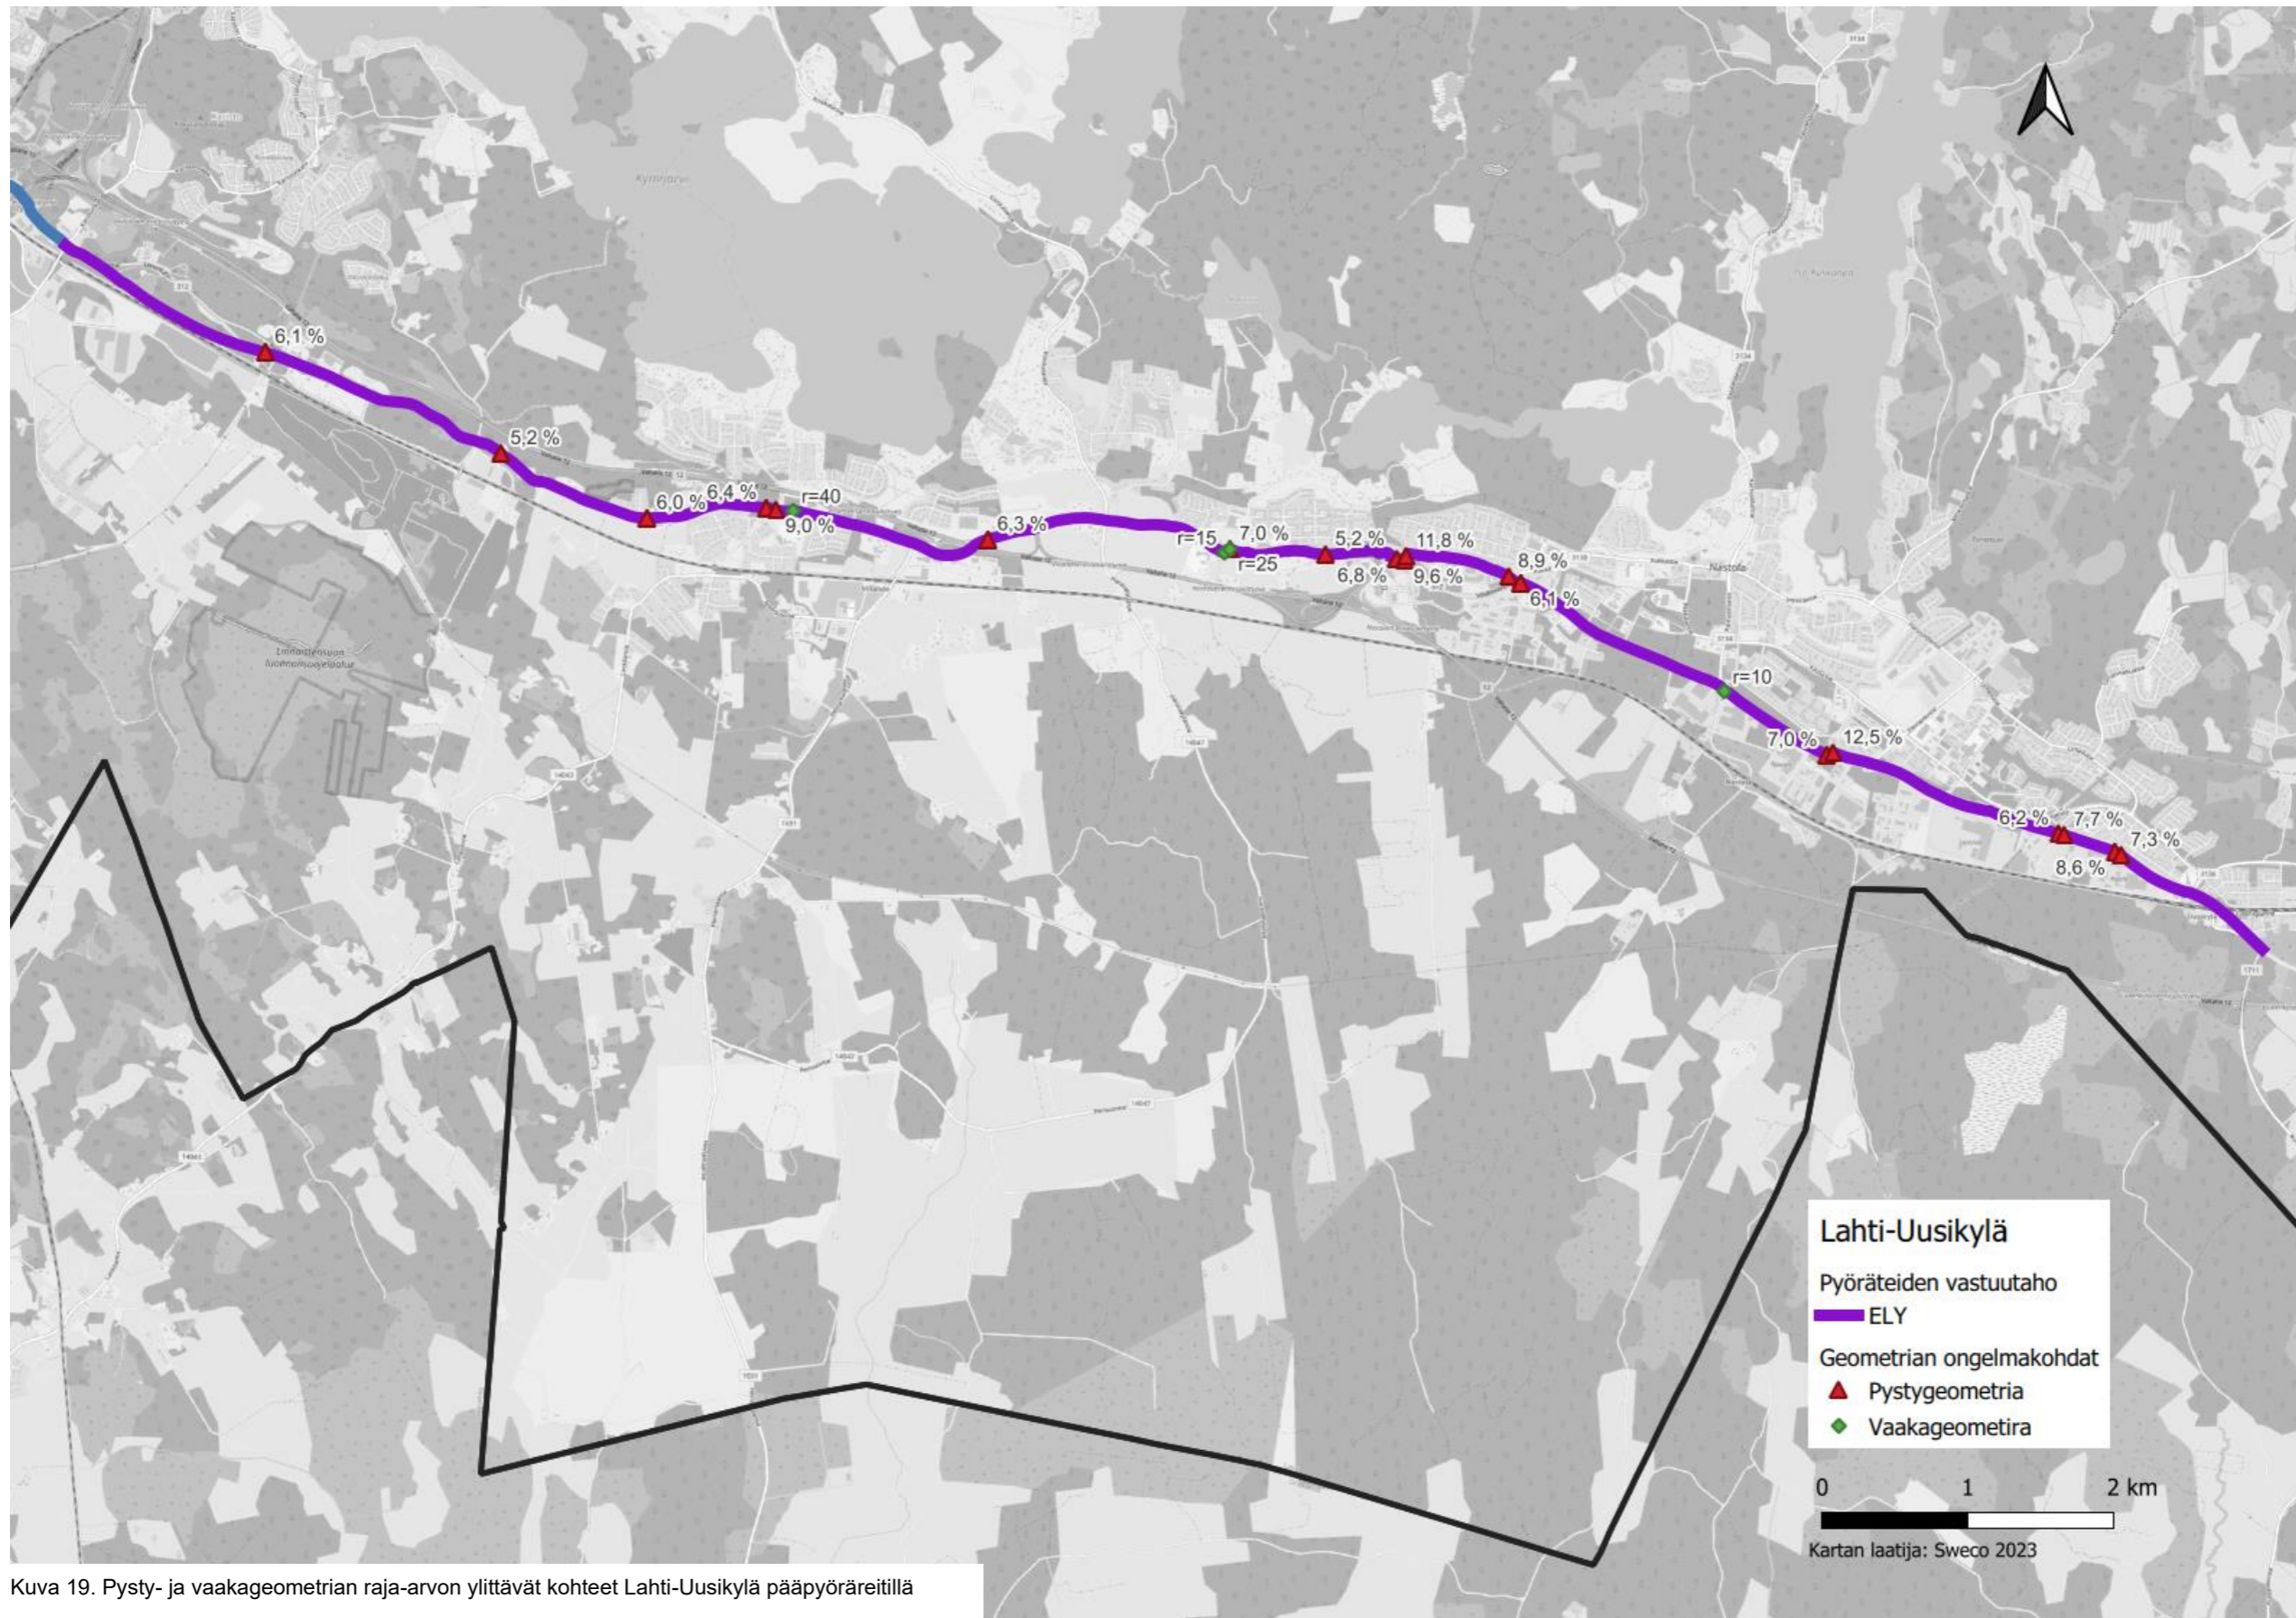
Kuva 19. Pysty- ja vaakageometrian raja-arvon ylittävät kohteet Lahti-Uusikylä pääpyöreillä

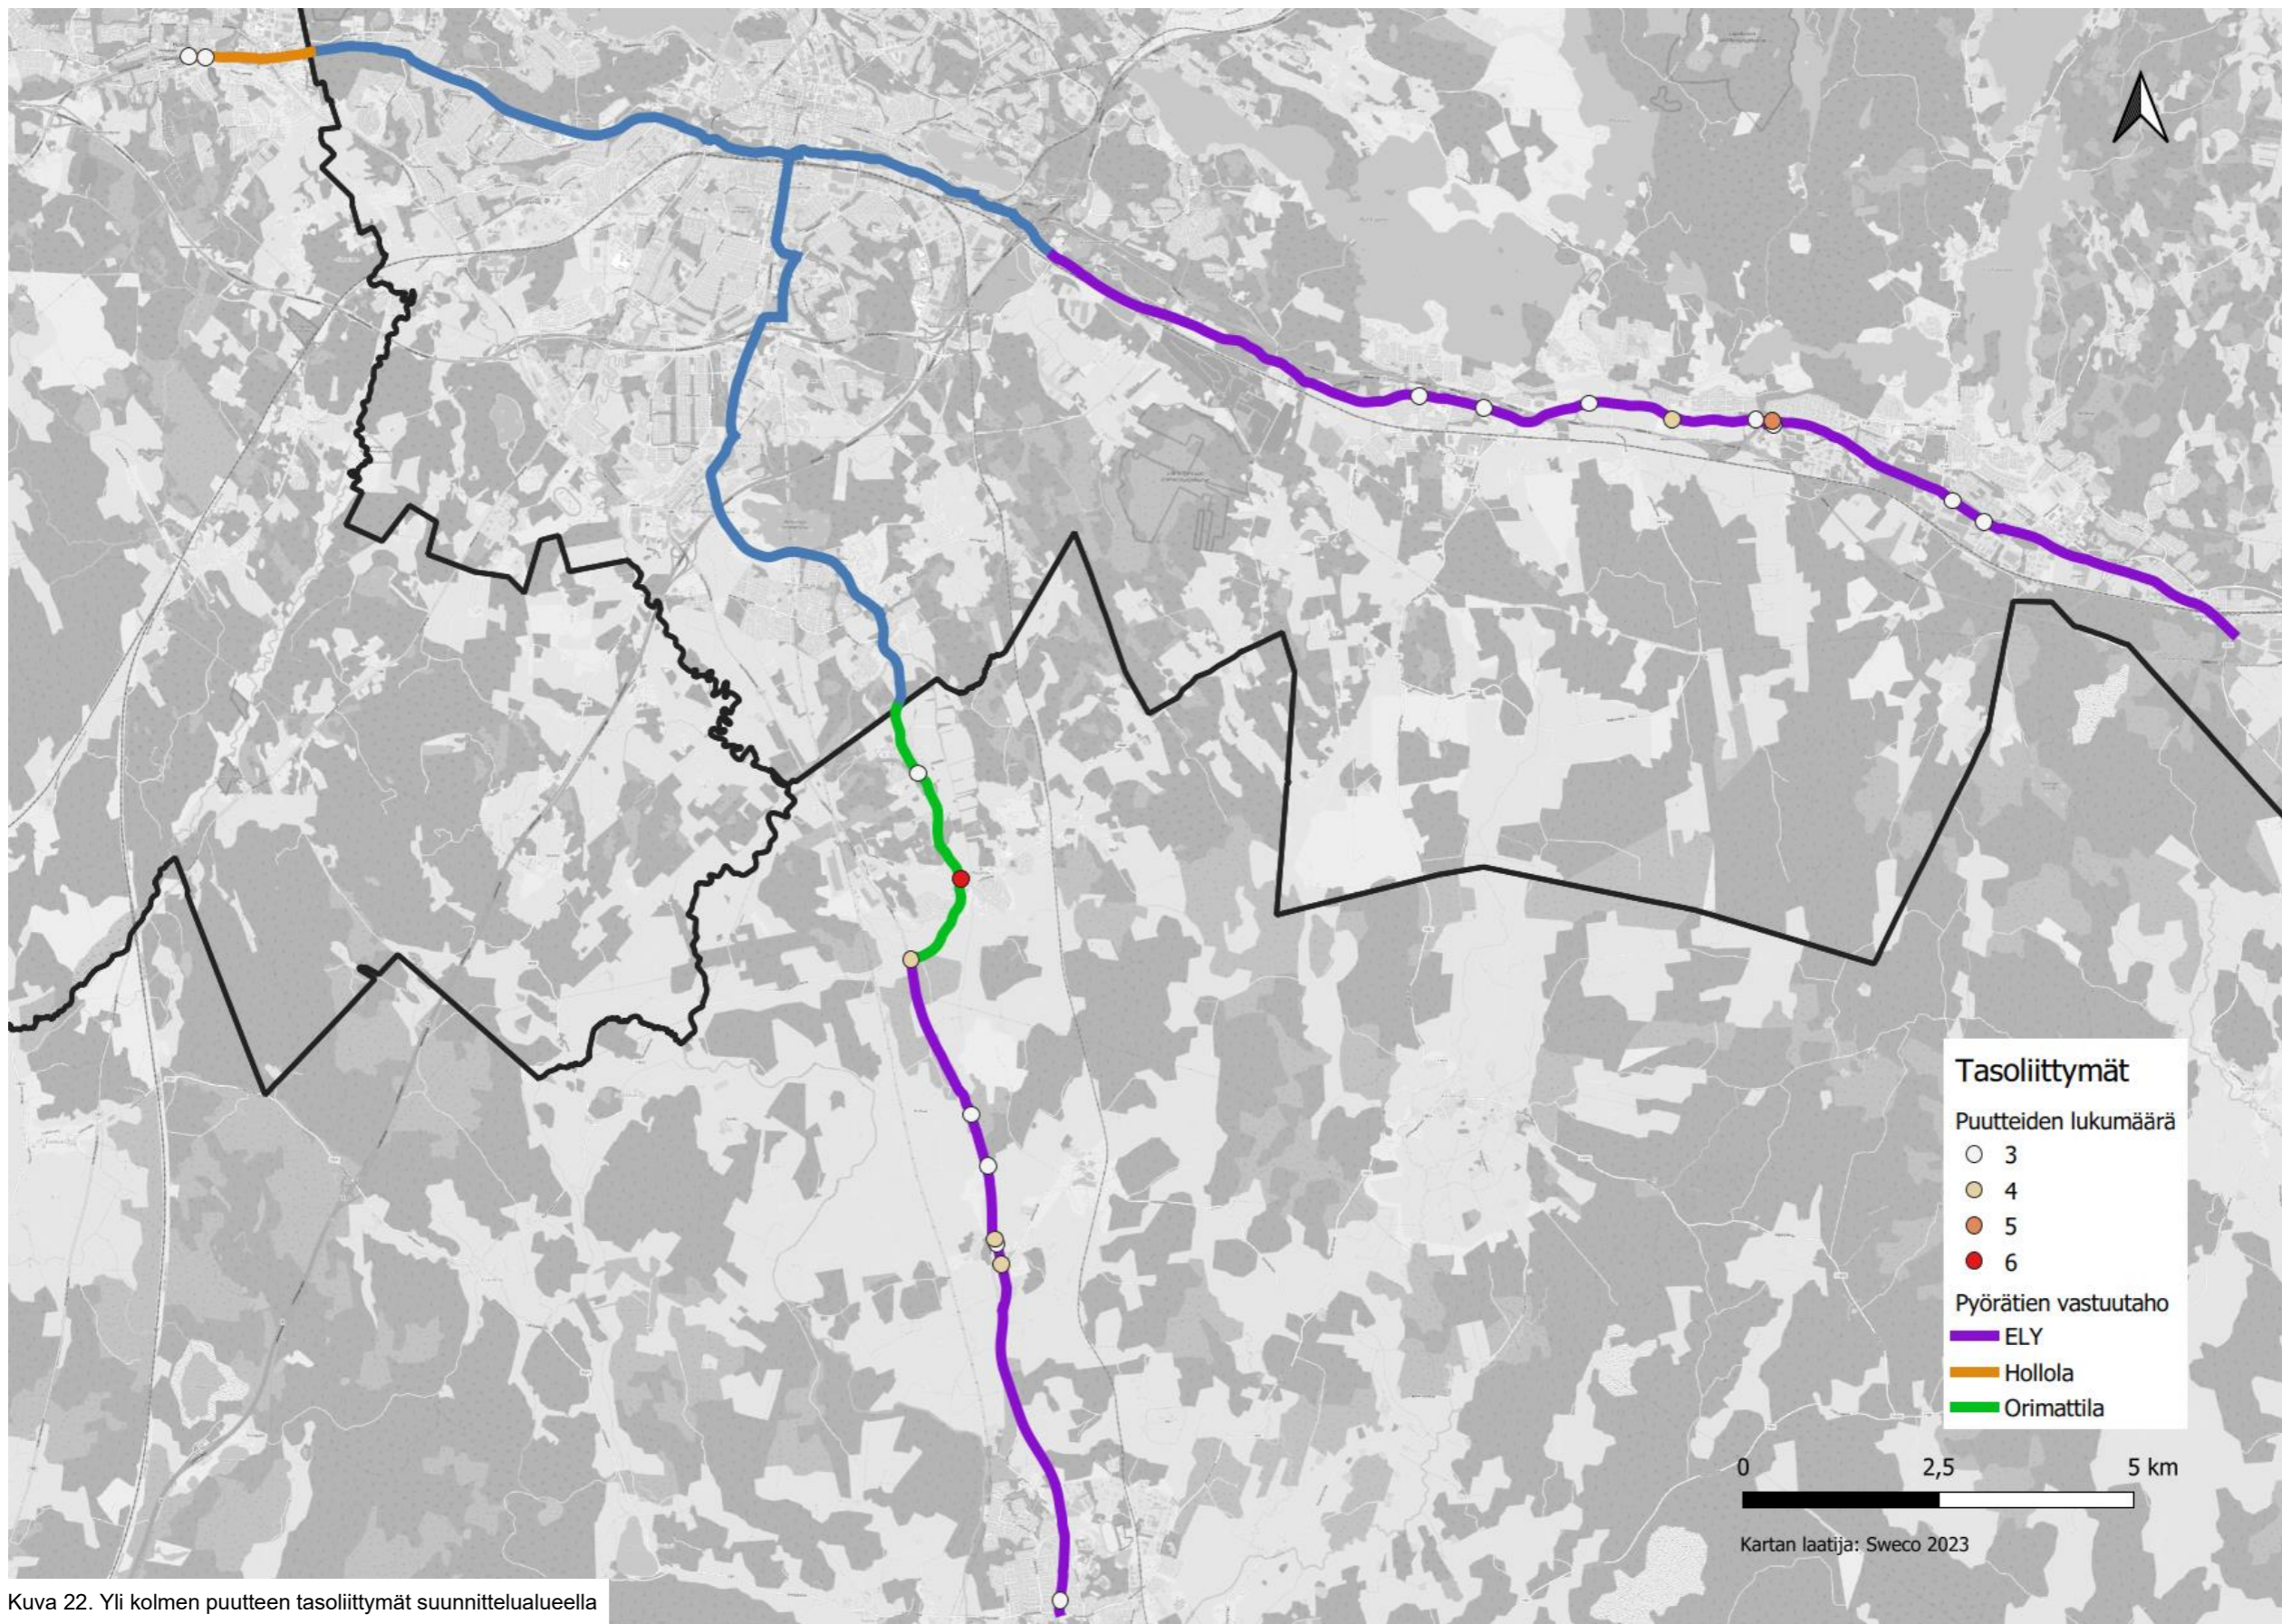
Korjauksissa liittymäpuutteiden määrä on hyvä priorisoinnin lähtökohta. Ainoa kuuden puutteen liittymä oli pääpyörätien puolenvaihtopaikka Pennalassa. Viiden puutteen oli pääpyörätien kääntymiskohta Vaakatien ja Villähteentien liittymän läheisyydessä Nastolassa. Neljän puutteen liittymistä kolme sijaitsee Orimattilassa ja yksi Villähteellä.

Kuva 22. Yli kolmen puutteen tasoliittymät suunnittelualueella

Liittymissä havaittiin paljon toistuvia puutteita. Yleisimpiä puutteita olivat epäselvät väistämismääräykset, heikot näkemät sekä väärälaiset liikennemerkkit. Liikennemerkkeissä oli jonkin verran epäselvyyttä ja epäjatkuvuutta liittyen vuoden 2020 tieliikennelain uudistuksen tulkintoihin, etenkin vaikutusalue- ja suuntausmerkeissä. Yleisimmin näkemiä heikensivät kasvillisuus, opastetaulut ja maastonmuodot.

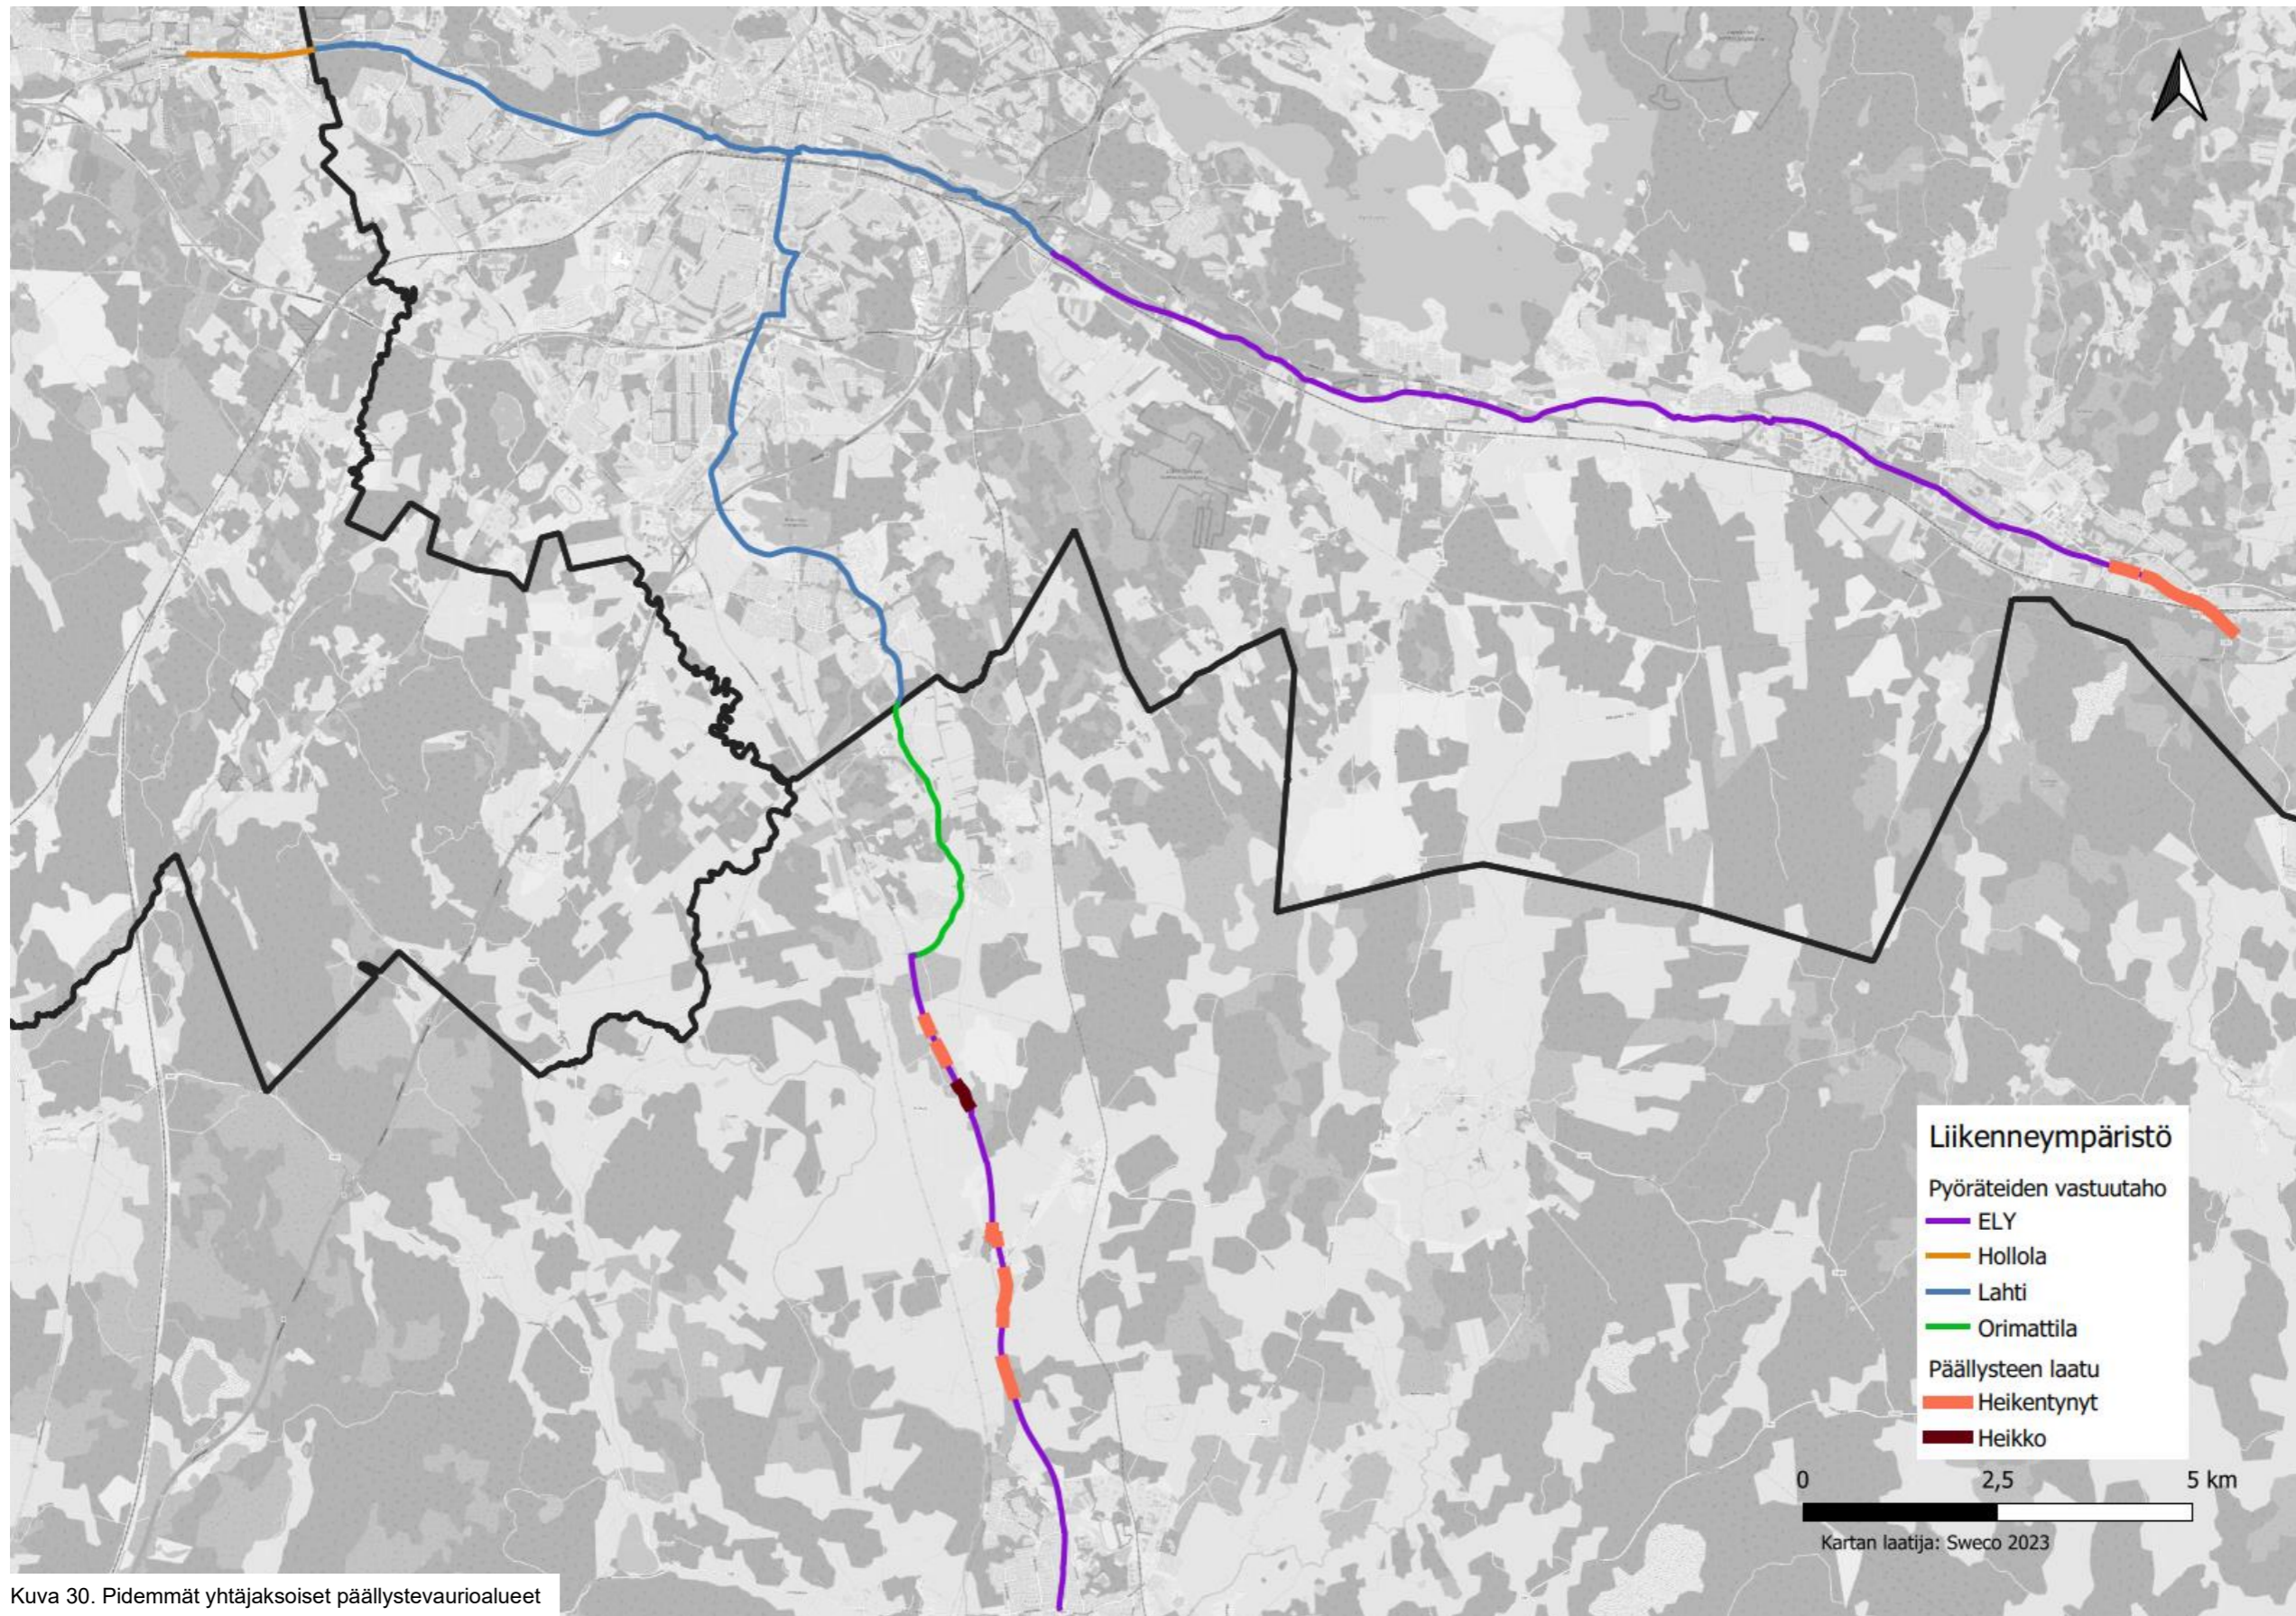
Esimerkkejä päällystevaurioista on kuvissa 24-27. Päällystevaurioissa korostui erityisesti pituussuuntaiset halkeamat sekä päällysteen reuna-alueen lohkeilu ja osittainen sortuminen. Pituussuuntaisia halkeamia oli paljon erityisesti Lahti-Orimattila-pääväylällä.

Kuva 30. Pidemmät yhtäjaksoiset päällystevaurioalueet

Lahti-Orimattila-pääväylän päällystäminen maantien 167 varressa. Väylällä oli useita suuria päällystevaurioita sekä kohtia, joissa oli useita erilaisia päällystevaurioita samassa kohdassa. Päällystämällä voidaan parantaa väylän kuntoa merkittävästi.

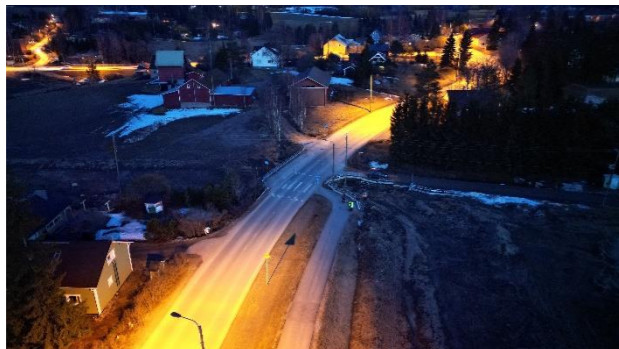
Kuva 31. Aukko valaistuksessa pyörätien puolenvaihtokohdassa

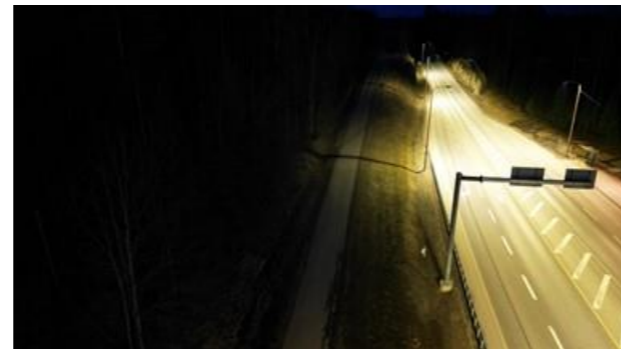
Kuva 32. Katuvalaistuksen päättymiskohta Pennalantien ja maantien 168 risteyksessä

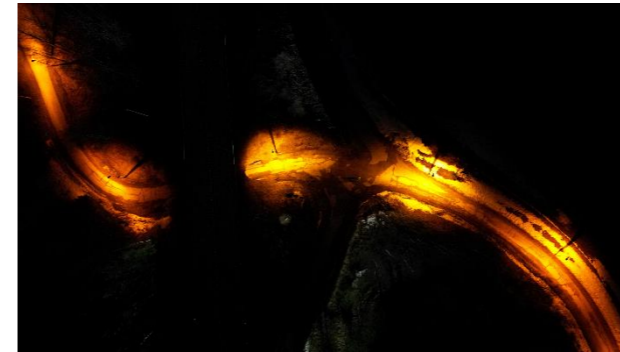
Kuva 33. Valaistus ei ohjaa pääreitille Virenojalla. Pääreitti erkanee valaistusta väylästä kuvan keskikohdassa ja jatkuu ylöspäin.

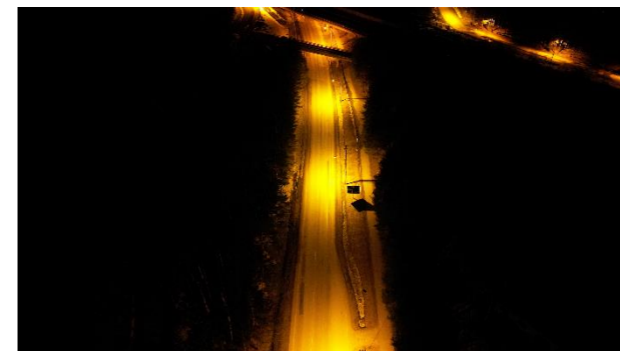
Kuva 35. Kaikki ajoradan ja pyörätien välissä olevat elementit, kuten puut luovat varjoja pyörätielle, kun pyörätiellä ei ole omaa valaistusta. Kuvattu Uudenkylän rautatieasemalta.

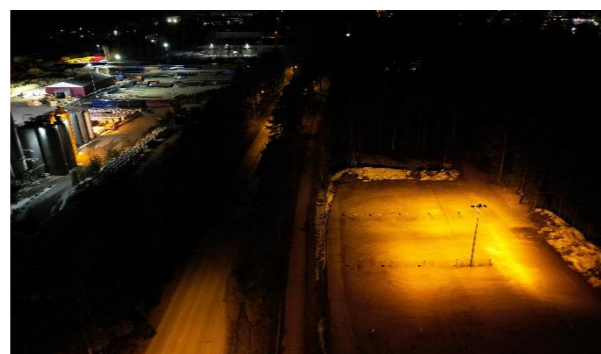
Kuva 38. Osa ajoradan valoista oli myös pois päältä. Viereisten teollisuuslaitosten ja pysäköintialueiden valaistus on huomattavasti ajoradan valaistusta voimakkaampaa.

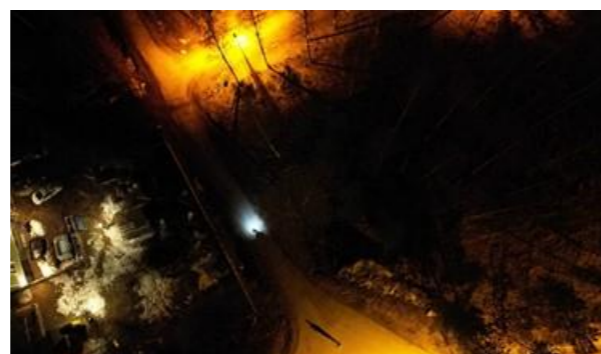
Kuva 40. Vaakatien länsipäässä pääpyörätie kääntyy useaan kertaan, mutta valaistus katkeaa eikä ohjaa oikealle reitille. Kuvassa keskellä matkapuhelimen taskulampun valokeila vertailtavaksi ympäröivään valaistusvoimakkuuteen.
