Päijät-Hämeen kestävä liikkumisen laatukäytävä

Esiselvitys

RAPORTEJA 38 | 2023
PÄIJÄT-HÄMEEN KESTÄVÄN LIIKKUMISEN LAATUKÄYTÄVÄ - ESISELVITYS

Uudenmaan elinkeino-, liikenne- ja ympäristökeskus

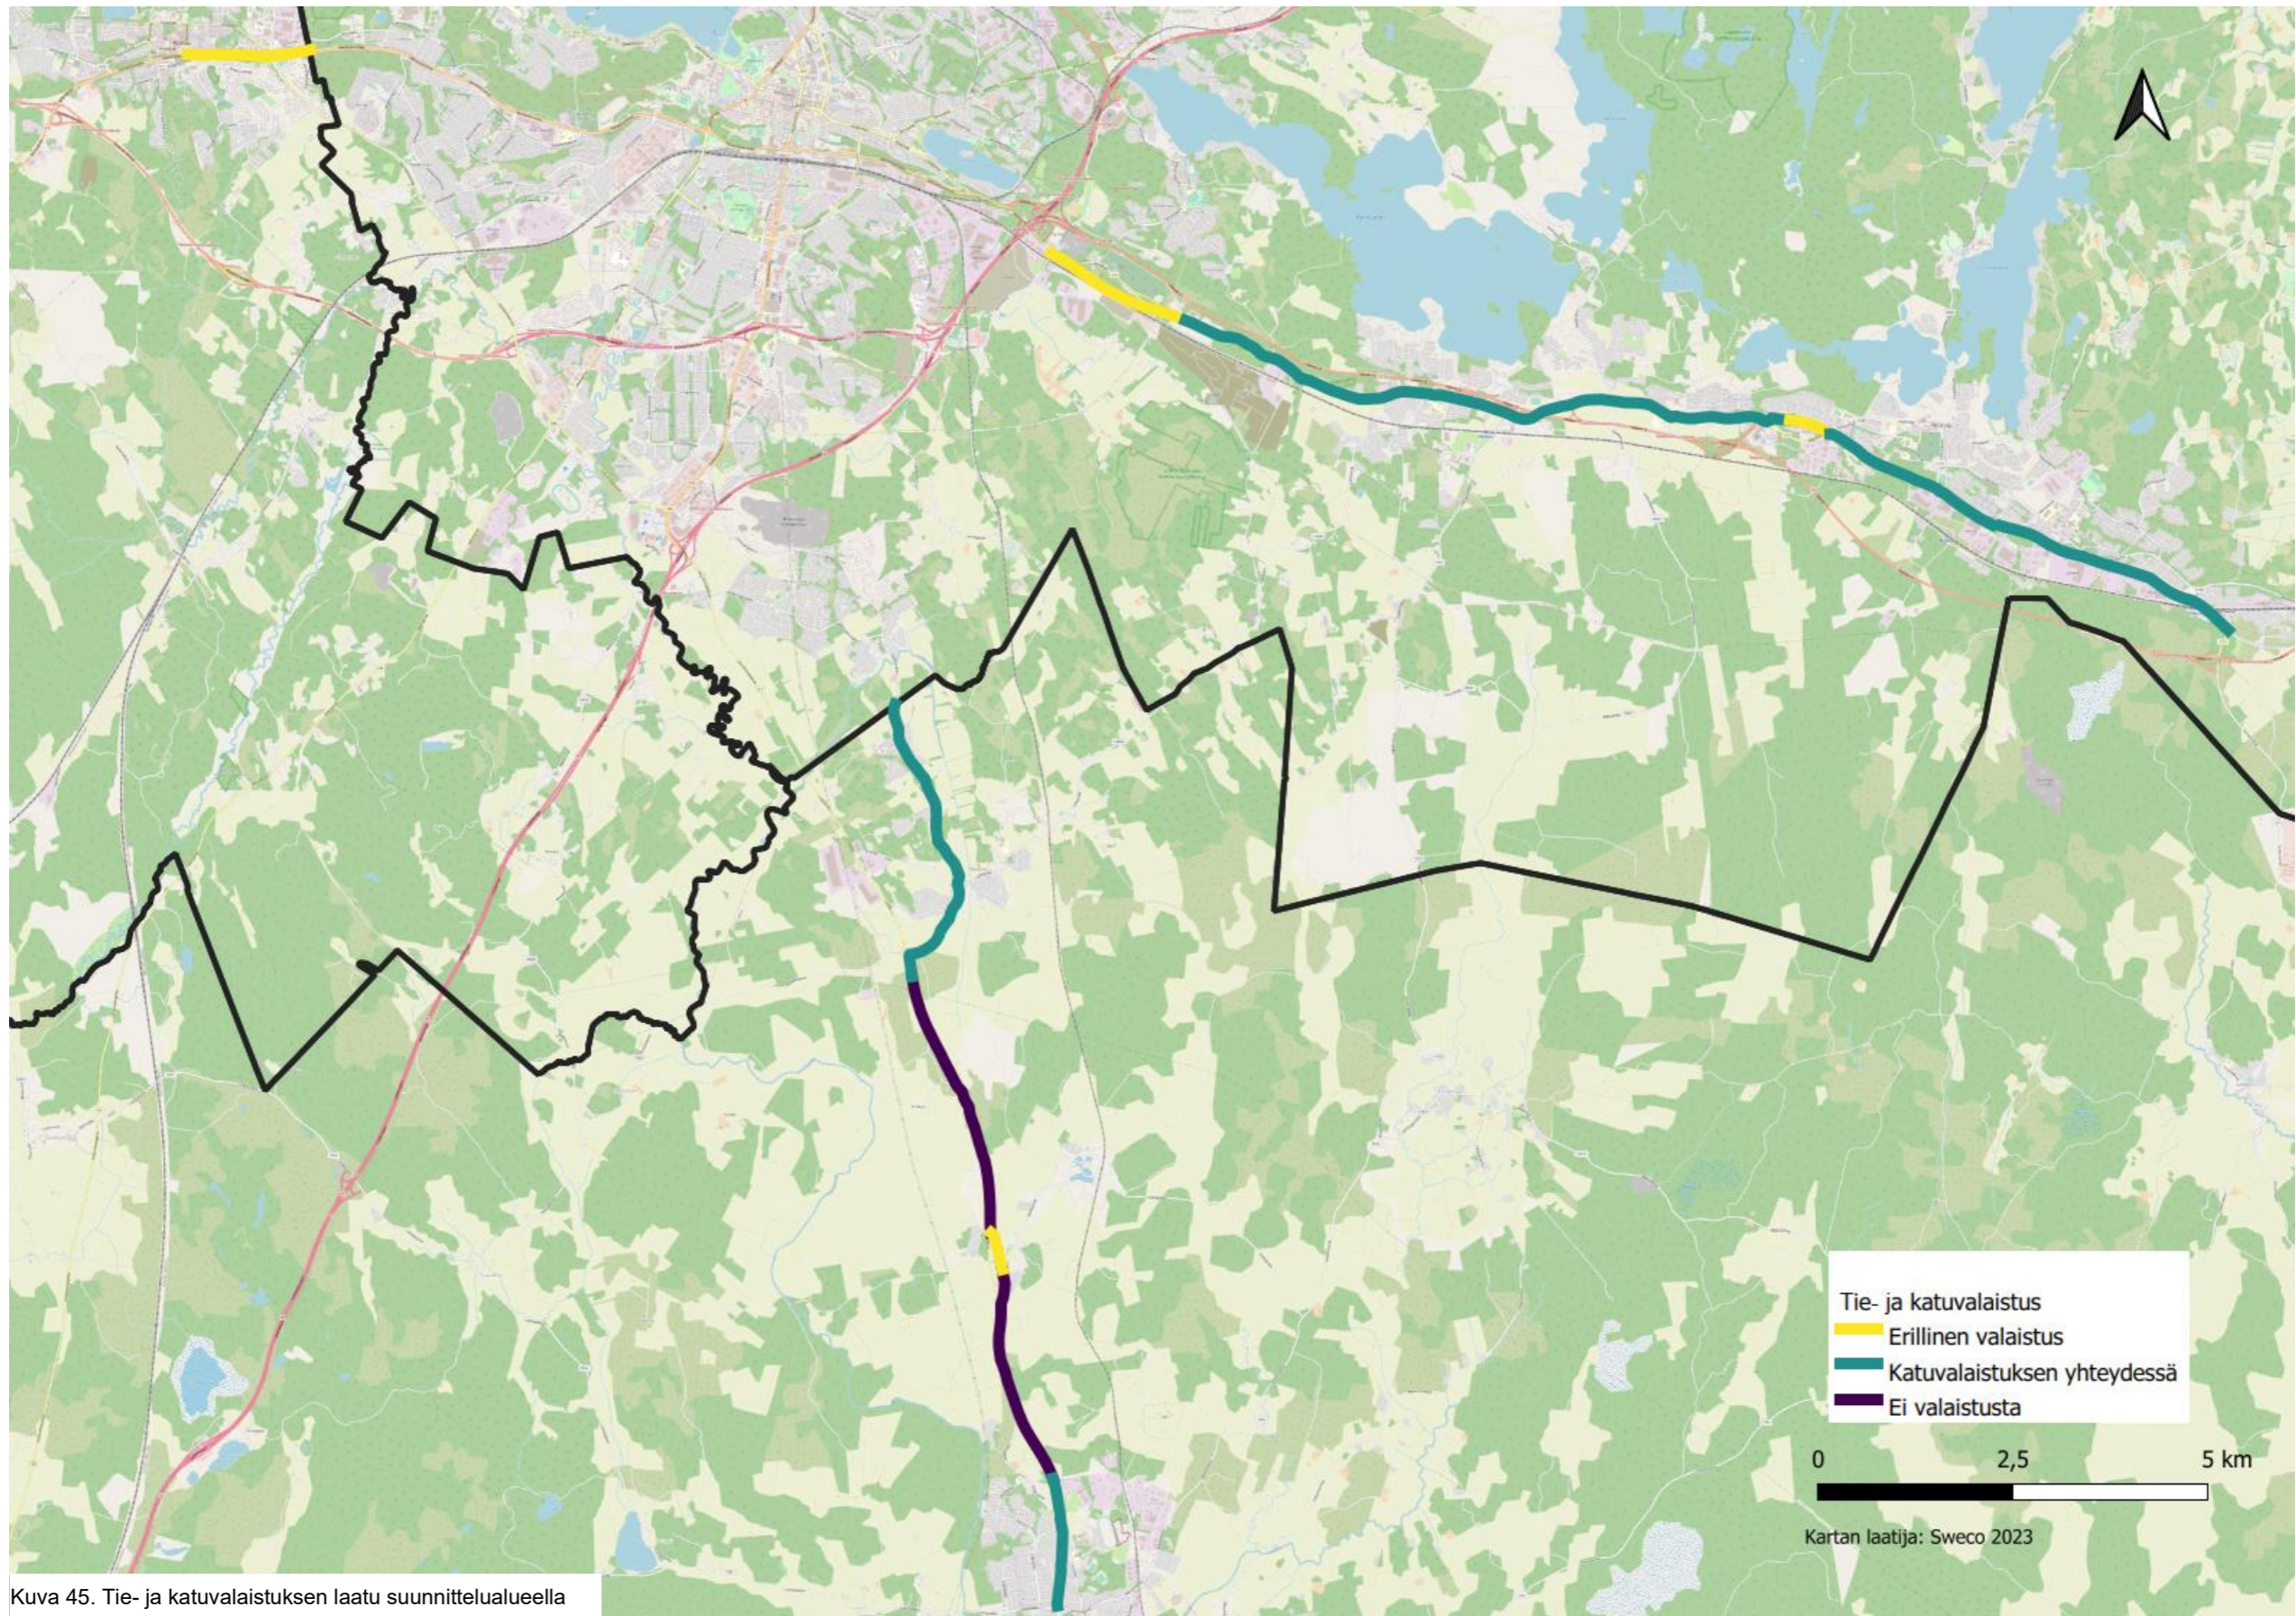
Kuva 45. Tie- ja katuvalaistuksen laatu suunnittelualueella

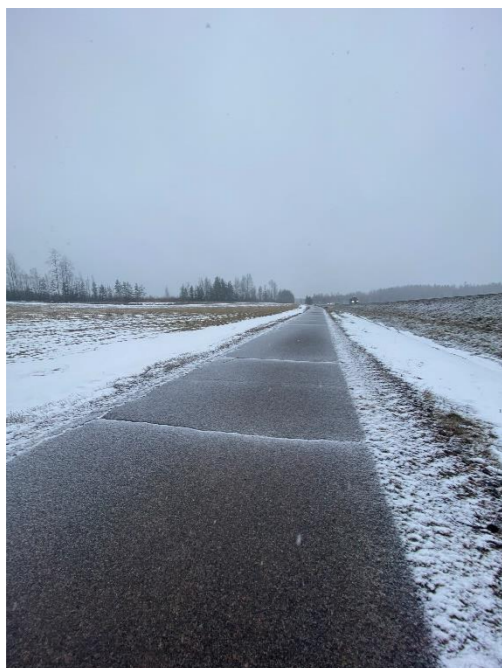
Lahti–Orimattila väli ajettiin 22.3. iltapäivällä. Lahti–Orimattila välillä väylien kunto oli haastavasta olo-
suhteesta huolimatta hyvä – erityisesti kun vertailukohtana oli Lahti–Uusikylä välin heikko kunto. Koska
kunnossapito oli hoidettu aikaisemmin hyvin, lähes koko väylä oli sataneesta lumesta ja rännästä huoli-
matta paljaana (kuva 53). Aivan yksittäisissä kohdissa lunta oli nietostumisen tai risteyksissä kulkeneen
moottoriajoneuvoliikenteen siirtämänä seurauksena väylällä, mutta nämä olivat yksittäisiä poikkeuksia
(kuva 54). Lahden keskustan välitöntä läheisyyttä lukuun ottamatta hiekoitushiekkaa oli käytetty vähän
tai se oli jo poistettu – näin lumi ja räntä sulii väylän pintaan osuessaan.

Kuva 53. Lahti–Orimattila-reitillä väylän kunto oli lumi ja räntäsateesta huolimatta pääosin olosuhteisiin nähden erittäin hyvä.

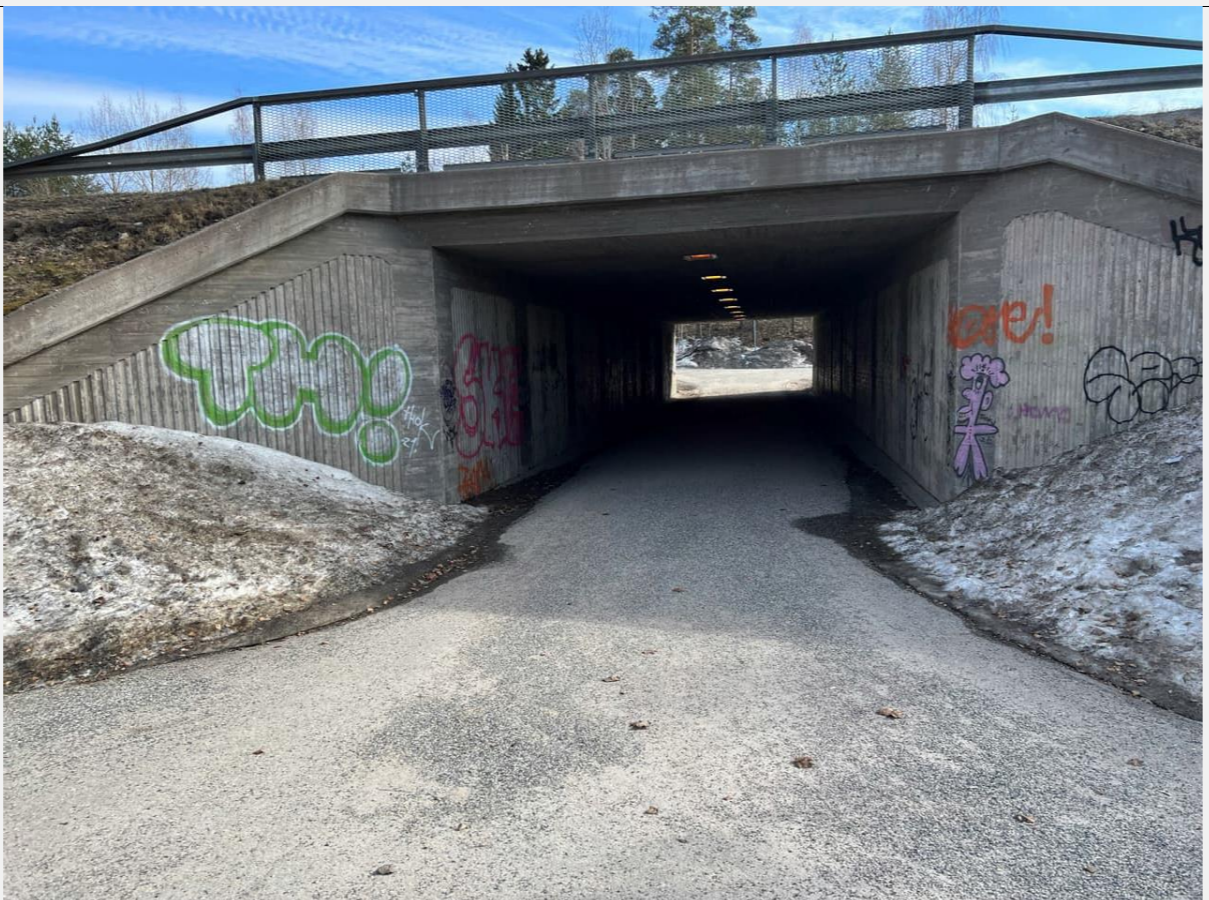
Sivu	Hämeenlinnantie	<ul style="list-style-type: none"> - Ei puutteita
