Valtatien 1 liikenneturvallisuustarkastus

Tarkastusraportti

RAPORTEJA 67 | 2013

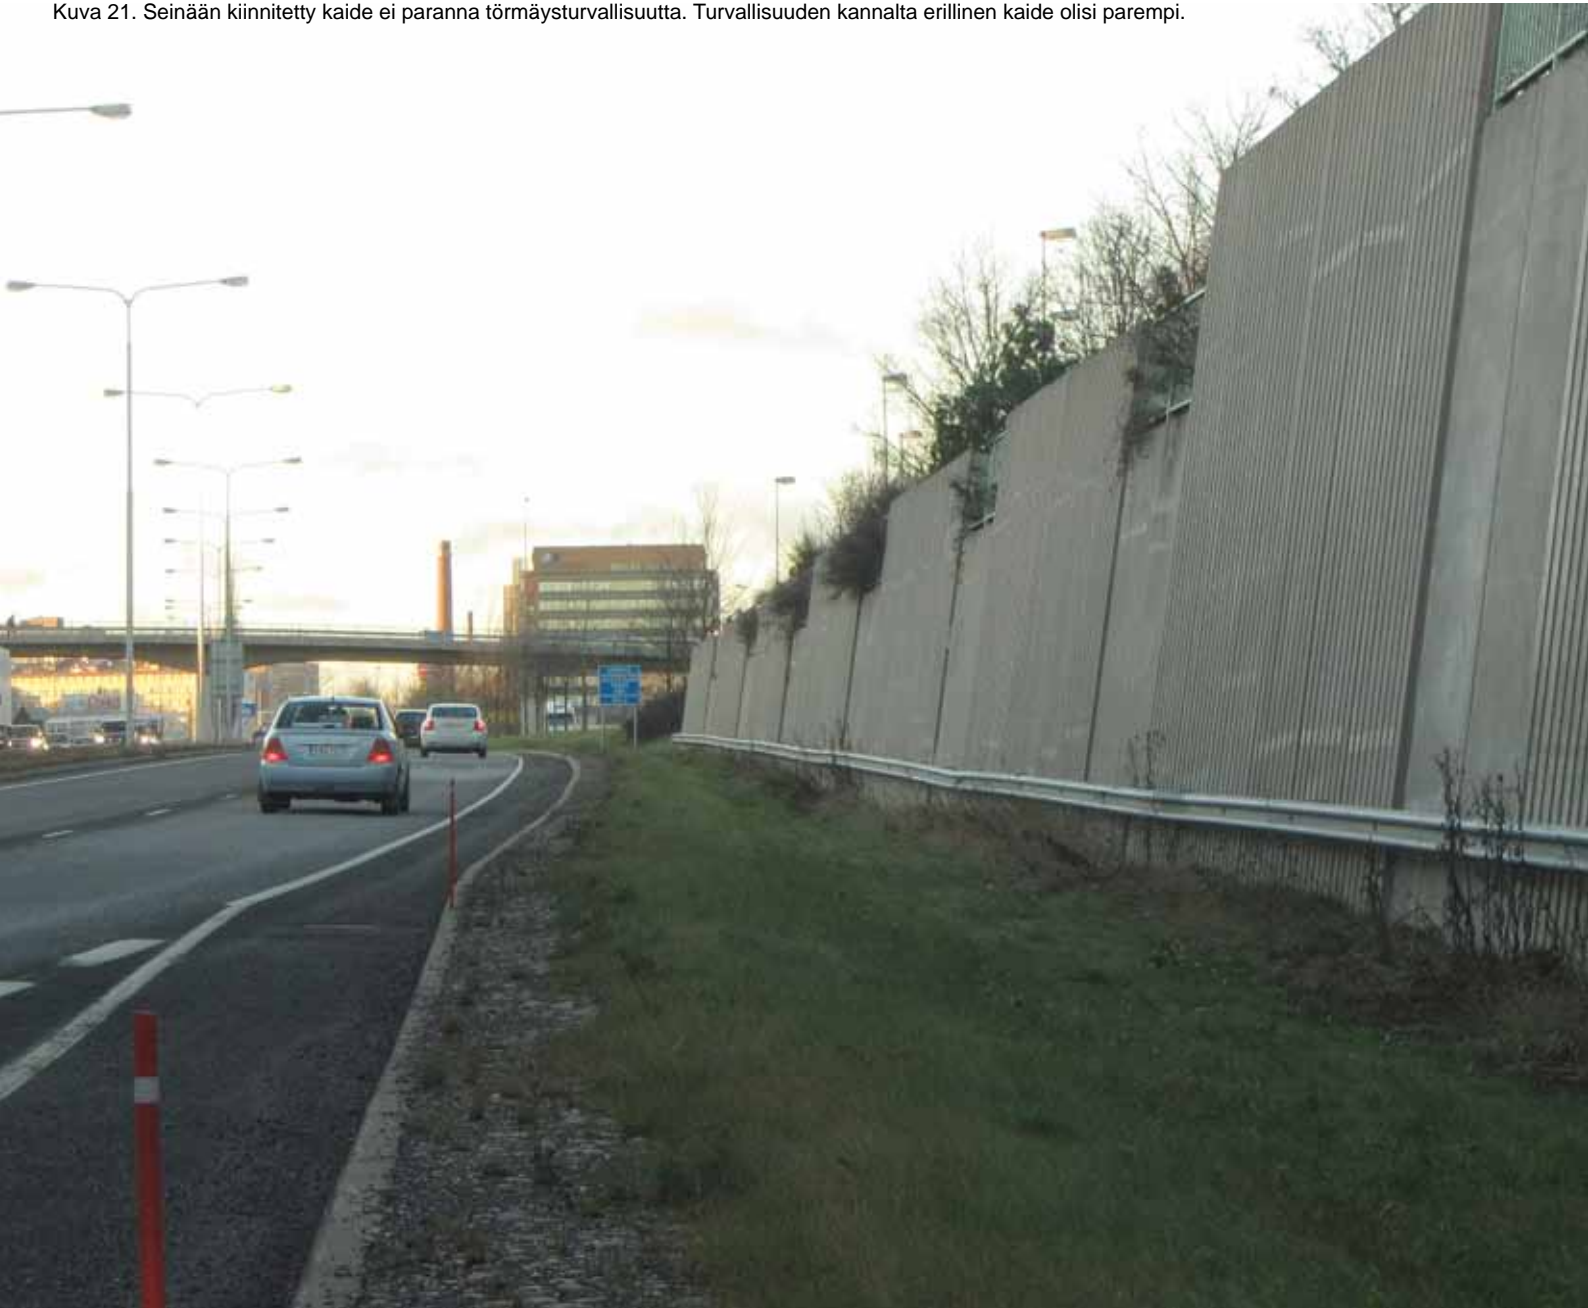
Kuva 20. Korkea betonijalusta ulkoiluissa heikentää suistumisturvallisuutta.

Kuva 21. Seinään kiinnitetty kaide ei paranna törmäysturvallisuutta. Turvallisuuden kannalta erillinen kaide olisi parempi.
